PROTOKOL

TECHNOLOGICKÁ LABORATOŘ

Čestný sloup Nejsvětější Trojice v Olomouci

Popis a posouzení stavu

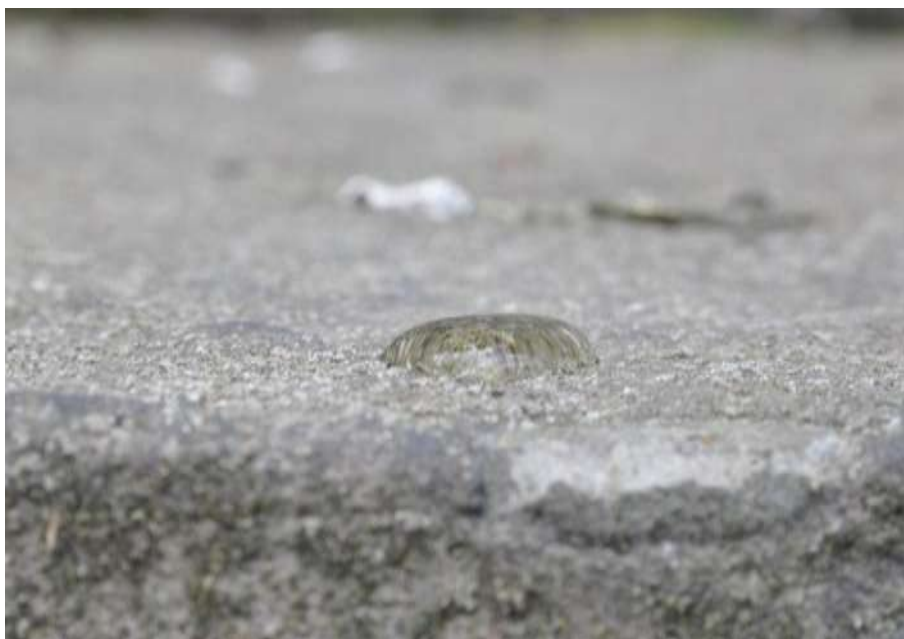
Obrázek 2: Kapka vody na horizontální ploše římsy druhého patra architektury dokumentuje, že povrch kamene je dobře smáčen vodou a již z větší části ztratil svoji hydrofobní úpravu, přesto je v daném místě nasákavost kamene omezená (kapka se nevsakuje)

Kapkovou metodou byly zjištěny výrazné rozdíly v nasákavosti, na některých místech se kapka rychle vsakuje do pórového systému, na jiných místech není vsakování patrné a voda zůstává zabalena ve spojitě kapce na povrchu kamene (ilustruje Obrázek 2).

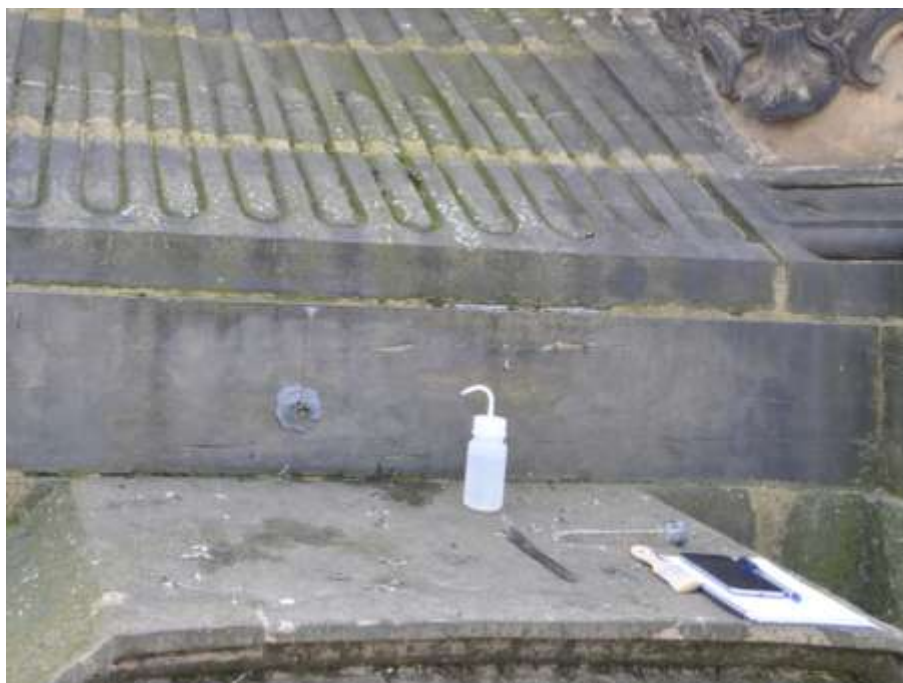
Exaktnější měření nasákavosti Karstenovou trubicí provedené jak na horizontálních, tak na vertikálních plochách kamene tyto závěry potvrdilo (místa měření jsou vyznačena na Obrázku 1, měření ilustruje Obrázek 3). Ačkoli byla pro měření vždy vybrána homogenní místa bez patrných poruch, na některých místech došlo i po 10 minutách k minimálnímu vsaku, na jiných místech bylo pozorováno výrazně rapidnější vsakování (řádově větší rychlost vsakování v jednotkách $\text{ml}\cdot\text{s}^{-1/2}$, tzn. zhruba 100 násobně kratší časy vsakování stejného objemu kapaliny). Změřené křivky nasákavosti uvádí Graf 1.

Obrázek 3: Měření nasákavosti pomocí Karstenovy trubice v místech nad římsou druhého patra architektury

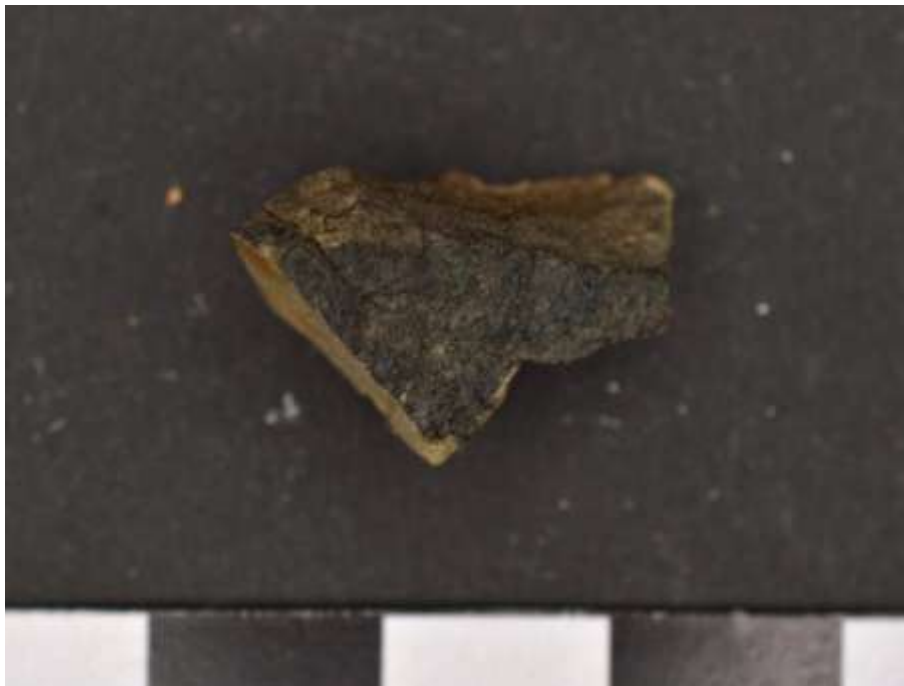
Byl zkoumán náhodný úlomek kamene odebraný z oblasti pod podstavcem sochy sv. Josefa, který na svém povrchu nese tmavou krustu (vzorek K1, viz obrázek 4). Z výbrusu je patrné, že se síla krusty pohybuje řádově v desítkách mikronů a lze ji tak i přes její značnou tmavost považovat za relativně slabou. Krusta je síranového typu a s velkou pravděpodobností obsahuje další látky, které byly použity v minulosti ke konzervaci sloupu, zejména fluáty (doloženo je nejméně jedno ošetření kamene fluátem zinku v roce 1926).

Krusta prorůstá do povrchu kamene na sledovaném vzorku do hloubky cca 250 μm ,
výraznější porušení struktury kamene v povrchové vrstvě pod krustou nebylo pozorováno.

Obrázek 4: Vzorek K1, Makrosnímek, dílek měřítka odpovídá 1 cm

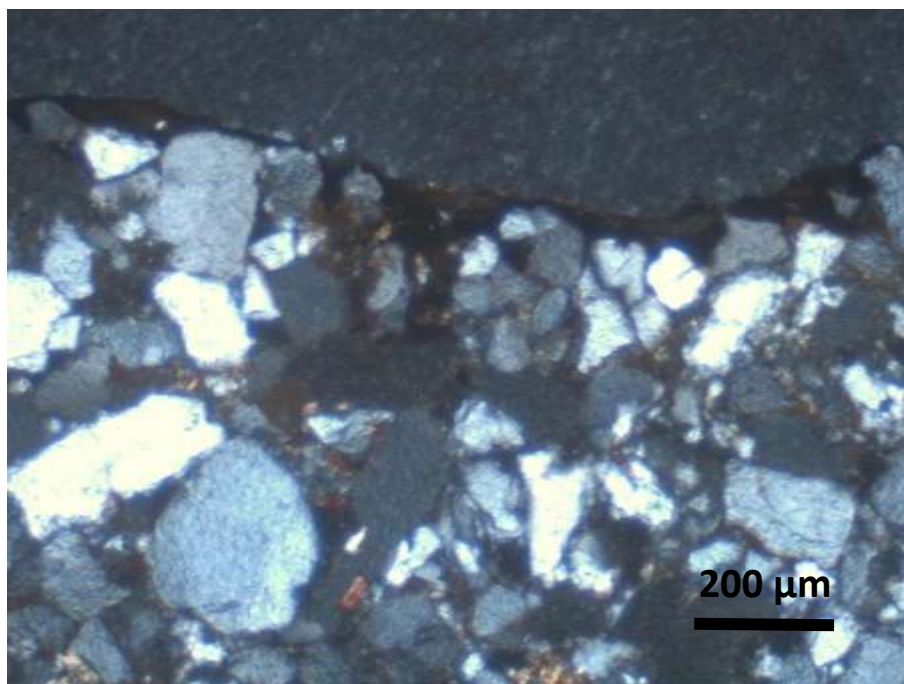
Obrázek 5: Vzorek K1, kámen s krustou, výbrus, pol. světlo, X nikoly

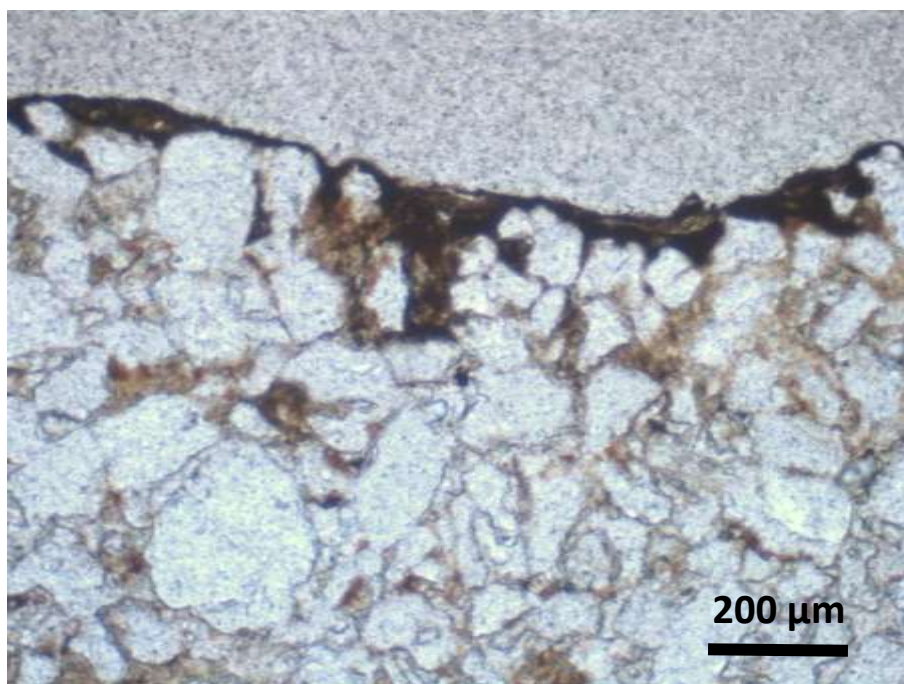
Obrázek 6: Vzorek K1, kámen s krustou, výbrus, pol. světlo, II nikoly

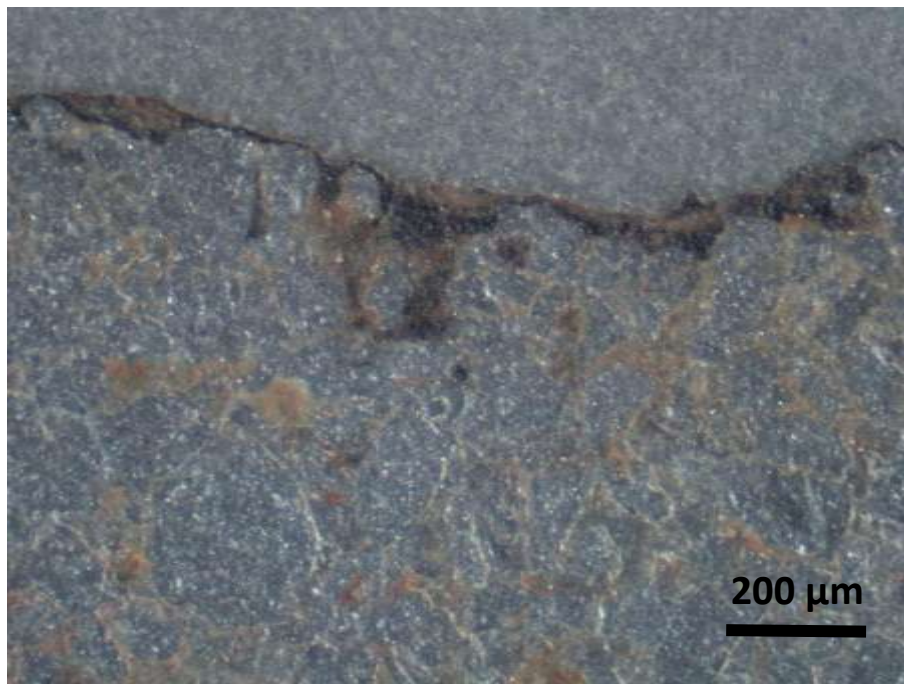
Obrázek 5: Vzorek K1, kámen s krustou, výbrus, odražené světlo

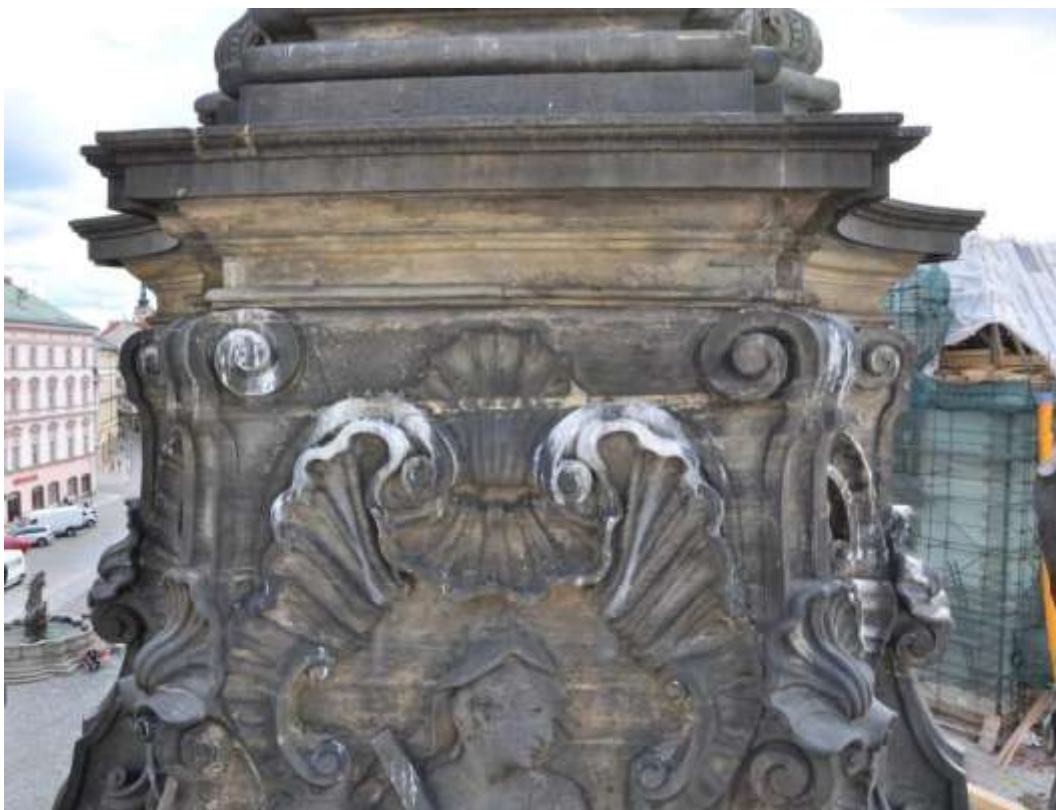
K hromaděním holubích exkrementů a dalšího materiálu přineseného ptáky dochází převážně na horizontálních částech říms, v prostorech mezi podstavci soch a architekturou a na dalších vystupujících částech architektury (viz Obrázky 1 a 2 v Příloze 2). Ptačími exkrementy jsou zároveň potřísnovány vertikální plochy architektury pod místy, kde holuby sedají nebo hnízdí. Akumulující se znečištění degraduje dílo nejen esteticky, ale zvyšuje lokální zavlhčení kamene a kontaminaci vodorozpustnými solemi (zejména dusičnany). Ačkoli zvýšená koncentrace dusičnanů nebyla v namátkově odebraných vzorkách zjištěna, představují exkrementy bohatý zdroj dusičnanů, které jsou deštěm postupně vymývány do pórového systému kamene. Následná opakovaná krystalizace vodorozpustných solí představuje z dlouhodobého hlediska významný faktor degradace kamene.

Obrázek 1: Třetí patro sloupu s reliéfem Naděje, vrchní části plastických prvků jsou silně znečištěné ptačími exkrementy

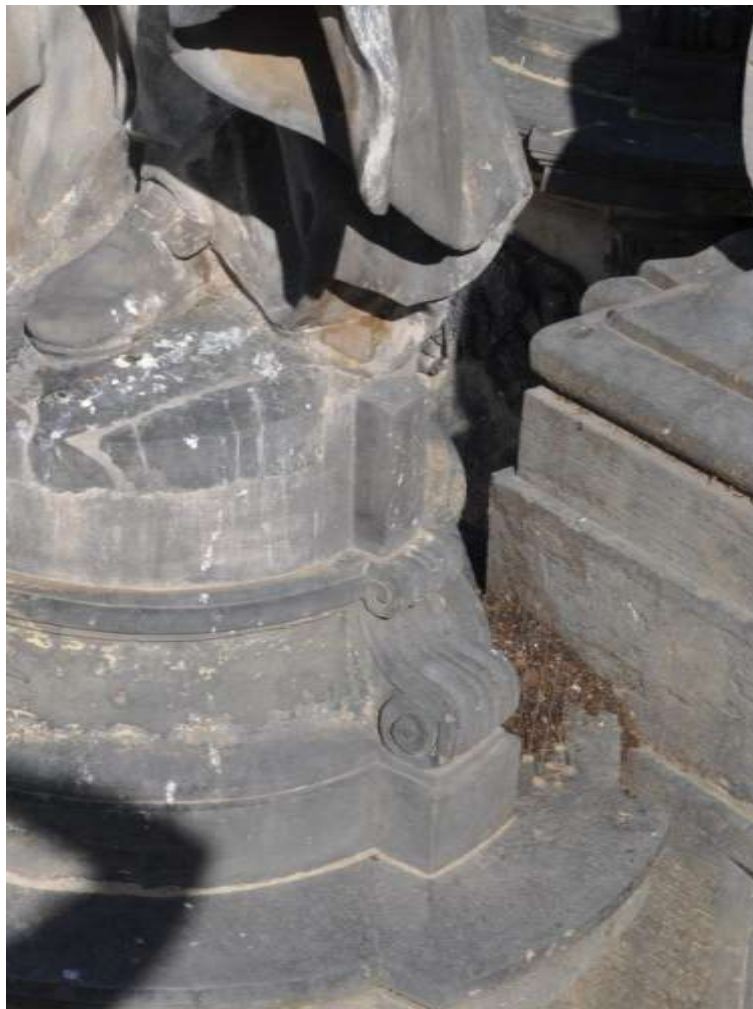
Obrázek 2: Třetí patro sloupu, detail prostoru za podstavcem sochy sv. Jáchyma, na horizontálních plochách architektury se hromadí exkrementy a další materiál donesený ptáky, zábrany proti ptactvu neplní svoji funkci

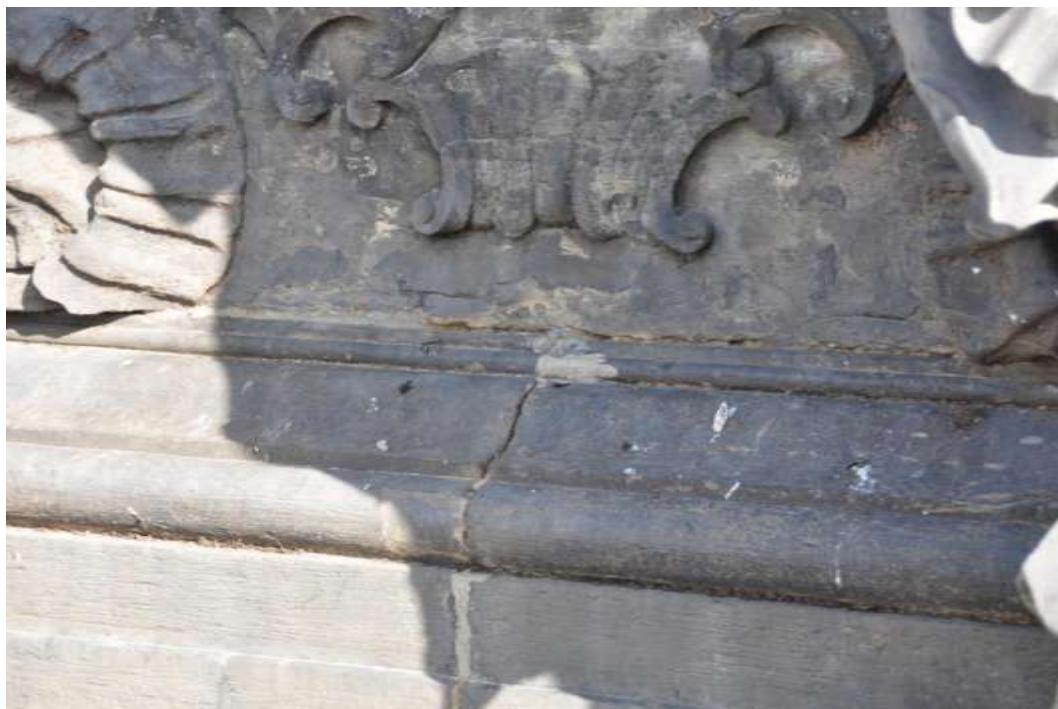
Značně negativní dopad má z dlouhodobého hlediska také vypadané či uvolněné spárování architektury. To vede k horšímu odtoku srážek z povrchu architektury, zvýšené dotaci kamene vodou a jeho celkově většímu zavlhčení v rámci ročního cyklu. Zvýšené zavlhčení způsobené porušeným spárováním se odráží na rozvoji celé řady dalších typů poškození. Spárování je poškozeno zejména mezi bloky kamene v ukloněných partiích mezi druhým a třetím patrem architektury, mezi hlavicemi podstavců a plinty soch, ale i na řadě dalších míst (viz Obrázky 3 a 4 v Příloze 2). Značně poškozeno je spárování stupňů schodiště a částí architektury v úrovni terénu.

Obrázek 3: Třetí patro sloupu, detail architektury pod kartuší s reliéfem Víry, na mnoha místech architektury je vypadané spárování

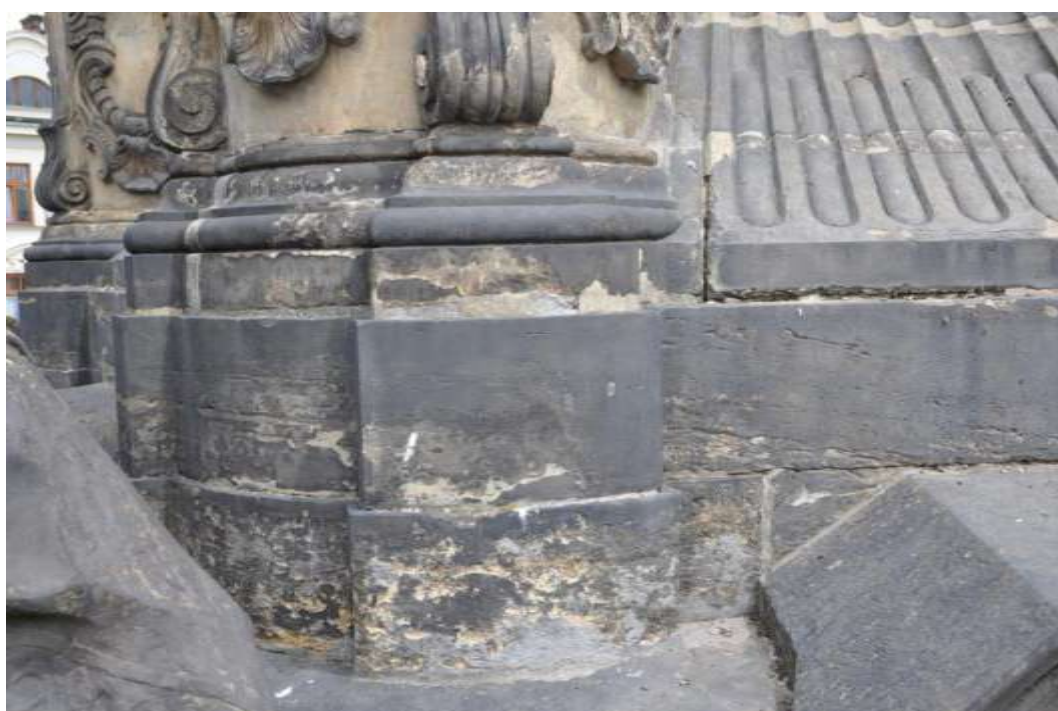
Obrázek 4: Druhé patro sloupu, poškozené spárování pod ukloněnou partií architektury, níže na snímku je patrná degradace kamene na vertikálních plochách architektury nad římsou

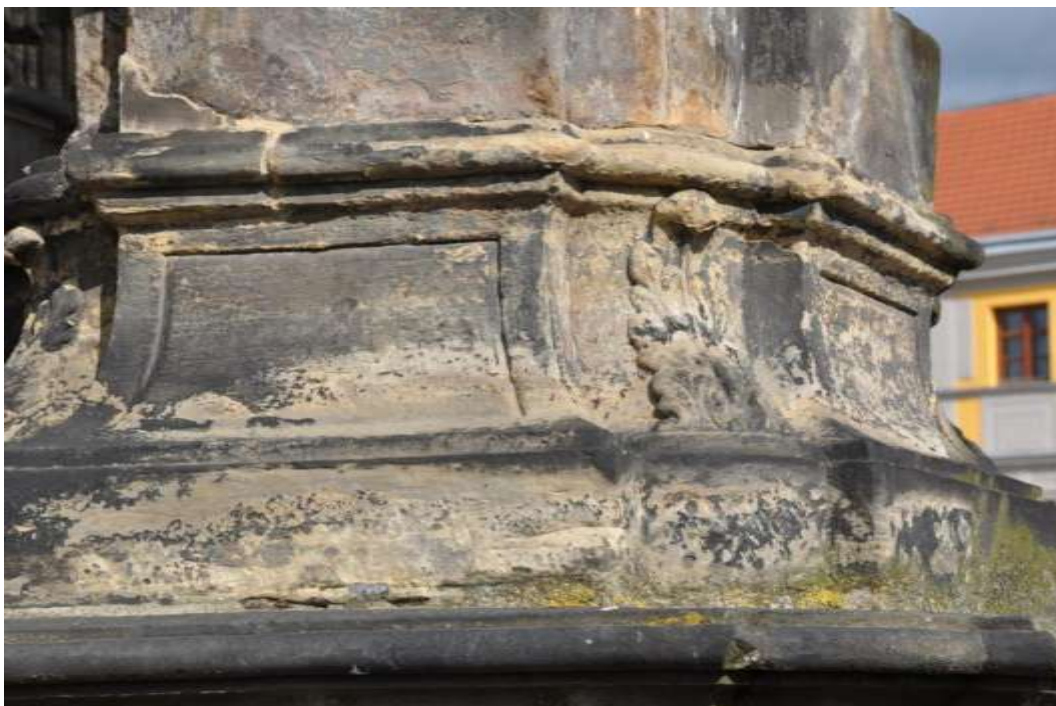
Obrázek 5: Druhé patro sloupu, podstavec sochy sv. Vojtěcha, silně narušený povrch kamene, k degradaci dochází zejména na subtilnějších partiích modelace vystupujících do prostoru, na degradaci se v tomto případě zřejmě podílela omezeně propustná křusta, která původně kryla celý povrch této části

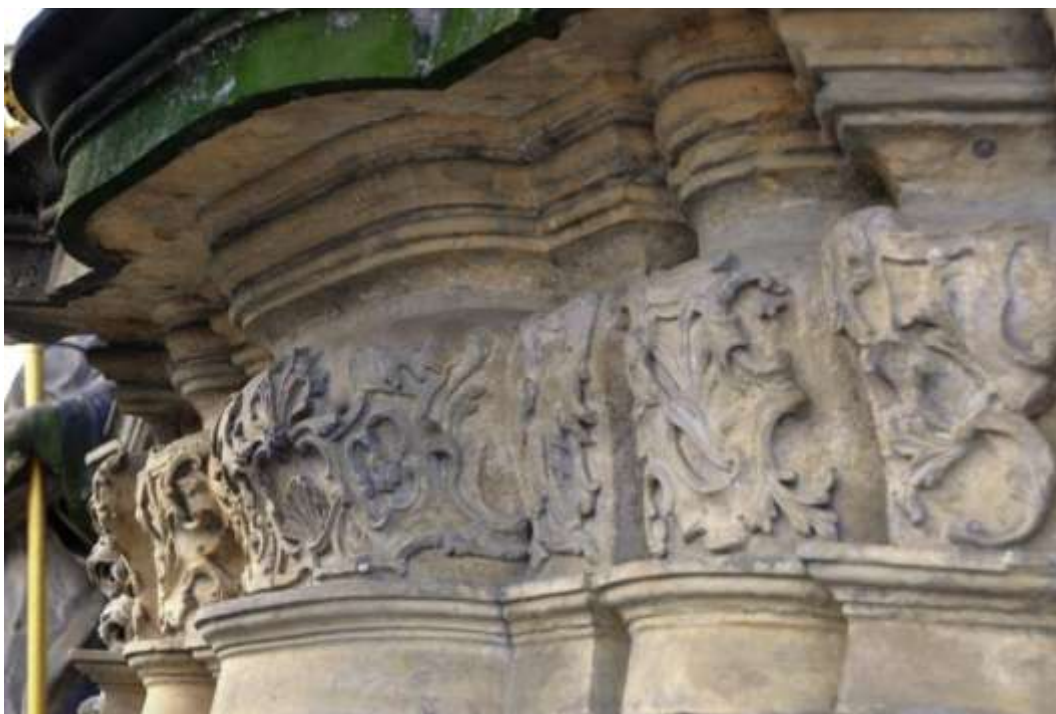
Stupeň zasolení byl hodnocen u tří vzorků odebraných z uvolněných tmelů, kamene či jeho povrchu. V případě úlomku spárovacího materiálu (S1) a úlomku kamene (S2) nebyly zjištěny zvýšené hodnoty sledovaných aniontů. V případě vzorku degradovaného povrchu kamene z vlysu, kde byly patrné výkvěty, bylo zjištěno velmi výrazné zasolení síranů¹.

Obrázek 6: Vlys pod římsou druhého patra sloupu, povrch kamene je v těchto partiích narušen, na řadě míst jsou patrné výkvěty solí, na římsě je patrná masivní kolonizace řasou

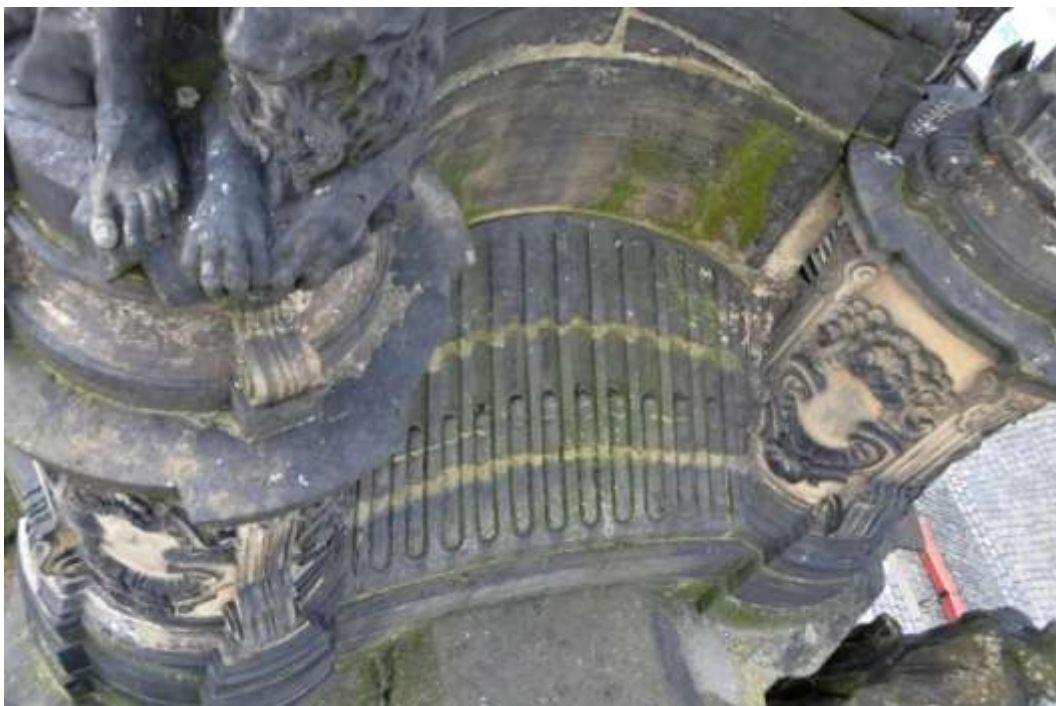
Obrázek 7: Architektura druhého patra sloupu s hojným biofilmem s převažující zelenou řasou

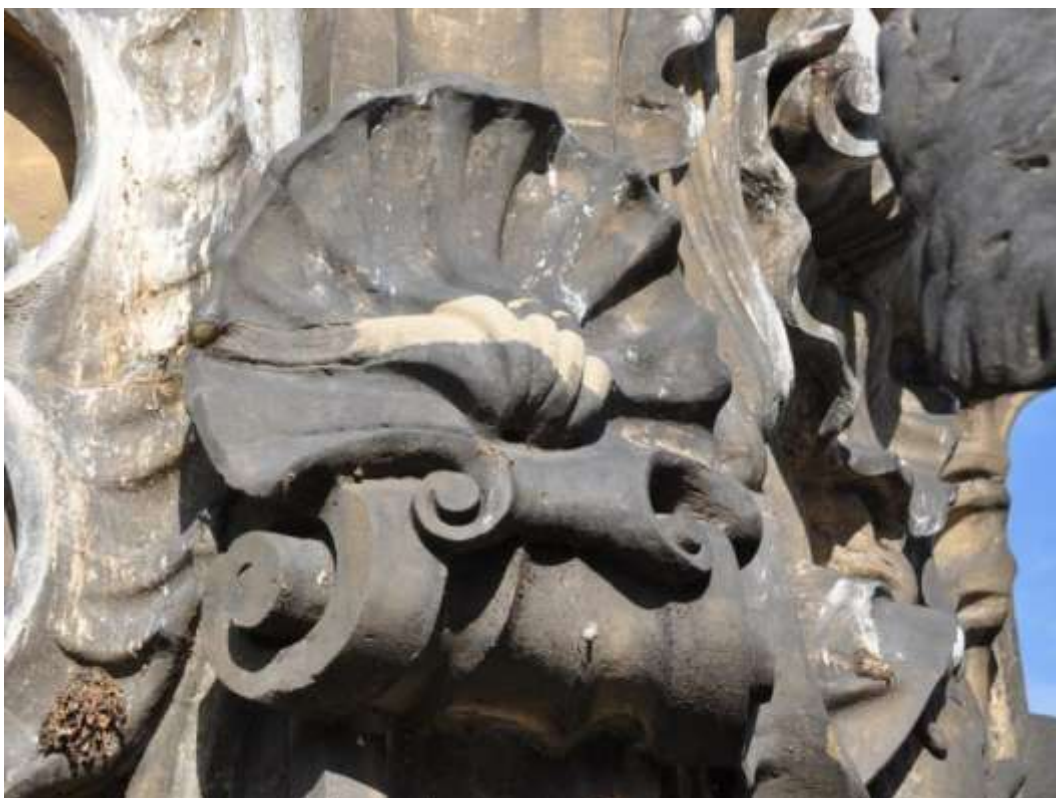
Na řadě míst architektury je smyta patinace doplňků provedených relativně světlým minerálním tmelem. Zejména v místech s šedou až černou patinou či krustou tyto doplňky nyní rušivě vystupují z modelace kamene (viz Obrázky 8 a 9 v Příloze 2).

Obrázek 8: Ozdobná mušle na nároží vrchní části třetího patra sloupu, patinace doplňku je smyta a doplněk provedený ve světlém tmelu rušivě vystupuje z okolního kamene s tmavou krustou

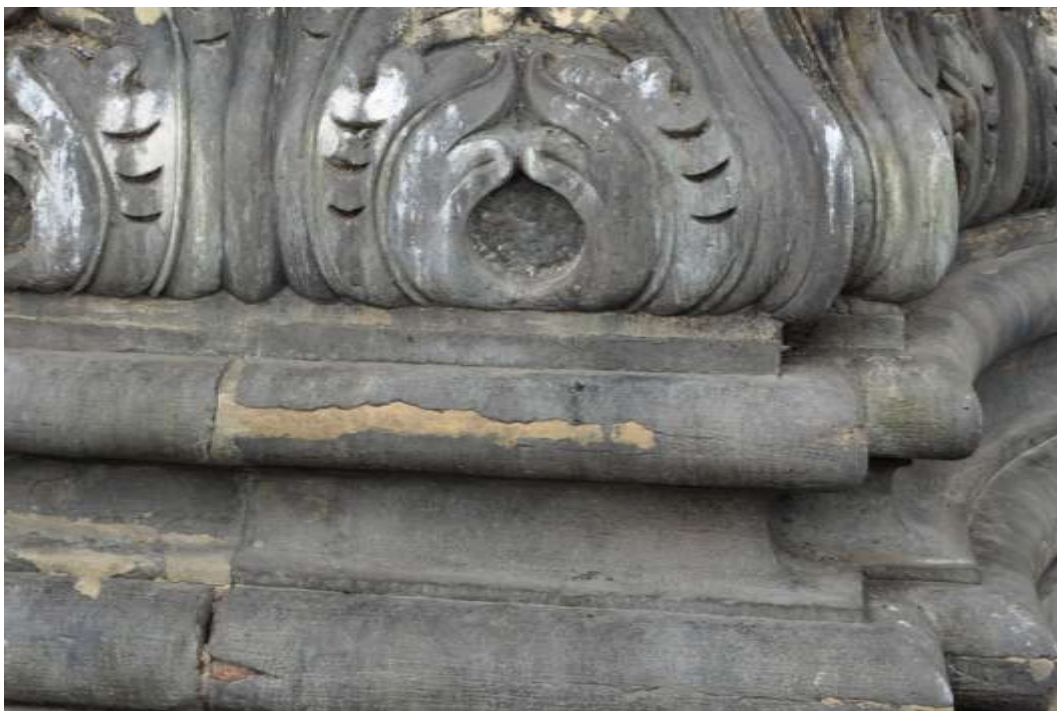
Obrázek 9: Patka pylonu, hojně drobné lokální opravy trhlin kamene jsou již také bez patinace

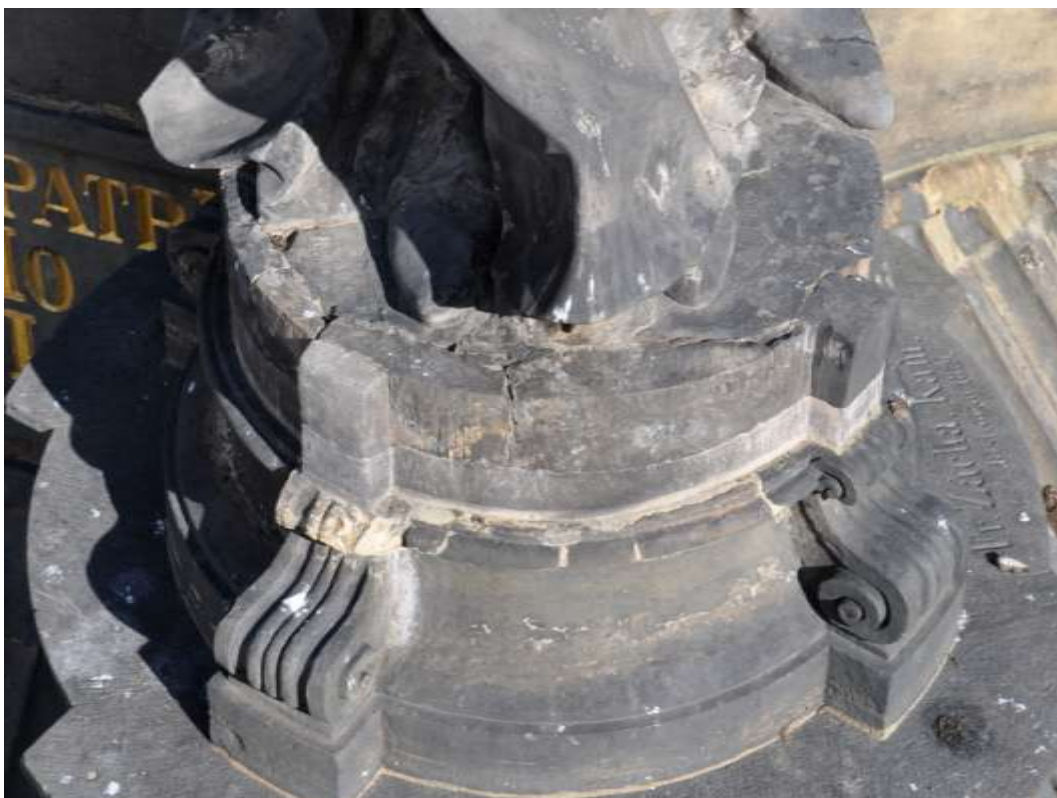
Řadou prasklin je narušen plintus sochy sv. Anny zejména ve své levé části (viz Obrázky 10 – 12 v Příloze 2). Poškození plintu bylo konstatováno jako jedna z nejvážnějších poruch v rámci průzkumu sloupu v roce 2000 (viz str. 73 restaurátorské zprávy). Jedná se tedy o obnovení starších existujících poruch statue. Socha byla v rámci posledního zásahu sejmuta a restaurována v ateliéru, přičemž dle restaurátorské zprávy došlo k pochybením a zásah musel být po osazení sochy na sloup následně revidován na místě. Cílem této revize bylo zejména statické zajištění sochy, které se soustředilo na opětovné slepení plintu (z důvodu nevytvrzení epoxidového lepidla) a doplnění původně nezamýšlené jistící nerezové objímky plintu zapuštěné a přetmelené do úrovně kamene.

Obrázek 10: Třetí patro sloupu, socha sv. Anny, plintus s řadou hlubokých trhlin, oprava staršího poškození na tomto místě vyžaduje revizi

doporučený postup: *provést podrobnou revizi poškození restaurátorem z lokálního lešení či plošiny, na základě restaurátorského průzkumu určit přiměřený postup opravy (zejména v případě soch sv. Anny a sv. Jáchyma ověřit nutnost sochy demontovat), provést restaurátorskou opravu*

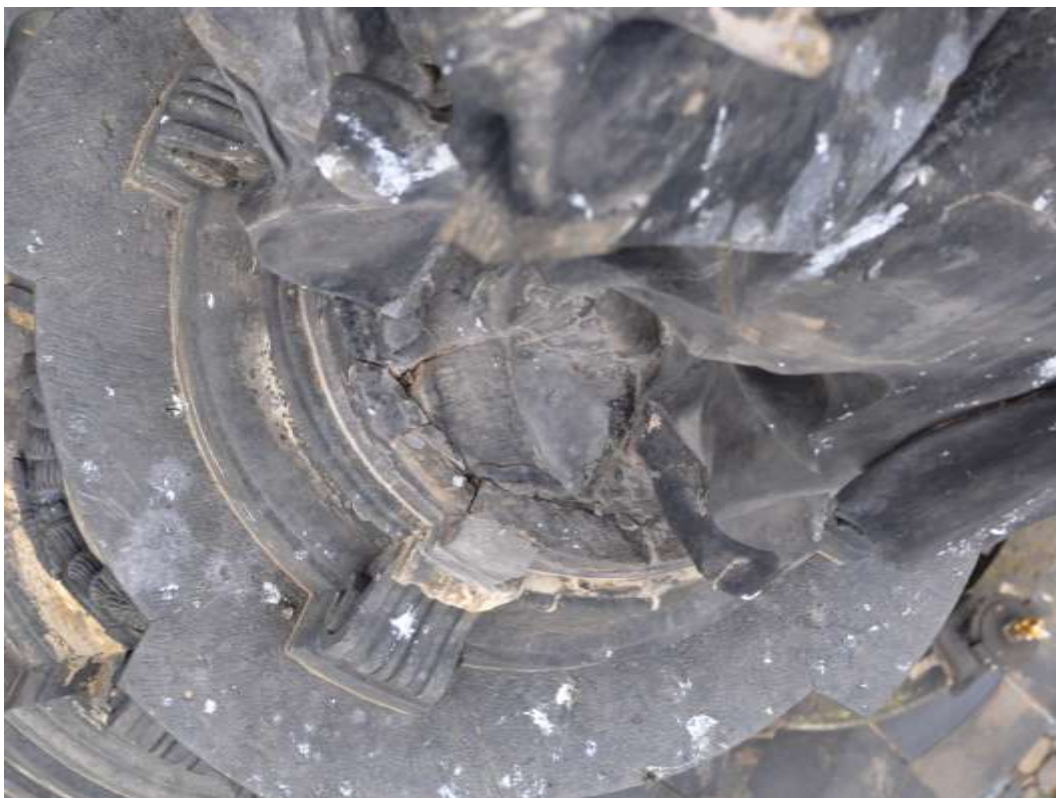
Obrázek 11: Třetí patro sloupu, socha sv. Anny, vrchní část plintu s poškozením

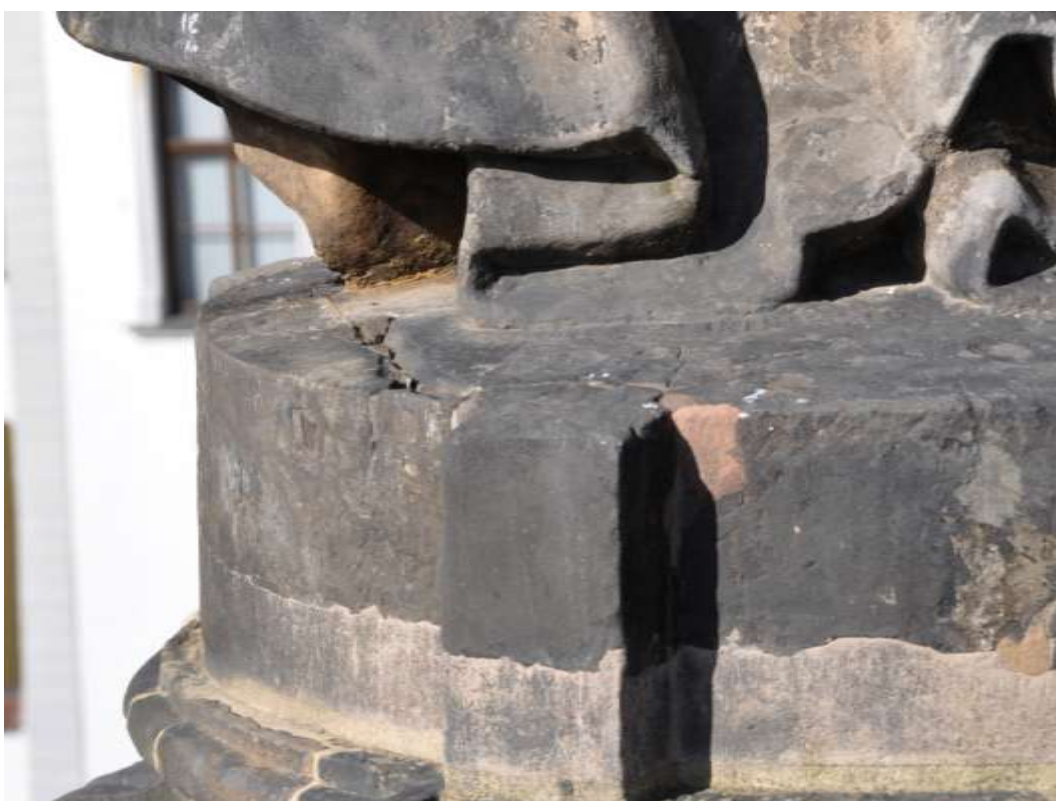
Obrázek 12: Třetí patro sloupu, socha sv. Anny, poškození v přední části plintu

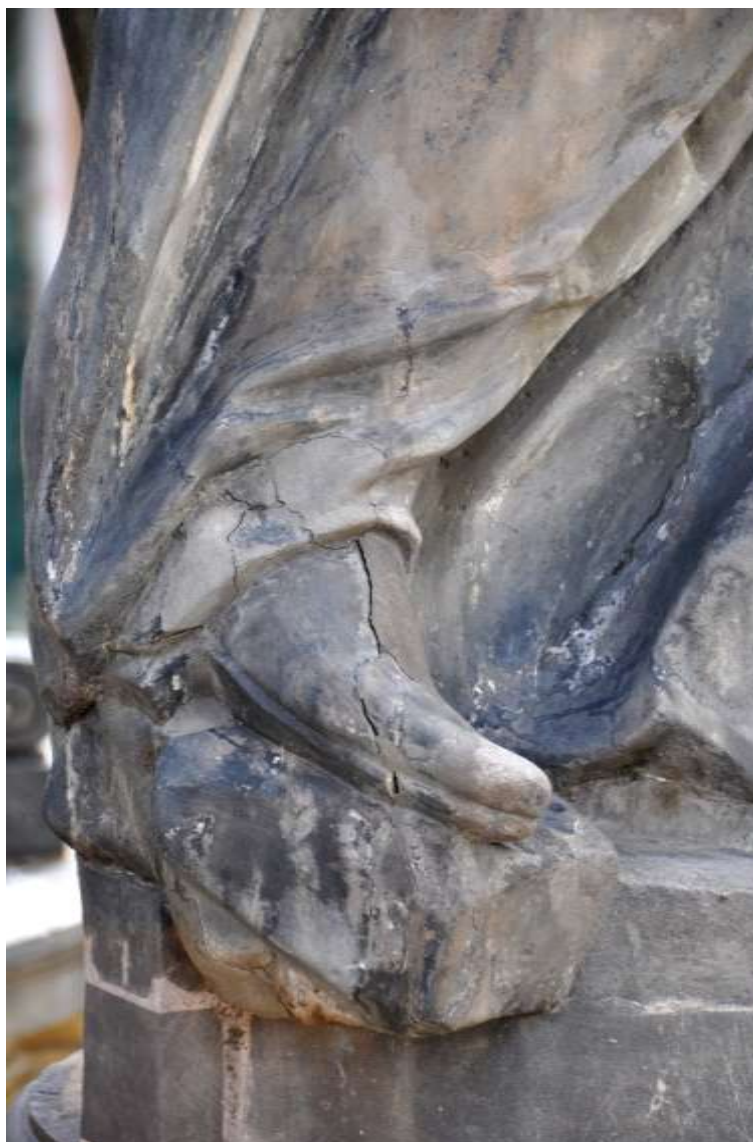
Hluboké praskliny narušují pravou nohu sv. Jáchyma v místě obutí v blízkosti kamenné vložky a rozsáhlého tmelení (Obrázek 13 a 14 v Příloze 2). Podobně jako v případě sochy sv. Anny se jedná se o problematické místo, které bylo po nekvalitně provedeném zásahu na sejmuté soše v rámci posledního zásahu revidováno in situ. Také v tomto případě nebyla partie v ateliéru dobře slepena, a proto bylo nutné provést statické zajištění sochy spočívající zejména v odstranění nevytvrdlého epoxidu, novém slepení a částečné revizi tmelů. Některé tmely, jak uvádí restaurátorská zpráva na str. 98, byly přes svoji nevhodnost kvůli riziku poškození originálu ponechány.

Obrázek 13: Třetí patro sloupu, socha sv. Jáchyma, opětovné poškození v minulosti lepené a doplňované spodní části nohy a drapérie

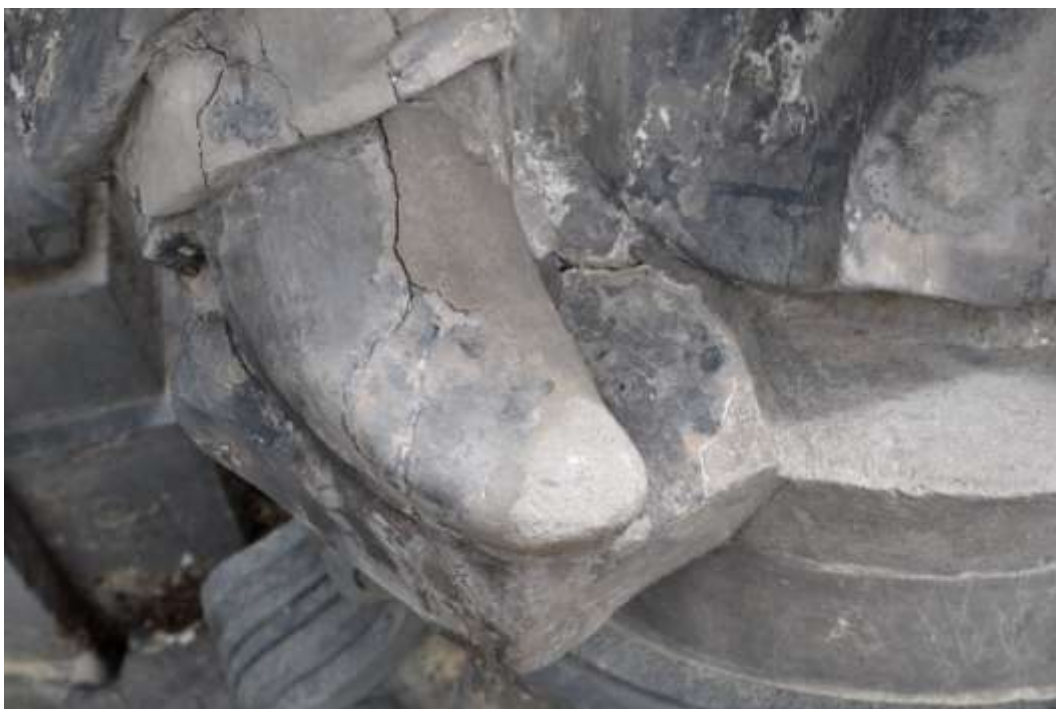
Obrázek 14: Třetí patro sloupu, socha sv. Jáchyma, prasklinou je narušen také výběžek plintu, o který se noha světce opírá

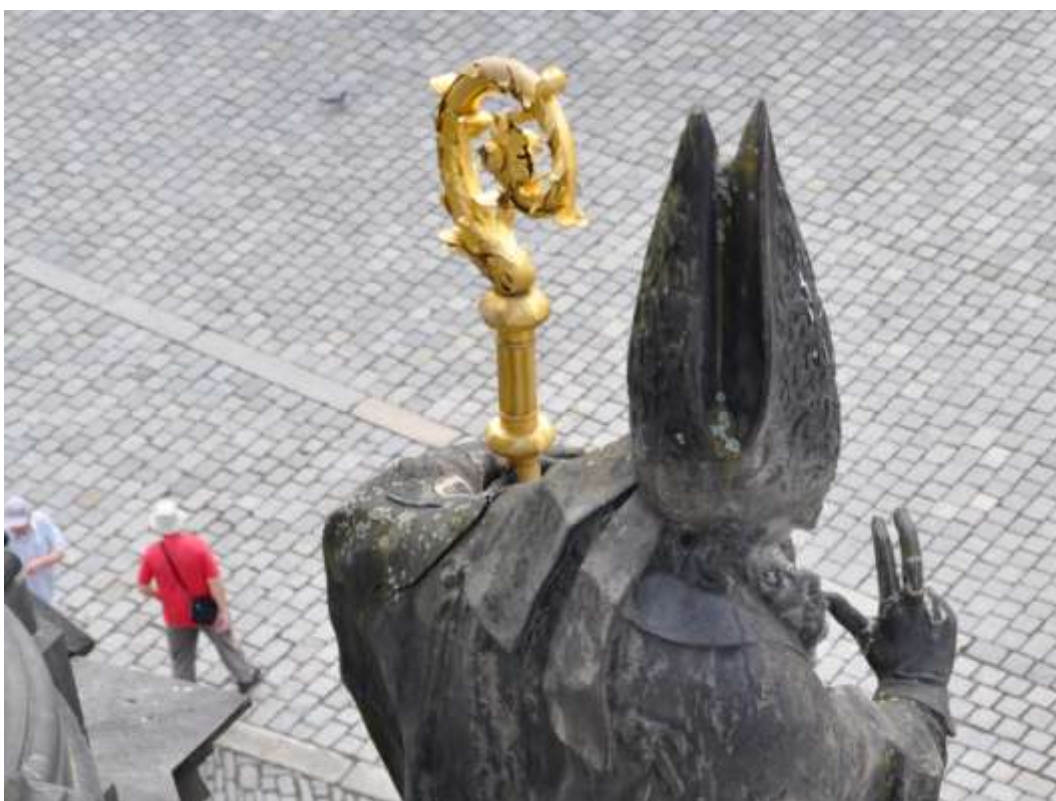
Praskliny dělí horní partie levé paže sochy sv. Metoděje, v místě poškození vystupuje měděná armatura doplňku (Obrázky 15 a 16 v Příloze 2). Z restaurátorské zprávy z posledního zásahu není přesný rozsah oprav této partie zřejmý, ve výčtu poškození této sochy se uvádí pouze existence starší kruhové vložky pod levým ramenem, která byla před zásahem poškozena prasklinou. Z prohlídky současného stavu se zdá, že v místě uvedeného doplňku dochází k oddělování části paže. Soudě podle zákresu a popisu stavu sochy před posledním zásahem se lze domnívat, že současný stav této partie je horší, nežli před zásahem v roce 2000.

Obrázek 15: Druhé patro sloupu, socha sv. Metoděje, oprava levé paže světce v oblasti ramene je narušena velkou trhlinou

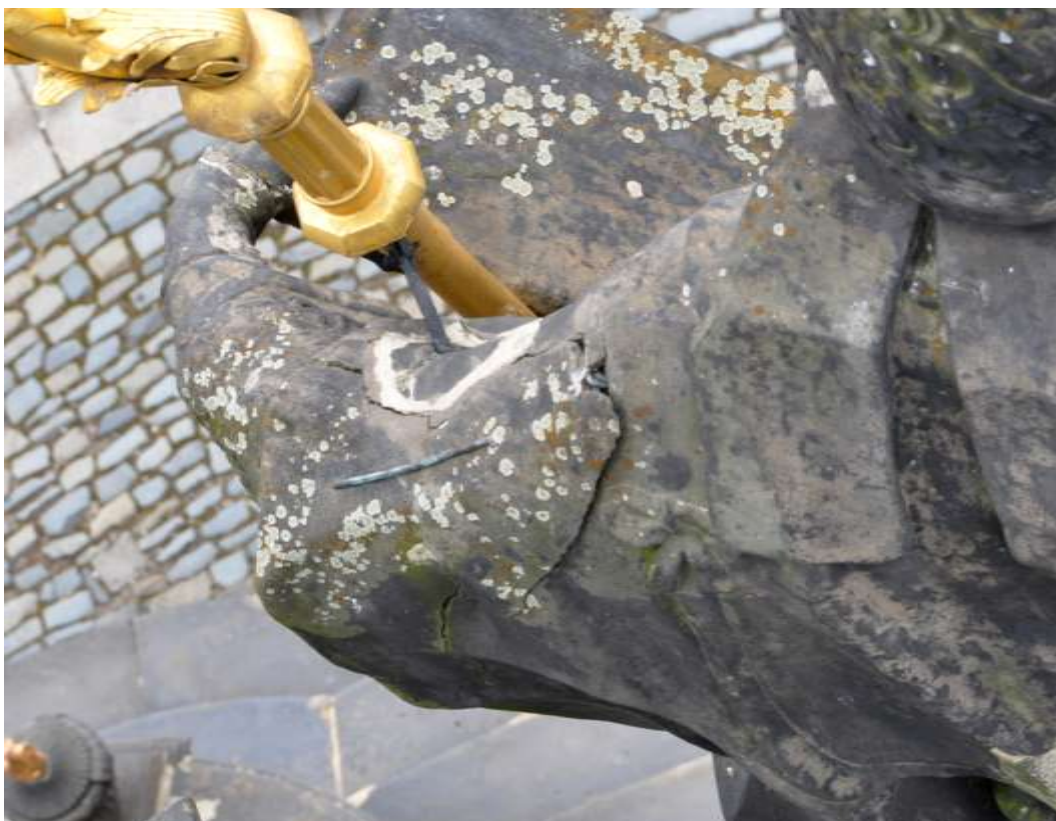
Obrázek 16: Druhé patro sloupu, socha sv. Metoděje, detail poškození v blízkosti ukotvení berli

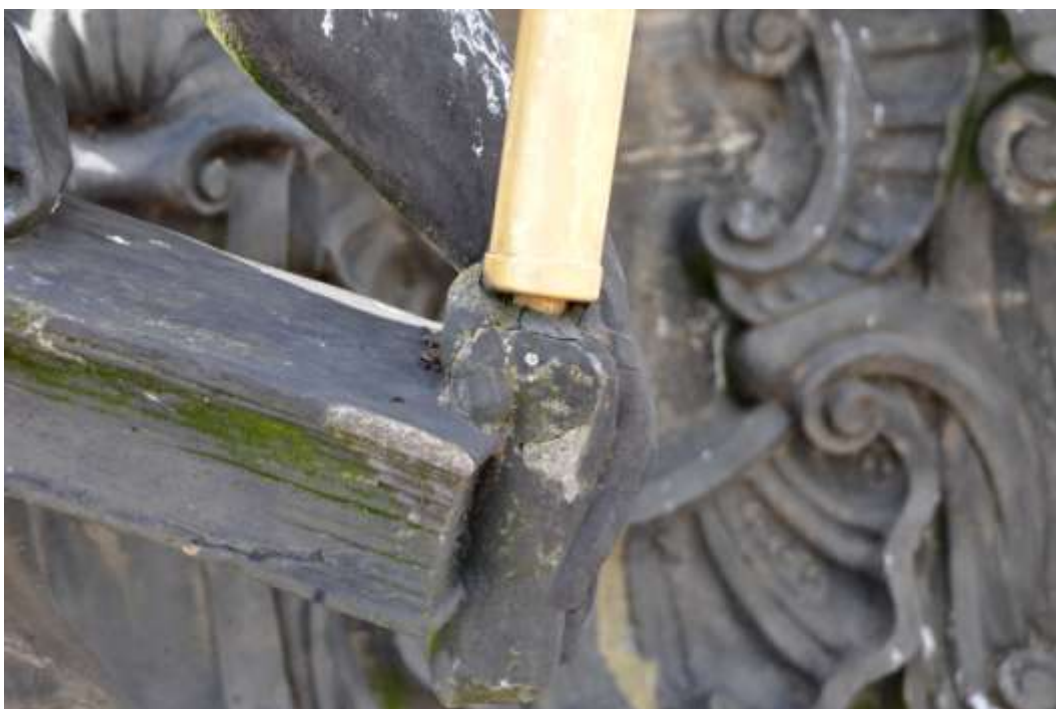
Prasklinami je narušen kámen a doplňky v místě osazení krucifixu sv. Jeronýma v levé ruce (viz Obrázky 17 a 18 v Příloze 2). Tato partie byla v minulosti roztržena korozí původního atributu, opět se tedy jedná o obnovení dříve existující a v rámci posledního zásahu sanované poruchy.

Obrázek 17: Třetí patro sloupu, socha sv. Jeronýma, detail poškození v místě ukotvení křížifixu

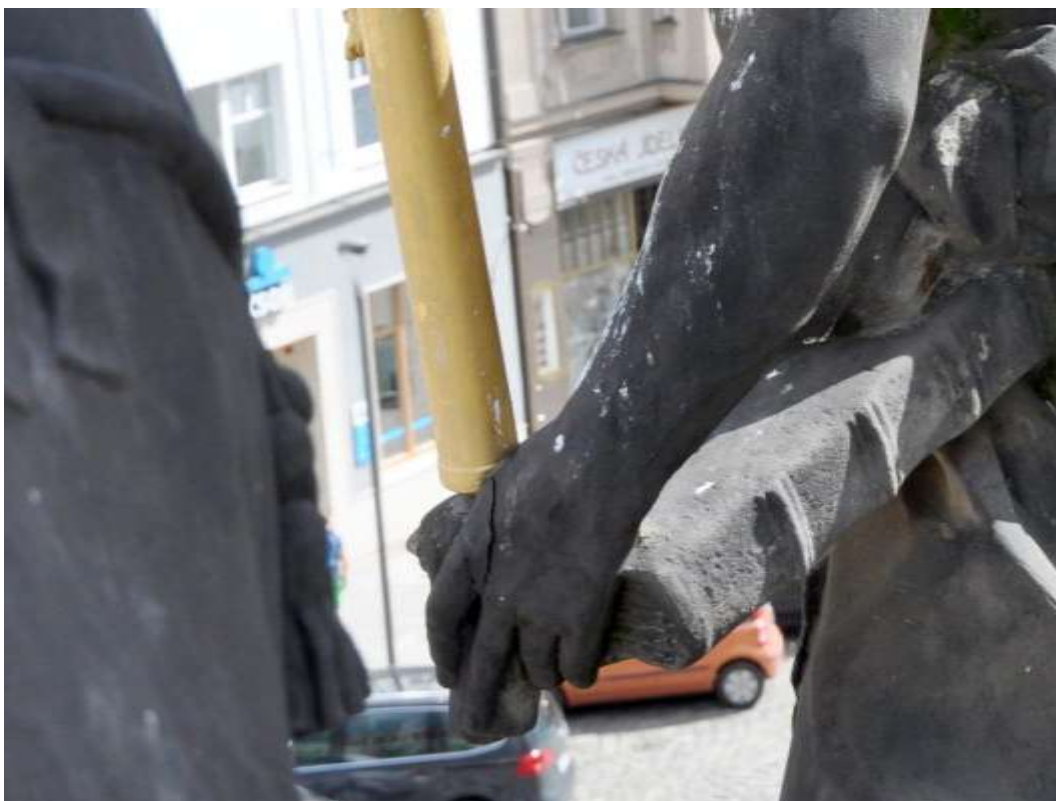
Obrázek 18: Třetí patro sloupu, socha sv. Jeronýma, prasklinou je poškozena také ruka světce

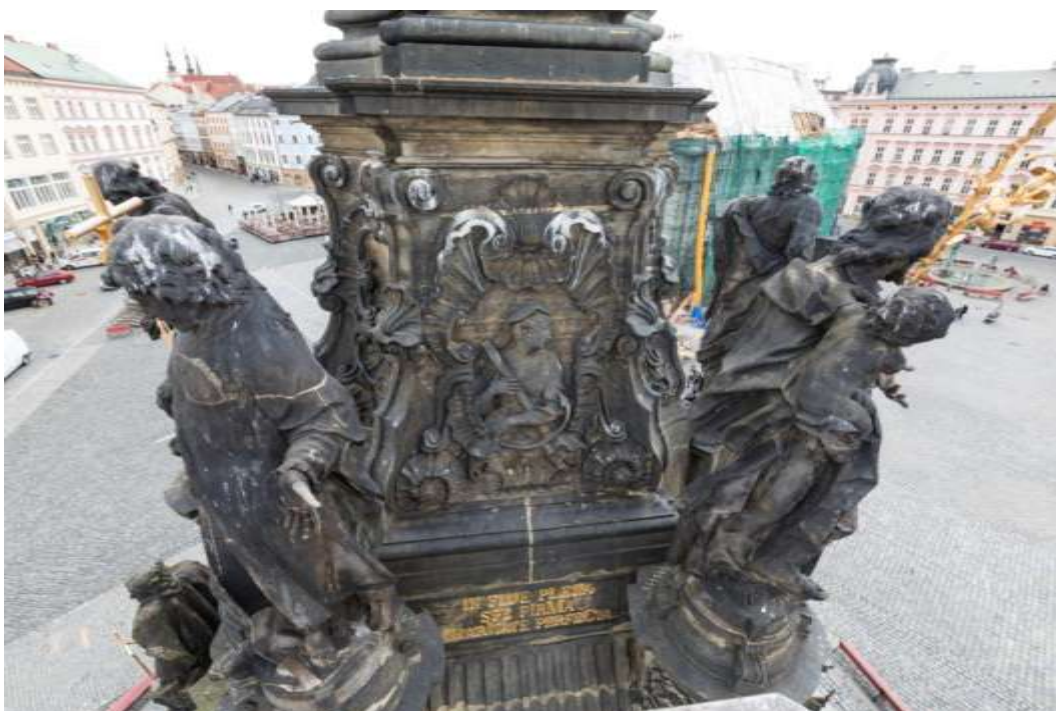
Obrázek 19: Třetí patro sloupu, v popředí sochy sv. Vavřince a sv. Josefa, hlavy a další části soch světců jsou podobně jako vystupující části architektury silně znečištěné ptačími exkrementy

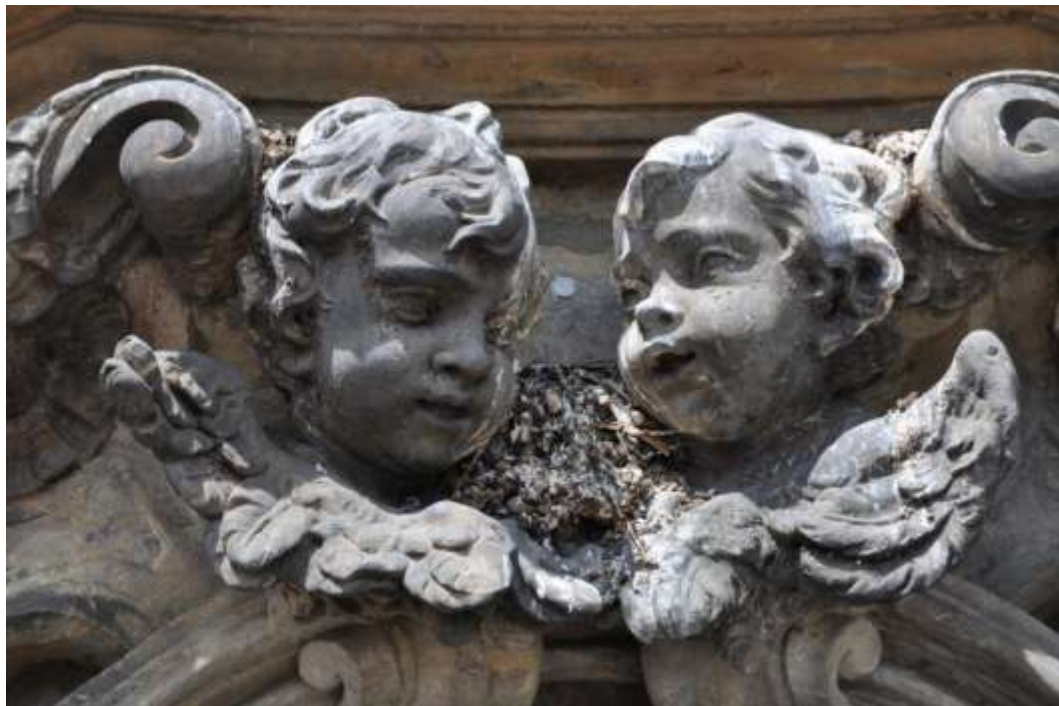
Obrázek 20: Druhé patro sloupu, hlavičky andílků nad kartuší s reliéfem apoštola Filipa, kromě znečišťování sloupu exkrementy ptáci na příhodných místech sloupu hnízdí

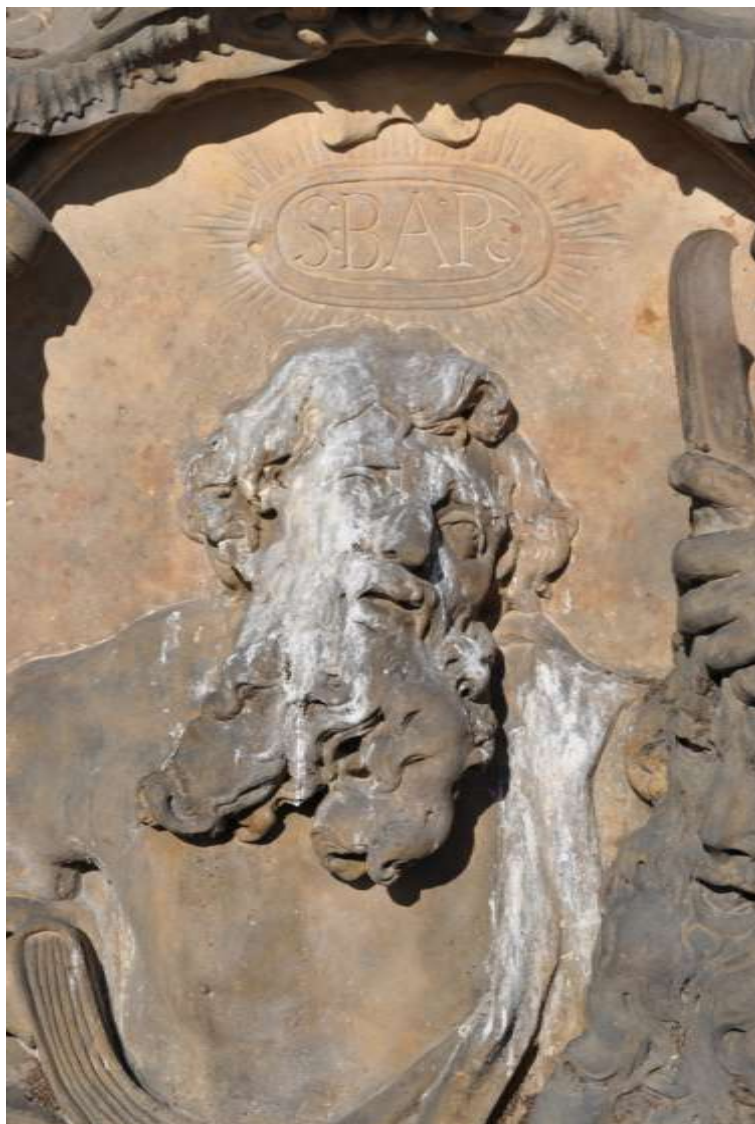
Obrázek 21: Druhé patro sloupu, znečištění reliéfu apoštola Bartoloměje
