PROTOKOL

TECHNOLOGICKÁ LABORATOŘ

Čestný sloup Nejsvětější Trojice v Olomouci

Popis a posouzení stavu

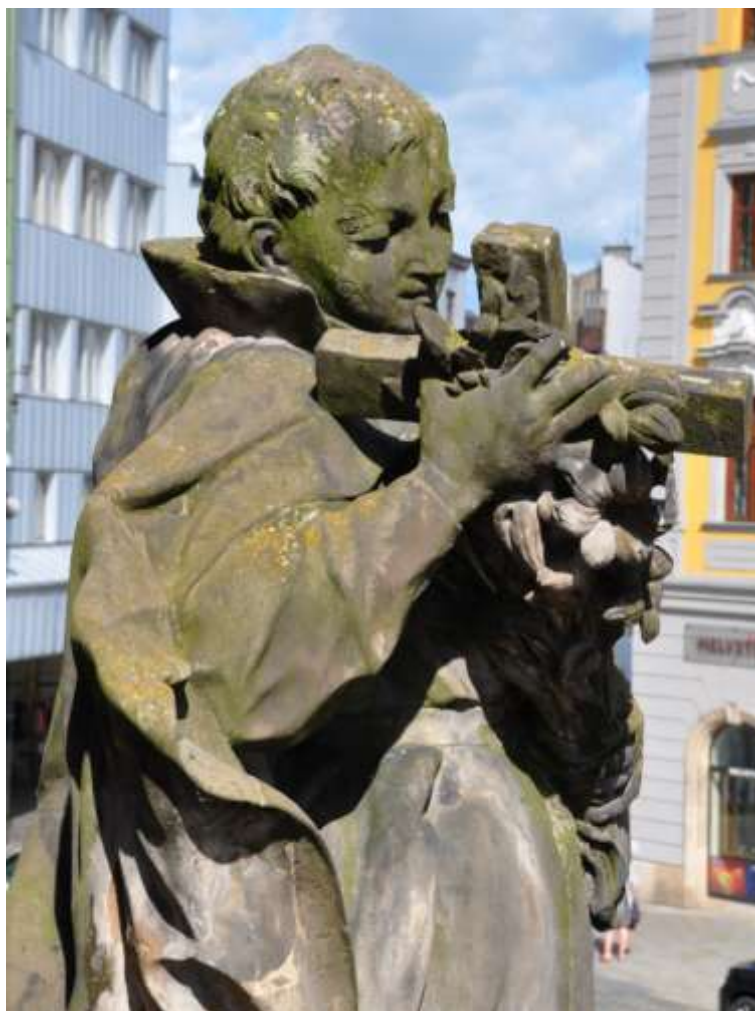
Obrázek 22: První patro sloupu, socha sv. Aloise Gonzagy patří díky silnému zavlhčení a severní orientaci mezi nejvíce kolonizované sochy nižšími rostlinami (řasami a lišejníky)

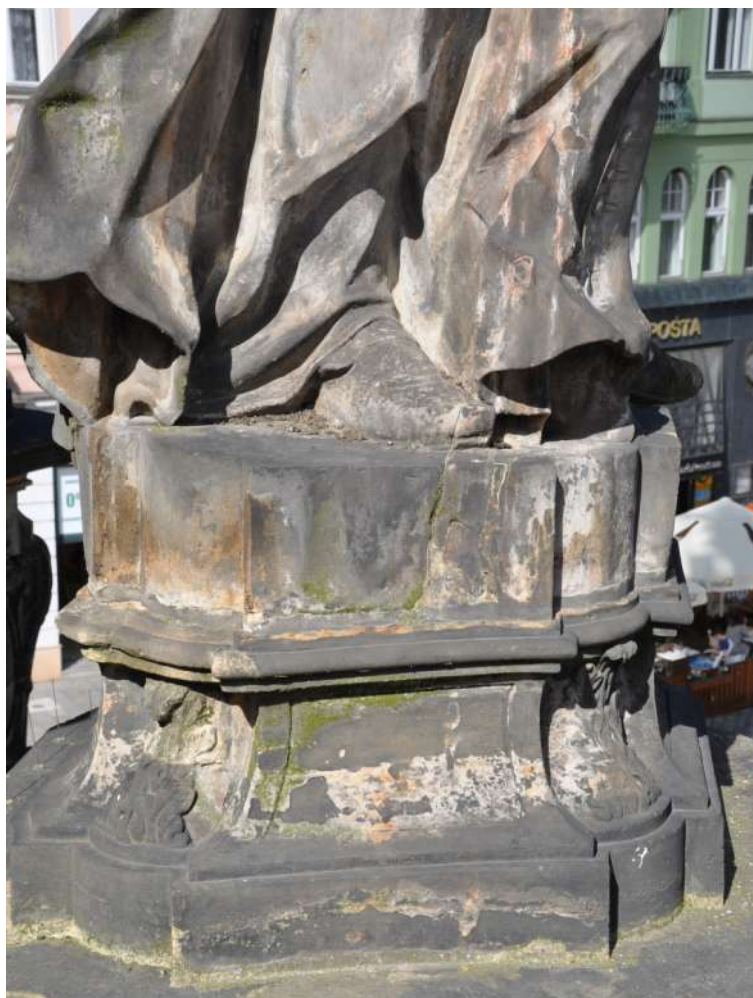
Obrázek 23: Druhé patro sloupu, spodní partie sochy sv. Jana Nepomuckého, partie nad horizontálními plochami (v tomto případě nad hlavicí podstavce) jsou často postižena povrchovou korozí kamene, patrné je též zrzavě hnědé znečištění způsobené migrací degradačních produktů fermeže

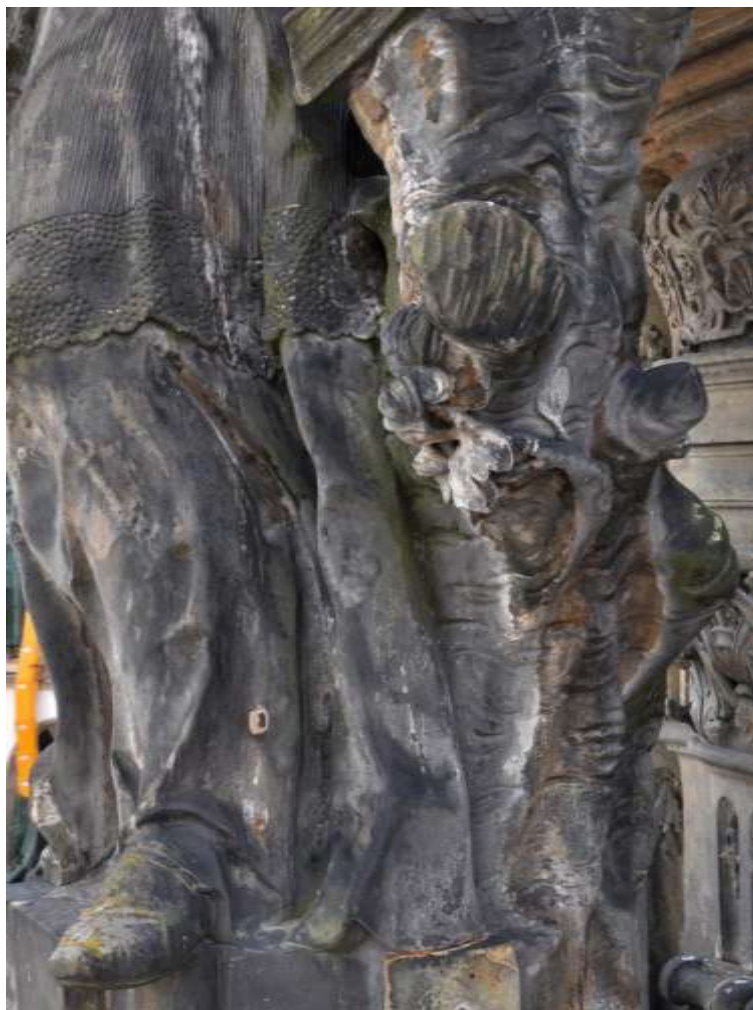
Obrázek 24: Druhé patro sloupu, spodní partie sochy sv. Jana Nepomuckého, na kmeni, o který se světec opírá levou rukou, se v neomývaných částech akumulují zrzavě hnědé degradační produkty fermeže

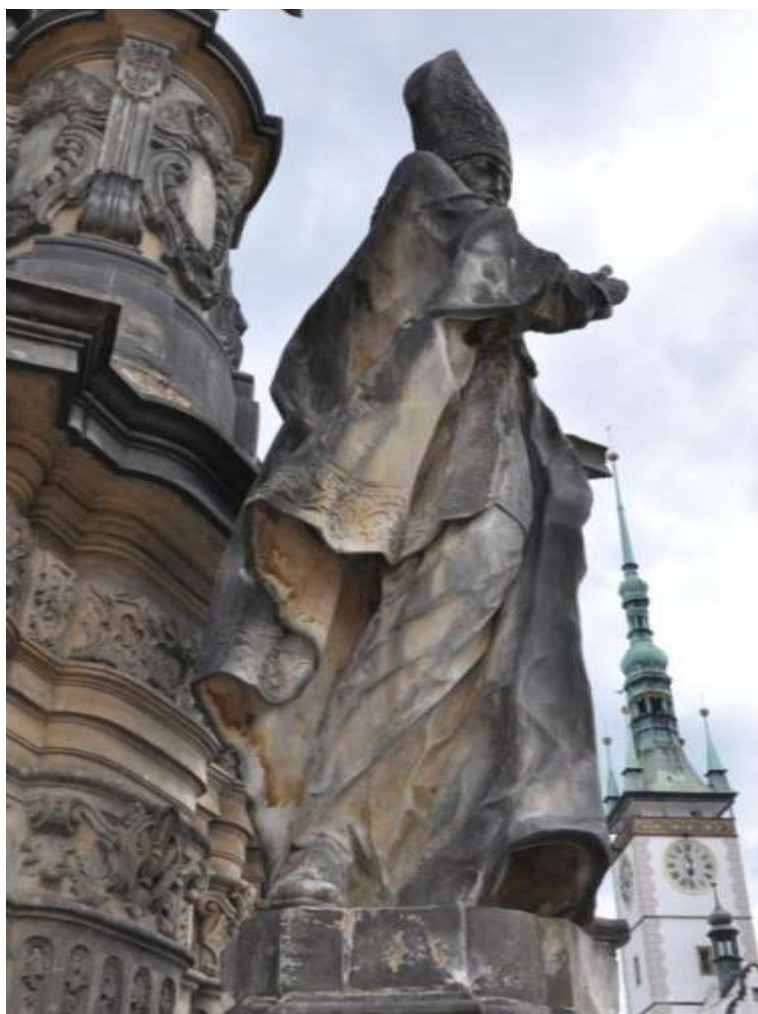
Obrázek 25: Druhé patro sloupu, socha sv. Blažeje, na rubu draperie je patrné zrzavohnědé znečištění degradačními produkty olejových nátěrů, které byly v minulosti odstraněny louhem a dosud migrují z nitra kamene na povrch

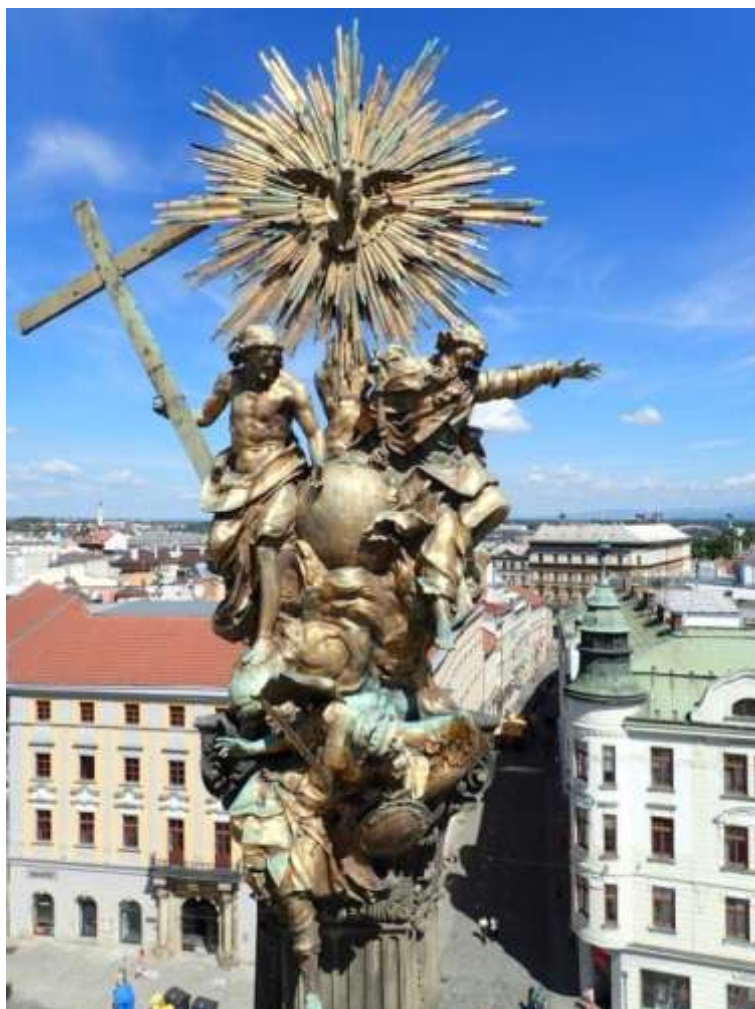
Obrázek 26: Vrcholové sousoší Nejsvětější Trojice, přestože od posledního zásahu došlo k poměrně výrazným vizuálním změnám povrchu, sousoší nevykazuje závažnější poruchy

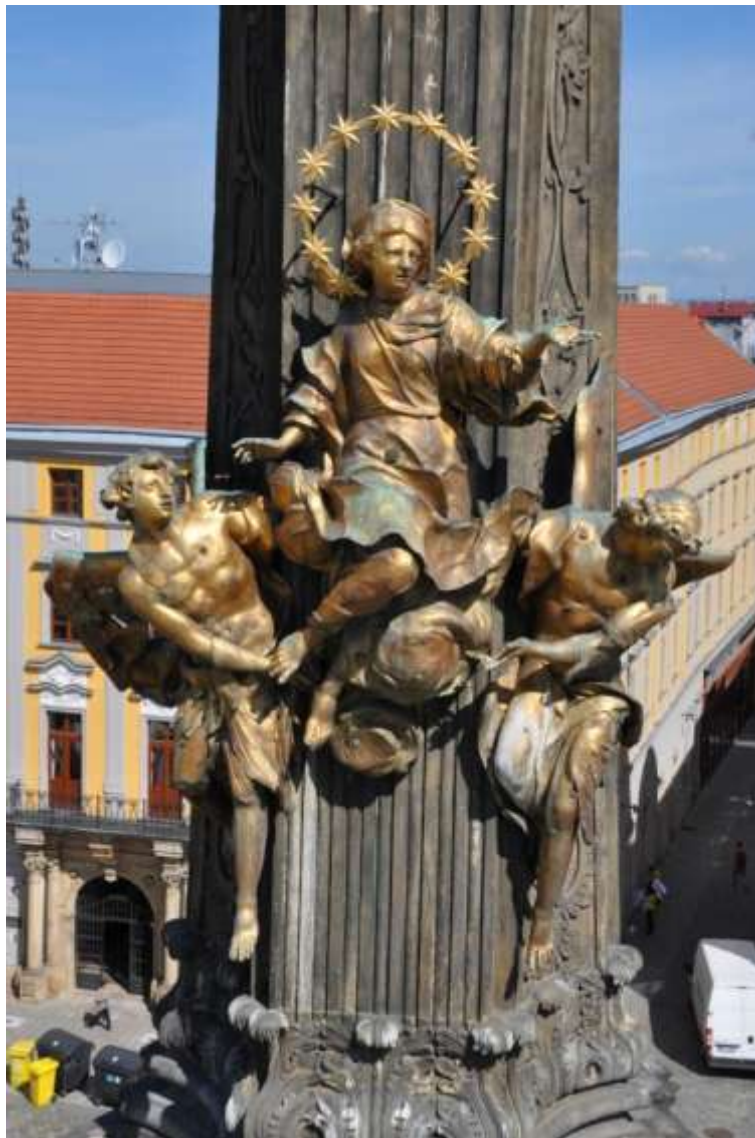
Obrázek 27: Sousoší Nanebevzetí Panny Marie, poškození se i v tomto případě projevuje nejvíce v estetické rovině, závažnější poruchy nebyly nalezeny

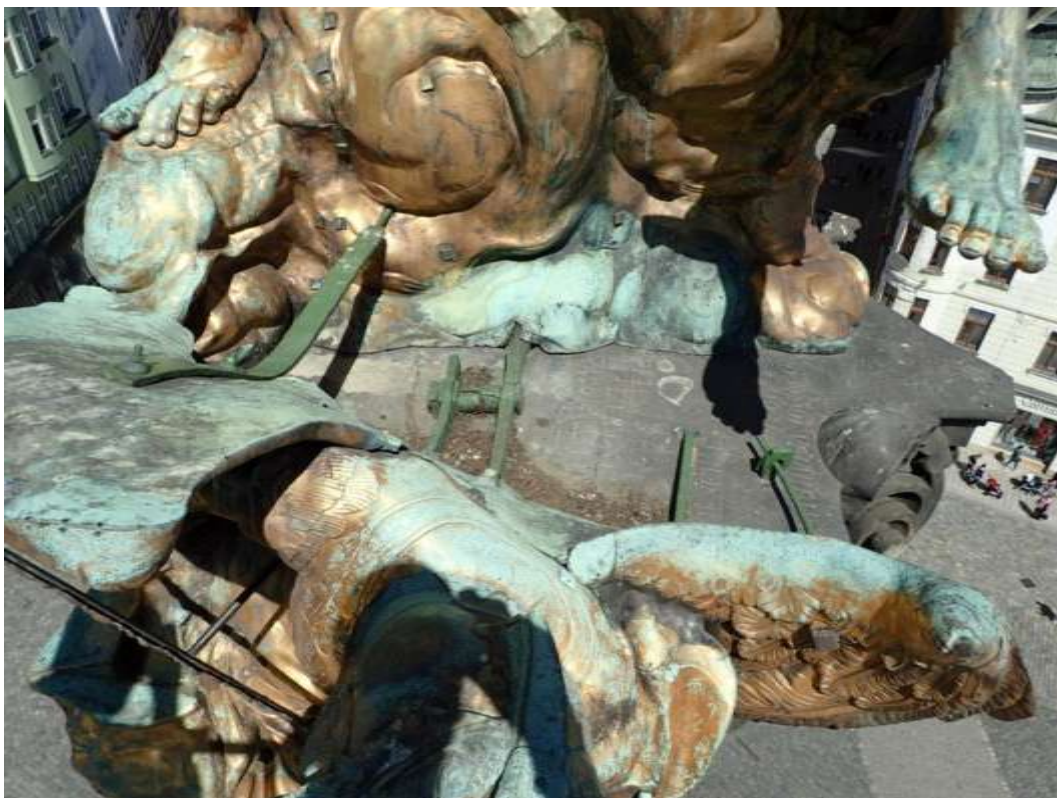
Stav konstrukčních a kotevních prvků měděných soch vrcholového sousoší nelze určit bez přístupu do nitra sousoší, které je však možné pouze z lešení postaveného v plném rozsahu kolem sloupu. U sousoší Nanebevzetí Panny Marie lze posoudit stav pouze po demontáži soch, což opět vyžaduje lešení. S ohledem na zásah provedený v roce 2000 – 2001 se však nepředpokládá vznik poškození konstrukčních prvků (na základě odborného posudku se předpokládá životnost konstrukčních prvků nejméně sto let, viz str. 17 závěrečné restaurátorské zprávy z restaurování kovových plastik ČSNT). Na místech, kde konstrukční prvky vyčnívají mimo měděné sochy, bylo možné ohledat, že ochranný nátěr zatím nevykazuje známky poškození (viz Obrázek 28).

Obrázek 28: Vrcholové sousoší Nejsvětější Trojice, povrchová úprava viditelných konstrukčních prvků vrcholového sousoší je bez poškození

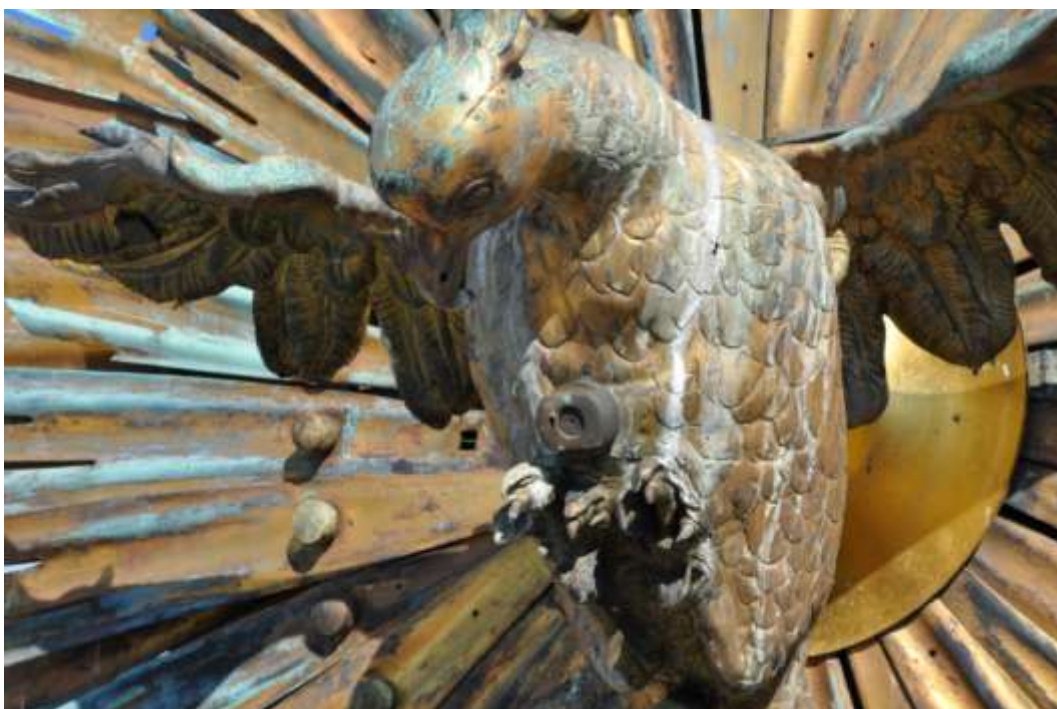
Obrázek 29: Vrcholové sousoší Nejsvětější Trojice, holubice Ducha Svatého, zlacený povrch je silně znečištěn bílými korozními produkty, na horních částech s poškozeným zlacením je zachována zelená brochantitová patina mědi

- rekonzervace povrchu zlacených kovových plastik (tj. především odstranění nežádoucích korozních produktů mědi, konzervace zlacení)

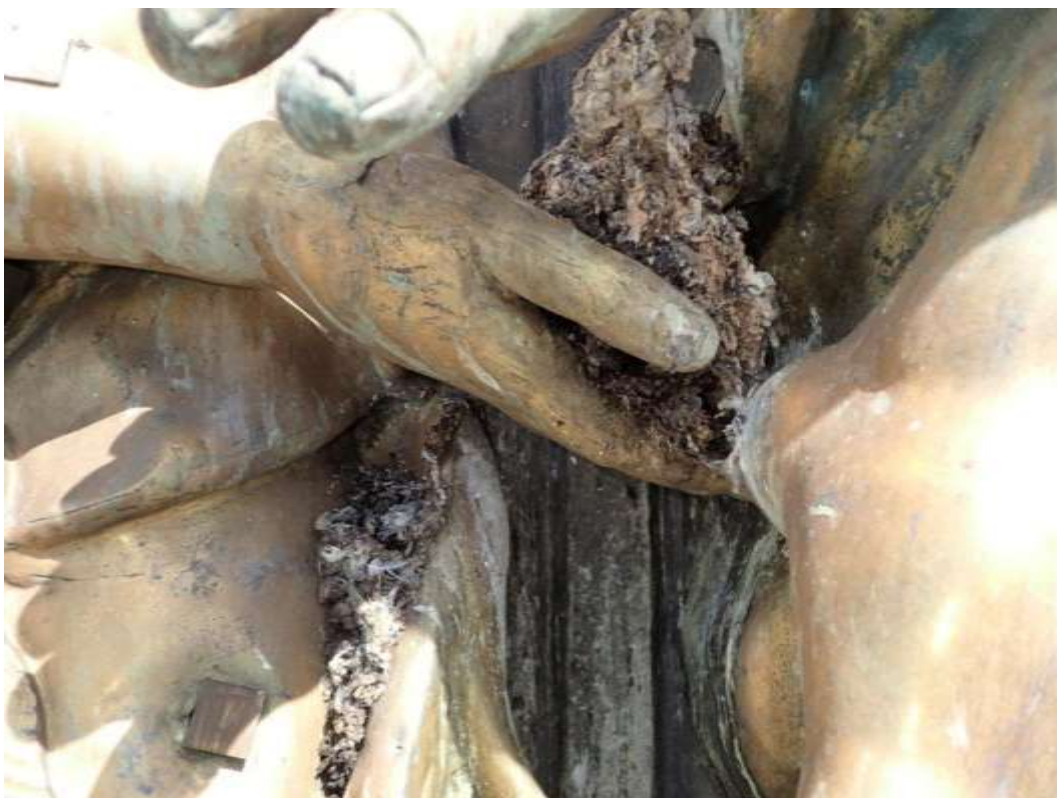
Obrázek 30: Sousoší Nanebevzetí Panny Marie, ruka anděla je plná ptačích exkrementů

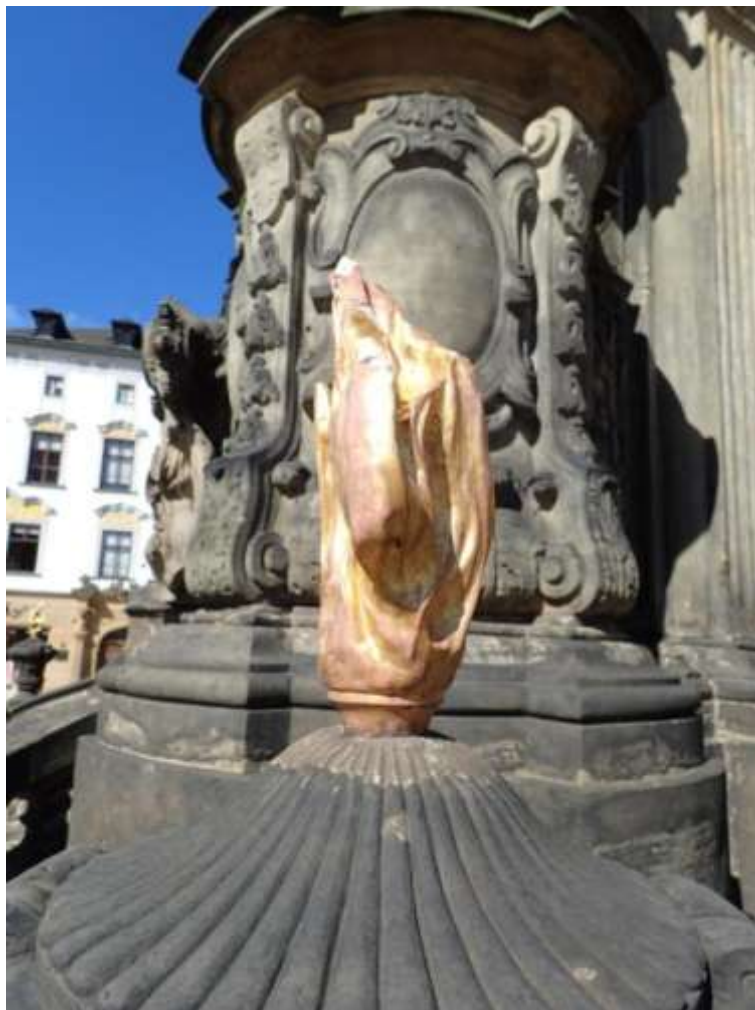
Nové plamínky světloňošů jsou bez viditelného poškození a jejich povrch, zlacený plátkovým zlatem, odpovídá dobře expozice a je již poškozen (Obrázek 31). Litinové řetězy jsou po mechanické stránce v pořádku, jejich povrchová úprava provedená kovářskou barvou je mechanicky poškozená zejména na hranách článků (Obrázek 32). Povrchová úprava mříže vstupu do kaple a rámu oken kaple provedená kovářskou barvou je v pořádku, mechanicky je poškozena mušle v horní lunetě mříže (Obrázek 33). Železná, pomosazená dvířka svatostánku jsou u kraje ohmatána a pomosazení je zde degradované. Schránka na milodary byla odcizena (Obrázek 34).

Obrázek 31: Zlacení plaménekův váz na balustrádě je narušené

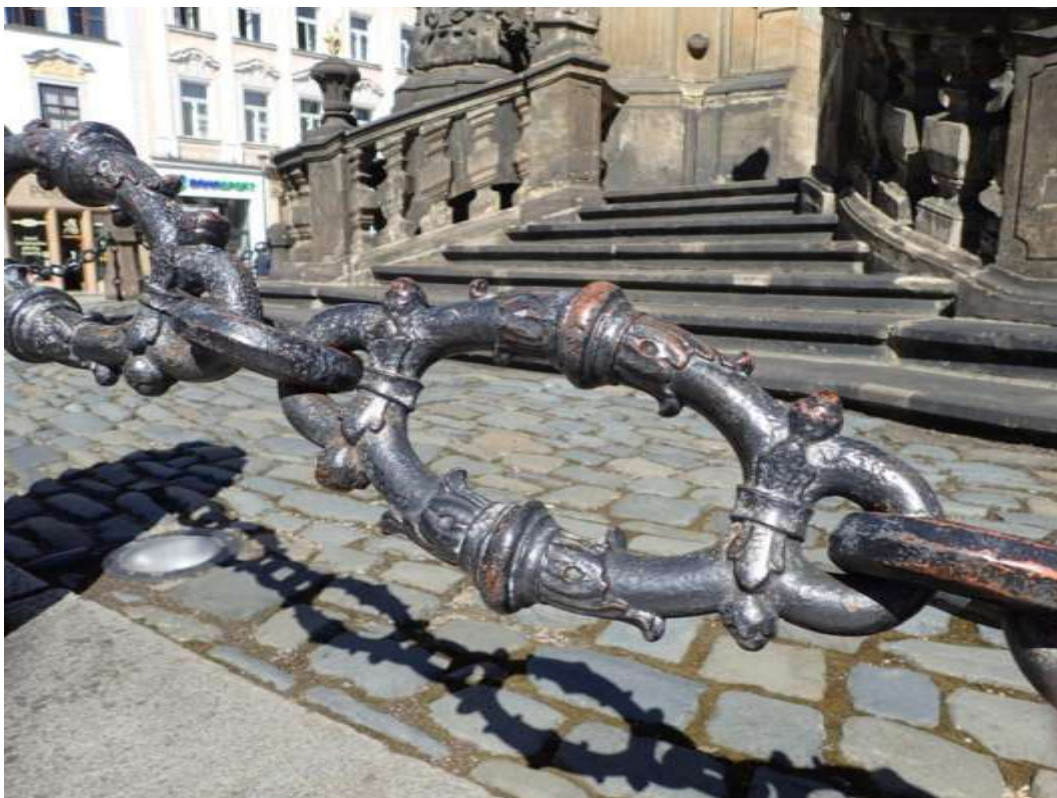
Obrázek 32: Na vystouplých místech řetězu je setřelá vrchní kovářská barva

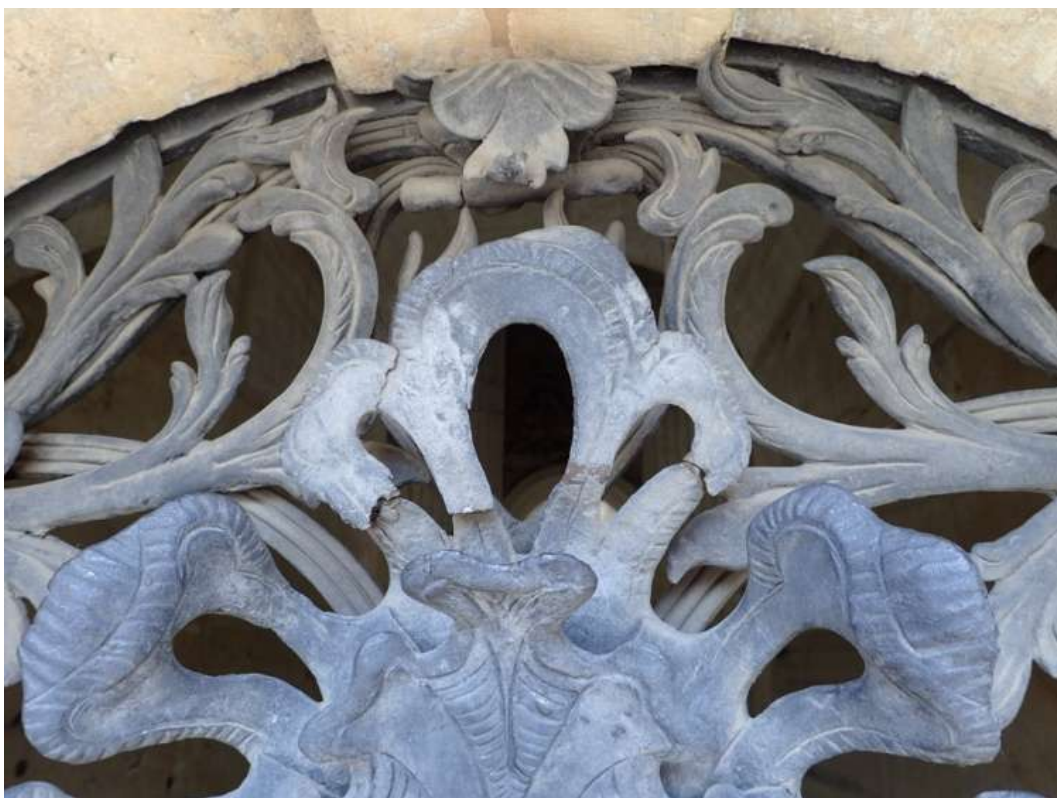
Obrázek 33: V horní lunetě mříže vstupu do kaple je mechanicky poškozená rokaj

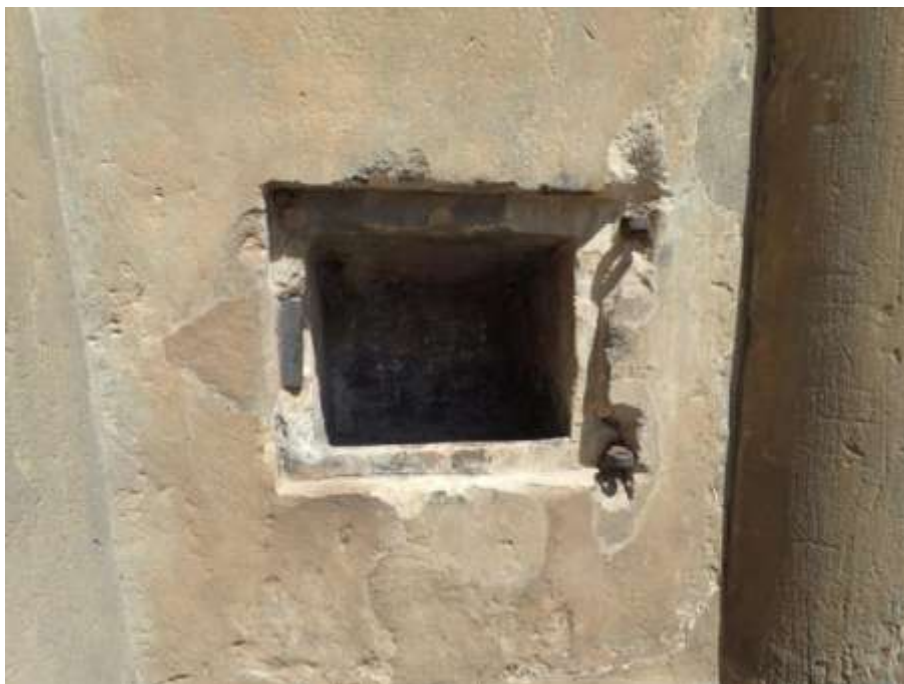
Obrázek 34: Schránka na milodary při vstupu do kaple byla odcizena

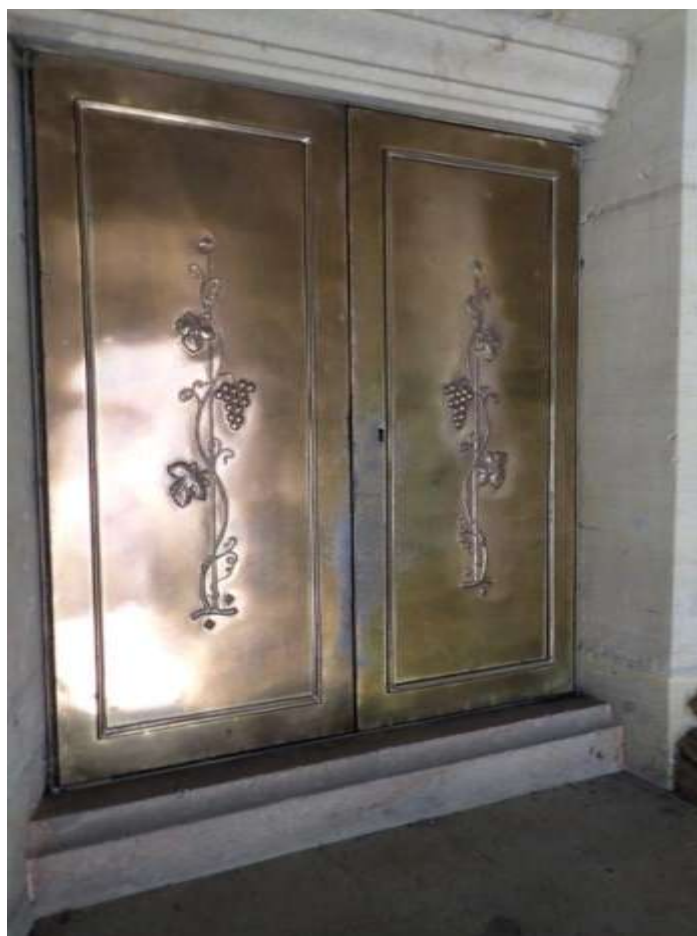
Obrázek 35: Pomosazení dvířek svatostánku v kapli je v místech osahání setřené
