# Dobrovíz v náručí památkové péče aneb včera, dnes a „kdyby“

Výstava Národního památkového ústavu, územního odborného pracoviště středních Čech v Praze  
u příležitosti 20. výročí vzniku vesnických památkových rezervací a zón

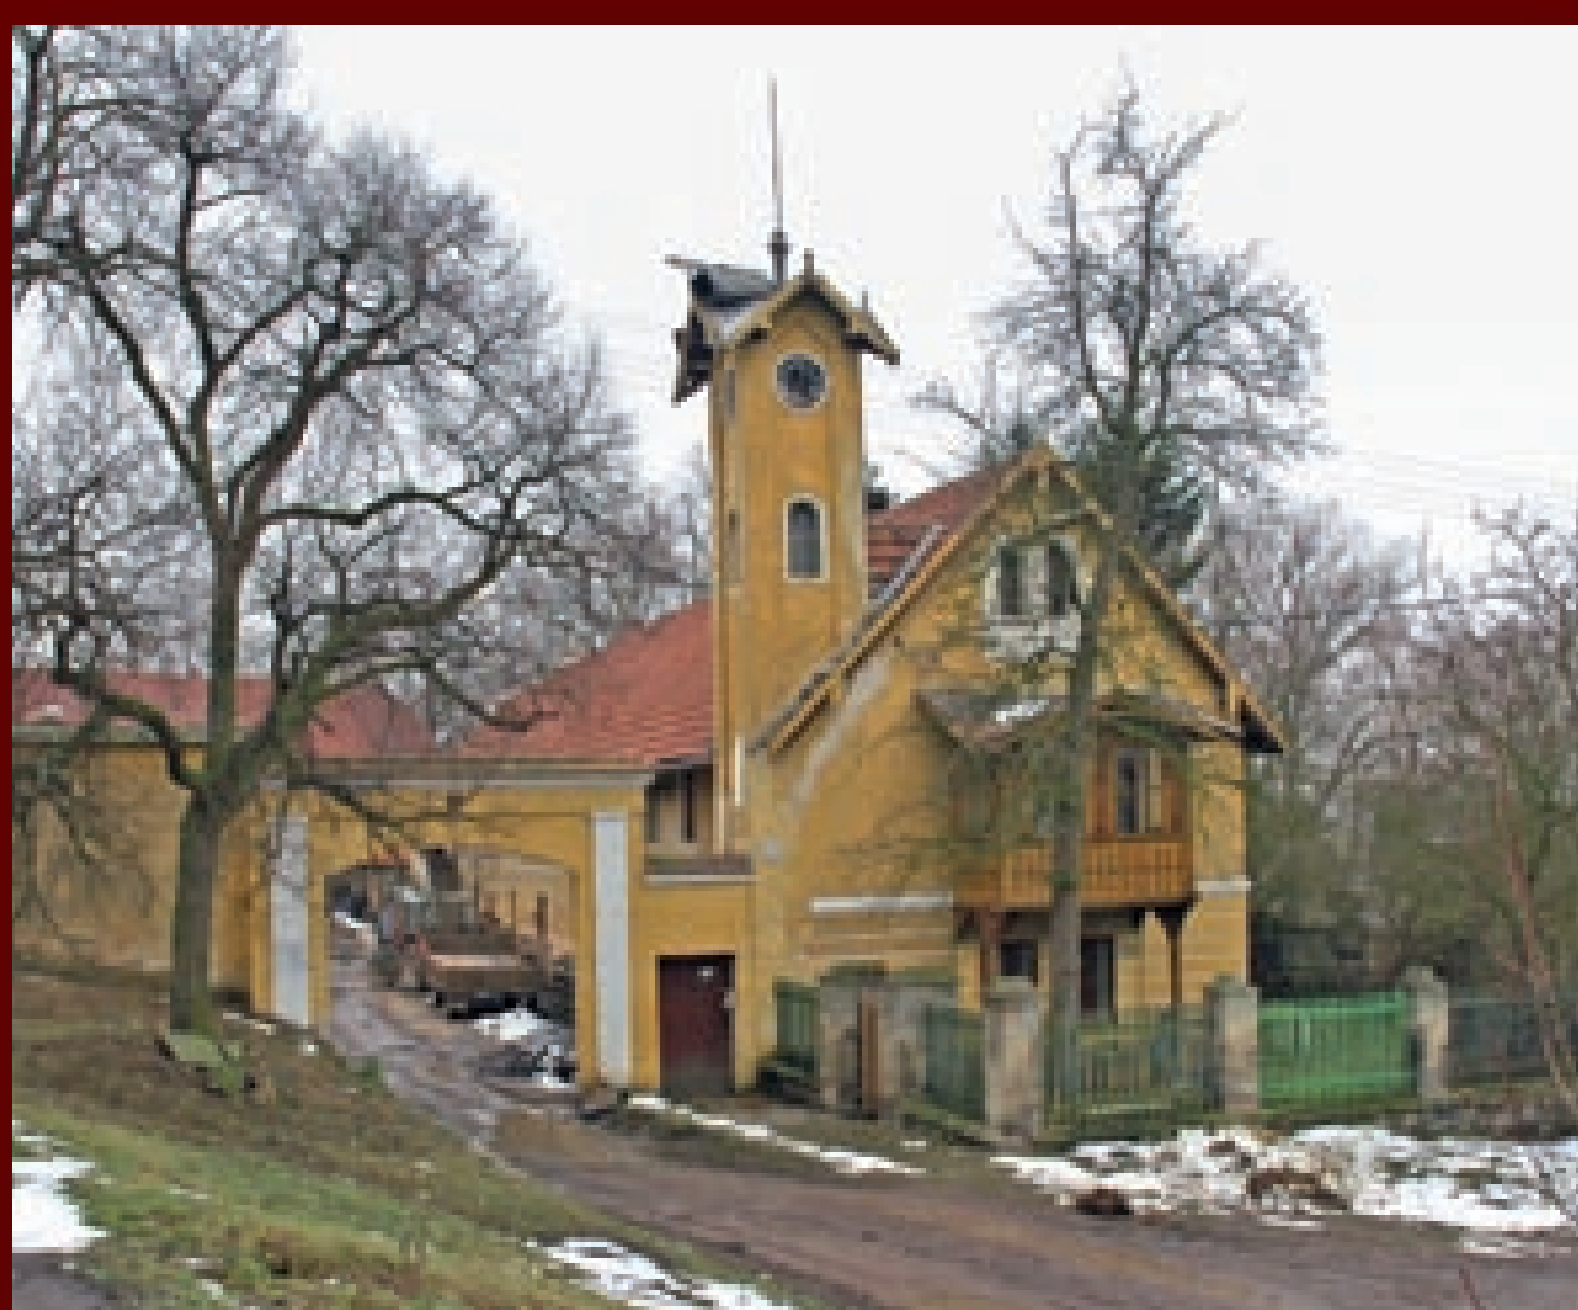
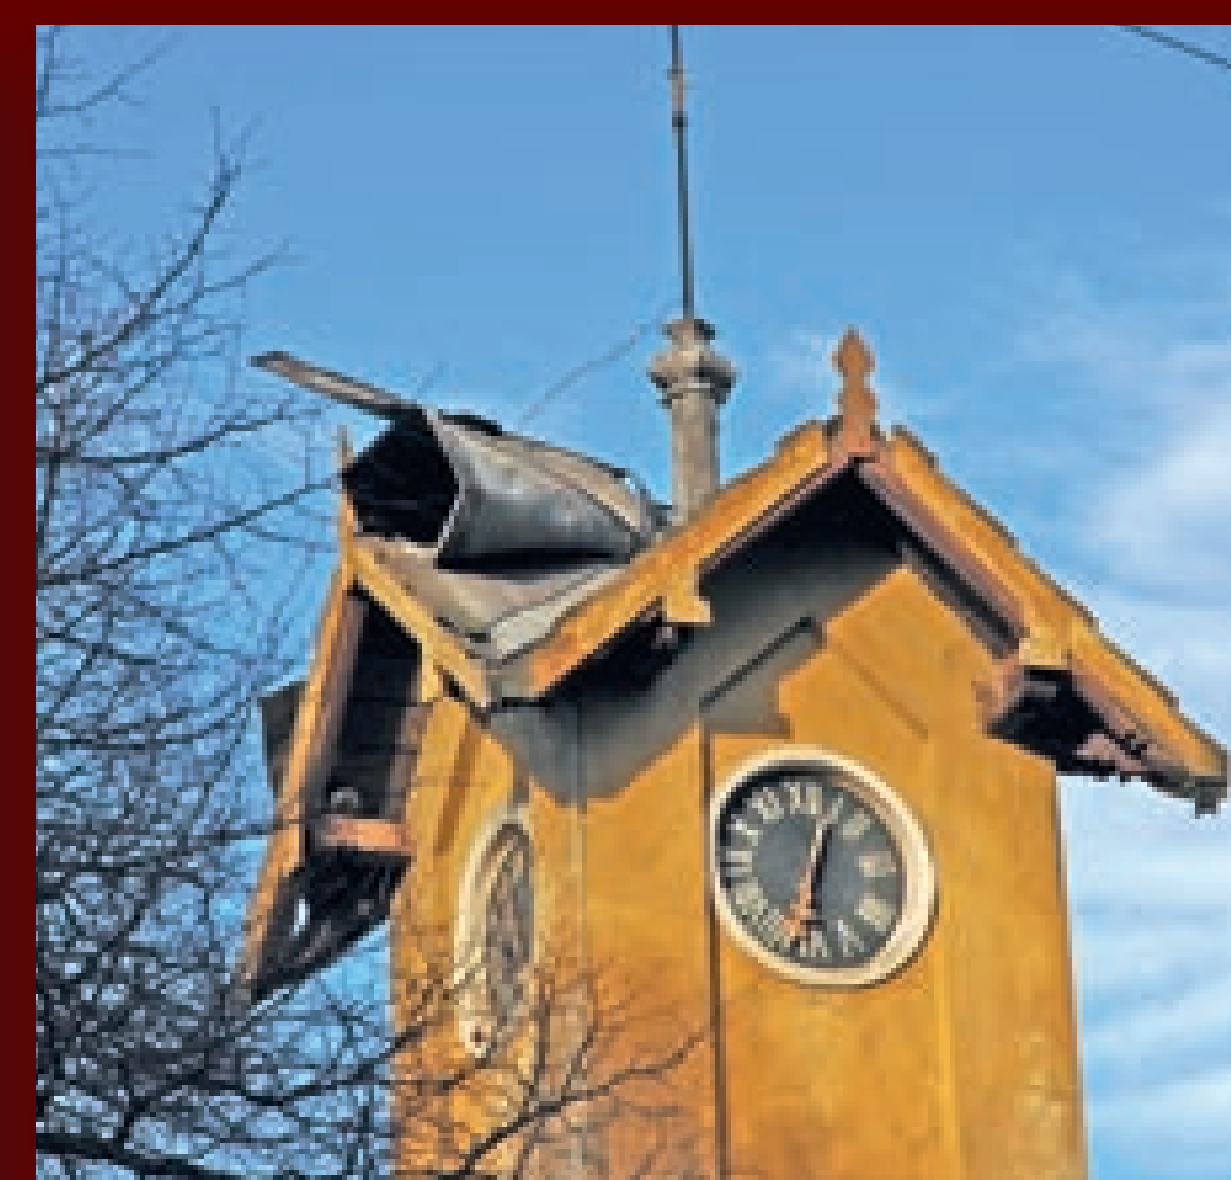
← Orkán na počátku roku 2007 strhl nejen vlastní krytinu, ale odhalil také špatný stav krovu. Současně se stal impulsem k zahájení potřebné celkové obnovy hlavního průčelí usedlosti.

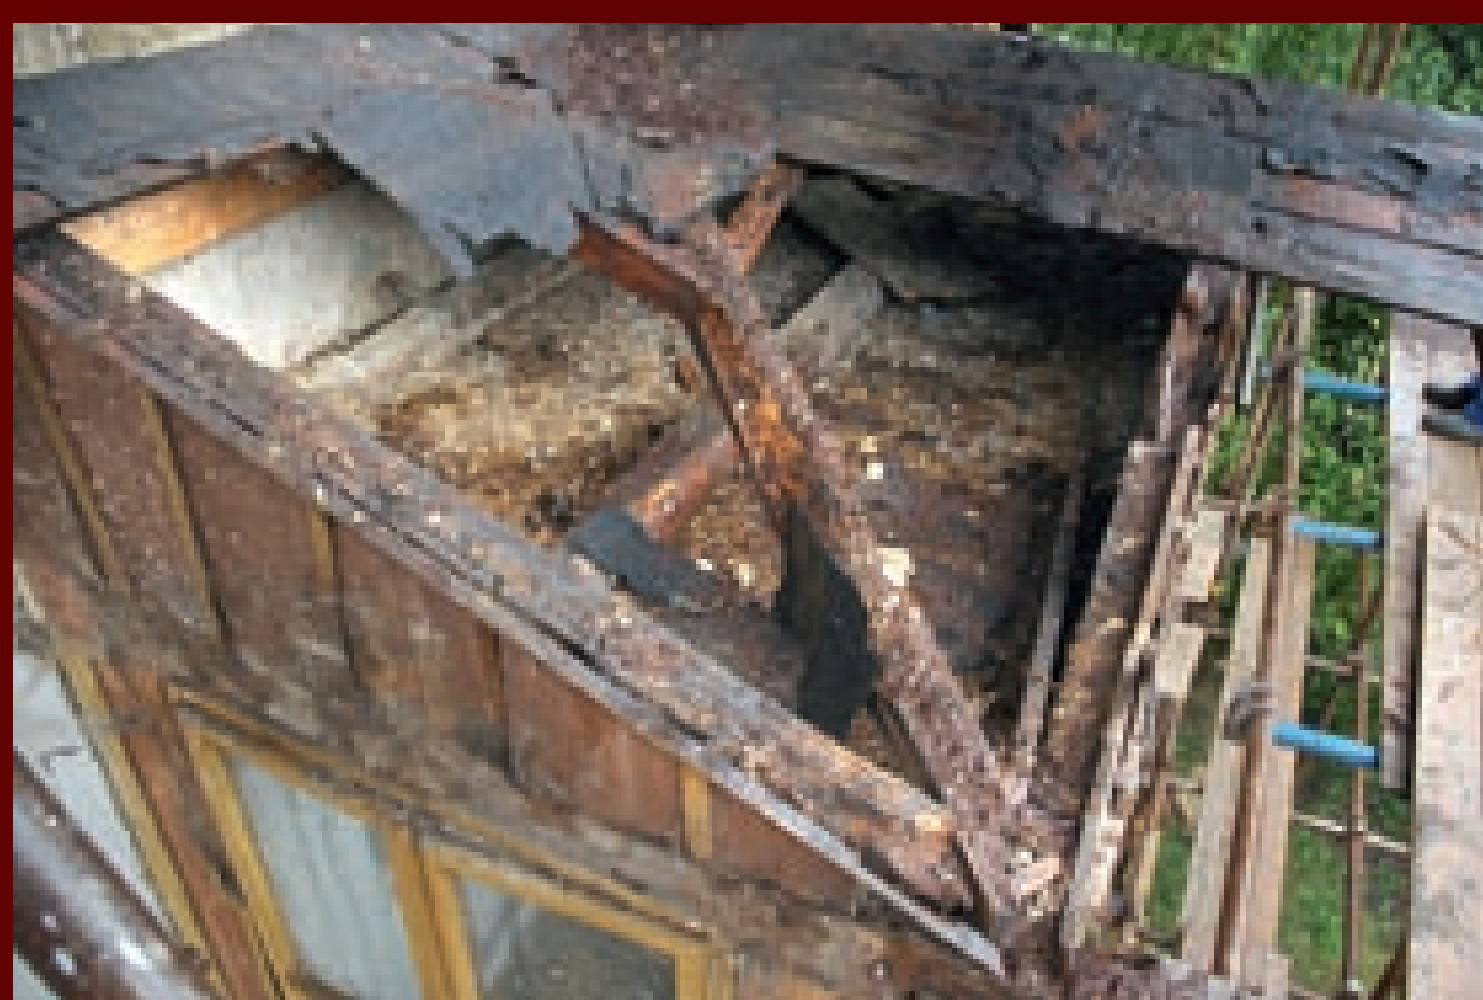
Stav krovu na arkýři byl zcela havarijní.

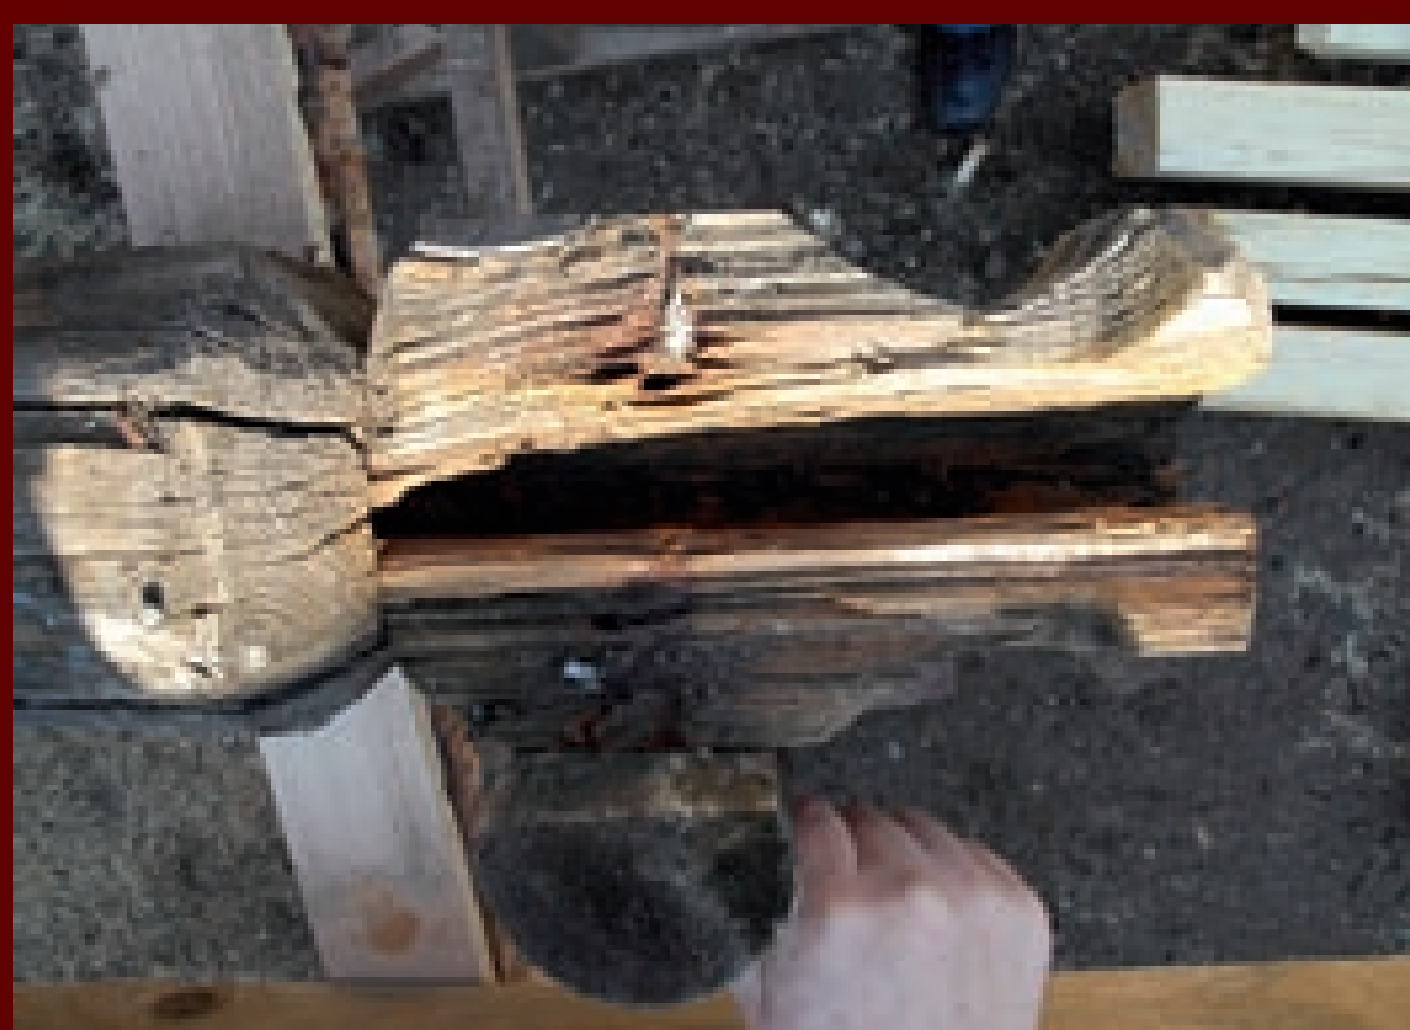
Detail vrcholu dřevěné hrotnice po sejmutí původního oplechování.

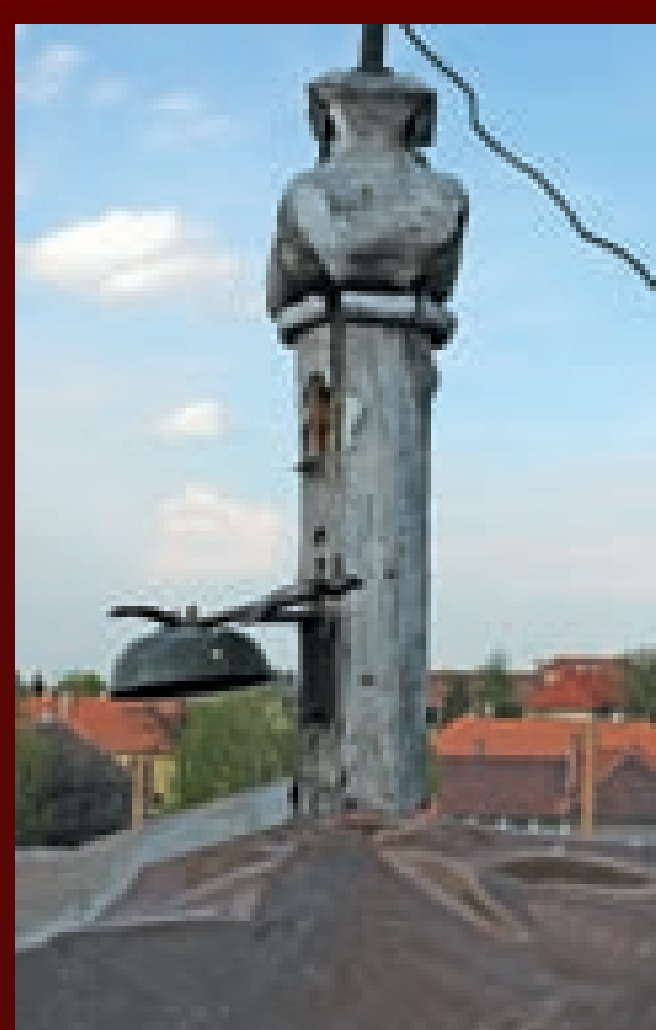
↑ Oplechování hrotnice poškozené korozi odpadávalo od dřevěného podkladu a deformovalo původní profilaci detailu. Stav před a po opravě.

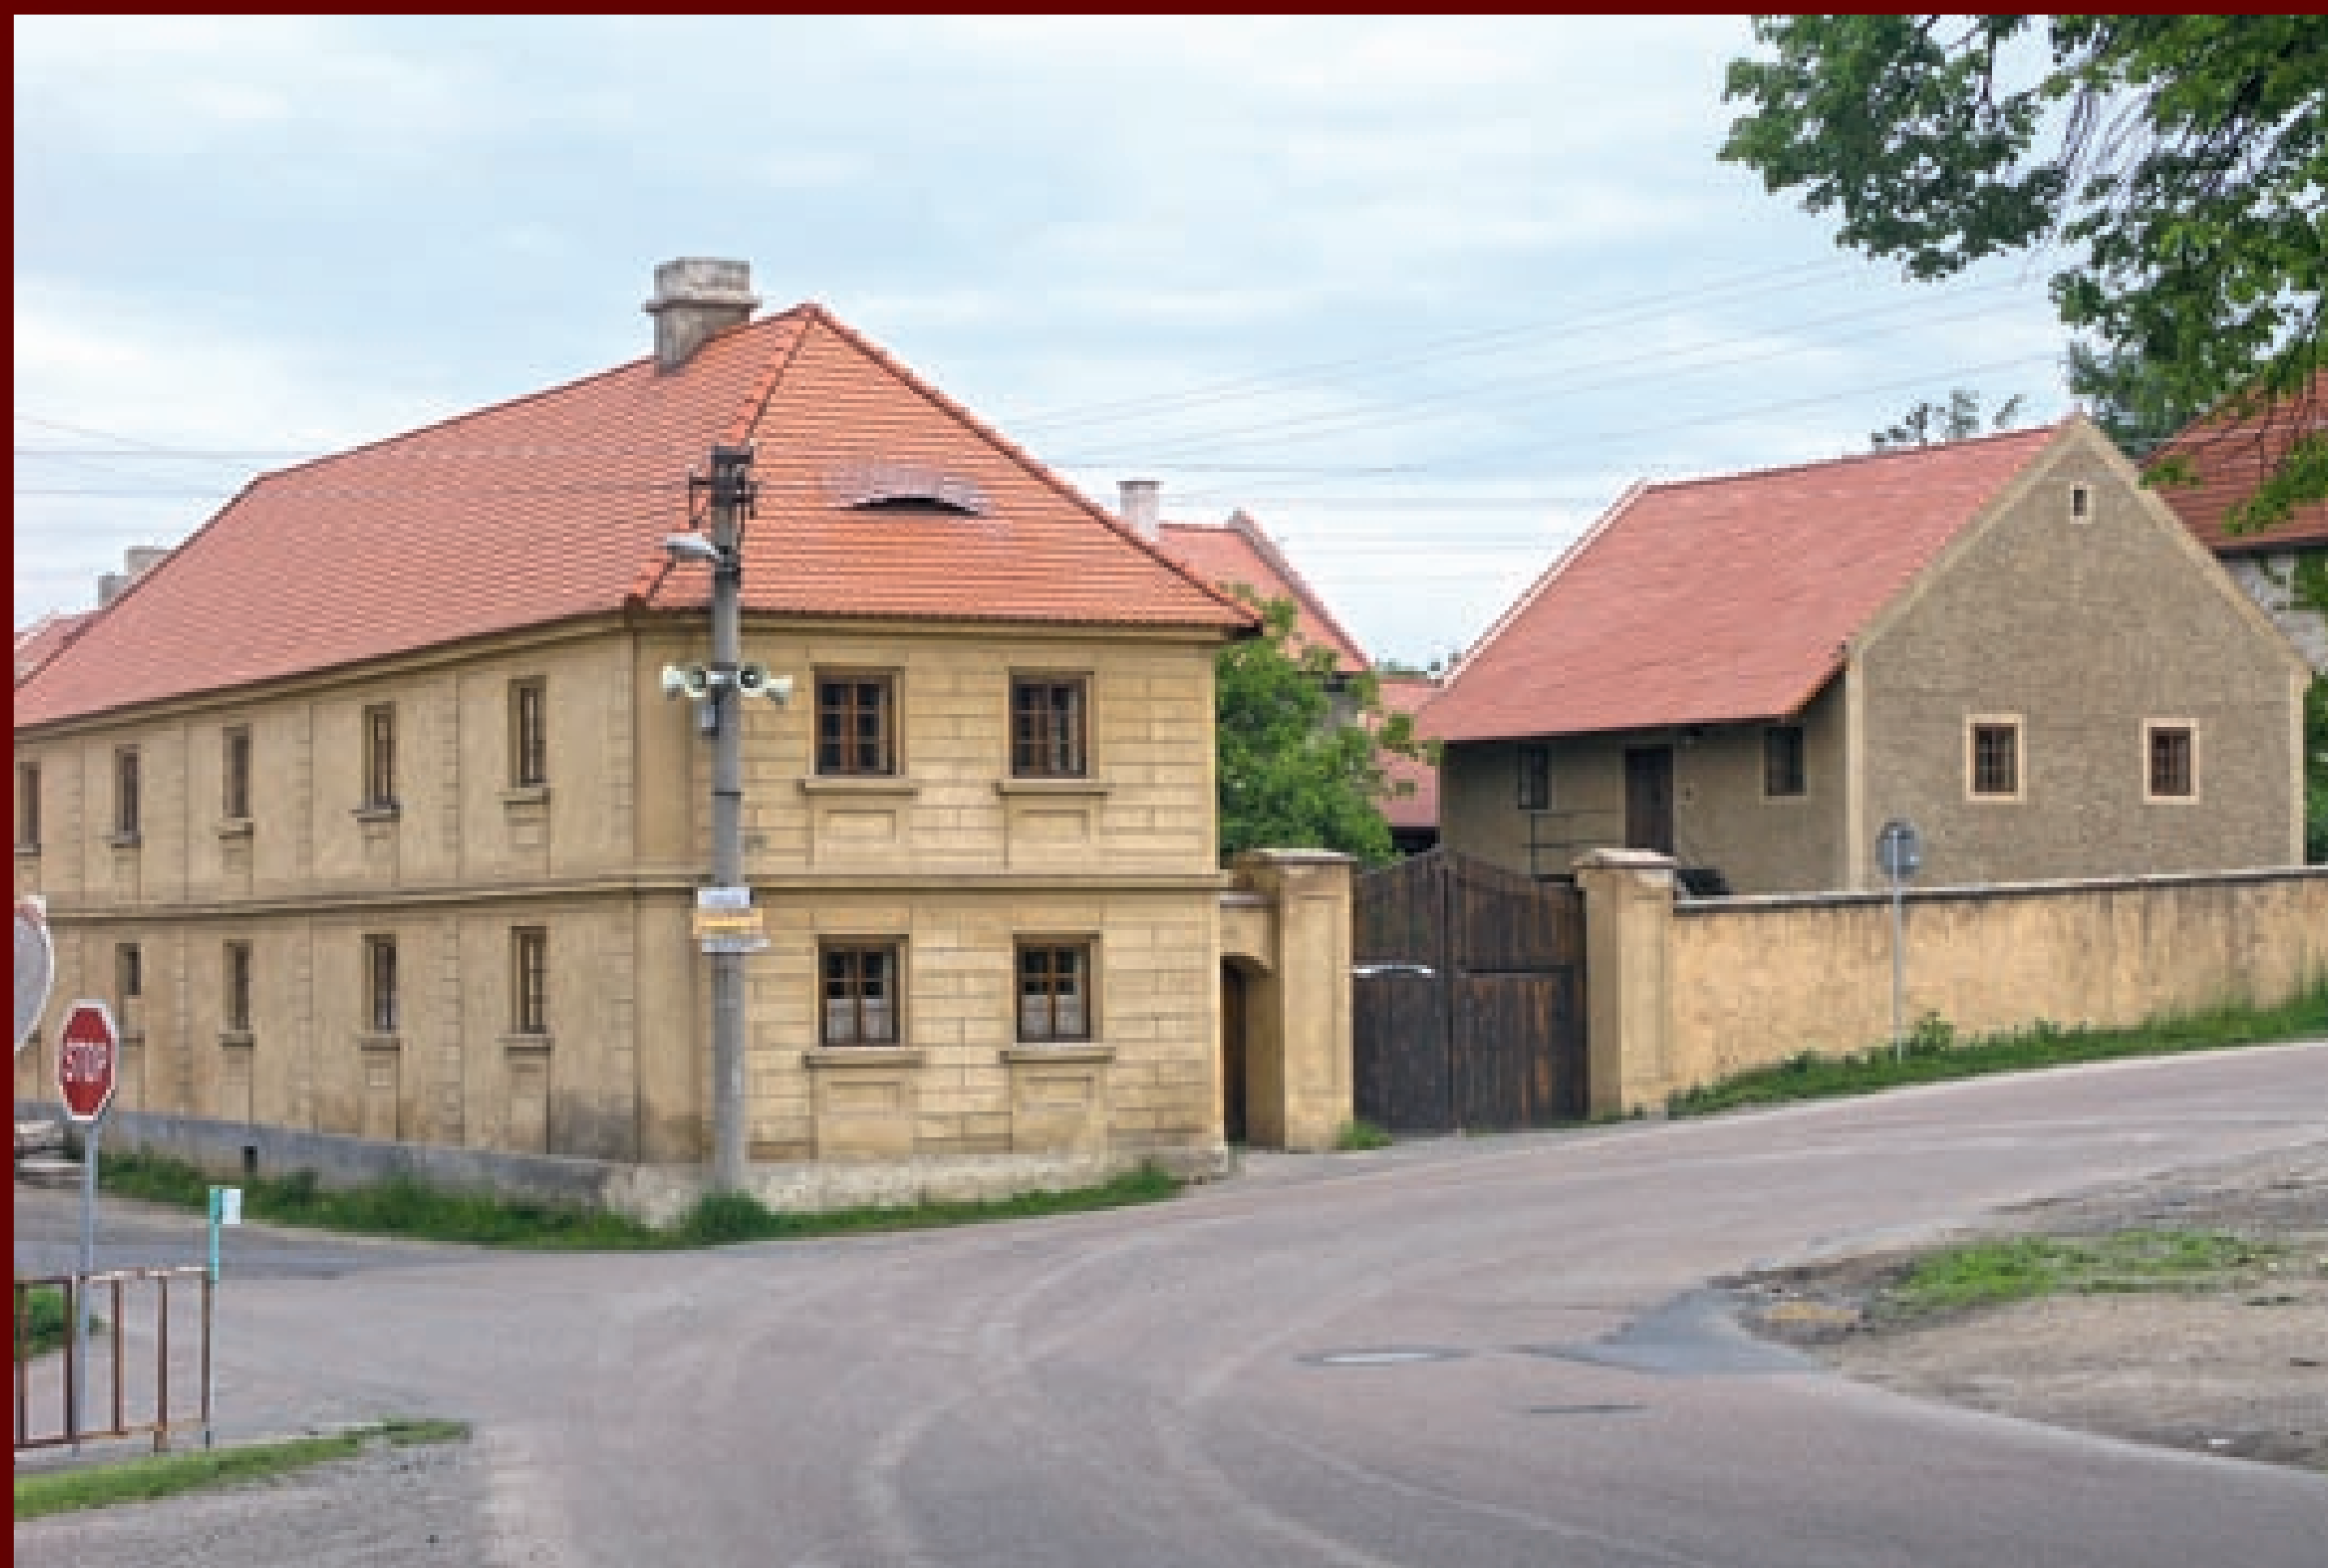
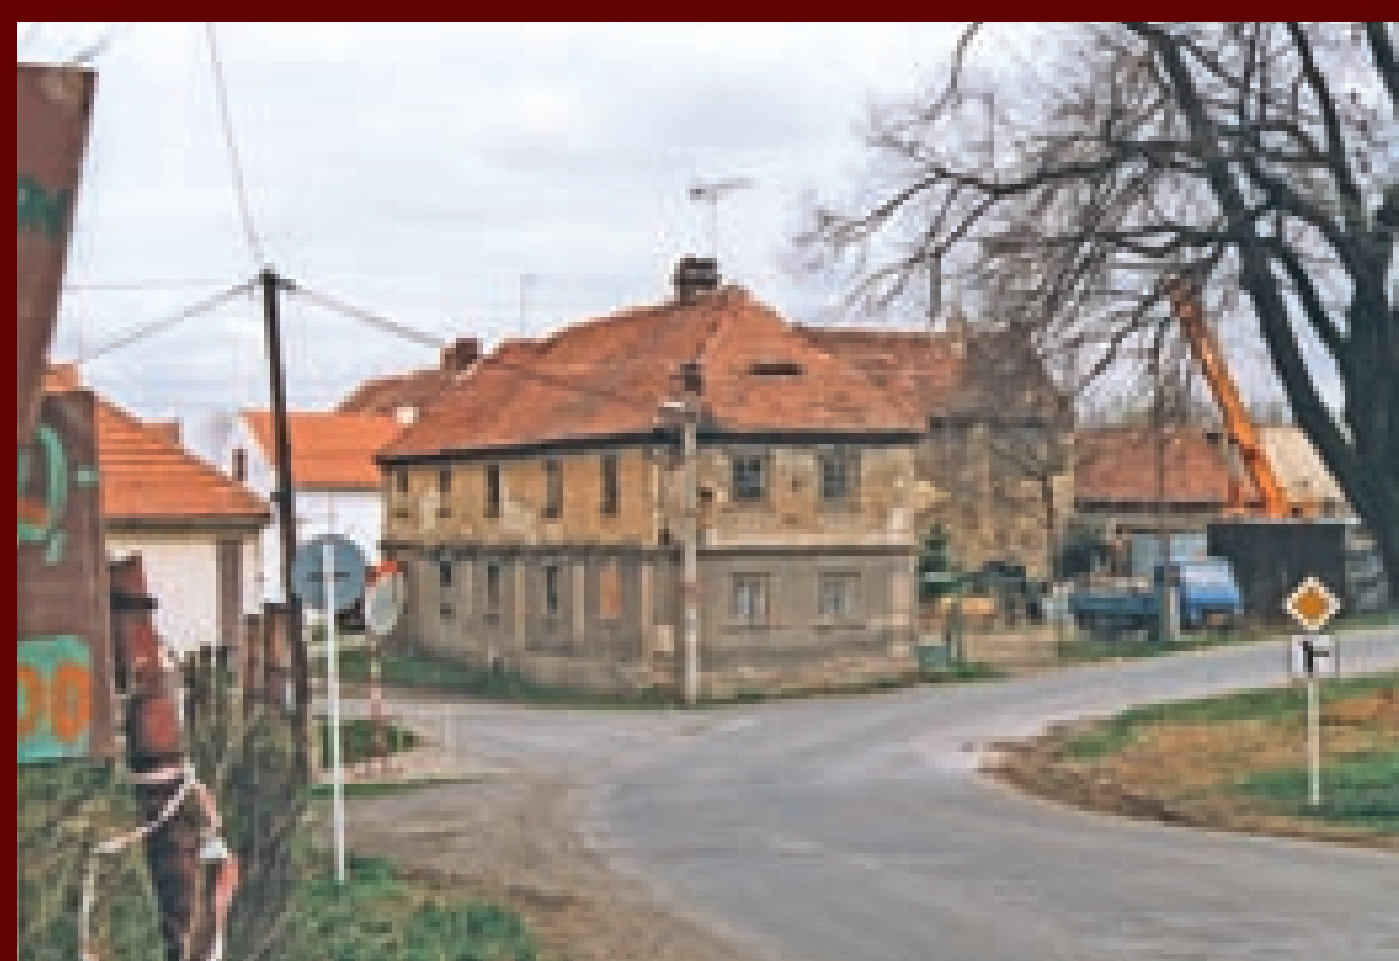
↑ Stav domu před zahájením obnovy na konci 90. let 20. století s výrazným poškozením krovu a střešního pláště.

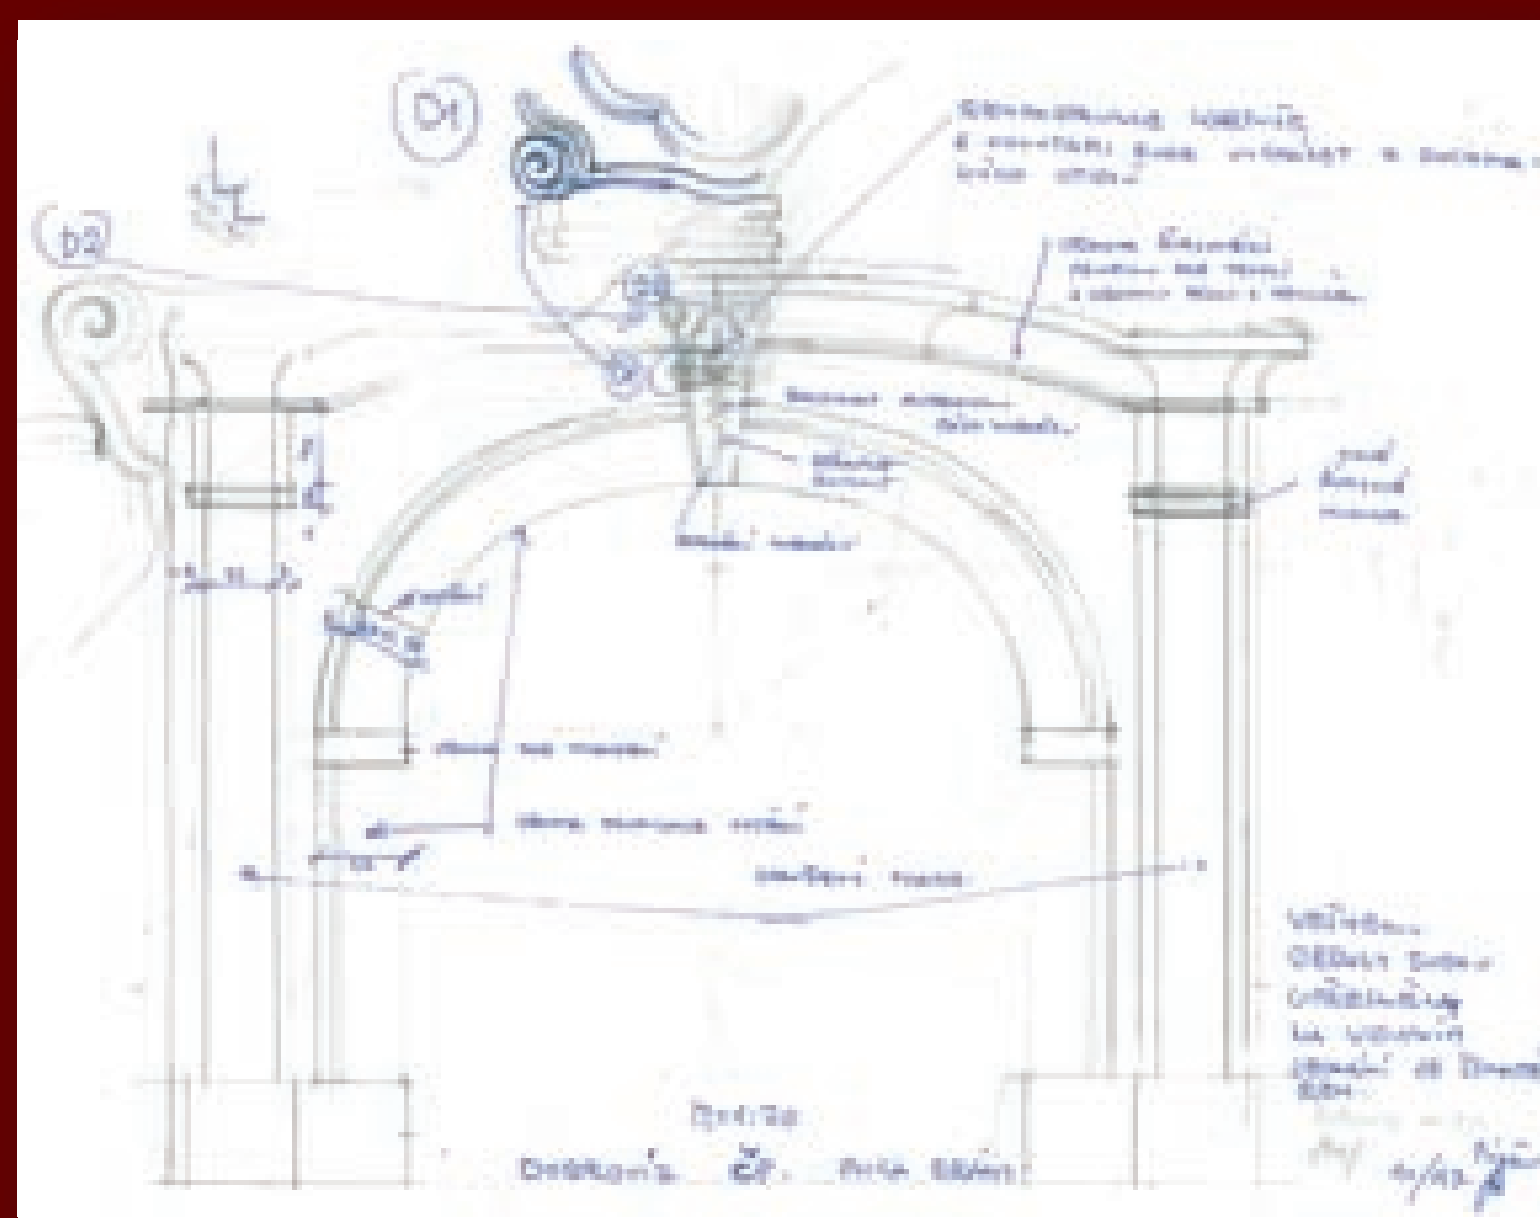
↑ Brána usedlosti s unikátní sochařskou výzdobou. Původní členění fasády bylo překryto novodobou tvrdou omítkou, kterou bylo třeba odstranit. Na základě sondážního průzkumu navrhli pracovníci NPÚ obnovu hlavního průčelí.

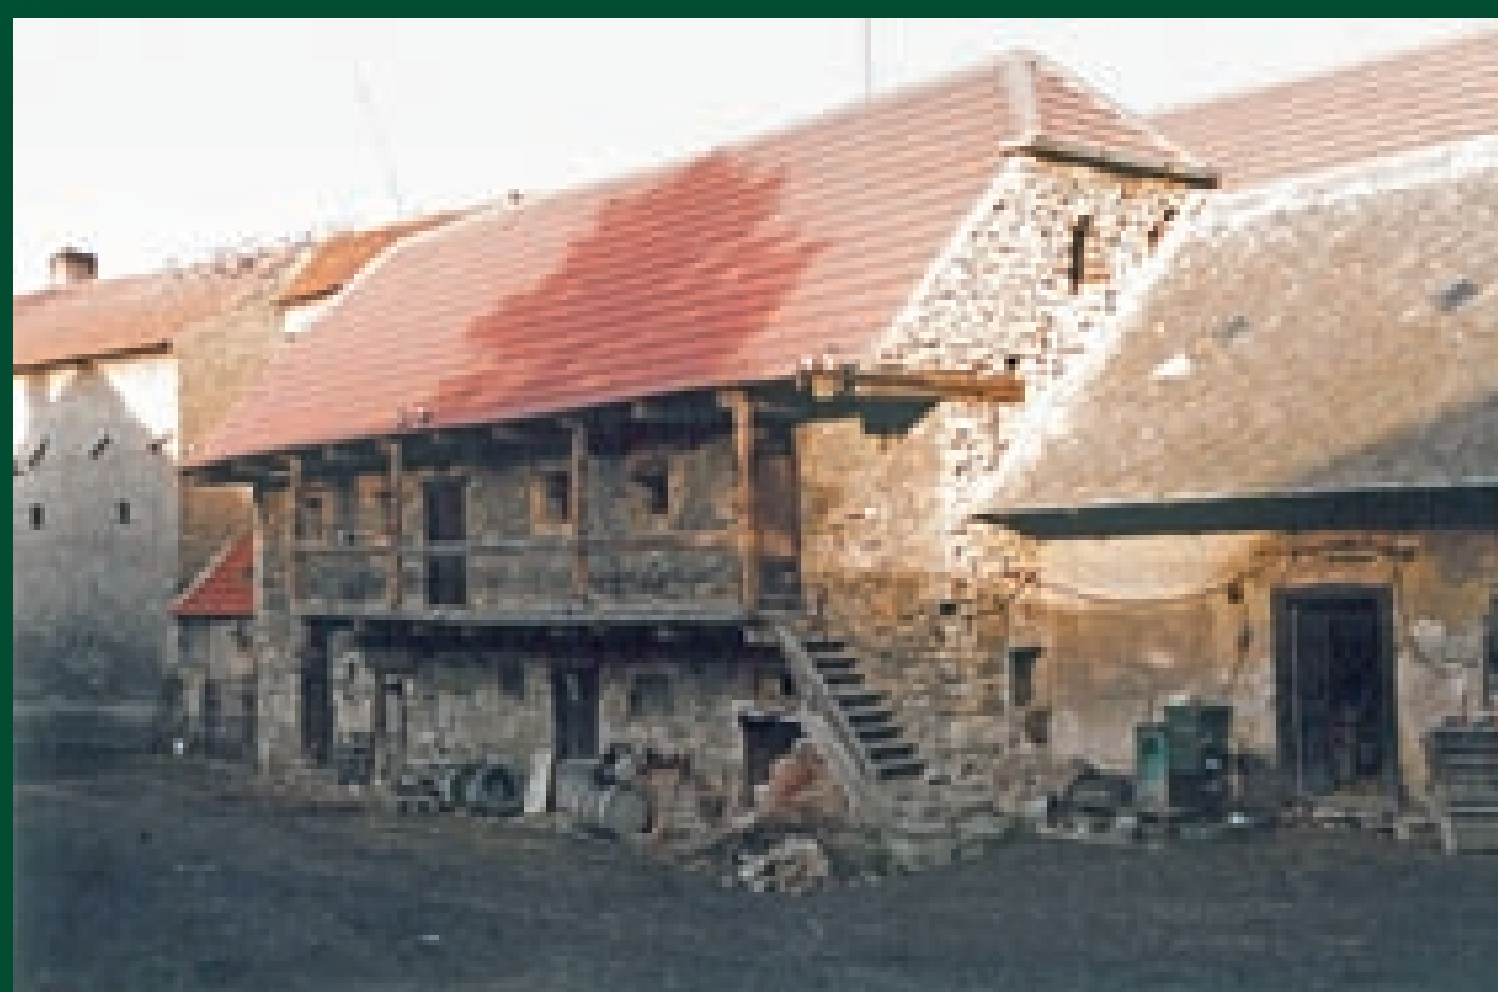
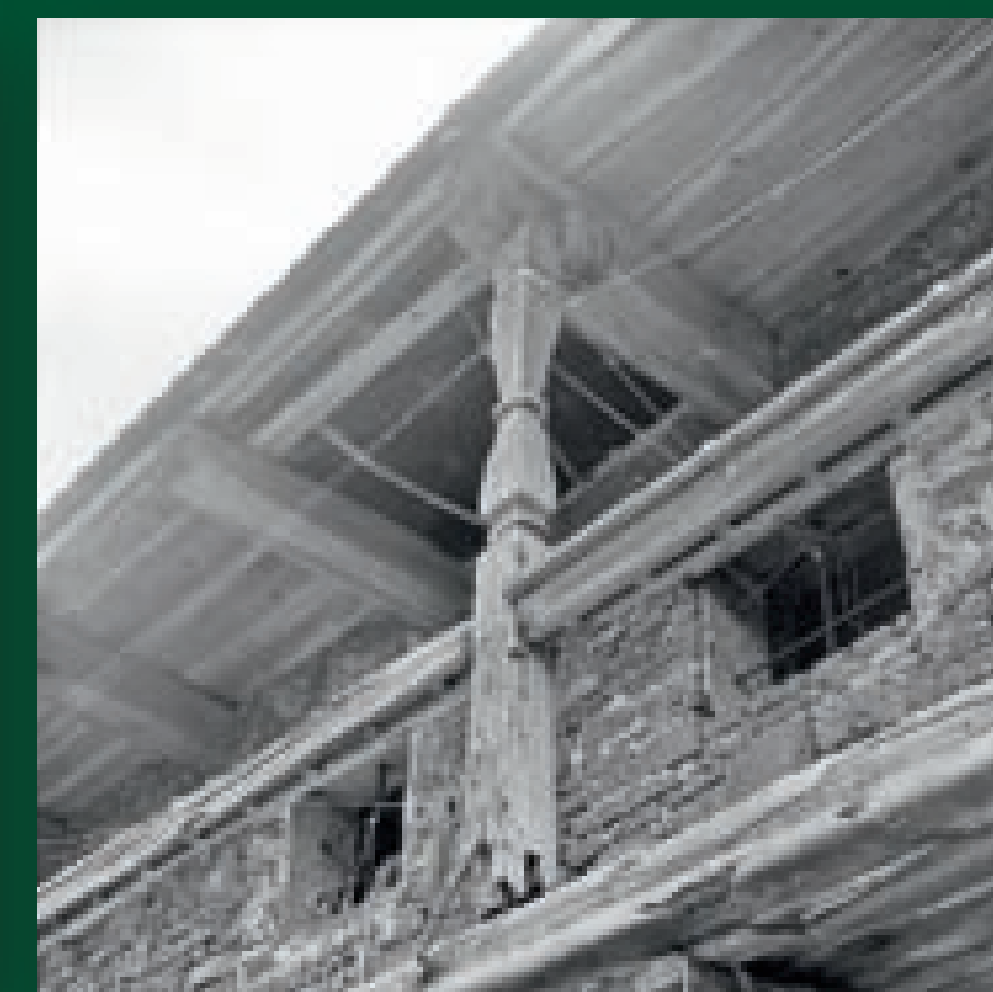
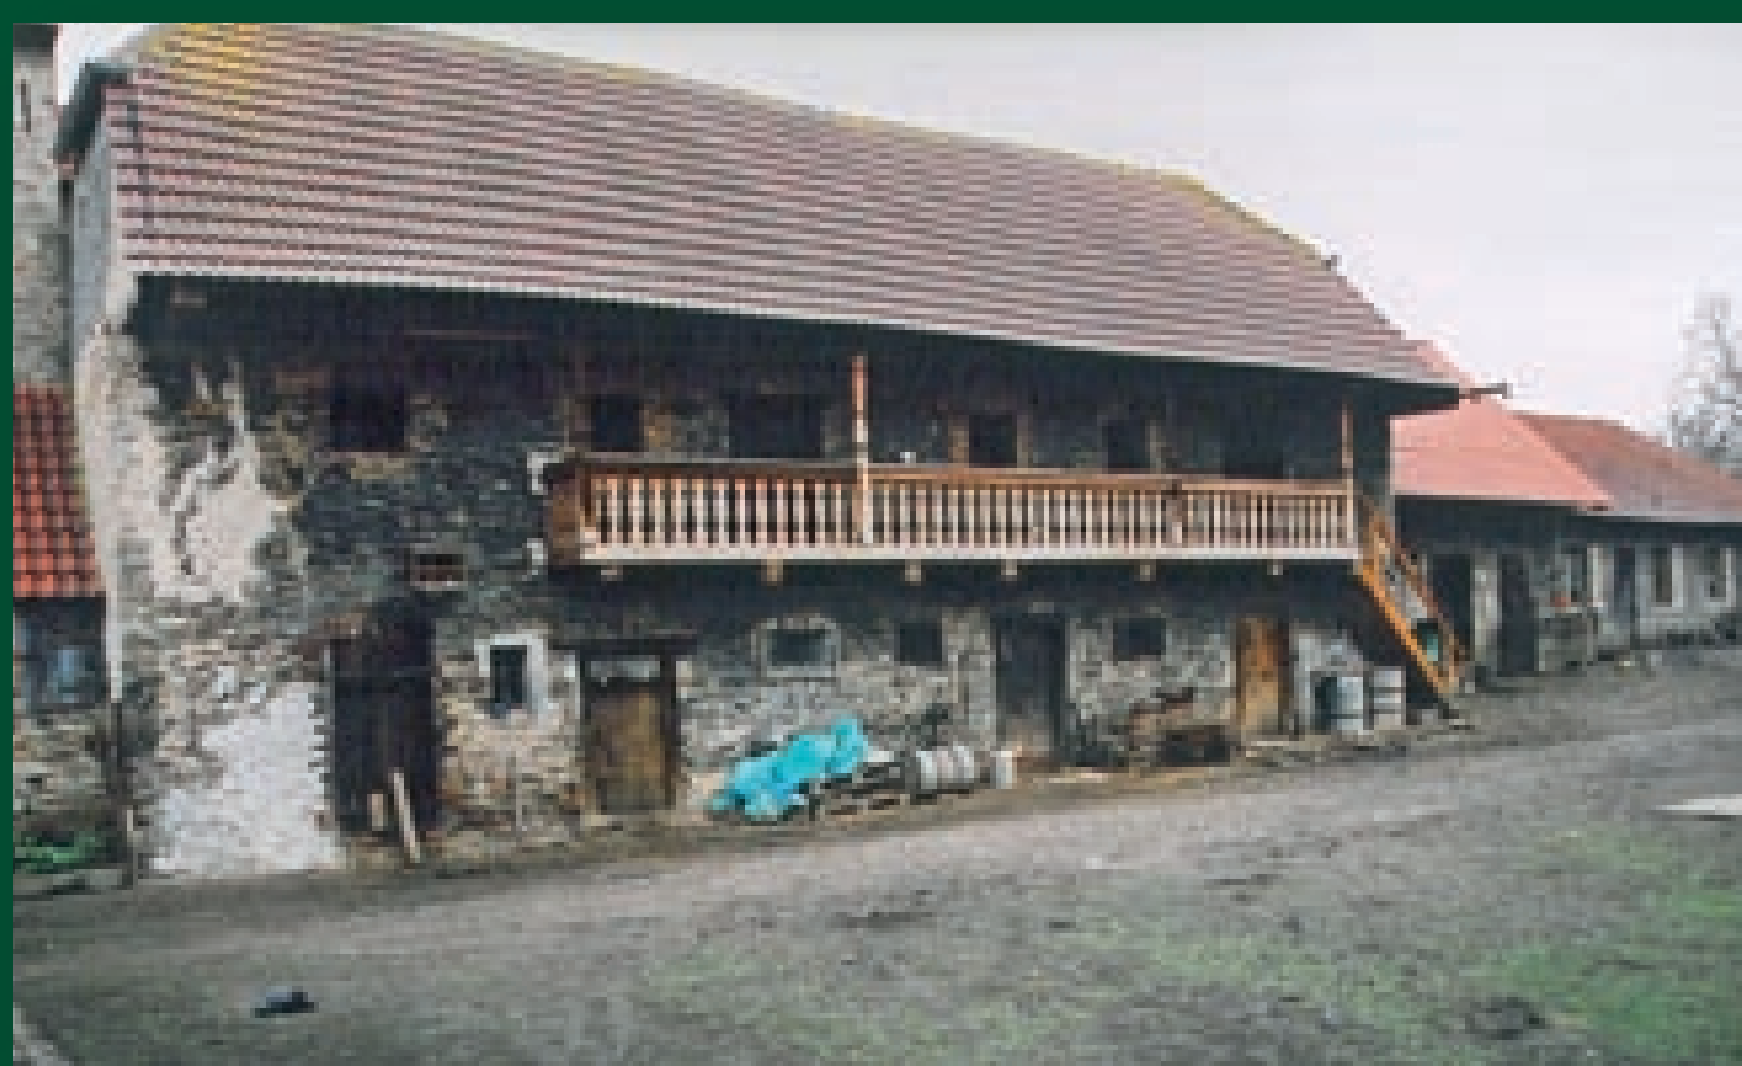
↻ Špýchar v usedlosti čp. 2 před obnovou pavlače.

↑ Detail poškozeného profilovaného sloupku pavlače, foto SHP, 1986.

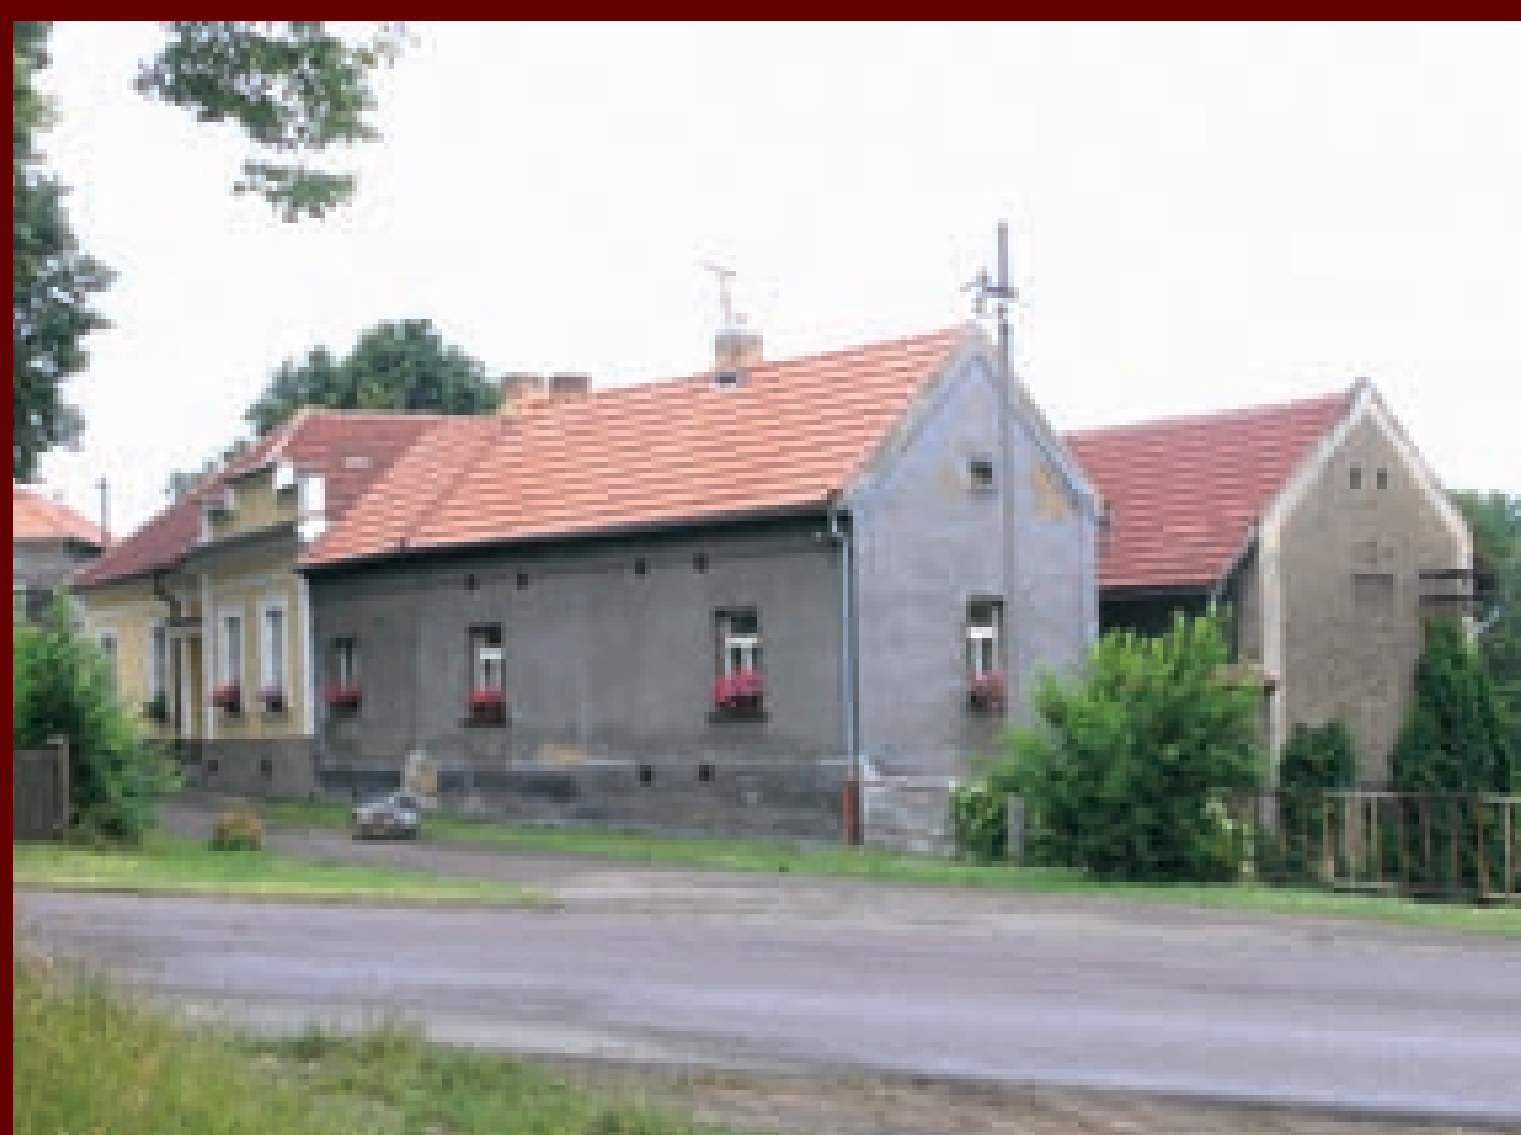
Východní část jižního průčelí a navazující východní průčelí s tvrdou stříkanou omítkou – stav před obnovou.
