# Dobrovíz v náručí památkové péče aneb včera, dnes a „kdyby“

Výstava Národního památkového ústavu, územního odborného pracoviště středních Čech v Praze  
u příležitosti 20. výročí vzniku vesnických památkových rezervací a zón

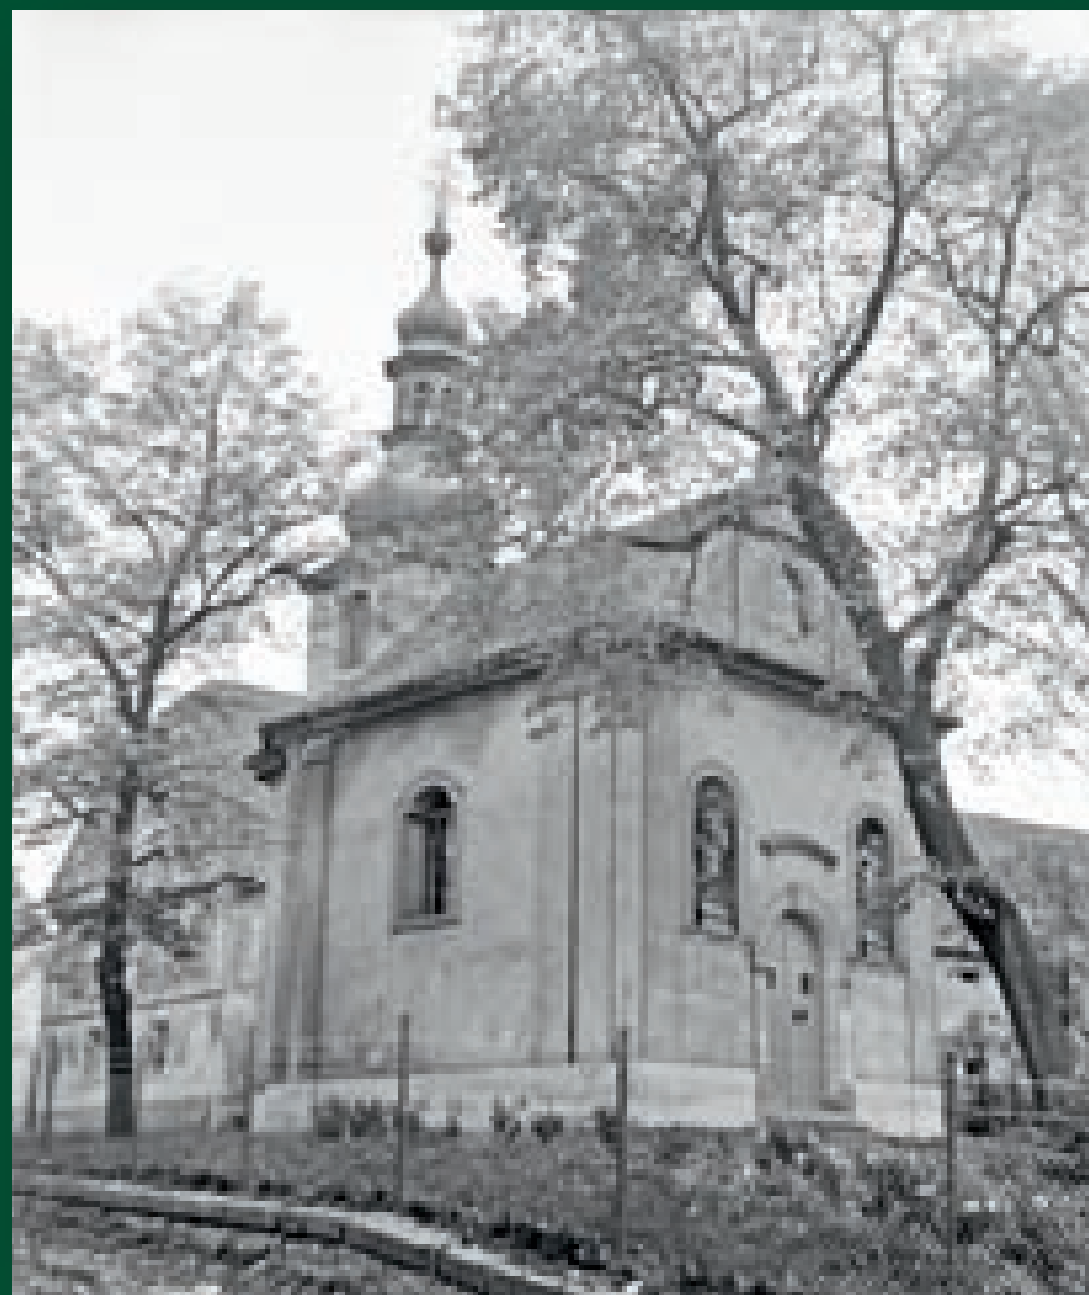
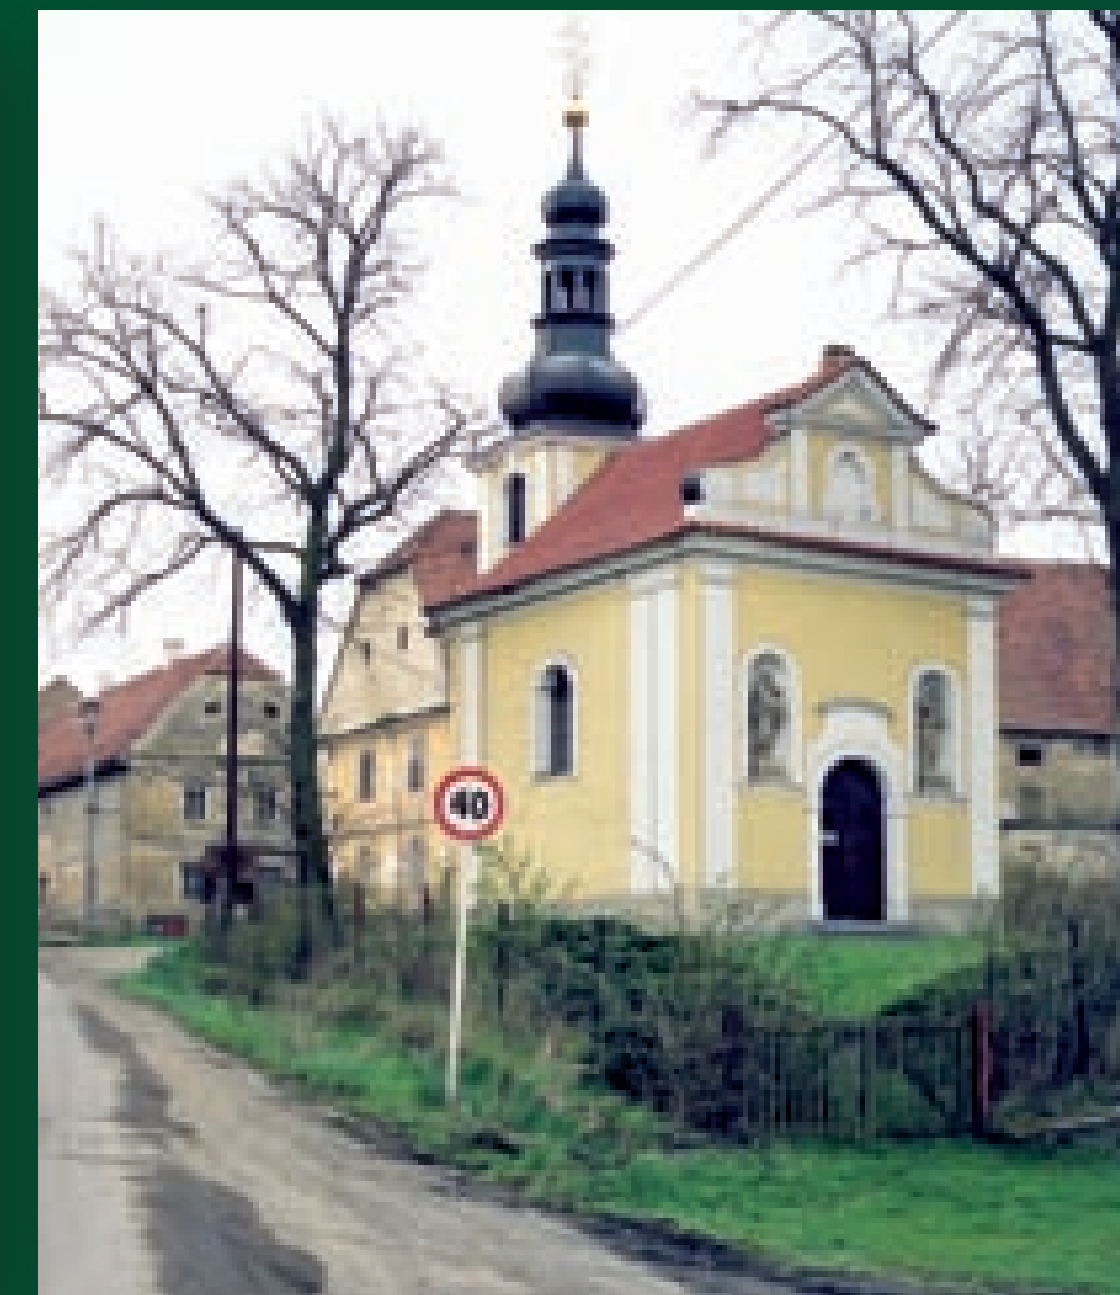
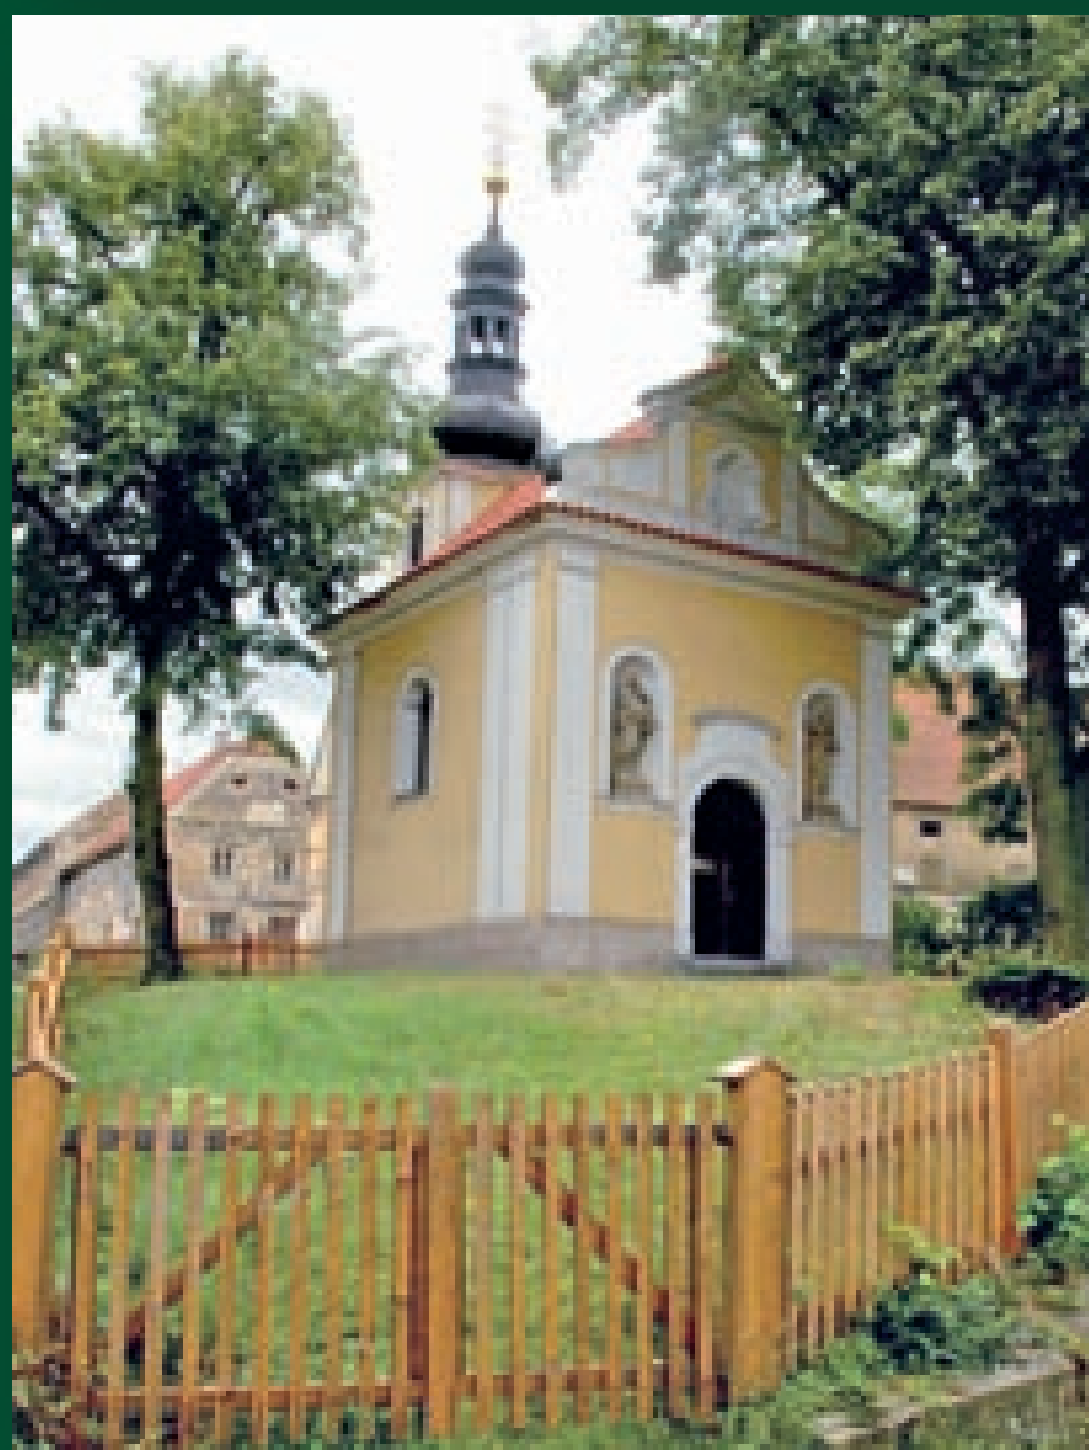
- ↖ Oplocení kaple zakončené ostnatým drátem, 1970.
- ↑ Parter kaple s náletovými dřevinami a dožívajícím oplocením s ostnatým drátem, 2000.
- ← Parter kaple po obnově oplocení a odstranění náletů.
- ↓ Detail očištěné kamenné zídky.

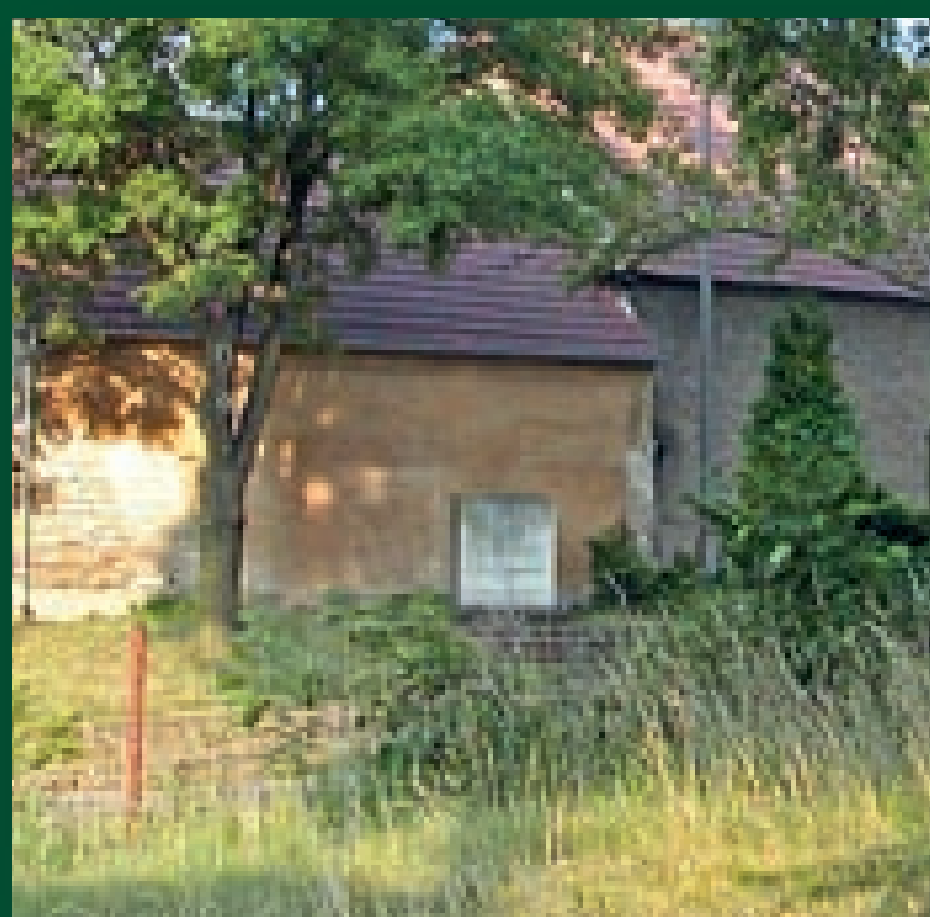
Neudržované prostranství s betonovým monolitem.
