Obnova Pluhovských domů a hradního nádvoří Státního hradu a zámku Bečov nad Teplou

Renovation of the Pluh Houses and Castle Courtyard at the State Castle and Chateau in Bečov nad Teplou

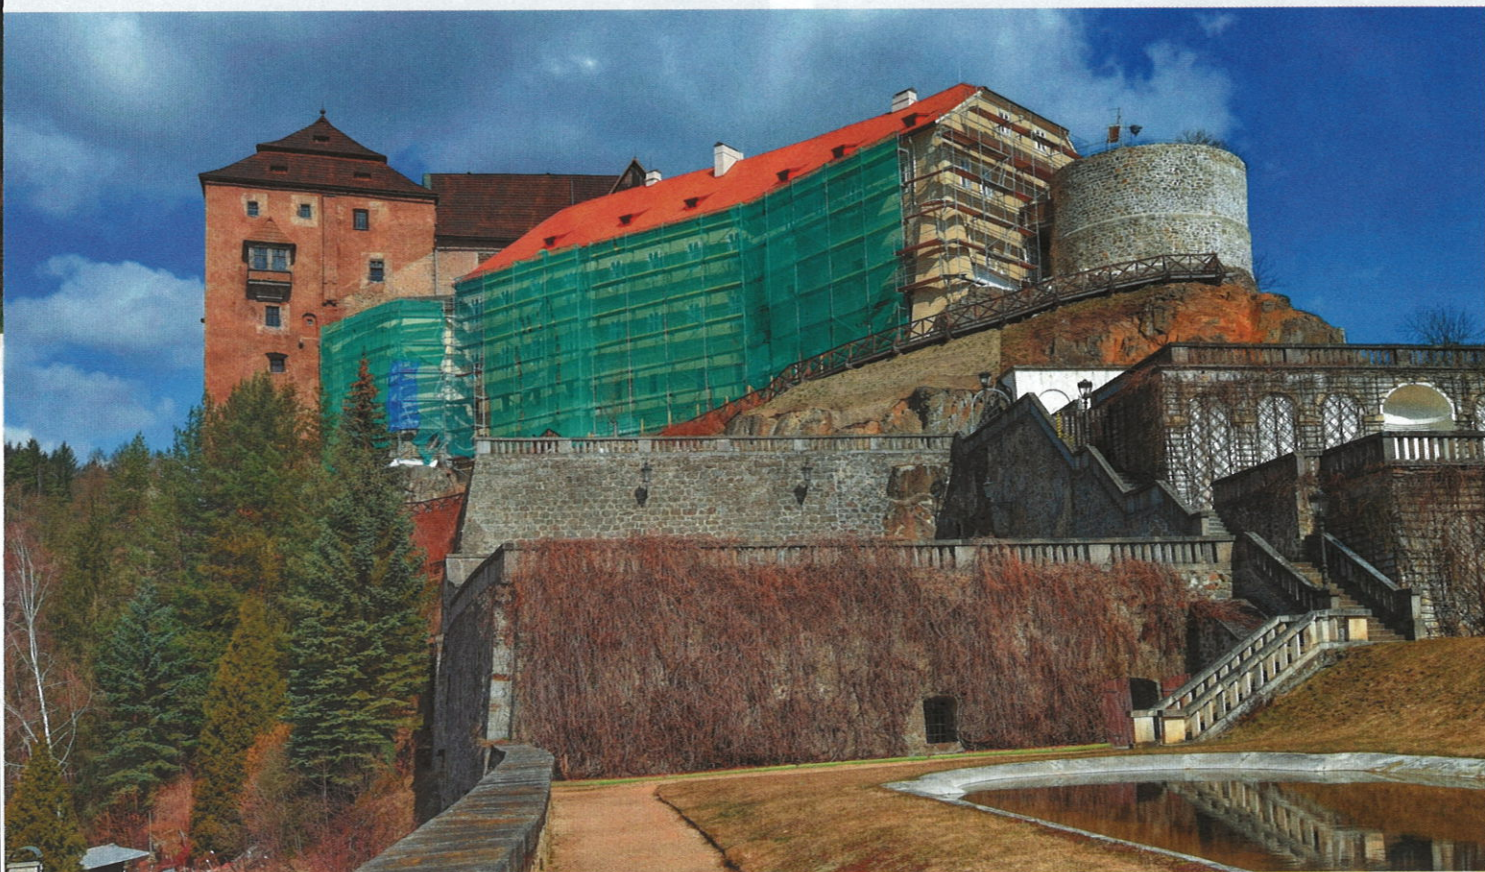
▲ Obr. 1 Celkový pohled na areál Státního hradu a zámku Bečov nad Teplou (zdroj: Metrostav a.s.)

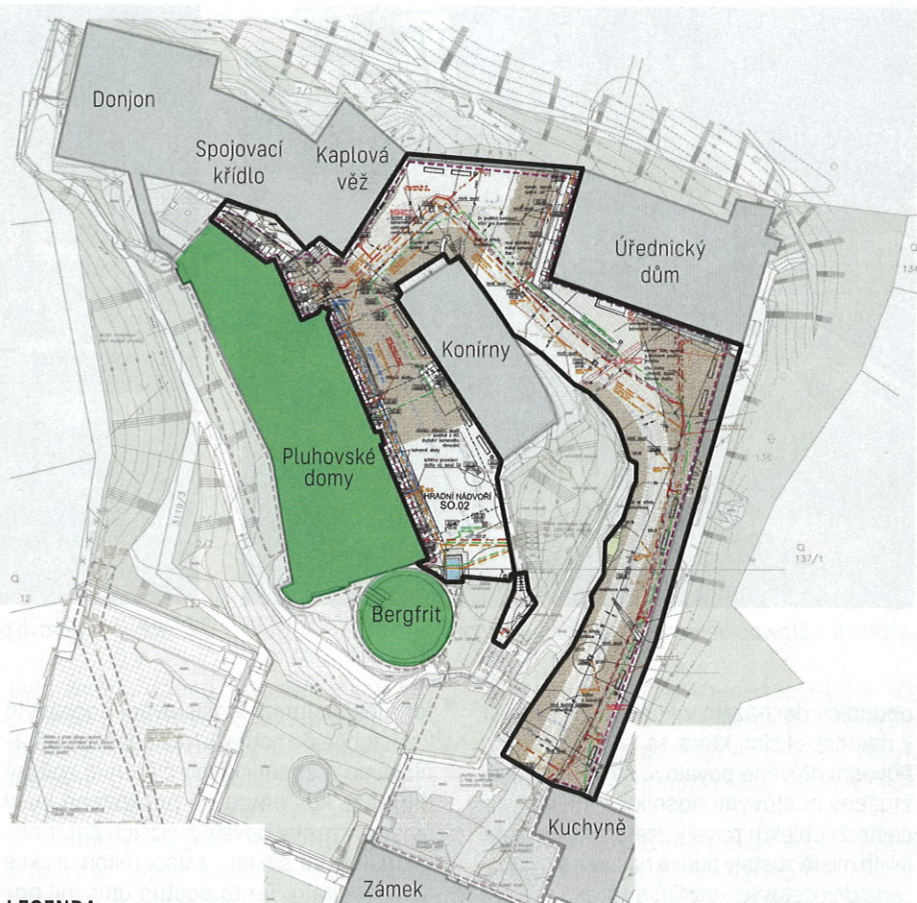
▲ Obr. 2 Upravený situační výkres (zdroj: TŠ – Projektový atelier pro architekturu a pozemní stavby spol. s r.o.)

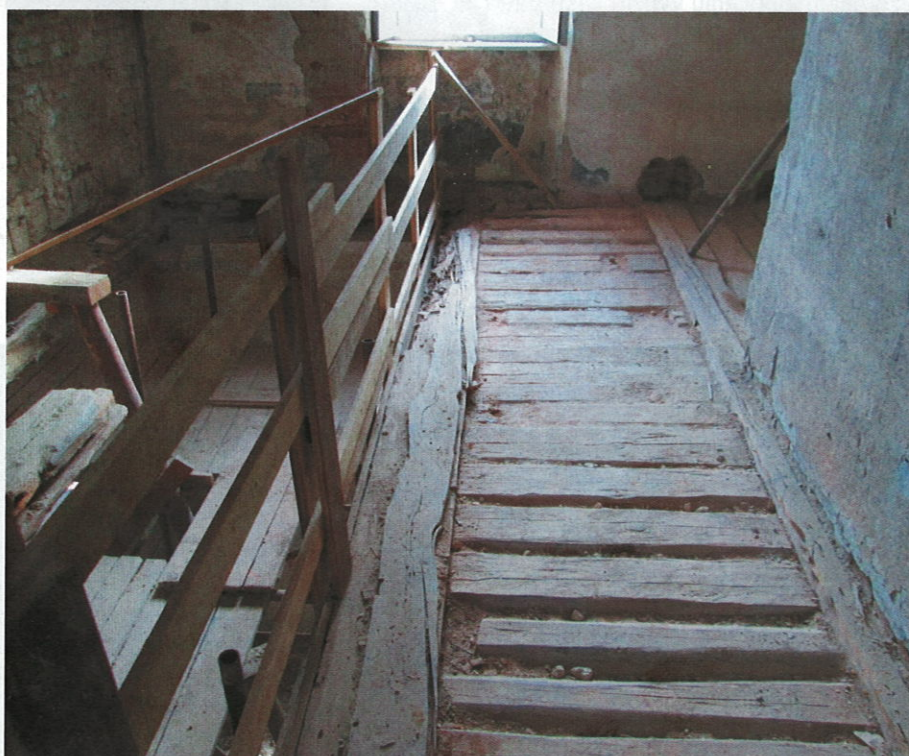
V Pluhovských domech v minulosti docházelo k zatékání dešťové vody, což mělo za následek vznik a rozšíření dřevomorky, která přispěla k postupné degradaci stropů a stěn. Práce probíhaly na základě mykologické zprávy, která byla určující nejen pro rozsah výměn jednotlivých prvků, ale i pro správný způsob ošetření dřeva a zdiva. V úvodu bylo nutné velmi opatrně rozebrat dvě hrázděné příčky a zajistit stabilitu dřevěných trámů. Konstruktivní systém hrázděné příčky spočíval v kombinaci dřevěných trámových prvků, které vytvořily celistvou nosnou kostru, a ta byla následně vyplněna původním cihelným zdivem. Po odstranění zdiva došlo k očištění cihel, které se po chemickém ošetření připravily k dalšímu použití. Napadené části trámů bylo nutné uříznout a vše pečlivě zabalit do igelitových pytlů tak, aby nedocházelo k dalšímu roznesení dřevomorky po objektu. Místo řezu vždy určil mykolog (přibližně 0,5 m od posledního místa výskytu dřevokazné houby).

▲ Obr. 3 Původní stav Pluhovských domů (strop napadený dřevomorkou)

Před napojením nových trámů na stávající bylo třeba ošetřit zdivo, tedy odstranit omítku až na samotné cihly (ve vzdálenosti 0,3 až 0,5 m od napadené části). Odhalené cihelné zdivo se navrávalo v rastru 0,3 × 0,3 m a do vyvrtaných otvorů byl injektován biocidní přípravek. Posledním krokem bylo opálení zdiva plynovým hořákem. Poté již následovala rekonstrukce povalového stropu a hrázděné příčky. V různých časových

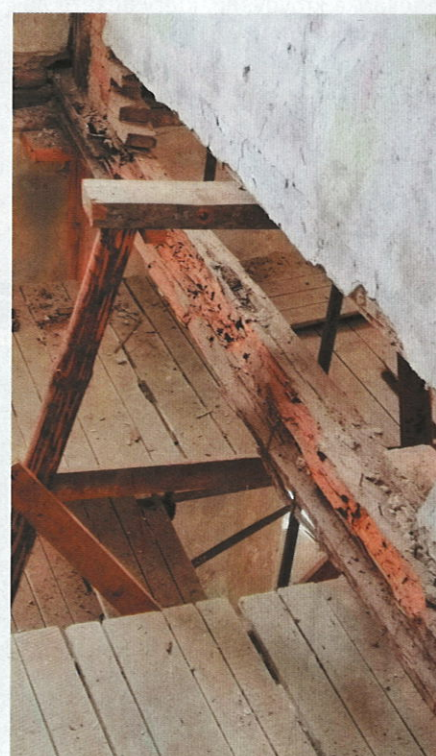
▲ Obr. 4 Ilustrace míry poškození stropů

obdobích docházelo v Pluhovském paláci k rekonstrukcím, které se týkaly i stropů. Původní dřevěné povalové stropy byly vyztuženy ocelovými nosníky. V některých částech objektu povaly zcela zmizely a na jejich místě zůstaly pouze nosné trámy uložené do ocelových profilů a zdva.

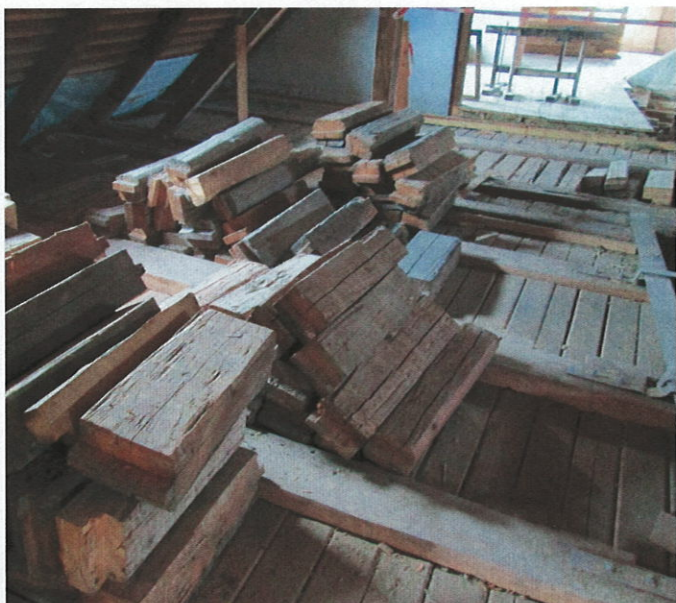
▲ Obr. 5 Stav po demontáži původního stropu

fotodokumentaci a očíslování docházelo k postupné demontáži. Následně k mechanickému a chemickému čištění a zpětné montáži, kdy nevratně poškozené kusy byly nahrazeny povaly z nižších pater objektu, kde se s nimi v rámci rekonstrukce již nepočítalo. Tento postup umožnil použít dobové trámy stejného stáří, jež byly opracovány stejným způsobem. Výsledkem byl kompletní povalový strop z dobového dřeva bez použití nových prvků.

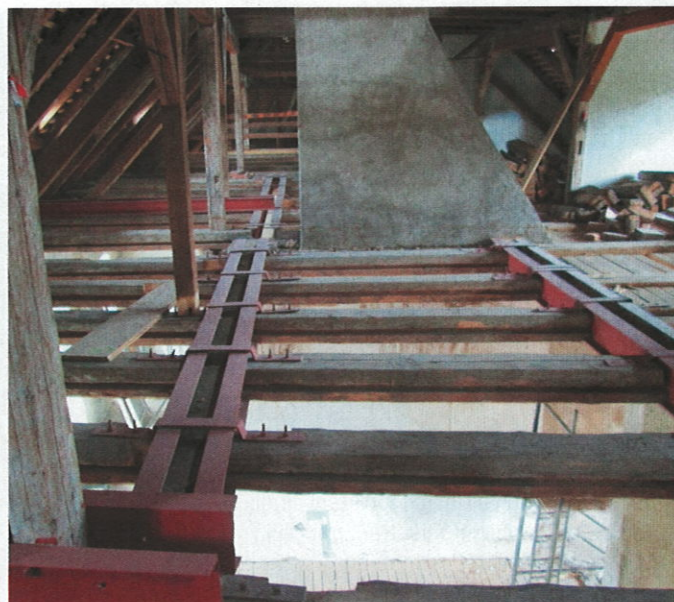
▲ Obr. 6 Příprava podlahy pro umístění technologií

Zajímavým momentem bylo umístění moderních technologií do podkroví Pluhovských domů, zachování původních výplní i historických omítek a postupů.

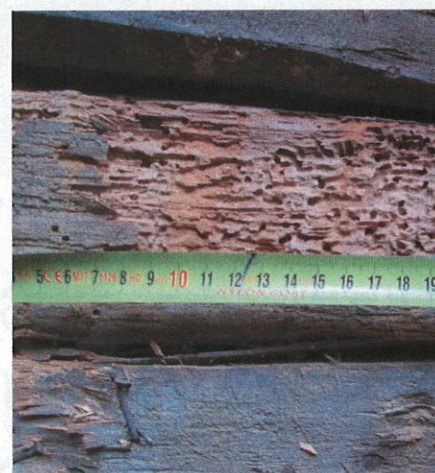
Půdní prostory i konstrukce stropu byly jedny z nejzachovalejších. Povalový strop byl v těchto prostorách kompletní, i když některé povaly vykazovaly známky degradace v důsledku napadení dřevokazným hmyzem. V nejčastějším případě se jednalo o tesařika krovového, který dokáže napáchat nevratné škody. Strop bylo nutné kompletně ošetřit biocidními přípravky a poškozené povaly vyměnit. Po důkladné

▲ Obr. 7 Ilustrace míry poškození dřeva

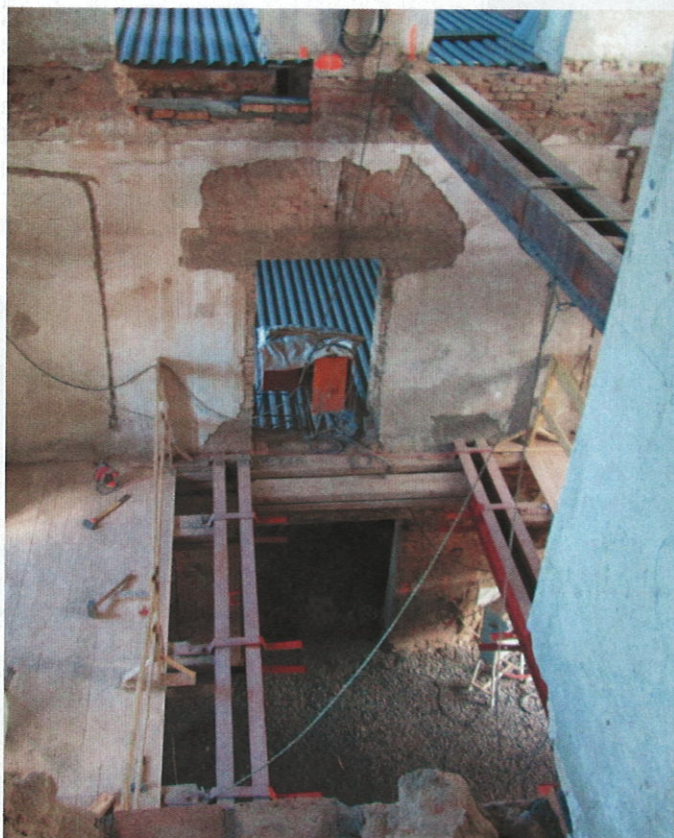
▲ Obr. 9 Průběh montáže stropu 1. a 2.NP (viditelná je původní dvojice nosníků)

důraz na požární odolnost a únosnost stropu. V nově navržené konstrukci bylo uvažováno s využitím původní dvojice ocelových nosníků I 340, které byly doplněny o nový nosník HEB 300 a 2 × I 340. Ocelové nosníky jsou navzájem propojeny profilem IPE 160 a svařeny. Na tuto nosnou konstrukci byl poté položen trapézový plech a celá konstrukce

byla zmonolitněna betonem s kari sítí. Jednou z obtížných činností byla i doprava ocelových profilů nejen na stavbu, ale hlavně na požadované místo. Vjezd do areálu Pluhovských domů je značně limitován výškou průjezdu zámekem a nebylo možné využít žádnou těžkou techniku. Nakonec byla použita nákladní dodávka s přepravníkem, která se však

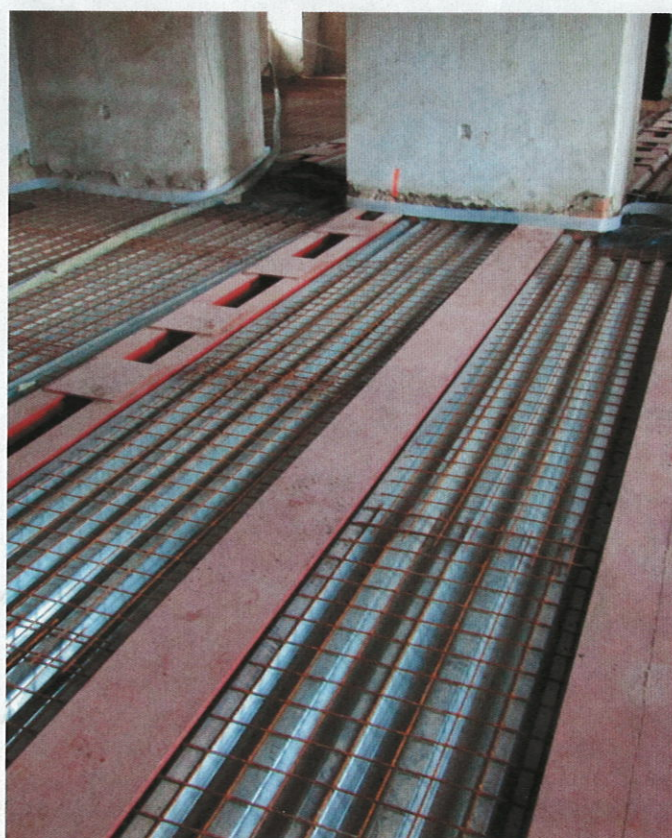
▲ Obr. 10 Průběh vyztužovacích prací

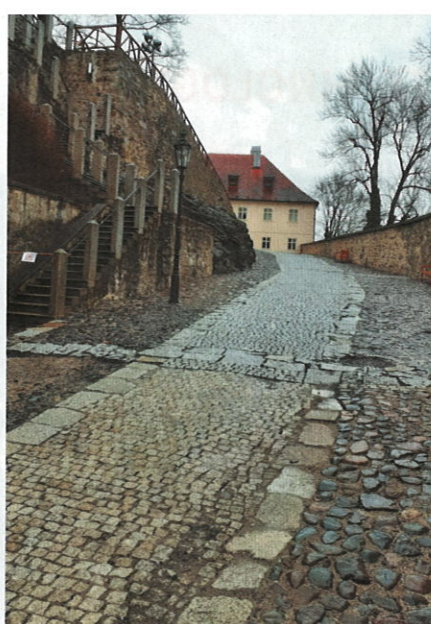
▲ Obr. 13 Historická přístupová komunikace po stavebních úpravách

Realizace zahrnovala především provedení inženýrských sítí, kdy veškeré zemní práce probíhaly pod archeologickým dohledem, provedení konstrukčních vrstev a kamenného zadláždění s důrazem na odvodnění šikmé plochy. Základní přístup k obnově komunikace vycházel z provozu a z terénní konfigurace s maximálním ohledem na zachování a nenarušení historické památkové hodnoty areálu hradu.

Konstrukce pojižděné plochy nádvoří je provedena krytem z drobné kamenné dlažby s lemováním boků vybíhajícími kamennými deskami „do ztracena“. Stejná konstrukce byla realizována i v severovýchodní části nad úřednickým domem podél hradební zdi, kde byl využit k zadláždění původní materiál. Ostatní plochy na východní straně, směrem ke hradební zdi, byly provedeny z valounové dlažby se zatrávněnými spárami. Plocha mezi západní stranou úřednického domu a opěrnou zdí a plocha nádvoří přiléhající v tomto místě k této opěrné zdi byly realizovány s krytem z drobné žulové dlažby. S krytem z valounové dlažby byla též provedena celá plocha horního nádvoří u Pluhovských domů a konírny. Stávající skální výstupy v upravovaných plochách byly zachovány. Podél fasád budov byly zachovány a doplněny kamenné okapové desky. Podél jižní strany budovy koníren byly realizovány plochy s mlatovým krytem, lemované ocelovým obrubníkem s kotvicími trny. S mlatovým krytem byla též provedena konstrukce podesty stávajícího schodiště propojujícího horní část hradního nádvoří se spodní částí přístupové cesty ke hradu od zámku.

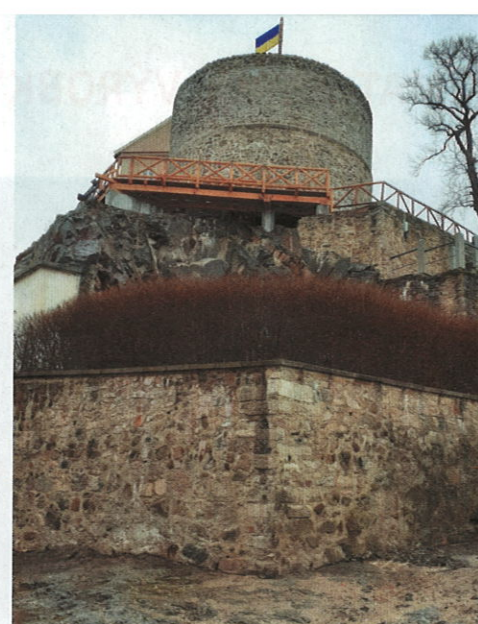
Jedná se pravděpodobně o nejstarší dochovanou stavbu (asi z konce 13. století), která střežila přístupovou cestu. V roce 1623 však musela být pro špatný stavební stav z větší části snesena. Dodnes z ní zůstala zachována pouze šestimetrová část, upravená v 19. století na vyhlídkovou terasu.

▲ Obr. 14 Bergfrit s vyhlídkovou terasou

V rámci rekonstrukce byla provedena oprava spárováním pláště věže, kdy se odstranila degradovaná a nesoudržná cementová výplň spár. Vyčištění spár bylo provedeno do hloubky cca 20–40 mm a spáry byly vyplněny novou maltou s hydraulickou přísadou. Dále byla instalována

nová dlažba z nepravidelných kamenných placáků místního původu. Součástí rekonstrukce byla také stavba vlajkového stožáru.
