Průzkumy a opravy železobetonových konstrukcí

BRNO 2018

**Průzkumy a opravy
železobetonových konstrukcí
meziválečného období**

**Petr Cikrle,
Vlasta Loutocká,
Jitka Uchytlová**

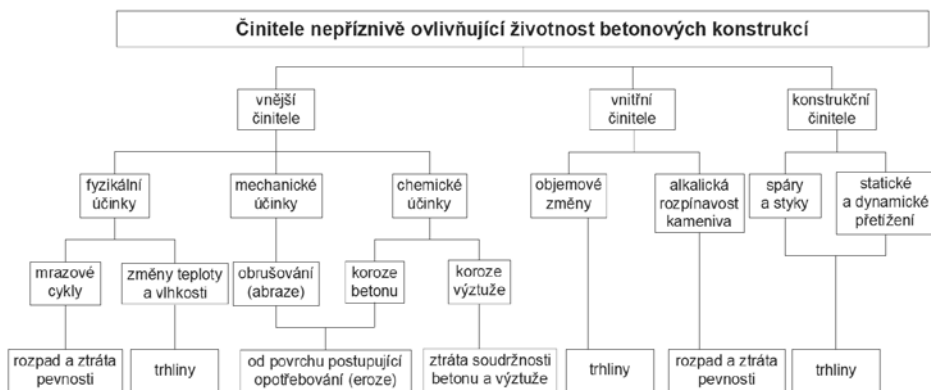
Tab. 4 Schéma rozdělení činitelů nepříznivě ovlivňujících životnost betonových konstrukcí a následky jejich působení³⁰

Mezi poruchy řadíme vznik a vývoj trhlin, nárůst průhybů a ztrátu tuhosti způsobenou dotvarováním popřípadě smršťováním.²⁹ Mezi vnitřní činitele lze zahrnout také např. přítomnost sulfidické síry v písku. Jejich příčiny a následky jsou názorně uvedeny v tabulce 4.

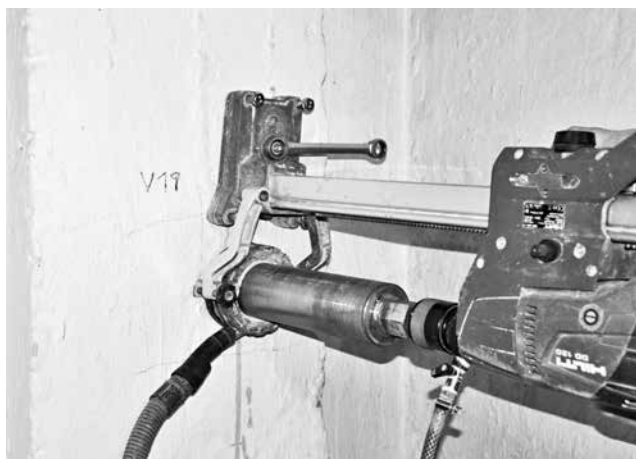
Obr. 4 Odběr vzorku betonu o průměru 75 mm jádrovým ortáním (foto P. Cikrle)

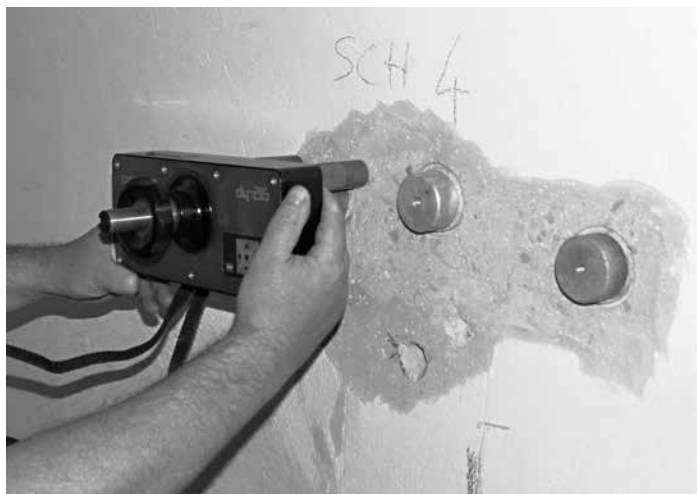
Obr. 6 Provedení zkoušky pevnosti v tahu povrchových vrstev pomocí trhacího přístroje DYNA DY-216 s plně automatickým nárůstem zatěžovací síly. Vpravo terče nalepené na povrch betonu.

Ke zkoušce se používají ocelové nebo duralové terče o průměru 50 mm, k jejich nalepení se používá kvalitní dvousložkové rychletvrdnoucí lepidlo, např. SIKADUR CF 31 Rapid nebo X-60, se kterým je možné zkoušku provést již po jedné hodině od nalepení. Vlastní zkouška se provádí vhodným kalibrovaným trhačím zařízením, nejčastěji je používán přístroj DYNA s rozsahem 0–16 kN. Moderní varianta tohoto přístroje DYNA DY-2 Z16 již má elektrický pohon a plně automatizované měření nárůstu síly (obr. 6).

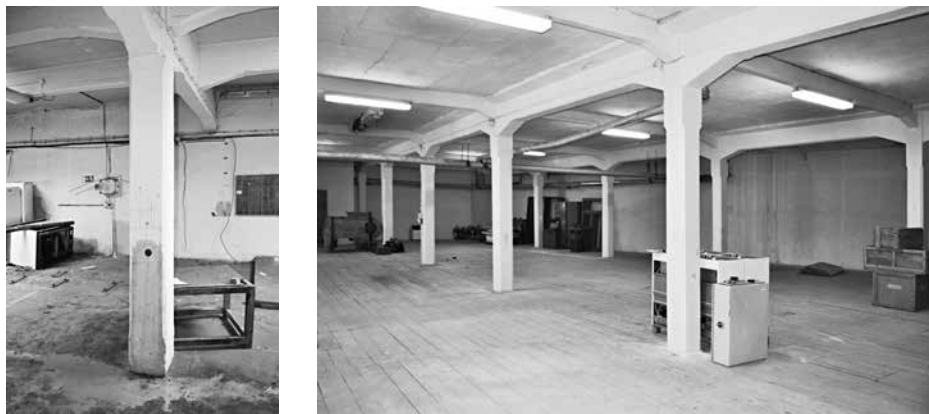
*Obr. 8 Železobetonové nosné konstrukce dvou hal z let 1915–1920 – vlevo hala „A“,
opravo hala „B“*

Využití ultrazvukové metody v kombinaci s vývrty pro stanovení pevnosti v tlaku betonu historické konstrukce si ukážeme na příkladu dvou starých továrních objektů (hala „A“, hala „B“), postavených mezi lety 1915–1920. Účelem průzkumu bylo zjistit skutečný stav nosné konstrukce z hlediska budoucího využití. V obou případech byly vnější zdi zděné z cihel, vnitřní nosná konstrukce je železobetonová, tvořená podélnou řadou sloupů spojených podélným průvlakem s náběhy. Z něho vybíhají příčná žebra rovněž s náběhy, mezi nimiž jdou železobetonové desky – viz obr. 8.

Nosné konstrukce na první pohled zaujmou štíhlostí tvarů – jedná se o typické konstrukce z tohoto období, které byly navrženy s maximální úsporností a bez přílišných rezerv únosnosti. Rovněž v obou případech je ve 3. NP jejich profil ještě výrazně zeštíhlen – i z toho je patrná snaha o úsporné řešení, nad posledním nadzemním podlažím byla „jen“ střecha.

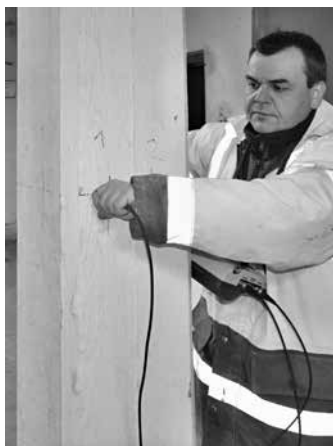
Obr. 9 Provádění ultrazvukového měření na sloupech

Zatímco ve stropní konstrukci haly „A“ byly výrazné trhliny, stav sloupů v obou halách se na první pohled nezdál nikterak špatný. Ze zkušeností s podobnými konstrukcemi však víme, že beton před 100 lety obvykle nebyl příliš kvalitní – jak z hlediska použitého tmelu, tak zejména z hlediska použitého kameniva. Většinou se jednalo o neprané těžené kamenivo s nepravidelnou frakcí a nepříznivým tvarovým indexem zrn. Proto bylo přikročeno k ověření materiálových vlastností, nejprve čistě nedestruktivně pomocí ultrazvukové průchodové metody (obr. 9), poté upřesnění na jádrových vývrtech (obr. 10). Výsledky nedestruktivních měření vyhodnocené na základě směrného vztahu jsou pro obě haly uvedeny v tab. 7.

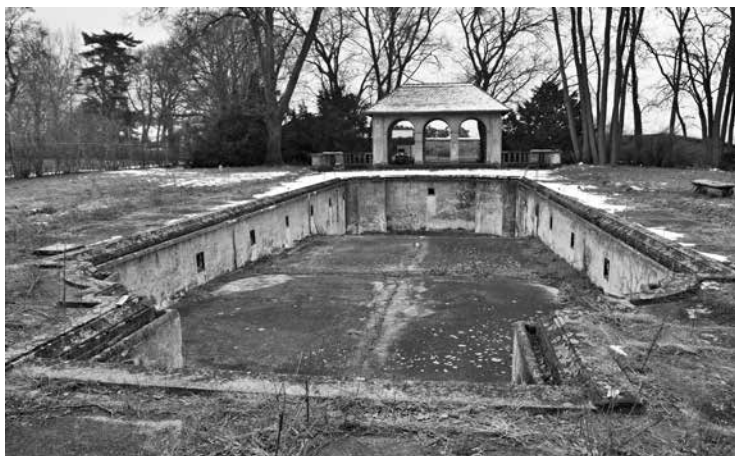
Obr. 12 Bazén u zámku v Napajedlech

Provedení průzkumu bylo nezbytné pro posouzení konstrukce bazénu z hlediska jejího budoucího využití. Cílem průzkumu bylo ověřit stav vyztužené betonové konstrukce pro následné rozhodnutí o možných způsobech opravy. Již na základě prvotní prohlídky bylo zřejmé, že stav bazénu zejména z hlediska povrchových úprav a dna není příliš dobrý. Přesto se nabízelo několik možných scénářů využití stávající konstrukce bazénu:

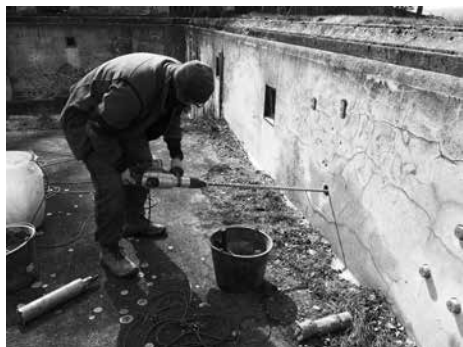
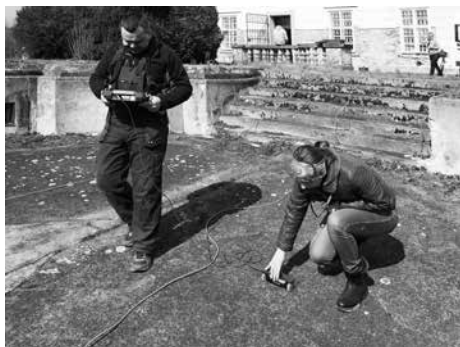
Obr. 13 Příprava pro odběr jádrového výtvaru, Obr. 14 Identifikace výztuže ve dně bazénu

- Vlastní beton konstrukce, pokud odhlédneme od výrazných trhlin, má na dobu vzniku uspokojivou pevnost v tlaku, odpovídá pevnostní třídě C 12/15.
- Zásadní problémem je způsob provedení a izolace dilatačních spár. Lze konstatovat, že použité konstrukční řešení je již překonané, izolace svislých i vodorovných spár jsou již zcela strávené, navíc svislé a vodorovné dilatační spáry na sebe ne vždy navazují, v jinak kompaktní desce dna byla nalezena rovněž řada trhlin.

- Chemické analýzy ukázaly, že vlastní beton stěn je z hlediska degradace (karbonatace, ztráta pH, obsah chloridů) v podstatě v pořádku. Výše popsané problémy konstrukčního a technologického rázu jsou ale z hlediska budoucího využití betonové konstrukce limitující.³⁴

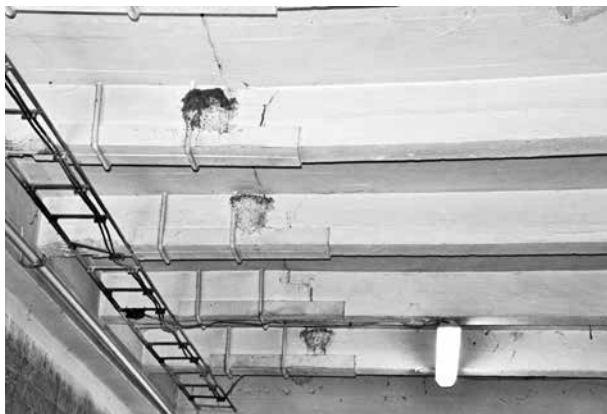
Obr. 16 Poškození stropní konstrukce kombinací nevhodného návrhu a následně nevhodného přetížení konstrukce. Do stropní konstrukce vložen kloub (tzv. Gerberův nosník), následně došlo k nadstavbě objektu a postavení nosné zdi nad tímto kloubem. Provedené statické zajištění je provizorní a na praporo nedostatečné.

Dalším příkladem je nevhodný způsob přitížení či změny statického působení konstrukce. Ve stropní konstrukci byl z nějakého důvodu navržen kloub ve vzdálenosti cca 1 m od místa podpěry (obr. 16). To by nebylo nic výjimečného, tzv. Gerberovy nosníky s klouby jsou běžně využívány, ovšem kloub se vkládá do míst nulového ohybového momentu. V tomto konkrétním případě však došlo k nadstavbě objektu a změně dispozice horního patra, kdy nosná zeď v tomto patře byla o 1 m posunuta právě do místa kloubu, což krátce po výstavbě způsobilo značné deformace stropní konstrukce a porušení v místě kloubu. Následně došlo k provizornímu statickému zajištění pomocí neodborně provedeného obandážování

ocelovými L profily. V současné době se řeší zesílení pomocí vestavěné ocelové konstrukce (svislé i vodorovné).

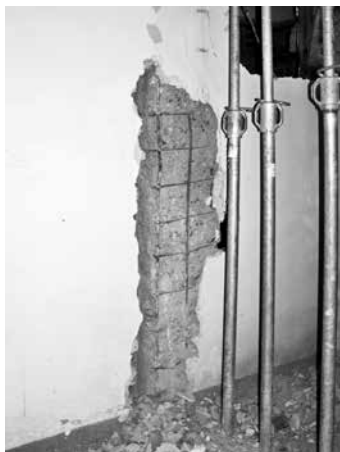
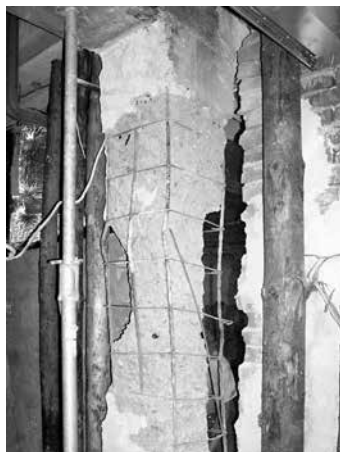
Obr. 17 Kolaps železobetonového sloupu vlivem přetížení od probíhající nadstavby objektu. Při přetížení došlo k drcení betonu a následně vyboulení svislé nosné výztuže. Vpravo je sloup po odstranění nesoudržných částí betonu.

Dalším příkladem nevhodného zásahu do konstrukce je opět přetížení konstrukce při nadstavbě objektu, tentokrát se jedná o přetížení sloupů. Případ je o to závažnější, že zásah byl proveden po „odborném“ přepočtu statikem, který však pouze převzal údaje z projektové dokumentace a neověřil si vlastnosti materiálu (a případné poruchy) podrobným průzkumem a zkouškami. Při provádění stavebních prací o patro výše došlo k přetížení jednoho ze sloupů a drcení betonu. Následně došlo i k přetížení svislé nosné výztuže, respektive k jejímu vyboulení v místě ne příliš hustých třmínků. Jen díky redistribuci namáhání na okolní prvky nedošlo ke kolapsu celé konstrukce. Konstrukce byla provizorně zajištěna a sloup nahrazen novým sloupem (doplnění výztuže, dobetonování). Při následném průzkumu se zjistilo, že většina ostatních sloupů je rovněž částečně narušena vlivem nadměrného stlačení, takže musely být zesíleny všechny.

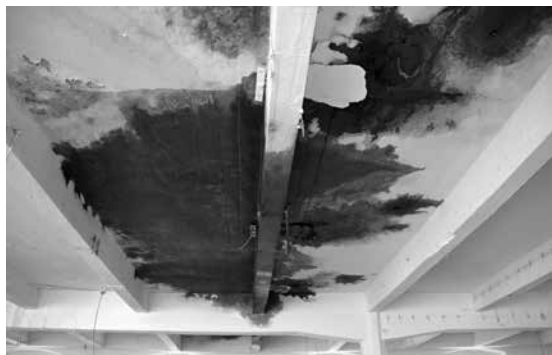
Obr. 18 Poškození stropní konstrukce provozem strojů v bývalé textilní továrně v Brně. Rozsáhlá část stropní konstrukce je kontaminována strojním olejem (konstrukce z roku 1928)

K poškození konstrukce uživatelem může dojít i bez zjevného úmyslu či vlivu fyzického zásahu do nosné konstrukce. Příkladem je kontaminace stropní konstrukce bývalé textilní továrny provozními kapalinami – strojním olejem (obr. 18). Šlo samozřejmě o zanedbanou údržbu strojů, kdy byl beton vystaven po dlouhou dobu působení vytékajícího oleje, takže je jím v současnosti zcela prosycen. Při zkouškách pevnosti v tlaku se neprokázalo výrazné snížení pevnosti v tlaku betonu, došlo však ke zhoršení soudržnosti mezi výztuží a betonem a navíc se výrazně zhoršila použitelnost konstrukce – dekontaminace není prakticky možná.

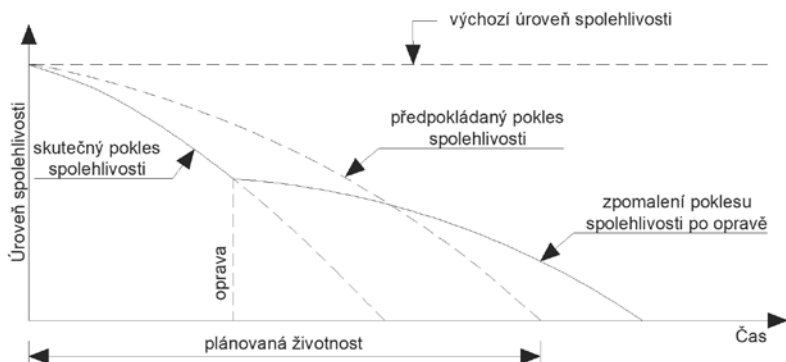
Obr. 19 Prodloužení životnosti opravou
