RENOWACJA OBIEKTU

ÚPICE
DŘEVĚNKA NR 92

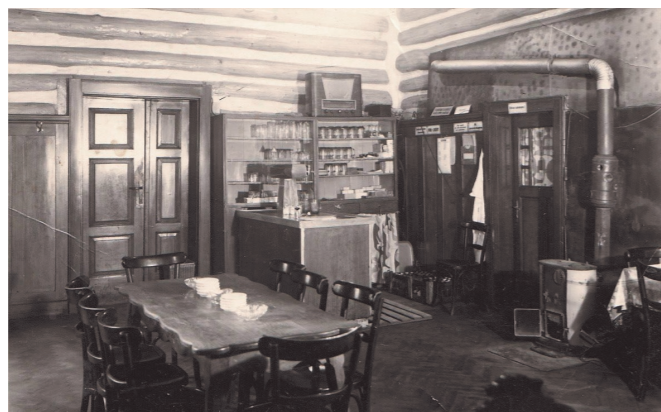
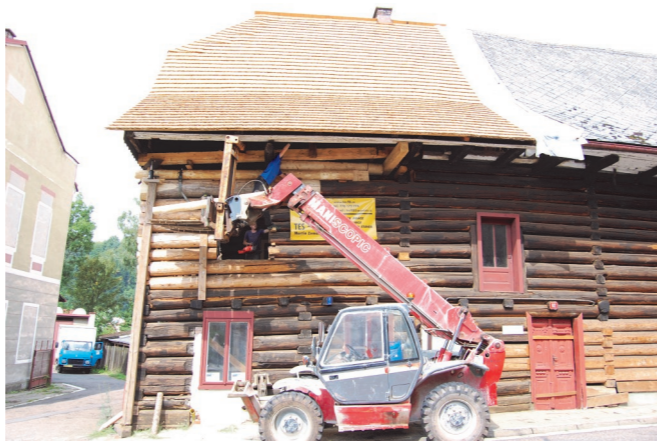
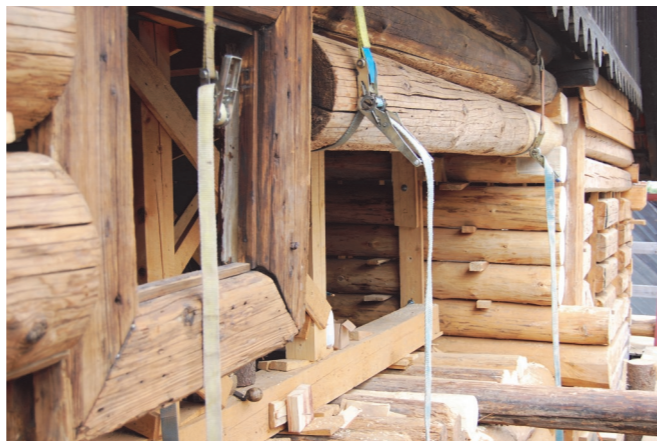
W trakcie stopniowej renowacji, najpierw odnowiono konstrukcje zrębowe płaszcz zewnętrznego, przy czym silny nacisk położono na zachowanie wszelkiego materiału autentycznego, który nie uległ całkowitemu zniszczeniu. Najpierw usunięto glinianą izolację, którą zeszkładowano, potem poddano ocenę stan wszelkich elementów, starannie ułożono wypełnienia otworów, a następnie wykonano drewniane wsparcie statyczne we wszystkich częściach obiektu. Teraz można było przystąpić do renowacji zewnętrznego i wewnętrznego zrębu domu. Wymieniono całkowicie zniszczone belki

lub ich części, przy czym nowe i stare drewno połączono w sposób klasyczny za pomocą tyblowania i drewnianych kołków. Zachowano również sposób obróbki elementów w różnych okresach rozwoju. Zastosowano ręczną klasyczną ciesielską obróbkę przy użyciu historycznych narzędzi. Wszelkie konstrukcje zostały potraktowane farbą utrwalającą – nasyconą roztworem kalafonii w alkoholu technicznym – i zaimpregnowane farbą przeciw owadom niszczącym drewno oraz grzybom.
