ZAMĚŘENÍ

PROJEKT

HAMRŠTEJN

zřícenina hradu

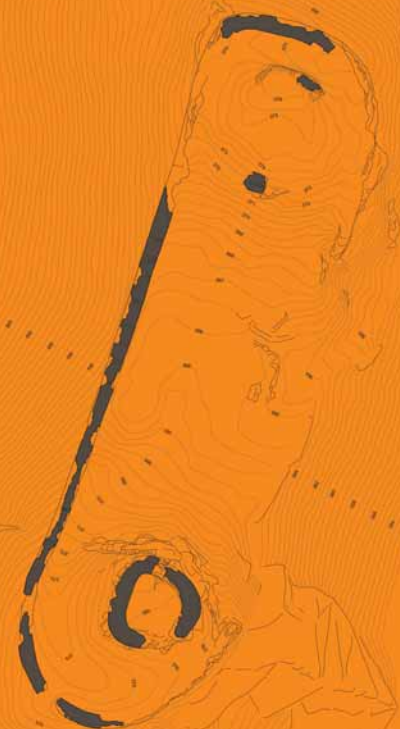
0 4 8 12 16 20 m

Během terénních prací bylo nashromážděno velké množství dat, která byla v závěrečné fázi projektu zpracována do podoby grafických výstupů. Prvotním výstupem bylo vytvoření podrobného půdorysného plánu včetně vrstevnic o kolního terénu. Součástí půdorysu se stala i grafická analýza stavu dochovaného zdiva s vyznačením poruch líce a dochovaných detailů stavební technologie. Pomocí kombinace fotografické dokumentace a geodetického zaměření byl vytvořen 3D model lokality, jehož prostorové aspekty i výškové elevace jsou díky použité metodě v poměrovém měřítku absolutně přesné.

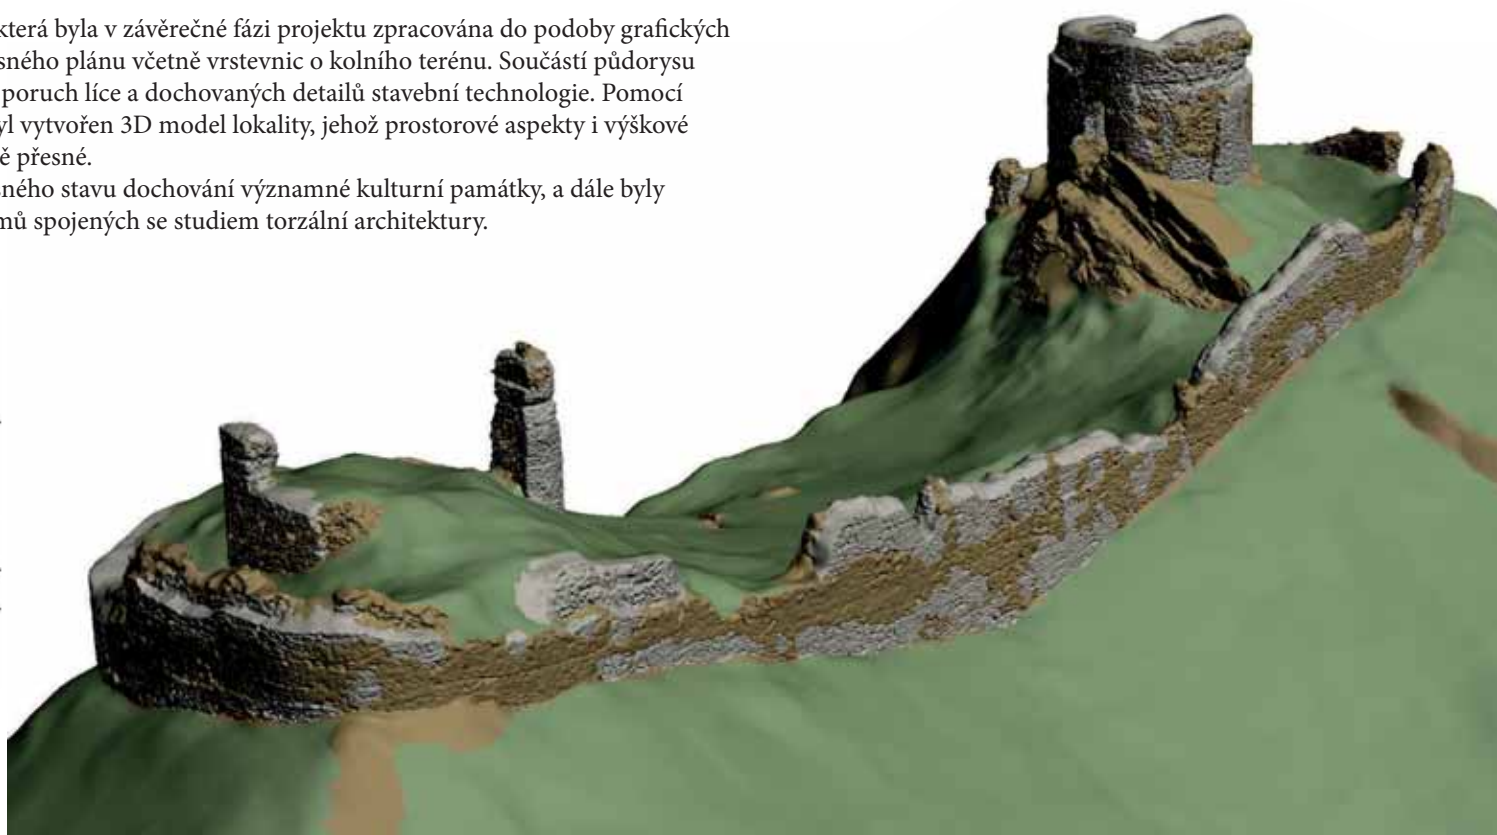
Projekt stabilizace a konzervace zříceniny hradu Hamrštejn byl zpracován jako soubor činností, který vede k zastavení nebo alespoň ke zpomalení degradace hradního areálu, jehož staticko-technický stav byl donedávna havarijní. Snahou bylo zpomalení postupného procesu archeologizace objektu a zachování kulturních hodnot této významné památky, přičemž navržené postupy a procedury byly zvoleny jako bezpodmínečně nutné pouze v takovém rozsahu, aby byla zachována autenticita hradní zříceniny v maximální možné míře.

Výsledkem první etapy akce stabilizace a konzervace zříceniny hradu Hamrštejn, která probíhala v letech 2010 a 2011, je staticky zajištěné nadzemní zdivo severní věže s využitím tradičních technologií a postupů zdění. Provedené práce zajistily minimální degradaci nadzemního zdiva vlivem eroze a povětrnostních podmínek včetně zamezení průniku vody a vymrzání díky doplnění líců zdiva v partiích s obnaženým jádrem. Statické zajištění severní věže poskytuje bezpečný pohyb osob v areálu významné kulturní památky a zvyšuje bezpečí její návštěvnost a atraktivitu.

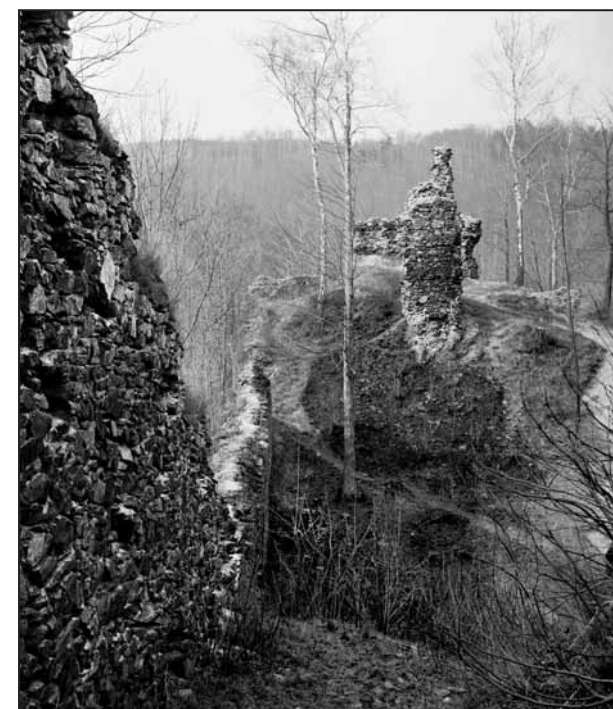
STAVEBNÍ HISTORIE

Hrad Hamrštejn má pouze jednoduchou jednodílnou dispozici. Areál jednodílného hradu vymezuje obvodová hradba ve tvaru nepravidelného protáhlého oválu. Vnitřní prostor hradu lze rozčlenit na tři základní části: jižní skalní suk, sedlo a severní kupu. Obě dominantní vrcholové polohy byly využity k situování zástavby volně stojící uvnitř hradního areálu. Vzhledem k základním dispozičním rozměrům a předpokládané větší výšce objektů jsou relikty zástavby tradičně označovány jako věže. Kamenná zástavba byla s největší pravděpodobností ještě doplněna dřevohlinitými stavbami hospodářské funkce. Vrchol ostrožny se stavbou hradu je na jihu chráněn ve skále vylámaným příkopem.

Základním stavebním materiálem využitým pro stavbu hradu je lánaný kámen místní proveniencí, natěžený patrně při úpravě staveniště či v jeho nejbližším okolí. Malta obsahuje větší vápenné konkrce (nerozmíchané hrušky vápna) a velké množství frakcí písku; rovněž ve složení malty identifikujeme drobné zlomky cihelných úlomků sloužících patrně jako hydraulické pojivo a tenké šedivé nevelké proplásky popela. U dochovaných partií zdiva lze registrovat stopy po technologii zdění, kterými jsou kapsy po konzolovém lešení coby pozůstatek konstrukcí po jednotlivých zednických vrstvách (šichtách), které se projevují jako horizontální spáry ve zdivu přibližně po jednom metru výšky.
