## KAPLE SVATÉ BARBORY

# GRABŠTEJN

## Kaple svaté Barbory

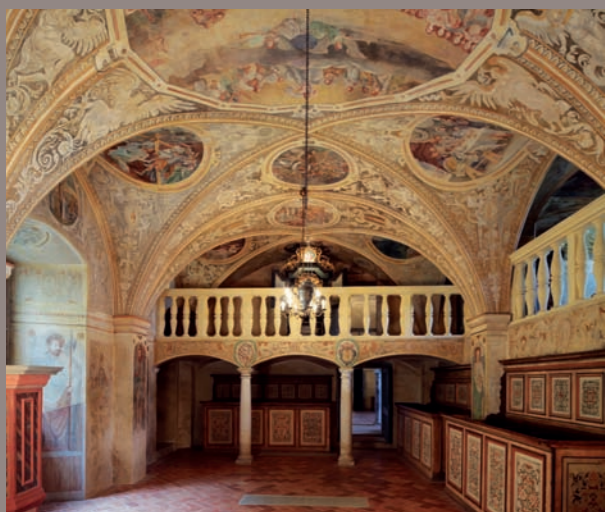
Celkový pohled ke kruchtě kaple sv. Barbory

Orientovaná renesanční kaple se nachází v severním křídle tzv. horního hradu. Kaple je tvořena malým presbytářem, uzavřeným třemi stranami šestiúhelníka a obdélnou lodí zaklenutou třemi poli křížové hřebínkové klenby. V západní části lodi je situovaná varhanní kruchta, nesená dvěma štíhlými sloupky s toskánskými hlavicemi, která na severní straně přechází v emporu. Na jižní straně závěru kaple je situovaná malá oratoř, přístupná z točitého schodiště věže. Kapli osvětlují dvě okna na jižní stěně a tři na severní empoe.

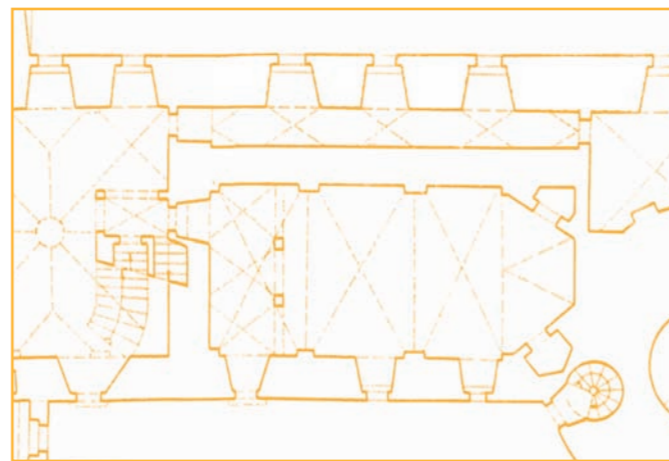
Půdorys kaple sv. Barbory

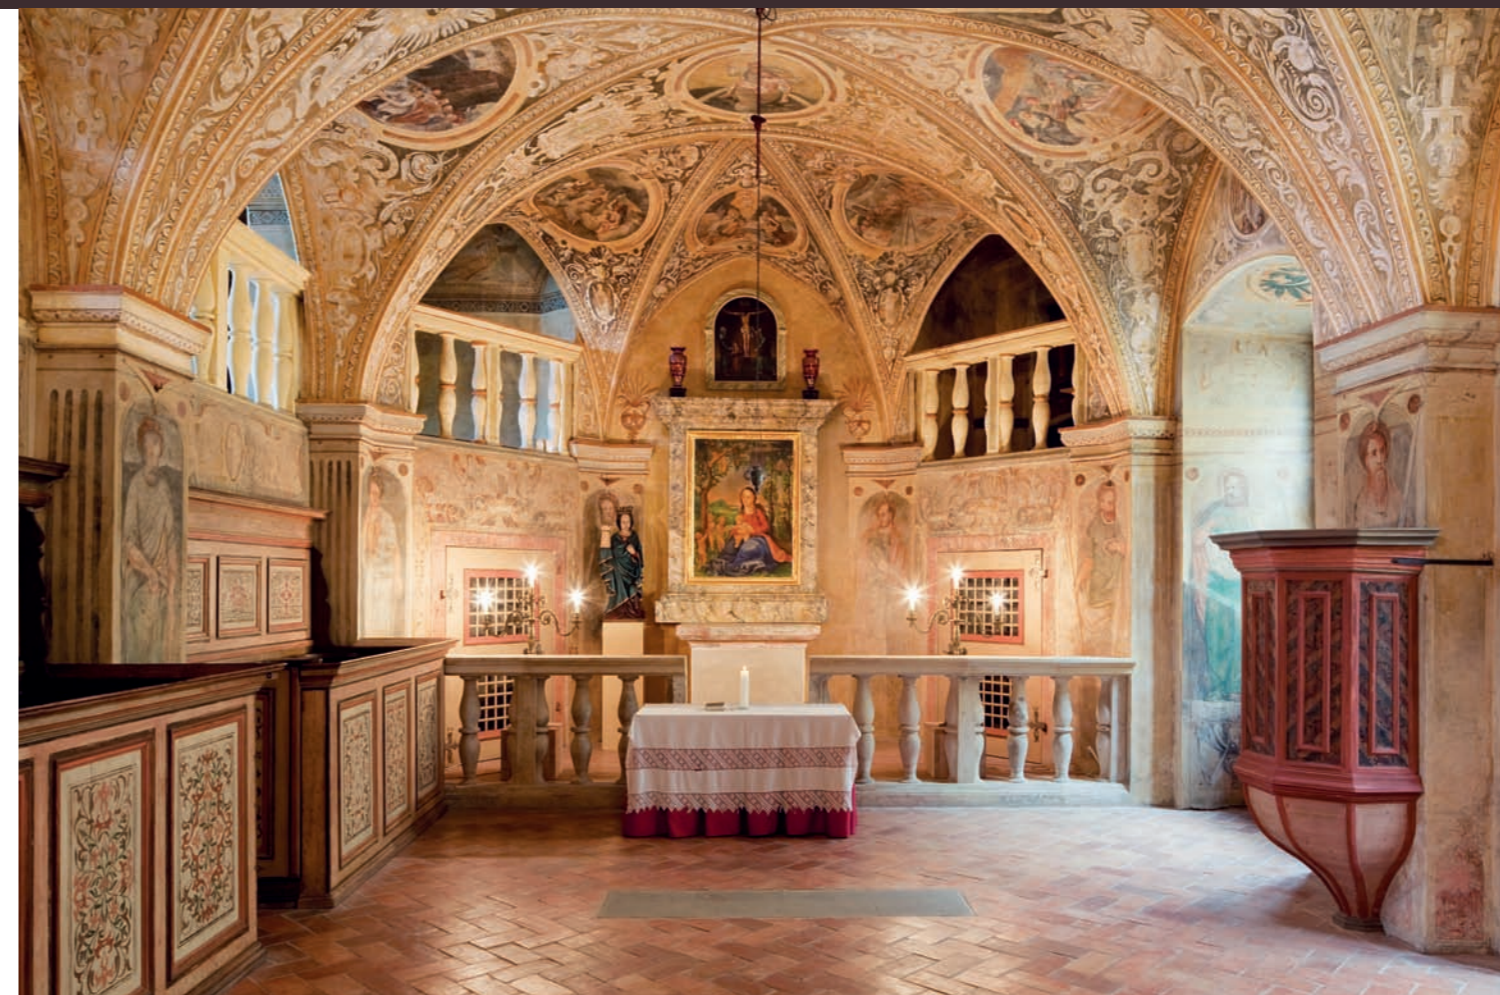
Celkový pohled do interiéru kaple sv. Barbory
