FONTES NISSAE  
PRAMĚNY NISY

# Archeologický výzkum barokní zahrady na Lemberku

## Strategie, průběh výzkumu a dosavadní poznatky

RENATA TIŠEROVÁ

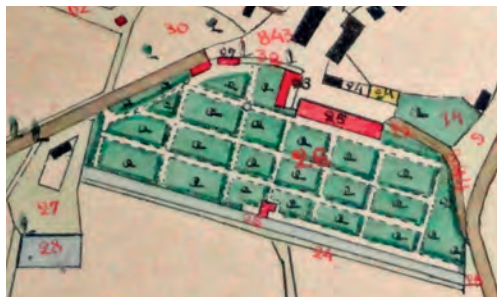
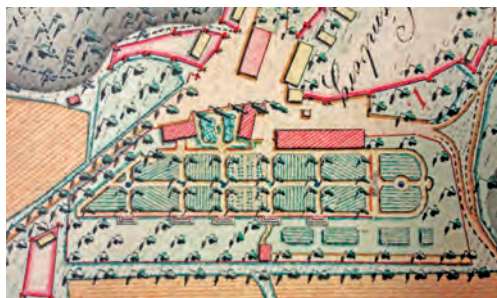
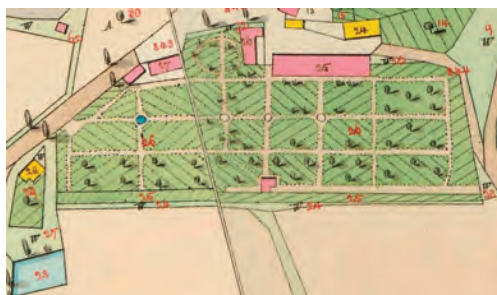
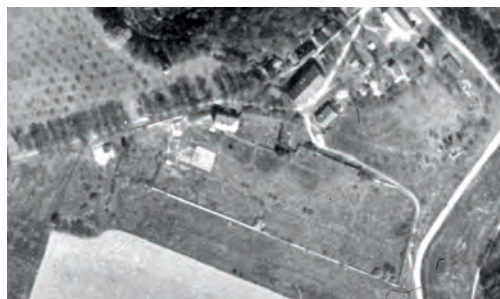
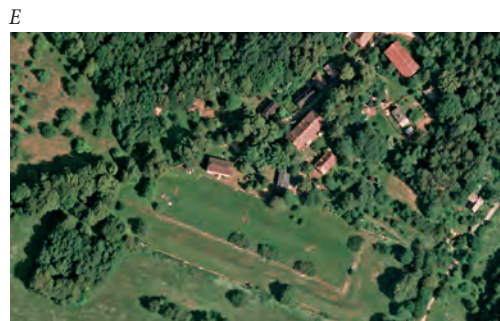
obr1. A až F\_Na základě archivní plánové i obrazové dokumentace bylo možné predikovat některé z areálů aktivity v ploše barokní zahrady. Na nejstarším vyobrazení z roku 1789 (A) je zřetelně patrná geometrie architektonického plánu zahrady a mnoho podstatných detailů týkajících se polohy jednotlivých objektů v ploše zahrady – zejména ovčína, stělnice či domku zahradníka a trasy cestní sítě. Taktéž jednotlivé vstupy jsou na plánu zjevné. Nedatovaný plán (B) v jednoduchosti zachycuje všechny podstatné prvky v areálu zahrady, přičemž i zde je patrný ovčín, objekt stělnice či domek zahradníka. Stejně tak i na plánu z roku 1816 (C), kde ovšem chybí hospodářské stavby poblíž letohrádku (chlěvy se seníkem), navíc je zde pojednaná obslužná komunikace při jižní ohradní zdi směrem do nároží, ve kterém se do dnes nacházejí reliktů průjezdu, druhotně upraveného na branku a později definitivně zaslepeného. Velmi zajímavým objektem na plánu je pak čtvercová stavba (?) severně od ovčína, kterou můžeme označit za indicii k lokalizaci „Schafbrunn“, tedy studny pro ovce. Podobně je obslužná komunikace zvýrazněna na císařském otisku stabilního katastru z roku 1843 (D), kde ovšem naopak chybí některé detaily z předchozího pojednání, jako např. zcela chybí znázornění teras a schodišť. Zajímavým detailem je ovšem modře zvýrazněná plocha západní kašny (K01), což vede k domněnce, že v době kolem roku 1843 byla již jen tato jedna kašna v provozu a koresponduje tím s dokumentovanými skutečnostmi v sondě S04. Archivní ortofoto snímek z roku 1954

(E) zachycuje plochu zahrady i s výraznými plochami skleníků v západní části střední terasy (plocha II). Zároveň jsou zde pozorovatelné vegetační příznaky původní cestní sítě, dodnes se v ploše zahrady projevující. Na současném ortofoto snímku (F) je evidentní výrazný nárůst bujné vegetace v ploše zahrady a v náznacích opět vegetační příznaky komunikací. Poslední vyobrazení – kresba (G) je vektorizovaným a upraveným vyjádřením nejstaršího plánu z roku 1789, který nebyl zpracován jako kartografické dílo, a proto jej nelze aplikovat do dnešních map. Úpravou rozměrů a zasazením do trigonometrické sítě lze pozorovat platné prostorové souvislosti a srovnávat je se současnými mapami.

rozdělit na dvě základní skupiny, a to objekty vzniklé přímou činností člověka a tvary způsobené přírodními procesy. V první řadě byla věnována pozornost těm prvkům terénního reliéfu, jejichž interpretace je alespoň částečně zřejmá, v druhé řadě pak objektům s nejasnou interpretací, u nichž je nutné prověřit jejich antropogenní původ. V úvahu bylo nutné vzít i transformaci objektů, kdy současný tvar reliéfních objektů může být výsledkem i více různých přírodních či antropogenních procesů, které (de-)formovaly jeho morfologii anebo celkové kvality. V druhém kroku se součástí analýzy a povrchového průzkumu terénního reliéfu nutně stalo i ověřování vypovídací schopnosti terénního reliéfu barokní zahrady, respektive míra jeho destrukce či aplanace. Obr. 1.

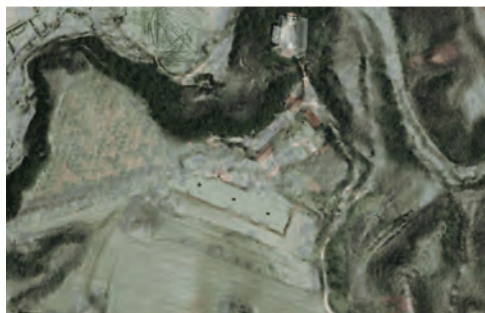
obr. 2\_Barokní zahrada a její bezprostřední okolí zpracované vizualizací leteckého laserového skenování (LiDAR) nad ortofotem ČR. Vizualizace vykresluje terénní tvary reliéfu a umožňuje pozorovat vzájemné vztahy a morfologii. Zpracováno metodou Sky View Factor v kombinaci s hillshade. DMR5G, mapový list NBOR25\_5g, HILL\_SVF, Český úřad zeměměřický a katastrální, data poskytnuta Krajským úřadem Libereckého kraje na základě Smlouvy o vytvoření a poskytnutí tematických datových sad archeologické památkové péče pro potřeby Libereckého kraje; Ortofoto České republiky, WMS služba Český úřad zeměměřický a katastrální.

Po prvotní obhlídce lokality bylo možné konstatovat výjimečně dobrý stav zachování z hlediska antropogenního georeliéfu. Na lokalitě, jejíž vypovídací hodnota nebyla umenšena razantními novodobými zásahy, je zcela zřejmé, že nedošlo k výrazným destrukcím nebo zmíněným aplanacím. Většina prvků terénního reliéfu, jejichž kvality nejsou bezprostředně čitelné, utrpěla spíše jistým rozvolněním tvarů vlivem navážky cizorodého materiálu a vrstev destruovaných recentních prvků zástavby nebo nárůstem humusových vrstev v těch částech zahrady, které nejsou systematicky udržovány, a kde se utváří bujný keřový nebo bylinný podrost. Překvapivým zjištěním na lokalitě, která není hospodářsky obdělávaná, byla skutečnost, že za příznivých klimatických podmínek je možné pozorovat vegetační příznaky, zejména ve formě pozůstatků cestní sítě a některých reliktv parkových úprav napříč areálem zahrady. Tuto skutečnost bylo možné externě validovat se zmíněným dálkovým průzkumem země formou zpracování dat leteckého laserového skenování<sup>4</sup> v kombinaci s archivní plánovou i fotografickou dokumentací.<sup>5</sup> Obr. 2.

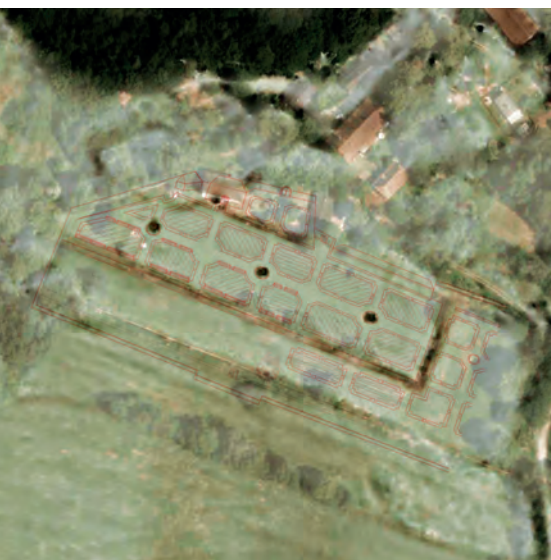
obr. 3. Předchozí snímek v kombinaci s vektorizovaným a kartograficky upraveným plánem z roku 1789 znázorňuje korelaci geomorfologie terénu s historickým dokladem geometrického rozvržení zahrady. DMR5G, mapový list NBOR25\_5g, HILL\_SVF, Český úřad zeměměřický a katastrální, data poskytnuta Krajským úřadem Libereckého kraje na základě Smlouvy o vytvoření a poskytnutí tematických datových sad archeologické památkové péče pro potřeby Libereckého kraje; Ortofoto České republiky, WMS služba Český úřad zeměměřický a katastrální; SOA Litoměřice – pobočka Děčín, Vs. Lemberk, inv. č. 3394, upraveno autorkou, 2014

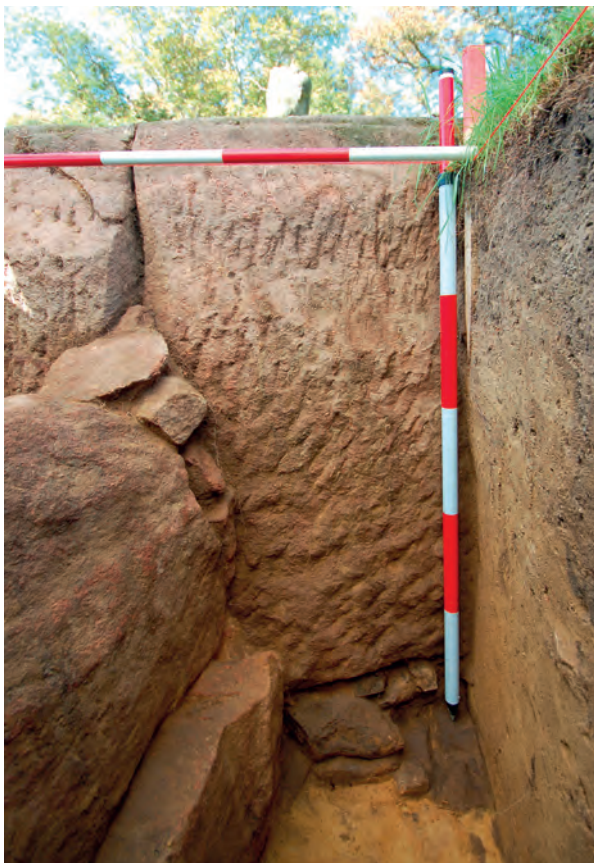
obr. 9\_Detail západního profilu sondy S01 tvořeného vnějším pláštěm kamenného tělesa kašny s pozorovatelnou horizontální vyrovnávkou z drobných šíbrů pod vnější hranou dna. V levé části snímku pak konstrukce kamenných bloků s jílovou omazávkou na stykové ploše s kamennými segmenty v místě vertikální spáry.

z drobných šibrů pod vnější hranou dna kašny a zejména pak kamenná konstrukce vyskládaná z kamenných bloků zajišťující spáru mezi dvěma kamennými segmenty kašny, kterou lze interpretovat jako oporu proti rozestupování jednotlivých segmentů. Tato opora jistě nenesla celou tíhu odpovědnosti za pevné semknutí tělesa kašny, protože jednotlivé segmenty byly opatřeny vnitřním kamenickým zámekem a zaklesnuty do sebe tak, aby nedocházelo k posunu či vyosení jednotlivých segmentů. Spára mezi kamennými bloky tělesa kašny byla navíc opatřena jílovitou spárovací výplní a posléze ještě omazána na styku kašny a kamenných opěrných bloků, bezpochyby ve snaze zabránit prosakování vody z kašny do okolního terénu. Obr. 9.

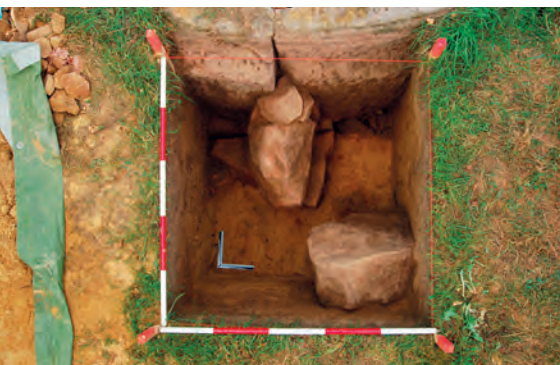
obr. 8\_Půdorys sondy S01 po exkavaci uloženin zášypu základového vkopu na rostlé podloží do hloubky 1,2 m ve směru východ-západ. Snímek dokládá hrubý způsob opracování vnější strany kamenných segmentů kašny s ustupujícím lícem v horizontu 0,2 m pod horním okrajem. Zároveň lze pozorovat kamenický zámeček k propojení jednotlivých segmentů, v tomto případě poškozený druhotnými aktivitami. Spára mezi kamennými segmenty je zapřena konstrukcí kamenných bloků a dále zajištěna jílovou omazávkou proti prosakování vody. Foto autorka, 2013

uložení tělesa kašny v terénu. Vzhledem k lokalizaci sondy nebylo namístě předpokládat dochovanou intaktní situaci historických uloženin vzhledem k faktu, že sonda byla situována do základového vkopu. Tato hypotéza se posléze potvrdila při exkavaci sondy, kde došlo k obnažení vnějšího pláště kašny exkavací zášypového horizontu z promíseného místního materiálu uloženin hlinitopísčité povahy s proplásky přemístěného podloží a příměsemi stavebního odpadu bez jednoznačných stratigrafických vztahů. Obr. 8.

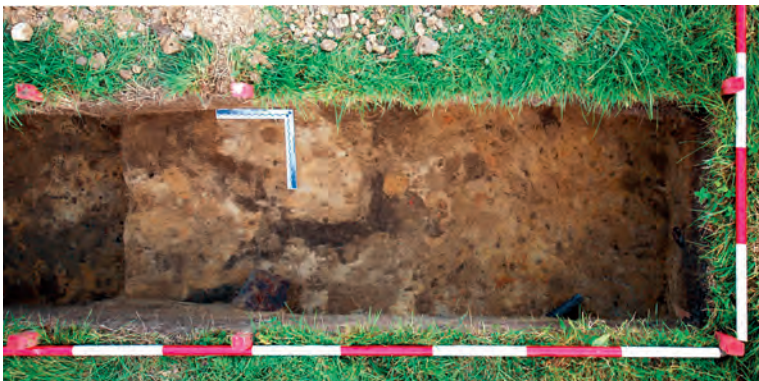
obr. 10\_Půdorys sondy S02 v jižním sektoru a v ploše kontrolního bloku v hloubce 0,5 m. Snímek dokládá charakter humusových uloženin s hlinitými až hlinitopísčnými proplásky probarvenými kořenovým systémem rostlin a výraznou bioturbací. Foto autorka, 2013

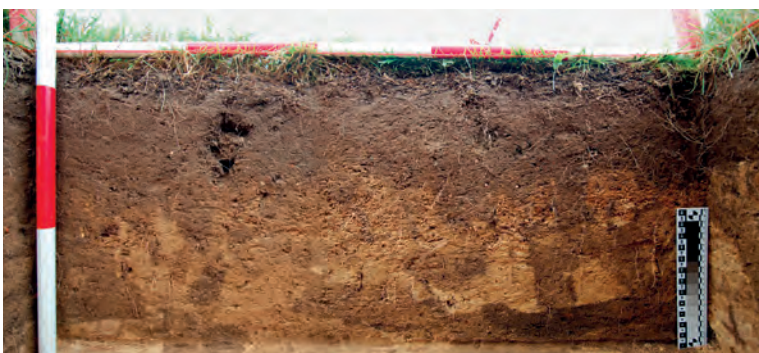
obr. 11\_Východní profil sondy S02 v jižním sektoru sondy. Rozpité hranice humusových uloženin s hlinitými až hlinitopísčnými proplásky a nezřejmými stratigrafickými vztahy odpovídají stanovišti výsadby historické zeleně beze stop po uložení konstrukcí nebo jiného nemovitého inventáře zahrady. Foto autorka, 2013

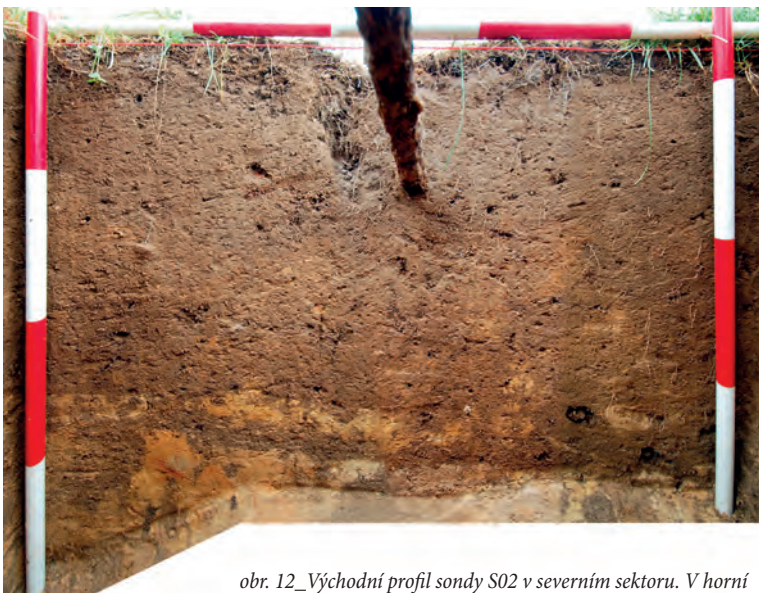
obr. 12\_Východní profil sondy S02 v severním sektoru. V horní části snímku zachyceno liniové vedení kovové trubky vzájemně propojující kašny K01, K02 a K03 coby rezervoárů užitkové vody v době po ztrátě své původní funkce. Foto autorka, 2013

nem, jehož původ je ovšem dostatečně znám z doby, kdy kašny již neplnily svou funkci a byly vzájemně propojeny jako rezervoáry užitkové vody. Obr. 12. Nálezový kontext byl proto interpretován jako stanoviště aplikací historické zeleně v podobě pravděpodobně keřového nebo bylinného porostu, jenž byl parkově upravován a sloužil jako součást zahradní instalace.

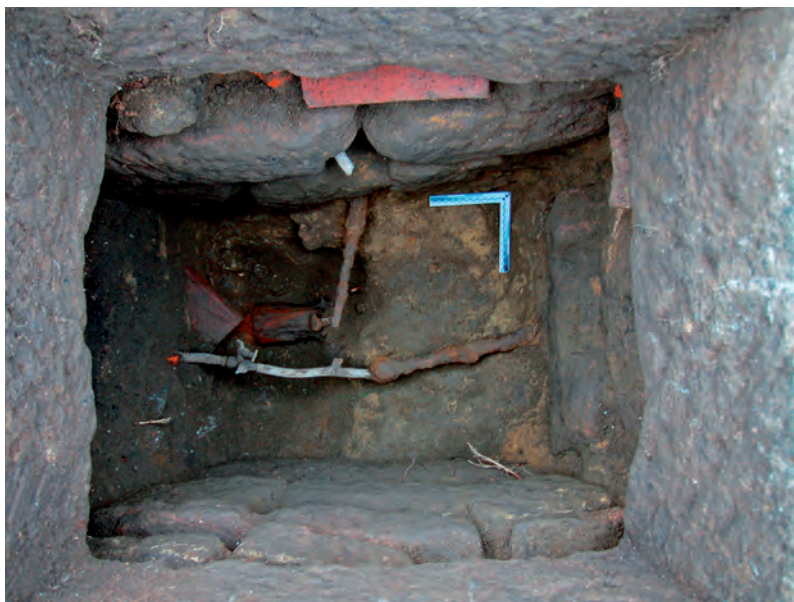
obr. 13\_Půdorys sondy S04 při exkavaci vnitřní výplně revizní šachty v hloubce 1,4 m ve směru východ-západ. Na snímku je patrná vnitřní konstrukce šachty zděná z kamenných kvádrů pod vstupní kamennou obrubou tesanou z jednoho kusu kamene. Při dně sondy lze pozorovat exkavaci uloženin písčitého zásypu technologického zařízení pro přívod vody. V centrální části je relikv dřevěného vedení druhotně napojený na olovené a železné vedení vody směrem ke kašně (vlevo) a ke skleníkům (nahore). Přívod vody do šachty je zprava. Foto autorka, 2013

napojen na litinové a olovené potrubí a následně na potrubí železné. Obr. 13. Z nálezového kontextu bylo zřejmé, že se jedná o původní uložení dřevěného vedení vody z období instalace kašny v hloubce 1,8 m, které v průběhu času ztratilo svou funkci a bylo nahrazeno

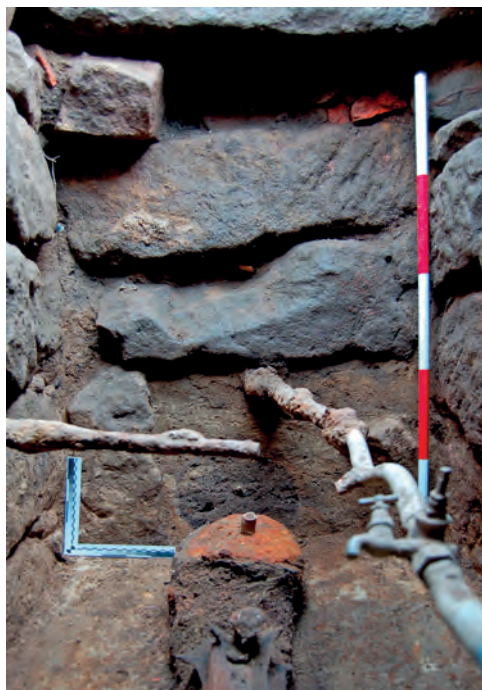
obr. 14\_Severní profil sondy S05 tvořený severní obvodovou stěnou revizní šachty. Na snímku je zřetelný nálezový kontext po dokončení exkavace sondy v hloubce 1,8 m až na rostlé podloží. V severní stěně revizní šachty je zřetelný stínový otisk původního dřevěného vedení, jehož konstrukce pozbyla soudržnosti a projevuje se pouze jako výplň původní dřevěné trubky. V popředí, v trase dřevěného vedení, nasedá na vnitřní výplň kovový vrchlík, jehož funkce zanikla se ztrátou funkčnosti dřevěného potrubí. Na dolním okraji snímku lze pozorovat poslední dochovaný segment dřevěného vrtaného potrubí s oloveným pístem pro napojení olovené soustavy potrubí z pozdějšího horizontu provizorní opravy. Zleva a z čela revizní šachty je přivedena železná trubka jednak za účelem obnovy dodávky vody z vodárenské věže, jednak za účelem přívodu vody ke skleníkům. Foto autorka, 2014

vedením novým, konkrétně litinovým, vedoucím pod dnem kašny a přivádějícím vodu zespona do kamenosochařské instalace chrliče. Olověné vedení následně sice pozměnilo trasu vedení vody, která nebyla přivedena do kašny spodem ze dna, ale skrze těleso spodní nádrže do kamenosochařské aplikace s chrličem, nicméně i tak zajistilo (zřejmě pouze provizorní) provoz kašny na tlakovou vodu. Poslední horizont úprav vedení vody odpovídá vzhledem ke svému provedení období, kdy v zahradě fungovalo zahradnictví a v okolí nejzápadnější kašny byly vystavěny skleníky. Železné vedení je v šachtě nasměrováno tak, aby zajistilo přívod vody do jednotlivých skleníků a zároveň napájelo kašnu, v této době již jen jako rezervoár na užitkovou vodu. Obr. 14.

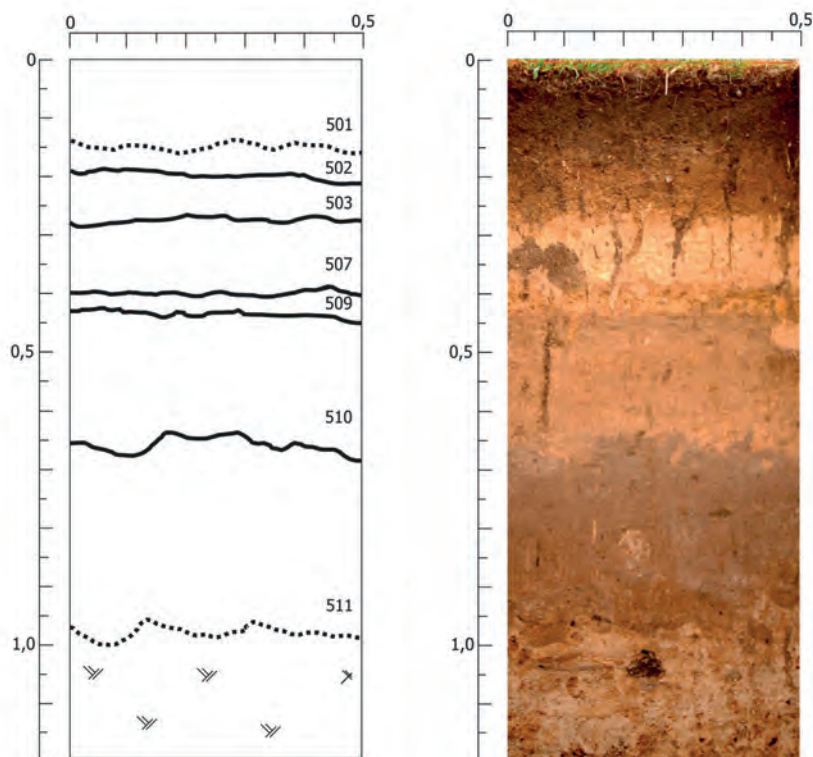
obr. 15\_Jižní profil sondy S05 se znatelným souvrstvím pískových podsypů mezizáhonové komunikace. Na snímku je reprezentováno stratigrafickými jednotkami SJ502 až SJ509. Foto a kresba autorka, 2014

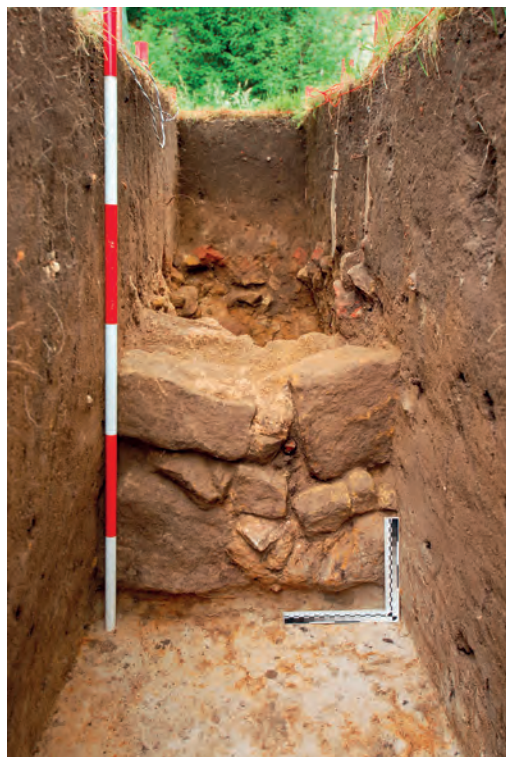
obr. 16\_Sonda S05 ve směru jih-sever. Pohled na relikv jižního líce základových partií obvodové stěny ovčína s dochovanými dvěma zednickými vrstvami a zednickými šibry. Pod konstrukcí (KCE504) nasedá základová spára na rostlé podloží. V pozadí lze pozorovat vrstvu destrukce a stavebního odpadu po aplanaci. Foto autorka, 2014

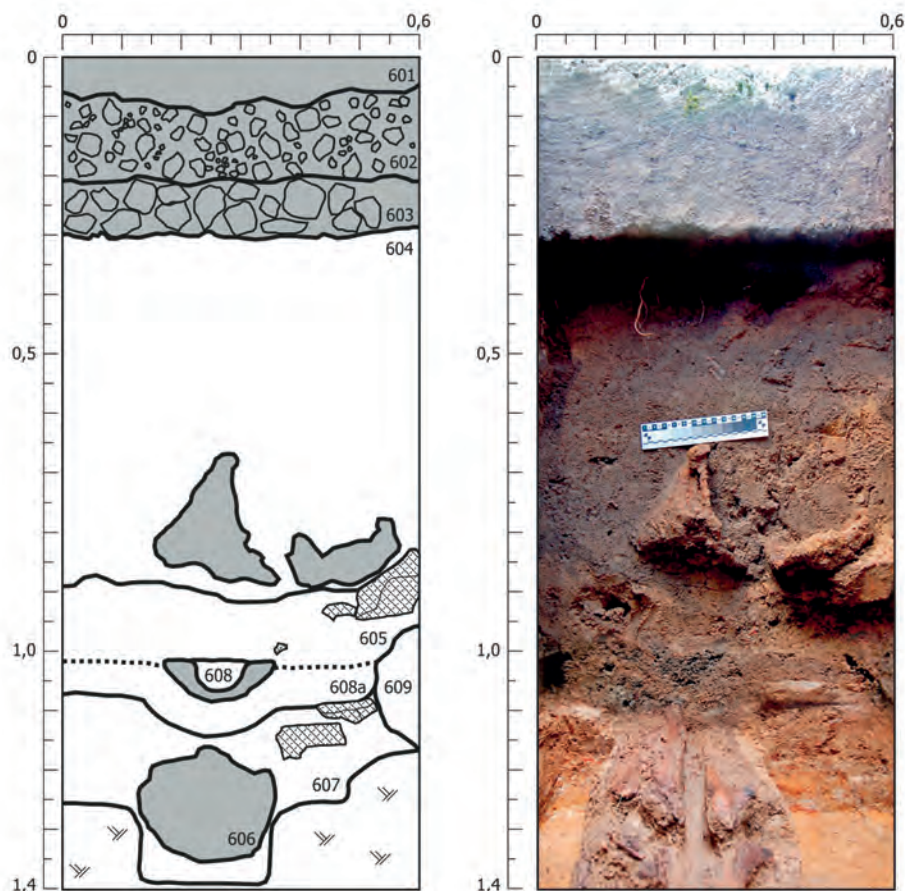
obr. 18\_Západní profil sondy S06 v průběhu exkavace. Na snímku je patrná kamenná obruba vstupního otvoru a nálezový kontext uloženin. Ve střední části (pod měřítkem) lze pozorovat kovové artefakty, pod nimiž se v souvrství nachází stínový otisk dřevěného korýtka. Ve spodní části snímku je zřetelný vkop pro uložení dřevěného potrubí (na kresbě reprezentován stratigrafickou jednotkou SJ607) zahloubený do rostlého podloží, v němž je uložen vrtaný kmen (reprezentován stratigrafickou jednotkou SJ606). Foto a kresba autorka, 2014

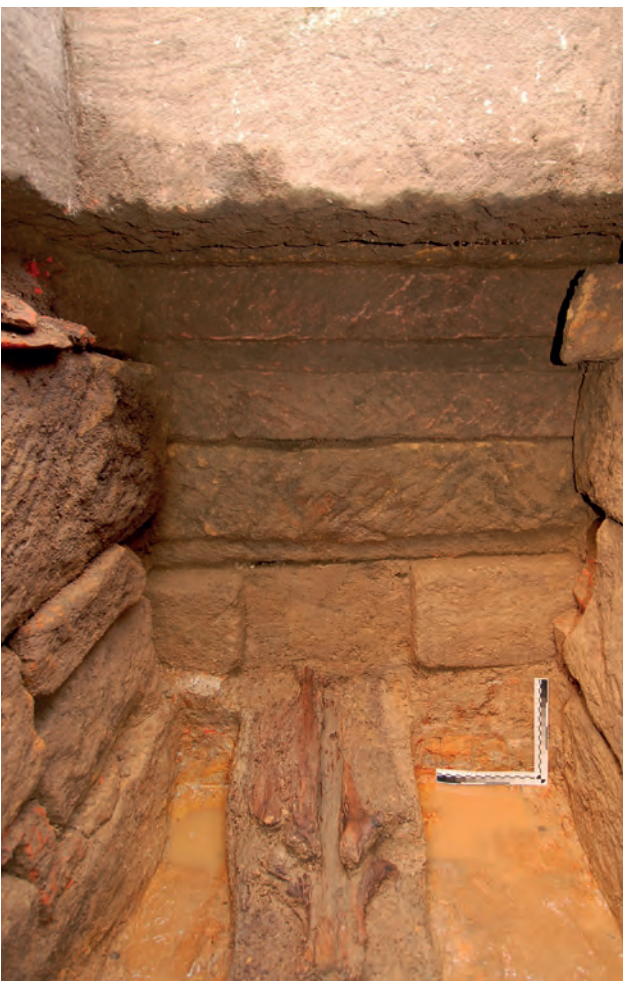
obr. 19\_Půdorys sondy S06 po dokončení exkavace se znatelným průběhem dřevěného potrubí na dně revizní šachty v hloubce 1,4m. Ve střední části konstrukce lze pozorovat přerušení potrubí s instalovaným kovovým uzávěrem a dochovanou železnou objímkou u jednoho z ramen litého šoupě. Konstrukce stěn revizní šachty vykazuje oproti situaci v sondě S04 výrazněji kvalitní zdění s pečlivější skladbou kamenných kvádrů. Foto autorka, 2014

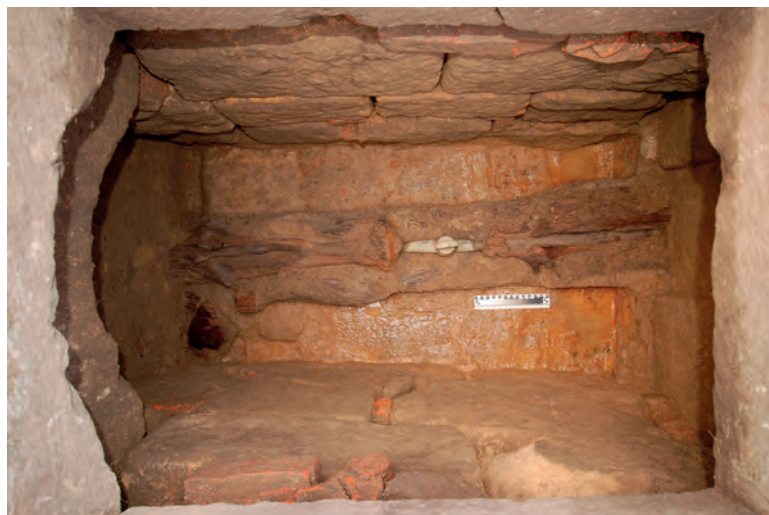
obr. 20\_Západní profil Sondy S06 tvořený obvodovou stěnou revizní šachty vyskládané z kamenných bloků. V tomto případě lze uvažovat o druhotném užití kvádrů ke stavbě šachty vzhledem k tomu, že kamenné kvádry jsou opatřeny žlábkem, který není ve stávajícím uložení účelný. Pod spodním okrajem kamenné obruby vstupního otvoru se nachází vyrovnávka z volně ložených cihel. Ve spodní části západní stěny lze pozorovat přerušení ve vyzdívací kamennými bloky pro umístění linie potrubí. To je uloženo ve vkopu zahloubeném do rostlého podloží a osazeno litým šoupě. Foto autorka, 2014

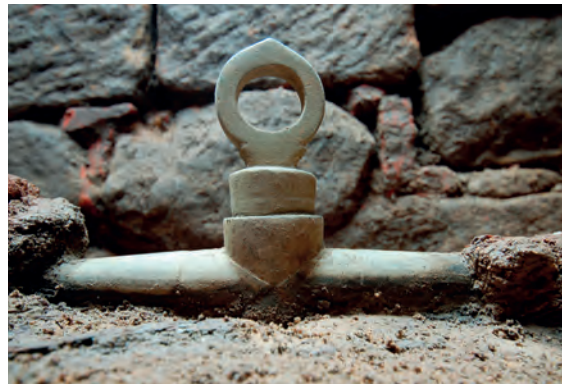
obr. 21\_Detail litého šoupě s kónicky se zužujícími rameny zasazenými do reliktu dřevěného potrubí a zajištěnými dřevěnými klínky. Do střední duté části je vsazen samotný uzávěr s kruhovou hlavíci. Podle kvalifikovaného odhadu a dochovaných výrobních stop se jedná o zvonovinu litou do formy a následně začištěnou strhnutím hran, ovšem přesné určení slitiny bude známé až po dokončení metalografických analýz. Foto autorka, 2014

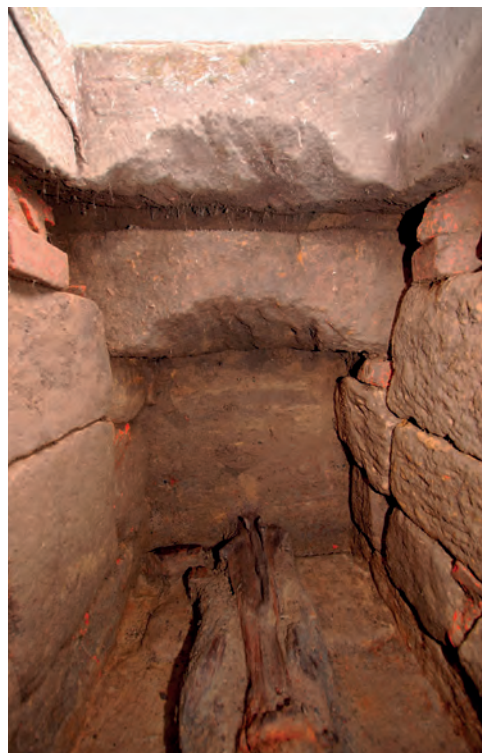
obr. 22\_Východní profil sondy S06 v průběhu exkavace tvořený zakončením revizní šachty směrem k tělesu kašny. V horní partii snímku jsou viditelné stopy po přitesání spodních hran kamenné obruby a překladu. Dřevěné potrubí pokračuje směrem pod těleso kašny a je převrstveno zásypem z postupně se ukládajících uloženin. Foto autorka, 2014

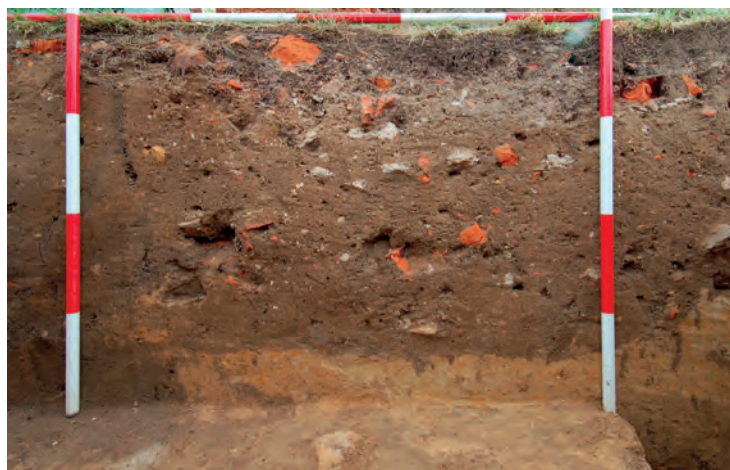
obr. 24\_Jižní profil sondy S07 po dokončení první fáze exkavace. Na snímku jsou patrná souvrství destrukcí a stavebního odpadu promísená v superpozici s hlinitopísčným materiálem a přemístěným podložím (dole). V levé části snímku lze pozorovat zahloubení sazební jámy dřevin a její druhotné zaplnění. Foto autorka, 2014

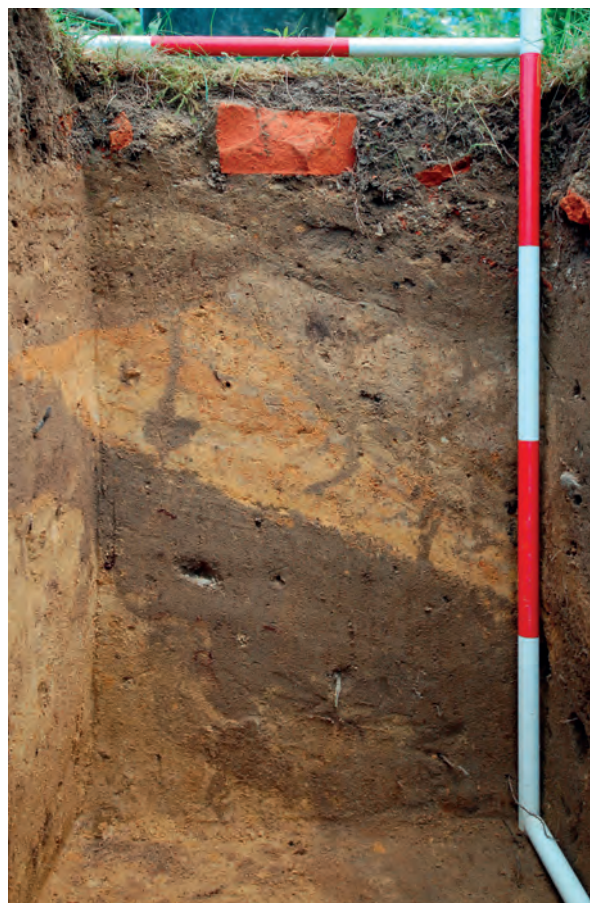
obr. 25\_Ukázka superpozice uloženin na východním profilu sondy S07 vlivem několika zásahů do terénu, jako bylo hloubení jam pro výsadbu, planýrky a opětovné navážky. Foto autorka, 2014
