NÁRODNÍ PAMÁTKOVÝ ÚSTAV  
ÚZEMNÍ ODBORNÉ PRACOVÍŠTĚ  
V PLZNI

V roce 2020 vydal Národní památkový ústav, územní odborné pracoviště v Plzni, Prešovská 7, 306 37 Plzeň. 1. vydání.  
Edice *Památky západních Čech*. Populárně naučná řada. Sv. 10.  
Autoři: Karel Foud, Tomáš Karel  
Redakce: Jaroslava Kováčová  
Překlad: Karel Matásek

# HOSPODÁŘSKÝ DVŮR GIGANT V ZÁLUŽÍ

Kulturní památka

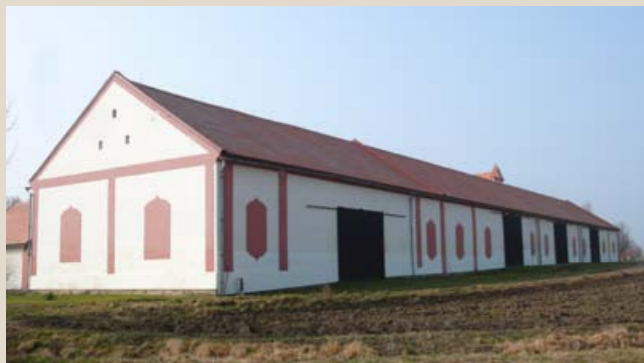
Stodola, pohled od severovýchodu. (Foto K. Foud, 2014)

K bočnímu průčelí obytné budovy přiléhá obnovená klenutá barokní brána se štítovým nástavcem. Barokní stavební etapa je zachována také v obvodových zdech stodoly na severní straně dvora, s dochovanou fasádou výzdobou tvořenou omítkovými zrcadly. Krov stodoly pochází až z doby přestavby v 19. století.

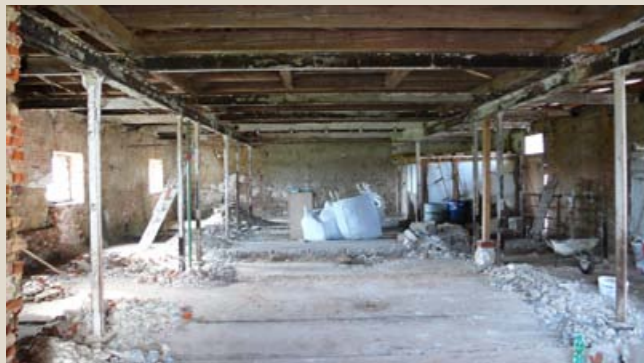
Interiér bývalých chlévů (dnes dílna) v průběhu rekonstrukce. (Foto K. Foud, 2013)

Po restituci majetku na počátku devadesátých let 20. století byla rodinou Korců zahájena rozsáhlá záchrana a obnova hospodářského dvora. Likvidovaly se vraky zemědělské techniky a vyvážely desítky tun odpadu. Alespoň provizorně se opravovaly střechy. Z interiéru chlévů byly vybourány novodobé betonové podlahy, v sýpce se zazdívaly druhotně proražené vjezdy pro traktory, rehabilitovaly se původní vstupy i okenní otvory, probíhalo odvlhčení a opravy zdiva. Postupně byly obnoveny fasády, dveře, okna a střechy, opraveny krovy a interiéry. Rovněž došlo na rekonstrukci zaniklé zvonice ve střeše hlavní budovy. V jejím klenutém přízemí vznikl reprezentativní prostor pro konání výstav a dalších kulturních akcí. Chlévy a stáje jsou dnes víceúčelovými prostory. Majitelé *Gigantu* však nezapomínají ani na obnovu krajiny, kde se jim podařilo revitalizovat nejen blízké okolí, ale také Dvorský rybník ležící asi 500 m západně od areálu.

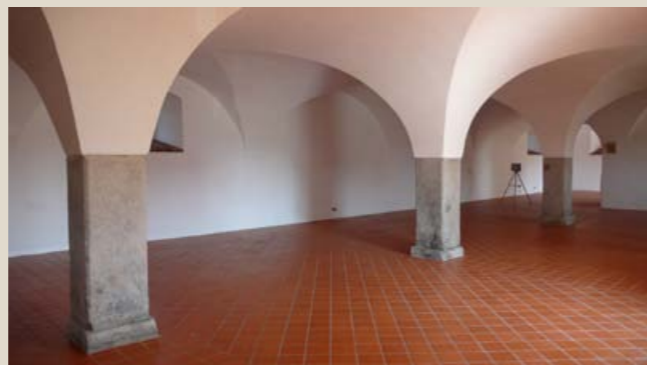
Obnovený interiér klenutého přízemí sýpky, kde vznikl výstavní prostor. (Foto K. Foud, 2018)

Severní polovinu budovy tvoří třípodlažní sýpka. Její fasáda je na rozdíl od obytné části hladká, s ležatými špýcharovými okénky s obdélným ostěním. Stít je rozdělen soklem a dvojitými pilastrů (dnes spíše jen lizén) na střední část vrcholící rámovaným trojúhelným nástavcem s piniovou šiškou a na postranní volutová křídla se stlačenými závitnicemi. Interiér přízemí zaujímá rozlehlý dvoulodní prostor s osmi poli cihlových křížových klenb, sklenutých na hranolové sloupy. Vpravo přiléhá chodba se schodištěm do patra. Dvě sýpková podlaží mají trémové stropy vnesené středovým průvlakem na trémových sloupech. Krov je dochován barokní.

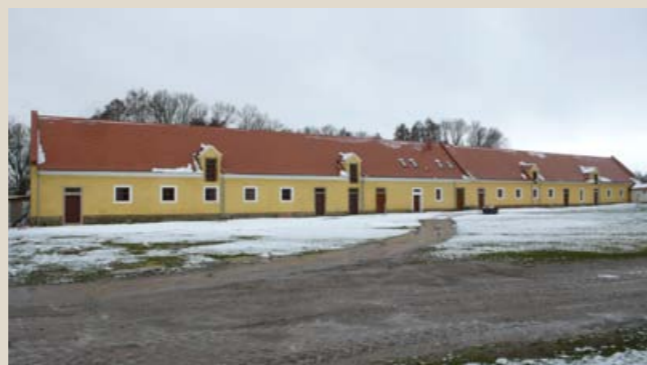
Budova chlévů a stájí po obnově, pohled od severu. (Foto K. Foud, 2016)

Současnou podobu přinesly areálu objekty, vystavěné po roce 1865 v linii jeho jižní a východní strany. Dlouhý jižní trakt, využívaný až do poslední třetiny 20. století jako chlévy, byl dispozičně i provozně dělen na obytnou a hospodářskou část. Fasádu člení kromě ležatých okének kamenná ostění vstupů s nadsvětlíky. Interiér je sklenut plackami do pasů. Krov je hambalkové konstrukce. Při východní straně byl do doby demolice kolem roku 1980 umístěn domek s váhou, který se podařilo obnovit i se sousedící bránou. V této linii stojí také plochostropá budova bývalých stájí, dnes upravená na dílnu. V nezastavěném jihovýchodním nároží dvora stával v minulosti menší objekt s uzavřeným dvorkem se studnou.

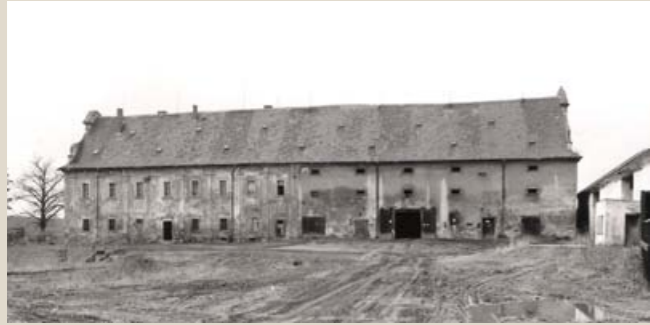
„Zámeček“ se sýpkou v době užívání státními statky, pohled ze dvora od východu. (Foto J. Gryc, 1988)

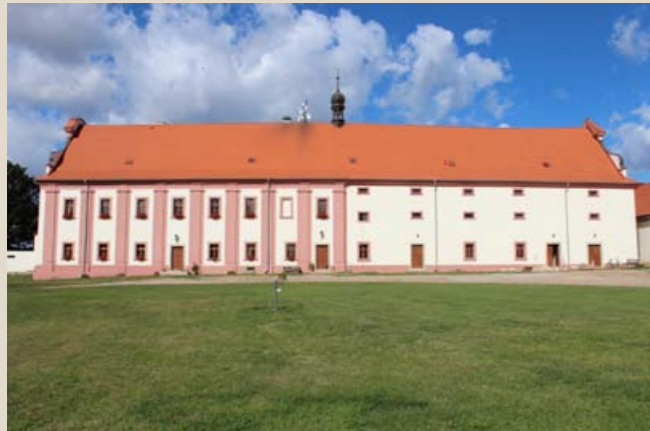
Východní strana obytné budovy se sýpkou po dokončení obnovy fasád, pohled ze dvora od východu. (Foto K. Foud, 2020)

Mohutná barokní stavba má poměrně unikátní koncepci spojující obytnou, reprezentativní i hospodářskou funkci a dominuje areálu dvora. Průčelí obytné části, zvané pro svou výstavnost zámeček, je členěno vysokými pilastrami, lemovanými lizénovými rámy a nesoucími bohatě profilovanou hlavní římsu. Ostění vstupů i oken jsou kamenná. Stít je trojdílný, rozdělený svazkovými pilastrami a završený vlnovitě zakřiveným nástavcem. V jeho horní

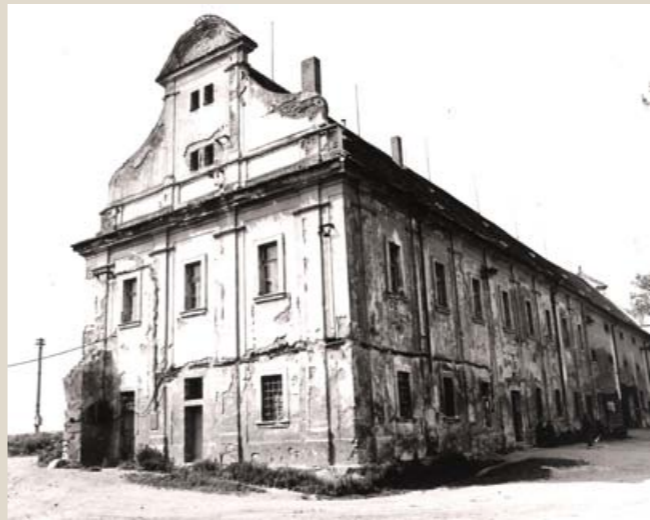
„Zámeček“ od jihovýchodu v době hospodaření státních statků. (Foto J. Gryc, 1975)

ploše je obnoven plastický znak chotěšovského kláštera, lemovaný latinským nápisem „ORA PRO NOBIS DEO“ („Modli se za nás k Bohu“). Střed dispozice tvoří vstupní síň, zaklenutá valenou klenbou se třemi páry trojúhelných výsečí. Vlevo proti vstupu se nachází klenutá kuchyně, přístupná kamenným portálkem
