HORŠOV KOSTEL VŠECH SVATÝCH

HORŠOV – KOSTEL VŠECH SVATÝCH

Kulturní památka

Edice *Památky západních Čech*. Populárně naučná řada. Sv. 3.

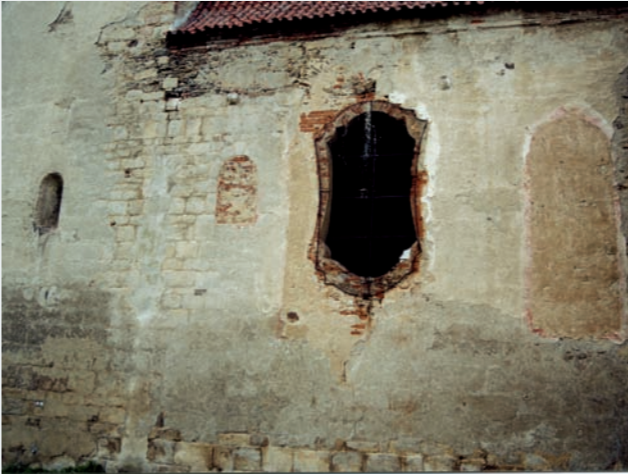
Pohled na část jižního průčelí lodi před obnovou fasád. Je dobře patrné například umístění barokního kasulového okna na místě vysokého gotického okna, zazděné románské okno (vlevo) a zazděné gotické okno (zcela vpravo), románské kvádrové zdivo, románské okno v patře pod koutovou věží (na tribunu; zcela vlevo) a torza dvou konzol v úrovni okapu průčelí zaniklé románské svatyně. (Foto z r. 2001)

Téměř v celém rozsahu dosud existuje jižní a západní obvodová zeď někdejší chrámové lodi o světlé šířce 5,2 m a celkové délce odhadem 12 m, včetně západní štítové zdi její sedlové střechy a půlkruhové sklenutého, nejpozději v době barokní zazděného okna, jež osvětlovalo loď od jihu. Výška jižního průčelí románské lodi činila zhruba 7,7 m. Hranolový pilíř volně stojící v jihozápadním koutu lodi dnešního kostela, dva půlkruhové klenební pasy vybíhající z tohoto pilíře v příčném a podélném směru a jimi v poloze pod koutovou věží vynesená bezžeborná křížová klenba s čelnými oblouky opět půlkruhového tvaru, s mírně stoupajícími vrcholnicemi a konkávní, jakoby rotační plochou ve vrcholu, to vše tvořilo kdysi součást zděné konstrukce románské tribuny.

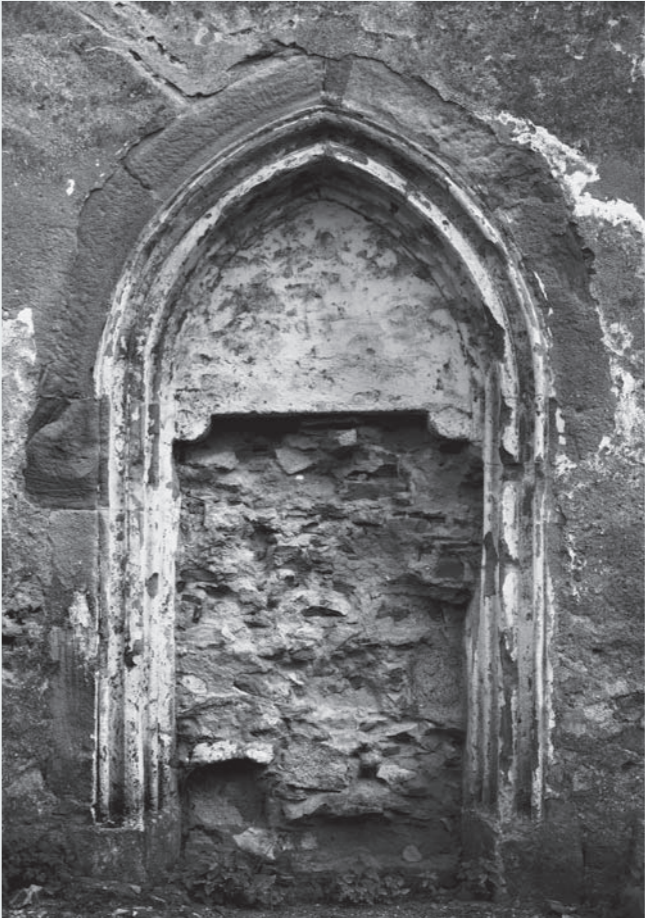
Bývalý (gotický) vstupní portál na severní straně lodi kostela. (Foto z r. 1958)

rozsahu. Portál je vytesán z jemnozrného pískovce. Ostění má měkce modelované s využitím obých prutů, výžlabků a tvaru hruškovce, vybíhajících přímo ze šikmé horní plochy půdorysně třikrát zalamovaného soklu. Hladký tympanon vložený do hrotitého oblouku portálu a opatřený po stranách čtvrtkruhové (konvexně) zaoblenými konzolkami představuje dílčí znak umělecké příbuznosti gotického portálu v Horšově s obdobně řešenými vstupními portály několika dalších kostelů v západních Čechách, pocházejícími přibližně z 2. třetiny a 2. poloviny 14. století (Plasy, Žďár u Blovic, Bukovec, Stanětice, Hradec u Stoda, Újezd Svatého Kříže, Starý Plzenec a d.). K vytříbené gotické kamenické práci na horšovském portálu kdysi patřila ještě římsa lemující vnější obvod jeho oblouku, která zanikla nejpozději v období baroka.

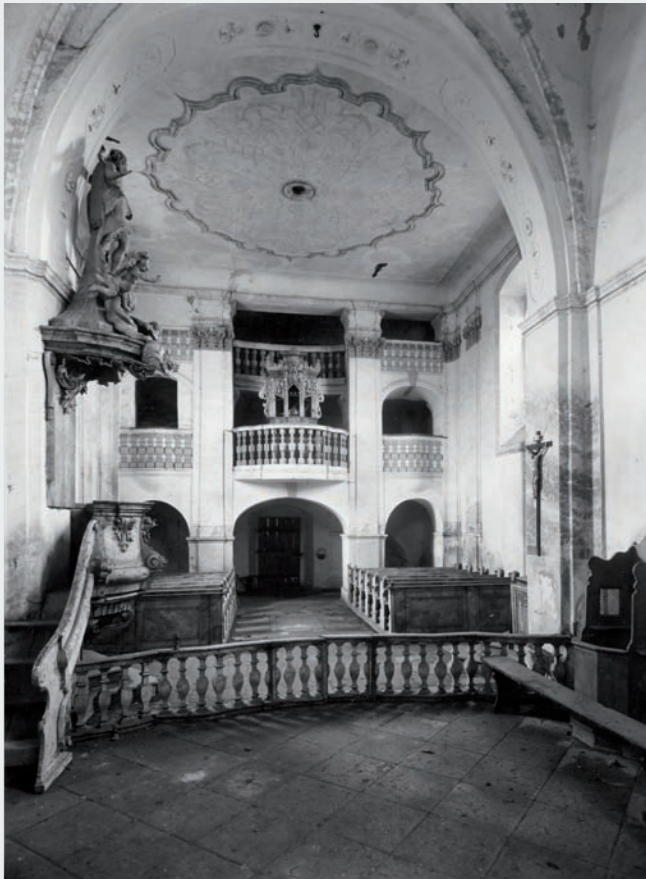
Pohled z presbyteria do lodi na západní hudební kruchtu. (Foto z r. 1951)

Aby se dosáhlo dojmu souměrnosti u vestavby hudební kruchty, byla kruchta uspořádána nad trojčetným půdorysem v přízemí, přičemž její severní obdélné pole s plochým stropem má stejnou šířku jako protilehlé pole jižní, tvořené zděnými konstrukcemi tribuny románské svatyně. V prvním i druhém patře dnešní kruchty se trojčetnost v prostorovém řešení již neopakuje. Barokní mistr však navodil zdání opaku a kruchtu pro pohled od hlavního oltáře rozdělil souměrně podle svislé osy do třech polí párem svazkových pilastrů vytvořených ve vysokém řádu. Témuz záměru podřídil další architektonické členění, když starý průhled z klenuté místnosti pod koutovou věží (původně jižní část románské tribuny) nechal směrem do lodi upravit a opatřit slepým segmentovým obloukem, jenž je proveden mezi sousedními pilastry a podobá se stlačenému oblouku nad průhledem umístěným na opačné (severní) straně prvního patra kruchty. Projevem umění obratného barokního

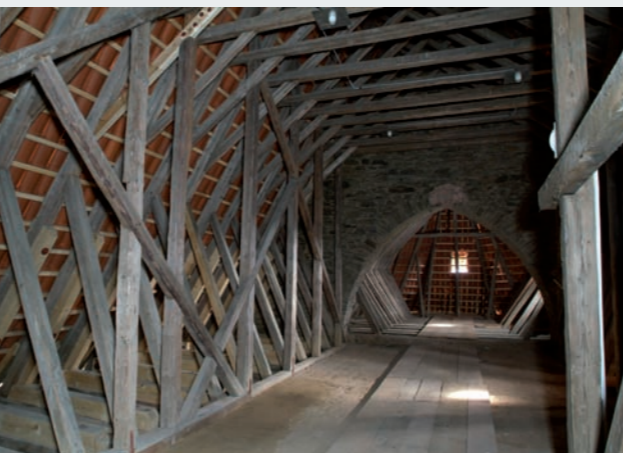
Krov nad lodí s průhledem do krovu nad presbyteriem. Oba krovny, pocházející z doby kolem roku 1363, odděluje navzájem štítová zeď s původním vynásecím klenebním pasem. (Foto z r. 2006)

Krovy stěch nad presbyteriem a lodí pocházejí z roku 1363, jak vyplývá z dendrochronologické analýzy. Mají téměř shodnou původní hambalkovou soustavu, která se skládá z příčných vazeb osazených na pozednicě v hustém sledu za sebou a tvořených vazným trámem a párem krokví, jež jsou rozeprěny hambalkem (v krovu nad lodí hambalky umístěnými ve dvou úrovních), vyztuženy v příčném směru velkým (tzv. ondřejským) křížem a opatřeny patními vzpěrami. Na jednotlivých vazbách lze pozorovat tesařské značky na způsob římských číslic a dalších, individuálně pojatých symbolů. Zespoda byla na vazné trámy krovu nad lodí přibita prkna tvořící v gotickém období její plochý strop. Některá z nich, dokonce i zdobená polychromní malbou s využitím stylizovaného rostlinného dekoru, se dochovala v druhotně, popřípadě převrácené poloze v podbití dnešního – barokního stropu lodi, jehož trámy byly vloženy mezi vazné trámy gotického krovu dodatečně tak, aby nový plochý strop na krovu konstrukčně už nezávisel.
