PLZEŇ-BOLEVEC
SELSKÝ DVŮR ČP. 1 U MATOUŠŮ
Národní kulturní památka

Selský dvůr (statek) čp. 1 *U Matoušů* v Plzni-Bolevcích se nachází na území městského obvodu Plzeň 1. Je součástí památkové zóny s pozůstatky poměrně velké návsi trojúhelníkového tvaru a přilehlé zástavby staré vesnice Bolevec, jež se v písemných pramenech připomíná poprvé k roku 1382. Představuje velmi hodnotný soubor

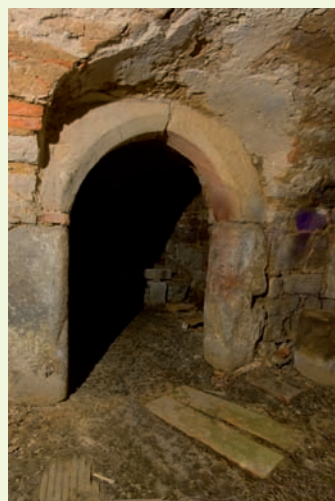
Druhotně použitý (přenesený) pozdně středověký portál v suterénu obytného stavení.

vnějším schodištěm umístěným v ose zápraží a tvořeným střední chodbou se dvěma sklepy po stranách. Vstup do těchto sklepů je upraven kamennými portálky inspirovanými pozdní gotikou; jeden z nich se dochoval celý, zatímco z druhého zůstaly už jen stojky. (Je pravděpodobné, že to nejsou autentické stavební prvky dochované *in situ*, ale pozůstatky starší kamenické práce, použité později znovu v druhotné poloze.)

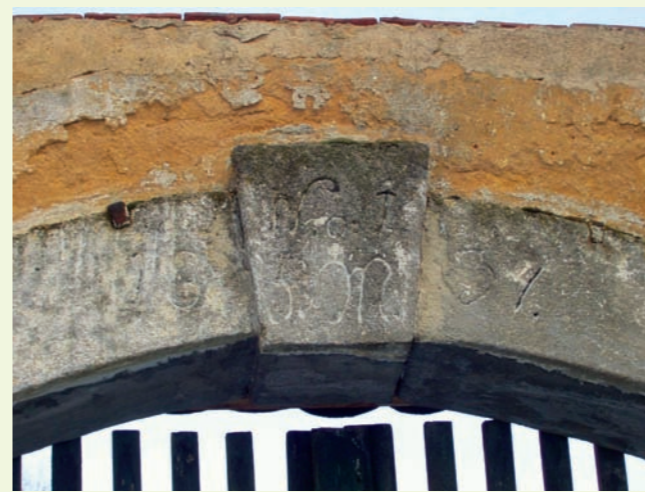
Kamenný klenák oblouku přední brány s vyrytým letopočtem 1834, číslem (numerem – N. o.) I a iniciálami S. M.

Na obytné stavební navazují na jeho protilehlých koncích, na západní a východní straně, dvě zděné brány s kamenným ostěním a půlkruhovým obloukem. Hlavní – západní brána směrem do návsi má na klenáku letopočet 1834, zatímco ta druhá pochází z roku 1830.

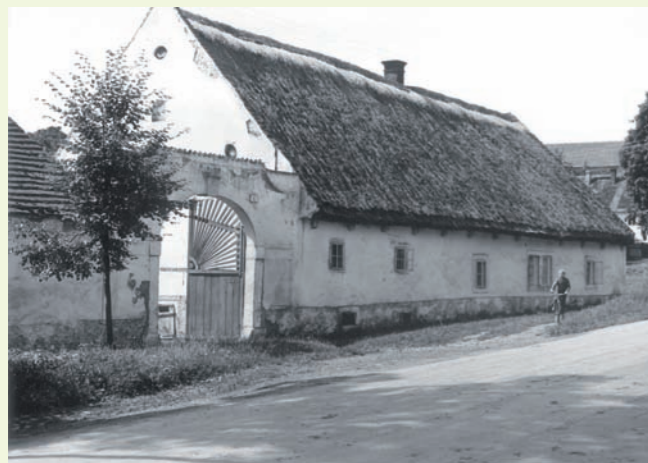
Pohled od severovýchodu na obytné stavení ještě se slaměnou (doškovou) střechou a na zadní bránu z roku 1830. (Stav v roce 1970)

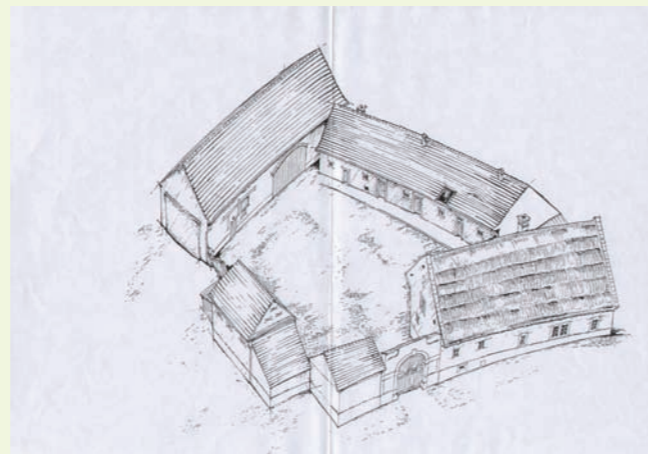
Areál dvora na počátku 20. století (fakticky i dnešní stav). (Kresba P. Rieger)

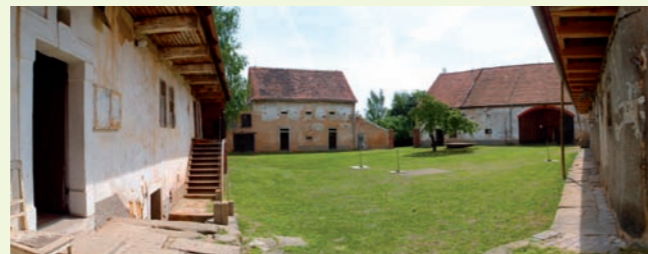
Pohled do dvora od hlavní brány. Zcela vlevo je kamenný vstupní portál do síně v obytném stavení (na nadpraží portálu je vyryt letopočet 1809).

ního dílu jednoduchá, směrem dovnitř opatřená okenicemi, v zadní světnici pak dvojí. Okna v západním štítovém průčelí domu směrem do návsi mají navíc zdobný kamenný rám barokně-klasicistního typu s takzvanými uchy a s drážkou. Kamenný portál do síně vznikl podle letopočtu vytesaného v nadpraží roku 1809.

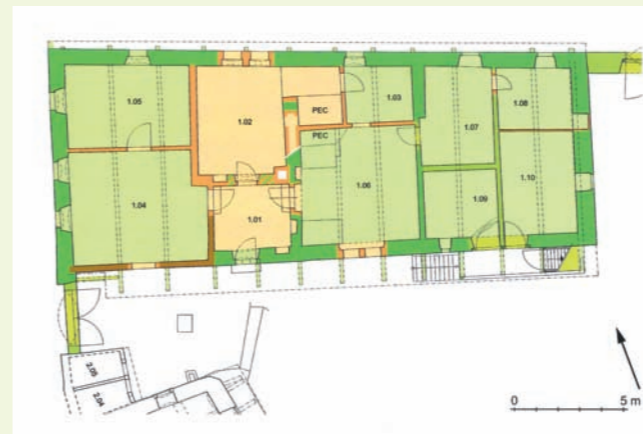
Půdorys obytného stavení (přízemí a patro-zvýšené přízemí na východní straně). Legenda: 1.01 – síň; 1.02 – kuchyně s torzem pece; 1.03 – malá komora; 1.04, 1.05 – přední světnice a světnička; 1.06 – zadní světnice s pecí; 1.07, 1.08, 1.09, 1.10 – čtyři zadní komory. Barevné rozlišení stáří konstrukcí: hnědé – asi z 2. poloviny 18. století; zelené – kolem roku 1809; žlutozelené a žluté – po roce 1809 a 1. polovina 19. století; okrové – 2. polovina 19. století a kolem roku 1900. (Stavebněhistorický rozbor J. Anderle, 2014)

Dvoru dominuje obytný dům tradiční trojdílné dispozice komorového typu, přičemž v zadním dílu se nalézá další světnice. Oproti obdobně řešeným jiným vesnickým stavbám na Plzeňsku jde o objekt podstatně širší a delší. Díky mírnému svahu, ve kterém je založen, přiléhá k němu na východní straně jednopatrová část s komorami v patře, k nimž vede podél nádvoří fasády vnější pavlač. Pod zadní světnicí je klenutý suterén, přístupný ze dvora

Obytná část je v předním dílu dvoutraktová (světnice a světnička). Střední díl se dále dispozičně člení na vstupní síň a někdejší, v minulosti ovšem již zmodernizovanou černou kuchyni včetně pece. Z kuchyně vede podél severní obvodové zdi domu chodbička do malé komory zřízené v zadním dílu, jenž zahrnuje další velkou (zadní) světnici s okny do dvora. Z této světnice lze vstoupit do zadní třetiny celého objektu, sloužící kdysi převážně hospodářským účelům a uspořádané, jak již bylo výše zmíněno, do dvou úrovní: nahoře jsou celkem čtyři komory a v přízemí malé chlévy sklenuté šesticí takzvaných placek do pasů na dva střední pilíře.

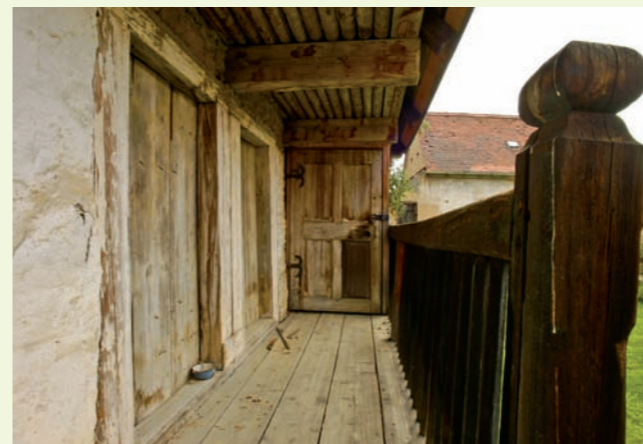
Pavláčka vzadu na nádvoří straně obytného stavení.
