ZPRÁVY PAMÁTKOVÉHO ÚSTAVU V BRNĚ

*Zprávy Památkového ústavu 3/1999 jsou monotematicky věnované restaurování, které je jednou z nedílných součástí procesu rekonstrukce či obnovy památkových objektů, ať již movité či nemovité povahy, a jehož výsledky bývají často předmětem diskusí nejen laické, ale především odborné veřejnosti. V minulých dobách se vyvíjely nejen postupy a způsoby zásahů, ale v posledních letech především názory na to, co má být požadováno jako výsledek obnovného procesu. Zda je to fixace a striktní prezentace stávajícího stavu při úplném zachování autentičnosti nebo celková obnova, doplnění chybějících částí díla a prezentace jeho „původní podoby“ s navrácením duchovního obsahu. Možné jsou v zásadě obě tyto krajní varianty a neexistuje metodická příručka, která by závazně určovala, jakým způsobem v tom kterém případě postupovat. Vedle sebe tu stojí dílo jako poselství minulosti, zub času, který na něm zanechal svoje stopy, a lidé, kteří jsou postaveni před úkol záchrany. Když tedy stojí majitel, garant památkové obnovy a restaurátor před architekturou, obrazem, sochou, nástěnnou malbou, kusem mobiliáře, přemýšlí společně o stáří díla, o době, ve které vzniklo, o úč

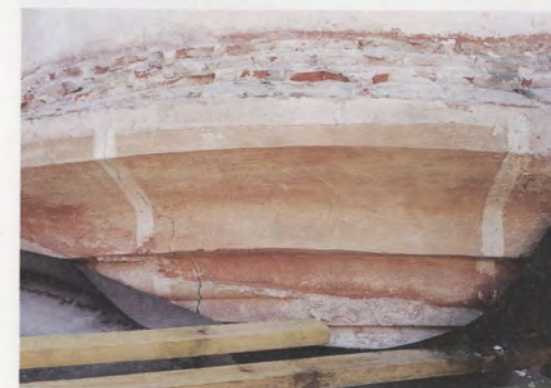
*Původní barevná úprava jihozápadní nárožní věžičky arkádového nádvoří (okrový nátěr s bílými linkami na spodní římsě; červený pruh v místě omazání styku krytiny s tělesem věžičky).*

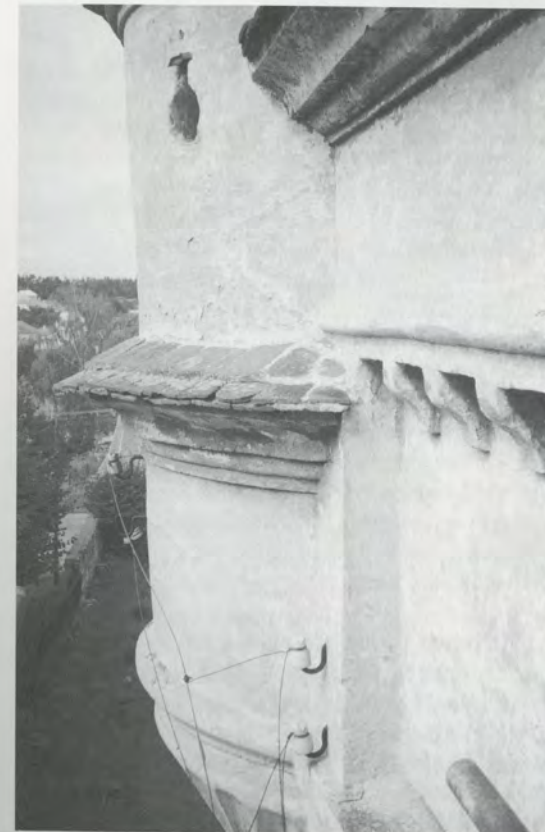
*Plášť jihozápadní věžičky s otiskem odstraněné korunní římsy čelní zdi arkádového nádvoří.*

profilovaná římsa dostala do prostoru krovu a byla chráněna před povětrnostními vlivy. Průběh neboli sklon starších střech je čitelný z otisků na jihozápadní věžičce a západní atikové zdi (pod nimi je míra zachování vápenných nátěrů též výrazně vyšší než na nekrytých plochách). Z toho je zároveň možné usuzovat, že krytina (patrně pálená) byla napojena na obvodové zdivo tzv.

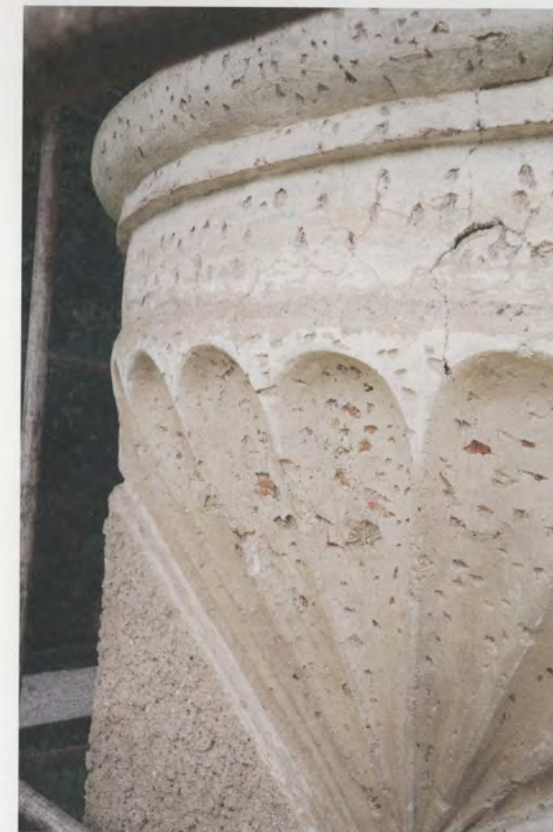
*Detail východního polokruželu jihovýchodní věžičky se zbytky okrového nátěru.*

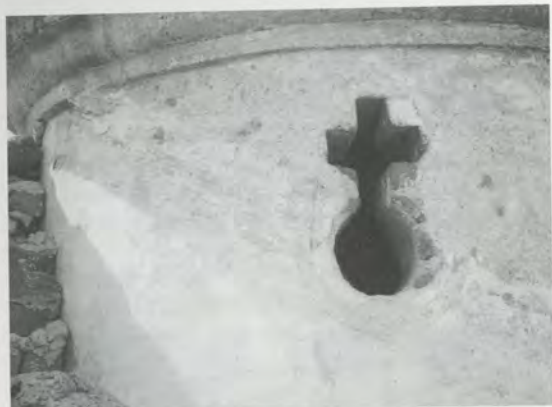
*Detail klíčové střílny jihozápadní věžičky s paspartou a otiskem druhotné střechy po zvýšení atiky.*

omítkovém povrchu je důkazem, že atika průčelní zdi nebyla s věžičkou stavebně provázána. Atika průčelní zdi byla vůči atikám bočních zdí převýšena, její původní výška byla s nimi tedy totožná. Plastická rustika se v důsledku destrukce věže zachovala pouze na nárožích nádvoří. Lze tvrdit, že jde o původní úpravu a o způsobu její technologické výstavby si můžeme udělat následující představu. Zprvu byly šablonami na zděné jádro vytaženy obrysové profily a do takto vymezených rámců byla po zavaznutí nahozena řídká malta s výrazným podílem hrubého říčního písku, která již nebyla dále upravována. Její struktura se tedy plně uplatňovala a v manýristickém duchu kontrastovala s hlazenou omítkou zdi. Náročněji byly pojednány též již zmíněné polokružely nárožních věžiček s plastickou mušlovou dekorací, jejichž povrch byl hlazen a ve schématickém barevném rozvrhu opatřen okrovým nátěrem shodným s římsami. Barevné schéma se zachovalo pouze částečně, pekování prozrazuje nanášení další omítkové vrstvy, patrně při barokních úpravách. Tato vrstva se však zde nezachovala a později byly

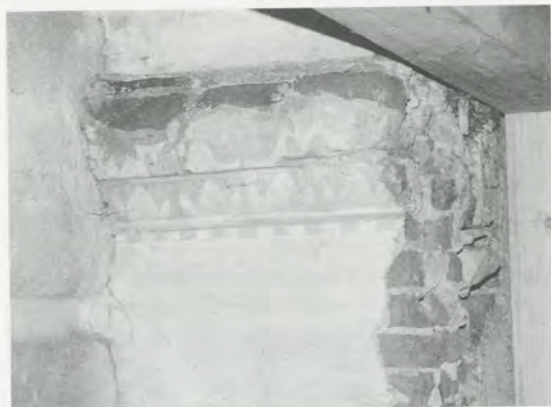
*Sgrafitová výzdoba v prostoru krovu přízemního objektu hospodářské části u nároží jižního křídla zámku.*

V prostoru krovu přízemního objektu hospodářské části v napojení na bosované nároží jižního křídla zámku (zde šlo, stejně jako u dalších plasticky armovaných nároží zámku, o hladké bosy, na rozdíl od nároží arkádového nádvoří) byl nalezen fragment sgrafitové římsy členěný do tří pruhů; pod dvoudílnou profilací s vegetabilními motivy je úzký pruh v podobě přerušo-

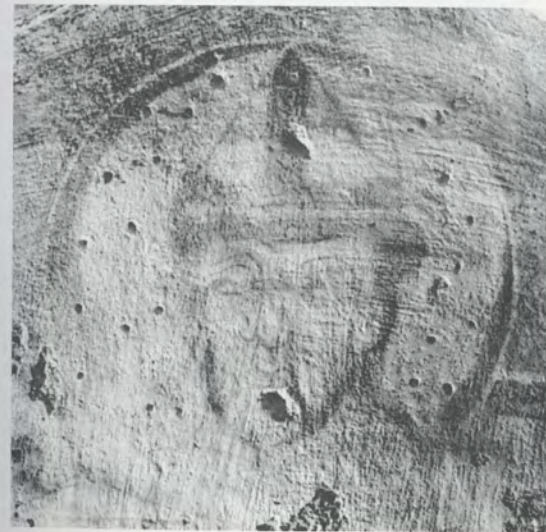
Sv. Benedikt, detail, stav po odstranění nevhodných tmelů a vysrávek; r. 1999.

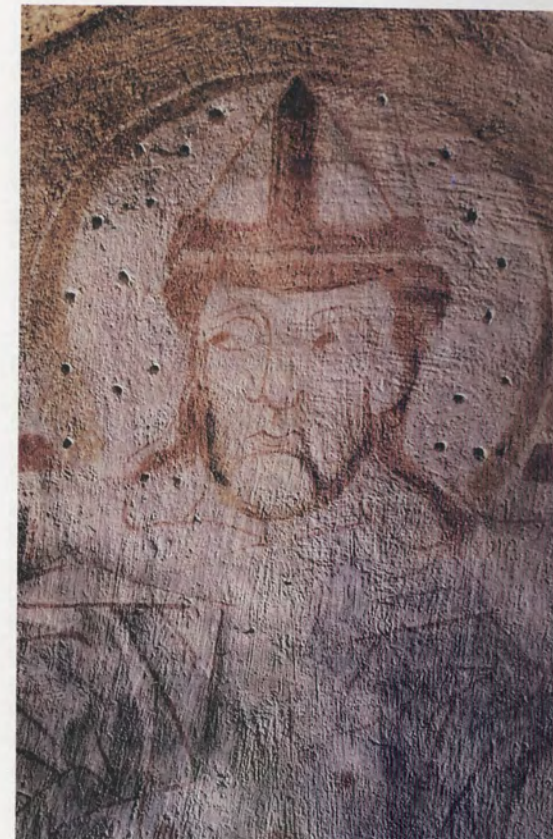
Sv. Benedikt, detail, stav po fixáži, injektáži, vytmelení a retuši; r. 1999.

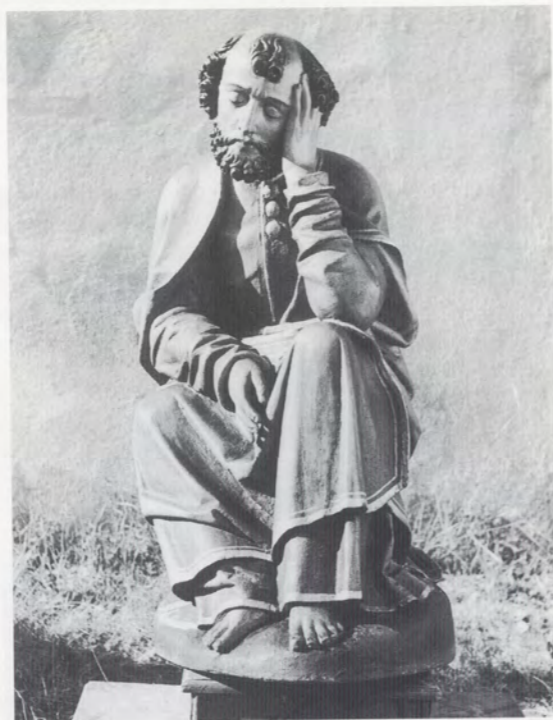
Sv. Petr, stav před restaurováním; r. 1993. Povrch skulptury pokrývá mnoho přemaleb, které zcela změnily a znehodnotily výtvarný účinek díla. Dřevní hmota podstavy byla vážně narušená červotočem a hnilobou. Při poslední velké opravě byl ztracený materiál nahrazen sádrovou výplní.

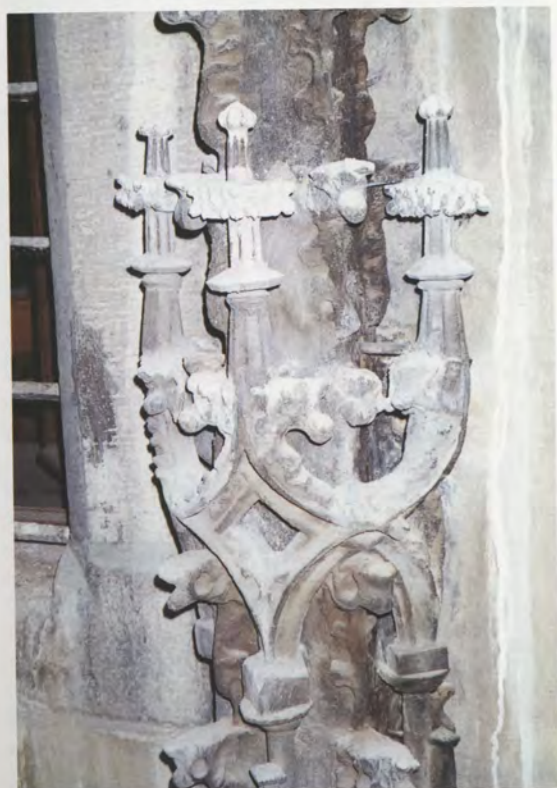
Detail fiály před započatím prací; květen 1997; foto D. Neuwirth.

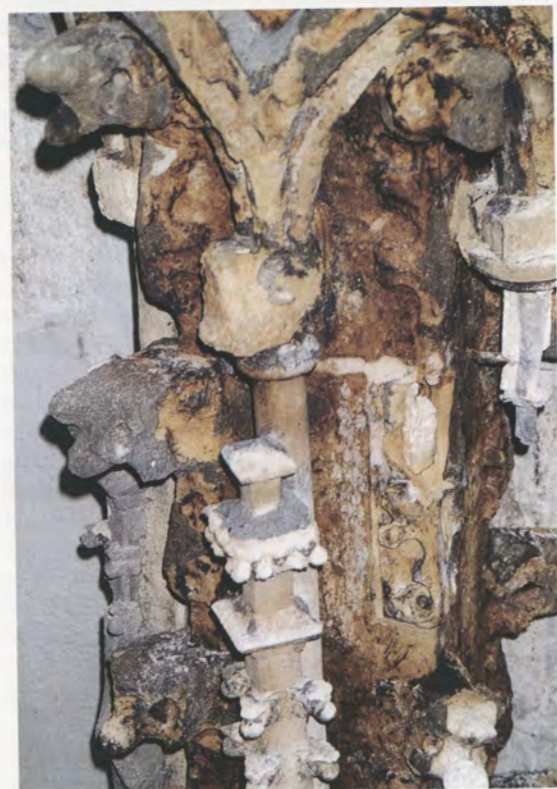
Detail fiály po očištění; červenec 1997; foto D. Neuwirth.

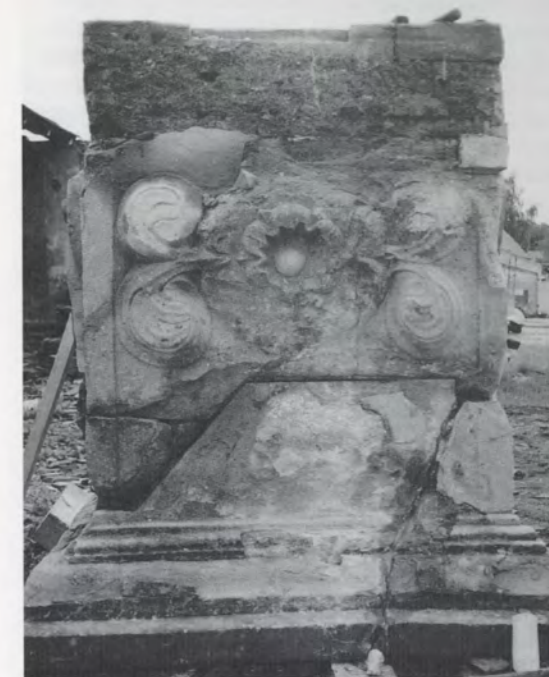
*Hranolový podstavec sloupu po demontáži.*

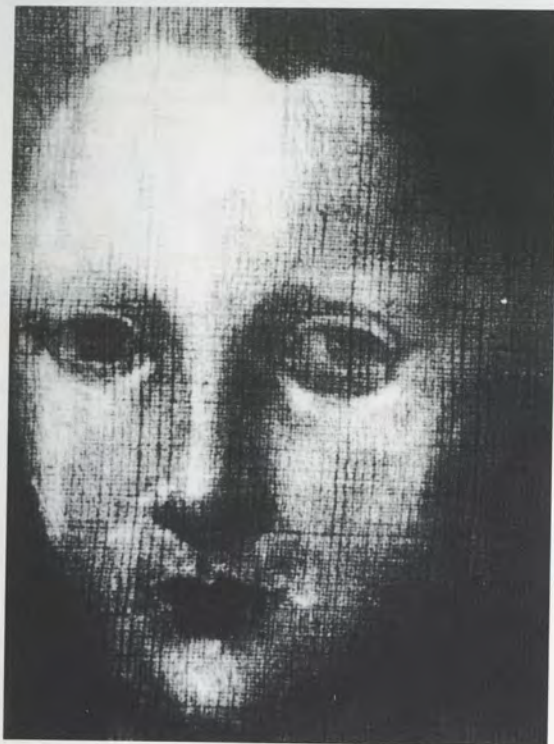
Portrét neznámé ženy nalezený pod obrazem Velká vápenka; RTG.

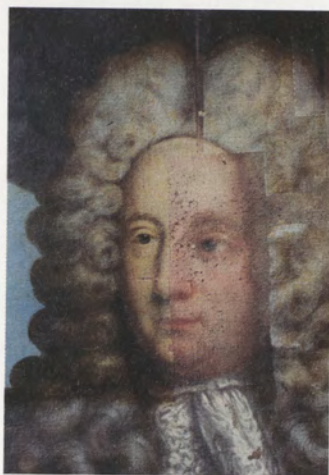
Sondážní průzkum v přemalbách.
