Obnova bazénů z meziválečného období

Odborná metodika Národního památkového ústavu, Metodického centra moderní architektury v Brně

**Vlasta Loutocká
s přispěním Petra Czajkowského**

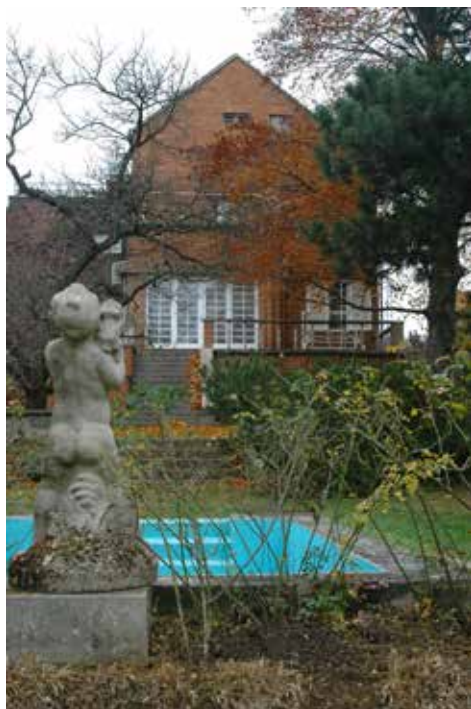
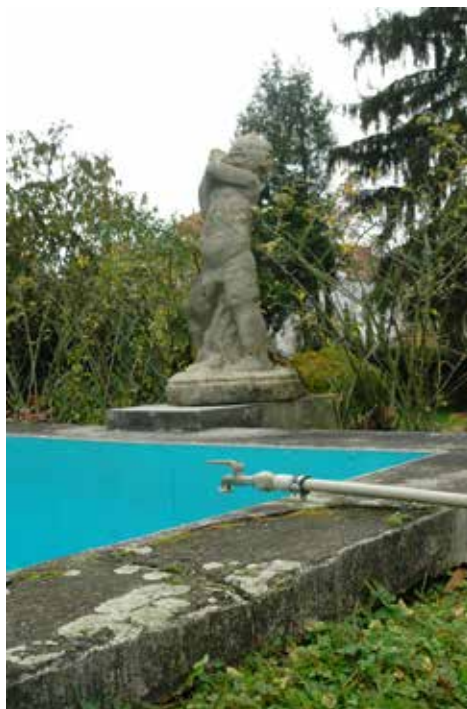
Obr. 25 a 26: Bazén u vily Jindřicha Kumpošta (foto Vlasta Loutocká, 2015)

Naproti schodišti je umístěn původní bazén. Jeho vnitřní rozměry jsou 3,1 × 4,1 m. Svažité dno má hloubku od 0,7 do 1,1 m. Vstup je umožněn pomocí betonových schůdků umístěných při kratší a mělčí straně. Střed protější strany zdobí socha nahého chlapce držícího žábu. Žába má v tlamě kovovou trubku, ze které dříve tryskala voda. Dnes je zařízení nefunkční. Autorem této i ostatních soch v zahradě je Václav Hynek Mach, sochař, který v podstatě svými sochami vyzdobil celé meziválečné Brno.

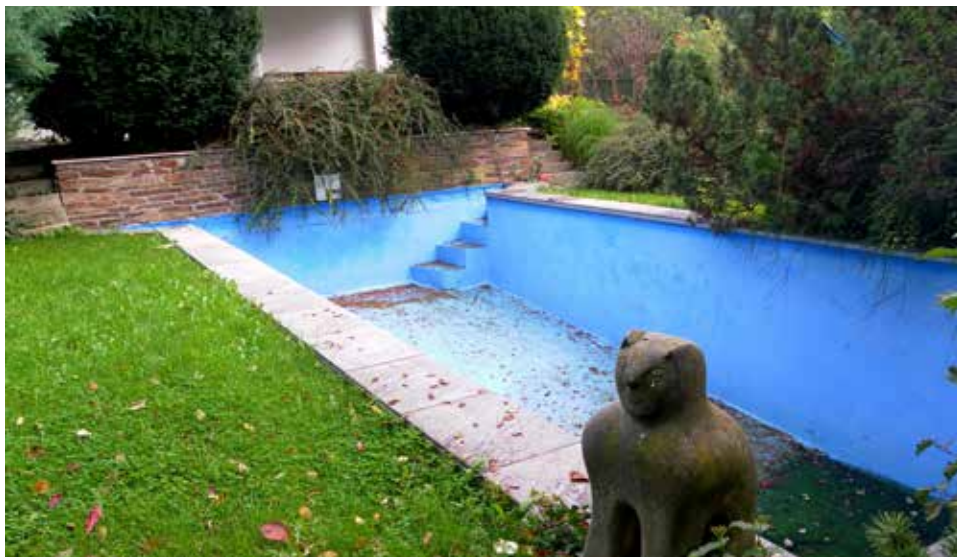
Obr. 27: Bazén u Žáčkovy vily (foto Vlasta Loutocká, 2015)

Bazén byl před deseti lety rekonstruován, aby mohl i nadále sloužit svému účelu. Pro zajištění nepropustnosti byla nádrž nově ošetřena modrým nátěrem, stejně jako tomu bylo původně. Nutný byl rovněž izolační nátěr travertinové stěny mezi schodišti, protože zde docházelo k prosakování vody. I stěny bazénu byly původně zakončeny travertinovými deskami. Chorvatský lom, odkud tento travertin pochází, je ale již v současné době vytěžen, a tak byl poničený kámen nakonec nahrazen betonovými deskami šedé barvy. Travertinem byly obloženy i vnitřní schody v bazénu. Ty jsou dnes pouze z betonu opatřené nátěrem.

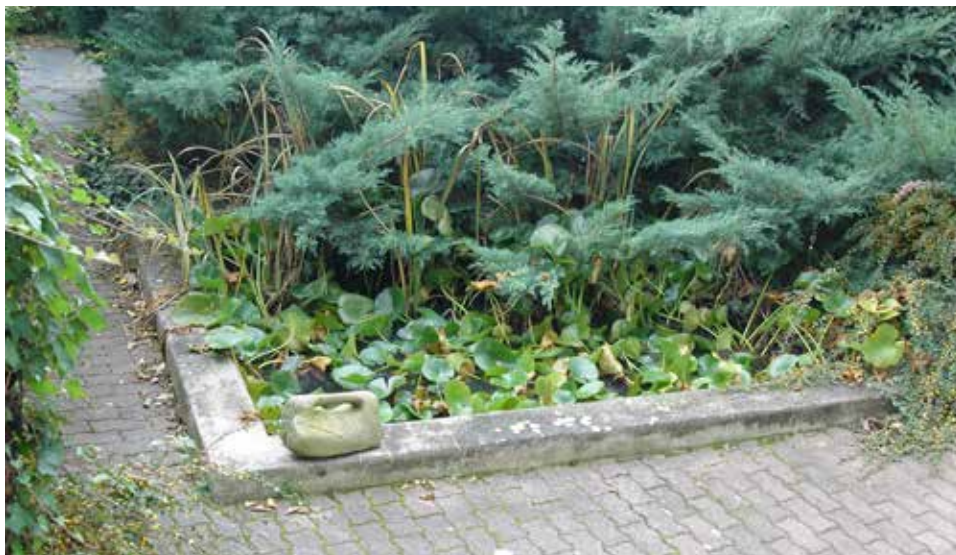
Obr. 28: Původní jezírko pro lekníny u Žáčkovy vily (foto Vlasta Loutocká, 2015)

V zahradě se nachází ještě původní čtvercové jezírko pro lekníny (3 × 3 m, hloubka 80 cm), které dodnes slouží svému účelu. Voda se do něj původně napouštěla potrubím přímo z vodovodního řadu. To však časem vlivem nedostatečné ochrany popraskalo mrazem, proto se dnes voda napouští hadicí.

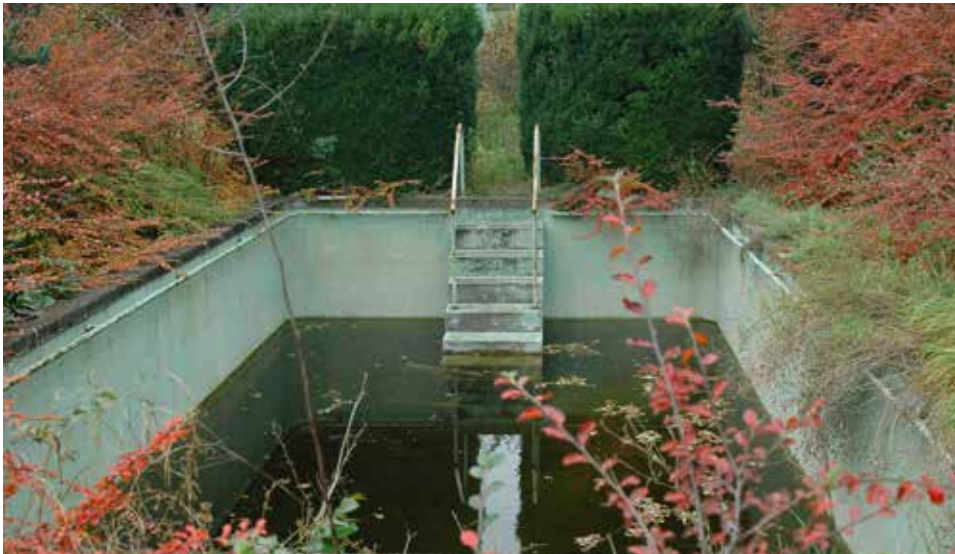
Obr. 29: Bazén v zahradě u vily Wittalových (foto Vlasta Loutocká, 2015)

Zahradní bazén je téměř zarostlý zelení a vede k němu pouze úzký průchod mezi živým plotem. Nádrž z betonu má obdélný tvar, rohy jsou zevnitř zaoblené. Rozměry bazénu jsou 7,8 × 3,9 metru. Dno se jen málo snižuje, hloubka je 1,55 m.

Do prostoru pro plavání zasahují vnitřní betonové schůdky s kovovým zábradlím umístěné uprostřed krátké stěny. Po obvodu nádrže je železné madlo, které sloužilo koupajícím se osobám k přidržování. Jeho nátěr dožil, kovové prvky jsou značně zkorodovány. Naproti tomu je betonová konstrukce bazénu ve velice dobrém stavu. Bazén byl údajně čas od času ošetřen izolujícím nátěrem.

Ještě kolem roku 2000 sloužil bazén ke koupání. Kvalita vody se zajišťovala chemicky. Voda se napouštěla hadicí. Z bazénu se musela čerpat, protože původní odpadní potrubí bylo zničeno. Na zimu se bazén nevypouští, pouze se do vody naházejí dřevěné trámy, aby led stlačoval dřevo a neporušil beton.

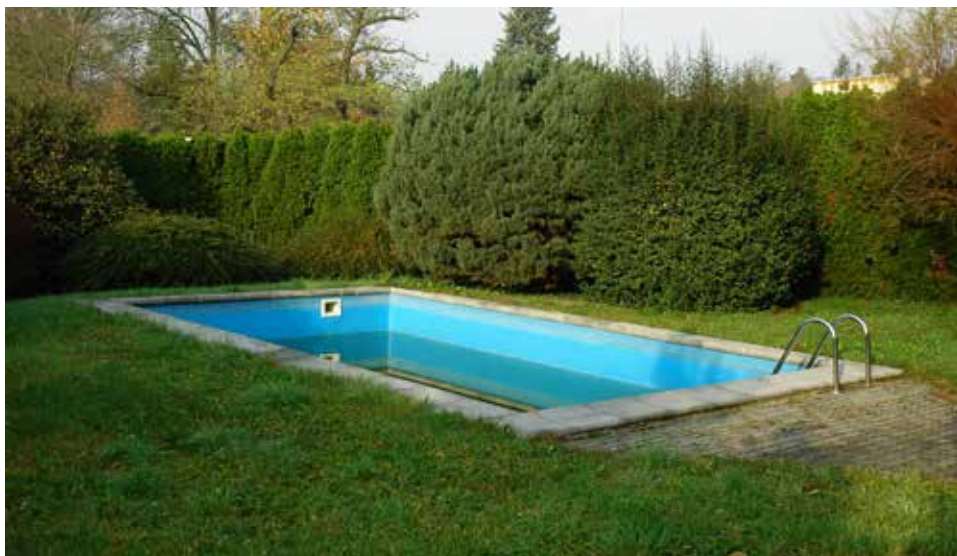
Obr. 35: Bazén u rodinného dvojdomu (foto Vlasta Loutocká, 2015)

Opravený bazén je v současné době plně využitelný a slouží svému účelu. Kvalita vody je zajištěna pomocí nově instalovaného filtračního systému s uzavřeným oběhem. Voda se napouští hadicí, vypouští se pomocí čerpadla.

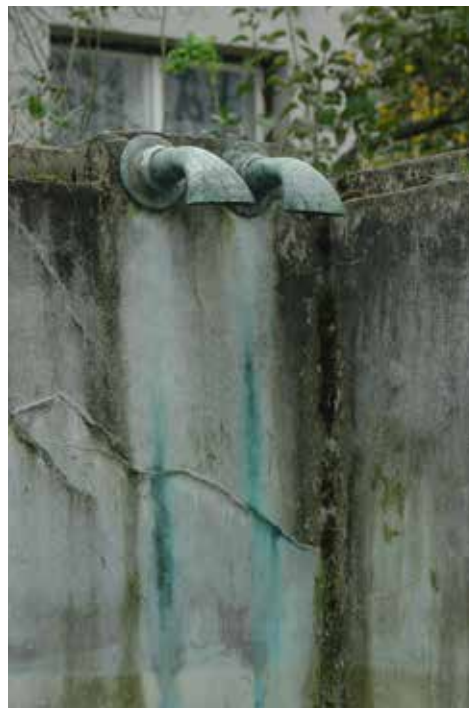
Obr. 40: Armatury pro napouštění vody (foto Vlasta Loutocká, 2015)

V severní části pozemku se nachází plavecký bazén. S délkou 15 m a šířkou 6,4 m patřil ve své době mezi největší soukromé bazény v Brně. Svažující se dno má hloubku 1,2 až 2 m. Bazén se nachází v původním stavu a současné době je nevyužívaný. Betonový skelet je na několika místech porušen, stěny jsou popraskané a vzedmulo se dno. Povrch nejeví známky žádné původní úpravy, patrně ho tvořil pouze zatřený beton. Ocelová konstrukce schůdků je silně zkorodovaná, dochované dřevěné stupnice jsou shnilé. Voda se do bazénu napouštěla dvěma kohouty umístěnými v rohu bazénu.

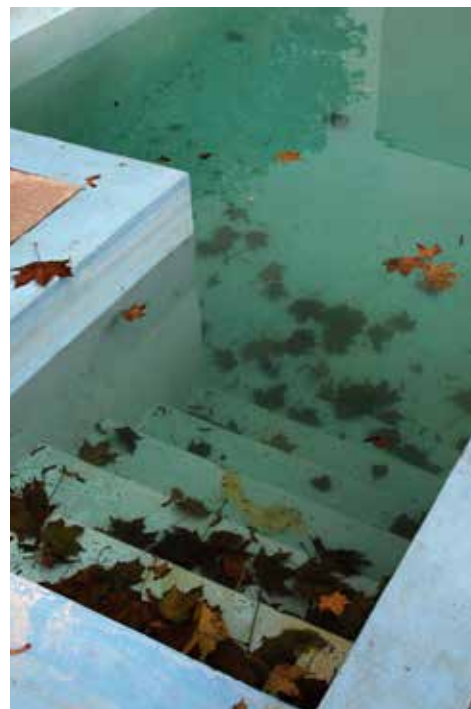
Obr. 44: Schodiště bazénu u vily Neumark (foto Vlasta Loutocká, 2015)

V zahradě se nacházel obdélníkový bazén, který se v lehcce pozměněné podobě dochoval až do dnešní doby. Původní vyspádané dno, které mělo v nejhlubším místě hloubku 3 m, bylo zarovnáno. Dnes má bazén hloubku 1,6 m, délku 7 m a šířku 5 m. Součástí průběžných úprav byly i opravy trhlin v betonové konstrukci a ošetření povrchu modrým „bazénovým“ nátěrem.

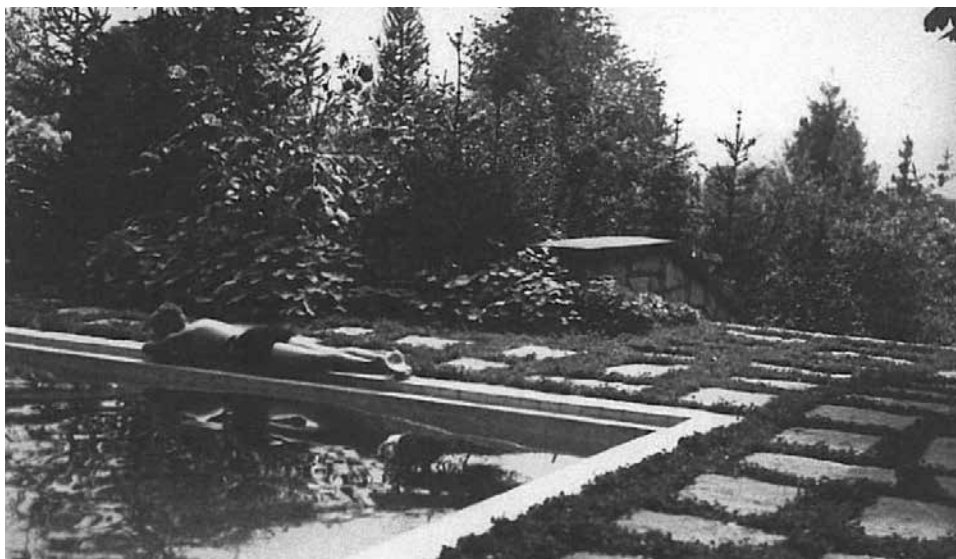
Obr. 47: Bazén ve 30. letech 20. století (archív NPÚ, ÚOP v Brně)

Dle dobových fotografií je zřejmé, že bazén kolmo navazoval na severní kamenné schodiště vedoucí z terasy před lodžii. Parter kolem něj byl vytvořen kombinací volně uložených plochých obdélných kamenů, široce lemovaných travinami zarostlou půdou. Okraje bazénu takřka lícovaly s úrovní okolního terénu. Plochy dna, stěn i okrajů jsou traktovány pravidelným čtvercovým rastrem. Okraj bazénu zřejmě vytvářel mírný pravouhlý ústupek. V jihovýchodním a severozápadním koutě byly umístěny kovové schůdky. Na západní straně doplňovala bazén dřevěná stavba převlékárny.

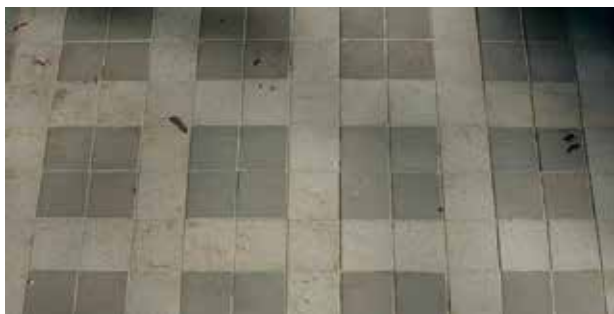
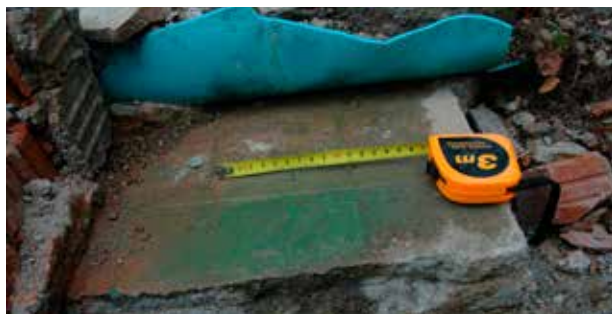
Obr. 52: Západní stěna bazénu - sonda (foto Petr Czajkowski)

10 modrý nátěr – novodobý

1	Narušená skladba koruny kratší – východní stěny bazénu. Směs kameniva a patrně jílové (?) zeminy, možná vápna o tloušťce cca 2 cm – výplň mezi asfaltovou vrstvou v prostoru mezi vertikální a horizontální konstrukcí tvrdé bílé omítkoviny.	Nahnědlá vrstva má velmi malou soudržnost. Složení potvrzuje původní předpoklad, jedná se o vrstvu jílové zeminy. Přídavek vápna je ale poměrně nepravděpodobný, nelze ho však vyloučit a ani potvrdit.

5	Narušená skladba koruny kratší – východní stěny bazénu. Velmi pevná a soudržná omítkovina šedozelené barvy tvořící prostřední ze třívrstevné skladby obvodové konstrukce bazénu. Její tloušťka kolísá mezi cca 1,5–3 cm.	Pojivem malty je s vysokou pravděpodobností vysokopecní cement. Jako kamenivo je v maltě použitý jemnozrný křemenný písek s maximální velikostí zrn do 1 mm. Většinu tvoří zrna velikosti 0,125 až 0,5 mm. Kamenivo je tvořené hlavně zrny křemene a v menší míře i jinými silikáty. V základní hmotě byla prokázána velmi malá příměs částic oxidu chromitého, který byl zřejmě použitý jako zelený pigment a je i příčinou nazelenalé barvy malty.
