# Historické zahrady Kroměříž 2025

Archeologický průzkum  
památek zahradního umění

Deset let od vydání metodiky Národního památkového ústavu  
Archeologický průzkum památek zahradního umění

Sborník příspěvků z odborné konference  
pořádané ve dnech 19.–20. června 2025 v Kroměříži

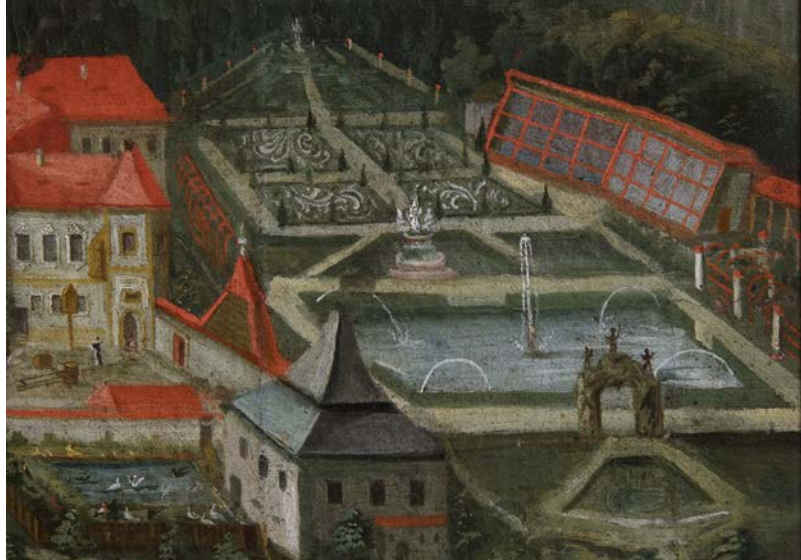
Obr. 1 Zlatá Koruna, vrcholně barokní podoba zaniklé opatské zahrady situované v oblouku říčního meandru severně od kláštera. V současné době se na její ploše nachází louka beze stop zahradní architektury. Veduta zlatokorunského kláštera, olej na plátně, 2. pol. 18. století, SOA Třeboň, odd. Český Krumlov.

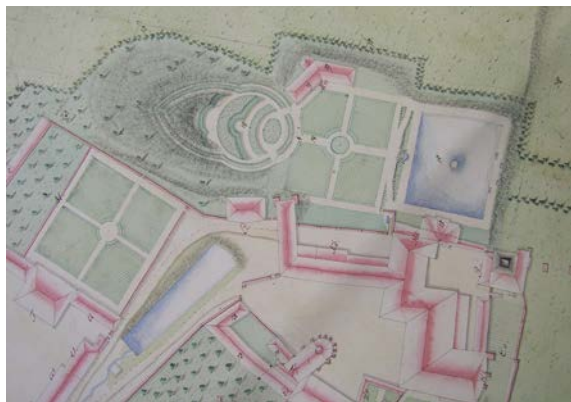
Obr. 2 Výřez z plánu Zlaté Koruny z konce 18. století zachycuje podobu opatské zahrady v době těsně po zrušení kláštera během josefínských reforem. Pravidelně komponovaná zahrada byla rozdělena do tří částí a její součástí byl též rozměrný skleník a sala terrena. Zdroj: Matzův geometrický plán Zlaté Koruny, 1787, SOA Třeboň, odd. Český Krumlov.

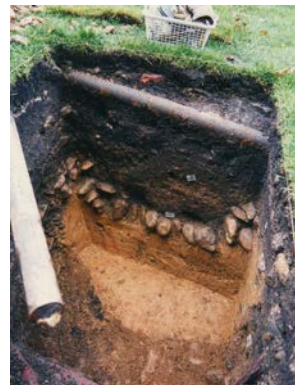
Obr. 3 Bývalá konventní zahrada kláštera ve Zlaté Koruně, na níž byly archeologicky zachyceny pozůstatky barokní kruhové nádrže. Z ní se dochovalo pouze dno vydlážděné říčními valouny, které byly zapuštěny do jílové izolační vrstvy. Foto Jiří Hawlicke, 2001.

navážek, kterými byla hrana říční terasy posunuta směrem k východu a vzniklo tak nové prostranství. Archeologickou sondáží zde byla ověřována výrazná kruhová anomálie, která svou polohou odpovídala vodní nádrži s centrálním vodotryskem vyobrazené na vedutě Tadeáše Schmegggera z roku 1775. Na místě se podařilo odkrýt mísovitě zahlubené dno nádrže tvořené pečlivě vyskládanými říčními valouny, které byly zapuštěny do izolační vrstvy jílu. Zděné konstrukce vodní nádrže patrně pouze v negativních otiscích byly zřejmě odstraněny po zrušení kláštera v závěru 18. století. Naopak na ploše velké

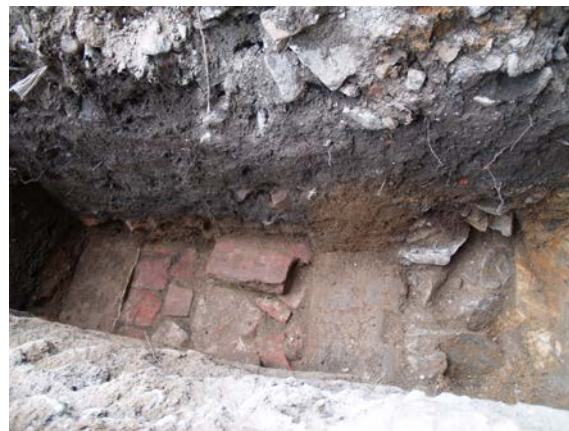
Obr. 4 Dolní parter Horní zámecké zahrady v Českém Krumlově, archeologicky odkrytý relikt boční stěny vodní nádrže z poloviny 18. století. Zajištění nepropustnosti nádrže bylo vyřešeno zdvojením bočních stěn, které byly tvořeny (na fotografii zleva) vnitřní cihlovou zídskou, izolační vrstvou jílů a nasucho vyskládanou zídskou z kamenů. Foto Jiří Havlice, 2009.

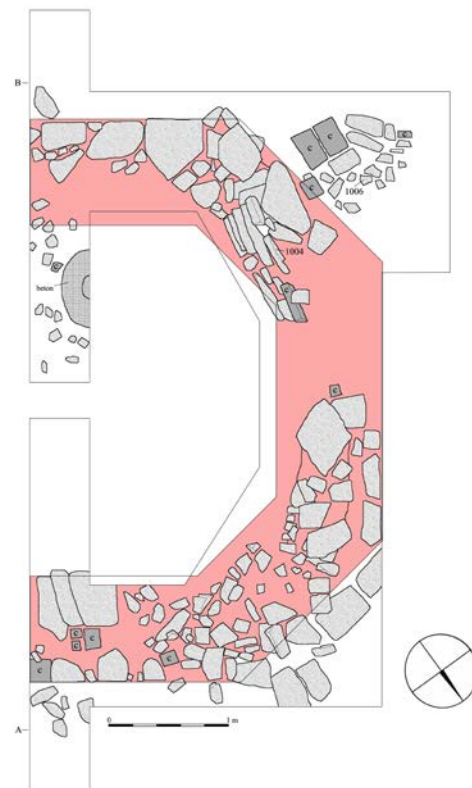
Obr. 6 Český Krumlov, severozápadní část barokní fontány odkrytá při archeologickém výzkumu v letech 2010–2011. Zachyceny byly pozůstatky obvodové stěny vodní nádrže a úprava povrchu v jejím okolí. Kresba Jiří Havlice, 2011.

součástí zahrady patrně již od 17. století. Na mapových podkladech je však zachycen až v druhé polovině 18. století, kdy měl ostrůvek čtvercový tvar s centrální kruhovou fontánou a pa-prskovitě rozloženými cestami. Během přeměny západní části zahrady v anglický park byla fontána rozebrána a ostrůvek získal současnou podobu s hustým křovinatým porostem. Během výzkumu v letech 2010–2011 se podařilo ve středu ostrůvku odkryt přibližně třetinu zaniklé fontány a také části původní

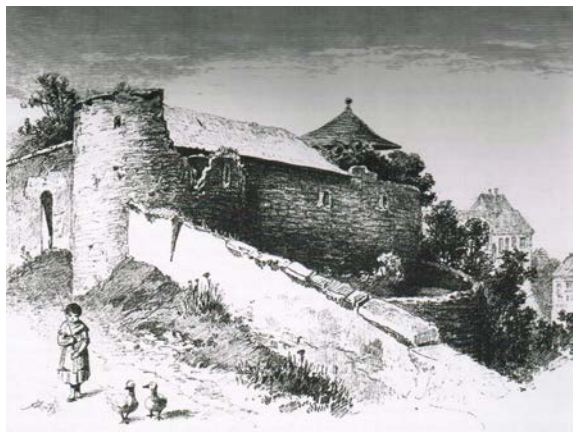
Obr. 7 Český Krumlov, bašta Paraplíčko na rytině A. Liebschera z druhé poloviny 19. století. Na straně přivrácené k městu je patrná kuželovitá střecha vyhlídkového altánu, kterou bylo možné zdvihnout pomocí vahadlového mechanismu ve sklepe bašty. Podle A. Sedláček, Hrady, Díl třetí – Budějovsko, 1884.

Součástí areálu raně novověkých zahrad se v Českém Krumlově staly také některé objekty středověkého původu. Příkladem může být pozdně středověká bašta nazývaná Paraplíčko, která byla po založení Kuchyňské zahrady využívána nejprve jako sklad pro zahradní produkty a později byla upravena na

vyhlídkový altán. Neobvyklý název Paraplíčko pochází z kuželovitě střechy ve tvaru slunečníku, kterou bylo možné pomocí důmyslného mechanismu zvednout a umožnit tak vyhlídku na zámek a město. Archeologický průzkum, který zde s přestávkami probíhal v letech 2009–2014, potvrdil zapojení Paraplíčka do pozdně středověkého fortifikačního systému krumlovského hradu. Naopak sondy položené do sklepních místností poskytly vzorky rostlinného materiálu, které byly následně podrobeny environmentální analýze. Zastoupena zde byla jak rumištní vegetace z okolí zahrady, tak pecky kulturních plodin (fíky, švestky, třešně) pěstovaných patrně přímo v Kuchyňské zahradě.

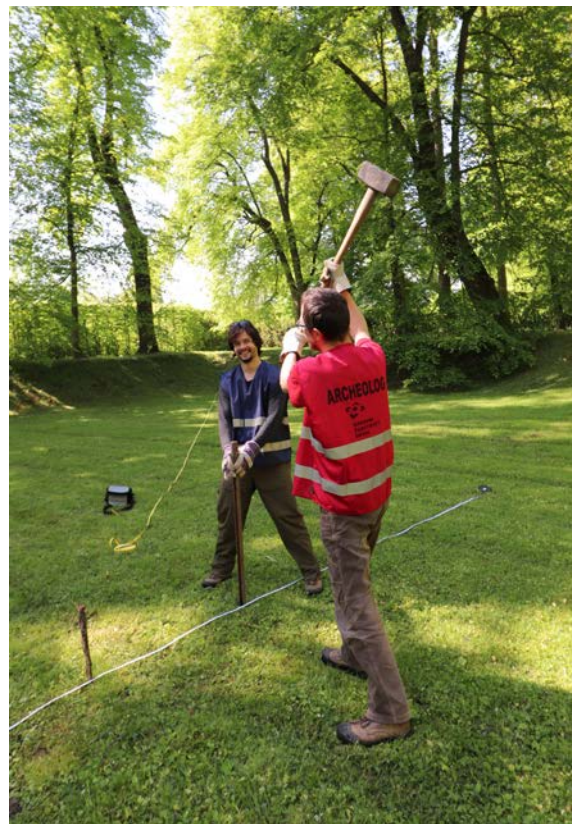
Obr. 8 Český Krumlov, odebrání půdních vzorků ze dna bývalého pstružího rybníka, později boulingrinu, v západní části Horní zahrady. Foto Monika Konrádová, 2020.

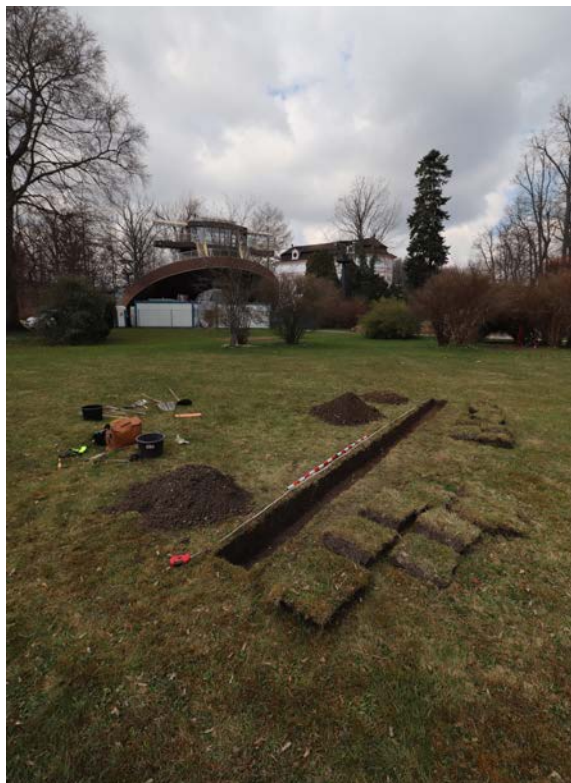
Obr. 9 Český Krumlov, zjišťovací archeologická sondáž v parteru před Bellarií, jejímž cílem bylo ověřit stav zachování a materiálové složení původní cestní sítě. Foto Jiří Havlice, 2021.

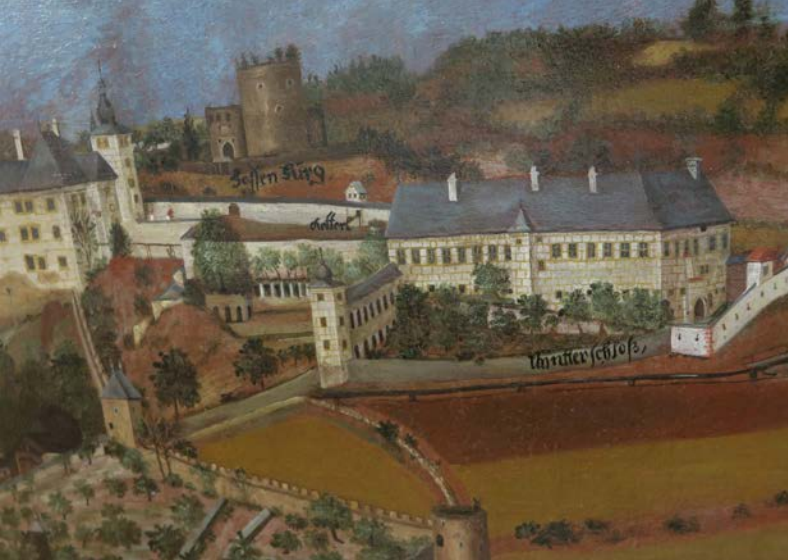
Obr. 10 Vimperk, výřez z veduty Jindřicha de Verle z roku 1686 zachycuje areál zámeckých zahrad ještě v jejich renesanční podobě. Obě zahrady jsou odděleny patrovou arkádovou chodbou, na ploše Horní zahrady (vlevo) se nacházely dnes již zcela zaniklé stavby.

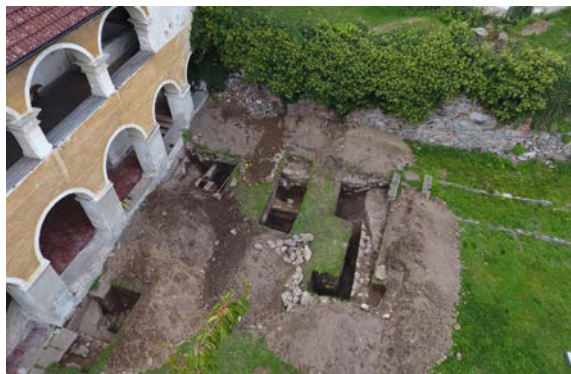
Obr. 12 Vimperk, částečně archeologicky odkrytá renesanční vodní nádrž v Dolní zámecké zahradě. V levé části je patrné napojení zděné obvodové stěny na bloky rostlé skály. Foto Geo.cz, 2017.

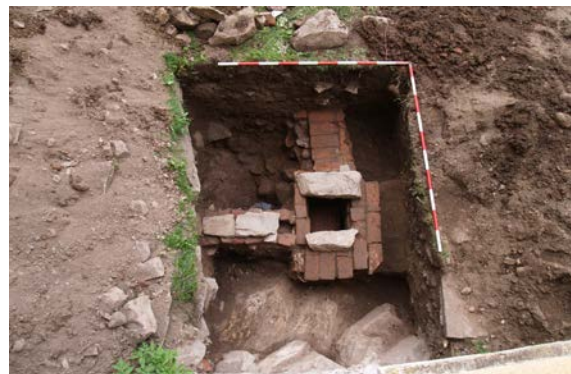
Obr. 13 Vimperk, sběrná šachta s navazujícím cihelným kanálkem byly součástí systému rozvodu vody, který byl v 19. století vložen do zásypu zaniklé renesanční vodní nádrže. Foto Jiří Havlice, 2017.

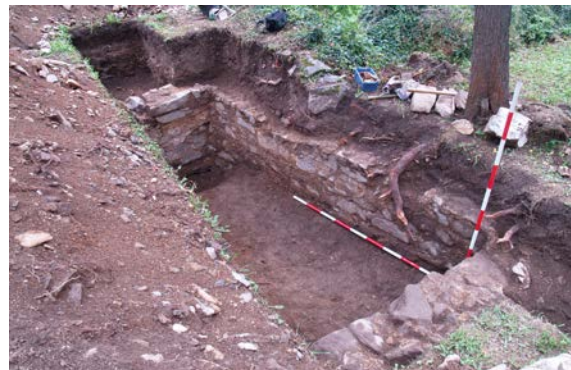
Obr. 14 Vimperk, částečně zahloubený suterén stavby s dřevěnou nadzemní konstrukcí na terase v Horní zámecké zahradě. Foto Jiří Havlice, 2016.

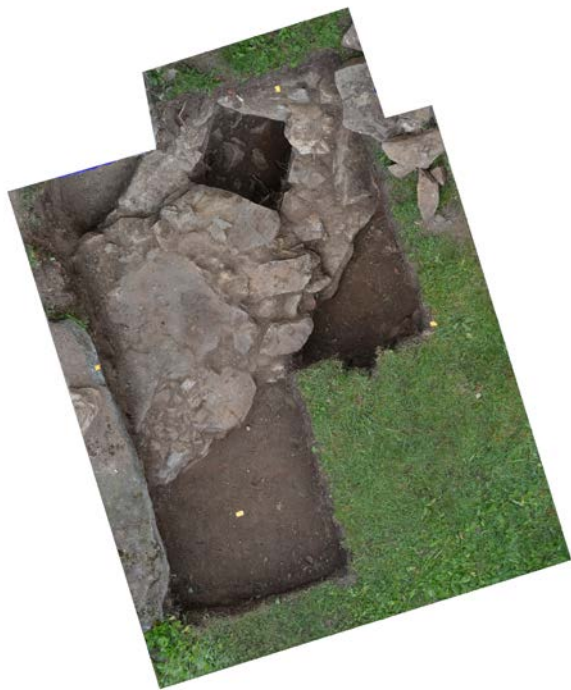
Obr. 15 Vimperk, odkrytý úsek barokního páteřního kanálu, který odváděl vodu z Dolní i Horní zámecké zahrady. Foto Geo.cz, 2016.

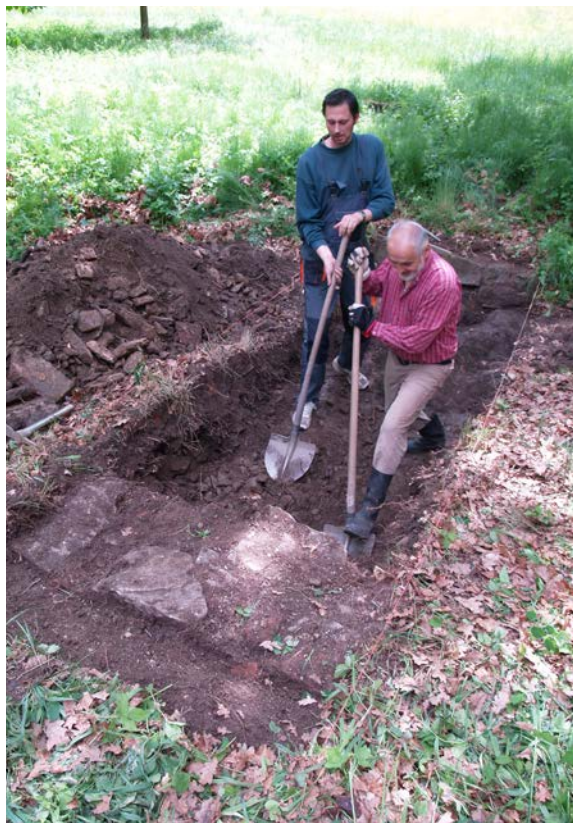
Obr. 16 Červený Dvůr, kopání zjišťovací sondy v místě zaniklého HaHa přtkopu, který v 19. století nahradil barokní ohradní zeď. Foto Jiří Havlice, 2017.

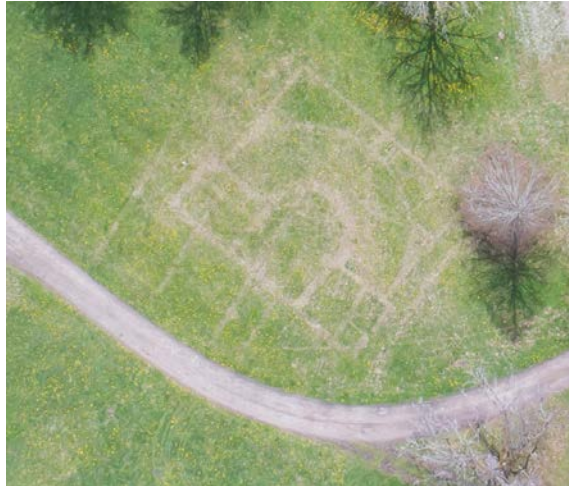
Obr. 18 Červený Dvůr, půdorys tzv. Švýcárny viditelný díky porostovým příznakům v mimořádně suchém létě v roce 2017. Na snímku je zároveň patrný půdorys bažantnice, která stavbě Švýcárny na tomto místě předcházela. Foto Marek Ehrlich, 2017.

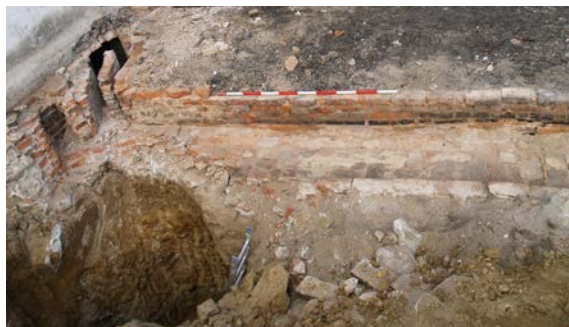
Obr. 19 Vyšší Brod, částečně odkrytý systém otopných kanálků na místě zaniklé oranžerie v klášterní zahradě. Foto Jiří Havlice, 2015.

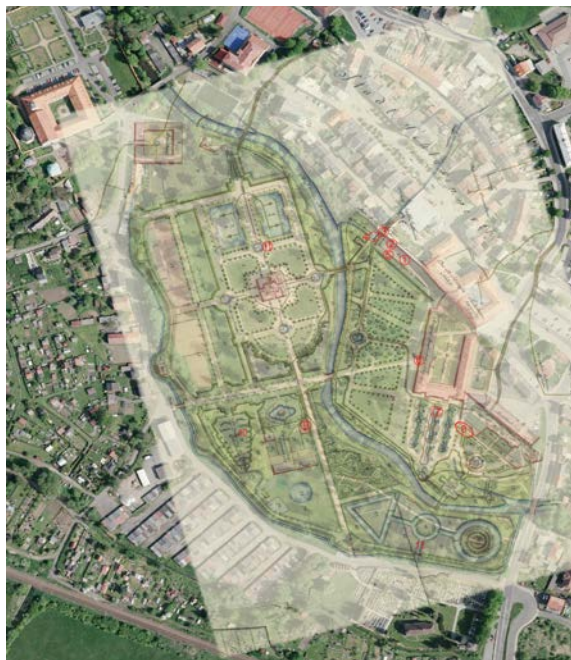
Obr. 3 Ostrov, zámecký park, odhalené archeologické situace a reliktu dokládající existenci staveb z přelomu 17. a 18. století (mapa vodovodní sítě z roku 1799 georeferencovaná se současným leteckým snímkem). Legenda k obrázku: 1. Velký kanál pod zámek, 2. Kanály přivádějící vodu do zahrady, 3. Pozůstatky kaskád Velkého muže s nálezem ruky ze sochy Neptuna, 4. Nádrž pod kaskádami s nálezem trupu ryby (delfína), 5. Páteční kanál vedoucí vodu pod Palácem princů do dovního parteru, 6. Původní vstup do zámecké zahrady, 7. Pozůstatky vodního parteru, 8. Pozůstatky nik a stěny oranžerie levé části teras, 9. Základy menážerie (zvěřince), 10. Relikty zahradního divadla, 11. Vodní kanál labutích jezírek a kašny za Letohrádkem, 12. Relikty vodních kanálů Amorovy stěly s mostkem.

Sondy ve svahu u Bádenského zámku – Paláce princů, pod Hasičskou zbrojnicí (kde stála na vrcholu původně jízdná), prokázaly existenci terasové úpravy. Pod svahem bylo odhaleno základové zdivo bývalých teras, masivní tarasní zeď s pozůstatky trojice nik, z nichž krajní byly půlkruhové a prostřední obdélná. Před nimi se nacházely drobné bazénky opačných tvarů, krajní byly obdélné se zaoblenými rohy a prostřední byl půlkruhový, resp. segmentový. Na konstrukci bazénků

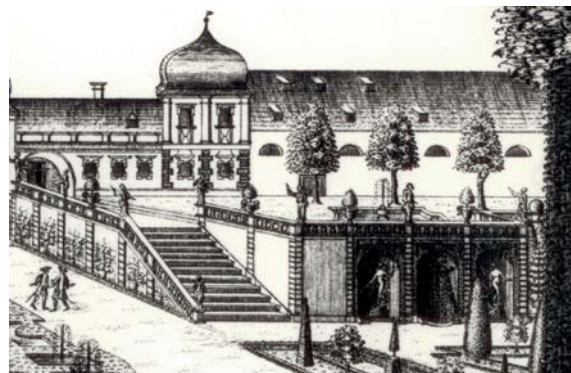
Obr. 4 Levá část teras, výřez ze souboru rytin zámecké zahrady v Ostrově, Johann Michael Sockh, 1715, Generallandesarchiv Karlsruhe.

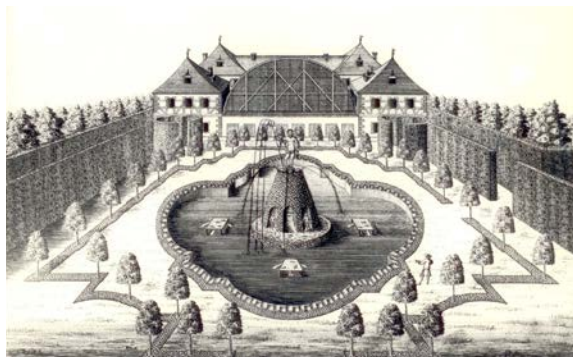
Obr. 9 Menažerie (zvěřinec) ze souboru rytin zámecké zahrady v Ostrově, Johann Michael Sockh, 1715, Generallandesarchiv Karlsruhe.

Západně od cesty směřující od Velkého letohrádku ke hřbitovu, hlavní příčné osy jihozápadní části zahrady, bylo nehluboko pod terénem nalezeno základové zdivo, které bylo nepochybně pozůstatkem po objektu menažerie. Byla to rozlehlá stavba

se čtyřmi nárožními věžemi a mohutnou skružovou střechou voliéry, vybudovaná Michaellem Antonem Rohrerem (st.) mezi roky 1692 a 1696. Spodní části budovy byly zděné, horní patra věží hrázděná.

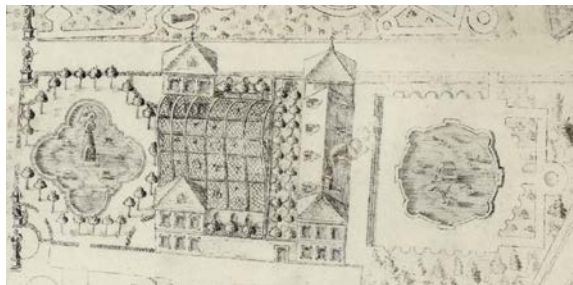
Obr. 10 Menažerie (zvěřinec) výřez z veduty města Ostrov po r. 1726.

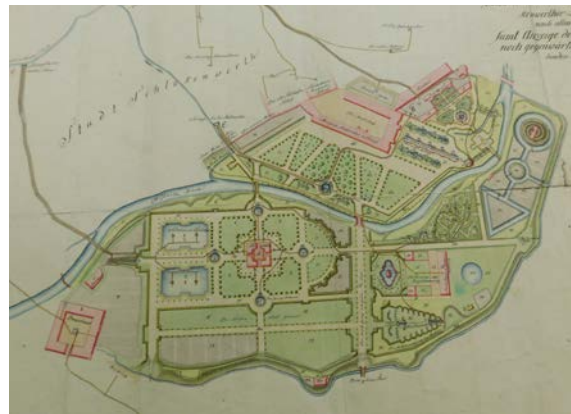
Obr. 11 Plán ostrovské zahrady z roku 1799 se zákresem vodovodní sítě. Zdroj SÚA Praha, Sb. grafických listů, kreseb a maleb.

do četných fontán. Schéma rozvodu vody i s výpočtem dřevěných rour potrubí máme zachyceno na geometrickém plánu panského grotiéra Johanna Sterna z roku 1799 i na plánu z roku 1850. Po zániku formální zahrady na přelomu 18. a 19. století byl ještě zčásti původní vodní systém využíván. Pozůstatky systému rozvodů vody byly v rámci různých archeologických průzkumů i sledování terénu postupně nacházeny a dokumentovány [Zeman, Klsák, 2009; Zeman, 2013]. I tyto stopy tak dosvědčují existenci bohatého vodního programu v ostrovské zámecké zahradě.

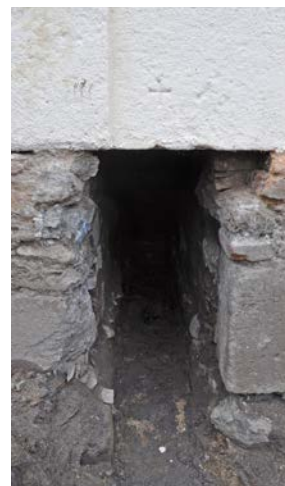
Obr. 13 Křížek na zdi označující polohu kanálu. Foto Lubomír Zeman, 2015.

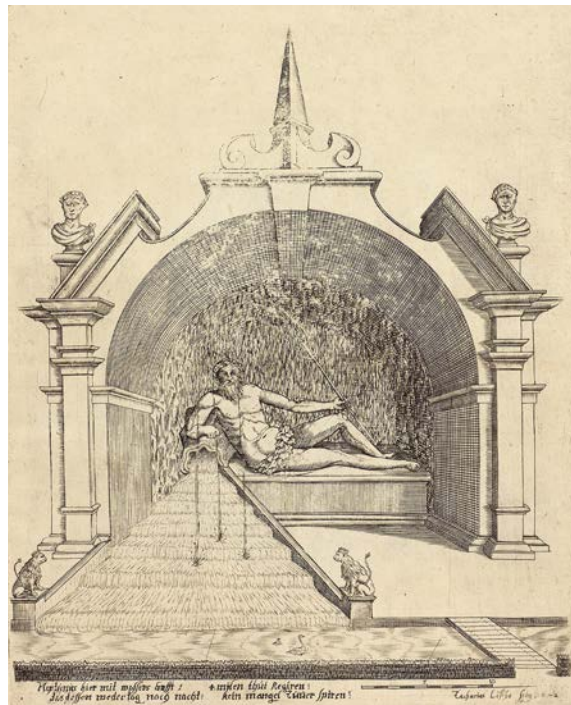
Obr. 14 Kaskády Velkého muže, 40. léta 17. století Zacharias Lesche, <https://www.robinhalwas.com/017015-views-of-fountains-statuary-and-architecture-at-schloss-schlackenwerth-bohemia>.

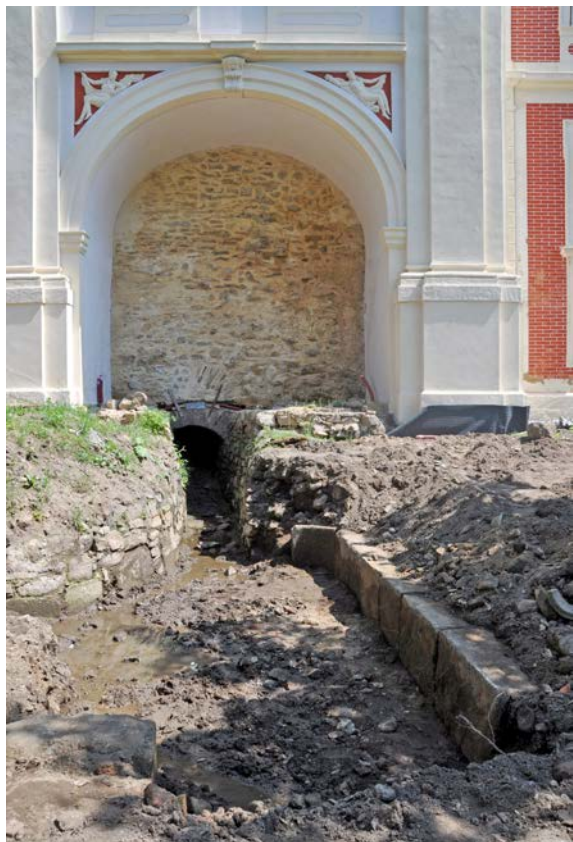
Obr. 16 Nádrž s odtokem z kaskád věže Velkého muže. Foto Lubomír Zeman, 2015.

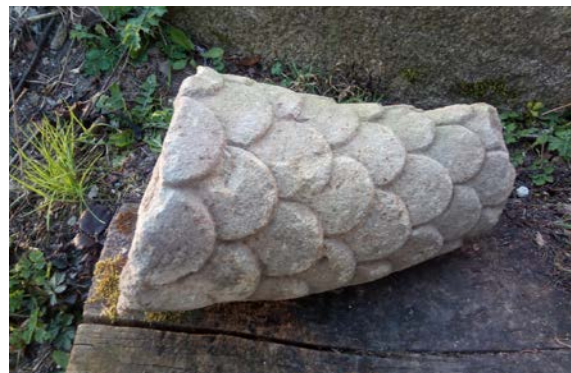
Obr. 17 Trup ryby (delfína) z kaskád věže Velkého muže. Foto Lubomír Zeman, 2015.

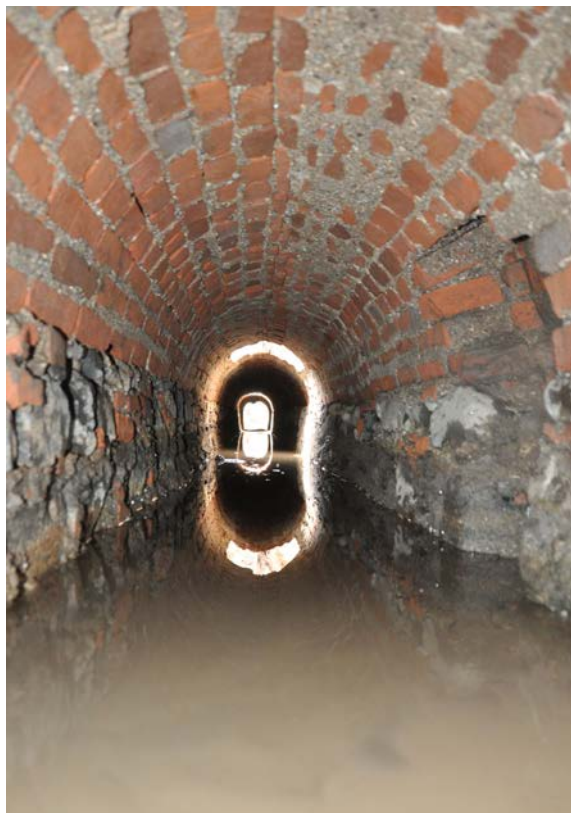
Obr. 18 Pátevní kanál před Pohledovou zdí a kanál západně od Letohrádku.  
Foto Lubomír Zeman, 2015.

Pátevní kanál vedoucí pod Bádenským zámekem, vybudovaným v letech 1692–1695 bádenským dvorním stavitelem Johannem Sockhem podle plánu zahradního architekta Jeana Treheta, napájel rozlehlý vodní parter před jižním průčelím paláce. Zde však došlo na počátku 90. let 20. století k destrukci klenby kanálu a k zaslepení dalšího odtoku. Původně voda dále odtékala do slepého ramene říčky Bystřice.

Další vodovodní řad, jehož části se podařilo nalézt, přiváděl vodu do dvou velkých nádrží Labutích jezírek, kaskád s okřídleným koněm Pegasem na hoře Parnas, čtyř kruhových fontán u Velkého letohrádku a zásoboval vodou i samotný letohrádek. Při obnově zahradních úprav severozápadně za letohrádkem se zde v roce 2007 odkryl kanál, který měl boční strany vyzděné z kamenného, smíšeného zdiva a svrchu byl zakrytý kamennými deskami.

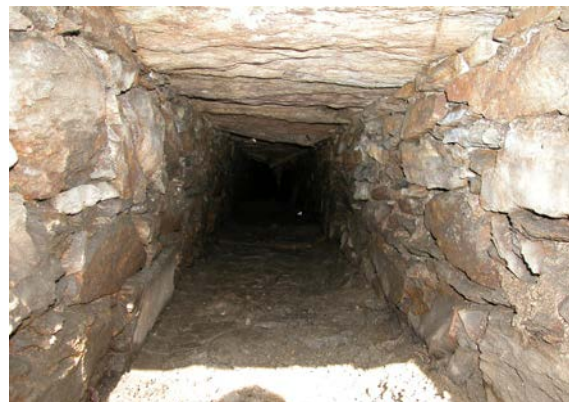
Obr. 19. Interiér kanálu u letohrádku. Foto Lubomír Zeman, 2006.

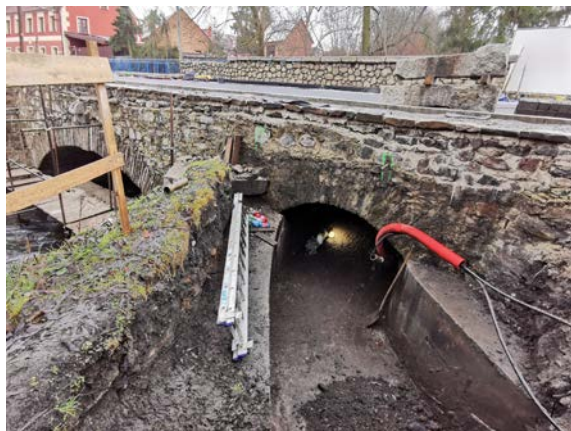
Obr. 20 Kamenný most s částí odkrytého náhonu. Foto Lubomír Zeman, 2024.

mostu, kde se posléze napojoval na mlýnský náhon pro mlýn U Kamenného mostu. Výškový spád patrně zajišťoval jez doložený již k roku 1740. V roce 1931 byly z důvodu zvýšení spádu ke stěnám staršího kanálu přiloženy betonové zídky, aby se profil kanálu zúžil pro rychlejší průtok vody. Náhon zůstal funkční až do 80. let 20. století. V letech 1987–1992 se na místo jezu vybudovala malá vodní elektrárna a mlýnský náhon byl zasypán.<sup>3</sup>

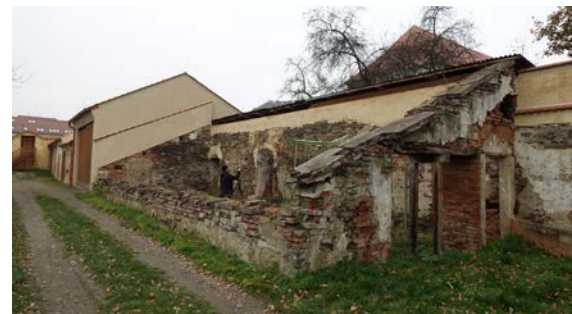
Obr. 4 Horšovský Týn – ruina východní části zámecké oranžerie v areálu zahrádnictví. Dva zaklenuté vstupy v kamenné zdi vpravo vzadu vedou do obslužné chodby. V pozadí střední vyšší část adaptovaná jako garáž pro traktor, za ní dílny. Foto L. Foster, 2024.

Týně na podobnou obnovu ještě čeká (Obr. 4). Zkoumané oranžerie jsou z 18. a 19. století, ale byly v nich použity starší konstrukce. K těmto objektům nebyly zatím provedeny podrobné archivní rešerše, nejsou dohledány historické plány. Stavebně se tři zkoumané oranžerie liší velikostí i dispozicí prosklených a zděných částí. U všech tří staveb se potýkáme s nejednoznačnou interpretací nálezových situací, zmatených častými představami, úpravami systému vytápění nebo prostě nejasným účelem základů zaniklých konstrukcí. Odkryty byly ale i části pro oranžerie typické – topné kanálky, základy kamnových těles a komínů, nádrže na vodu, zahlobený záhon, pozůstatky vyhřívaných parapetů či úchyty na zdech pro potrubí nebo kouřovody. K typickým nálezům patří zlomky květináčů různého provedení i velikostí, části nářadí nebo speciální zahradnické nádoby (Obr. 15, 16, 26, 27, 35).

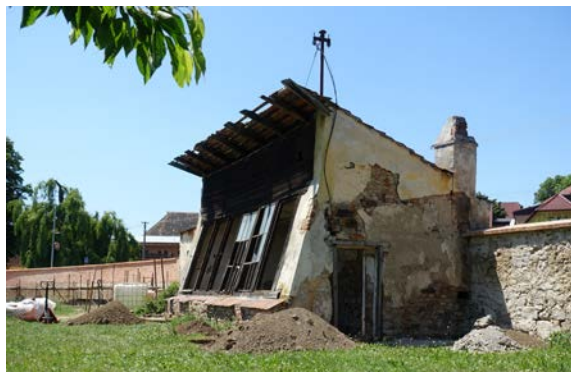
Obr. 5 Zámecká oranžerie v Červeném Poříčí – stav před obnovou.  
Foto L. Foster, 2021.

Oranžerie při severní ohradní zdi areálu zámku v Červeném Poříčí je drobná stavba s interiérem o velikosti jen 4x7 m. Proskleným šikmým průčelím se obrací k jihu (Obr. 5). Na západní straně přiléhá přístavek zázemí přibližně čtvercového půdorysu. Strop je povalový, střechu kryjí tašky bobrovky. Stavba se dochovala v podobě z 19. století, jako skleník byla využívána ještě před polovinou 20. století. Původ stavby lze předpokládat v 2. polovině 18. století.

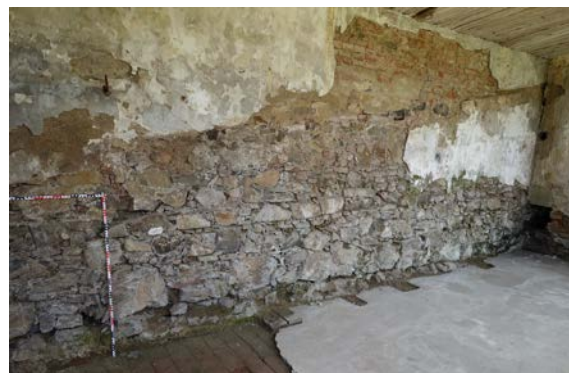
Obr. 10 Oranžerie v Červeném Poříčí – pohled na severní stěnu s otisky rour od kamnového tělesa vlevo ke komínu vpravo. Pod poslední dochovanou betonovou podlahou je starší podlaha z cihel z 19. století. Foto L. Foster, 2021.

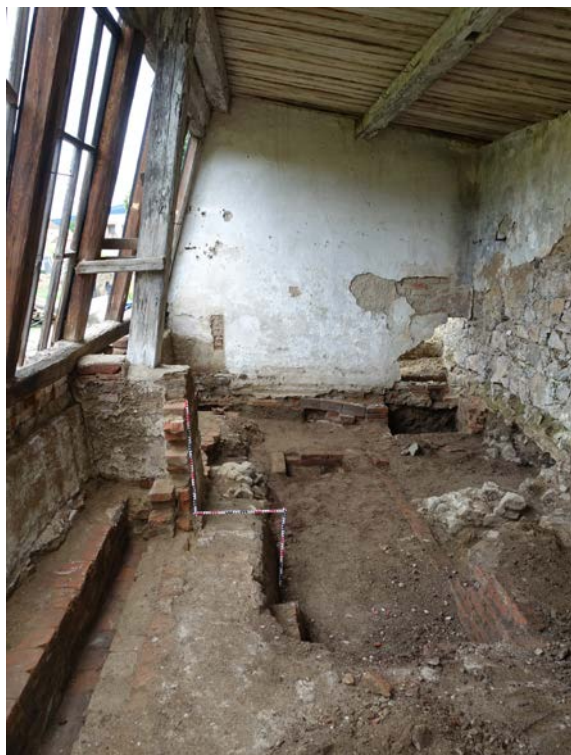
Obr. 11 Zámecká oranžerie v Červeném Poříčí, archeologický výzkum během obnovy interiéru – pohled k západu. V 18. století vedl vlevo v podlaze podél jižní stěny topný kanálek od kamen, jejichž základ byl odhalen vzadu vpravo v koutě. Průběh kanálku přerušil na počátku 19. století základ pro sloupek podpírající průvlak. Uprostřed zahlabený záhon pro ananasy. Foto L. Foster, 2021.

Právě rozměrný obdélný záhon uprostřed místnosti naznačuje pravděpodobný původní účel stavby jako ananasovny. Velmi podobné uspořádání s vyvýšeným záhonem v celé jižní polovině objektu ilustruje např. plán a řez stavby v Českém Krumlově z roku 1810, přímo označený jako „nový Ananas Haus,“ který sloužil i pro pěstování květin a vinné révy [Křesadlová, 2022, s. 112]. Analogická je i doba vzniku – v Českém Krumlově vznikl

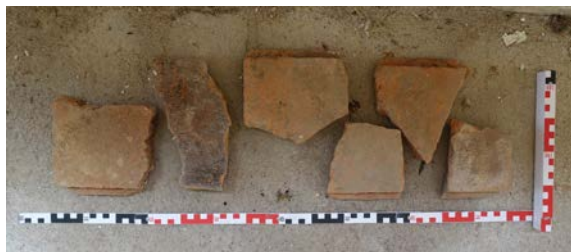
Obr. 13 Červené Poříčí, oranžerie. Zlomky cihlových tvarovek, které kryly topné kanálky. Pravděpodobně 2. polovina 18. století. Tloušťka 3,5 cm, šířka 18,5 cm, délka nejméně 25 cm (odhadnuta dle ústí topného kanálku širokého 18 cm). Po užších stranách drážky, aby překlady vzájemně těsně přiléhaly.

v úrovni povrchu terénu sestupovalo v nejstarší fázi po dvou schodech (Obr. 12). Pod topeništěm zůstal ještě do roku 2021 zasunutý zrezivělý popelník s keramickou úchytkou. V nejstarší fázi, tedy asi v 2. polovině 18. století, se v interiéru na kamna napojoval kanálek zděný z cihel, který vedl teplo i spaliny pod podlahou podél západní, jižní a východní zdi. Kanálek kryly obdélné cihlové tvarovky o tloušťce 3,5 cm, které k sobě těsně přiléhaly do drážky po užších stranách obdélníka o šířce 18,5 cm (Obr. 13). Délková míra se v nalezených zlomcích nedochovala, ale kanálek o světlosti 18 cm a hloubce 30 cm musela překrývat

deska dlouhá nejméně 25 cm. V severovýchodním koutě topný kanálek ústil do komína, jehož nejstarší podobu neznáme. Střed interiéru vyplňoval obdélný záhon o velikosti 2×4 m, se stěnami zděnými z cihel, zahlobenými pod podlahu asi 60 cm. Část záhonu nad podlahou se nedochovala. Příslušná úroveň podlahy také ne – zanikla při snížení podlahy v 19. století.

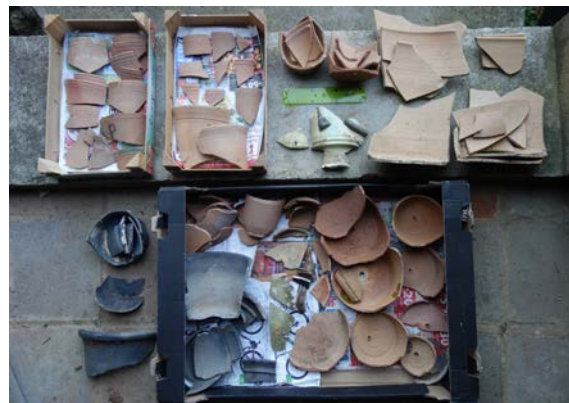
Obr. 15 Květináče ze zánikových vrstev oranžerie v Červeném Poříčí z 18. a 19. století. Běžné typy, průměry dna od 7 do 18 cm, převažují větší oxidačně pálené, méně zastoupeny šedé, redukčně pálené. Foto L. Foster, 2024.

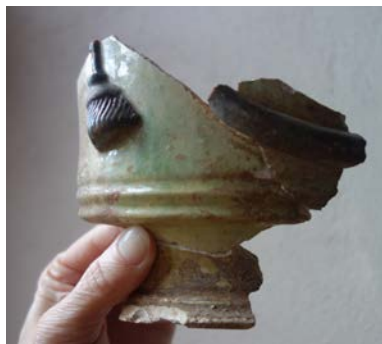
*Obr. 16 Část ozdobného květináče na nožce se světle zelenožlutou glazurou a tmavě zeleně glazovanými plastickými úponky a střapcem, ze zánikových vrstev oranžerie v Červeném Poříčí z 18. a 19. století. Foto L. Foster, 2024.*

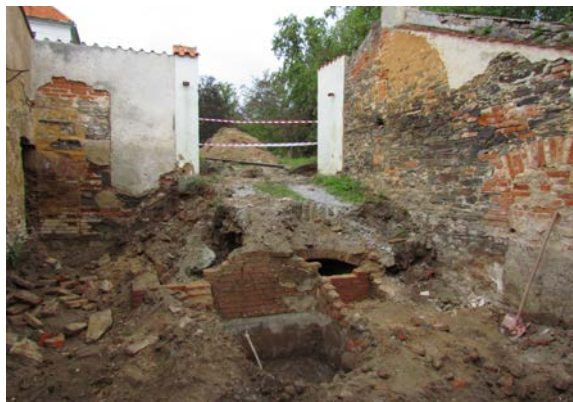
Obr. 21 Horšovský Týn – torzo zámecké oranžerie z 19. století. Nález klenutých komor ve střední části půdorysu zaniklé oranžerie po odbagrování novodobé rampy z areálu níže položeného zahradnictví do vyvýšeného parku. Pohled od jihu. Foto F. Kasl, 2020.

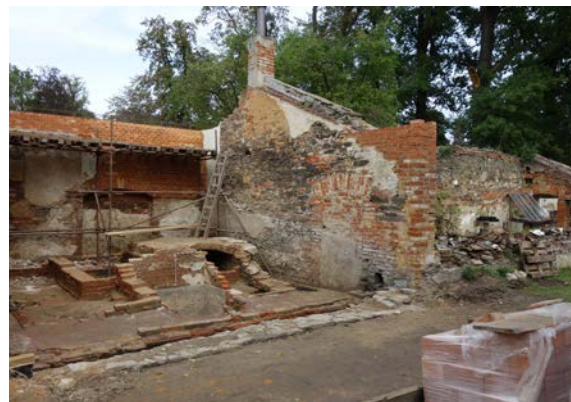
Obr. 22 Horšovský Týn, areál zahradnictví – torzo zámecké oranžerie z 19. století. Střední část před adaptací na garáž. Při stěnách pod podlahou vede topný kanál, ve středu místnosti vyvýšený blok s klenutými komorami nejasného účelu, snad podesta pro zimování rostlin. Uprostřed nádrž na vodu s cementovým potěrem. Na štítové zdi zjevně několik fází úprav, se zazdívkou vstupu do východní části oranžerie (dnes ruina). Pohled od jihozápadu. Foto L. Foster, 2020.

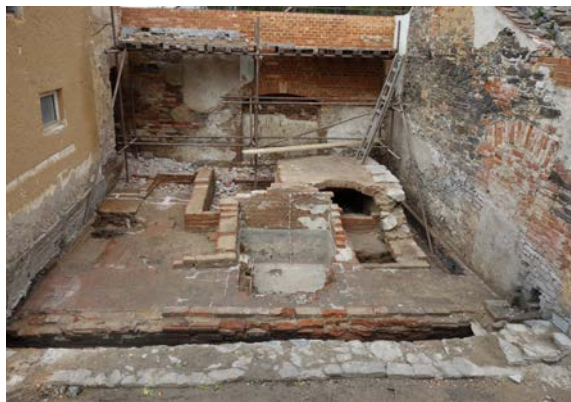
Obr. 23 Horšovský Týn, areál zahradnictví – torzo zámecké oranžerie z 19. století. Střední část oranžerie před adaptací na garáž. Při stěnách pod podlahou vede topný kanál, ve středu místnosti vyvýšený blok s klenutými komorami nejasného účelu, uprostřed nádrž na vodu s přívodní trubkou s kovovým kohoutkem. Vpředu základ jižní průčelní zdi, vzadu vlevo průchod do obslužné chodby. Pohled od jihu. Foto L. Foster, 2020.

Archeologický výzkum v roce 2020 probíhal ve střední části někdejší oranžerie. V této části nebyly tehdy nad zemí viditelné žádné pozůstatky původní stavby, protože zde byl ve 20. století probourán vjezd ze zahradnictví do parku severně od něj. Výškový rozdíl skoro 3 m k povrchu terénu parku vyžadoval nasypání rampy z níže položeného zahradnictví. Rampa vyplňovala prostor mezi dílnami na západě a ruinou oranžerie na východě. Po odtěžení části rampy při realizaci záměru stavby garáže pro traktor došlo k nálezům torza starších zděných konstrukcí – klenutých komor (Obr. 21). Následné ruční archeologické začištění celé plochy odhalilo, že prostor patřil původně do interiéru někdejší oranžerie. Byla to místnost o velikosti 6×7,5 m, oddělená od východní i západní části příčkami s později zazděnými vstupy, s topnými kanálky po obvodu všech stran (Obr. 22). Jejich povrch v úrovni cihelné podlahy původně kryly litinové pláty o velikosti 49×63 cm, které zapadaly do drážek v cihlách po stranách kanálu. Oranžerie pokračovala z této místnosti k východu i k západu, do obou těchto částí pokračuje i topný kanál podél jižního průčelí (Obr. 23).

Střed místnosti vyplňoval blok tří zděných klenutých komor nejasného účelu, s výškou nejméně 1 m nad podlahou a celkovým půdorysem 5×4,75 m (Obr. 23, 24). Zasahuje i do prostoru chodby. Ze severní a východní strany tohoto bloku zůstal mezi stěnami

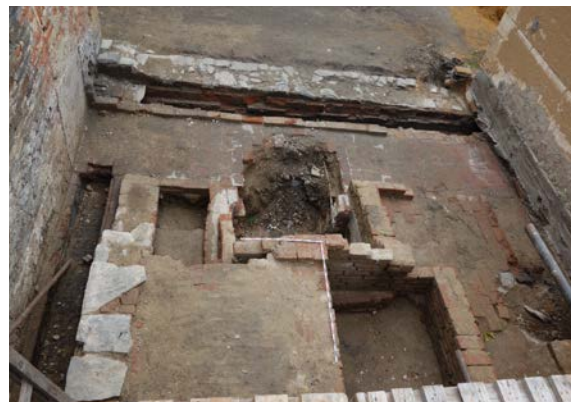
Obr. 24 Horšovský Týn, areál zahradnictví – torzo zámecké oranžerie z 19. století. Střední část oranžerie před adaptací na garáž. Při stěnách pod podlahou vedou topné kanály, ve středu místnosti vyvýšený blok s klenutými komorami nejasného účelu, uprostřed nádrž na vodu s přívodní trubkou s kovovým kohoutkem. Pohled od severu. Foto L. Foster, 2020.

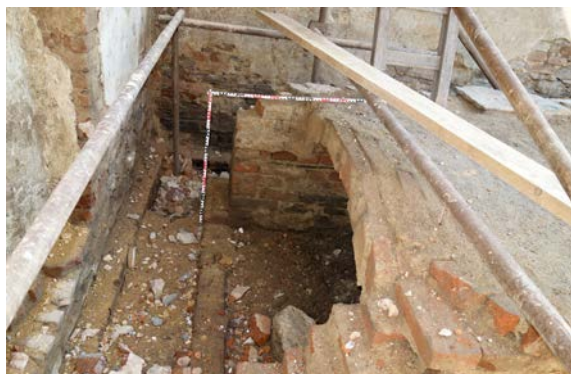
Obr. 25 Horšovský Týn, areál zahradnictví – torzo zámecké oranžerie z 19. století. Zadní část klenutých komor ve střední části půdorysu oranžerie. Mezi komorou a severní zdí vlevo je místo obslužné chodby úzká ulička s topným kanálem pod podlahou (zasypaný). Pohled od západu. Foto L. Foster, 2020.

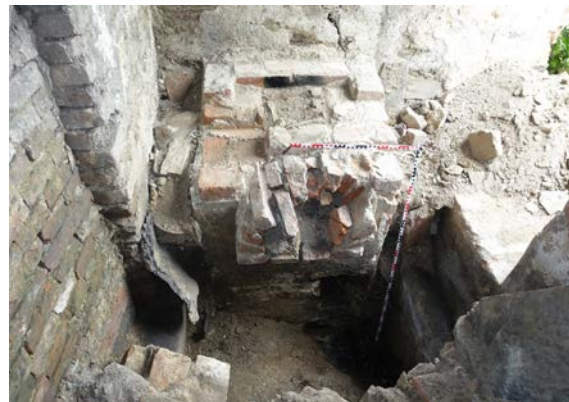
Obr. 28 Horšovský Týn – zámecká oranžerie v areálu zahradnictví. Východní část zadní obslužné chodby se soklem komínového tělesa, s vysunutým krbečkem pomocného topeniště pro zvýšení tahu při zátoku. Malý očázený otvor vpravo pod ním odváděl spaliny z kanálu pod podlahou chodby do komína. Vstup vpravo vede do interiéru skleníku s podlahou přibližně v úrovni prahu tohoto vstupu. Foto L. Foster, 2021.

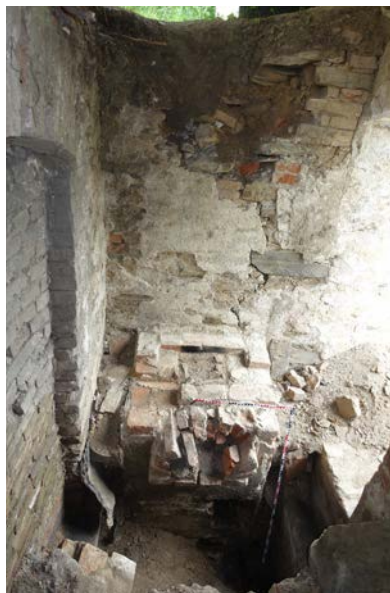
Obr. 29 Horšovský Týn – zámecká oranžerie v areálu zahradnictví. Východní část zadní obslužné chodby se soklem komínového tělesa, s vysunutým krbečkem pomocného topeniště pro zvýšení tahu při zátopu. Otisk komínového tělesa v koutě vlevo až do úrovně zřícené klenby chodby. Vlevo nika v severní zdi obslužné chodby. Pohled k východu. Foto L. Foster, 2021.

Východní část zaniklé oranžerie s obslužnou chodbou je poslední autentické torzo z původní oranžerie, dlouhé téměř 27 m. Ruina části oranžerie je zároveň poslední stavbou tohoto typu v celém areálu NKP zámek Horšovský Týn. Uvažuje se o její adaptaci na funkční skleník. Bude obtížné najít způsob, jak v něm zachovat torza historických konstrukcí, tedy podklenutý parapet, nádrž v podlaze i komín s „krbečkem“ v obslužné chodbě. Pro projekt obnovy je velmi akutně nutné doplnit

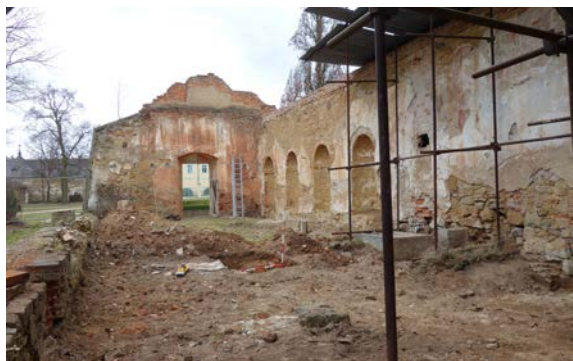
Obr. 31 Manětín – zámecká oranžerie, archeologizovaný interiér. Pohled od východu. Foto L. Foster, 2019.

Před obnovou v letech 2019–2020 se i z této oranžerie stala ruína pouze s dochovaným obvodovým zdívem (Obr. 31). Obnovu doprovázel archeologický výzkum formou zjišťovacích sond a následného dohledu liniového výkopu pro vodovod a elektro. Doplněna byla operativní stavebně historická dokumentace. Výsledky umožňují alespoň částečně rekonstruovat stavební vývoj jak oranžerie samotné, tak jejího vytápění, přičemž lze konstatovat, že stávající objekt oranžerie v sobě ukrývá minimálně tři stavební etapy.

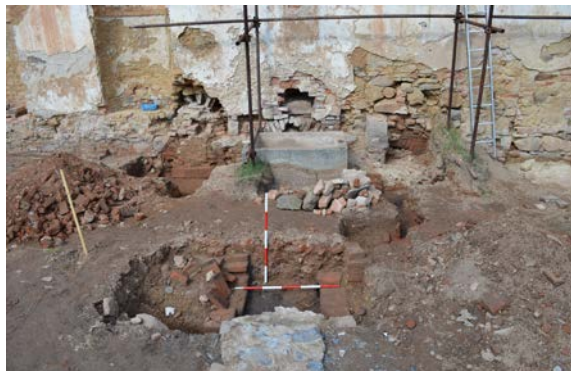
Obr. 33 Manětín – zámecká oranžerie. Nálezová situace středové části severní obvodové stěny oranžerie. Vlevo se nachází nika a s ní sousedící první zazděný otvor (záklenek) ve stěně a u něho sonda S3 se základy kamen; ve středu kamenná nádrž na vodu a za ní prostřední zazděný otvor ve stěně a komín, vpravo nejvýchodněji položený nízký záklenek; v popředí sonda S2 se zbytky topného kanálu 1 a 2. Pohled od jihu. Foto M. Waldmannová, 2019.

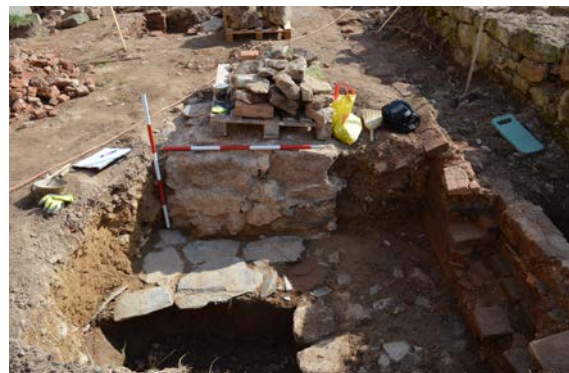
Obr. 34 Manětín – zámecká oranžerie. Sonda S1 zachytíla vlevo břídlíci krytou původní podlahu barokní oranžerie, za ní se nachází kamenný základ pod patku sloupu z 19. století, který porušil cihlový kanál vpravo. Kanál měl dno z drobných kamenů (uprostřed), boky a klenbu z cihel spojených jilem. Byl vysoký cca 60–80 cm a široký 50 cm. Foto L. Foster, březen 2019.

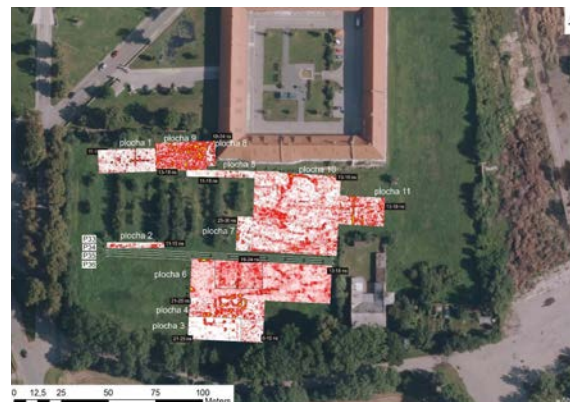
Obr. 3 Olomouc, Klášterní Hradisko, opatská zahrada. Výsledky geofyzikálního měření z let 2017–2018, podle Lendáková 2018, příloha 8.

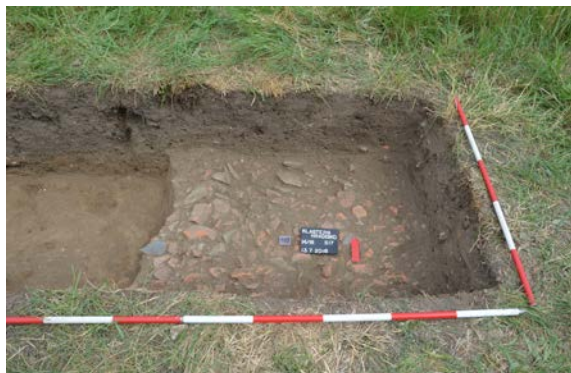
Obr. 4 Olomouc, Klášterní Hradisko, opatská zahrada. Zpevnění povrchu (k. 180) v sondě S17/18. Foto H. Dehnerová, 13. 7. 2018.

Doklady stavebních prvků barokní zahrady byly zjištěny pouze omezeně. Nebyly zachyceny základy či jiné doklady zdí ani ploch oddělujících jednotlivé části zahrady. S pozůstatky komunikací lze snad spojit silně ulehrou vrstvu složenou z různě velkých fragmentů cihel, kamení a malty zjištěnou východně od základů letohrádku v sondě S17/18 v hloubce 0,4 m (Obr. 4). Také

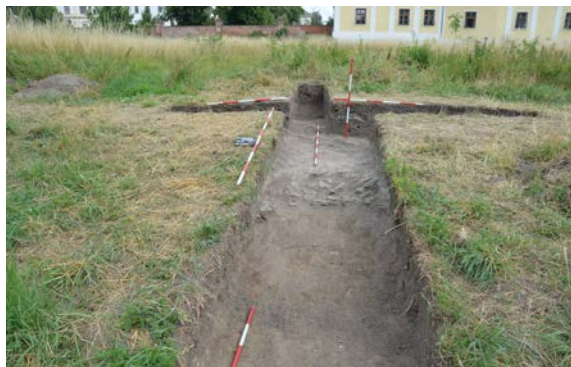
Obr. 5 Olomouc, Klášterní Hradisko, opatská zahrada. Zpevnění povrchu (k. 165) v sondě S11/18 (střed zahrady). Foto H. Dehnerová, 26. 6. 2018.

v místech centrálního a východního schodiště, ve svahu mezi střední a jižní terasou, byla v úrovni 0,3–0,4 m zachycena vrstva kamenů a zlomků cihel, kterou by bylo možné spojit s úpravami a zpevněním plochy pod schodišti (Obr. 5). Geofyzikou naznačené cesty v jihovýchodní části zahrady se sondami potvrdit nepodařilo.

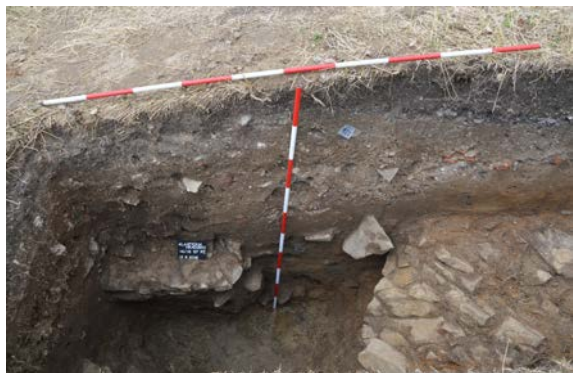
Obr. 7 Olomouc, Klášterní Hradisko, opatská zahrada, sonda S7/18, kamenné zdivo 901, pohled od východu. Foto T. Zlámal, 12. 6. 2018.

Pozitivní výsledek měla sonda S7/18 při jihozápadním nároží budovy dvora. Do skalního podloží zde byla zahlobená jáma, v níž byla kromě zlomků keramiky a ptačích kostí nalezena také část skleněné válcové číše na duté zvonovité patce s emailovou výzdobou (Obr. 6). Číši i keramiku lze datovat do konce 16. až 1. poloviny 17. století. Stratigraficky mladší pak byla kamenná zeď, která se nacházela nad zasypanou jámou (Obr. 7). Datování základového zdiva se nepodařilo upřesnit, jen hypoteticky ho můžeme spojovat s arkádami před skleníkem.

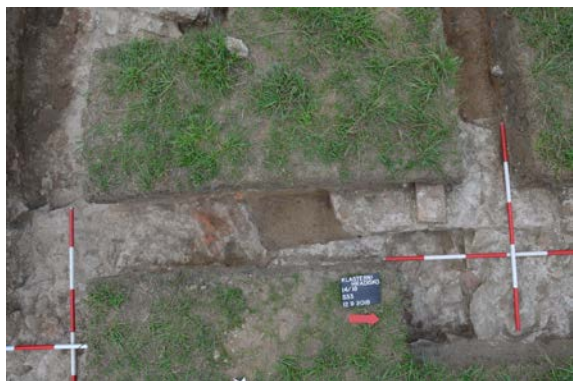
Obr. 9 Sonda S33/18 (sever) a S38/18 v místech východní kašny, relikty zdiva, pohled od východu. Foto H. Dehnerová, 13. 9. 2018

V místech, kde se podle prospektu měla nacházet východní kašna, a také geofyzikálně zde byly naměřeny anomálie, byla sondami v roce 2018 doložena zdiva, která svým polokruhovým tvarem naznačovala, že by mohlo jít o základy kašny (Obr. 8, 9, 10). Při rozšíření výkopů během záchranného výzkumu v roce 2023 byl zachycen celý půdorys. Nebyl to však uzavřený útvar,

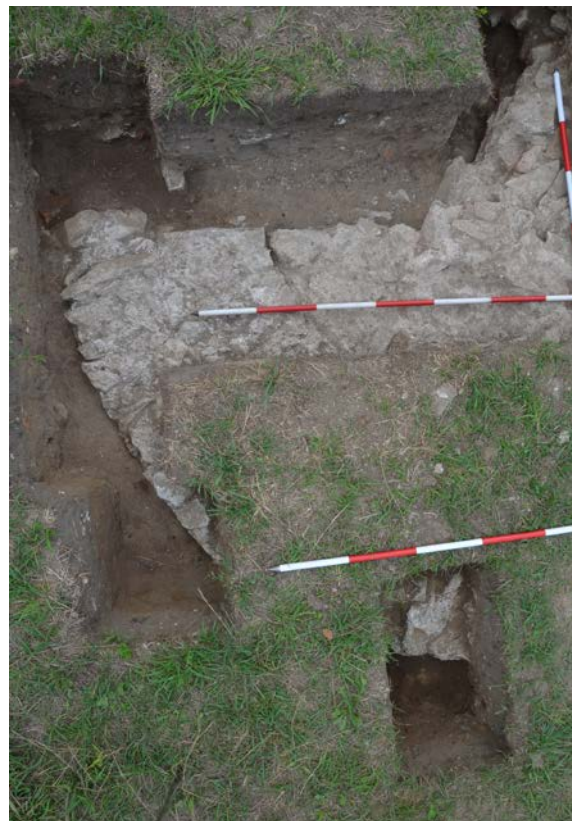
Obr. 8 Olomouc, Klášterní Hradisko, opatská zahrada. Sonda S38/18 v místech východní kašny, relikty zdiva, pohled od východu. Foto H. Dehnerová, 13. 9. 2018.

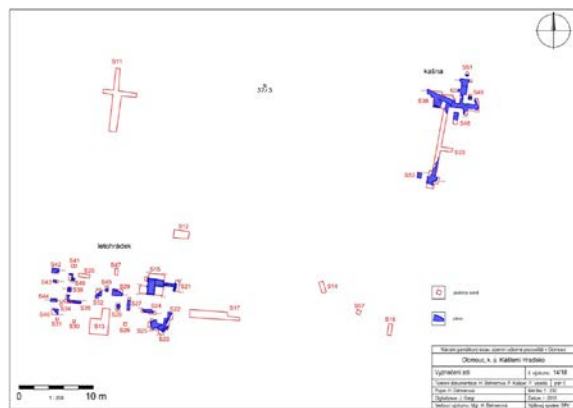
Obr. 10 Olomouc, Klášterní Hradisko, opatská zahrada. Archeologické sondy z roku 2018 s odkrytým zdivem (modře) předpokládané kašny a letohrádku. Digitalizace J. Grégr.

Nároží další starší kamenné budovy, která předcházela barokní zahradě, bylo zachyceno také na rozhraní střední a dolní terasy, pod svahem (Obr. 10, sonda S53/18; Obr. 14).

Na základě zjištění předstihového výzkumu byla s využitím dat z geofyzikální prospekce (Obr. 10, 18) zpracována rekonstrukce půdorysu letohrádku. Zdiva dokumentovaná v severní části prostoru letohrádku náleží základům schodiště. Tvar a rozměry půdorysu letohrádku byly upřesněny po dokumentaci zdiva obnaženého skrývkou v roce 2023 (Obr. 19–23). Zároveň bylo přihlédnuto k půdorysu letního refektáře v konventní zahradě. Výsledná rekonstrukce půdorysu letohrádku byla vyznačena odlišným povrchem cesty (Obr. 24–27).

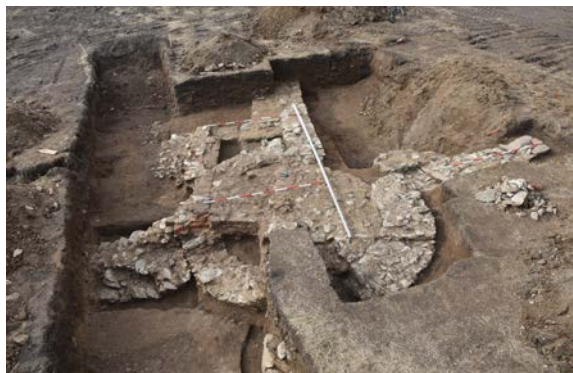
Obr. 12 Olomouc, Klášterní Hradisko, opatská zahrada. Zdiva odkrytá v roce 2023 v místě předpokládané východní kašny, patrně základy věžice. Foto P. Kašpar, 23. 2. 2023.

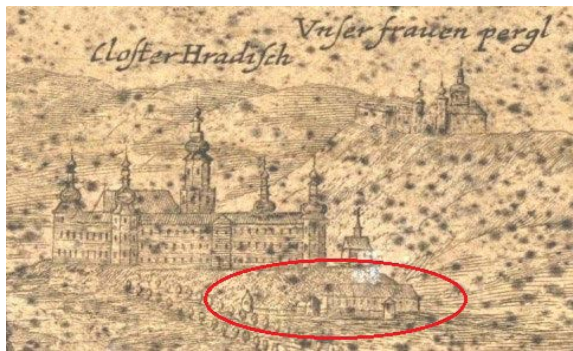
Obr. 13 Klášter Hradisko s hospodářským dvorem na výřezu z veduty Olomouce na Vischerově mapě Moravy, 1692, podle Hronová Šafářova 2018b, obr. 2, s. 18. Červeně označen hospodářský dvůr s ohrazením.

věžici ohradní zdi jižně od hospodářského dvora (Obr. 13). Jednou z možných interpretací je, že kašna byla zcela rozebrána a dochovalo se starší zdivo z úrovně pod ní.

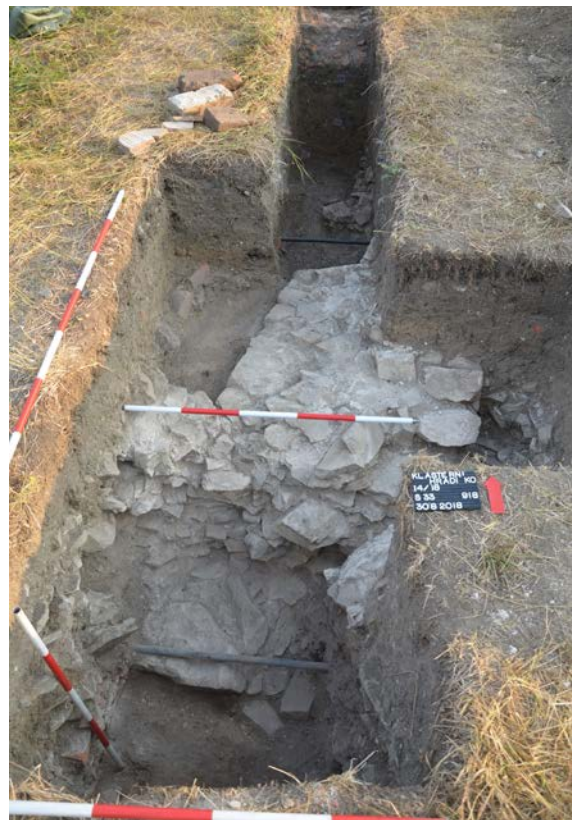
Obr. 14 Olomouc, Klášterní Hradisko, opatská zahrada. Nároží zdi 918 v sondě S33 (jih), pohled od jihu. Foto H. Dehnerová, 30. 8. 2018.

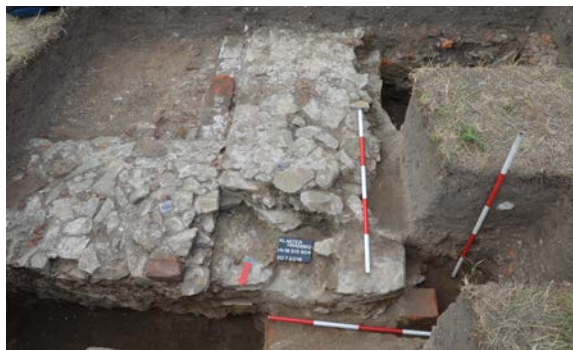
Obr. 15 Olomouc, Klášterní Hradisko, opatská zahrada. Foto z průběhu sondáže v roce 2018 – letohrádek, základy východního křídla schodiště, pohled od severu. Foto H. Dehnerová , 20. 07. 2018.

Sondy zacílené do prostoru, kde podle veduty i geofyziky stál letohrádek už v hloubce kolem 0,30–0,40 m odkryly základové zdivo, převážně kamenné, místy doplněné cihlami (Obr. 15, 16). Jižní část základů letohrádku nebyla dochována, v sondách byla zjištěna destrukce zdí (kameny, malta), nebo negativní půdorys vyplněný stavební sutí. V sondě S13/18 se pod sutí v hloubce 1 m

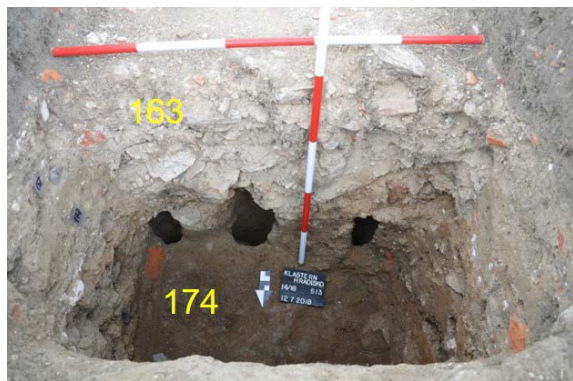
Obr. 17 Olomouc, Klášterní Hradisko, opatská zahrada. Detail konstrukce základů letohrádku. Pohled od severu. Foto H. Dehnerová, 12. 7. 2018.

nacházely duté křivkové jámy po pilotách zatlučených do jílovitých nánosů zrušeného rybníka (Obr. 17).
