# Historické zahrady Kroměříž 2025

Archeologický průzkum  
památek zahradního umění

Deset let od vydání metodiky Národního památkového ústavu  
Archeologický průzkum památek zahradního umění

Sborník příspěvků z odborné konference  
pořádané ve dnech 19.–20. června 2025 v Kroměříži

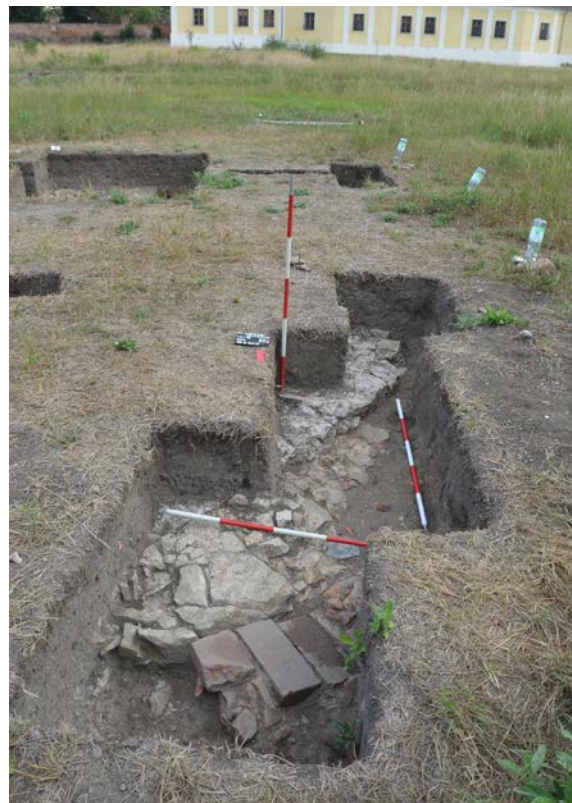
Obr. 16 Olomouc, Klášterní Hradisko, opatská zahrada. Foto z průběhu sondáže v roce 2018 – letohrádek, sondy S23, 24 a 25. Pohled od jihu. Foto P. Kašpar, 28. 8. 2018.

Sondy zacílené do prostoru, kde podle veduty i geofyziky stál letohrádek už v hloubce kolem 0,30–0,40 m odkryly základové zdivo, převážně kamenné, místy doplněné cihlami (Obr. 15, 16). Jižní část základů letohrádku nebyla dochována, v sondách byla zjištěna destrukce zdí (kameny, malta), nebo negativní půdorys vyplněný stavební sutí. V sondě S13/18 se pod sutí v hloubce 1 m

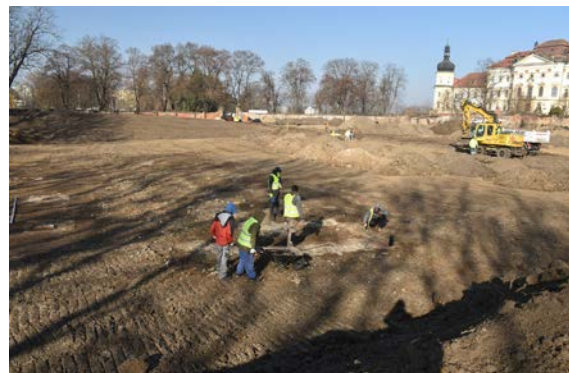
Obr. 19 Olomouc, Klášterní Hradisko, opatská zahrada. Foto z průběhu skrývky v roce 2023, začíšťování odkrytého základového zdiva schodiště letohrádku. Pohled od východu. Foto H. Dehnerová, 1. 3. 2023.

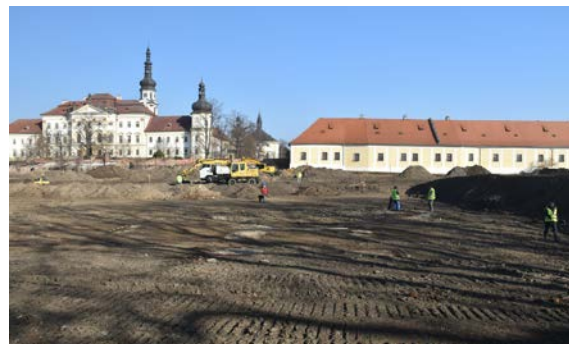
Obr. 20 Olomouc, Klášterní Hradisko, opatská zahrada. Foto z průběhu skrývky v roce 2023, celkový pohled na odkryté základové zdivo letohrádku od jihu. Foto H. Dehnerová, 1. 3. 2023.

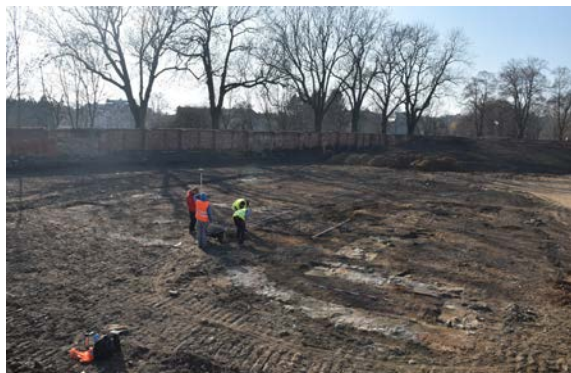
Obr. 21 Olomouc, Klášterní Hradisko, opatská zahrada. Foto z průběhu skrývky v roce 2023, dokumentace odkrytých reliktů letohrádku, pohled od severovýchodu. Foto H. Dehnerová, 1. 3. 2023.

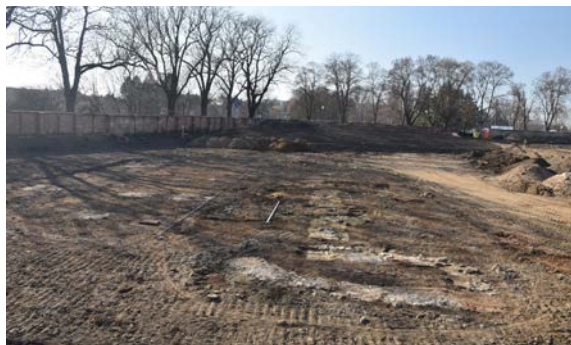
Obr. 22 Olomouc, Klášterní Hradisko, opatská zahrada. Foto z průběhu skrývky v roce 2023, celkový pohled na odkryté reliktu letohrádku od východu. Foto H. Dehnerová, 1. 3. 2023.

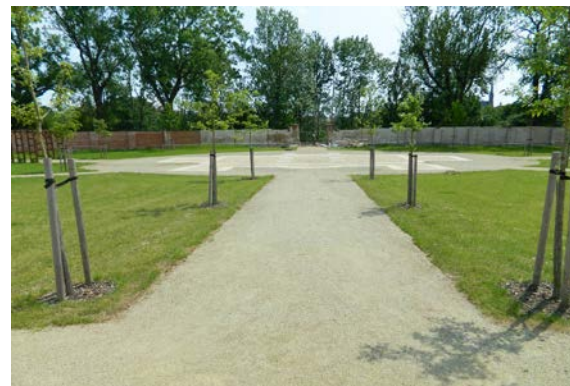
Obr. 24 Olomouc, Klášterní Hradisko, opatská zahrada. Vyznačení půdorysu letohrádku po dokončení revitalizace zahrady. V pozadí probíhá rekonstrukce ohradní zdi a jižní brány. Pohled od severu. Foto H. Dehnerová, 5. 6. 2025.

Na základě zjištění předstihového výzkumu byla s využitím dat z geofyzikální prospekce (Obr. 10, 18) zpracována rekonstrukce půdorysu letohrádku. Zdiva dokumentovaná v severní části prostoru letohrádku náleží základům schodiště. Tvar a rozměry půdorysu letohrádku byly upřesněny po dokumentaci zdiva obnaženého skrývkou v roce 2023 (Obr. 19–23). Zároveň bylo přihlédnuto k půdorysu letního refektáře v konventní zahradě. Výsledná rekonstrukce půdorysu letohrádku byla vyznačena odlišným povrchem cesty (Obr. 24–27).

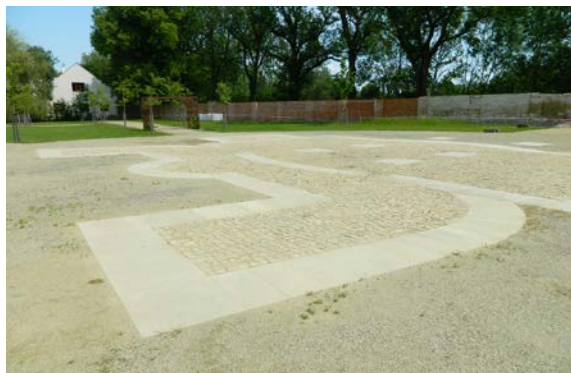
Obr. 25 Olomouc, Klášterní Hradisko, opatská zahrada. Vyznačení půdorysu letohrádku po dokončení revitalizace zahrady. Pohled od severozápadu. Foto H. Dehnerová, 5. 6. 2025.

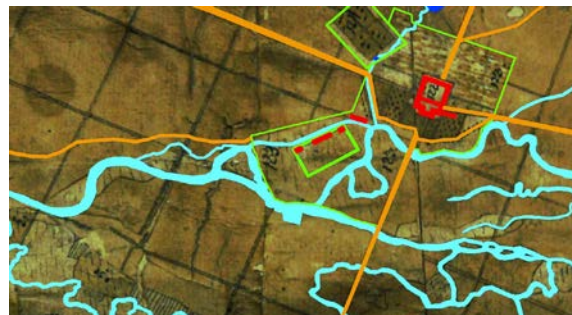
Obr. 9 Zákres vodoteče jižně od zámku Nové Zámky s vyznačením pily a textilní manufaktury. Přehledná mapa panství Úsov, Franz Johann Müller, 1774, 1548 Velkostatek Úsov – Nové Zámky, 371 Velkostatek Úsov – Nové Zámky, Inventární číslo 2330.

Významným, avšak doposud málo reflektovaným obdobím je pronájem části areálu baronovi Jeanu de Brés roku 1776, rok po zničující povodni. Baron zde vybudoval pilu a textilní manufakturu. Zařízení v nich byla poháněna vodou přiváděnou více než jeden kilometr dlouhým náhonem s prokazatelně dvěma retenčními rybníčky. Náhon představoval technicky velmi náročné dílo, které odběrem vody z prostředního ramene Moravy a jejím převáděním do ramene severního zásadně zasahovalo do stávajícího vodního managementu. Následné soudní spory s Litovlí a nedostatek vodní energie vedly posléze k zániku provozu a následnému uzavření náhonu.

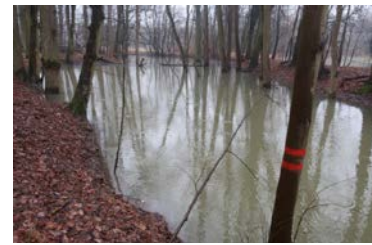
Obr. 11 Retenční rybník na náhonu pro pilu a textilní manufakturu zaplněný vodou. Foto Radovan Urválek, 2024.

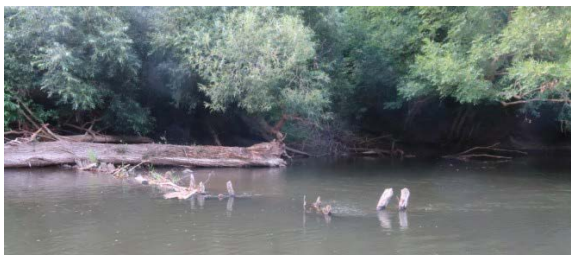
Obr. 12 Zbytky zdře na dnešním hlavním toku řeky Moravy v místech nátoku do bývalého náhonu. Foto Radovan Urválek, 2023.

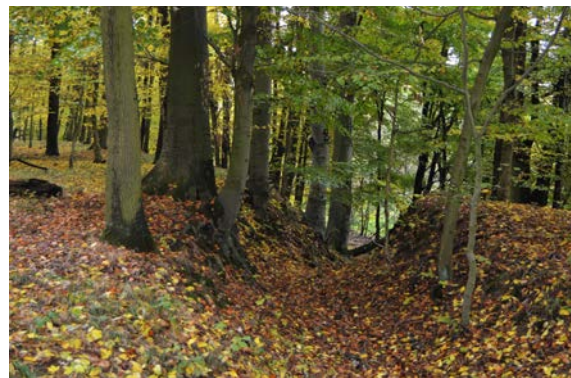
Obr. 14 Cesta pro koně zbudovaná počátkem 19. století při klasicistní přestavbě Novozámeckého areálu. Foto Radovan Urválek, 2020.

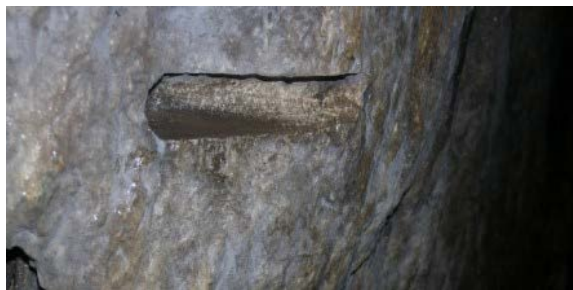
Obr. 17 Zbytek vyvrtaného otvoru pro nálož stříelného prachu v jeskyni Podkova. Stav po odstřelu. Foto Radovan Urválek.

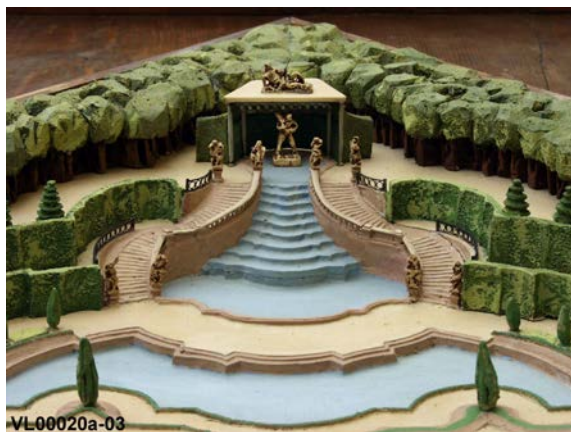
Obr. 2 Terasovité uspořádání zaniklé barokní zahrady na detailu modelu, SZ Velké Losiny, NPÚ, ÚPS v Kroměříži, iv. č. VL00020a.

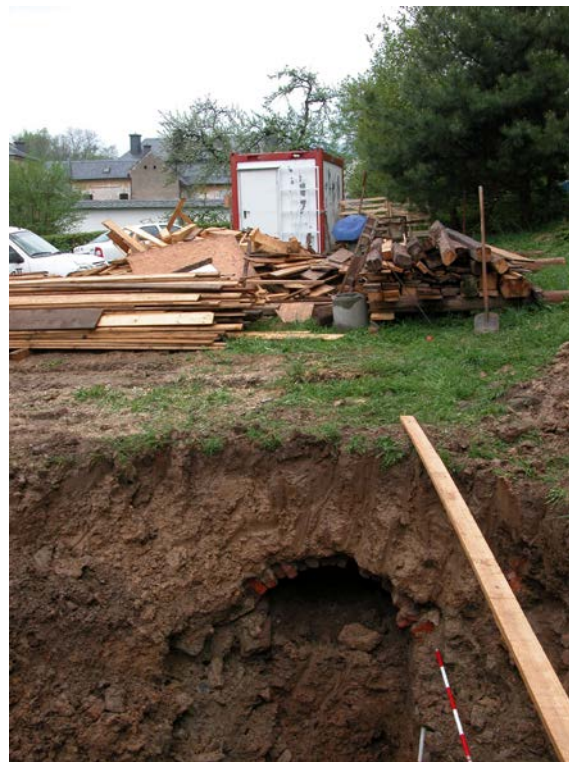
Obr. 3 Nálezová situace barokního kanálu. Foto Hana Dehnerová, 2012.

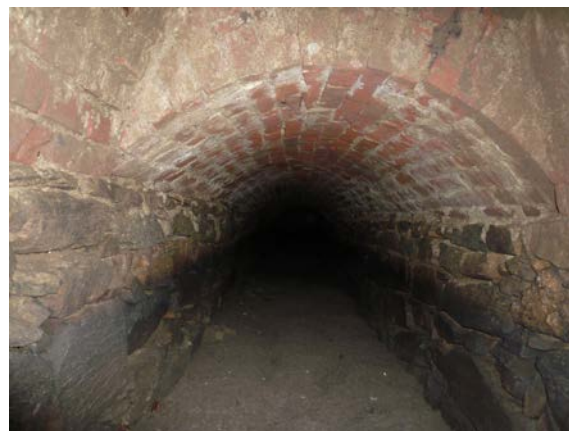
Obr. 4 Interiér barokního kanálu. Foto Jiří Doupal, 2018.

s pokládáním plastového potrubí, které v 80. letech 20. století prováděli sovětští vojáci. Záměrem bylo přivést teplou vodu z lázni do rapotínského koupaliště. Záměr se nezdařil, potrubí zůstalo bez využití. Směr pokračování kanálu byl nicméně zcela zřejmý. Jeho ústí se nacházelo pod skalnatým pahorkem na úpatí Strážníku, kde stála umělá jeskyně, tzv. grotta, s monumentální sochou. Právě z tohoto kanálu byla napájena kaskáda, tedy umělý vodopád, který pak ústil do vlastní zahrady, zahloubené do okolního terénu. Odsud pak voda odtékala do nedaleké Losinky. Potrubí mohlo být uzavřeno tzv. žabími klapkami, které umožňovaly odtok vody, nikoliv však přítok. Doposud ale nebyl nalezen jediný kovový (technický) prvek tohoto vodovodního systému (např. nejrůznější ventily, hubice, šoupata apod.). Z nalezené situace vyplývá, že výstavba kanálu probíhala v otevřeném výkopu. Stěny jsou ze smíšeného cihlo kamenného zdiva s převažujícím množstvím kamene. Klenba je vyzděna z kvalitních cihel bez jakékoliv značky. Kanál je značně zanesen sedimenty z průběhu používání. Současná světlost osciluje kolem 90 cm. V průběhu výstavby bylo pamatováno na pravidelné čištění kanálu. Přibližně každých 30 m je v temeni kanálu vedena vyzděná šachta překrytá kameny, ústící na tehdejší úroveň terénu. Celkem byly zdokumentovány čtyři čistící a revizní otvory. Je zajímavé, že každý čistící kus, respektive způsoby jejich vyzdění, se mírně liší.

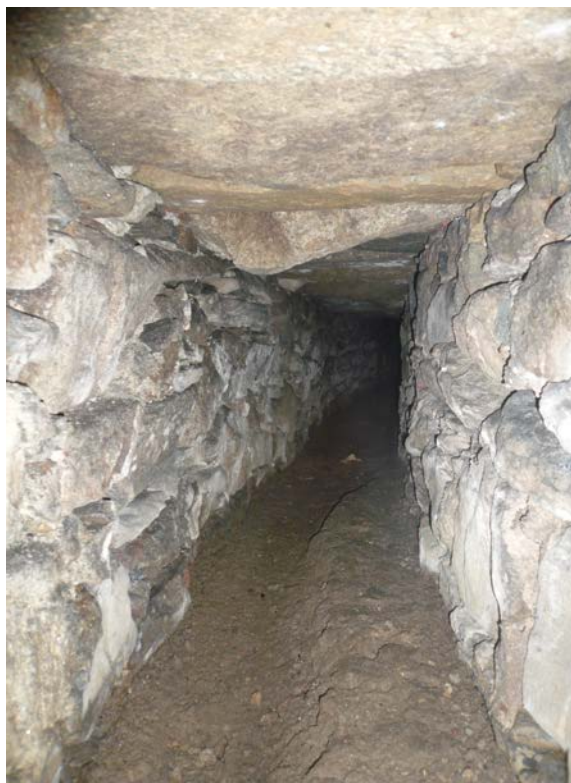
Obr. 5 Interiér odvodňovacího kanálu pivovarského sklepa. Foto Jiří Doupal, 2018.

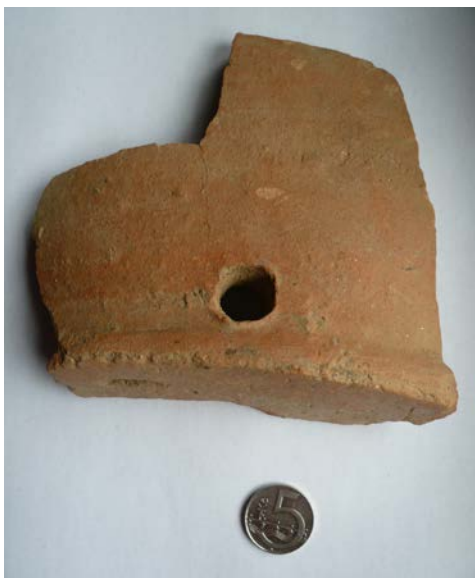
Obr. 9 Fragment květináče (tloušťka stěny cca 10 mm) s odtokovým otvorem. Foto Jiří Doupal, 2016.

také odpovídá jejich kumulace v jejím okolí. Mimo výše uvedené byly v areálu zámku nalezeny ještě další zlomky, bohužel druhotně uložené v zásypech různých výkopů. Střep je šedé, okrové nebo červené barvy, bez výraznějších ozdob. Tloušťka stěn střepů se pohybuje od 3 mm až po 10 mm. Umístění odtokového otvoru je různé, vyskytuje se při patě boku nádoby,

nebo ve dně, ať už excentricky nebo uprostřed. Jeden zeleně glazovaný zlomek nalezený před budovou letohrádku můžeme přiřadit k ozdobnému obalu na květináč, nicméně s ohledem na velikost zlomku je toto poněkud sporné. Losinské květináče představují jednu z dalších výzev pro budoucí badatele.

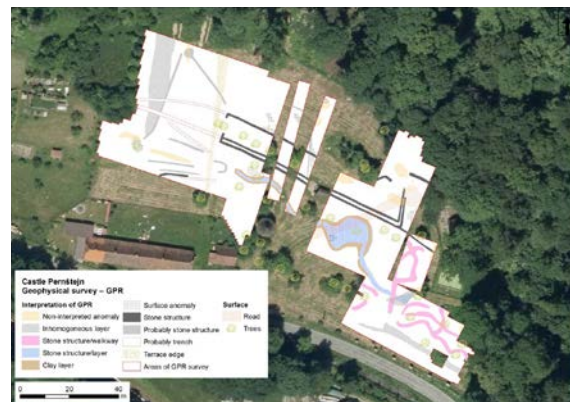
Obr. 1 Interpretace výsledků geofyzikálního průzkumu zahrady hradu Pernštejn, Archaia Brno, 2017.

Lze říci, že úspěch na Pernštejně akceleroval využívání geofyzikálních metod při průzkumech zahrad, jak ukázal mimo jiné příspěvek na konferenci kolektivu autorů Michal Vágner, Miroslav Dejmal, Anna Mária Rekemová, Jan Havelka, Michal

neinvasivní přístup a rychlost. Mezi negativa počítají „nejistotu“ výsledku, možnou chybu v interpretaci dat a zvolení špatné metody. Pozemní georadary jsou schopné zachytit především stavební konstrukce, a to do hloubky 1,5–2 m podle kvality půdního profilu, magnetometrie je využitelná spíše při mapování zásypů.

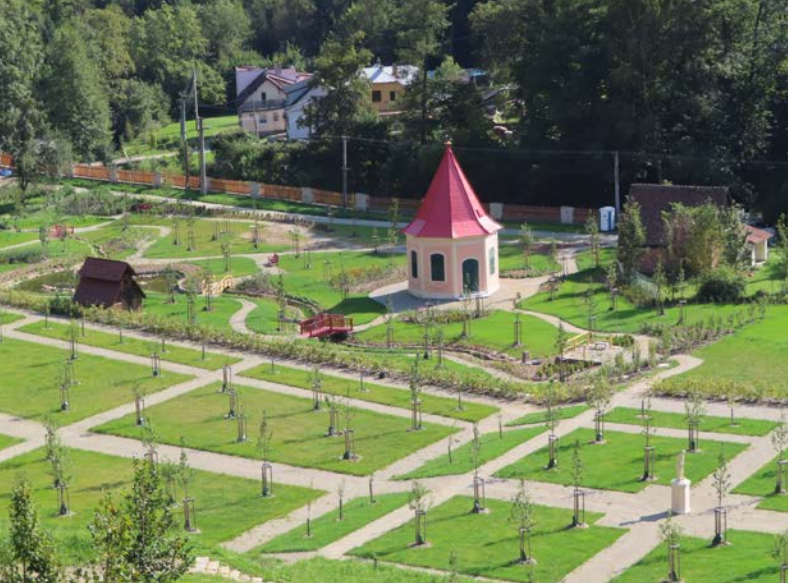
Obr. 2 Část zahrady hradu Pernštejn u čínského pavilonu obnovená dle výsledků geofyzikálního průzkumu. Foto Lenka Křesadlová, 2020.

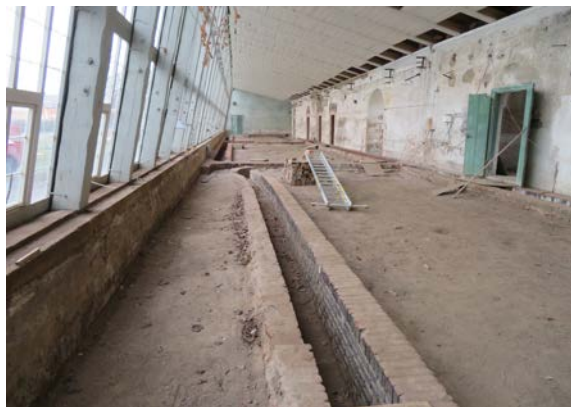
Obr. 4 Topné kanály v interiéru oranžerie v areálu zámku Dobříš.  
Foto Lenka Křesadlová, 2019.

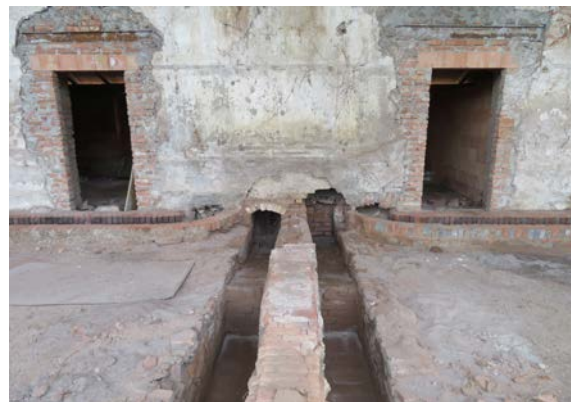
Obr. 5 Topné kanály v interiéru oranžerie v areálu zámku Dobříš.  
Foto Lenka Křesadlová, 2019.

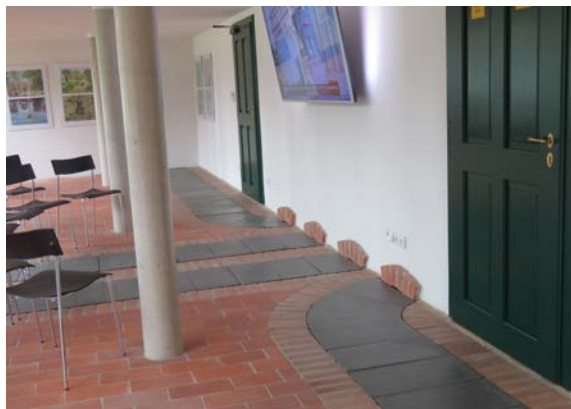
Obr. 6 Prezentace trasy historických topných kanálů v interiéru oranžerie v areálu zámku Dobříš. Foto Lenka Křesadlová, 2022.

Průzkumy oranžerií v Manětíně, Červeném Poříčí a Horšovském Týně popisuje podrobně příspěvek Lindy Foster a Marcely Waldmannové. Odkrytí soustavy historických topných kanálů při průzkumech oranžerie v zámeckém areálu v Dobříši v roce 2019 vedlo k úpravě zamýšleného konceptu obnovy stavby. Původní trasa kanálů překrytá kovovými deskami se nově stala součástí interiéru, která z větší části slouží jako výstavní prostor.

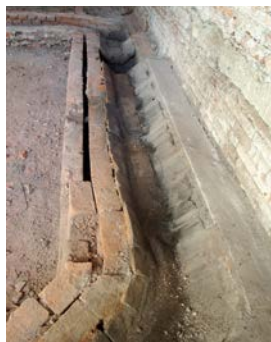
Obr. 9 V rámci archeologického výzkumu odkrytý otopný kanál oranžerie v areálu zámku Letohrad. Foto Aleš Papáček, 2021.

v Letohradě [Papáček, 2023].<sup>2</sup> V rámci průzkumů realizovaných v roce 2022 [Musil, 2025] bylo odhaleno několik okruhů historické otopné soustavy se samostatnými topeništi a kouřovody a také zbytky kachlových kamen, vše z 19. století [Musil, 2025].

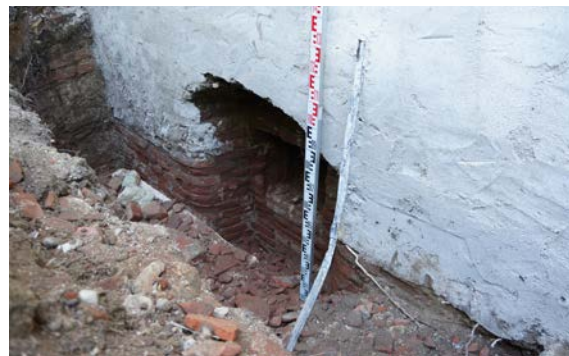
Obr. 11 Torzo otopného zařízení oranžerie v areálu zámku Veltrusy. Foto Pavel Ecler, 2017.

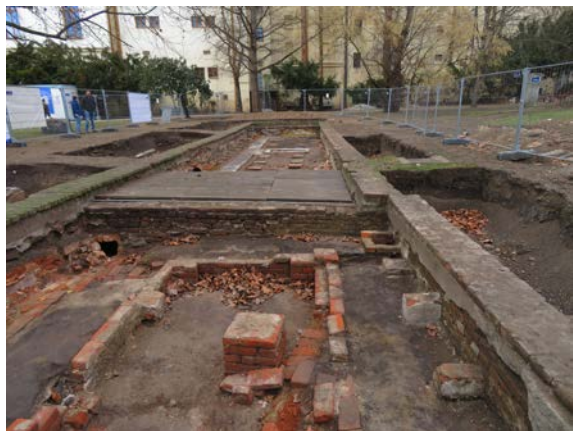
Obr. 13 Archeology odkryté základy Mendelova skleníku. Foto Lenka Křesadlová, 2022.

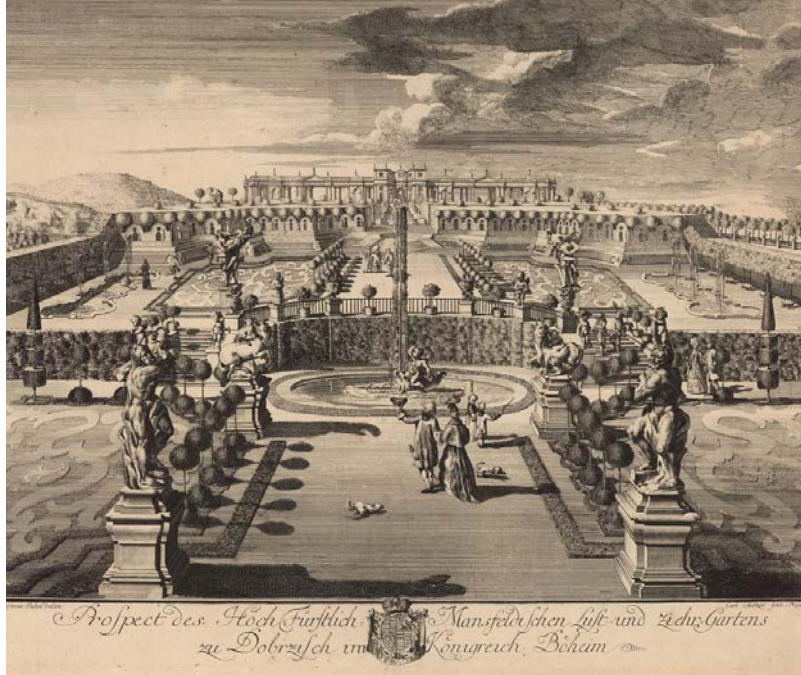
Obr. 14 Dobová rytina zachycující barokní podobu zámecké zahrady v Dobříši cca z roku 1770.

V rámci konference byl Zdeňkem Neustupným představen také průzkum barokních bazénů v zámecké zahradě v Dobříši a ve Smilkově. Zatímco ve Smilkově bylo dokumentováno torzo existujícího bazénu před jeho opravou, v Dobříši byly odkryty již zaniklé bazény z barokní vývojové etapy zahrady. Tento objev lze označit za důležitý z pohledu interpretace jediné veduty zachycující barokní podobu zahrady v Dobříši přibližně z roku

1770. Zde jsou tyto bazény zobrazeny, což je důkazem že předmětná veduta opravdu zachycuje reálný barokní stav areálu [Krypta, Laval, Neústupný, 2024].<sup>7</sup> Daná archeologická situace není v zahradě prezentována in situ, po zdokumentování byla znovu zakryta.

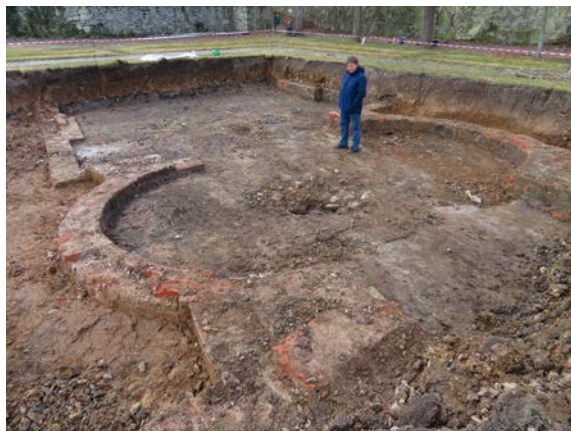
Obr. 15 Archeology odkrytý barokní bazén v areálu zámecké zahrady v Dobříši.  
Foto Lenka Křesadlová, 2019.
