Ilustrace a texty převzaty z publikace: Tišerová, R. ed. 2010: Hamrštejn. Minulost přítomnost a budoucnost zříceniny hradu. Národní památkový ústav, územní odborné pracoviště v Liberci, Liberec. ISBN 978-80-903934-9-3. Fotografie: Renata Tišerová, Michael Čtveráček Grafická úprava: Michael Čtveráček

HAMRŠTEJN  
zřícenina hradu

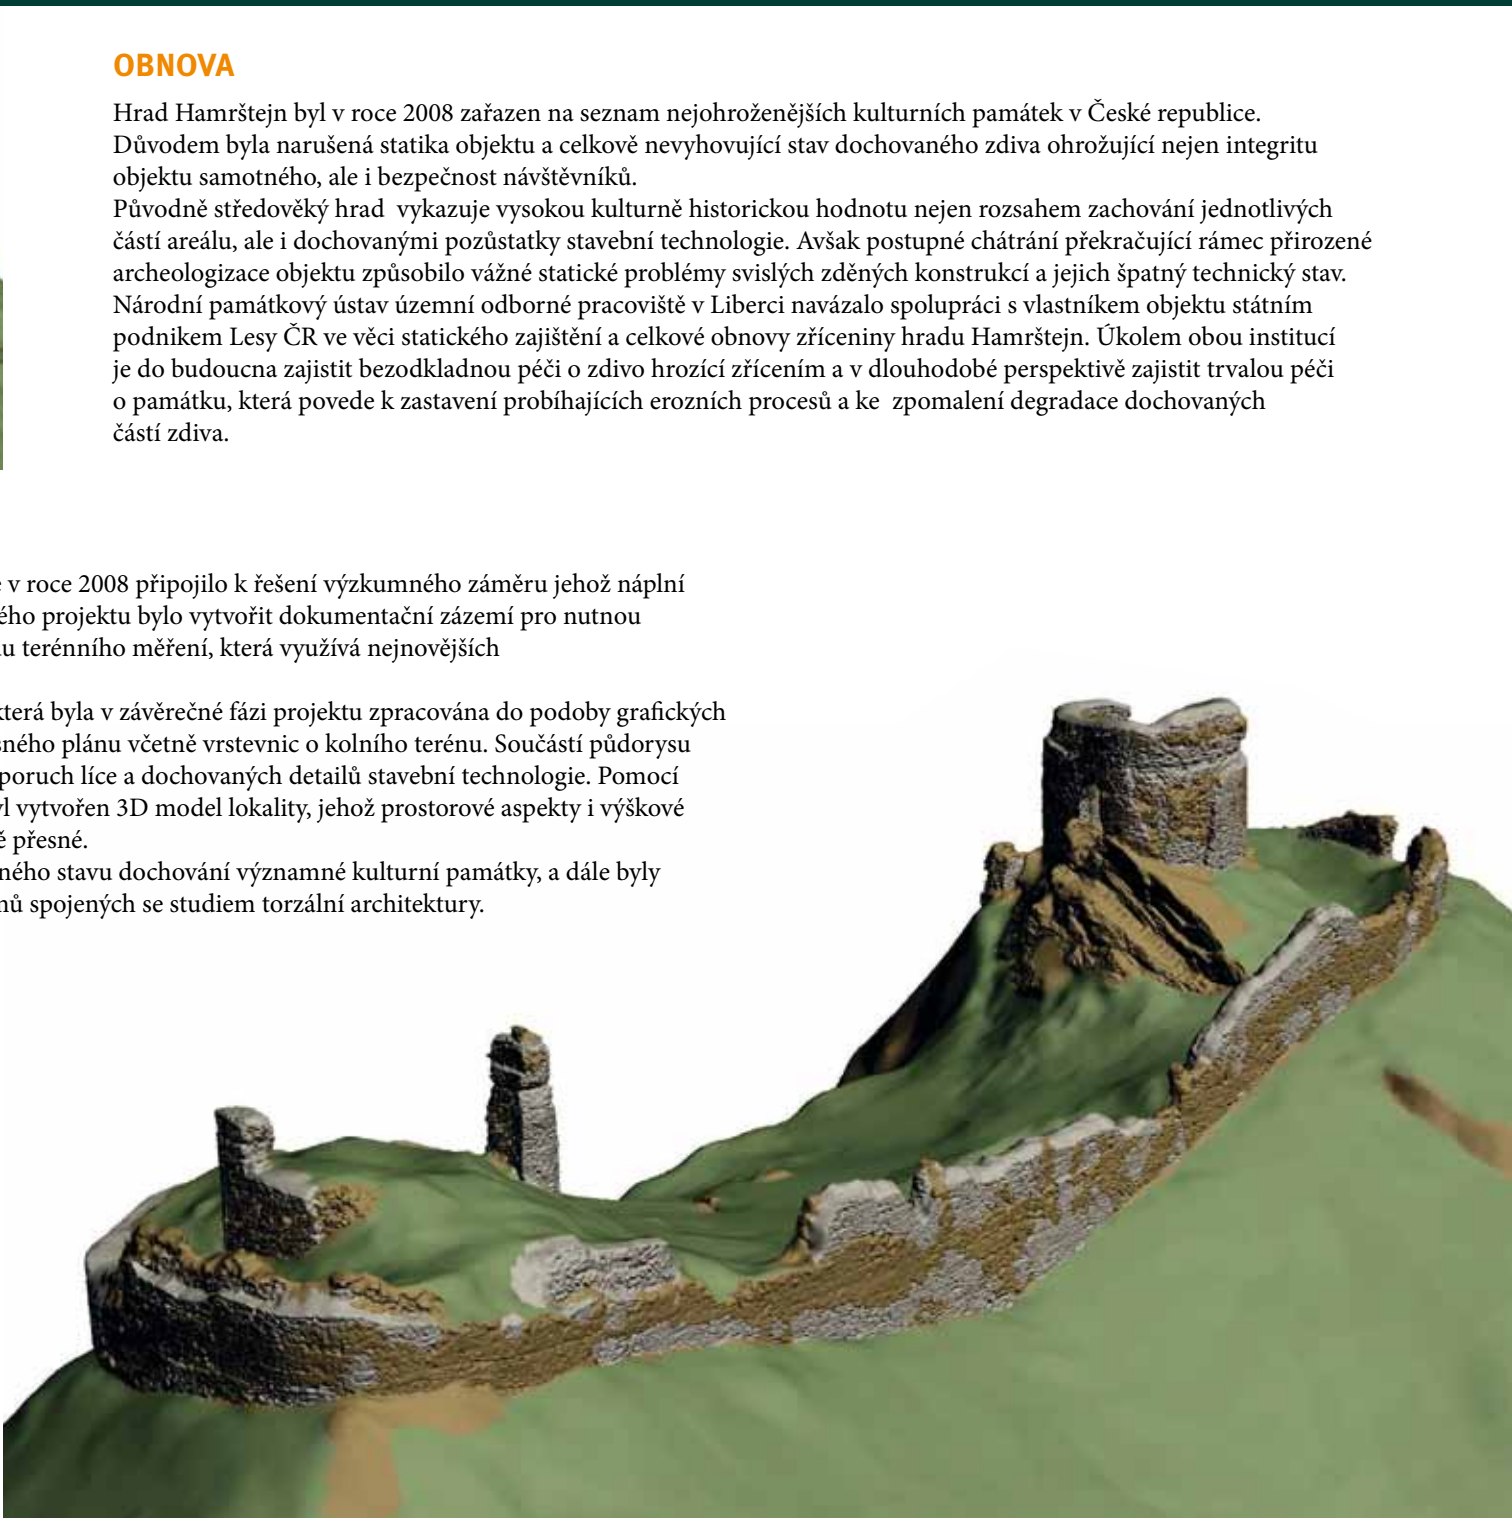
Národní památkový ústav územní odborné pracoviště v Liberci se v roce 2008 připojilo k řešení výzkumného záměru jehož náplní bylo zaměření zříceniny hradu Hamrštejn. Ideovým základem celého projektu bylo vytvořit dokumentační zázemí pro nutnou rehabilitaci areálu zříceniny hradu a zejména ověřit v praxi metodu terénního měření, která využívá nejnovějších vizualizačních postupů. Během terénních prací bylo nashromážděno velké množství dat, která byla v závěrečné fázi projektu zpracována do podoby grafických výstupů. Prvotním výstupem bylo vytvoření podrobného půdorysného plánu včetně vrstevnic o kolního terénu. Součástí půdorysu se stala i grafická analýza stavu dochovaného zdiva s vyznačením poruch líce a dochovaných detailů stavební technologie. Pomocí kombinace fotografické dokumentace a geodetického zaměření byl vytvořen 3D model lokality, jehož prostorové aspekty i výškové elevace jsou díky použité metodě v poměrovém měřítku absolutně přesné. Grafické výstupy slouží jako pramenná základna k analýze současného stavu dochování významné kulturní památky, a dále byly využity pro tvorbu dalších výstupů při řešení specifických problémů spojených se studiem torzální architektury.
