NÁRODNÍ
PAMÁTKOVÝ
ÚSTAV

STROJNÍ CIHELNA V BOUBÍNĚ

Kulturní památka

Historie cihelny

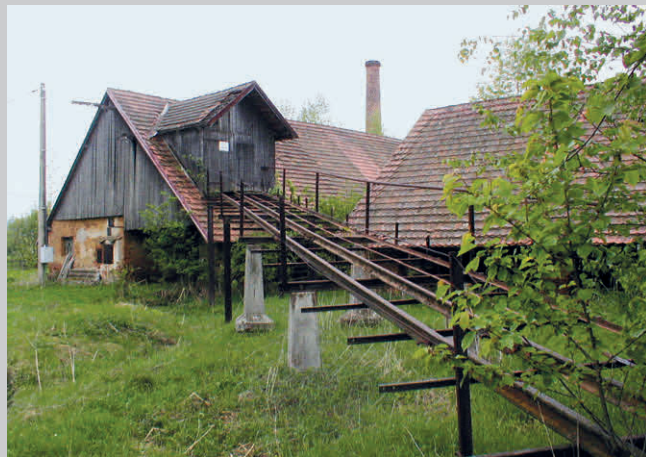
Lisovna s tehdy ještě stojící rampou do patra od severu, foto: Vladislav Konvička, 2006 (převzato z: <http://podzemi.solvayovylomy.cz>)

Východně před štítovým průčelím pece stojí na zděných cihelných pilířích první kolna. Druhá, mohutnější, je umístěna severně od pece, rovnoběžně s podélnou osou lisovny. Její pilíře byly vyžděny převážně z lomového kamene. Třetí kolna byla usazena kolmo k severnímu, podélnému průčelí lisovny; dodnes se z ní dochovaly pouze cihlové pilíře. Samotné umístění objektů cihelny se odvíjelo od polohy **hliniště**; kolny se daly dle potřeby rozebrat a posunout blíž k místu těžby hlíny. Boubínské hliniště se nachází severně od lisovny. Těžba hlíny průběžně postupovala severovýchodním směrem až do stávajícího rozsahu. Dnes má hliniště podobu poměrně rozlehlé plochy, která vznikla odtěžením větší části někdejšího svahu. Volné prostranství sloužilo ke zpracování a dopravě základní suroviny. Podél odtěženého svahu byly objeveny ucelenější úseky **kolejové dráhy** o rozchodu 490 mm, kopírující svou trasou tento terénní zlom. Po jižní straně trati se dosud nachází i zbytky hliněných hald. V západní partii dráha odbočovala směrem k jihozápadu. Dosud ověřená délka kolejiště dosahuje cca 50 metrů, místy je zdvojená. Na pozemku jsou dnes volně uloženy další metry kolejnic, včetně výhybek. Úzkorozchodná dráha byla mobilní a stěhovala se podle postupu těžby. Dopravu zajišťovaly překlopné vozíky, z nichž je jeden odstaven na půdě lisovny. V závěru dráhy, před ústím lisu, se nalézá **šikmý výtah**, doplněný o vrátek (naviják), který byl stejně jako lis poháněn elektromotorem. V cihelně jsou také dochovány části a zbytky náradí a starých forem s cejchem na cihly.

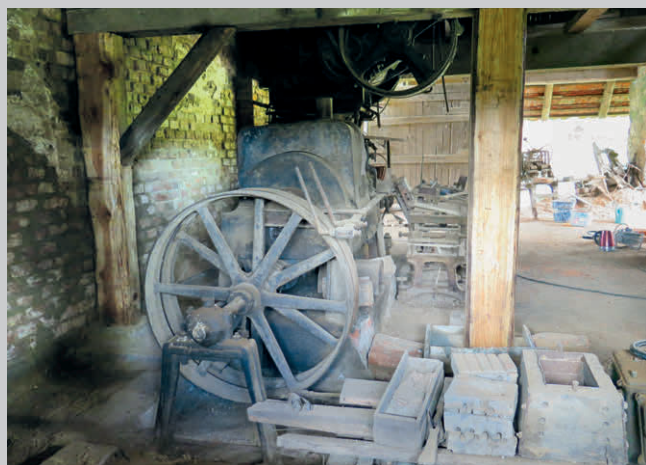
Strojní vybavení v interiéru přízemí lisovny, foto: D. Tuma, 2022

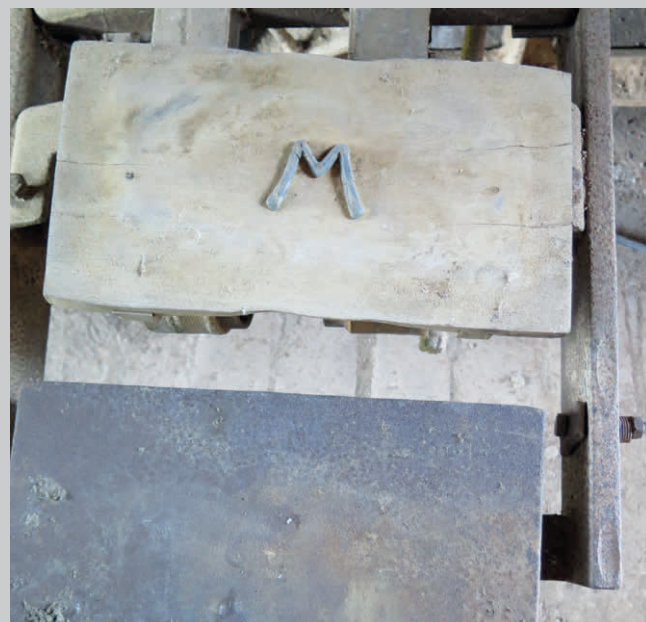
Starší forma na cihly s cejchem „M“ podle původních majitelů cihelny Maturů, foto: D. Tuma, 2023

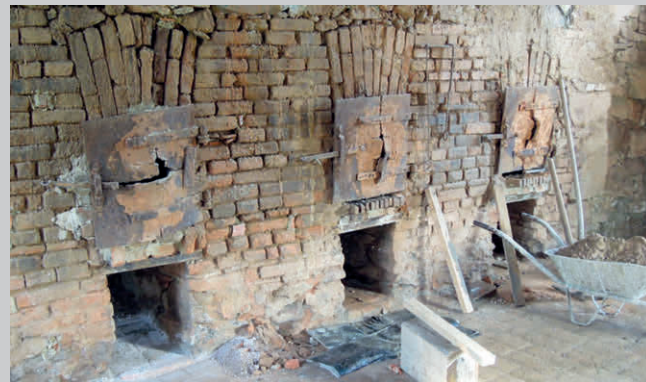
Otopné otvory v předpeci (topiř), foto: P. Domanický, 2024

Pec je založena na obdélném půdorysu, orientovaném cca ve směru V–Z. Stavbu při nárožích zesilují šikmé opěrné pilíře. Zděné konstrukce jsou provedeny ze smíšeného zdiva a v exteriéru pokryty hrubou omítkou. Podélná průčelí člení transportní (neboli též vsádkové) otvory, kterými se komory plnily předsušenými polotovary. Sedlová střeška je kryta bobrovkami. U východní stěny pece se tyčí komín. K západnímu štítovému průčelí přiléhá nižší cihelný přístavek s pultovou střeškou (tzv. pecník), který kryje předpecí (zvané též topírna). Vypalovací komory sestávají ze dvou souběžných prostor oddělených cihelnou stěnou a zaklenutých cihelnou valenou klenbou segmentového profilu. Klenbu ve třech řadách prostupují malé pravouhlé kanálky, z nichž některé mají dosud dochovaná litinová kruhová ústí s uzavíracími pokličkami, která jsou odhalena v líci rovné cihlové podlahy nízkého obslužného polopatra nad pecí, přístupného schodištěm z předpecí. Po vyjmutí pokličky se svrchu klenby kanálkem prostrčilo bidlo (klacek), podle něhož se rovnaly cihly do komínků. Do komínků se pro lepší výpal sypal mour. Také se jimi pozoroval prostupující oheň, reguloval žár a převádělo teplo z jedné komory do druhé, kde byly naskládané cihly pro další výpal. V západní stěně pece se nachází dva páry otopných otvorů uzavíratelných železnými dvířky. Patou východní stěny prostupují kouřové kanály s dochovanými železnými klapkami (šoupátky) pro usměrňování hoření. Z každé komory pece vedou dva kouřové kanály do komína (jeden zevnitř a druhý zvenku). Tah komína byl ovládán tzv. zvony s ručními táhly. Venkovní zvony jsou původní, ale vnitřní zpravidla nevydržely žár a musely být často měněny za nové, zjednodušené. Komín z režného zdiva má nízkou hranolovou patku a kónický dřík kruhového profilu, zakončený hlavicí. V době největšího rozkvětu cihelny se naskladňovalo až 40 tisíc cihel, přičemž výpal probíhal 4–5 dní. Poté se pec na 14 až 21 dní uzavřela, dokud cihly nevychladly.

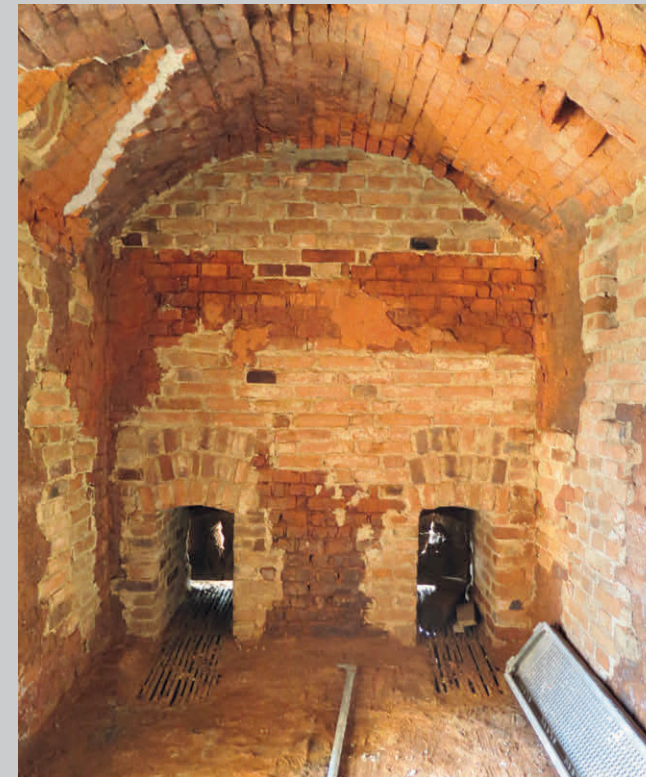
Vypalovací komora pece, foto: D. Tuma, 2024

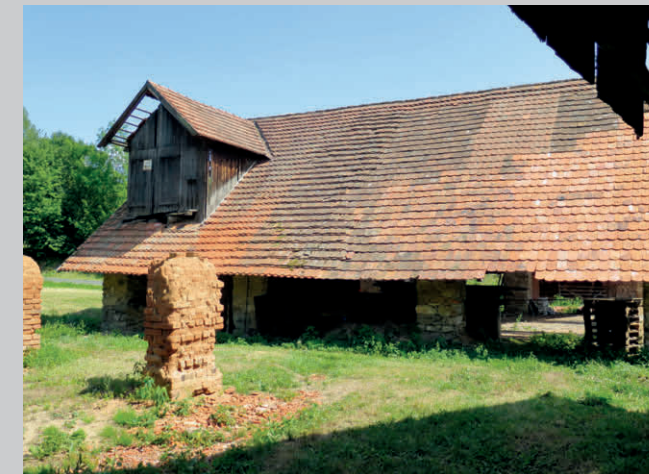
Lisovna od severozápadu, foto: D. Tuma, 2022

Lisovna je poměrně mohutný, částečně otevřený objekt pilířové konstrukce, se sedlovou střeškou s velkým bedněným sedlovým vikýřem, směřujícím k hlíně. V jihovýchodním nároží s plnými stěnami je umístěn vertikální šnekový lis, vyrobený významnou strojírenskou firmou K. & R. Ježek Blansko (1939). Před ústím lisu dosud stojí odřezávací stolek (v objektu se dochoval ještě jeden, starší), který sloužil k ručnímu oddělení dvou cihel za pomoci strun. Dále se zde nachází stolek s válečky na výrobu tašek. Po vytažení vozíku se hlína vysypala do tzv. podavače (dávkovače), tedy do násypky s částečným mícháním. Zde se hlína mísila podle potřeby s vodou či jiným materiálem (písek, mour, popel). Poté se hlína podávala otvorem do válců šnekového lisu. Množství hlíny odpovídalo dvěma cihlám. Násypka se nachází v půdním prostoru, dostupném vikýřem, který byl dodatečně zřízen v poválečném období. Až k ústí násypky vedla kolejová dráha. Výškový rozdíl mezi terénem a nadzemním podlažím lisovny byl překonán pomocí navážecí (či svážné) rampy, která byla zhruba do sedmdesátých let 20. století dřevěná, později na betonových pilířích (dnes uložených v areálu).

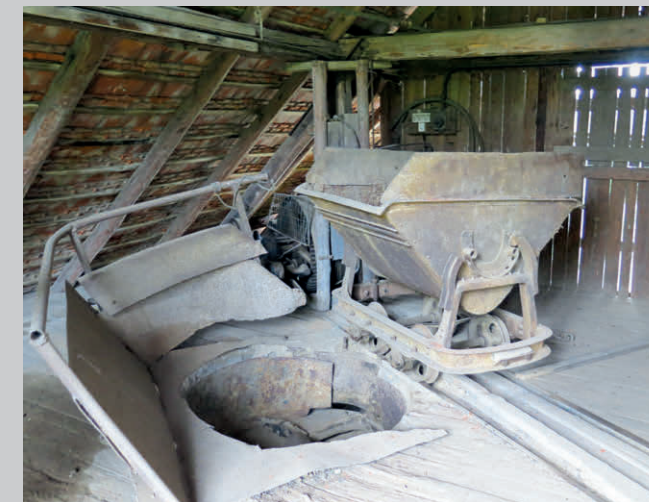
Strojní vybavení v patě lisovny, foto: D. Tuma, 2022
