PLZEŇ-BOLEVEC
SELSKÝ DVŮR ČP. 1 U MATOUŠŮ
Národní kulturní památka

V roce 2014 vydal Národní památkový ústav, územní odborné pracoviště v Plzni, Prešovská 7, 306 37 Plzeň. 1. vydání. Edice *Památky západních Čech*. Populárně naučná řada. Sv. 5. Autor: Karel Foud
Obrázky: autor, Pavel Rieger a z archivů vydavatele
Překlady: Karel Matásek

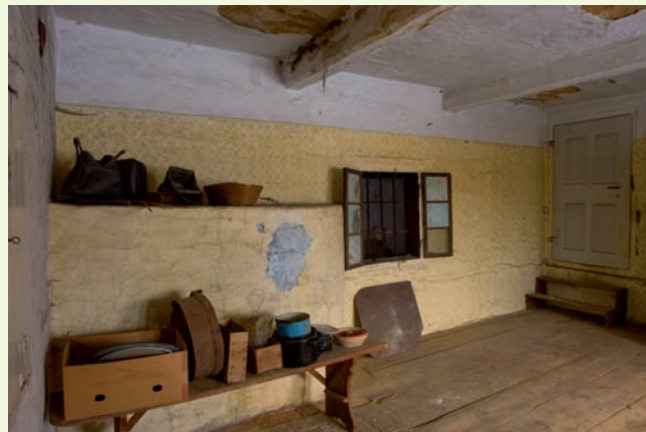
Zadní světnice s pecí.

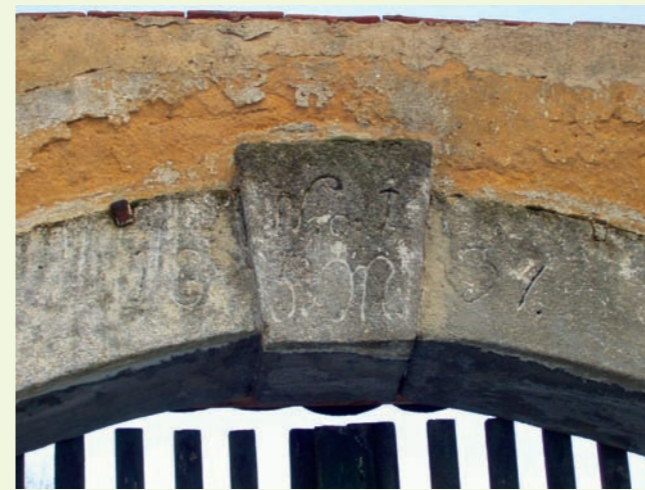
Kamenný klenák oblouku přední brány s vyrytým letopočtem 1834, číslem (numerem – N. o.) I a iniciálami S. M.

Na obytné stavební navazují na jeho protilehlých koncích, na západní a východní straně, dvě zděné brány s kamenným ostěním a půlkruhovým obloukem. Hlavní – západní brána směrem do návsi má na klenáku letopočet 1834, zatímco ta druhá pochází z roku 1830.

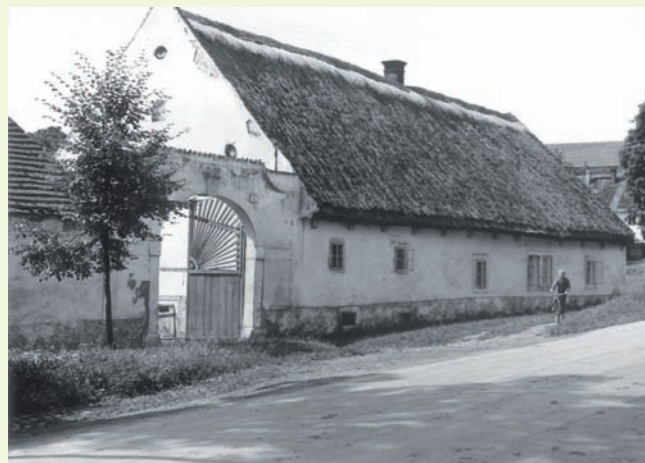
Pohled od severovýchodu na obytné stavení ještě se slaměnou (doškovou) střechou a na zadní bránu z roku 1830. (Stav v roce 1970)

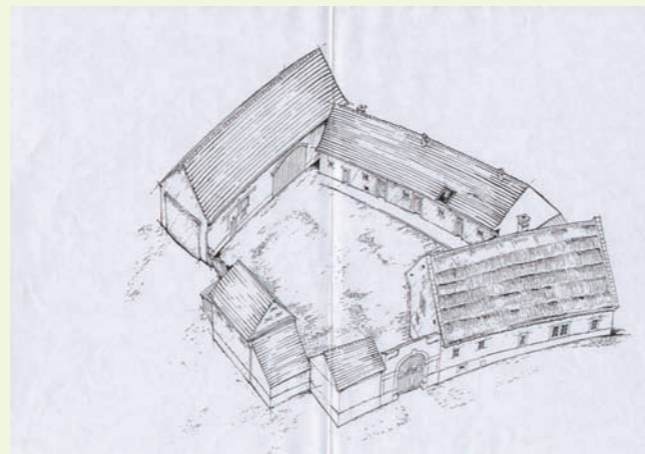
Areál dvora na počátku 20. století (fakticky i dnešní stav). (Kresba P. Rieger)

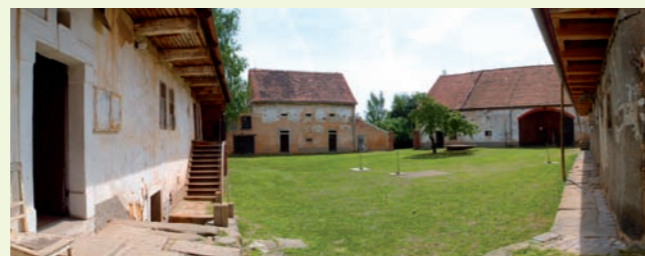
Pohled do dvora od hlavní brány. Zcela vlevo je kamenný vstupní portál do síně v obytném stavení (na nadpraží portálu je vyryt letopočet 1809).

ního dílu jednoduchá, směrem dovnitř opatřená okenicemi, v zadní světnici pak dvojí. Okna v západním štítovém průčelí domu směrem do návsi mají navíc zdobný kamenný rám barokně-klasicistního typu s takzvanými uchy a s drážkou. Kamenný portál do síně vznikl podle letopočtu vytesaného v nadpraží roku 1809.

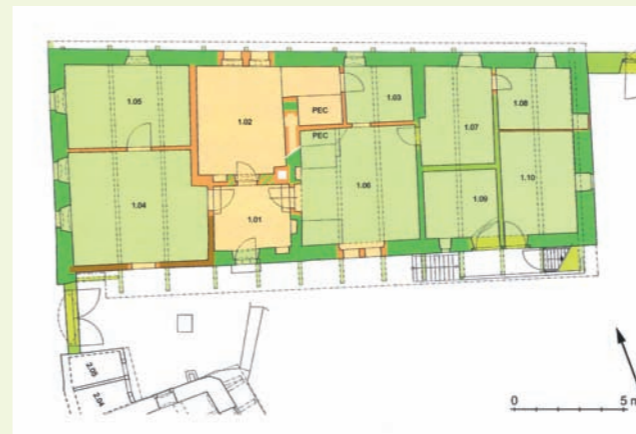
Půdorys obytného stavení (přízemí a patro-zvýšené přízemí na východní straně). Legenda: 1.01 – síň; 1.02 – kuchyně s torzem pece; 1.03 – malá komora; 1.04, 1.05 – přední světnice a světnička; 1.06 – zadní světnice s pecí; 1.07, 1.08, 1.09, 1.10 – čtyři zadní komory. Barevné rozlišení stáří konstrukcí: hnědé – asi z 2. poloviny 18. století; zelené – kolem roku 1809; žlutozelené a žluté – po roce 1809 a 1. polovina 19. století; okrové – 2. polovina 19. století a kolem roku 1900. (Stavebněhistorický rozbor J. Anderle, 2014)

Dvoru dominuje obytný dům tradiční trojdílné dispozice komorového typu, přičemž v zadním dílu se nalézá další světnice. Oproti obdobně řešeným jiným vesnickým stavbám na Plzeňsku jde o objekt podstatně širší a delší. Díky mírnému svahu, ve kterém je založen, přiléhá k němu na východní straně jednopatrová část s komorami v patře, k nimž vede podél nádvoří fasády vnější pavlač. Pod zadní světnicí je klenutý suterén, přístupný ze dvora

Obytná část je v předním dílu dvoutraktová (světnice a světnička). Střední díl se dále dispozičně člení na vstupní síň a někdejší, v minulosti ovšem již zmodernizovanou černou kuchyni včetně pece. Z kuchyně vede podél severní obvodové zdi domu chodbička do malé komory zřízené v zadním dílu, jenž zahrnuje další velkou (zadní) světnici s okny do dvora. Z této světnice lze vstoupit do zadní třetiny celého objektu, sloužící kdysi převážně hospodářským účelům a uspořádané, jak již bylo výše zmíněno, do dvou úrovní: nahoře jsou celkem čtyři komory a v přízemí malé chlévy sklenuté šesticí takzvaných placek do pasů na dva střední pilíře.

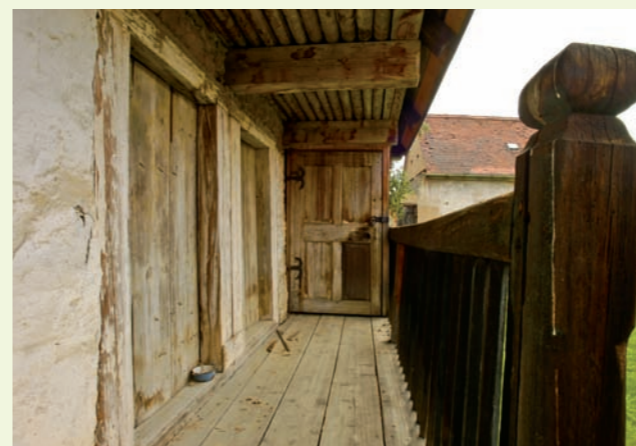
Pavlačka vzadu na nádvoří straně obytného stavení.
