Průzkum obvodových zdí trojlodí kostela Nanebevzetí Panny Marie bývalého cisterciáckého kláštera v Plasích

ZDENĚK CHUDÁREK

Klíčová slova: Plasy — klášterní kostel — románský portál — chrámové trojlodí

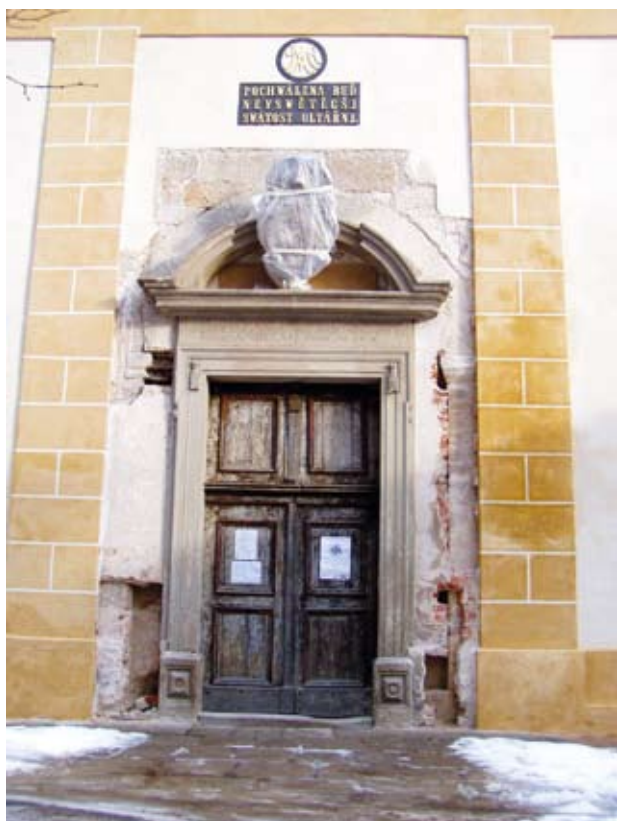
Obr. 1. Plasy (okr. Plzeň-sever), kostel Nanebevzetí Panny Marie. Západní raně barokní portál se sondážním průzkumem románského portálu. (Foto Z. Chudárek, 2007)

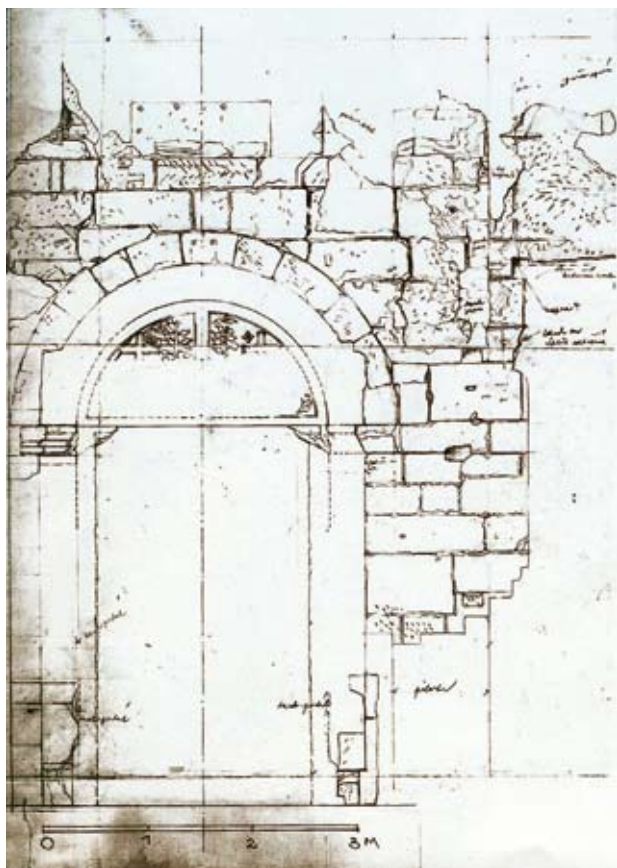
Obr. 2. Plasy, kostel Nanebevzetí Panny Marie. Západní románský portál, nálezová situace. (Kresba Z. Chudárek, 2005–2009)

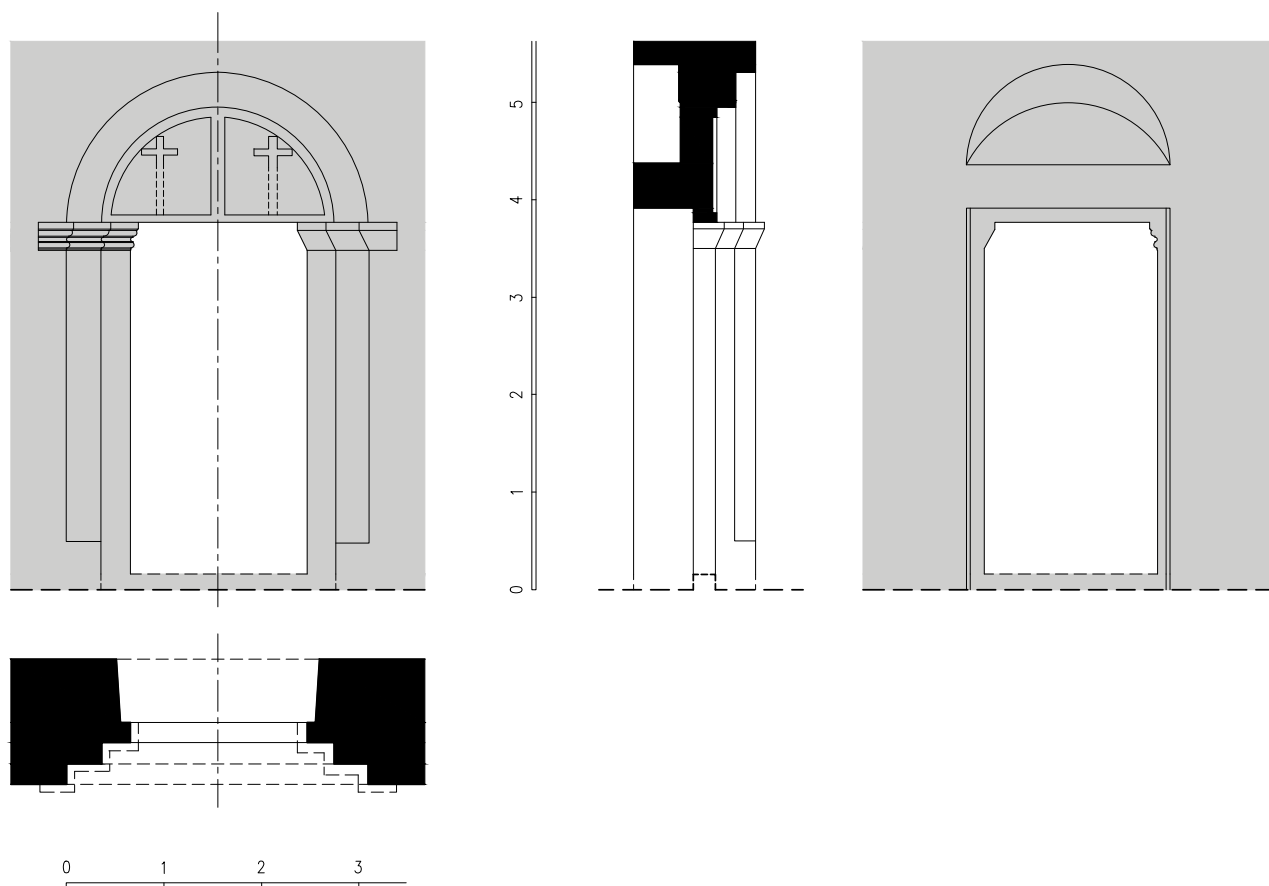
Obr. 4. Plasy, kostel Nanebevzetí Panny Marie. Ideální rekonstrukce původního stavu západního románského portálu. (Kresba Z. Chudárek, 2008)

Monumentální románský portál se dvěma ústupky, bez vložených sloupků, je opatřen jednoduchým soklem. Náběžní římsa zcela atypicky probíhá až do portálových stojin. Na severní straně je profilace antikizující (odspodu: pásek, obloun, pásek, výžlabek, pásek, obloun a horní krycí deska). Na jižní straně lze vidět pouhé okosení, které dobíhá do hrany krycí desky. Na náběžní římsu je

usazena ústupková archivolta bez dalších zdobných prvků. Půlkruhový tympanon z čelního pohledu skrývá v celé hloubce dveřního otvoru mohutný monolitický překlad, který je osazen patrně na polodrážku. Reliéfní tympanon je rámován a svisle rozdělen na dvě části. V každé z nich je znázorněn strom života a kříž.

Západní portál, vybudovaný ve třetí čtvrtině 12. století, dosahuje monumentálních rozměrů. Od současného prahu po hranu vrcholu půlkruhového zakončení portálu je vysoký 508 cm, světlá výška ostění od současného prahu je 364 cm a původní světlá šířka ostění je 182 cm. Proporce světlého otvoru portálu jsou tedy 2:1.

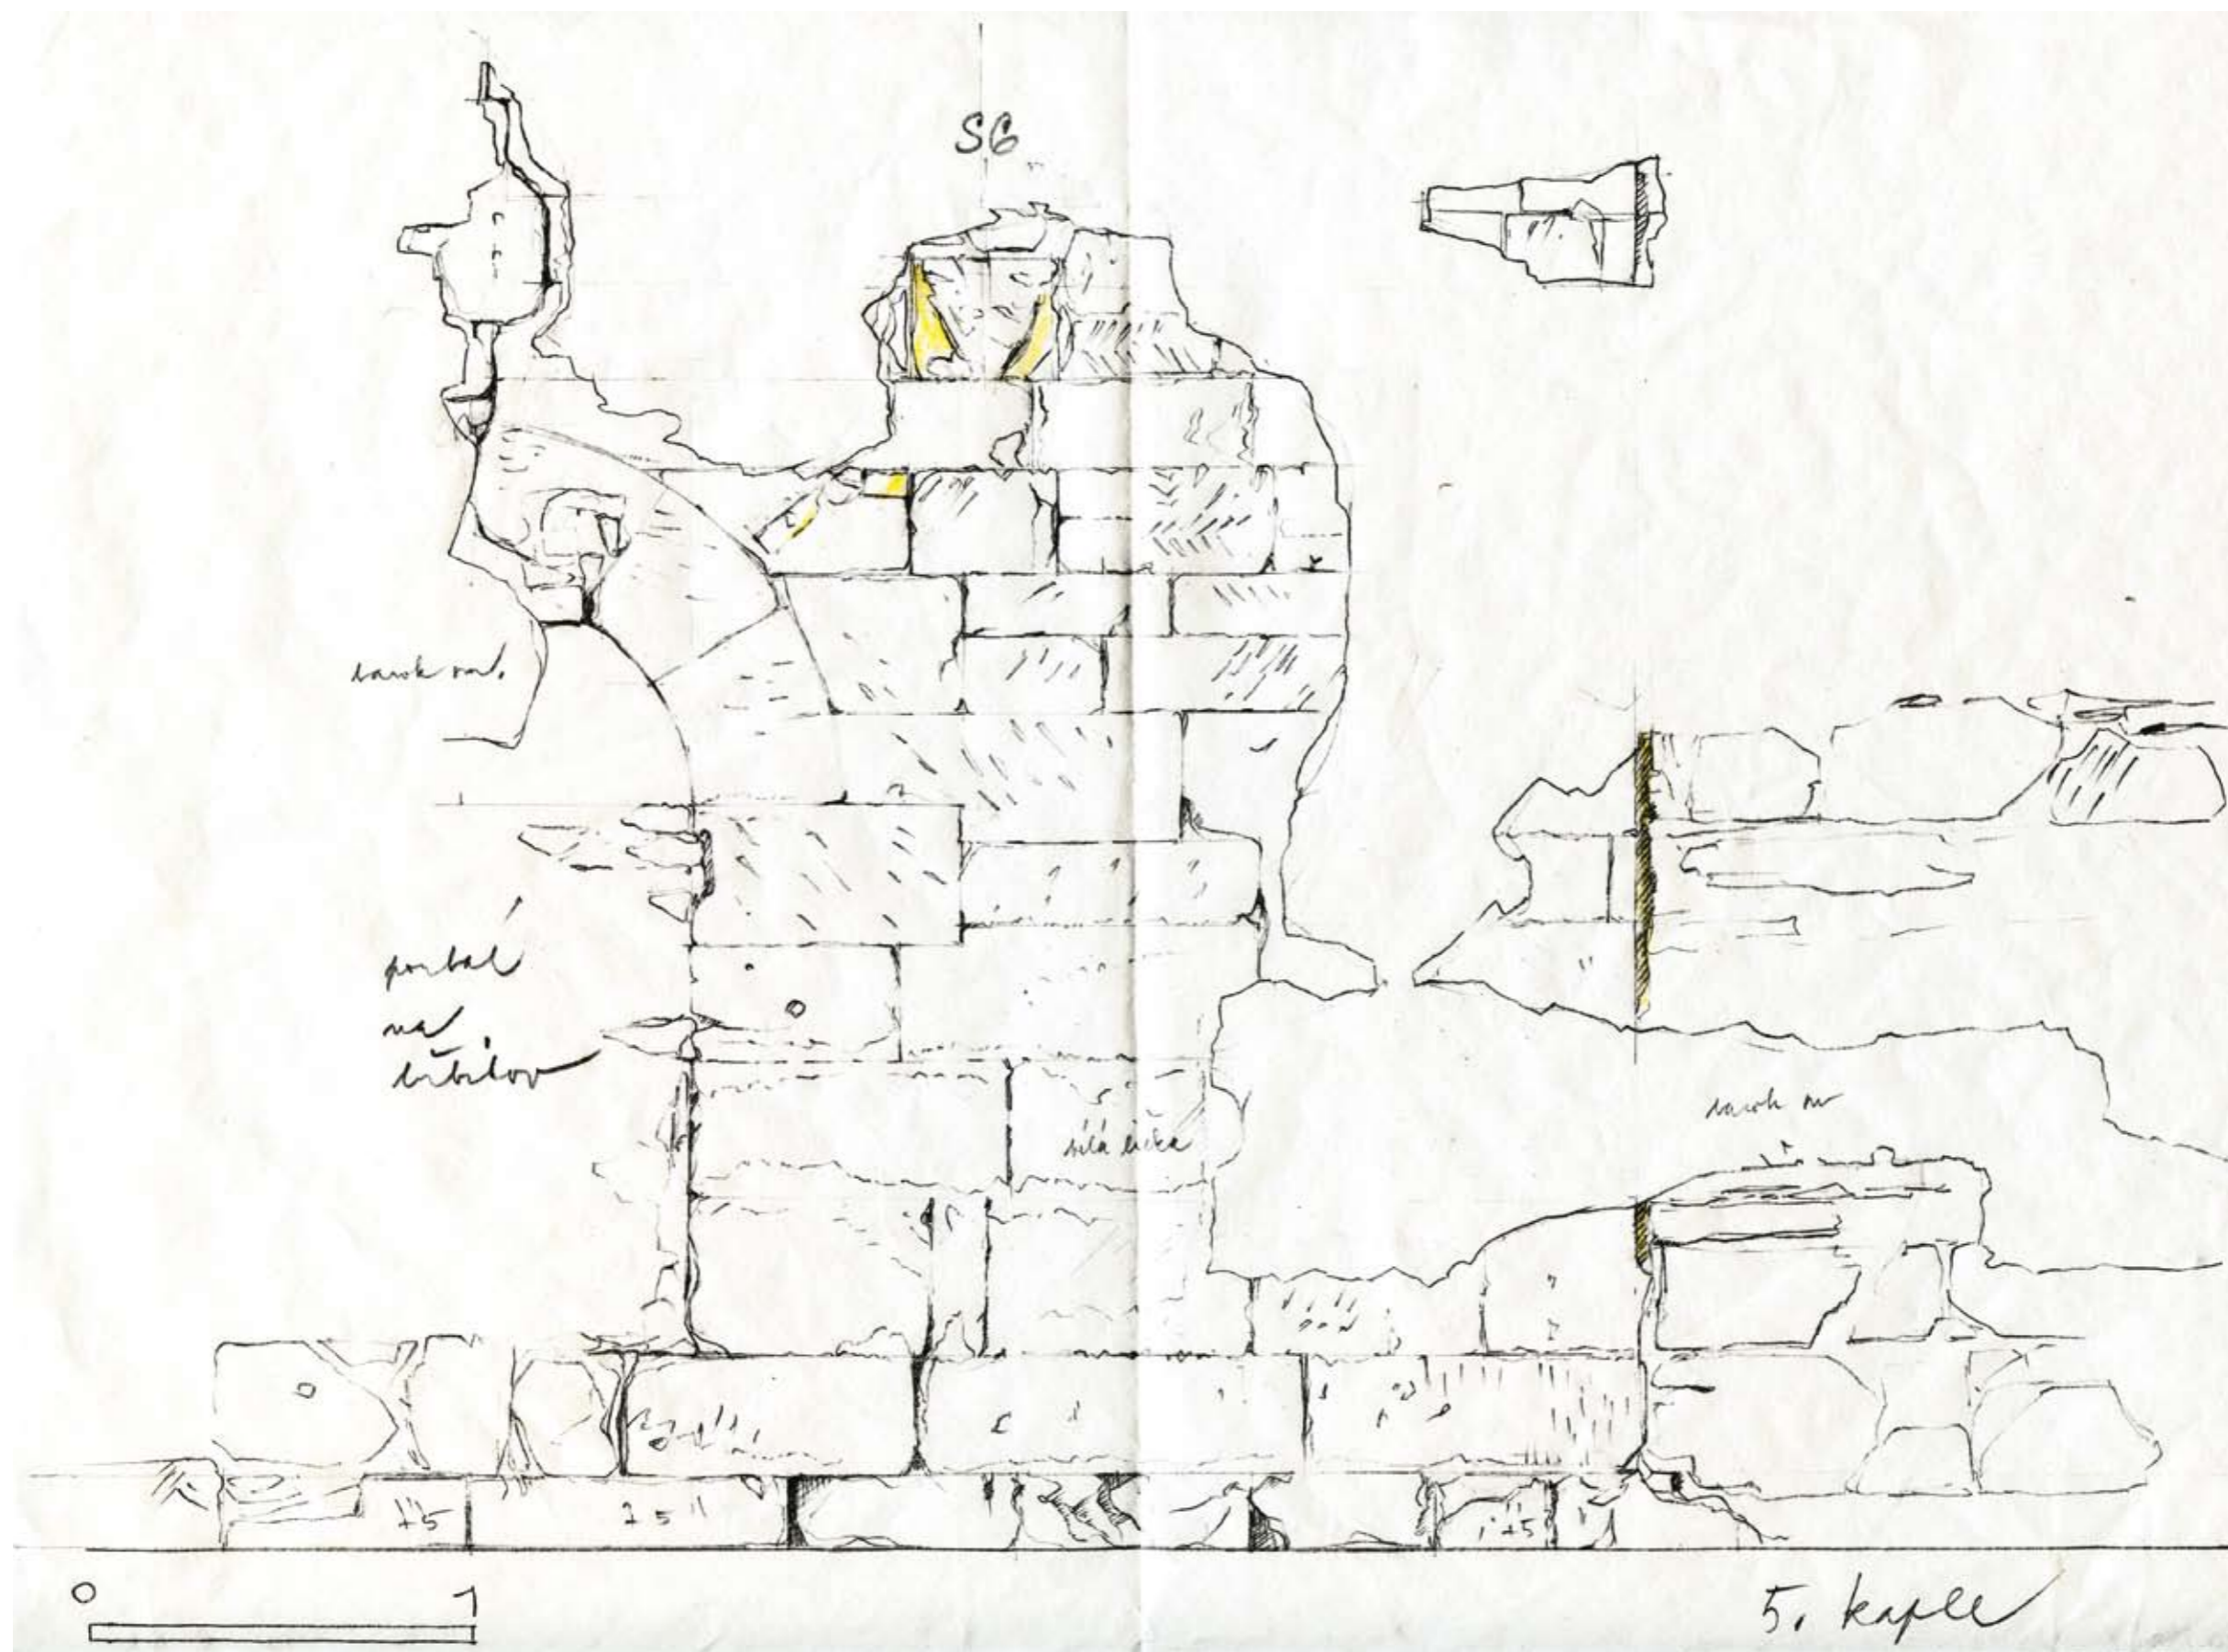
Obr. 8. Plasy, kostel Nanebevzetí Panny Marie. Severní obvodová zeď mezi 4. a 5. kaplí s fragmentem hřbitovního portálu. (Kresba Z. Chudárek)

Fragment takzvaného konvršského portálu rozšířil počet románských portálů v trojlodí na čtyři. Fragment hřbitovního portálu s půlkruhovým obloukem v severní obvodové zdi (pole SV, obr. 8) byl již znám z vnější strany.¹⁴ Z exteriéru, podle torza půlkruhového sklenutí, lze světlou šířku portálu odhadnout na 100–110 cm. Obdobnou situaci bylo možné sledovat i z interiéru, kde torzo sklenutí určuje světlou šířku špalet na přibližně 120–130 cm.

Od současné podlahy činila výška dveřního otvoru asi 230 cm; jeho práh byl zvýšen o 20 cm nad průběžný sokl. Portál byl pravděpodobně vybudován již kolem roku 1150 a sloužil do svého zrušení jako vstup na mnišský hřbitov.

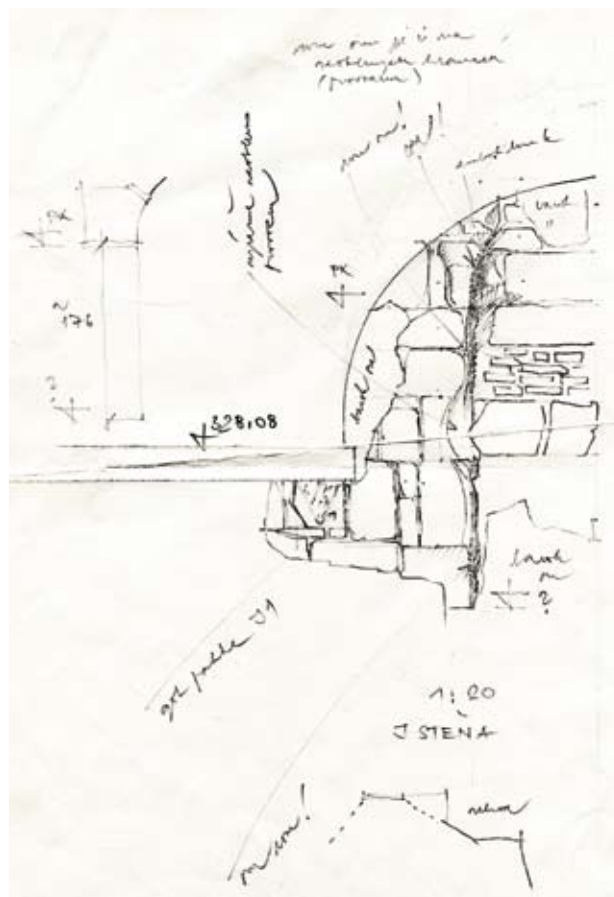
Obr. 7. Plasy, kostel Nanebevzetí Panny Marie. Jižní obvodová zeď (pole JI), náčrt náleзу fragmentu konvršského portálu. (Kresba Z. Chudárek, 2009)

Již výše uvedené torzo půlkruhového portálu (pole II, obr. 7) je značně poškozeno a nelze přesně určit výšku prahu (asi 327,15 až 337,30 m n. m.). Práh byl tedy ve výšce zhruba 260–275 cm od současné podlahy. Vstup do lodi kostela musel být zprostředkován vyrovnávacím schodištěm. Výšku portálu od prahu po patu jeho půlkruhového oblouku lze odhadnout na 180 cm.

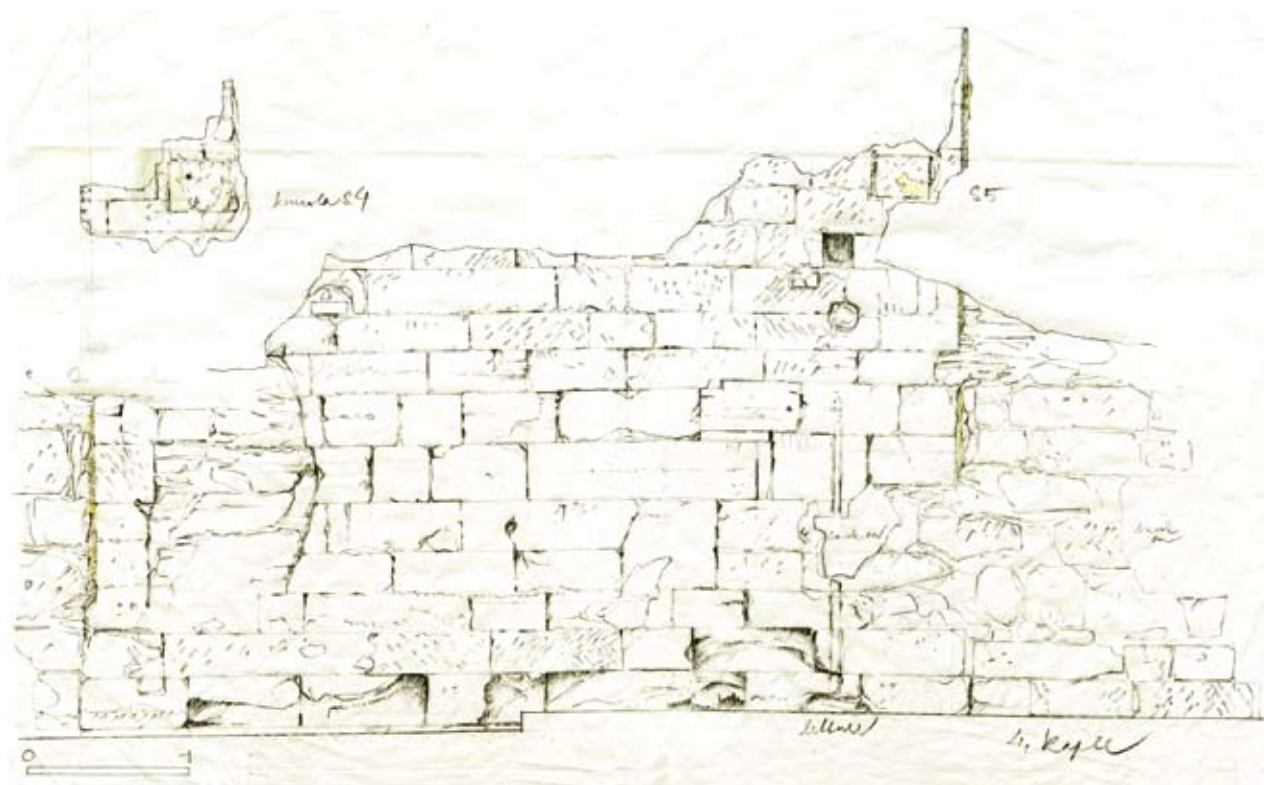
Pro poznání stavebních dějin kostela je významný nález pozice původního, tj. středověkého lettneru, která přesně odpovídá barokní situaci (pole SIV, obr. 9). Barokní lettner byl téměř s jistotou kovový. Stopy po jeho osazení jsou patrné jak na severní obvodové zdi, tak i na přilehlém mezilodním pilíři. V původním zdivu i v druhotné zazdívce je zde vysekána mělká drážka, šířky 8 cm, a to až do výšky 240 cm nad podlahou, kde je zazděna kapsa pro usazení horní kotevní pásnice. Nad otiskem barokního lettneru byla odhalena pravidelná kapsa v kvádrovém zdivu se spodní hranou ve výšce 270 cm nad podlahou. Kapsa má výšku 21 cm a šířku 18 cm. Na jejím zadním čele, v hloubce 41 cm, je v dolní části patrný omítkový otisk půlkruhového trámu, širokého 11 cm. Celková výška původního lettneru, patrně s horním dřevěným vazníkem, činila tedy ve vztahu k současné podlaže přibližně 290 cm. Shodná pozice románského i barokního lettneru napovídá, že v tomto místě měly mezilodní pilíře – románské i barokní – přibližně stejnou polohu.

Obr. 9. Plasy, kostel Nanebevzetí Panny Marie. Severní obvodová zeď mezi 3. a 4. kaplí. (Kresba Z. Chudárek, 2010)

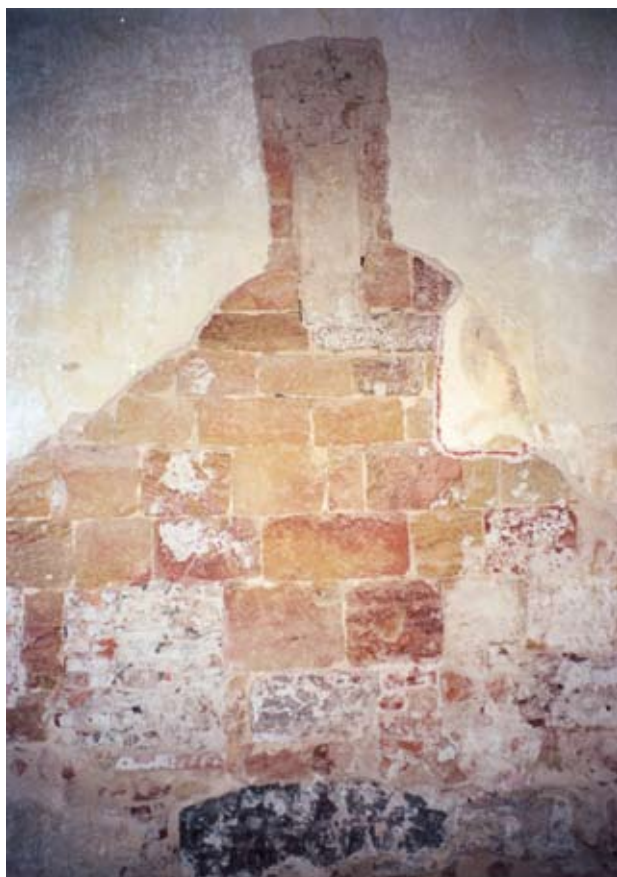
Již při zahájení zednických prací v roce 2009 byla v jižní lodi (v poli JIV, obr. 10) odhalena odsekaná klenební konzola a krácená přípora (J4), obdobně jako z druhé strany zdi v křížové chodbě, druhotně vložená do románského kvádrového zdiva. Horní spára kamenného bloku s odsekanou konzolou je zde ve výšce 352 cm nad současnou podlahou, krácená přípora je dlouhá 80 cm. Podle otisku byla přípora široká asi 20 cm. Nad ní se v místě předpokládané hlavice oboustranně rozšiřuje druhotná zadržka. Spodní hrana výběhu žeber se tedy nalézala ve výšce zhruba 460 cm nad současnou podlahou (tj. přibližně 329,10 m n. m.), a to za předpokladu, že hlavice měla výšku 30 cm. V jižní lodi byla dále odhalena odsekaná konzola v blízkosti portálu konvršů (J1). S ohledem na dobrý stav barokní omítky jižní lodi byla dále sondážním výzkumem identifikována pouze poloha konzoly J7.

Obr. 10. Plasy, kostel Nanebevzetí Panny Marie. Jižní obvodová zeď (JIV) s nálezem odsekané gotické klenební konzoly a krácené přípory (J4). (Foto Z. Chudárek, 2009)

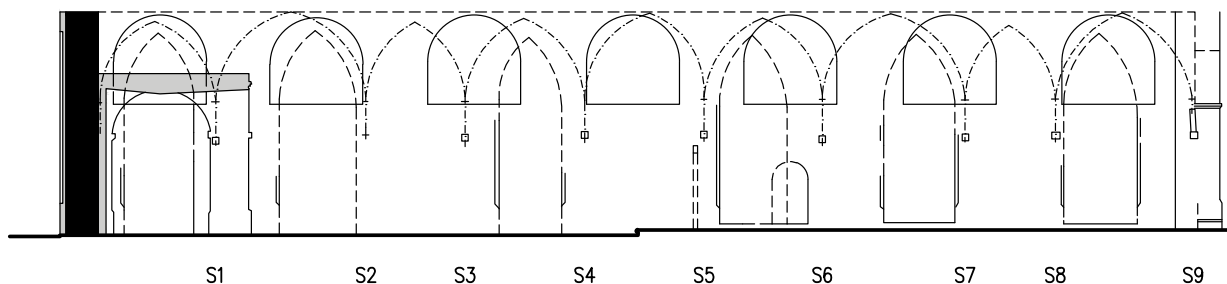
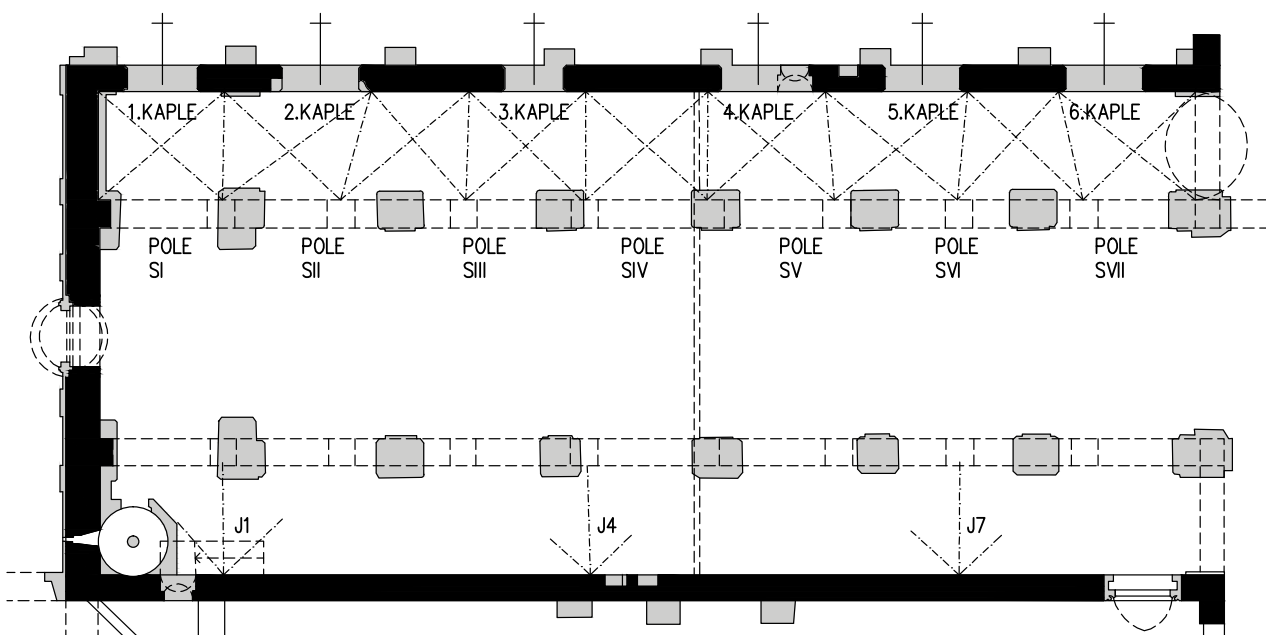
Podle výsledků průzkumu konzol lze konstatovat, že boční lodi plaského románského kostela byly v gotice traktovány do devíti polí křížové žebrové klenby (obr. 11). Z klenebních polí severní lodi má při severní obvodové zdi enormně krátkou šířku pole osmé, a to jen asi 300 cm (mezi S7 a S8). Naopak výrazně větší šířku má pole druhé, a to 500 cm (mezi S1 a S2). Nelze jednoznačně určit příčinu těchto nepravidelností; mohla sice souviset s nepravidelným rytmem pilířů mezilodní arkády, ale to je málo pravděpodobné. Meziklenební žebra však nemusela být kolmá k podélné ose lodi, mohla vytvářet lichoběžníková pole. Přiléhající sedmé a deváté pole k nejužšímu osmému poli jsou při obvodové zdi širší než většina dalších polí, a to přibližně o 50 a 70 cm. S tímto přidaným rozměrem se osmé pole dostává na průměrnou šířku (kolem 425 cm). Enormní délka druhého pole se však takto korigovat nedá.

Obr. 11. Plasy, kostel Nanebevzetí Panny Marie. Půdorys a podélný řez severní lodí. (Kresba Z. Chudárek)

Rozvrh gotických polí křížové klenby v severní lodi, se spekulativně určenou vrcholnicí ve výšce přibližně 780 cm nad současnou podlahou (obr. 11), tak patrně již reagoval (z větší části?) na realizované vstupní portály do severních bočních kaplí na jedné straně a na druhé straně respektoval rytmus románských mezilodních pilířů.²¹

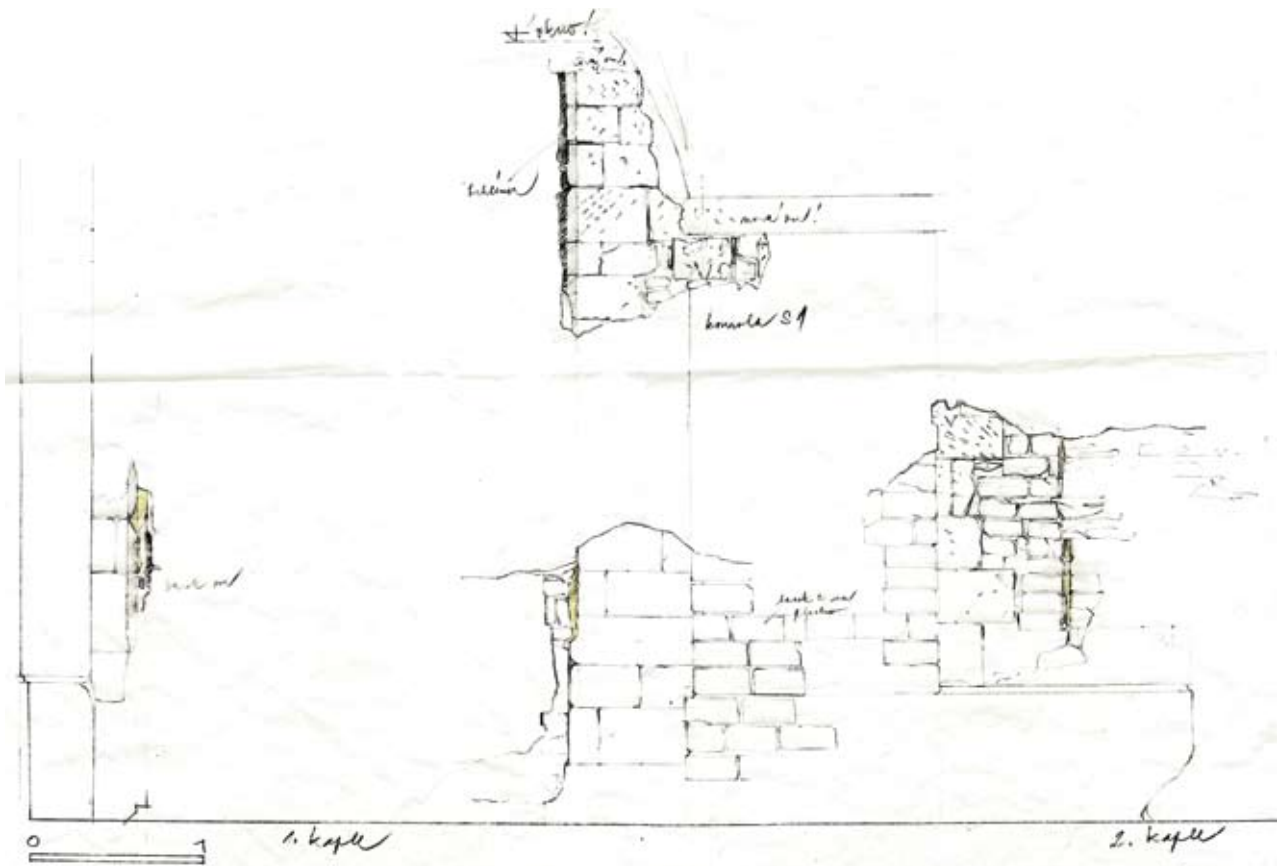
Obr. 12. Plasy, kostel Nanebevzetí Panny Marie. Severní obvodová zeď v prostoru 1. kaple. (Kresba Z. Chudárek, 2010)

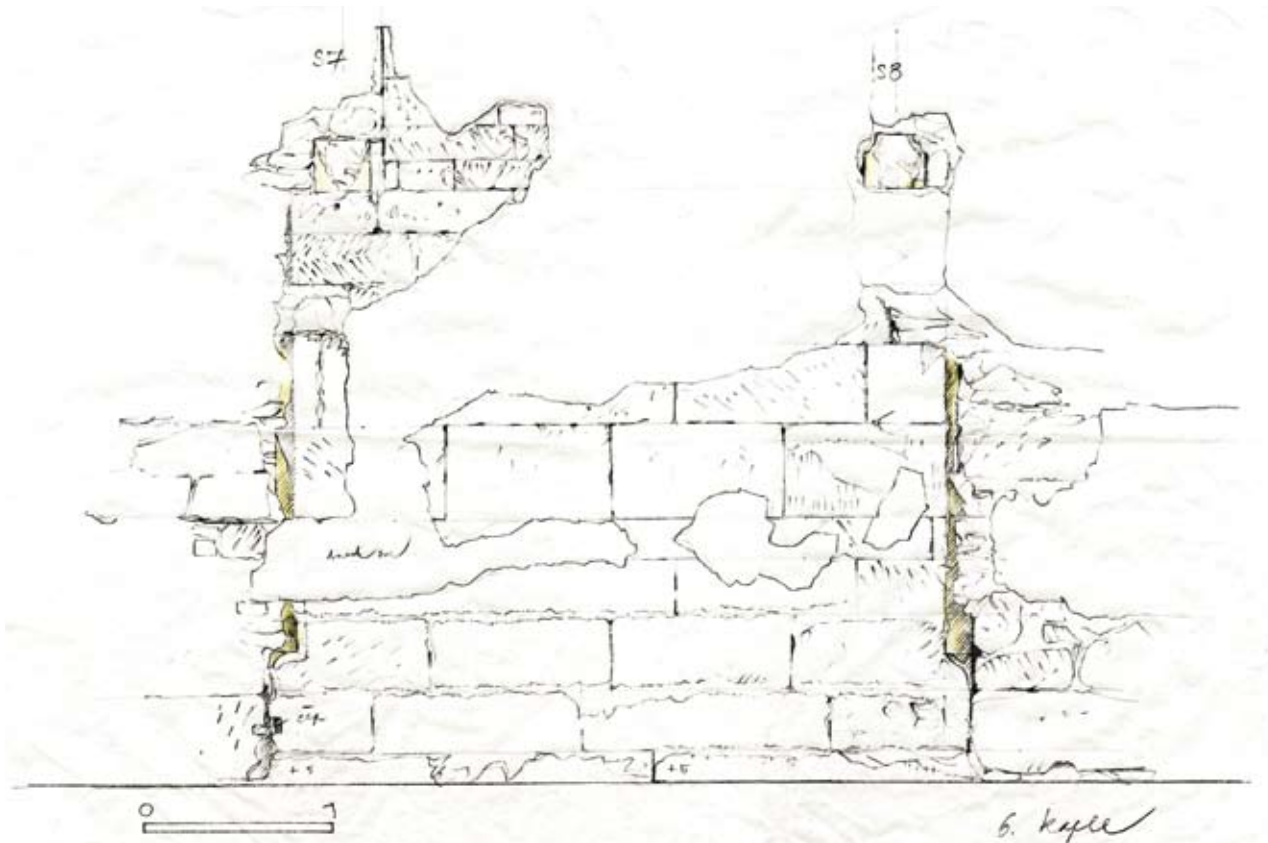
v roce 1997.²⁰ Obnova fasády však doposud provedena nebyla. Vstup do šesté kaple (pozici čtvrté od západního průčelí), které musel ustoupit původní portál na hřbitov, byl identifikován teprve v roce 2010 po sejmutí interiérové omítky. Z tohoto vstupního otvoru se dochovala pouze západní špaleta, v exteriéru skrytá za přizděným barokním polopilířem; z druhé strany byla špaleta odbourána a barokní zazdívka dobíhá až k torzu románského portálu. Ze zaniklých gotických kaplí (třech v mnišském chóru a třech v západní části trojlodí kostela) se tedy dochovaly pouze oboustranně okosené kolmé špalety, které vynášely triumfální oblouky. U západní špalety vstupního otvoru do první kaple je okosení doplněno pravoúhlým ústupkem (obr. 12). Špalety je možné sledovat maximálně do úrovně parapetů barokních oken (329,09 m n. m.), kde dosahují výšky maximálně něco přes 400 cm. Ve výšce kolem 60 cm od současné podlahy jsou torzálně dochované nebo jen částečně odkryté mírně miskovitě náběhy okosení hran špalet, široké přibližně 11 cm. Tvarovou výjimkou jsou náběhy okosení špalet vstupních otvorů dvou kaplí nejbližší transeptu (páté a šesté kaple); náběhy zde mají mírně esovitý až drápkovitý tvar (obr. 13).

Obr. 13. Plasy, kostel Nanebevzetí Panny Marie. Severní obvodová zeď mezi 5. a 6. kaplí. (Kresba Z. Chudárek, 2010)

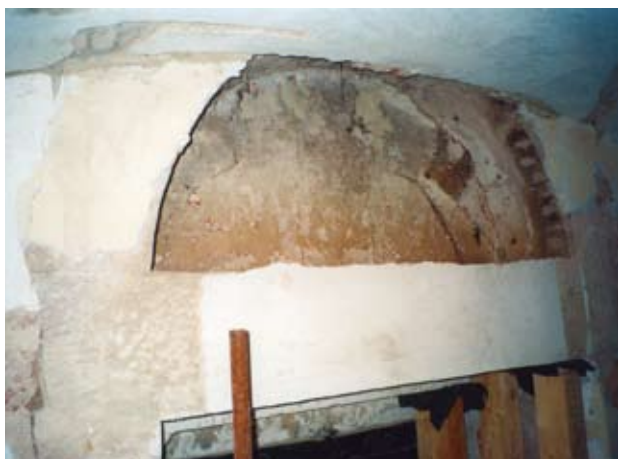
půlkruhová nika, zazděná v šedesátých letech 17. století. V této 50 cm hluboké nische bylo tak zakonzervováno souvrství středověkých interiérových omítek a vápenných nátěrů, které mají pro zkoumání románské a gotické povrchové úpravy interiéru plaského kostela zásadní význam (obr. 14). Není důvodu se domnívat, že tyto omítkové vrstvy

Obr. 14. Plasy, kostel Nanebevzetí Panny Marie. Západní portál, půlkruhová nika nad dveřním otvorem při pohledu z interiéru. (Foto Z. Chudárek, 2007)

a barevné nátěry souvisí pouze s výtvarnou výzdobou portálu. V této nise jsou patrně uchovány původní omítkové a nátěrové vrstvy, kterými byl v průběhu 12.–14. století vybaven celý interiér kostela. Starší románská omítka s hrubší povrchovou strukturou zde plasticky kopíruje nepravidelnosti rubu půlkruhové konstrukce ústupkového portálu, která se uplatňuje v čele horní partie niky. Původní omítka je zčásti překryta kletovanou gotickou omítkou s bílým nátěrem, zdobeným zdvojenými červenými liniemi iluzivního kvádřového kamenného zdiva. Jednotlivé iluzivní kvádry jsou dále pojednány motivem šupinek, které mají vytvářet iluzi plastického bosování. Šupinkový motiv spíše připomíná románské výtvarné cítění; vznik této iluzivní malby je tak možno časově zařadit do doby ještě před polovinou 13. století. Malba byla dále překryta červeným nátěrem.

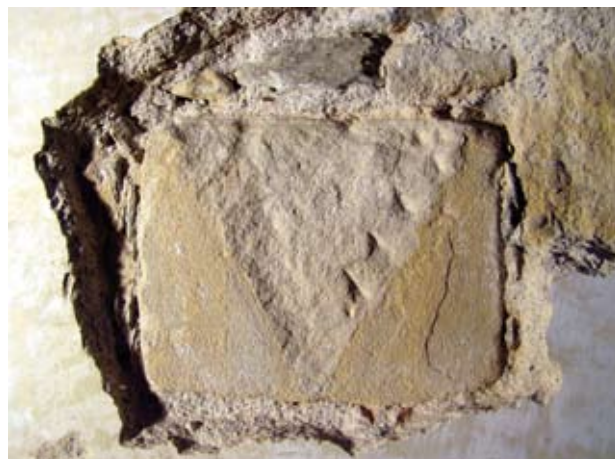
Obr. 15. Plasy, kostel Nanebevzetí Panny Marie. Odsekaná gotická klenební konzola (S3) krácené přípory. (Foto Z. Chudárek, 2009)

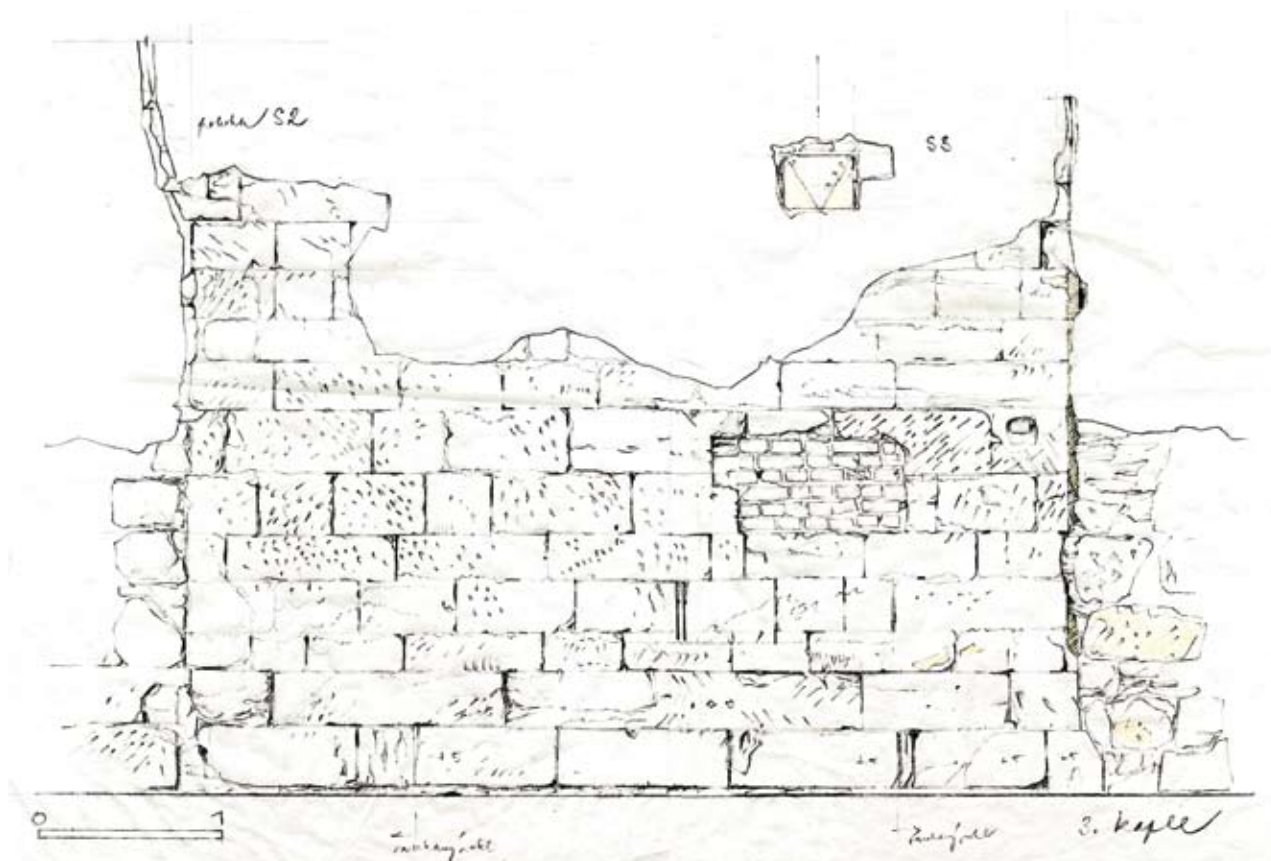
Obr. 16. Plasy, kostel Nanebevzetí Panny Marie. Severní obvodová zeď mezi 2. a 3. kaplí. (Kresba Z. Chudárek)

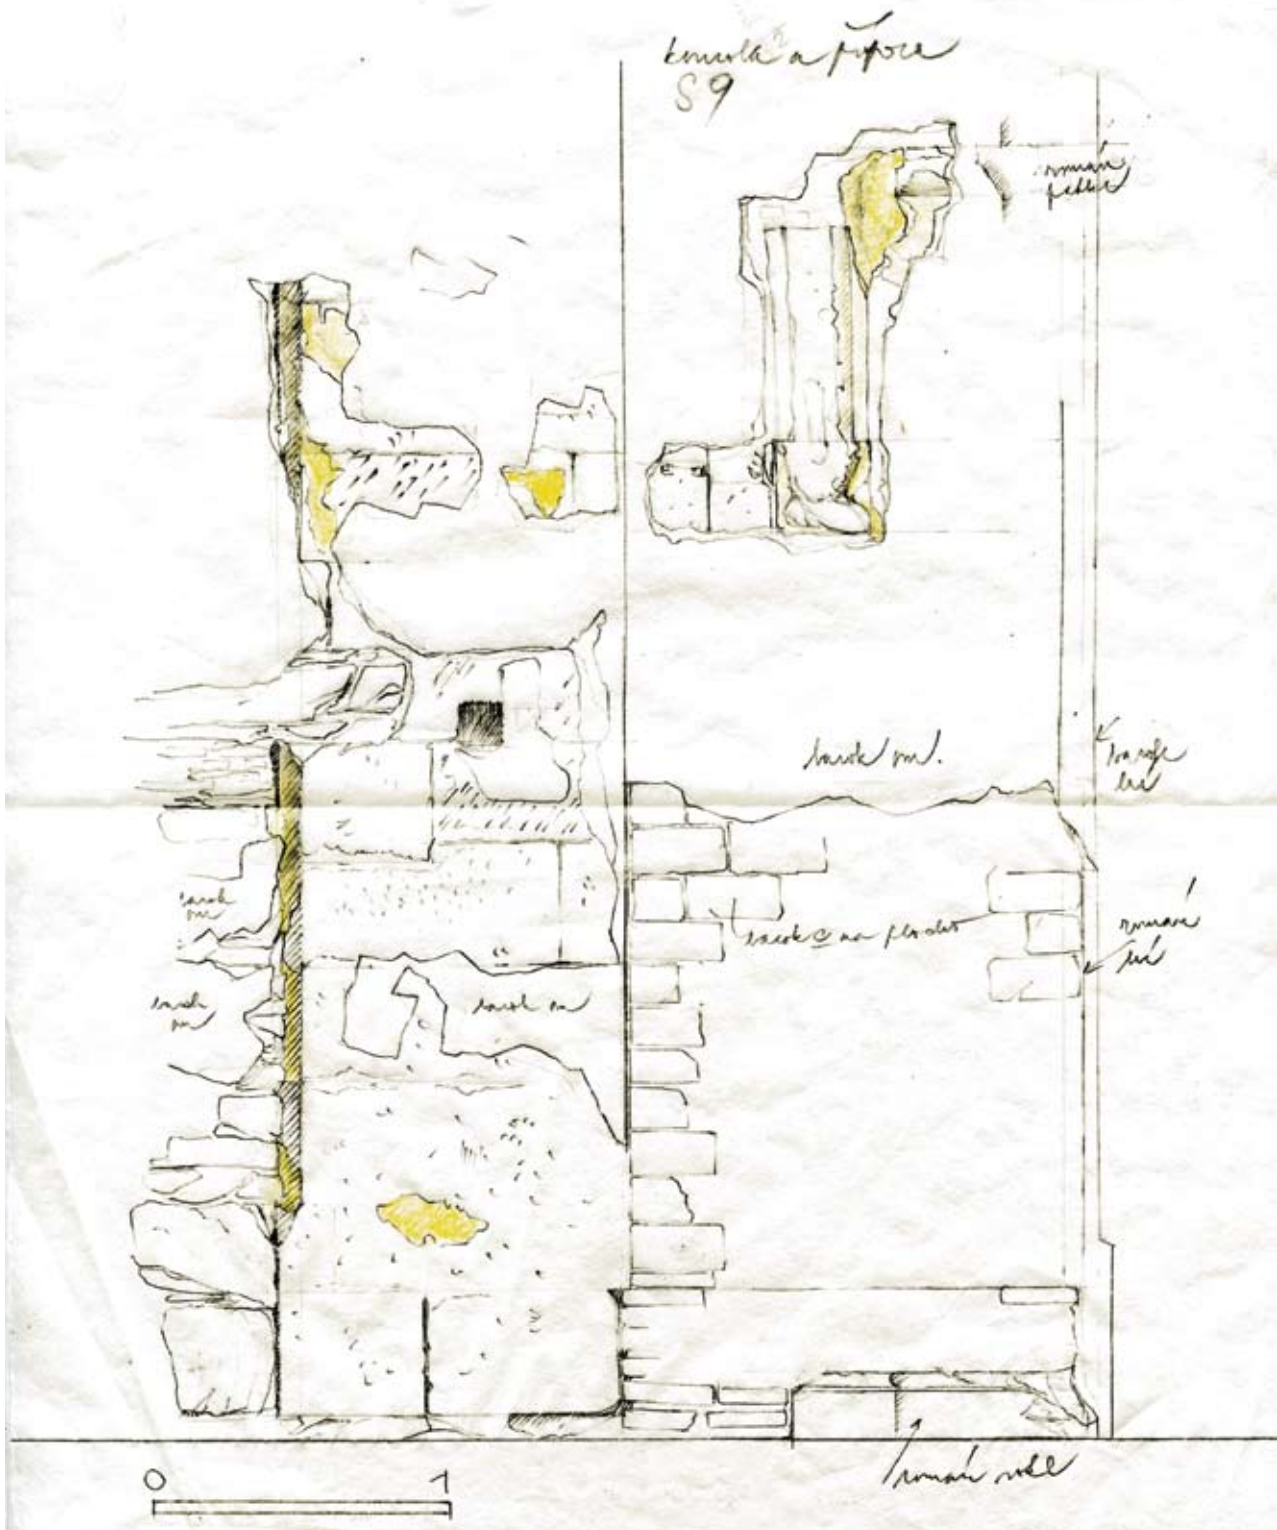
Obr. 17. Plasy, kostel Nanebevzetí Panny Marie. Severní obvodová zeď mezi 6. kaplí a nárožím s transeptem. (Kresba Z. Chudárek, 2010)
