Tisová u Tachova – nové poznatky o domnělé středověké tvrzi

MARCELA WALDMANNOVÁ

Klíčová slova: západní Čechy – Tisová (u Tachova) – hospodářský dvůr – tvrz a zámeček – demolice – operativní průzkum a dokumentace

Tisová near Tachov – new knowledge on a presumed medieval keep

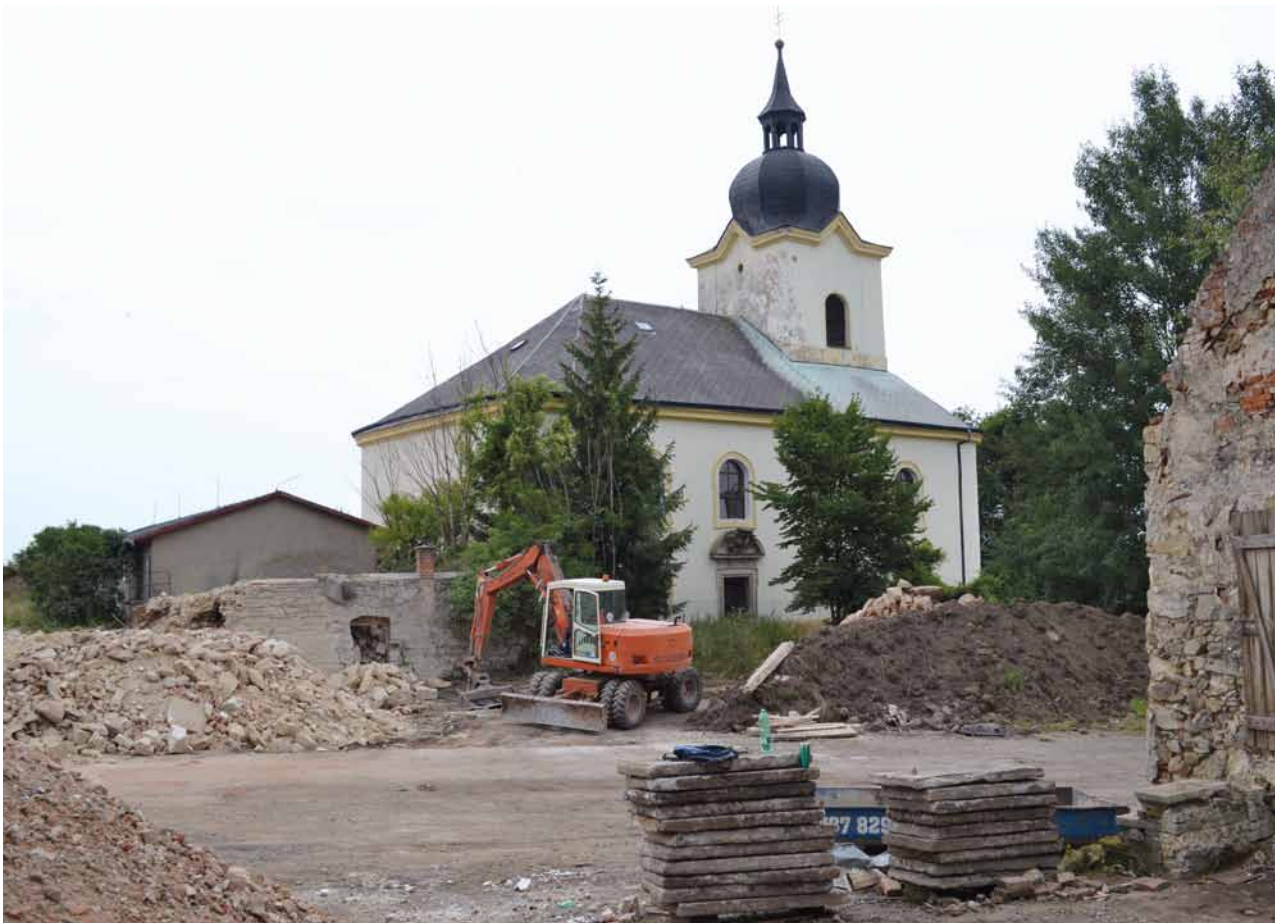
Obr. 1. Tisová (okr. Tachov), areál kostela sv. Mikuláše. Pohled od jihozápadu. Polozapuštěný objekt s valenou klenbou (stpč. 41/1; na snímku je těsně vlevo od bouracího stroje) krátce před svým zánikem. (Foto S. Plešmíd, 2012)

(obr. 1). Žádný z odstraněných objektů nebyl kulturní památkou. Demolice se uskutečnila na základě povolení stavebního úřadu Městského úřadu v Tachově.

Demolici podlehl rovněž výše zmíněný valeně sklenutý objekt. Ten byl považován za jediný pozůstatek středověkého šlechtického sídla (tvrze) v komplexu budov jinak barokních a mladších.¹ Národní památkový ústav, územní odborné pracoviště v Plzni, byl osloven v okamžiku, kdy

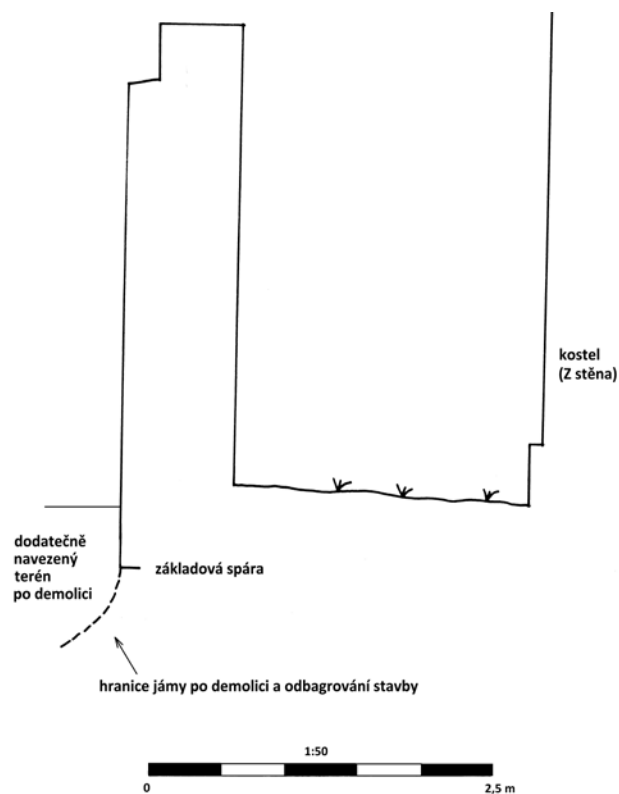
Obr. 4. Tisová, prostor na západní straně kostela sv. Mikuláše. Příčný řez konstrukcí B podle zaměření po demolici polozapuštěného objektu s valenou klenbou. (Zaměření L. Foster, kresba M. Waldmannová, 2012)

(Podél vnější paty konstrukce B byl na základě doporučení Národního památkového ústavu navýšen terén, a to minimálně 0,4 m nad základovou spáru (obr. 4); obnažením základů byla totiž ohrožena statika zdi.)

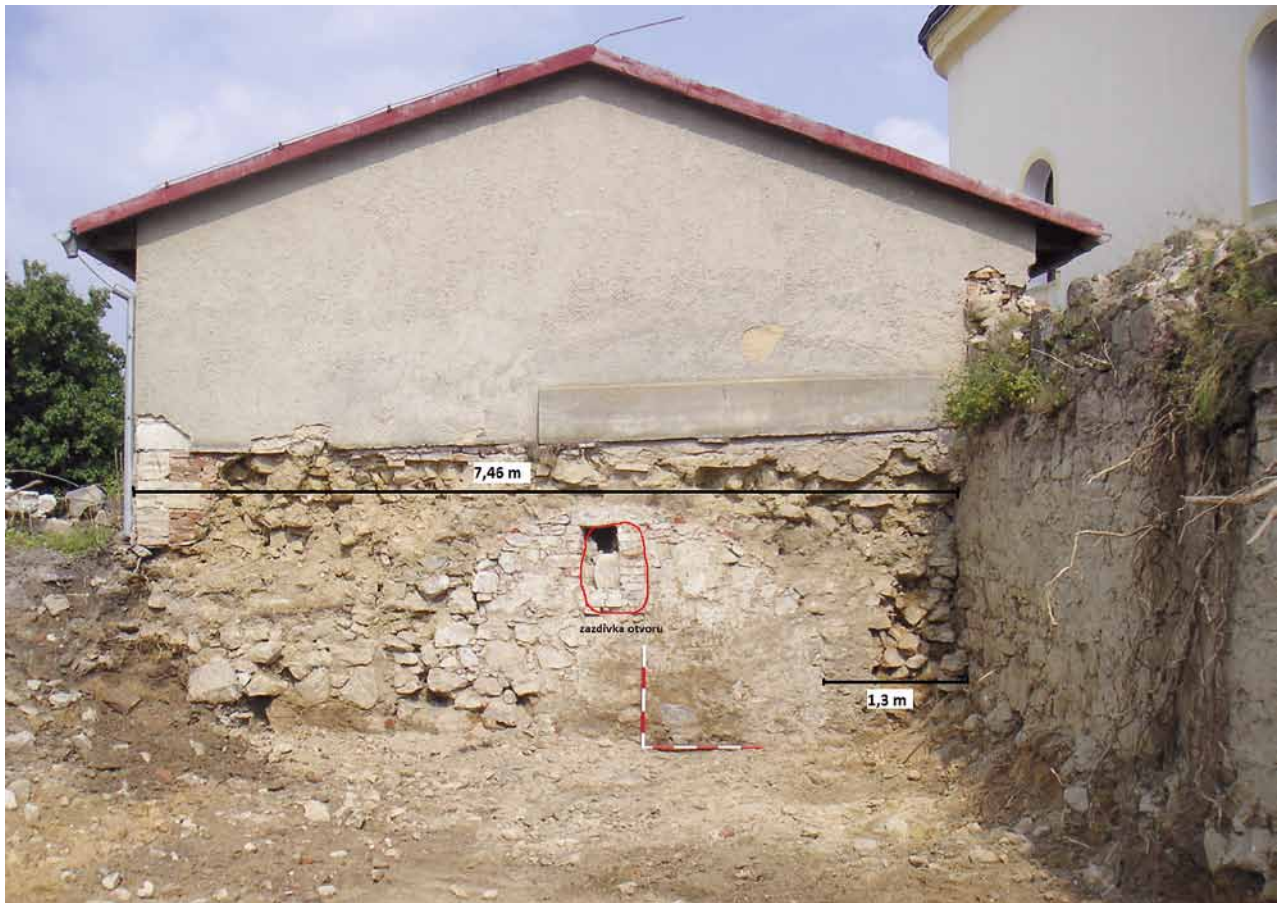
Obr. 5. Tisová, jižní štítové průčelí budovy na stpč. 41/12. V popředí demolice polozapuštěného objektu s valenou klenbou. Konstrukce A s patrným otiskem valené klenby a zčásti zazděným okenním (větracím) otvorem s kamenným překladem. (Foto s grafickými úpravami M. Waldmannová, 2012)

Písmenem A je označeno smíšené zdivo stojící ve směru východ-západ, jímž byla tvořena jižní obvodová zeď podélné stavby na stpč. 41/12 a zároveň – v úrovni základů

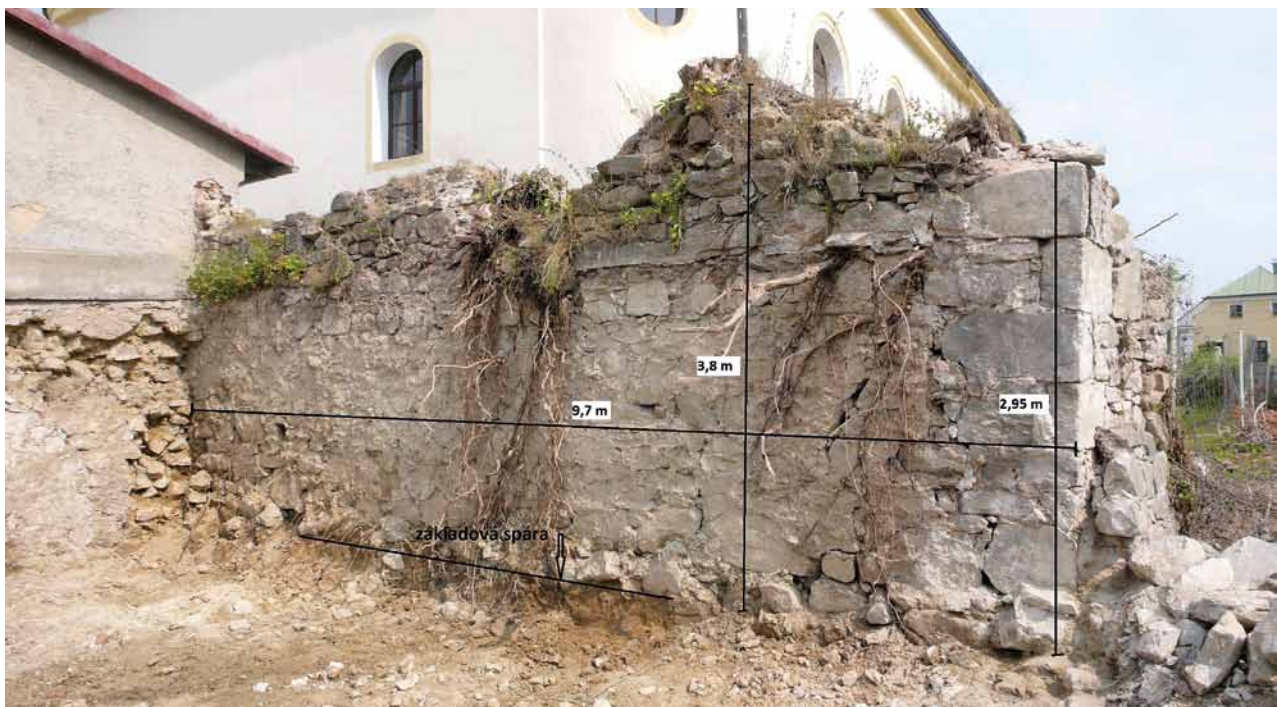
Obr. 6. Tisová, ohradní zeď areálu kostela. Pohled od jihozápadu v místě po demolici polozapuštěného objektu s valenou klenbou. Konstrukce B – západní líc. (Foto s grafickými úpravami M. Waldmannová, 2012)

Zdivo je z lomového kamene, pouze v horních partiích lze vysledovat dvě místa s cihlami. V nejvyšším dochovaném místě je zeď vysoká téměř 4 m od základové spáry. Na jižní straně je ukončena armovaným nárožím, v jehož blízkosti je zdivo poškozeno svislou trhlinou. Přibližně ve výšce 2,5 m od základové spáry je po celé délce zdi patrný vodorovný otisk se zbytky betonu. Velmi tvrdé pojivo se nalézá taktéž na kamenech a ve spárách kvádrů armovaného nároží. Téměř celý líc má soudržnou, světle hnědou vápenohlinitou jednovrstvou omítku bez nátěru; je nepravidelně nahozena, ale nachází se jak ve spárách mezi kameny, tak i na nich. V některých spárách jsou v maltě rýhy kopírující zdící kameny – vzdáleně tato úprava připomíná

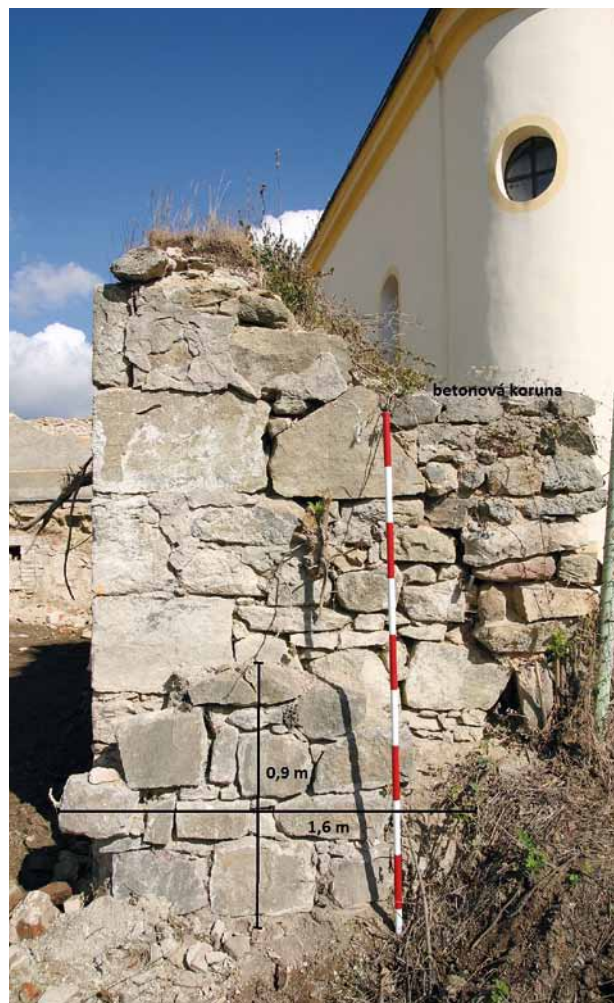
Obr. 8. Tisová, konstrukce B. Armované nároží a krátký úsek jižní ohradní zdi areálu kostela s recentními úpravami. Pohled z jihu. (Foto L. Foster, 2012. Grafické úpravy M. Waldmannová, 2013)

K armovanému nároží přiléhá z jižní strany recentní plenta, resp. její fragment z lomového kamene a s použitím velmi tvrdého pojiva (obr. 8). Z nároží kromě toho vybíhá východním směrem na délku zhruba 2 m zdivo o tloušťce přibližně 1 m. Na jeho jižní straně jsou patrné recentní úpravy (betonová koruna). V příčném řezu jde o lomové zdivo, provedené na hnědou hlinitou mazaninu s příměsí vápna (obr. 9). V koutu nároží stojí konstrukce C, postavená z lomového kamene a cihel, která na východní straně směrem vzhůru šikmo ustupuje. Jedná se patrně o fragment opěrného pilíře (obr. 9, 10). – Pokud se týče přehlednosti nálezové situace, je výrazně snížena kořenovým systémem jehličnanu, jenž kdysi prorůstal a rozrušoval konstrukci jižní zdi i opěrného pilíře.

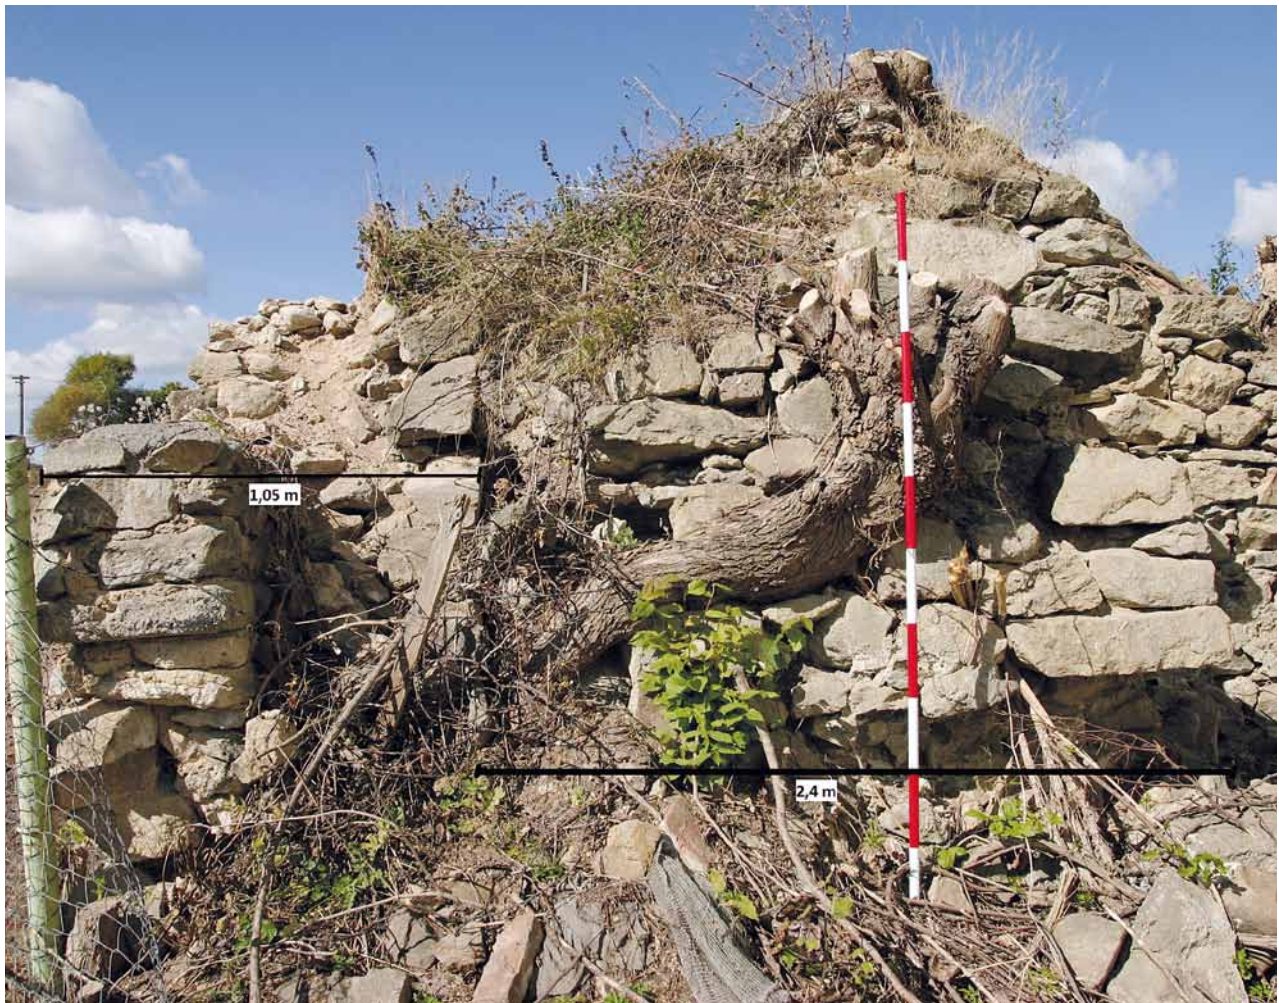
Obr. 9. Tisová, ohradní zeď areálu kostela sv. Mikuláše. Detail jižního úseku zdi (vlevo), konstrukce C – opěrný pilíř (vpravo). Pohled od východu. (Foto L. Foster, 2012. Grafické úpravy M. Waldmannová, 2013)

Konstrukci C lze považovat za torzo opěrného pilíře, který staticky zpevňoval konstrukci B poté, co došlo v důsledku založení sousedního objektu k plošnému snížení terénu až o 0,6 m pod úroveň její základové spáry. Statická porucha mohla být důvodem k ještě pozdějším úpravám armovaného nároží (přespárování, přezdění).

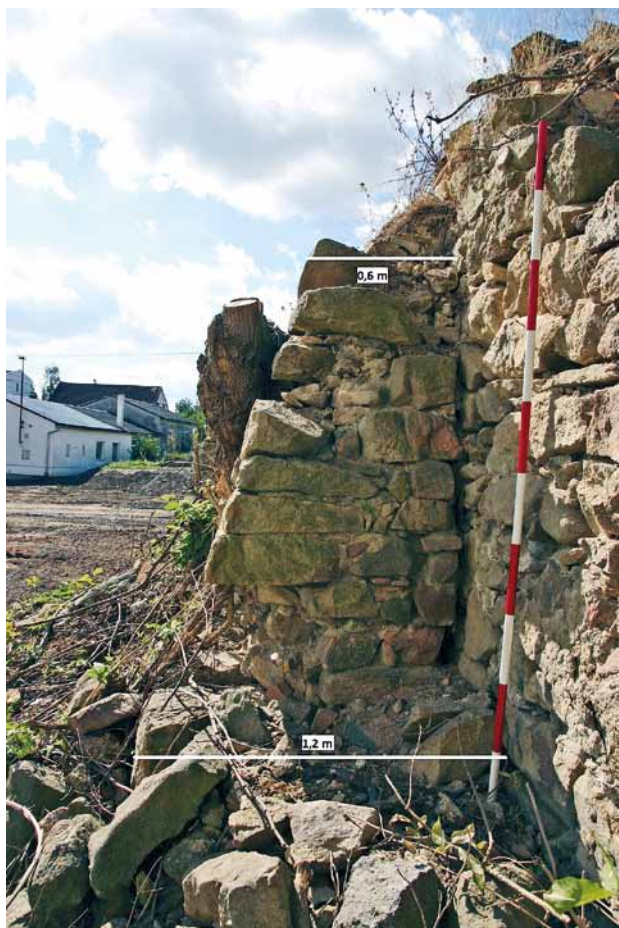
Obr. 10. Tisová, ohradní zdi areálu kostela sv. Mikuláše. Fragment opěrného pilíře (konstrukce C). Pohled od severu. (Foto L. Foster, 2012. Grafické úpravy M. Waldmannová, 2013)

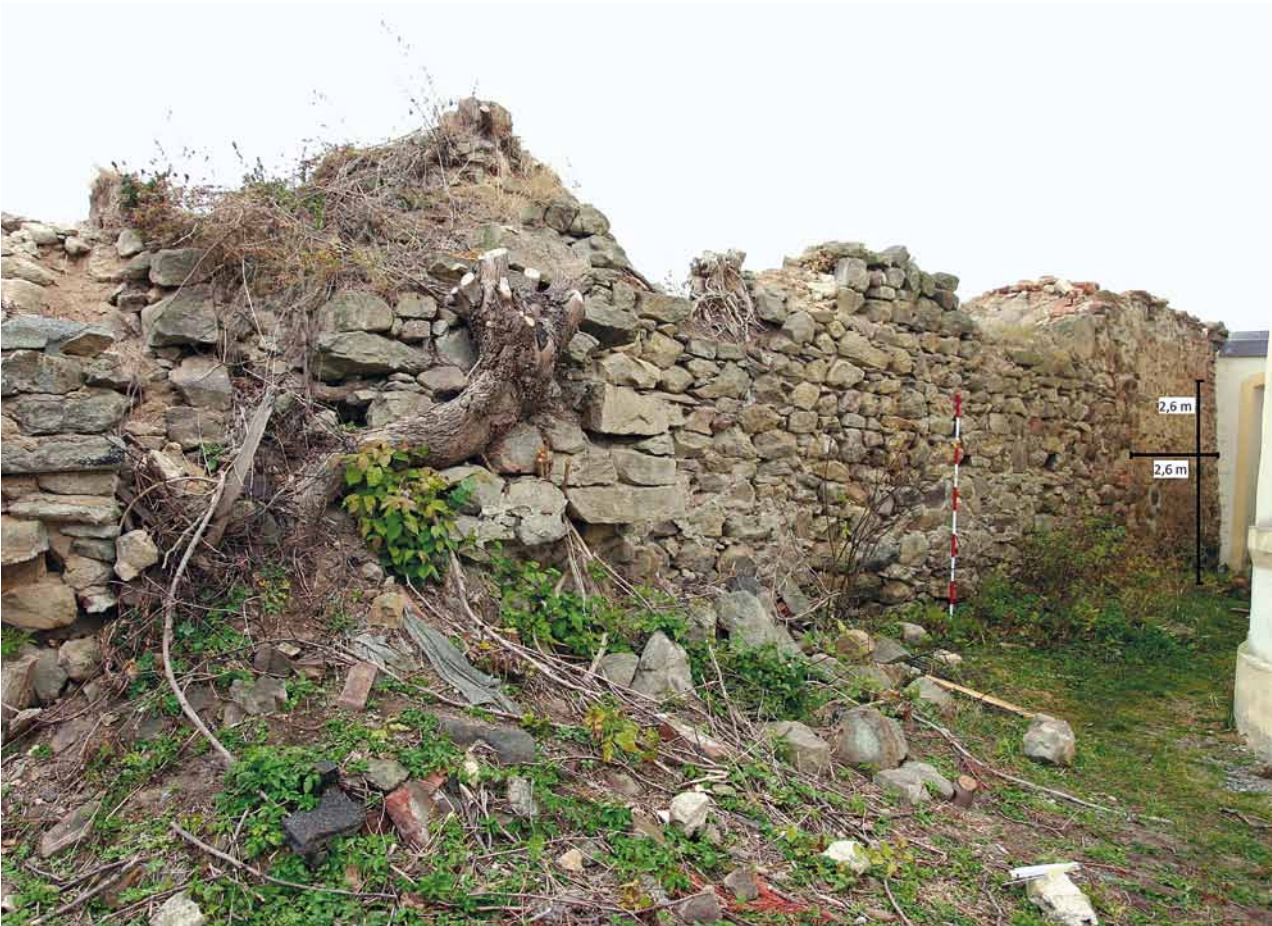
Obr. 11. Tisová, ohradní zeď areálu kostela sv. Mikuláše. Východní líc konstrukce B. Vyznačen upravený severní úsek (u zděné branky) včetně náznaku výšky zazděného okénka se segmentovým záklenkem. Pohled od jihovýchodu. (Foto L. Foster, 2012. Grafické úpravy M. Waldmannová, 2013)

Neomítané zdivo z lomového kamene a pojivo vyplavené ze spár, s výjimkou severního úseku – posledních 2,6 m před zděnou brankou, který představuje průběžně pokračující smíšené zdivo se zbytky světle okrové jádrové omítky s fragmenty vápenného nátěru. Tento úsek obsahuje cihelné vysrávky, včetně zazdívků okna se segmentovým záklenkem ve výšce 2,6 m nad terénem (obr. 11).

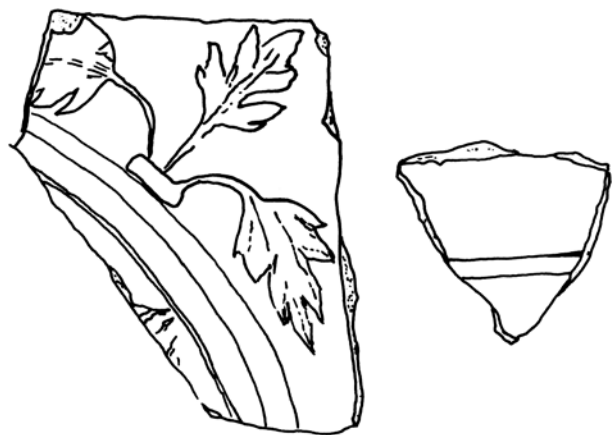
Obr. 12. Tisová, nálezy zloмок keramiky z demolice polozapuštěného objektu s valenou klenbou. Zlomek renesančního komorového kachle s reliéfně zdobenou čelní vyhřívací stěnou (vlevo). Zlomek zdobené výdutí keramické nádoby, jejíž vznik lze datovat do konce 13. století. (Kresba M. Waldmannová, 2013)

odlišovaly tmavším zbarvením), z nichž bylo sběrem získáno celkem 14 zlomků stolní nebo kuchyňské keramiky, tři zlomky technické keramiky (kachlů) a fragment mazanice. Tyto nálezy však nebylo možné přiřadit ke konkrétním stratigrafickým jednotkám, takže mají výpovědní hodnotu pouhého sběru. Nejzajímavějším nálezem je zlomek výdutí rezné keramické nádoby světle hnědé barvy, zdobený vodorovnou rýhou, datovaný do sklonku 13. století.⁹ Použitá keramická hmota je z jemně plavené hlíny s příměsí makroskopického ostřiva (bílá zrnka) a slídy, výpal měkký, oxidační (obr. 12, vpravo). Vznik ostatních zlomků keramických nádob (zlomek páskového ucha, přehnutý okraj, přídní a atypické výdutě) lze klást do 14.–16. století. Tři zlomky kamnových kachlů (jeden nádobkový s pravoúhlým ústím a dva komorové)

lze časově zařadit do 15.–17. století. Na nálezů fragmentu mazanice šedohnědé barvy o rozměrech zhruba $30 \times 28 \times 15$ mm, plochého z jedné strany, se dochovaly otisky slámy a plev.

Další dva keramické zlomky byly vybrány z pozůstatků klenebního zásypu. Jeden z nich tvořil součást čelní vyhřívací stěny komorového kachle s reliéfní výzdobou, resp. jde o fragment jeho rohové části bez okrajové lišty; z reliéfní výzdoby je dochována část kruhové plastické lišty, ze které vystupuje lístkový motiv (obr. 12, vlevo). Povrch je opatřen zelenou olovnatou transparentní glazurou, která je zasažena korozi. Na vnitřní stěně je patrný otisk textilie. Výtvarné pojetí připomíná renesanční kachle s centrálním motivem. Datování by v pak spadalo do 16.–17. století s tím, že používání takových výrobků mohlo přetrvávat déle, zvláště na venkově.¹⁰

Druhý zlomek pochází ze stolní či kuchyňské keramiky s vnitřní olovnatou glazurou žlutohnědé barvy a je asi z 17.–18. století.¹¹
