K vesnickému domu na Rokycansku

Drobnosti s využitím fototéky plzeňského pracoviště Národního památkového ústavu

KAREL FOUĐ – JAROSLAVA KOVÁČOVÁ

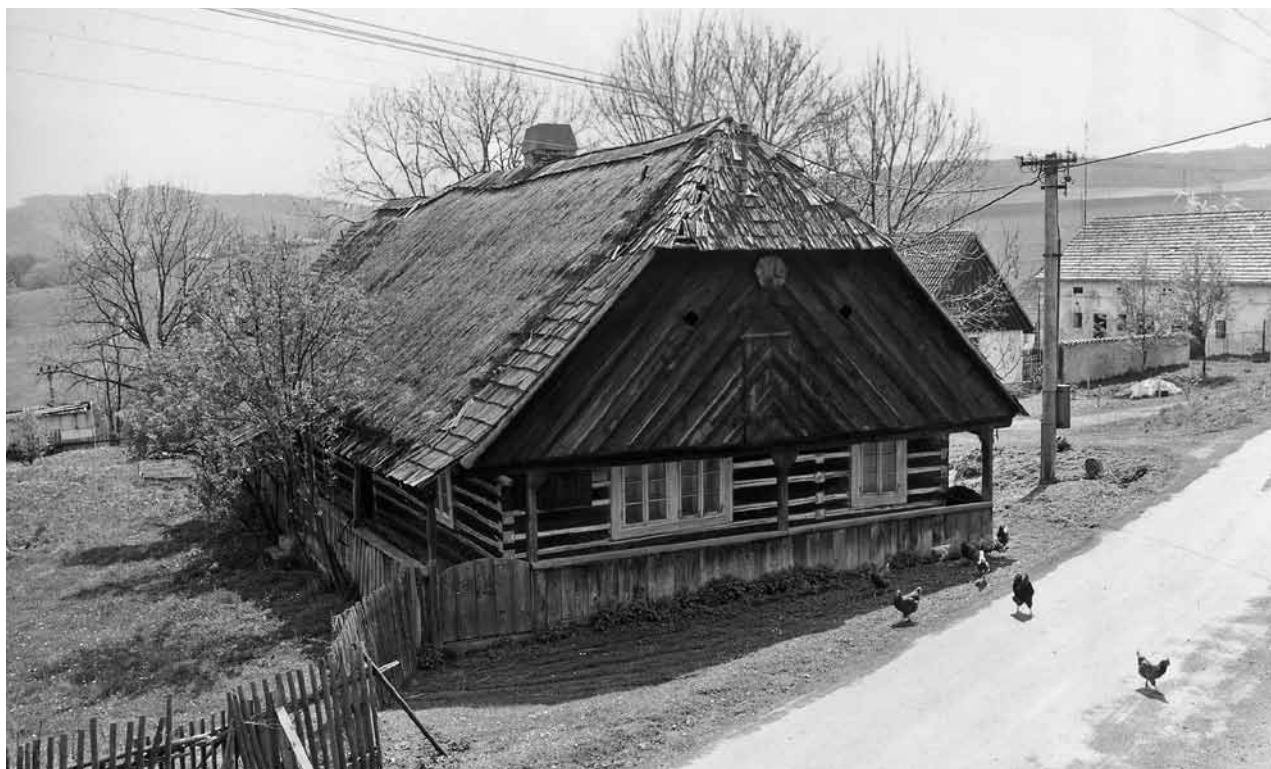
Obr. 1. Ostrovec (okr. Rokycany), zemědělská usedlost čp. 3. Roubené obytné stavení trojdílné dispozice s uzavřeným záspím. Štítové uliční průčelí. Někdy před rokem 1995 bylo stavení rozebráno a následně nahrazeno hmotovou replikou. (Fotoarchiv Národního památkového ústavu, ú. o. p. v Plzni, foto J. Gryc, 1988)

Stavebním prvkem, jímž se lidový dům na Rokycansku liší od těch jinde na venkově v Plzeňském kraji, jsou zápražní pavláčky, zvané též záspí. Vyskytují se obvykle na podélné, ale někdy i na štítové straně objektu, kryté přesahem střechy. Sloupky záspí mohou být zdobeny dekorativní řezbou. Zápraží má prkenné bednění, vstup kryjí plná vrátka. Pěkným příkladem takové stavby je chalupa čp. 3 v Ostrovci (obr. 1). Její střecha byla přetažena jak přes podélnou (východní), tak i štítovou (severní) stranu objektu.⁵

5 MENCL, V., c. d., s. 276, tuto úpravu staveb na Rokycansku a Zbirožsku podal stručným způsobem: „Aby sníž nezasypával zásep, běží podél boční strany domu při záspí plné dřevěné poprsníky, které někdy stavěli i na straně štítu“. – Dům čp. 3, pozemek st. p. č. 11/2, k. ú. Ostrovec u Terešova, je zakreslen na mapě stabilního katastru z roku 1838, a to jako zděný objekt, třebaže jde o takřka celodřevěnou budovu. Dům je přízemní, širšího obdélníkového půdorysu, s trojdílnou dispozicí komorového typu. Přední díl se světnicí je řešen jako dvojtakt. Střecha je sedlová, při severním štítu s polovalbou. Ještě v roce 1988, kdy stavbu fotografoval J. Gryc (Národní památkový ústav, ú. o. p. v Plzni, fotoarchiv, č. neg. 183915), mělo stavení doškovou střechu, lemovanou při štítech a podél okapu dřevěným šindelem. Někdy kolem roku 1995 bylo roubení nahrazeno novým materiálem. Objekt ve hmotě a architektonickém pojetí přežívá dál. Stavení tvořilo součást zemědělské usedlosti, ke které patřila na jihovýchodní straně podle stabilního katastru dřevěná budova – bezpochyby stodola. Fotodokumentací uloženou v přílohách státního seznamu kulturních památek v Národním památkovém ústavu, ú. o. p. v Plzni, je doložena na Rokycansku existence záspí a průčelního štítu s přetaženou střechou a prkenným parapetem také u domu čp. 35 ve Vejvanově (dosud existuje), čp. 9 v Medovém Újezdu (stále ve velmi dobrém technickém stavu s vysokou vypovídací hodnotou) nebo čp. 1 v Těškově. V tomto posledním případě je přesahem střechy kryta pouze podélná – zápražní (jihozápadní) strana stavení. Dům je přízemní, se sedlovou střechou, při návesním štítu s polovalbou. Má tradiční trojdílnou dispozici a trojosé průčelí na straně světnice. Roubená vnitřní stěna dále vyděluje ze světnice světničku.

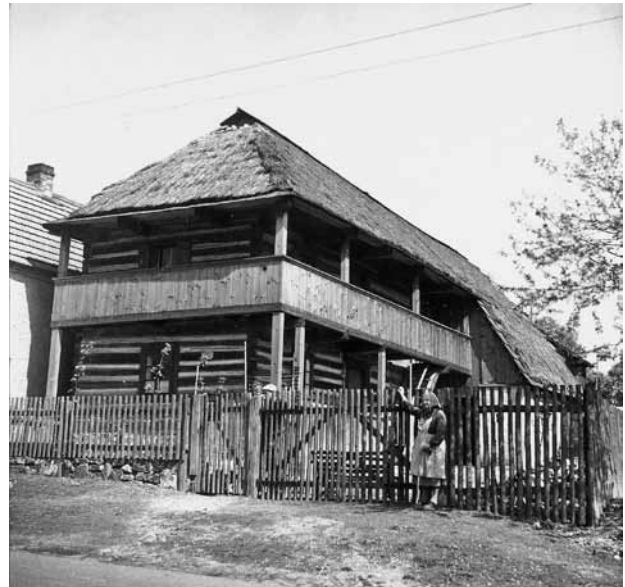
Obr. 2. Týček (okr. Rokycany), dům čp. 25. Roubený patrový dům s pavláčkou. Dosud existuje. (Fotoarchiv Národního památkového ústavu, ú. o. p. v Plzni, foto K. Tůma, 1963)

Patrových vesnických domů ze dřeva se na Rokycansku a na Zbirožsku nalézá velmi málo. Patří k nim známý starobylý mlýn čp. 12 v Ostrovci. Jiný patrový roubený dům, opatřený v patře pavláčkou, dosud existuje v Týčku (čp. 25; obr. 2).

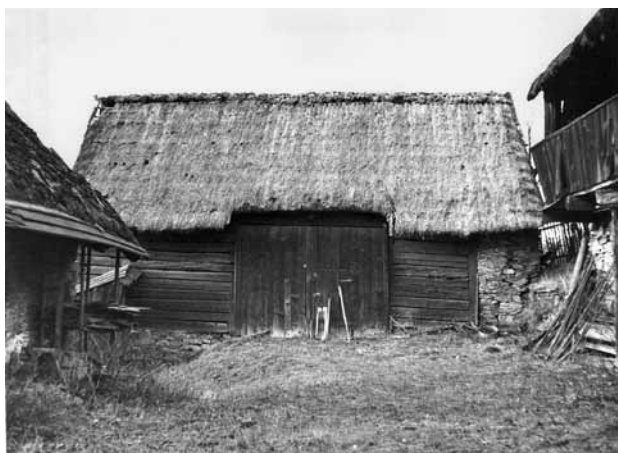
Obr. 3. Újezd u Svatého Kříže (okr. Rokycany), zemědělská usedlost čp. 18. Roubená stodola. Dnes již zaniklá. (Fotoarchiv Národního památkového ústavu, ú. o. p. v Plzni, foto V. Douba, 1964)

Roubená konstrukce stěn se uplatňovala i při výstavbě dalších objektů, jako byly chlévy, komory, sýpky, stodoly, kolny nebo vozovny. Roubené stodoly (obvykle ležící v hloubce dvora; viz Újezd sv. Kříže, usedlost čp. 18; obr. 3) mají obdélníkový půdorys a tradiční trojčetnou dispozici: mlat a dvě perny. Pokud se týče sýpek – většínou bez roubené klenby, jak ji známe například z Klatovska nebo jižního Plzeňska –, jedná se o stavby kombinující komoru (sýpku) s kolnou. Na Rokycansku a na Zbirožsku je však takových sýpek už jen poměrně málo. Přízemní objekty většinou menšího půdorysu, opatřené sedlovou střechou, jsou častější. Existovaly zde však i sýpky patrové,

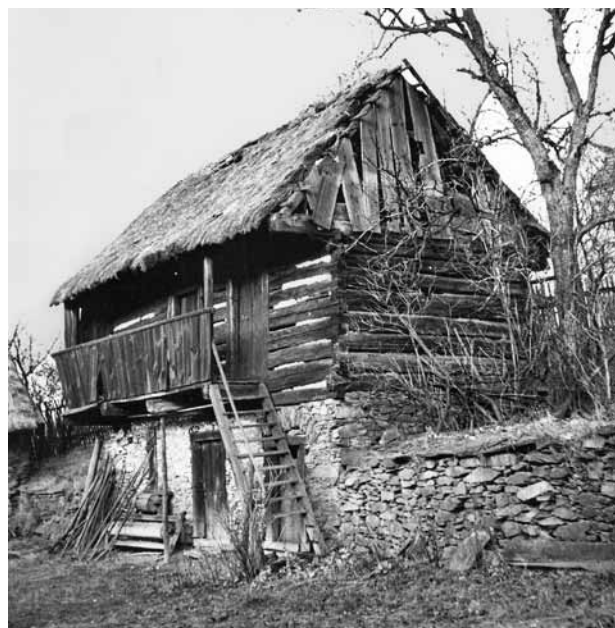
Obr. 4. Újezd u Svatého Kříže (okr. Rokycany), zemědělská usedlost čp. 18. Patrová sýpka. Dnes již zaniklá. (Fotoarchiv Národního památkového ústavu, ú. o. p. v Plzni, foto V. Douba, 1964)

v přízemí s komorami a v patře se sýpkou přístupnou zvenčí po pavláčce (Újezd sv. Kříže, opět usedlost čp. 18; obr. 4).⁷ – Roubené chlévy většinou už v první třetině 20. století (a často i dříve) ustoupily zděným konstrukcím, také z toho prostého důvodu, že dřevo v prostředí, kde se chovají hospodářská zvířata, velmi trpí a rychle dožívá.

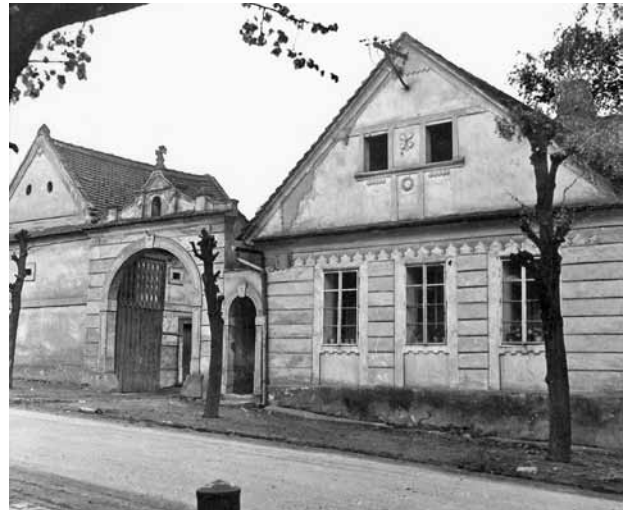
Obr. 5. Ejpovice (okr. Rokycany), zemědělská usedlost čp. 3. Obytné stavení, brána i sýpka se dochovaly takřka ve stejném stavu, v jakém byly při pořízení snímku. (Fotoarchiv Národního památkového ústavu, ú. o. p. v Plzni, foto K. Tůma, 1963)

Pojetí fasád odpovídalo ještě v druhé polovině 19. století doznávajícímu vlivu lidového klasicismu.⁸ Především ten v dobách svého rozkvětu předurčil celkový vzhled nejedné obce v oblasti mezi Plzní a Rokycany. Příkladem jsou Ejpvovice, rozlehlá ves, která na konci třicátých let 19. století měla zhruba už polovinu staveb nespálních, zatímco jinde jich tehdy bylo ještě poskrovnu. Průčelí typického ejpovického domu a sýpky členily římsy, lisény a čabráky, brána měla zdobný štítový nástavec (usedlost čp. 3; obr. 5). – Na přelomu 19. a 20. století se na venkově
