„Rok na vsi“: Archeologický výzkum selského dvora

V rámci obnovy selského dvora čp. 1 U Matoušů v Plzni-Boleveci byla realizace stavebních terénních prací archeologicky zajištěna dohledem ze strany oddělení archeologie plzeňského pracoviště Národního památkového ústavu, při kterém byly operativně dokumentovány různé historické konstrukce a nálezové situace.¹

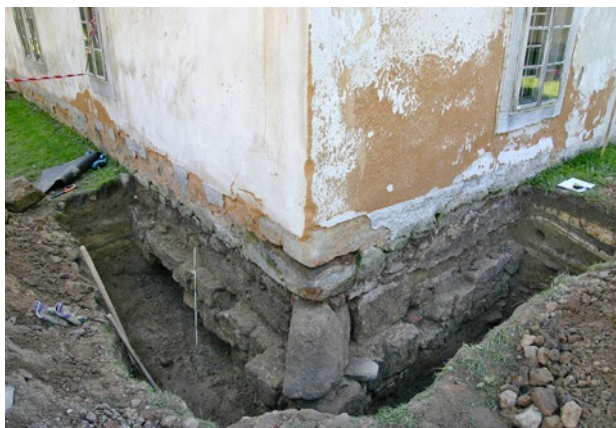
Obr. 1. Plzeň-Bolevec, selský statek U Matoušů čp. 1. Výkop u severovýchodního nároží obytného stavení ozřejmil původní úroveň terénu a odhalil odrazník v nároží. (Foto L. Foster, 2011)

do sníženiny po toku někdejší vodoteče. Geologické podloží se nachází v hloubce cca 1,30 m pod dnešním terénem (cca 2 m pod spodním okrajem pasparty okna na západní stěně; obr. 1). Vodoteč se zahlubovala do šedorezavého podložního jílu s hranou ve vzdálenosti asi 1,5 m jižně od nároží. Bývalé potoční koryto vyplnila šedohnědá kompaktní hlína s uhlíky a zlomky keramiky z 15. století. Jedná se o fragmenty uživatelských nádob a zlomek komorového kachle s částí reliéfně zdobené čelní stěny s motivem lilie (obr. 2). Na vyrovnaný povrch po bývalé vodoteči pak byly v 18. století položeny základy dnešního stavení. V nároží domu byl odhalen pískovcový odrazník, do té doby zcela skrytý pod povrchem terénu. Na severní straně domu překvapila mělce uložená základová spára jen 40 až 50 cm pod rozšířeným základem, tj. asi 1 m pod úroveň terénu v roce 2011. Pod „drnem“ se dochoval okapní žlab vyskládaný z říčních valounů. Na opačné straně domu byla před vstupem do obytného stavení zjištěna starší dlažba z valounů uložených do písku, v návaznosti na rozšířený základ obvodové zdiv hloubce 86 cm pod prahem. Zlomky keramiky z 18. století ve vrstvách pod ní svědčí pro příslušnost dlažby ke staršímu stavení, nahrazenému později stávajícím objektem. Dlažba z valounů pokračovala i před průčelím stájí asi v hloubce 40 cm, kde však zanikla promícháním s hrubou kamenitou sutí (obr. 3). V rámci pokládání sítě v prostoru dvora bylo ve vzdálenosti 9 m od průčelí chlévů odhaleno křížení kamenných kanálků. Kanály byly vedeny v prodloužení linie od studny

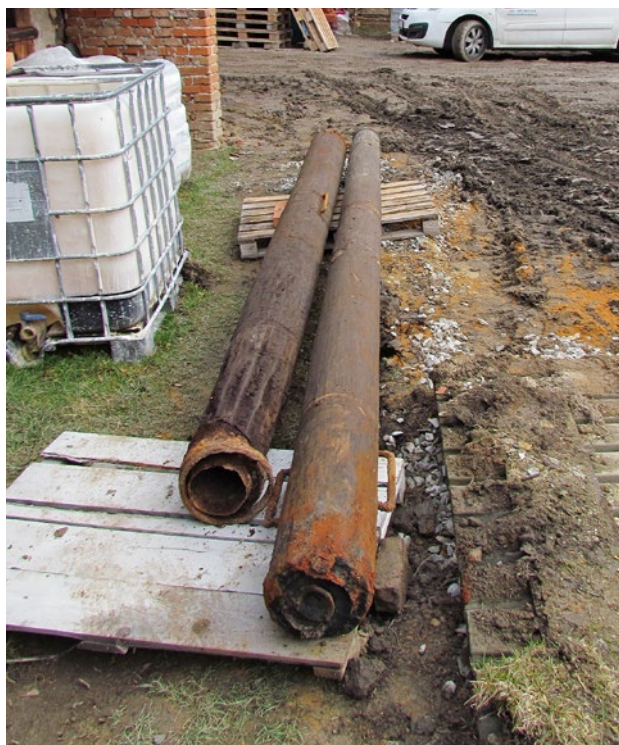
Obr. 4. Plzeň-Bolevec, selský statek U Matoušů čp. 1. Dřevěné potrubí nalezené ve studni, které je nyní po konzervaci součástí expozice. (Foto F. Kasl, 2020)

k prostřednímu vstupu do chlévů ve směru k západu, severu a jihu. Nacházely se 70 cm pod úroveň terénu a byly vyzděné z pískovce a kryté pískovcovými bloky. Přes malou vnitřní výšku (30 cm) a šířku (cca 24 cm) jsou kanály doposud čisté, jen s minimálním bahnitým sedimentem na dně z oblázků. V prostoru dvora byl dále proveden průzkum již nepoužívané studně, ve které se podařilo objevit dřevěné potrubí (obr. 4). Jeho těleso bylo konzervováno a je součástí expozice.

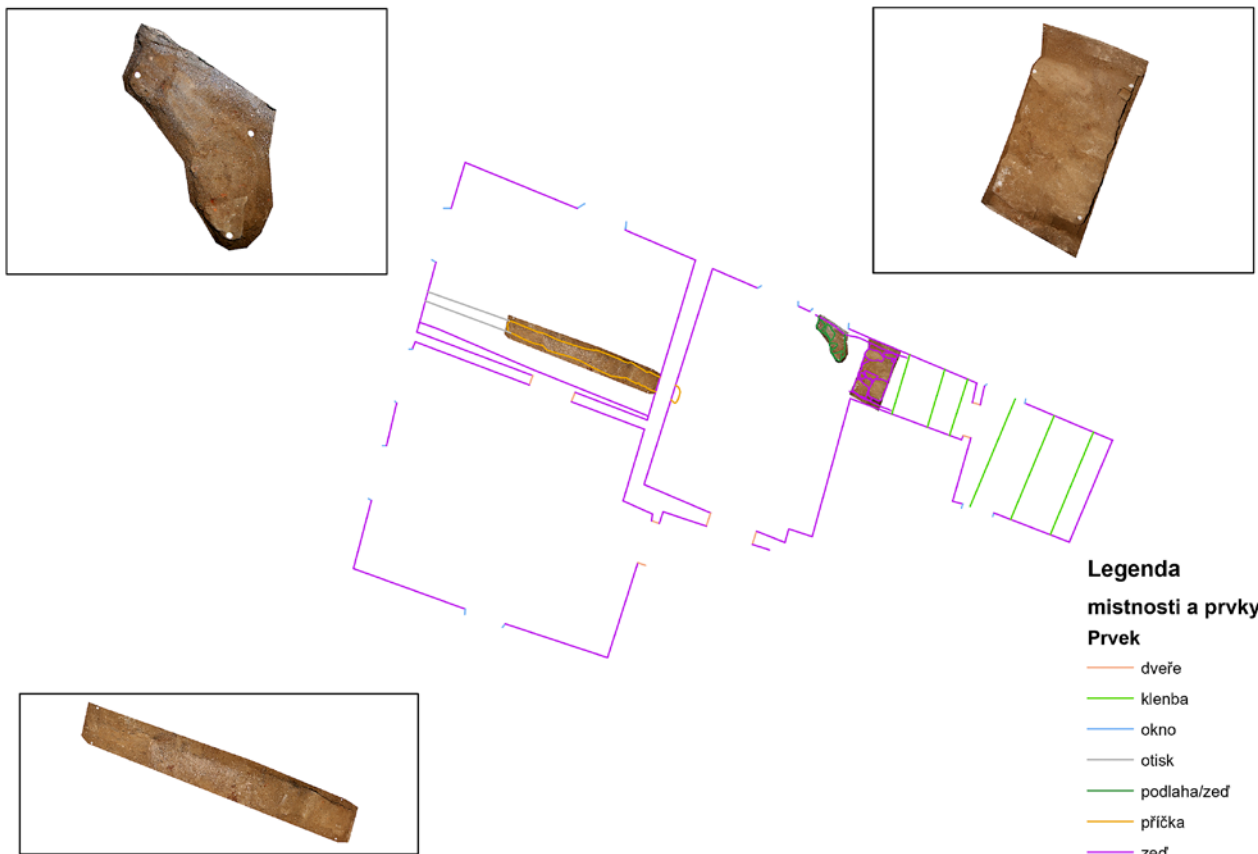
Obr. 5. Plzeň-Bolevec, selský statek U Matoušů čp. 1. Zaměření nálezu dělicí příčky mezi hlavní světnicí a zadní místností v tzv. zadní světnici a nálezu kamenných základů původní východní zdi pozdější kuchyně. (Zpracovali J. Hrubý a F. Kasl, 2020)

V interiéru obytného stavení byla v tzv. zadní světnici (severozápadní místnost) zjištěna původní dělicí příčka mezi hlavní světnicí a zadní místností (obr. 5). Původní světnice byla tedy rozlehlejší, což se projevuje rovněž současnou dělicí zdí, která přiléhá k obvodové stěně v těsné

blízkosti středního okna, zatímco v minulosti přiléhala dělicí příčka přesně v polovině mezi okny. V jihovýchodním rohu světnice se cihlová dlažba dochovala na čtvercové ploše o straně cca 1,5 m. V rámci interpretace lze tuto podlahovou krytinu považovat jako dodatečnou úpravu související pravděpodobně s umývacím koutem. O jiném členění vnitřku domu svědčí nález kamenných základů východní zdi o šířce cca 0,8 m v severovýchodním rohu pozdější kuchyně (viz obr. 5, obr. 6). Ze zásypu, vytěženého při opravě kleneb komor hospodářské části domu, se podařilo získat pozoruhodný soubor keramiky z 18. století. Kromě zlomků hrnců, džbánů, talíře a hluboké misky se dochovaly tři kompletní menší pohárky – lékárenské nádoby na masti (obr. 7).

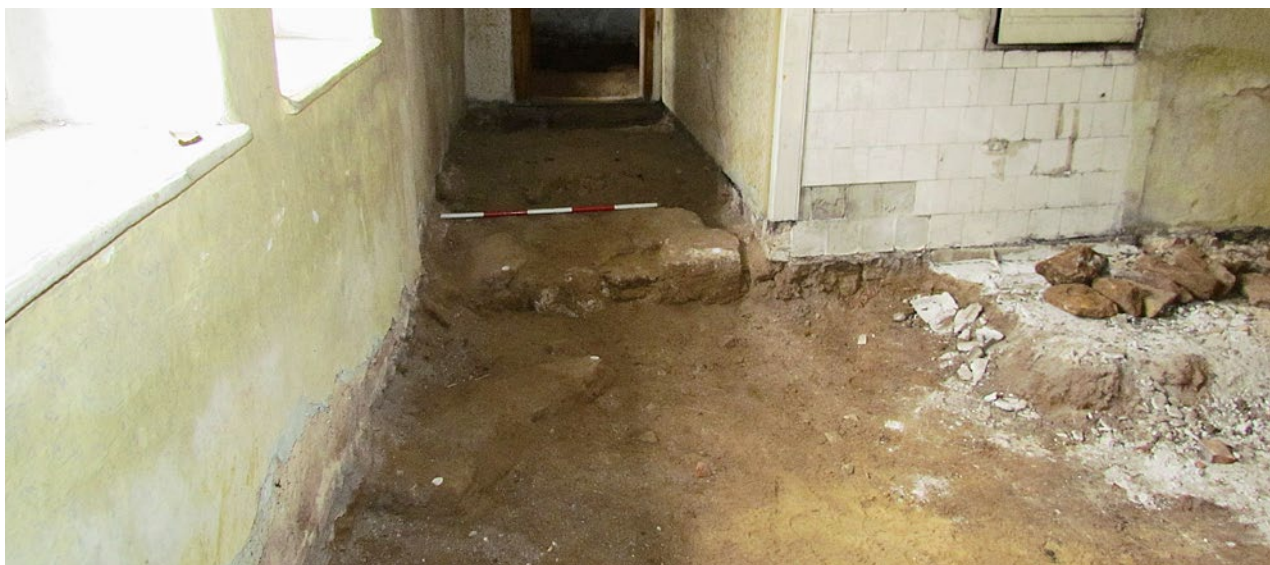
Obr. 6. Plzeň-Bolevec, selský statek U Matoušů čp. 1. Nález kamenných základů východní zdi v severovýchodním rohu pozdější kuchyně. (Foto F. Kasl, 2020)

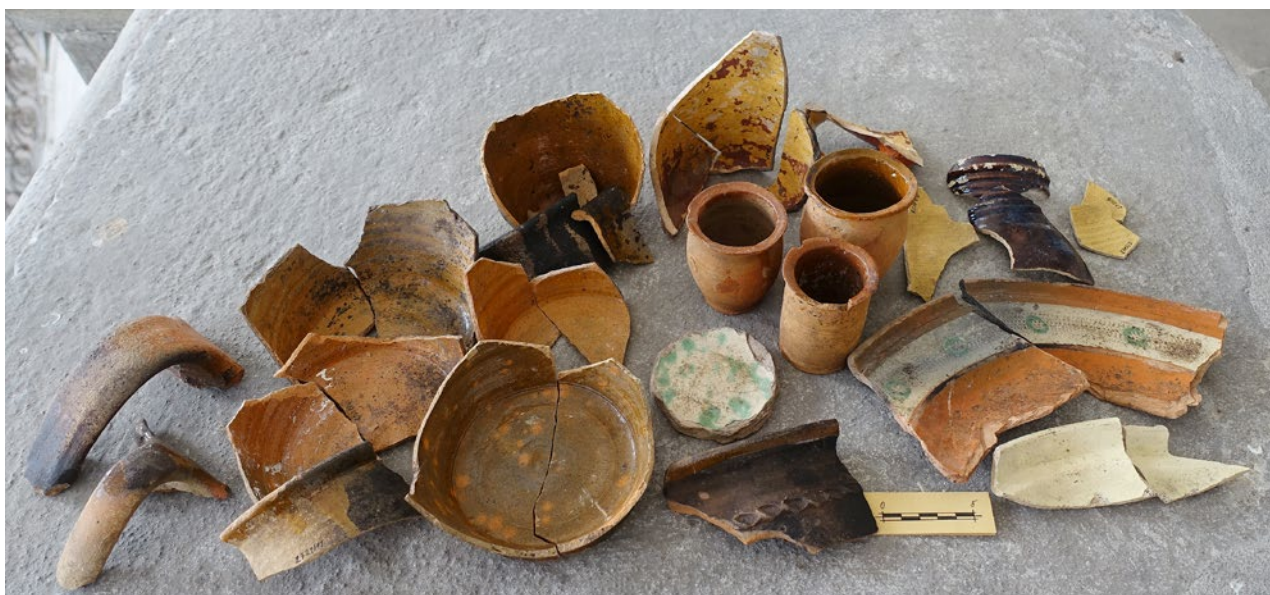
Obr. 7. Plzeň-Bolevec, selský statek U Matoušů čp. 1. V interiéru hospodářské části domu byly nalezeny fragmenty keramiky z 18. století včetně lékárenských nádobek. (Foto L. Foster, 2021)

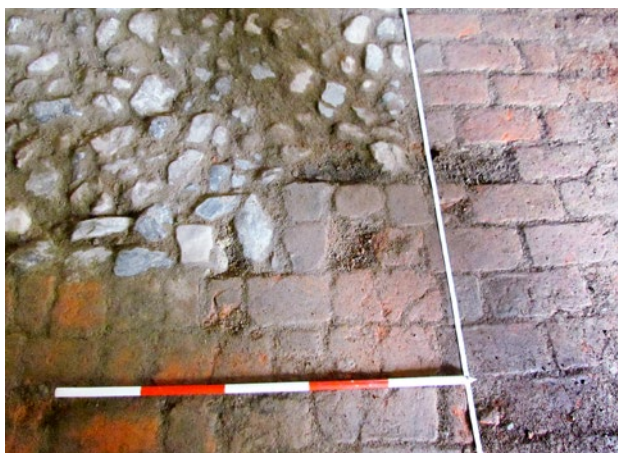
Obr. 8. Plzeň-Bolevec, selský statek U Matoušů čp. 1. Starší valounová dlažba v interiéru stáje byla později nahrazena dlažbou cihlovou. (Foto F. Kasl, 2019)

Další interiérové nálezy byly učiněny ve stáji. V jižní místnosti objektu se podařilo objevit prvotní kamennou dlažbu, která se původně nacházela zřejmě v rozsahu celé místnosti a později byla nahrazena cihlovou dlažbou, s výjimkou dokumentované partie valounové dlažby (obr. 8). Velkou stáj odvodňoval kamenný zděný kanál překrytý rozměrnými kameny, odhalený ve střední části objektu (obr. 9). Vnitřek o výšce 33 cm z poloviny zaplňuje bahnitý sediment. Kanál směřoval od západní stěny mírně šikmo k východní stěně. Další průběh kanálku či návaznost na kanalizaci objevenou ve dvoře se nepodařilo ověřit.

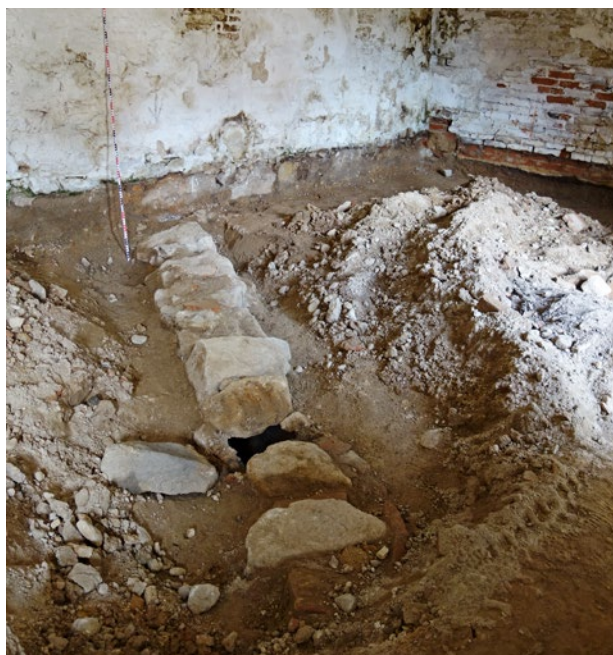
Obr. 9. Plzeň-Bolevec, selský statek U Matoušů čp. 1. Nález kamenného zděného kanálu ve velké stáji. (Foto L. Foster, 2019)
