ROČENKA 2018

**NÁRODNÍHO PAMÁTKOVÉHO ÚSTAVU
ÚZEMNÍHO ODBORNÉHO PRACOVISŤE STŘEDNÍCH ČECH V PRAZE
PŘÍLOHA ČASOPISU PAMÁTKY STŘEDNÍCH ČECH
2 / 2019**

ČASOPIS NÁRODNÍHO PAMÁTKOVÉHO ÚSTAVU
ÚZEMNÍHO ODBORNÉHO PRACOVIŠTĚ STŘEDNÍCH ČECH V PRAZE
ROČENKA 2018

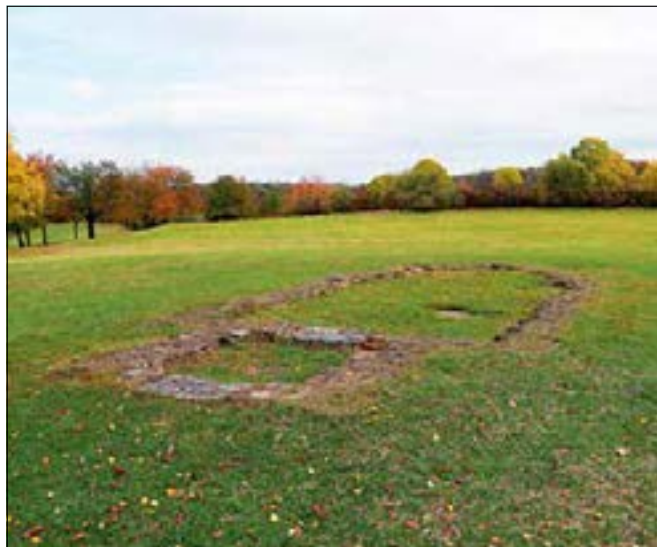
Zákolany (okres Kladno), slovanské hradiště Budeč – jedna z prvních národních kulturních památek prohlášených v roce 1962. Základy románského kostela Panny Marie vybudované v blízkosti areálu staršího románského dvorce s rotundou sv. Petra (foto H. Prixová Dvorská).

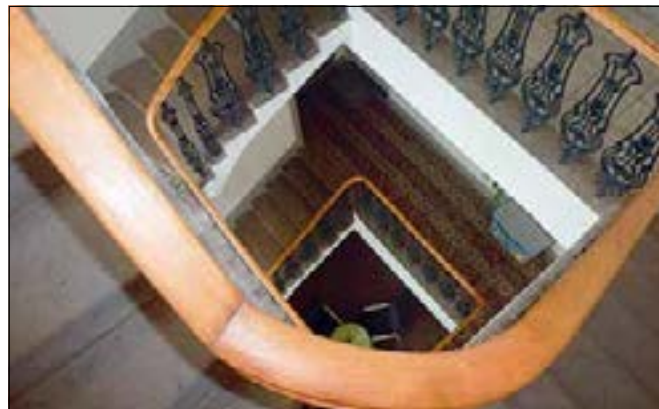
Sídlo NPÚ ÚOP SČ v Sabinově ulici. Obnovené madlo schodišového zábradlí (foto L. Havlovic).

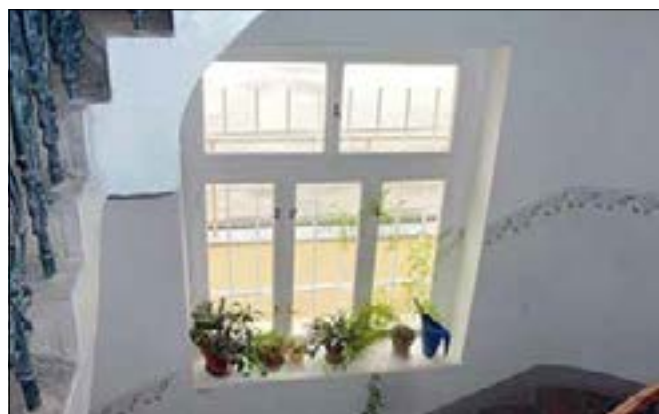
Sídlo NPÚ ÚOP SČ v Sabinově ulici. Okno na schodišti zadní budovy po renovaci (foto L. Havlovic).

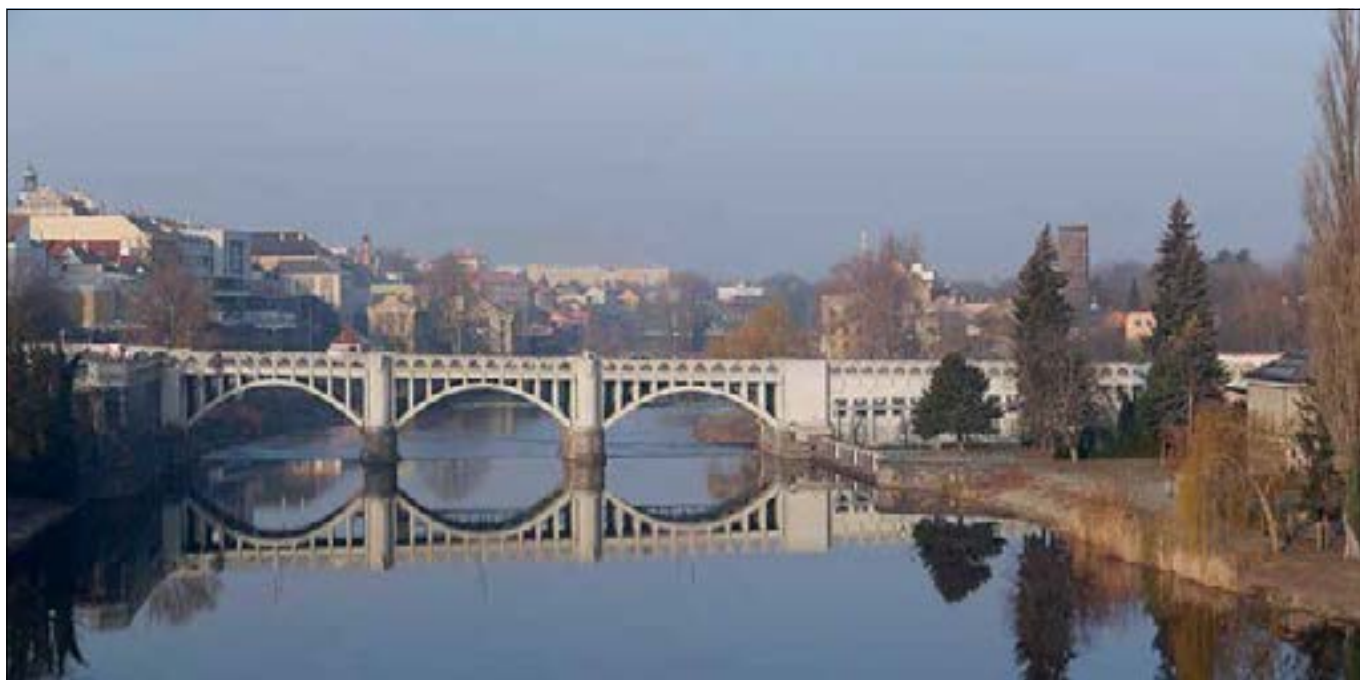
Kolín, Masarykův most, pohled od východu. Tři dvojice parabolických oblouků nad jezovými poli s válcovými uzávěry vynášejí na deskových stojkách mostovku, která stoupá ze Zálaví (vpravo) směrem k městu. Vlevo se nachází nábrežní zeď s vyhlídkovou terasou, rybím přechodem a jalovou propustí, vpravo pod úrovní mostovky je umístěná strojovna vodní elektrárny. Dále vpravo mimo snímek se klene segmentový oblouk přes plavební kanál a další přes silnici na pravém břehu. Architektonické řešení mostu je střídavé a nechává vyniknout konstrukce. Estetický účinek je založen ve větším měřítku na kontrastu mohutných předstupujících pilířů a subtilnějších obloukových konstrukcí. Ty jsou rytmizované příznanými stojkami pod mostovkou, jejichž pravidelný sled zároveň určuje rozmístění obloučkových otvorů v zábradlí. V těchto otvorech jsou v malém měřítku opakovány jak tvary nosné obloukové konstrukce, tak vertikály stojek užitím svislých mříží jako výplní (foto A. Jankulíková).

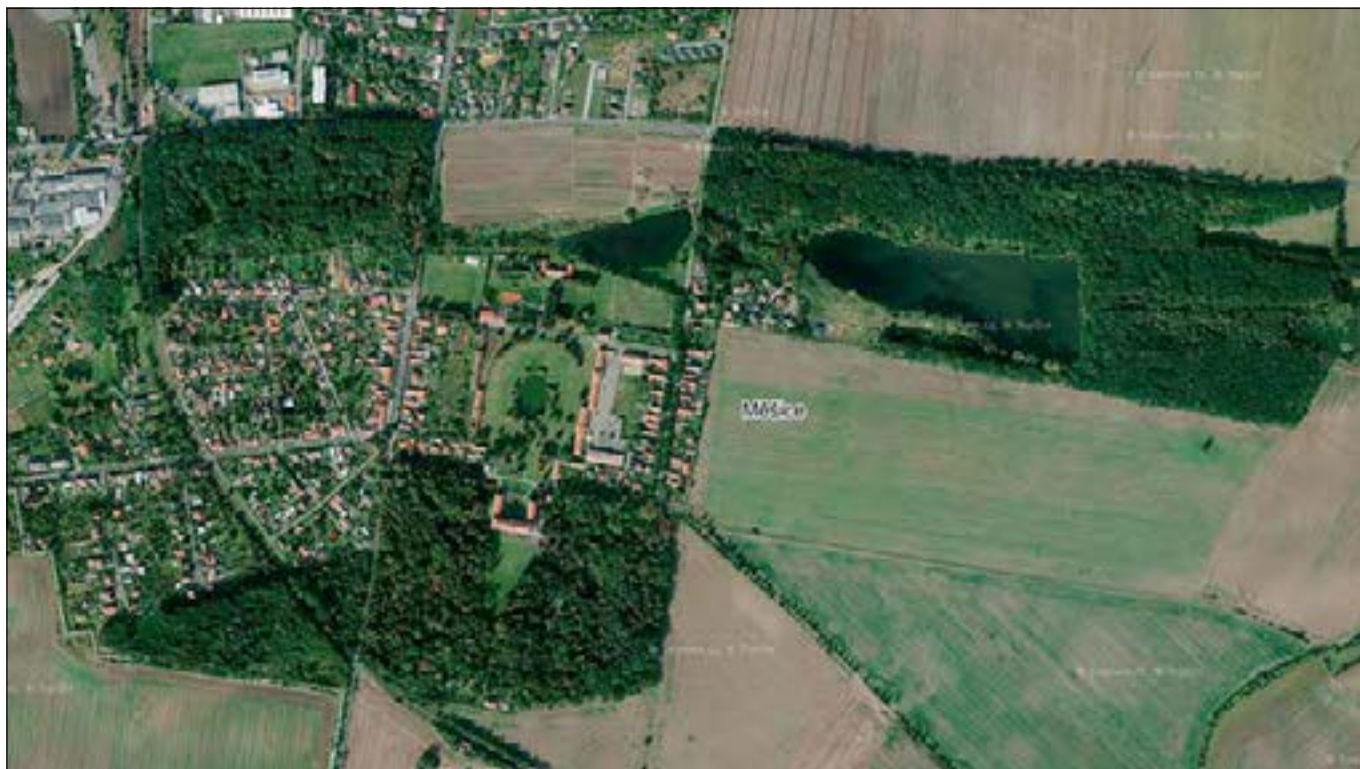
Měšice (okres Praha-východ), soubor tří bažantnic. „Malá bažantnice“, „Velká bažantnice“ a „bažantnice Na křížku“ se nacházejí v bezprostřední blízkosti rozlehlého areálu měšického zámku, který nechal postavit významný šlechtický rod Nosticů v období 40.–90. let 18. století. Součástí urbanistické kompozice komplexu zámku tvořily dvě symetricky koncipované bažantnice („Malá a Velká bažantnice“), přiléhající na severu k pavilonu se stájecími a architektonicky neztvárněnému závozišti. Výsadba třetí bažantnice („Na křížku“) proběhla v první třetině 19. století společně s úpravou zámeckého parku v přírodně krajinném stylu. Letecký snímek zachycuje zámek s parkem a tři původní bažantnice, v současnosti lesní enklávy, které vytvářejí jedinečný dosud zachovaný krajinný celek (www.mapy.cz, 25. 9. 2016).

Měšice (okres Praha-východ), soubor tří bažantnic u zámku (návrh na rozšíření předmětu památkové ochrany): Podnět na rozšíření areálu zámku o tři bažantnice podali společně Spolek Zdravý rozum, Obec Měšice a Místní akční skupina Nad Prahou o. p. s., které chtěly zabránit masivnímu kácení stromů v předmětných lesních komplexech v bezprostřední blízkosti pozdně barokního zámku. Přírodní rámeček měšického zámku spoluvytvářely francouzský park, francouzská zahrada a dvě symetricky koncipované bažantnice otevírající se do krajiny. Krajinotvorný rámeček domodelovala v první třetině 19. století výsadba třetí bažantnice („Na křížku“), jejíž vznik souvisel s obdobím romantismu a přeměnou zámeckého parku na přírodně krajinářský. I když ve 20. století došlo k vykácení a výstavbě domů, části bažantnic, celková plocha těchto lesních enkláv se zmenšila jen o nepatrnou část. I přes tato narušení se soubor tří bažantnic prakticky dochoval v původním rozsahu a v konceptu z doby výstavby areálu měšického zámku. Velkolepá kompozice, zahrnující (kromě jiného) i výsadbu loveckých revírů, se právě v Měšicích uplatnila v celém svém záměru. Lesní enklávy tvořily původní neodmyslitelnou součást panského sídla a poskytovaly mu zázemí.

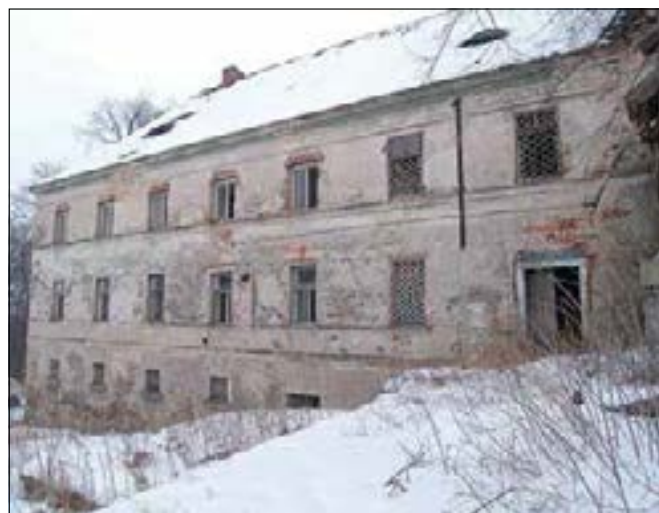
Soutice (okres Benešov), areál zámku, klasicistní správcovská budova. Na jihu dvůr uzavírá třetí, nejnižší umístěná část jihovýchodního křídla – mohutná dvoupatrová správcovská budova, zastřešená sedlovou, valbami ukončenou střechou a složená z několika funkčně odlišných částí, obytného i správního a hospodářského účelu. Fasádu s horizontálním členěním dělí mezipatrová římsa nad přízemím a průběžné parapetní římsy pod okenními otvory prvního a druhého patra a zakončuje kladí s architrávem, s vlysem zdobeným páskou a výrazně profilovanou římsou. Přízemí dominuje trojlodní prostor stáží zaklenutý plackami do pasů, které vyběhají z římsových hlavic kamenných sloupů (foto Š. Koukalová).

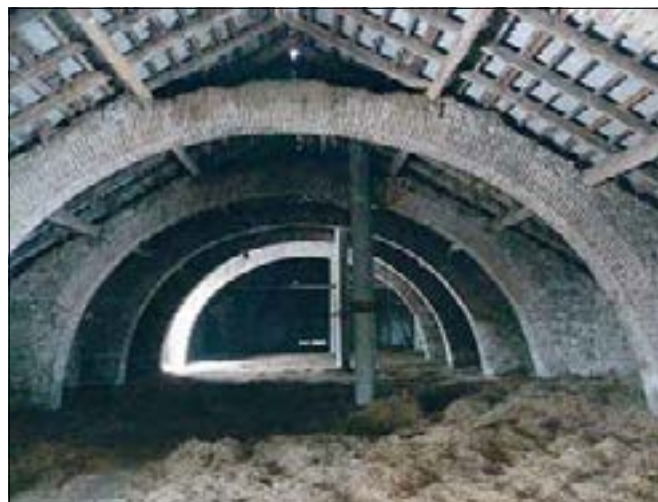
Tmaň (okres Beroun) hospodářský dvůr v areálu zámku. Střechu seníku nad jižním chlévem z roku 1862 nese v našich zemích ojedinělá konstrukce s cihelnými pásy (foto I. Minář).

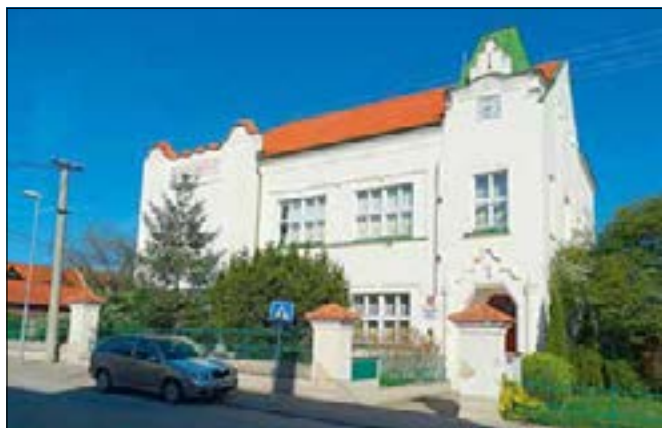
Záryby (okres Praha-východ), škola čp. 92. Plánová dokumentace školy v Zárybech byla vypracována v letech 1904–1906 místním stavitelem Františkem Hradeckým, který stavbu také řídil. Nová škola byla slavnostně otevřena v září 1907 a definitivně dokončena v následujícím roce. Fotografie zachycuje hlavní uliční průčelí s plastickou modelací fasády. Místní škola se intaktně dochovala do současnosti včetně dispozice, hmoty objektu a původních stavebních prvků a detailů. Zároveň budova slouží od otevření nepřetržitě svému primárnímu účelu (foto M. Karásková).

Záryby (okres Praha-východ), škola čp. 92: Návrh na prohlášení budovy školy za kulturní památku podalo oddělení evidence nemovitých památek z podnětu vlastníka – obce Záryby. Škola byla postavena v roce 1907 podle plánu místního stavitele Františka Hradeckého. Autor projektu objekt navrhl v secesním stylu se zdůrazněním reprezentativního pojetí stavby v rámci obce a účelnosti vnitřního uspořádání. Architektonický výraz fasády hlavního průčelí spojuje prvky secese (rostlinný dekor, atika se zvlněným zakončením ve vrcholu rizalitu apod.) s výtvarnými projevy čerpajícími z lidové tvorby (srdíčkový dekor, maskarony s podobou dětské tváře zavínuté do šátku apod.) Secesní motivy se rovněž uplatňují v interiéru budovy, především v dekorativně pojaté výzdobě vstupního vestibulu, v detailech kovového zábradlí schodišť s vegetabilními motivy či zdobně řešené brance uzavírající vchod na půdu. Škola v Zárybech představuje kvalitní příklad venkovské veřejné budovy postavené v období před první světovou válkou.

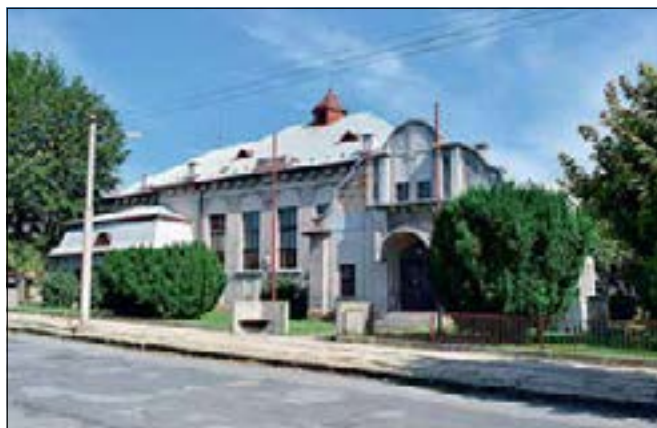
Zlonice (okres Kladno), sokolovna, pohled na hlavní průčelí. Typologicky můžeme zlonickou sokolovnu hodnotit jako objekt stojící na pomezí staveb formujících počátky hnutí „moderních“, hlásících se k funkcionalismu či purismu. Architekt navrhl stavbu spíše umírněnou, zcela v intencích moderních sokolských potřeb – tedy budovu s ústřední vysokou tělocvičnou bez zbytečného bočních galerií. Sjednocující zastropení vyřešil pomocí tehdy moderní betonové konstrukce. Sál byl obohacen o jeviště, které umožňovalo multifunkční využití. Vlastní výzdoba se omezila na střídme štukové detaily. Zcela zde chybí jakékoli národní motivy, které vidíme u starších sokolských staveb např. v Českém Brodě, a objekt se hlásí spíše již k vývojově pokročilejším, střídým stavbám bez zbytečných ozdob (foto H. Prixová Dvorská).

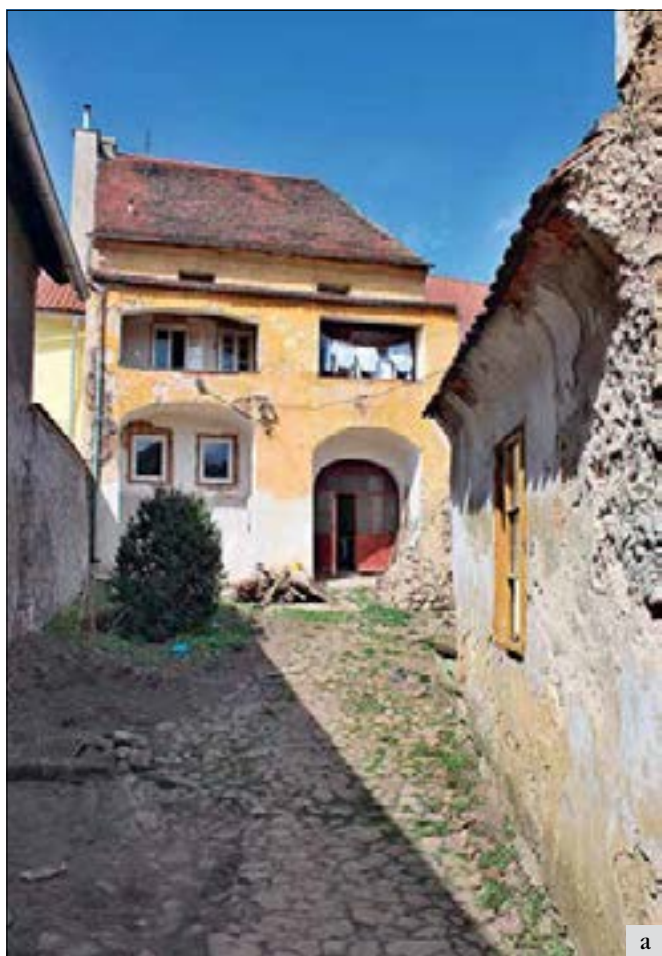
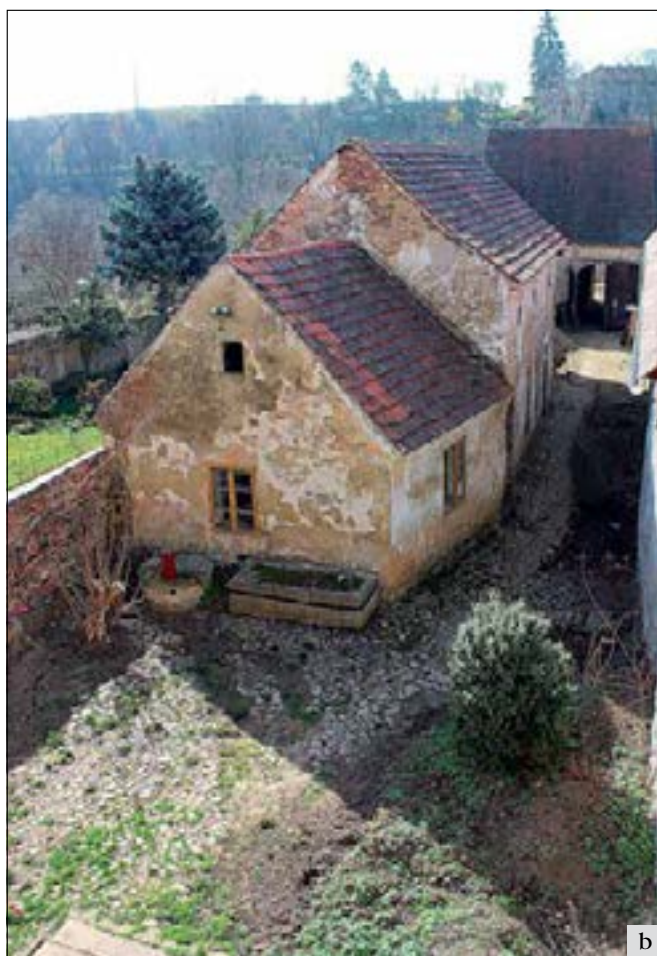
Žebrák (okres Beroun), dům čp. 23, dvorní průčelí od jihu (a), dvorní objekt a stodola od severu (b). Zděná pavlač s pultovou stříškou přistavěná k dvornímu průčelí, zachovaná souvrství historických omítek, položení sřešní krytiny bez oplechování, valouny vydlážděný dvůr se studnou a kamenným máchadlem, prostorové uspořádání budov bez novodobých přístaveb. To jsou jen některé z řady prvků, které se mohou zdát všední, viděny izolovaně, které ale z našich měst a vesnic postupně a bez povšimnutí mizejí. Jejich souhrn v daném případě podtrhuje památkovou hodnotu areálu a přispívá k jeho celkové malebnosti (foto A. Jančíková).

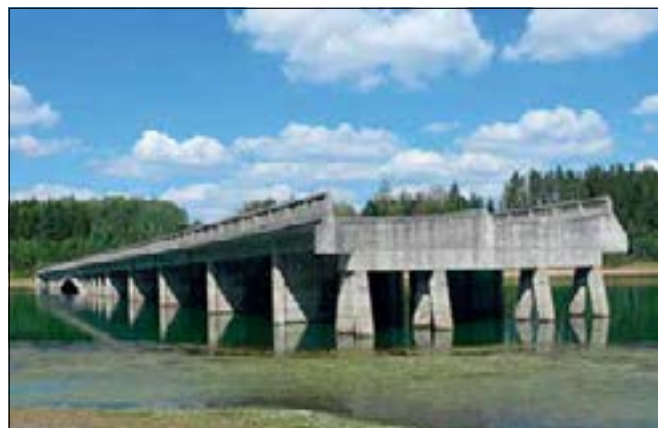
Borovsko (okres Benešov), dálniční most. Unikátně dochovaná a nikdy nezprovozněná technická stavba ze 40. let 20. století se nachází v ochranném pásmu vodní nádrže Švihov. Vzhledem k umístění mostu a nemožnosti jeho praktického využití je jeho památková ochrana vyloučena. Objekt je, přes místní zákaz vstupu, cílem turistů i zájemců o památky (foto I. Minář).

mátku. Tyto nemovitosti jsou pak zdokumentovány a pokud možno zařazeny k Územně analytickým podkladům. V roce 2018 patřily k nejzajímavějším mosty protektorátní dálnice v Borovsku a Žehrovická obora.

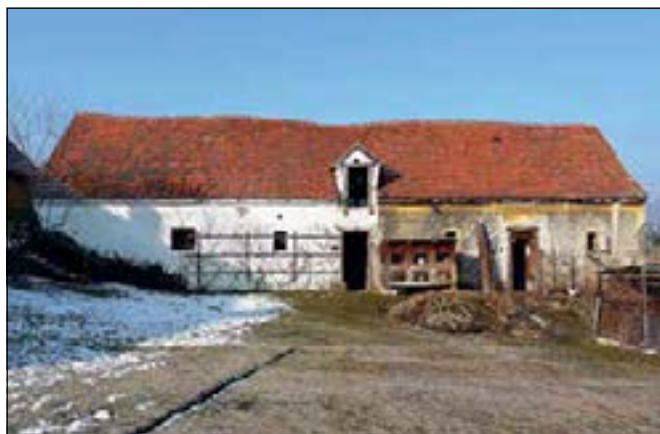
Lážovice (okres Beroun), budova chlévů usedlosti čp. 10, pohled od východu. Chlévy jsou součástí areálu usedlosti čp. 10, prohlášené za kulturní památku již v roce 1998, ale pouze v rozsahu obytného domu, brány s brankou a pozemku dvora. Podnět k návrhu na prohlášení dali sami majitelé usedlosti a Ministerstvo kultury v roce 2018 památkovou ochranu usedlosti rozšířilo. Zděná budova chlévů postavená před polovinou 19. století je dobře dochovaným příkladem tradiční hospodářské stavby. Díky exponované poloze na samém okraji obce se navíc uplatňuje v dálkových pohledech na Lážovice (foto A. Jankulíková).

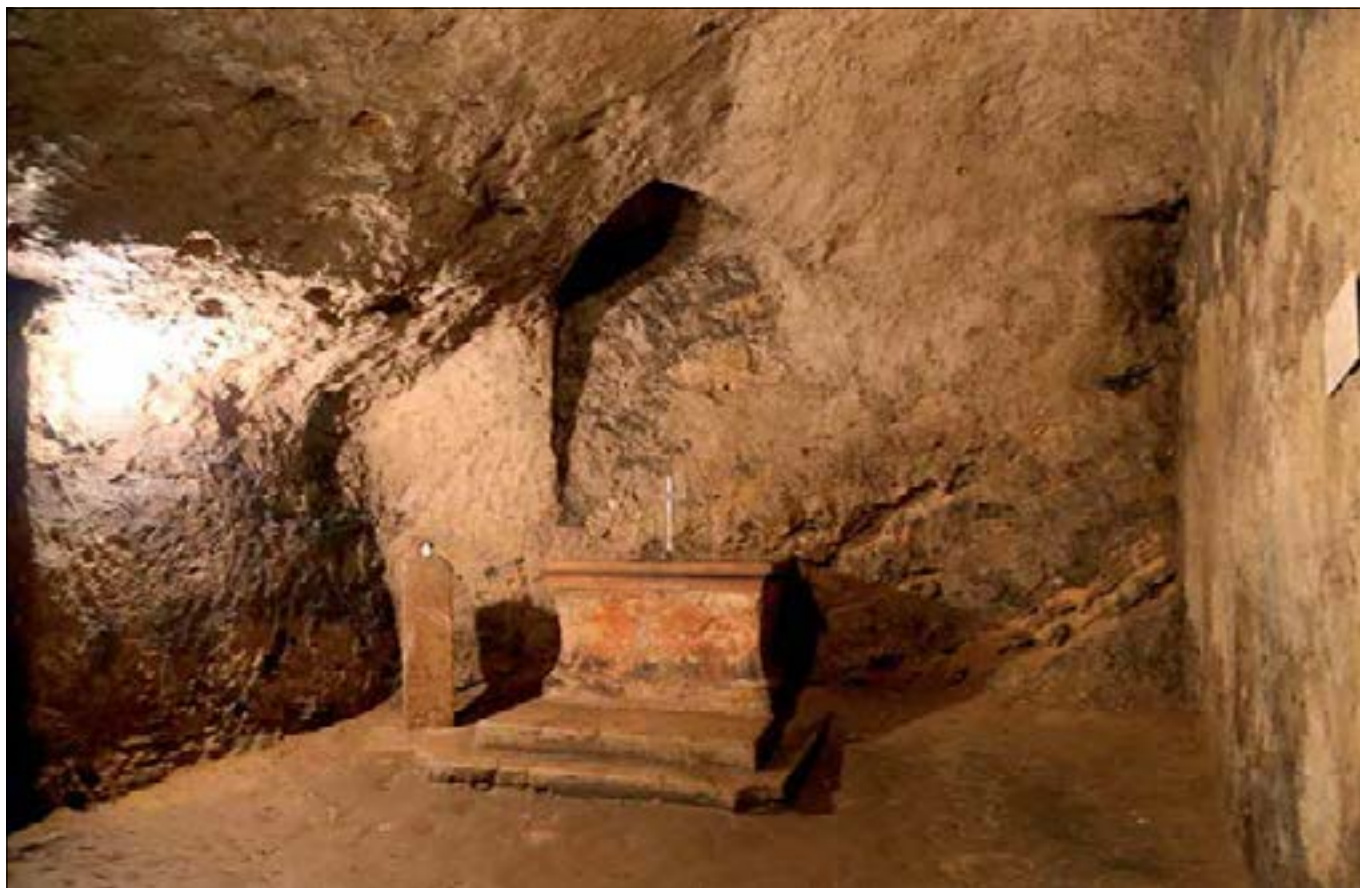
Svatý Jan pod Skalou (okres Beroun), benediktinský klášter, krypta jeskynního kostela. Dnešní klášter vznikl rozšířením původní raně středověké kaple – pozdější cely, kterou tvořila místnost vytesaná v travertinové jeskyni a jejíž vznik můžeme položit do 1. poloviny 11. století. Až do 15. století k této místnosti náležely zřejmě jen dřevěné konstrukce. Teprve od 16. století se areál začal pomalu rozrůstat, nicméně travertinové místnosti zůstaly místem, kde žil, podle pověsti, poustevník Ivan (foto H. Prixová Dvorská).

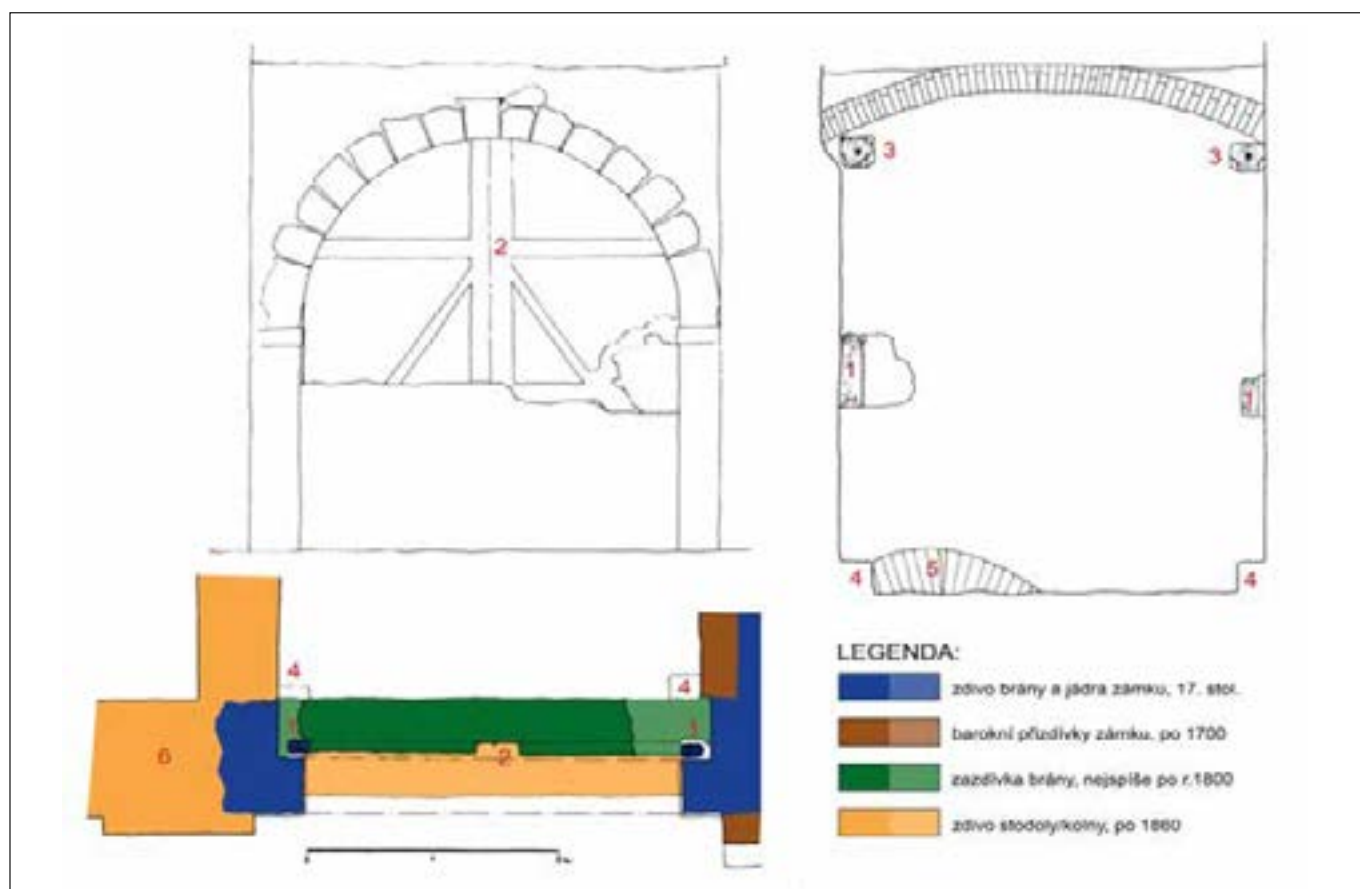
Byšice (okres Praha-východ), zámek čp. 25. Výkres zaměření a barevného vyhodnocení vývojových fází raně barokní brány mezi zámeckou budovou a budovami hospodářského dvora. Brána byla zaslepena již na počátku 19. století. K jejímu úplnému zazdění ale došlo až ve druhé polovině 19. století. V zazdívce se dochovala část dřevěné konstrukce barokních vrat (foto J. Veselý, 2018).

Byšice (okres Praha-východ) – zámek čp. 25: Na základě žádosti památkové garantky bylo provedeno zaměření a celková fotodokumentace brány. Následně byly sondážně ověřeny stratigrafické vztahy mezi zdívkou brány a zdívkou nároží zámec-

ké budovy a stodoly, mezi které je brána sevřena. V rozpadající se zardívce brány byly odhaleny otisky dřevěných vrat a části obezděných točnic jejich křídel. (JaVe)

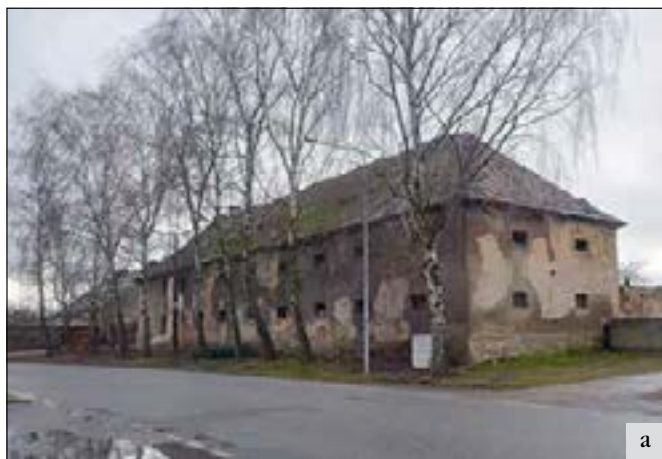
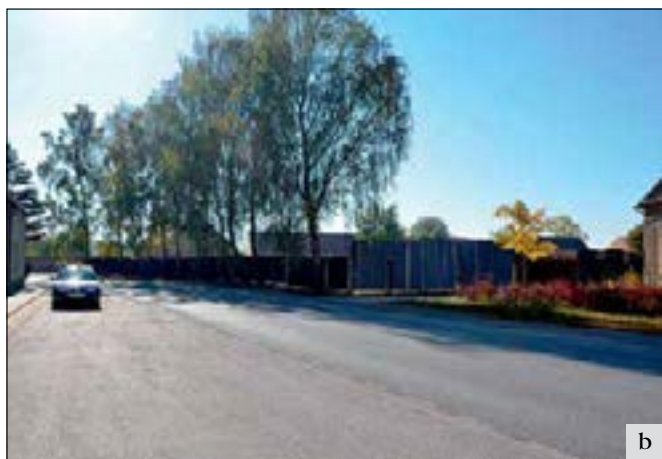
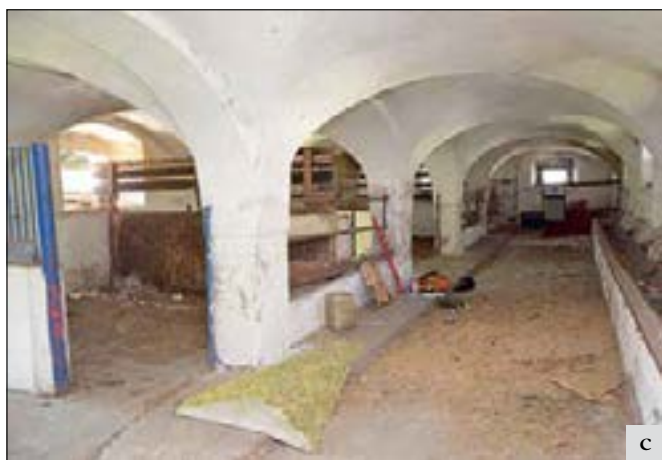
Drahelčice (okres Praha-západ), sýpka a hospodářský dvůr Na Návsí, čp. 5. Doplněk průzkumu byl bohužel posledním pokusem o památkovou ochranu cenné barokní sýpky s klenutými chlévy v přízemí. Nebyla nijak podstatně stavebně poškozena, ale bohužel ani prohlášenou kulturní památkou, a jako takovou ji místní samospráva nechala odstranit. Nejde jen o ztrátu samotné cenné stavby, ale pro obec ojedinělého hmotného dokladu historické paměti a urbanisticko-architektonické identity (foto V. Jesenský).

Drahelčice (okres Praha-západ) – sýpka a hospodářský dvůr Na Návsí, čp. 5: Doplnková dokumentace dřívějšího OPD zpřesnila dokumentaci, v druhé fázi však spočívala už jen ve fotografování zbourané sýpky. Pozdně barokní sýpka byla architektonicky, typologicky i historicky velmi hodnotnou stavbou, bohužel neprohlášenou za kulturní památku. Demolice této v obci nejstarší a ojedinělé stavby, která – ač nevyužívaná – neměla podstatné stavební závady, je činem kulturního barbarství. Pro současné i budoucí obyvatele došlo k nenahraditelné ztrátě historické paměti i místní architektonicky prostorové identity. (VJ)

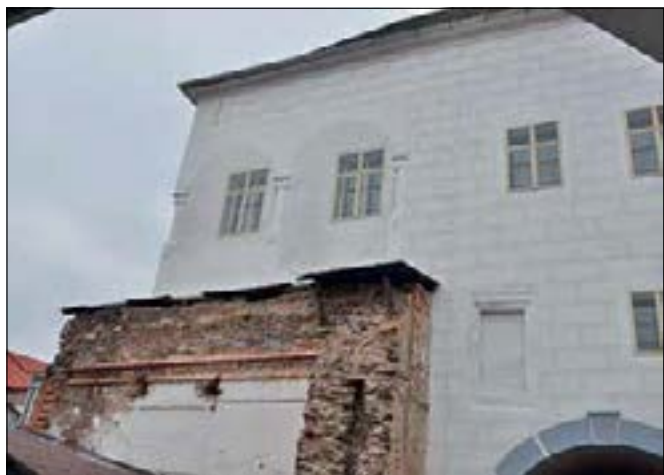
Kolín, zámek čp. 160 a 545. Operativní průzkum a dokumentace fasád zámku probíhá postupně po řadu let. V letech 2017 a 2018 byly nejprve z mobilní plošiny a následně z lešení zpřístupněny jižní a východní fasáda západního zámeckého křídla. Na základě nálezů a jejich podrobné dokumentace se pak během obnovy omítek podařilo částečně iluzivně rekonstruovat zazděnou mohutnou raně renesanční arkádu ve druhém patře (foto J. Veselý, 2018).

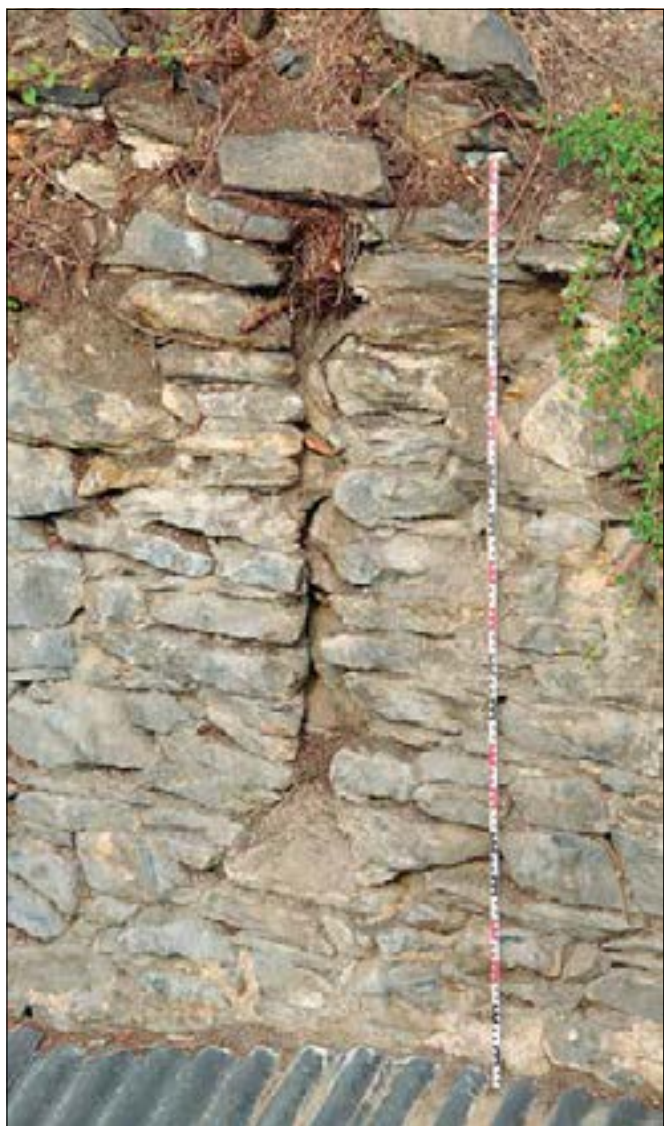
Kolín, parkánová hradba městského opevnění severovýchodně od kostela sv. Bartoloměje. Po odstranění vegetace se objevil v českých zemích dosud ojedinělý typ lučičnické střílny se sklopenou, rozšiřující se dolní částí (foto V. Razím, 2018).

Kolín – parkánová hradba za kostelem sv. Bartoloměje: V rámci rozsáhlé akce revitalizace a zpřístupnění tzv. děkanšského parkánu byla opravována a místy také nově obnažena (za archeologického dozoru) parkánová hradba, která byla zároveň zbavena popínavé vegetace. Přitom bylo objeveno několik střílnových nik. Nejdůležitější byl nález dosud neznámé dlouhé štěrbinové střílny pro lukostřelce, dole zakončené dolů sklopeným trojúhelníkovým rozšířením. (VR)

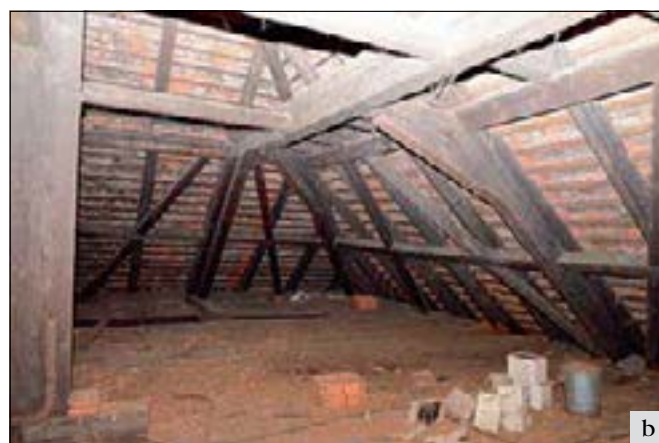
b

Kotopeky – Tihava (okres Beroun), Valcverk, bývalá válcovna par. č. 104/1. Průzkum, původně žádaný pouze pro posouzení původu krovu, byl rozšířen na celý objekt jedné z nejstarších stojících válcoven u nás (snad 1823). Provedení, byť i jen základního půdorysného zaměření a plánu má smysl nejen pro další památkové posuzování objektu, ale také pro jeho zprostředkování širšímu výzkumu (červené šipky značí pořizované snímky). Krov, na svou dobu poměrně konzervativní, až „barokní“ soustavy, je kompletně zachován a k jeho konzervaci přispělo jistě i očouzení, dokládající otevření prostoru válcovny s výhledem s otevřeným ohněm do krovu (foto a zpracování V. Jesenský).

Kotopky – Tihava (okres Beroun) – Valcverk, bývalá válcovna par. č. 104/1: OPD původně zaměřený na krov byl rozšířen na celou budovu stojící pod hrází rybníka Valcverk. Válcovna, především plechu, vznikla roku 1823 a po polovině 19. stol. byla využívána snad jako mlýn a později pro kovovýrobu. Objekt s úplným původním krovem je stále poměrně slušně dochovanou stavbou jedné z nejstarších našich válcoven, dnes prakticky unikátní. (VJ)

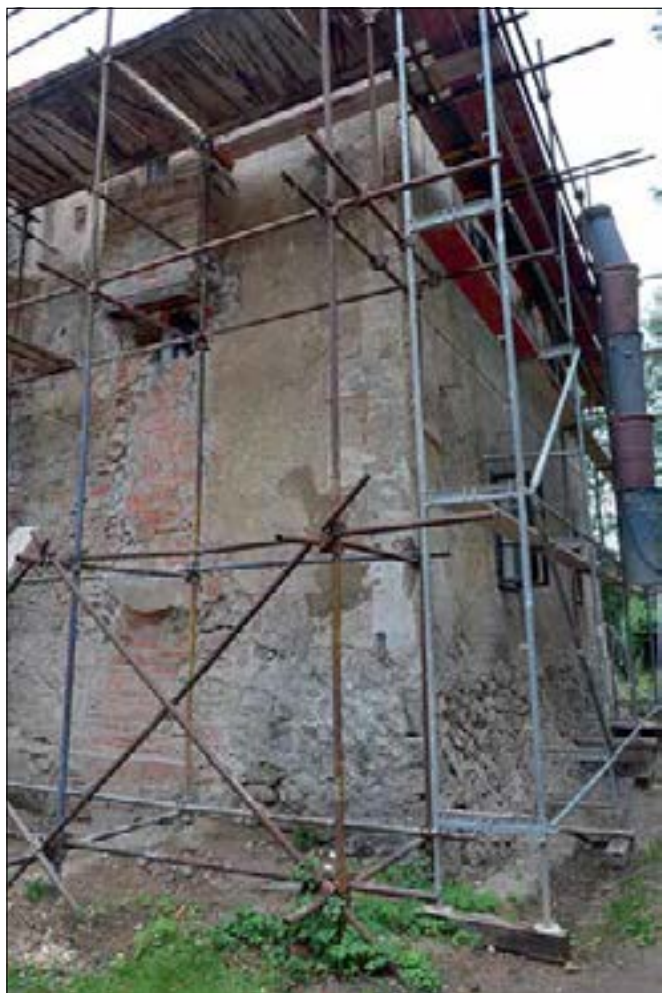
Líšno (okres Benešov), zámek – domek správce par. č. 1/2. Při obnově fasád v jádru gotického domu byly již známé nálezy nejstarších omítek rozšířeny a dokumentovány. Malované a ryté kvádrování v podobě zubořezu se v patře mění na přímé a navazuje na ně ustupující líc pod střechou, snad místo uložení neznámé dřevěné konstrukce. Dle malých zbytků okenní pasparty se podařilo tuto pravděpodobně pozdně gotickou etapu ztotožnit s nálezy na věži zámku. Průzkumy nadzemních budov v předzámčí jsou zásadně doplňovány průběžným archeologickým výzkumem při zemních zásazích (foto V. Jesenský).

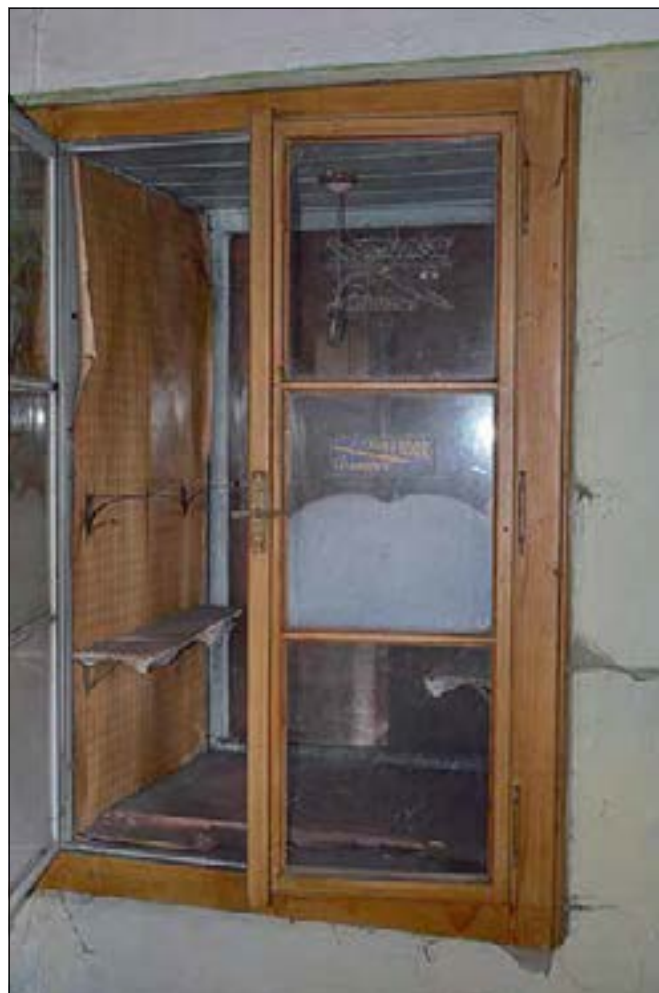
Městec Králové (okres Nymburk), dům s bránou čp. 25, ul. Přemysla Otakara II. Nesmírně autenticky uchovaný klasicistní dům v sobě skrývá mimo jiné i místnost mladšího papírenského krámu do ulice. Jeho součástí byl výkladec vytvořený z původního okna asi ve 30. letech 20. století. V jeho vnitřku jsme našli dobové elektrické rozvody a osvětlení, police i reklamy, které jsou dnes stejně vzácné jako slohové detaily starší o staletí. Jako takové je proto neopomíjí ani památkové průzkumy a dokumentace (foto V. Jesenský).

Městec Králové (okres Nymburk) – brána a dům čp. 25, ul. Přemysla Otakara II. Z barokně klasicistního objektu vzniklého po požáru 1792 je paradoxně prohlášeno za kulturní památku pouze hlavní štítové průčelí s bránou, ačkoliv celý dům včetně bývalé tiskařské a vazačské dílny, přistavěné asi ve 20. letech 20. stol., a jen o málo mladšího krámu je nesmírně autenticky dochovaný. Průzkum a dokumentace měly proto především identifikovat a zaznamenat hodnotné části a prvky. (VJ)

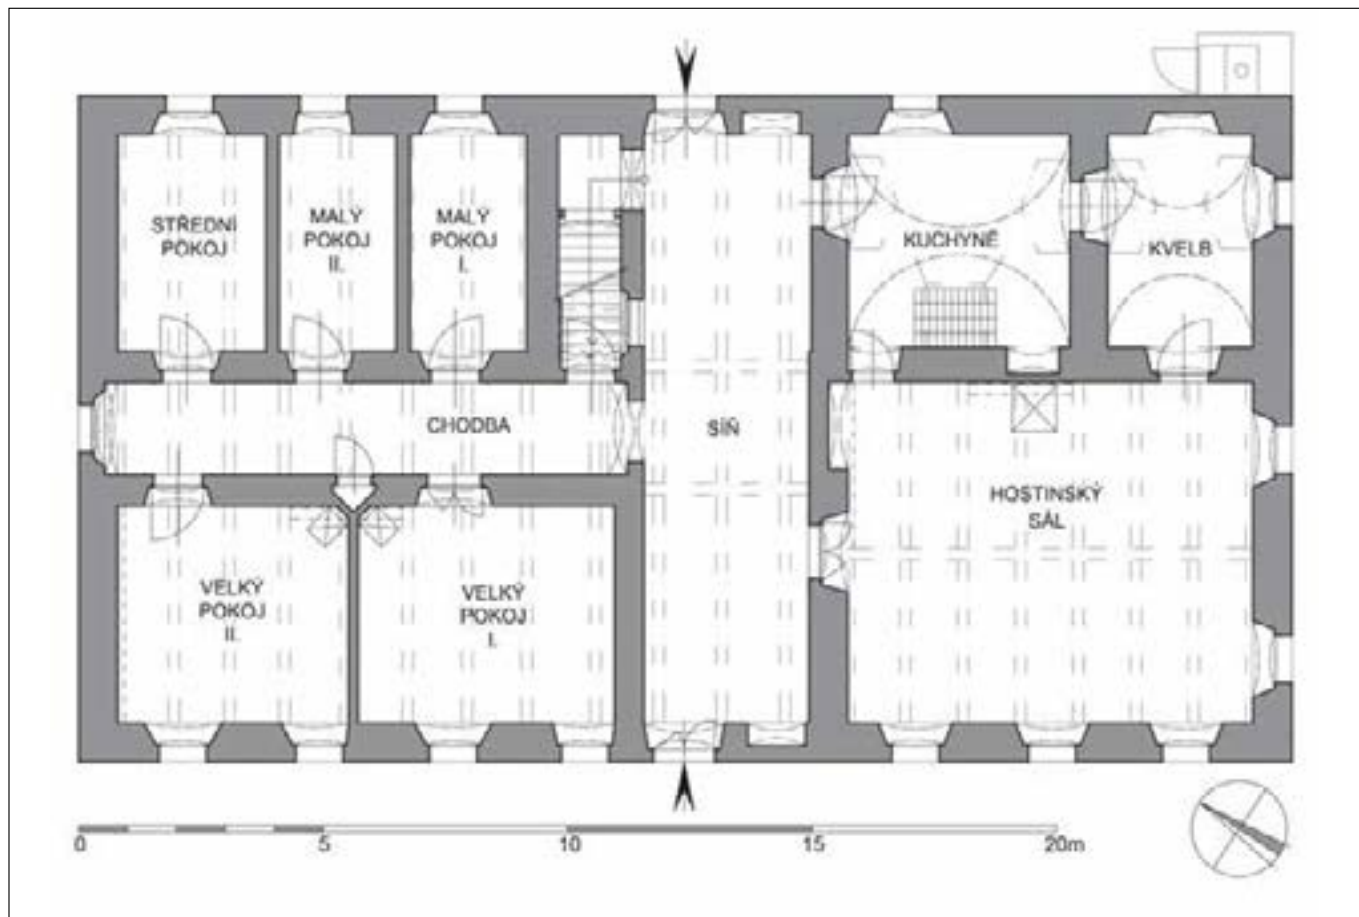
Sulice – Hlubočinka (okres Praha-východ), bývalý zájezdní hostinec čp. 874. Zajímavý historický objekt při staré vídeňské silnici není bohužel památkově chráněn a nový majitel jej hodlá zbořit. Byla proto provedena podrobná dokumentace. Na jejím základě byl proveden pokus o rekonstrukci barokní dispozice (kresba J. Veselý, 2018).

Sulice – Hlubočinka (okres Praha-východ) – bývalý zájezdní hostinec čp. 874: Hodnotný, v jádře barokní areál zájezdního hostince s průjezdným dvorem a velkou otevřenou kolnou, nacházející se při staré Vídeňské silnici, není bohužel památkově

chráněn a posledních 10 let chátrá. Nový majitel počítá s jeho celkovou demolicí. S použitím plánové dokumentace poskytnuté majitelem byl proto proveden celkový záchranný operativní průzkum a dokumentace areálu včetně odběru vzorků z přístupných dřevěných konstrukcí pro dendrochronologickou analýzu. Krov mohutné valbové střechy domu byl datován do roku 1899. (JaVe)

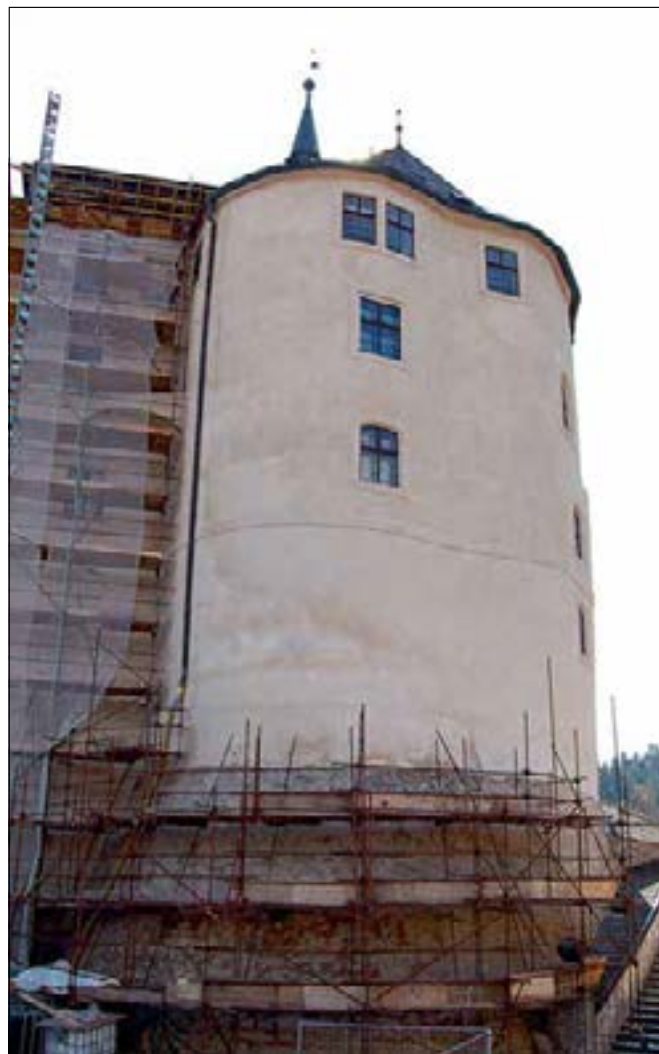
Český Šternberk (správní obvod obce Benešov), hrad, oprava severní fasády hradního paláce. Severní fasáda byla na počátku 20. století opatřena tvrdou omítkou. Při nynější obnově byly všechny soudržné plochy zachovány, nesoudržné a poškozené plochy byly odstraněny a nahrazeny omítkou stejného složení a provedení. Ve spodních vrstvách byly zachovány a konzervovány historické omítky (foto D. Primusová).

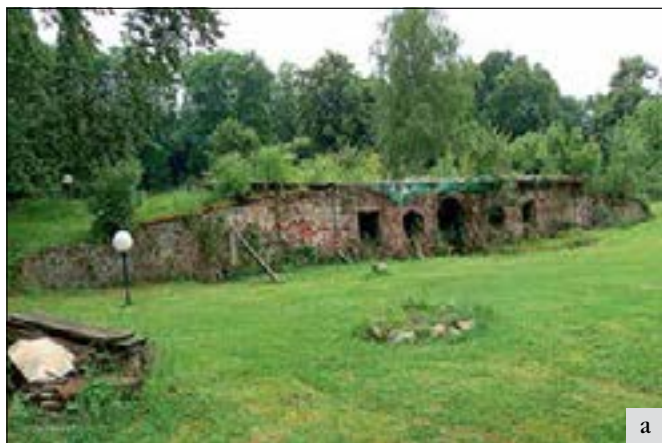
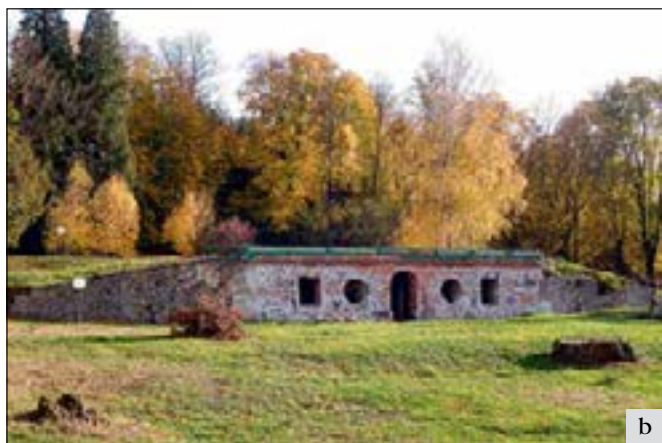
Komorní Hrádek (správní obvod obce Benešov), areál zámku, park, obnova groty: a – práce na obnově groty byly zahájeny po mnoha odkladech a objekt byl na poslední chvíli zachráněn před zánikem; b – torzo stavby bylo staticky zajištěno, degradované zdivo doplněno, spáry kleneb vyklínovány a injektovány. Stavba byla shora zajištěna proti zatékání (foto D. Primusová).

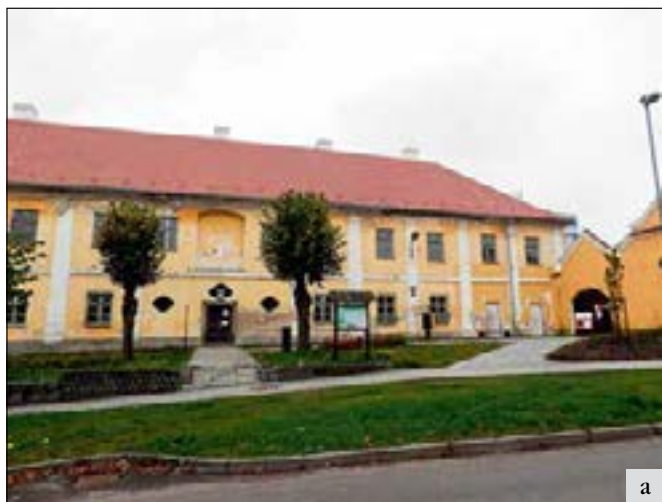
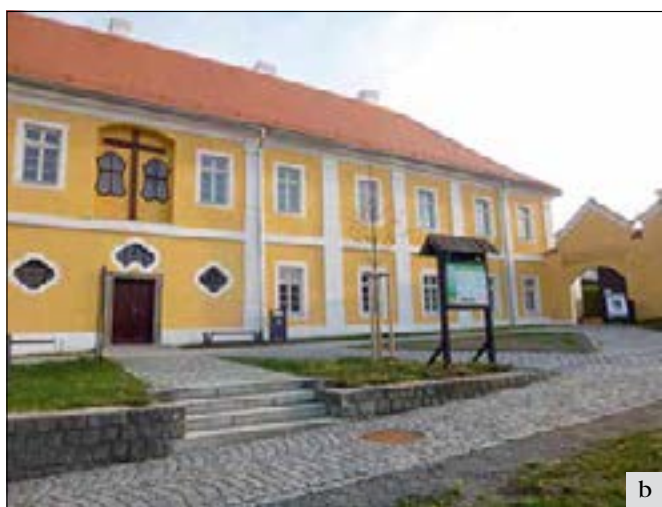
Votice (správní obvod obce Votice), františkánský klášter: a – západní průčelí před obnovou; b – při obnově kláštera bylo jako poslední rehabilitováno západní průčelí, v němž byla otevřena zazděná kasulová okna v nice. Pod zazdívkou byl nalezen původní barokní rám. Pravé okno je funkční, za levým je zeď cely. Obnoveno bylo v původní iluzivní podobě šedě vymalovaného výklenku opatřeného okenním křídlem. Kasulové okno osazené v lici fasády nelze z interiéru obsluhovat, okenní křídla jsou zvenku přichycená obrtlíky (foto H. Řepková).

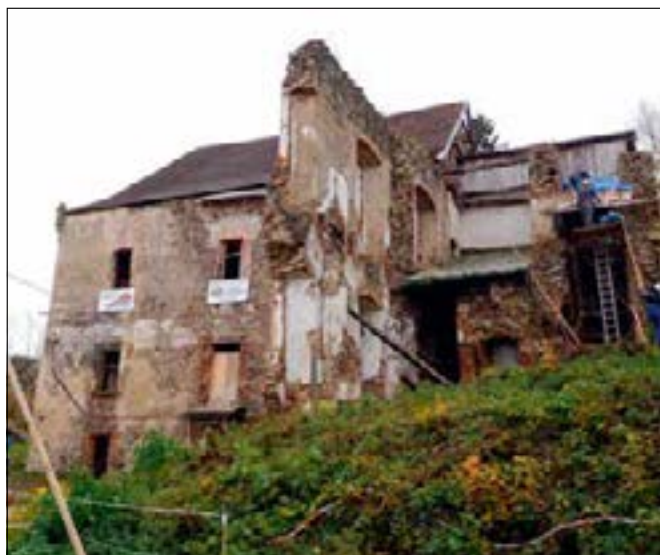
Zvěstov (správní obvod obce Votice), zámek, statické zajištění torza západního křídla. V roce 2018 byla odstraňována suť v západním křídle zámku, které bylo odstřeleno v 70. letech 20. století. Obnažené zdivo a klenby byly zajišťovány dozdiváním, klínováním a injektováním spár. Konstrukce byly provizorně zakryty plachtami, aby do nich dále nezatékalo a bylo zabráněno dalším škodám (foto D. Primusová).

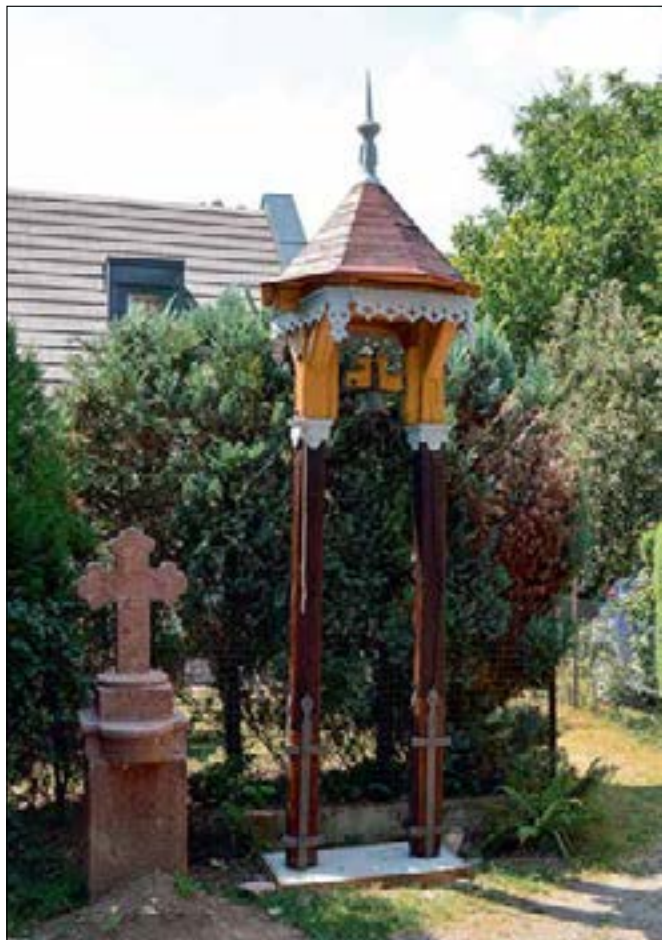
Svatý Jan pod Skalou – část Sedlec (správní obvod obce Beroun), dřevěná zvonička u bývalého brodu a dnešního mostu přes Kačák. Zvonička sestává z dvojice dubových dřevěných stojek nesoucích osmibokou jehlanovou stříšku podpíranou pásky (měkké dřevo), spodní lem stříšky je zdoben řezbou na způsob krajky (měkké dřevo s polychromií). Zvonička byla dle všeho vystavěna v roce 1911 tesaři p. Šurdou se synem. Střešní plechová krytina byla nahrazena štípaným šindelem, makovice s hrotem byla repasována (foto D. Havlíková).

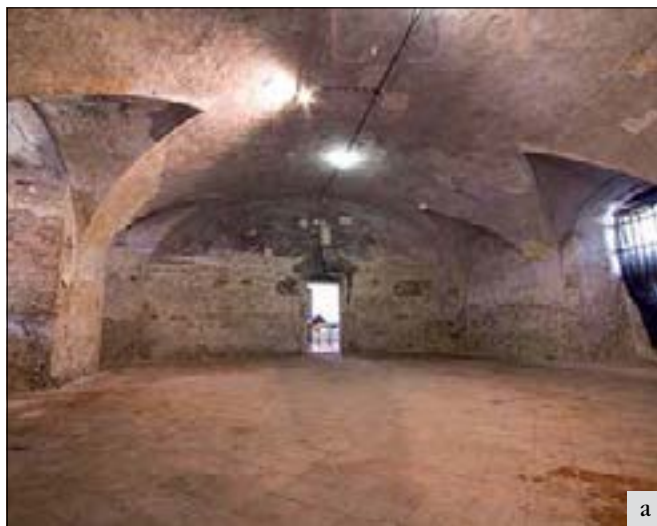
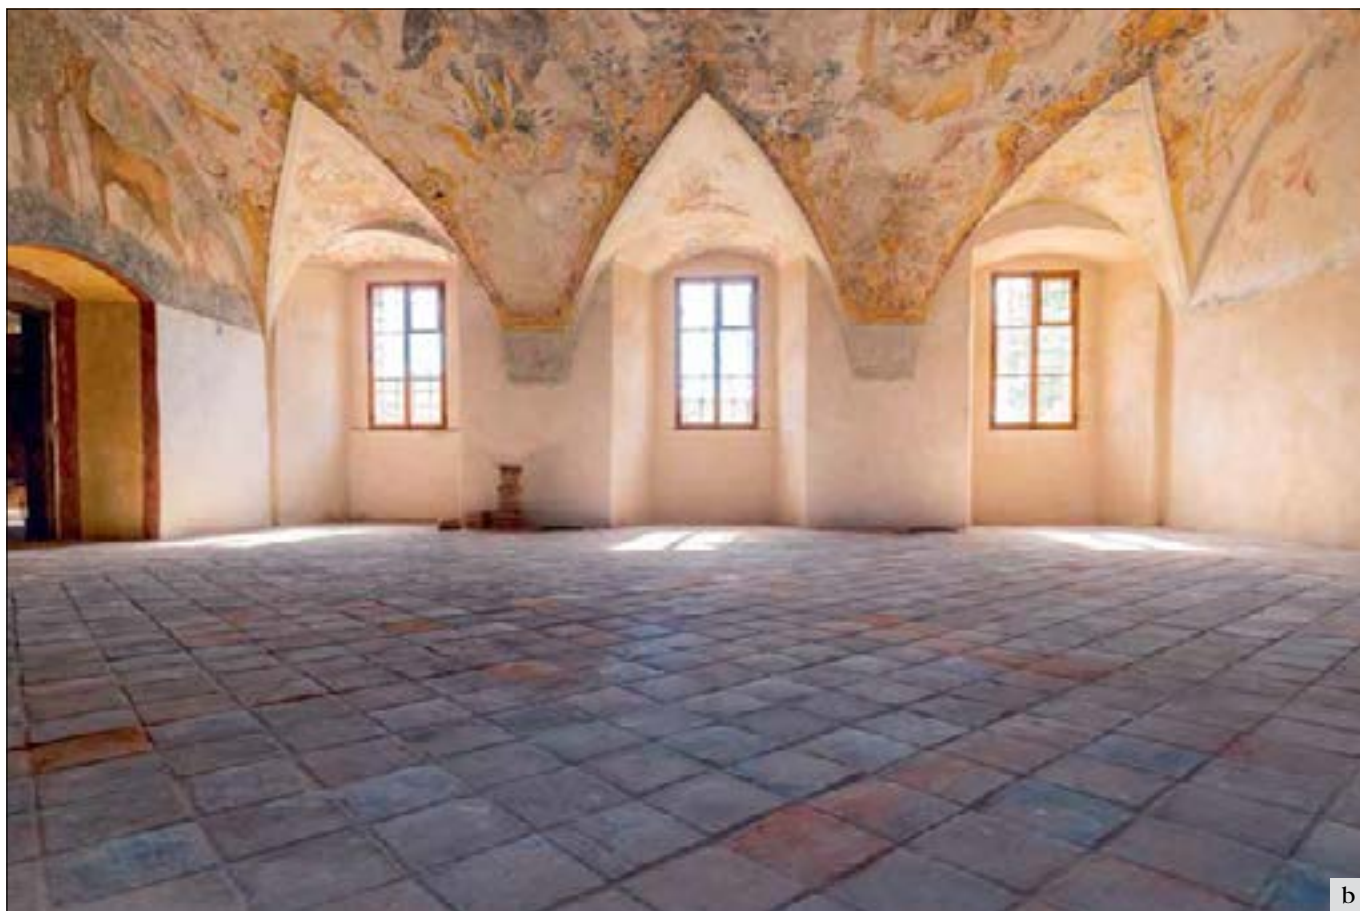
Králův Dvůr (správní obvod obce Beroun), zámek: a – síň v přízemí západního křídla zámku před restaurováním; b – síň v přízemí západního křídla zámku po restaurování, osazení nových oken a opravě dlažby (foto J. Franta).
