ROČENKA 2018

**NÁRODNÍHO PAMÁTKOVÉHO ÚSTAVU
ÚZEMNÍHO ODBORNÉHO PRACOVISŤE STŘEDNÍCH ČECH V PRAZE
PŘÍLOHA ČASOPISU PAMÁTKY STŘEDNÍCH ČECH
2 / 2019**

ČASOPIS NÁRODNÍHO PAMÁTKOVÉHO ÚSTAVU
ÚZEMNÍHO ODBORNÉHO PRACOVIŠTĚ STŘEDNÍCH ČECH V PRAZE
ROČENKA 2018

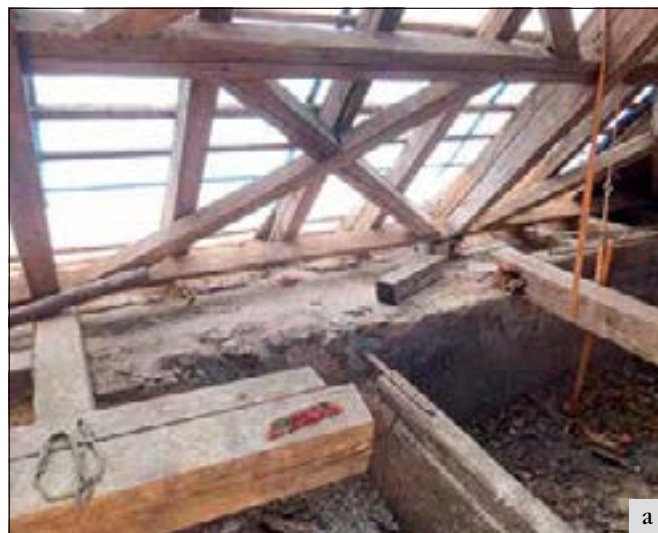
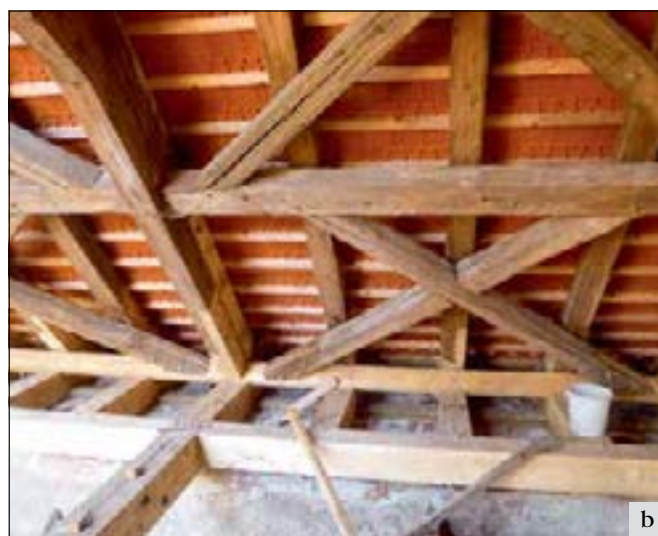
Praskolesy (správní obvod obce Hořovice), kostel sv. Mikuláše: a – krov lodi před obnovou. Spodní část krovu byla zcela degradovaná; b – náročná obnova krovu vyžaduje skutečné odborníky, na sv. Mikuláši je s výjimkou zcela rozpadlé pozednice, která byla kvůli nepřístupnosti nahrazena železobetonovým věncem, převážná část protěz a spojů provedena tradiční tesařskou technikou (foto H. Řepková).

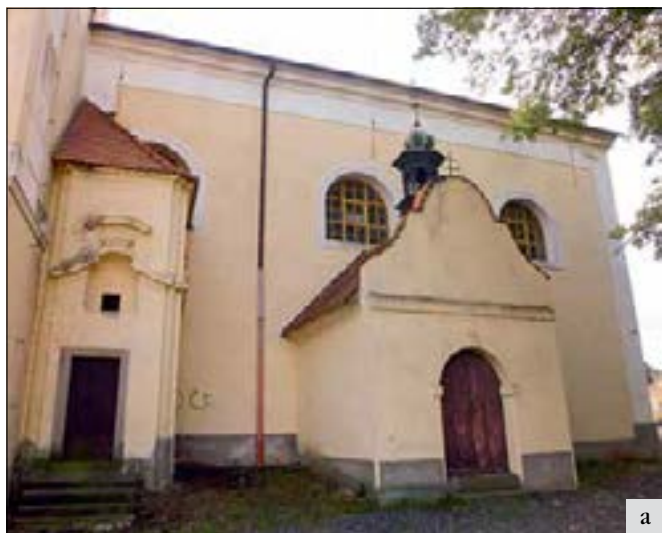
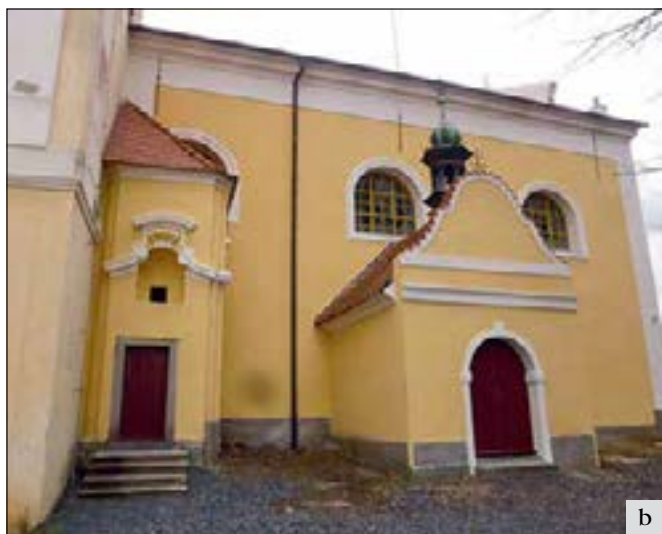
Hořovice (správní obvod obce Hořovice), kostel sv. Jiljí: a – obnova kostela pokračovala severní fasádou lodi; b – dveře byly repasovány, štít předsíně byl doplněn o plastické články, atika byla pokryta prejzy namísto nepůvodních bobrovek, prkna, kryjící přesah krovu nad fasádu byla nahrazena bedněnou římsou, okna byla ve spodní třetině osazena ochrannými sítěmi (foto H. Řepková).

opravena odfouklá fasáda, obnoveny parapetní římsy oken a bohatě profilovaná římsa nad vstupem, podtrhující sochu světce v nice. Na *zámku v Lochovicích* pokračovaly práce na statickém zajištění *mlýna*, který získal novou střechu. V *Hořovicích* bylo obnoveno severní průčelí *kostela sv. Jiljí*. Práce navázaly na loňskou obnovu západního průčelí. Byla zpřesněna profilace korunní římsy lodi. Na štítu předstíně bylo doplněno plastické členění, prkna kryjící styk fasády a krovu byla nahrazena novou bedněnou římsou. Okna lodi byla ve spodní části opatřena takřka neviditelnou sítí zabráňující holubům hnízdit na římsách. Součástí obnovy severního průčelí byla i repase dveří do věže, dveří předstíně a klasově skládaných hlavních kostelních dveří pobitých hřeby. V návaznosti na dokončenou obnovu *hospodářského křídla Starého zámku* byly zahájeny práce na navazujícím klasicistním „*domečku*“ krytém mansardovou střechou. Po vyklizení objektu a vybourání novodobých příček stavba narazila na statické problémy a byla přerušena. V *krajinné památkové zóně Osovsko* probíhala agenda novostaveb rodinných domů, přestaveb a dostaveb objektů tak, aby architektonicky a urbanisticky korespondovaly s historickou sídelní strukturou Osovska.

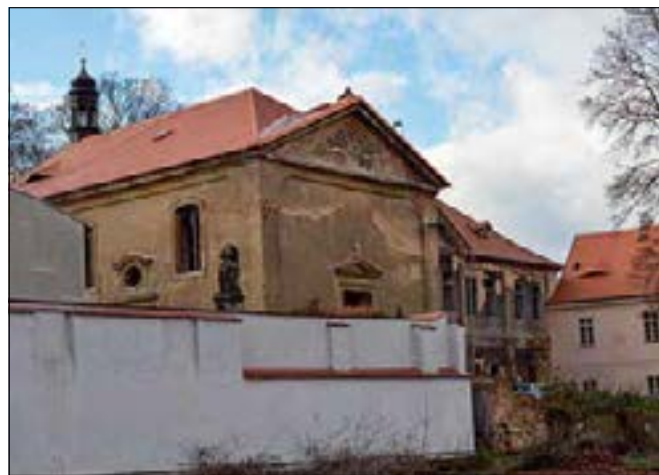
Koleč (správní obvod obce Kladno), zámek, střeška východního zámeckého křídla nad kostelní lodí těsně před dokončením pokládky krytiny z pálených bobrovek (foto E. Volfová).

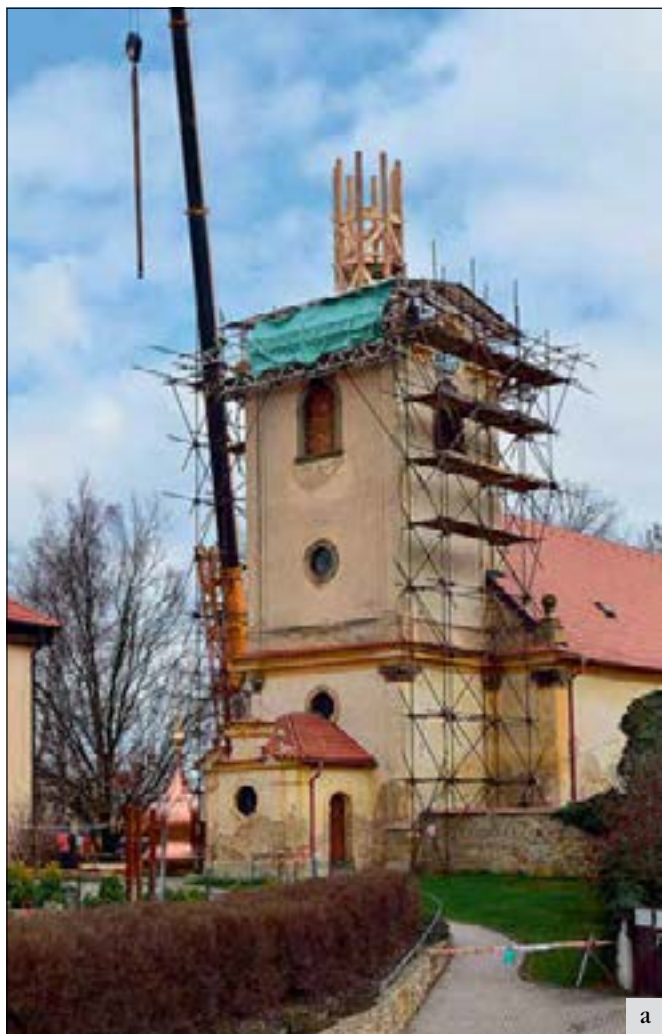
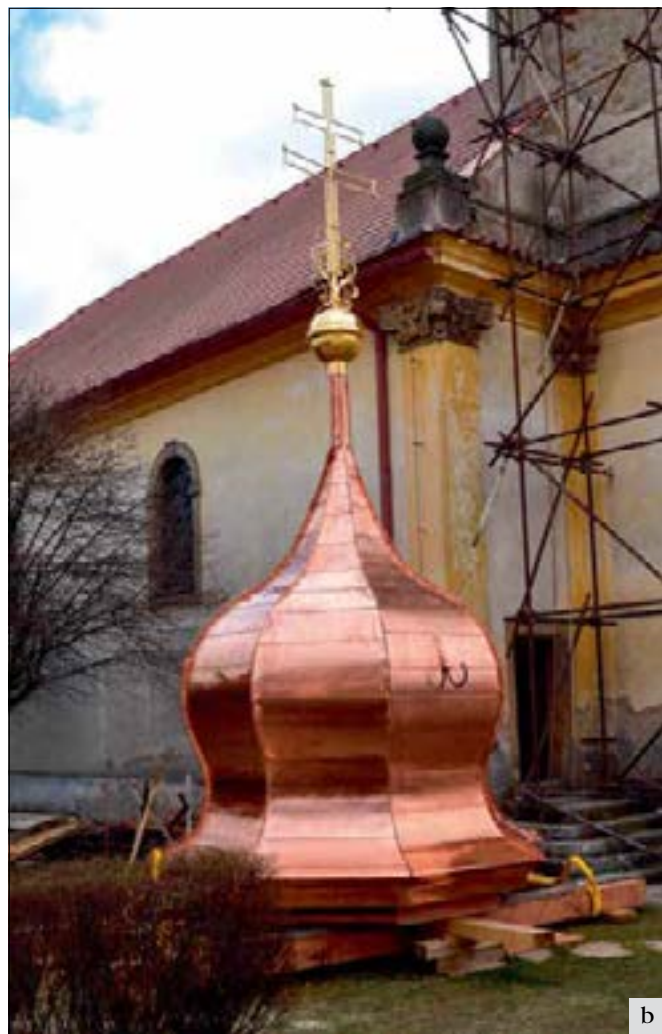
Družec (správní obvod obce Kladno), kostel Nanebevzetí Panny Marie: a – dokončovací práce při instalování opravené střechy věže s postupným vyzdvižením částí střechy věže pomocí jeřábu; b – vrchní část pláště věže nad lucernou, s horní bání, pozlacenou makovicí a křížem, připravená k transportu a osazení na opravený krov (foto E. Volfová).

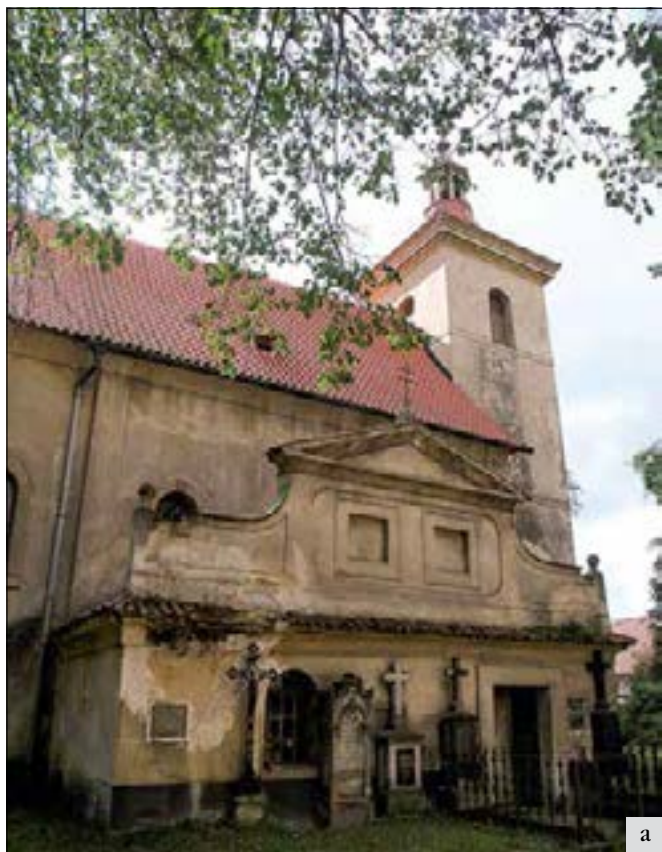
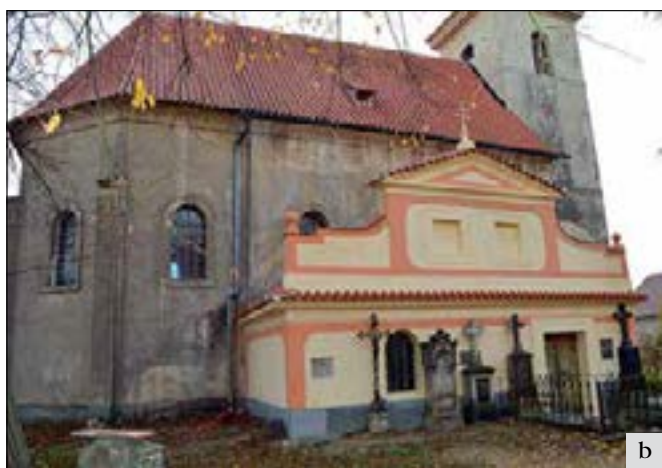
Svárov (správní obvod obce Kladno), farní kostel sv. Lukáše: a – severní přístavek s předsíní a sakristií, stav před opravou v roce 2017; b – severní přístavek po dokončení opravy fasádních omítek, doplněním kamenických detailů, postranních čuček a soklu kříže, opravy krovu a výměny střešní krytiny z pálených bobrovek (foto E. Volfová).

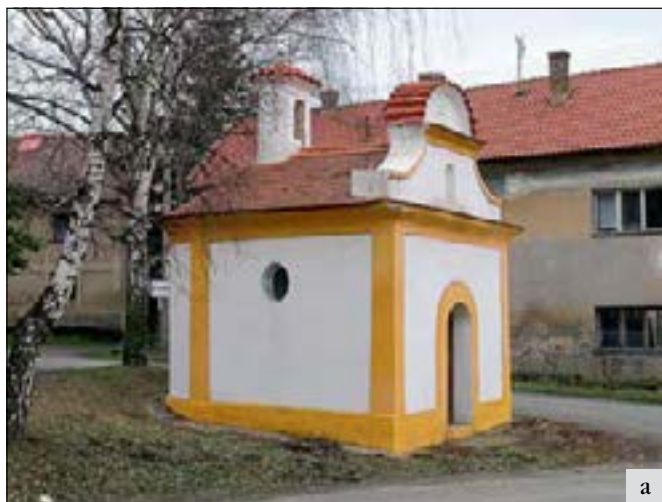
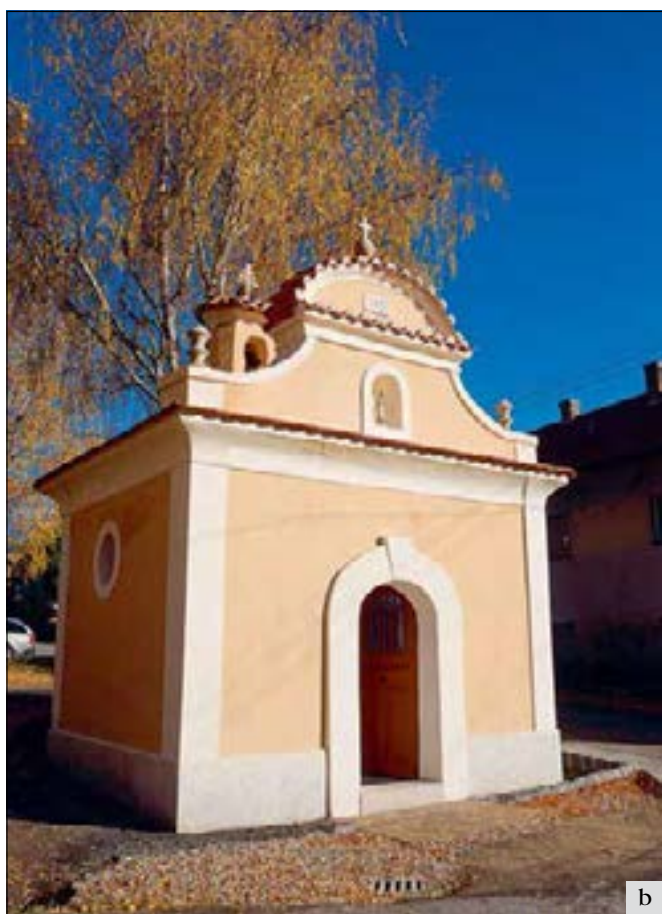
Bratkovice (správní obvod obce Slaný), kaple Panny Marie: a – stav před obnovou; b – byla provedena celková obnova. Kromě výměny střešní krytiny na střeše kaple i na zvonici a úpravy navazujícího terénu za účelem odvodnění stavby byly obnoveny fasády na základě uskutečněného průzkumu tvarosloví i barevnosti; došlo k úpravě novodobě přetvořených tvarů (římasy) i k rozvržení barevnosti tektonických článků a ploch, která původně byla opačná. Zároveň byly doplněny chybějící kamenné prvky na štítu (kuželky a koule), do niky byla osazena soška Panny Marie. Okenní a dveřní výplně byly kvalitně repasovány. Rovněž pro výmalbu interiéru byla zvolena barevnost dle původního zjištěného řešení, základní opravou prošel i mobiliář (oltář) (foto E. Mikešová).

V *Bratkovicích* došlo k celkové obnově kaple *Panny Marie*. V *Hospozínku* byla provedena obnova fasády západního průčelí kaple sv. *Jana Nepomuckého*. Původně opravy fasády začaly probíhat předchozím rokem, jednalo se však o zcela neodborný zásah nekompetentní firmy, jejíž práce musely být nutně zastaveny. Po zimním období došlo k nápravě těchto nepříznivých zásahů a zároveň k náležitě celkové kvalitní obnově na vysoké řemeslné úrovni. Ve *Kmetíněvsi* pokračovala druhá etapa zajištění a obnovy *ohradní zdi areálu kostela sv. Václava*, jižního úseku, který se ve velkém rozsahu zřítíl na místní komunikaci. Po předchozím posílení základů a vzdělení spodní partie z původního vytříděného kamenného materiálu došlo k dozvězení horní partie (do úrovně chrličů).

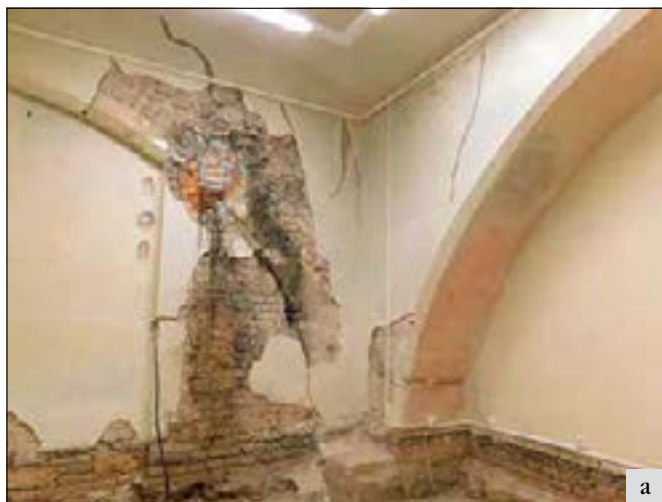
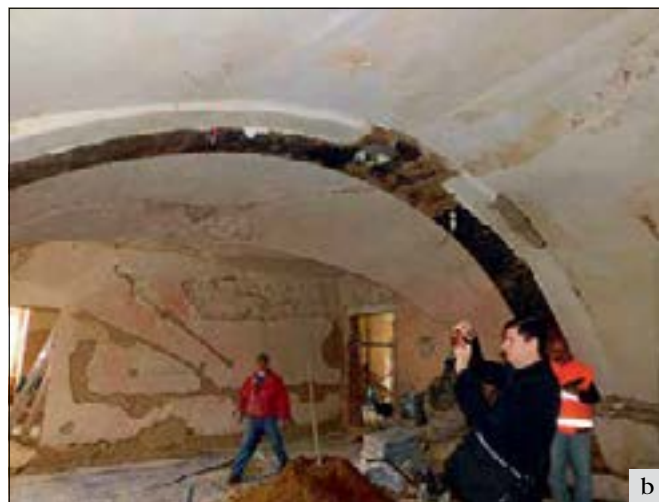
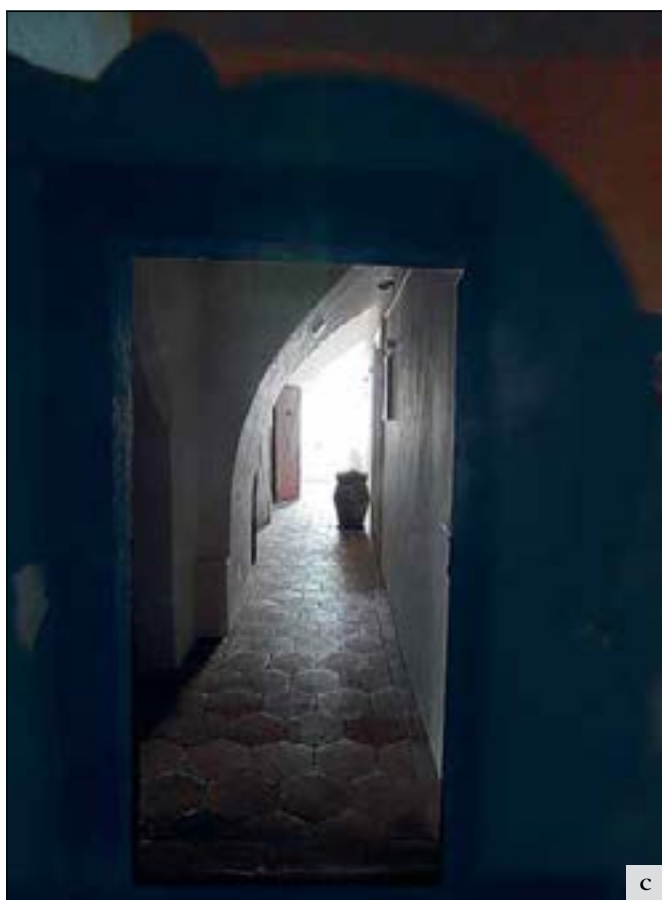
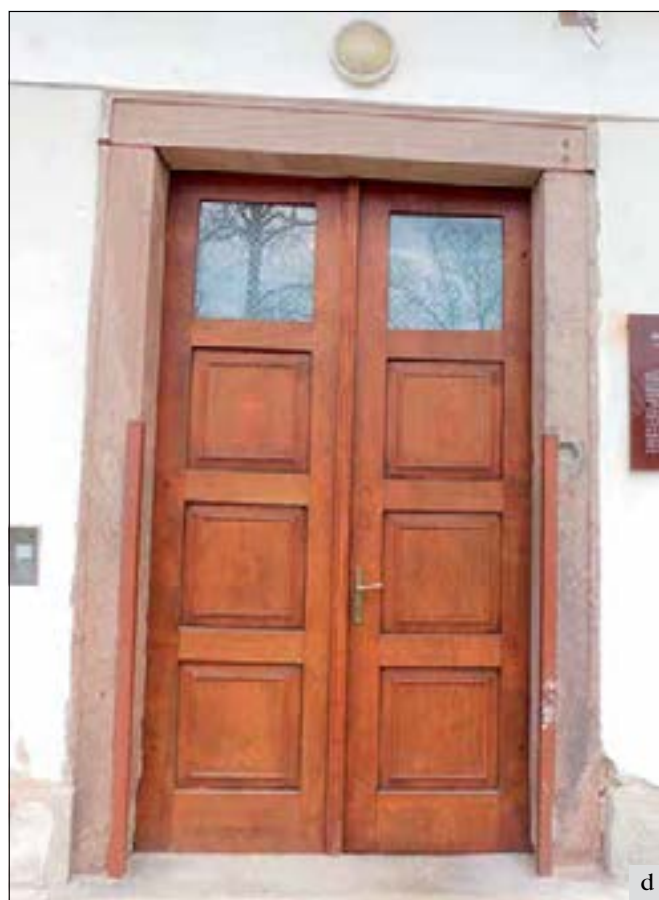
Český Brod (správní obvod obce Český Brod), budova bývalé radnice čp. 1: nálezy v rámci obnovy interiéru přízemí. Českobrodská radnice je dle nejnovějšího bádání konglomerátem dvou starších středověkých domů, z nichž jižní byl kupecký. O radnici se hovoří k roku 1402, stavba byla převrstvena úpravami v pozdní gotice, renesanci, baroku, klasicismu a v 1. třetině 20. století: a – pohled na odhalený severní a západní kamenný pas; b – pohled na odhalený jižní pas po zbourání příčky a komína. Všechny tři pasy nasedají na střední nízký pilír na kamenném plintu, nyní uvězněný v přeřešené dispozici, východní pas se nedochoval. Šlo o pozdně gotický/renesanční klenební systém, který je v celém rozsahu zachován jen v jižní části; c – pohled kontrolním okénkem těžkých dveří do rekonstruovaného prostoru šatlavy, druhotně zřízeného ve východní části pozdě gotického/renesančního prostoru po polovině 19. století; d – vstupní dvoukřídlé dubové dveře získaly po repasování živý povrch citlivou povrchovou úpravou (aplikace spodního mořidla na lihové bázi v červenohnědé barevnosti a svrchního napouštěcího nátěru lněnou fermeží). Nelze opomenout pískovaná skla s dekorem v horních kazetách a kování typu Elegant v surové mosazi (foto E. Zápalková).

Zásadním stavebním počinem v první polovině roku 2018 bylo zahájení oprav budovy *bývalé radnice čp. 1 v Českém Brodě* v etapě přízemí-jih, při které došlo k expozici hodnotných stavebních etap. Budova je patrně jedna z nejstarších radničních budov v českých zemích, z roku 1402 je o ní zmínka ve smyslu určení pozice vůči protějším Masným krámům. Dle poznatků z nejnovějšího bádání jsou jejím jádrem dva gotické objekty, menší z nich severní podsklepený, mající zhruba čtvercový půdorys, jižní z nich byl patrně domem kupeckým. Nynější půdorysný rozsah budovy se klade do čtyřicátých letech 16. století a začátku 17. století. V roce 1849 českobrodský magistrát stavbu uvolnil nově vzniklému Okresnímu soudu (1850–1960), ve 3. čtvrtině 19. století byla budova náročně upravena a v dispozici přibýlo množství dělicích příček. V letošní etapě byla po provedení cílených archeologických sond do podlahových vrstev odstraněna druhotná zděná výplň s kominem pod kamenným pasem pro vytvoření nového víceúčelového sálu, čímž došlo k podstatné rehabilitaci renesančních prostor, zde i s mělce valenými klenbami s lunetami s vytaženými hřebínky. Dále byl proveden nový nenápadný dveřní vstup mezi šatlavou a víceúčelovým sálem tak, aby věžeňská část stále působila kompaktní a uzavřeným dojmem. Podlaha cel a věžeňské chodby byly opatřeny pálenou dlažbou typu „půdovka“, u jedné z cel byla zhotovena dobová replika kovových dveří dle dochovaných sousedních. Barokní okenní mříž

v chodbě, původně utopená ve vrstvě omítek a nátěrů, byla vyjmuta, kovářsky repasována a vrácena do začištěného slepého otvoru. Součástí prací byla také truhlářská oprava původních kazetových dvoukřídlých dveří s profilovanými obložkami. Vyplihnout je nutné také přístup truhláře k opravě vstupních dubových dveří do budovy. V řešené části dispozice proběhla také výměna oken za nová špaletová, v této souvislosti byly před okenními otvory odstraněny nevzhledné mříže z 90. let

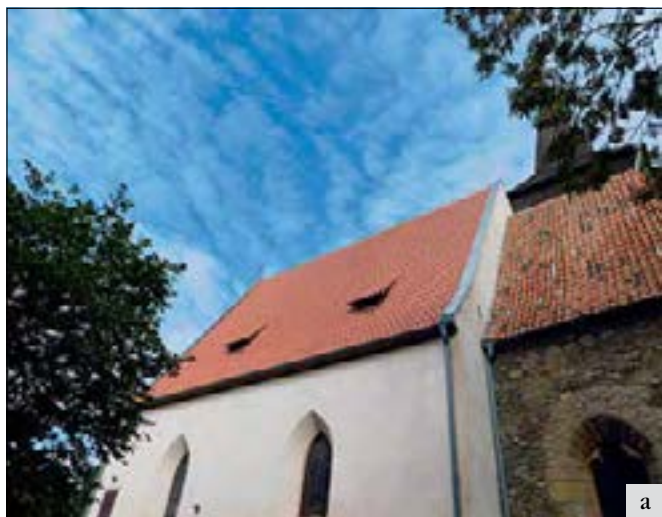
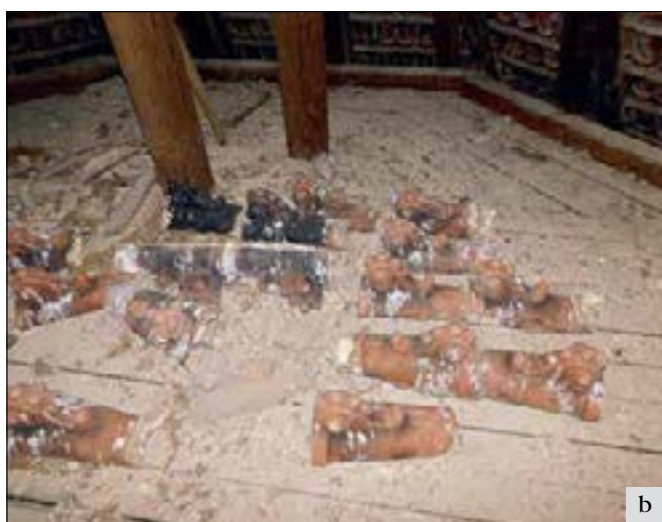
Skramníky (správní obvod obce Český Brod), kostel Stěti sv. Jana Křtitele: a – pohled na novou krytinu na hlavní lodi, jejíž krov pochází z roku 1913, koruna západního štítu byla opatřena olověným plechem; b – pohled na skupinu sejmutých, tvarově velmi zajímavých hřebenáčů z roku 1913, které byly na hřeben vráceny, chybějící kusy byly doplněny těmi ze střechy presbytáře, jejíž oprava se chystá v příštím roce (foto E. Zápalková).

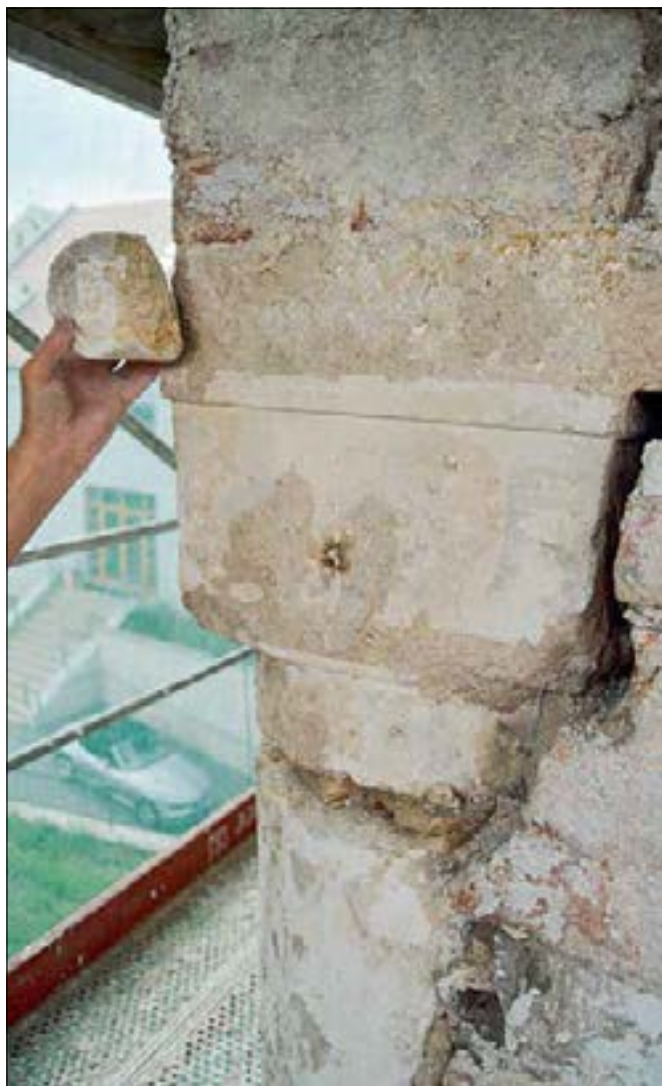
Kolín (správní obvod obce Kolín), MPR, areál zámku, západní křídlo čp. 545. Fotografie částečně odkryté arkády v jihovýchodním nároží včetně kamenné volutky z hlavice sloupku, která byla zazděná vedle prostředního sloupku východní fasády a sloužila jako vzor pro domodelování všech hlavíc. Veškeré profilace renesančních prvků byly patrně při klasicistní rekonstrukci otlučeny a přetaženy omítkou (foto D. Havlíková).

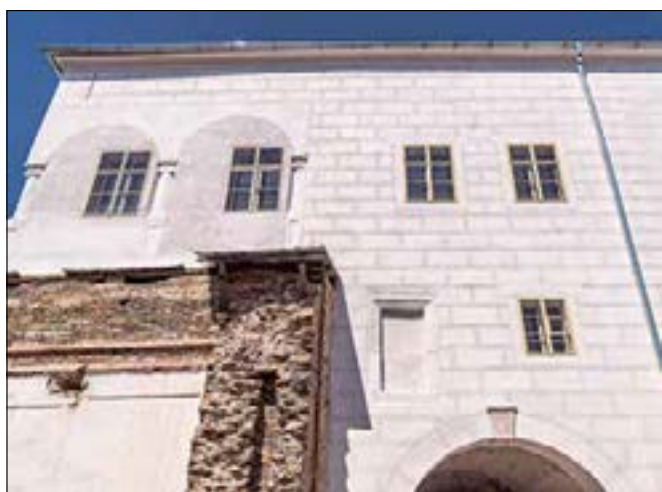
Kolín (správní obvod obce Kolín), MPR, areál zámku, západní křídlo čp. 545, část východní fasády po rekonstrukci s analyticky přiznanou náznakovou prezentací raně renesanční arkády a dveřního ostění, kterým se vstupovalo na pavlač jižního křídla (foto D. Havlíková).

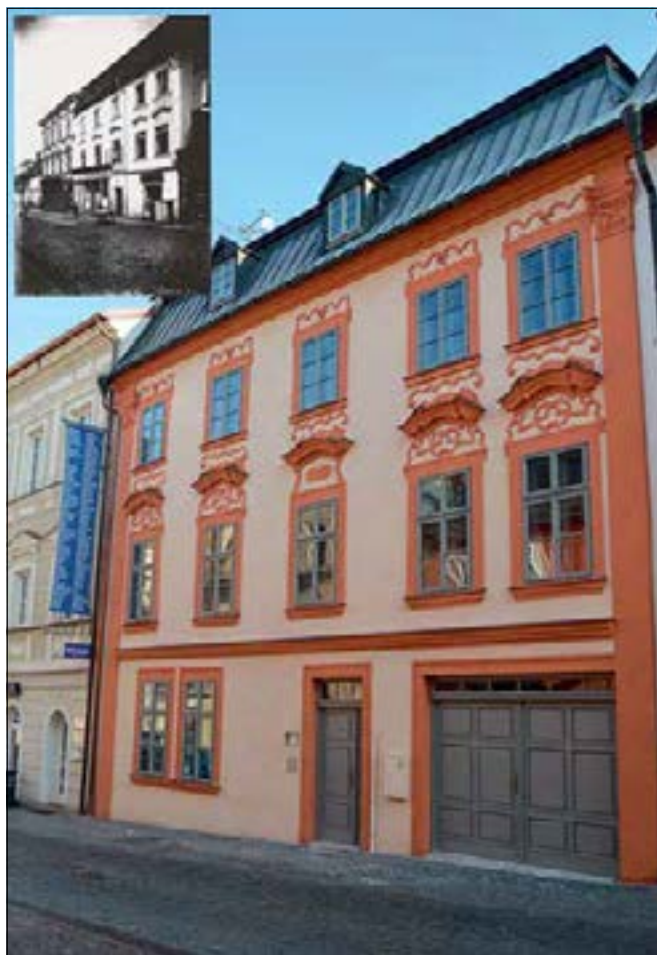
Kolín (správní obvod obce Kolín), MPR, dům čp. 154, celkový pohled na fasádu po její rekonstrukci, výměně okenních výplní, domovních dveří a garážových vrat dle archivní fotodokumentace (vlevo nahoře) (foto D. Havlíková).

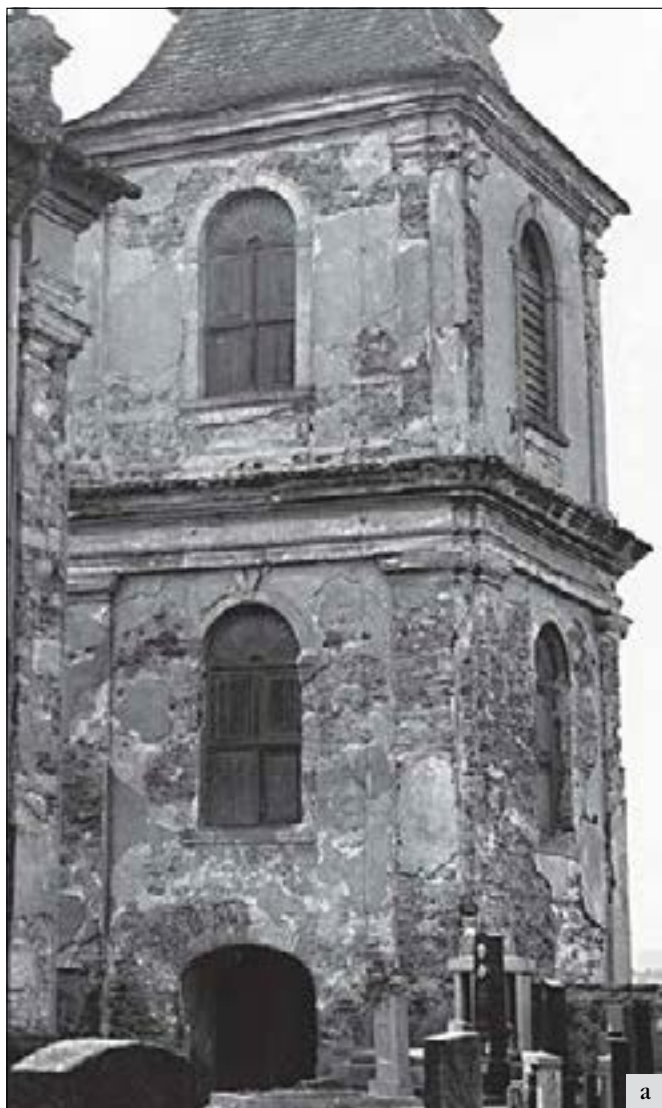
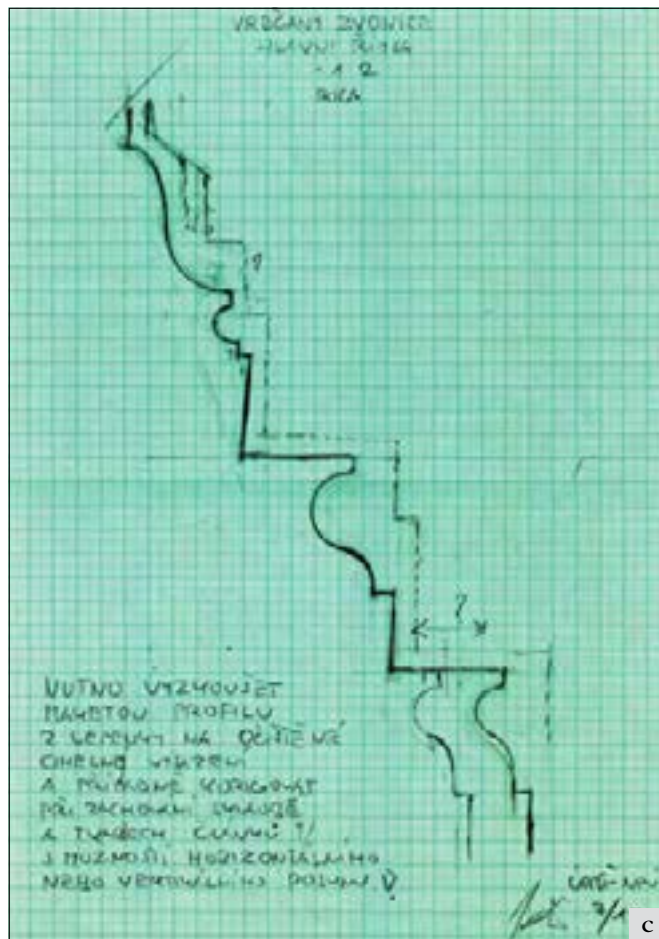
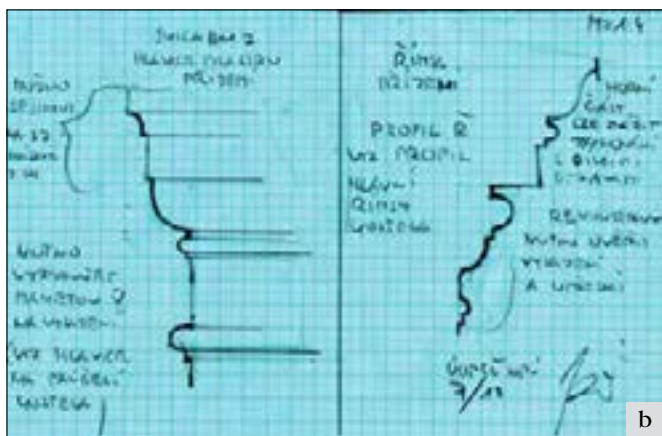
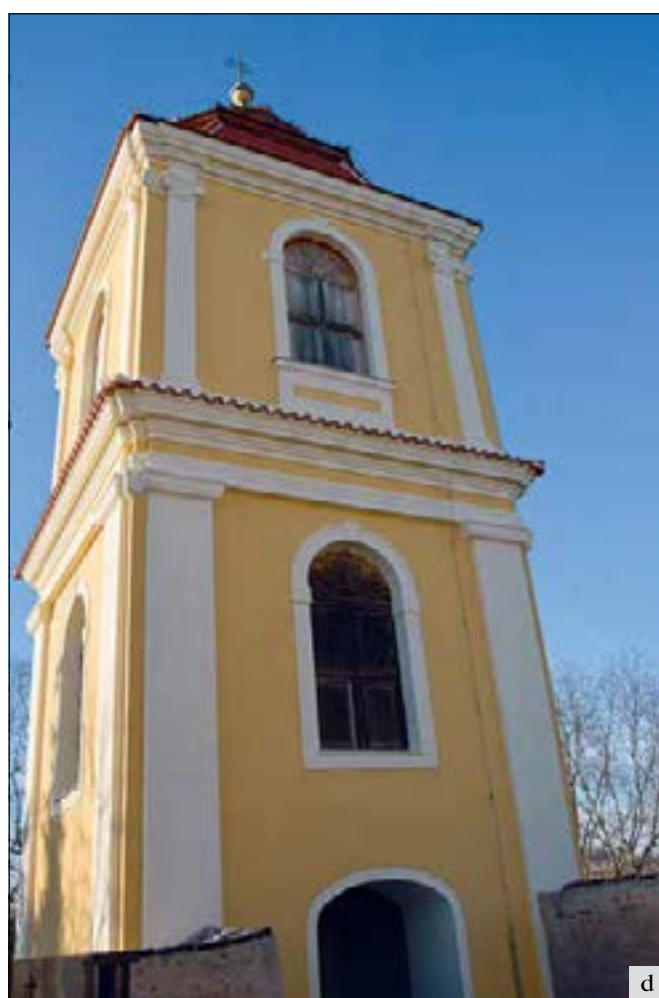
Vrbčany (správní obvod obce Kolín), areál kostela sv. Václava, zvonice: a – pohled na věž před rekonstrukcí v 70. letech 20. století (archivní foto, fotoarchiv NPÚ ÚOP SČ); b, c – fasády zvonice byly při poslední opravě, realizované v 70. letech, po tvarové stránce značně zjednodušeny. Tuto skutečnost a přání návratu původní krásy zvonice připomenul při svém odchodu do penze dlouholetý památkář, který tehdy nemohl tomuto zásahu zabránit. Toto přání se, bohužel pouze do určité míry, podařilo naplnit při obnově v roce 2018. Pracovník NPÚ ÚOP SČ po osekání úseku tvrdé omítky zaměřil cihelná vysazení a na jejich základě, s pomocí více jak 40. let starých fotografií i drobných zbytků na fasádě nakreslil původní profilace říms a hlavice pilastru jako podklady pro zhotovení šablon. Tvarově správně se však podařilo obnovit pouze horní část zvonice (skici nakreslil J. Žížka, 2018); d – stav po celkové rekonstrukci (foto D. Havlíková).

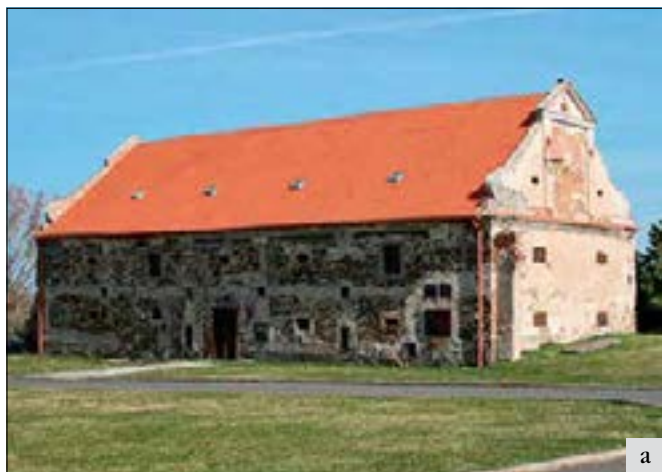
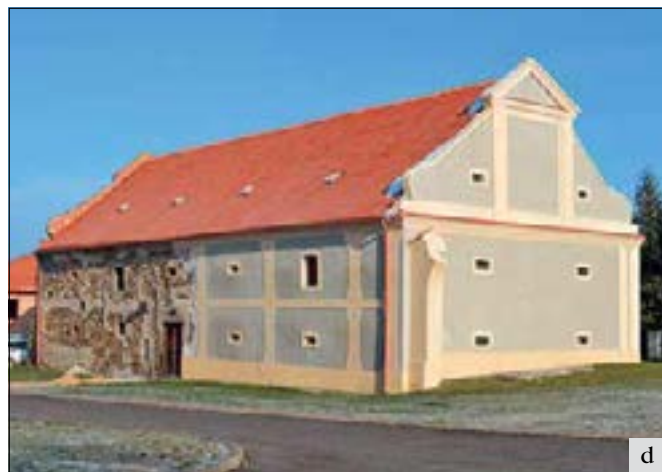
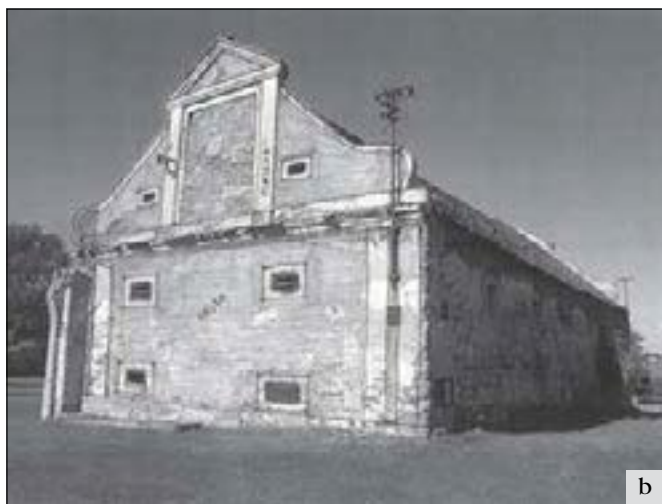
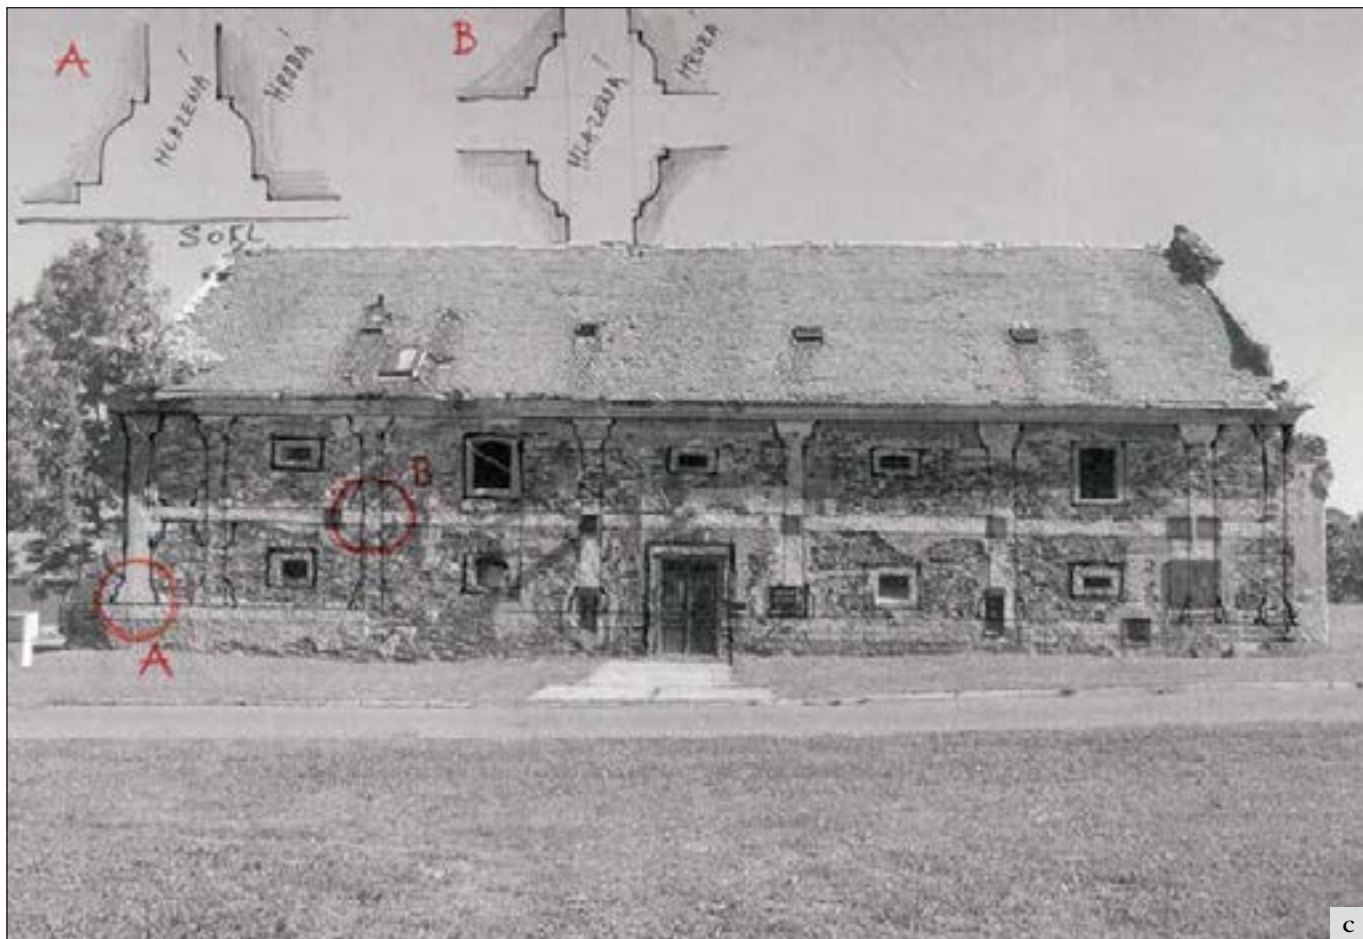
Ratboř (správní obvod obce Kolín), panská sýpka: a – pohled od zámku na sýpku s obnovenou střechou v roce 2014; b – zakres rozvrhu architektonického členění jižního štítu do archivní fotografie; c – zakres rozvrhu architektonického členění západního průčelí do archivní fotografie; d – foto sýpky po částečné obnově v roce 2018 (fotoarchiv NPÚ ÚOPSC, zakreslení a fotografie D. Havlíková, 2018).

šenost zhotovitelé firmy a ocenit trpělivost majitele pana Kubelíka. Stav po obnově navrhl *sýpce* zase její důstojnost. Dlouho odkládaná asanace *brány areálu kostela sv. Václava v Horních Krutech* se letos dočkala své realizace. Vychýlení brány bylo řešeno již ve 20. letech 20. století a následně v nedávné minulosti výdřevou. Problém způsobily dva vzrostlé stromy vysazené příliš blízko brány, které svými kořeny tlačily na základy brány. Po dlouhém hledání řešení zachování brány a jejím „vyheverováním“ do svislé polohy s Ing. J. Rinešem bylo nakonec uznáno, že problém není řešitelný bez rozebrání konstrukce a vyřezování kořenů stromů. Vzhledem k tomu, že se jedná o neodkladné řešení zániku autentické brány, byla tato část památky studenty ČVUT pod dohledem PhDr. Michaela Rykla dokumentována, brána byla zaměřena včetně profilů (nepřesných). Finální dokumentaci profilací římsy provedla odborná garantka území NPÚ Ing. arch. D. Havlíková včetně průzkumu barevnosti. Brána byla rozebrána a zpětně vystavěna na betonovém základu formou anastylózy, vrata byla provedena jako kopie dle dochovaného torza historické výplně, avšak bez zřetelné povrchové úpravy. Ta byla laděna k ostatním dveřním výplním kostela. V roce 2017 byla do seznamu nemovitých kulturních památek zapsána *sýpka, bývalá turz v Plaňanech*, o jejíž demolici již bylo požádáno na stavebním úřadě v Pečkách. Naštěstí byl přístup obce změněn a pod vedením pana starosty Mgr. M. Charváta ve spolupráci s místostarostkou paní Mgr. L. Sixtovou byla zpracována projektová dokumentace ke stavebnímu povolení rekonstrukce bývalé *sýpky* na obecní síň, včetně přístavby vstupního foyer se sociálním zázemím a terénními úpravami v okolí památky (PD vypracovala firma Strnadová – Gírša spol. s r. o., Ing. Jana Strnadová ČKAIT – 0009593, Ing. arch. T. Petřík a Ing. arch. A. Forejťová v listopadu 2018, č. zak. 18 10). Součástí dokumentace je i stavebněhistorický průzkum objektu zpracovaný Mgr. Miroslavem Kovářem Ph.D., který přiblížil vývoj a stavební etapy *turze* Mirků ze Solopysk z 16. století, později upravené Lichtenštejnů na *sýpku* dle dochovaného projektu stavitele Tomáše Vojtěcha Budila roku 1744.

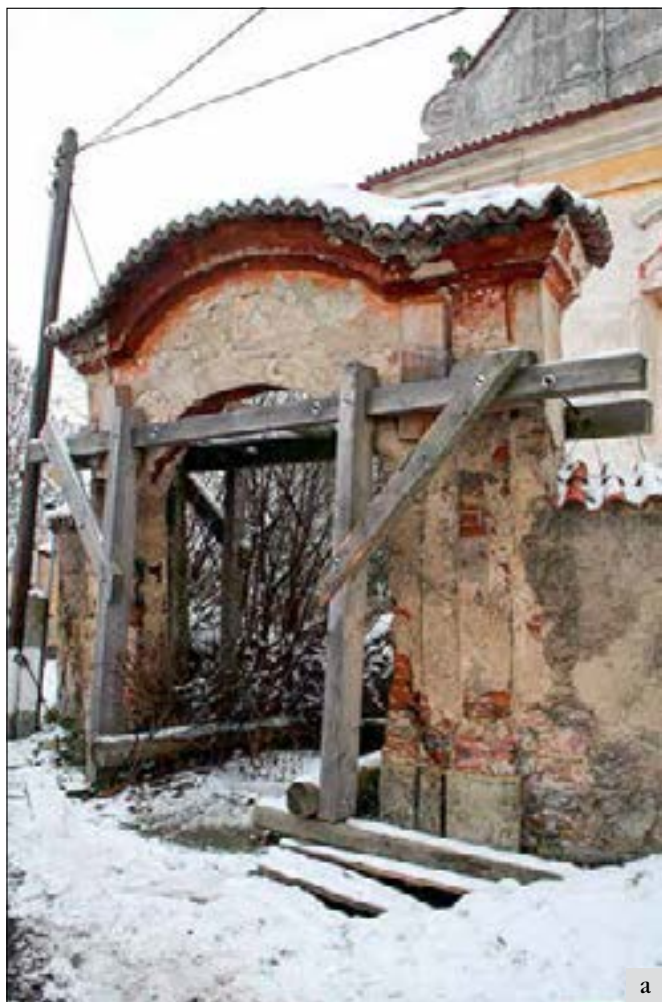
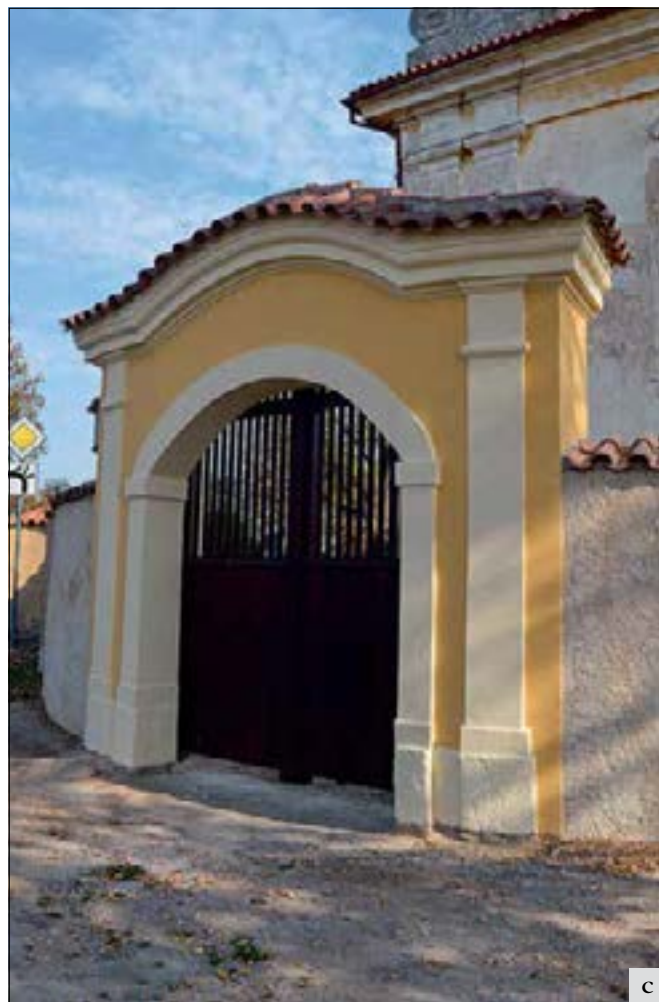
Horní Kruty (správní obvod obce Kolín), brána kostela sv. Václava: a – pohled na bránu před jejím rozebráním z roku 2014; b – terénní skica profilace římsy nad pilastrem před rozebráním brány, podle které se vyráběla okovaná šablona římsy nové brány; c – pohled na kopii historické brány. Brána byla rozebrána a zpětně vystavěna na betonovém základu formou anastyulózy, vrata jsou kopii dle dochovaného torza historické výplně, avšak bez zřetelné povrchové úpravy. Ta byla laděna k ostatním dveřním výplním kostela (kresba, 2015 a foto D. Havlíkové).

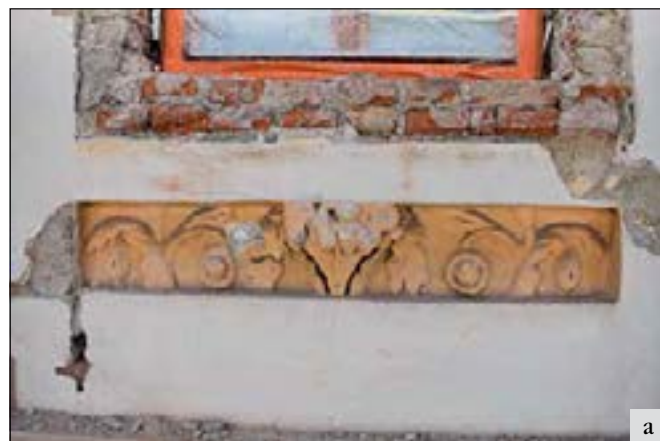
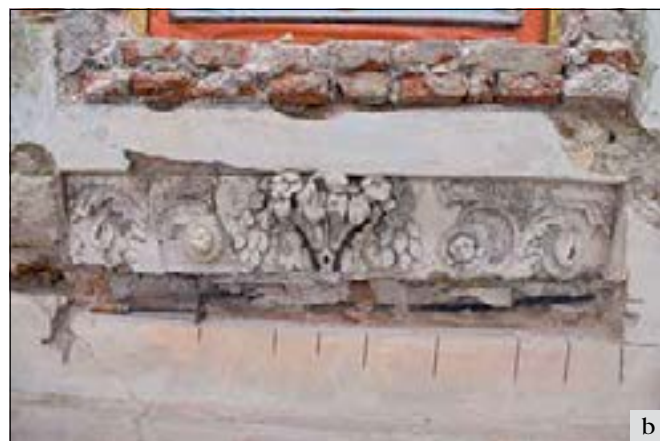
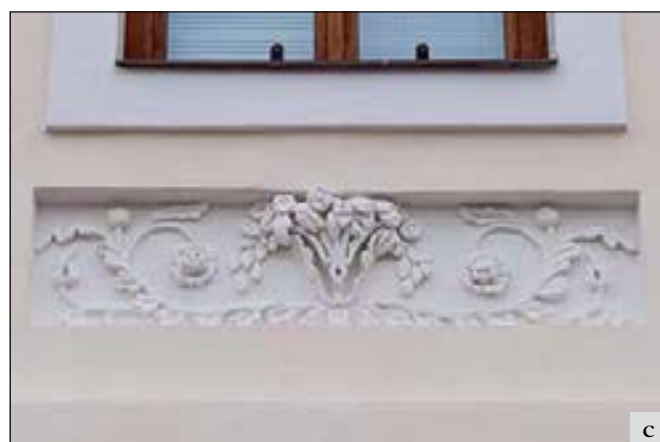
Čáslav (správní obvod obce Čáslav), *dům čp. 167*, detail plasticky bohatě pojednané parapetní výplně: a – stav před obnovou; b – stav po odstranění dobetonované spodní části kazety a očištění štukového dekoru; c – stav po doplnění štukového motivu dle historických fotografií a celkovém dokončení obnovy (foto B. Schmidová).

Obnovy průčelí se dočkal i *dům čp. 167* se statutem kulturní památky, situovaný taktéž na náměstí. Zde došlo především k doplnění štukové výzdoby v kazetách pod okny, jejichž spodní část zanikla při zvýšení výkladce v přízemí. Dále bylo znovu odhaleno vpadlé pole evokující výklenek a fasáda byla celkově kultivována šetrným očištěním architektonického členění a volbou jemnějších tónů fasádního nátěru. Ve jmenovitě zapsaném objektu *čp. 197*, situovaném v severozápadním rohu náměstí, byla provedena první etapa výměny špaletových okenních výplní za kopie. Na obnovu *kostela sv. Alžběty*, jenž leží za hranicemi opevněného historického jádra, navázala s mírným časovým odstupem celková obnova fasád *zvonice*

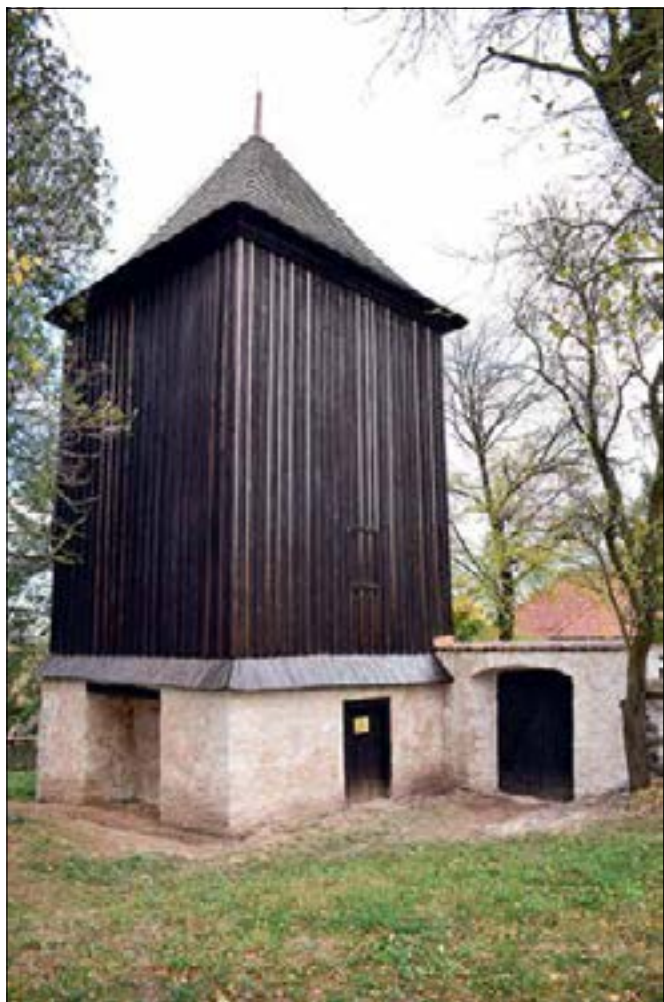
Třebonín (správní obvod obce Čáslav), zvonice v areálu kostela sv. Matouše po celkové obnově vnějšího pláště (foto B. Schmidová).

a *ohradní zdi s dvěma výklenkovými kaplemi*. Stejně jako v případě *kostela* byla použita probarvená vápenná omítka. Součástí prací bylo repasování okenic *zvonice*, oprava okapových žlabů a svodů a oprava prejzové krytiny *výklenkových kaplí*. V rámci pokračující obnovy *Dusíkova divadla* byla v roce 2017 téměř dokončena oprava fasád a provedena větší část prací v interiérech historické budovy mimo samotný sál, tzn. foyer, šatna, chodby a sociální zázemí. Realizace se bohužel nesla v obdobném duchu jako v předešlém roce a opět jsme se potýkali s nedostatečnou kvalitou provedení. Mimo město *Čáslav* probíhaly zejména opravy venkovských kostelů. V obci *Vlkaneč* musel být v důsledku zjištění skutečného stavu omítek zcela změněn navržený způsob opravy fasád *kostela sv. Ja-*

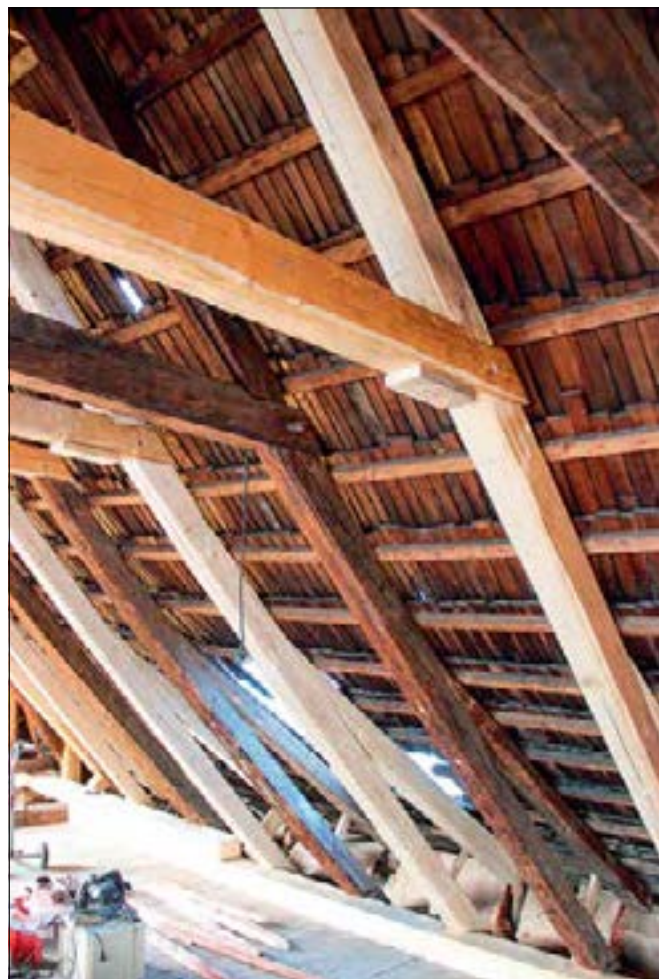
Kutná Hora (správní obvod obce Kutná Hora), Jungmannovo náměstí, dům čp. 479. Při obnově střechy byl poddimenzovaný krov zesílen vložением mezilehlých „áček“, jejichž prohnutý tvar krokví vznikl ohýbáním v období předchozí zimy. Dřevěný šindel byl zachován jako pohledový „záklop“ a funkci izolační vrstvy na celé ploše střechy tvoří pásy ovčího rouna nad krokvemi. Jde o zateplení krovu s použitím tzv. nadkroevní izolace, které bylo v Kutné Hoře realizováno zcela poprvé (foto A. Pospíšil).

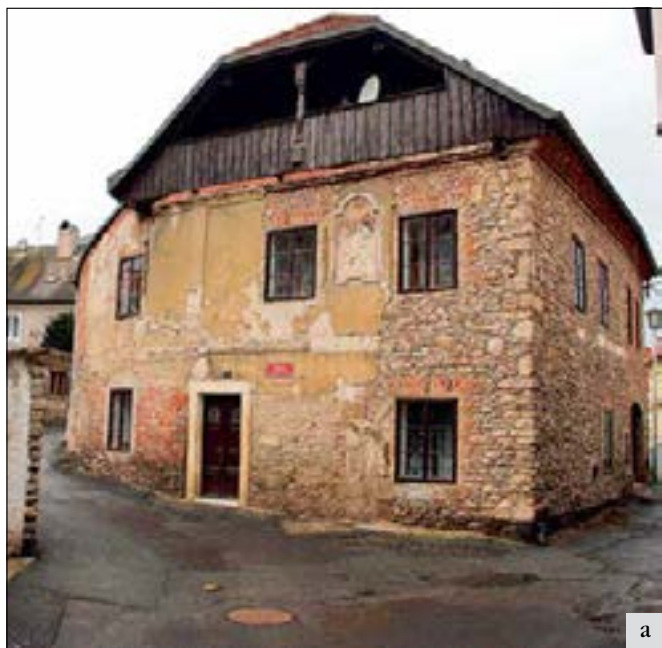
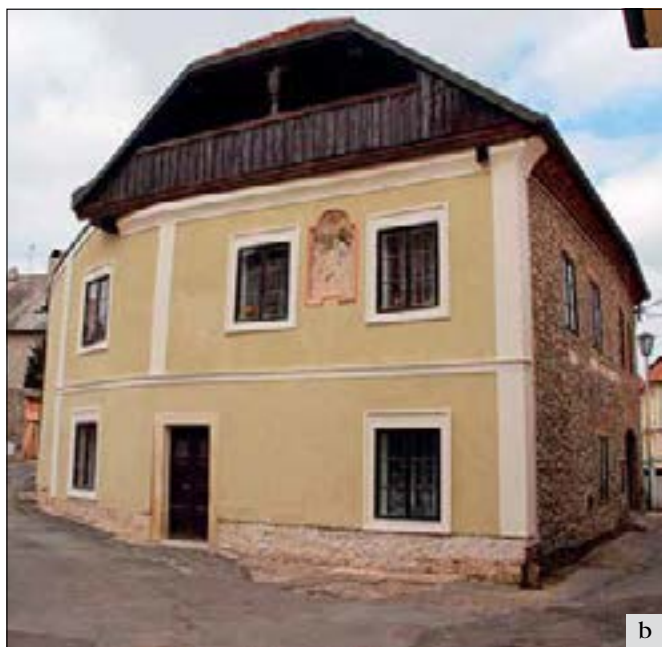
Kutná Hora (správní obvod obce Kutná Hora), Orelská ulice, dům čp. 272. Poškozená fasáda byla rekonstruována při použití čisté vápenné technologie omítek a nátěru. Při snímání degraďovaných zbytků staré fasády byl v přízemí mezi vstupem a pravým oknem učiněn překvapivý nález – zazděné gotické pravoúhlé okno mimořádných rozměrů, srovnatelné např. s Dačického domem. Čelní fasádě bylo navrženo původní architektonické členění podle dochovaných zbytků a dřevěná profilovaná římsa podle historických fotografií. Sokl, freska ve štukovém rámu a další strany domu budou obnovy v následujících etapách: a – jižní fasáda před obnovou, b – jižní fasáda po rekonstrukci (foto A. Pospíšil).
