ROČENKA 2018

**NÁRODNÍHO PAMÁTKOVÉHO ÚSTAVU
ÚZEMNÍHO ODBORNÉHO PRACOVISŤE STŘEDNÍCH ČECH V PRAZE
PŘÍLOHA ČASOPISU PAMÁTKY STŘEDNÍCH ČECH
2 / 2019**

ČASOPIS NÁRODNÍHO PAMÁTKOVÉHO ÚSTAVU
ÚZEMNÍHO ODBORNÉHO PRACOVIŠTĚ STŘEDNÍCH ČECH V PRAZE
ROČENKA 2018

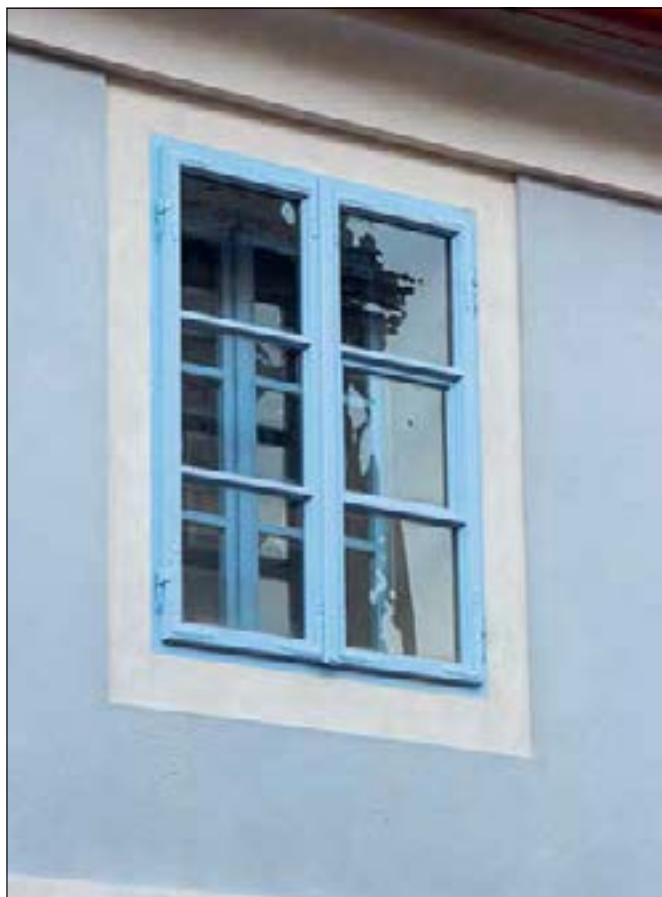
Kutná Hora (správní obvod obce Kutná Hora), dům čp. 223 Bartolomějská ulice. V roce 2018 byla dokončena celková obnova uliční fasády s uplatněním příkladné technologie – jednovrstvé dřevem utahované omítky a vápenného lazurního nátěru. Rekonstrukci klasicistního architektonického členění fasády doplnila nová okna s replikami dobových detailů, jako jsou visuté závěsy, rohovníky či tzv. lehané sklo (foto A. Pospíšil).

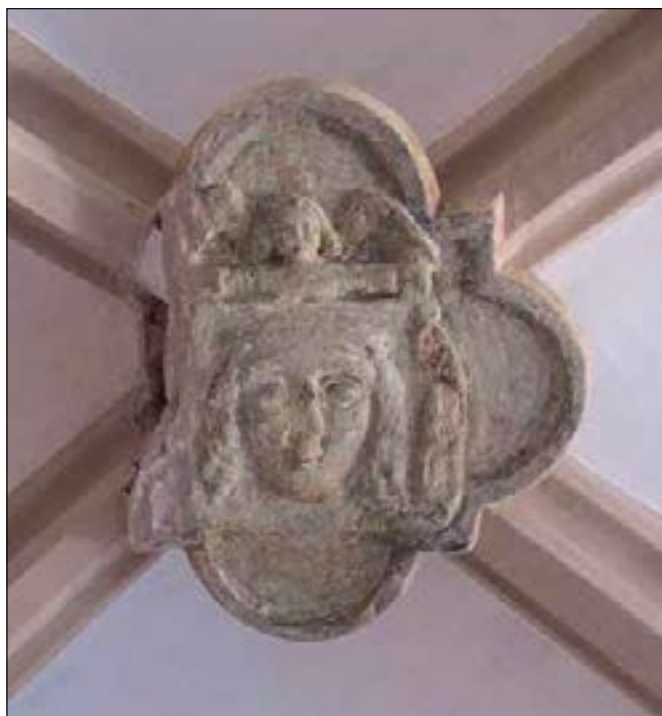
Mělník (správní obvod obce Mělník), kostel sv. Petra a Pavla. Svorník s motivem hlavy Krista v kruchtě kostela po restaurování (foto V. Hlaváčková).

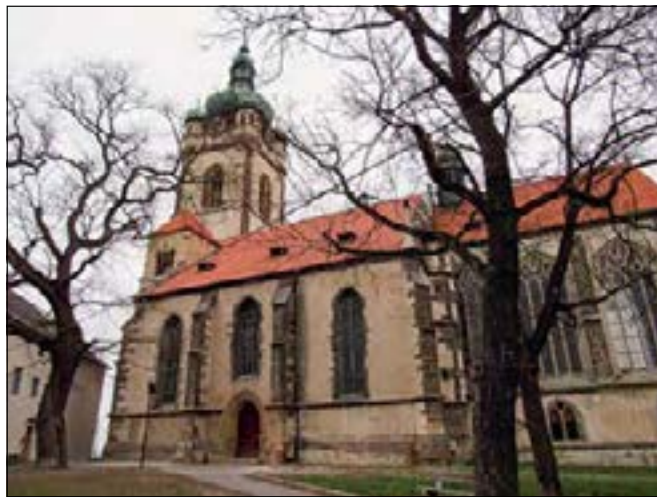
Mělník (správní obvod obce Mělník), kostel sv. Petra a Pavla. Pohled na obnovenou jižní střešní rovinu lodi. Kvůli dožilé střešní krytině docházelo k zatékání do půdního prostoru a panovaly obavy, že by zatékáním mohlo dojít k poškození zrestaurovaných a obnovených částí v interiéru (foto V. Hlaváčková).

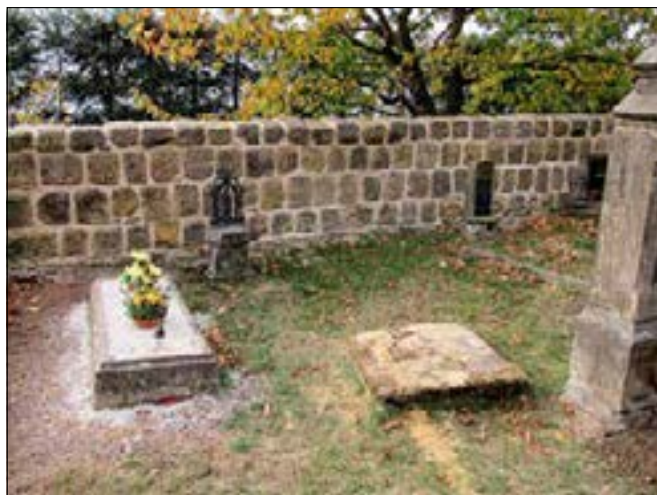
Mšeno – Hradsko (správní obvod obce Mělník), kostel sv. Jiří. Pohled na ohradní zeď areálu z pískovcových kvádrů zvaných místně „štuky“ po obnově. Ohradní zeď byla očištěna od nánosů mečů a náletů, poškozené „štuky“ byly nahrazeny novými a zeď byla nově vyspárována (foto V. Hlaváčková).

Ohradní zeď z pískovcových kvádrů zvaných místně „štuky“ byla očištěna od nánosů mechů a náletů, poškozené „štuky“ byly nahrazeny novými a zeď byla nově vyspárována. Díky citlivému přístupu si dané místo zachovalo i po obnově svou malebnost a vesnický charakter. V roce 2018 nadále pokračovaly obnovné práce na *pohřební kapli Lobkowiczů v Hoříně*, která po opakovaných povodních a neúdržbě výrazně chátrala. Byla dokončena obnova omítek samotné hrobky a zásadnější proměny doznala ohradní zeď, která byla staticky zajištěna, nově omítnuta a doplněna novými odlítky patek, hlavic a rohy lemování náhrobních desek. Restaurovány byly i náhrobní desky na ohradní zdi a byla dokončena také obnova samotných hrobů a litinových křížů na hrobních deskách. Havarijní stav lze i nadále konstatovat u *zámku v Byšicích*. Nadále přetrvávají majetkoprávní spory mezi vlastníkem stavby a vlastníkem pozemku. Prováděné udržovací práce ovšem začínají být pozvolna viditelné a chátrání objektu se alespoň částečně zpomalilo. Negativně musíme hodnotit obnovu drobné zvoničky v obci *Tupadly*, kdy nesoučinností se zástupci památkové péče a nevhodně zvolenými technologiemi a materiály došlo k nevratné ztrátě autentických povrchů. Dohledáním historických fotografií a jejich využitím se mohou některé z prvků na památce během obnovy rehabilitovat, v tomto případě však došlo ke zcela opačnému výsledku. Na území *ochranného pásma zámku Liběchov* byla převážně řešena běžná agenda. Z ní se v roce 2018 vymykala plošná výměna okenních výplní u domů dotčených hlukem z kamionové a automobilové dopravy na průtahu obcí I/9. Nesmí být opomenuta také zdařilá obnova fasád a okenních výplní *čp. 142 zv. Turnhalle*. V případě nemovitých kulturních památek na území obce proběhlo úspěšně navrácení původních vstupních dveří a architektonického členění kolem nich na *faře čp. 95*. Na pokraji samotné existence se ve správním obvodu obce Mělník stále nachází *viniční dům s kaplí v Mělníku – Vehlovicích, mlýn, hájovna a zahradnictví* v areálu *zámku v Hoříně*. Ve vážném havarijním stavu je *areál zámku v Hoříně, zámek v Byšicích, zámek v Liběchově, hotel Harasov v Janově Vsi, budova lázní v areálu kaple Boží Voda v Liběchově* nebo *vodní mlýn v ulici Čertovská v Mělníku*.

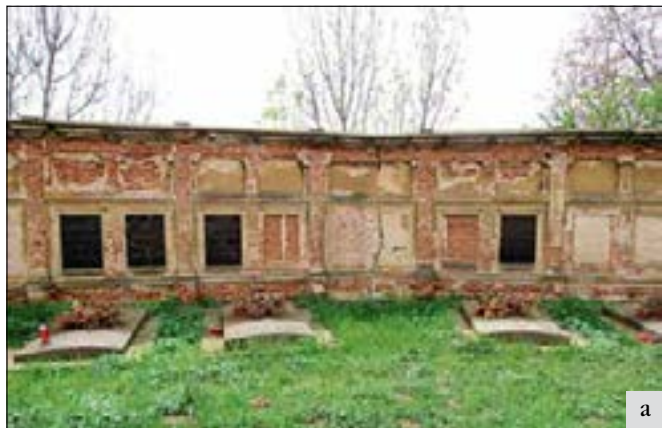
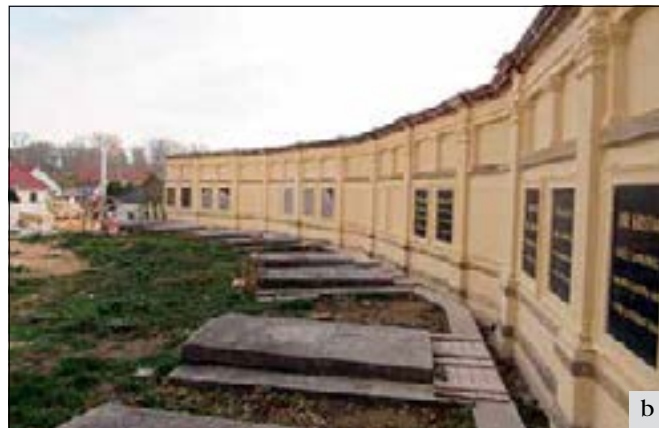
Hořín (správní obvod obce Mělník), pohřební kaple Lobkowiczů: a – část ohradní zdi před obnovou; b – ohradní zeď po obnově (foto před restaurováním litinových křížů na hrobních deskách). Ohradní zeď byla staticky zajištěna, nově omítnuta a doplněna novými odlítky patek, hlavic a rohy lemování náhrobních desek. Restaurovány byly i náhrobní desky na ohradní zdi a byla dokončena také obnova samotných hrobů a litinových křížů na hrobních deskách (foto V. Hlaváčková).

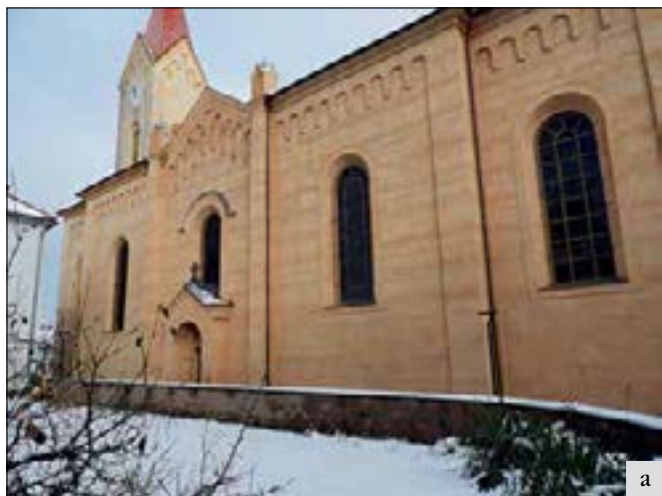
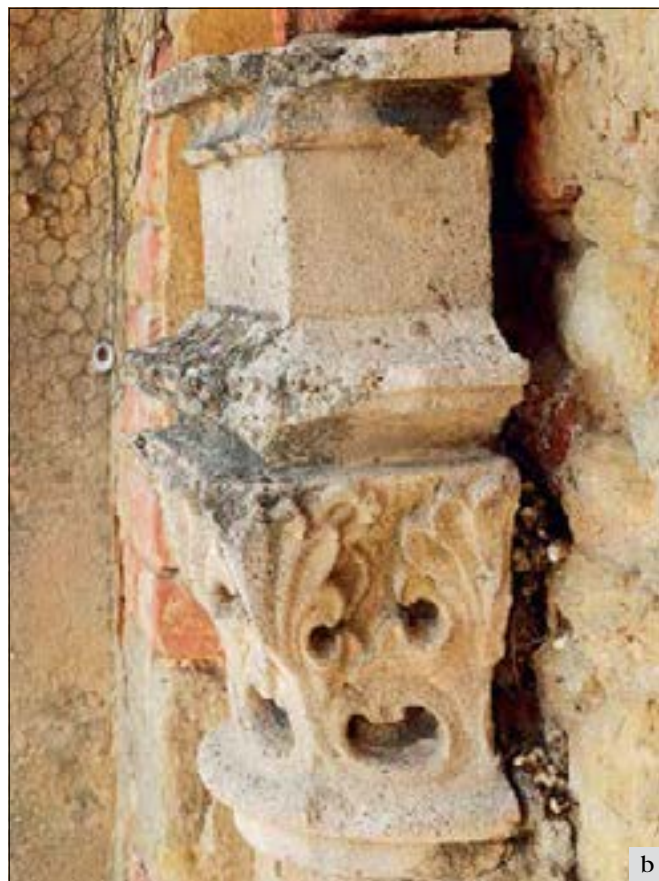
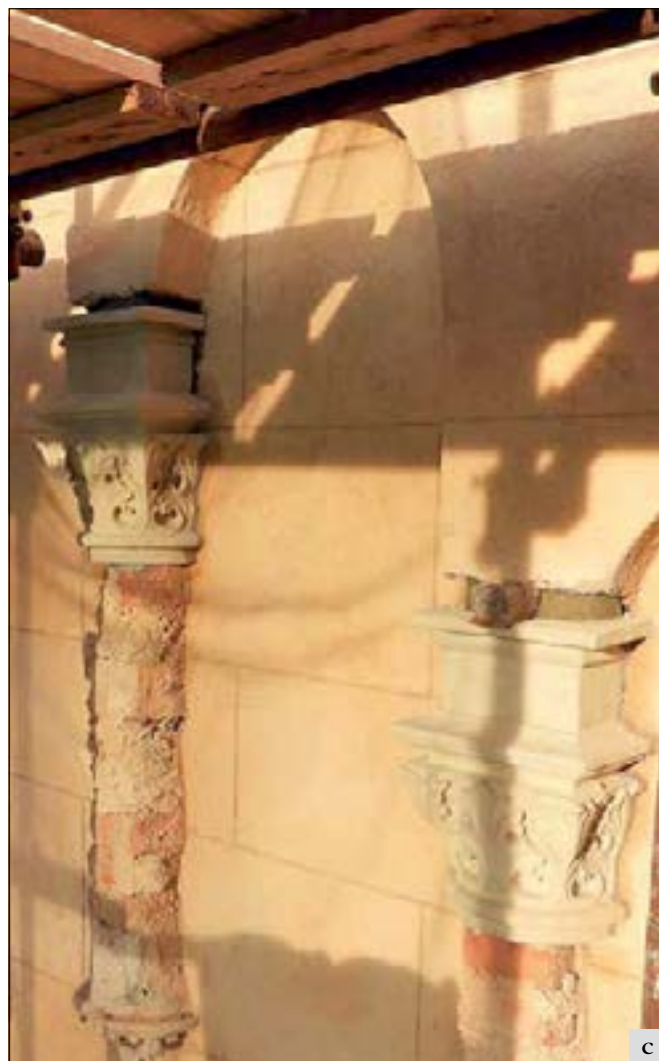
Mšeno (správní obvod obce Mělník), kostel sv. Martina: a – jižní průčelí kostela po obnově fasády, b – hlavice přípor, stav před obnovou, c – všechny hlavice byly v průběhu prací sejmuty, v dílně opraveny a vráceny na zednický opravené přípory. Konzoly s listovím byly opraveny a domodelovány na místě (foto J. Berková).

ky s iluzivním rytým kvádrováním, ale také obnovu přípor s ozdobnými konzolami a hlavicemi ve středním poli fasády. Hlavice, původně vyrobené jako prefabrikát z umělého kamene, byly po sto třiceti letech své existence velmi poškozené, uvolněné od zdiva, stejně jako hmota půlkruhových dřiků přípor, osazených z cihel jako plenta k líci zdiva. Hlavice byly v rámci obnovy sejmuty a restaurátorsky opraveny a poté osazeny na zednický obnovené přípory. Obnovy se dočkal také kamenný kříž na portiku bočního vstupu do lodi a zejména jeho sedlová stříška, kde byla zcela dožilá plechová krytina nahrazena olověným plechem.

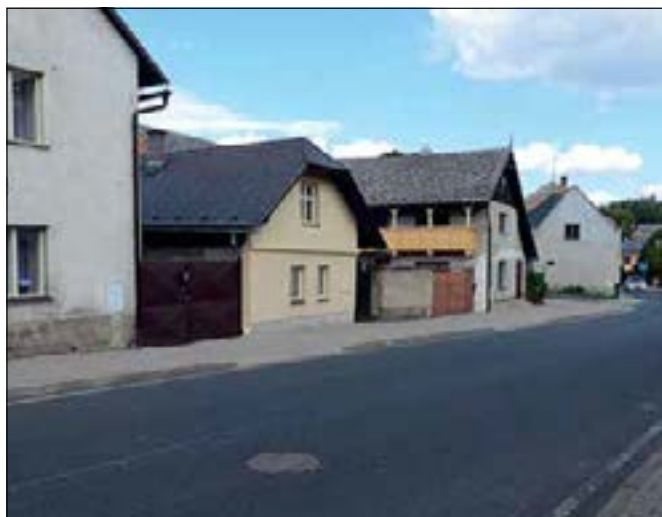
Mšeno (správní obvod obce Mělník), Karlova ul. čp. 116: obnovená pavlač s profilovanými sloupky a zábradlím zdobeným lištami velmi pozitivně ovlivnila nejen vzhled daného stavení, ale celé spodní části ulice (foto J. Berková).

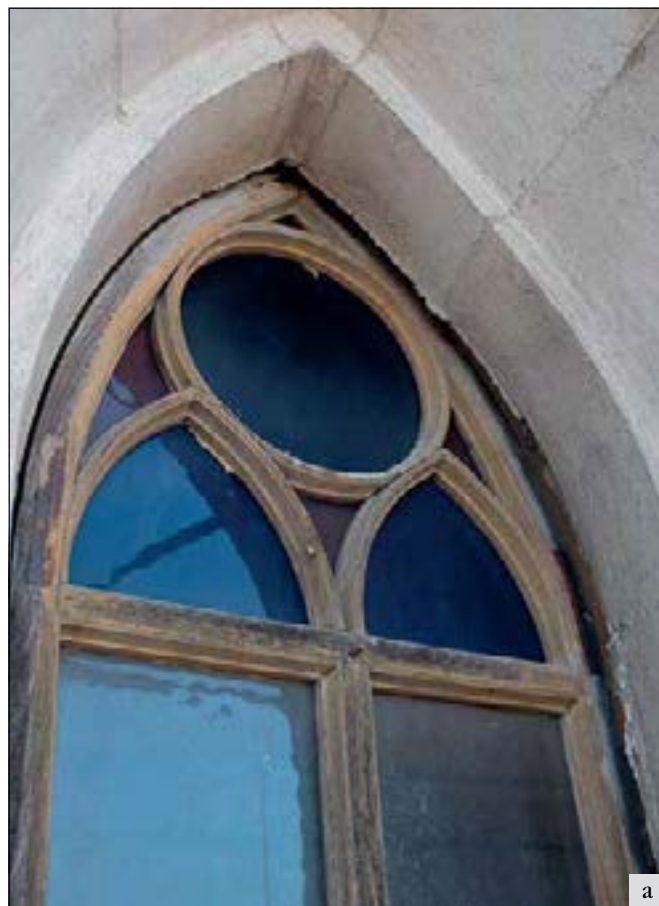
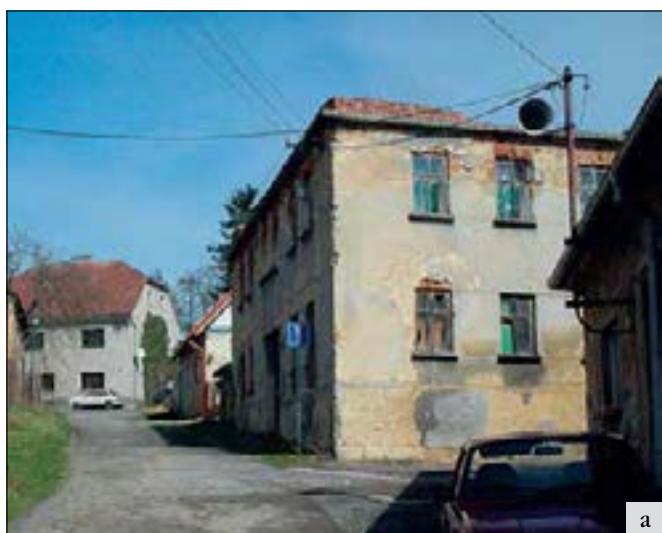
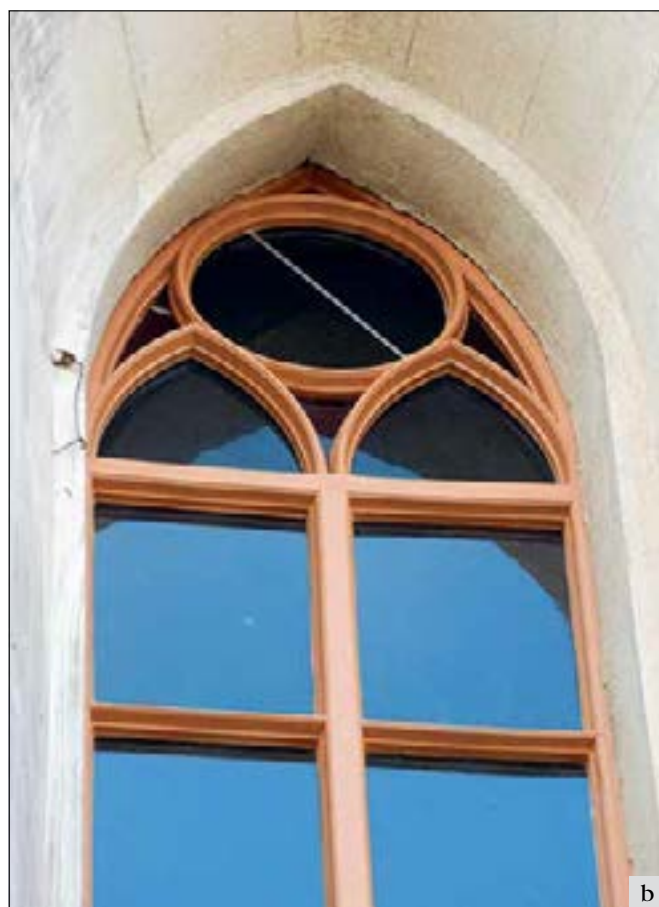
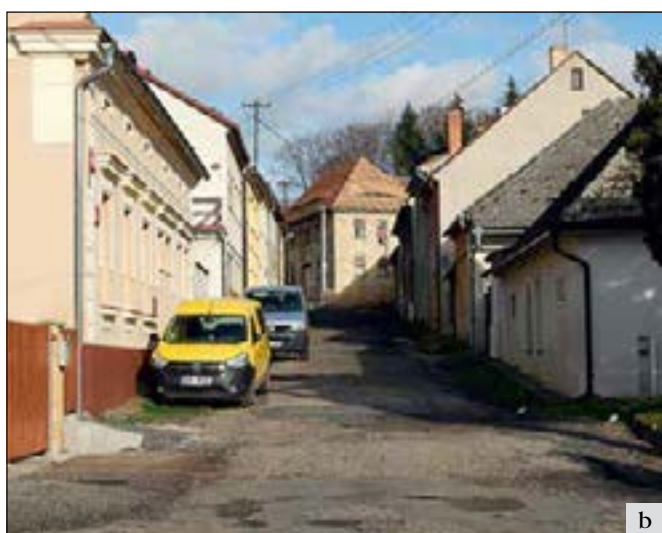
Mšeno (správní obvod obce Mělník), Přemyslova ul. čp. 92: a – někdejší hostinec byl dlouhá léta bez zastřešení ohrožen zánikem; b – obnovený krov svým tvarem i formou nízkých větracích vikýřů vychází z dochovaných dobových fotografií. Hmotová rehabilitace této stavby má zásadní význam pro vzhled celé ulice (foto J. Berková).

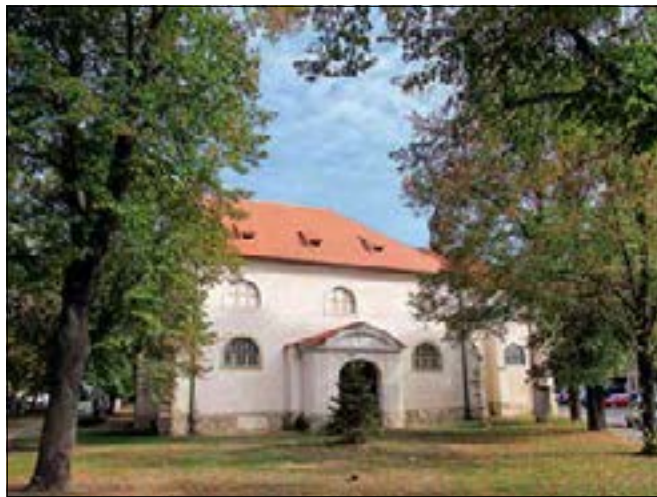
Kostelec nad Labem (správní obvod obce Neratovice), kostel sv. Víta. Dožilá prejzová krytina byla nahrazena bobrovkou, která byla doložena na historických fotografiích. Dle historických fotografií byla upravena také konstrukce a vzhled vikýřů (foto V. Hlaváčková).

Na území *městské památkové zóny Kostelec nad Labem* byla v uplynulém roce řešena převážně běžná agenda jako opravy fasád a střech, výměny oken nebo novostavby. Velmi pozitivně hodnotíme obnovu krovu a střešního pláště *kostela sv. Víta*. Dožilá prejzová krytina byla nahrazena bobrovkou. Konstrukce a vzhled vikýřů byl upraven tak, aby odpovídal dochovaným historickým fotografiím. Ve *správním obvodu obce Neratovice* pokračovala obnova ohradní zdi a hlavní vstupní brány *kostela Nanebevzetí Panny Marie v Lobkovicích*. Ohradní zeď vyjma posledních dvou bran je dokončena. Dále proběhla rozsáhlá obnova věže *kostela sv. Máří Magdalény v Chlumíně*. Po rozkrytí střechy věže byl zjištěn daleko větší rozsah poškození dřevěných prvků, než se předpokládalo, proto muselo být přistoupeno k výrazné výměně poškozených částí. Důraz byl kladen také na kvalitní obnovení štukových prvků a správné rozbarvení fasád. Výrazných změn doznala také *kaple v Přívorech u Všetat*, kde v roce 2018 proběhla obnova fasád a střešní konstrukce věže. Při prvotním průzkumu fasády při konzultacích byl pod tvrdými cementovými omítkami nalezen vzorek okrového náteru a bylo domluveno navrácení barevnosti fasád kaple do tohoto odstínu. Po odstranění cementových omítek bylo ovšem zástupci památkové péče a zhotovitelem zjištěno, že pod okrovou vrstvou se nachází ještě původní zelený odstín. Jelikož běžně dostupné vzorníky barevných odstínů nemají příliš bohatou škálu zelených odstínů použitelných pro obnovu historických staveb, byl přizván Ing. arch. Jan Bárta, který konkrétní odstín namíchal a vyvzorkoval. Celková obnova fasád a částečně navrácení podoby kapličky značně přidalo na malebnosti. Zelený odstín nátěru fasády byl nalezen také na velmi výjimečně stavbě v okrese Mělník, a to na *evangelickém kostele v Libiši*. Celková obnova vnějšího pláště tohoto tolerančního kostela byla započata v druhé půli roku 2018 a bude dokončována ještě během roku 2019. Po důkladném průzkumu barevných souvrství fasády (zelená, šedá, okry, lomená bílá) bylo navrženo navrácení zeleného odstínu na plochy fasád. Vybrán byl nakonec umírněnější odstín pískové barvy, který dle denní doby a světelných podmínek mění svou tonalitu do šedých nebo zelenkavých tónů. Velký důraz byl kladen na obnovu štukových prvků, kterou měl provádět restaurátor s příslušnou licenci. Bohužel byly nakonec práce prováděny pouze pod dozorem restaurátora, a to se částečně podepsalo na výsledku. Do konce roku 2018 byla ještě provedena oprava krovu, výměna střešní krytiny a částečná oprava ohradní zdi. I když průběh celé akce nebyl zcela hladký, jedná se o velmi zdařilou a památkářsky zajímavou obnovu. Práce budou dokončeny během roku 2019.

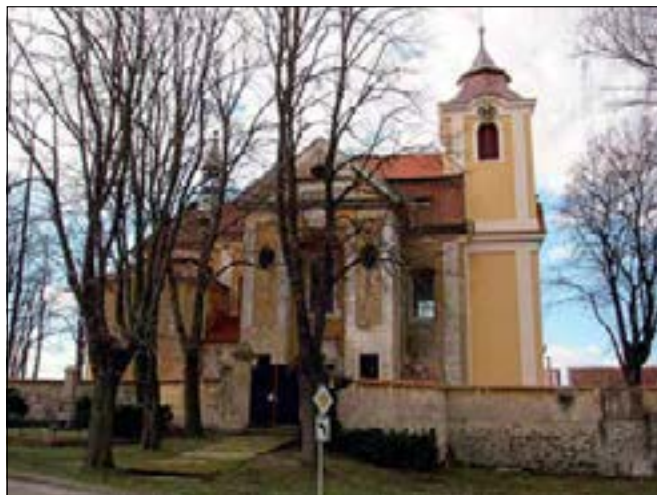
Chlumín (správní obvod obce Neratovice), kostel sv. Máří Magdalény. V roce 2018 proběhla celková rekonstrukce vnějšího pláště věže kostela (foto V. Hlaváčková).

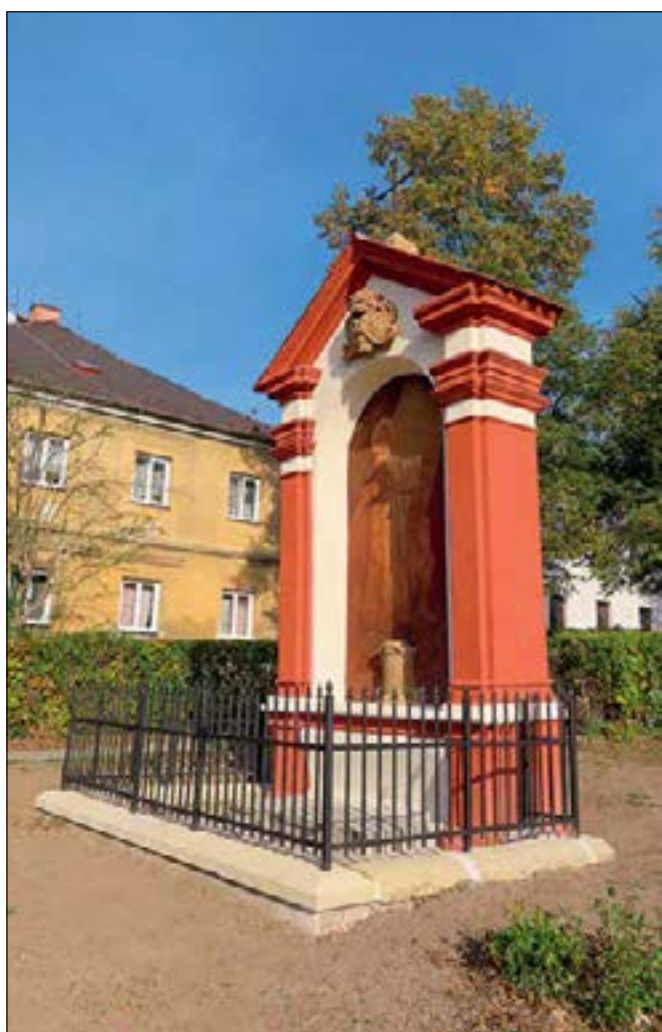
Kosmonosy (správní obvod obce Mladá Boleslav), výklenkové kapličky sv. Heleny a sv. Františka Xaverského v ulici Lípy. Po odstranění vegetace a konsolidaci podloží, které zároveň zajistilo statiku kapliček, zůstalo i nadále patrné vychýlení kapliček, to však nebylo možné anulovat, protože by došlo k zásahu a poškození autenticity těchto památek. Dále bylo u kapliček provedeno restaurování kamenných erbů a malby ve výklencích. Nezbytnou součástí opravy bylo také obnovení původního oplocení, prejzové krytiny stříšek i repase vrcholových křížků. Problematické při této akci byly zejména opravy štukových prvků, profilací a tvaru plastických článků, které musely být na základě konzultací několikrát upravovány (foto D. Linhartová).

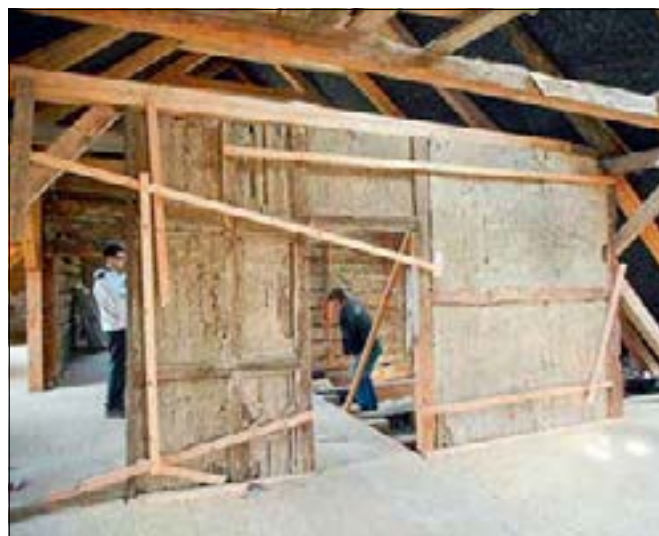
Kosmonosy (správní obvod obce Mladá Boleslav), tzv. špitál čp. 142 v ulici Boleslavská – zajištění hrázdné příčky v podkroví (foto D. Linhartová).

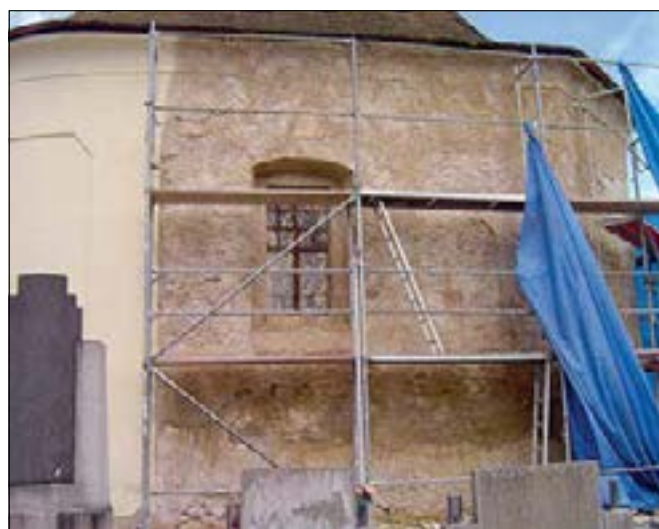
Rejšice (správní obvod obce Mladá Boleslav), hřbitovní kostel sv. Jiljí. Při opravě omítek vnějšího pláště kostelíka se v partii závěru při odstraňování nesoudržných úseků omítek odhalila ostění lomených oblouků oken původního gotického kostelíka. Ostění byla konzervována a přetažena vápennou omítkou (foto D. Linhartová).

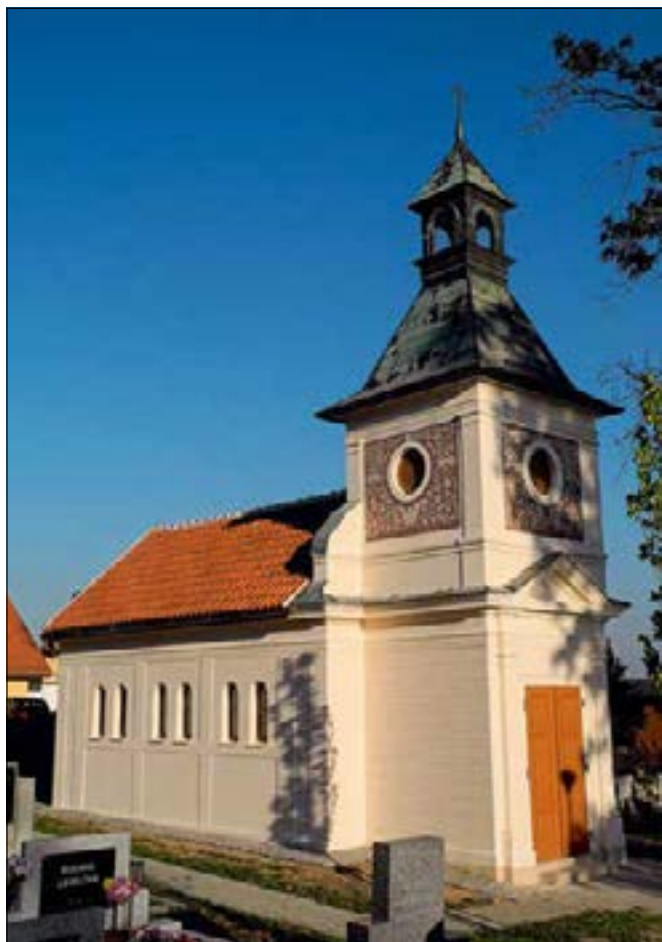
Benátky nad Jizerou (správní obvod obce Mladá Boleslav), hřbitovní kaple sv. Martina po opravě fasády. Podkladem pro současnou obnovu byly i archivní fotografie, na jejichž základě byly doplněny některé chybějící prvky (foto E. Vyletová).

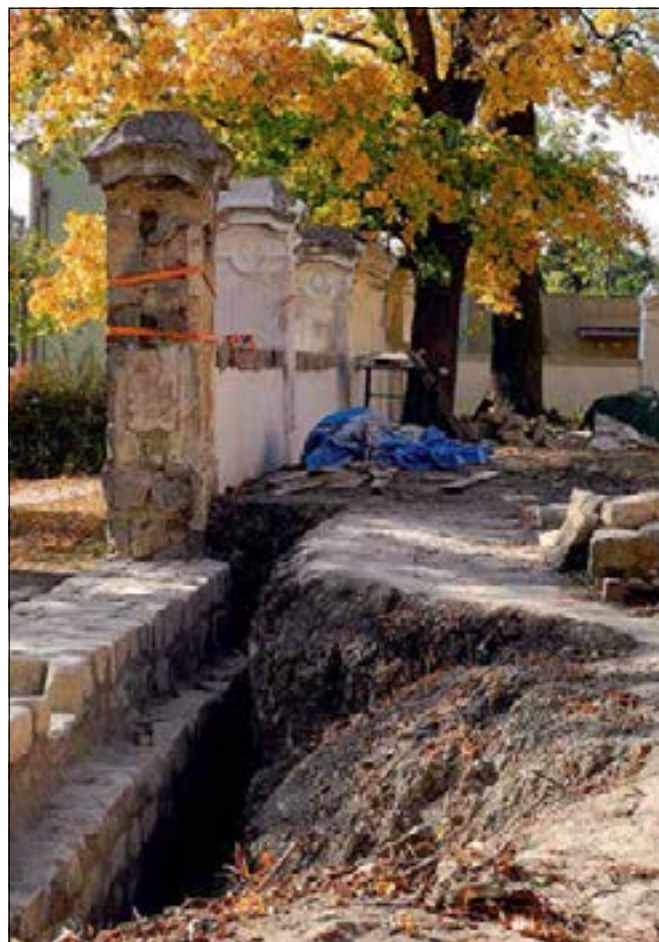
Březno (správní obvod obce Mladá Boleslav), barokní opločený areál zámku. Při přezdívaní staticky narušených částí byl proveden transfer částí pilířů, které byly po přezděni osazeny zpět. To umožnilo zachování původních bohatě tvarovaných hlavic (foto E. Vyletová).

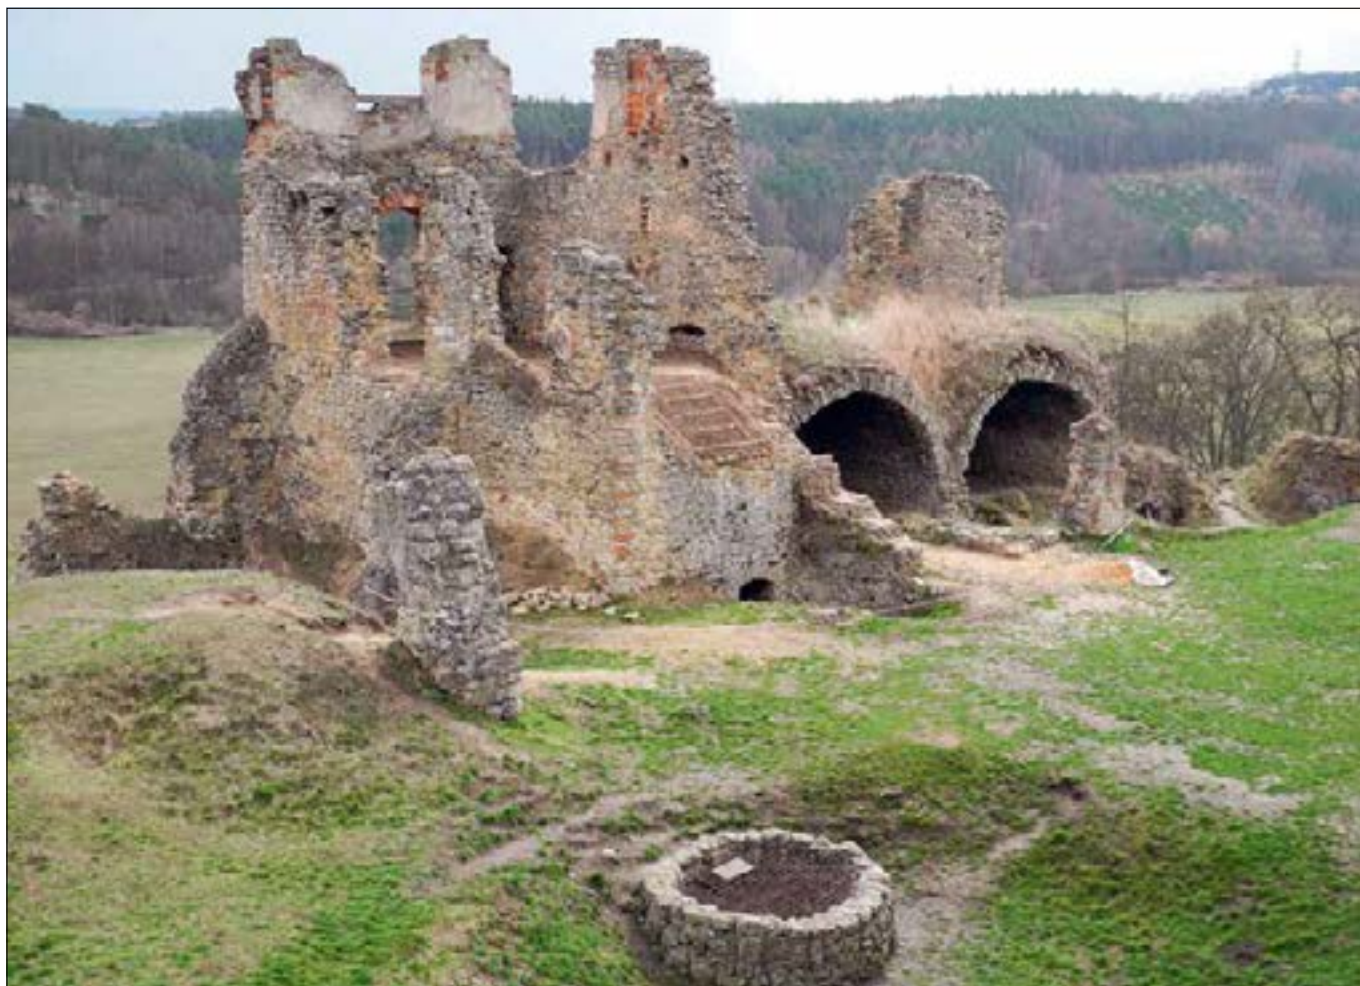
Zvířetice (správní obvod obce Mladá Boleslav), zřícenina hradu. Pohled na gotický palác po dokončení 1. etapy konzervačních prací. U nejvíce poškozené klenby v severní (na snímku levé) části paláce, kde docházelo v důsledku zatékání k postupné destrukci zdiva, bylo provedeno přezdění havarijních částí. Tomu ale předcházela složitá jednání o koncepci opravy a rozsahu přezdívaní, který byl oproti původnímu návrhu na základě požadavků památkové péče omezen pouze na úseky s narušeným zdivem. Na závěr opravy byly na rubu klenby na stávající zásyp položeny vrstvy s hydroizolací a zeminou, kde bude obnovena vegetační vrstva (foto E. Vyletová).

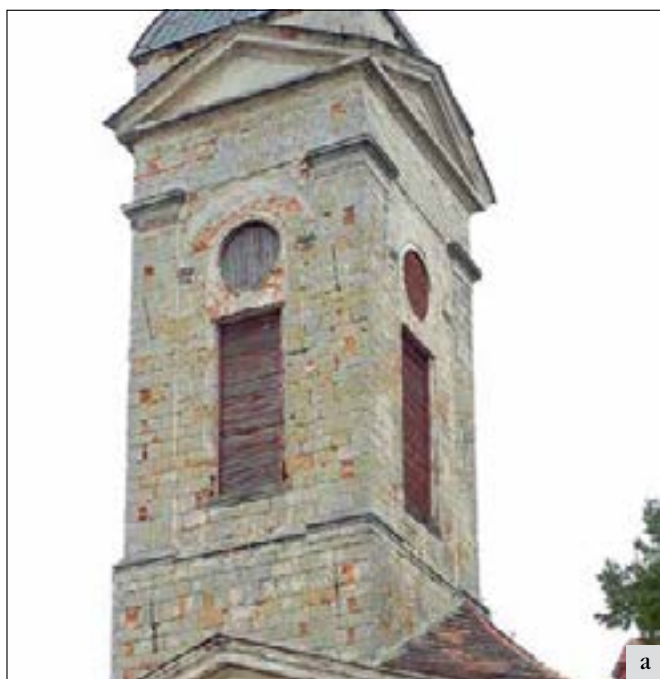
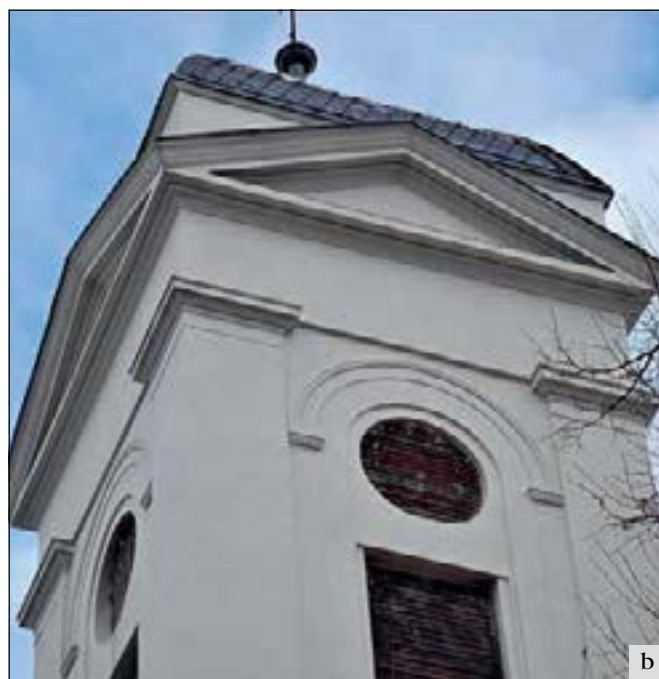
Kněžmost (správní obvod obce Mnichova Hradiště), kostel: a – průčelí kostela vystavené dlouho trvající degradaci mělo ve velkém rozsahu opadané omítky, které se na věži nezachovaly téměř vůbec. Při obnově členění se vycházelo jednak z archivních fotografií, ale i z fragmentů profilací zjištěných při průzkumu fasády. Detaily provedení byly upřesňovány v rámci památkového dohledu v průběhu prací; b – detail obnovy architektonického členění věže (foto E. Vyletová).

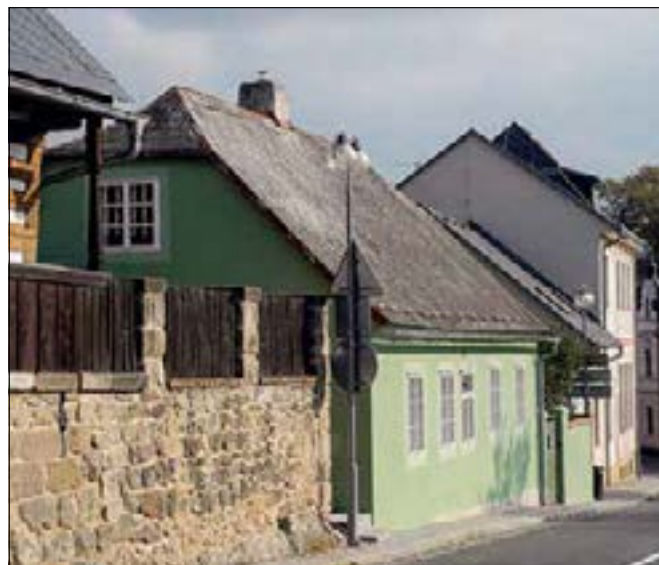
Mnichovo Hradiště (správní obvod obce Mnichova Hradiště, dům čp. 309. Při opravě domu čp. 309 se podařilo zachovat v celistvosti klasicistní podobu včetně tabulkových oken v líci fasády. Právě truhlářsky zhotovené repliky oken umístěných v líci fasády byly podstatnou součástí celé obnovy. Při opravě fasády byla odstraněna vrstva nevhodného břizolitového nástřiku a obklad soklu. U oken byly obnoveny malované šambrány dle nálezu na fasádě (foto E. Vyletová).

Na území *městské památkové zóny Mnichova Hradiště* probíhaly opravy průčelí několika domů i opravy či výměny oken. Z nich lze uvést opravu průčelí klasicistního *domu čp. 309*. Z průčelí byla odstraněna nevhodně provedená vrchní vrstva břizolitového nástřiku a obklad soklu. Na základě nálezové situace na fasádě byly u oken doplněny šambrány. Opraveno bylo průčelí *patrového domu čp. 158* s historizujícím členěním z roku 1886, který stojí naproti zámeckému areálu v *ulici V Lipách*. Neméně důležité jsou i opravy týkající se truhlářských výplní. *Dům čp. 44*, který patří k tradiční zástavbě historického jádra, si v patře zachoval typická tabulková okna v líci fasády, která byla repasována. Zachování tohoto typu oken osazených v líci fasády s ven otvíravými křídly je

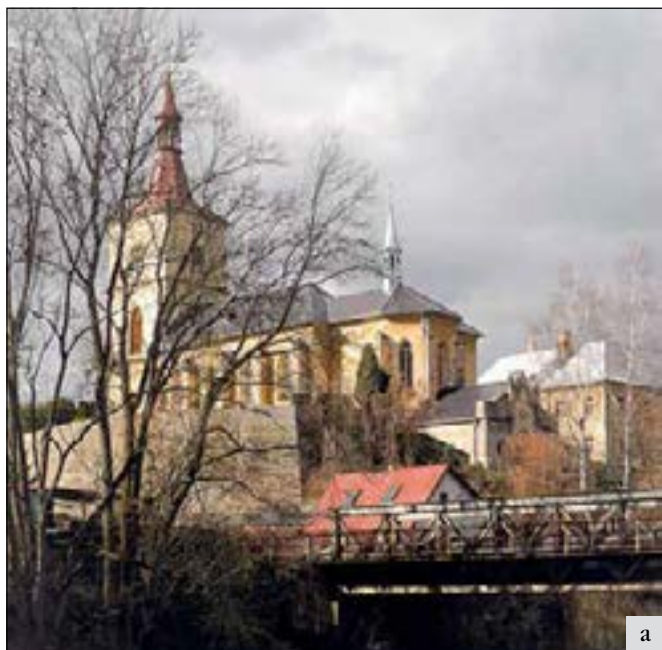
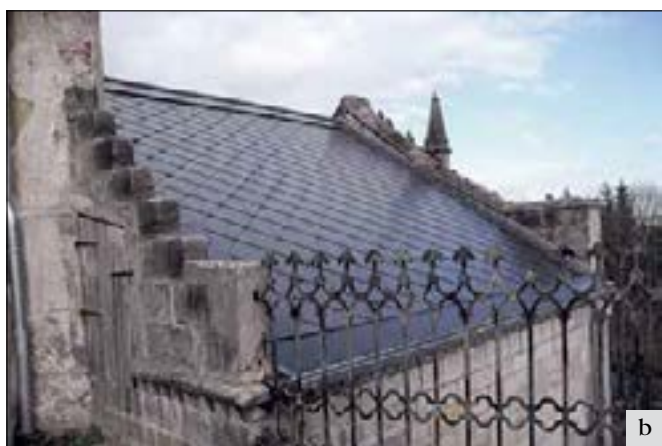
Loukov (správní obvod obce Mnichovo Hradiště): a – celkový pohled na kostel po opravě střechy. Byly provedeny tesařské opravy v krovu a výměna eternitových šablon. Součástí obnovy byla i střecha nad Rohanskou hrobkou přistavěnou v 19. století k východnímu průčelí presbytáře; b – pohled na střechu hrobků po obnově (foto E. Vyletová).

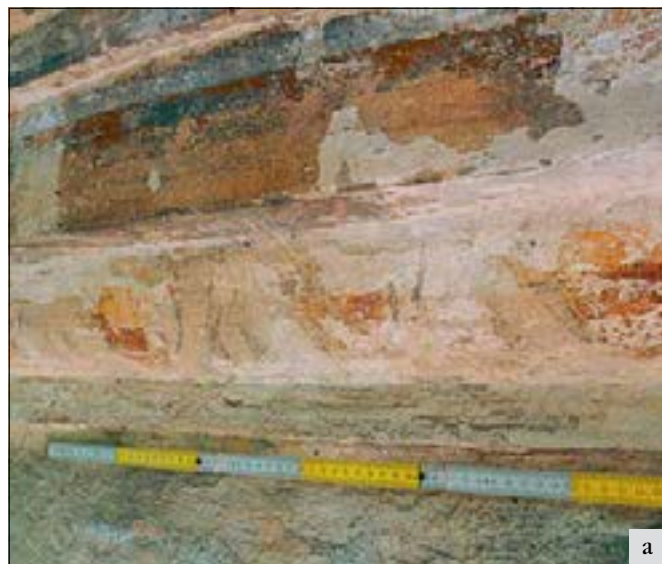
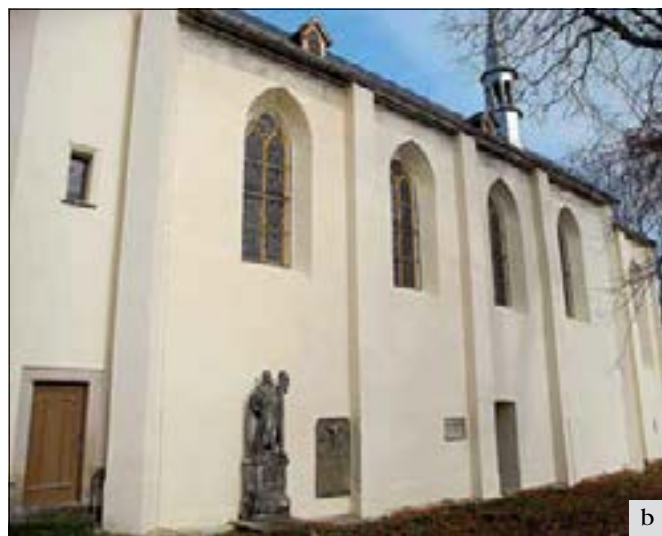
Klášteř Hradiště nad Jizerou (správní obvod Mnichovo Hradiště), kostel Narození Panny Marie. Podstatnou součástí opravy průčelí byl restaurátorský průzkum, který odhalil fragmenty renesančních maleb: a – fragment malby s motivem vejcevec na hlavní římsě; b – jižní průčelí po opravě, kde byly v pásech pod hlavní římsou restaurovány části renesanční malby (foto E. Vyletová).

byly překryty olověným plechem. Postup byl v průběhu prací konzultován, přičemž byl kladen důraz na barevnost spárovací malty a její úpravu u líce zdíva tak, aby byla pečlivě zatažena k obrysu kamene, a nedocházelo tak k zatékání. Z důvodů estetických a respektování pohledové celistvosti bylo dbáno na to, aby malta nebyla přetírána přes jeho líc. Na *faře v Dolní Krupě* pokračovaly dílčí práce obnovy interiéru. Další etapou pokračovala oprava fasád bývalého laického kostela náležejícího k cisterciáckému klášteru v *Klášteře Hradišti*. Omítky presbytáře byly pouze lokálně doplněny v místech poškození. Kamenné ostění východního okna presbytáře včetně vitráže bylo restaurováno. Restaurovány byly i fragmenty renesanční malířské výzdoby průčelí zachované pod korunní římsou. Kromě již dříve odhalené části malby na severní straně presbytáře bylo na základě výsledků restaurátorského průzkumu rozhodnuto o jejich prezentaci také na jižním průčelí lodi. I přes torzálnost zachování jsou důležitým svědectvím o malířské výzdobě renesanční fasády. Korunní římsu pokrýval malovaný vejcevec, v páse pod ní se uplatňovaly motivy rozvilin.

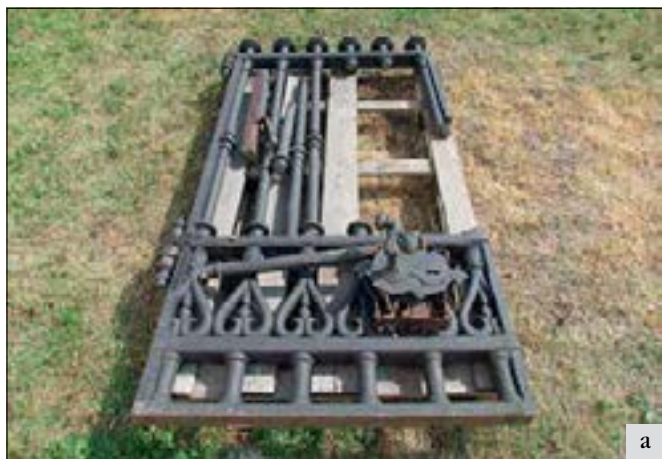
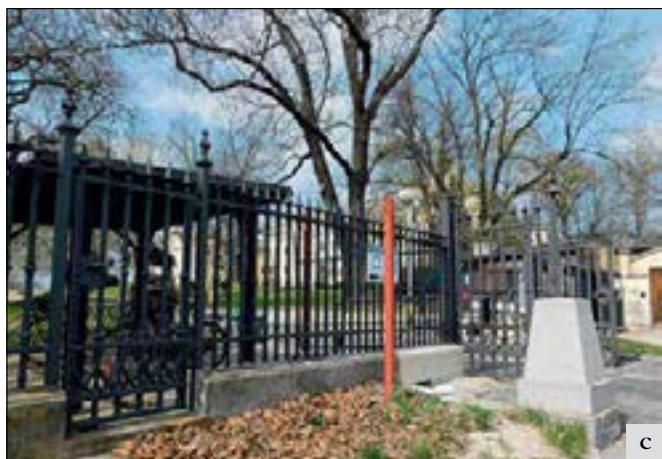
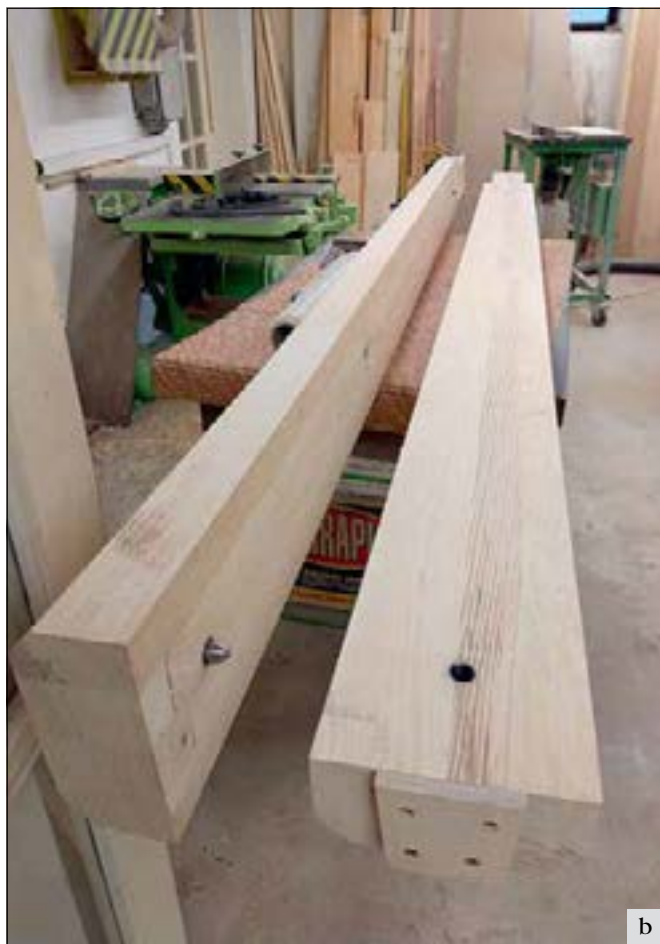
Lysá nad Labem (správní obvod obce Lysá nad Labem), litinové oplocení z padesátých let 19. století mezi Zámeckým vrchem a Zámeckou ulicí: Obnova tohoto typu „experimentální“ masivní litiny byla velkou výzvou, a to pro únavu materiálu a pro místní narušení svařováním ve druhé polovině 20. století: a – neblahým projevem vlastností této litiny je křehkost vůči masivní hmotnosti, která měla v roce 2013 po nešťastné manipulaci s jednokřídlou brankou za následek její nečekané roztržení o zem (foto E. Zápalková); b – v roce 2018 byl do formy odlit nový jižní pilíř dvoukřídlé brány (foto F. Tremel), c – partie s novou brankou, úplnou tvarovou kopií z roku 2016, patrně jedno z posledních výrobků z Blanenských sléváren, před jejich reorganizací. Dále je vidět usazený nový pilíř s kamenicky opraveným soklem, mělo by následovat odstranění na červeno natřených sloupků provizorního statického zajištění (2013–2018) a přeosazení obou křídel brány, neboť v minulosti došlo k jejich vzájemné výměně a krabicový zámeček s novým klíčem je nyní v nesprávné pozici vně brány (foto E. Zápalková).

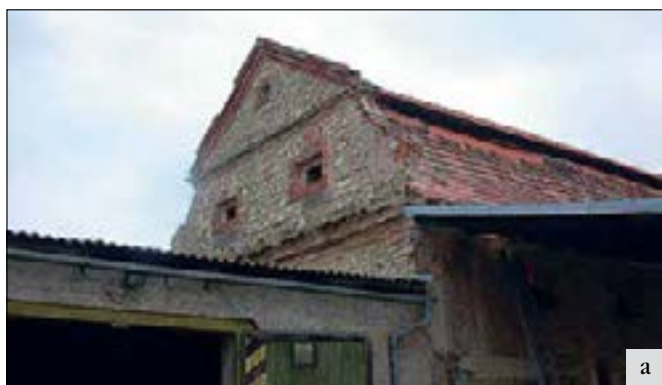
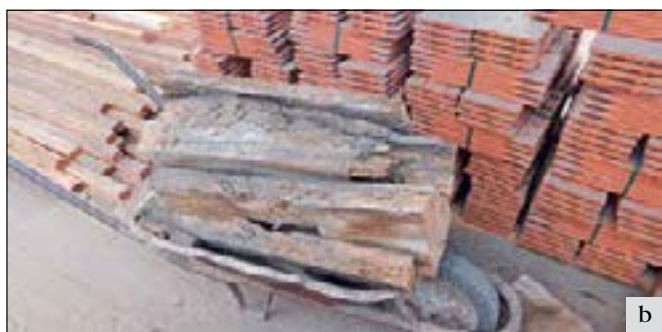
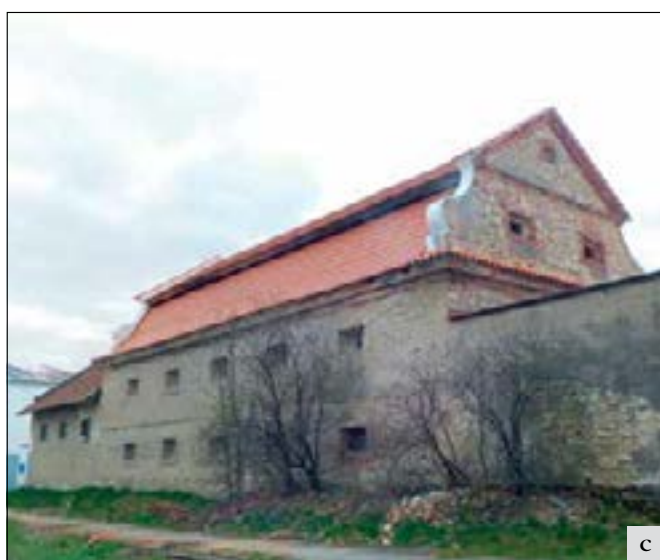
Ostrá (správní obvod obce Lysá nad Labem), Františkův dvůr nebo také dvůr Obora, barokní sýpka s původním mansardovým krovem: a – stav k roku 2016; b – práce na opravě krovu v plném proudu, detail kolečka plněného destruovaných částí mansardové římsy, c – stav po opravě krovu, výměně střešní krytiny a částečném tvarovém zpevnění obou volutových štítů (foto E. Zápalková).

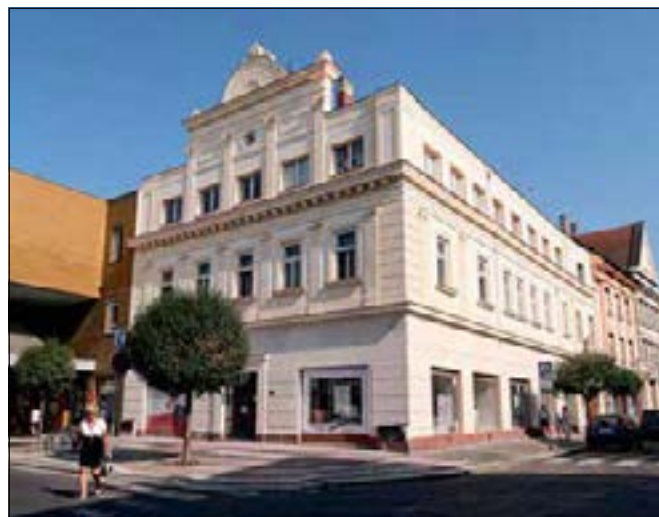
Nymburk (správní obvod obce Nymburk), městský dům čp. 126 leží na nároží náměstí Přemyslovců a je kulturní památkou, jedná se o výrazný dům s bohatě členěnou klasicistní fasádou a zajímavě formovaným atikovým štítem s empírovými prvky – proběhla obnova fasády domu (foto M. Gottwaldová).

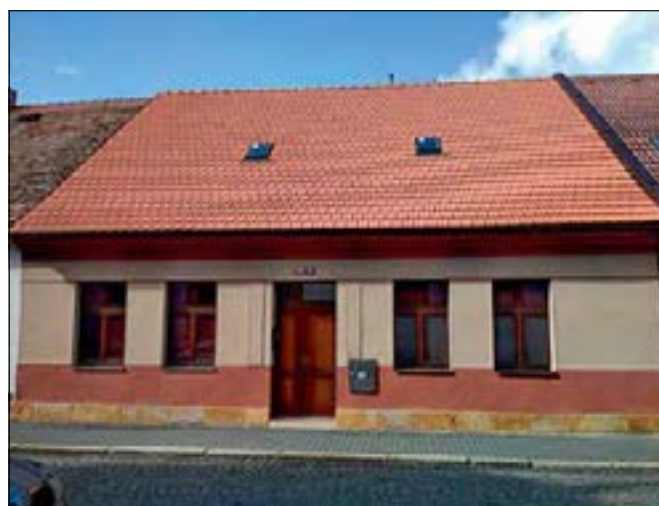
Nymburk (správní obvod obce Nymburk), dům čp. 148 v ulici Eliščina třída, jedná se o dobrý příklad kvalitní obnovy břízolité omítky hlavního průčelí – celkový pohled na dům po obnově (foto M. Gottwaldová).

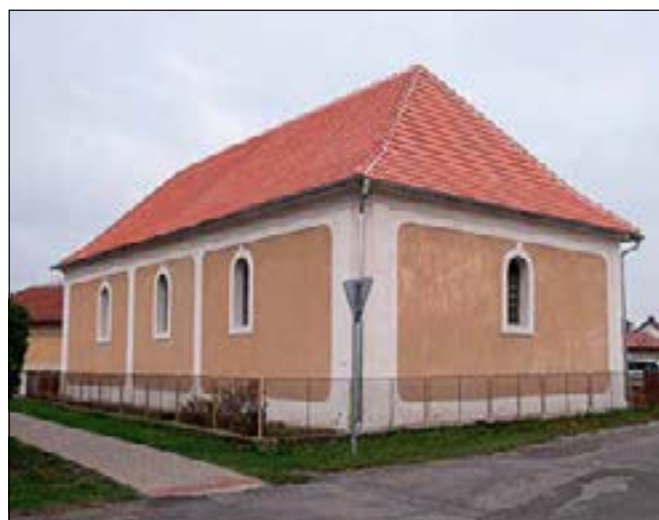
Hořátev (správní obvod obce Nymburk), toleranční modlitebna – celkový pohled na stavbu modlitebny po obnově. Byla dokončena obnova krovu a střešního pláště, tesařské práce proběhly ve velmi dobré řemeslné kvalitě (foto M. Gottwaldová).

turních památek. Velmi uspokojivě byla dokončena oprava střechy a krovu *toleranční modlitebny v Hořátví*. Dokončena byla také obnova vnějšího pláště *kostela sv. Apolináře v Sadské*, která byla financována z Programu záchrany architektonického dědictví a byla započata již v roce 2009. Uplatnění opraveného kostela v obrazu obce *Sadská* i jeho dominantní úloha v rámci široké krajiny jsou naprosto jedinečné. V *Kostomlatech nad Labem* pokračovala obnova střešního pláště barokního *kostela sv. Bartoloměje* a pokračovala celková obnova volně stojící *zvonice v areálu* tohoto kostela. Ačkoliv i volně stojící hranolová stavba *zvonice* je barokního původu, tak současná podoba její fasády je novorenesanční a pochází ze závěru 19. století, snad z roku 1895. Právě v roce 2018 byla započata obnova její fasády, a to severního a východního průčelí, i přes menší neshody s investorem ohledně rozbarvení jednotlivých průčelí, které bylo z pohledu památkové péče nepřijatelné, dopadla obnova fasád nad očekávání velmi dobře a kvalitně. Další významnou akcí bylo započetí celkové obnovy *kostela Nanebevzetí Panny Marie v Kostelní Lhotě*. V 1. etapě obnovy proběhla zejména oprava zvonovité mansardové střechy věže kostela. Kvůli havarijnímu stavu jejího krovu musela být provedena obnova vytvořením kopie krovové konstrukce střechy věže. Z technických důvodů probíhala obnova helmicové věže na zemi a zpět byla vyzdvížena jeřábem. Byla také zahájena obnova střešního pláště *kostela sv. Václava ve Velelíbech* a provedena údržba dřevěné šindelové krytiny *kostela sv. Václava ve Mcelech*.
