ROČENKA 2018

**NÁRODNÍHO PAMÁTKOVÉHO ÚSTAVU
ÚZEMNÍHO ODBORNÉHO PRACOVISŤE STŘEDNÍCH ČECH V PRAZE
PŘÍLOHA ČASOPISU PAMÁTKY STŘEDNÍCH ČECH
2 / 2019**

ČASOPIS NÁRODNÍHO PAMÁTKOVÉHO ÚSTAVU
ÚZEMNÍHO ODBORNÉHO PRACOVIŠTĚ STŘEDNÍCH ČECH V PRAZE
ROČENKA 2018

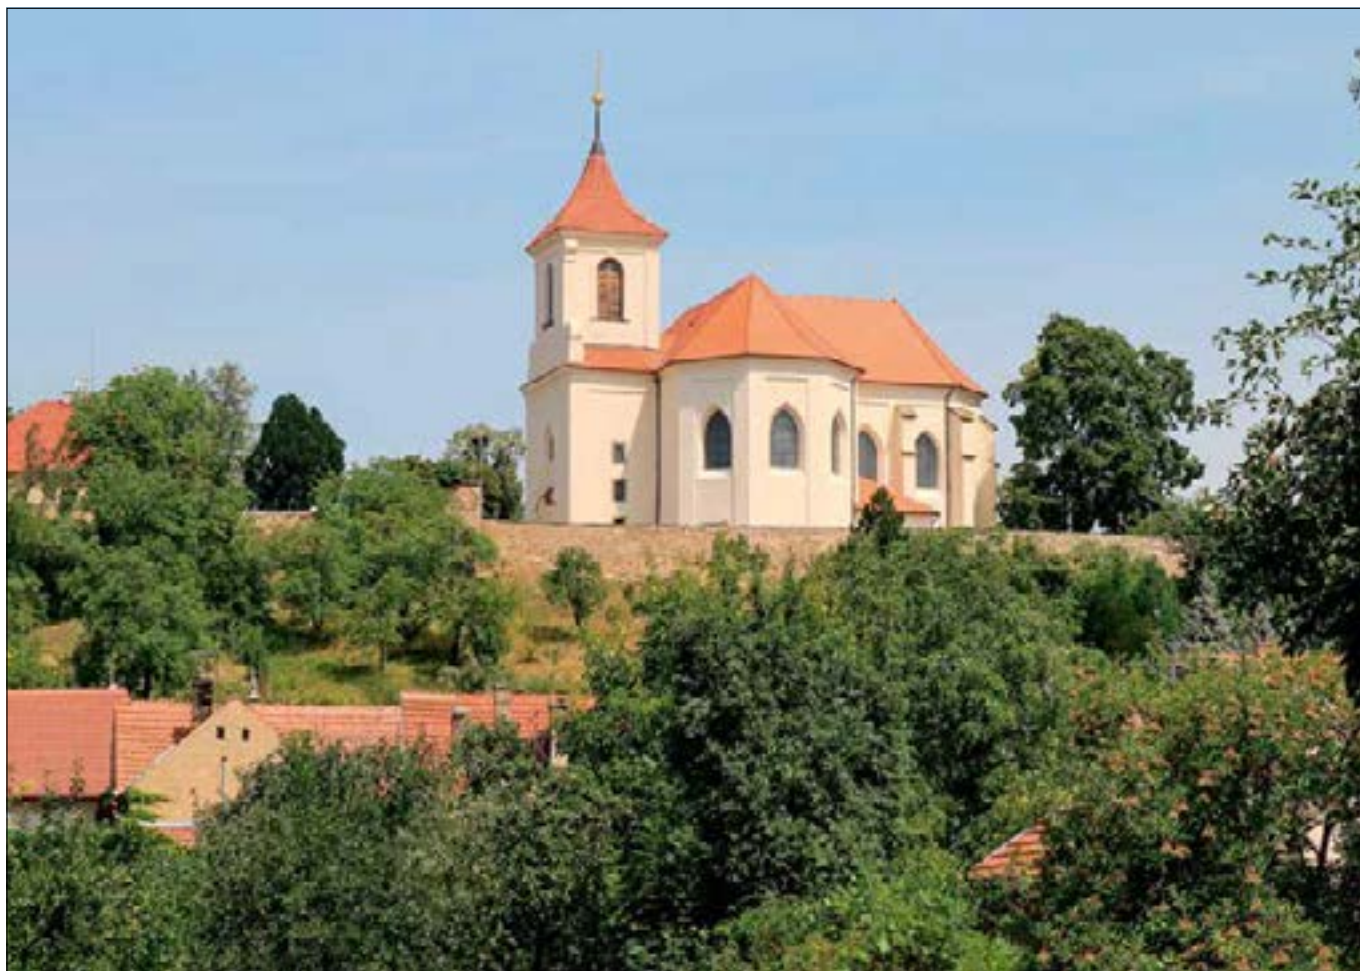
Sadská (správní obvod obce Nymburk), kostel sv. Apolináře. Dnešní podoba původně gotického kostela sv. Apolináře je výsledkem barokně gotické přestavby v letech 1737–1739, obnova vnějšího pláště byla financována z PZAD a probíhala v letech 2009–2018 a její součástí bylo též statické zajištění sakristie a ohradní zdi dle projektu Ing. J. Rineše (foto V. Láska).

turních památek. Velmi uspokojivě byla dokončena oprava střechy a krovu *toleranční modlitebny v Hořátví*. Dokončena byla také obnova vnějšího pláště *kostela sv. Apolináře v Sadské*, která byla financována z Programu záchrany architektonického dědictví a byla započata již v roce 2009. Uplatnění opraveného kostela v obrazu obce *Sadská* i jeho dominantní úloha v rámci široké krajiny jsou naprosto jedinečné. V *Kostomlatech nad Labem* pokračovala obnova střešního pláště barokního *kostela sv. Bartoloměje* a pokračovala celková obnova volně stojící *zvonice v areálu* tohoto kostela. Ačkoliv i volně stojící hranolová stavba *zvonice* je barokního původu, tak současná podoba její fasády je novorenesanční a pochází ze závěru 19. století, snad z roku 1895. Právě v roce 2018 byla započata obnova její fasády, a to severního a východního průčelí, i přes menší neshody s investorem ohledně rozbarvení jednotlivých průčelí, které bylo z pohledu památkové péče nepřijatelné, dopadla obnova fasád nad očekávání velmi dobře a kvalitně. Další významnou akcí bylo započetí celkové obnovy *kostela Nanebevzetí Panny Marie v Kostelní Lhotě*. V 1. etapě obnovy proběhla zejména oprava zvonovité mansardové střechy věže kostela. Kvůli havarijnímu stavu jejího krovu musela být provedena obnova vytvořením kopie krovové konstrukce střechy věže. Z technických důvodů probíhala obnova helmicové věže na zemi a zpět byla vyzdvížena jeřábem. Byla také zahájena obnova střešního pláště *kostela sv. Václava ve Velelíbech* a provedena údržba dřevěné šindelové krytiny *kostela sv. Václava ve Mcelech*.

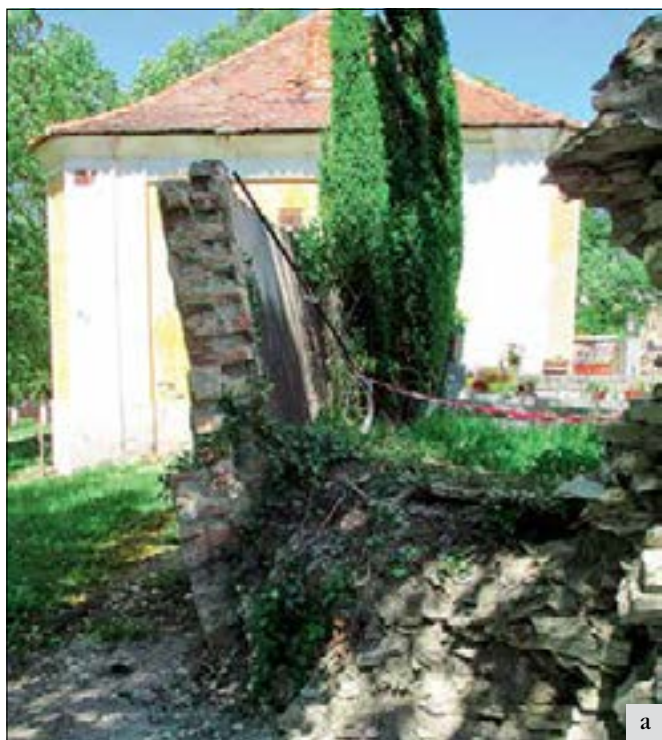
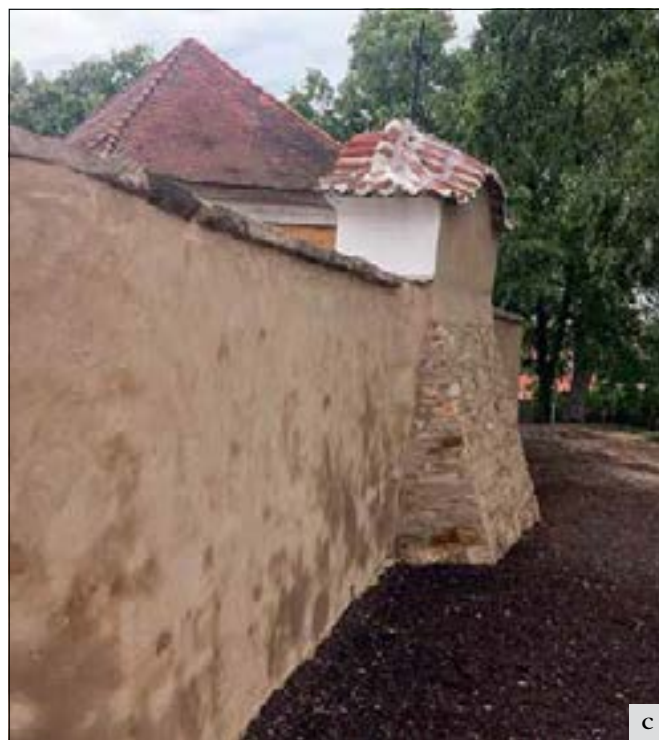
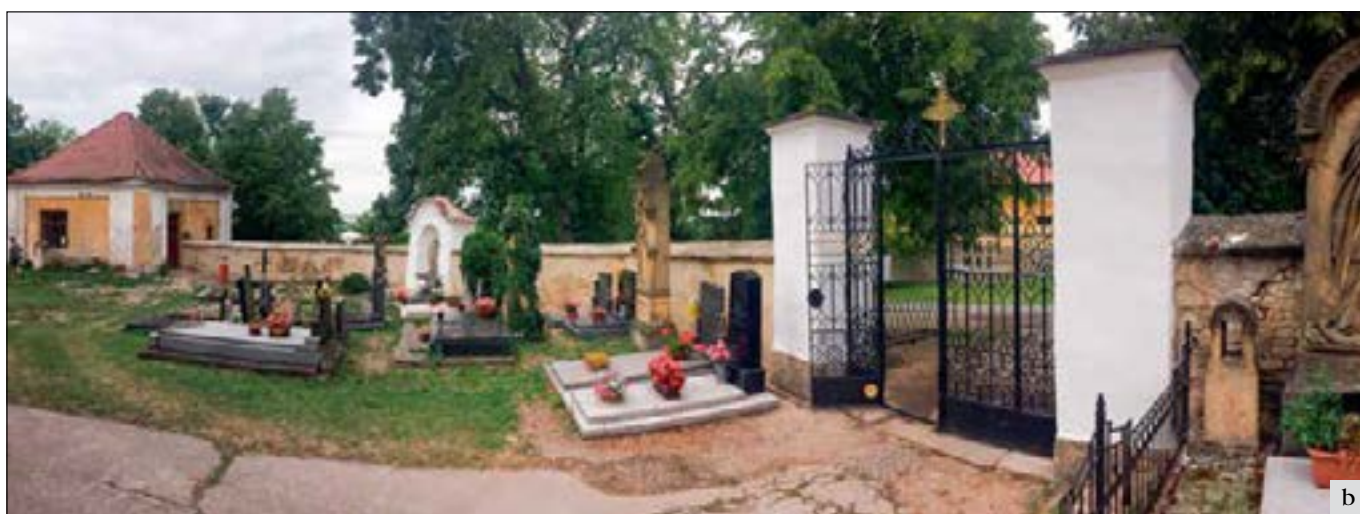
Činěves (správní obvod obce Poděbrady), areál kostela sv. Václava: a – ohradní zeď s kapličkami kostela sv. Václava před obnovou; b – původní zdivo části ohradní zdi bylo zcela rozebráno a znovu vyzděno z původního materiálu doplněného plnými cihlami a nová zeď nahozena vápennou maltou důkladně roztočenou; c – vykloněná kaplička byla zajištěna opěrákem. Obnova byla provedena za použití tradičních materiálů a technologií (foto D. Hofreiterová).

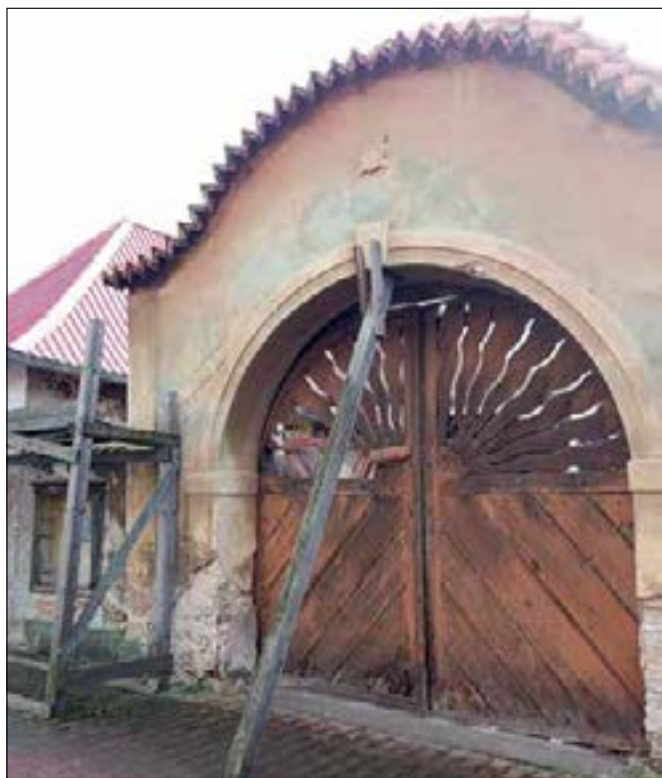
Městec Králové (správní obvod obce Poděbrady) památkově chráněná brána domu čp. 25 v havarijním stavu (foto D. Hofreiterová).

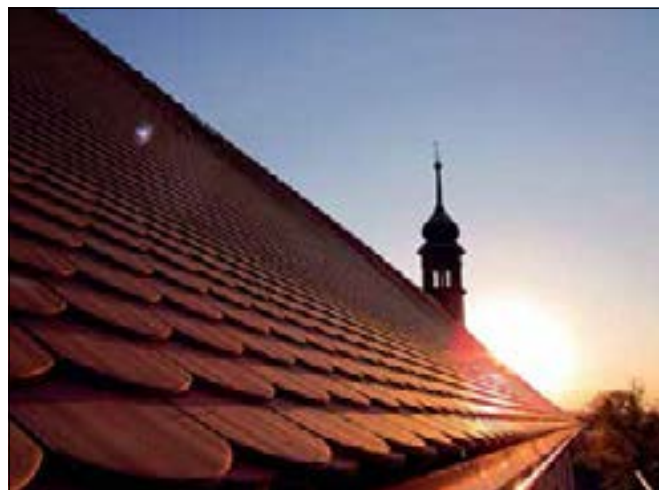
Kostelní Hlavno (správní obvod obce Brandýs nad Labem – Stará Boleslav), kostel sv. Petra v okovech. Pohled na nově opravenou severní střešní rovinu nad lodí při ranním slunci (foto V. Hlaváčková).

severní části střechy nad lodí a štítu jižní části lodi. Krovová konstrukce v severní části lodi byla poškozena minimálně, proto se většina prací odehrála v rovině výměny střešní krytiny a správného vykrytí náročného kuželovité tvarovaného přechodu mezi lodí a štítu. Nově bylo provedeno také oplechování a klempířské prvky. Stavební práce pokračovaly také na *tvrzí v Odolena Vodě* a spočívaly v obnově dvorních fasád

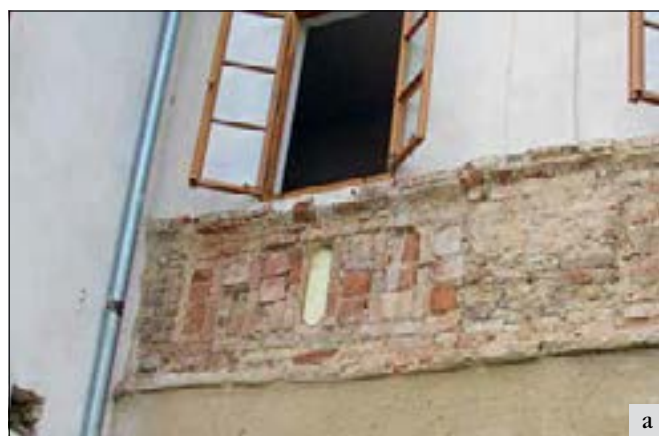
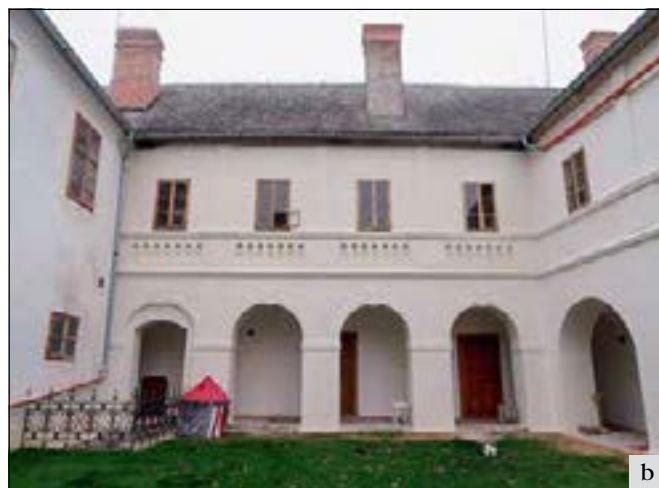
Odolena Voda (správní obvod obce Brandýs nad Labem – Stará Boleslav), tvrz: a – detail fragmentů balustrády na dvorní fasádě západního křídla; b – celkový pohled na obnovenou dvorní fasád západního křídla (foto P. Volná).

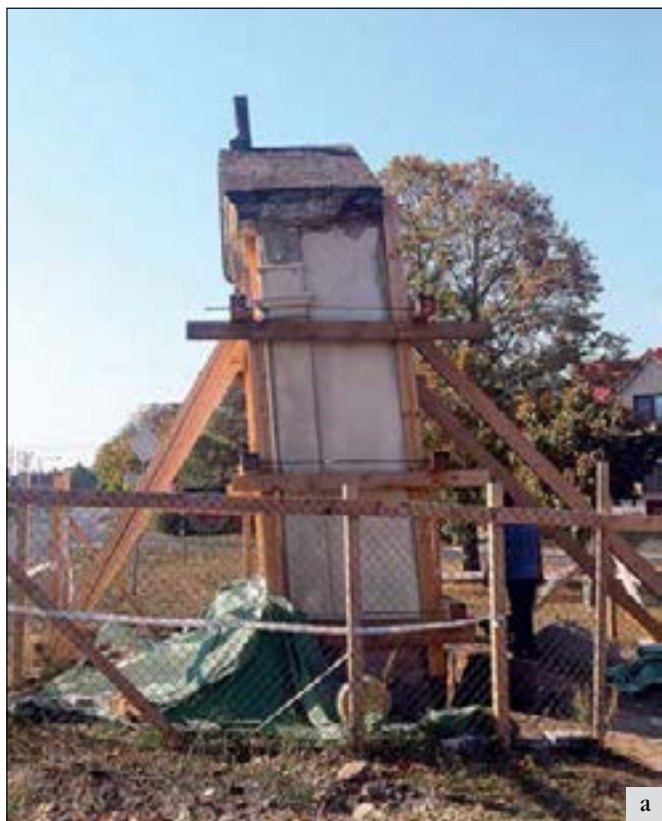
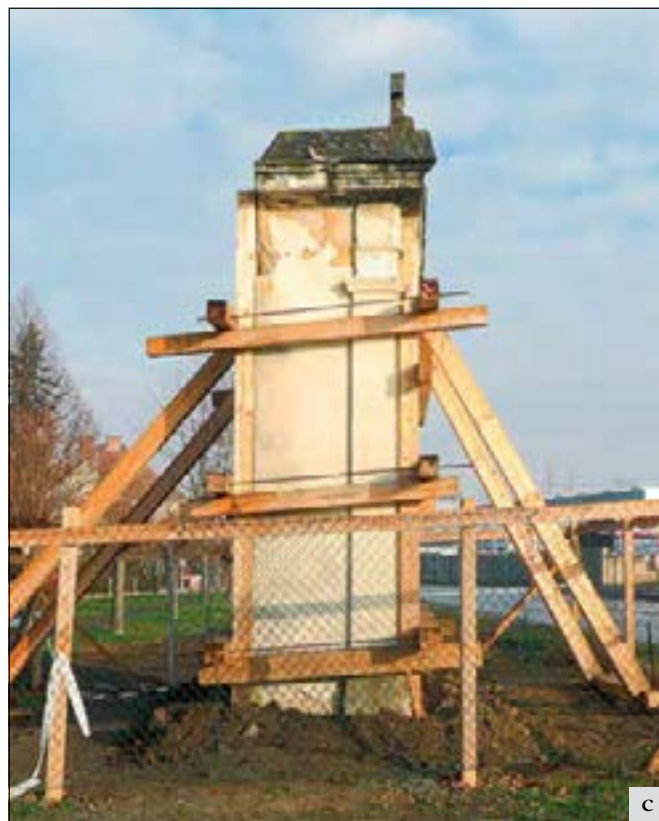
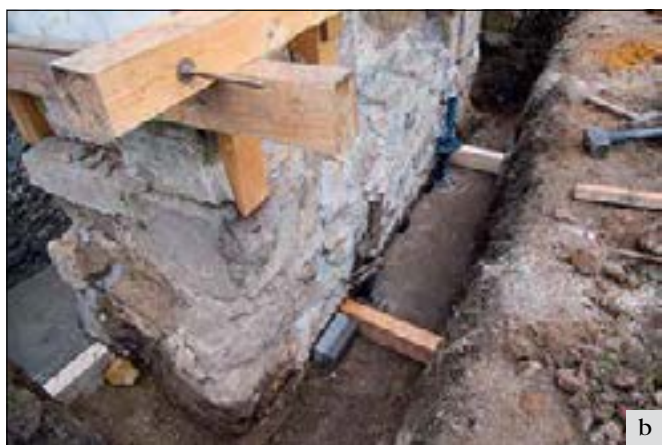
Vrábí, Brandýs nad Labem (správní obvod obce Brandýs na Labem – Stará Boleslav), výklenková kaple čp. 41 poutní cesty do Staré Boleslavi: a – stav kaple před narovnááním (foto J. Černochovej), b – narovnáání kaple pomocí heverů (foto P. Volná), c – stav kaple po narovnáání (foto P. Volná).

rizalitu. V městské památkové zóně Stará Boleslav byly počátkem roku započaty stavební práce na přístavbě nové školní budovy čp. 164 v Jungmannově ulici. Nová budova je dvou-podlažní, dvoukřídlá na půdorysu písmene U. Barevnost objektu byla po zvážení zvolena v odlišném odstínu od stávající budovy školy, a to vzhledem k nesourodosti fasád obou domů. Do ulice Jungmannova doposud chybí realizovat atiku. Větší stavební úpravy probíhaly na domě čp. 104 na náměstí sv. Václava, který se nachází u hradební brány. Probíhající práce se v první etapě soustředily především na opravu zastřešení a výměnu střešní krytiny za nové tašky bobrovky, při této příležitosti došlo ke zbytečnému podkroví a poměrně citlivému osazení střešních oken. V příštím roce je plánována obnova fasády domu. Výklenková kaple poutní cesty do Staré Boleslavi č. 41 ve Vrábí se dlouhodobě vykláněla do silnice a bylo nutné její zajištění proti pádu a následně narovnání. Za tímto účelem došlo ke stabilizování stavby pomocí dřevěné podpěry. Při výkopových pracích bylo zjištěno, že pod výklenkem kaple je dutina oproti hlouběji posazeným základům zadní a bočních stěn. Výklenek bylo tedy nutné podezdít, kaple byla narovnána pomocí heverů a postupně podezděna na nové základy.

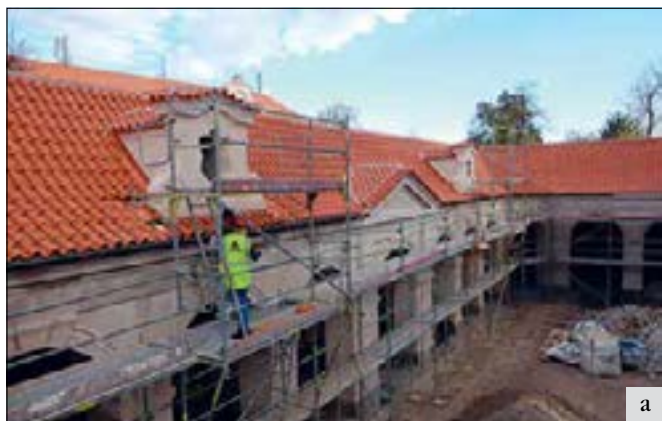
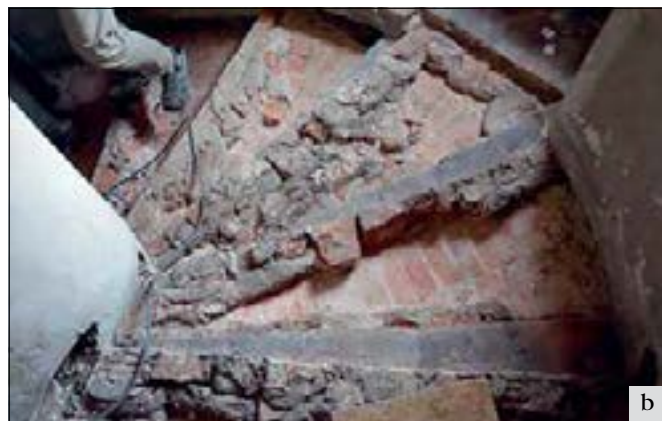
Stará Boleslav, (správní obvod obce Brandýs nad Labem – Stará Boleslav), areál kostela Nanebevzetí Panny Marie: a – ambity v říjnu 2018. V rámci celkové obnovy areálu, financované z IROP, došlo k důkladné opravě krovů ambity a obnově prežzové krytiny z malých prežzů, kladené do malty. Provádění prací ovlivnili dříve neexistující soudobé technické požadavky. Konkrétně tradiční kladení krytiny zkomplikovaly normové požadavky na sklon střechy v úseku námětků. Kvalitně se podařilo opravit jemné architektonické členění vikýřů; b – detail severozápadního schodiště v kostele. Vedle rozsáhlých a náročných restaurátorských prací v interiéru přinesla obnova kostela pochopitelně i zdánlivě nevýznamné problémy. Na fotografii je zachycen úsek vřetenového schodiště po vyjmutí dřevěných stupnic napadených dřevomorkou. Dodatečně osazené stupnice z fošen byly při osazování různě podezdívány na ošlapaný povrch cihel z doby výstavby, kde čela stupnic tvořily tesané trámkové profily. Bylo tedy nutné vyřešit způsob opětovného osazení obnovených stupnic s tradičním podezdíváním, jehož „neuspořádanost“ odpovídá zvlhčenému povrchu podkladu, pochopitelně včetně zohlednění aspektu vlhkého procesu (foto J. Žižka).

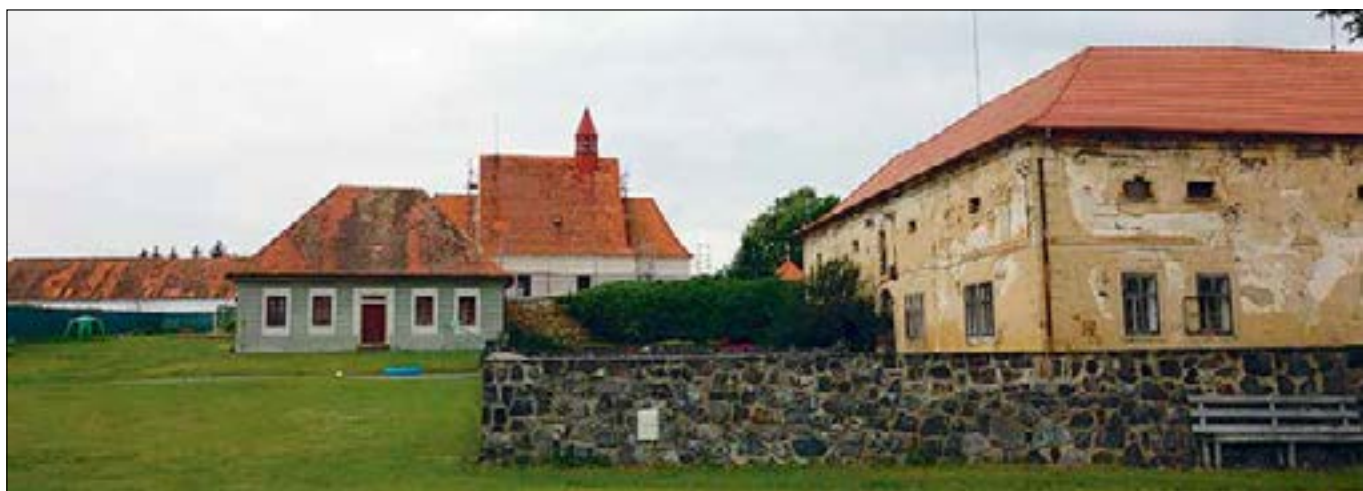
Bořanovice – Pakoměřice, (správní obvod obce Brandýs nad Labem – Stará Boleslav), areál zámku. Již několik sezón probíhá po dílčích etapách postupná obnova do nedávna ohroženého areálu, zejména zámecké budovy. Její součástí byla také v roce 2018 realizovaná oprava kostela Narození Panny Marie (foto J. Žižka).

Celou akci finančně zajistilo město Brandýs nad Labem-Stará Boleslav. Na zámku v Pakoměřicích pokračovaly práce na opravě objektu. Za přispění havarijního fondu byla provedena obnova trémového stropu a záklopu v 2. NP jihozápadního křídla. Bez dotačního přispění bylo provedeno nové zastropení suterénu – původně renesančních sklepů, které byly destrukovány za předchozího majitele zámku v 90. letech 20. století (tehdy byly v jižní části východního a západního křídla vybudovány hodnotné renesanční klenby a vyhloubený prostor byl po obvodu stěn vybetonován).

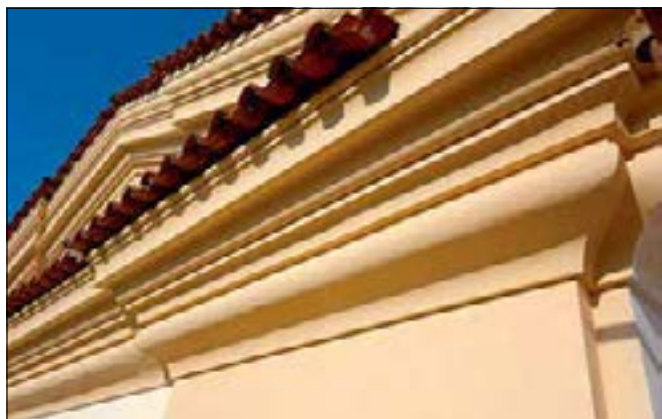
Odolena Voda, (správní obvod obce Brandýs nad Labem – Stará Boleslav), kostel sv. Klimenta, detail jižního průčelí po obnově. V roce 2018 se podařilo obnovit jižní průčelí kostela. Opravené římsy zachovávají preciznost dienzenhoferovské architektury. Po určitých rozpacích v předchozích etapách obnovy fasád byla na základě průzkumu a prověření na vzorcích obnovena okrovobílá barevnost v odstínech podle nejstarší dochované barevnosti, a to v modifikované vápenné technologii (foto J. Žižka).

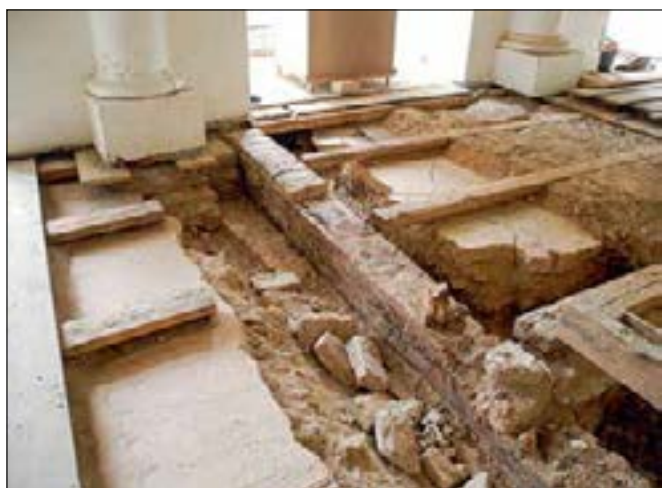
Brandýs nad Labem (správní obvod obce Brandýs nad Labem), zámek. Zahájena byla obnova místností 1. patra severního křídla. Podlaha v kapli byla z důvodu poškození dřevomorkou rozebrána. Snímek ukazuje nálezovou situaci po rozkrytí, která byla dokumentována v rámci archeologického výzkumu. Nejstarší dochovanou vrstvu tvořila pečlivě utužená maltová vrstva, která odpovídala úrovni původních patek polosloupů odhalených pod současnou úpravou. Dřevěné prvky byly dendrochronologickým průzkumem datovány do několika etap 18. a 19. století, v podlaze 2. patra do poloviny 16. století. Snímek současně poukazuje na význam průzkumů a dokumentace v průběhu oprav i na to, k jakým ztrátám by mohlo při jejich zanedbání a poškození nálezů dojít (foto E. Vyletová).

Na zámku v *Brandýse nad Labem* byly zahájeny práce na obnově prostor 1. patra severního křídla. V kapli a tzv. „rytířském“ sále byl proveden restaurátorský průzkum omítek a maleb, na jehož základě byla stanovena koncepce obnovy a restaurování povrchů stěn a kleneb. Řešena byla obnova parketových podlah. V kapli bylo nutné z důvodu napadení části podlahy dřevomorkou její rozebrání a odstranění zasažených dřevěných prvků a části násypu. Archeologickým výzkumem byly dokumentovány starší vrstvy podlah a konstrukcí včetně dendrochronologického datování dřevěných prvků.

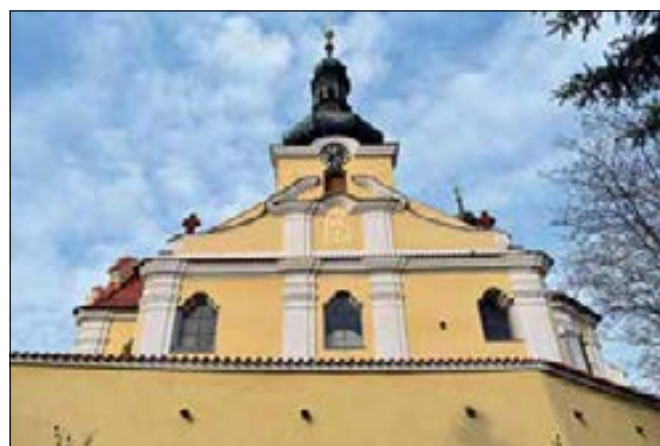
Mnichovice (správní obvod obce Říčany), kostel Narození Panny Marie – nejvíce exponovaný pohled na kostel z jižní strany po dokončení obnovy vnějších fasád (foto B. Schmidová).

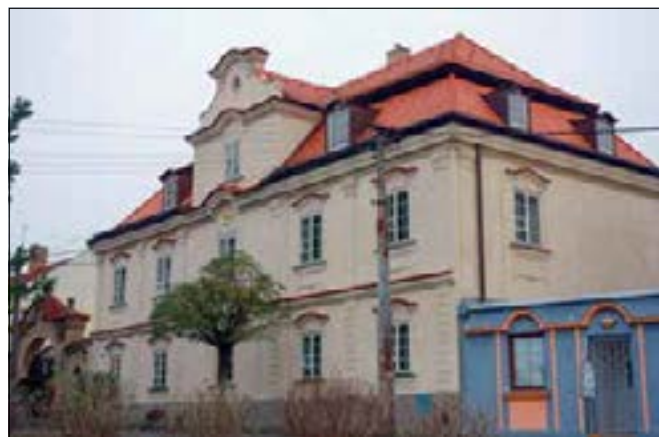
Jeneč (správní obvod obce Černošice), dům čp. 21 (bývalá poštovní stanice). Toho roku zde proběhla velice kvalitním způsobem celková obnova fasády. Projednávána byla otázka barevnosti. Na historických fotografiích z počátku 20. století je patrné dvoubarevné řešení, které preferoval vlastník; nicméně se jednalo o podobu domu před poslední novobarokní úpravou, která se v nezměněné podobě dochovala dodnes, a kde průzkum doložil monochromní provedení fasád. U jednobarevného provedení se tedy zůstalo a z bohaté nabídky vzorků byl vybrán odstín vycházející z původního. Na uliční fasádě byl pouze zlacením zdůrazněn monogram stavebníka posledních úprav. Na této akci je nutné vyzdvihnout příkladnou spolupráci investora, firmy a zástupce památkové péče, díky které se podařil tak skvělý výsledek (foto E. Mikešová).

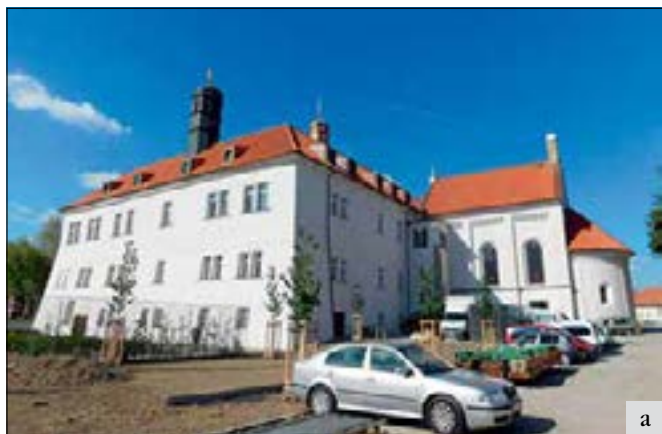
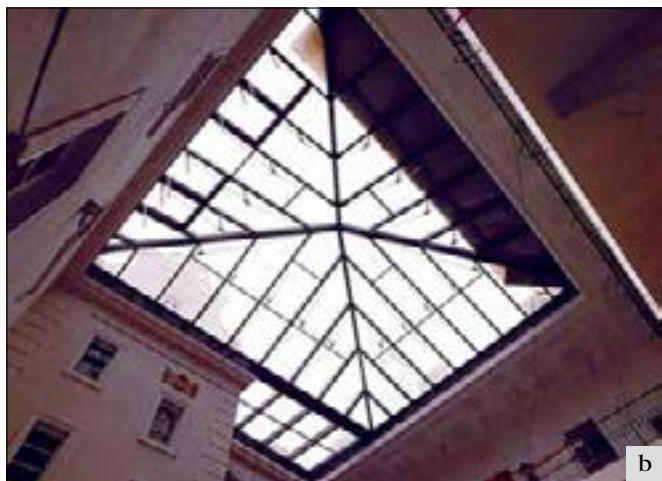
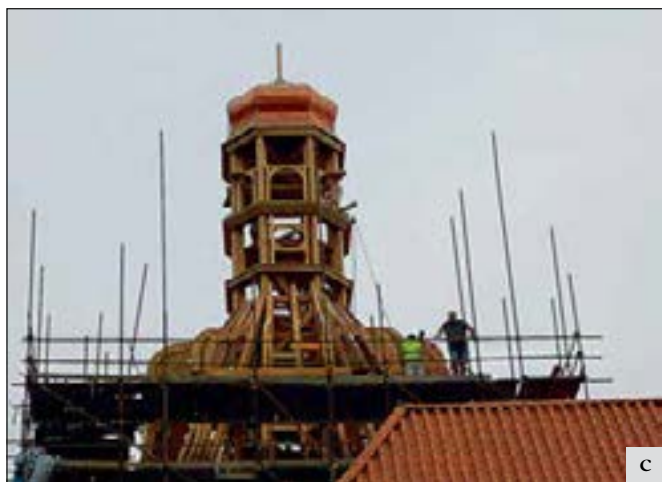
Dolní Břežany (správní obvod obce Černošice), zámek: a – pohled na obnovený plášť zámku ze severovýchodu, před dokončením zahradnických prací; b – nové zastřešení vnitřního dvora zámku, které umožnilo rehabilitovat klasicistní podobu pavlačí jižního a západního křídla a také otevřít arkády východního křídla, c – pohled na přesnou tvarovou kopii zvonového krovu západní věže před opláštěním měděným plechem (foto E. Zápalková).

přírodně ve formě kruhu z keřů. V průběhu roku byly dokončovány rekonstrukční a adaptační práce na hotelový provoz arcibiskupského zámku v Dolních Břežanech, které byly dovršeny na podzim. Zámek je v jádru středověkou vodní tvrzí z 1. poloviny 14. století, s pozdně renesančními, barokními, kla-

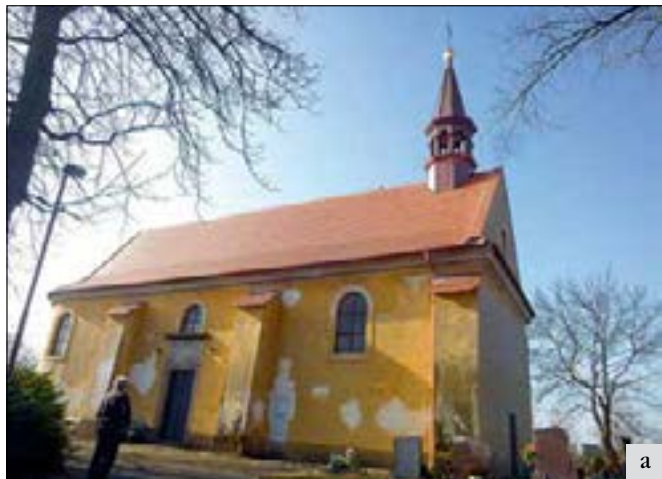
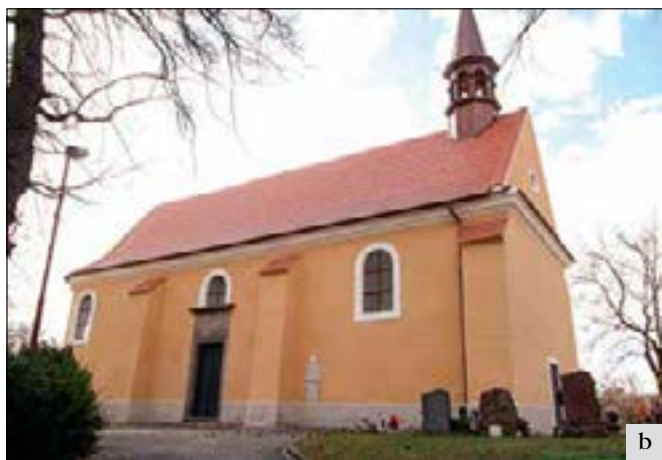
Dobříš (správní obvod obce Dobříš), hřbitovní kostel Povýšení sv. Kříže, obnova vnějšího pláště kostela proběhla za využití tradičních materiálů a technologií: a – původní stav kostela před obnovou vnějšího průčelí; b – stav fasády po obnově (foto M. Gottwaldová).

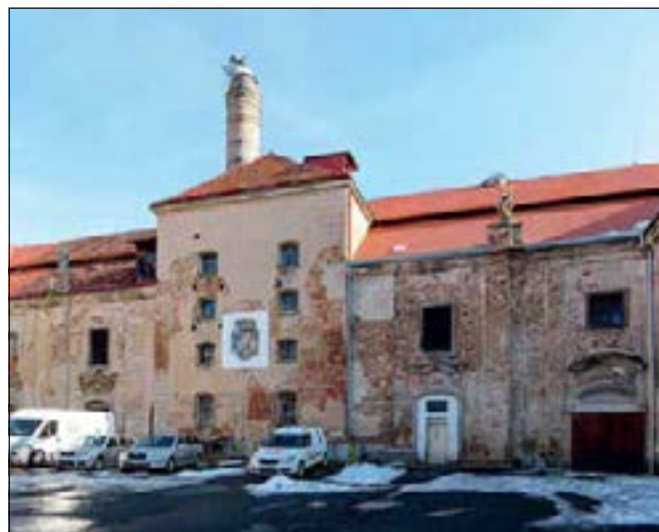
Březnice (správní obvod obce Příbram), pivovar. Oprava střechy pivovaru (foto E. Kosová).

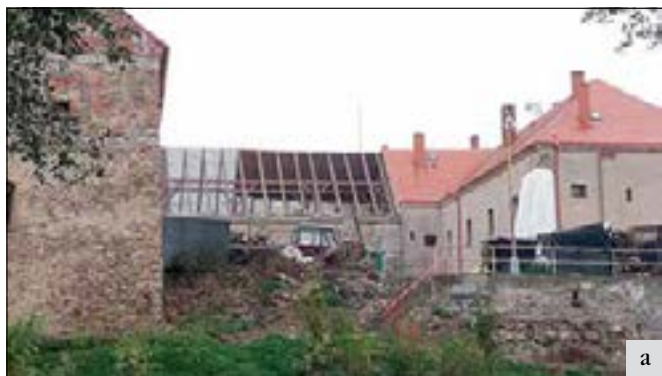
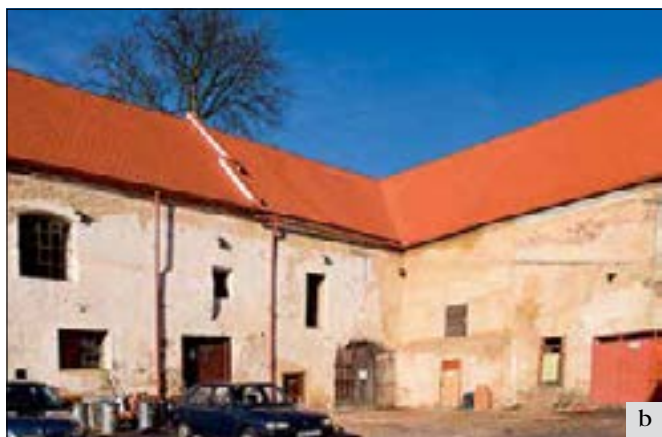
Hvozďany (správní obvod obce Příbram), špýchar: a – před opravou střechy (foto M. Balková); b – špýchar po opravě střechy (foto E. Kosová).

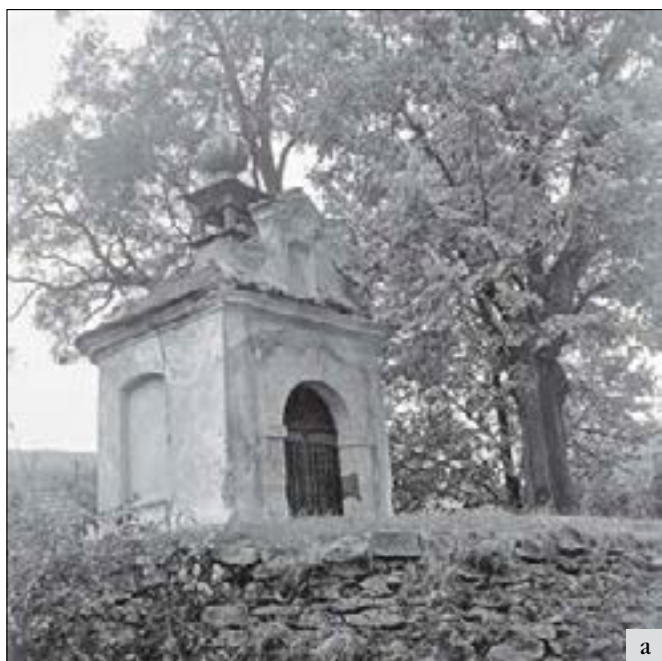
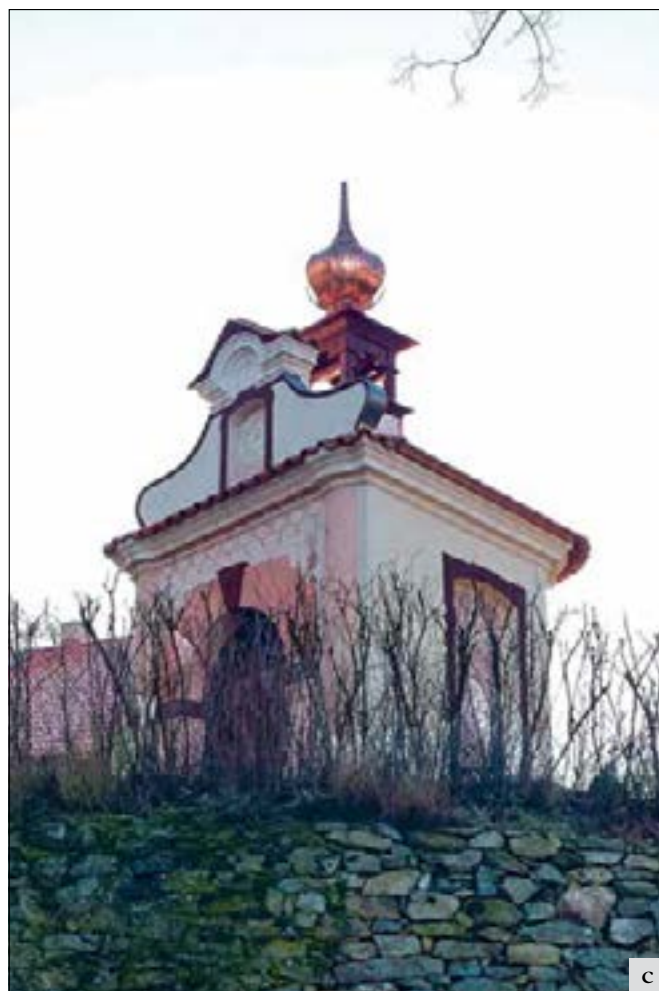
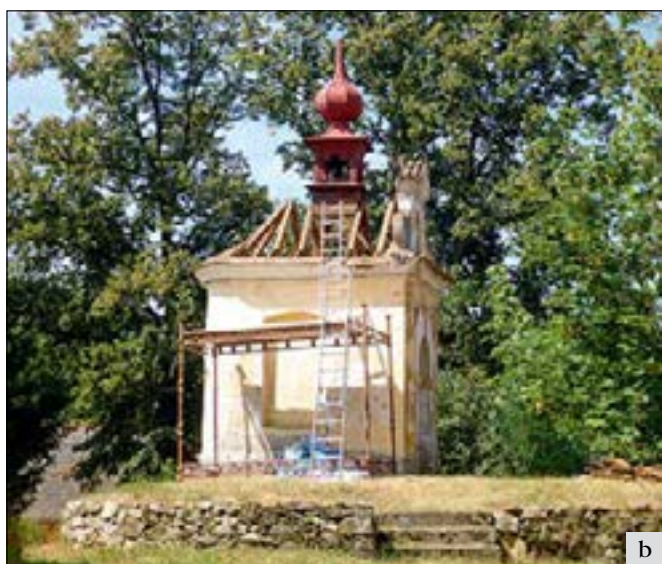
Jetřichovice (správní obvod obce Sedlčany), kaple sv. Jana Nepomuckého: a – fotografie kaple sv. Jana Nepomuckého z roku 1968 (foto L. Štěpánek); b – obnovena byla střecha, degradovaný křídlový štít, nově oplechována zvonička a repasována dřevěná barokní mříž ve vstupu. Při statickém zajištění potrhaného zdiva byla kaple sepnuta železobetonovým věncem, zkomolená korunní římsa byla nově vysazena a vymodelována podle předem sejmuté šablony; c – před jednoduchou barokní barevností upřednostnili restaurátoři výjimečnou a náročnou empírovou podobu nalezenou ve spodní vrstvě omítek (foto H. Řepková).

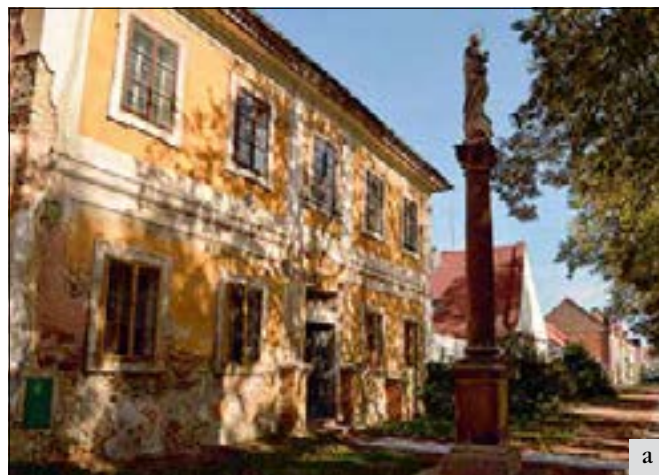
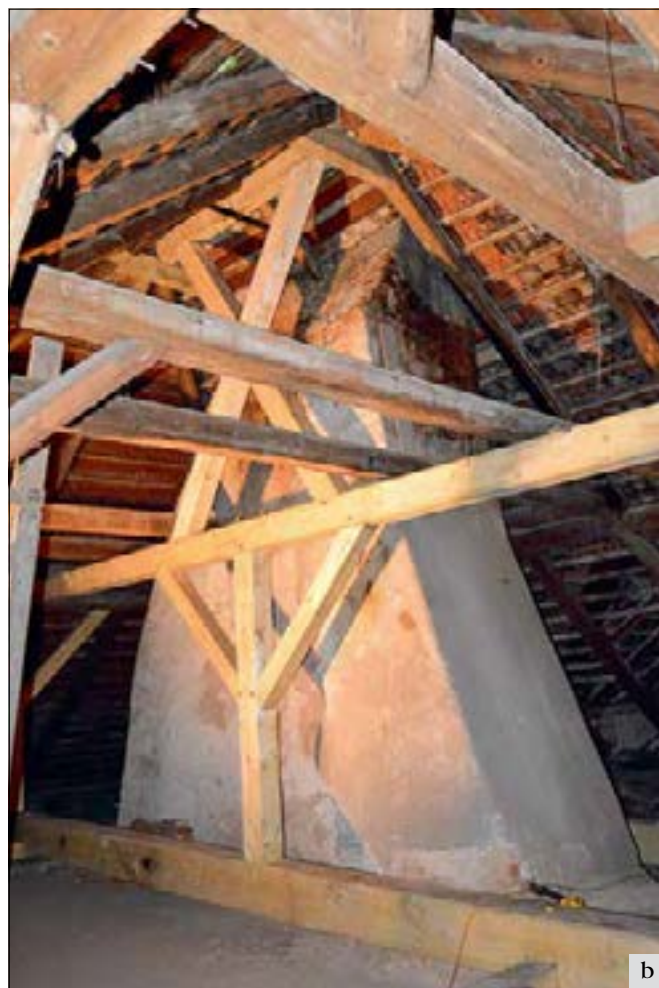
Kněževs (správní obvod obce Rakovník), budova fary: a – jižní průčelí fary v pohledu z návsi; b – v podkroví budovy probíhala rozsáhlá oprava za účelem navracení funkčnosti zachované poškozené vazby krovu, při níž bylo nutné podepřít střední část krovu v podélném směru nově vloženou plnou vazbou (foto E. Volfová).

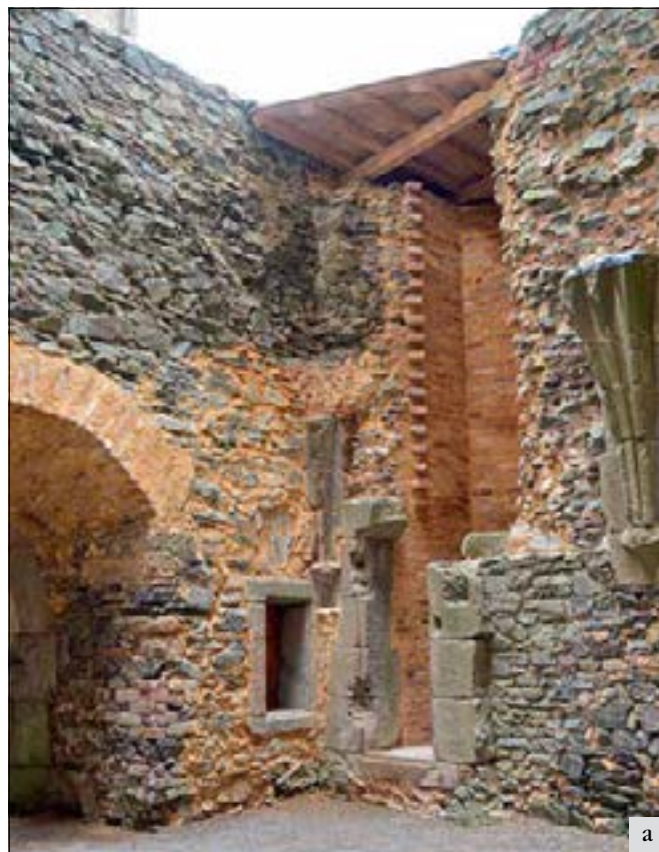
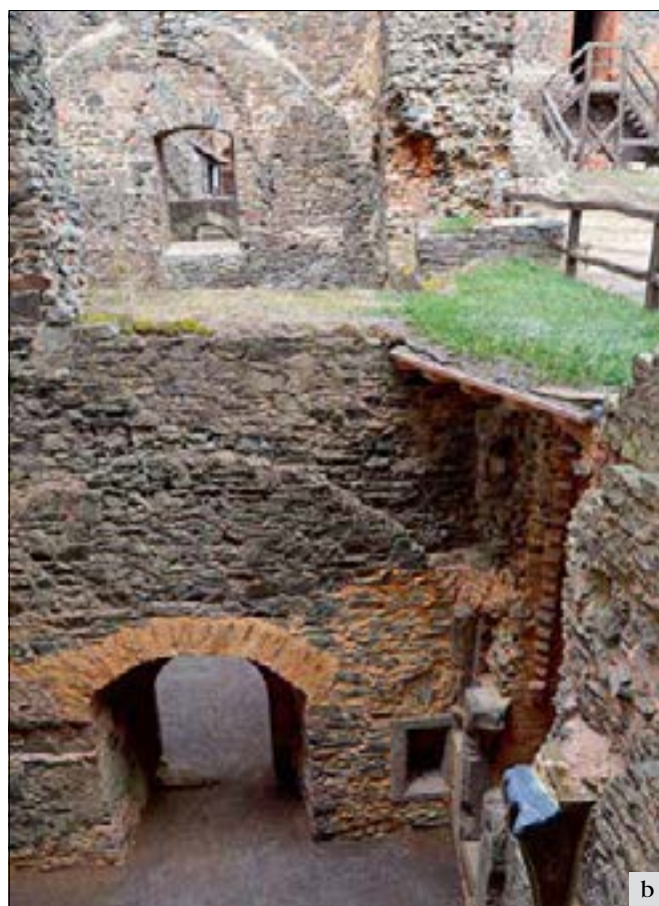
Krakovec (správní obvod obce Rakovník), zřícenina hradu: a – dokončená oprava interiéru západního křídla s vřetenovým schodištěm a kamenickými články, které byly restaurovány po předchozí destrukci způsobené trvalou nadměrnou vlhkostí; b – dokončené opravy s restaurováním kamenických článků v pohledu shora, ze spojovacího můstku (foto E. Volfová).

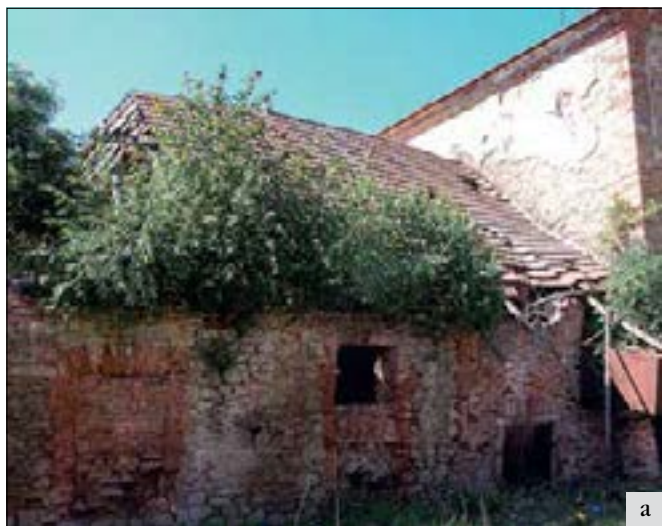
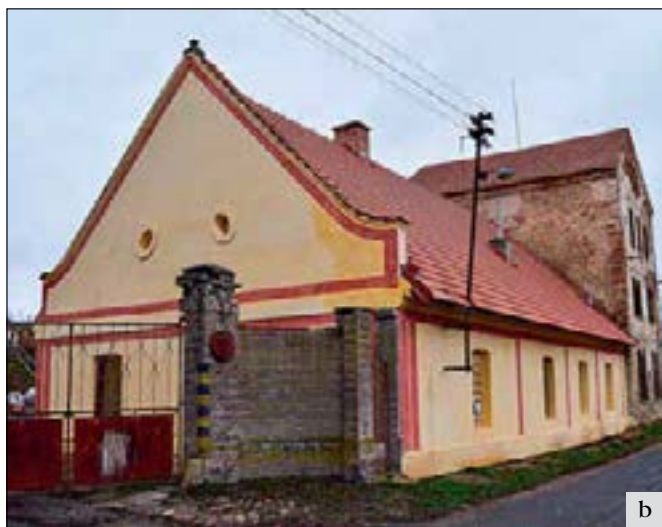
Olešná (správní obvod obce Rakovník), areál zámku: a – jižní křídlo východní části hospodářského dvora s bývalým lihovarem, stav před zahájením oprav v létě 2016; b – jižní křídlo východní části hospodářského dvora s bývalým lihovarem, stav po vztyčení nových krovů, položení pálené krytiny a opravě fasádních omítek (foto E. Volfová).

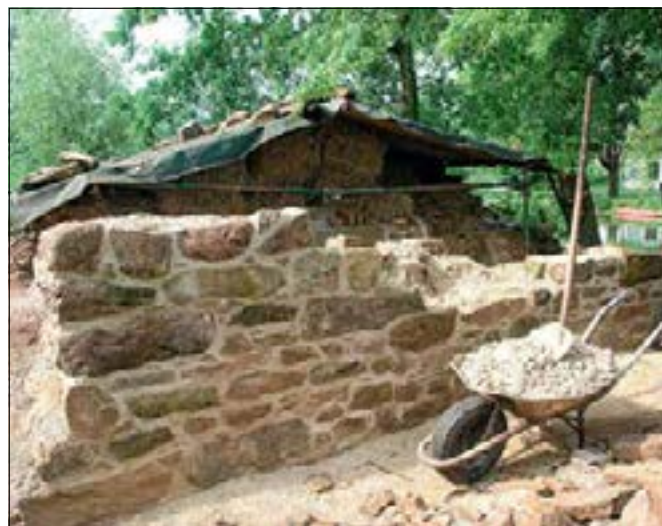
Pšovlky (správní obvod obce Rakovník), sklep s lednicí na tvrzišti, sanace obvodového zdiva předsíně se schody v průběhu oprav (foto E. Volfová).

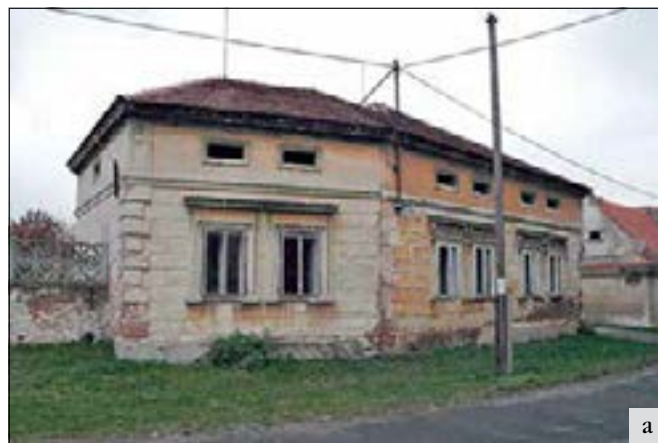
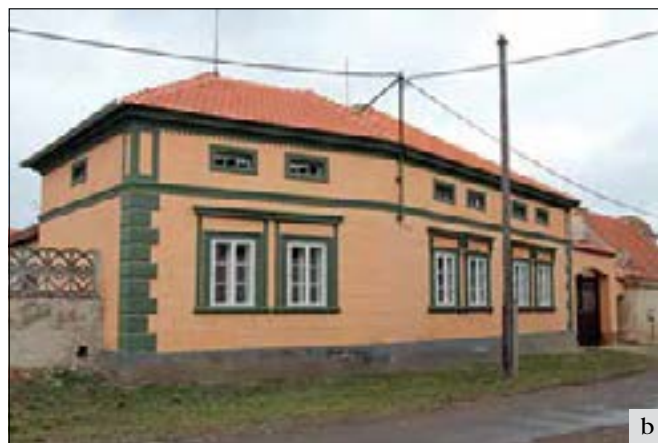
Chotouň (správní obvod obce Český Brod), obytné stavení čp. 8: a – stav před obnovou fasády, říjen 2015; b – uliční průčelí usedlosti po celkové obnově fasády a obnovení brány, březen 2019 (foto A. Rákosníková).

zaniklou bránu s brankou pro pěší podle historické fotodokumentace a náleзовých situací. Celou akci korunovalo osazení nových dřevěných vrat, vyrobených podle jednoho dochovaného křídla. Tyto práce zásadně přispěly k rehabilitaci areálu usedlosti a představují chválný příklad péče o vesnické stavby v rámci regionu. Obnova sýpky byla podpořena z Programu péče o KP prostřednictvím ORP. Akce bude pokračovat i v následujícím roce, plánována je obnova fasády sýpky a doplnění chybějících konzolek profilovaných parapetních říms na fasádě obytného stavení. V areálu bývalé usedlosti čp. 5 a usedlosti čp. 6 byla provedena podrobná zániková operativní dokumentace několika hospodářských staveb v havarijním stavu. V *Tuklatech* byla dokončena novostavba domu na místě zbořeného čp. 20. Vlastník kulturní památky, brány čp. 7 v *Bříství* začal pracovat na opravě jezové krytiny. V rámci této příležitosti byl proveden průzkum barevnosti torzálně dochovaných omítek a dokumentace profilací korunních říms.

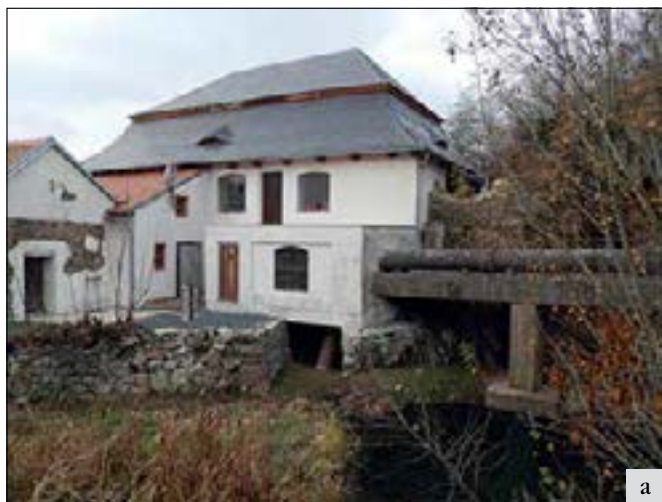
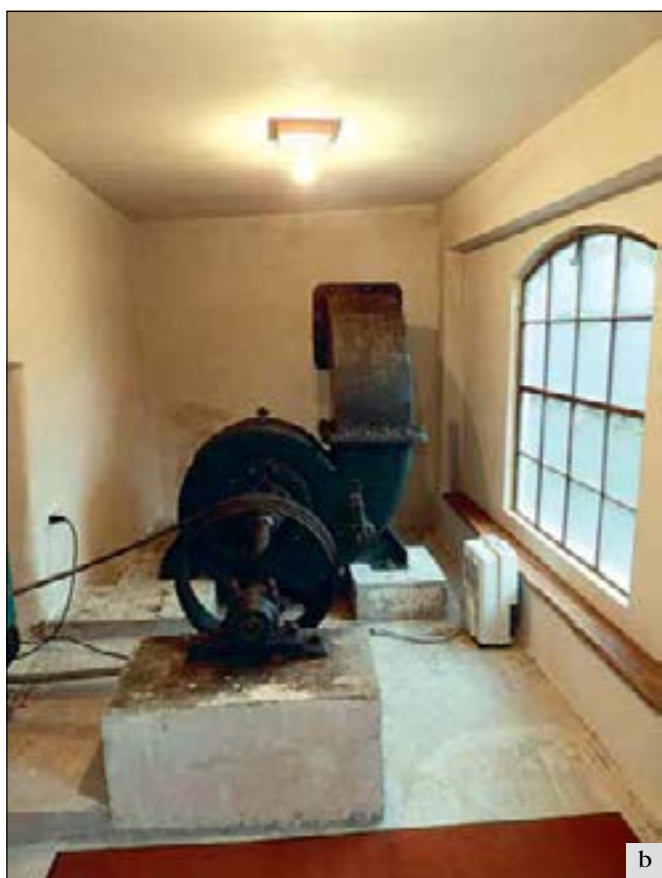
Bratčice (správní obvod obce Čáslav), mlýn čp. 34: a – návodní strana mlýna s turbínovým přístavkem a přiváděčem vody, který ve 30. letech 20. století nahradil starší vanatroky a vodní kolo, stav po obnově; b – interiér turbínového domku s částí dochované technologie, stav po obnově v roce 2018 (foto J. Berková).

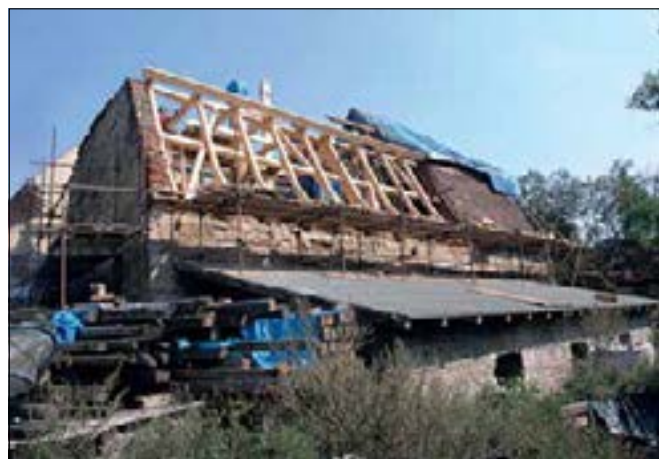
Celková obnova areálu vodního mlýna čp. 19 ve *Vepřku* pokračovala s přispěním HP a KÚSČ velmi náročnou obnovou větší části krovu mansardové střechy barokní mlýnice. Hodnotný barokní krov s ležatou stolicí byl v této části stavby provizorně staticky zajištěn výdřevou z důvodu rozsáhlého poškození. V severovýchodní části mlýnice, v místě kolmo navazujícího obytného domu, zcela chyběla pětiboká vaznice a části krokví. Na základě složitých jednání bylo po zvážení všech možností dohodnuto rozebrání této části krovu a provedení jeho rekonstrukce s vrácením pečlivě vytríděných nepoškozených a tešásky opravených původních prvků. Velmi složitá byla jeho obnova zejména v místě návaznosti na štít obytného domu. Původní štít byl před zahájením celkové obnovy areálu zborcen. Nově vystavený byl, z důvodu nepřístupnosti podstřeší mansardového krovu mlýnice, vystaven v kolizi s původním osedláním zhlaví krokví. Složitá situace byla vyřešena statikem

Vepřek (správní obvod obce Kralupy nad Vltavou), areál vodního mlýna čp. 19., první etapa obnovy barokního krovu mlýnice (foto M. Hanzlíková).

(Ing. M. Fuchsem) jak z hlediska stability krovu, tak z hlediska zachování jednotné střešní roviny mansardové střechy a s respektem k původnímu konstrukčnímu řešení krovu. Převážná část technologie mlýna, instalované v podstřeší, byla po dobu prací překryta plachtami, pouze některé její prvky bylo nutné demontovat a opět osadit po dokončení této etapy. Tesařské i pokrývačské práce byly provedeny ve vysoké kvalitě.

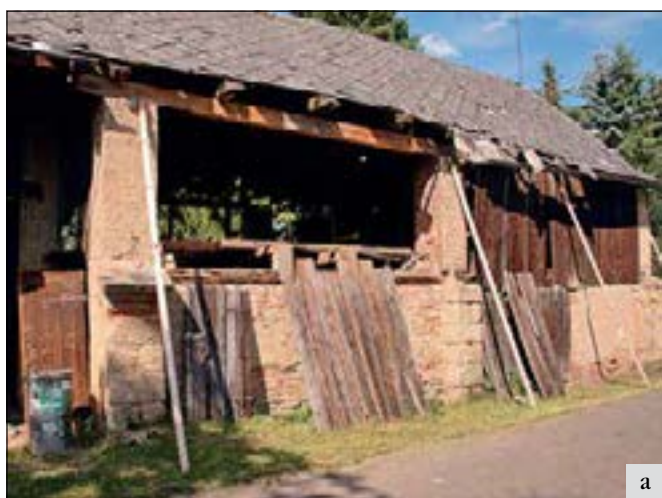
Jestřebice (správní obvod obce Mělník), stodola u roubeného domu čp. 72: a – stav před obnovou. Zatékáním velmi poškozený krov s vyhnílymi zhlavími vazných trámů spočíval na velmi nestabilní stěnové nadezdívce s cihelnými pilíři, které byly částečně posazeny na trámech starších obvodových stěn. Vzhledem k havarijnímu stavu musely být tyto zazděné trámy vyměněny. Následně byl obnoven krov, převážně jako hmotová kopie s využitím zdravých původních prvků; b – stav po celkové obnově, kdy na opravený krov byla položena nová šablonová krytina podle původního stavu a byly doplněny bedněné výplně stěn (foto J. Berková).

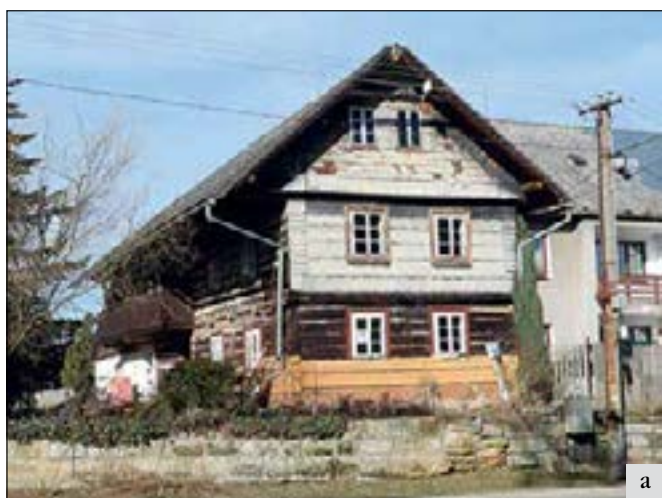
Nosálov (správní obvod obce Mělník), roubený dům čp. 3 je situován na okraji severní strany návsi VPR: a – stav po dokončení tesařské části obnovy roubených stěn světnicového dílu. Druhá část domu bude obnovena v následujícím roce; b – dokumentační pohled z průběhu oprav. Spodní trámy obvodových stěn bylo nutné nahradit novými, položenými na opravený základ s kamennou podezdívkou. Horní části stěn bylo třeba zachovat včetně původních hliněných omítek (foto J. Berková).
