ROČENKA 2018

**NÁRODNÍHO PAMÁTKOVÉHO ÚSTAVU
ÚZEMNÍHO ODBORNÉHO PRACOVISŤE STŘEDNÍCH ČECH V PRAZE
PŘÍLOHA ČASOPISU PAMÁTKY STŘEDNÍCH ČECH
2 / 2019**

ČASOPIS NÁRODNÍHO PAMÁTKOVÉHO ÚSTAVU
ÚZEMNÍHO ODBORNÉHO PRACOVIŠTĚ STŘEDNÍCH ČECH V PRAZE
ROČENKA 2018

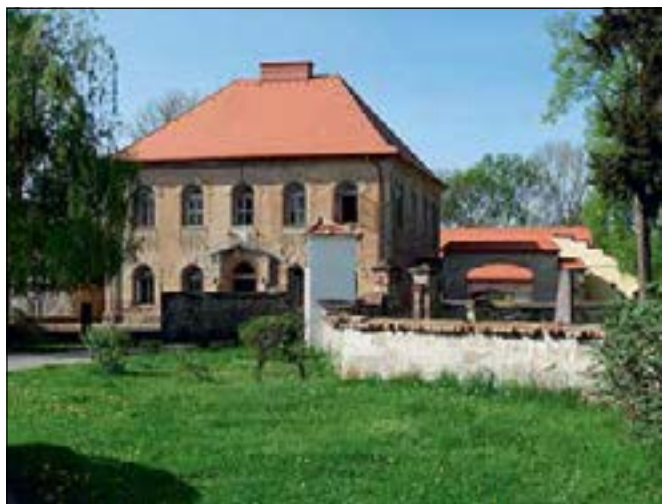
Vrbno (správní obvod obce Mělník), areál fary je situován v pohledově velmi exponované poloze na jihozápadní straně návsi, naproti centrálně umístěnému kostelu Povýšení sv. Kříže. Střecha hlavní budovy byla dlouhá léta pokryta hliníkovými velkoformátovými šablonami. V rámci probíhající obnovy nahradil nový vlastník areálu tento novodobý materiál opět režnými pálenými bobrovkami, které byly použity také pro obnovu střech hospodářských budov ve dvoře a vjezdové brány. Změna velmi pozitivně ovlivnila také prostředí návsi (foto J. Berková).

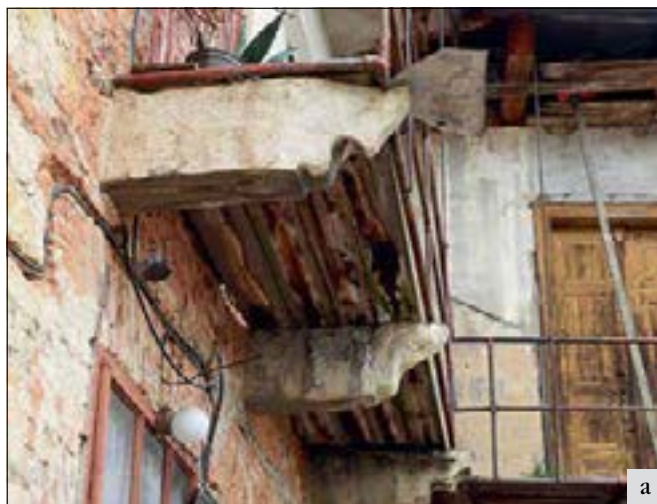
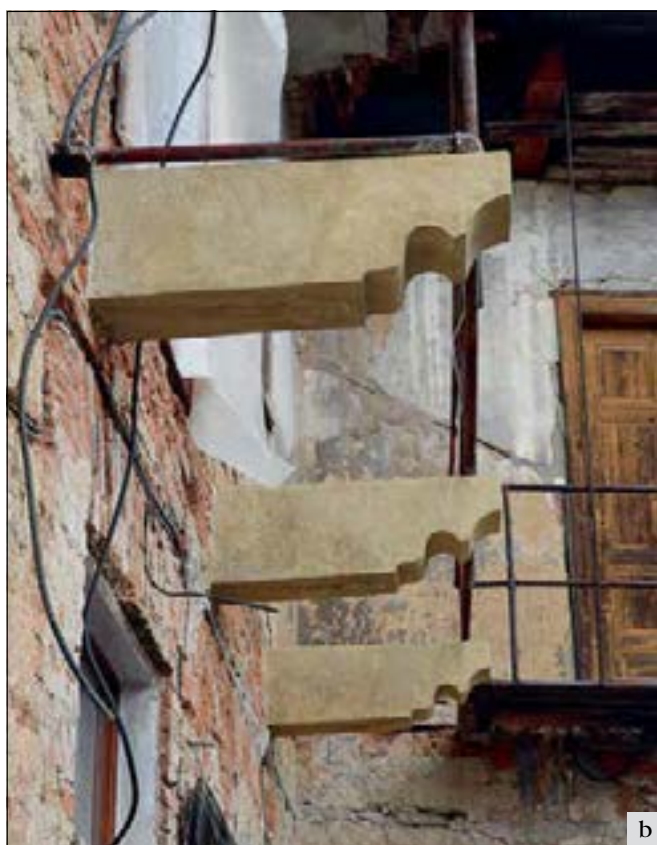
Vysoká (správní obvod obce Mělník), dům bývalé usedlosti čp. 6 je mohutná zděná stavba, původně hospodářského účelu, upravená někdy na přelomu 19. a 20. století k obytným účelům. Kolmo na dům navazuje hospodářské křídlo. Podél dvorních průčelí obou křídel probíhá pavlač nesená masivními pískovcovými krakorci s profilovanými zhlavími: a - jejich stav byl před zahájením obnovy havarijní; b - jejich oprava s doplněním chybějící hmoty byla součástí obnovy fasády obytného křídla (foto J. Berková).

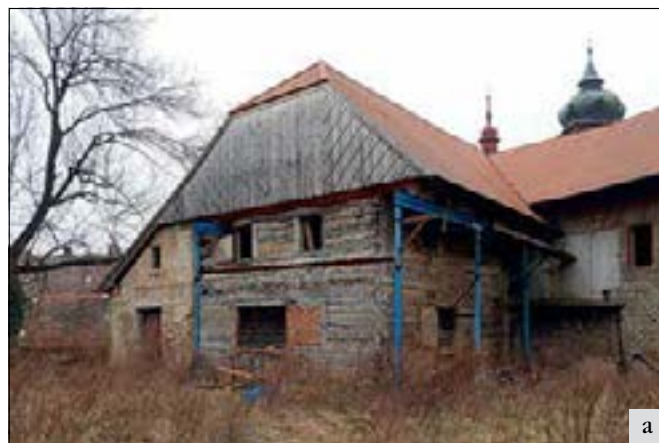
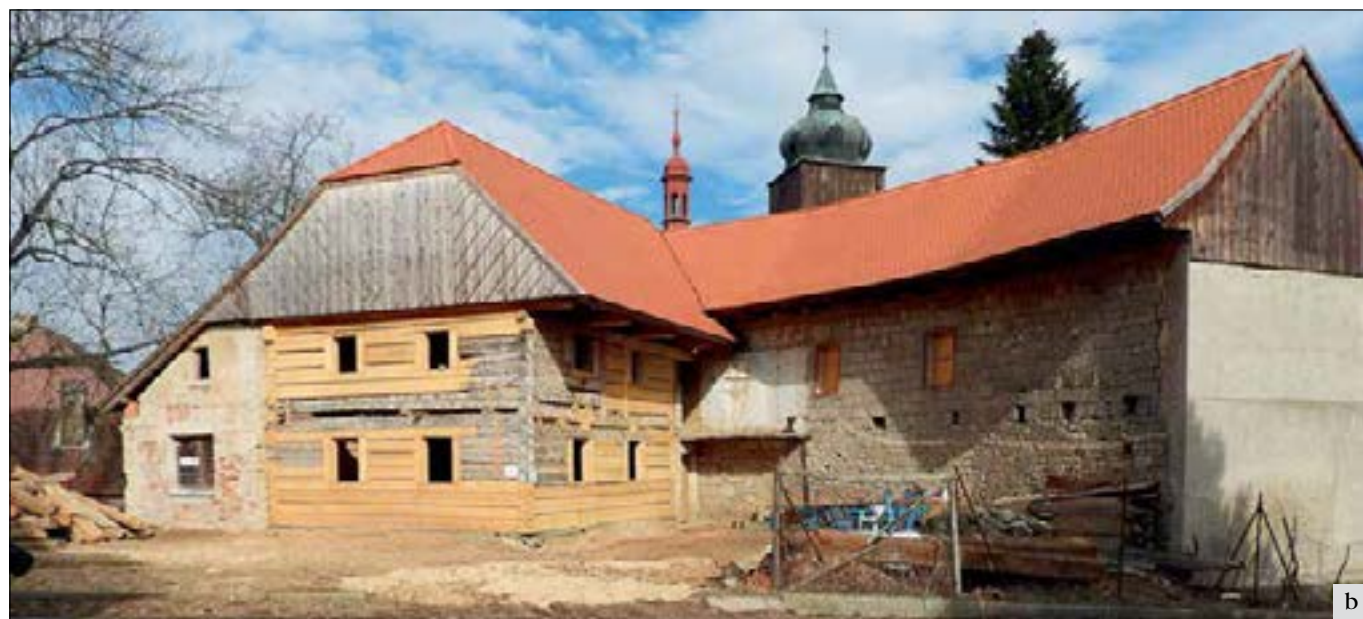
Skalsko (správní obvod obce Mladá Boleslav), VPZ, dům čp. 26. Obytné stavení s roubeným jádrem je pozůstatkem někdejší velké usedlosti, jejíž hospodářská část musela v 80. letech 20. století ustoupit bytové výstavbě. Od té doby byl objekt bez využití a chátral. Jeho devastaci urychlila nedokončená oprava střechy, zahájená předchozím vlastníkem. V letech 2013–2014 se podařilo s podporou Programu péče o VPZ realizovat opravu krovu a obnovit keramickou střešní krytinu. V rámci další etapy byly v roce 2018 obnoveny roubené obvodové stěny a na ně uložen krov, který doposud nesla provizorní ocelová konstrukce. Po dlouhých desetiletích tak dům získal svůj někdejší architektonický výraz (foto J. Berková).

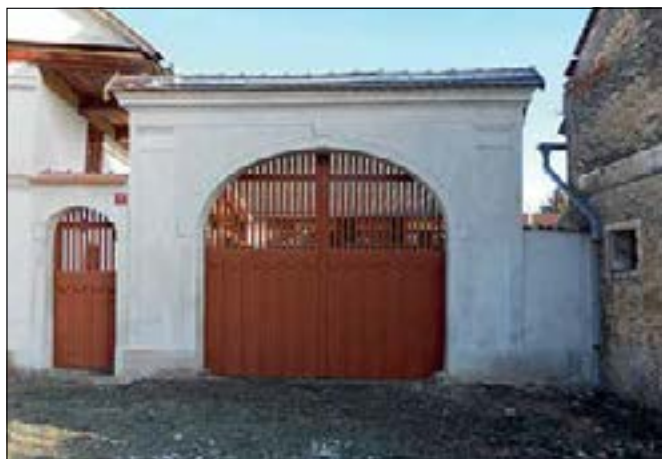
Zamachy – Syslov (správní obvod obce Mladá Boleslav), usedlost čp. 19 – pohled na obnovenou bránu s novými vraty, vyrobenými jako replika podle dochovaného původního křídla. K dokončení celkové obnovy hlavního průčelí usedlosti zbývá provedení jednotného fasádního nátěru (foto J. Berková).

zaniklou bránu s brankou pro pěší podle historické fotodokumentace a náleзовých situací. Celou akci korunovalo osazení nových dřevěných vrat, vyrobených podle jednoho dochovaného křídla. Tyto práce zásadně přispěly k rehabilitaci areálu usedlosti a představují chválný příklad péče o vesnické stavby v rámci regionu. Obnova sýpky byla podpořena z Programu péče o KP prostřednictvím ORP. Akce bude pokračovat i v následujícím roce, plánována je obnova fasády sýpky a doplnění chybějících konzolek profilovaných parapetních říms na fasádě obytného stavení. V areálu bývalé usedlosti čp. 5 a usedlosti čp. 6 byla provedena podrobná zániková operativní dokumentace několika hospodářských staveb v havarijním stavu. V *Tuklatech* byla dokončena novostavba domu na místě zbořeného čp. 20. Vlastník kulturní památky, brány čp. 7 v *Bříství* začal pracovat na opravě jezové krytiny. V rámci této příležitosti byl proveden průzkum barevnosti torzálně dochovaných omítek a dokumentace profilací korunních říms.

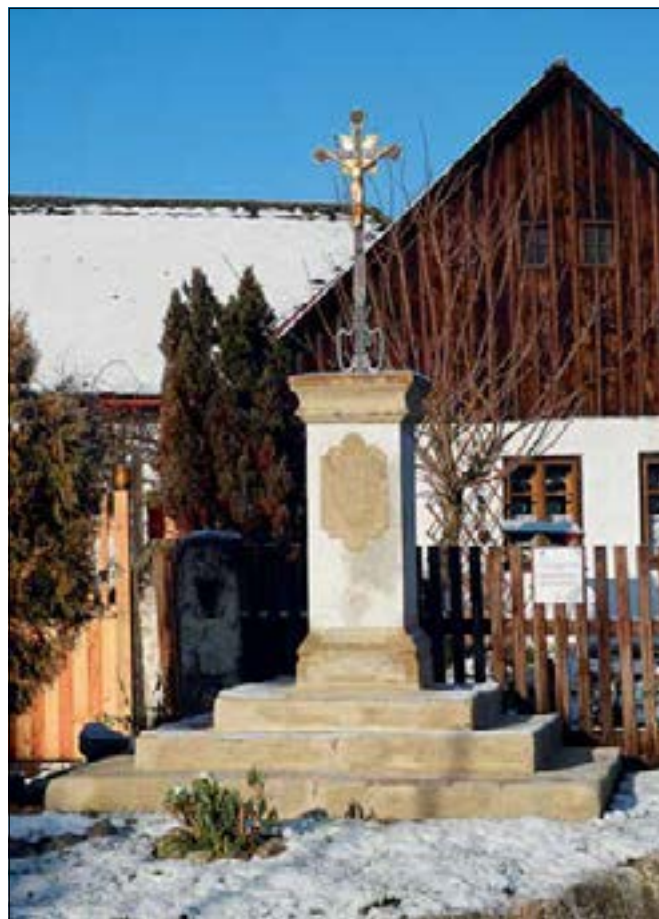
Skalsko (správní obvod obce Mladá Boleslav), VPZ, železný kříž na dominantním kamenném podstavci z 2. poloviny 19. století je umístěn ve vidlici místních komunikací a spolu s roubeným domem čp. 36 tvoří malebné zákoutí v severní domkářské části VPZ. Kovová část kříže se před lety rozlomila, také vlastní podstavec byl ve špatném stavu. Restaurování kříže bylo podpořeno příspěvkem z Programu péče o VPZ – foto zachycuje stav před finální úpravou podstavce, který býval opatřen vrstvou bílých vápenných nátěrů (foto J. Berková).

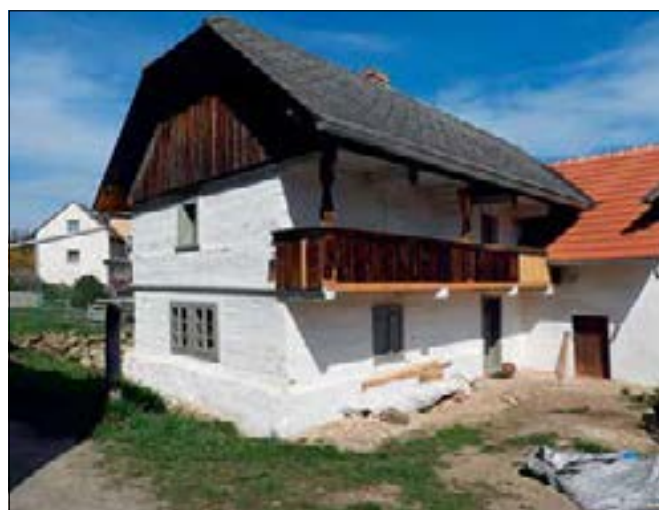
Řehnice (správní obvod obce Mladá Boleslav), roubený dům čp. 18 byl ještě před několika lety značně zdevastován. Po změně vlastníka byla zahájena postupná celková, k památkovým hodnotám stavby velmi šetrná obnova, která v roce 2018 vyvrcholila opravou vnější fasády. Tvoří ji tenká vrstva hliněného pačoku překrytého následně vápenným nátěrem. Akce je přímo ukázkovým příkladem obnovy vnějších pláštíků roubených staveb v dané oblasti, kde pohříchu často přetrvává nesprávný chalupářský přístup kombinující tmavě mořené trámy s bílými vymazávkami (foto J. Berková).

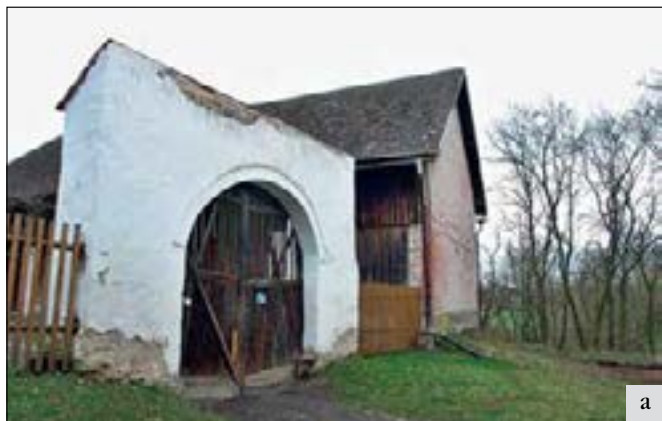
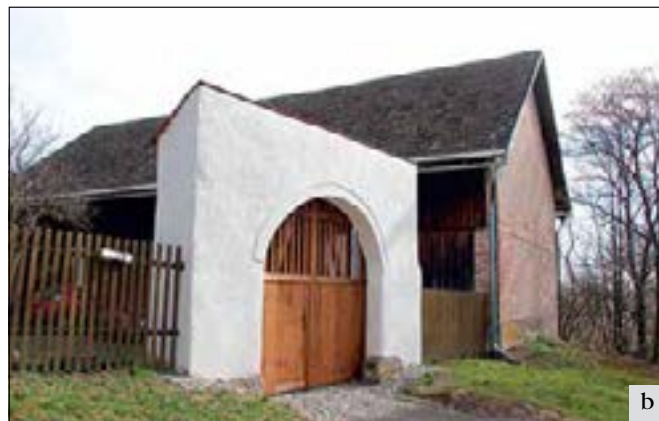
Loukov (správní obvod obce Mnichovo Hradiště), brána usedlosti čp. 1: a – stav před obnovou, leden 2015; b – stav po obnově, březen 2019 (foto A. Rákosníková).

V památkově plošně chráněných venkovských územích probíhala pravidelná kontrola stavu. Ve VPZ *Loukov* byla realizována celková obnova brány usedlosti čp. 1, která je kulturní památkou. V rámci zdařilé akce byly opraveny trhliny ve zdivu, fasáda, střecha a pořízena nová dřevěná vrata, vyrobená podle staršího vzoru. Práce byly podpořeny příspěvkem z Programu péče o vesnické památkové rezervace, vesnické památkové zóny a krajinné památkové zóny. V případě venkovského domu čp. 15 byla snesena architektonicky problematická novodobá nástavba polopatra a nahrazena hmotově příhodnějším řešením se sedlovou střechou tradičního sklonu. Tato úprava významně zlepšila prostředí chalupnické zástavby severně od návsi.

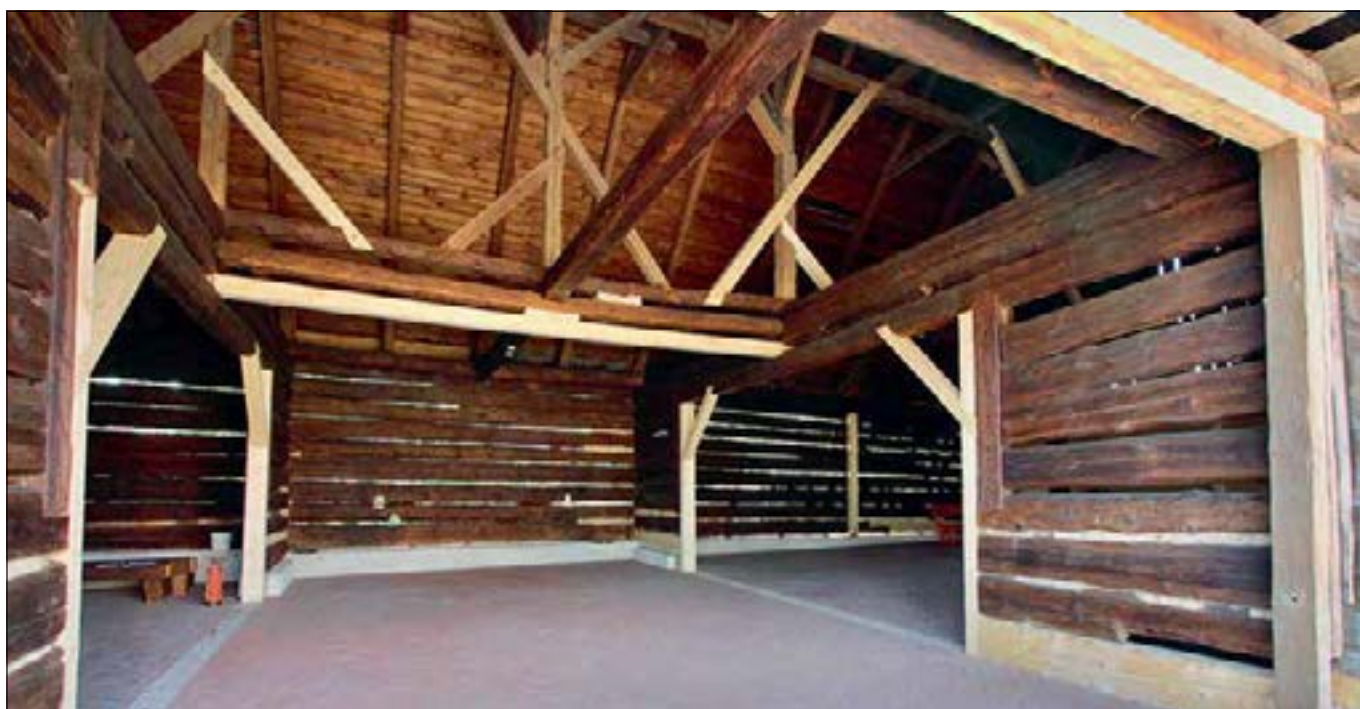
Mnichovo Hradiště (správní obvod obce Mnichovo Hradiště), stodola v areálu děkanství čp. 232, stav po dokončení obnovy roubení, červen 2018 (foto A. Rákosníková).

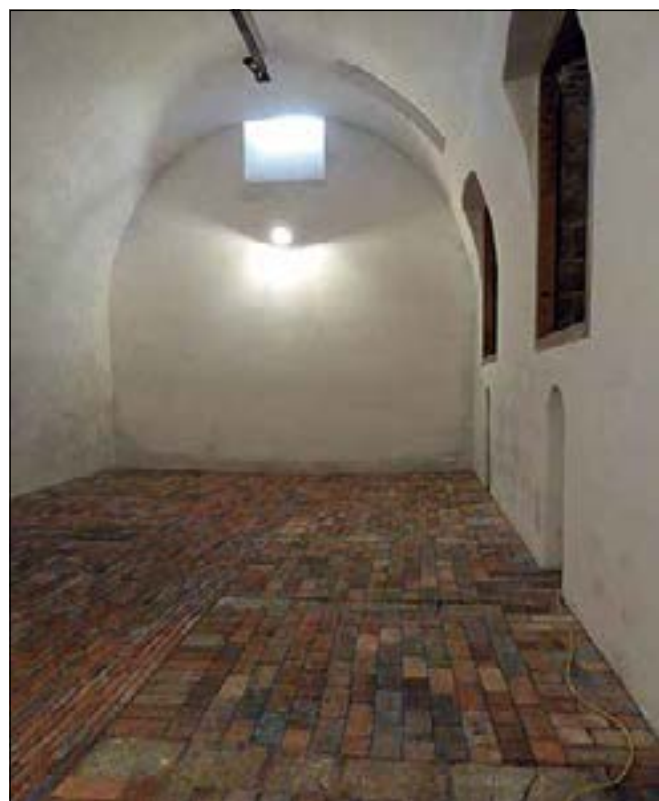
Lobeč (správní obvod obce Mělník), areál pivovaru. Pohled do levé lodi ležáckých sklepů, stav po dokončení obnovy (foto J. Berková).

Celková obnova ocelové konstrukce mostu Josefa Straky v *Mělníce* z roku 1938 pokračovala i v tomto roce a byla úspěšně dokončena. Korozí poškozená místa byla opravena zámečnickými provedenými záplatami, nově vybetonovány byly desky mostovky i obou chodníků. Na mostě bylo osazeno nové osvětlení v minimalistickém soudobém designu. Ve VPZ *Vidim* na Kokořínsku byla zahájena novostavba propustky. S ohledem na velmi dobře dochovanou tradiční zástavbu a krajinou scenérii v okolí bylo nutné rehabilitovat historické řešení parteru mostku. Zábradlí bylo provedeno z betonových sloupků a vodorovného břevna podle prvorepublikového vzoru, obrubníky budou kamenné. Výsledné řešení je důkazem, že na málo vytížených komunikacích ve vesnickém prostředí není nutné budovat dopravně a bezpečnostně předimenzovaná řešení. V areálu pivovaru v *Lobči* pokračovala obnova interiéru ležáckých sklepů dostavbou poškozených a destruovaných cihelných tepelně izolačních přízdívek z plných pálených ci-

hel. Součástí prací byla rovněž náročná oprava dochovaných cihelných kleneb přízdívky, kdy bylo třeba přezdívat menší úseky a doplňovat lokálně jednotlivé cihly. Následně byla provedena hladká omítka a opraveny podlahy. V pravé lodi sklepu se podařilo zachovat a vyspravit původní cihelnou dlažbu včetně zbytku kamenných soklů, na kterých byly osazeny ležácké sudy. V levé lodi musela být provedena dlažba nově z druhotně použitých kvalitních cihel. Oba sklepy byly uzavřeny replikami dvoukřídlých vrat. K dokončení celkové obnovy zbývá položit dřevěný rošt v podlaze lednice, umístěné mezi oběma sklepy. Realizací těchto prací, které jsou naplánovány na následující rok, bude dokončena příkladná celková obnova a rehabilitace celého areálu, který byl ještě před deseti lety na pokraji zániku.

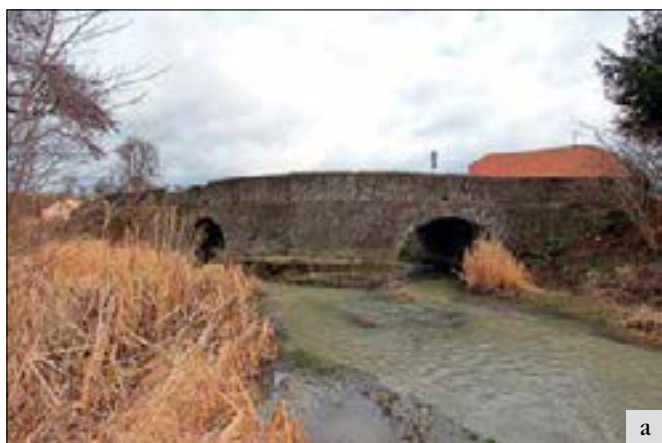
Kamenné Mosty (správní obvod obce Čáslav), silniční most přes Hostačovku: a – stav před obnovou, únor 2016; b – stav po dokončení celkové obnovy, únor 2019 (foto A. Rákosníková).

Úspěšně dokončena byla rozpracovaná celková oprava přemostění Hostačovky v *Kamenných Mostech*. Most, který je kulturní památkou, byl v průběhu prací vydatným zdrojem zajímavých informací. Těleso mostu se třemi půlkruhově zaklenutými otvory tvoří val lichoběžníkového průřezu z dusaného kamene. Líc je zhotoven z poměrně tenkého zdva z lámáného kamene. Subtilnost povrchové vrstvy si vynutila několik pozdějších opravných přízdívek, které byly při celkové obnově zajištěny a ponechány jako doklad stavebního vývoje. Historickou vozovku pravděpodobně tvořila vrstva mlatu nebo jemného šterku. Během technicky velmi komplikované akce byly přezděny zdeformované a částečně zřícené poprsní zíd-

ky, byl opraven rub kleneb, proveden nový zásyp nad klenbami a odstraněn nevhodný torkretový nástřík z počátku 90. let 20. století. Na závěr bylo zdivo kompletně přespárováno. V bezprostředním okolí mostu bylo realizováno nové dlážděné opevnění dna, které se však postupně zanášá a časem opět získá přírodnější charakter. Celkově lze akci hodnotit jako velmi zdařilou, zejména díky velkému osobnímu nasazení všech zúčastněných.

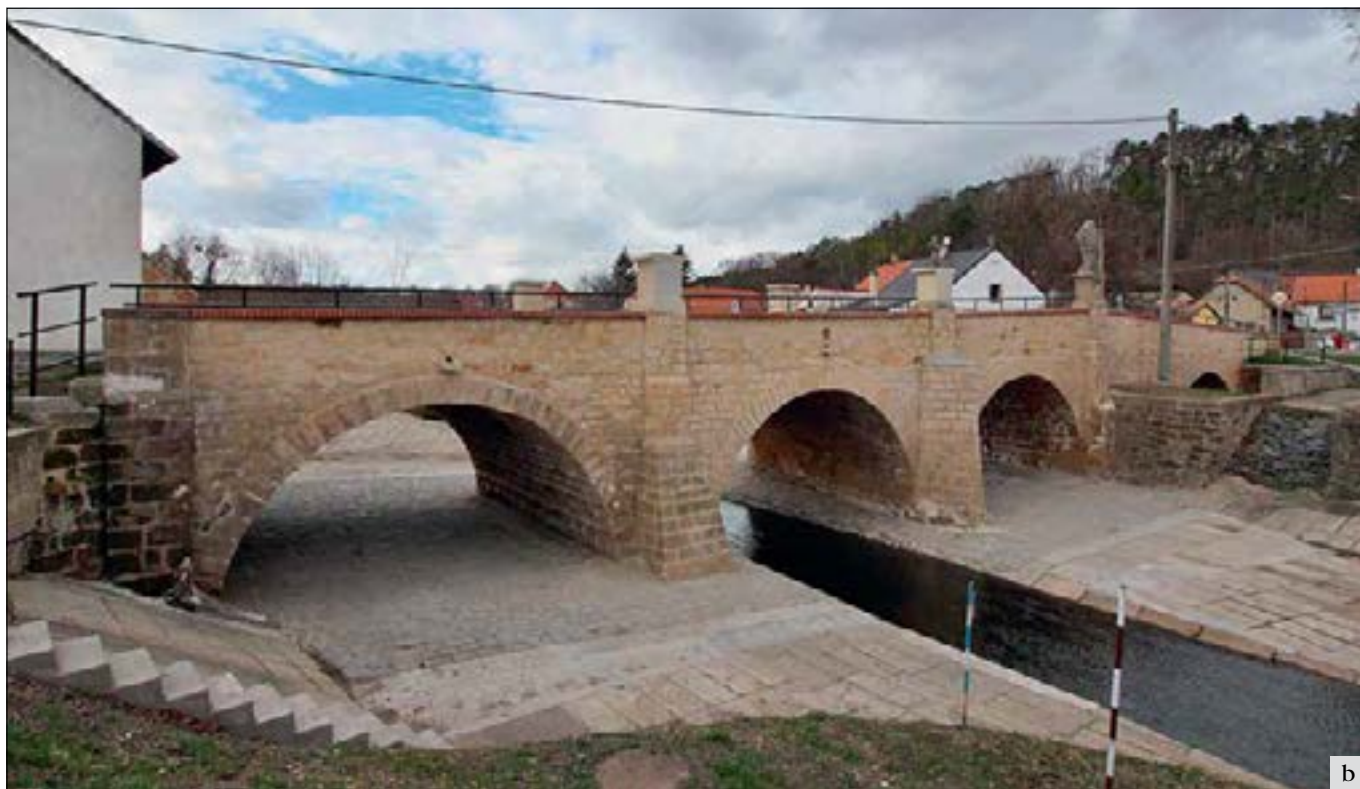
Sazená (správní obvod obce Slaný), silniční most přes Bakovský potok: a – stav po částečném otlučení torkretu v rámci projektové přípravy, září 2015; b – stav po celkové obnově včetně doplněných podstavců soch. Doufejme, že sochařskou výzdobu se podaří doplnit v blízké budoucnosti, březen 2019 (foto A. Rákosníková).

Po mnoha desetiletích prošel celkovou obnovou památkově chráněný most v *Sazené*. Mostní dílo je pozoruhodné nejen svým rozsahem a složitějším stavebním vývojem, ale i bohatou sochařskou výzdobou, která v 2. polovině 20. století bohužel z větší části zanikla. Během náročné akce byl odstraněn silný torkretový nástřík a přezděny poprsní zídky, jejichž zdivo pod neprodyšnou krustou takřka shnilo. Poškozený povrch historického zdiva byl obnoven kamenickými a restaurátorskými postupy. Dále byla položena nová dlážděná vozovka. Problematický detail příliš nízkých poprsních zídek (v některých místech pouze kolem 50 cm) byl vyřešen přidáním jednoduchého madla. Nově doplněny byly zaniklé podstavce chybějících soch. O doplnění sochařské výzdoby aktuálně usilují zástupci obce a soukromí mecenáši. Rozdíl mezi stavem před provedením obnovy a po ní je tak zřetelný, že oprava mostu v *Sazené* společně s obnovou předešlého mostu na Čáslav-

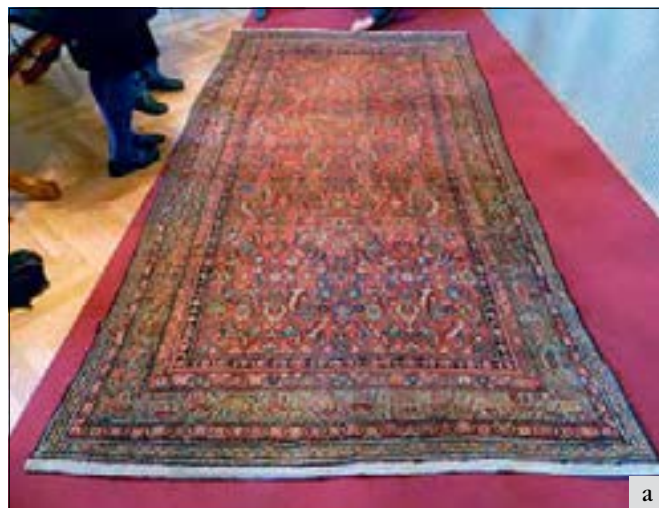
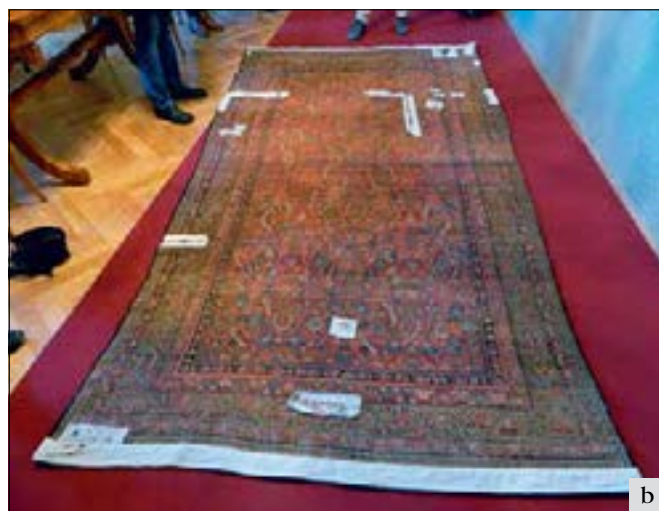
Český Šternberk (správní obvod obce Benešov), hrad, mobiliární fond, orientální koberec, inv. č. SC 4679: a – líc; b – rub zrestaurovaného koberce. Na rubu jsou ponechány přesahy vložených zpevňovacích plátna, což nám dává informaci o rozmístění zásadních doplňků (foto K. Míková).

U některých koberců je materiál dožilý, na mnoha místech zcela vypadaný. Místy bylo třeba volit plně doplnění, jinde stačilo posílit osnovu. Všude byly provedeny zpevňující reversibilní zásahy z důvodu odolnosti vůči oděru, i když ten je způsobem instalace spíše vyloučen. Nejhorší bylo zřejmě vystavení slunečnímu záření, které místy způsobilo značnou degradaci materiálu. Některá poškození však již byla nastartována při samotném zhotovení koberců při použití různých barviv, která svým složením velmi ovlivňují životnost textilií, což bylo možné pozorovat během celého procesu restaurování za poslední desetiletí. Nyní zbývá restaurovat zbývající koberce, které si jistě zaslouží další odborné zpracování, coby předměty jednodruhové rodové sbírky. V roce 2018 byl zrestaurován *koberec s inv. č. SC-4679*. I ten je již opět součástí prohlídkového okruhu.

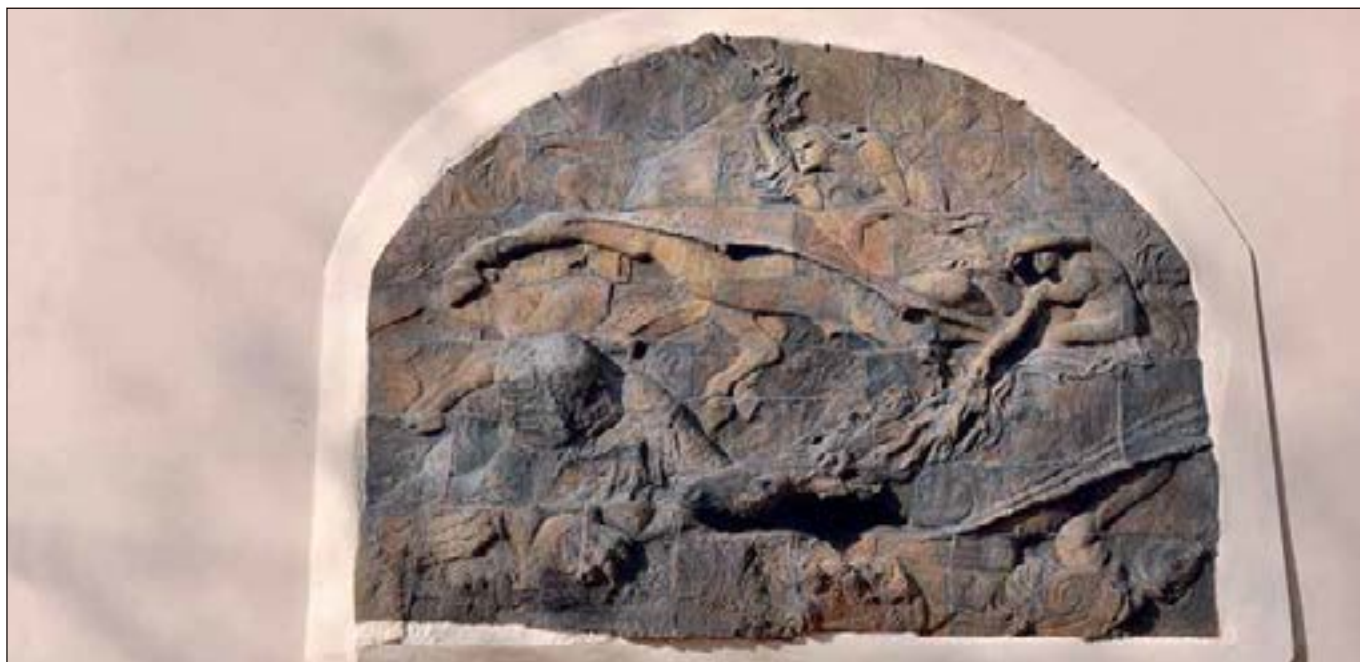
Červený Újezd (správní obvod obce Votice), Villa Valilla, reliéf *Jak ten čas letí* (1902–1903) od Františka Bílka. Celkový pohled na reliéf po restaurování (foto J. Veselý).

Průběh restaurování potvrdil, že k doporučeným opravám zřejmě skutečně došlo. Šlo zejména o potlačení výrobní závady, kdy byly jednotlivé díly nestejně vypáleny, takže mezi nimi byl i několikacentimetrový rozdíl. Tyto nejednotnosti radil autor potlačit vhodným spárováním, což byl i zásadní a komplikovaný zásah restaurování v letech 2017 a 2018, a to zejména u reliéfu *Jak ten čas utíká* (2018).

Zbytky okrové barevnosti byly ponechány, po prohloubení průzkumů byla tato vrstva označena jako ta, kterou byly reliéfy

opatřeny na základě rady autora ze 17. 8. 1929. Původně matoucí byl výskyt několika odstínů z jednoho časového období, což bylo určeno jako podmalba tmavším odstínem v hloubkách pro zvýšení účinnosti plasticity reliéfů. Finální prezentace barevné vrstvy byla ponechána prakticky v dochovaném stavu s retuší zmírňující ostré přechody, jen bylo přistoupeno k sejmutí zcela novodobých nevhodných vrstev. Pro další zachování reliéfů bylo rozhodující i nahrazení veškerých vysprávek z tvrdých materiálů měkčími, čímž byla zastavena z toho vyplývající devastace keramického materiálu. Na rozdíl od dříve restaurovaného reliéfu bylo třeba jednotlivé kachle sejmut a znovu osadit s posílením spojů.

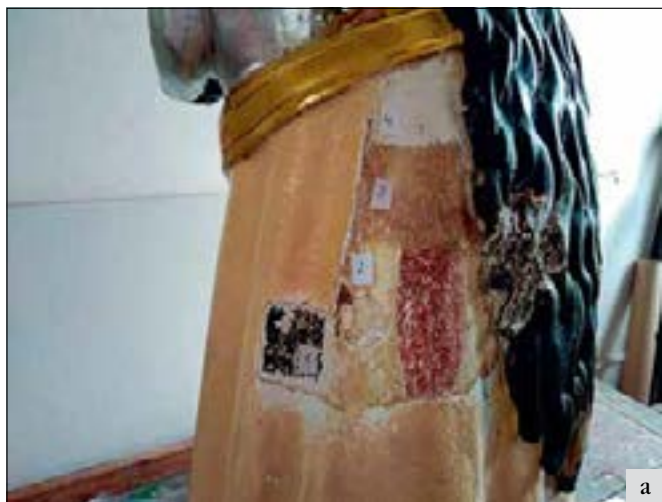
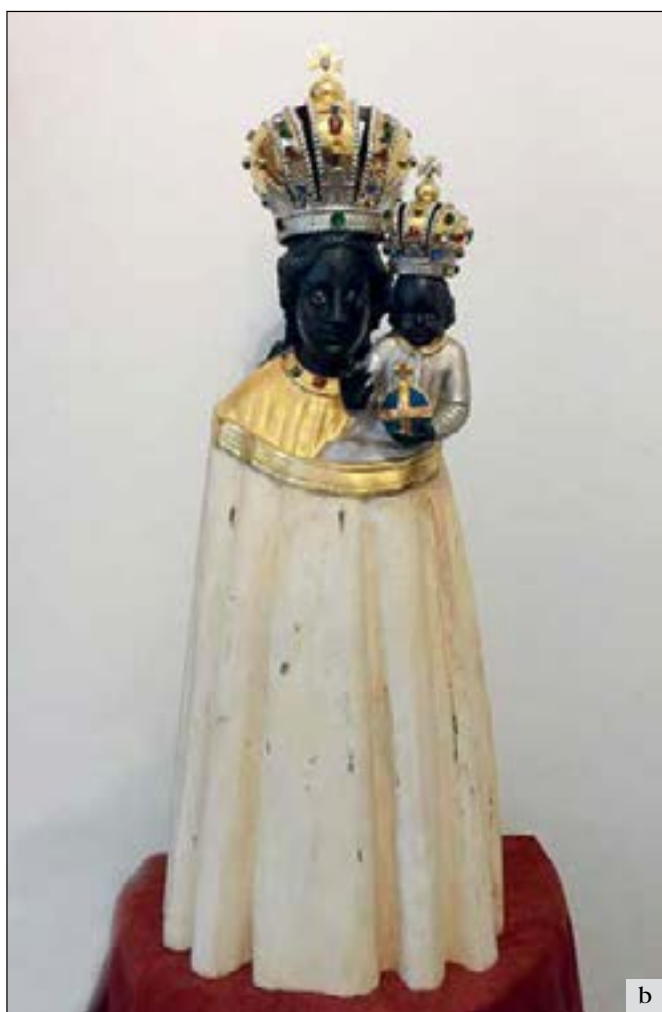
Červený Újezd – Hájek (správní obvod obce Černošice), klášter sv. Františka, Loreta, socha Panny Marie Loretánské: a – sondážní průzkum dochovaných vrstev polychromie; b – stav po restaurování (foto J. Motyčka).

ru přímo z Itálie a byla posvěcena dotykem s původní sochou italského Loreta. Sochu můžeme datovat již do roku 1623. Loretánská Panna Marie bývá historicky opatřována tmavým tónem inkarnátu dle ilustrace citátu z Písni písní *Nigra sum, sed formosa – Snědá jsem, a přece krásná*. Podobně jako Pražské Jezulátko byla socha určena k obměně rouch, z tohoto důvodu je i přizpůsobena od hrudi Panny Marie tak, aby mohla být zakrývána. Poslední povrchová úprava, zřejmě neodborně provedená, nebyla vhodně zvolenou variantou z důvodu výběru samotné technologie – hutný nátěr olejového charakteru, který zabráňoval paropropustnosti, způsoboval oddělování se od dalších starších vrstev a zároveň degradoval jemné modelace řezby v detailech drapérie, vlasech Panny Marie apod. V zadní části sochy, kde došlo k hlubšímu odpadnutí polychromie až na dřevní hmotu, bylo patrné značné napadení sochy dřevokazným hmyzem. Zlacené a stříbrné části díla byly v druhé polovině 20. století opatřeny nevhodnými novodobými náhražkami. Před započítím prací byl ve spolupráci s AVU proveden sondážní průzkum. Bylo zjištěno, že socha byla zasažena ohněm, k čemuž zřejmě došlo od planoucí svíčky umístěné před sochou, historicky opatřovanou textilií. Dále byla nad vrstvou křídového podkladu nalezena vrstva amorfního oxidu křemičitého vzniklá po aplikaci sodného vodního skla (používaného jako protipožární nátěr např. na tesařské konstrukce). Dalšími vrstvami kromě šelaku byl křídový podklad plněný plavenou křídou, běžová vrstva, olejem pojená vrstva, pigmentovaná směs zinkové a barytové běloby, spolu s železitou hlinkou a malým množstvím křídou. Dále byla na povrchu nalezena vrstva šelakového laku a bílá vrstva. Během odstranění nepůvodního novodobého nátěru byly lokálně nalezeny barevné úpravy, které zřejmě měly imitovat ošacení. Vzhledem k poškození povrchu díla požárem nebylo možné tyto vrstvy souvisle prezentovat. Socha byla opatřena neutrální retuší lomené bílé, podobně poslední historicky uplatněné vrstvě.

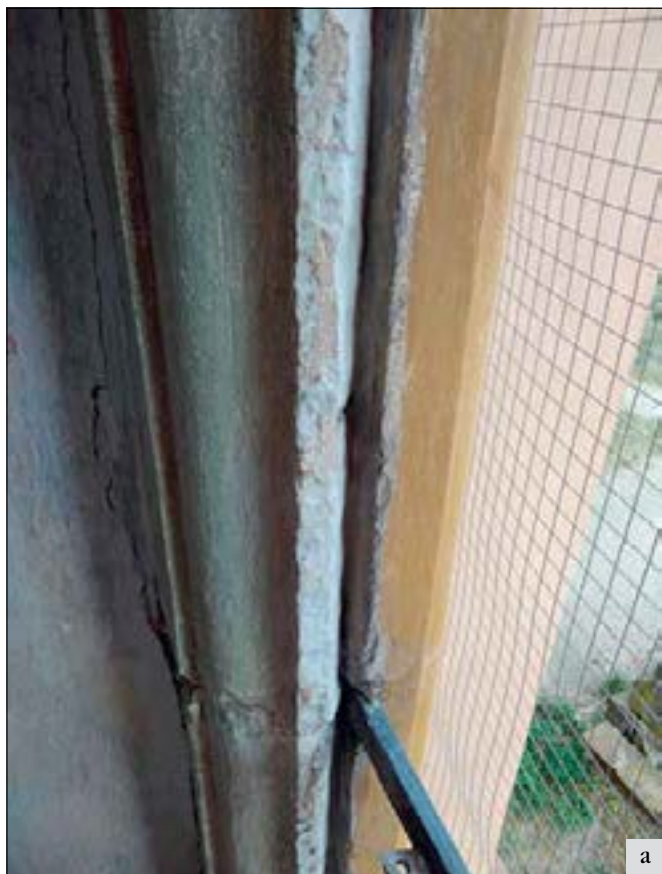
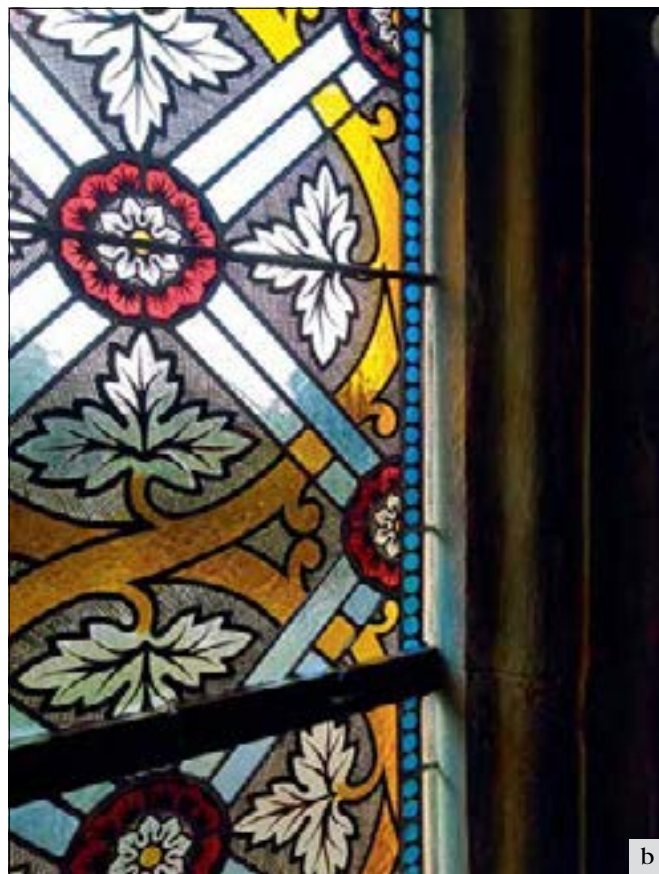
Velvary (správný obvod obce Slaný), kostel sv. Jiří, vitraje a kamenná ostění, průběh restaurování: a – stav po demontáži, b – stav po dokončení prací. Třetí etapa restaurování vitrají, které doprovází restaurátorské práce na kamenných ostěních. Předmětné vitraje zřejmě pochází z kostela sv. Kateřiny ve Velvarech, rozhodně však nebyly primárně určeny do těchto konkrétních okenních otvorů. Při instalaci byla v minulosti necitlivě lokálně osekána kamenná renesanční ostění a skleněné pláty byly do těchto otvorů vloženy nestandardním způsobem, bez lůžka, jen přichyceny maltou a kovovými vzpěrami. Z tohoto důvodu bylo přistoupeno k tomu, že pro každé ostění bylo proříznuto hlubší úžlabí, do kterého byly vitraje mírně zasunuty a dále zatmeleny (foto M. Škrancová, J. Motýčka).

Kostel sv. Jiří ve Velvarech se nachází v areálu hřbitova jižně od městského jádra. Byl postaven v letech 1613–1616 dle návrhu Santiniho Mavlazioneho, v průběhu 18. století byla přistavena sakristie, další práce jako úprava oken, provedení sanktusníku proběhly na konci 19. století a na počátku 20. století. V roce 2017 proběhla první etapa restaurování vitrajových oken, předmětné restaurování bylo provedeno ve velice dob-

ré kvalitě a s citlivým přístupem k hodnotné památce. Malba na jednotlivých skleněných dílech byla značně degradovaná, v některých případech došlo ke ztrátám až z 80 % plochy a proto musela být pečlivě rekonstruována. Tomuto procesu předcházelo několik zkoušek barevnosti po výpalu, prezentace materiálu pro doplnění, který musel být nahrazen opět ručně válcovaným sklem. Značné komplikace přinesl i způsob osazení vitrají, pro které, vzhledem k nepůvodnímu místu vzniku, musely být v každém ostění zhotoveny drážky, do kterých byla

vitraj zasunuta a po té zatmelena. Zabránilo se tak destruktivnímu osekání hodnotných kamenných ostění a kružeb. V roce 2018 byl také proveden podrobný restaurátorský průzkum nástěnné malby a v další etapě prací se předpokládá restaurování a okryví této mimořádně hodnotné renesanční malby, která se po provedeném restaurátorském průzkumu jeví zachována ve velkém rozsahu a autenticky dochovaném stavu.

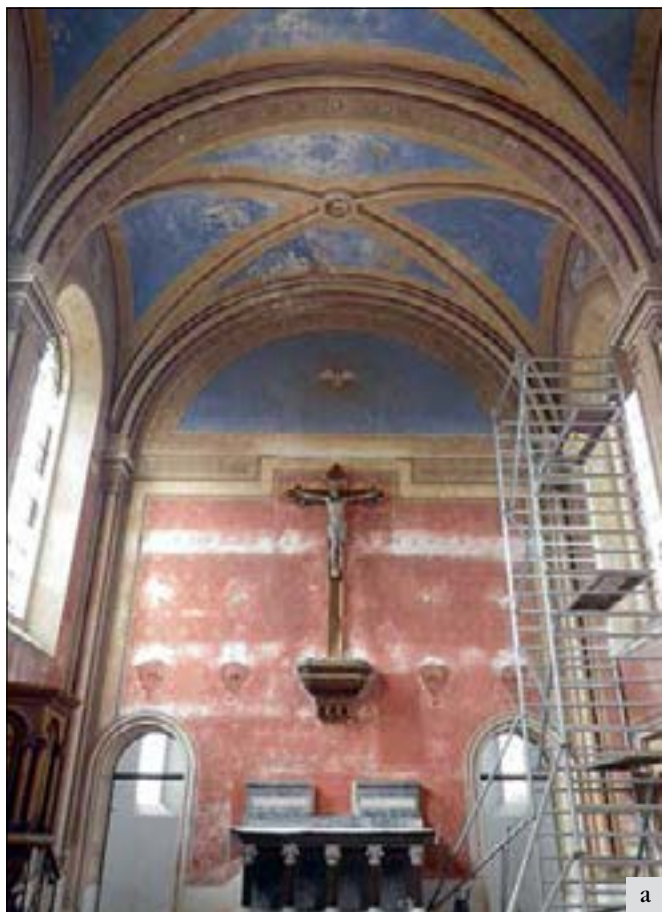
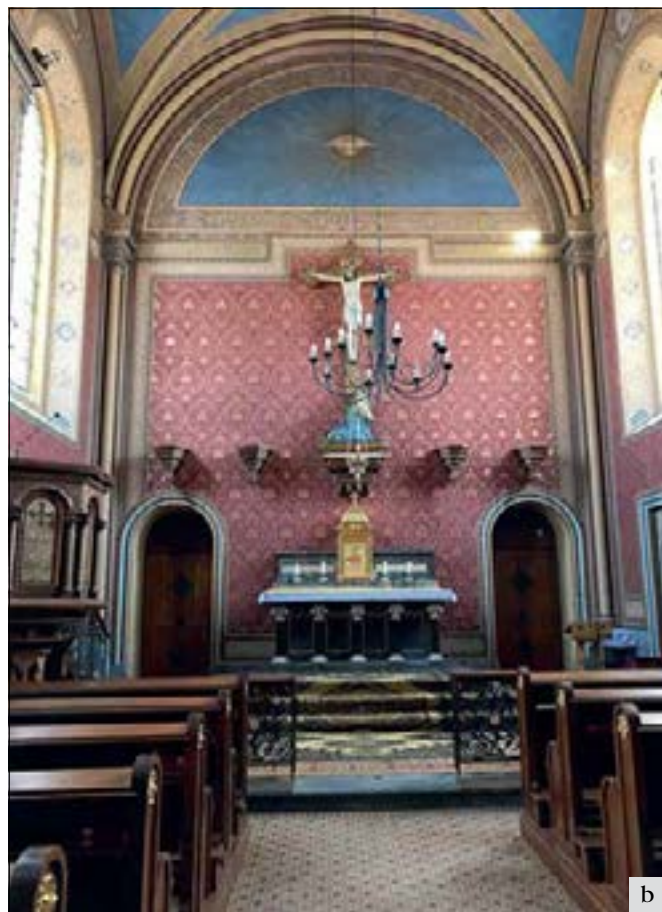
Dolní Břežany (správní obvod Černošice), celková obnova a restaurování šablonové výmalby kaple: a – stav před zahájením prací; b – stav po dokončení. Malířská výzdoba se nachází na všech stěnách kaple. V dolních partiích došlo k poškození vlivem vztlínající vlhkosti, zřejmě z tohoto důvodu v minulosti proběhlo nahrazení omítkové vrstvy a původní malba byla ztracena. Dle nalezené historické fotografie se podařilo obnovit i tyto ztracené partie, které měly imitovat mramor a volně tímto dekorem navazovat na oltář kaple. Lokálně došlo k mechanickému poškození malby i v horních partiích a ztrátám včetně zlacených částí jednotlivých prvků. V partiích klenby došlo k poškození malovaného hvězdného nebe dlouhodobým zatékáním dešťové vody, včetně destrukce podkladové vrstvy (foto J. Motyčka, L. Maděrová).

Během celkové rekonstrukce zámku v Dolních Břežanech a jeho adaptace na hotel proběhlo restaurování řady uměleckých a uměleckořemeslných prvků zahrnujících velmi cenné kamenné portály, renesanční malovaný strop, nástěnné malby, štukové prvky apod. Součástí budovy zámku je i kaple sv. Máří Magdalény, která se nachází na severní straně objektu. Kaple byla přistavěna v letech 1885–1887 za Františka kardinála Schönborna podle plánů architekta Karla Rösnera. Jedná o pseudorománskou jednodílnou stavbu obdélníkového půdorysu s křížovou žebrovou klenbou. Autorem malířské výzdoby byl Bedřich Wachsmann. Německy mluvící český malíř a architekt, který je mimo jiné i autorem výzdoby interiéru kostela sv. Cyrila a Metoděje na Karlíně a autorem výzdoby kaple sv. Kříže na Pražském Hradě. Zámecká kaple v Dolních Břežanech je považována za jeho nejzdařilejší dílo, uplatňuje se zde dekorativní šablonová malba na podkladu v bolusovém odstínu v kombinaci s modrou, okrovými odstíny, pásovým dekorem a zlacením na olejový podklad. Podstatou předmětné malby je tzv. brokátový vzor. Ten je proveden pomocí šablon – jak vyplývá z podstaty brokátového vzoru jako takového, pro restaurování a celkové vyznění uměleckořemeslného pojetí bylo nezbytné soustavné a precizní používání šablon tak, aby

bylo dosaženo vystupujícího efektu brokátu (broccare – vyšívát), kdy jednotlivé vzory mají jasně ohraničené části, které při celkovém pohledu na malbu vystupují, a působí tak plastickým způsobem. Další podstatou brokátového vzoru je používání kovové nitě – v tomto případě zlacených linií a ploch, které opět jasně ohraničují strukturu jednotlivých segmentů malby. Jde o povrch vyžadující precizní obnovení všech souvrství včetně zmíněných barevných linií a lokálně i zlacených ploch. Součástí akce bylo i restaurování vitrají, kované oltářní mřížky a dřevěného mobiliáře. Ten se dochoval téměř v plné míře kromě lavic. Zástupci NPÚ se po hloubkové archivní rešerši podařilo nalézt fotografii kaple bezprostředně po jejím dokončení, kde jsou lavice částečně patrné. Díky této fotografii tak mohlo být přistoupeno k téměř přesnému provedení kopií lavic.

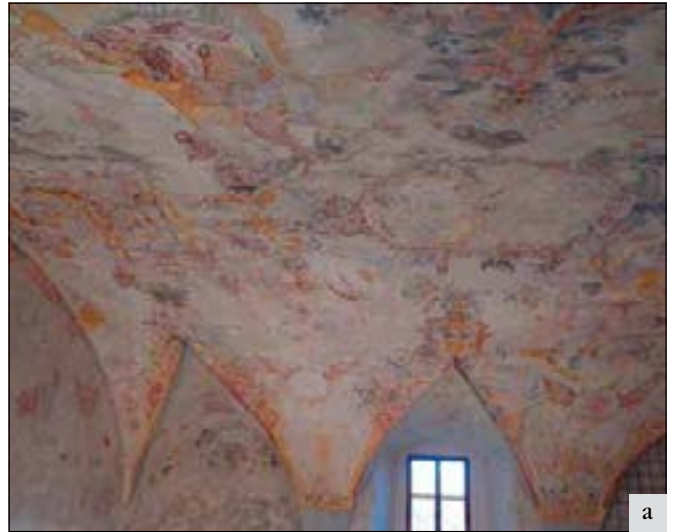
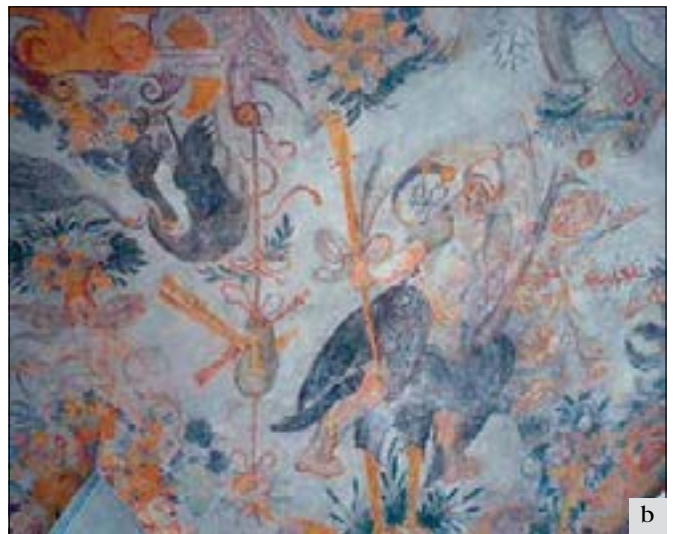
Králův Dvůr (správní obvod obce Beroun), zámek: a – nástěnné malby západního sálu po restaurování; b – detail. Předmětné malby se váží k výstavbě renesančního zámku za Jana staršího z Lobkovic (†1590), nejvyššího hofmistra Království českého. Klášť je lze do doby kolem roku 1586. Jedná se o nákladnou a reprezentativní výzdobu, která odpovídala postavení jejich objednavatele. Uměleckohistoricky významné je zejména pokročilé uplatnění zavíjeného ornamentu – rolwerku, které bývá srovnáváno s výmalbou zámku v Bechyni, purkrabství v Českém Krumlově a Schwarzenberském paláci v Praze. V roce 2018 byl dokončen odkryv a restaurování těchto maleb. Rozsah a kvalita dochování se ukázala jako poměrně výrazná, a to i díky dlouhodobému překrytí maleb novodobými nátěry. Malby byly zakonzervovány do té míry, že se u nich neprojevuje degradace jako je tomu ve vedlejším sále, kde jsou malby napadeny plísní. Můžeme zde hovořit o mimořádně kvalitní a pestré barevné skladbě a především o velice zajímavé volbě námětů (foto J. Motyčka).

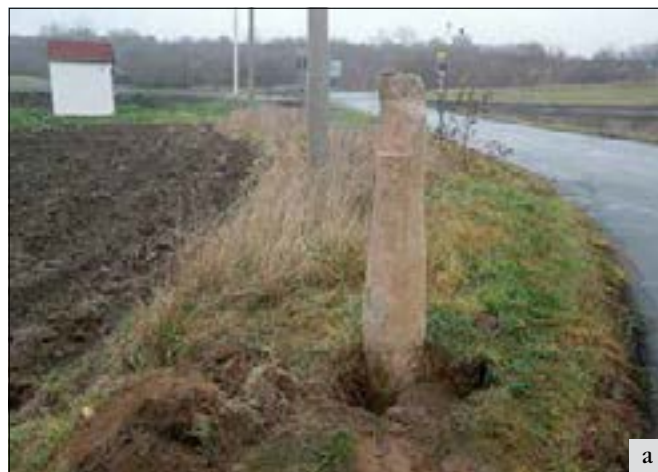
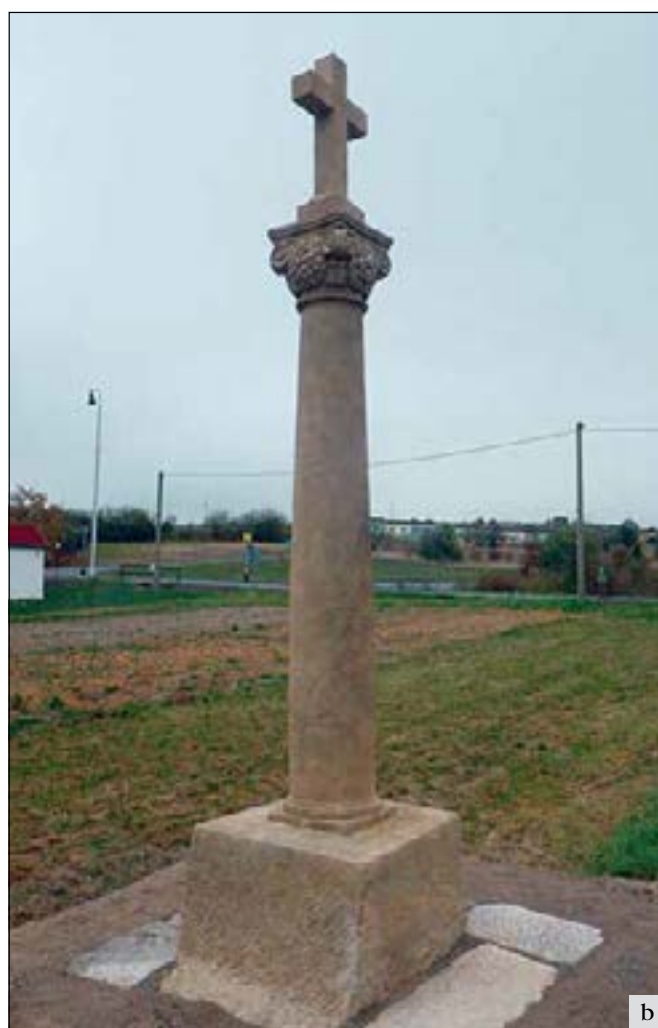
Zeměchy (správní obvod obce Kralupy nad Vltavou), viniční sloup, průběh restaurování: a – barokní viniční sloup se dochoval pouze torzálně. Na původním sloupu s kónickým se zužujícím dřikem a závitnicovou hlavici byl druhotně osazen prostý latinský kříž. Před zásahem se na místě dochovalo pouze torzo dřívku sloupu z hrubozrnného křemičitého pískovce. Sloup s křížem představoval zajímavý doklad kamenické práce z roku 1715 a zároveň byl významným krajinnotvorným prvkem. Původní podoba památky byla dochována na fotografii uložené v archivu odborného pracoviště NPÚ. Při odkopání terénu byla zjištěna podoba a stav spodní části dřívku a byla nalezena torza podstavce památky; b – přesto, že se hlavice a vrcholový kříž nedochovaly, podařila se kompletní velmi zdařilá rehabilitace chybějících dílů v kameni. Dochované torzo bylo zachováno a nový díl kamene k němu byl pomocí čepu připojen. Pomocí citlivě provedené barevné retuše působí nový prvek i původní hmota kamene velmi celistvě. Dílo se opět stalo hodnotným krajinnotvorným prvkem (foto J. Motýčka).

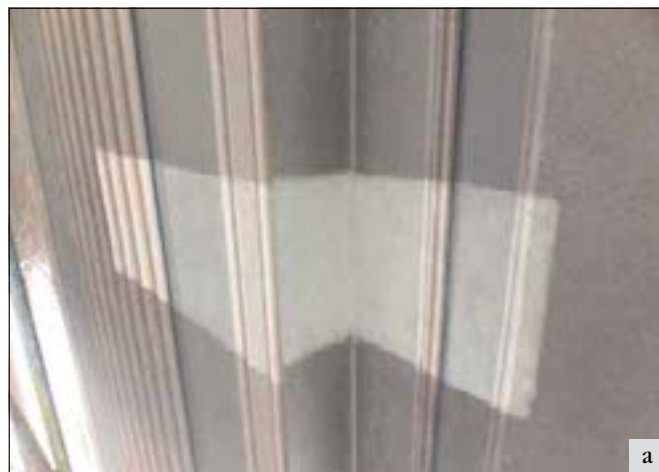
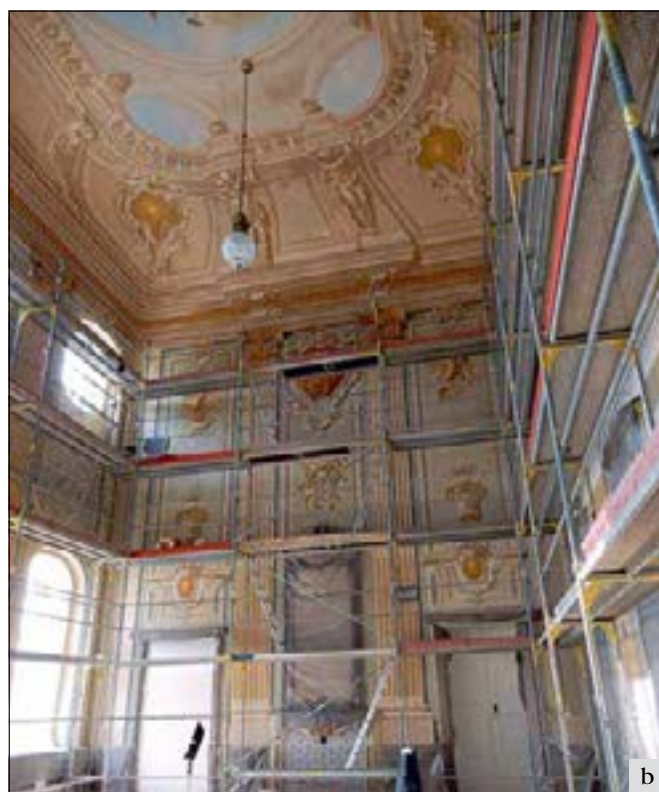
Kosmonosy (správní obvod obce Mladá Boleslav), zámek, Zrcadlový sál, restaurování nástěnné malby: a – povrch malby byl pokryt vrstvou nečistot, na fotografii je zkouška čištění; b – po čištění byl prokázán značný podíl malby z 19. století. Během restaurátorských prací byly také v dostupné míře sanovány patrné statické poruchy, které se projevovaly trhlinami a odlučováním omítkových vrstev od podkladu (foto L. Maděrová).

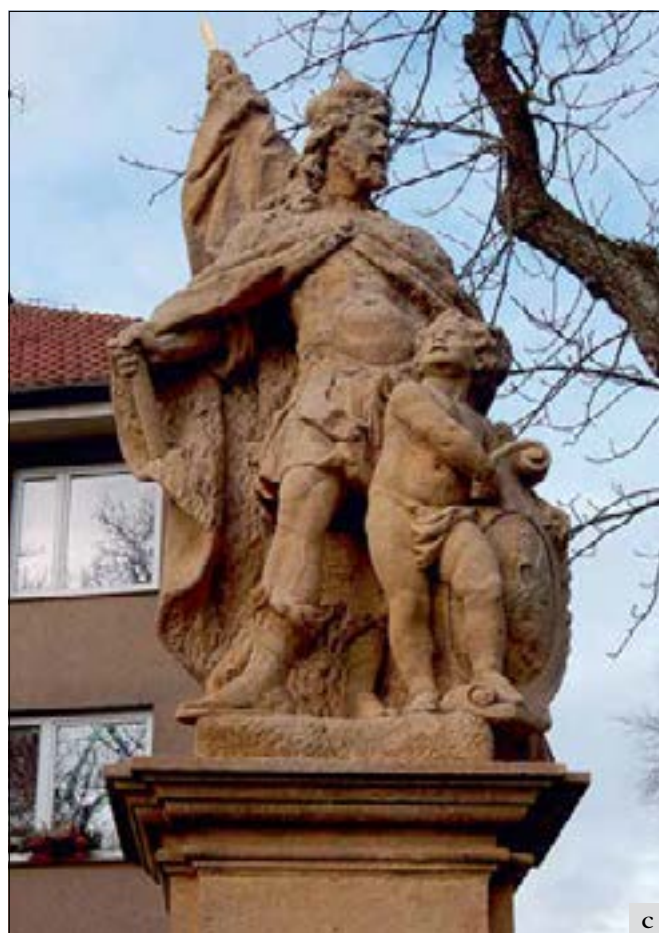
Rožďalovice (správní obvod obce Nymburk), socha sv. Václava od M. J. Brokofa z roku 1717: a – jedním z hlavních úkolů restaurování bylo zajištění trhliny (patrně otevřené lasy) na noze svěťce; b – detail prezentující použitý materiál, hrubozrný pískovec, který degraduje postupným smýváním povrchu; c – stav sousoší po restaurování (foto L. Maděrová).

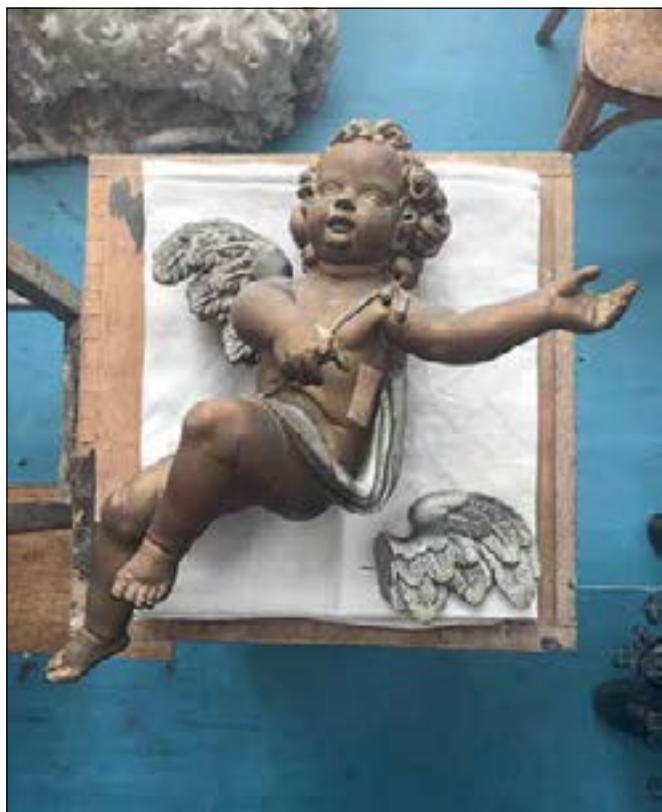
Stará Boleslav (správní obvod obce Brandýs nad Labem – Stará Boleslav), kostel Nanebevzetí Panny Marie, oltář Nalezení Palladia, jeden z protějškových andlíků. Sonda na levém boku sošky prokázala pod stávající povrchovou úpravou práškovým bronzem původní řešení v leštěném mramoru (foto L. Maděrová).

postavení spojené s držením posvátného reliéfu Panny Marie, staroboleslavského Palladia země české, zde ještě umocněné spojením se svatováclavskou legendou i kultem sv. Jana Nepomuckého. Mariánský kostel ve Staré Boleslavi budovaný pro oslavu Panny Marie charakterizuje výtvarná i ideová celistvost podpořená kvalitou jednotlivých uměleckých děl, na kterých se podíleli přední umělci. Projednávaná akce se dotýká mimo jiné i hlavního oltáře, jehož autory jsou F. M. Kaňka a M. B. Braun. Podoba většiny nyní restaurovaných prvků byla výrazně ovlivněna obnovnými pracemi, které probíhaly v kostele ve čtyřicátých letech minulého století. Vzhledem k technologickým problémům i dopadům na estetické působení jednotlivých děl je třeba tento zásah ve většině případů přehodnotit. Jednotlivá umělecká a uměleckořemeslná díla i soubory jsou řešeny vždy v rámci celku s ohledem na stylové i časové návaznosti. V závislosti na postupu restaurátorských prací a míře jejich rozpracovanosti dochází k některým novým zjištěním. Tak byly například identifikovány dvě olejomalby na plátně, vsazené do štukových rámců ve Valdštejnské kapli, kterou maloval J. K. Liška. V žádné z ostatních bočních kaplí se toto řešení nevyskytuje. Zajímavé bylo rovněž zjištění rozdílných použitých technologií u nástěnné malby v rámci jednotlivých kaplí. Výsledky restaurátorského průzkumu přinesly nové poznatky také ve vztahu k materiálovému řešení jednotlivých prvků výzdoby oltáře Nalezení Palladia. U kamenné kartuše se šternberským znakem a dvou protějškových andlíků bylo pod stávající povrchovou úpravou práškovým bronzem a hliníkem doloženo původní řešení v leštěném mramoru. Právě z andlíků má obě ruce provedeny jako druhotné doplňky

ve dřevě, levou nohu jako sádrový doplněk. Nová povrchová úprava tak tyto materiálové odlišnosti v zájmu celkového působení sošky patrně sjednocovala.
