ROČENKA 2018

**NÁRODNÍHO PAMÁTKOVÉHO ÚSTAVU
ÚZEMNÍHO ODBORNÉHO PRACOVISŤE STŘEDNÍCH ČECH V PRAZE
PŘÍLOHA ČASOPISU PAMÁTKY STŘEDNÍCH ČECH
2 / 2019**

ČASOPIS NÁRODNÍHO PAMÁTKOVÉHO ÚSTAVU
ÚZEMNÍHO ODBORNÉHO PRACOVIŠTĚ STŘEDNÍCH ČECH V PRAZE
ROČENKA 2018

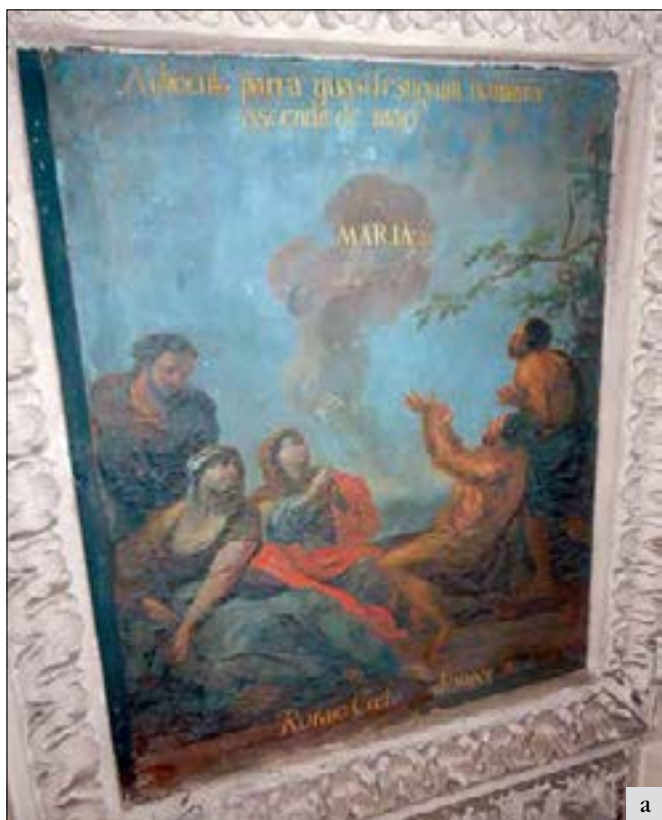
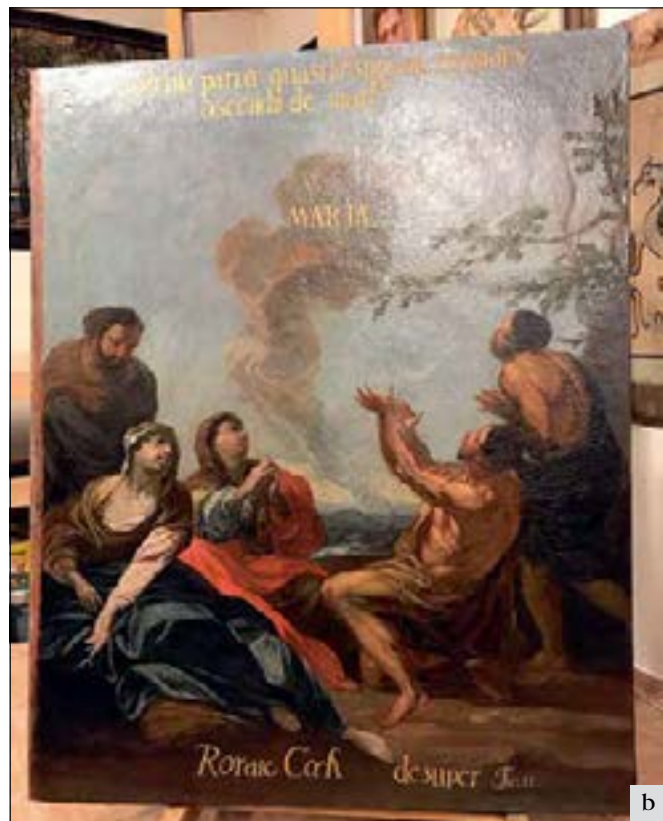
Stará Boleslav (správní obvod obce Brandýs nad Labem – Stará Boleslav), kostel Nanebevzetí Panny Marie, Valdštejská kaple, olejomalba na plátně: a – před zahájením prací se předpokládalo, že malby zde jsou stejně jako ve všech ostatních bočních kaplích malovány přímo na zdi. V případě Valdštejské kaple malované J. K. Liškou však byly dva protějškové obrazy řešeny jako olejomalby napnuté na slepém rámu a vsazené do štukových rámců. Obraz s námětem dle Izajáše 45,8 byl značně poškozen krakeláží a zastřen ztmavými laky; b – stav během dokončování restaurátorských prací, před korekcí nápisu (foto L. Maděrová).

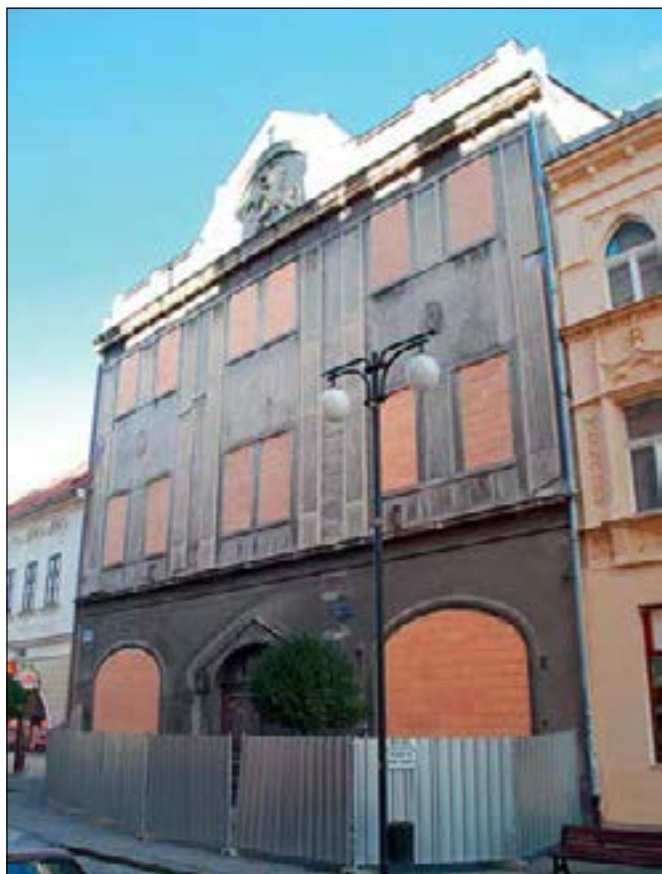
Kutná Hora (správní obvod obce Kutná Hora), Kollárova ulice, dům čp. 314. Jeden z nejvýznamnějších objektů ve městě, původně velký středověký měšťanský dům, významný i svou polohou přímo ve středu města, téměř v sousedství kutnohorské radnice, dále upravovaný s hodnotnými slohovými proměnami, získal konečnou podobu velmi kvalitní přestavbou na začátku 20. století, kdy sloužil jako významný a zřejmě nejlepší hotel v Kutné Hoře. Socialistické období po válce nebylo k domu příliš laskavé, posléze přestal být využíván. Před několika lety jej v tomto stavu zakoupil nový vlastník a dům ponechal jeho osudu, dnes vystupuje s razantním požadavkem na zbourání, aby zde mohl vystavět dům nový podle svých představ, což byl zřejmě i skutečný důvod koupě. Jedná se přitom jak o nemovitou kulturní památku, tak i součást památkové rezervace a dokonce památky Světového dědictví UNESCO, tedy o tu nejvyšší možnou památkovou ochranu, která existuje, přesto snaha o jeho záchranu je zatím málo úspěšná a hrozí tak, že v samém centru tolik chráněné Kutné Hory vznikne parcela pro nový dům (foto J. Mrázek).

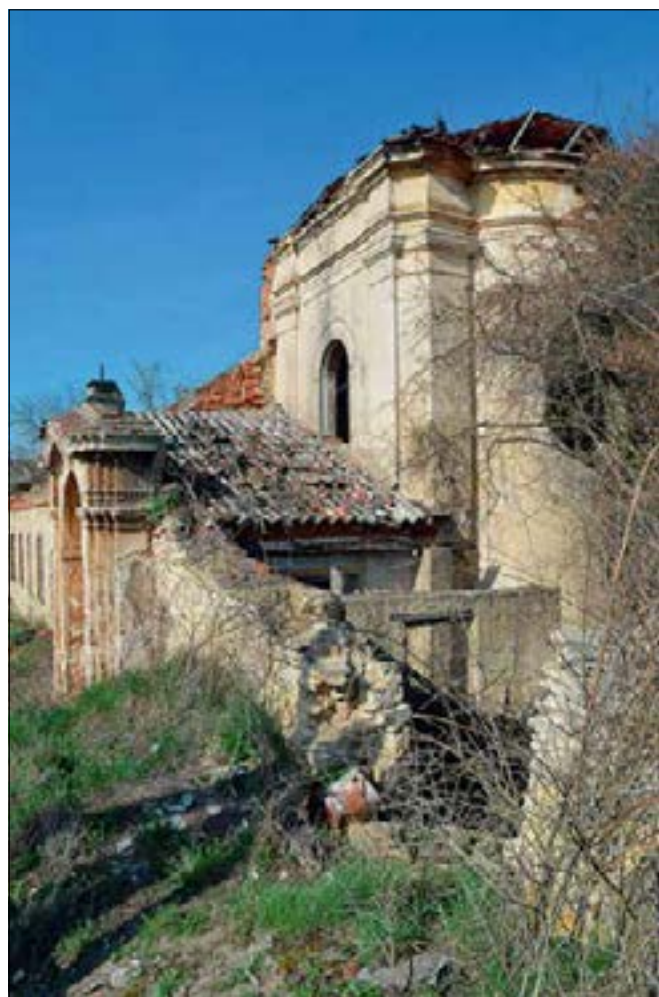
Mělník – Vehlovice (správní obvod obce Mělník), viniční usedlost Na Korábě s kaplí, státem chráněná kulturní památka, po určité časové přestávce opět navrácená rodině původního majitele, od té doby ale nezadržitelně chátrající a v současné době z větší části ve stavu zříceniny. Zkáze zatím nejlépe odolává nádherná a přitom miniaturní barokní kaple, půdorysné velikosti malého dětského pokojíku, ale zároveň špičková architektura 18. století. Přitom se zde již mohou počítat poslední roky její existence. Paradoxní skutečností pak je, že nenahraditelná památka zřejmě brzy zaknigne přímo „v rukou“ potomků původního stavebníka (foto J. Mrázek).

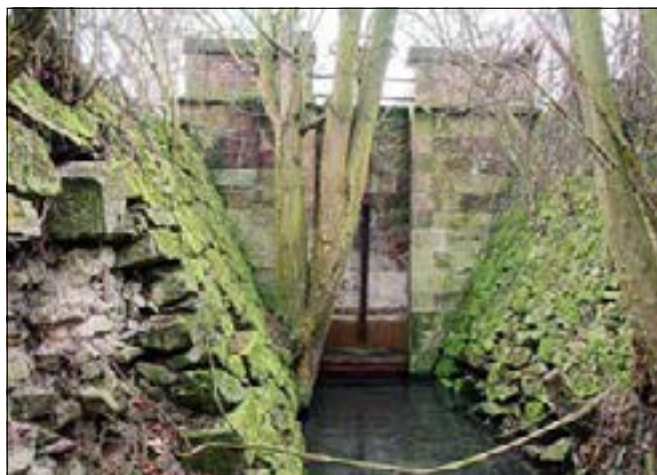
Ratenice (okres Kolín), zaniklý rybník Domek, nazývaný též Klenot. Byl založen v roce 1512 s údajnou rozlohou 416 ha, zrušený před rokem 1836 (dle portálu Cesty a památky). Zachovány jsou hráz rybníka, renesanční bašta – jediná toho druhu ve Středočeském kraji – a unikátní vypouštěcí zařízení (na snímku), upravené nepochybně ještě i po zrušení rybníka (foto V. Láška).

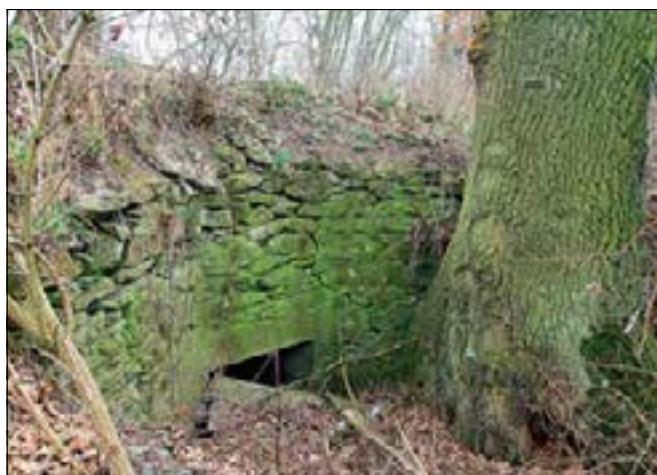
Kluk (okres Nymburk), zaniklý rybník Klamka. Rybník založený spolu s rybníkem Podborským koncem středověku či počátkem novověku, oba rybníky zanikly na konci 18. či začátku 19. století. Z rybníka Klamka se celistvě zachovala hráz, z Podborského rybníka pak jen fragmenty hráze. Na snímku je starobylá propust hrází rybníka Klamka, patrně však pocházející až z doby po zrušení rybníka. Vidíme, že památková i přírodní složka se tu dostávají do neobvyklého vzájemného vztahu a jsou zde principiálně v určitém konfliktu, ale obě složky jsou zde rovnocenné a vytvářejí velice působivý celek (foto V. Láška).

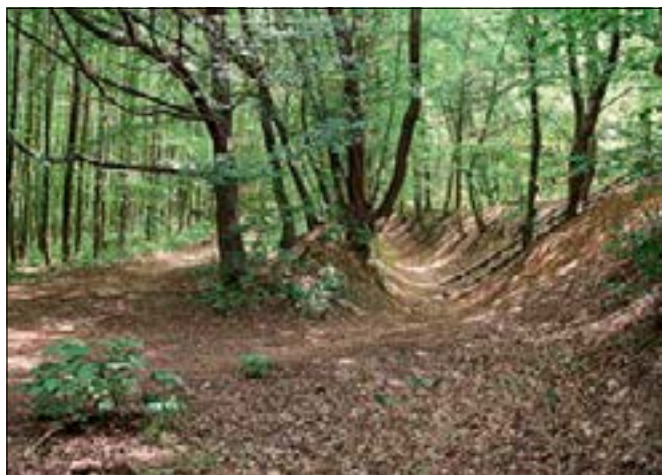
Beroun (okres Beroun), stará cesta z Berouna do Svatého Jana pod Skalou. Velmi dobře zachovaná stará cesta, jedna z nejstarších spojnic dvou zmíněných významných lokalit. Jednalo se o cestu kdysi po technické stránce poměrně kvalitní, na některých úsecích se zachovalo zpevnění štětem, majícím téměř charakter dlažby. Místy vede starými úvozy, jinde úvoz opouští a nová cesta vede paralelně s úvozem zarůstajícím lesem, někde se redukovala na pouhou pěšinu a místy se rozděluje a vede souběžně po nové i staré trase (na snímku). Významná je i novější historie cesty, tento úsek je totiž součástí tzv. cesty Vojty Náprstka, druhé nejstarší značené turistické trasy v Čechách (foto V. Láška).

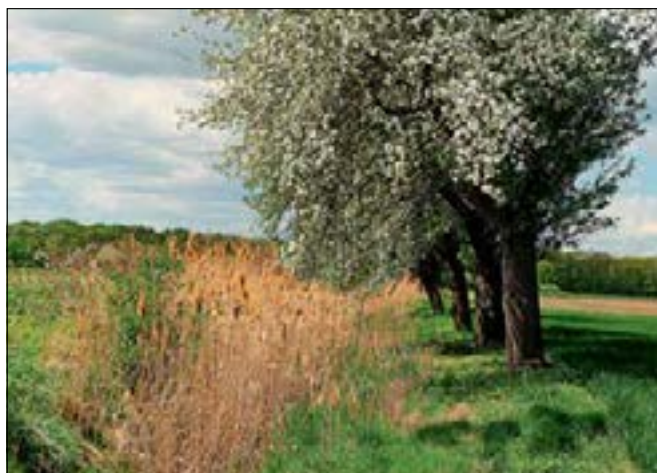
Volárna (okres Kolín), Bačovský rybník, zarůstající odvodňovací kanál s dozrívajícím ovocným stromořadím. Bačovský rybník, pocházející z doby koncem středověku, zanikal postupně ve druhé polovině 18. století. Plocha byla při vysušování odvodňována pravoúhlou sítí kanálů, které byly od 19. století lemovány ovocným stromořadím. Ovocná stromořadí se kontinuálně zachovala až do 50. let minulého století, potom začala pustnout a dnes tu můžeme vidět jen nepatrné zbytky. Na snímku patrně nejlépe zachovaný úsek dává tušit, jak asi musela být působivá kdysi celistvá sestava ovocných stromořadí v plnosti květu (foto V. Láška).

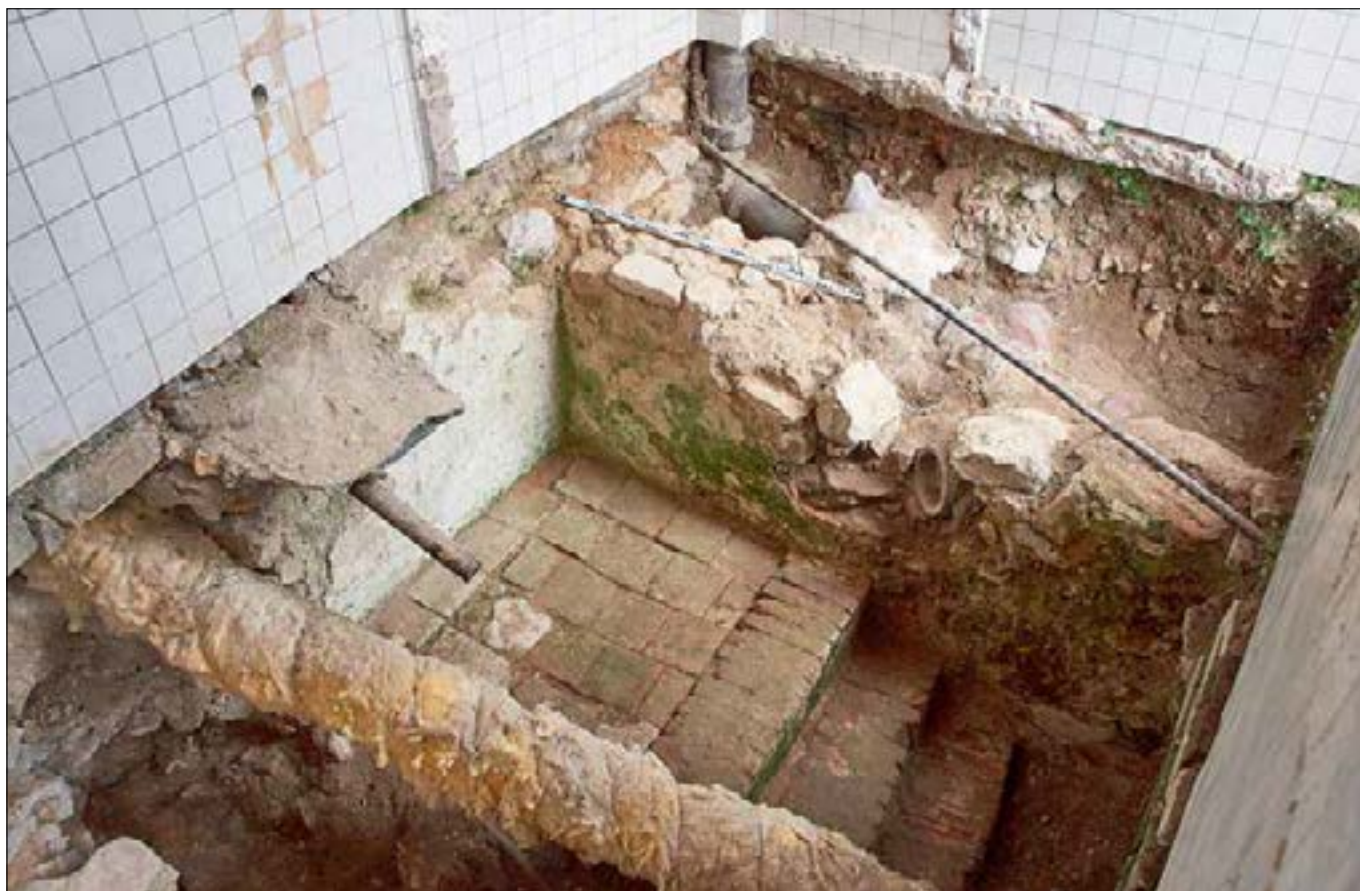
Karlštejn (okres Beroun), jižní parkán, torzo jednoramenného schodiště. Pod omítkou zdi v levé části fotografie je skryt vnější líc původní středověké hradby, schodiště je pravděpodobně novověkého stáří. Větší část původního objektu zanikla za puristických úprav hradu, ale ani poválečná éra se nechovala k této památce zrovna „v rukavičkách“ – viz trubka obalená skelnou vatou (foto Z. Neustupný).

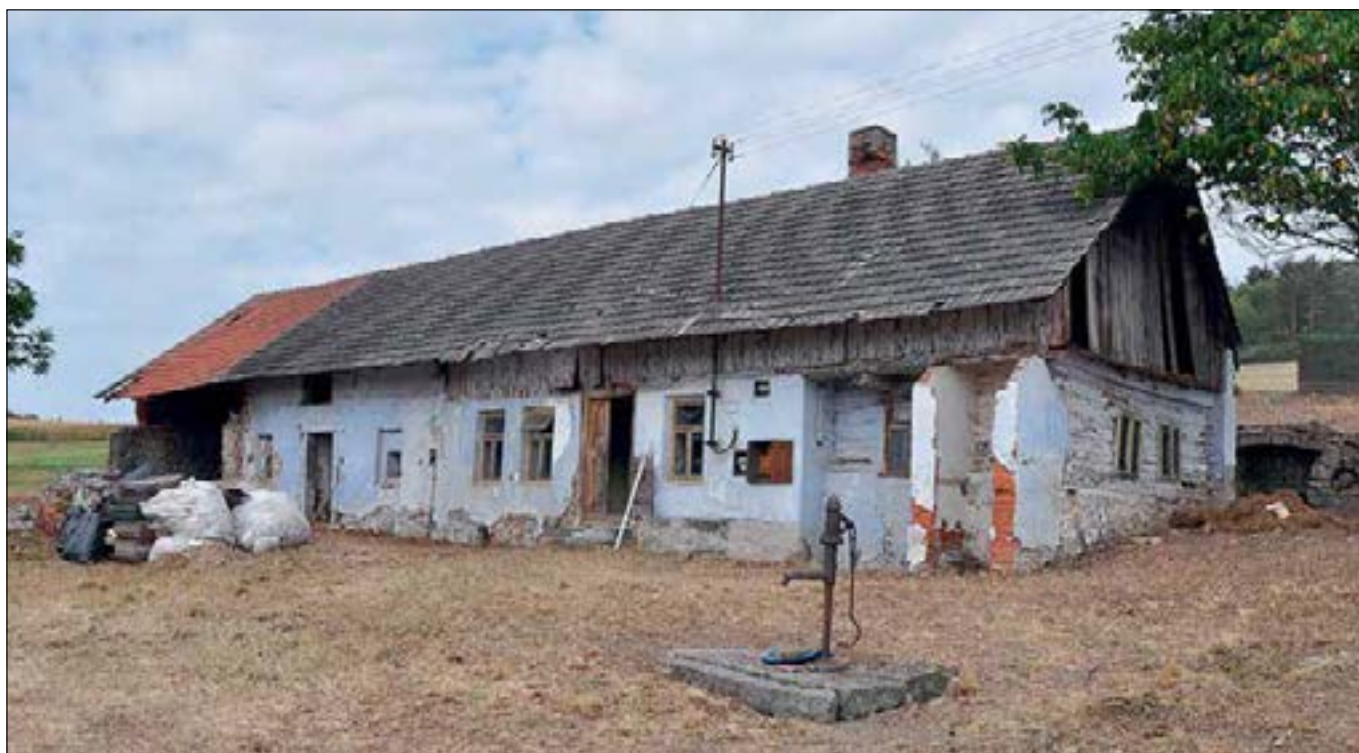
Kuníček (okres Příbram), usedlost čp. 4. Tradiční obytné domy zemědělských usedlostí jsou dnes pro své malé rozměry většinou buď demolovány, nebo velmi radikálně přestavovány. Většina hodnotných objektů tohoto druhu nepožívá památkové ochrany a jsou proto prakticky odsouzeny k zániku. Památková péče v podstatě nemá nástroje jak podobné stavby zachránit. Pro následující léta jsme si proto vytyčili za cíl pořádit alespoň základní dokumentaci nejohroženějších venkovských domů jižního Sedlčanska. První vlašťovkou se díky vstřícnosti majitele stala právě malá usedlost v Kuníčku na Petrovicku (foto J. Veselý).

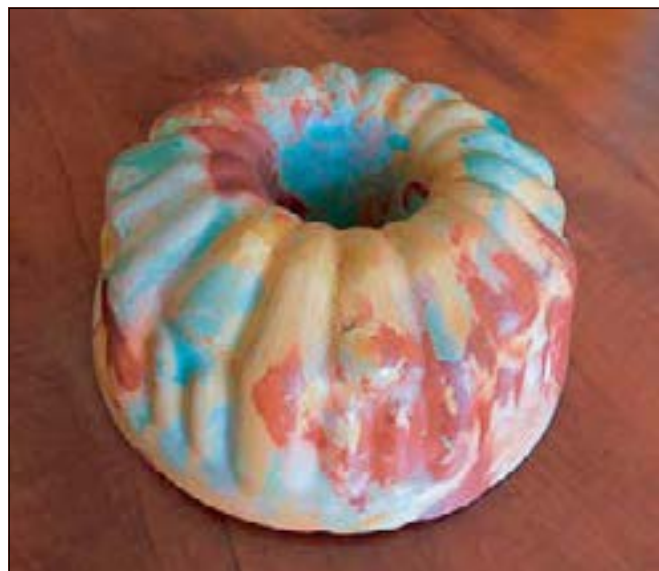
Pohled na hotový výrobek sádrového stucca lustra, projekt vedl jak k důkladnému seznámení s užitými, veskrze tradičními materiály, tak k fyzickému vyzkoušení a zažití technologických postupů (foto E. Zápalková)

Cvičení bylo zaměřeno na základní terminologii a výchozí materiály pro zhotovení sgrafita renesančního typu a sádrového stucca lustra do formy. V rámci sgrafita byla vyzkoušena práce s vápennou kaší, pigmenty stálými v alkalickém prostředí (frontony), proběhl přenos předlohy a kresba do čerstvé omítky s proškrabáváním ploch pomocí oček. Výchozími materiály ke zhotovení stucca lustra byly modelářská sádra, kostní kliš a pigmenty (frontony). Byl zhotoven odlitek, zpevněný drátěnou armaturou, po jeho vyzrání a vyjmutí z formy proběhlo tmelení jeho povrchových defektů. Poté byl za mokra broušen karborundovým brusným papírem, aby bylo dosaženo hladkého povrchu. Následoval nátěr Inéne fermeže pro uzavření povrchu před vzdušnou vlhkostí, zpevnění a šlechtění povrchu ve smyslu zvýraznění barevnosti. Finálně byl opatřen politurou z včelího vosku a terpentýnu a výrobek byl vyleštěn jemným kartáčem a flanelem (příprava a realizace Mgr. Eva Zápalková a ing. arch. Jiří Mrázek).

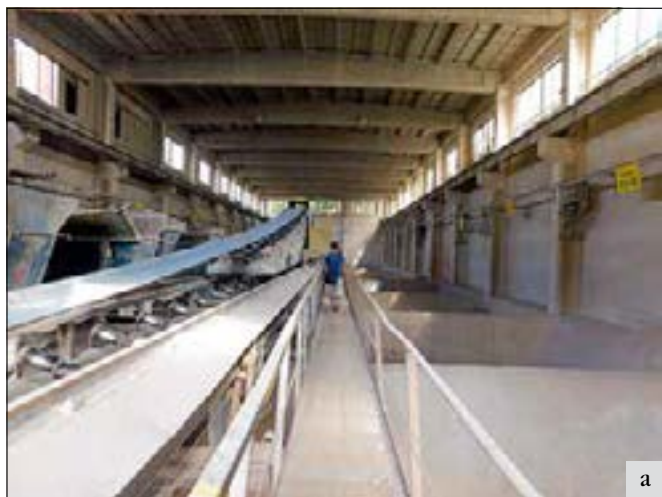
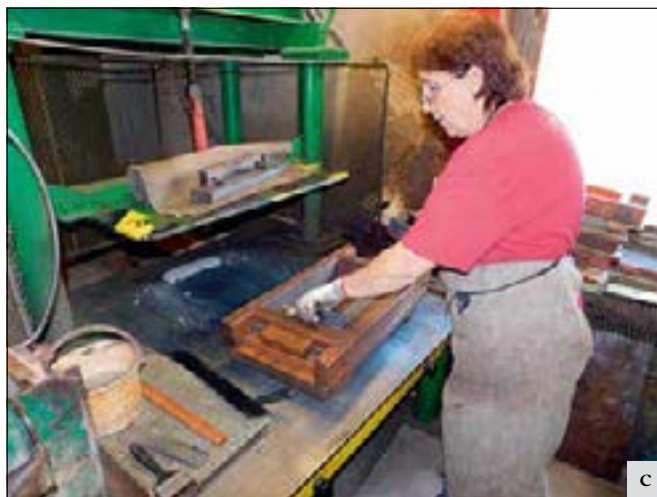
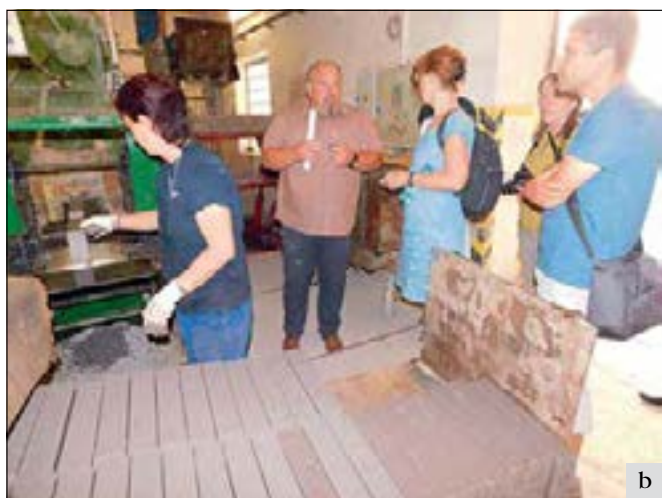
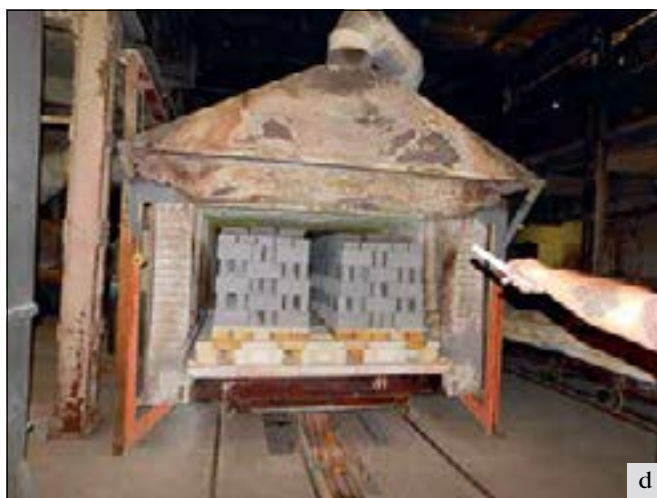
Kadaň, Brispol, výrobce kameniny a šamotu, sklad jednotlivých komponent: a – začátek výrobního procesu; b – výroba plných cihel, komentář obchodního ředitele ing. Zeuse; c – ruční formovna atypických prvků; d – průběžný výpal v plynové peci (foto E. Zápalková).

Obsahem zářijového výjezdu do Kadaně byla v prvním dni prohlídka výroby cihel a souvisejících výrobků v provozovně firmy Brispol v Kadani. Odpoledne se konala komentovaná exkurze po kadaňském františkánském klášteře, na kterou v druhém dni navázala účast na konferenci na téma Františkáni v zemích koruny české a Sasku mezi reformou, reformací a protireformací (15.–17. století). Na to se uskutečnil samostatný blok s kolegy z OPPF ÚOP Ústí nad Labem; proběhl výklad o vývoji a stavebních opravách radnice, na věži radnice pak o urbanistickém vývoji města. Následovala prohlídka Mikulovické brány a domu čp. 7 s výkladem k restaurování interiérových nástěnných maleb. Prohlídka domu čp. 76 (Galerie Kiswa) byla zajímavou kulturní tečkou (organizace a obsahová příprava Mgr. Eva Zápalková).
