# ROČENKA 2020

# PAMÁTKY STŘEDNÍCH ČECH

ČASOPIS NÁRODNÍHO PAMÁTKOVÉHO ÚSTAVU  
ÚZEMNÍHO ODBORNÉHO PRACOVIŠTĚ STŘEDNÍCH ČECH V PRAZE  
ROČENKA 2020

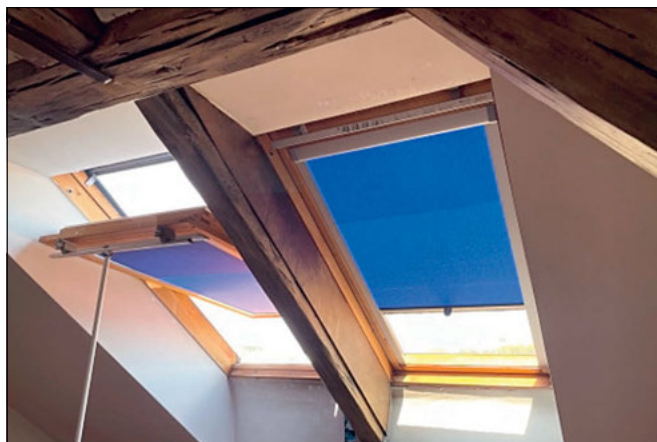
Sabinova 5, Praha 3, sídlo NPÚ SČ, osazené stínící žaluzie v podkroví přední budovy (foto L. Havlovic)

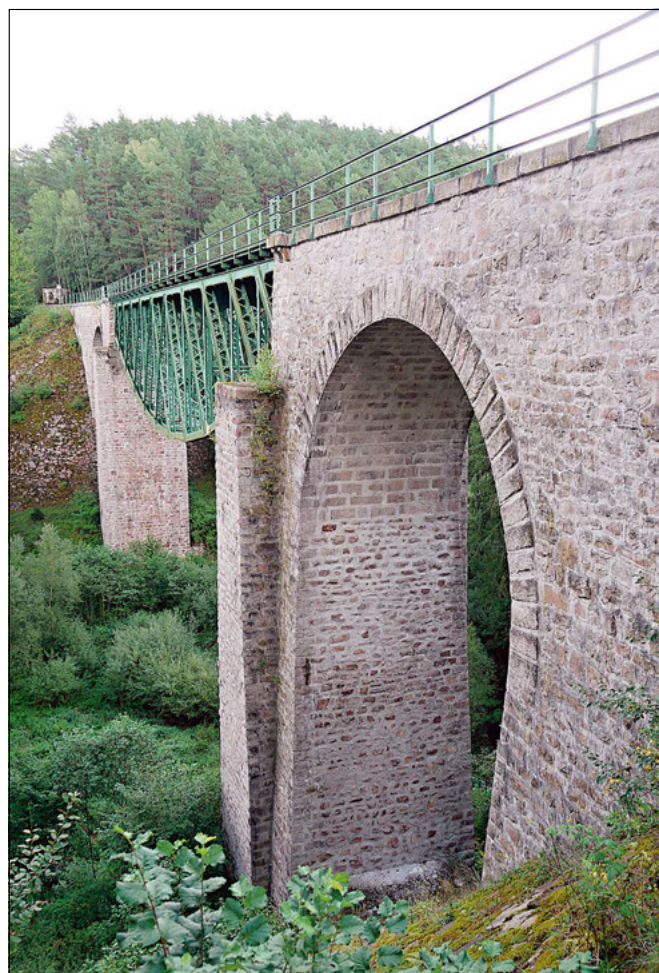
*Čistá (okres Rakovník), železniční most: Železniční most nad údolím potoka Javornice u Čisté a Strachovic, nazývaný „Břicháč“, při pohledu od západu. Krajinu klenbová pole jsou na vnější straně svedená do opěr ve svazích zpevněných kamennou rovnáninou. Na vnitřní straně klenby dosedají na kónické pilíře, směrem ke středu údolí zesílené. Střední otvor o rozpětí 57 m je přemostěn příhradovým ocelovým nýtovaným vazníkem gírlandovitého tvaru. Šířka mostu je 5 m a maximální výška nade dnem údolí dosahuje 25 m. Most patří k nejpůsobivějším dílům železničního stavitelství v našem regionu. Použitým konstrukčním řešením a stavem zachování původních konstrukcí je zcela unikátní stavbou v rámci středních Čech a jedním z mála dochovaných v celé republice (foto A. Jankulíková).*

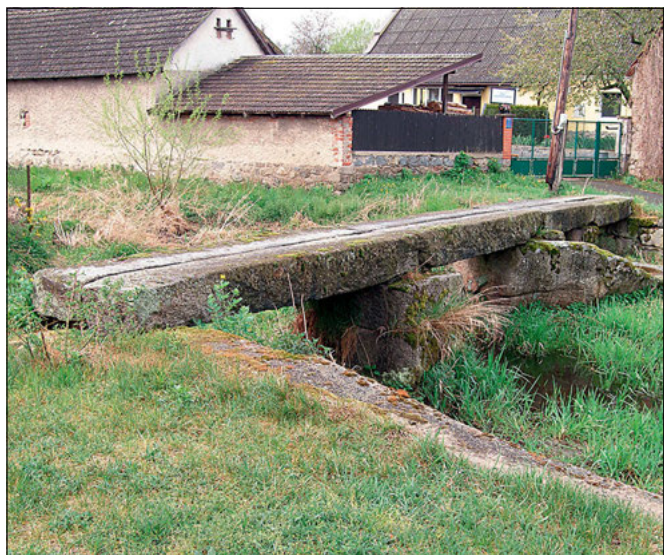
**Kamenice (okres Příbram), kamenná lávka:** V roce 2020 byla navržena do Ústředního seznamu kulturních památek žulová lávka přes potok Slabá. Ojedinelá stavebně technická památka komunikačního charakteru, velmi působivá v jádru obce v blízkosti kaple. Obdobná lávka se dochovala již jen v několika málo ukázkách, například v lokalitách Valcha v Plzeňském kraji a Vlhošť v Královéhradeckém kraji (Jediná evidovaná v Ústředním seznamu kulturních památek, rejst. č. 45642/6-4682), přičemž lávka v Kamenici je mnohem kvalitnější a výraznější, navíc s datací 1861 (foto Š. Koukalová).

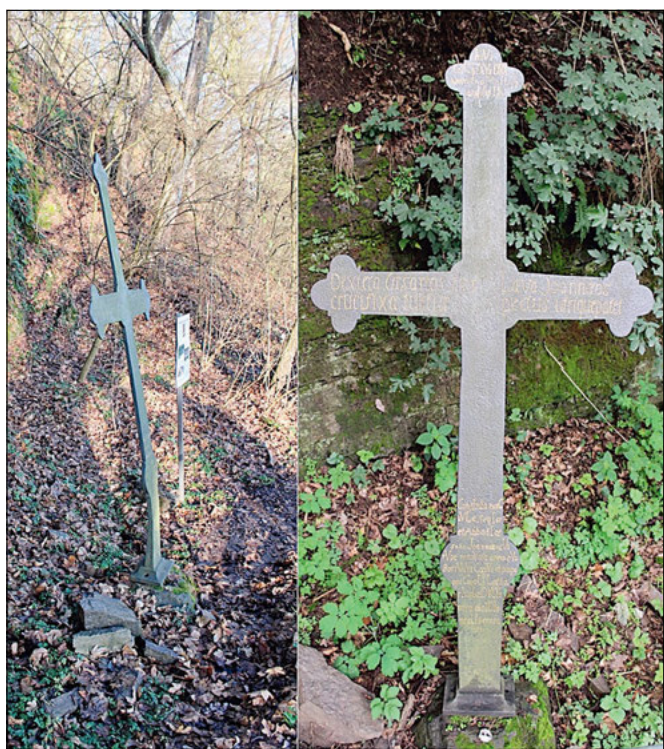
**Beroun, pomezí kříž u dvora Pták:** Nenápadný železný kříž u dvora Pták v Berouně je artefaktem s velkou kulturně historickou hodnotou. Díky dochovaným nápisům na kříži samotném, zmínce v literatuře a archivním pramenům víme, že byl zhotoven a osazen na podzim roku 1757 jako připomínka obnovení hranic mezi panstvím Králův Dvůr a klášterem ve Svätém Janu pod Skalou, a také známe řadu detailních informací o okolnostech jeho vzniku. Pozoruhodně dobrý stav zachování vypovídá o výjimečnosti použitého materiálu. Tím by mohlo být buď surové lité železo, nebo náhodně vyrobená tzv. tvárná litina, v moderní historii „objevená“ a užívaná až ve 20. století. Na současné místo byl kříž přemístěn patrně ve 3. čtvrtině 19. století. Viditelné ohnutí způsobil náraz auta v roce 2015 (foto A. Jankulíková).

*Beroun, pomezí kříž u dvora Pták:* Železný kříž s jetelovým zakončením ramen a latinskými nápisy, umístěný při cestě z Berouna ke dvoru Pták, byl v nedávné době „znovuobjeven“ a renovován místními obyvateli. Původně šlo o pomezí kříž, připomínající obnovení hranic mezi královským komorním panstvím Králův Dvůr a benediktinským klášterem v Svätém Janu pod Skalou v roce 1757, umístěný severozápadněji na pravém břehu Berounky. Nápisy na kříži jsou zčásti votivní, zčásti odkazují k jeho původní funkci a době vzniku. Díky jejich kompletnímu dochování bylo možné kříž přiřadit ke zmínekám v literatuře a archivních pramenech a zjistit řadu pozoruhodných informací o okolnostech jeho osazení. Pomezí kříž u dvora Pták je nejen hodnotným uměleckořemeslným artefaktem a prvkem kulturní krajiny, ale také výjimečnou epigrafickou památkou. Stářím a stavem dochování je jedinečným dílem svého druhu v rámci celé republiky. (A)

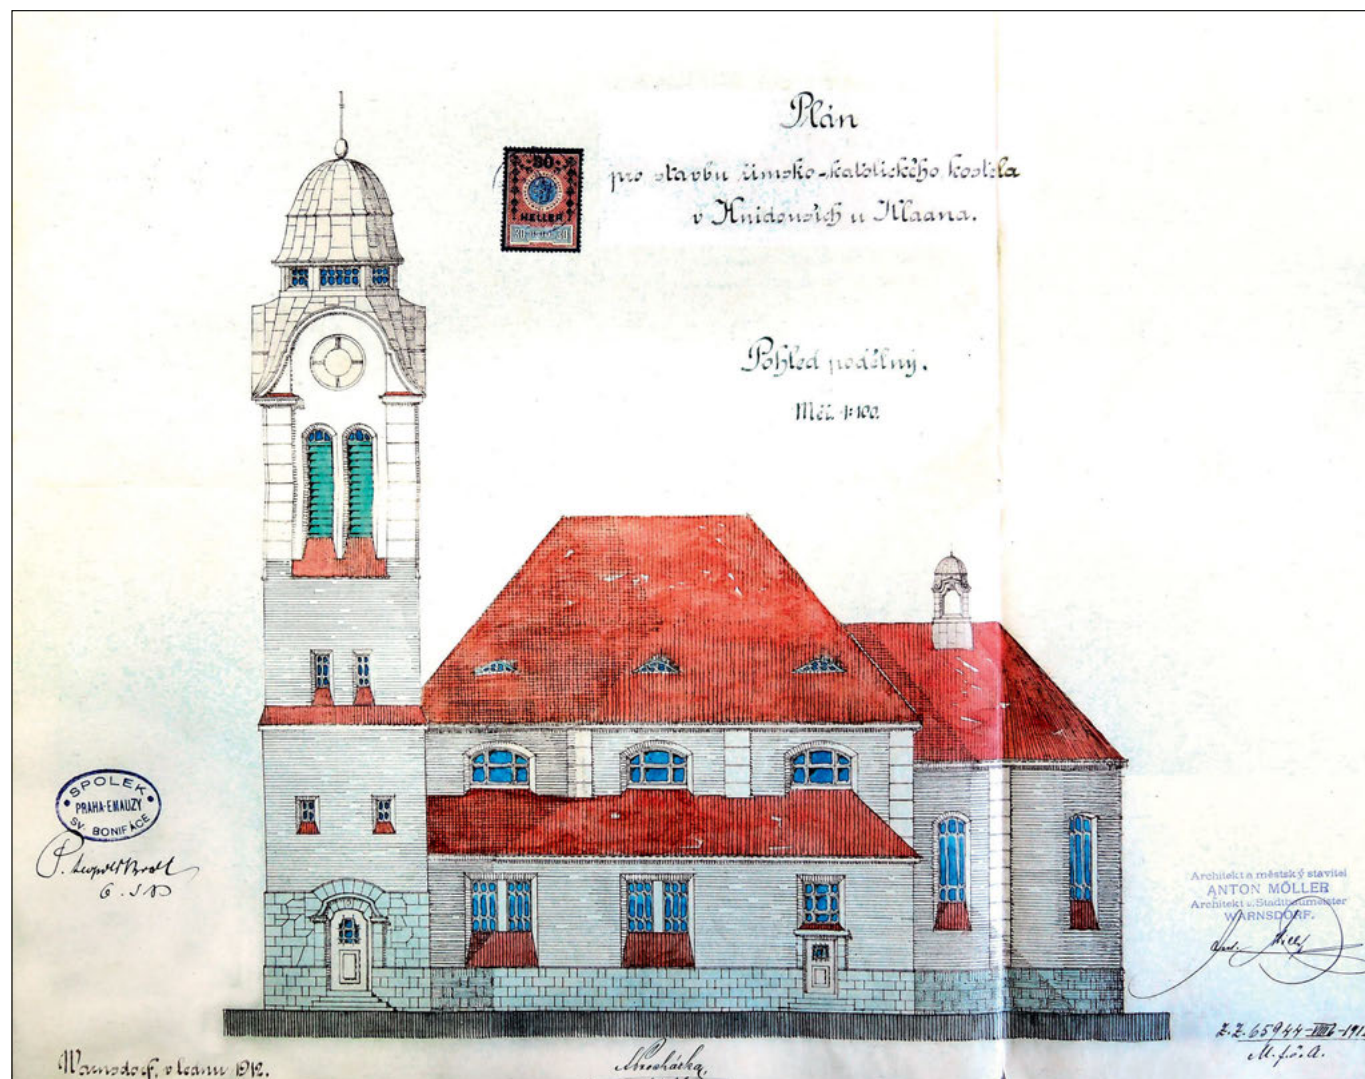
*Kladno-Hnidousy, kostel sv. Mikuláše, plán:* Anton Möller (1864–1927) byl velmi produktivním architektem, městským stavitelem a později městským stavebním ředitelem z Varnsdorfu. Z nejznámějších sakrálních staveb projektoval např. kostely sv. Karla Boromejského ve Varnsdorfu, sv. Josefa v Rybníšti, sv. Karla Boromejského v Mokřínách u Aše, rozsáhlou realizaci klášterního kostela Panny Marie Růžencové v Plzni (spolu s Eduardem Sochořem), sv. Jana Nepomuckého v Českých Budějovicích a sv. Bonifáce v Dolním Hanychově. V Hnidousích se dochovala kompletní plánová dokumentace, která byla také realizována (plány uloženy v SOkA Kladno Archivní fond Okresní úřad Slany, sig. 5-2/H-32, Novostavba kostela sv. Mikuláše v Hnidousích).

**Kladno-Hnidousy (okres Kladno), kostel sv. Mikuláše:** Vznik kostela provázely v letech 1912–1913 finanční problémy. Organizace stavby se ujal Spolek sv. Bonifáce, který darem od břevnovských benediktinů obstaral pozemek a zajistil ze svých prostředků architekta i stavitele. Autorem projektu byl Anton Möller, který je znám z několika dalších staveb realizovaných právě výše uvedeným spolkem – jmenujme kostel Panny Marie Růžencové v Plzni i v kostele sv. Josefa v Rybníšti, kde architekt využil shodné prvky – mohutný kamenný sokl, výrazně členěnou hranolovou věž v nároží, kombinování nápadných kamenných ostění s minimalistickým provedením, využití termálního okna v partii hlavního vstupu, popřípadě kanýzového oblouku. Kostel byl do dnešních dnů ušetřen zásadních novodobých změn a dochoval se víceméně v autentické podobě, a to včetně hodnotných detailů (historická výmalba, okna i dveře, kropenky, podlahové krytiny). (HPD)

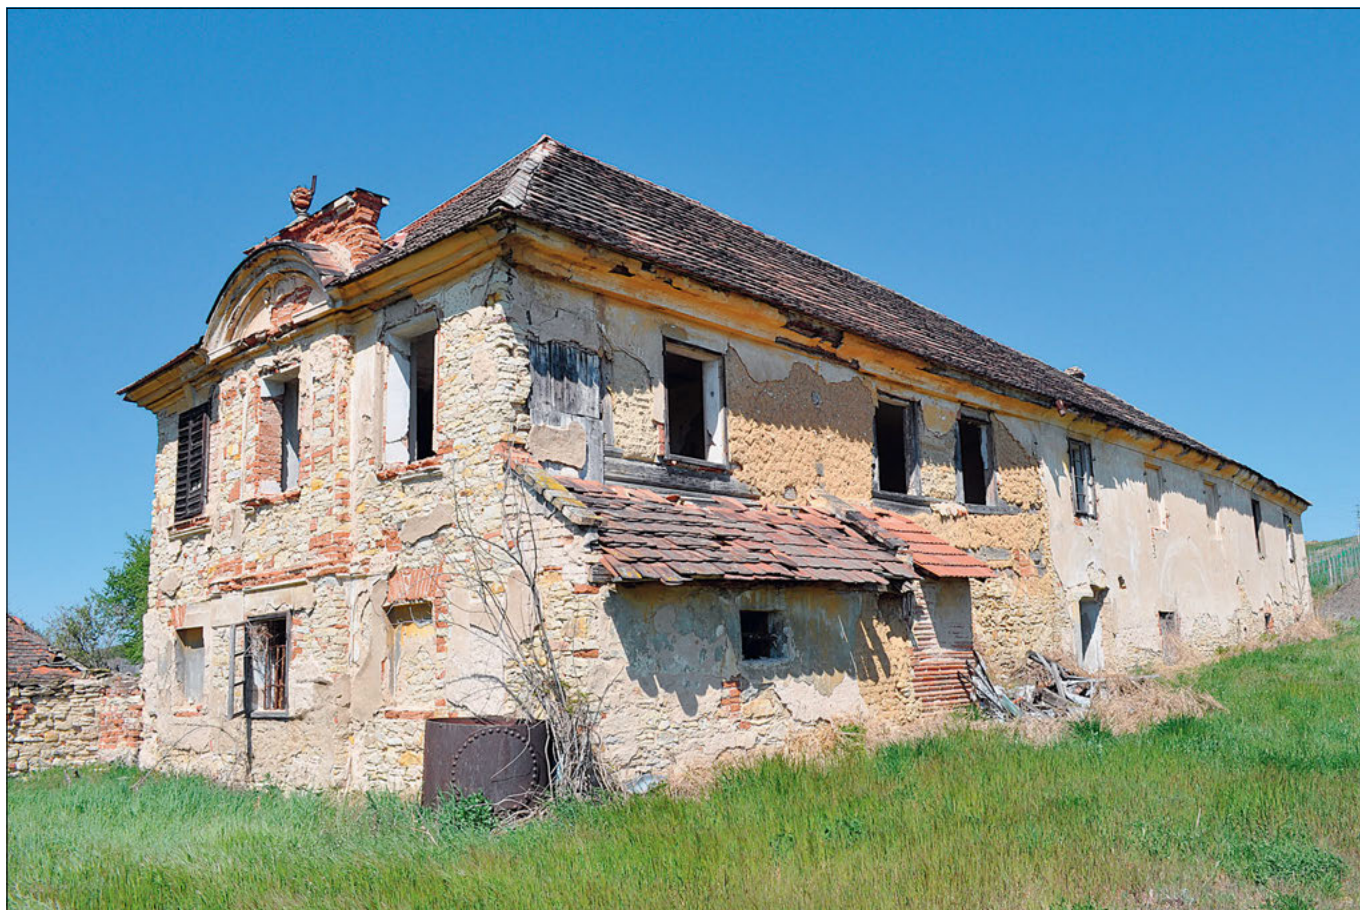
**Mělník, viniční usedlost Bašovka čp. 1719. Unikátně dochovaný barokní objekt tzv. viničního lisu s roubeným jádrem z roku 1708 byl naším pracovištěm navržen na památkovou ochranu již podruhé (foto I. Minář).**

**Mělník, viniční usedlost Bašovka čp. 1719:** Barokní patrová stavba z počátku 18. století se starším jádrem stojí o samotě na severovýchodním okraji Mělníka v prostředí vinic z 14. století. Výrobně obytný objekt tzv. „lisu“ sloužil do poloviny 20. století jako zázemí vinařské výroby, která se však v posledním půlstoletí přesunula do modernějších podmínek. Zčásti roubená stavba usedlosti z roku 1708 svou zcela mimořádnou autenticitou představuje unikát svého druhu v nadregionálním měřítku. (IM)

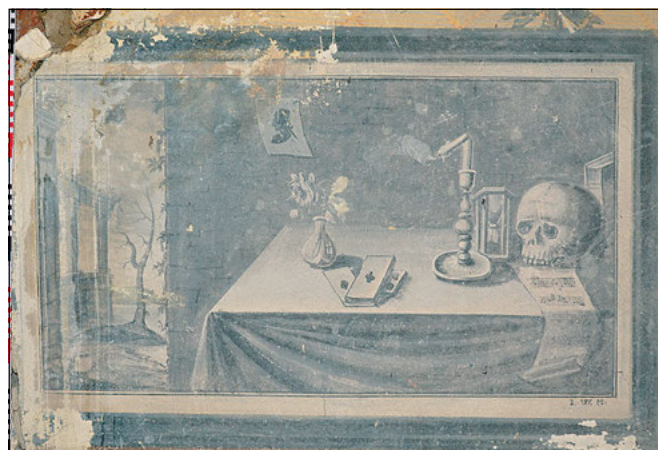
*Skuhrov, Velký Borek (okres Mělník), viniční usedlost Turbovice – nástěnná malba:* Z ochozu barokní lisovny je pravoúhlým pískovcovým portálem přístupná malá místnost v patře risalitu nad průchozem. Ta byla původně otevřená dvěma, dnes zazděnými okny z jižní a západní strany. V místnosti se dochovala nástěnná malba typu Vanitas, které bylo v Čechách populární od 17. století. Malba byla vyhotovena podle dosud neurčené grafické předlohy, je signována I. W. M. a vznikla pravděpodobně v poslední třetině 19. století (foto V. Jesenský).

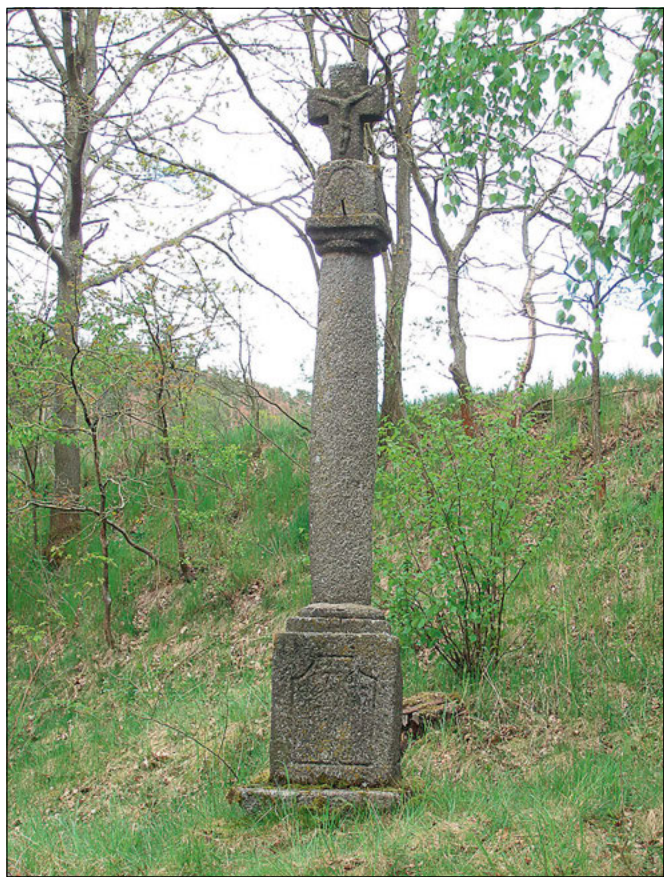
*Mezné (okres Příbram), boží muka: Žulová sloupková Boží muka s toskánským sloupovým dřikem, zaobleným kaplicovým nástavcem a masivním žulovým latinským křížem s reliéfem Ukřižovaného. Hodnotné barokní dílo v rustikálním provedení, dokládající náročné kamenosochařské zpracování z místní žuly (foto Š. Koukalová).*

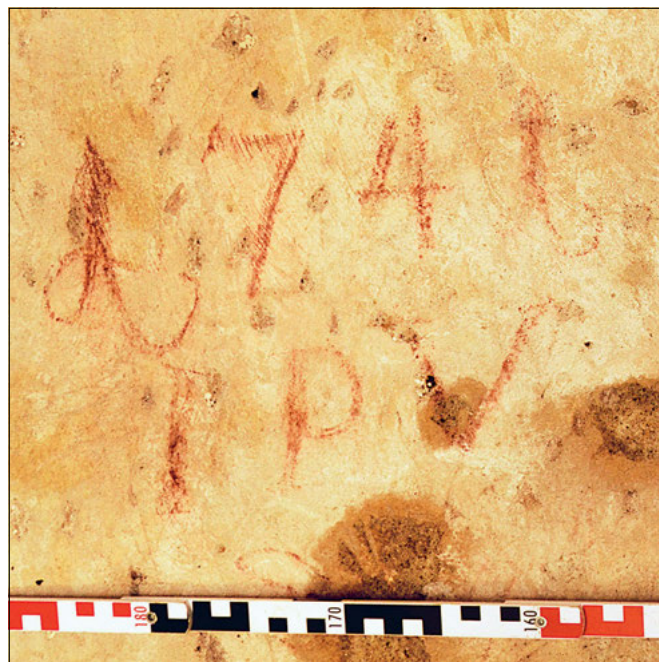
*Dobříš (okres Příbram), kaplička sv. Jáchyma. Drobný nález datačního nápisu 1741 změnil dosavadní představy o stavebním původu kapličky a jejích souvislostech s nedalekou replikou. Co znamená IPV, však stále nevíme (foto V. Jesenský, 2020).*

*Dobříš (okres Příbram) – kaplička sv. Jáchyma:* Během důkladné obnovy a restaurování barokní kapličky byl realizován podrobný doplňkový průzkum soustředící se na nálezy původních omítek, barevnosti a také přesné profilace říms. Odkrytý datační nápis 1741 z interiéru přinesl poznatek, že opro-

ti dřívějším předpokladům se tato stavba stala předchůdcem a vzorem pro nedaleko stojící kapli sv. Anny. (VJ)

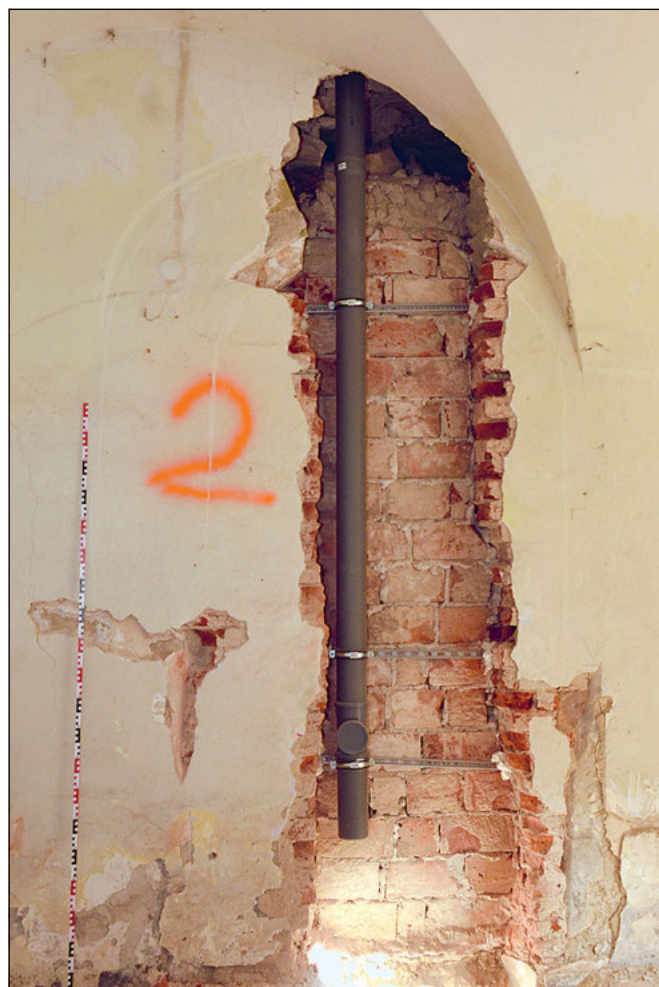
*Mělník Pšovka, bývalý augustiniánský klášter. Odhalený gotický portál z ambitu do sakristie byl sice již v minulosti ilegálně probourán pro svislé rozvody, ale i při současné obnově bylo rezignováno na jeho restaurování a prezentaci, zato stoupačka byla rekonstruována (foto V. Jesenský, 2020).*

**Mělník, Pšovka – bývalý augustiniánský klášter čp. 1111:** Klášterní areál, založený ve 13. stol. a dokládající kontinuální vývoj osídlení nejméně od raného středověku, je jednou z nejvýznamnějších památek Mělníku, která však po restituci v 90. letech jen chátrala (vyjma kostela vlastněného církví). Bohužel nový majitel svůj záměr přestavby konventu na domov seniorů uskutečňuje způsobem, který památku nejen nerehabilituje, ale dokonce negativně zasahuje do jejích památkových hodnot. I průzkum a dokumentace pocítují dopady tohoto silně komerčního přístupu v podobě obstrukcí a omezování přístupu. O to větší úsilí vynakládáme jako památkáři-dokumentátoři na monitoring (10 dokumentačních návštěv během roku!), spolupráci s památkovou garankou, archeology, specialisty na restaurování, historičkou-archivářkou atd. Při značně razantních zásazích probíhající stavby do konstrukcí byly postupně odkryty a sondami upřesňová-

ny rozsah gotického jádra a mladších etap ve všech křídlech, původní gotické a renesanční otvory, ostění, portály, raně barokní záklopové stropy, mnohavrstevnaté interiérové omítky atd. Terénní průzkum bude stejně jako celá stavba pokračovat, ale už dnes je zřejmý očekávatelný zásadní přínos pro poznání stavebního vývoje klášterní budovy, která nemohla být plně zkoumána při starším SHP. (VJ)

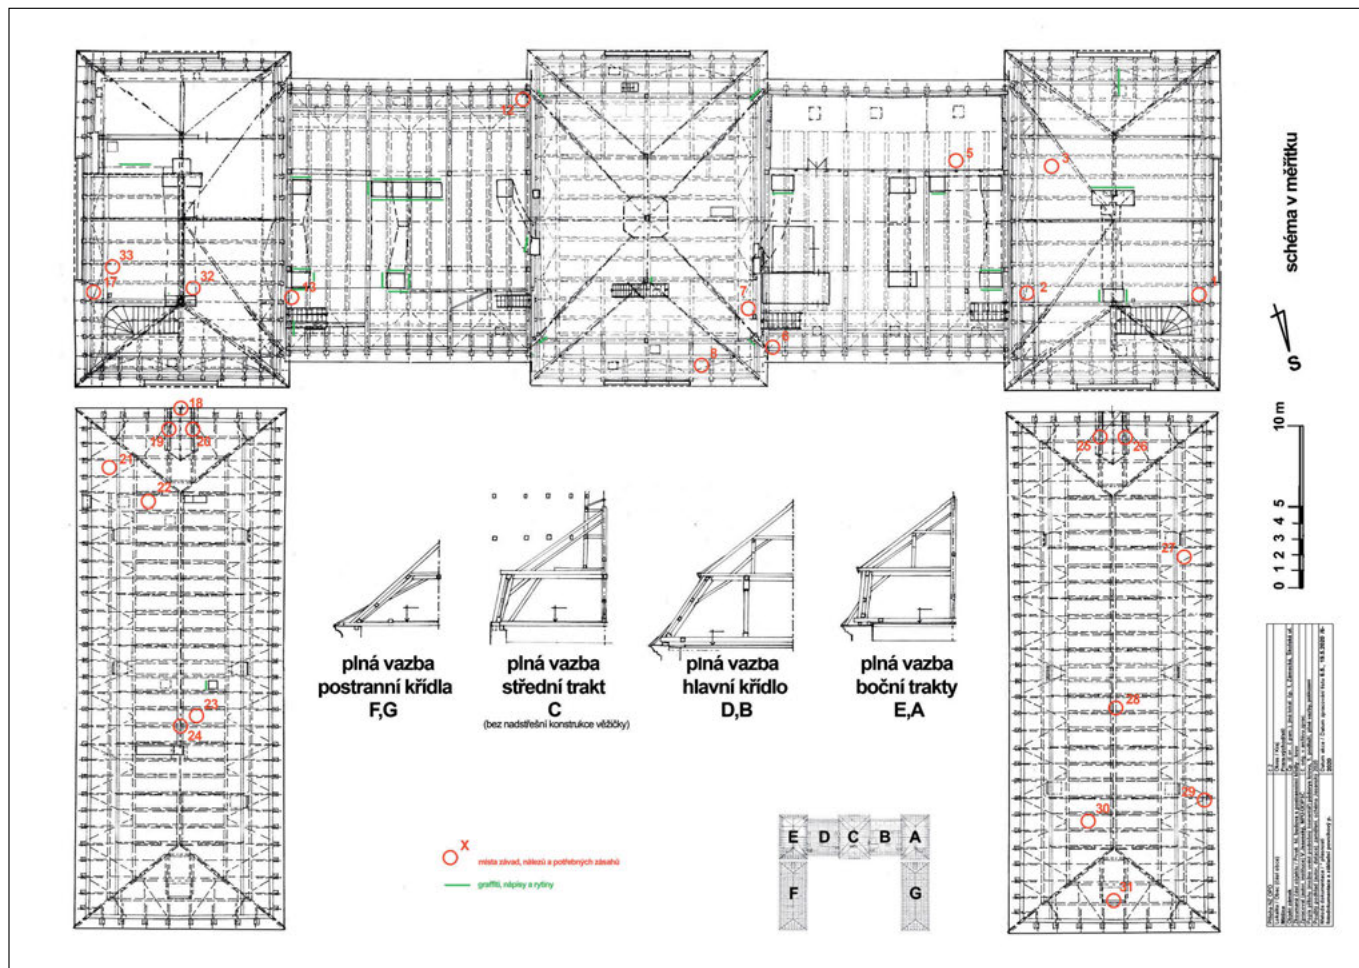
**Měšice (okres Praha-východ), krov zámku čp. 1. Pro potřeby OPD a také jasné identifikace závad krovu je nezbytné zpracovat minimálně úplně půdorysné schéma v měřítku. Pokud je předmětem průzkumu kompletní pozdně barokní hambalkový krov valbové střechy tříkřídlého zámku, jde o práci na hranici stupně operativní dokumentace (rámcově zaměřil a zakreslil V. Jesenský).**

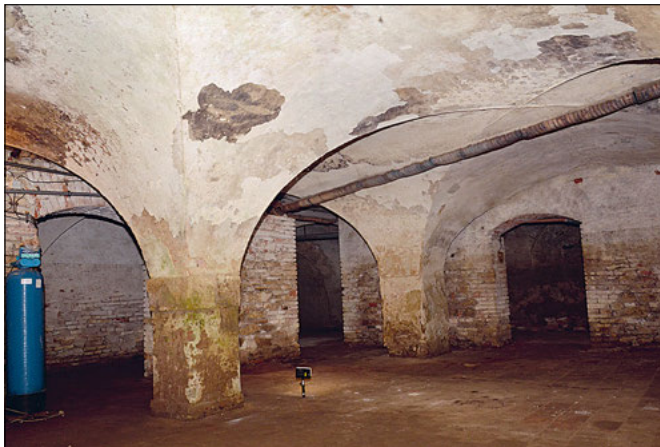
Nížbor (okres Beroun), pivovarské sklepy pod školou čp. 25. Sklepy sloužící nejspíše jako humno sladovny by mohly pocházet i ze 17. stol. zaslouží si prohlášení za kulturní památku (foto V. Jesenský, 2020).

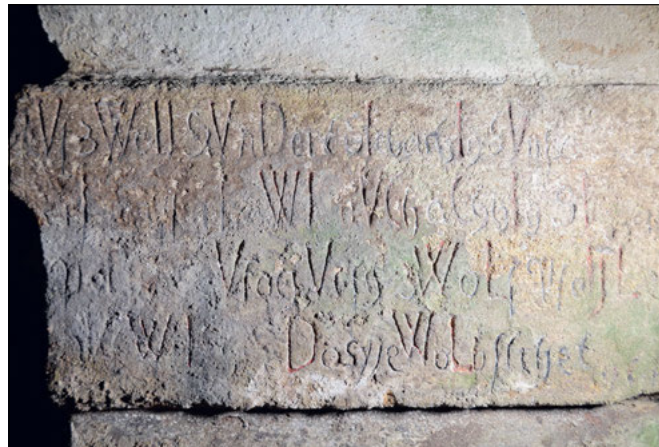
Nížbor (okres Beroun), pivovarské sklepy pod školou čp. 25. Stačí jen částečná degradace tesaných chronogramů na hlavicích pilířů z 18. stol. a i přes zřetelnou fotodokumentaci reliéfu a snahu historiků a epigrafiků zůstává datace cenného nálezu tajemstvím (foto V. Jesenský, 2020).

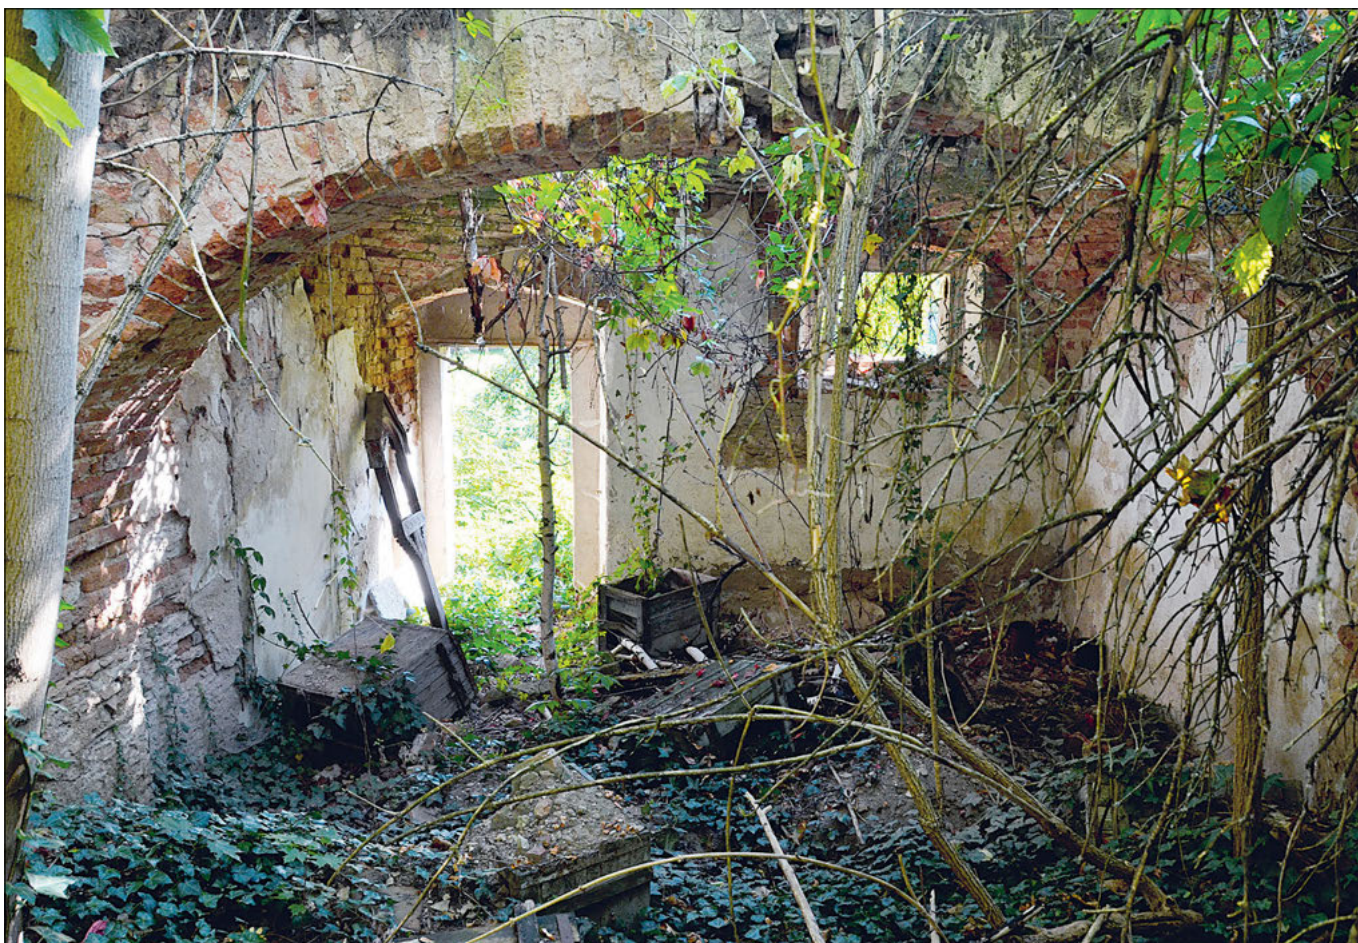
Poděbrady (okres Nymburk), hospodářské křídlo za děkanstvím. Hodnotná barokní architektura uprostřed městské památkové zóny se za posledních 40 let dostala do stadia, kde nejen památková záchrana, ale i samotný terénní průzkum a dokumentace jsou jen stěží uskutečnitelné (foto V. Jesenský, 2020).

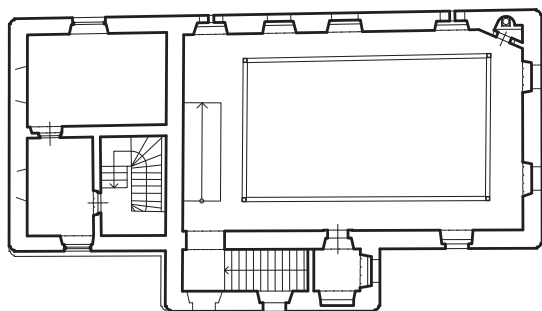
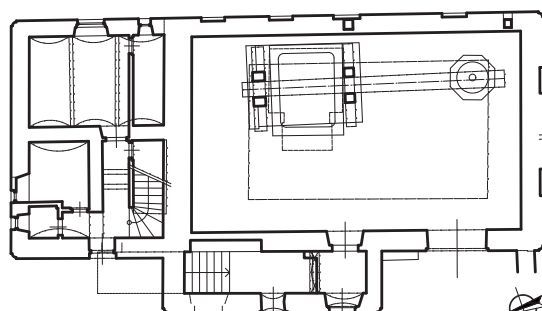
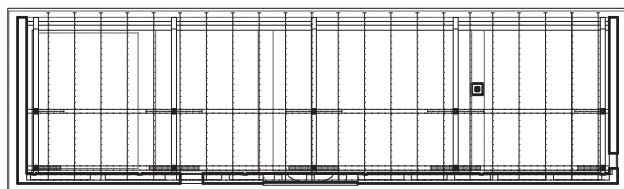
## VINNÝ LIS

**Turbovice – Velký Borek (okres Mělník) – viniční usedlost čp. 18, v rámci operativních průzkumů jsou u objektů, pro které neexistuje plánová dokumentace, často zpracovávána základní zaměření. Terénní část, prováděná jako jednoduché zaměření v měřítku 1:200 (podle J. Veselý a kol., Metodika zaměřování historických staveb pro průzkum v památkové péči. Edice odborné a metodické publikace, sv. 49. Praha NPÚ 2014) byla vynášena přímo v terénu do milimetrového papíru a následně digitalizována v CAD prostředí. Výkresy posloužily krom jiného jako podklad pro návrh na prohlášení stavby za kulturní památku (zaměření a kresba J. Veselý, 2020).**

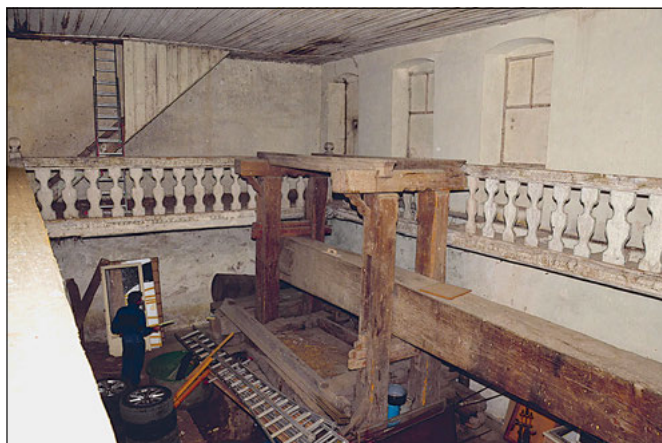
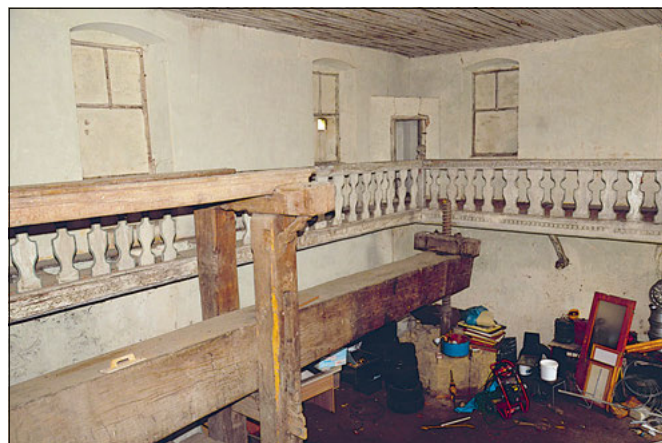
**Turbovice (okres Mělník), lis-zámeček čp. 18. Samotná místnost barokní lisovny s lisy z roku 1727 (kládový na původním místě, druhý, vřetenový, rozebrán) je typologicky unikátní, s ochozem v patře (foto V. Jesenský, 2020).**

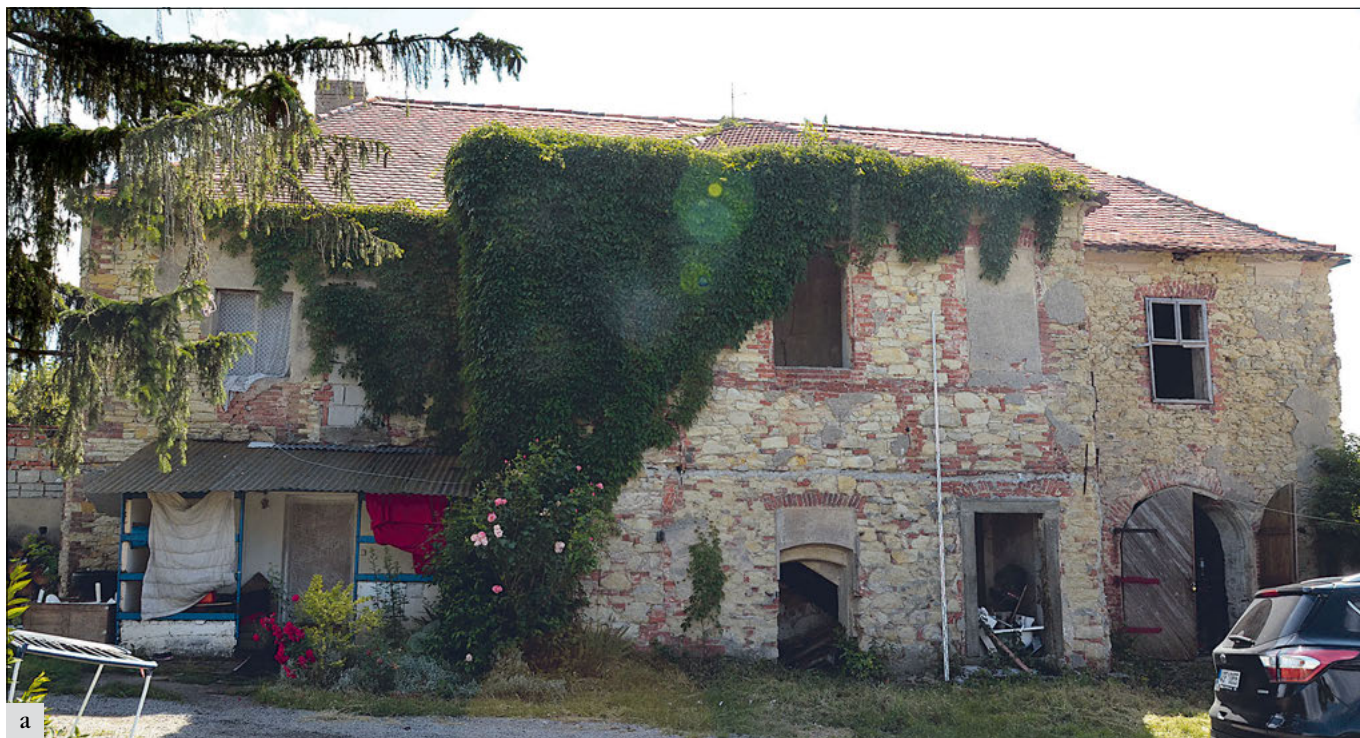
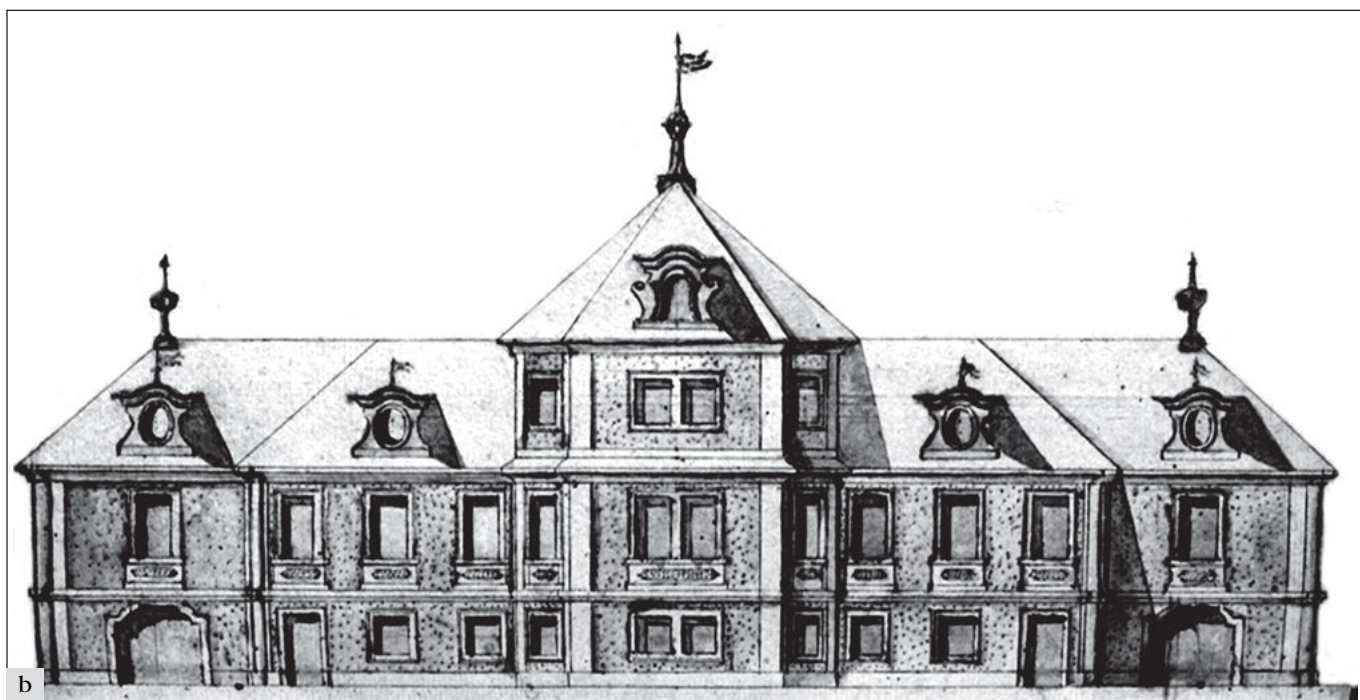
**Turbovice (okres Mělník), lis-zámeček čp. 18. Dnešní stav a plán fasády téhož objektu z viniční knihy z let 1727–1793. Byl daný zá-  
měr realizován, a v 19. stol. zámeček ubourán? Prozatímni důkazy z archivní rešerše, zaměření a průzkumu stavby i lisu, výzkum  
analogií ani dendrochronologie nepřinesly jednoznačnou odpověď (foto a zaměření V. Jesenský, 2020).**

byl nadále využíván už jen jako ubytování vinaře a k hospodářským účelům. Hlavní budova byla nakonec v závěru 19. století pravděpodobně zásadně zmenšena utilitární přestavbou. Ta zcela setřela její reprezentativní charakter i barokní tvarosloví. Nicméně skutečná podoba snad zaniklého barokního záměcku zůstává hypotézou pro další výzkum. (AN, JaVe, VJ)

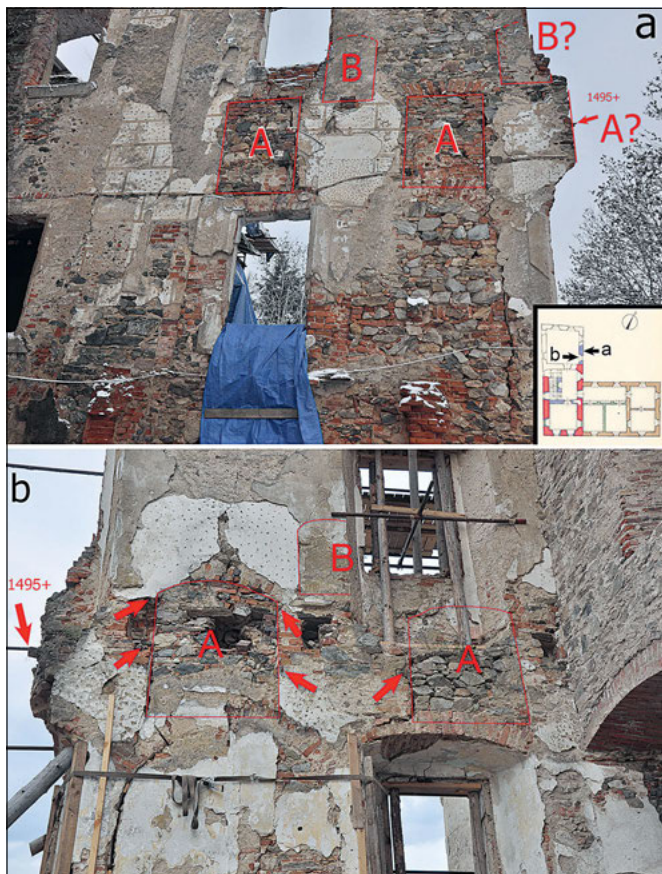
**Zvěstov (okres Benešov) – zámek čp. 1, nezřídka je vyznačení nálezoových situací přímo do fotografií tím nejspolehlivějším a nejproduktivnějším způsobem jejich záznamu i prezentace. Zde příklad mimořádně cenné a složité situace superpozice několika vývojových fází rozmístění otvorů s nejstarší vrstvou raně novověkého stáří (J. Veselý, 2020).**

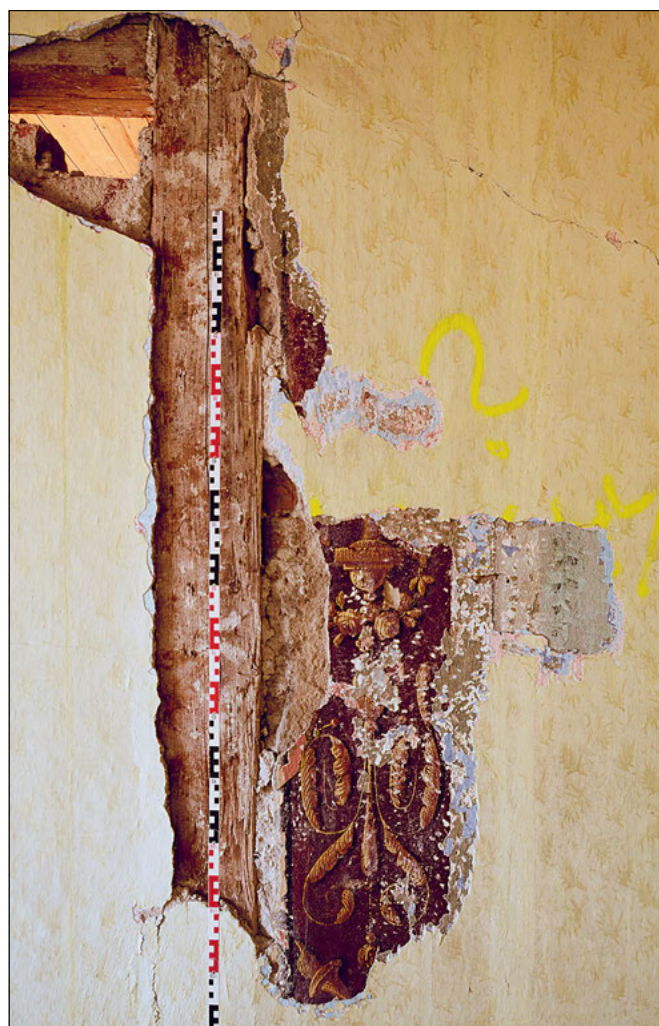
**Žáky (okres Kutná Hora), nový zámek čp. 3. Jaké možnosti má památková péče a jakou pomoc mohou poskytnout její dokumentátoři a průzkumníci při neočekávaném odhalení částí empírových maleb, pokud vlastník pro insolventci odmítne platit restaurátorský zásah? I takové metodologické výzvy přináší terénní památkářská praxe (foto V. Jesenský, 2020).**

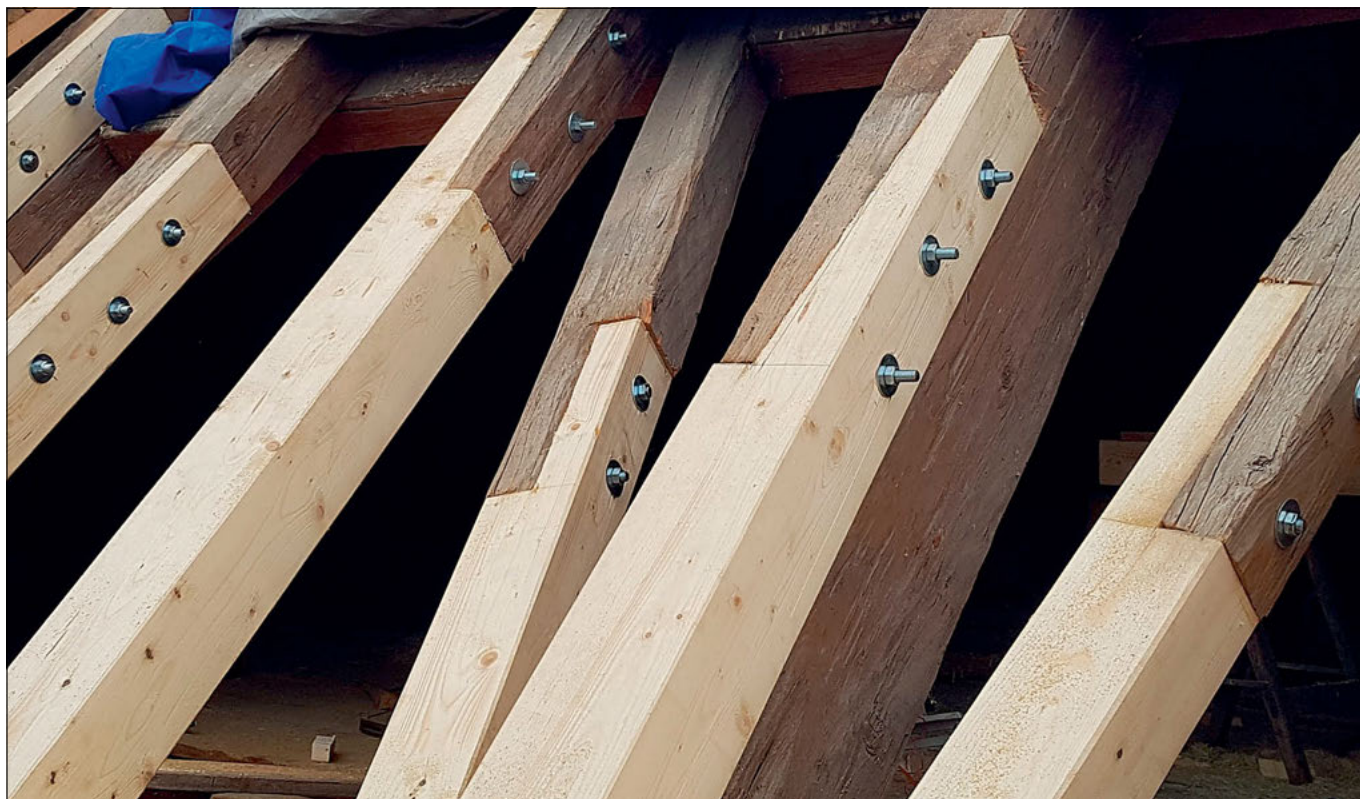
*Semice (správní obvod obce Lysá nad Labem), kostel sv. Maří Magdalény, detail vyprotézovaného krovu (foto O. Komorouš).*

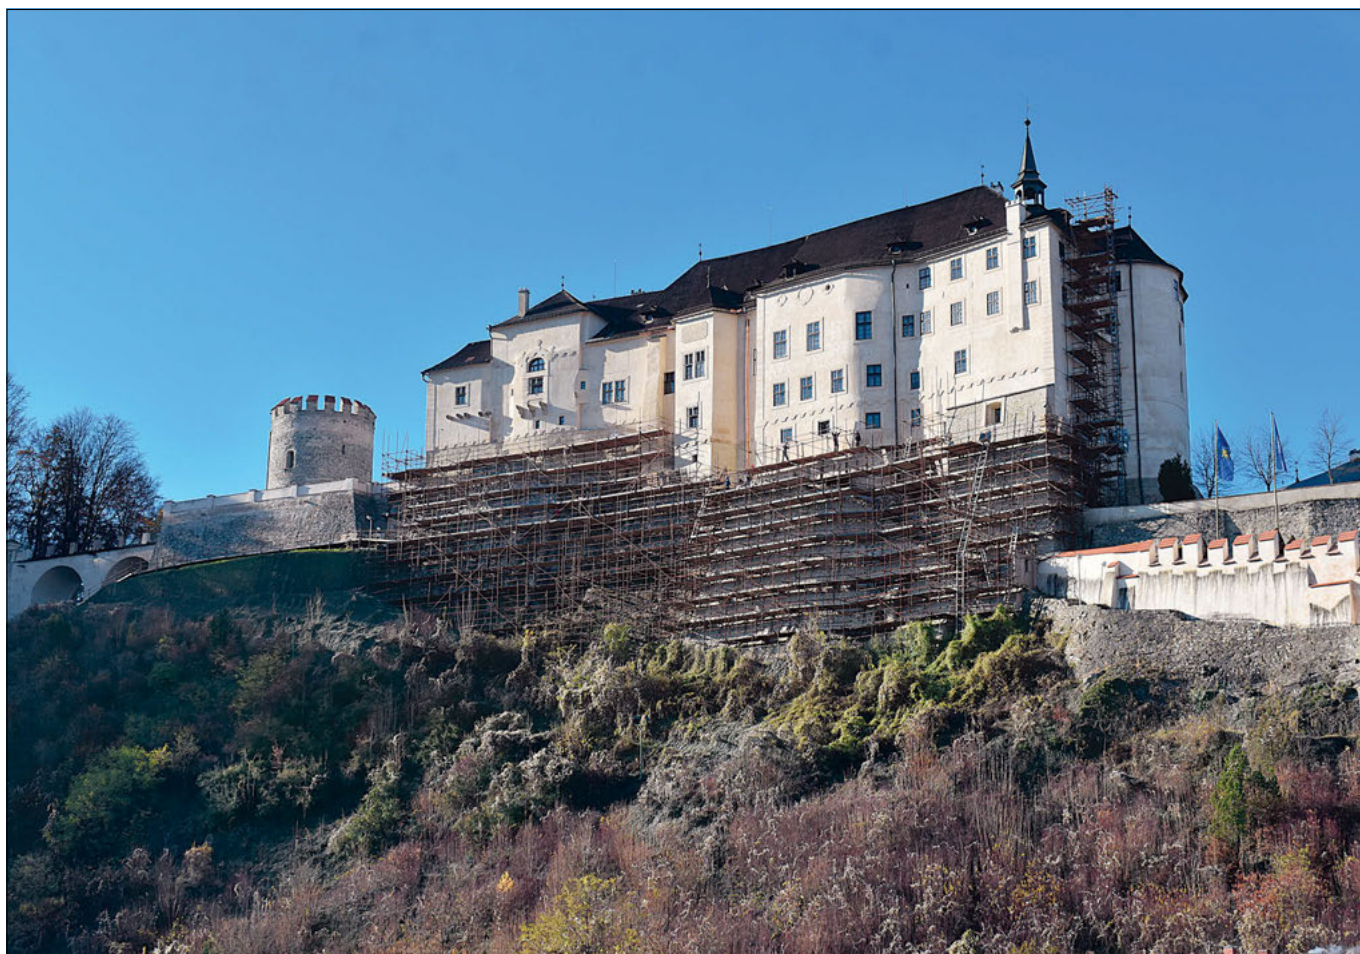
*Český Šternberk (správní obvod obce Benešov), hrad, oprava východní fasády hradního paláce. Fasády hradu byly na počátku 20. století opatřeny tvrdou omítkou. Při nynější obnově dožívajících omítek byly všechny soudržné plochy zachovány, nesoudržné a poškozené plochy byly odstraněny a nahrazeny omítkou stejného složení a provedení. V příštím roce má být oprava východní fasády dokončena sanací podnože, která vznikla opláštěním skály kamenem (foto D. Primusová).*

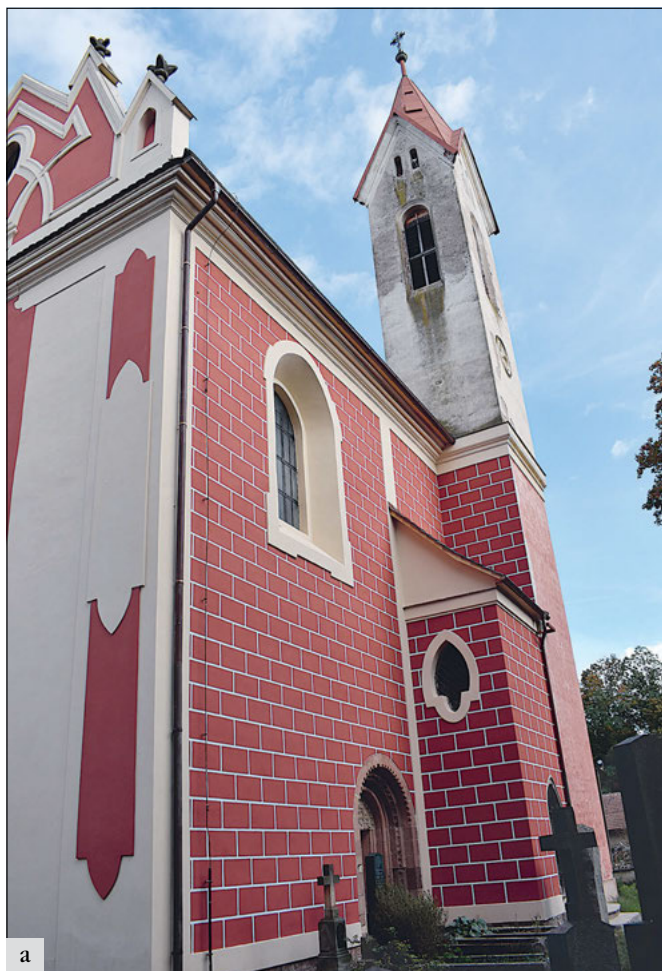
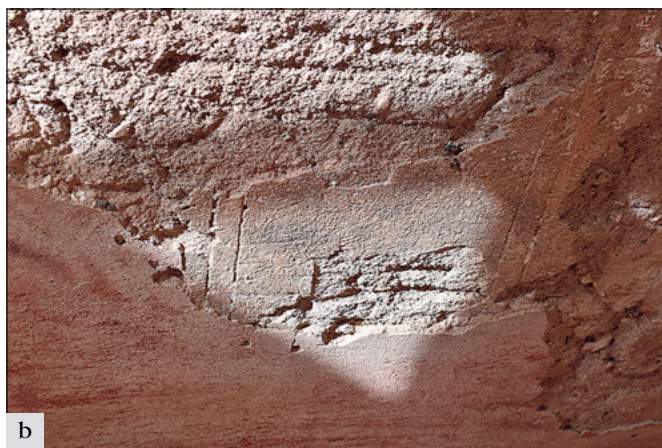
*Poříčí nad Sázavou (správní obvod obce Benešov), kostel sv. Havla, oprava fasád: a – v posledních letech probíhá postupná oprava fasád, protože omítky z celkové obnovy kostela provedené v roce 1976, při které byla podle zbytků původních omítek rehabilitována vnější podoba barokně gotické úpravy kostela, jsou dožilé; b – detailní snímek ojedinělého nálezu původního rytého kvádrování, které bylo při opravě nalezeno (foto D. Primusová).*

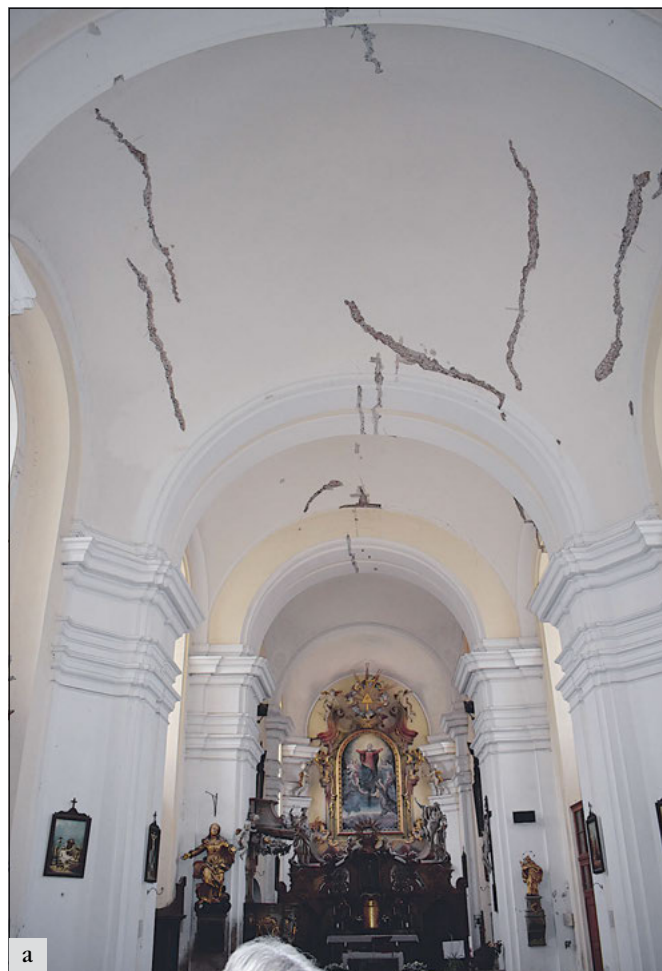
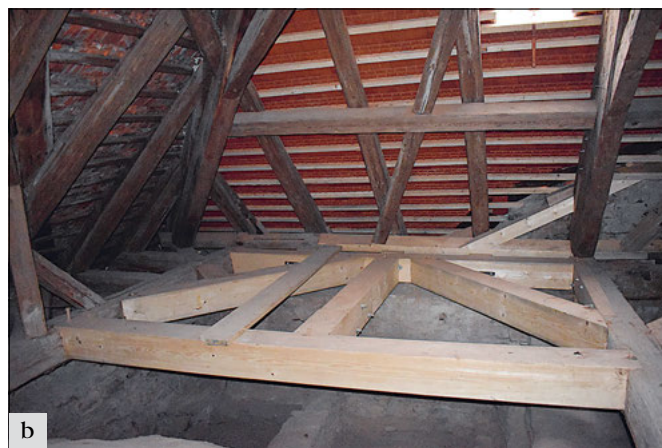
*Netvořice (správní obvod obce Benešov), kostel Nanebevzetí Panny Marie, oprava střechy: a – po loňském zajištění trhlin v klenbách lodi a vítězném oblouku byl tesařsky opraven krov a posílen novými prvky, které mají zachytit vodorovné síly a zabránit vzniku dalších trhlin ve zdivu; b – detail opravy krovu (foto D. Primusová).*

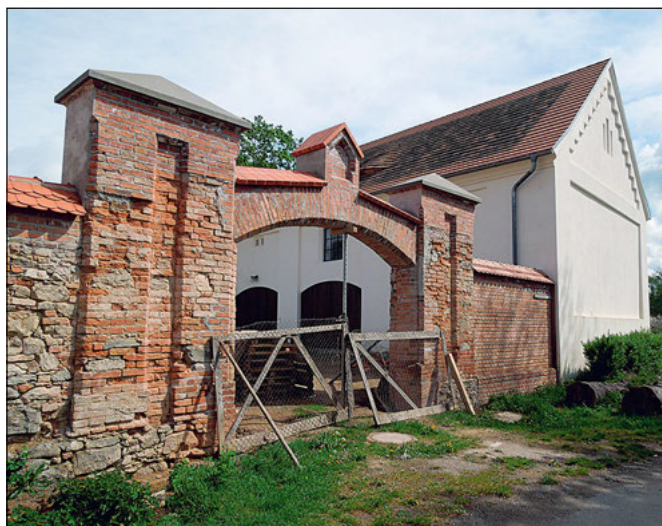
**Třebešice (správní obvod obce Benešov), areál zámku, rekonstrukce západní brány do areálu. Novogotická brána bočního vjezdu do hospodářského dvora zámku byla navržena a znovu postavena podle výsledků průzkumu dochovaných fragmentů, historických fotografií a dobového dětského výkresu. Brána byla nově zaklenuta z cihel a zakryta bobrovkami (foto D. Primusová).**

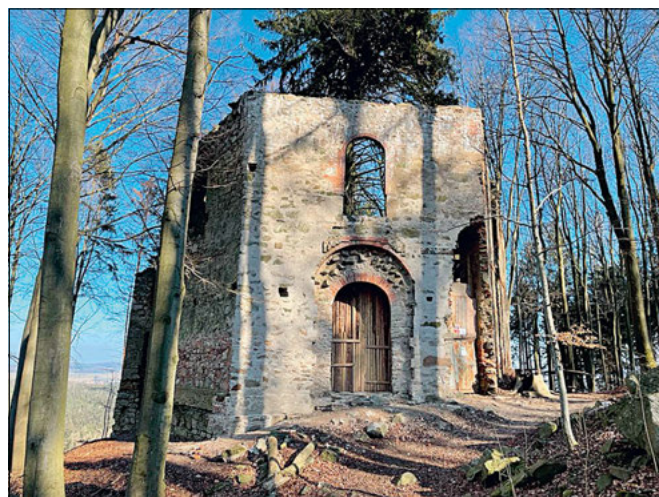
**Louňovice pod Bláníkem (správní obvod obce Vlašim), Malý Bláník, zřícenina kaple sv. Máří Magdaleny, sanace zdiva. V roce 2020 byly zahájeny zajišťovací práce na zřícenině barokní kaple sv. Máří Magdaleny na tomto významném poutním místě. Práce začaly na nejfrekventovanější západní stěně, ve které je vstup do vnitřního prostoru. Uvolněné kameny na korně zdi byly rozebrány a znovu vyzděny, spáry horní plochy byly zaplněny maltou a vyspádovány tak, aby do zdiva nezatékalo. Vyspárovány a vyklínovány byly také líce zdiva. Kromě toho byly zajištěny záklenky obou otvorů v této stěně. V příštím roce zde mají práce pokračovat (foto D. Primusová).**
