# ROČENKA 2020

# PAMÁTKY STŘEDNÍCH ČECH

ČASOPIS NÁRODNÍHO PAMÁTKOVÉHO ÚSTAVU  
ÚZEMNÍHO ODBORNÉHO PRACOVIŠTĚ STŘEDNÍCH ČECH V PRAZE  
ROČENKA 2020

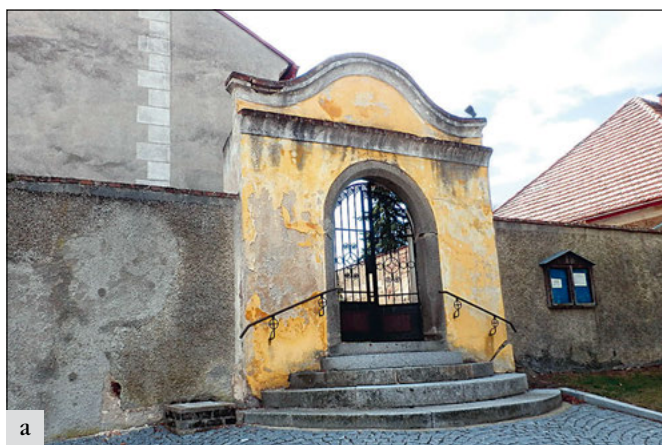
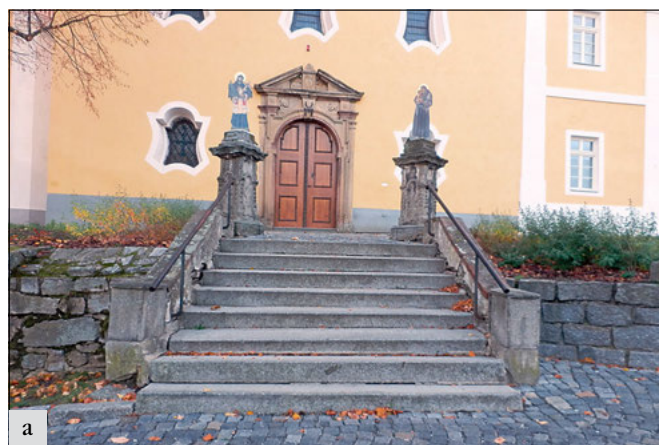
*Vojkov* (správní obvod obce Votice) kostel sv. Jakuba: a – hlavní brána před obnovou (foto J. Kořínková); b – první etapou obnovy ohradní zdi kostela byla obnova hlavní brány. Kromě oprav profilace a omítek byla repasována kovaná vrata, přeloženo schodiště a trubkové madlo zábradlí bylo nahrazeno pásovinou (foto H. Řepková).

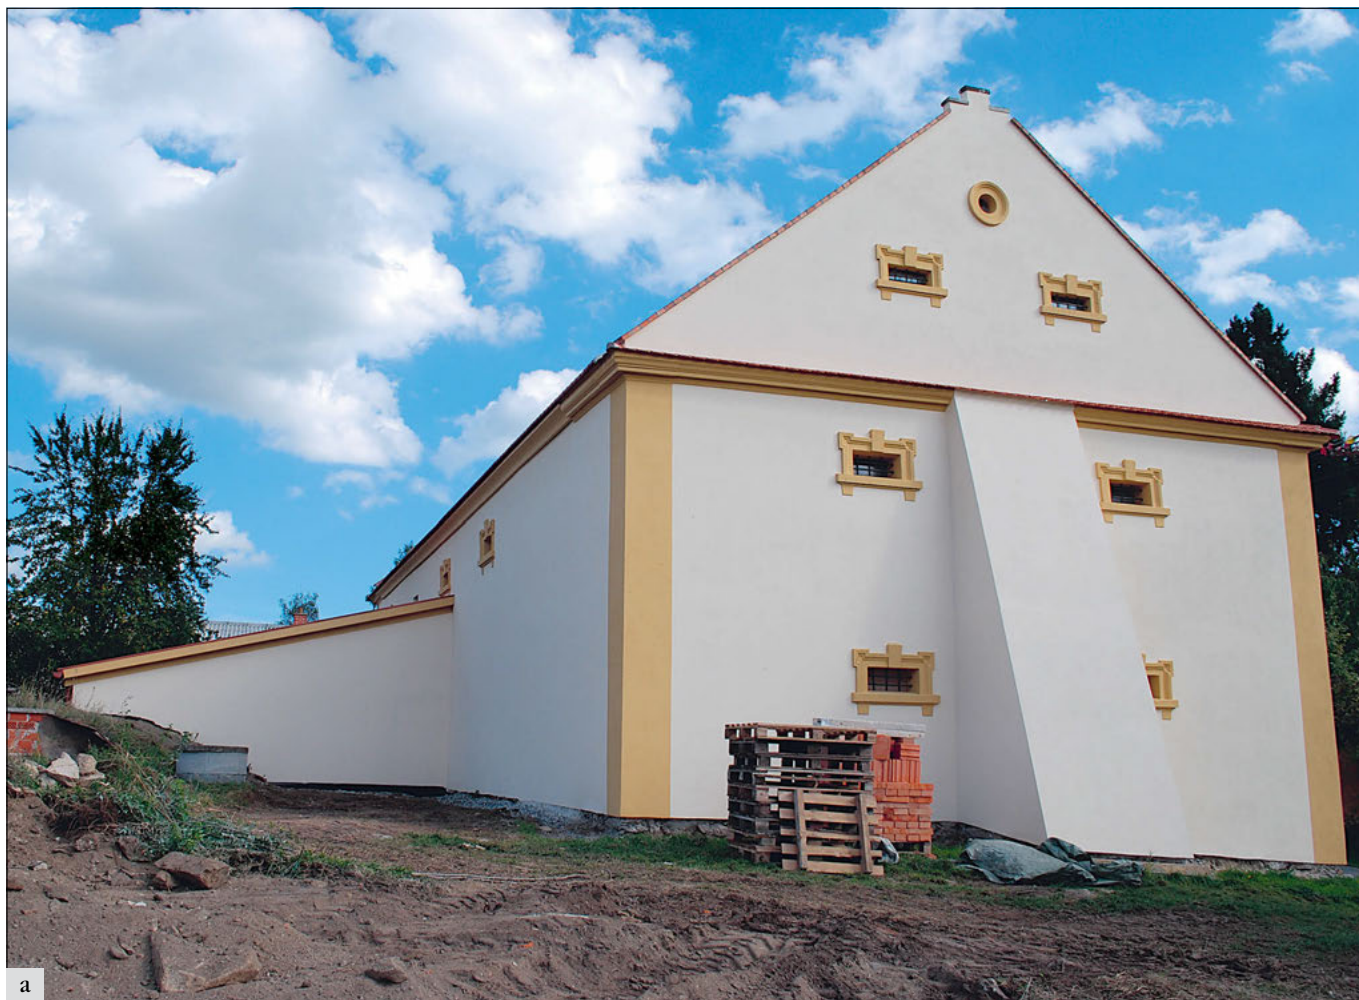
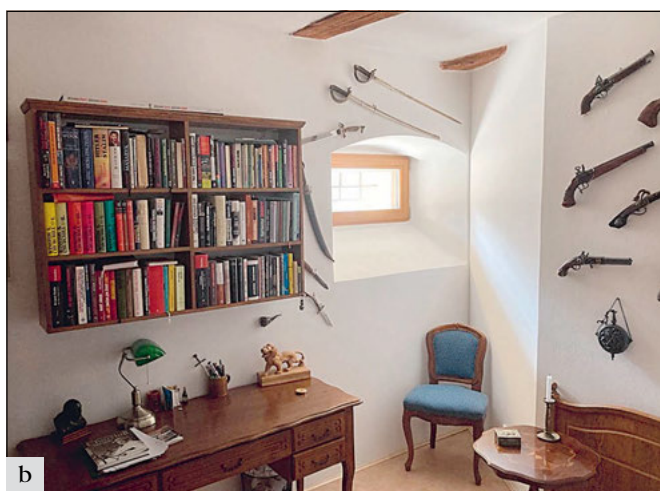
**Vojkov, (správní obvod obce Votice), zámecký špýchar: a – západní část adaptovaná na bydlení, sýpková okna měla být původně zvětšena snížením parapetu, vlastník se však rozhodl zachovat charakter budovy; b – sýpková okna přijatelně osvětlují i pracovnu (foto Krampera).**

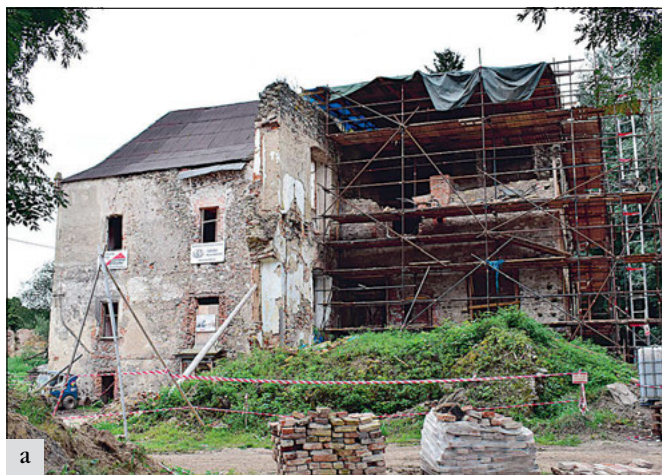
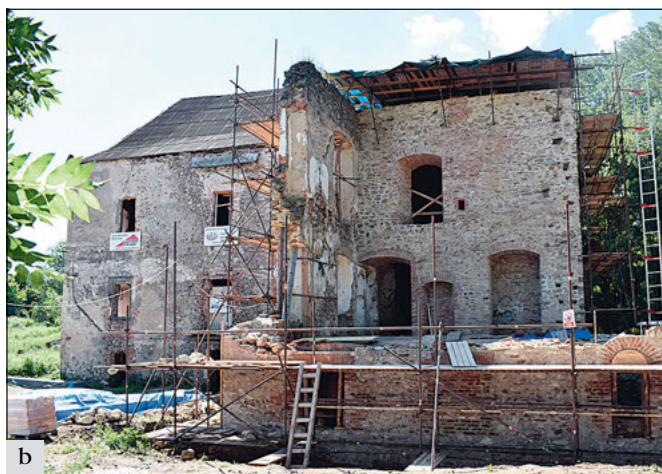
**Zvěstov (správní obvod obce Votice), zámek, dozdivání západního křídla: a – stav v létě 2019, kdy bylo dokončeno statické zajištění torza západního křídla dozdiváním, klínováním a injektováním spár; b – stav v létě 2020, kdy bylo započato doplňování konstrukcí odstřelených v 70. letech 20. století. Zdivo bylo po odstranění suti dozdiveno podle zaměření, které bylo před demolicí provedeno, na fragmenty původních konstrukcí, jejichž stav byl prověřen statikem (foto D. Primusová).**

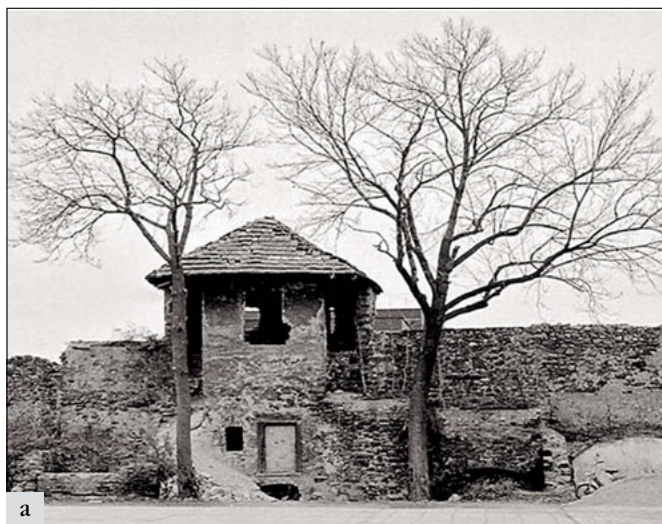
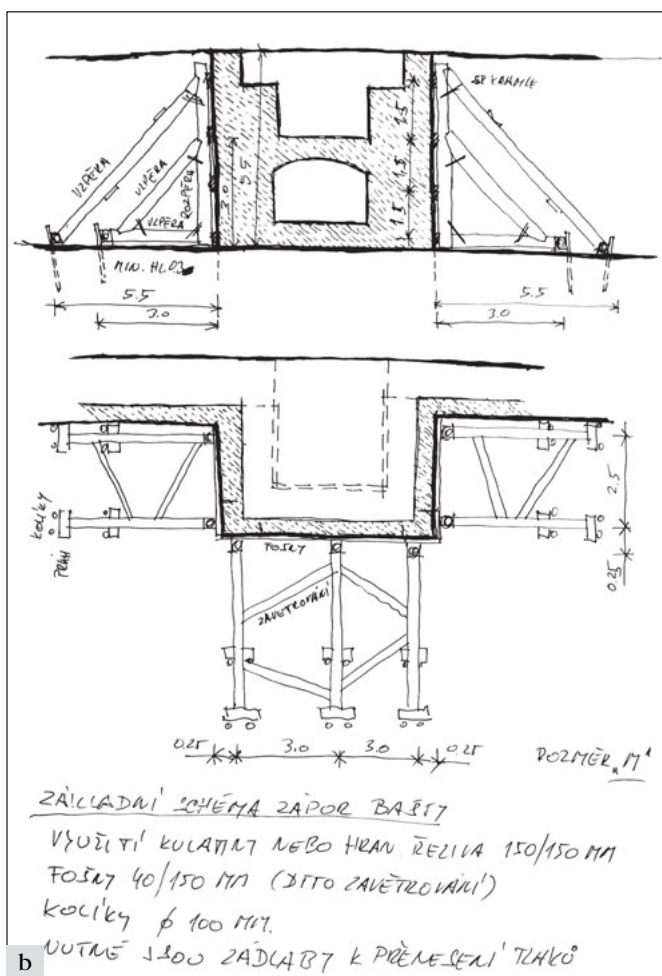
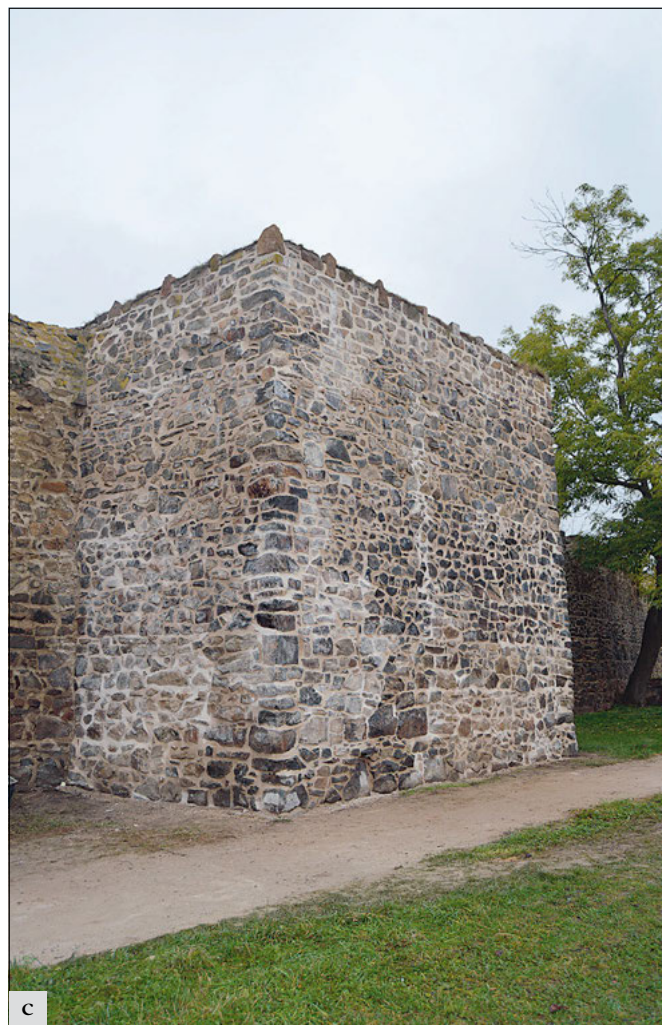
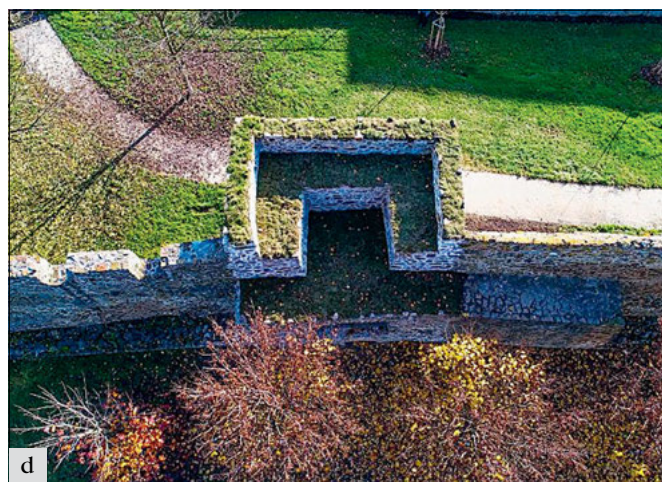
**Beroun (správní obvod obce Beroun), MPZ, městská hradba, bašta IX: a – historická fotodokumentace z 2. poloviny 20. století; b – výkres pohledů na dotčený úsek hradby, projektová dokumentace ke stavebnímu povolení (autor ing arch. Lukáš Hudák, 12/2017); c – pohled na vnější plochu bašty po rekonstrukci (foto D. Havlíková); d – fotodokumentace hradby z dronu po ukončení opravy (fotobířka MěÚ Beroun).**

V *městské památkové zóně Beroun* lze jako prioritní opravu vnímat zahájení rekonstrukce jižní části *městské fortifikace* – I. etapa spočívající v opravě havarijního stavu bašty IX městské hradby financovanou za spoluúčasti MK z Programu regenerací MPZ. Vnější nároží bašty bylo odtržené, havarijní stav byl konstatován i u klenby vnitřní části. Po statickém zajištění stěn bylo možné postavit lešení a zahájit práce. Při opravě byl zpřístupněn a zdokumentován zapuštěný prostor ze strany města, na korunu byl položen drn. V dalších letech by se mělo v opravě hradby pokračovat dalšími úseky. Na celkovou opravu čeká krov Pražské brány limitovaný dostupnými městskými finančními prostředky. Další opravou za finanční spoluúčasti MK byla oprava barokních vstupních dveří na *faru čp. 24*. Mimo MPZ byla v Berouně dokončena oprava krovu včetně výměny krytiny zábranského *kostela Zvěstování Panny Marie*. Agenda v *KPZ Osovsko* se týkala lokálních úprav, běžné stavební údržby a zejména posuzování početné nové výstavby. Mimo Beroun se pokračovalo v opravě budovy konventu ve *Svatém Janu pod Skalou* pokračováním v rekonstrukci knihovny v jižním křídle (původní dvouloďný oratoř). Z důvodu nedostatku financí byla položena provizorní podlaha a nebyla dotazena výmalba soklové části v studovně s iluzivními kazetami dle nálezové situace z počátku 20. století. Byla zrestaurována balustráda z počátku 20. století, která je věrnou kopií barokní předlohy a osazeno prosklení v oblouku všech tří polí mezi dolní a horní místností. Akce byla podpořena z Fondu obnovy památek Středočeského kraje. Další stavební práce na klášteře probíhaly v dotyku terénu s vnějším obvodovým zdivem východního křídla konventu a prelatury s částí severní fasády, kde byl realizován provětrávací kanál s injektáží dle projektu doc. Balíka (dotace PZAD). Při výkopových pracích bylo zjištěno, že severovýchodní nároží prelatury je posazeno přímo na skálu a okolní zdivo je patrně staršího data. Může se jednat o opatský palác zbouraný při výstavbě prelatury v letech

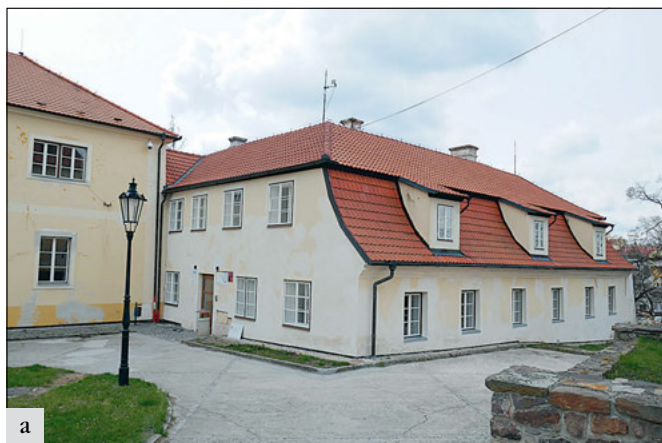
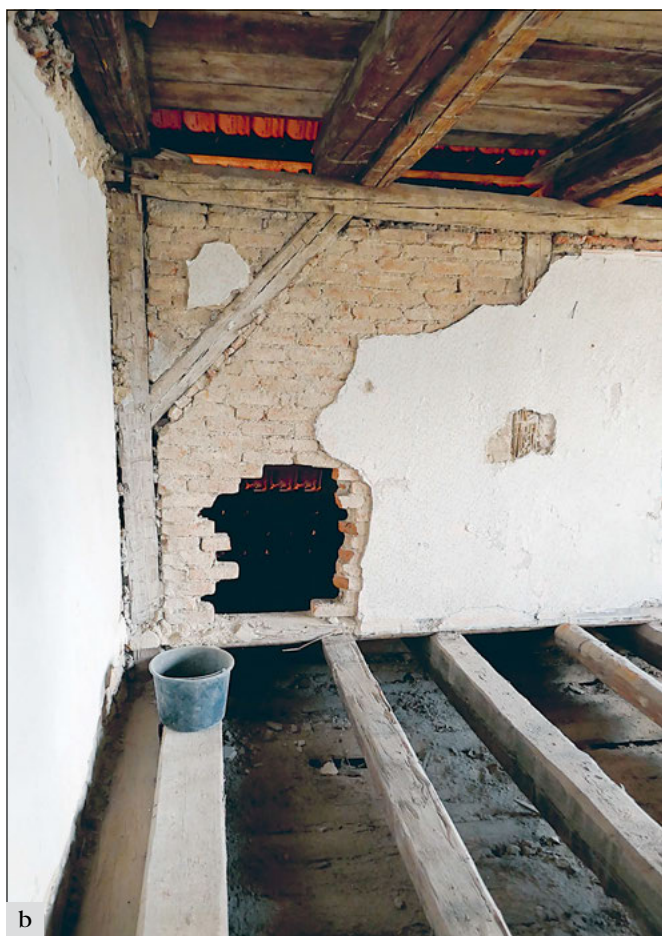
**Hořovice (správní obvod obce Hořovice), Starý zámek, Domeček:** a - v první etapě obnovy byl objekt staticky zajištěn, nutné bylo stažení táhly v obou směrech. Opraveny byly všechny interiéry včetně dvou zazděných vikýřů, repasováno bylo klasicistní okno ve vikýři a klasicistní dveře do přístěnku. Okna se dochovala v různé podobě, projektant navrhl všude osadit okna do ostění. Okna byla obnovena shodně s konírnou do podoby z 1. poloviny 20. století. Na bočním a zadním průčelí, pohledově méně exponovaných, byla novodobá jednoduchá nedělená dvoukřídlá okna nahrazena šestitabulkovými s dvojsklem v ostění, ve vikýřích a na průčelí však byla repasována a doplněna špaletová dovnitř a ven otevíravá okna. Zachováno zůstalo i zdvojené okno vedle vstupu, prozrazující, že v minulosti byla místnost za oknem přepažená. Dveře v průčelí nebylo z provozních důvodů možné obnovit jako dvoukřídlé, prosklený však měl zůstat pouze horní díl. Oprava fasád obou křídel bude předmětem další etapy; b - obnoveny byly i do mansardy vestavěné příčky. Vazné trámy mansardového krovu, o něž se opíraly rohové sloupky se začepovanou ližinou nesoucí zdi vo příček, byly pokleslé, jeden byl dokonce roztržený. Pokleslá podlaha byla staticky zajištěna, pokleslé části krovu, jehož je součástí, bude řešeno až při obnově krytiny, která je zatím v bezvadném stavu (foto H. Řepková).

V Hořovicích byla dokončena obnova Domečku, obytného západního křídla hospodářského dvora Starého zámku pro kulturní instituce města. Bez celkové opravy mansardového krovu byl opraven a staticky zabezpečen strop, hrázděné stěny a podlaha pokleslé konstrukce západní části domu mezi přízemím a patrem. Ke staršímu stažení objektu byla přidána další táhla v obou směrech. Byly obnoveny dva zazděné vikýře, klasicistní okno ve třetím vikýři a klasicistní dveře do přístěnku byly repasovány, novodobá okna byla nahrazena okny evokujícími meziválečnou podobu hospodářského dvora. Všechny nepůvodní dveře byly nahrazeny novými. V městečku Žebrák pokračuje citlivá obnova památkově nechráněného měšťanského domu čp. 23 v těsné spolupráci s památkáři. Přípravená poslední etapa obnovy mansardového krovu v jádru gotického domu pražského arcibiskupa Konráda z Vechty čp. 97, spočívající v posílení a obnově spodní části krovu a krytiny dvorní části střechy, musela být kvůli soudnímu sporu těsně před

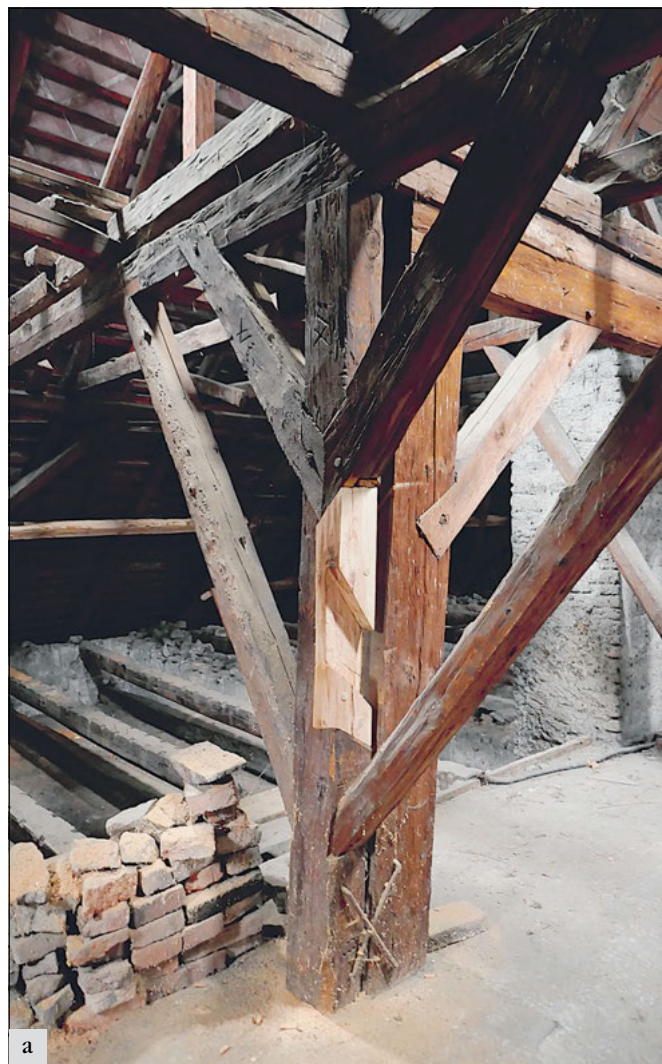
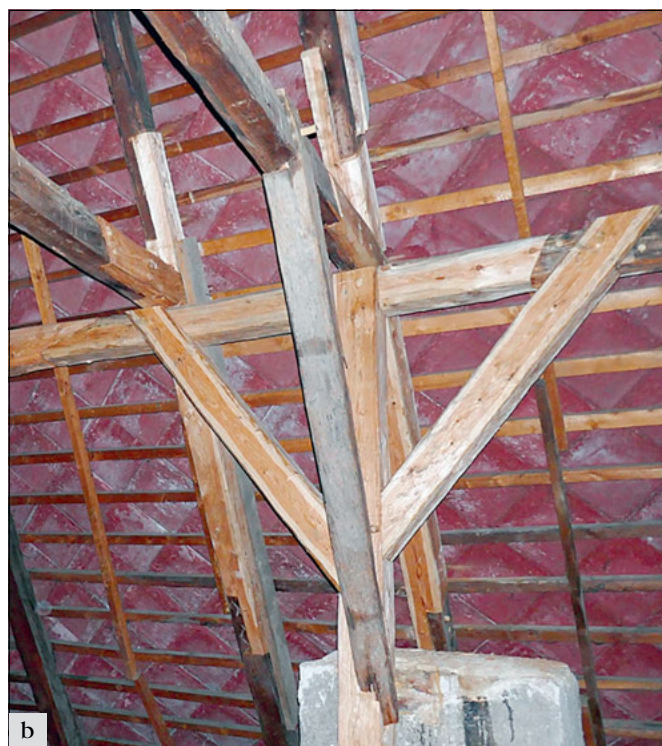
**Lochovice (správní obvod obce Hořovice), zámek, dílčí oprava trojstupňového mansardového krovu:** a - zdvojená podpěra středního průvlaku vynášejícího obě stojaté stolice spodní části krovu před začepováním šestého pásku; b - použity byly tradiční kolíkové spoje (foto Hana Řepková).

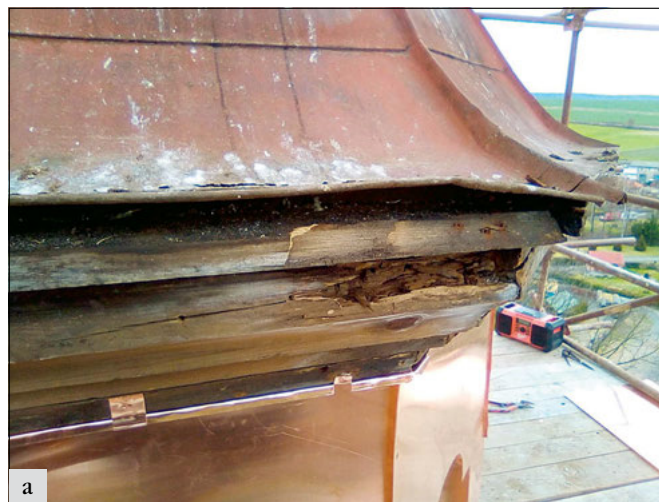
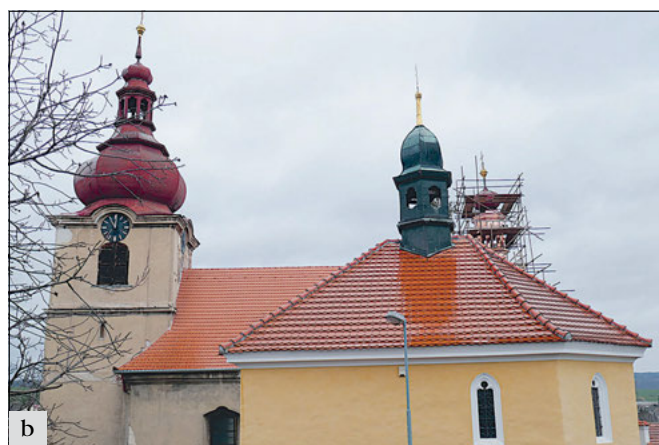
**Praskolesy (správní obvod obce Hořovice), kostel sv. Mikuláše,** na kompletní obnovu krovu navázala oprava sanktusní věžičky, spočívající v obnově degradovaných dřevěných konstrukcí jako např. korunní římsy a v novém oplechování měděným plechem: a – detail věžky (foto P. Kodras); b – celkový pohled z jihu v průběhu obnovy (foto H. Řepková).

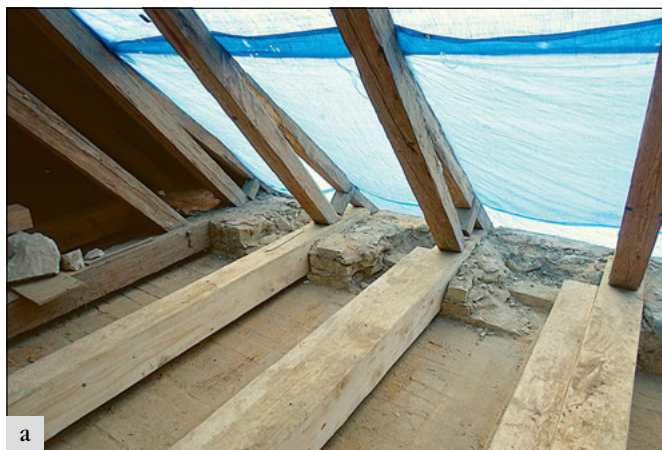
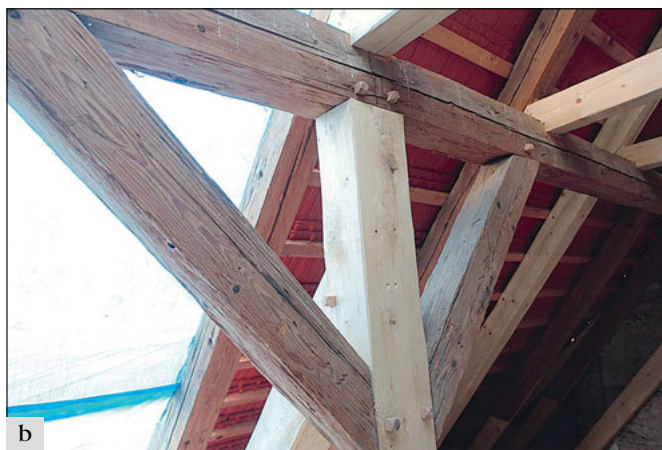
**Lukov (správní obvod obce Kladno): a, b – etapa roku 2020 tesařsky prováděné opravy krovu kostela (foto M. Lindauerová).**

tou etapou. Nad částí lodi s presbytářem došlo k obnově stropu. Práce na obnově střechy kostela pokračovaly také na *kostele sv. Jiří v Lukově*. Nad další částí lodi se obnovil krov, práce spočívala ve výměně již neopravitelných částí a v kompletní výměně krytiny. V *areálu bývalých lázní Ledce – Šternberk, lázeňském domu čp. 58*, kulturní památce původem z první poloviny 19. století, byla zahájena obnova zachovaného souboru historických interiérových dveří. Poškozené dřevěné části byly doplněny, vytmeleny, ručně přebroušeny a opatřeny nátěrem. Zámky se štítky a klikami byly renovovány a mechanika opravena. V *MPZ Smečno* byla obnovena mansardová střecha bývalé *konírny v areálu děkanství čp. 115*, kde byla plechová krytina vyměněna za prežzovou, a došlo k tesařské obnově poškozených částí krovu. V areálu *zámku ve Smečně* byla obnovena střecha *sala terreny*. Oprava zahrnovala tesařskou obnovu historického krovu a výměnu prežzové krytiny za novou. V rámci těchto prací se nad štítem sálu podařilo navrátit prežzovou krytinu do střešní roviny pod mansardovou římsou. V *MPZ Velvary u městského domu čp. 56* se obnovily historické vstupní dveře v průčelí a byl opraven předsazený výkladec. V *areálu kostela Věch svatých ve Velvarech* byla spravena ohradní zeď. Oprava spočívala v přezdění uvolněných částí a doplnění chybějícího zdiva z kamene původní zdi. *Bývalý poplužní dvůr čp. 5 ve Vyšínku* se statutem kulturní památky se dočkal provedení zajištění stropů ve střední části stájí. Značně poškozené zdivo kleneb bylo zajištěno tradičními způsoby vyklínováním, doplněním a tvarově bylo aktivováno vyzvednutím.

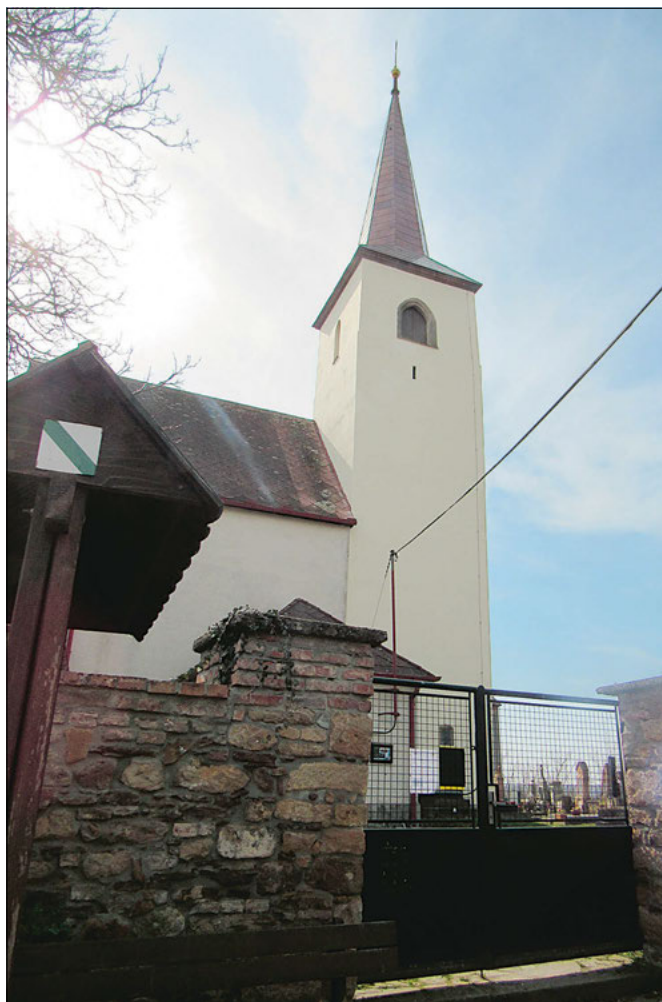
*Vitice (správní obvod obce Český Brod), kostel Šimona a Judy, oprava věže (foto A. Švejdarová).*

V roce 2020 byla opravena *věž kostela sv. Šimona a Judy ve Vitčci*. Byla provedena oprava omítky, včetně zednického zapravení trhlin, přeštukování fasád a provedení výsledného fasádního nátěru. Omítky vitické věže nebyly již původní. Jednalo se o novodobé cementové omítky s ostrými rohy. Byla také opravena kamenná římsa, ostění dveří a oken věže z měkkého červeného nučického pískovce. Byla provedena i oprava dřevěných výplní věže a plechových dveří kostela. V *Chotouňi* v ochranném pásmu souboru kulturních památek byla provedena oprava fasády a výměna oken *vesnického domu čp. 21*. Oprava fasády byla připravena dobře a její realizace se vydařila. V *Českém Brodě* byla v budově neorenesanční *sokolovny čp. 314* od architekta Jana Kouly z let 1884–1885 provedena obnova fládrů dveří ve vstupní hale sokolovny. Na části fasády *radnice čp. 1 v Českém Brodě* byla instalována nová špaletová okna.

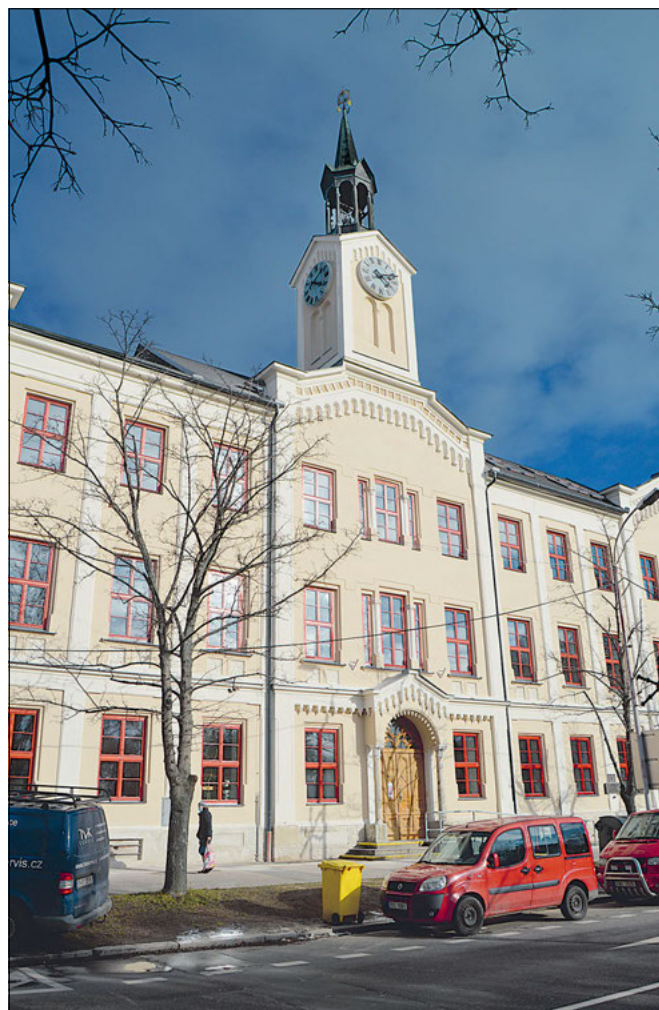
*Kolín IV (správní obvod obce Kolín), budova bývalé Obchodní akademie čp. 41 v Kutnohorské ulici, stav po celkové rekonstrukci fasád a výměně socialistických oken za dřevěná (foto D. Havlíková).*

z něj zbylo. V Kolíně IV, vně MPR, v území ochranného pásma MPR proběhla celková obnova fasád včetně oken a domovních dveří domu čp. 212 na základě archivních výkresů. Další zdařilá obnova mimo památkově chráněná území, avšak s podílem konzultací památkové péče, je viditelná na novorománském objektu bývalé *Obchodní akademie* naproti kapucínskému klášteru v Kutnohorské ulici v předpolí zaniklé horské brány. Málo známá *Budilova Vila* od architekta Jaroslava Fragnera z let 1928–1929 v Kolíně II, nyní bez využití, dostala příspěvek na obnovu památky prostřednictvím ORP, který byl čerpán na repasi původních oken severní fasády. Objekt bývalého zájezdního hostince *Zlaté Slunce* v *Chocenicích* u zemské silnice nadále chátrá, do střechy masivně zatéká. Největší stavební akce na území *městské památkové rezervace Kolín* je již čtvrtým rokem realizovaná rekonstrukce objektů v areálu národní kulturní památky chrámu sv. Bartoloměje – kostnice, zvonice, čp. 24 tzv. „stará škola“, část městské hradby a povrchů bývalého hřbitova v okolí chrámu (IROP), která je rozšířená o rekonstrukci suterénu *Dvořákova muzea* čp. 35, revitalizaci prostoru parkánu v okolí chrámu a muzea na městský park, kde je investorem město Kolín. Akce byla ukončena jako celek v létě 2020. V roce 2020 byla ještě realizována retenční nádrž na sběr dešťové vody ze střech chrámu, která je umístěná v parkánu, jižně od zahradního domku. Protože nádrž nebyla dostatečně zahloubena a trčela nad terén pěší plochy u vstupu do parkánu, bylo řešeno její zapojení do celkového využití městského parku její úpravou na sachovnici. S odstupem času jsme rádi za mělčí zapuštění nádrže, protože pod parkánem jsou do hradby vysekány od 18. století sklepy u čp. 28 v ulici Politických vězňů, které jsou nyní zmáčené vodou z parkánu. Dno nádrže je patrně 50 cm nad vrcholem klenby. Sklepy nejsou vedeny v katastrální mapě a příliš se o nich neví. Z pří-

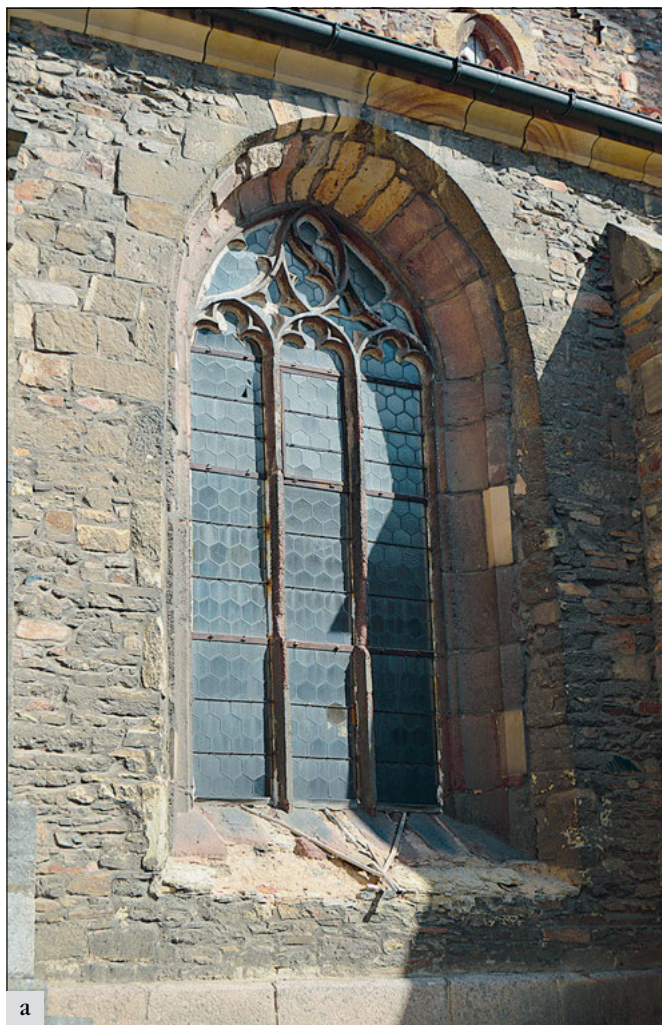
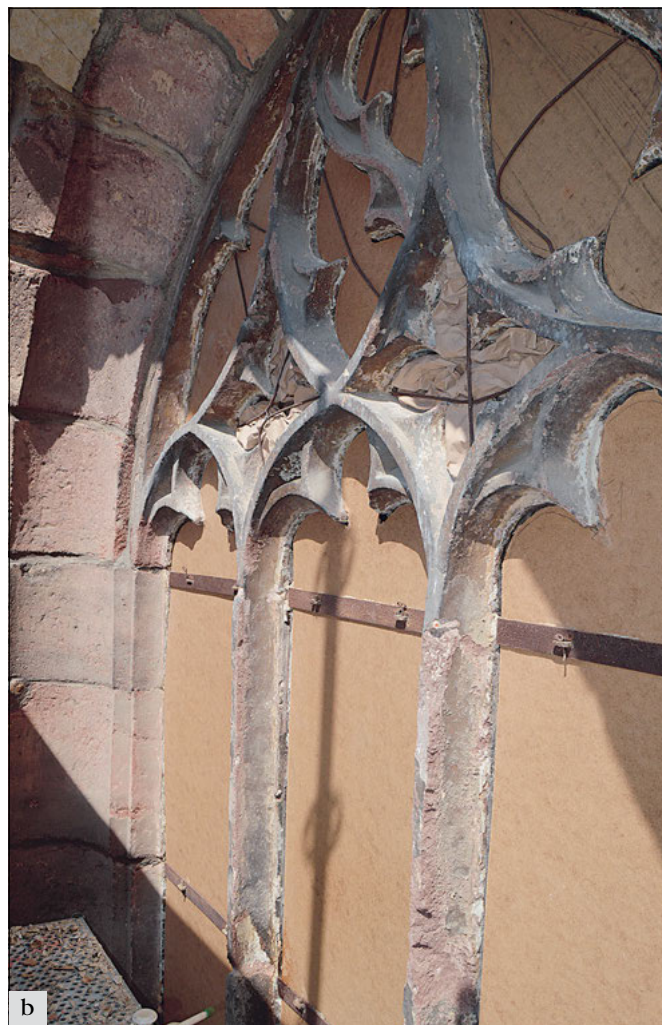
**Kouřim (správní obvod obce Kolín), chrám sv. Štěpána: a – raně středověká kružba jižní lodi, stav před opravou; b – raně středověká kružba jižní lodi, horní část kružby s viditelnou mírou poškození kamenných prvků z červené arkózy, stav před restaurováním po vyjmutí vitráže (foto D. Havlíková).**

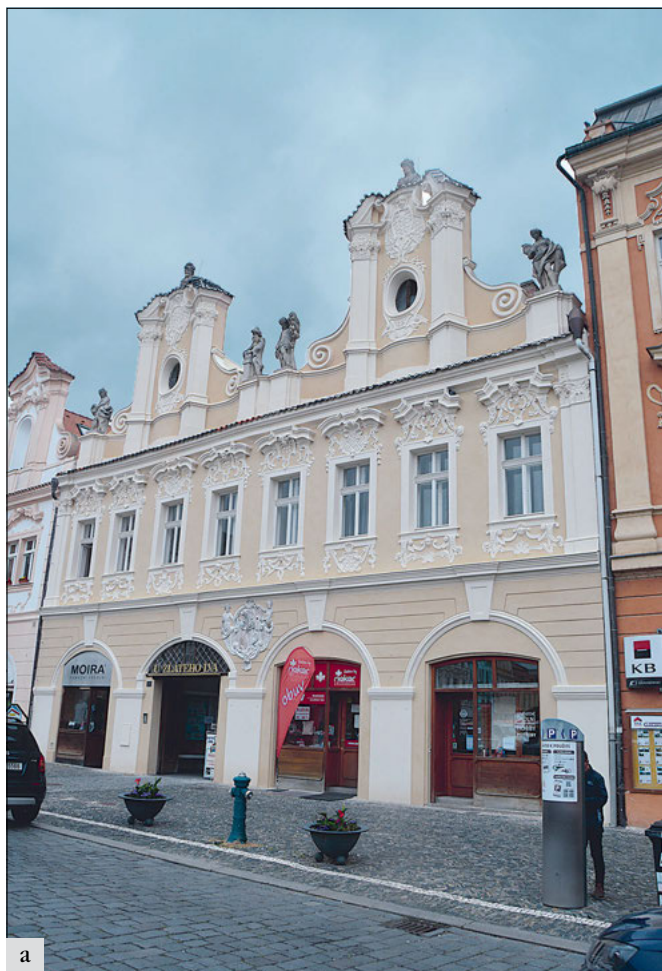
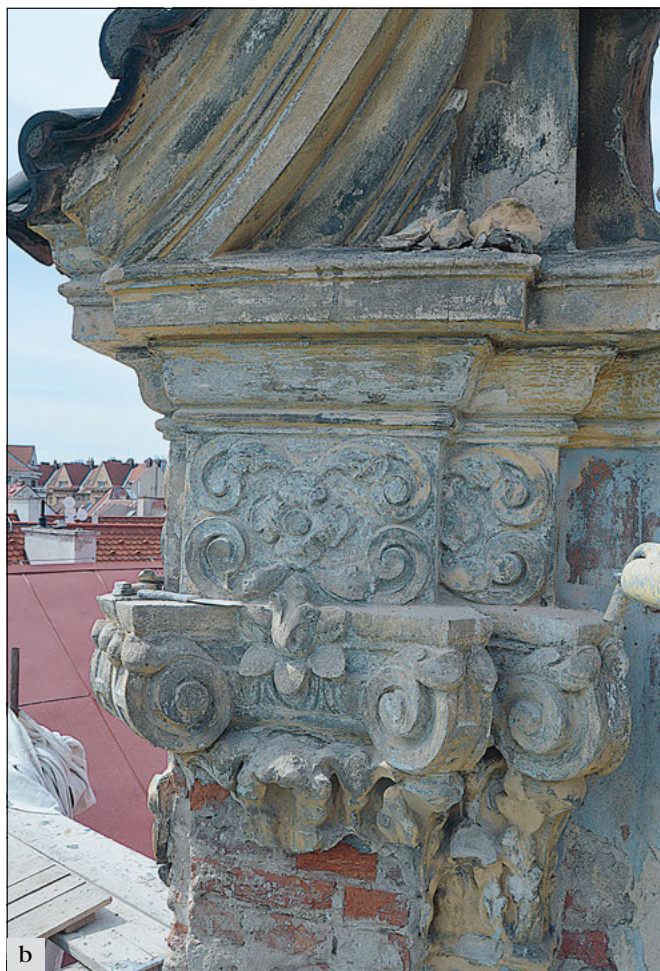
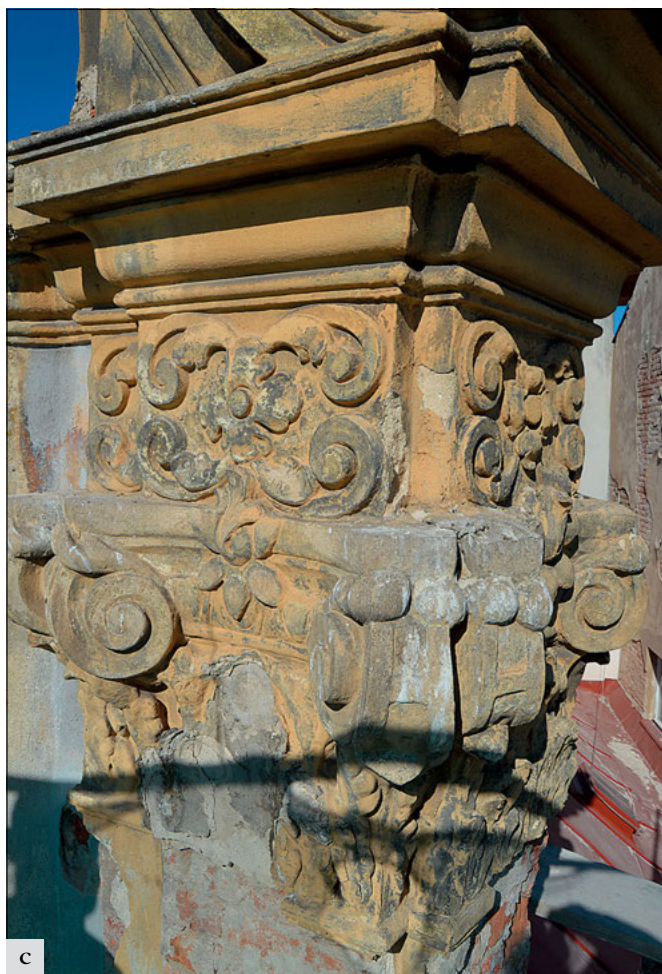
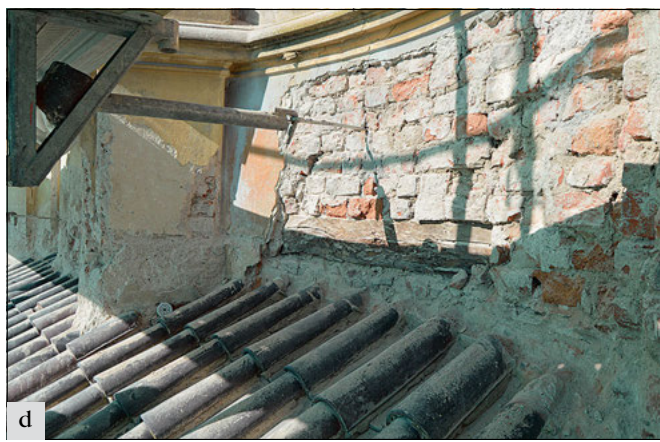
**Kolín (správní obvod obce Kolín), čp. 90 Karlovo náměstí: a – celkový pohled na uliční fasádu po obnově; b, c – detail zdobení levého pilastru severního štítu se zdobnou korintskou hlavicí pilastru s rostlinnými prvky, je viditelná vysoká kvalita tažených profilů; d – detail založení štítu uliční fasády na dubové kleštině, jejíž stav je dobrý (foto D. Havlíková).**

padní straně. V přízemí je fasáda proražena čtyřmi oblouky zrušeného loubí, dnes slepými s dodatečnými výlohami, je členěná pásovou rustikou. Dům vrcholí dvěma stejnými plastickými štíty se sochařskou výzdobou – alegorií čtyř ročních období po stranách. Štíty jsou prolomeny oválnými okny s dřevěnými výplněmi, jejich zdivo je v některých místech řešeno jako duté, je vystavěno na dřevěné dubové kleštině, která je v dobrém stavu. Na objektu *radnice čp. 77* byla restaurována dvoukřídlá vrata, bez mříže nadsvětlíku, u *čp. 18* v Kouřimské ulici osazena nová okna jako repliky historických výplní. Obě akce velice pozitivně přispěly k výrazu veřejného prostoru MPR. V Zlaté uličce u vstupu do židovského ghetta je postupně realizována novostavba bytového domu *na pozemku kulturní památky čp. 7*. K nepovedeným realizacím lze zařadit „obnovu“ dvorní fasády *čp. 113* provedenou bez stanoviska MĚÚ Kolín či jakékoliv konzultace s NPÚ. Dvorní fasáda přitom přímo sousedí s baštou tzv. Staré školy *čp. 24* v areálu chrámu sv. Bartoloměje. Nepovedená akce se bohužel rozšířila i na historický zahradní altánek v těsné blízkosti bašty. Altánek i dvorní fasáda se pohledově značně uplatňují při pohledech z parkánu. Ostudou MPR zůstává i nadále bašta parkánové hradby poblíž zaniklé Pražské brány ve vlastnictví Pekařny Hankovec s.r.o. Kvůli neúdržbě a dlouhodobé stavební ignoranci majitele se zřítla střecha do interiéru bašty. Po sto letech byla obnovena jednání mezi městem Kolín a panem Hankovcem o odprodeji bašty městu, avšak neúspěšně. Velice důležité pro území historického jádra je od roku 2018 probíhající schvalovací proces Návrhu regulačního plánu MPR Kolín, který má nastavit limity v památkově chráněném území.

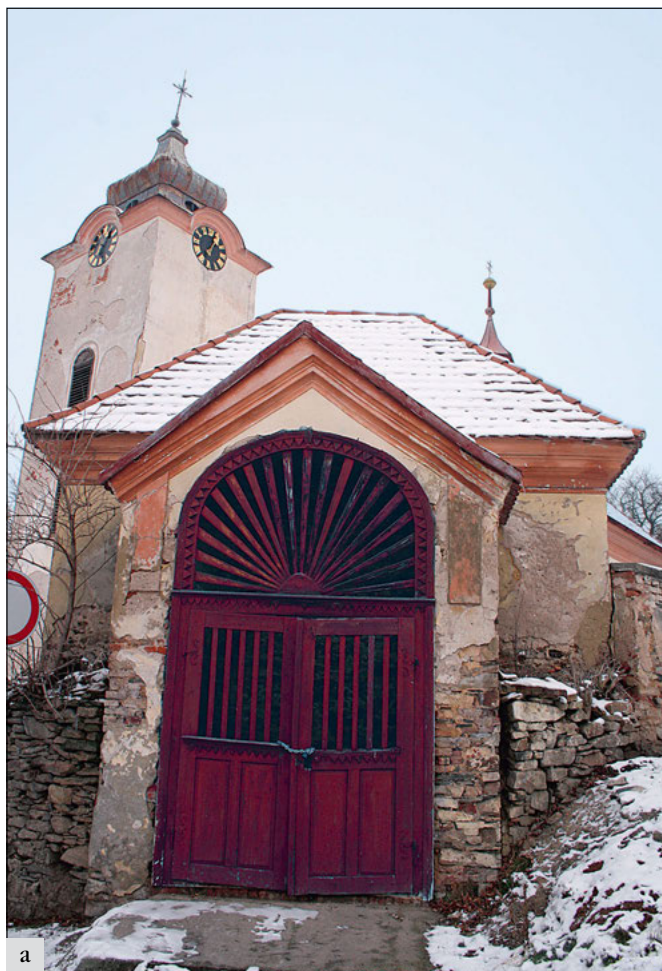
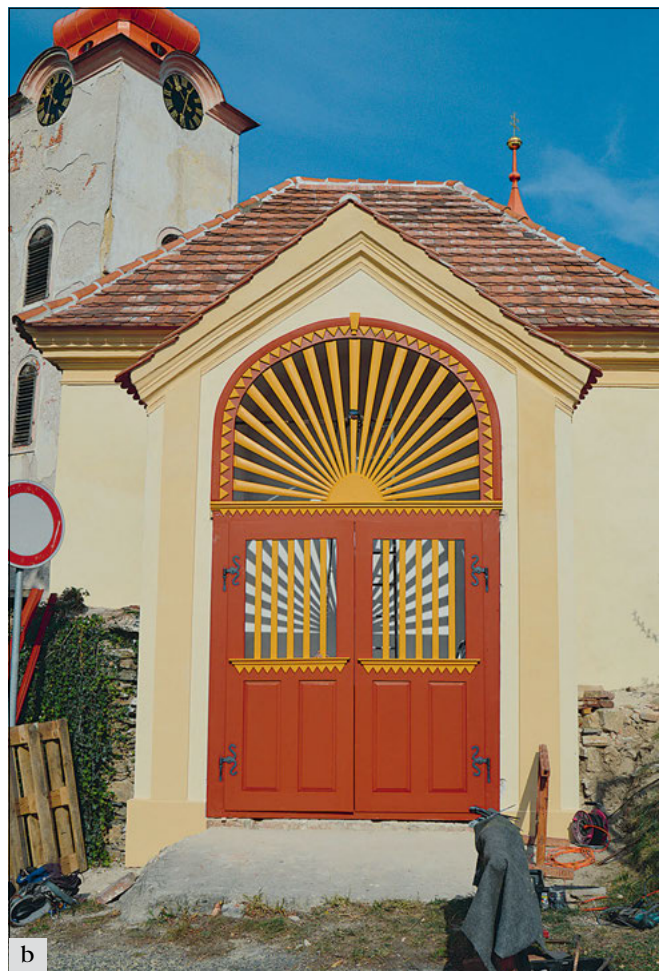
**Svojšice (správní obvod obce Kolín), areál kostela sv. Václava: a – výklenková kaple dodatečně přistavěná k fasádě márnice, stav před rekonstrukcí; b – stav po rekonstrukci s odbornou opravou katuru včetně jeho barevnosti (foto D. Havlíková).**

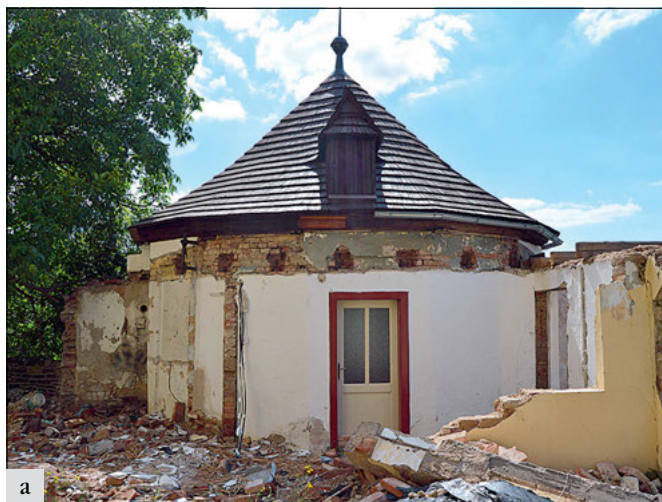
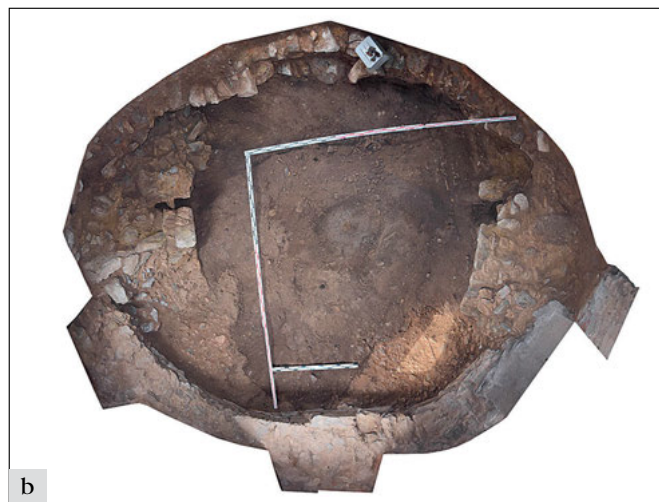
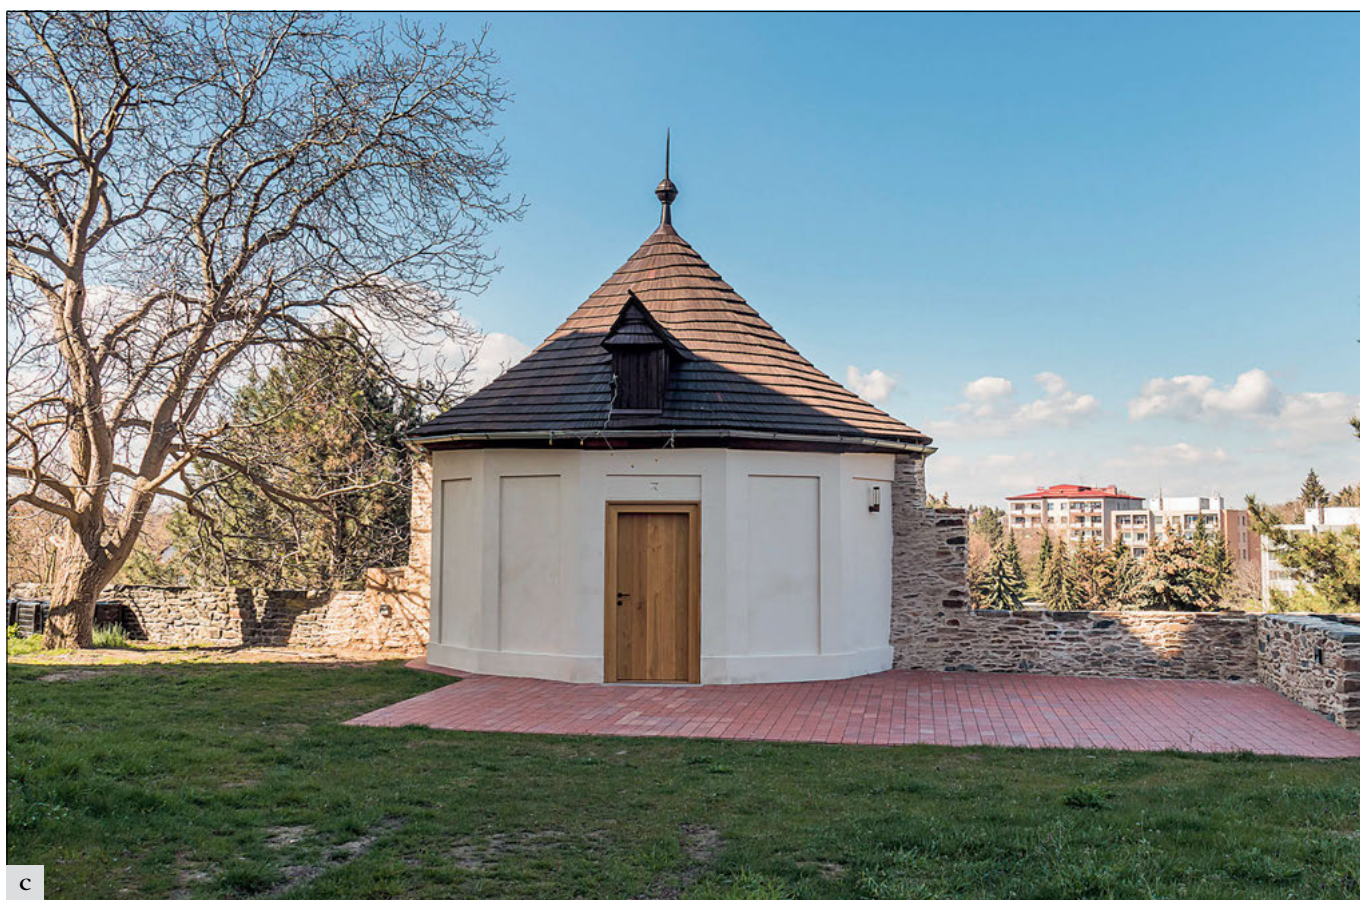
**Čáslav (správní obvod obce Čáslav), bašta č. 8 (čp. 158): a – hradební bašta s klasicistní dozdívkou na vnitřní straně byla v 1. polovině 20. století doplněna o přístavky v souvislosti se zřízením bytu kostelníka evangelického sboru. Později sloužila také jako skautské středisko. V roce 2017 došlo k odstranění přístavek (foto B. Schmidová); b – archeologický nález původního půdorysu bašty (foto F. Velímský); c – stav bašty po obnově (foto J. Černochová).**

Na území městské památkové zóny Čáslav probíhala u evangelického kostela celková obnova bašty čp. 158, která je součástí historického opevnění města. Na opravě bašty, která bude nově sloužit jako společenský prostor pro evangelickou komunitu, je znát citlivý přístup architektky i majitele – evangelického sboru. Při obnově byla lokálně opravena stropní konstrukce, nově provedena podlaha a opraveny omítky i vnitřní okenní výplně. Venkovní okenní křídla byla provedena nově. Za zmínku stojí i archeologický nález zdiva pod podlahou, který naznačuje původně více uzavřený půdorys bašty. Obnova bašty probíhala za přispění z „Programu 2019

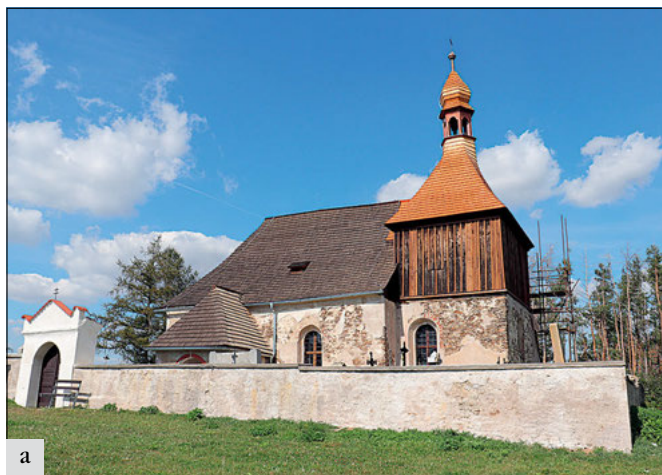
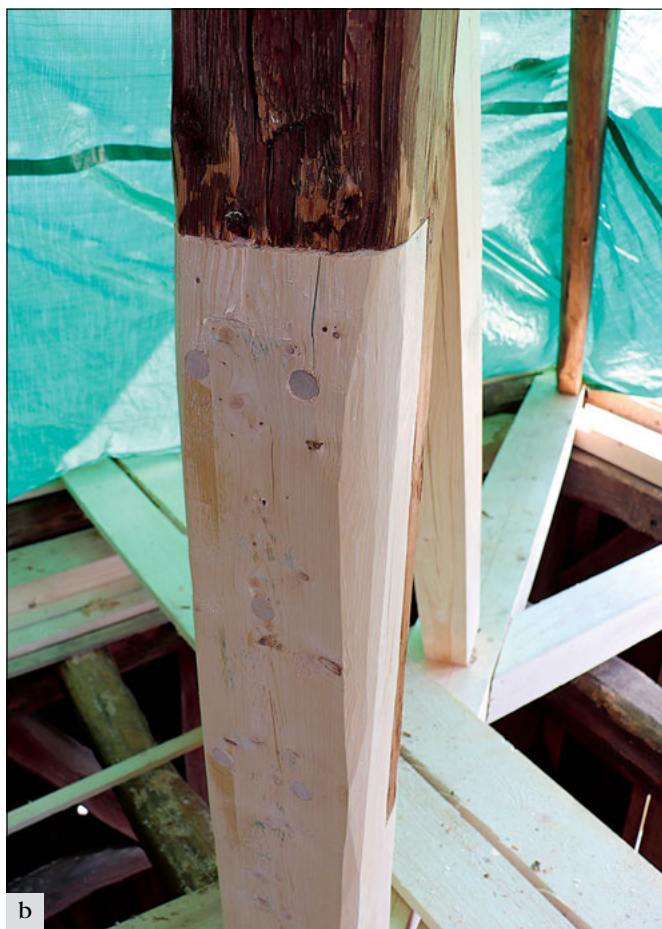
**Nová Lhota (správní obvod obce Čáslav), kostel sv. Jana Křtitele: a – v návaznosti na opravu krovu a položení nové šindelové krytiny v roce 2012 nad lodí a předsíní, pokračovala obnova zastřešení kostela nad věží a sakristií; b – při opravě barokního krovu věže bylo nutné vyměnit a místy protézovat některé prvky, nastavované trámy byly spojovány pomocí dřevěných kolíků (foto J. Černochovej).**

Ve správním obvodu Čáslav pokračovala postupná obnova původem renesančního kostela sv. Jana Křtitele v Nové Lhotě. V roce 2020 se práce soustředily především na obnovu zastřešení věže. Vedle opravy krovu byla na věži vyměněna šindelová krytina a dokončena lokální obnova bednění patra. Tato akce byla finančně podpořena z Havarijního programu MK ČR. Mimo tento program probíhala na kostele i obnova šindelové střechy a krovu sakristie a započata byla obnova stropu sakristie. Zkušenost realizačních firem a dobrá spolupráce všech zúčastněných stran zaručily dobrý výsledek. Za přispění k Programu Podpory obnovy KP prostřednictvím ORP probíhala celková obnova klasicistní *výklenkové kapličky Panny Marie v Krchlebech*, situované při křižovatce severovýchodně od obce. Zjednodušená fasáda kaple byla obnovena na základě průzkumu přesných tvarů původního členění i barevnosti. Při obnově fasády bylo nutné odstranit novodobé cementové omítky, které překrývaly více jak polovinu průčelí. Obnoveno bylo i zastřešení kaple a vrcholový kříž a byla provedena úprava okolního terénu, jehož špatné vysvahování a blízkost silnice vedly dlouhodobě k výraznému zavlhčování kaple. Ze stejného programu byla podpořena i obnova východního průčelí *kostela sv. Jakuba Většího ve Vlkanči*, jednalo se o poslední etapu, kterou byla zakončena postupná obnova všech fasád kostela. Z Programu Podpory obnovy KP prostřednictvím ORP pokračovaly také práce na celkové obnově *areálu fary v Krchlebech čp. 56*. V roce 2020 se práce soustředily zejména na obnovu dveří hospodářského objektu. V *Čáslavi*, mimo městskou pa-

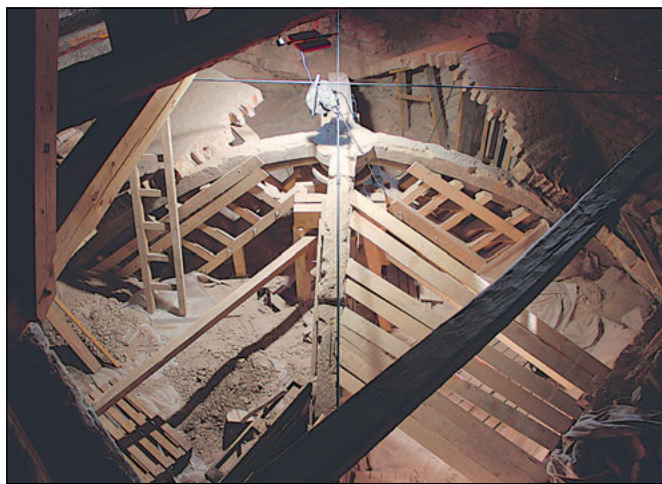
**Kutná Hora (správní obvod obce Kutná Hora), kostel sv. Jakuba.** Dlouhodobým problémem tohoto kostela je narušená statika jižní strany. V roce 2020 muselo tedy v první řadě dojít k podchycení základů sakristie metodou tryskové injektáže a následovalo řešení havarijního stavu klenby nad Ruthardovskou kaplí, jejíž konstrukce byla poškozena mnohačetnými trhlinami, proto bylo rozhodnuto o jejím přezdění. Křížová žebrová klenba sice nebyla původní ze 14. století, protože klenby v jižní lodi byly několikrát ze stejného důvodu přezděny v 19. století a v období 2. sv. války, nicméně z dokumentačního hlediska šlo o zcela unikátní akci (foto A. Pospíšil).
