# ROČENKA 2020

# PAMÁTKY STŘEDNÍCH ČECH

ČASOPIS NÁRODNÍHO PAMÁTKOVÉHO ÚSTAVU  
ÚZEMNÍHO ODBORNÉHO PRACOVIŠTĚ STŘEDNÍCH ČECH V PRAZE  
ROČENKA 2020

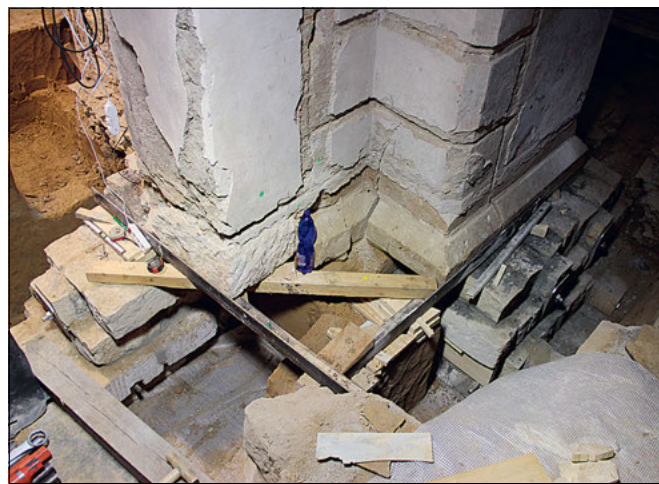
**Kutná Hora – Sedlec (správní obvod obce Kutná Hora), kaple Všech svatých s kostnicí.** Na rozdíl od kutnohorského kostela sv. Jakuba, kde v témže roce probíhalo podchycení základů sakristie metodou tryskové injektáže s využitím moderní techniky, v případě severozápadního pilíře ossaria byl též statický problém řešen výhradně pomocí ruční práce bez jakékoliv mechanizace. Po obvodu pilíře byl do jámy vyzděn věnec z kvádřového zdiva, sepjatý křížem kovovými táhly, přičemž jádro ze spráše bylo pod pilířem ponecháno (foto A. Pospíšil).

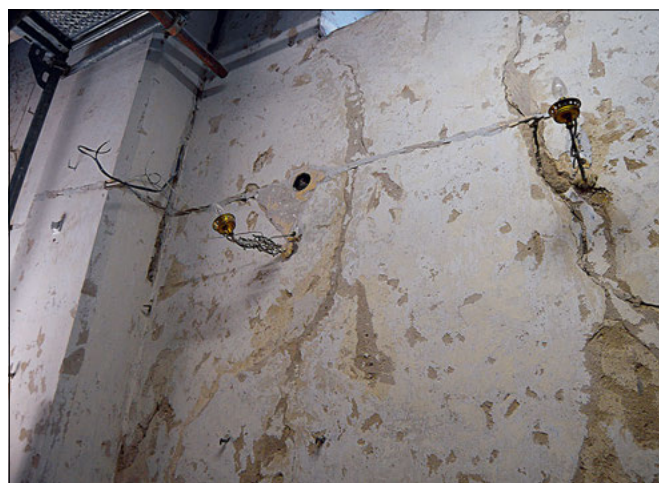
**Záboří nad Labem (správní obvod obce Kutná Hora), kostel sv. Prokopa, interiér jižní předsíně, pohled na západní stěnu po restaurování omítek,** pod omítkou v úseku pod svícny je zachováno zdivo z románských pískovcových kvádrů (foto D. Havlíková).

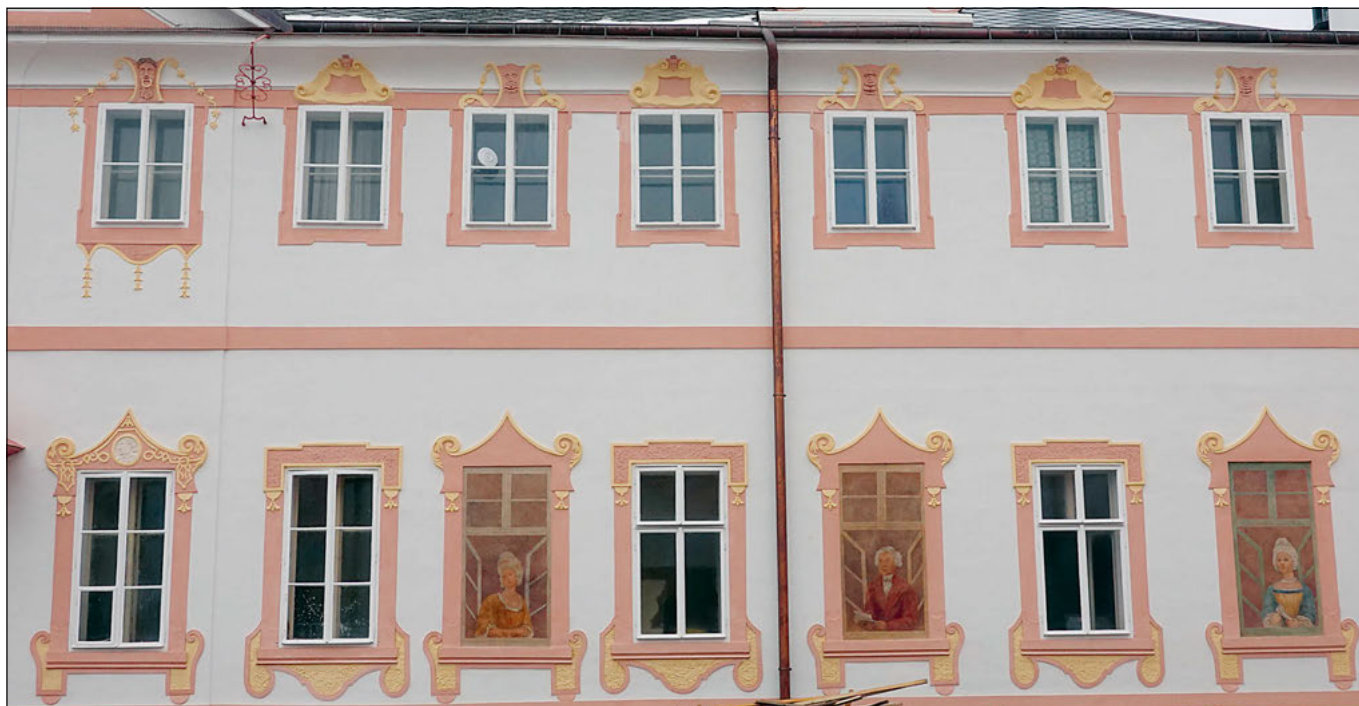
**Kácov (správní obvod obce Kutná Hora), zámek, detail severního průčelí s nově restaurovanými iluzivními okny s figurami (foto J. Žižka).**

Obnova zámku v *Kácově* pokračovala úspěšnou obnovou jižní střechy s fasádou lucerny a celého jižního průčelí. Opravena a doplněna byla štuková výzdoba, prozatím bez obnovy barevných nátěrů. Restaurovány byly iluzivní figurální okenní výplně. Na spojovací chodbě ke kostelu a přilehlém domu se podařilo provést rekonstrukci barokního členění fasád, obnovu okenních a dveřních výplní, dokončena byla obnova interiéru chodby. Nezůstalo pouze u opravy budov. Zahájena byla rozsáhlá oprava ohradních a opěrných zdí ohrazení zahrady pod jižním průčelím, které vrcholí pozdě romantickým cimbuřím.

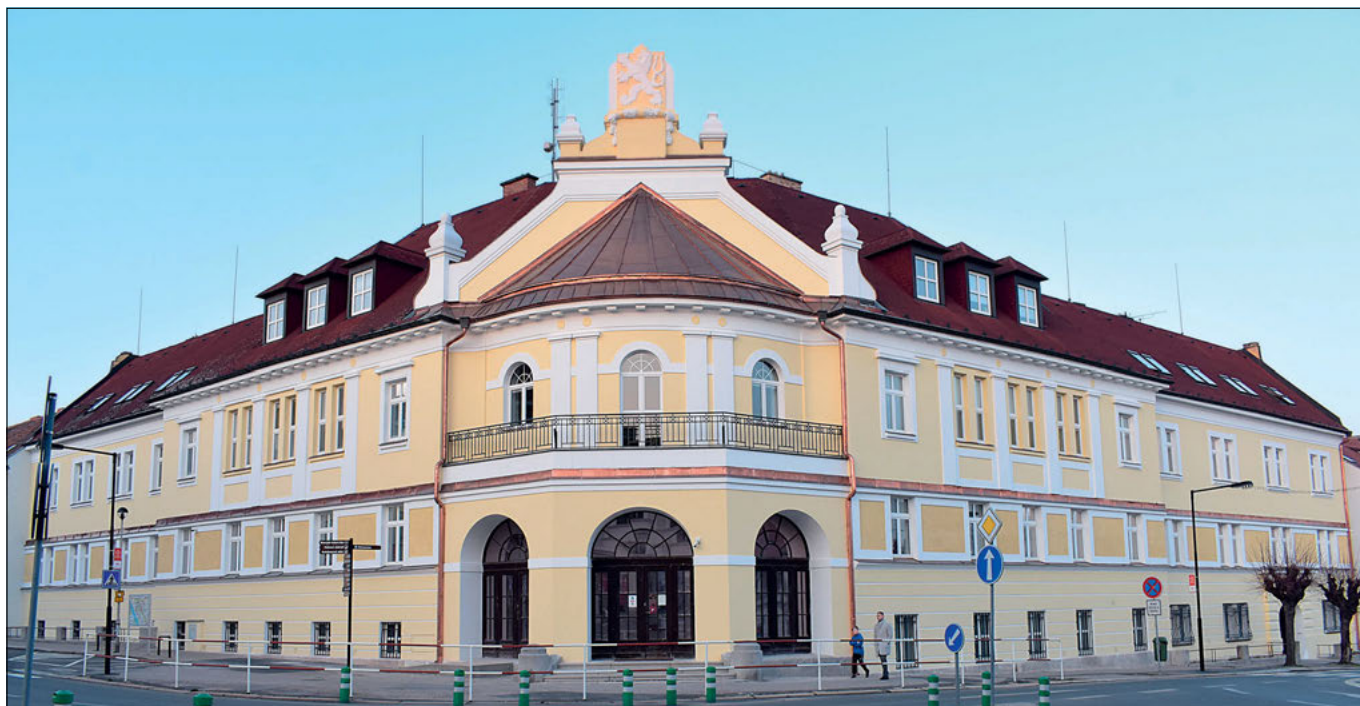
*Mělník (správní obvod obce Mělník), okresní soud čp. 264, stav po obnově (foto P. Kalinová)*

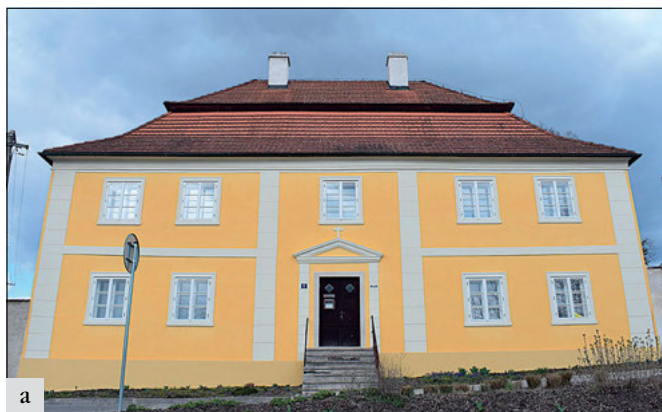
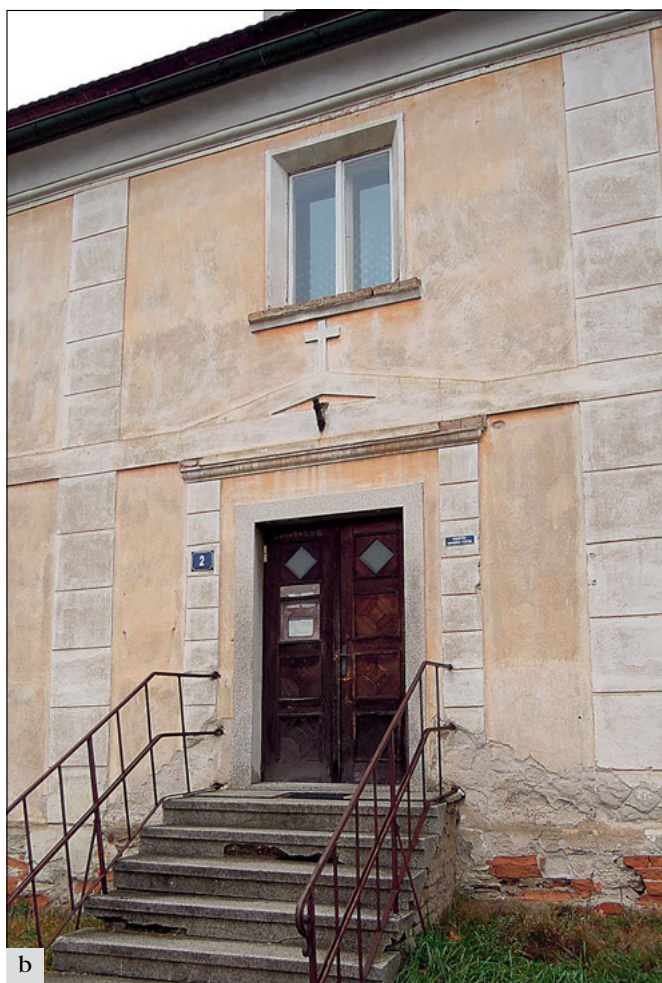
**Cítov (správní obvod obce Mělník) fara:** a – celkový pohled na vstupní fasádu po obnově; b – stav před obnovou (foto P. Kalinová).

mínek byla provedena jen část plánovaných prací, a to odstranění poškozených omítek a provedení odvodňovací drenáže při severovýchodní straně lodi kostela. Ve správním obvodu *Mělník*, mimo MPZ, byly převážně realizovány obnovné práce navazující na již v minulosti zahájené akce. Na barokní *faře v Cítově* pokračovala výměna oken a obnova fasád. Při obnově jižní a východní fasády bylo přistoupeno k plnohodnotné rehabilitaci zaniklého nebo zkomoleného architektonického členění, které bylo doplněno ve vysoké řemeslné kvalitě firmou se zkušenostmi s obnovou historických budov. V *Čečelicích na kostele sv. Havla* byla provedena obnova západní fasády presbytáře, kterou byla dokončena řadu let probíhající obnova kostela, kromě přilehlé románské věže, kterou obnova teprve čeká. Byla dokončena obnova ohradní zdi z pískovcových kamenů, zvaných štuků, uzavírající areál *kostela sv. Jiří* v obci *Hradsko*. Na *zámku ve Stránce u Mšena* byla provedena obnova vstupní brány, která byla v havarijním stavu. Zdobné kamenické prvky byly citlivě obnoveny v restaurátorském režimu. Novodobá a nevhodná kovová vrata a vrátka byly nahrazeny tradičními dřevěnými výrobky podle analogie jiných bran, neboť podoba původních nebyla zjištěna. Finální vápenný nátěr brány zhatil výsledné působení, při dobrých klimatických podmínkách je třeba provést nový nátěr. Rovněž byly zahájeny stavební úpravy v přízemí *budovy zámku*, kde byly započaty adaptační práce za účelem vytvoření bytů. Na barokním *kostele sv. Jana Křtitele v Byšicích* byla provedena kvalitní obnova krovu a střešního pláště sanktusníkové věžičky. Rovněž byla projednána příprava pro plánovanou obnovu fasád kostela.

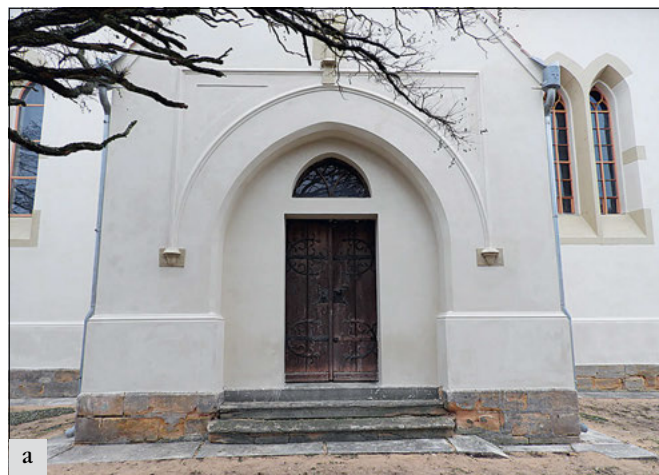
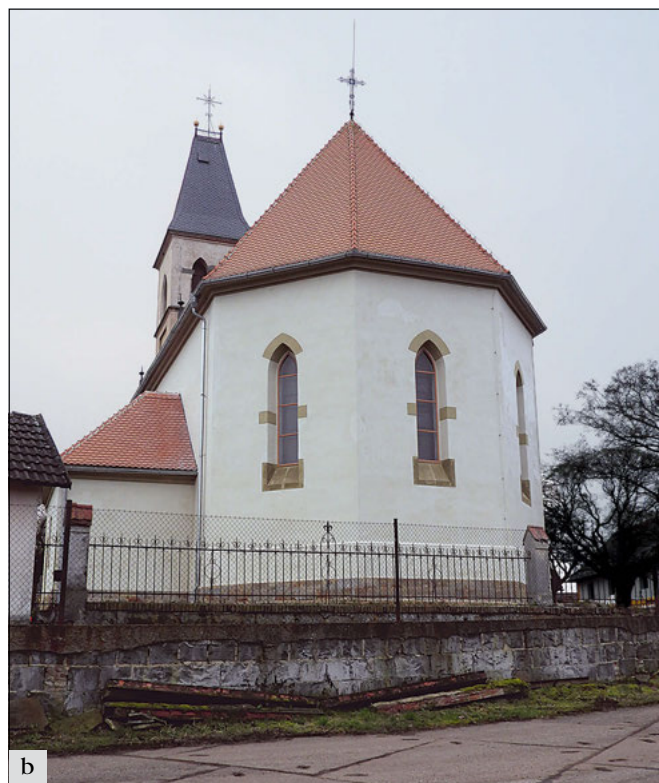
**Vidím (správní obvod obce Mělník), kostel sv. Martina:** a – přístavek v západním průčelí byl postaven jako otevřená předstíň bočního vchodu, jehož vstup byl rámován profilovanou kamennou římsou, která byla odstraněna zřejmě již v období první třetiny 20. století, kdy byl vstup zazděn a uzavřen dveřmi. Členění fasády štítu bylo obnoveno podle úpravy hlavního vstupu v návaznosti na dochované kamenické články. Oprava soklu včetně nátěru bude dokončena v klimaticky vhodnějším období příštího roku; b – pohled na závěr kostela s obnovenou fasádou (foto J. Berková).

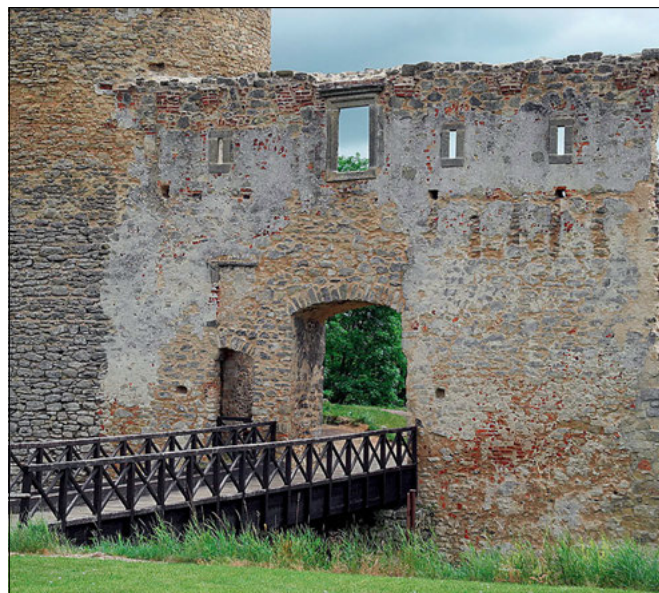
*Zvířetice (správní obvod obce Mladá Boleslav), zřícenina hradu, západní průčelí vstupního objektu po provedené konzervaci. Z památkového hlediska bylo požadováno, aby konzervační zásahy respektovaly v maximální míře dochovaný stav včetně siluety koruny zdi a otisků po zaniklých konstrukcích. Pozornost byla věnována především doplnění chybějící malty ve spárách a zajištění koruny zdi před zatékáním. Součástí prací byla restaurátorská konzervace pískovcových ostění a fragmentů omítek (foto E. Vyletová).*

na archivních fotografiích. V *kostele sv. Václava* pokračovaly práce statického zajištění. Kromě sanace trhlin zdiva zahrnovala letošní etapa i opravu střechy nad oratoří, kde bylo nutné provést dozdnění havarijní části římsy. V *kostele v Dolním Slivně* pokračovala další etapou oprava fasád, jejíž součástí byla i oprava oken a dveří sakristie. V *kostele v Kování* pokračovaly práce na opravě střechy obnovou sanktusníkové věžičky. Z důvodu značného poškození musela být z podstatné části provedena nově. V areálu *zříceniny hradu Zvířetice* pokračovaly další etapou konzervační práce, které zahrnovaly dozdnění havarijní části zdi ve sklepech gotického paláce, částečné doplnění zdiva u prostupu skrze zeď uzavírající příkop na jižní straně, a zejména pak konzervaci vstupního objektu na západní straně při severní věži. Jádro vstupního objektu tvoří gotická hradební zeď, která měla podle otisků po dřevěných prvcích na vnější straně vykonzolovaný ochoz. Při renesanční přestavbě byl ochoz nahrazen zděnou nástavbou patra, z něhož se zachovala čelní stěna s kamenným ostěním oken s výběhy kleneb a lunetové římsy. Navržený konzervační zásah řešil zejména stabilizaci destruovaného čela zdi, dále pak částečné doplnění zdiva nad průchodem z vnitřní strany a konzervaci koruny zdi. Z památkového hlediska bylo požadováno, aby provedené konzervační zásahy respektovaly v maximální míře dochovaný stav včetně siluety koruny zdi a otisků po zaniklých konstrukcích. U koruny zdi byly rozvolněné kameny znovu osazeny na původní místo. Součástí prací byla restaurátorská konzervace pískovcových ostění a fragmentů omítek.

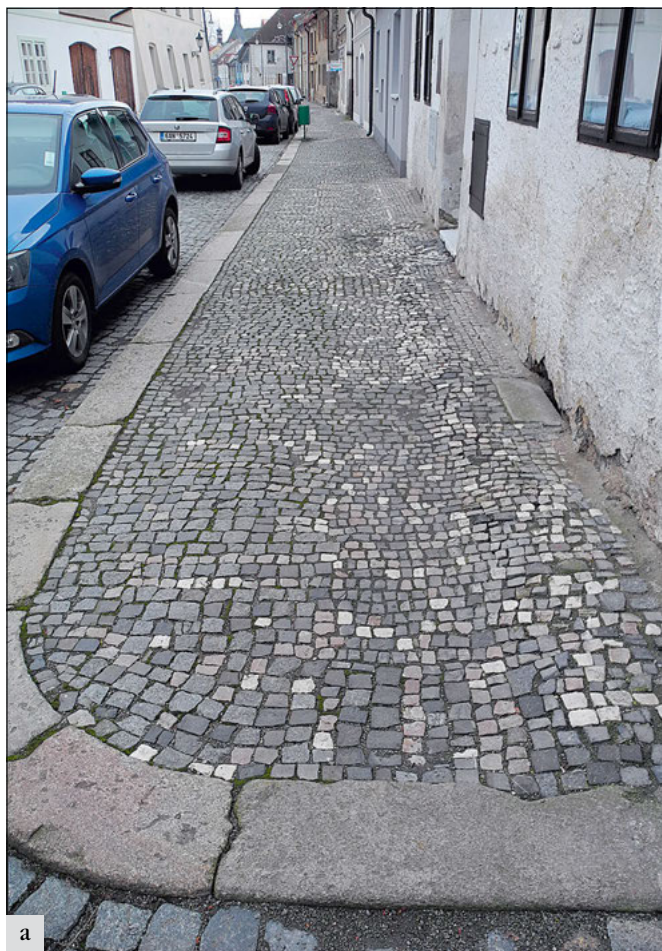
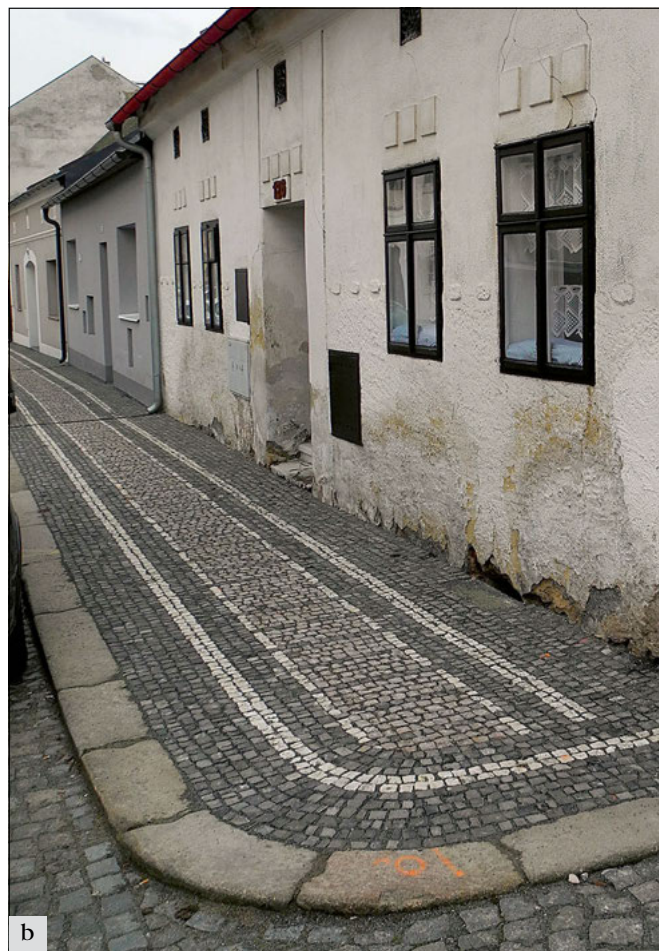
**Bělá pod Bezdězem (správní obvod obce Mladá Boleslav), obnova chodníků v ulici České: a – chodníky byly při předchozích opravách předláždány s částečným využitím původního materiálu doplněného žulovými kostkami bez obnovy vzoru. Důležitým podkladem pro obnovu dlažeb tak byly dobové fotografie ze sbírek muzea; b – na části chodníku se podařilo obnovit mozaikovou dlažbu, která vychází z podoby zachycené na starší fotografii. Pro dlažbu byly použity původní kostky vytržité po rozebrání povrchů (foto E. Vyletová).**

tovými šablonami. V budově *radnice* byla provedena výměna oken. Stávající okna, která ve 2. polovině 20. století nahradila klasicistní okna s vnějšími křídly v líci fasády známé ze starších fotografií, měla zdvojenou konstrukci osazenou uvnitř špalety. Základní členění oken s poutcem a šesti tabulkami odpovídalo stavu na starších fotografiích, a bylo tak i při současné výměně zachováno. Předmětem konzultací byly zejména detaily profilů nových oken. Dílčí opravy probíhaly i v interiéru. Jednalo se o úpravy části kanceláří, při nichž byly opraveny podlahy a obnoveny dřevěné dveře členěné výplněmi. Úprava *parkánu s příkopem městského opevnění před Českou branou* zahrnovala odstranění druhotných zásahů včetně novodobé zidky a oplocení z pletiva. Z památkového hlediska bylo požadováno, aby byl zachován stávající profil bývalého příkopu a nebyly prováděny úpravy terénu, které by zasahovaly do jeho tvaru. Plocha parkánu zůstala zatravněna. V budově bývalého *augustiniánského kláštera* byla provedena výměna plechové krytiny za novou. Mělo se tak jednat o dočasně zajištění objektu před zatékáním. Při obnově však nebyly dodrženy požadavky památkové péče na zpracování odborného posudku, který by zhodnotil stav krovu a stropních trámů zejména v místech viditelného poškození a stanovil nezbytná opatření k zabezpečení poškozených nosných konstrukcí. Posudek měl být podkladem pro rozhodnutí o způsobu opravy včetně typu krytiny. Z oprav na území památkové zóny lze uvést opravu *domu čp. 88–89* stojícího vedle radnice. Při opravě fasády byly napraveny některé závady z minulých oprav včetně doplnění členění části oken. Obnovy byly dřevěné výkladce s deštěním špalet. U *domu čp. 152*, který stojí naproti kostelu a patří k tradiční zástavbě centrální části památkové zóny, byla opravena střecha s výměnou krytiny za vláknocementové šablony dle dochovaného stavu. Dokončena byla *oprava chodníků v České ulici*. Z mozaikové dlažby, kterou zachycují fotografie z 1. poloviny 20. století, se zachovaly pouze fragmenty. Původní kostky byly při mladších úpravách sice částečně znovu využity, ale pouze jako materiál bez respektování původního vzoru. Důležitým podkladem pro obnovu dlažeb

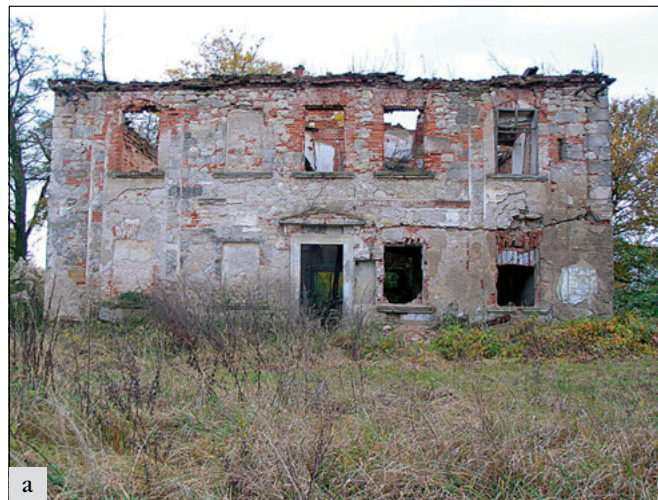
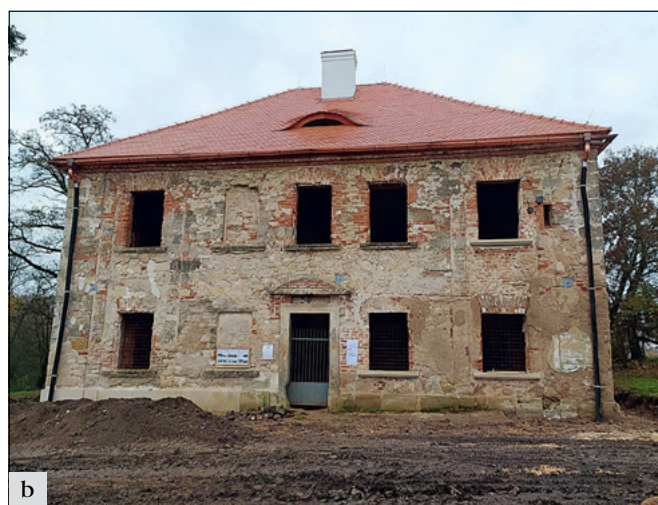
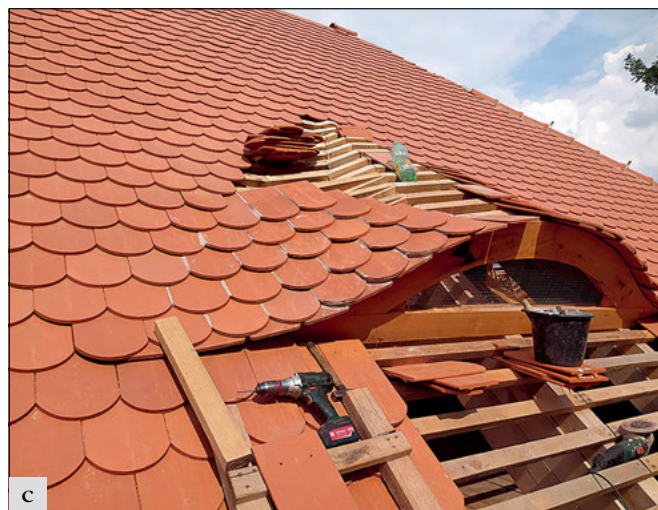
*Loukov (správní obvod obce Mnichovo Hradiště): a – lovecký zámeček zv. Bažantnice, zařazený do seznamu ohrožených památek, byl v havarijním stavu bez střechy a s propadlými stropy; b – v letošním roce byla dokončena obnova střechy. Návrh obnovy včetně vikýřů ve tvaru volských ok vycházel z podoby zachycené na starších fotografiích. Dobře provedená obnova je výsledkem kvalitní projektové přípravy i úrovně řemeslných prací (foto E. Vyletová); c – detail vikýře v průběhu pokládky krytiny (foto T. Tomsa).*

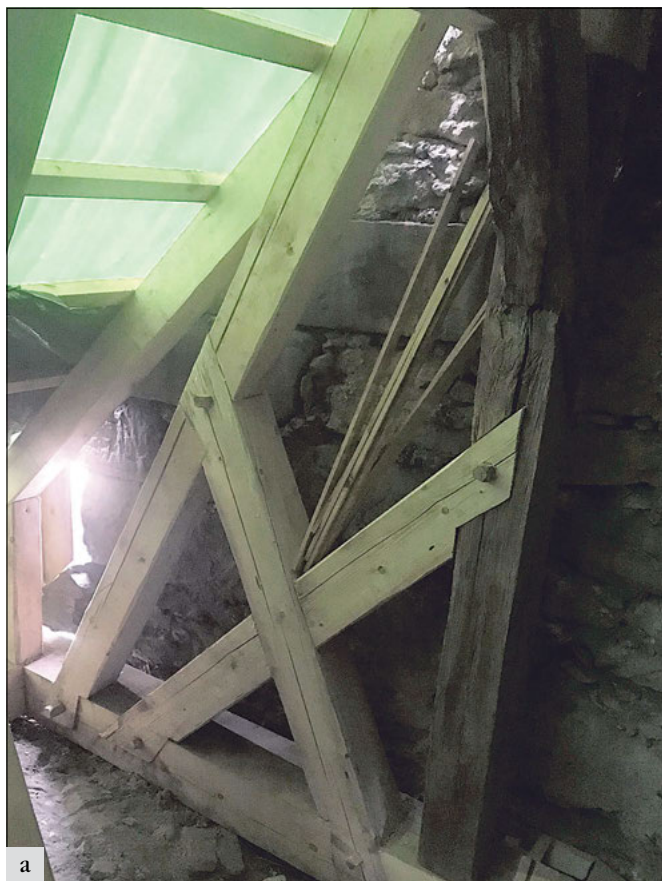
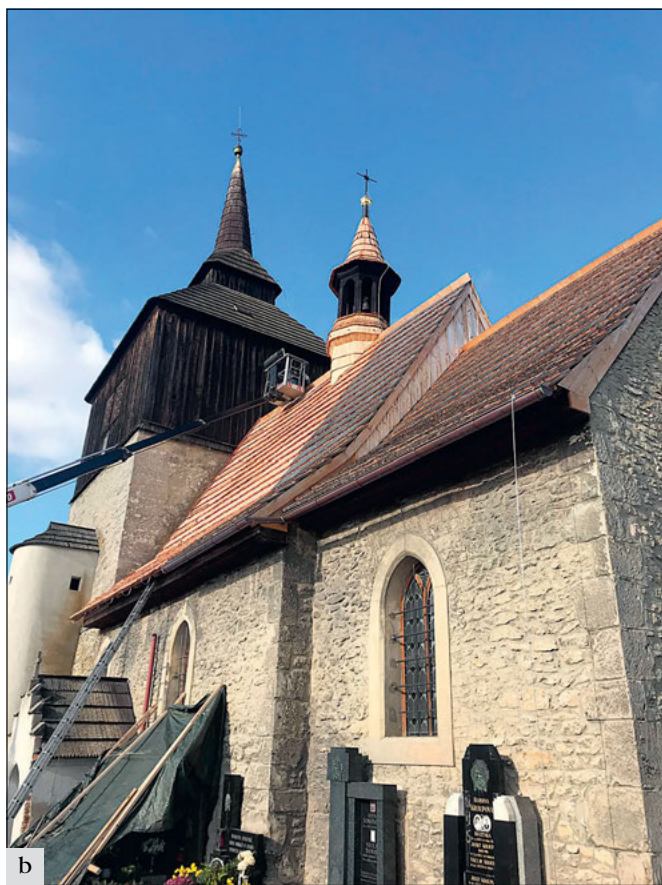
**Březina (správní obvod obce Mnichovo Hradiště), kostel má zachován jeden z nejstarších krovů v této oblasti datovaný dendrochronologickým průzkumem do doby kolem roku 1519: a – z důvodu poškození dřevokaznou houbou a měkkou hnilobou musela být část prvků protézována nebo vyměněna za nové. Detail tesařské opravy; b – pohled na kostel po obnově krytiny z dřevěného šindele (foto T. Novák).**

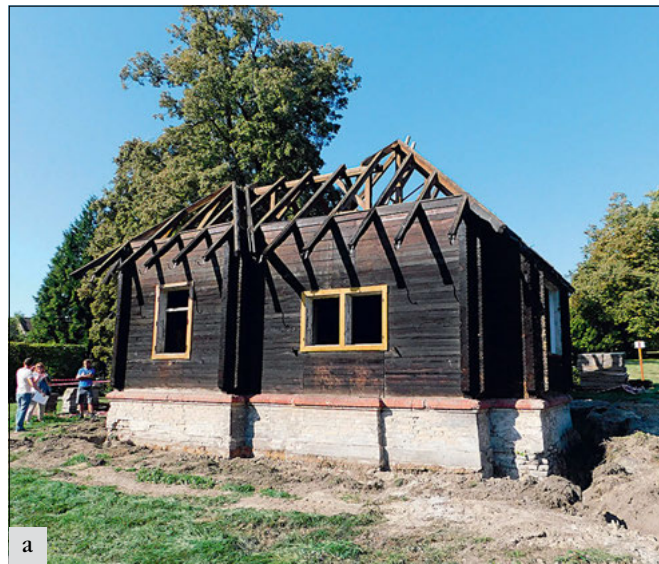
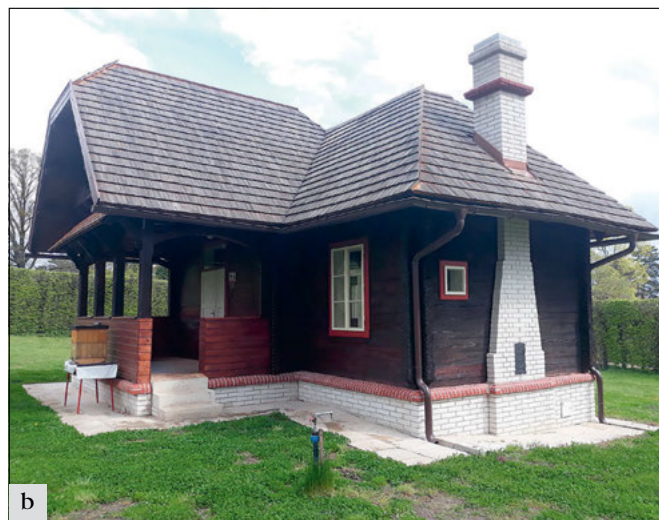
**Lysá nad Labem (správní obvod obce Lysá nad Labem), domek zahradníka, původně dětský domeček: a – stav v rámci odstrojení stavby (foto E. Zápalková); b – stav po obnově, již bez druhotně vložené nárožní verandy (foto B. Šejulová).**

V areálu *lyského zámeckého parku* byla z kraje roku 2020 dokončena celková rekonstrukce *domku zahradníka* čp. 1756, původně *Dětského domku*. Šlo o stavbu, kterou nechal mezi léty 1900–1903 postavit baron Leitenberg pro své děti. Konstrukčně šlo o sezónní stavbu, která v sobě kombinuje konstrukce roubené a zděné, zděné s povrchem buď imitujícím roubení nebo opatřené deštěním, zásadně se zde uplatnily typické vápenopískové cihly z místní cihelny Kruhovky, již velkostatkář Leitenberg rovněž vlastnil. V rámci obnovy byly z objektu odstrojeny všechny nehodnotné a druhotné konstrukce a prvky a stavbě navrácen předpokládaný vzhled k době výstavby, doplněný o zachované prvorepublikové prvky. Vzhledem k celkové degradaci byl vystavěn nový sokl, želez bez původní skarpny, nově musel být zhotoven i komín s rehabilitovanou masivní hlavou. Veranda byla vydlážděna pískovcovou dlažbou a byly doplněny chybějící schůdky, rovněž z pískovce. Barevnost vnějších okenních rámců byla dle průzkumu navržena do červené barvy, ladící s barevností cihel tvarovek. Celkovou obnovou prochází v *Lysé nad Labem* také *Kněbtův dům* čp. 253, který ačkoliv není jmenovitě chráněnou kulturní památkou, je vysoce hodnotnou stavbou v rámci MPZ. Jeho

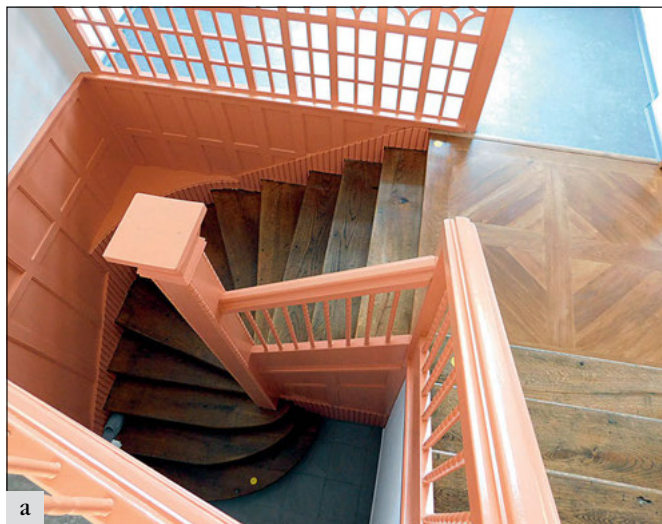
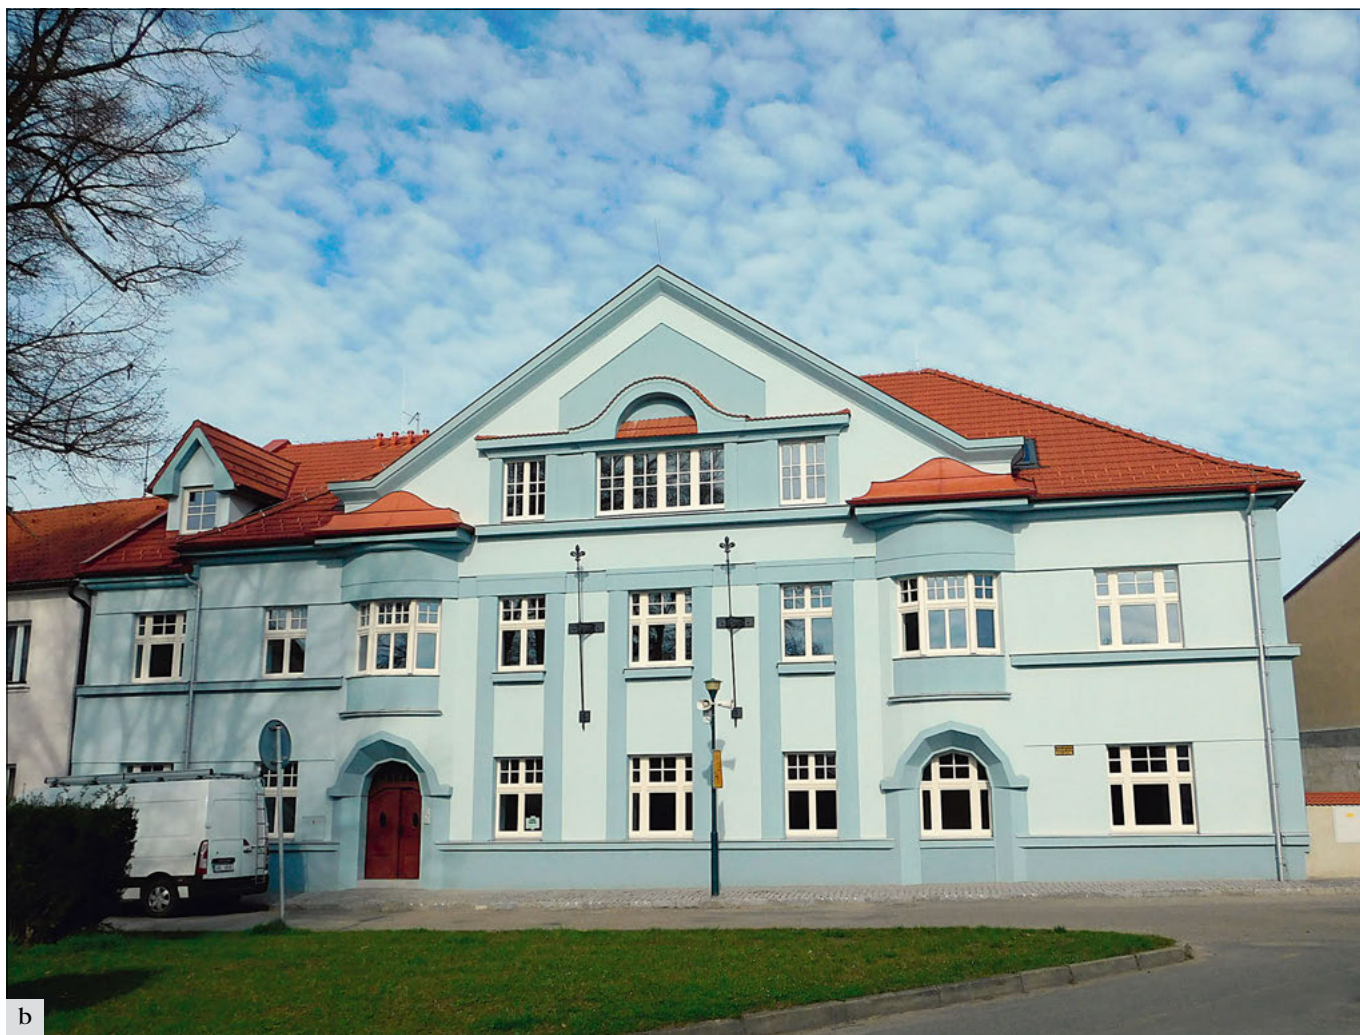
*Lysá nad Labem (správní obvod obce Lysá nad Labem), Kněblův dům po celkové rekonstrukci, objekt v MPZ: a – detail východního schodiště ve stylu Art Deco, starorůžová barevnost nebyla konzultována se zástupci památkové péče; b – hlavní průčelí ve stylu pozdního kubismu, zvolená barevnost vycházela z původního nálezu modrošedých nátěrů (foto E. Zápalková).*

jádrem byly přízemní městské lázně ze začátku 18. století, vystavěné z opukového zdiva, se sklepem ve východní části dispozice. Funkce lázní ve 2. polovině 19. století zanikla, objekt koupila rodina Kneblů. Bohumil Knebl, zednický mistr, nechal po roce 1922 původní shluk domů přestavět se zvýšením o jedno patro, čímž vznikl velký modernistický objekt s architektonicky kvalitním širokým uličním průčelím s prvky art deco a pozdního kubismu, stejné znaky nesou také obě scho-

diště. V rámci celkové obnovy byl obrovskou komplikací požár v úrovni střechy a podstřešních bytů, který vypukl na podzim, přičemž jeho likvidace s sebou nesla další ztráty, obdivuhodným nasazením provádějící firmy se však rekonstrukce blíží ke svému úspěšnému konci. V areálu římskokatolické fary čp. 7 v *Lysé nad Labem* byla zahájena celková obnova *kočárovny*, stavby z 1. třetiny 18. století. Její konstrukce z opukového zdiva na principu silnějších pilířů ustoupených do interiéru, se slabšími poli dozdívek, trpěla již řadu let závažnými poruchami. A to zejména ve svazité části na východní straně, kde byla část zdiva vykloněná cca o 10–15 cm přes okapovou linii střechy, ve zdivu byly trhliny a výraznější kaverny. Po pečlivém uvážení bylo rozhodnuto z objektu sejmout krov jeřábem ve dvou částech a zdivo přezdíť. Soudržnost opukového zdiva a hubené hlinitovápenné malty byla ovšem tak tristní, že muselo být zdivo rozebráno kompletně. Toto ne právě ideální řešení nicméně alespoň umožnilo lepší založení stavby na východní straně a rovněž vypuštění železobetonového ztužujícího věnce, jenž byl původním požadavkem vlastníka. V rámci znovuvystavění stavby byl věrně dodržen konstrukční princip a vazba kladení opuky, za úspěch lze považovat i úplnou recyklaci původního písku z ložné malty v nové staveništní maltě. V letošním roce proběhly další etapou práce na celkové rekonstrukci *Beniesovy vily* čp. 147 v *Lysé nad Labem – Litoli* z let 1912–1913, tentokrát byly repasovány okenní výplně na severní a západní straně objektu a dveře na balkony. Jako tomu bylo v minulých etapách, tyto výplňové prvky byly opraveny tradiční cestou

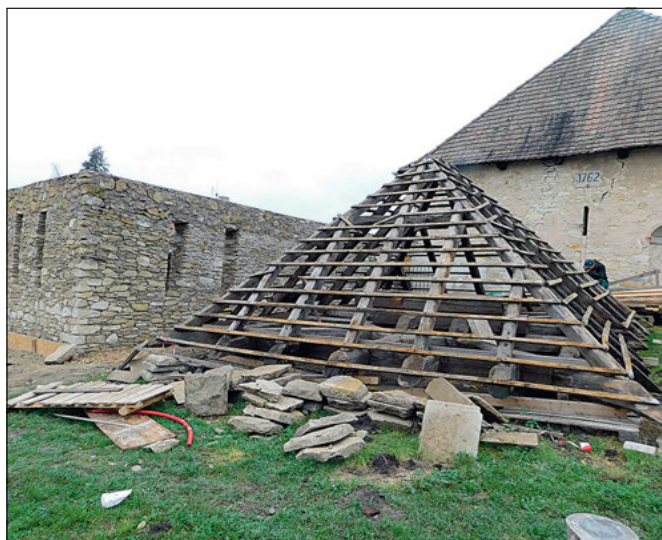
*Lysá nad Labem (správní obvod obce Lysá nad Labem), kočárovna v areálu římskokatolické fary čp. 7. Z důvodu havarijního stavu byl stavbě vcelku sejmuto původní krov, rozdělený na dvě části, obvodové zdivo objektu bylo rozebráno a východní část objektu ve svahu nově podzákladována. Na fotografii je stav v rámci nového vyzdívání z původního opukového zdiva a původního prosátého písku, zachován byl konstrukční princip a skladba zdiva. Nově byly vytvarovány okenní otvory v rámci využití stavby jako zázemí komunitního centra (foto E. Zápalková).*

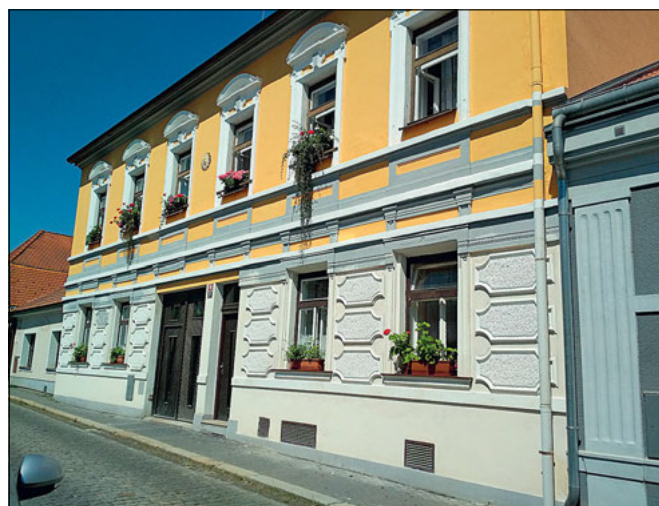
*Nymburk (správní obvod obce Nymburk), dům čp. 90 v Dlouhé třídě, obnova historizující eklektické fasády uličního průčelí (foto R. Vančurová).*

vozního zázemí muzea. Následovat by měla též přístavba ke stávající budově muzea pro prezentaci díla Alfonse Muchy. V rámci stavebních prací, které tento rok proběhly, byly učiněny nové archeologické nálezy ve sklepech muzea, které nyní čekají na podrobnější analýzu a interpretaci. Proběhla také *obnova eklektické, historizující fasády domu čp. 90 v ulici Dlouhá třída*. Dům jako celek je významným dokladem stavební produkce závěru 19. století a je nejen v ulici Dlouhá třída jeden z mála, který si zachoval svoji autentickou výzdobu hlavního průčelí (patra a částečně přízemí). U okolních domů převažuje břizolitová omítka a až na výjimky jen jednoduché členění. Za zmínku stojí též provedení repase oken a dveří u domu čp. 216 v ulici Malé Valy. Ačkoliv jsou okenní výplně z roku 1958, tak stále představují kvalitní truhlářské prvky, které jsou dokladem řemeslné kvality zpracování z doby svého vzniku a korespondují se stávajícím provedením fasády. Navíc vzhledem k přetrvávajícímu trendu výměny původních okenních výplní za nová dřevěná okna typu euro, budou brzy i původní dřevěná okna z doby okolo poloviny 20. století spíše vzácností než běžným prvkem. Mimo jiné proběhla též obnova vydláždění a stromové výsadby náměstí Přemyslovců. Zejména díky úzké spolupráci s pracovníci památkové péče ORP

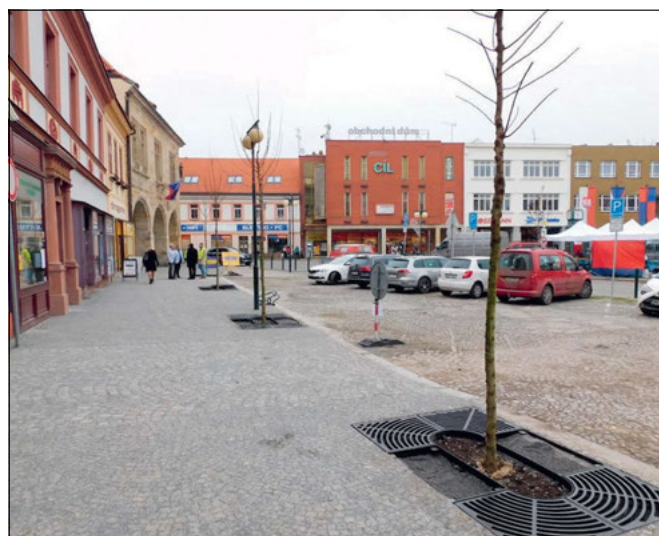
*Nymburk (správní obvod obce Nymburk) náměstí Přemyslovců, obnova dlažby a stromové výsadby v prostoru náměstí (foto E. Markusová).*

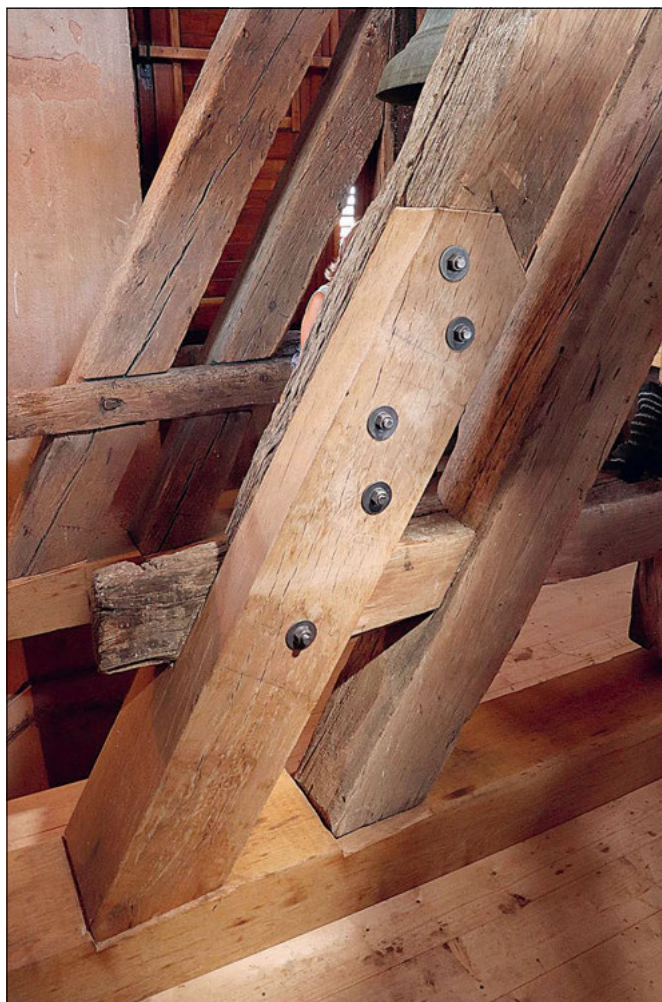
**Sadská (správní obvod obce Nymburk), kostel sv. Apolináře, proběhla obnova dubové stolice zvonu ve věži kostela. Zvonová stolice může být starší než z doby barokní úpravy kostela, která proběhla ve 30. letech 18. století. Povrch dubových trámů je totiž vyžilý a celá konstrukce působí archaicky. Nakonec byly přes veškerou snahu pracovníků památkové péče vzpěry dubové stolice protézovány běžným způsobem pomocí ocelových svorníků (foto M. Gottwaldová).**

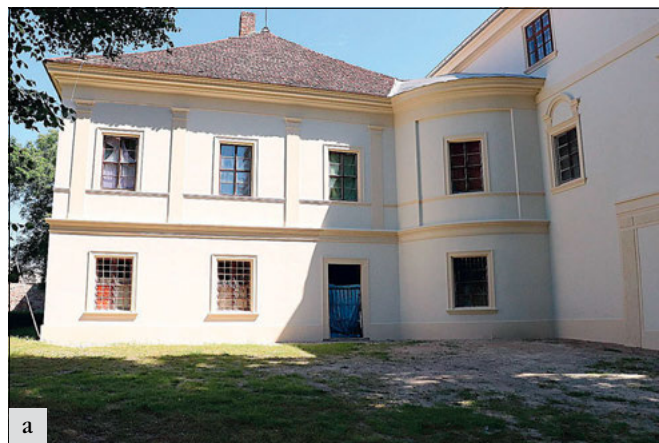
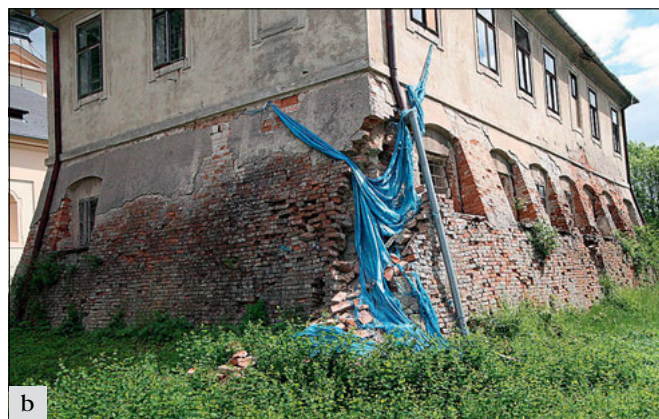
**Kráňec (správní obvod obce Nymburk): a – zámek čp. 1, pokračování obnovy fasády západního a východního průčelí hlavního křídla zámku a jižního průčelí západního křídla. V rámci této obnovy byly též osazeny dvojice nové historizující dveře odpovídající současné klasicistní podobě zámku z 1. poloviny 19. století, na snímku fasáda jižního průčelí západního křídla zámku po obnově; b – fara, původní stav před provedením statického zajištění fary, vnější opěráky (skarpy) byly postupně přezděny s využitím druhotně použitých cihel a nově omítnuty. Nakonec byla provedena též injektáž ve větší míře, než se původně předpokládalo; c – stav po provedení statického zajištění fary (foto M. Gottwaldová).**

odvodnění, realizaci obnovy ohradní zdi někdejšího hřbitova a obnovy kamenných prvků. Větší akcí týkající se obnovy soukromých kulturních památek bylo pokračování obnovy fasády zámku v Kráňci. V roce 2020 proběhla obnova východního a západního průčelí jižního křídla zámku a také jižního průčelí západního křídla. V rámci této obnovy byly též osazeny dvojice nové historizující dveře odpovídající současné klasicistní

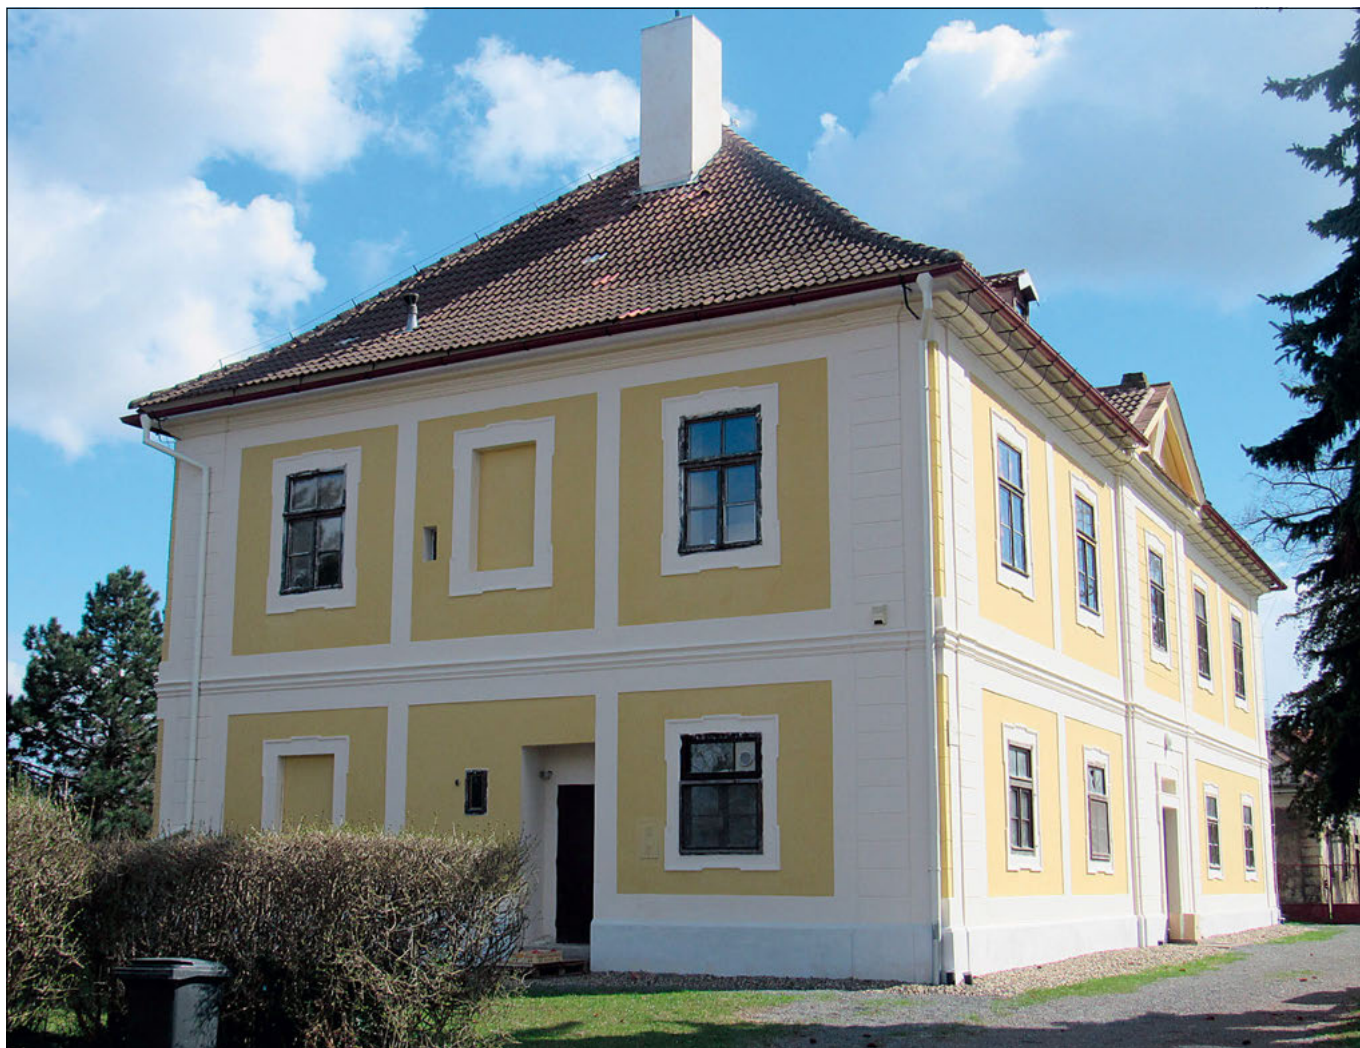
*Mratín (správní obvod obce Brandýs nad Labem – Stará Boleslav), oprava fasády zámku, zajímavými prvky jsou historicky hodnotné háky pro uchycení okapních žlabů (foto A. Švejdarová).*

Na barokním *zámečku v Mratíně* z konce 18. století byla provedena oprava fasády. Výběr barvy nátěru fasády proběhl na základě sondážního průzkumu. Původně byla architektem navrhována červeno-bílá kombinace barev nátěru, inspirována nynějším nátěrem blízké budovy konírny s kočárovnou. Červená barevnost se při sondážích nepotvrdila. Nakonec jsme se rozhodli pro nátěr zámečku okrovou barvou v kombinaci s lomenou bílou, která odpovídala sondážnímu průzkumu pasivních ploch a plastických štukových prvků zámečku. V další fázi výstavby proběhne výměna oken. Nezvyklá posloupnost prací je podmíněna dotačními řízeními. V *Kostelním Hlavnu* byla provedena oprava věže klasicistního *kostela sv. Petra v okovech*. Byla realizována zednická oprava trhlin zdiva věže, oprava omítky a výměna původních žaluzií oken věže ve špatném stavu za repliky. Dále byla uskutečněna oprava strojku a ciferníku hodin. Sondážemi omítek byly prokázány původní barvy nátěru v odstínu okru, bílé a cihlově červenavé. Přesné rozbarvení fasády nebylo možné z důvodu špatného stavu vzorků určit, neboť věž byla v minulosti již nově omítnuta. Zelená barevnost žaluzií byla určena na základě sondážního průzkumu. V roce 2020 byla také konečně dokončena náročná oprava *kostela sv. Bartoloměje v Mochově*. V tomto roce byla dokončována oprava interiéru kostela, kterému v minulých

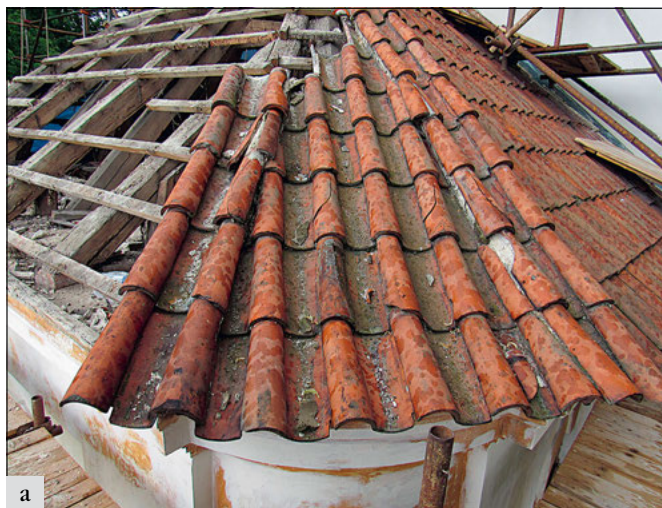
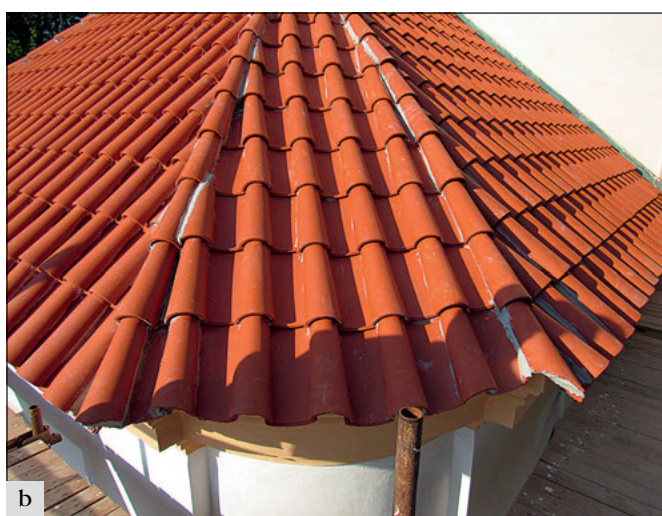
**Odolena Voda (správní obvod obce Brandýs nad Labem – Stará Boleslav), oprava střechy sakristie a východní fasády kostela sv. Klimenta: a – stav před opravou; b – stav po opravě (foto A. Švejdarová).**

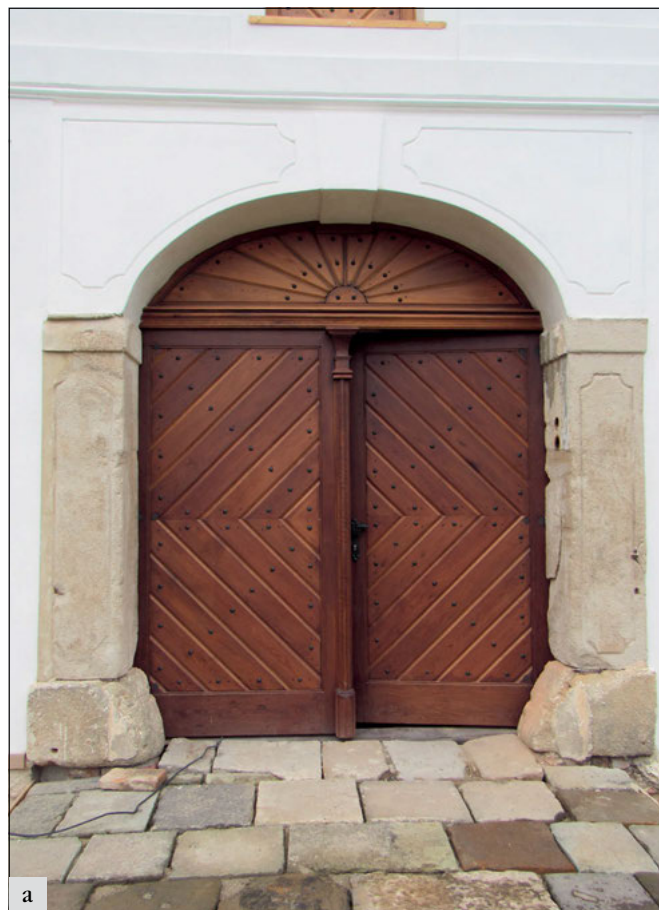
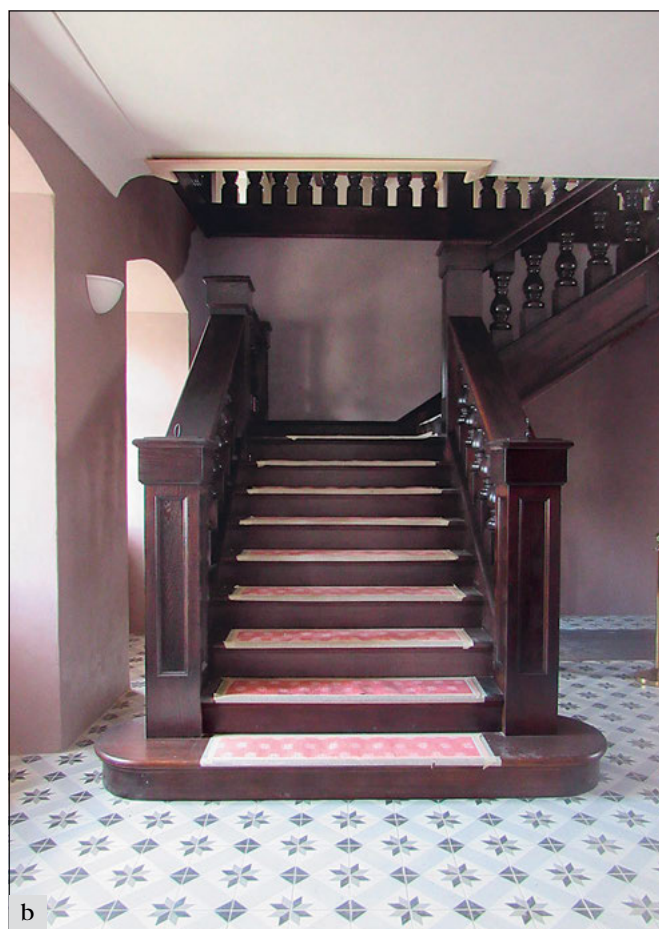
**Pakoměřice (správní obvod obce Brandýs nad Labem – Stará Boleslav), zámek: a – instalace dveřních výplní exteriéru; b – instalace reprezentativního schodiště v interiéru (foto A. Švejdarová).**
