# ROČENKA 2020

# PAMÁTKY STŘEDNÍCH ČECH

ČASOPIS NÁRODNÍHO PAMÁTKOVÉHO ÚSTAVU  
ÚZEMNÍHO ODBORNÉHO PRACOVIŠTĚ STŘEDNÍCH ČECH V PRAZE  
ROČENKA 2020

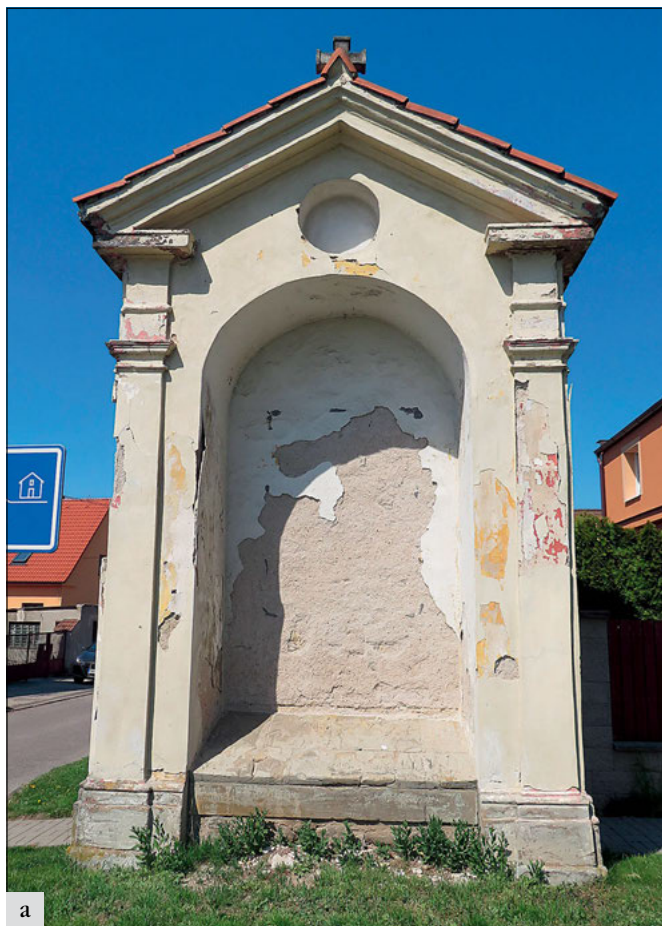
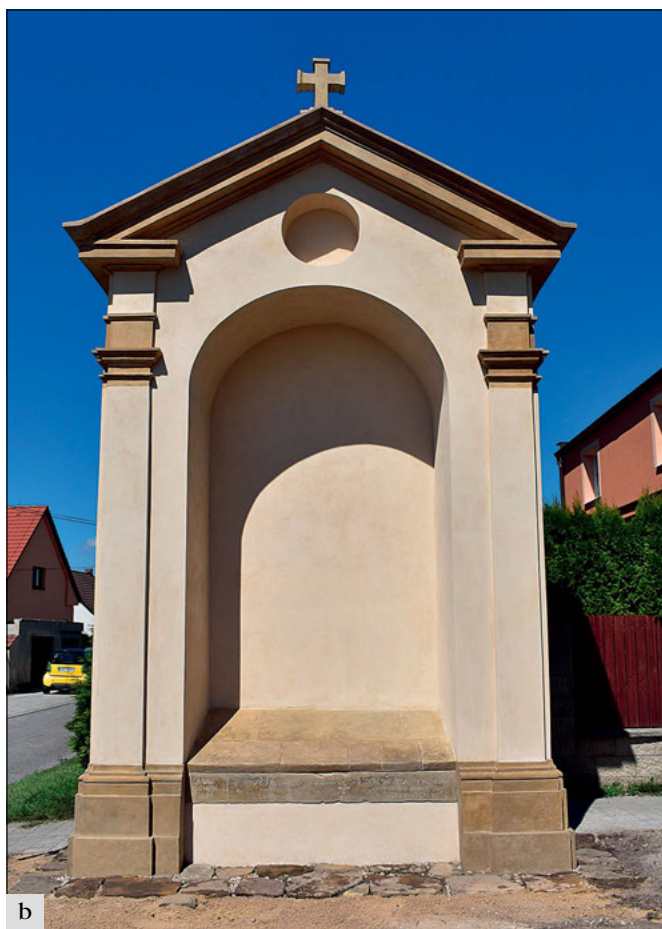
**Dřevčice (správní obvod obce Brandýs nad Labem – Stará Boleslav), Sečenská kaple: a – stav před obnovou; b – stav po obnově, finální nátěr bude řešen v roce 2021 (foto P. Kalinová).**

ně a promyšleně navraceny do původních profilací. Samotná obnova kaple a jejího prostředí proběhla ve vysoké řemeslné kvalitě v úzké spolupráci se zkušeným zhotovitel, zástupci památkové péče a vlastníkem, obcí Dřevčice.

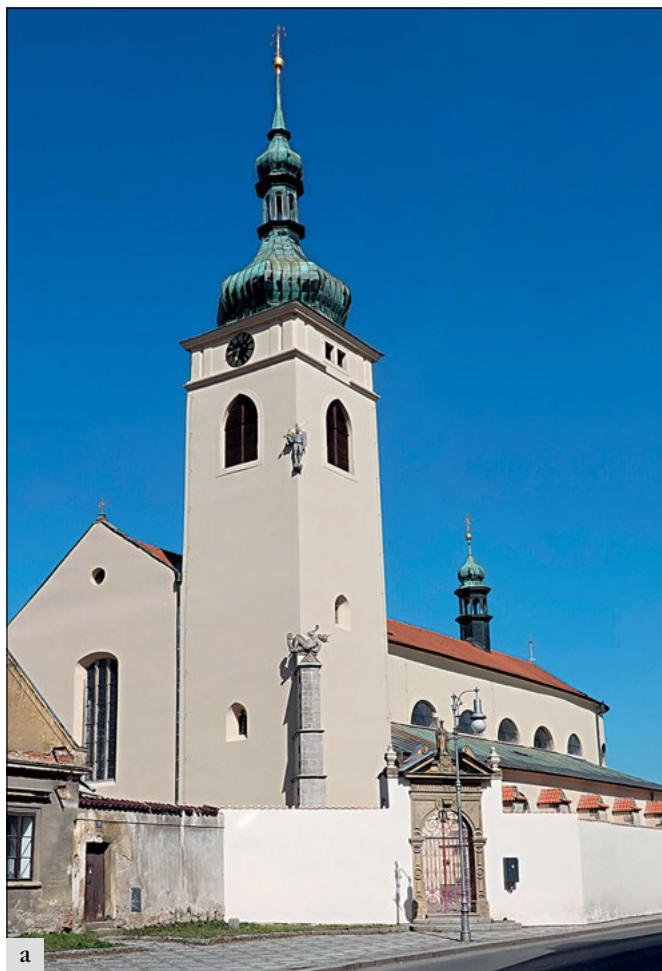
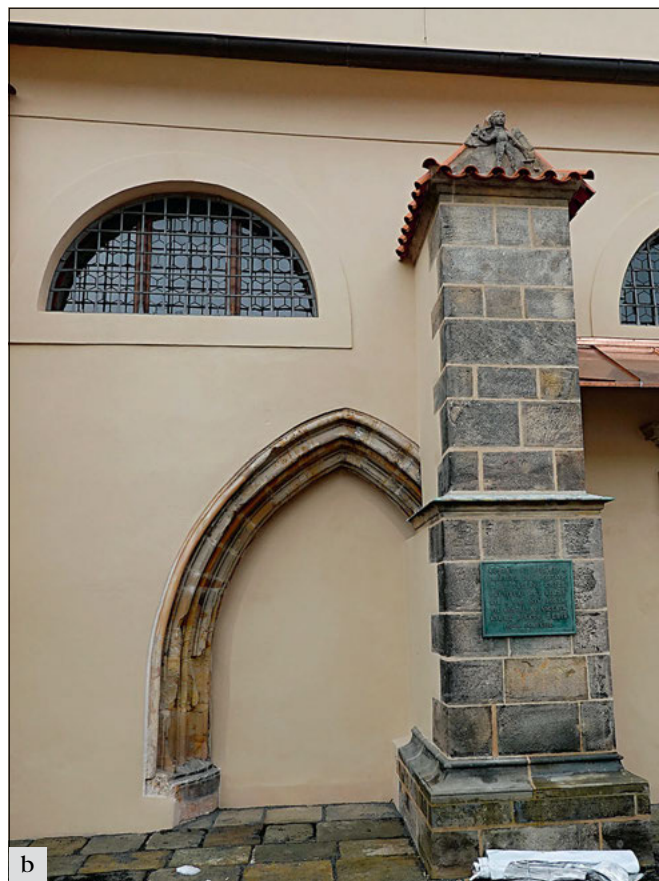
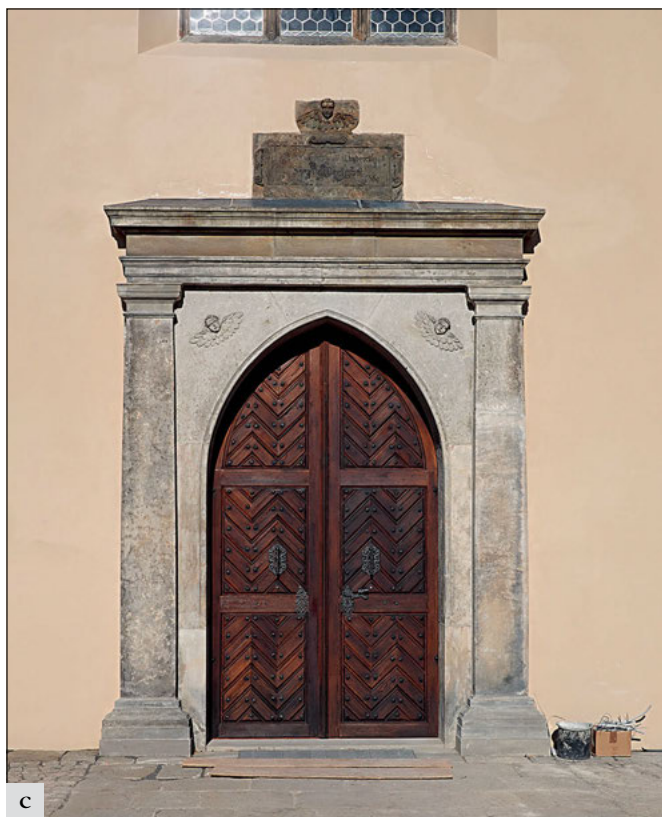
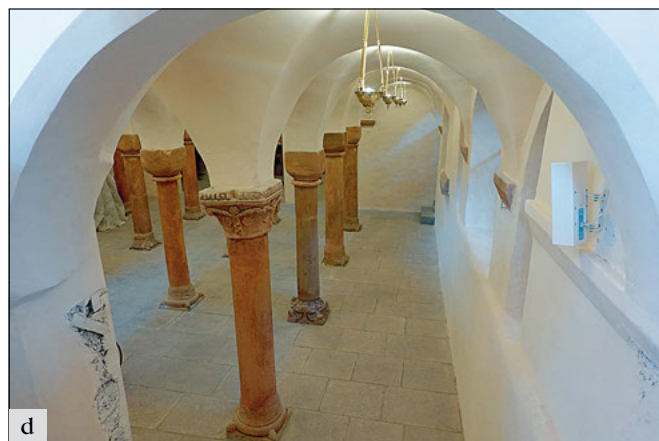
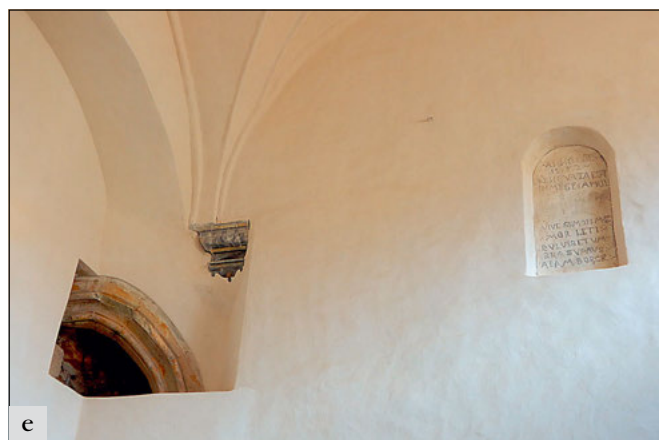
*Stará Boleslav (správní obvod obce Brandýs nad Labem – Stará Boleslav), kostel sv. Václava: a – pohled na obnovený kostel od jihozápadu; b – restaurovaný gotický portál, analyticky odhalený od roku 1900, s nově odkrytou částí soklu; c – restaurovaný pozdně renesanční západní portál kostela s repasovanými dveřmi; d – průhled arkádou do románské krypty s restaurovanými sloupy, omítkou a repasovanými svítidly (foto J. Žižka); e – detail východního čela severní boční lodi s analyticky odhalenou nikou zazděného románského okna s nápisem, část gotického portálu průchodu k horní sakristii a konzolou renesanční klenby s malovaným dekorem (foto L. Maděrová).*

V roce 2020 byla úspěšně realizována hlavní etapa obnovy kostela sv. Václava ve Staré Boleslavi, financovaná z IROP, patřící mezi nejvýznamnější probíhající akce obnovy v kraji. Proběhly veškeré práce stavební, stavebně restaurátorské s restaurováním prvků spojených se stavbou jak na vlastním kostele, tak na ohrazení areálu. Postup prací odpovídal klimatickým podmínkám. Všem pracím předcházely průzkumy. V interiéru došlo k opravě všech povrchů, štukových nebo pískovcových architektonických článků, obnově monochromní výmalby, odstínem navazující na podobu raně barokní barevnosti. Náročná byla zejména oprava renesančních polopilířů, pilastrů a síťových kleneb bočních lodí s překvapivě „živým“ povrchem. Sejmutí přemalby ze svorníků odkrylo jemné provedení heraldické a symbolické výzdoby se zbytky polychromií. Došlo k restaurování výzdoby vstupu do krypty a obnově schodiště do presbytáře po jeho bocích. V kryptě sv. Kosmy a Damiána byly restaurovány románské sloupky, povrchy s bohatou štukovou výzdobou okolí oltáře. Do obnovených povrchů v jižní lodi se podařilo citlivě začlenit některé analyticky uplatněné prvky,

zejména mimořádnou románskou kubickou hlavicí. Opravena byla cementová dlažba a obnovena schodiště sestupující od vstupních portálů. Koncepce obnovy exteriéru kostela, které předcházelo zřízení odvětrávacího kanálu, vycházela ze stavu, který mu dala poslední velká oprava realizovaná v roce 1900. Restaurované kamenné prvky opěráků zůstaly rezné, opravené plochy omítky i architektonické články byly opatřeny světle okrovým nátěrem. Restaurovány byly vstupní portály včetně analyticky uplatněného gotického portálu a repasovány vstupní dveře. Poměrně rozsáhlý zásah znamenal jinak vcelku uspokojivě realizované přezdění vykloněného velkého úseku jižní ohradní zdi, po kterém následovalo omítnutí zdiva ohrazení a obnova prejzové koruny po celém obvodu. Restaurovány byly oba renesanční portály areálu a opravena vrata. Došlo k úplné obnově elektroinstalace s vložením nových svítidel do interiéru i na exteriér s reflektory slavnostního nasvětlení, osazenými na ohradní zeď. S uvedenými pracemi bylo spojeno restaurování dalších prvků a výzdoby, třeba figurálních reliéfů na vimpercích opěráků, mřížových zábradlí v interiéru, baldachýnu s oltářem Věšch svatých, u maleb ve Vrábské kapli, nebo restaurování náhrobků atd., o kterém bude podána zpráva v oddílu restaurování. Dokončení opravy horní části a lokální opravy spojené s rozebíráním lešení uzavřely náročnou, kvalitně provedenou, několik let trvající konzervaci věže hradu Jenštejna.

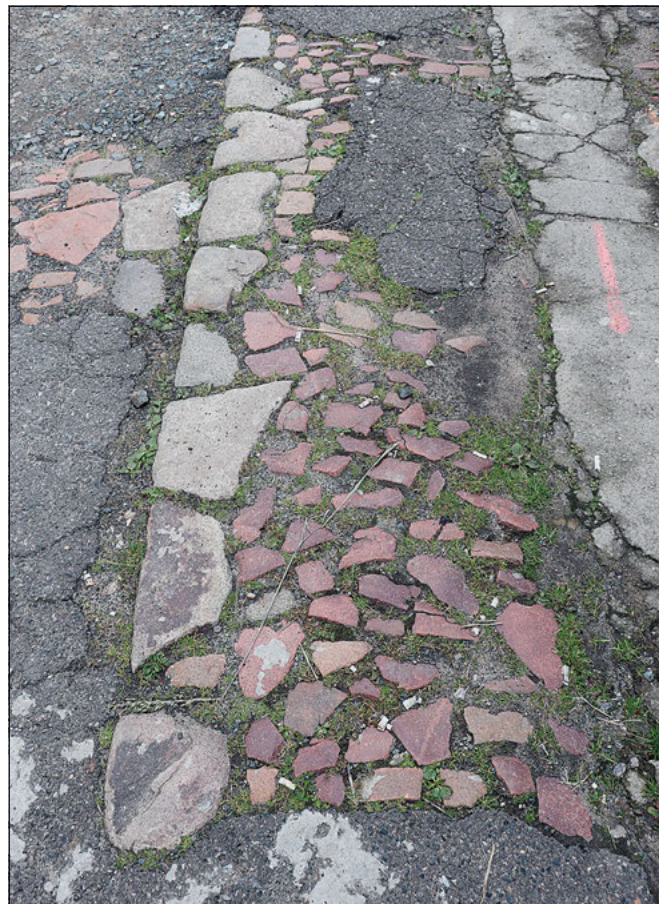
*Kostelec nad Černými lesy (správní obvod obce Říčany), dlažba z červeného křemence ve skladbě na divoko s vymezením pojízdných ploch pomocí větších kamenů, patrná pod doživující asfaltovou vrstvou v ulici Lázeňská. V podobném stavu byla před výstavbou kanalizace i velká část dalších komunikací v severní části historického jádra města (foto J. Černochovej).*

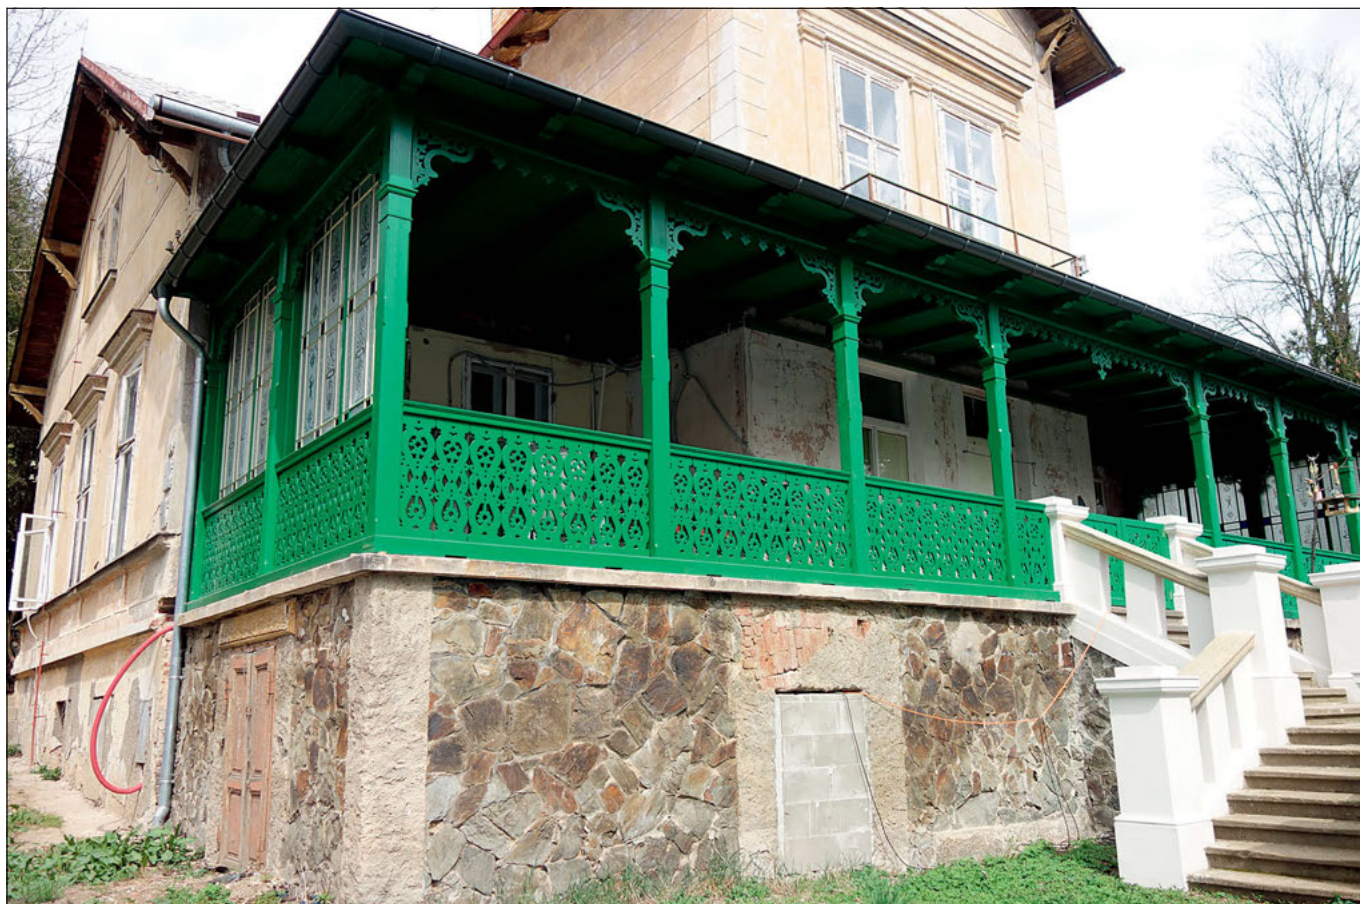
**Roztoky u Prahy (správní obvod obce Černošice), vila čp. 110, terasa opět získala svou podobu z přelomu 19 a 20. století, dřevěná konstrukce s výplněmi ve stylu švýcarský a skleněné výplně s ornamenty celou stavbu rozzářily (foto A. Musilová).**

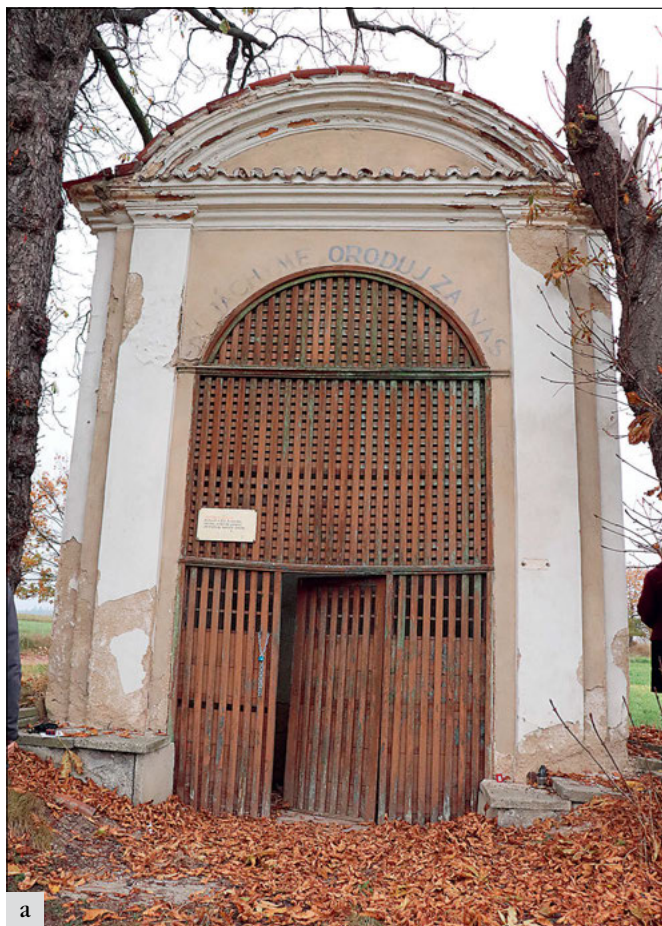
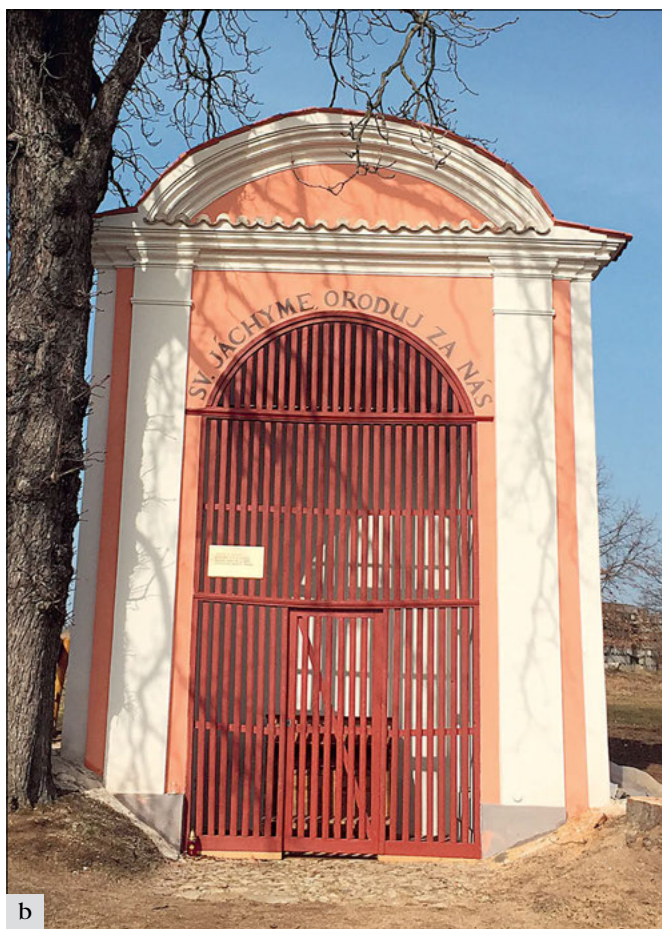
**Dobříš (správní obvod obce Dobříš), kapele sv. Jáchyma: a – stav před obnovou 2019; b – stav po obnově (foto M. Gotwaldová).**

Nejvýznamnější akcí uplynulého roku 2020 na území správního obvodu města Dobříš byla celková obnova barokní *kaple sv. Jáchyma*, jejíž výstavba je datována rokem 1758, tedy v období hlavní přestavby dobříšského zámku. Jde o kapli s protilehlými bočními konchami a průčelím členěným dvěma pilastry, vynášejícími segmentový štít. Během úprav interiéru byl na zadní stěně odkryt nápis letopočtu 1741, jehož spojitost s kaplí se však nepodařilo zatím objasnit. Nález byl zakonzervován a zopakován na jemném vápenném štku opatřeném bílým nátěrem. V průběhu prací byl odborníkem NPU ÚOP středních Čech Ing. arch. Jesenským proveden průzkum souvrství nátěrů a omítek a profilací říms. Na základě výsledku bylo určeno finální barevné pojednání fasády v kombinaci růžové na pasivní plochy a bílé krémové na plastické články. Součástí opravy střechy bylo zhotovení nového hambalkového krovu a položení nových pálených bobrovek v režném provedení na husté laťování. Prejzy na segmentovém nástavci byly vyměněny za nové, avšak prejzy nad hlavní římsou až na několik poškozených kusů zůstaly ponechány původní barokní. Prejzy a hřebenáče byly kladeny tradičně do nebarvené pokrvačské malty. Použité maltové směsi byly výhradně na vápenné bázi bez přídavku cementu. V pískovém loži byla uložena nová dlažba z „topinek“. Vstupní prostor před kapličkou byl upraven dlažbou ze středně velkých valounů, které byly použity i na okapový chodníček. Nadměrnou vlhkost vztlínající od základů snížila drenáž vyvedená do vsakovací jímky. V restaurátorském režimu v úrovni kvalitní umělecké práce bylo repasováno dřevěné mřížoví zakončené půlkruhem a v něm

vložené pravoúhlé dveře, a to včetně obnovy původního kování a zámku. Nátěr na bázi přírodních olejů byl v souvislosti se změnou barevného pojednání kapličky zvolen v červenohnědé barevnosti. Do interiéru byl vrácen zrestaurovaný mobiliář, dřevěná menza a klekátko. Písemné vyjádření obnovy kaple sv. Jáchyma bylo vypracováno v první polovině roku garantkou Ing. Markétou Gottwaldovou, akci realizovanou v druhém pololetí lze hodnotit za velmi zdařilou. Na území MPZ *Nový Knín* byla v první polovině roku 2020 dokončena adaptace podkroví dvou historických budov místní základní školy na nové učebny a obnova fasády menší budovy (dříve čp. 52). Účelové využití podkroví vedlo k přehlcení střechy větším počtem střešních oken a taktéž bylo přistoupeno ke kompromisu při rekonstrukci značně zjednodušené podoby původní eklektické fasády, z níž se dochovala pouze část korunní římsy. V druhé polovině roku se běžná agenda týkala konzultací zaměřených zejména na standardní stavební úpravy, dále se projekčně pracovalo na přípravě rekonstrukcí *domu čp. 3 a čp. 51 na Náměstí Jiřího z Poděbrad* a *čp. 70 v ulici Na Smíchově*. Kulturní památka *Včelařská škola čp. 9 v ul. Žižkova* získala nového majitele, jenž se rozhodl pro vítanou celkovou obnovu památkově cenné stavby. Vzhledem k havarijnímu stavu téměř všech konstrukcí je nutné zahájit práce co nejdříve. Oblast *OP Stará Huť* s památkovou ochranou kolem areálu Památníku Karla Čapka ve Strži je v dnešní době vyhledávanou stavební lokalitou, proto zde nejvíce byly posuzovány žádosti staveb nových domů s cílem udržení urbanistické a architektonické

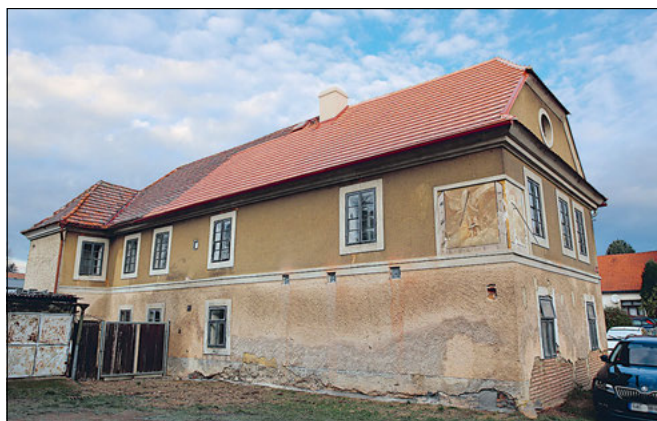
**Lokšany (správní obvod obce Příbram), pokračující rekonstrukce KP čp. 635, statické zajištění a obnova střešního pláště (foto Tlučkovi).**

v době výstavby ghetta, a po požáru upraven klasicistně, pokračuje celková rekonstrukce objektu. V tomto roce opravy pokračovaly stažením východního křídla a přezděním jeho zcela degradovaného zdiva. Dále byla provedena hydroizolace a podřezání jižní části domu. Důvodem je velmi vysoká hladina spodní vody (stejný problém byl řešen při rekonstrukci naproti stojící synagogy). Dále byla opravena další část krovu, vyměněna střešní krytina, přezděna a omítnuta nadstřešní část velkého komínu. Opravy byly provedeny za finanční podpory MK a v následujícím roce budou pokračovat. V tomto roce započala projektová příprava rekonstrukce patra fary a statického zajištění této části areálu v havarijním stavu, způsobeného neodbornými zásahy v nedávné době. V *Rožmitále pod Třemšínem* nadále pokračovaly drobné opravy městských domů v památkové zóně a byla dokončena výstavba nového obchodního centra u autobusového nádraží na místě již dříve postaveného a provozně nevyhovujícího objektu. Velikost a umístění je sporné z hlediska urbanistického, je pravděpodobné že bude znamenat odliv stávající vybavenosti z náměstí, a tím bude narušena přirozená struktura historického centra. *Zámecký pivovar* se svou zřícenou střechou dosud čeká na statické zajištění. Požadavky památkové péče o urychlené zajištění havarijních částí konstrukcí byly částečně, díky iniciativě paní Evy Heyd, manažerky Czech National Trust, splněny, byla provizorně zastřešena část střechy, navazující na pivovar. Začaly také úpravy okolí zámku odstraněním náletových dřevin a provedením revize dřevin v parku. Byly odvezeny naváž-

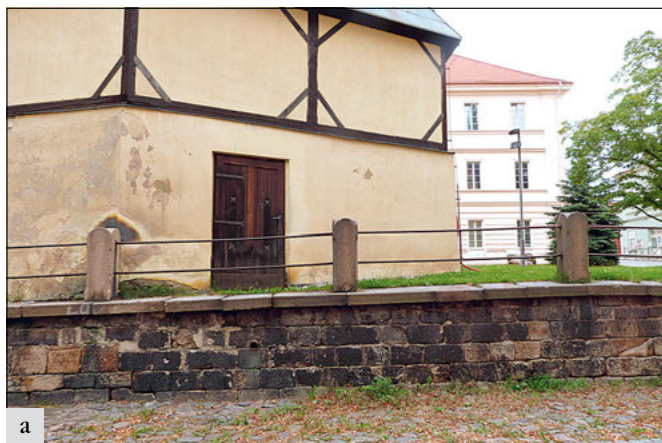
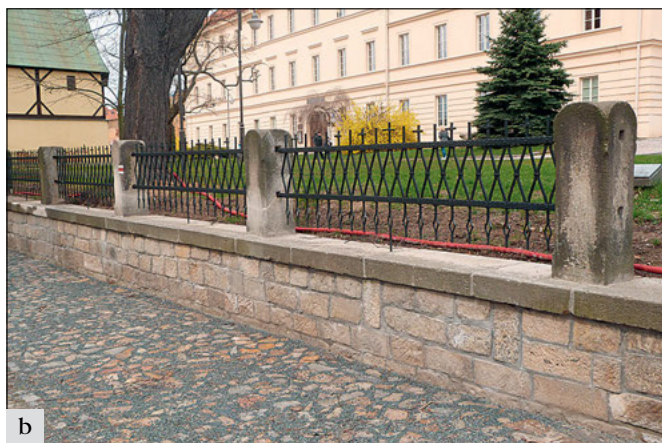
**Rakovník (správní obvod obce Rakovník), opěrná zeď mezi kostelem sv. Bartoloměje a zvonící: a – stav před rekonstrukcí; b – stav po rozebrání a opětovném složení na opravených základech a s novým kovářsky zpracovaným zábradlím (foto E. Volfová).**

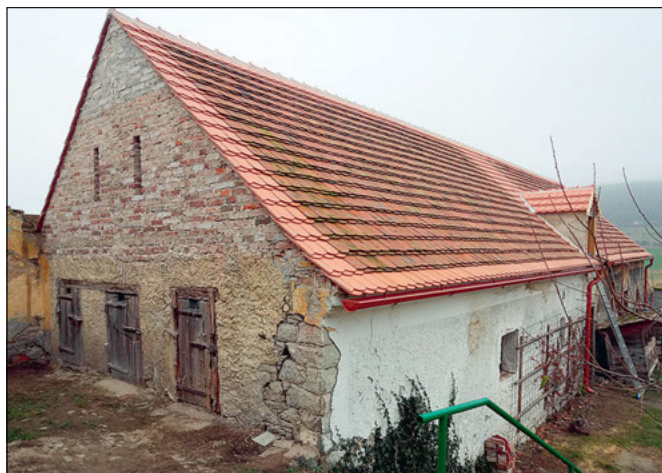
*Lázovice (správní obvod obce Hořovice), KPZ, hospodářské stavení v usedlosti čp. 10 po opravě krovu a přeložení krytiny. Díky uplatnění tradičních technologií (použití přebraných recyklovaných tašek, pokládka do malty, minimalizování klempířských prvků) lze výsledek hodnotit jako mimořádně zdařilý (foto J. Pešta).*

diska povětrnosti exponovaná strana střechy byla položena z nového materiálu, zatímco na východní straně do dvora byly použity přeskládané a přebrané staré bobrovky. Tento postup, dnes již ojedinělý, lze hodnotit jednoznačně pozitivně.

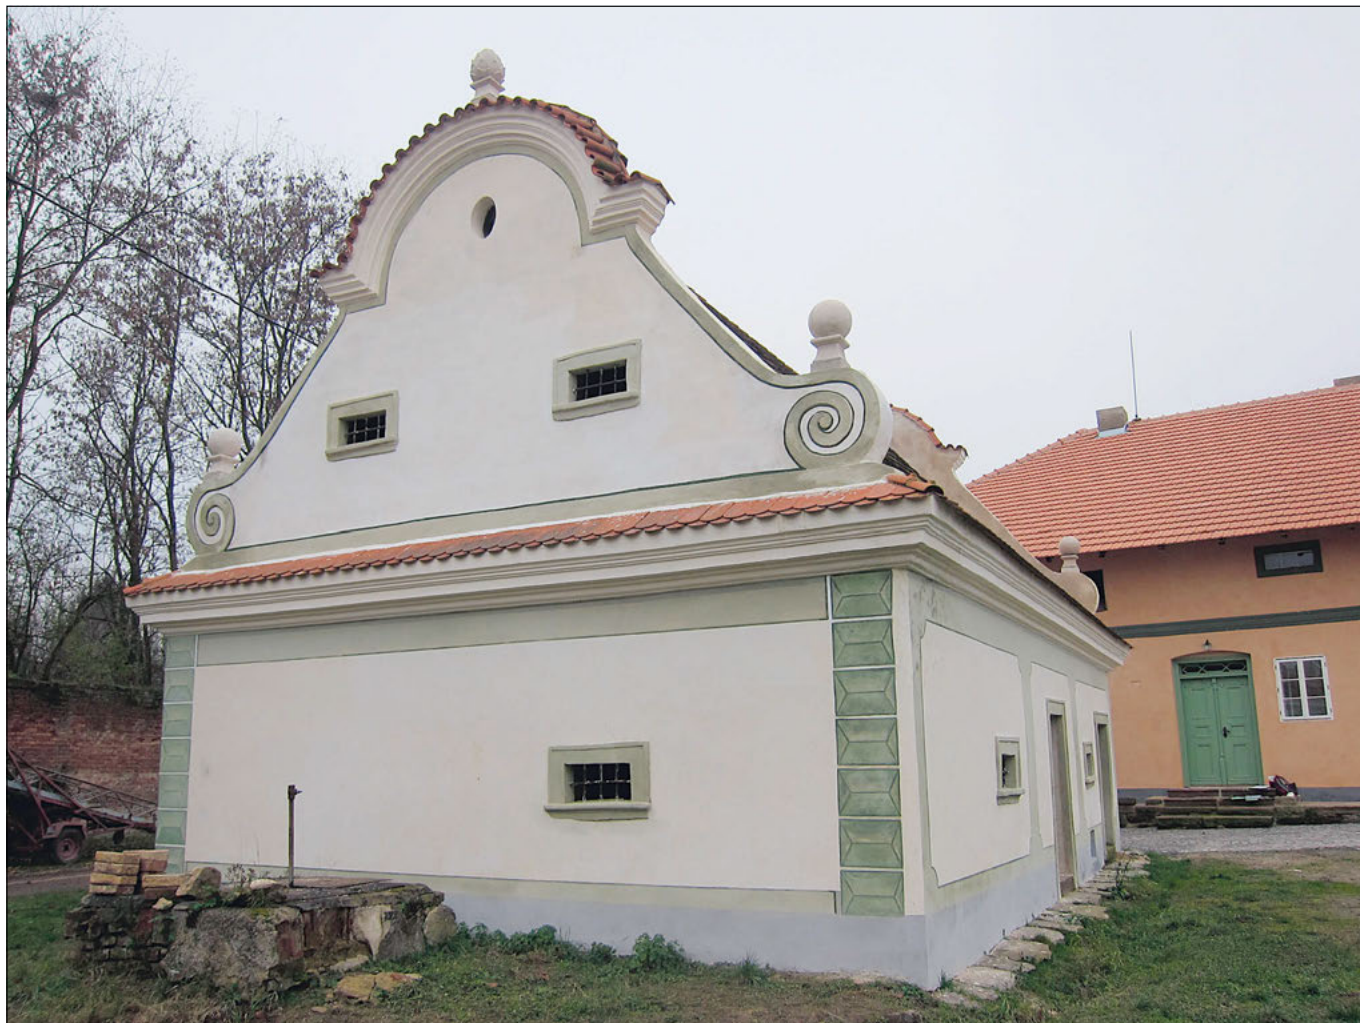
*Chotouň (správní obvod obce Český Brod), stav po celkové obnově fasády a doplnění čučků (prosinec 2020, foto M. Hanzlíková).*

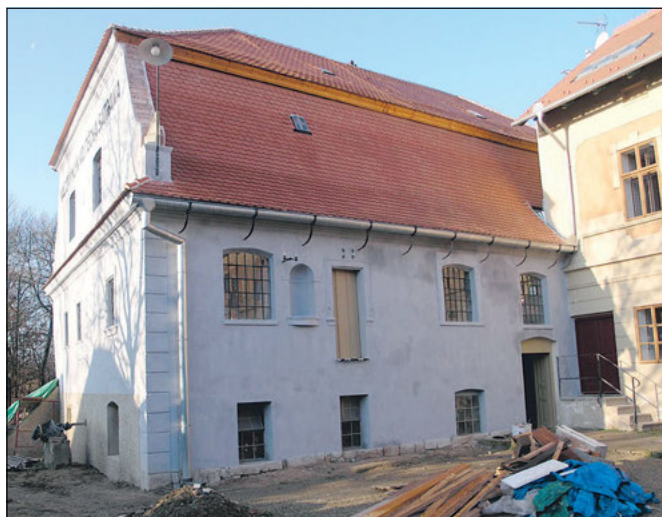
**Vepřek (správní obvod obce Kralupy nad Vltavou), areál vodního mlýna čp. 19, stav po celkové obnově mlýnice, v pravé části fotografie kolmo navazuje obytný dům, jehož celková rekonstrukce proběhla v minulých letech (listopad 2020, foto M. Hanzlíková).**

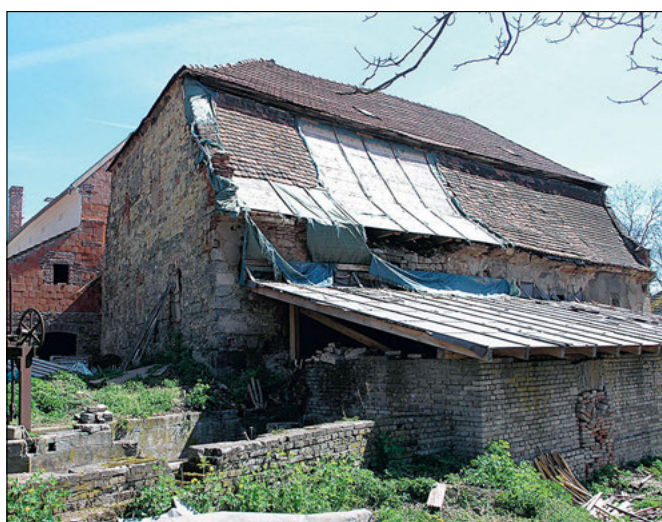
**Vepřek (správní obvod obce Kralupy nad Vltavou), areál vodního mlýna čp. 19, stav před celkovou obnovou mlýnice, pohled od severozápadu na mlýnský náhon a částečně destruovaný turbínový přístavek (duben 2012, foto M. Hanzlíková).**

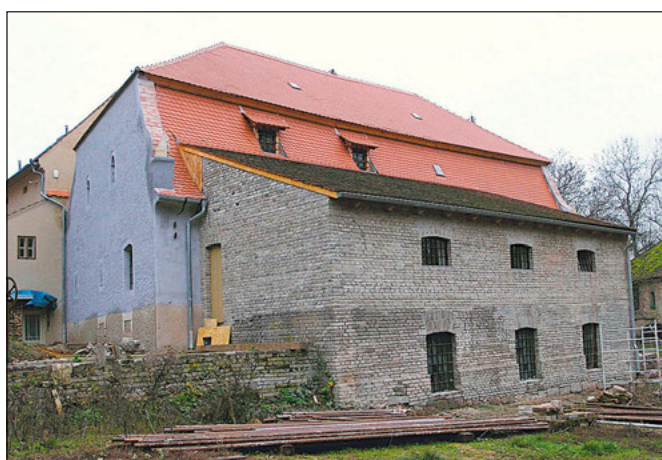
**Vepřek (správní obvod obce Kralupy nad Vltavou), areál vodního mlýna čp. 19, stav po celkové obnově mlýnice, pohled od severozápadu na západní průčelí mlýnice s obnoveným turbínovým přístavkem (listopad 2020, foto M. Hanzlíková).**

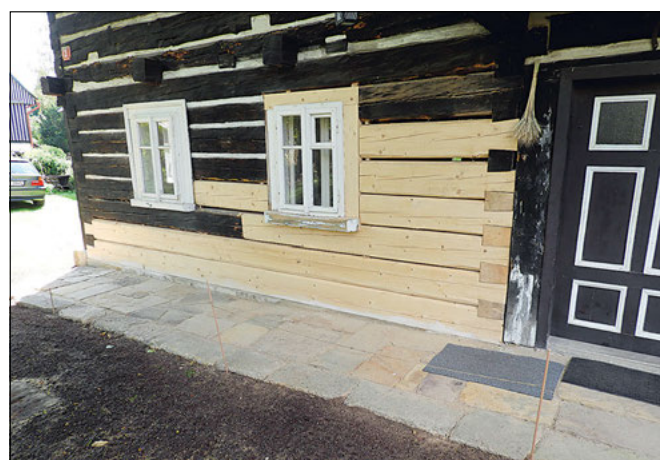
**Dobřeň (správní obvod obce Mělník), VPR, roubený patrový dům čp. 3. Stav po tesařské obnově roubených stěn světnice a navazující obnově dlažby v zápraží, která byla nově přeložena a poškozené pískovcové desky nahrazeny materiálem stejného druhu (foto J. Berková).**

Ve VPR *Dobřeň* byla realizována tesařská oprava roubených stěn světnicového dílu domu čp. 3. Původní trámy, zejména ve stěně do zápraží, byly ve zcela havarijním stavu, napadené dřevokazným hmyzem tak, že bylo třeba je ve spodních partiích stěny zcela nahradit. Po vyschnutí nových trámů bude v příštím roce provedena obnova hliněných vymazávek. V návaznosti na tyto práce byla provedena také celková oprava zápraží, které tvořily rozpadlé pískovcové desky, částečně v minulosti zalité a doplněné cementovou maltou. Celé zápraží

bylo nově založeno a přeskládáno s částečným nahrazením poškozených desek opět pískovcem. Na roubeném patrovém domě čp. 8 byla provedena zdařilá obnova okenních výplní s tím, že původní okna v patře byla repasována a novodobá okna v přízemí nahrazena replikami oken původních. Obě akce byly podpořeny z Programu péče o VPZ a VPZ. Ve VPZ *Jestřebice* probíhal, stejně jako v předchozím roce, nebývalý stavební ruch zaměřený na obnovu místní historické zástavby. V usedlosti čp. 1 byla dokončena obnova krovu a střechy na hospodářském stavení. V rámci dokončovacích prací byla provedena také obnova štítu hlavního průčelí. Vzhledem k technickému stavu krovu a střešního pláště lze akci hodnotit jako záchranu stavby s velmi pozitivním dopadem na danou část VPZ. V usedlosti čp. 4 pokračovala postupná obnova roubeného patrového domu dokončením hliněných omítek v části přízemí, obnovou hmoty bývalé černé kuchyně s přezděním na ni navazujícího průlezného komína, který byl ve špatném stavu a z vnější strany poškozen neodbornou opravou, realizovanou v 70. letech 20. století s použitím betonových směsí. Komínové těleso bylo nově vyzděno z plných pálených cihel v původním tvaru. Součástí akce bylo také doplnění části konstrukce krovu jako příprava na celkovou výměnu krytiny, kte-

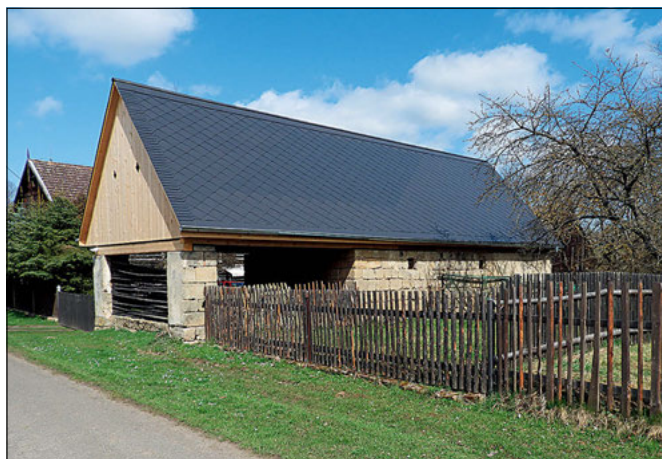
**Jestřebice (správní obvod obce Mělník), VPZ, usedlost čp. 1. Hospodářská budova vznikla v 2. polovině 19. století jako kolna, která byla později z větší části upravena jako chlév. Krov a střešní plášť byly v havarijním stavu. Obnova proběhla ve dvou etapách v letech 2019–2020 (foto J. Berková).**

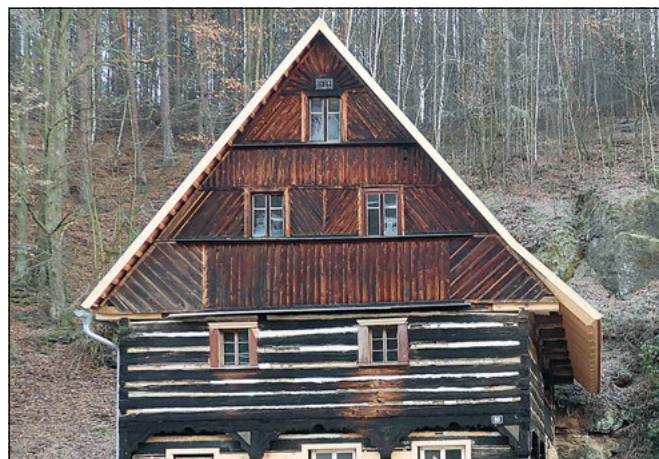
**Vidim (správní obvod obce Mělník), VPZ, roubený dům čp. 80. Štít hlavního průčelí prošel v roce 2021 zásadní proměnou. Jeho dosavadní podoba s horizontálně členěnou lomenicí pocházela z poslední třetiny 20. století a svým členěním neodpovídala stylu lidových staveb na Kokořínsku. Stav před zahájením prací (foto J. Berková).**

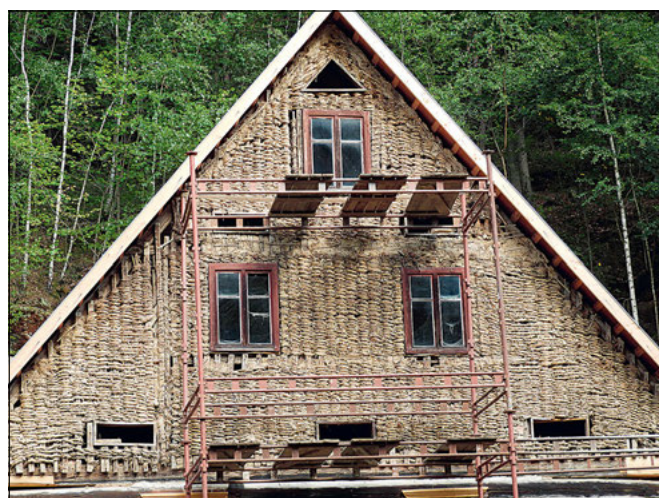
**Vidim (správní obvod obce Mělník), VPZ, roubený dům čp. 80. Pod bedněnou lomenicí se zachoval původní štít z roku 1872 s tradiční konstrukcí z tyčí vyplétaných slaměnými povříšly. Vnější omítka byla před osazením dřevěného štítu odstraněna, což umožnilo dokumentovat tuto dnes již vzácnou stavební lidovou techniku a ocenit jak vysokou zručnost tehdejších řemeslníků, tak rovněž estetickou kvalitu díla (foto J. Berková).**

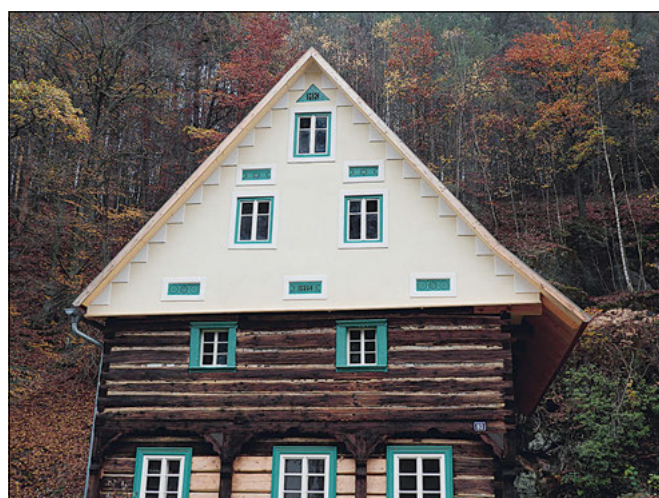
**Vidim (správní obvod obce Mělník), VPZ, roubený dům čp. 80 – stav štítu po dokončení obnovy tradičně členěné fasády rekonstruované podle dochované dobové fotografie. Vzhled hlavního průčelí domu se tak navrátil do své původní podoby z roku 1872 (foto J. Berková).**

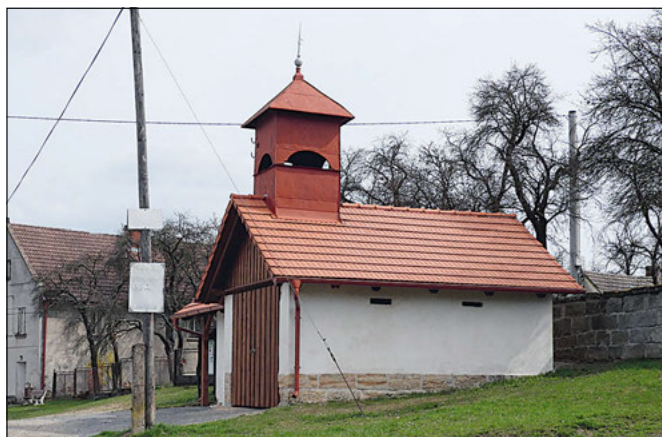
**Nosálov (správní obvod obce Mělník), VPR. Drobná stavba staré hasičské zbrojnice je cenným dokladem tradiční vybavenosti vesnice na přelomu 19. a 20. století. V 2. polovině 20. století byla k objektu přestavěna čekárna autobusové zastávky s pultovou střechou navazující na hlavní průčelí, která původní objekt vzhledově velmi poškozovala, stejně jako krytina z vlnitého eternitu. V rámci obnovy byla čekárna nahrazena kvalitnější zděnou stavbou odsazenou od líce průčelí. Stavba dostala novou pálenou taškovou krytinu a nová vrata. Ačkoli se nejedná o kulturní památku, objekt velmi pozitivně dotváří prostředí rezervace a je příkladem citlivého přístupu obce k místní historické zástavbě (foto J. Berková).**

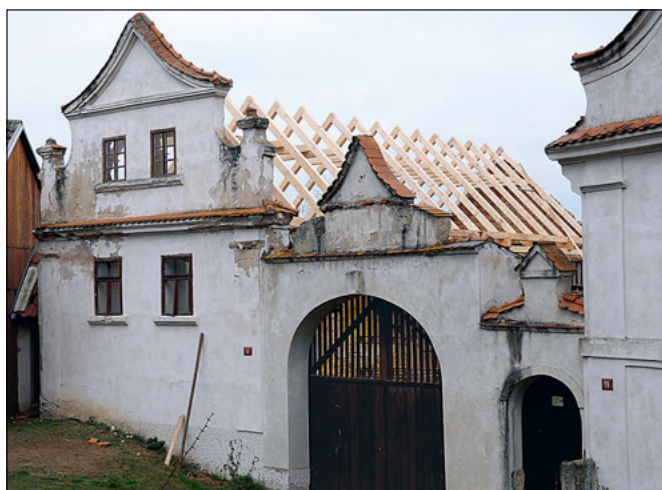
**Kanina (správní obvod obce Mělník), dům čp. 17 je výměnkem větší usedlosti z 1. poloviny 19. století, která náleží mezi nejstarší zděné vesnické stavby na Kokořínsku. Střecha z bobrovek byla natolik poškozená, že došlo k částečné destrukci stropů a stav krovu byl havarijní. Jeho kvalitu poškodila rovněž neodborná oprava realizovaná někdy v 2. polovině 20. století. Stav po dokončení krovu (foto J. Berková).**

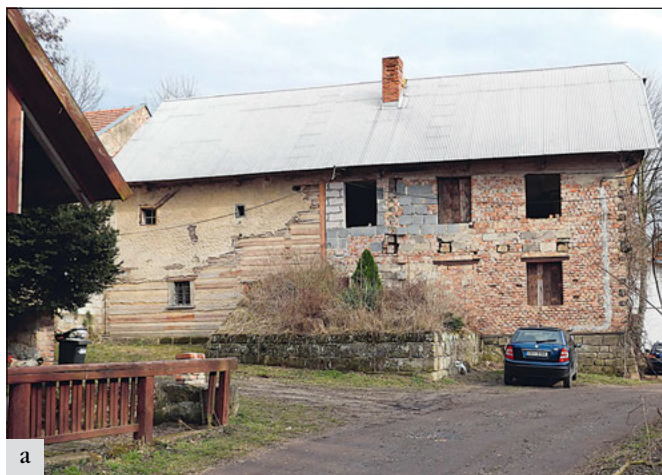
**Střehom (správní obvod obce Mladá Boleslav), VPZ. Dům usedlosti čp. 11 se po letech příprav dočkal obnovy roubení v západní stěně, která byla zcela necitlivě přezděna v poslední třetině 20. století. Ve dvou na sebe navazujících etapách, realizovaných v letech 2019 a 2020, byla nevhodná zděná konstrukce nahrazena opět roubenou a opraveno roubení navazujících původních stěn. Obnova stavby má zásadní vliv na danou část VPZ a je základním předpokladem k postupné opravě interiéru domu a vhodného využití (foto J. Berková).**

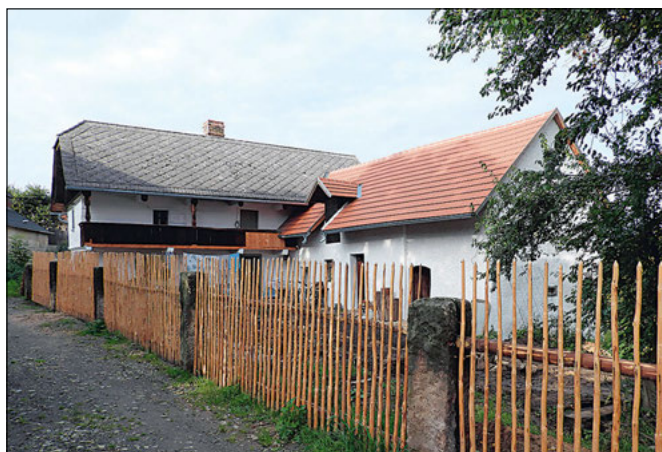
**Řehnice (správní obvod obce Mladá Boleslav), usedlost čp. 18 je příkladem citlivé obnovy kulturní památky s maximálním respektem k původním stavebním technikám a technologiím. V souladu s přístupem k obnově vlastního domu je zde přistupováno rovněž k obnově prvků dotvářejících prostředí usedlosti, např. oplocení. Zaniklý plot byl nahrazen opět tradičním plaňkovým z loupané kulatiny, osazeným do druhotně použitých pískovcových sloupků (foto J. Berková).**

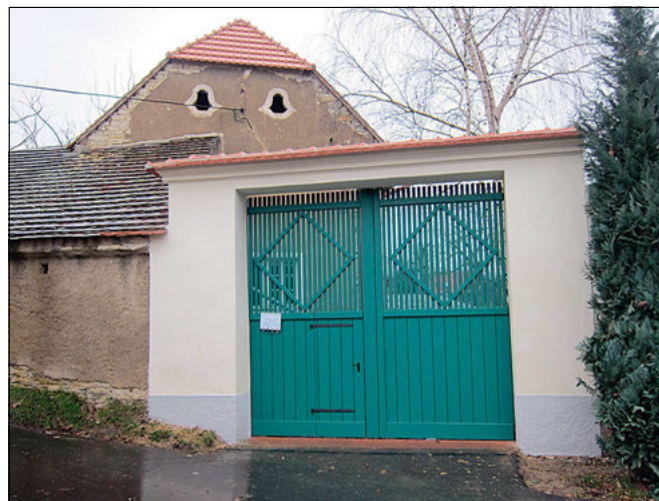
*Kněževs (správní obvod obce Praha-západ), obnovená brána a vrata usedlosti čp. 10, říjen 2020 (foto M. Hanzlíková).*

Obnova zděné brány s rovným nadpražím z konce 19. století a dvoukřídlých točnicových vrat byla realizována v areálu usedlosti čp. 10 v *Kněževesi*. Zdařilá akce byla podpořena z programu PORP. V OP *Holubice* byla obnovena cihelná dlažba zá-

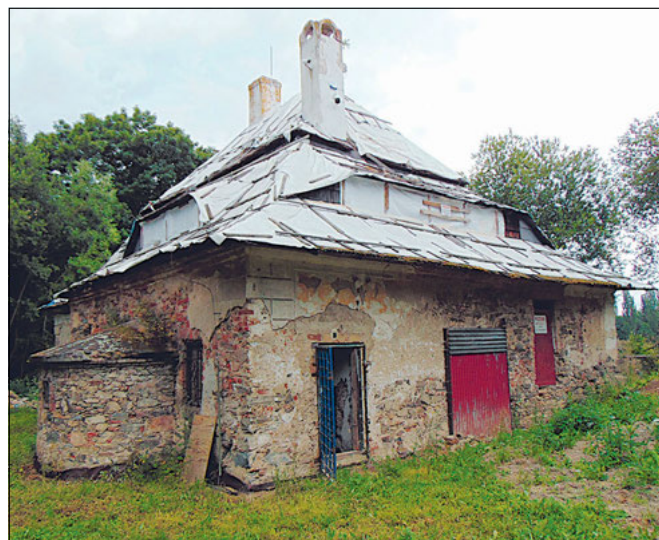
*Drahenice (správní obvod obce Příbram), mlýn čp. 23. Celkový pohled na stavení mlýna před zahájením opravy, stav v srpnu 2020 (foto J. Pešta).*

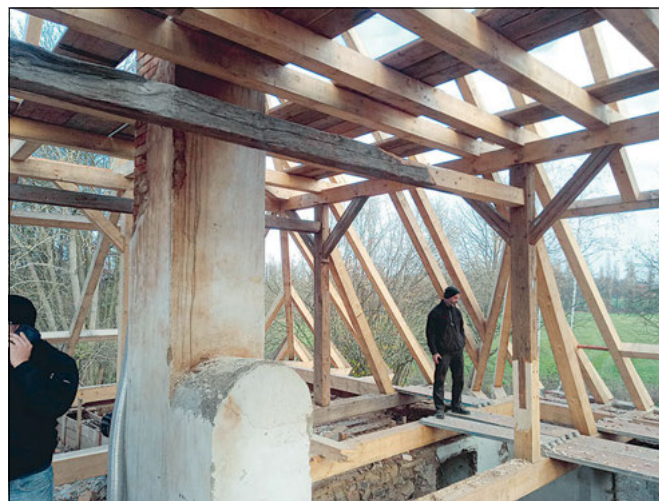
*Drahenice (správní obvod obce Příbram), mlýn čp. 23. Pohled do krovu během opravy ukazuje velký rozsah nutných výměn dřeva (foto J. Pešta).*

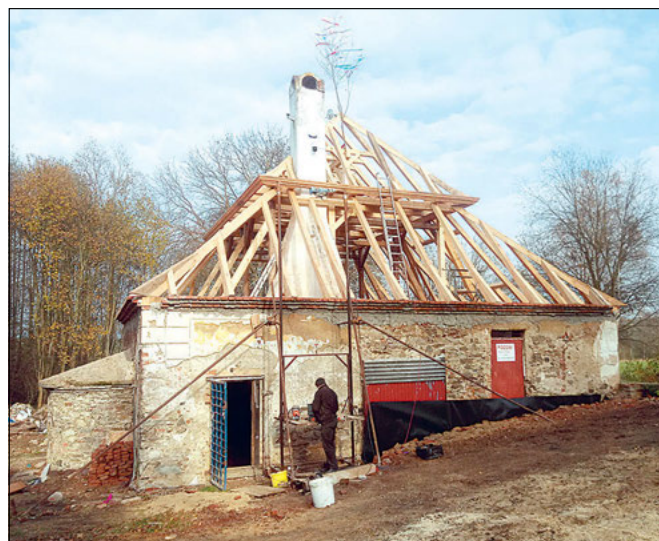
*Drahenice (správní obvod obce Příbram), mlýn čp. 23. Celkový pohled na stavení mlýna po dokončení opravy krovu, stav v listopadu 2020. V roce 2021 bude oprava pokračovat položením taškové krytiny (foto J. Pešta).*

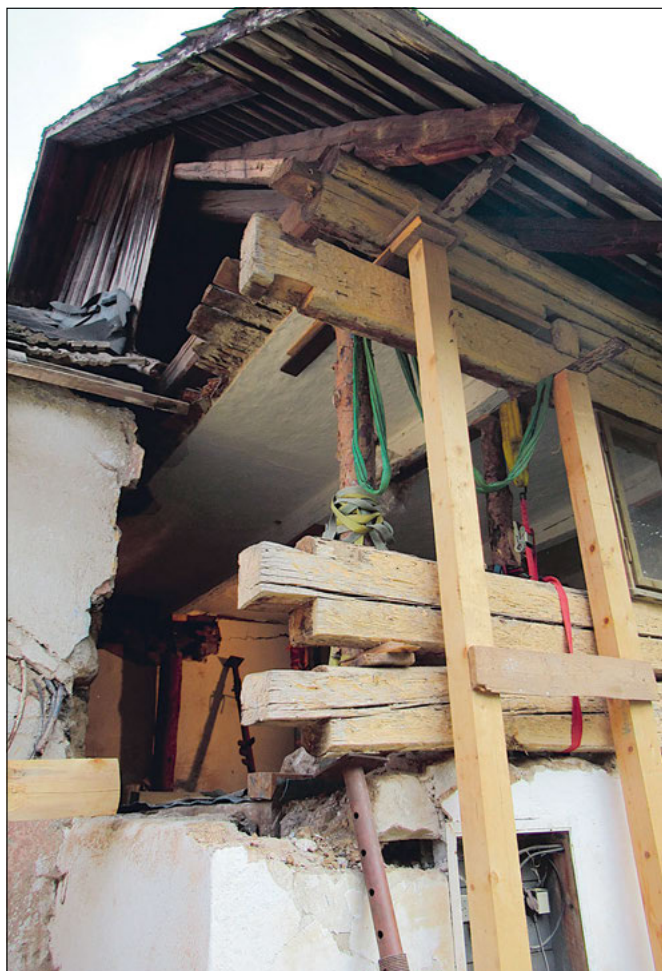
*Obděnice (správní obvod obce Sedlčany), usedlost čp. 20. Pohled na roubené nároží zadní světnice v procesu opravy. Nutná byla výměna obtížně přístupných stěnových trámů v celé zadní štítové stěně (foto Jan Pešta).*

Nejvýznamnější akcí obnovy, podpořenou z HP, byla oprava zadní roubené světnice domu čp. 20 v *Obděnicích*, spojená s výměnou části stěn. Díky mimořádně osvětlenému přístupu vlastníka i poučeným a vysoce kvalifikovaným postupům tesaře byla obnova provedena ve vzorové kvalitě s důrazem nejen na zachování autentického materiálu a konstrukcí, ale také na použití tradičních technologií (ručně tesané dřevo). V prostoru VPZ *Kojetín* probíhala obnova roubených komor v památkově nechráněné, ale mimořádně hodnotné usedlosti čp. 6 (oprava krovu a roubení, výměna střešní krytiny za recyklovanou keramickou drážkovou). Práce prováděná svépomocí vlastníka byla realizována v dobré kvalitě a zajistila další život této drobné stavby, která představuje nemalou hodnotu v rámci VPZ.

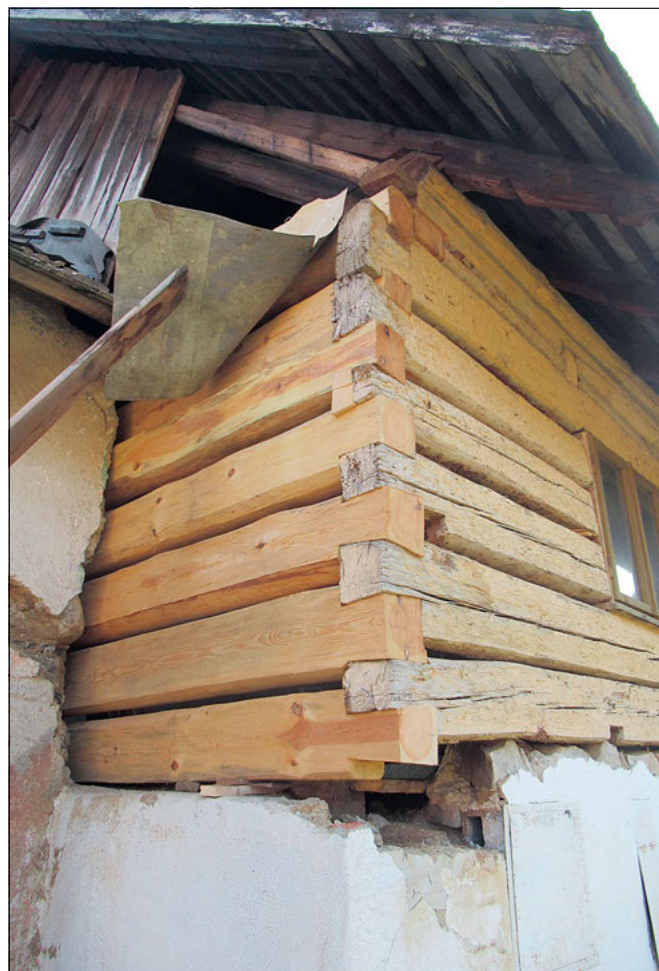
*Obděnice (správní obvod obce Sedlčany), usedlost čp. 20. Tentýž detail stav po dokončení opravy. Práce byly díky nadstandardnímu přístupu vlastníka i zhotovitele provedeny v příkladně kvalitě s důrazem na autenticitu materiálu i technologických postupů, včetně použití ručně tesaného dřeva (foto Jan Pešta).*

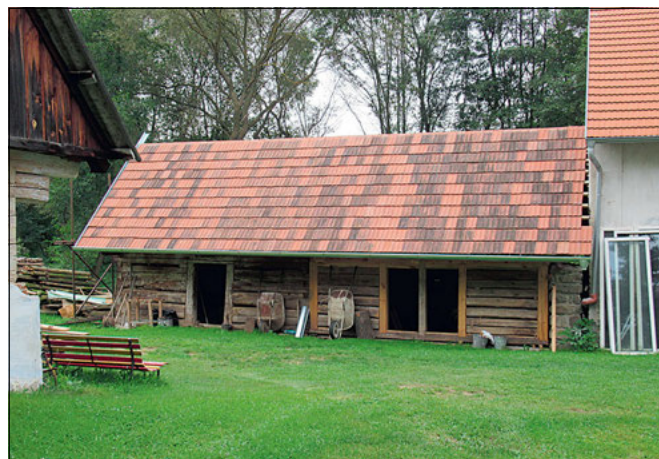
*Kojetín (správní obvod obce Sedlčany), vesnická památková zóna, usedlost čp. 6. Celkový pohled na roubené komory po dokončení opravy. Použití recyklované drážkové krytiny namísto vlnitého eternitu přispělo ke zlepšení vzhledu nechráněné hodnotné stavby v prostředí VPZ (foto Jan Pešta).*

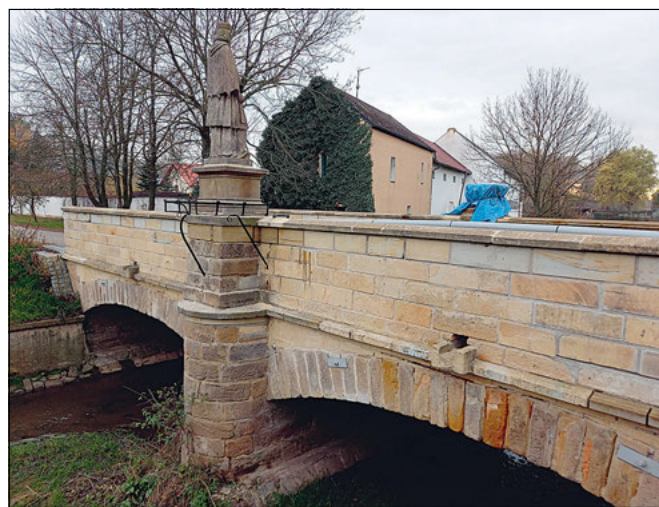
**Tmář (správní obvod obce Slaný), most přes Zlonický potok, stav při ukončení letošních prací (listopad 2020, foto O. Hrdlička).**

Po přerušení opravy mostu v *Tmáni* v minulém roce byla oprava s novým dodavatelem opět zahájena v podzimních měsících. Vzhledem k blížící se zimě, byly pouze urychleně provedeny práce nutné ke zkolaudování mostu, který byl jen v provizorním provozu. Byla dozděna kamenná zábradlí na potřebnou výšku, osazeny podstavce kříže a sochy sv. Jana

Nepomuckého. Dále bylo zahájeno spárování kamenných kleneb a poprsních zdí, které ale bylo v listopadu přerušeno v důsledku nízkých nočních teplot. Dokončení je plánováno na jaro příštího roku. Ve *Zlonicích* byla provedena demolice nechráněného mostu přes Zlonický potok a výstavba nového železobetonového. Most se nacházel v ochranném pásmu památek Zlonic, jeho stav byl vlivem nedostatečné údržby velmi špatný. V záměru novostavby železobetonového mostu se alespoň podařilo prosadit provedení nového zábradlí volně napodobujícího původní a obložení kamenem nových železobetonových opěrných zdí navazující silnice. Most bude dokončen v příštím roce.
