# ROČENKA 2020

# PAMÁTKY STŘEDNÍCH ČECH

ČASOPIS NÁRODNÍHO PAMÁTKOVÉHO ÚSTAVU  
ÚZEMNÍHO ODBORNÉHO PRACOVIŠTĚ STŘEDNÍCH ČECH V PRAZE  
ROČENKA 2020

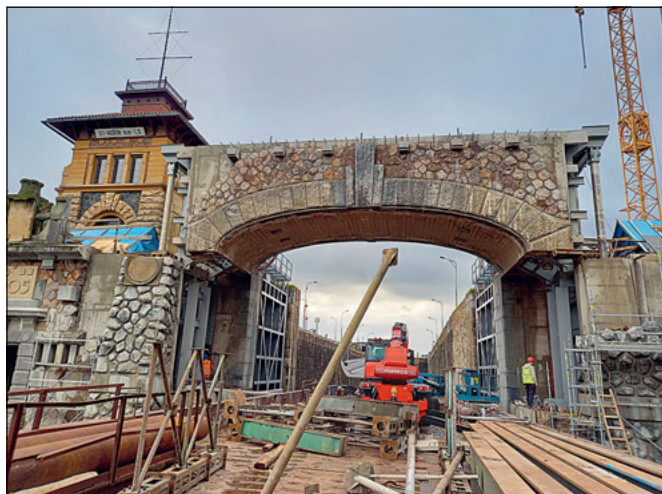
*Hořín (správní obvod obce Mělník), zdymadlo vraňansko-hořinského plavebního kanálu, most ve zdvižené pozici (říjen 2020, foto O. Hrdlička).*

V *Hoříně* po celý rok probíhaly poměrně rozsáhlé práce na úpravě velké komory hořinského zdymadla, jež je součástí kulturní památky. Tyto úpravy mají zajistit výrazné zvýšení podjezdné výšky pro lodě pod mostem zdymadla a rozšíření plavební šířky. Cílem je, aby mohly projíždět velké výletní lodě, což se zvláště v současné době jeví značně kontroverzní. V letošním roce byly dokončeny kamenné obklady rozšířeného horního a dolního ohlaví, kamenné obložení nové vodící zdi v dolní rejdě. Pro zajištění podjezdné výšky bylo vybu-

váno nové přemostění dolního ohlaví, provedené z ocelové konstrukce, na kterou bylo navěšeno rozebrané kamenné obložení původního mostu. Ocelová konstrukce je uložena na čtyři hydraulické písky, které celou konstrukci mostu v případě průjezdu lodí budou zdvihát. Dokončení obkladu mostu, včetně znovusložení rozebraného původního kamenného zábradlí, obnovení kamenné dlažby komunikace mostu a navazujících úprav v okolí se předpokládá na konci května příštího roku. Po té by celé dílo mělo být dokončeno a předáno k užívání. V průběhu roku byla dokončena výměna většiny nechráněných mostů na *Vraňansko-hořinském plavebním kanále* za nové, a to buď zdvižné, nebo výše položené. Zachována zůstala pouze ocelová konstrukce hospodářského mostu v Chramostku, která byla opětovně osazena na zvýšené opěry. Ve stadiu rozpracovanosti zůstal pouze nový most ve Vrbně, který bude dokončen na jaře příštího roku. V dalších letech je ještě plánováno celé prohloubení kanálu, které celou akci zajištění průplavu velkých lodí *Vraňansko-hořinským kanálem* ukončí. V lokalitě *Ráj u Mšena* byla projekčně připravena oprava památkově chráněného kamenného klenutého mostu přes Pšovku. U mostu došlo k částečnému propadu kamenné klenby, oprava je tedy již velice nutná.

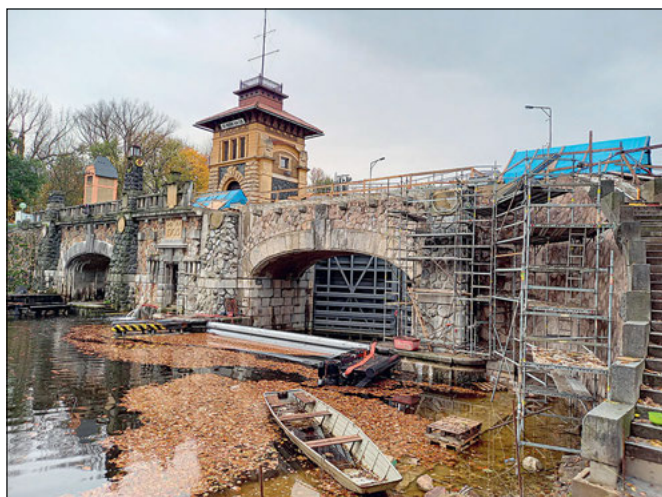
*Hořín (správní obvod obce Mělník), zdymadlo vraňansko-hořinského plavebního kanálu, most ve své normální poloze (listopad 2020, foto O. Hrdlička).*

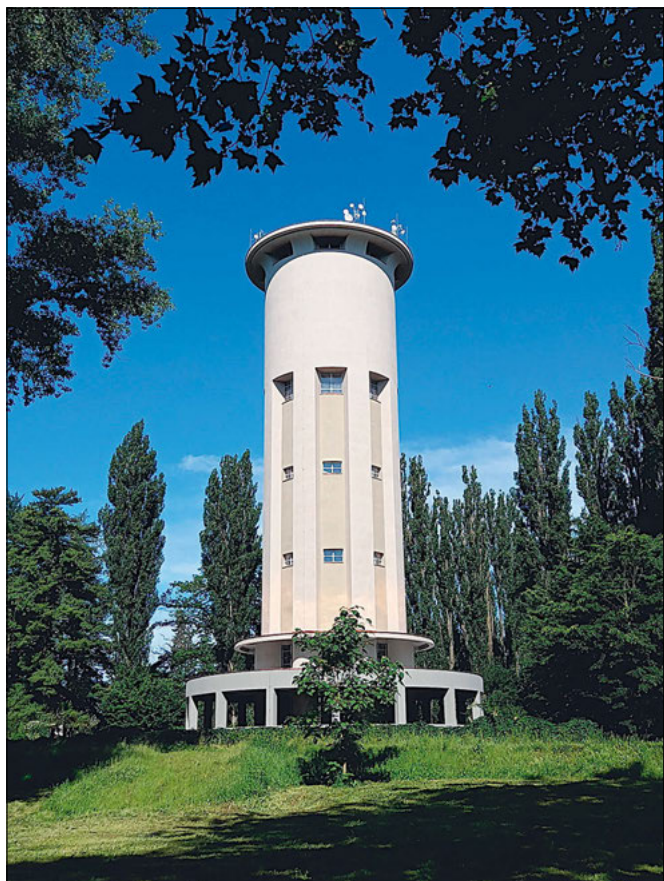
**Poděbrady (správní obvod obce Poděbrady), vodojem, stav po dokončení opravy fasády a střech (červen 2020, foto O. Hrdlička).**

V *Poděbradech* byla provedena oprava fasády a střech památkově chráněného vodojemu. Omítky byly poškozené trhlinami prakticky v celé ploše, na mnoha místech již odpadávaly. Střešní krytinou na kupoli vodojemu zatékalo a docházelo k poškození říms pod ní. K největšímu zatékání docházelo na ploše kruhového ochozu v úrovni 2. NP a ploché střeše částečně jej zakrývající. Terrazová deska přízemního ochozu vodojemu byla vlivem neprovedených dilatací rozpraskaná, místy již byla nahrazena betonovou deskou. V rámci oprav byla provedena nová měděná krytina kupole vodojemu, nové povlakové krytiny ochozů, nové měděné oplechování. Na fasádě byla opravena poškozená místa, povrch byl přetažen krycí vrstvou omítky, včetně barevného nátěru. Bylo sanováno značně poškozené betonové zábradlí ochozů, doplněny dilatace, jejichž neprovedení v době výstavby zapříčinilo vznik mnoha trhlin. Všechna okna a vnější dveře byly repasovány, obnoveny nátěry. Jinak poměrně zdařilou akci poškodilo provedení betonové desky v přízemním ochozu v rozporu s našimi požadavky na obnovení původního terrazza. Nakonec bylo opraveno vstupní žulové schodiště před vodojemem, poškozené poklesem jednotlivých stupňů, jejich přeskládáním. V *Poděbradech* byla dále opakovaně řešena problematika opravy jezové lávky vodní elektrárny a jezu, které jsou zapsány jako národní kulturní památka. Vlivem dlouhodobě zanedbané údržby došlo k poškození hydroizolace lávky a přilehlých balkonů. Důsledkem toho dochází k velkým průsakům vody do konstrukce lávky a pilířů, které ji a balkony podpírají. Majitel jezu, Povodí Labe, nechal v minulém roce zpracovat diagnostický posudek, který konstatoval havarijní stav lávky, podpěr a balkonů. U ně-

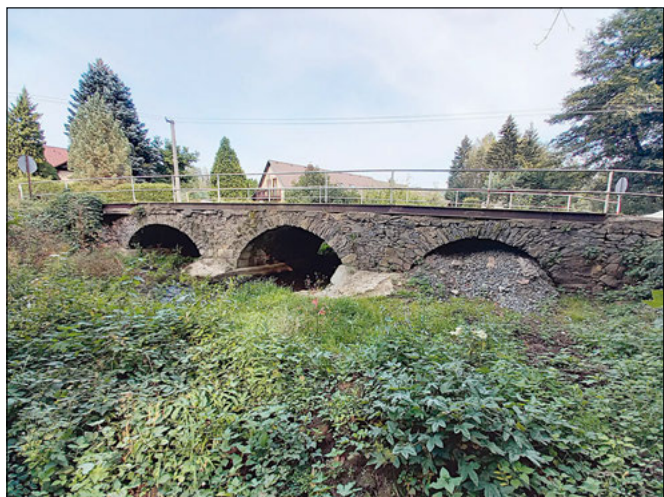
**Stříbrná Skalice (správní obvod obce Říčany), most přes Jevanský potok. Současný stav mostu po letech zanedbávání údržby. Obec jako majitel mostu usiluje o zapsání mezi kulturní památky a provést příkladnou opravu. Přejme jim hodně štěstí (září 2020, foto O. Hrdlička).**

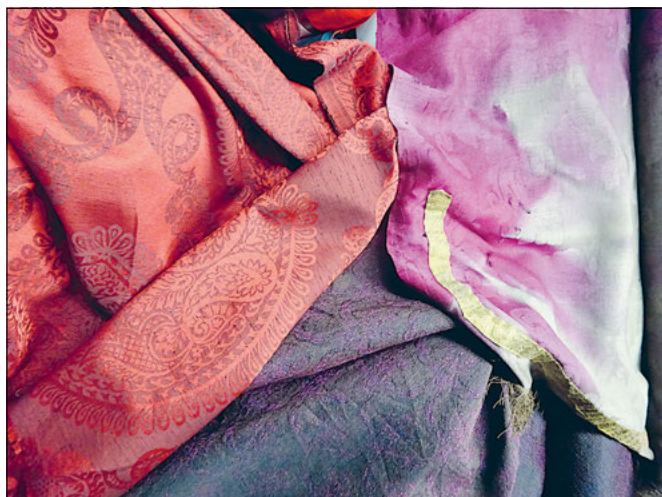
**Sázava (správní obvod Benešov), areál kostela sv. Prokopa, opatský trůn, polovina 18. stol. Součástí opatského trůnu je i textilní baldachýn složený ze dvou vzorovaných tkanin. Splývává draperie závěsu byla zhotovena z fialového vlněného damašku, horní lambrekýn byl zhotoven z karmínového damašku (hedvábného). Obě tkaniny vlivem slunečního záření výrazně změnilly barevnost. Hledání nových tkanin pro zhotovení kopie bylo vedeno zbytky sytosti barevnosti v místech damašku, kde nemohlo být vystaveny v nově zřízeném klášterním muzeu na empoře, a to ve vyhovujících podmínkách, tedy bude nadále přiměřeně chráněn – jako součást movité kulturní památky (foto M. Kuldová).**

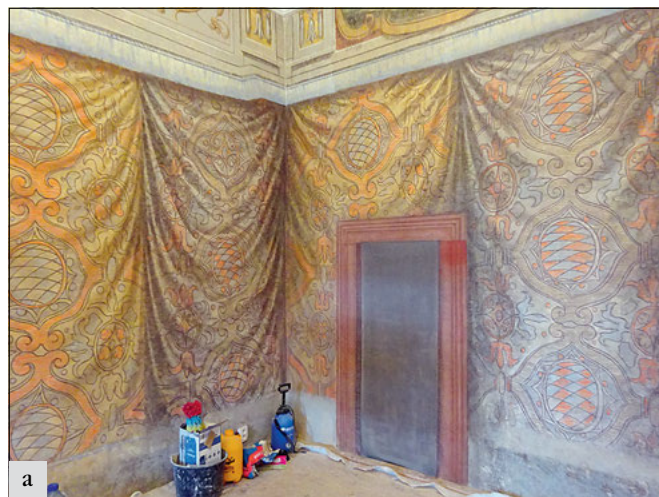
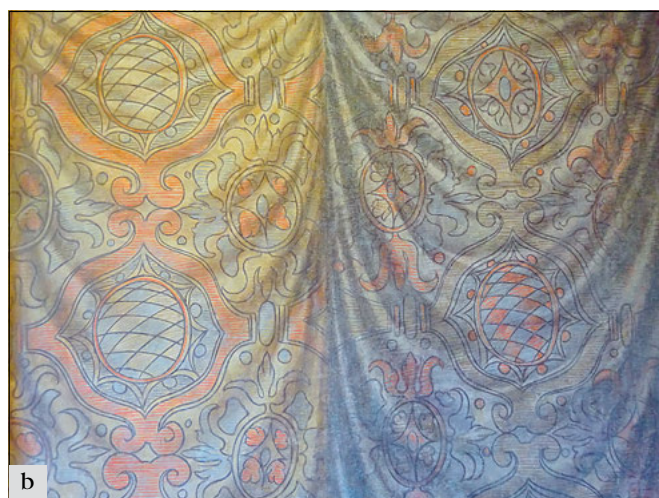
**Komorní Hrádek (správní obvod Benešov), zámek, 1. patro: a – Lovecký salonek, nástěnné malby z počátku 17. století. Malby stěn napodobují dvě rozdílné vzorované textilie, které jsou nařasené, a pravidelně se střídají. Část výmalby byla restaurována a část byla rekonstruována; b – detail po restaurování (foto M. Kuldová).**

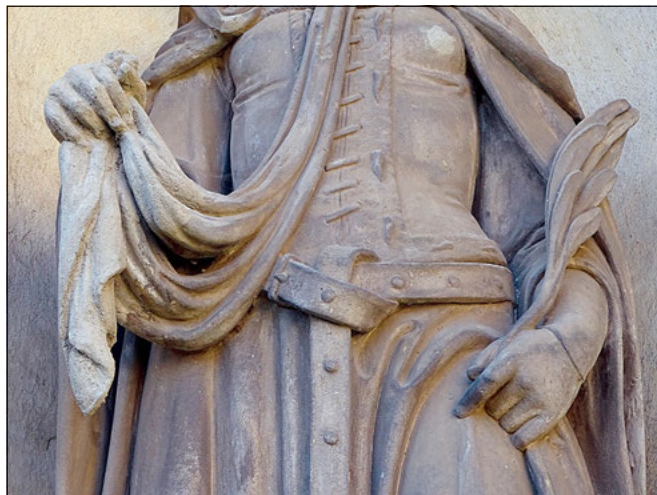
*Tetín (správní obvod Beroun), areál kostela sv. Kateřiny Alexandrijské, socha sv. Ludmily, polovina 19. stol. V roce 2020 byla 170 let stará socha od Josefa Maxe zrestaurována v rámci příprav na letošní (2021) výročí 1100 let od mučednické smrti národní patronky – sv. Ludmily. Na snímku detail domodelované ruky před odsouhlasením, které bylo podmíněno uvedením draperie závoje do důslednějších svislých linií (foto M. Kuldová).*

díla exteriérovým podmínkám. Zásadním poškozením sochy bylo vandalské (mechanické) ulomení pravé ruky svěťice. Úměrně stáří a neúdržbě byla socha pokryta silnou vrstvou prachových nečistot a černých depozitů. V deštových stínech byly sádrovcové krusty, lokálně byly i viditelné zbytky nátěrů. Po očištění sochy od prachových depozitů byla dočištěna pomocí horké páry. Pomocí zábalů byly odstraněny sádrovcové krusty; zčernalé depozity byly odstraněny jemným pískováním. Drobná narušená místa byla vyspravena vhodným tmelem. Podle dochované ruky byl vymodelován i model pro chybějící ruku. Odsouhlasený tvar modelu byl potom vodítkem pro zhotovení ruky z umělého kamene. Díky připravovaným oslavám svatoludmilského výročí byla zrestaurována socha v poměrně dobrém stavu (kromě chybějící ruky), což je ideální stav pro restaurování všech soch, nikoliv až v době, kdy dochází zejména k modelačním nevratným ztrátám.

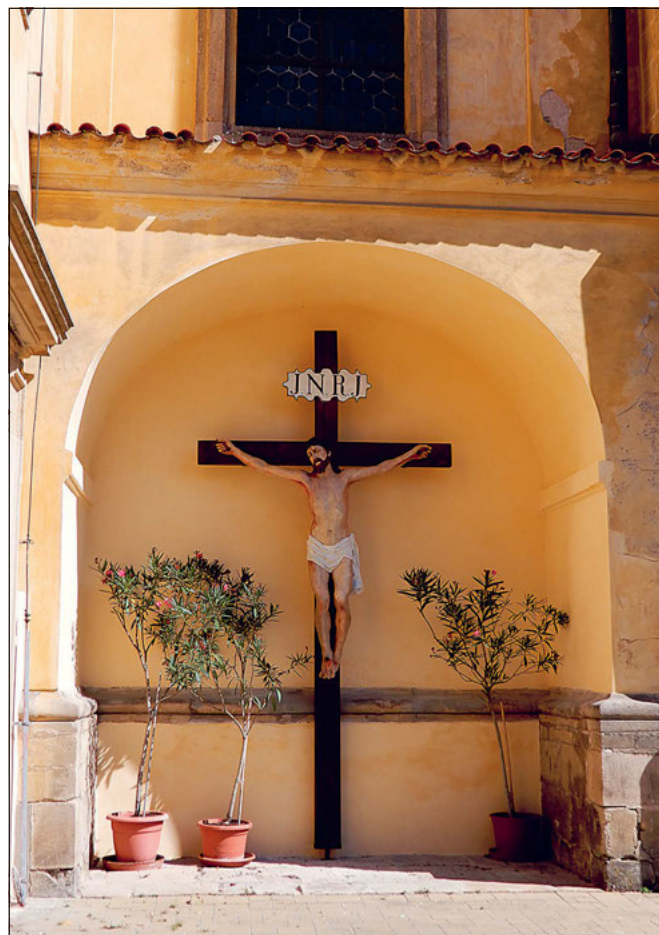
*Slaný (správní obvod obce Slaný), areál kláštera Nejsvětější Trojice, socha ukřižovaného Krista. Socha byla očištěna a byla vyspánována velká prasklina jdoucí středem těla. Doplněny byly chybějící prsty a trny z trnové koruny v lipovém dřevě, byla odkryta starší kvalitnější vrstva polychromie sochy a obnoven nápis INRI (foto T. Cachová).*

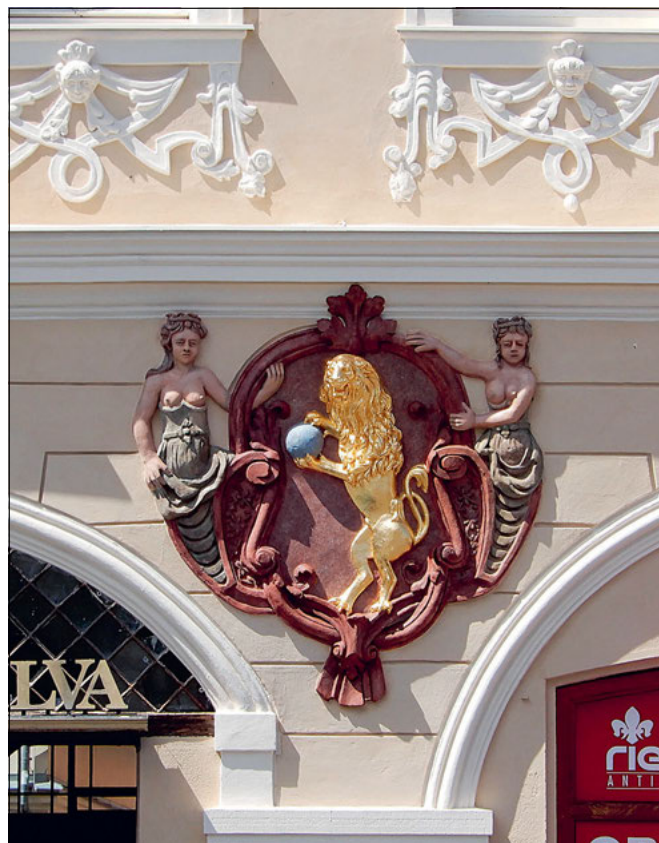
**Kolín (správní obvod obce Kolín), domovní znamení domu U Zlatého lva (čp. 90). V rámci celkové obnovy fasády domu bylo zrestaurováno domovní znamení – nahrazeny degradované modelační doplňky a vyzorkována vhodná barevnost. Zlacení samotného lva nyní odpovídá názvu objektu (foto T. Cachová).**

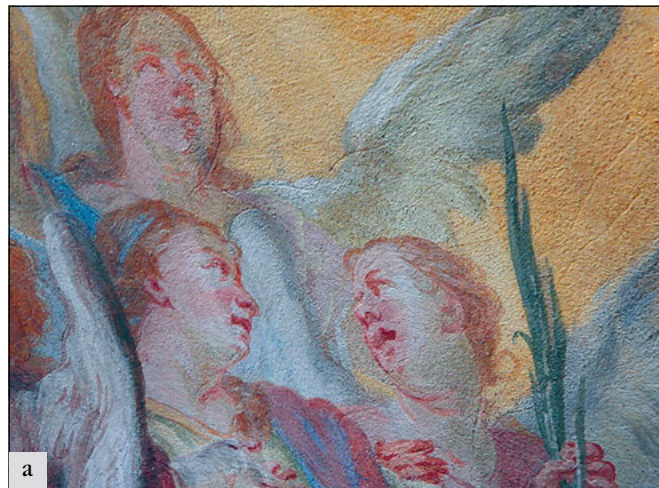
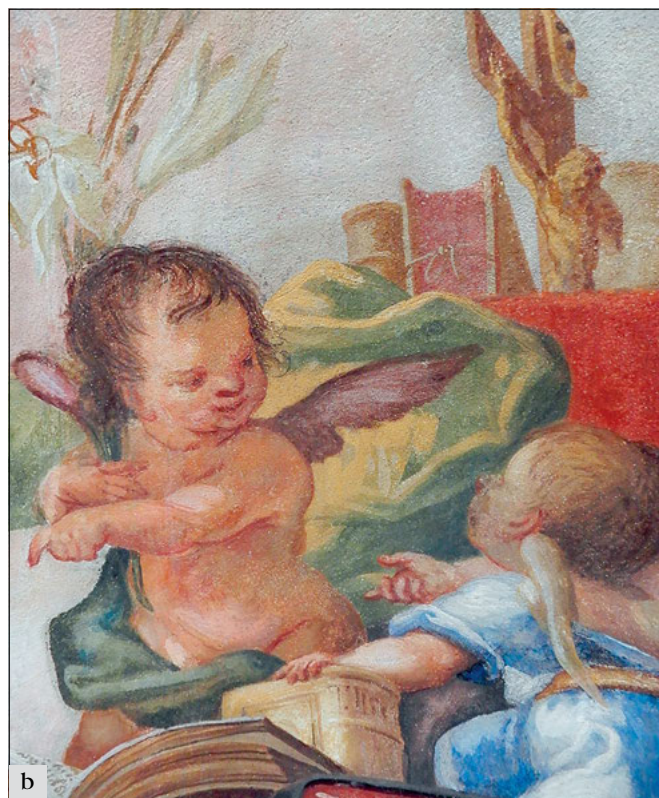
*Kutná Hora (správní obvod obce Kutná Hora), voršilský klášter, kupole centrálního eliptického schodiště nese figurální freskovou malbu zobrazující scénu třetího zjevení sv. Angely Merici, italské zakladatelky řádu sv. Voršily, s pozoruhodným využitím lucerny k vystupňování iluzivního působení otevřeného nebe propojeného se zemí žebříkem s vystupujícími anděly a dívkami. Freska vznikla v roce 1746, jejím autorem je Jan Karel Kovář. Malba byla značně poškozena zatékáním, hrozilo odpadnutí některých částí. Byly korigovány plošné přemalby. Stav po restaurování: a – detail malby s patrnou rytou podkresbou; b – detail malby s andilkou (foto L. Maděrová).*

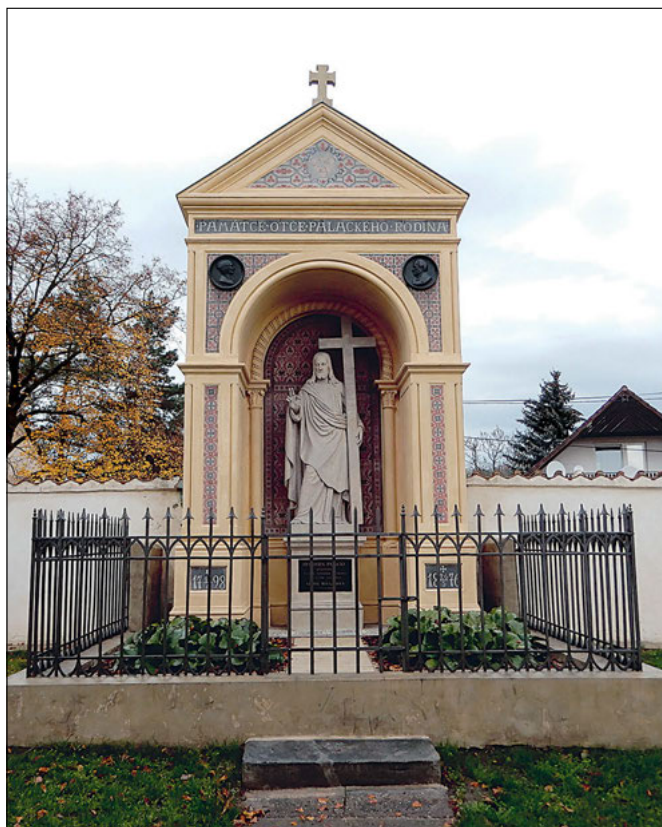
**Lobkovice (správní obvod obce Neratovice), hrobka Františka Palackého a jeho rodiny.** Hrobka byla po doplnění omítky nově natřena, terazzová mozaika v plochách architektury přebroušena a zavoskována, dále byl rekonstruován chybějící vrcholový pískovcový kříž. Strážka byla překryta novým olověným plechem. Socha Krista byla očištěna. Bronzové medailony F. Palackého a jeho dcery Marie a nápisová deska na zadní stěně hrobky byly konzervovány (foto T. Cachová).

V areálu *kostela Nanebevzetí Panny Marie v Lobkovicích* prošla obnovou hrobka Františka Palackého. Hrobka je pojata jako cihlami vyzdřená edikula s trojúhelným štítem a ve výklenku stojí socha Krista s křížem. Na místě je pohřben František Palacký, jeho dcera Marie Riegrová a také Palackého manželka Terezie. Za možného autora sochy Krista je považován Jaroslav Maixner (v tom případě by socha byla mladší než hrobka). Signované bronzové medailony s reliéfními portréty Palackého a zřejmě jeho dcery Marie, umístěné ve cviklech, vytvořil Tomáš Seidan. V roce 1876 hrobku upravoval sochař Antonín Wilott. Hlavní výzdobou architektury jsou plochy z terazzo v podobě barevných ornamentů i tabulek s životními daty F. Palackého. Ve štítu je stejným způsobem vyobrazena trojice rukou držících kruh – znak spolku Svatobor, který Palacký spoluzakládal. Ve vlysu pod tympanonem se pak nachází nápis PAMÁTCE OTCE PALACKÉHO RODINA. Během prací bylo především potřeba zajistit trhliny v omítce i terazzu. Poškození částečně způsobovalo i nedostatečné oplechování stříšky, neboť starý plech byl již zdegradovaný a dovoval tak zatékání dešťové vody, které způsobilo např. odpadnutí části římsy ve štítu zadní stěny. Oplechování bylo proto vyměněno za nové. Architektura byla očištěna od povrchových nečistot a biologického napadení, uvolněné omítky byly odstraněny a nahrazeny novými, opět na vápenné bázi, ostatní části omítek byly konsolidovány a trhliny injektovány. Lokálně byly doplněny odpadlé štukové profily. Povrch architektury byl po vyzkorkování vhodné barevnosti nově natřen vápenným nátěrem a na závěr hydrofobizován. Na vrcholu stříšky byl na základě historické fotodokumentace rekonstruován křížek, a to z božanovského pískovce. Zvláštní pozornost musela být věnována terazzovým plochám, které byly znečištěné a vybledlé. Vzhledem k opakovanému leštění během minulých restaurátorských zásahů bylo tentokrát terazzo přebroušeno jen velmi jemně a poté impregnováno zvoleným prostředkem zvýrazňujícím jeho barevnost. Kromě toho byly i v něm injektovány trhliny a opraveny spáry mezi plochami kamínek. Socha Krista na podstavci se zachovala v dobrém stavu s výjimkou drobného mechanického poškození na palci levé nohy. Postačilo proto jeho opravení a očištění povrchu sochy. Ačkoli socha dělá dojem, že je celá vysekána z kamene, ve skutečnosti byl hořický pískovec materiálem pouze pro samotnou postavu, zatímco kříž je dřevěný, potažený zinkovým plechem a povrchově upravený do barvy kamene. Bronzové medailony v čelní stěně i obdélná nápisová deska na stěně zadní byly očištěny a pasivovány proti vzniku koroze. V průběhu let se na nich vlivem oxidů síry vytvořila zelená vrstva, která bronz chrání, navíc vizuálně podtrhuje stáří materiálu a dnes se proto často ponechává. Její konzervace zavoskováním zabraňuje vymývání této patiny, zároveň patinu barevně prosytí, a tedy ztmaví. V místech, kde byla patina nejdolnější a opticky rušivá, byly její drobné části odstraněny

nebo naopak doplněny. Aby mohla být nápisová deska převezena do ateliéru, musely být odvrtnuty čtyři ocelové šrouby, k jejichž hlavičkám byly cínem připevněny mosazné krytky. Šrouby se však ukázaly být zapuštěny do velmi tvrdého betonu pod deskou, nakonec proto bylo nutno odbrousit jejich hlavičky a k původním závitovým šroubům při navracení desky na své místo navařit hlavičky nové, včetně vytepání nových krytek a doplnění zelené patiny, shodné s tou na desce. Litinový plůtek kolem hrobky nyní nebylo třeba restaurovat. V horším stavu byla jeho podezdívka, kterou však bylo kvůli betonovému přetěru možno obnovit a zaretušovat její defekty jen do určité míry. Prasklý kamenný stupeň před vrátky plůtku byl slepen. Keramická dlažba za plůtkem ve dvou řadách malých dlaždic byla vyměněna za jednu řadu větších a kvalitnějších pískovcových dlaždic.

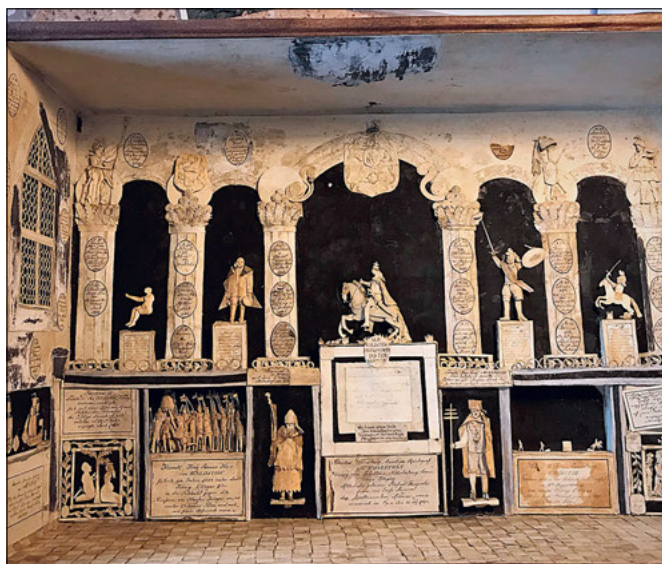
**Mnichovo Hradiště (správní obvod obce Mnichovo Hradiště), SZ Mnichovo Hradiště, mobiliární fond, papírová apoteóza rodu Valdštejnů.** V dřevěné skříňce o rozměrech 51,5 × 35 × 15,5 cm je kličem nalepena koláž z ručního papíru tvořená vyřezávanými a tvarovanými figurkami osob, koní i lodí a rostlin. V malém měřítku jsou zde zachyceny některé zásadní scény z historie rodu a jeho významní představitelé, u kterých jsou připojeny štítky s rukopisným textem. Figurky mají výšku od cca 8 cm až po 0,5 cm. Dílo bylo ve velmi špatném stavu, který vyžadoval demontáž jednotlivých částí a jejich detailní ošetření. Časově lze předmět řadit vzhledem k datacím uvedeným v textech do konce 18. století. Snímek zachycuje stav po restaurování (foto L. Maděrová).

Z mobilárního fondu státního zámku Mnichovo Hradiště bylo restaurováno několik předmětů. Mimo obrazy s portréty představitelů Valdštejnů se jednalo o pozoruhodný předmět tematicky vztahovaný k oslavě rodu, kterým je papírová apoteóza Valdštejnů. V malém měřítku jsou zachyceny některé zásadní scény z historie rodu a jeho významní představitelé, časově lze dílo řadit vzhledem k uvedeným datům do konce 18. století. Celkový charakter řadí tento předmět do kategorie dobových

kuriozit. Provedení papírových postav, z nichž nejmenší měří cca 0,5 cm, je detailní. Papír byl nejen prostřihován, lámán, ale i modelován a tvarován. Jednotlivé scény a figury doplňují štítky s ručně psaným textem. Celá koláž je adjustována v dřevěné skřínce o rozměrech 51,5 × 35 × 15,5 cm. Stav díla před restaurováním byl velmi špatný. Dřevěný korpus byl zasažen červotočem. Škrobový papír po jeho obvodu byl potrháný, odřený a lokálně chyběl. Vlastní papírová koláž byla značně deformovaná, silně znečištěna prachem a zasažena vlhkostí. Papírové fragmenty byly pomačkané a polámané, některé odlepené ležely popadané na dně. Jiné části papírové výzdoby zcela chyběly. Náročná restaurátorská práce předcházela chemicko-technologickým průzkumem, který identifikoval, že papírové součásti jsou k sobě lepeny arabskou gumou, ale k dřevěné schránce je papír přilepen klišem. Papír byl analyzován jako hadrový, bez obsahu ligninu, hodnota pH se pohybovala mezi 5 až 6. Nejprve došlo k ozáření dřevěného korpusu v konzervačním ozařovací pracovišti Středočeského muzea v Roztokách. Všechny prvky výzdoby byly osnímány, čištěny měkkou gumou, po naměkčení štětečky, vatovými tampony a skalpelem. Chybějící části byly doplněny z ručního papíru, poškozené části byly zpevněny nekyselým kartonem. Na závěr byl proveden odkyselující postřik. Dílo je nyní přístupné návštěvníkům mnichovohradištského zámku v rámci prohlídek.

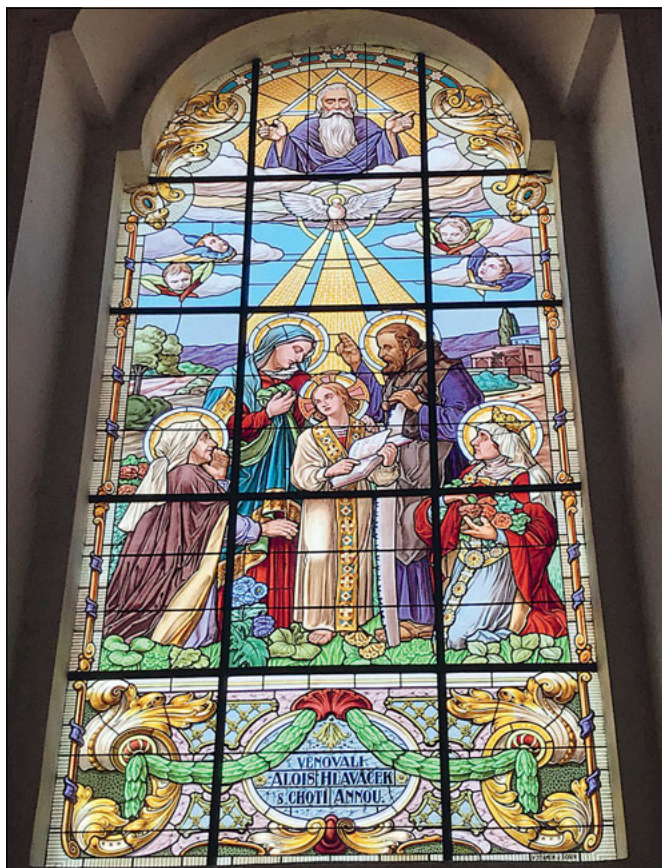
**Kostomlaty nad Labem (správní obvod obce Nymburk), kostel sv. Bartoloměje, vitraj na severní straně lodi po restaurování. V kostele je osazeno pět oken figurálními vitrajemi. Okno na jižní stěně kůru pochází z roku 1930 a zobrazuje sv. Cecílii (firmení signatura: V. Staněk – J. Šebek). Stejná firma vytvořila i vitráž na severní straně lodi s motivem Svaté rodiny a vitráž umístěnou v okně na jižní stěně (foto L. Maděrová).**

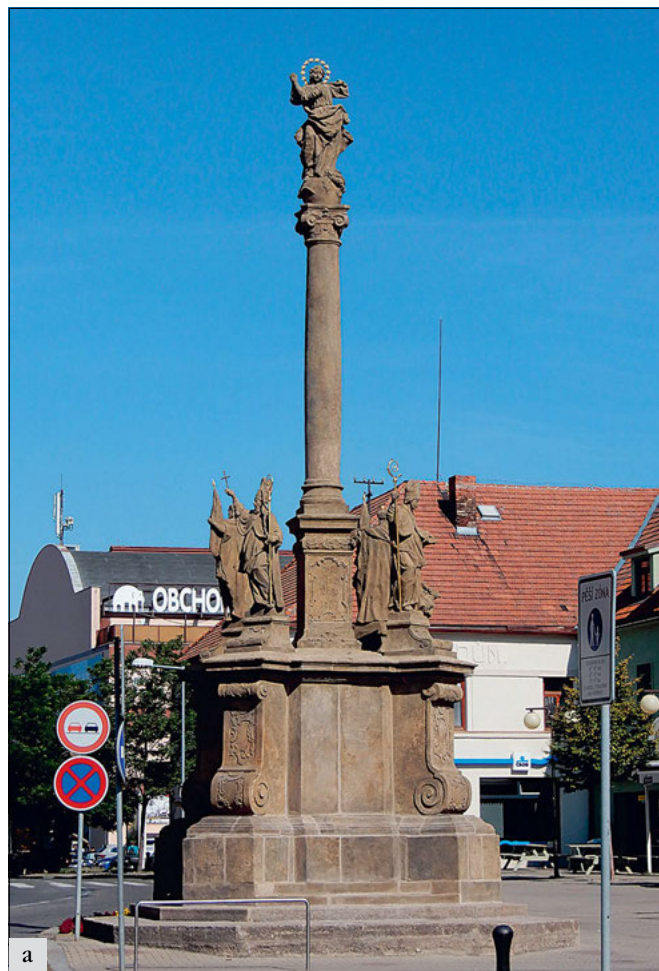
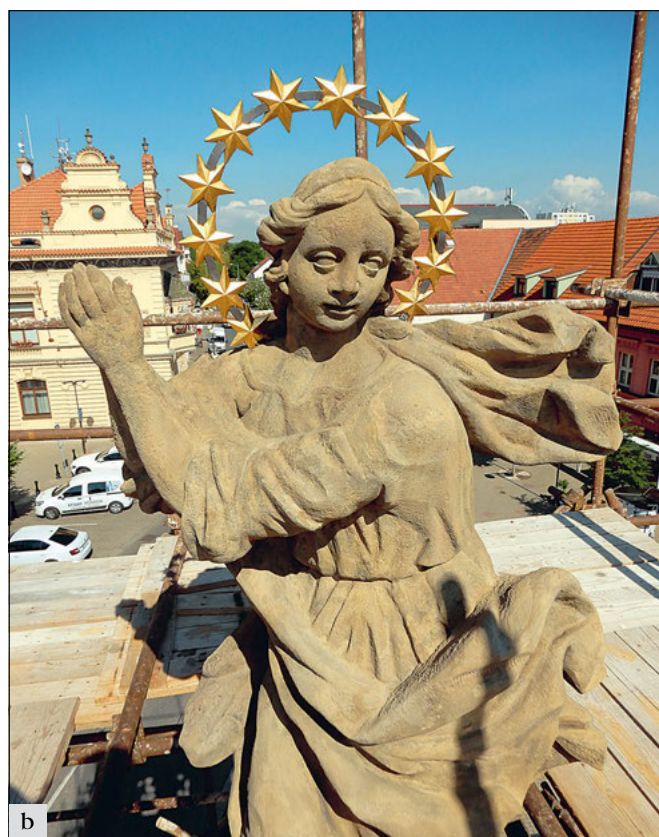
**Poděbrady (správní obvod obce Poděbrady), mariánský sloup. Kámen byl zpevněn, chybějící části doplněny a barevně zaretušovány. Byla zajištěna statika sochy sv. Prokopa ohrožené trhlinou vzniklou korozi vnitřního železného trnu: a – celek po restaurování; b – socha Panny Marie, detail (foto T. Cachová).**

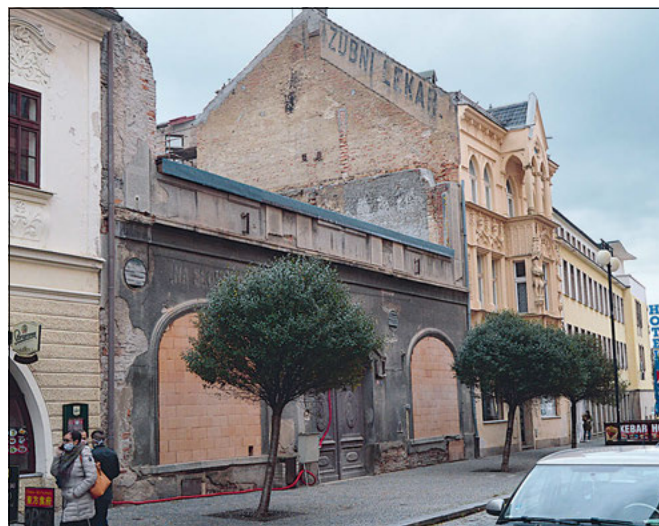
*Kutná Hora (správní obvod obce Kutná Hora), Kollárova ulice s pohledem k hlavnímu náměstí, na levé straně je jeden z nejcennějších městských domů, bývalý hotel Černý kůň čp. 314. Majitel, který dům před několika lety koupil, nedokázal mírně poškozený dům zajistit a nechal tento unikátní objekt v mimořádně exponované poloze ve středu města nadále chátrat, přitom se netajil názorem, že se zachováním památky vlastně nepočítá; poté, co začal být tlačen příslušnými opatřeními ze strany města, práce v polovině roku 2020 přece jen zahájil, ale hned následně se velká část zadního traktu domu náhle zřítila a výsledkem bylo rozebrání památky až do úrovně přízemí (foto J. Mrázek).*

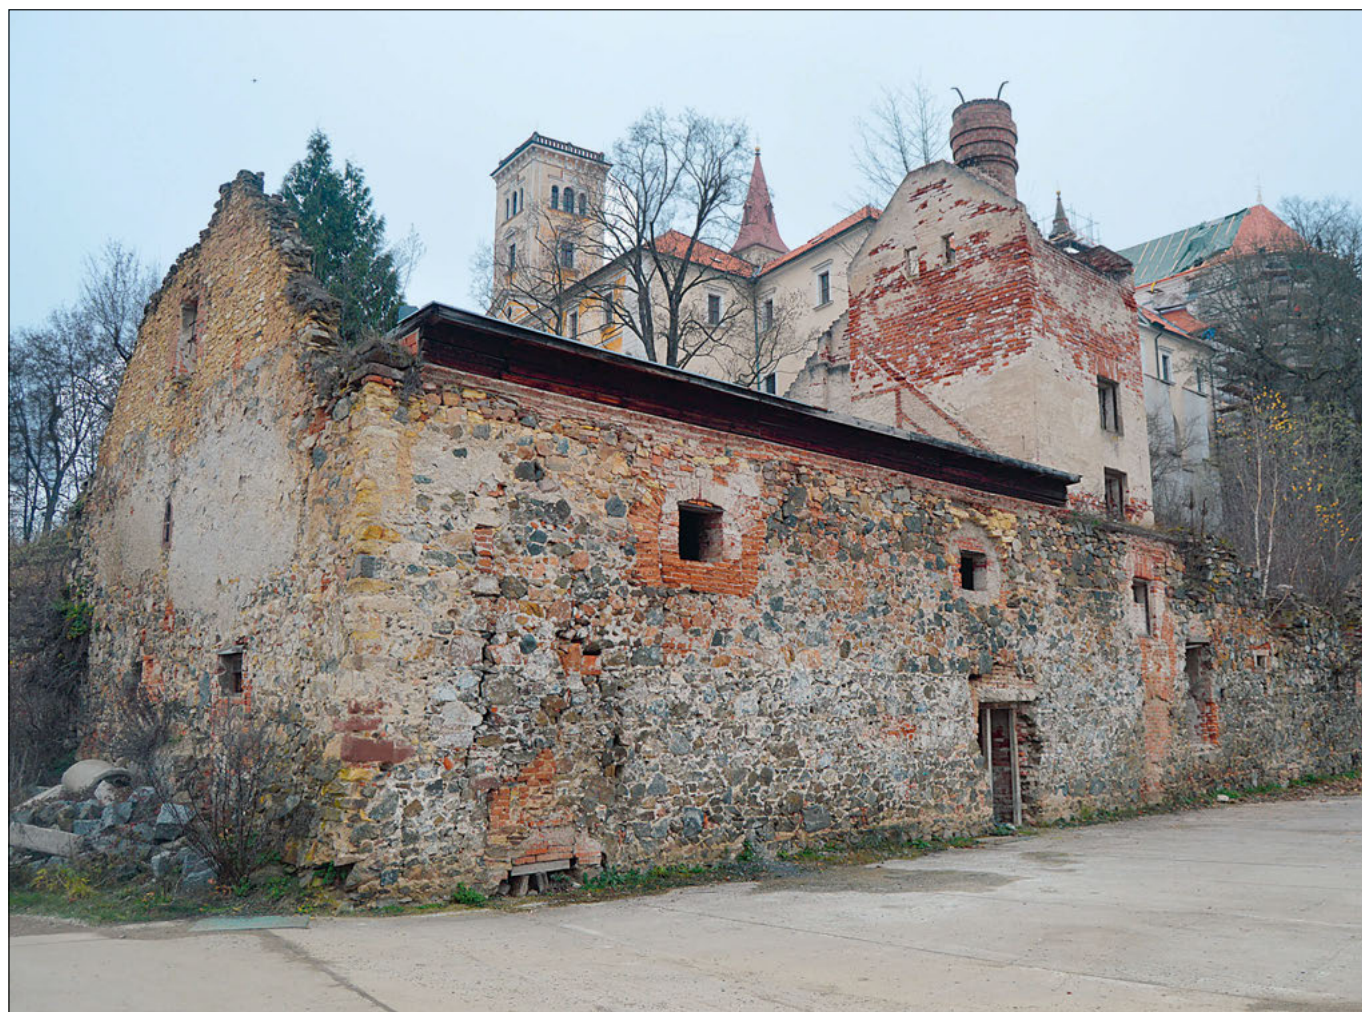
*Sázava nad Sázavou (správní obvod obce Benešov), areál kláštera, budova pivovaru, mimořádně hodnotná budova náležící k jednomu z našich nejstarších klášterních komplexů byla před lety z areálu národní kulturní památky vyjmuta proto, aby ji mohl získat soukromý vlastník a následně ji zachránit. Tato snaha se ale nevydařila a cenná památka i nadále chátrá (foto J. Mrázek).*

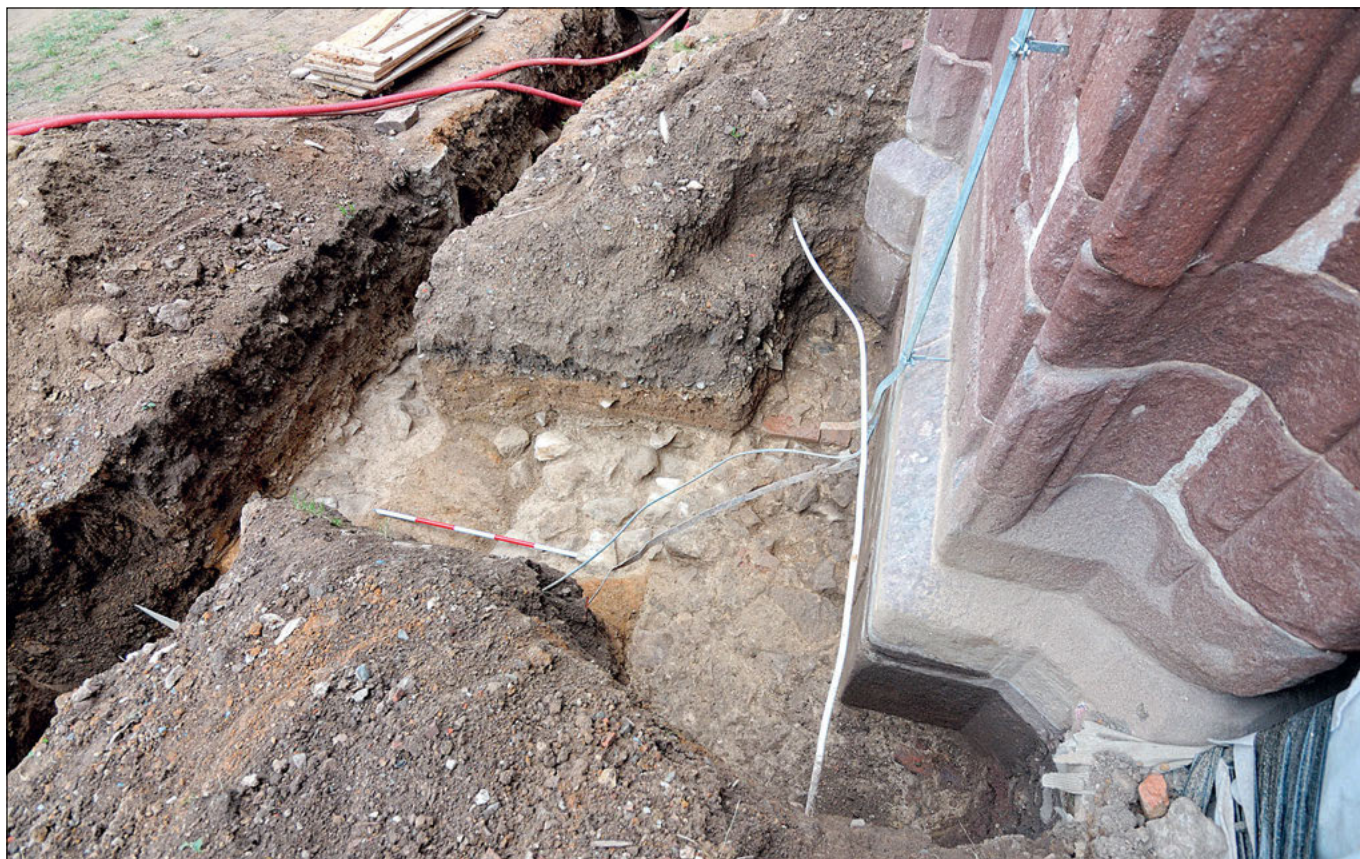
*Sázavský klášter (k. ú. Černé Budy, okres Benešov), i prostorově značně omezené sondy (např. v důsledku pokládky inženýrských sítí) mohou přinést velmi zajímavá zjištění. Pod trasovací tyčí se nachází základové zdivo, které je dokladem plánovaného, ale nikdy nedokončeného západního průčelí gotického kostela sv. Prokopa (foto Z. Neustupný).*

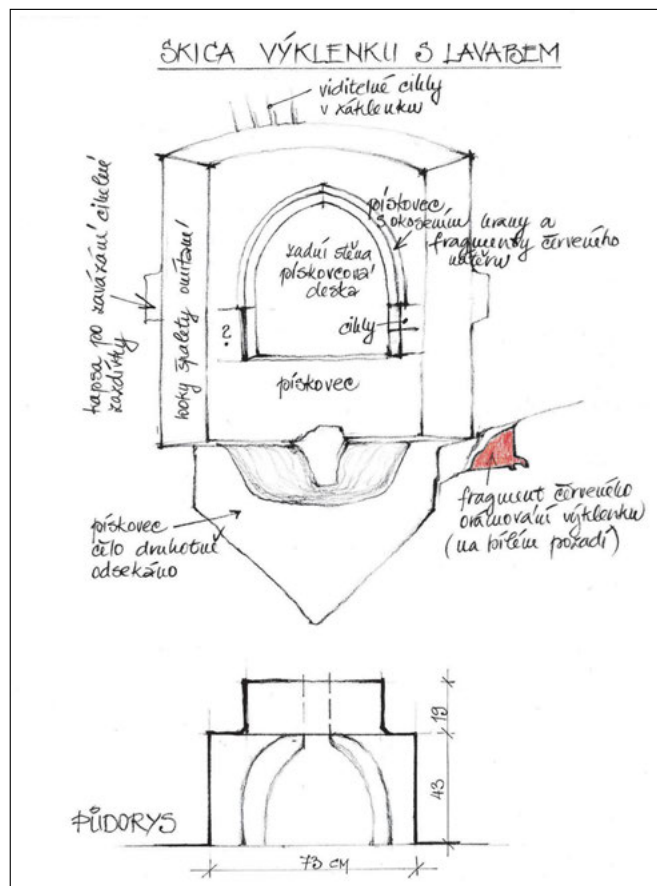
**Bělá pod Bezdězem (okres Mladá Boleslav), kostel Povýšení sv. Kříže, skica nálezu situace výklenku s lavabem v severní stěně sakristie (E. Vyletová).**

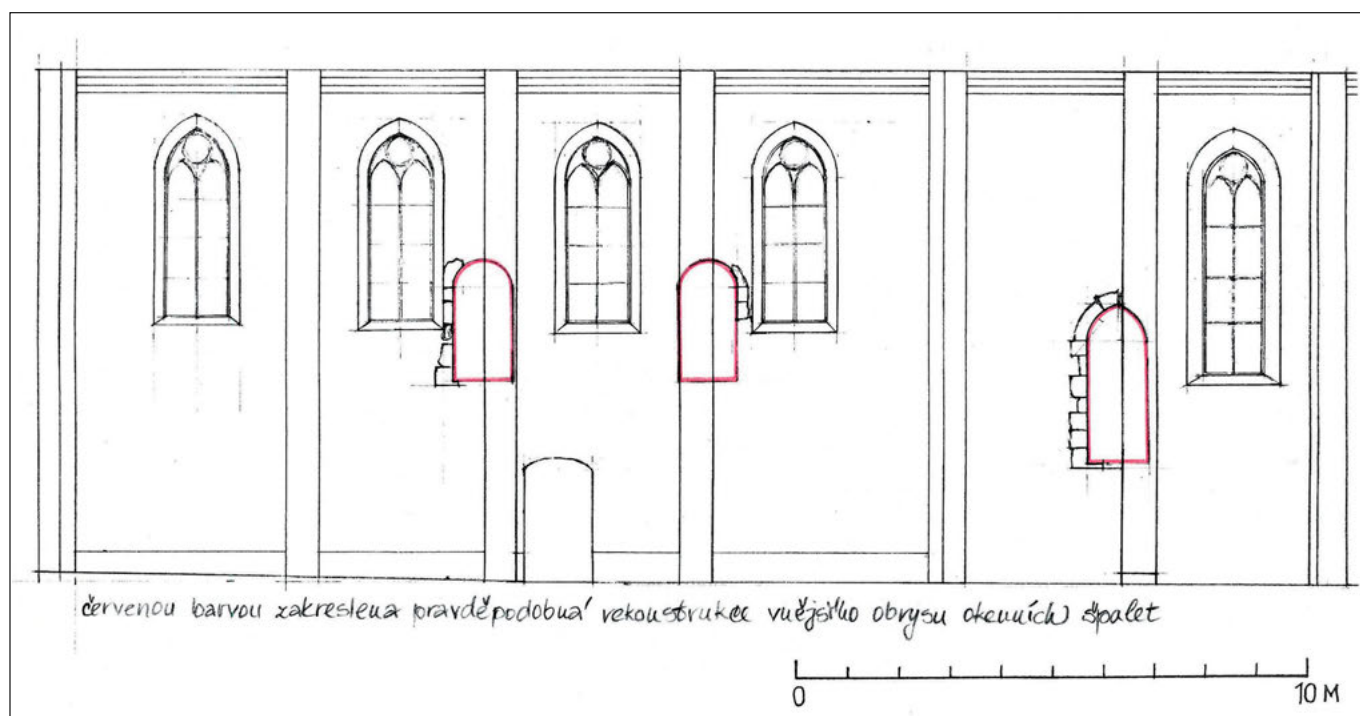
**Klášter Hradiště (okres Mladá Boleslav), kostel Narození Panny Marie, zaměření jižního průčelí s nálezy ostění gotických oken a pravděpodobnou rekonstrukcí jejich tvaru (E. Vyletová).**

**Klášter Hradiště (okres Mladá Boleslav) – kostel Narození Panny Marie (1. etapa):** Bývalý laický kostel, který patřil cisterciáckému klášteru, je mimořádně hodnotná stavba raně gotického původu s ústupkovým portálem ze 3. čtvrtiny 13. století. Oprava průčelí byla příležitostí k dokumentaci nálezů ze starších etap vývoje před renesanční přestavbou. Na jižním průčelí lodi byly dokumentovány části ostění dvou oken z pískovcových kvádrů pocházející z raně gotické stavby. Podle

dochovaných ostění s náběhy záklenků bylo možné přibližně rekonstruovat velikost a tvar otvorů. Ostění třetího okna na jižní straně presbytáře s dochovaným lomeným obloukem náleží zřejmě mladší gotické fázi. (EV)

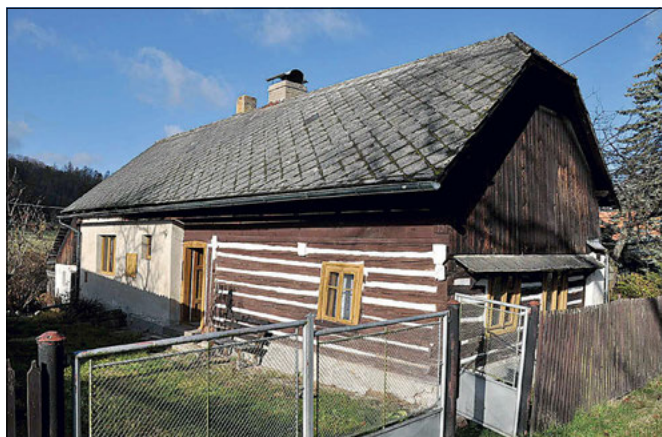
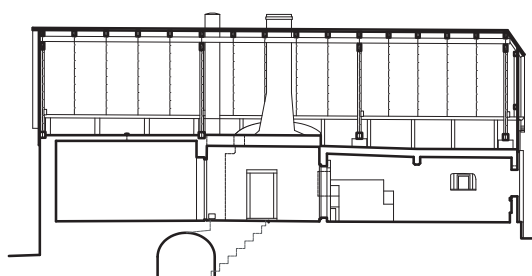
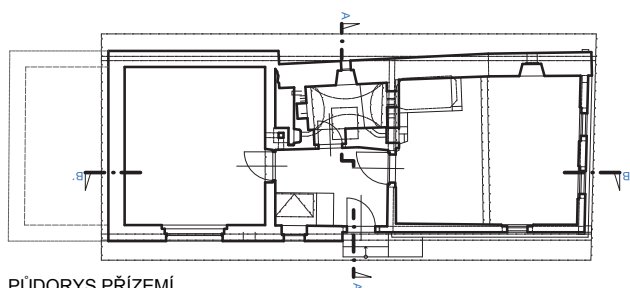
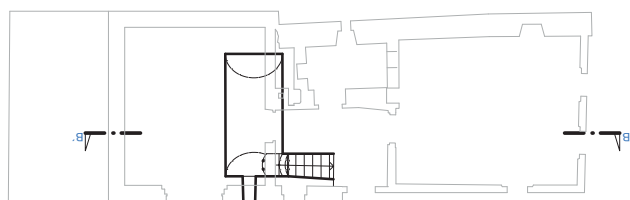
CELKOVÝ POHLED OD JIHOVÝCHODU

PODÉLNÝ ŘEZ B - B'

PŮDORYS PŘÍZEMÍ

PŮDORYS SKLEPA

**Chválov (okres Příbram) – usedlost čp. 10, obrázek reprezentuje ideální úroveň zaměření lidových staveb, umožňující relevantní porovnávání jednotlivých objektů v rámci plošného výzkumu (zaměření, foto a kresba J. Veselý, 2020).**

**Chválov (okres Příbram) – usedlost čp. 10:** V rámci výzkumu roubených obytných domů v oblasti jižního Sedlčanska byl proveden operativní průzkum a měřická dokumentace roubeného obytného domu s dochovanou světnicí, pecí a černou kuchyní. Byly rovněž odebrány vzorky pro dendrochronologickou dataci, které doložily vznik domu v roce 1793. (JaVe)

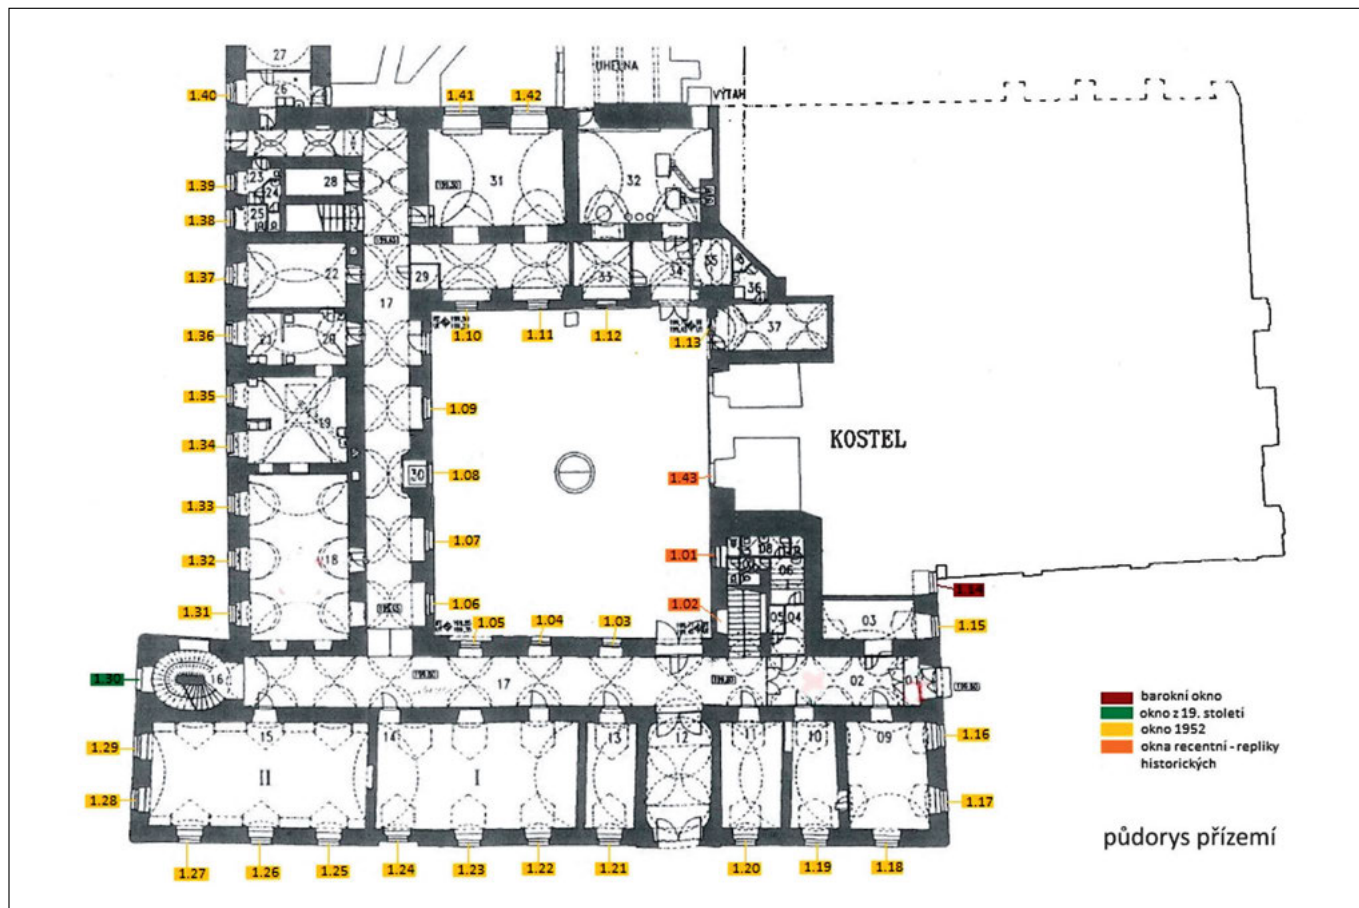
**Svatý Jan pod Skalou (okres Beroun), benediktinský klášter čp. 1, okres Beroun, II. etapa dokumentace oken kláštera. Půdorys přízemí kláštera s vyznačením pozic dokumentovaných oken a uvedením jejich stáří (zpracovala D. Havlíková).**

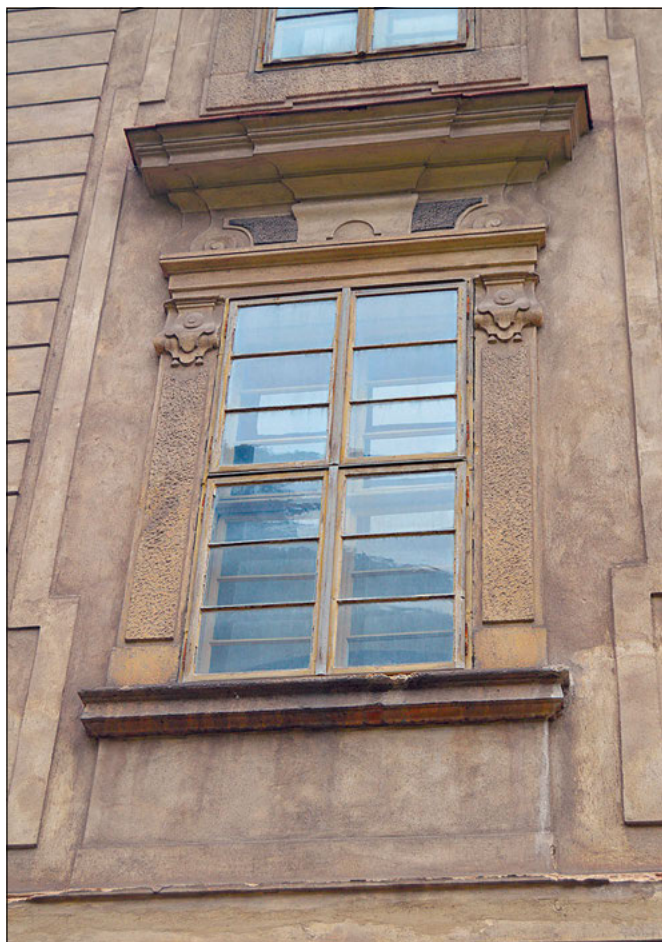
*Svätý Jan pod Skalou, benediktinský klášter čp. 1, okres Beroun, II. etapa dokumentace oken kláštera. Pohled na okno 1. patra východní fasády severního křídla – prelatury, které osvětluje prostor točitého schodiště. Původní barokní okno je osazeno ve vnitřním falci ostění, okno venkovní v líci zdíva je dodatečné, z 2. poloviny 19. století. Jde o jeden ze dvou příkladů symbiózy barokního a historizujícího okna na této stavbě (foto D. Havlíková, 2020).*

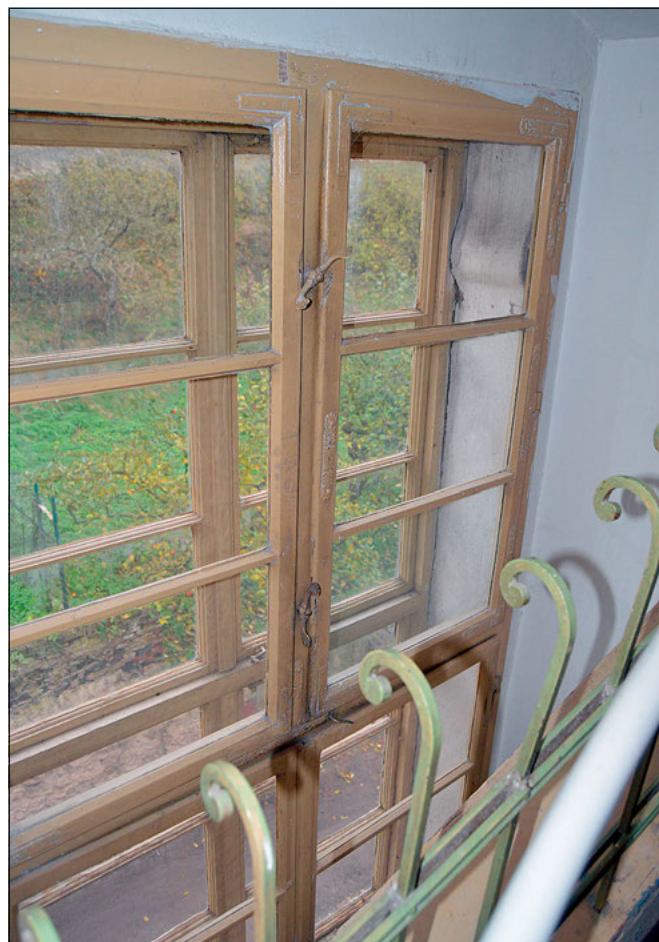
*Svätý Jan pod Skalou, benediktinský klášter čp. 1, okres Beroun, II. etapa dokumentace oken kláštera. Pohled na vnitřní barokní okno 1. patra východní fasády severního křídla – prelatury, které osvětluje prostor točitého schodiště. Jedná se o původní barokní okno osazené ve vnitřním falci ostění, dodatečně doplněné o venkovní okno z 2. poloviny 19. století. Na okně jdou zachovány původní kované zdobené rohovníky a závěs, dokonce také obrtlíky, v meziokenním prostoru je zbytek původní profilace venkovní části okenního ostění, která se po osazení venkovního okna ocitla v meziokenní špaletě. Jeden z mála dochovaných dokladů původního řešení, většinou došlo k oluštění barokních profilovaných prvků zasahujících do okenního otvoru (foto D. Havlíková, 2020).*

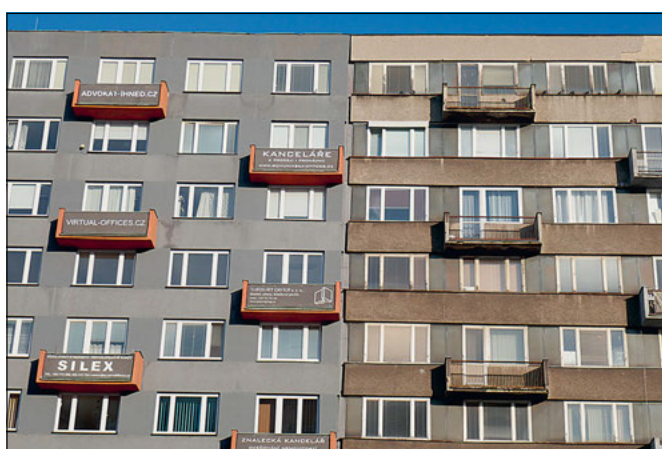
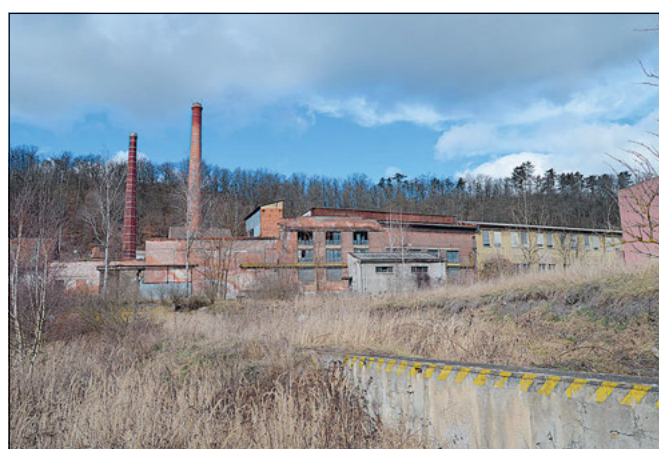
Ostrava, Kamenec (okres Ostrava-východ). Polovina desetipatrového deskového dvojdomu je v souboru Kamenec poslední ukázkou domu s řemenovou fasádou, obkročmo osazenými balkony s plnými boky a okenními vložkami z drátoskla, úspornější to verzi okenních pilířů mozaikových. Reverzibilní cihlově oranžový nátěr balkonů dům oživil, téměř nevratný zánik pásových oken ho ve výrazu značně ochudil. Zateplený dům přišel zrušením zapuštěných pásů oken o rytmus a modernistickou plasticitu a připodobnil se nenáviděným celostěnovým panelům devastující technokratické fáze výstavby sídlišť. Martin Strakoš, autor knihy Ostravská sídliště z roku 2018 říká: Koncept sídliště Kamenec s domy typu G-OS vyjadřuje trendy 60. let s důrazem na estetické principy neoavantgardy a humanisticky pojaté estetiky pozdního internacionálního stylu. (foto H. Řepková)
