ROČENKA 2021

**NÁRODNÍHO PAMÁTKOVÉHO ÚSTAVU
ÚZEMNÍHO ODBORNÉHO PRACOVISŤE STŘEDNÍCH ČECH V PRAZE
PŘÍLOHA ČASOPISU PAMÁTKY STŘEDNÍCH ČECH
2 / 2022**

ČASOPIS NÁRODNÍHO PAMÁTKOVÉHO ÚSTAVU
ÚZEMNÍHO ODBORNÉHO PRACOVIŠTĚ STŘEDNÍCH ČECH V PRAZE
ROČENKA 2021

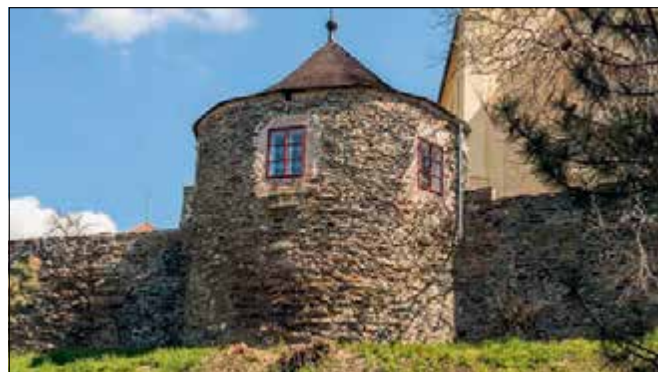
Čáslav (okres Kutná Hora), bašta městského opevnění po obnově (foto J. Černochová).

západním úseku opevnění. Před obnovou byla z vnitřní strany hradeb hmotově zcela pohlcena druhotnými přístavky a o to je nyní její vzhled překvapivější. Je výsledkem citlivého přístupu navrhující architektky za průběžné spolupráce se zástupci NPÚ a archeology a sloužit bude ke komunitním aktivitám Českobratrské církve evangelické. Po odstranění přístavek započala v roce 2018 projektová příprava, vlastní obnova jednopodlažní bašty se uskutečnila v roce 2020. Proces zahrnoval začistění kapes na vnějším plášti po trámech přistavěných staveb, došlo k otevření druhotně zazděného okenního otvoru, lokálně byly opraveny stropní konstrukce a interiérové omítky. Šindelová střecha dostala nový nátěr. Obnova pokračovala opravou vnitřních historických oken a provedením nových vnějších oken dle nalezeného původního křídla a obnovou klasicistní fasády. Došlo též k zadláždění prostoru před baštou. V průběhu prací byl zaznamenán archeologický nález staršího zdiva bašty, který ukazuje na původně uzavřenější půdorys bašty proti pozdějšímu stavu a obecným předpokladům. Její rehabilitovaná hmotová a materiálová podoba významně dotváří městské panorama v pohledech od Podměstského rybníka. Opravený objekt byl doplněn některými soudobými prvky, jako jsou například dveře nebo osvětlení, přičemž je zřejmé, že nové prvky charakter stavby neruší, protože byly záměrně zvoleny jako formálně a materiálově neutrální, aby nechaly vynít původní historickou hodnotu stavby. Oprava bašty má regionální a rovněž motivační význam, neboť je veřejně přístupná a mohla by inspirovat k obnově jiných památek nebo hodnotných staveb v Čáslavi. Také se může stát podnětem

k obnově dalších částí městského opevnění v rukou jiných vlastníků, neboť to se dlouhodobě nachází ve špatném stavu, jak z důvodu degradace původního kamenného zdiva, tak vlivem necitlivé rekonstrukce v 70. a 80. letech 20. století.

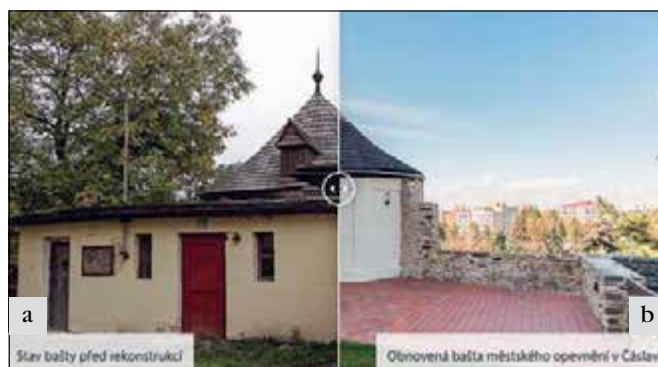
Čáslav (okres Kutná Hora), bašta městského opevnění: a – stav před rekonstrukcí; b – stav po obnově (foto J. Černochová).

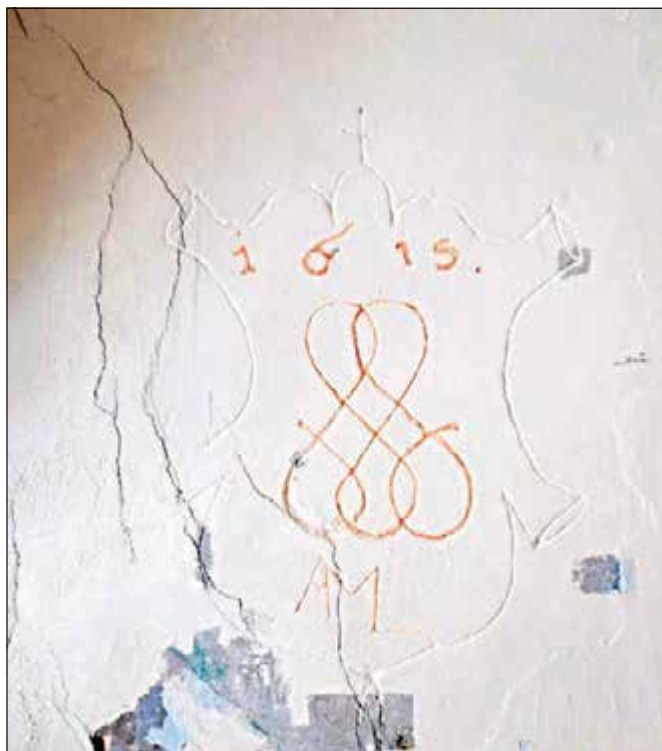
Buštěhrad (okres Kladno), dům čp. 17, pozdně renesanční znak z doby Anny Marie Popelové z Lobkovic s proplétaným znamením a letopočtem 1615 v omítce jihovýchodní přízemní místnosti. Dům čp. 17 středověkého hradu a jeho předhradí. V jeho ruinách byly v 19. století vystavěny nové domy. Důležitou stavební etapou prošel dům v období renesance, kdy v těchto místech začal Zdeněk z Vartenberka budovat modernější zázemí šlechtického sídla. Z tohoto období se dochovala řada architektonických konstrukcí a prvků, včetně zdi s fragmenty omítek (foto H. Prixová Dvorská).

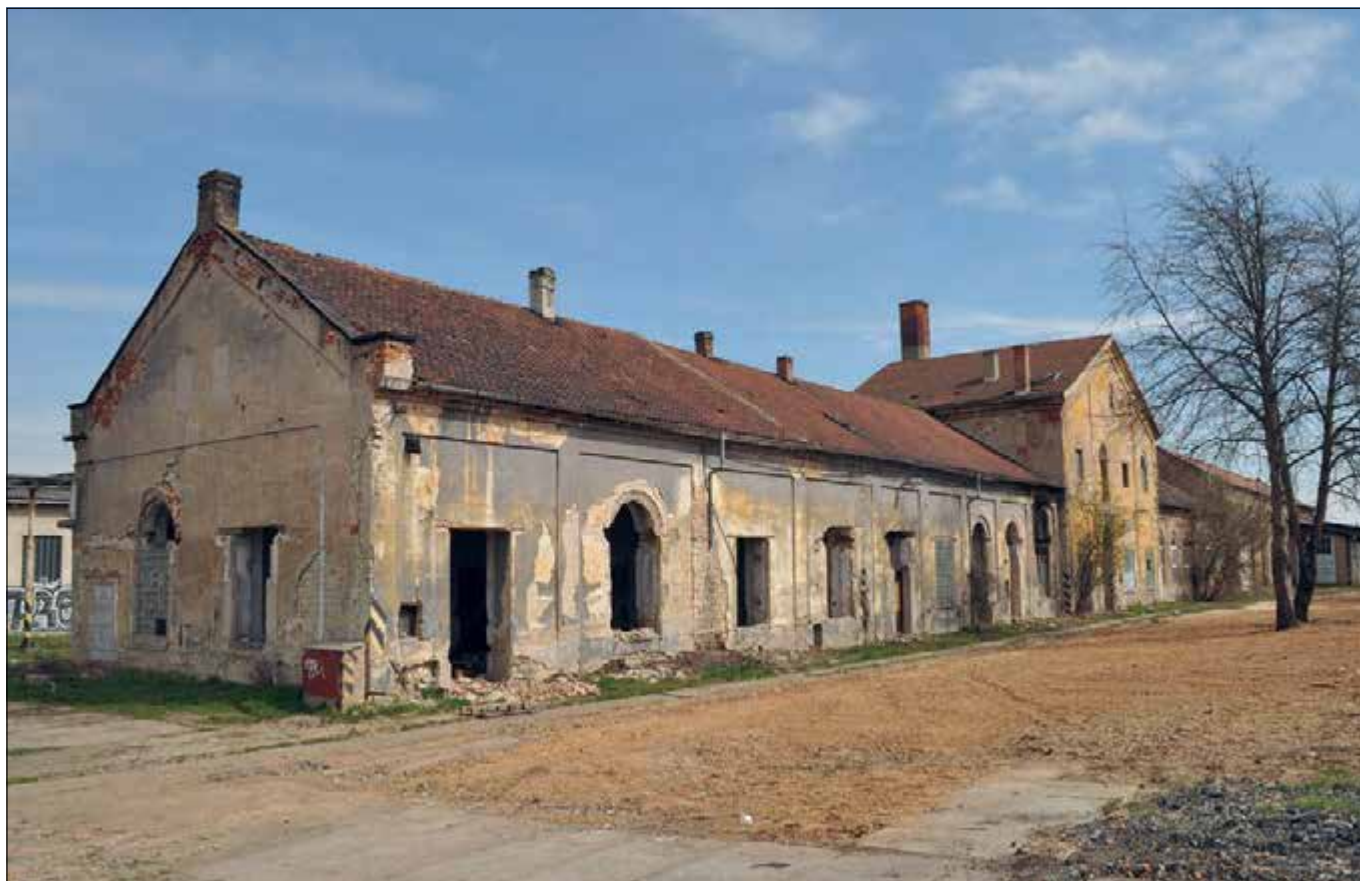
Kralupy nad Vltavou (okres Mělník), bývalé dílny Buštěhradské dráhy, pohled od jihozápadu. K nejstarší části z roku 1855, s patrovou nástavbou vodárny, byla v následujícím půlstoletí přistavěna navazující křídla dílen s jednotnými, obloukově završenými okny, stejnými jako na Chválově nejznámější realizaci – nádraží Praha-Dejvice (foto I. Minář).

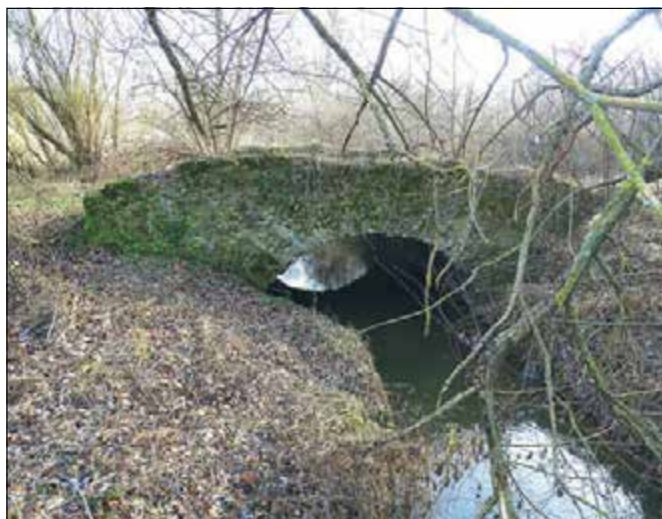
Libíů (okres Příbram), Libíůský most je nejmenším prohlášeným objektem tohoto druhu na Příbramsku. V této oblasti jsou chráněné velké silniční mosty, popř. příjezdové mosty k panským sídlům. Volně stojící kamenné mosty, dochované navíc v intaktní podobě, jsou dnes poměrně vzácné (foto Š. Koukalová).

Libíň (okres Příbram), kamenný mostek: Za kulturní památku byl navržen hodnotný barokní kamenný mostek zřejmě z 18. století, dochovaný ve zcela autentickém stavu. V kamenné podobě je zaznamenán na mapě stabilního katastru v roce 1839, kde je zakreslena stará historická cesta, která vedla z Vysokého Chlumce na Kosovu Horu a dále Červený Hrádek. Vznik mostku tedy může souviset s některým ze šlechtických rodů, vlastnicím jedno z uvedených panských sídel. V roce 2021 jej také Ministerstvo kultury ČR prohlásilo za kulturní památku. (ŠK)

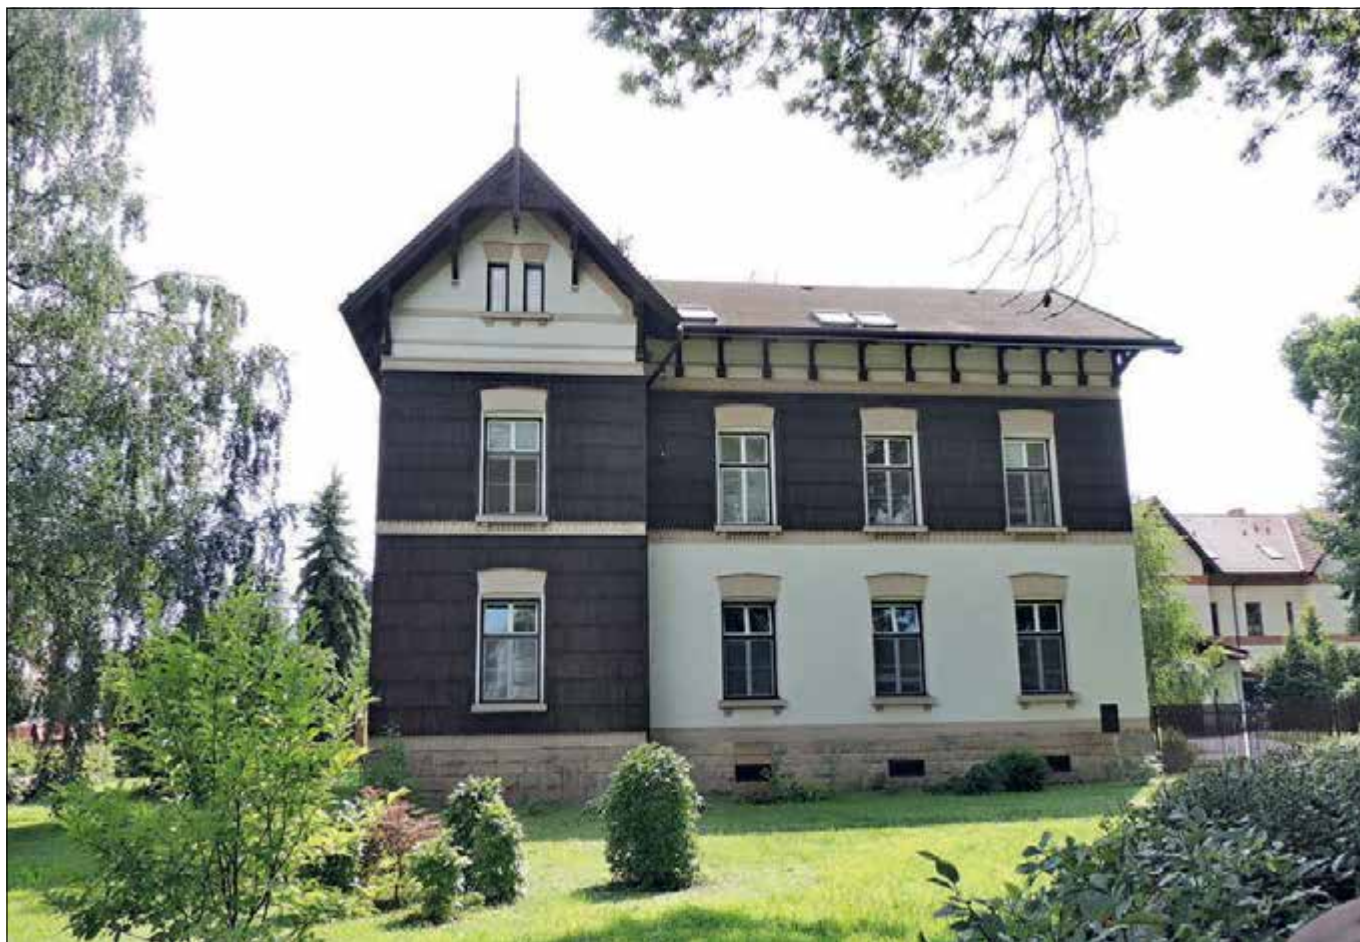
Nymburk (okres Nymburk), inspektorský dům čp. 406 ve Školní ulici, pohled od severu: V souboru tří domů navržených na prohlášení za kulturní památku vyniká dům čp. 406 dobře zachovaným vnějším pláštěm. Na snímku tak můžeme vidět téměř všechny prvky charakteristické pro architektonické řešení inspektorských domů: kamenem obložený sokl, cihelné záklenky a parapety oken, ozdobně vyskládané cihelné římsy, prořezávané panely a okřídlení štítů, vyřezávané konzoly vynášející přetažené vaznice a krokve. Jako jediný ze tří domů je také dosud obklopen udržovanou zahradou. Alespoň částečně tak zprostředkovává dojem z původního urbanistického řešení východního okraje kolonie, kde navazovala na hlavní třídu spojující nádraží s městem (foto A. Jankulíková).

v zahradách mezi ulicemi Palackého, Školní a V Kolonii jihozápadně od železniční stanice Nymburk hlavní nádraží. Jedná se o typizované obytné budovy pro úředníky inspektorátu někdejší rakouské Severozápadní dráhy, navržené architektem Rudolfem Freymem na počátku 80. let 19. století. Inspektorské domy byly součástí dnes již z větší části zaniklé dělnické a úřednické kolonie, kterou lze považovat za první pokus o vytvoření zahradního města v Čechách. Ve své době byla zcela

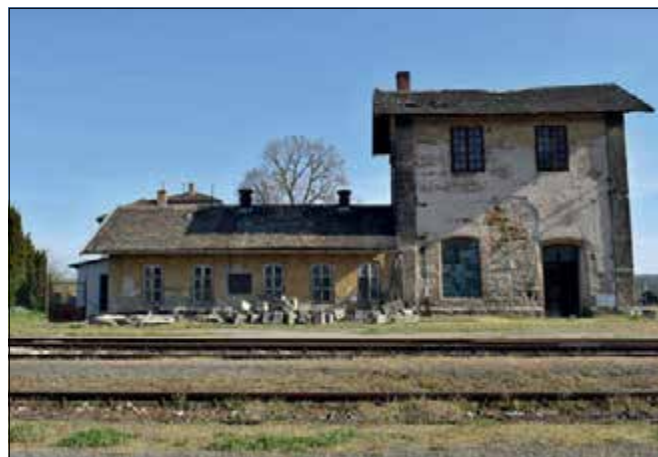
Zlonice (okres Kladno), železniční vodárna s domkem čerpadláře, jižní průčelí. Vodárna s domkem čerpadláře je součástí železniční stanice Zlonice, ležící na trati č. 110 Kralupy nad Vltavou – Louny a zároveň č. 96 Zlonice – Roudnice nad Labem. Vodárny byly v době rozmachu železnic běžnou součástí stanic. Nejprve byly v průběhu trati stavěny cca 30 km od sebe, tak aby bylo pohodlně možné doplňovat do lokomotiv vodu a palivo. Postupně, s konstrukčním vývojem a zvětšením objemu vodáren a jejich nádrží, mohly být budovány ve větších rozestupech. Dnes je jejich autenticita výjimečná (foto H. Prixová Dvorská).

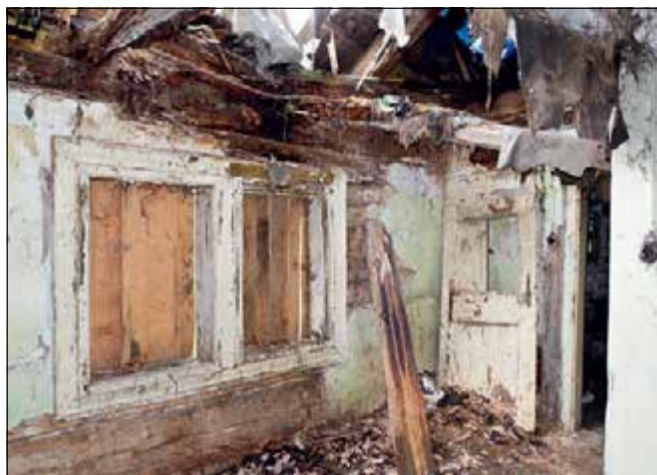
Bělá pod Bezdězem (okres Mladá Boleslav), Berkova čp. 267 – Stav barokně-klasicistního roubeného domu byl do té míry havarijní, že realisticky bylo možno uvažovat jen o demolici a náhradě replikou. V této situaci ale do objektu běžně ještě vstupují památkáři, aby mimo jiné provedli odpovídající a obvykle poslední průzkum, dokumentaci a stavebně historický rozbor stavby (foto V. Jesenský).

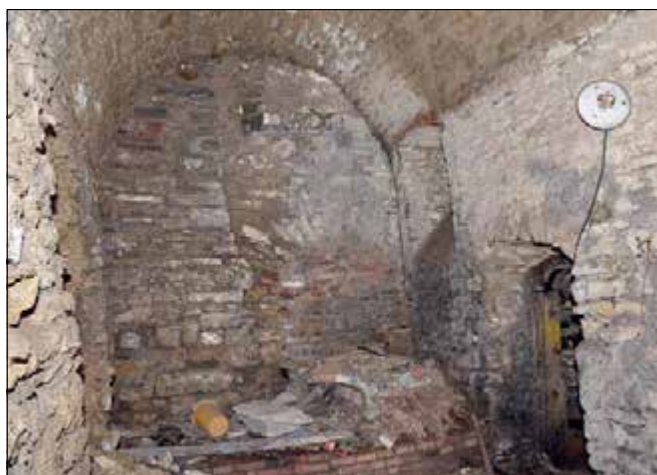
Buštěhrad (okres Kladno), Hradní čp. 17 – OPD sklepa, který ale leží a náležel sousednímu domu, si vyžádal mimo jiné alespoň základní zaměření půdorysů i řezu. Ty jsou nezbytné pro vyhodnocení stavebního vývoje převyšovaného a místy dvoupodlažního suterénu. Navíc jde o průzkum prostor, u kterých neznáme vývoj a ani dispozici a návaznost souvisejícího nadzemního objektu. O původu sklepa nicméně svědčí pozdně gotický portál v pravé nico (foto V. Jesenský).

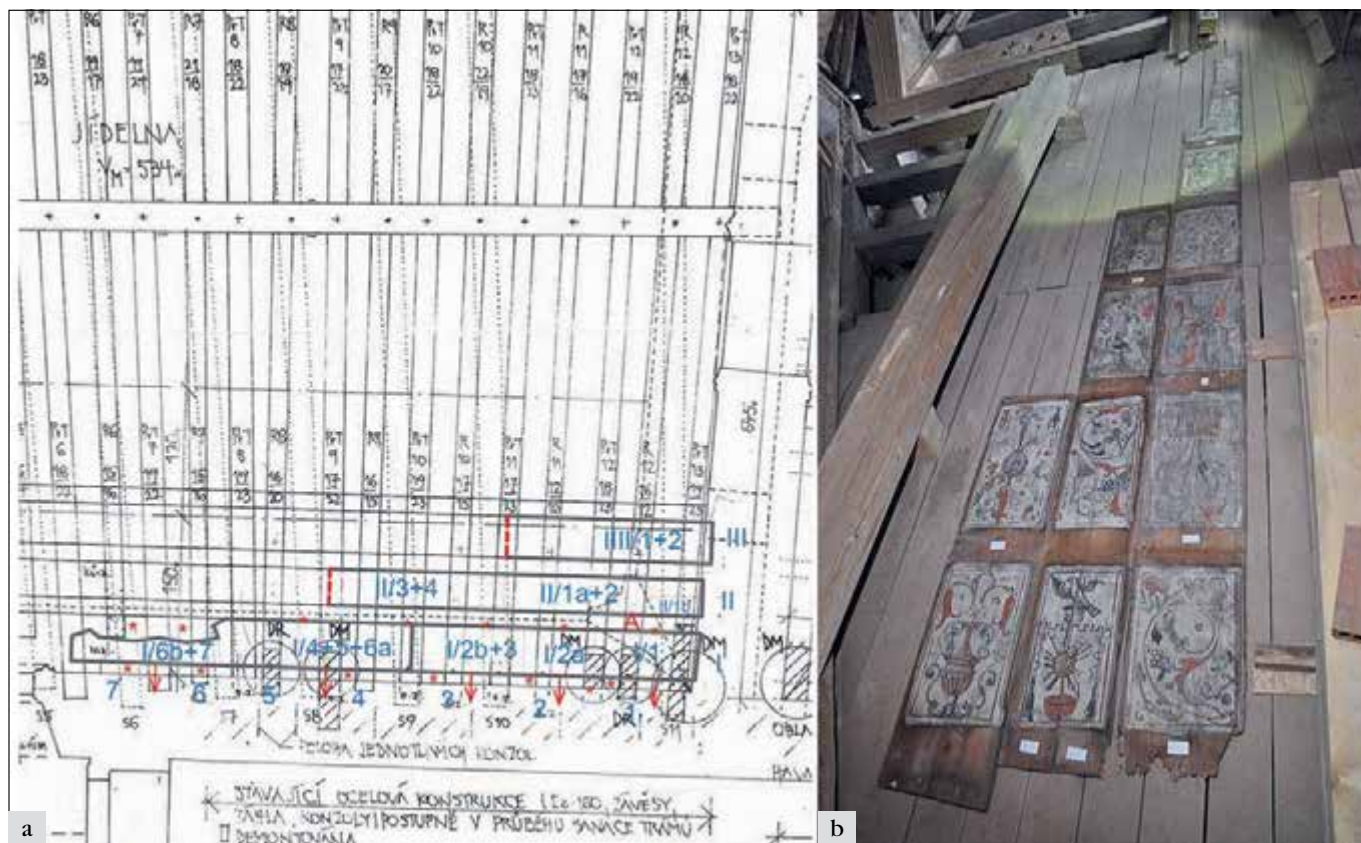
Český Sternberk (okres Benešov), hrad čp. 1 – dokumentace a identifikace skladby a umístění malovaných zákloповých desek nalezených v mezistropním prostoru nad jídelnou v podkrovní východního křídla horního hradu během opravy stropů a krovu. Desky byly volně položeny a částečně rozřezané, bez vztahu k původnímu umístění, některé již od 80. let 20. století. Díky podrobnému průzkumu bylo možné rekonstruovat jejich skladbu a umístění je zpátky na původní místo. Ze zajištěného čela jedné z desek se pomocí fotovzorku podařilo určit stáří materiálu do třetí třetiny 15. století, což odpovídá výsledku datování stropních trámů nad jídelnou do let 1484/85d: a – výřez půdorysu z projektu Ing. M. Fuchse s lokalizací desek a odkazy na detaily skladby a technické souvislosti; b – fotografie desek poskládaných pracově na podlaze půdy ve správném pořadí (kresba i foto J. Veselý, 2021).

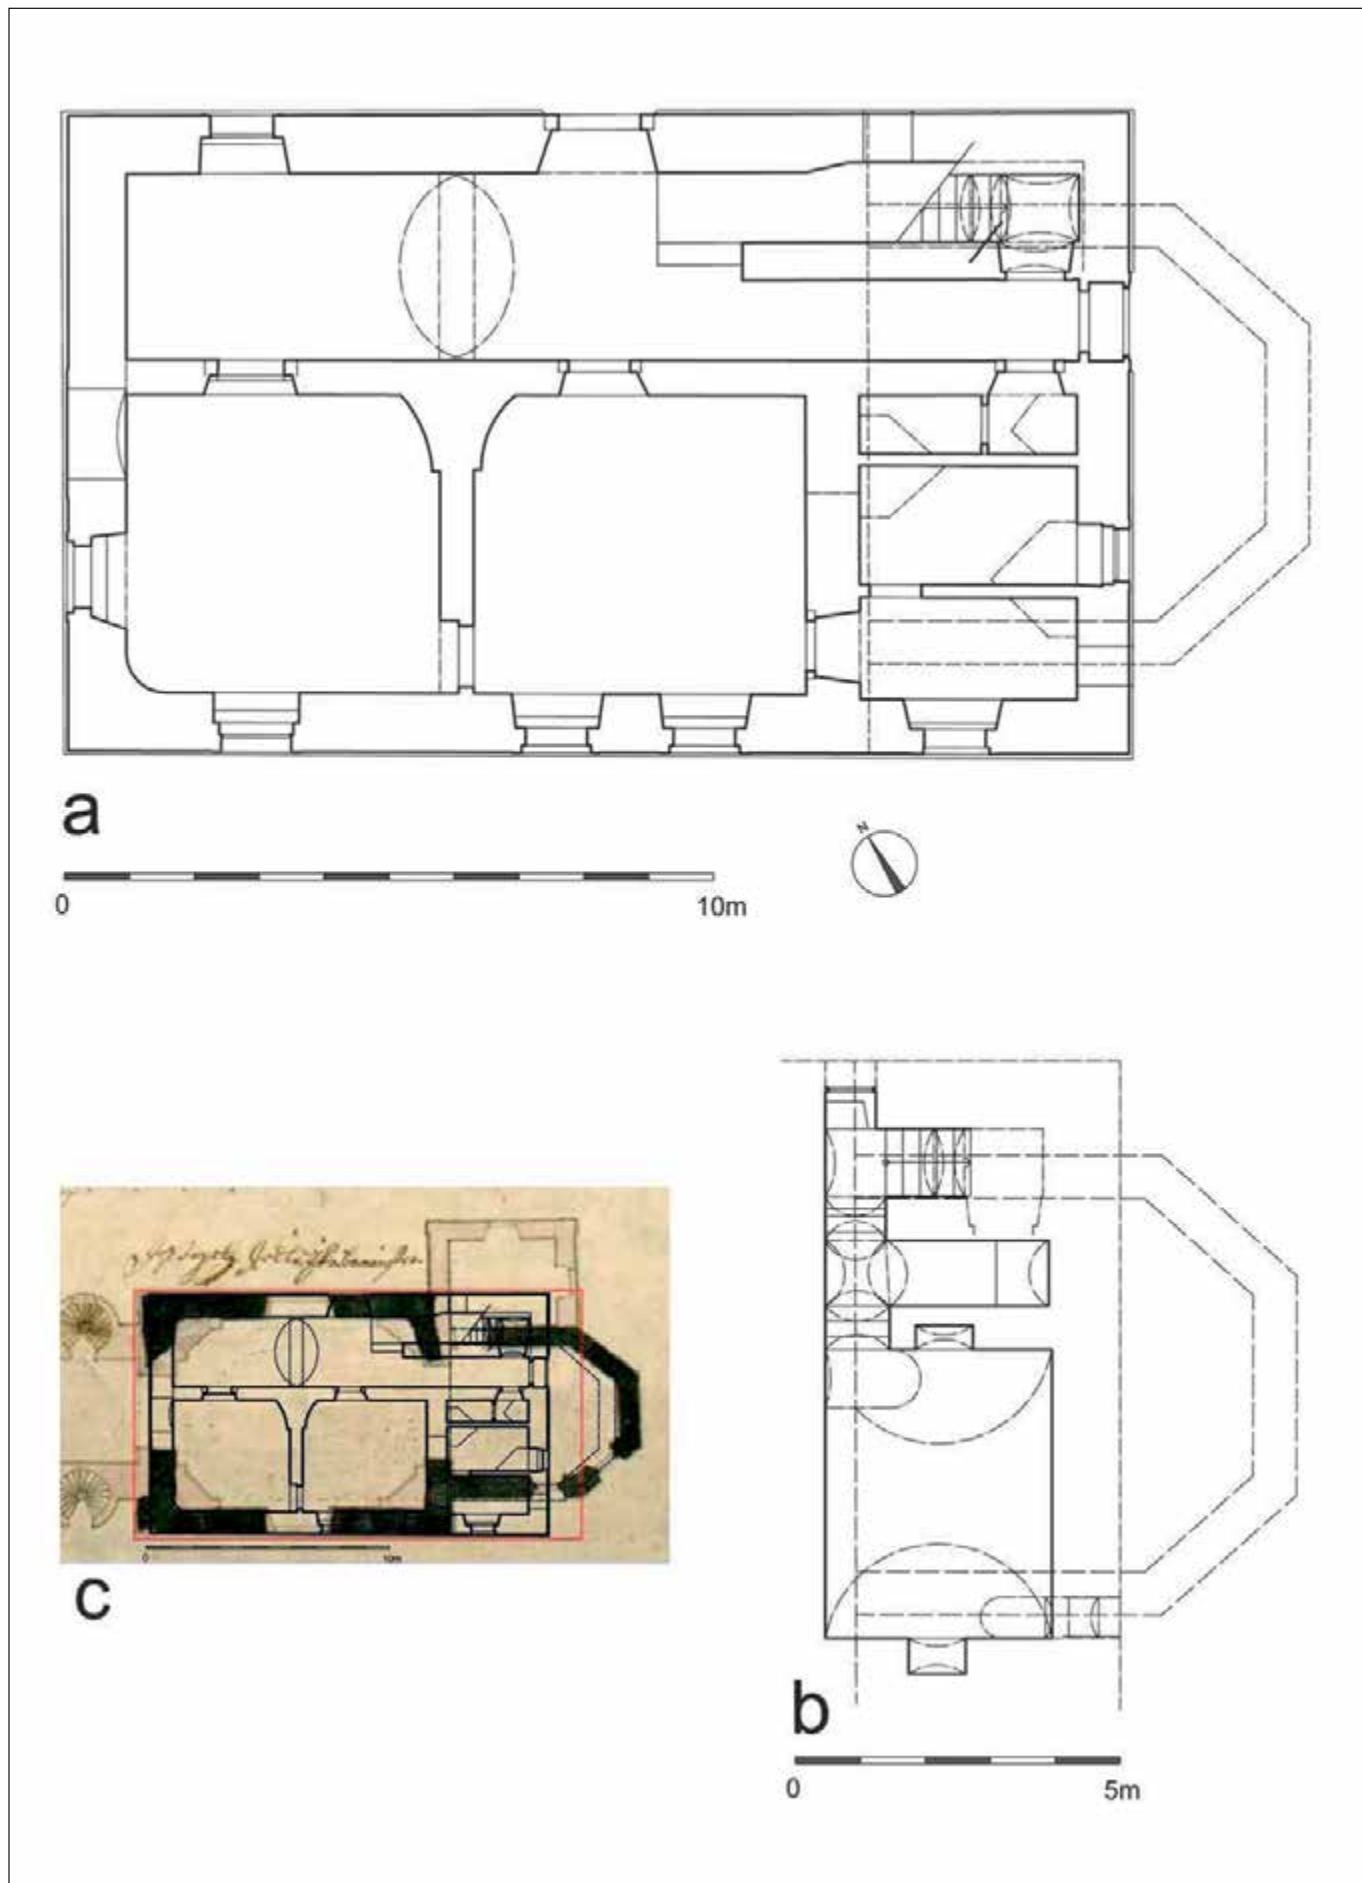
Libice nad Cidlinou (okres Nymburk), fara čp. 1 (bývalý kostel Panny Marie) – zaměření současného stavu ve druhém stupni podrobnosti dle metodiky NPÚ: a – plán přízemí; b – plán sklepů; c – superpozice zaměření přízemí s historickým plánem kostela ze druhé poloviny 18. století (zaměření a kresba J. Veselý, 2021).

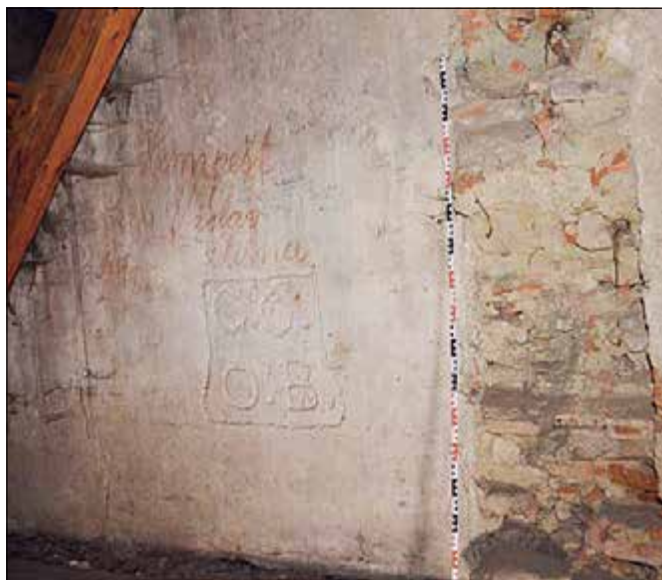
Lišno (okres Benešov), zámek – Průzkum v podkroví části východního křídla měl především vyhodnotit původnost renesanční štítové zdi, ale předmětem zájmu a dokumentace jsou i všechny nápisy a graffiti na stěnách. Může jít o malou a přitom opomíjenou a ohroženou kroniku stavebních zásahů a návrhů, byť zřejmě v převaze mladších (foto V. Jesenský).

Lišno (okres Benešov), čp. 1/1., zámek – východní křídlo: severní fasáda, fasády věže, půdní prostor jihozápadně od věže – Původně gotický hrad, posléze renesanční a barokní zámek, má dnes podobu, kterou mu vtiskla pseudogotická obnova po roce 1872. Systematická komplexní obnova areálu včetně parku je předmětem kontinuálního OPD. Jeho poslední 3 etapy dokumentovaly původní detaily řešení fasád a také náleží původních renesančních konstrukcí skrytých v malém půdním prostoru u severovýchodní věže. (VJ)

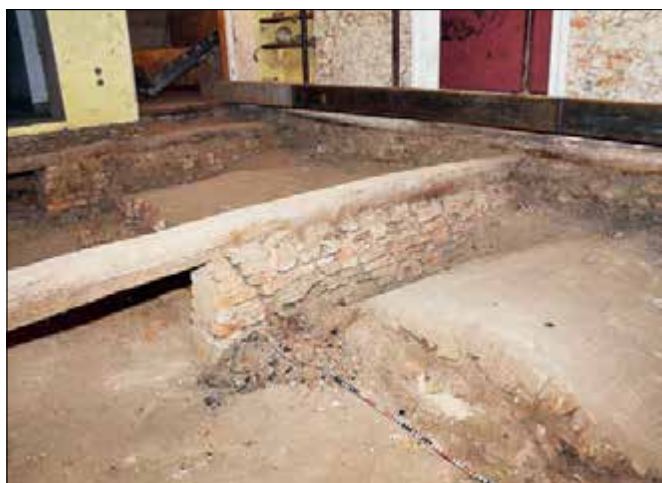
Mladá Boleslav, čp. 32, dům na náměstí – Průzkum, který měl osvětlit původ a konstrukci silné příčky zatěžující níže položenou renesanční klenbu, si vyžádal odkrytí podlahy i většího zášypu. Předtím musel být ještě vložen ocelový průvlak se sloupky podpírajícími strop. V pozadí je vidět kamenná příčka uložená na prohýbajícím se původním dřevěném patním trámu, který byl ještě podepřen dvojicí průvlaků. Později byly dřevěné prvky navíc podezděny. Poznatky o původnosti barokní zdi, jejího dřevěného vynášecího roštu a mladších úpravách byly zásadní pro rozhodování o sanaci (foto V. Jesenský).

Mladá Boleslav, čp. 32, ul. Železná, obytný dům – Měšťanský dům s průčelím s loubím do náměstí má složitý gotický a renesanční vývoj a v současné době je kompletně obnovován pro bydlení. OPD se vedle prostor v přízemí a krovu (zachovalé dřevěné žlaby) soustředilo na prostory patra, zvláště dvorní trakt. Ten je totiž rozdělen poměrně silnou kamennou příčkou vystavěnou na rubu renesanční klenby přízemí za pomoci vynášecí trémové roštové konstrukce a podezdívání pod podlahou. Potřeba sanovat poklesávající konstrukci si vyžádala hloubkový průzkum, který měl upřesnit vznik a stavební vývoj barokní příčky, která měla být původně zcela vybourána. (VJ)

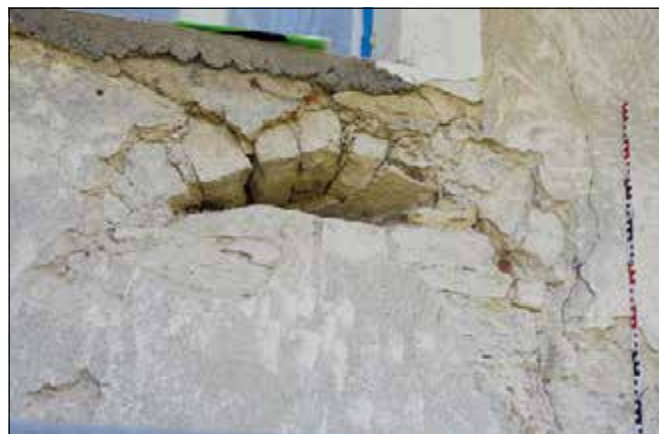
Mělník-Pšovka, bývalý klášter augustiniánů – Lomený oblouk niky nalezený při průzkumu z lešení na jižním průčelí konventu náleží gotickému oknu patrně do kapitulní síně vedle jejího vystupujícího polygonálního závěru (nedochován). Pevnost omítek a především ohled na nenarušení jejich starších barokních vrstev byl důvodem jen velmi omezeného sondování (foto V. Jesenský).

Mělník – Pšovka, čp. 1111, ul. Českolipská, bývalý augustiniánský klášter – Významný klášterní areál založený ve 13. stol. je dnes znám ve své pozdně barokně podobě. Adaptace konventu na domov pro seniory dospěla k obnově dvorních i vnějších fasád. To si vyžádalo několik místních průzkumů a dokumentací z lešení. Na dvorních fasádách byly nalezeny pozůstatky původních vysokých, snad ještě gotických arkád a také např. části pozdně barokních slepých arkád s barevnými paspartami ve 2. patře. Na vnějších průčelích byly omítky otlučány jen minimálně, a sondování bylo tudíž omezeno. I tak byla odhalena okenní pískovcová ostění s lištami, jejich původní červená barevnost nebo několik zazděných gotických otvorů s lomenými záklenky. (VJ)

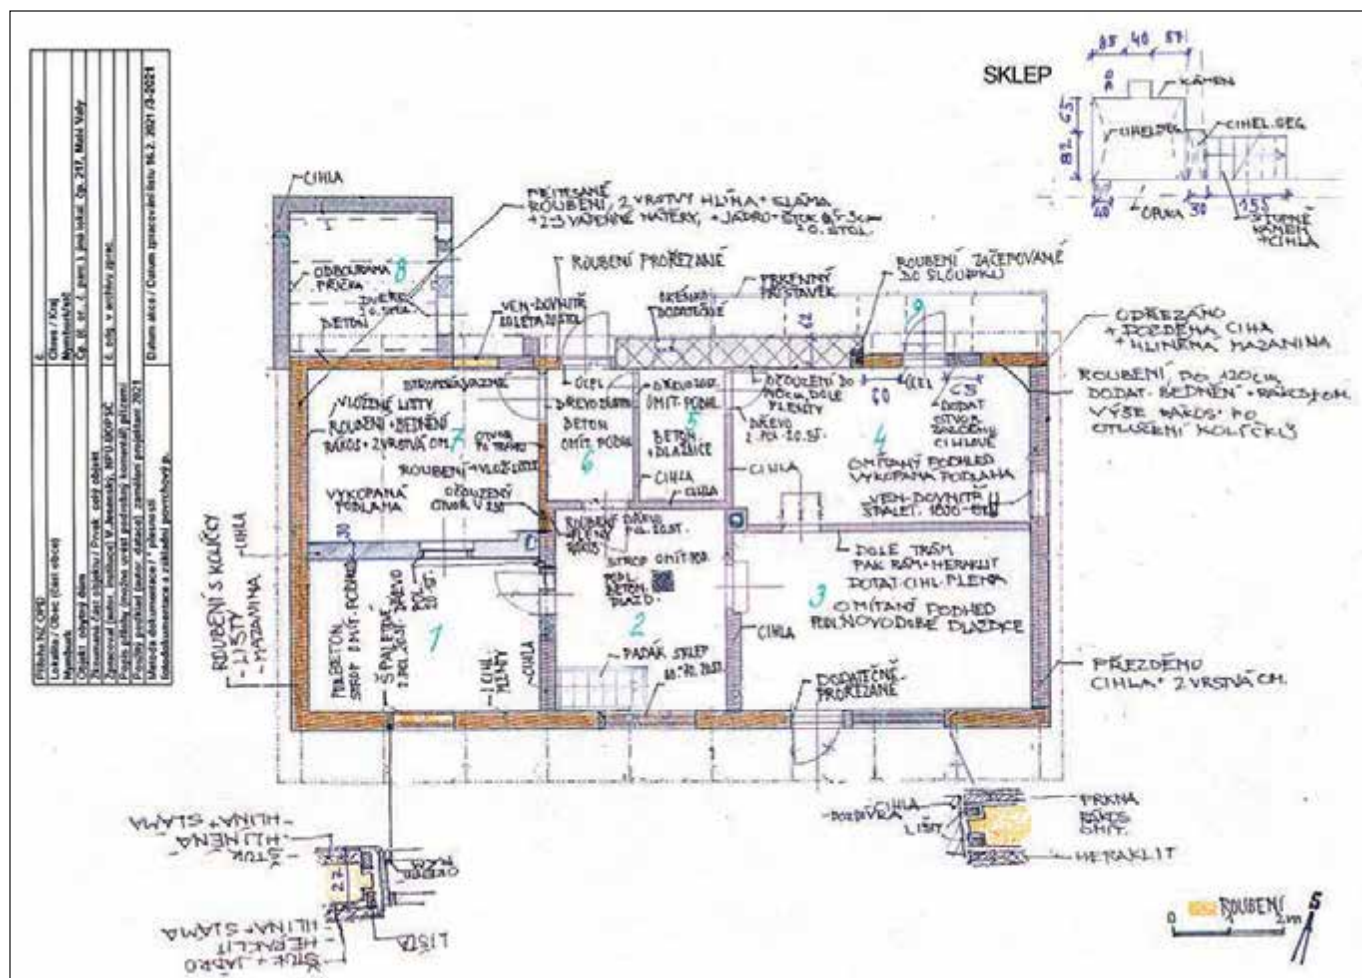
Nymburk, ul. Malé Valy čp. 117 – V roubené konstrukci domu nejspíše z 1. pol. 19. stol. se dochovala celá řada původních prvků a detailů, které svědčí o vývoji domu a jsou podstatné i jako analogie pro další obdobné historické stavby nejen ve městě. Je třeba je zaznamenat v celku stavby, zvláště když její havarijní stav směřoval k demolicí (kresba V. Jesenský, 2021).

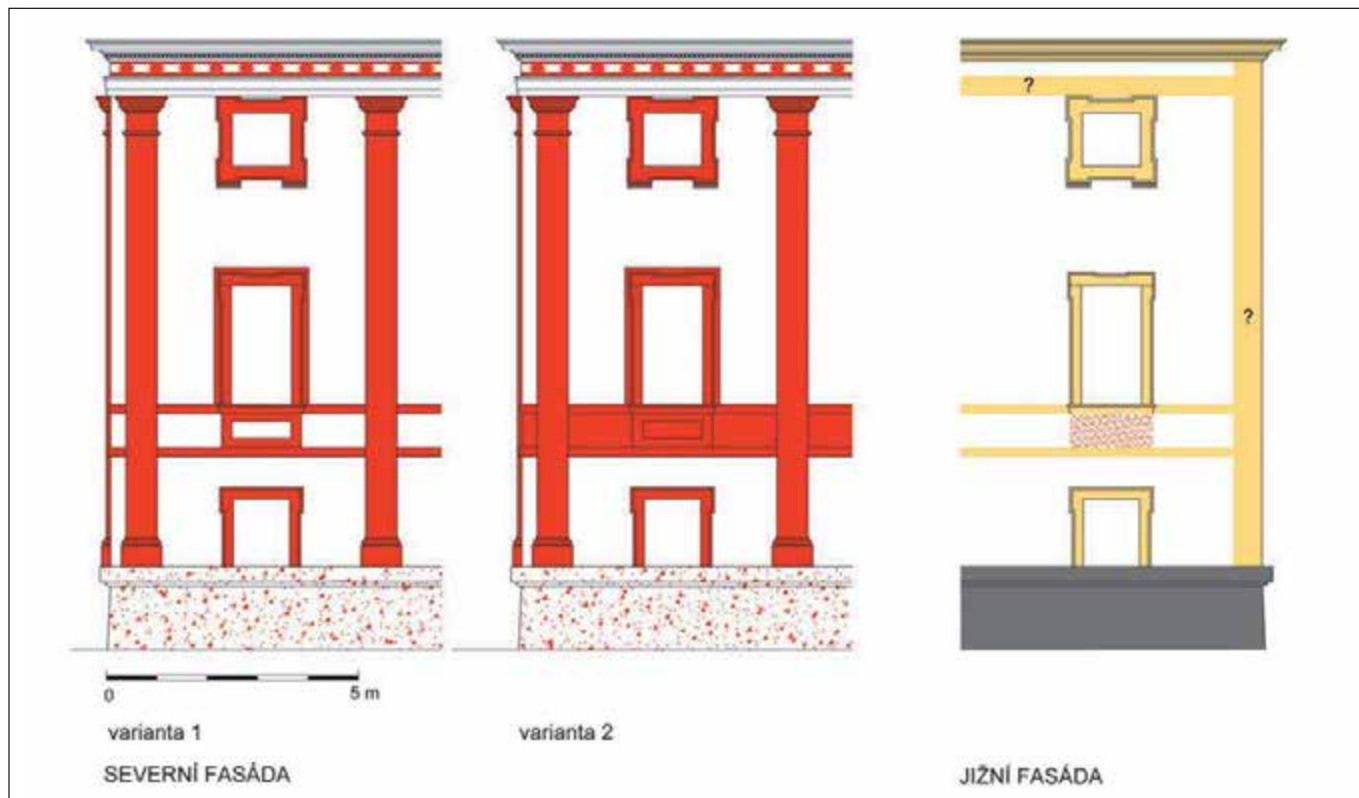
Osečany (okres Příbram), zámek čp. 1 – výsledky rozsáhlého průzkumu souvrství barevných nátěrů provedeného z lešení postupně na všech fasádách zámku byly využity také k ideální rekonstrukci prvotního barevného řešení. U staršího severního křídla byla rekonstruována též zaniklá část plastického členění (zaměření a kresba J. Veselý, 2021).

Osečany (okres Příbram), zámek čp. 1 – V rámci celkové opravy krovů a střechy zámku byly též postupně z lešení zpřístupněny všechny jeho fasády. Nejprve byla provedena dokumentace náleзовých situací odhalených stavbou v půdním prostoru. Následně byly postupně prováděny sondáže jednotlivých fasád, počínaje raně barokní severní fasádou severního křídla a konče západní fasádou obrácenou do údolí Mastníka. Všude byly nejprve provedeny sondy, které byly následně popsány a fotograficky dokumentovány. Sondy i nálezy byly zaneseny do překresleného staršího zaměření. Následně byl učiněn pokus o rekonstrukci prvotní barevnosti plastické fasády severního křídla. (JaVe)

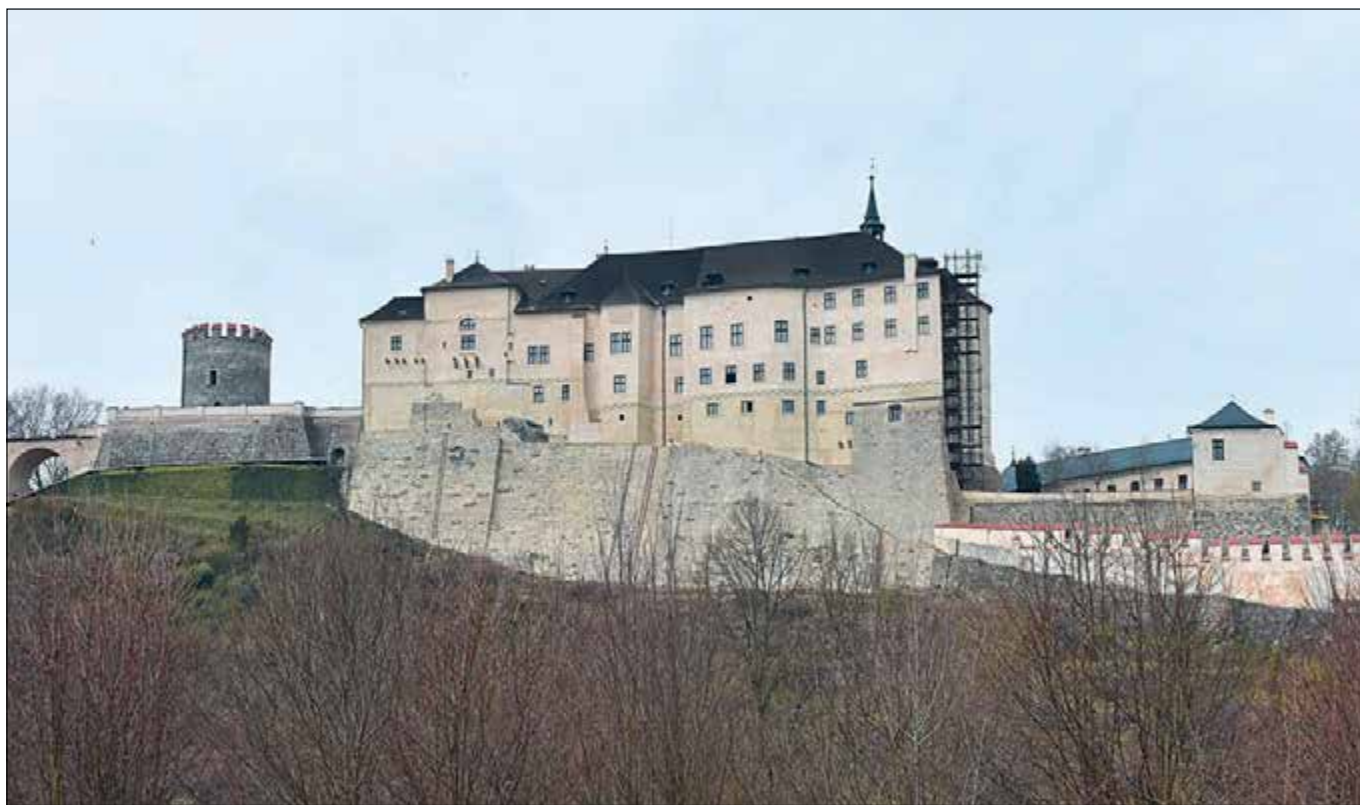
Český Šternberk (správní obvod obce Benešov), hrad, oprava východní fasády hradního paláce. Fasády hradu byly na počátku 20. století opatřeny tvrdou omítkou, která již byla poškozena. V loňském roce proběhla sanace podnože, která vznikla opláštěním skály kamenem, obnova východní fasády byla dokončena (foto D. Primusová).

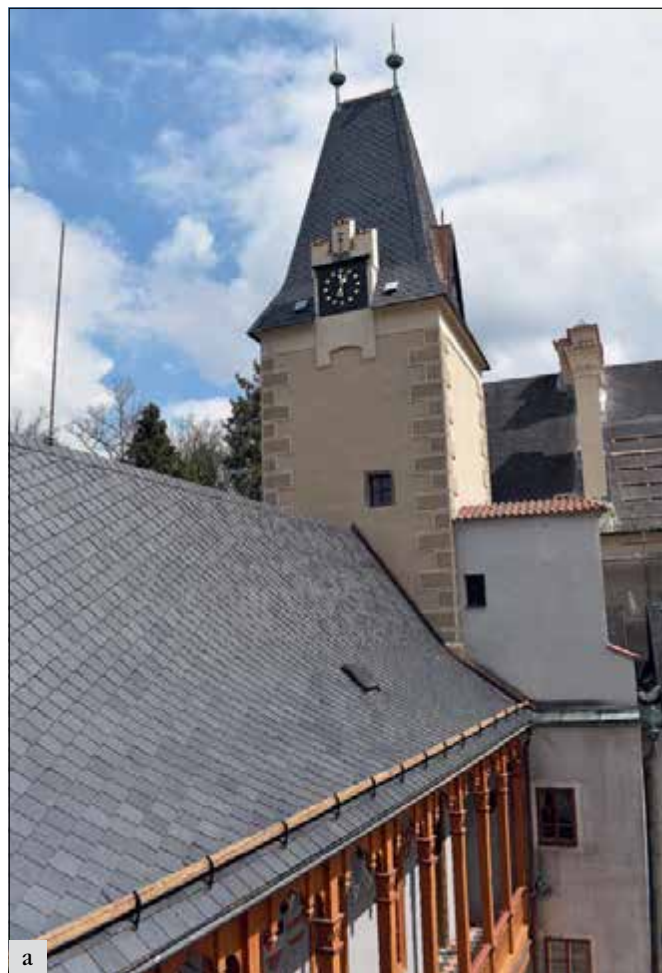
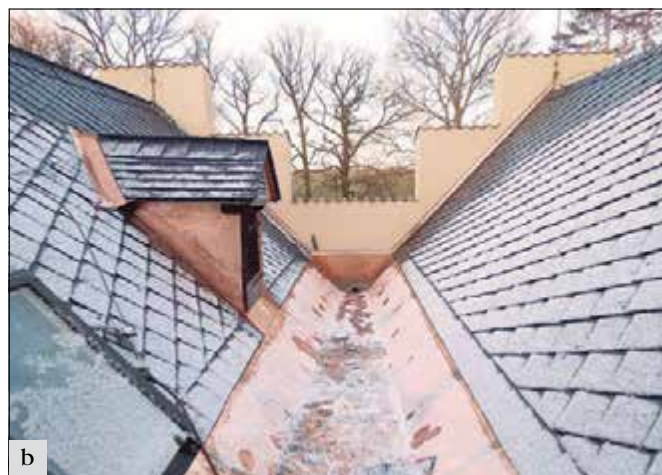
Líšno (správní obvod obce Benešov), zámek, oprava střech: a, b – v roce 2021 byla obnovena střecha severního křídla zámku a věže, kde byla odstraněna krytina z asfaltového šindele a nahrazena břidlicí. Tesařsky opraven byl také krov. Náročná byla vzhledem ke členitosti střechy i práce klempíře, jak je vidět na fotografii úžlabí (foto D. Primusová).

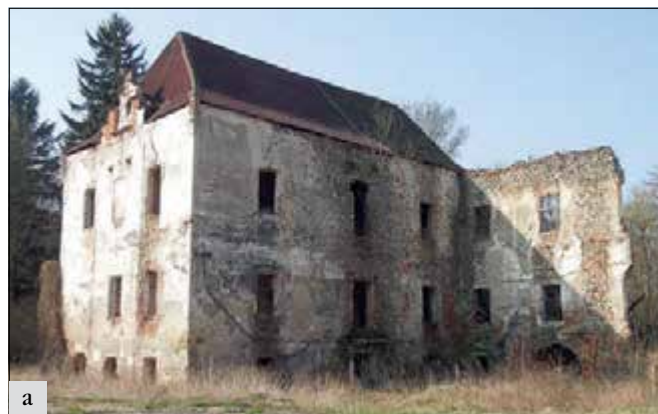
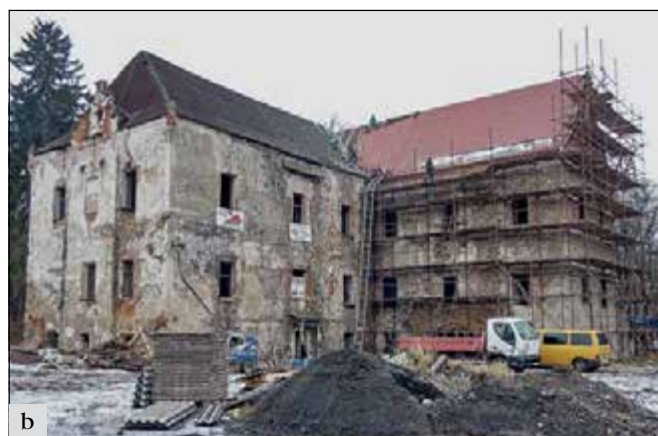
Zvěstov (správní obvod obce Votice), zámek, obnova západního křídla: a – stav v létě 2013, kdy bylo ze západního křídla zachováno po odstřelu v 70 – tých letech 20. století jen torzo; b – stav na konci roku 2021, kdy probíhala pokládka krytiny na novém krovu, který byl postaven na sanovaném a doplněném zdivu západního křídla (foto D. Primusová).

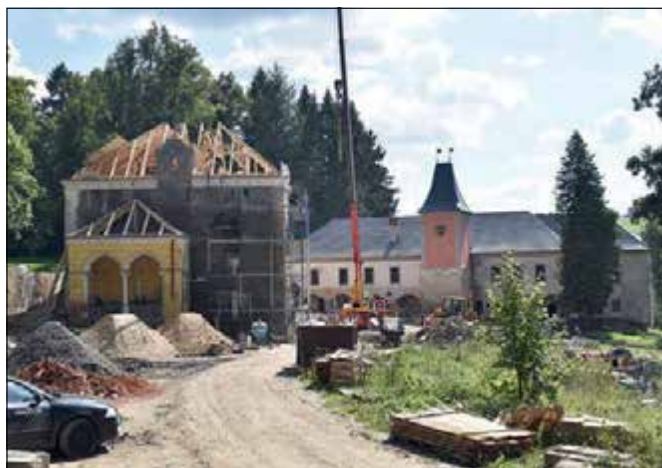
Smilkov (správní obvod obce Votice), zámek, celková obnova. V areálu novogotického zámku ve Smilkově byla v roce 2021 zahájena celková obnova dlouhodobě nevyužívaných a neudržovaných budov. Byly obnoveny střechy obou křídel zámku, na kterých byla položena krytina z břidlice. Upravena a novou střechou opatřena byla také věž. Kromě toho probíhala obnova fasád zámku (foto D. Primusová).

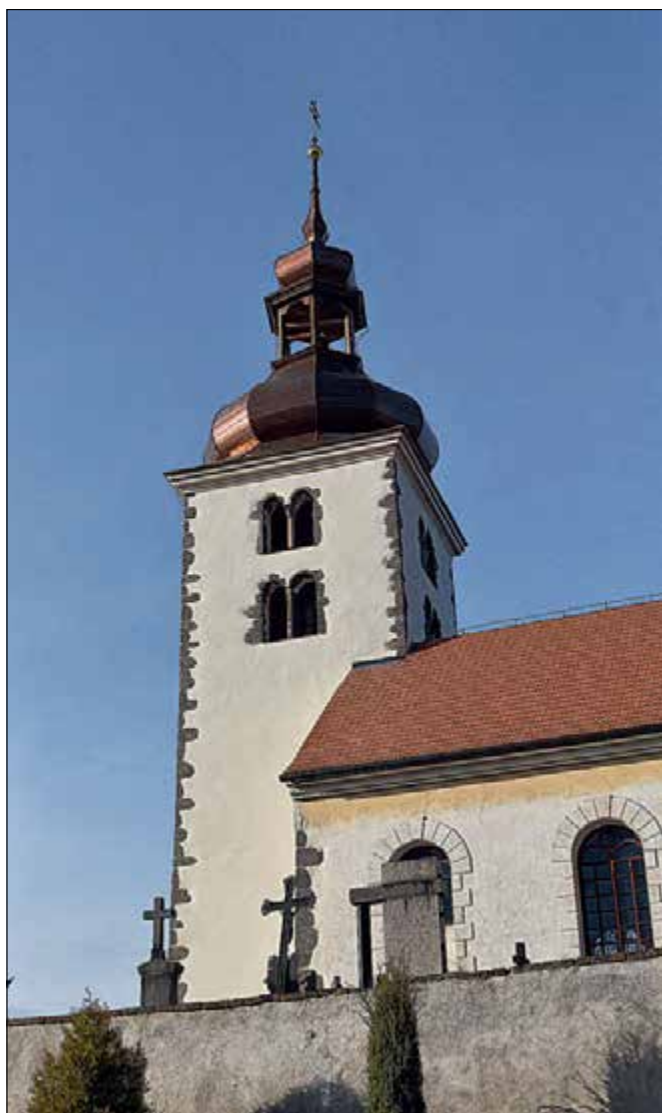
Olbramovice (správní obvod obce Votice), kostel Všechných svatých, celková obnova věže. Krov bání věže musel být pro špatný technický stav zcela odstraněn a nahrazen kopií. Následně byla provedena nová krytina z měděného plechu. Obnova věže byla dokončena opravou a nátěrem vnějších omítek (foto D. Primusová).

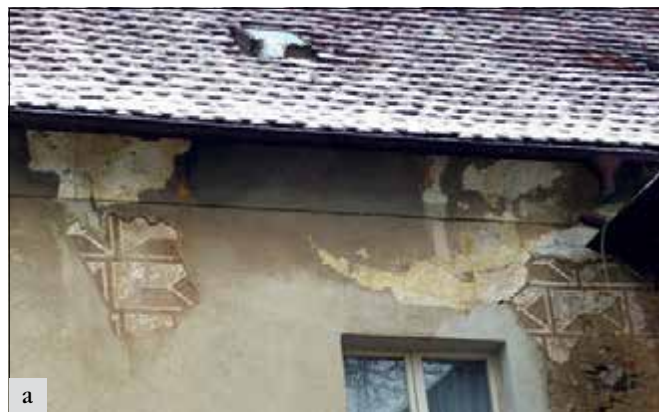
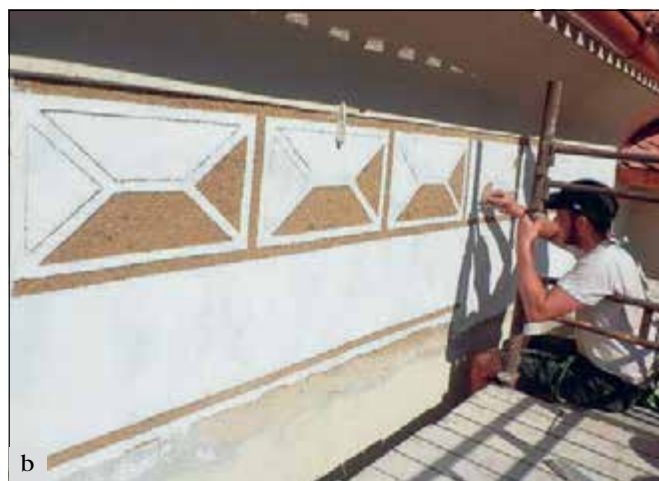
Olbramovice (správní obvod obce Votice), čp. 1: a – před obnovou torza sgrafit na jižním průčelí; b – rekonstrukce sgrafit na jižním průčelí obráceném k rybníku (foto H. Řepková).

V Olbramovicích proběhla obnova čp. 1. Památkově hodnotný objekt s renesančním jádrem stojí v čele *hospodářského dvora*. Spolu s památkově chráněnou sýpkou jsou nejstaršími stavbami dvora. Přestože byl na jižní fasádě dochován fragment sgrafita, stavba nebyla památkově chráněna. Cílem obnovy byla rekonstrukce objektu pro potřeby obce a na sociální bydlení. Stavebněhistorický průzkum potvrdil renesanční klenby a renesanční zdivo přízemí a částí patra, pozůstatek černé kuchyně a dvě chlebové pece. Při vstupu do patra byla objevena rarita – domácí kaple v bytě správce hospodářského dvora. Vedení obce přistoupilo k nálezům zodpovědně, objekt byl opraven v souladu se zásadami památkové péče. Sgrafito na jižním průčelí bylo zafixováno a překryto novou omítkou, na niž byla provedena replika sgrafitové výzdoby. Náznak sgrafita byl po odborném posouzení proveden i na pohledově exponovaném SV nároží domu v sousedství špýcharu. Dům, u něž bylo upuštěno od plánovaného bourání cenných historických konstrukcí (pecí, schodiště, některých zdí, apod.), od zateplení 90 cm silných kamenných zdí, likvidace kaple včetně výzdoby (reliéf světce, kovaná mříž), byl šetrně obnoven k větší slávě obce. Na obnovu výmalby kostela a obnovu fasád včetně odvlhčovacího kanálu navázala obnova věžní bání *kostela Všechných svatých* a oprava fasád věže. Ve *Voticích* po dlouhých letech začaly údržbové práce v rozsáhlém *areálu Starého zámku*. Byla obnovena krytina *špýcharu*, položena nová krytina na západní části bývalého *pivovaru* a opraven krov a položena nová krytina na hospodářské budově navazující z jižní strany na špýchar. Vzhledem k velkému rozsahu byly všechny tyto střechy pokryty památkově nevhodnými betonovými taškami, dvojíty bobračkami v tmavočerveném odstínu. Výsledek ukvapené a předem neprojednané práce

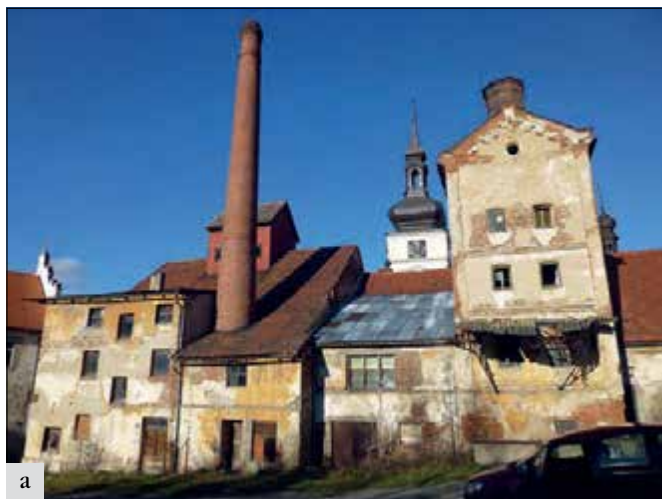
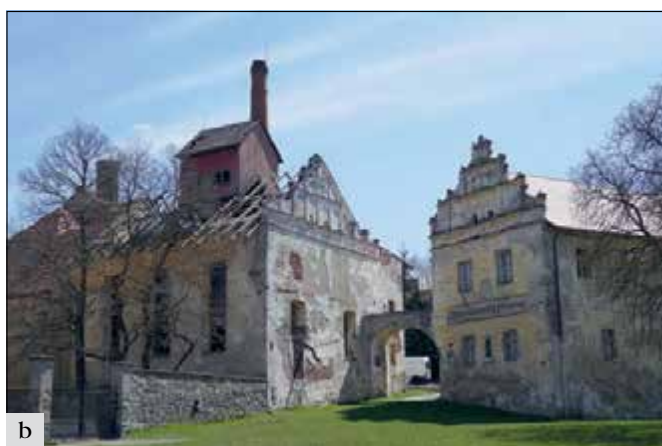
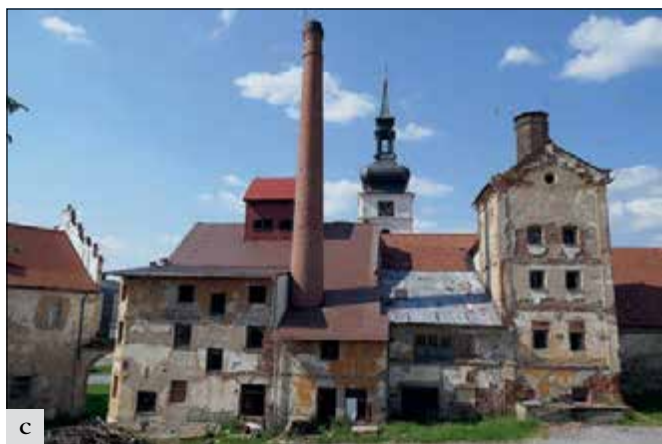
Votice (správní obvod obce Votice), Starý zámek, pivovar, výměna krytiny: a – opraveny nejsou ani fasády zámku, fasády pivovaru proto musí počkat. V první fázi bude na rozsáhlém komplexu pivovaru vyměněna pouze krytina; b – výměna krytiny pivovaru včetně lafování, pohled od severozápadu, upravo budova Starého zámku; c – výměna krytiny pivovaru postupovala směrem od zámku na západní straně areálu (foto H. Řepková).
