ROČENKA 2021

**NÁRODNÍHO PAMÁTKOVÉHO ÚSTAVU
ÚZEMNÍHO ODBORNÉHO PRACOVISŤE STŘEDNÍCH ČECH V PRAZE
PŘÍLOHA ČASOPISU PAMÁTKY STŘEDNÍCH ČECH
2 / 2022**

ČASOPIS NÁRODNÍHO PAMÁTKOVÉHO ÚSTAVU
ÚZEMNÍHO ODBORNÉHO PRACOVIŠTĚ STŘEDNÍCH ČECH V PRAZE
ROČENKA 2021

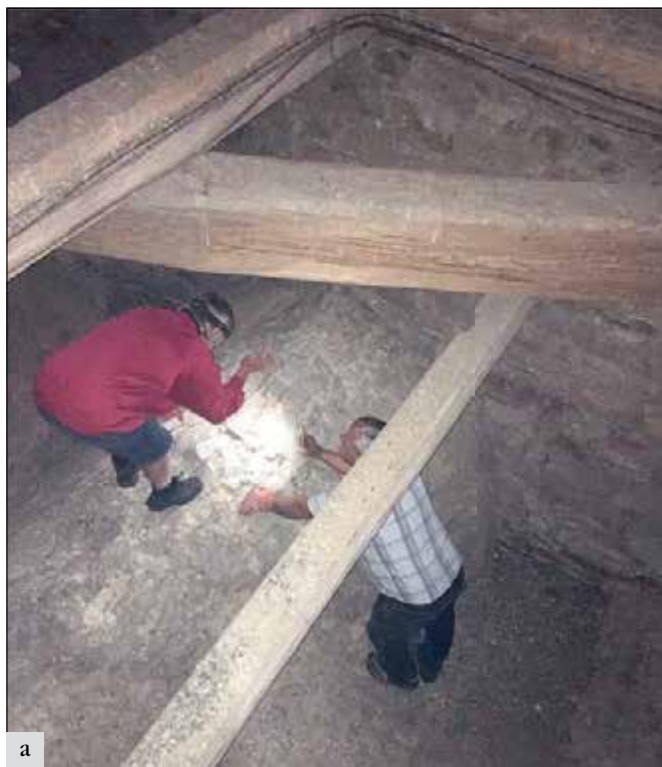
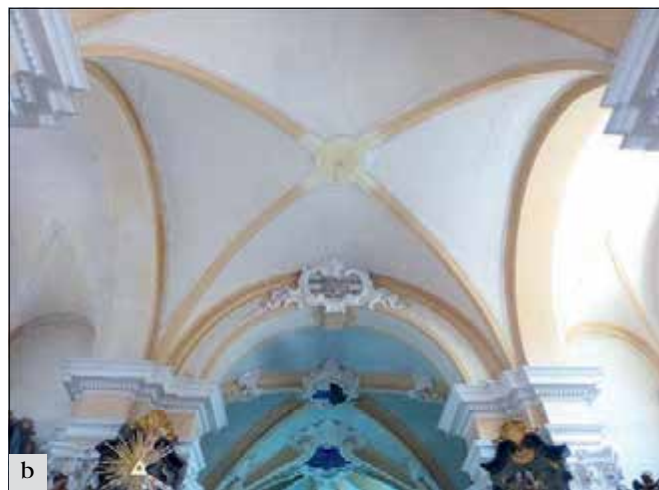
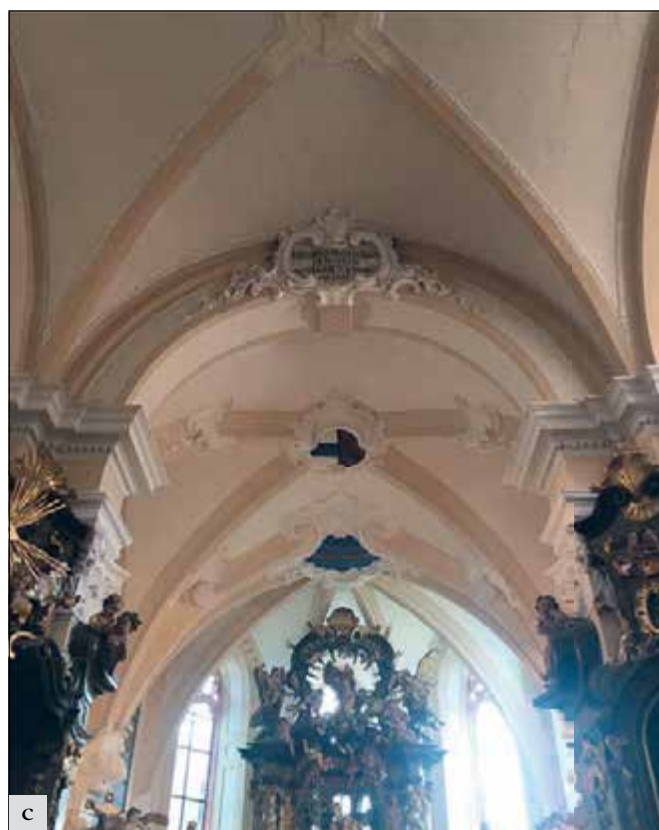
V *hořovickém kostele sv. Jiljí* gotického původu se uprostřed léta rozběhly dlouho připravované práce na statickém zajištění presbytáře, následná oprava a zpevnění interiérových omítek a výmalba. V průběhu akce byla objevena jedna dřevěná výtuka na žebro jihovýchodního nároží nahrazující část kamenného žebra a za použití termoměření se prokázalo, že ostatní žebra jsou pod omítkou zachována kamenná. Na místě byly provedeny dvě opatrné sondy, které odhalily okraje kamenných žebek v místě spáry, jež byla výsledkem statických poruch. Praskliny nalezené v rubu a líci klenby presbytáře a na triumfálním oblouku byly projektantem Ing. Fuchsem řešeny vložení dubového klínku v místech k tomu předem vybraných, předem důkladně vyčištěných. Pro spárování mezi

klínky byla použita vápenná malta s hydraulickou složkou. Praskliny na styku velké kartuše s okolními konstrukcemi byly následně sanovány restaurátorsky injektáží ak. malířem Slavíkem. Dle projektu navržené táhlo při triumfálním oblouku bylo instalováno před závěrečnou výmalbou interiéru. Výmalbu a restaurování nástěnných maleb (odhalení iluzivního okna s erbem je popsáno podrobněji v textu oddělení restaurátorů), které proběhly v naprosté preciznosti a čistotě po předešlém zpevnění omítek, nezbyvá než obdivovat. Akce proběhla plynule v souladu se zásadami památkové péče. Definitivní statické zajištění presbytáře bude dokončeno v rámci obnovy fasády v další etapě, kdy je navrženo stažení obvodových zdí nerezovými helikálními výztužemi pod profilací hlavní římsy. Na zámku v Lochovicích pokračovaly práce záměrem statického zajištění jihovýchodní věže, který spočíval ve stažení obvodových zdí po vnějším, ale i vnitřním obvodě četnými šroubovicovými táhly z nerez oceli. Drážky ve zdivu byly ne zcela správně zaplněny tvrdou maltou s vysokým podílem cementu. Narušená kamenná ostění oken věže v 1. patře byla vyjmuta a nadpraží novým cihelným záklenkem vynesena. V nadpraží dvou bočních věžových oken při jejich rozebírání byly objeveny dva trámy uložené za sebou, které mohly být součástí stavebního vývoje z poslední čtvrtiny 16. století. Paní majitelkou byl přislíben dendrochronologický průzkum vyjmutých trámů, jež byly nahrazeny dvěma ošetřenými kovovými traverzami. Práce budou pokračovat i v následujícím roce. Účast památkového statika Ing. Hrdličky v této akci byla nepostradatelná nejen k náročnosti daného odborného úkolu, ale zároveň k přehnané snaze vlastníka a stavitele řešit problém vkládáním přebytkového počtu kovových prvků do zdiva.

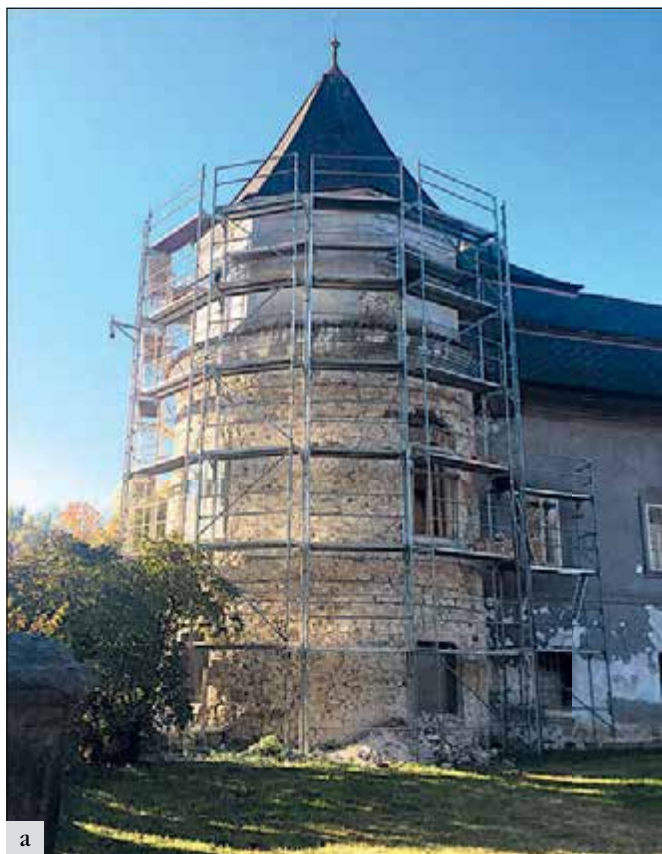
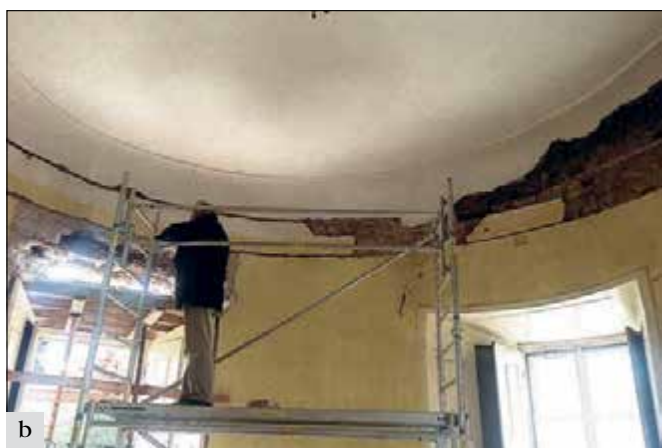
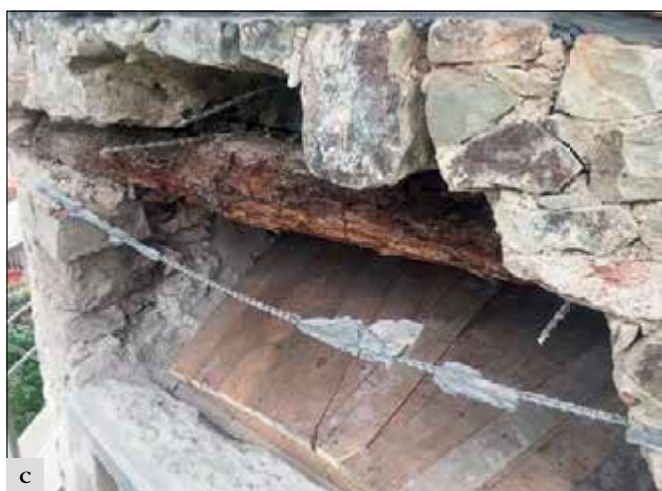
Lochovice (správní obvod obce Hořovice), zámek: a – pohled na jihovýchodní věž od příjezdové cesty, 1. a 2. okno; b – interiér věže, průzkum stavu po odhalení dvou trámů v nadpraží, 1. okno; c – vnější pohled na nadpraží 1. okna (foto D. Hofreiterová).

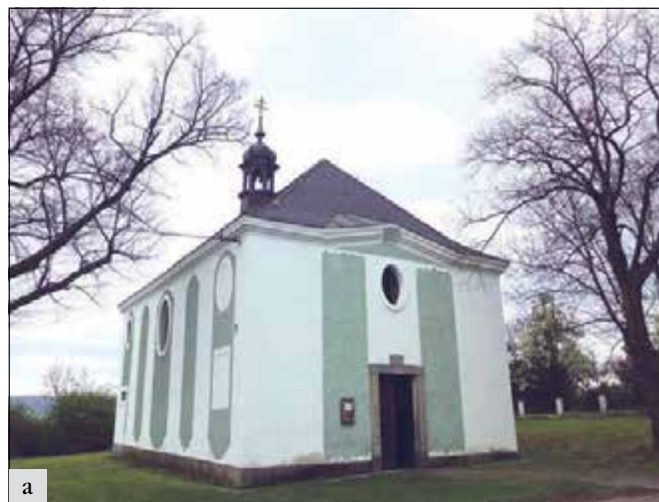
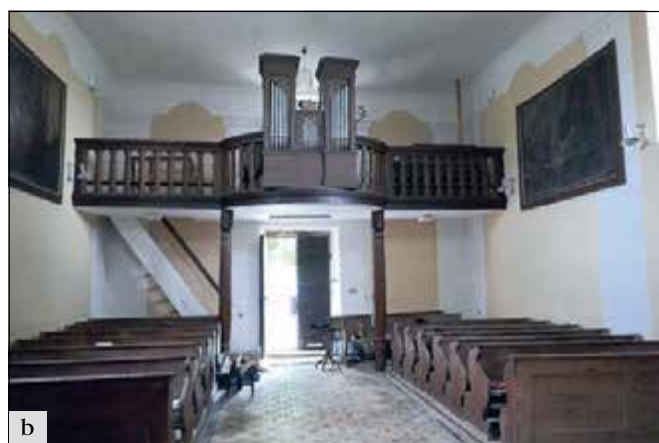
Lhotka (správní obvod obce Hořovice), kaple sv. Anny: a, b – v kapli sv. Anny byly vlhkostí velmi poškozené spodní partie omítek, spolu s jejich opravou proběhla i obnova výmalby. Prvky interiéru měly tři barvy, které však postrádaly tektoniku – pilastry nic nenesly. Barevnost byla proto změněna tak, aby korespondovala s vnější výzdobou fasád. Namísto tří barev byly použity jen dvě. Hlavice byly opticky potlačeny, ale pilastry opět získaly svou symbolickou tektonickou funkci, vynikl i obloučkový motiv uprostřed zrcadel (foto H. Řepková).

Kolem kaple sv. Anny ve Lhotce byl vybudován odvlhčovací kanál, v interiéru kaple byly opraveny vlhkostí poškozené spodní partie omítek a obnoveny zaniklé či zkomolené spodní části lizén. Interiér kaple byl nově vymalován. Prvky interiéru měly před obnovou tři barvy, které však postrádaly tektoniku – pilastry nic nenesly. Princip rozbarvení interiéru byl proto sladěn s analogickým členěním fasád kaple. Namísto tří barev byly použity jen dvě. Pilastry opět získaly svou symbolickou tektonickou funkci, vynikl i obloučkový motiv uprostřed zrcadel. V městečku Žebrák pokračuje citlivá obnova památkově nechráněného měšťanského domu čp. 23 v těsné spolupráci s památkáři. V krajinné památkové zóně Osovsko probíhala agenda novostaveb rodinných domů, přestaveb, dostaveb a stavebních úprav objektů v souladu se zachováním charakteru komponované zemědělsky využívané krajiny. Bylo udě-

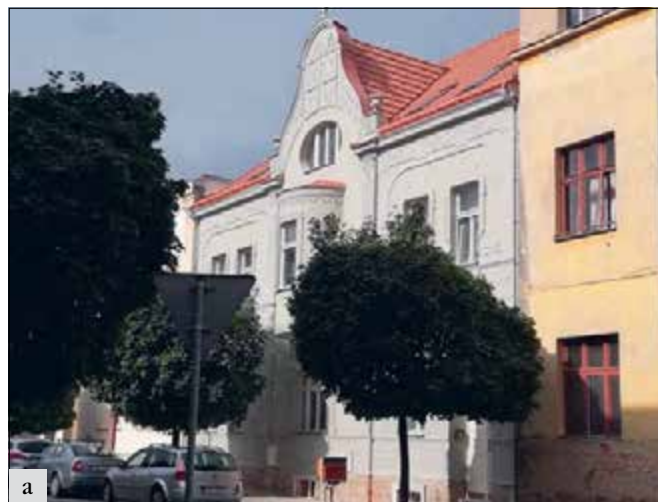
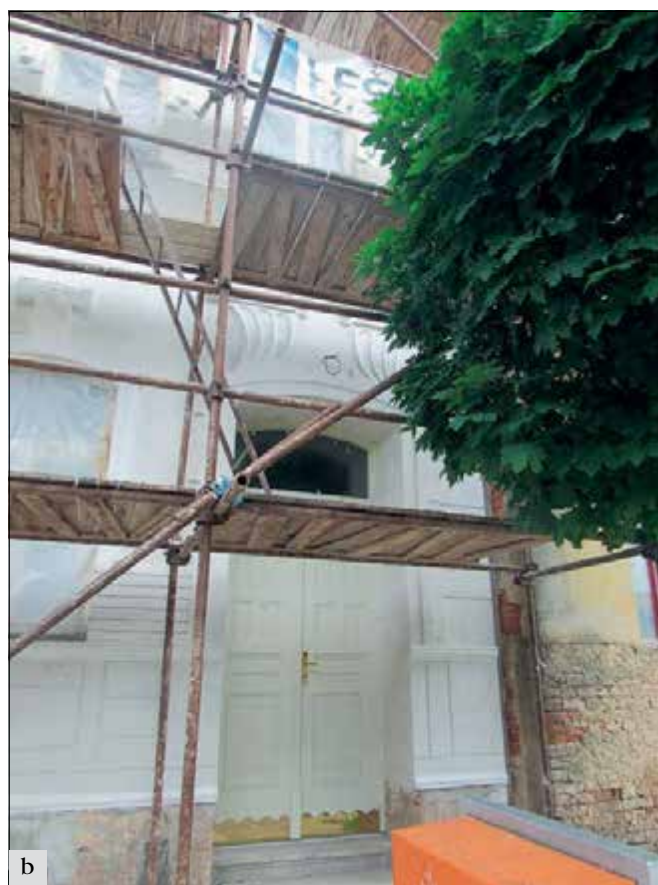
Český Brod (správní obvod obce Český Brod): a, b – rekonstrukce secesní fasády čp. 385 na základě historických fotografií, dochovaných původních plánů a studia českobrodských secesních fasád (foto A. Švejdarová).

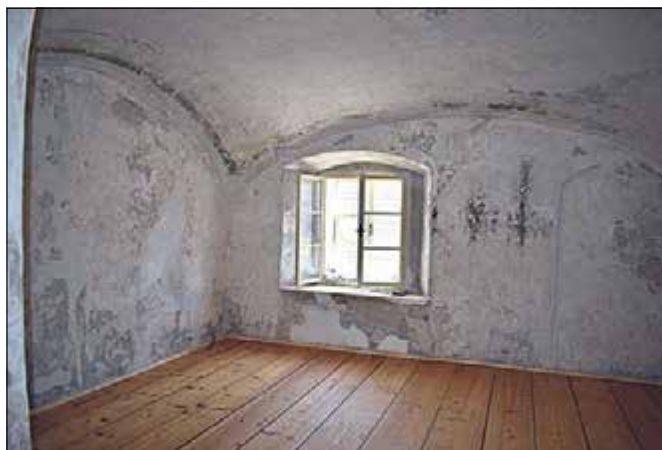
Kolín (správní obvod obce Kolín), interiér sakristie v patře západního křídla zámku. Sakristie je umístěná nad průjezdem původně středověké brány městského opevnění, která byla stavěná jako součást zaniklého dominikánského kláštera, po husitských válkách se stala součástí hradu Bedřicha ze Strážnice a následně zámku Pernštejnů či později Žerotínů. Samotná kaple se sakristií je prvně zachycena na plánech ze 17. století. Na fotce stav po snímání druhotných vrstev, omítky po zajištění (foto D. Havlíková).

Na území MPR byly realizovány zejména akce s finanční podporou Programu regenerace MPR. Nejzajímavější stavební akce na území *městské památkové rezervace Kolín* byla zahájena v *zámecké kapli* se sakristií v západním křídle obnášející restaurátorskou obnovu výmaleb interiéru. Práce probíhají v restaurátorském režimu. Po rozšíření sond byla vyhodnocena nejstarší vrstva klenby sakristie s lineárním lemováním

k prezentaci. Mladší vrstvy nebyly nositelem ornamentální výmalby. Stejná vrstva byla odkryta i na stěnách a obdobně i v kapli. Zároveň byl J. Veselým proveden stavebněhistorický průzkum zdiva a v sakristii (původně středověké bráně městského opevnění v místě dominikánského kláštera) byla nalezena v severní zdi střílna v úrovni podlahy, druhá byla naopak v jižní zdi. Do listopadu proběhla konzervace historických omítek včetně injektáže. V dalším roce má proběhnout stavební nezbytná oprava podlah a elektro rozvodů, truhlářských prvků a pak je v plánu finální restaurování omítek. Další důležitá oprava proběhla na parkánové i městské hradbě, a to na třech úsecích – městskou hradbou severně od Dvořákova muzea čp. 35, parkánovou hradbou pod kostnicí jižně od sv. Bartoloměje (místo proluky) a úsekem parkánové hradby za synagogou včetně oplocení parkánu přístupného přes synagogu. Na objektu radnice čp. 77 byla restaurována dvoukřídlá vrata východního vstupu uliční fasády, bez mříže nadsvětíliku, další dvoukřídlé svlakové dveře byly obnoveny na objektu fary čp. 25, konkrétně vstupu do suterénu z Parlěřovy ulice. Byla zahájena obnova chrámu sv. Bartoloměje z dotace IROP týkající se pouze samotného středověkého kostela. Ostudou MPR zůstává i nadále bašta parkánové hradby poblíž zaniklé Pražské brány ve vlastnictví Pekárny Hankovec s.r.o. Díky neúdržbě a dlouhodobé stavební ignoranci majitele se zřítila střecha do interiéru bašty. Po sto letech byla obnovena jednání mezi městem Kolín a panem Hankovcem o odprodeji bašty městu, prodej je v jednání. Město koupilo i další významný objekt v havarijním stavu – bývalou židovskou radnici čp. 125 a dům rabínů čp. 124 v těsné blízkosti synagogy a na čp. 125 zajistilo stržení havarijní střechy a provedení dočasného zastřešení. Velice důležité pro území historického jádra je od roku 2018 probíhající schvalovací proces Návrhu regulačního plánu MPR Kolín, který má nastavit limity v památkově chráněném území. V městské památkové zóně v Koutcích probíhaly stavební úpravy objektů v rozsahu udržovacích prací. Probíhá celková rekonstrukce nechráněného Panského mlýna čp. 245 v Podskalí. Bohužel při opravě fasádních omítek byla odstraněna barokní pekováná vrstva s malovaným nárožím imitujícím armovací kameny a malovanými paspartami oken v červené barevnosti, barevnost plochy byla lomená bílá (krémová). Pozornost památkové péče se soustředila na obnovu hlavní dominanty a nejhodnotnějšího objektu ve městě.

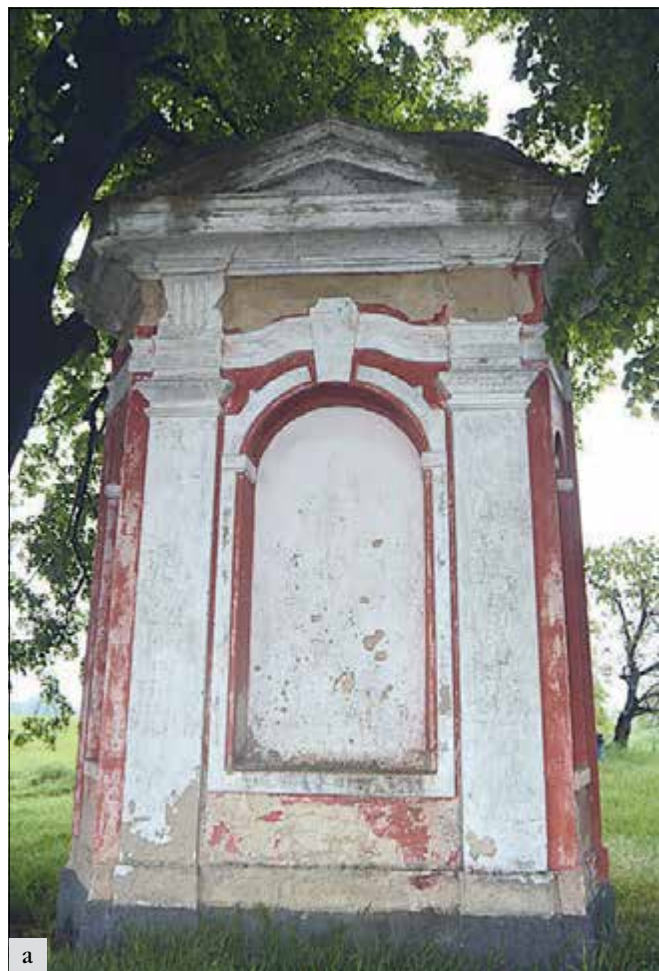
Bohouňovice I (správní obvod obce Kolín), trojboká kaple na křižovatce tří polních cest u hospodářského dvoru Hranice u Červených Peček: a – stav před opravou; b – stav po opravě, po postavení lešení byla v torzálním stavu nalezena polychromie zejména na tympanonech. Z náleзовé situace vyšla finální barevnost (foto D. Havlíková).

v *Zásmukách*. Mezi zajímavé opravy lze zařadit trojbokou výklenkovou *kapličku* v *Bohouňovicích I.* v katastru Červených Peček, která je situovaná na křižovatce tří polních cest u hospodářského dvoru Hranice. Podobná oprava trojboké *kapličky* proběhla v *Horních Krutech* z financí obce. V *Bečvárech* pokračovala restaurátorská obnova interiérů *Laudonova salóňku* a zcela zásadní obnova *brány* v západní části *hospodářského dvora*. Barokní brána, kterou původně procházela komunikace do zámeckého areálu, je osově orientována na západní vstup do zámku. Průjezd brány, který je půlkruhově uzavřen, lemovalo kamenné ostění s hlavním klenákem s datací 1766, za socialismu demontované, do doby obnovy uschované ve stodole. Portál se podařilo rehabilitovat s navrácením původních kusů, v roce 2022 má pokračovat restaurování váz na koruně a výměna prejzů, má být řešen vzhled vrat a branek. V *Kolíně IV*, vně MPR, v území ochranného pásma MPR započala rekonstrukce secesních fasád nárožní *vily čp. 232*, fasády byly v nedávné minulosti otlučeny a díky novému majiteli se bude výzdoba vracet zpátky, bohužel bez sejmutých šablon originálů. Málo známá *Budilova vila* od architekta Jaroslava Fragnera z let 1928–1929 v Kolíně II, nyní bez využití, dostala příspěvek na obnovu památky prostřednictvím ORP a byla čerpána na repasi původních oken severní fasády. Zároveň se zpracovává projekt celkové rekonstrukce. Objekt bývalého zájezdního *hostince Zlaté Slunce* v *Chocenících* u zemské silnice nadále chátrá, do střechy masivně zatéká, majitel kolem areálu vystavěl betonové oplocení s pouhým telefonickým oznámením památkové péči.

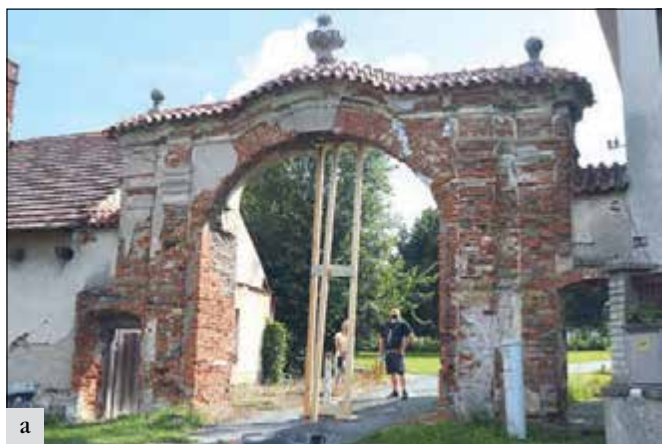
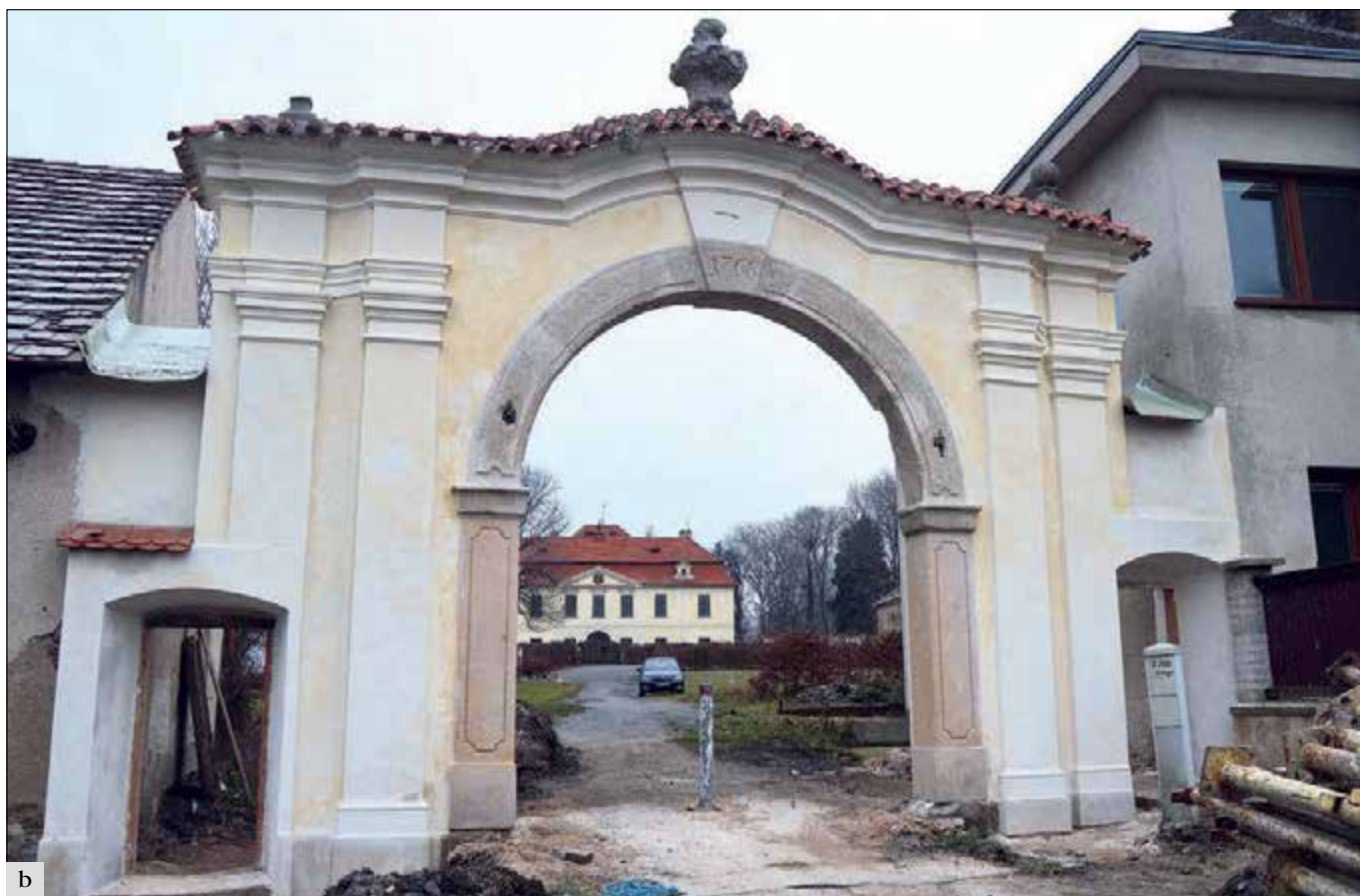
Bečváry (správní obvod obce Kolín): a – brána zámeckého areálu s odstraněným portálem ve 2. polovině 20. století z důvodu umožnění vjezdu autům místního JZD, v torzech dochovaná štuková výzdoba umožnila rekonstrukci barokního stavu; b – brána po obnově štukové výzdoby a navrácení původního záklenku portálu deponovaného majitelem zámku desetiletí ve stodole hospodářského dvora (foto D. Havlíková).

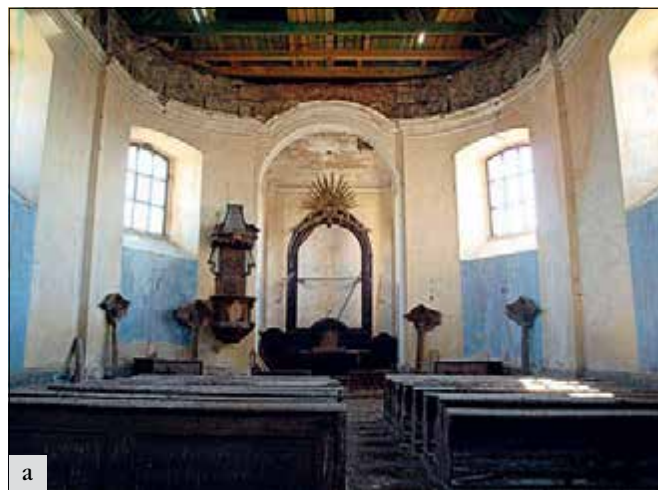
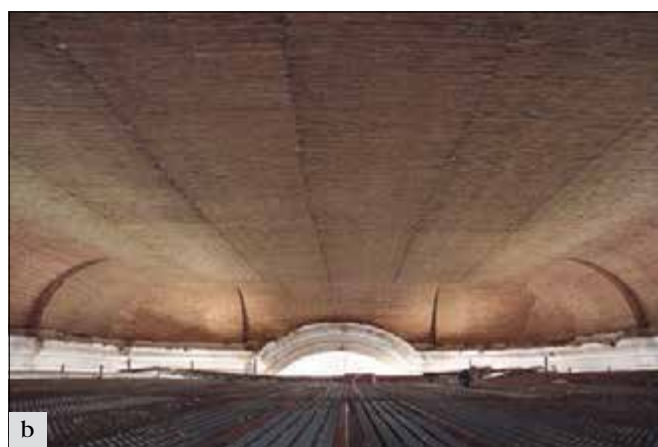
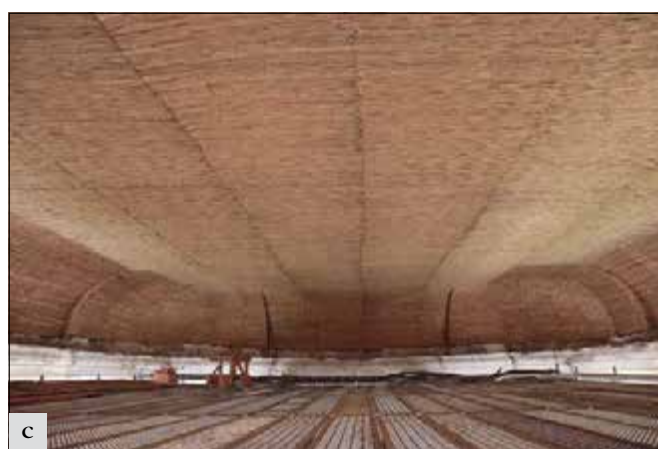
Starkoč (správní obvod obce Čáslav), kostel Nanebevzetí Panny Marie: a – stav kostela v roce 2012; b, c – pohled na obnovenou konstrukci fabionového stropu, omítka stropu bude následovat v další etapě (foto J. Černochová).

Ve správním obvodu obce Čáslav byla zahájena celková obnova *kostela Nanebevzetí Panny Marie ve Starkoči*. Barokní kostel, který je výraznou dominantou nejen samotné obce, ale i širšího okolí, je dlouhodobě v havarijním stavu. V 90. letech 20. století zanikla původní střecha i dřevěný strop lodi kostela. Zastřešení kostela bylo nově provedeno koncem 90. let, další opravy kostela však následovaly až po roce 2016, kdy byl založen „Spolek za záchranu kostela ve Starkoči“. Obnovy byly okenní a vstupní výplně i strop nad presbytářem kostela. Kostel byl následně převeden do majetku obce Starkoč a v roce 2021 se jej podařilo zařadit do Programu záchranu architektonického dědictví, ze kterého byla obnovena konstrukce *fabionového stropu* nad lodí a probíhaly i práce na statickém zajištění kostela (zdívo bylo v úrovni korunní římsy staženo samostatnými táhly a závlačemi napojenými na vazné trámy, doplněny byly i některé prvky v krovu). Na *kostele sv. Jana Křtitele v Klukách*, který byl rovněž převeden do vlastnictví obce (obec Kluky) ve zchátralém stavu, došlo k zajištění staticky výrazně narušené předsíně a sakristie. Práce, které probíhaly za přispění z Programu Podpory obnovy KP prostřednictvím ORP, spočívaly zejména v podezděnění základů předsíně a opravě trhlin obou přístaveb. V souvislosti s těmito pracemi bylo provedeno i odvodnění kostela, respektive vyvedení dešťových svodů do kanalizace. Za přispění Programu Podpory obnovy KP prostřednictvím ORP byla provedena také oprava kovaného oplocení kolem *sochy sv. Jana Nepomuckého u fary v Krchlebech* a obnova části ohrazení areálu fary. V roce 2021 proběhly i dokončovací práce na celkové obnově *klasicistní výklenkové kapličky Panny Marie v Krchlebech*, situované při křižovatce severovýchodně od obce. Tyto práce se týkaly zejména úpravy terénu v okolí stavby, která je umístěná pod úrovní stávající silnice, což dlouhodobě vedlo k výraznému zavlhčování kaple. Ve *Zbýšově* na *kostele Narození sv. Jana*

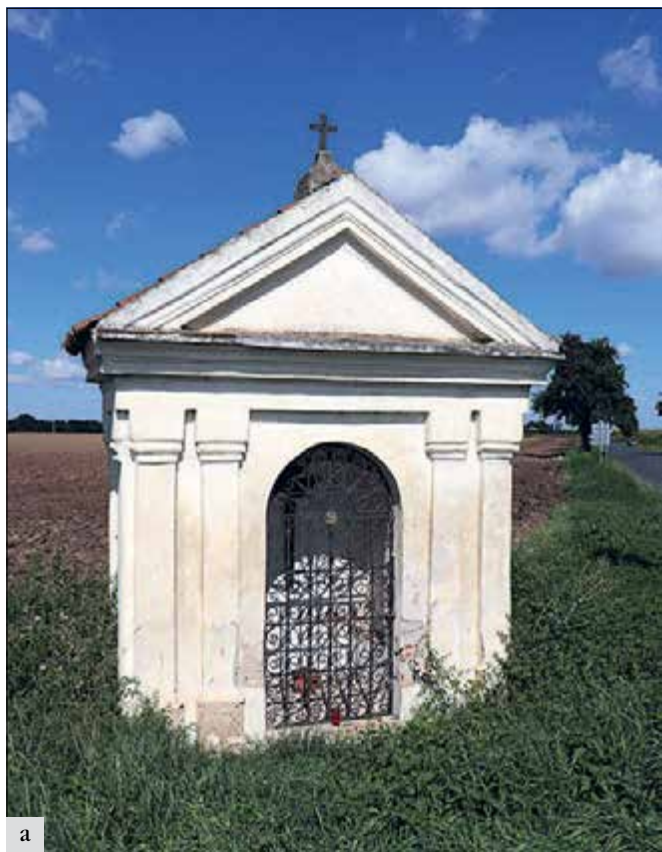
Krchleby (správní obvod obce Čáslav), kaplička Panny Marie: a – stavba před zahájením celkové obnovy v roce 2020. Kaplička situovaná při křižovatce cest se postupnou úpravou komunikací dostala poměrně výrazně pod jejich úroveň, což mělo nemalý vliv na zhoršování stavu kaple; b – po obnově fasád a střechy bylo přistoupeno i k úpravě terénu v okolí kaple. (foto J. Černochová).

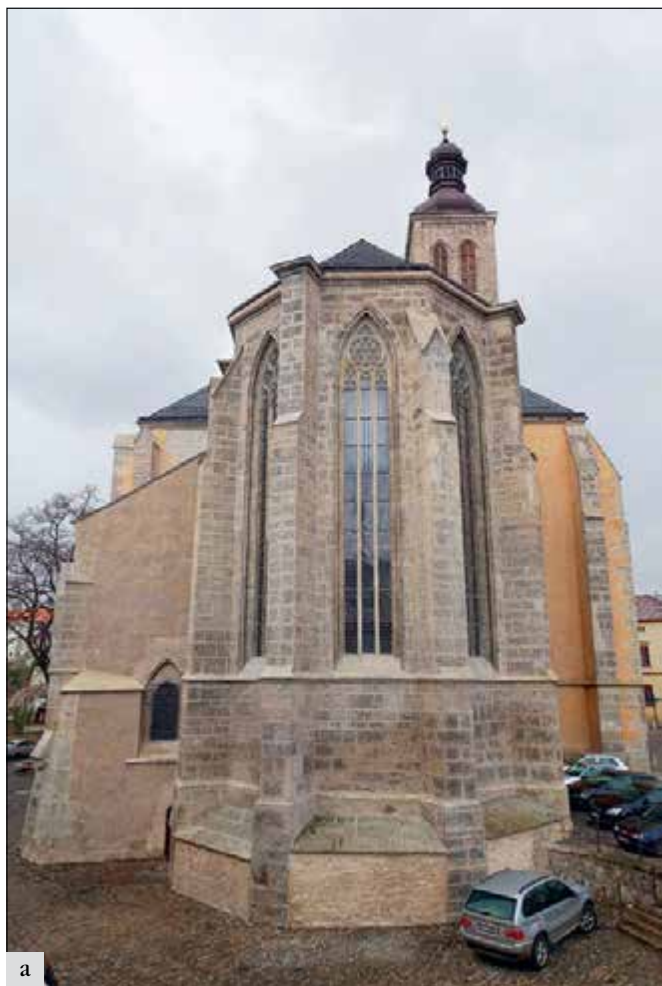
Kutná Hora (správní obvod obce Kutná Hora), kostel sv. Jakuba: a – kostel se dočkal v období posledních deseti let zásadní pozornosti. První etapa obnovy (2010–2016) byla zaměřena na opravu krovů a střech lodí, presbytáře a jižní věže. Druhá etapa (2014–2016) byla cílena na opravu dřevěných konstrukcí a střechy severní věže a opravu fasád obou věží a západního průčelí. Třetí (2019–2021) byla věnována obnově fasád trojlodí a interiéru věží; b – kružba okna ze 14. století byla poškozena několika požáry a stav kamene byl na samé hranici životnosti. Provedení repliky kružby předcházela dokumentace spárorezu a zhotovení kamenických šablon. Použit byl originálu adekvátní materiál – pískovec Kalksandstein z Rakouska a zachované kusy původní kružby byly uloženy do lapidária v kostele (foto A. Pospíšil).

V městské památkové rezervaci Kutná Hora na prvním místě vyvrcholila v uvedený rok celková obnova kostela sv. Jakuba. Akce jeho celkové obnovy, která započala již v roce 2010, prošla celkově třetí etapou (2019–2021) a zahrnovala fasády trojlodí, presbytáře a interiéru věží. Dokončena byla obnova jižní strany kostela realizací nových probarvených omítek, restaurováním kamenných prvků a pozornost se zaměřila na objekt sakristie s pokladnicí, kde bylo restaurováno torzo kružbového okna a aplikovány omítky odlišného charakteru od zbytku kostela. Osazena byla replika kružby okna v presbytáři, repasovány stříšky lavic mezi vnějšími opěráky a jižní schodiště, pozornost se soustředila do interiéru severní věže restaurátorskou obnovou vnitřních povrchů. Dokončena byla také nová elektrifikace interiéru lodi a presbytáře kostela, včetně osazení nových svítidel a zpřístupnění malé expozice na Charvátovské kruchtě. Celková obnova kostela však těmito pracemi ještě zdaleka nekončí, interiér lodi stále čeká na vyřešení statických poruch celé jižní strany kostela. Velkým pokračujícím projektem byla celková adaptace bývalé školy J. A. Komenského na městskou knihovnu. Předmětem oprav byly zejména fasády objektu v závislosti na postupné osazování replik špaletových oken, probíhala výměna stropních

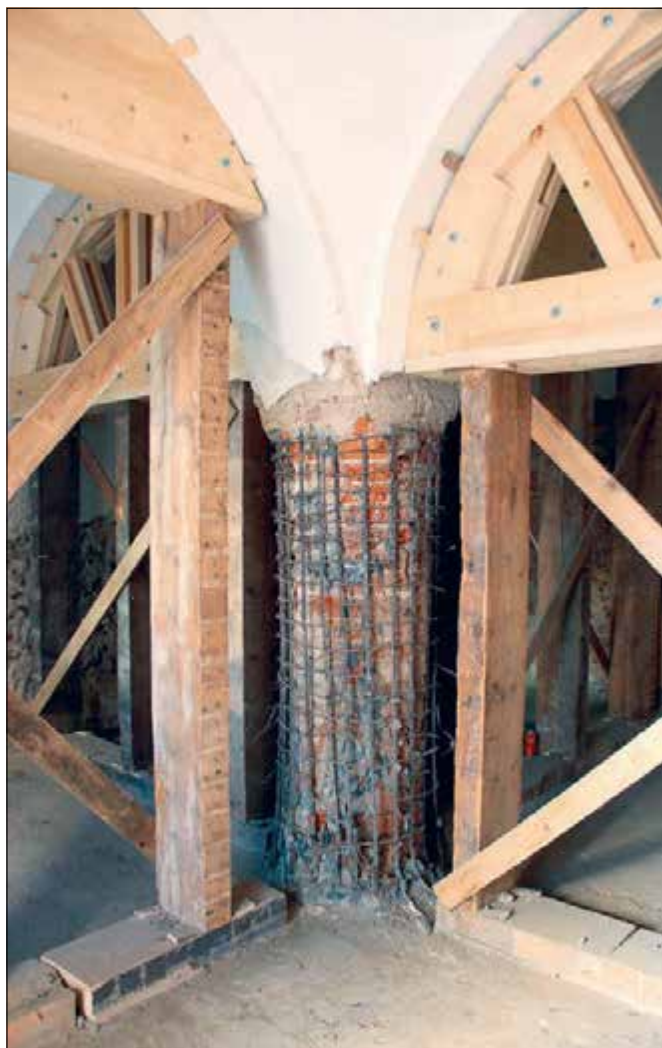
Kutná Hora (správní obvod obce Kutná Hora), Sankturinovský dům čp. 377. V uvedeném období byla započata celková obnova tohoto významného městského paláce pro účely zázemí Galerie Felixe Jeneweina v Kutné Hoře. Do adaptace je zahrnut také patrový dvorní objekt, jehož klenba nesená středním sloupem byla v sedmdesátých letech minulého století sanována pomocí železobetonu. Havarijní sloup musel být v roce 2021 řešen podepřením kleneb, odstraněním pilíře a jeho náhradou (foto A. Pospíšil).

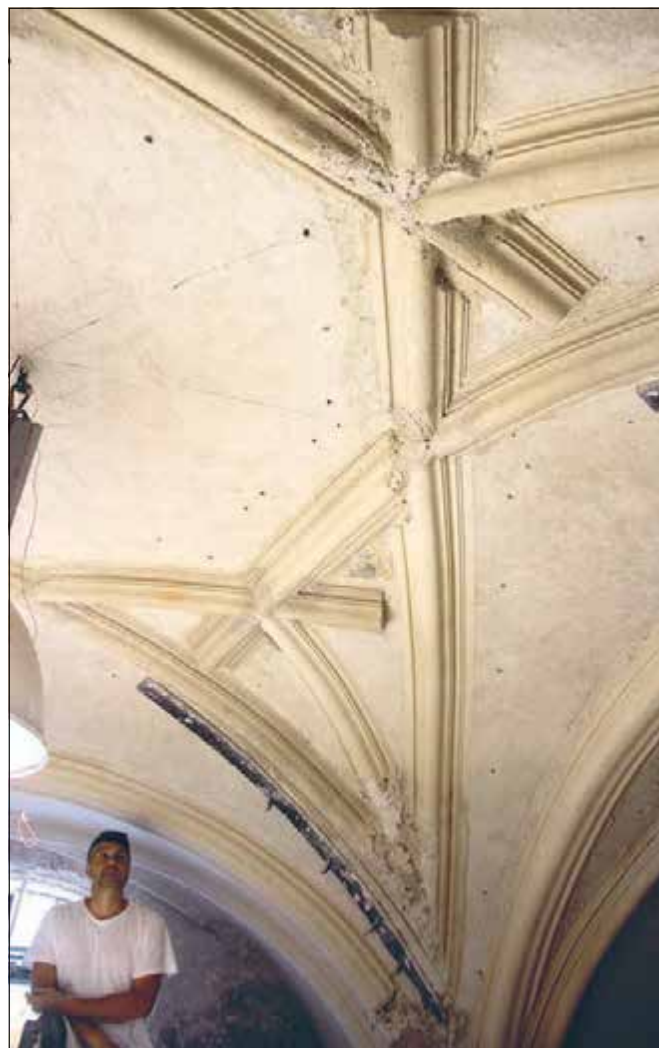
Kutná Hora – Sedlec (správní obvod obce Kutná Hora), kaple Všech svatých s kostnicí. Od roku 2019 probíhají práce v severozápadním poli ossaria, kde byla rozebrána mohutná pyramidra z kostí, a prostor prošel celkovou obnovou výzdoby. Štukový motiv žeber, který klenbě vtisknul J. B. Santini, musel být pro své celkové poškození enormní vlhkostí nahrazen rekonstrukcí (foto A. Pospíšil).

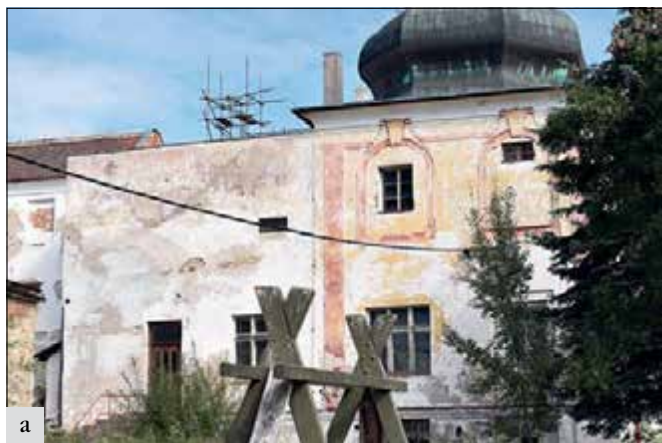
Kácov (správní obvod Kutná Hora), zámek: a – pohled na západní fasádu s věží s kaplí před obnovou; b – interiér bývalé kuchyně v přízemí zámku. V přízemí zámku, donedávna utilitárně využívaném došlo postupně k odstranění novodobých doplňků, úprav a k vyčištění interiérů. Tyto práce, na které postupně navazují i průzkumy restaurátorské, přinesly pozoruhodná zjištění. V renesančním interiéru zaklenutým čtyřmi poli na střední pilíř, s konstrukcí upravenou v souvislosti s barokním dýmníkem, se v pozadí uplatňuje starší portál ještě pozdně gotického charakteru; c – západní průčelí zámku po obnově na sklonku roku 2021. Na fasádě věže vynikají opět otevřené a doplněné původní barokní otvory kaple a levé oratoře s novými vitrážovými výplněmi, rámované obnoveným členěním se štukovou výzdobou. Pravé dolní okno, čeká na své iluzivně provedené doplnění po přenesení konzoly elektroprípojky. Vlevo se ke kapli připojuje poněkud neforná novodobě upravená část, kterou zjemnilo náznakově malované členění fasády; d – obnova zdí teras pod jižním průčelím zámku. Na jižní a západní straně zámku existovala nevelká okrasná zahrada s terasami v prudkém svahu k řece Sázavě. Souběžně s obnovou budovy zámku a restaurováním interiérů probíhá rovněž oprava a přezdívaní zřícených úseků opěrných zdí (foto J. Žižka).

V *Kácově* pokračovala rozsáhlá obnova *zámku*. Podařilo se zcela dokončit jižní průčelí obrácené k řece a zejména realizovat obnovu východní strany s úsekem střechy a s věží s kaplí. Na dosud utilitárně upraveném západním průčelí kaple s oratoří došlo k otevření a tvarové obnově velkých okenních otvorů, včetně obnovy výplní s vitrážemi. Jeden z otvorů stále čeká na vyjmutí konzoly elektrické přípojky. Opraveno a doplněno bylo architektonické členění včetně štukové výzdoby a architektonicky se podařilo upravit fasádu přilehlého novodobě upravené hranolové části, která však ukrývá mimořádný barokní prostor. V interiérech pokračovaly opravy stropů, parкетовých podlah, dveřních a okenních výplní. Pozoruhodné výsledky přinášejí restaurátorské průzkumy, které v několika prostorách patra odkryly části archivně doložené figurální malované výzdoby z doby kolem roku 1730. V návaznosti na ně byla zahájeno restaurování stěn salonu ve východní věži. Pokračovala rovněž obnova zdí teras zahradní úpravy pod jižním zámeckým průčelím. Obnova zámku je pozoruhodná svým rozsahem a tempem, kdy zde téměř současně pracují řemeslníci, kvalitou spojenou s významnými nálezy.

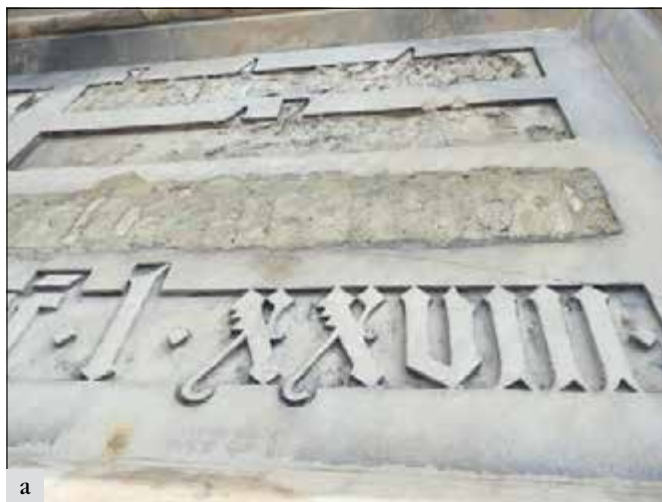
Vidím (správní obvod obce Mělník), kostel sv. Martina: a – stav nápisové desky před zahájením obnovy; b – pohled na rekonstruovanou podobu téže desky s obnoveným textem „Erbaut unter Papst Leo 13 Kaiser Franz Ios 1 MDCCCLXXVIII“ a obnovenou barevností; c – návesní průčelí kostela s obnovenou fasádou (foto J. Berková).

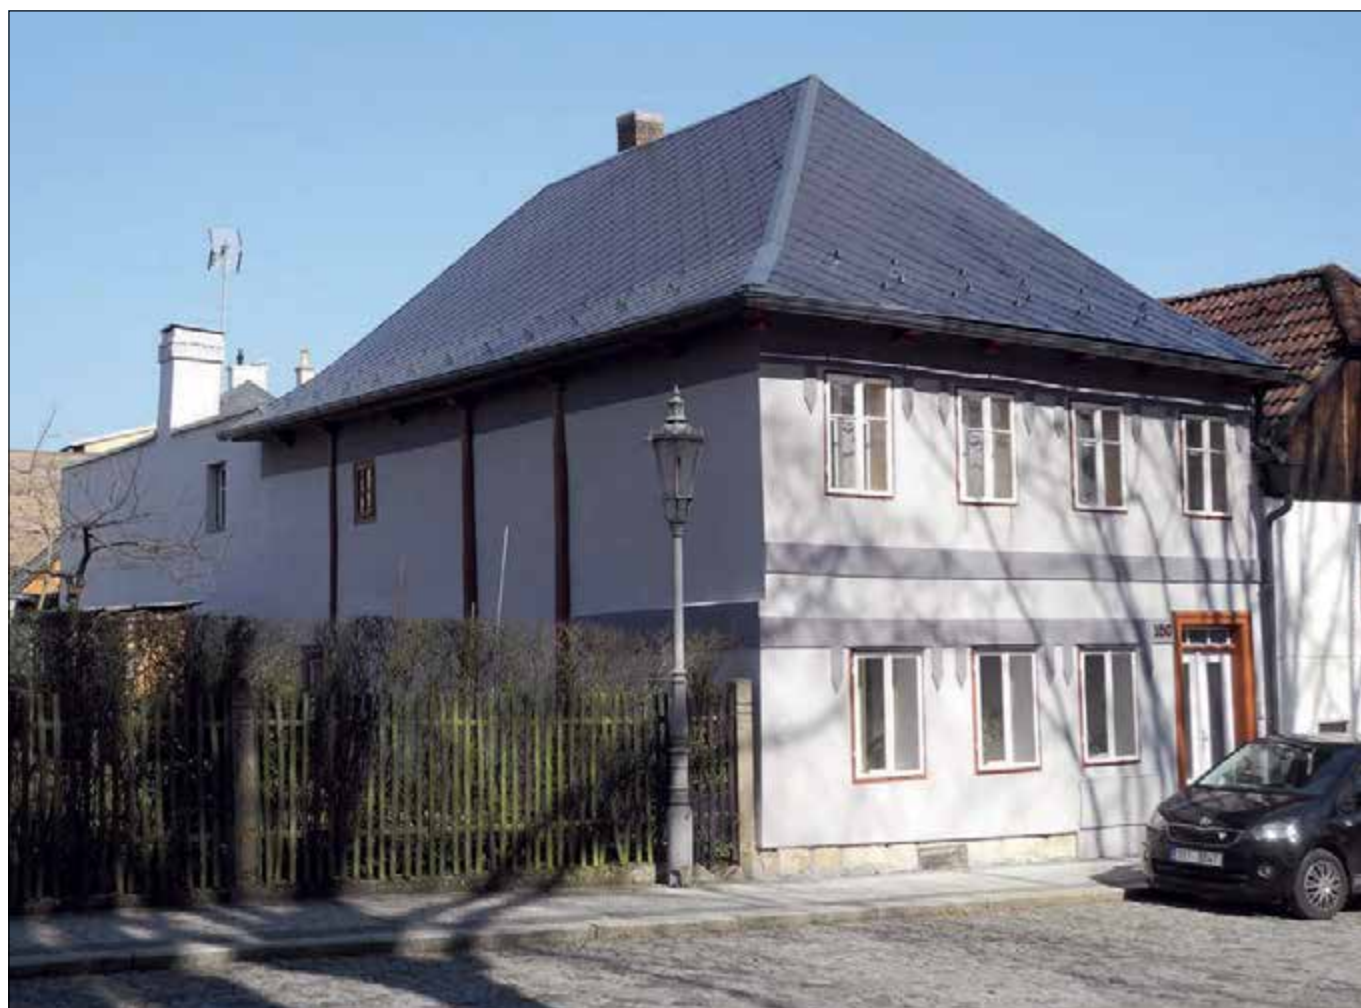
Bělá pod Bezdězem (správní obvod obce Mladá Boleslav), dům čp. 152 po opravě střechy a fasády. Klasicistní dům je součástí historické zástavby památkové zóny, která není jmenovitě zapsanou kulturní památkou. Patří k těm příkladům obnovy, při které se vcelku dobře podařilo zachovat charakteristické prvky stavby a jejího vývoje. K nim patří například viditelná zhlaví trámů pod přesahem střechy, obnovená krytina z vláknocementových šablon, která nahradila eternitové šablony, ale i okna v lici fasády byť částečně již se zjednodušeným členěním. Při opravě průčelí byla respektována dochovaná podoba s plastickým členěním z 20. století (foto E. Vyletová).

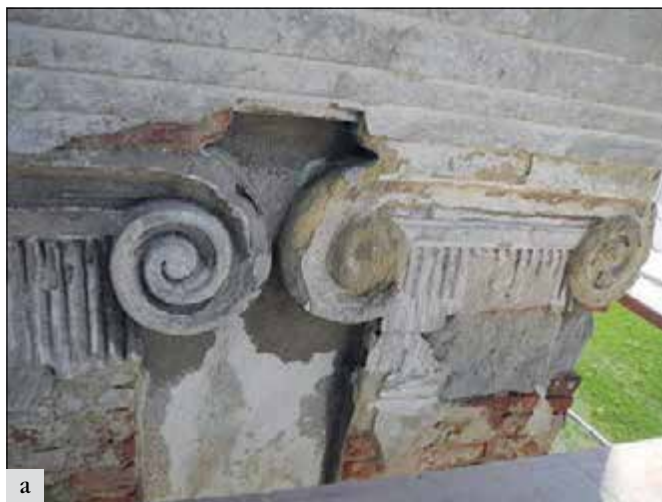
Březno (správní obvod obce Mladá Boleslav), kostel sv. Václava, detaily štukatérské obnovy plastického členění klasicistní předsíně: a – hlavice pilastrů provedené z části z pískovce a z cihel měly ve velkém rozsahu narušené omítky; b – hlavice pilastrů po obnově (foto E. Vyletová).

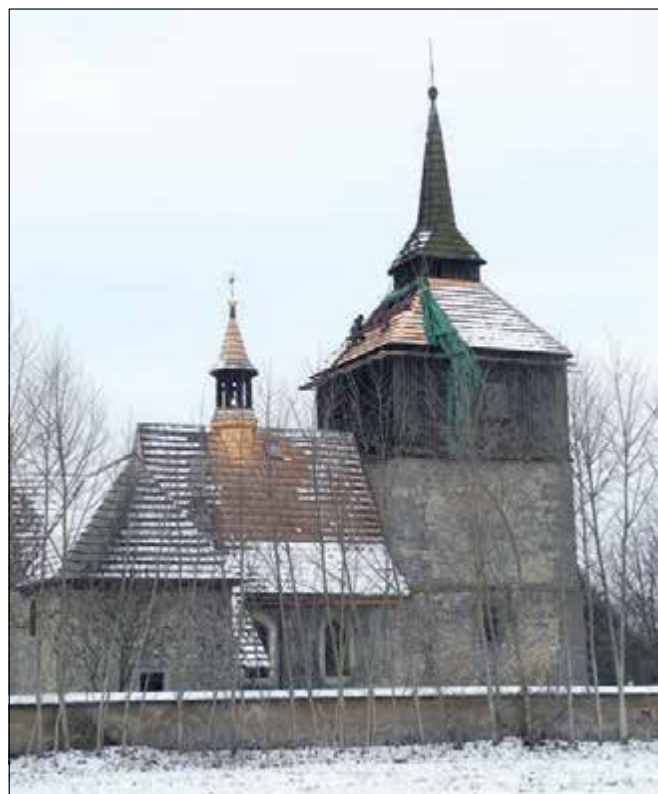
Březina (správní obvod obce Mnichovo Hradiště), kostel sv. Vavřince. Kostel gotického původu má zachovány hodnotné tesařské konstrukce včetně zvonové stolice ve věži dendrochronologicky datované do 16. století. V letošním roce probíhaly tesařské opravy vnitřní dřevěné konstrukce věže s výměnou krytiny z dřevěného šindele nad spodní částí střechy (foto E. Vyletová).

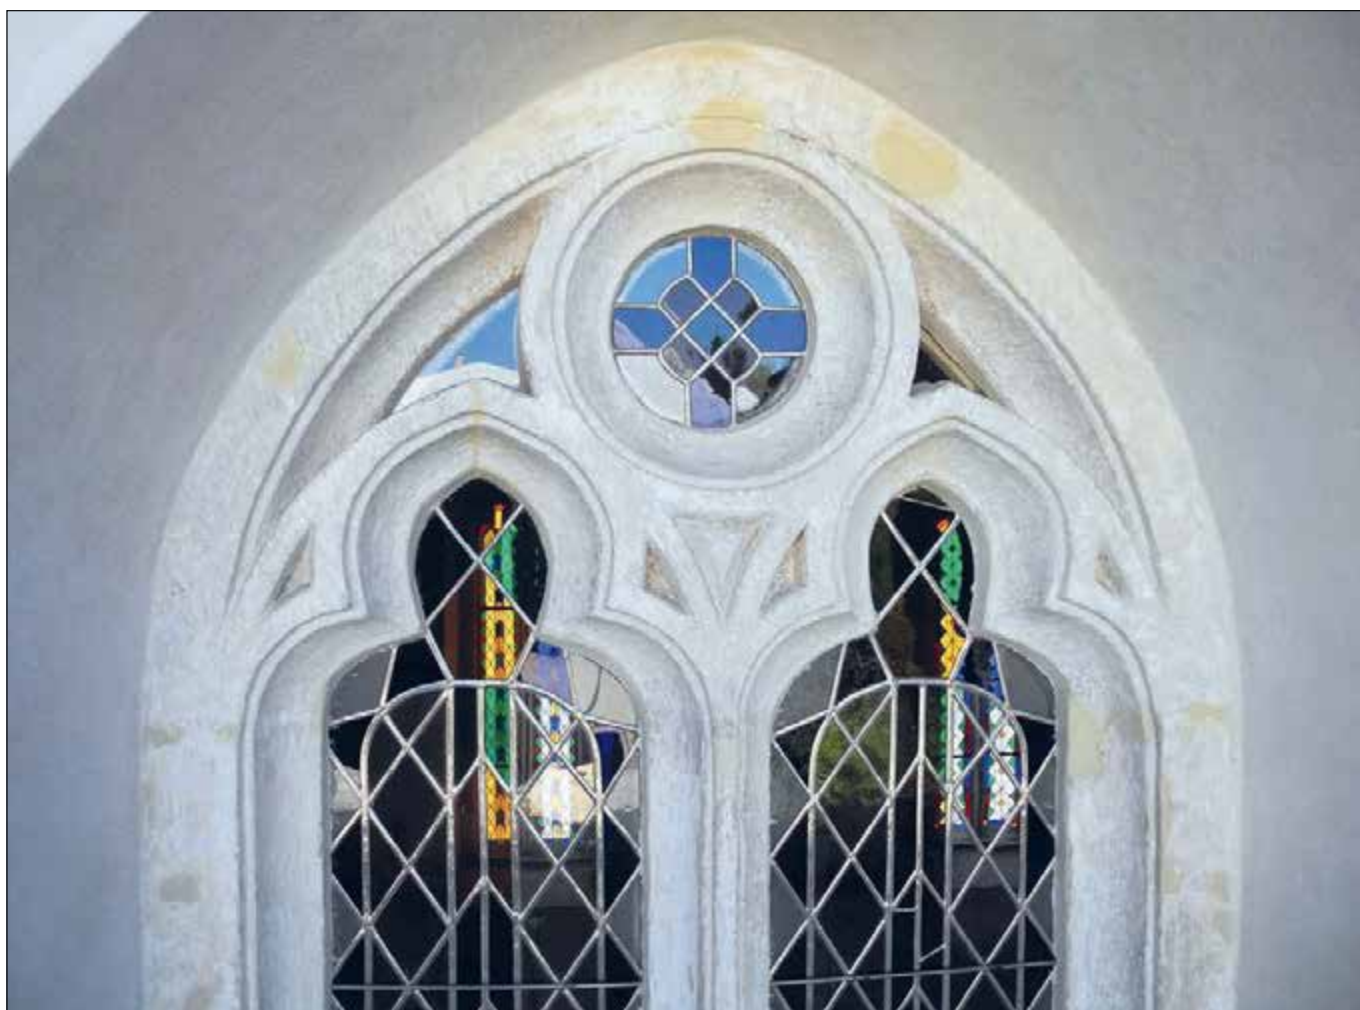
Loukov (správní obvod obce Mnichovo Hradiště), kostel Nejsvětější Trojice. Součástí opravy fasády bylo restaurování okenních kružeb a vitráží. Na snímku je zachycen detail okenní kružby po očištění od vrchních nesoudržných nátěrů, po doplnění tmelů v místech poškození a s restaurovanými vitrážemi (foto E. Vyletová).

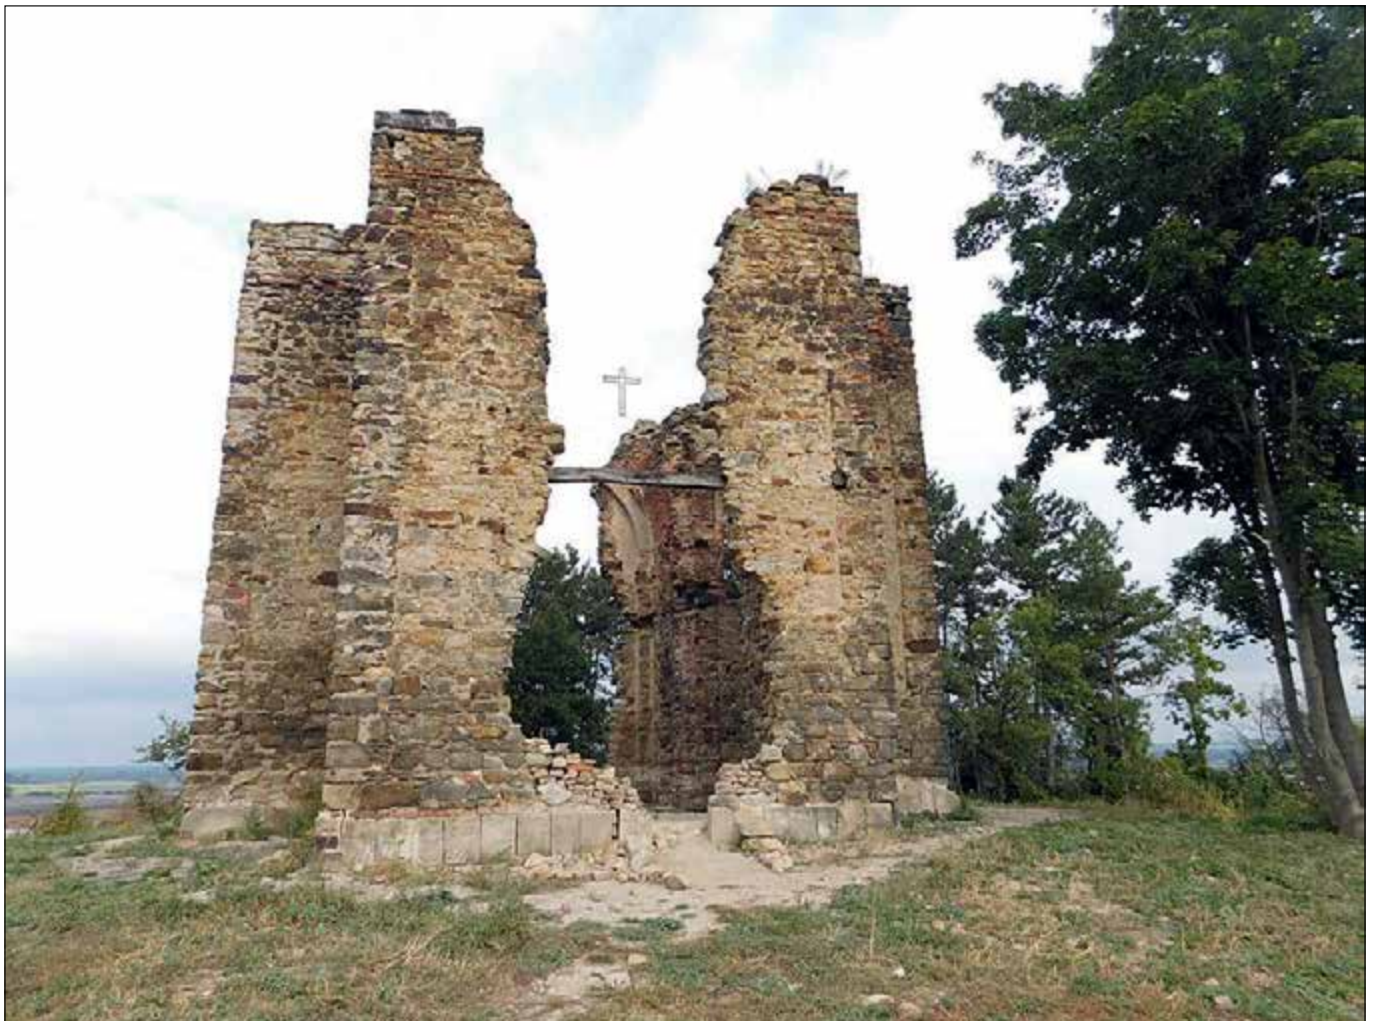
Bříství (správní obvod obce Lysá nad Labem), Křížová Hůra, zřícenina kaple Povýšení sv. Kříže, stav po vyklučení náletových dřevin a srovnání terénu (foto E. Zápalková).

Na *Křížové Hůře*, která se vypíná nad obcí *Bříství*, byly provedeny udržovací práce kolem barokní *zříceniny kaple Povýšení sv. Kříže*. Na základě předchozího archeologického sondážního průzkumu a statického posouzení byl srovnán terén v interiéru a exteriéru stavby tak, aby byla odhalena soklová partie zříceniny a zároveň zůstala zakrytá vnitřní dlažba. Součástí prací bylo také rozsáhlé vyklučení vzrostlých a náletových dřevin a stavba je dnes výraznou dominantou okolí. V areálu římskokatolické fary čp. 7 v *Lysé nad Labem* byla dokončena celková obnova *kočárovny*, stavby z 1. třetiny 18. století, zahájená v minulém roce. Stavbě byla na jižním průčelí obnovena dvě zrcadlová pole se strhávanou a vypichovanou omítkou, v interiéru byla provedena nová podlaha z cihelné dlažby kladené nasucho do pískového lože v klasové vazbě. Byla též osazena nová dvoukřídlá vrata a jednokřídlá vrátka se skládaným prkenným lícem, v případě horní poloviny vrátek s šikmými lamelami. Tento rok byla zahájená celková rekonstrukce *Jedličkova domu čp. 13 v Lysé nad Labem*, který byl dlouhou dobu bez využití. V rámci adaptace na Komunitní centrum, při které se nově využije i půdní prostor, byly provedeny výklizy, odstraněny novodobé příčky a novodobá sociální zařízení, při těchto pracích byly v první řadě chráněny cenné prvky jako jsou kachlová kamna, dřevěné parkety, stropní podhled se štukovým zrcadlem, historické obložkové dveře s kazetovými křídly a čtyři sádrové reliéfy s figurálními námě-

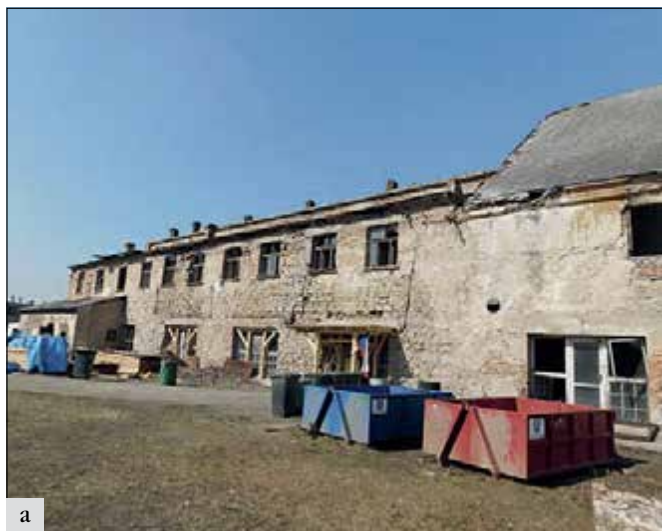
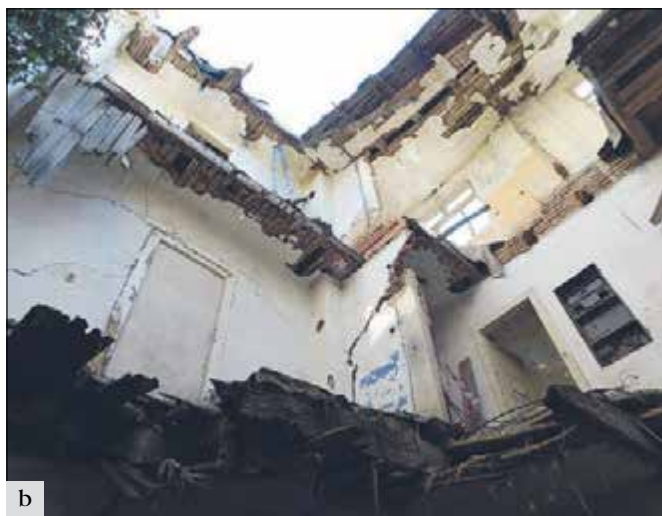
Prerov nad Labem (správní obvod obce Lysá nad Labem), bývalý pivovar: a – pohled na JV průčelí s výdřevou otvorů a přistavenými kontejnery, mimo záběr je stan na uchování hodnotných prvků pro potřebu SHP; b – pohled do destruované partie prvorepublikové nástavby (foto E. Zápalková).
