ROČENKA 2021

**NÁRODNÍHO PAMÁTKOVÉHO ÚSTAVU
ÚZEMNÍHO ODBORNÉHO PRACOVISŤE STŘEDNÍCH ČECH V PRAZE
PŘÍLOHA ČASOPISU PAMÁTKY STŘEDNÍCH ČECH
2 / 2022**

ČASOPIS NÁRODNÍHO PAMÁTKOVÉHO ÚSTAVU
ÚZEMNÍHO ODBORNÉHO PRACOVIŠTĚ STŘEDNÍCH ČECH V PRAZE
ROČENKA 2021

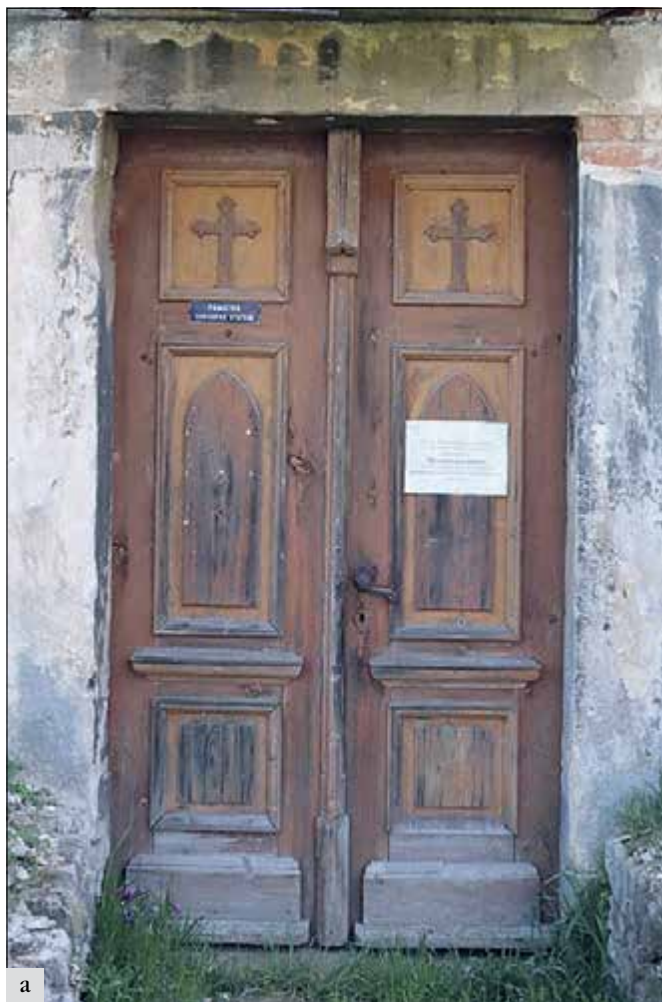
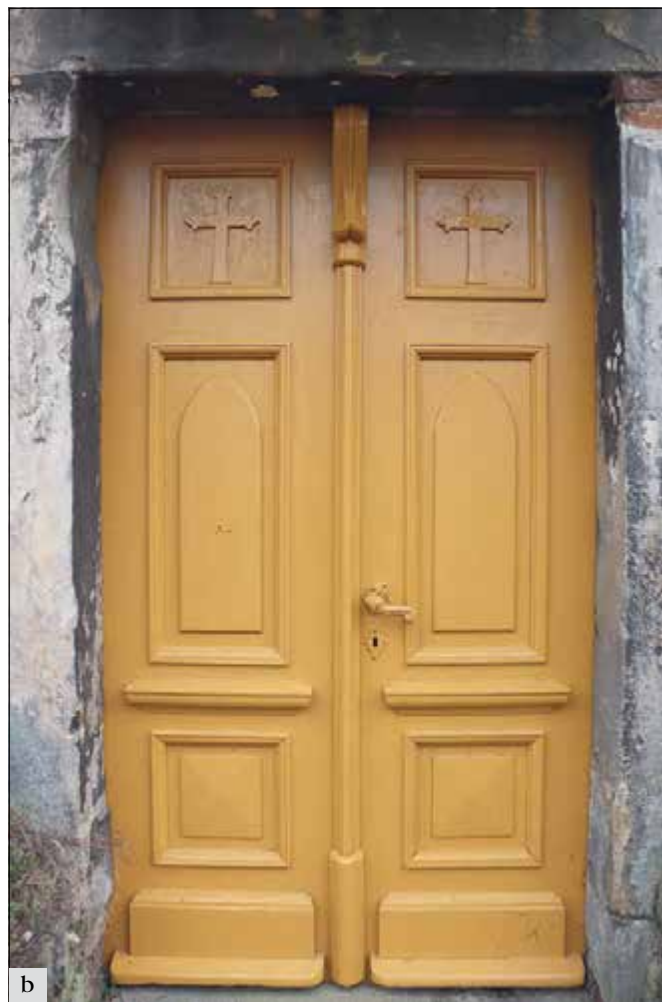
Bošín, (správní obvod obce Nymburk), kostel Nanebevzetí Panny Marie: a, b – hlavní vstupní dveře před a po obnově. Monochromní barevnost v odstínu hořčičné žluté byla zjištěna stratigrafickým průzkumem výplní a plně odpovídá předpokládané době vzniku výplní, tj. konec 19. století (foto B. Schmidová).

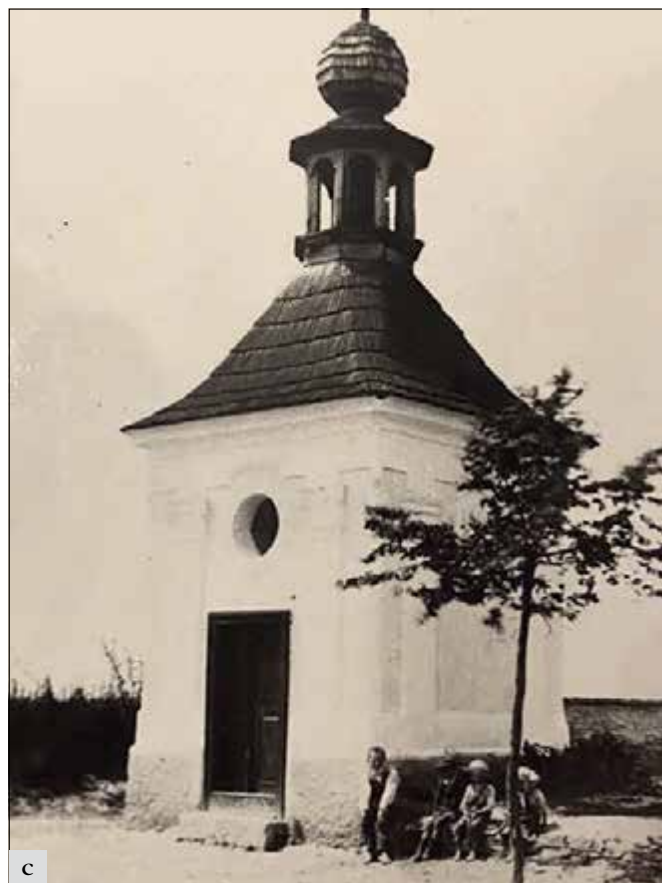
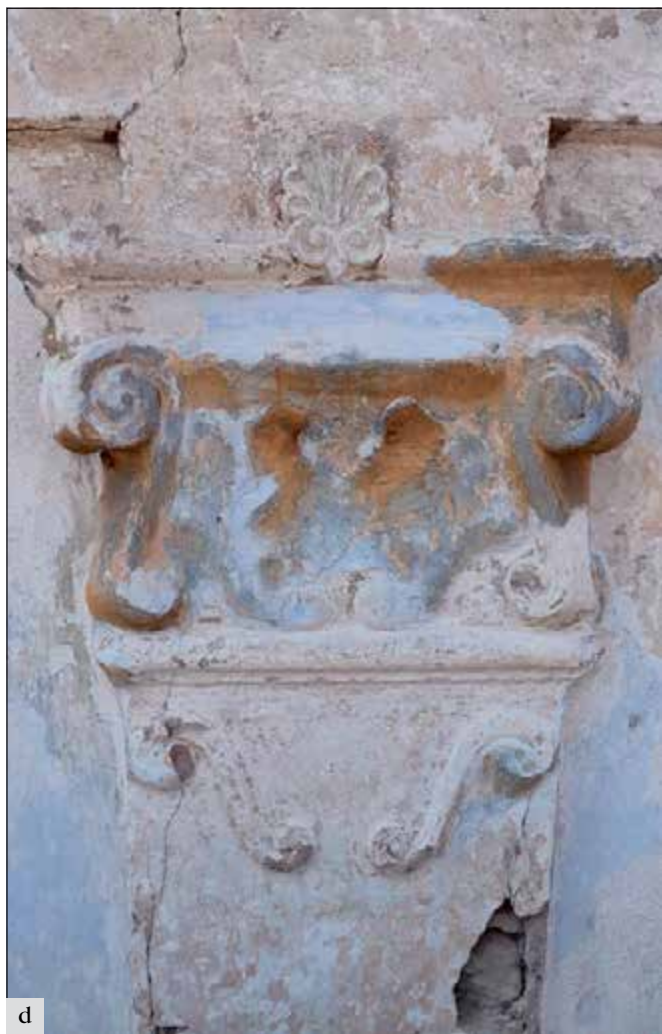
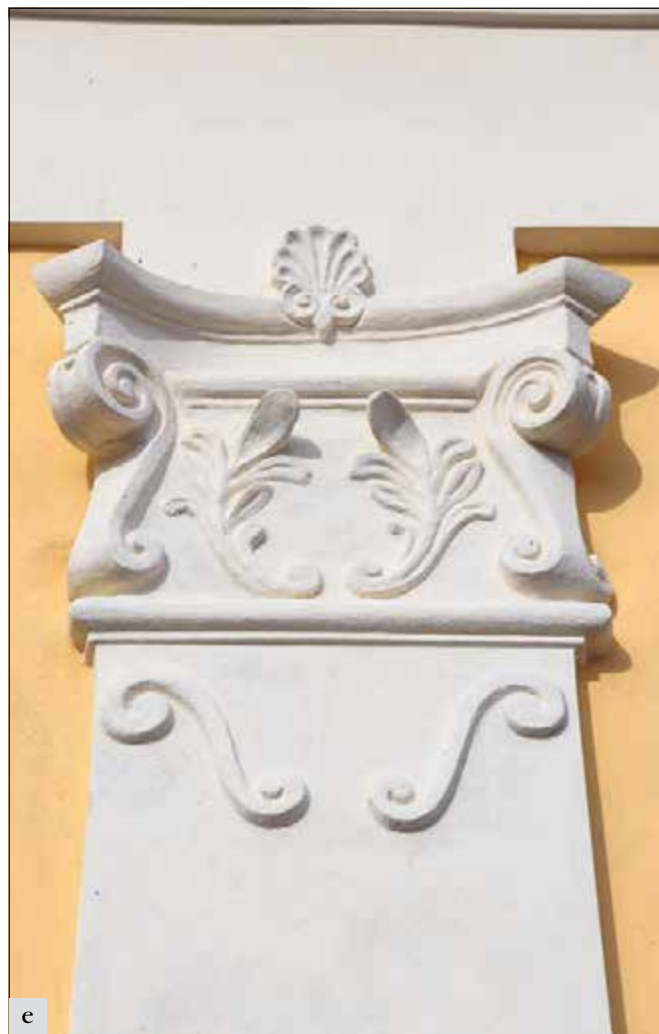
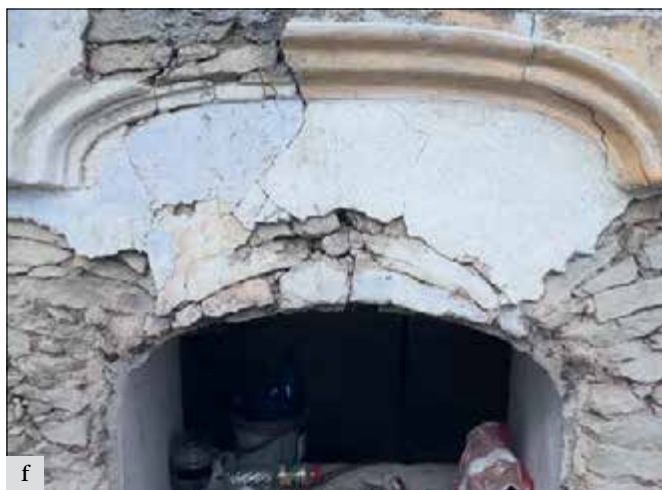
Hronětice, (správní obvod obce Nymburk), kaplička sv. Vojtěcha: a – stav kapličky před celkovou obnovou (foto M. Gottwaldová); b – kaplička po obnově. Oproti dochovanému stavu došlo k obnově kruhového okna nad vstupem, doloženého historickou fotografií a torzem původního záklenku (foto B. Schmidová); c – historická fotografie kapličky, datovaná rokem 1894. Původní provedení střechy nebylo obnoveno především z finančních důvodů, bylo však odsouhlaseno zhuštění rastru plechové krytiny. Oplechování střechy spojené s pozměněním tvaru zejména cibulové střechy bylo provedeno snad v závěru 19. století (foto archiv obce Kostomlaty n. L.); d – detail vysoce kvalitní štukové výzdoby před obnovou (foto B. Schmidová); e – tentýž detail po obnově (foto B. Schmidová); f – nálezová situace po sejmutí nesoudržných omítek, kdy byl nad mladším segmentovým otvorem odhalen zbytek záklenku původního kruhového okna (foto B. Schmidová).

nulosti vypracován projekt statického zajištění. Teprve v loňském roce se podařilo přistoupit k realizaci, mj. opět díky podpoře z dotačního programu města Nymburk. Bohužel akci prováděla firma, která se na jiných akcích osvědčila, zde ji však zastupovali lidé zcela nekompetentní. Navzdory kvalitní přípravě, vysokému úsilí vlastníka objektu a úzké spolupráci s orgány památkové péče i s autorem projektu Ing. Janem Vinařem tak práce skončily naprostým nezdarem, a to po technické i vizuální stránce. Vzhledem k tomu nebyla akce stále uzavřena a v roce 2022 by měla pokračovat. Jako poslední se městského opevnění dotýká projekt zpřístupnění úseku hradeb v ulici Na Rejdišti. Realizace byla ovšem zahájena až na samém sklonku roku 2021 a vyhodnocení této akce tak bude předmětem příští ročenky. Velká očekávání vzbuzuje projekt celkové revitalizace jmenovitě chráněné kulturní památky *staré děkanství čp. 29*. Tato pozoruhodná a nezvykle autenticky dochovaná stavba je nyní v majetku města Nymburk, které ji hodlá transformovat na informační centrum s obřadní síní, výstavními prostory a kavárnou. Projektu předcházela kvalitní architektonická studie, součástí dalšího stupně budou mj. specializované průzkumy. Významná akce se udála v *Hroněticích*, které jsou součástí obce Kostomlaty nad Labem. Pozdně barokní *kaplička sv. Vojtěcha*, jež je ve vlastnictví obce, prošla kompletní obnovou včetně vnitřního vybavení. Jedná se o drobnou stavbu datovanou vročením na fasádě do roku 1803, jejíž původní podobu změnily mladší úpravy z 2. poloviny 19. století. Tyto byly do značné míry respektovány (řešení střechy s lucernou včetně plechové krytiny oproti původní šindelové, výmalba

interiéru). Po důsledném prověření historických dokumentů a zvážení všech okolností však došlo k obnově kruhového okenního otvoru nad vstupem, jehož záklenek se v malém úseku dochoval nad mladším segmentově klenutým otvorem. Obnovena byla také původní okrovo – smetanová barevnost, doložená stratigrafickým průzkumem. Díky zkušenému a pečlivému zhotoviteli proběhly práce ve vysoké řemeslné kvalitě a k všeobecné spokojenosti všech zúčastněných i veřejnosti. Vedle zhotovitele je potřeba ocenit také podíl starostky obce Kostomlaty n. L., Ing. Romany Hradilové, její velký zájem na obnově hronětické kapličky a obecně osvícený přístup k památkám na území obce. V předešlém roce 2020 byla po několika letech dokončena obnova vnějšího pláště *kostela sv. Apolináře v Sadské*, uskutečněná díky podpoře z Programu záchrany architektonického dědictví. V roce 2021 pokračovaly práce na této významné kulturní památce kompletní obnovou vnitřní výmalby, a to opět za finanční podpory ministerstva kultury. V rámci předběžného restaurátorského průzkumu zde byla zjištěna secesní ornamentální výmalba, doložená též historickou fotodokumentací. S ohledem na stav a rozsah dochování výmalby a finanční možnosti farnosti však bylo přistoupeno k její konzervaci a obnově stávající výmalby s převahou okrových a lomeně bílých ploch. Dochovaná barevnost byla pouze kultivována upuštěním od lokálně užitých výraznějších tónů a byla korigována návaznost odstínů na styku jednotlivých ploch a plastických prvků. Celkově jde o vydařenou akci, která opět přispěla k rehabilitaci kostela sv. Apolináře. V obci *Bošín*, která je vesnickou památkovou rezervací,

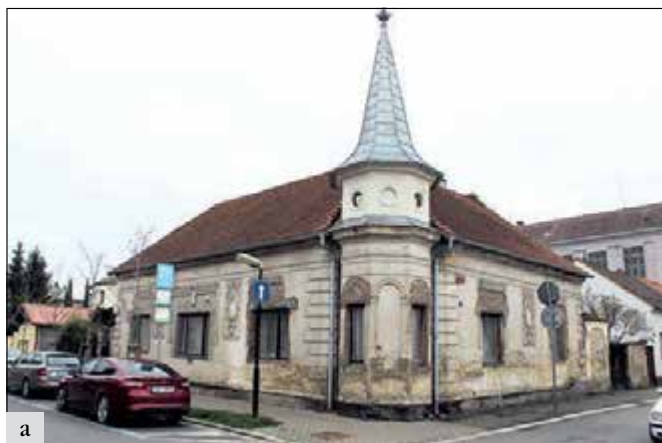
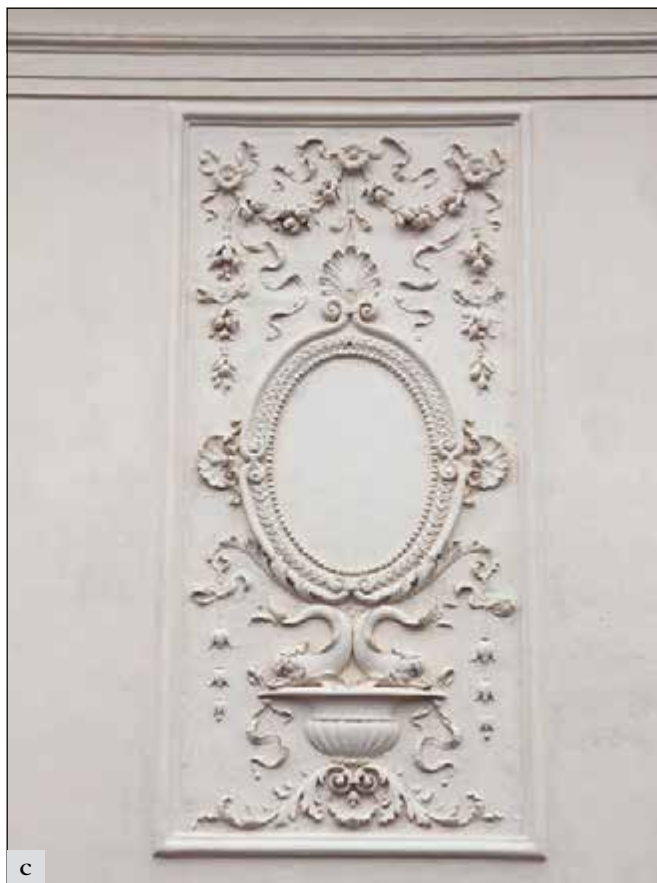
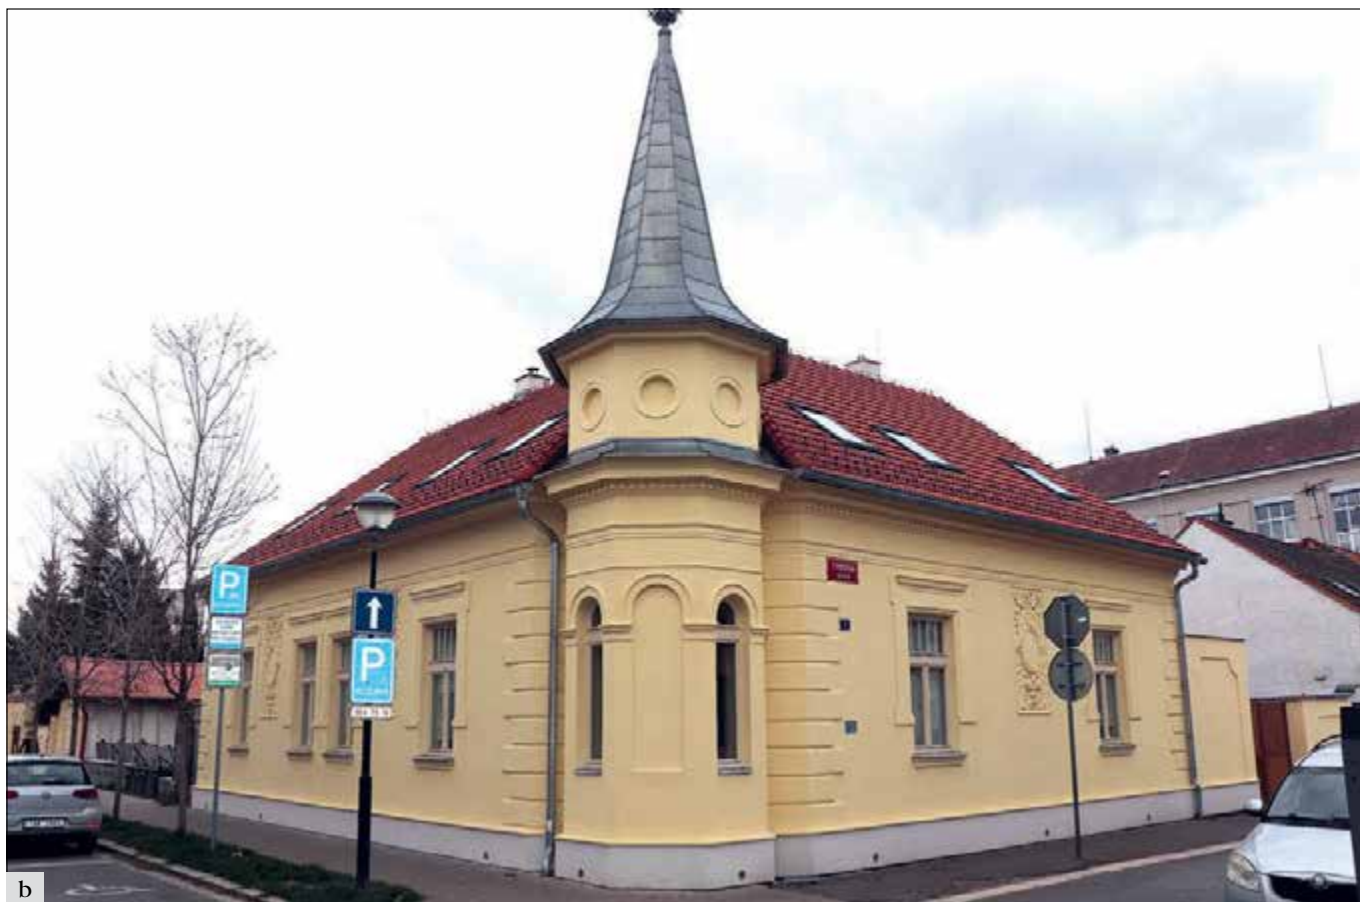
Poděbrady (správní obvod obce Poděbrady), dům čp. 317 v ulici Proftova: a - stav objektu před započítáním celkových stavebních úprav; b - po předešlé opravě střechy a osazení nových dřevěných okenních výplní v historizujícím tvarosloví došlo v roce 2021 také k obnově fasád. Základní plastické členění bylo obnoveno, respektive doplněno. Okenní šambrány a předsazený sokl jsou bohužel v rozporu s principy památkové péče provedeny ze speciálního polystyrenu. I přesto je nicméně výsledkem potřeba v rámci MPZ Poděbrady vnímat jako jednoznačně pozitivní; c - kazety s jemným reliéfním dekorem jsou tvořeny prefabrikáty, které se dochovaly v dobrém stavu a nevyžadovaly výrazné opravy (foto B. Schmidová, A. Jankulíková).

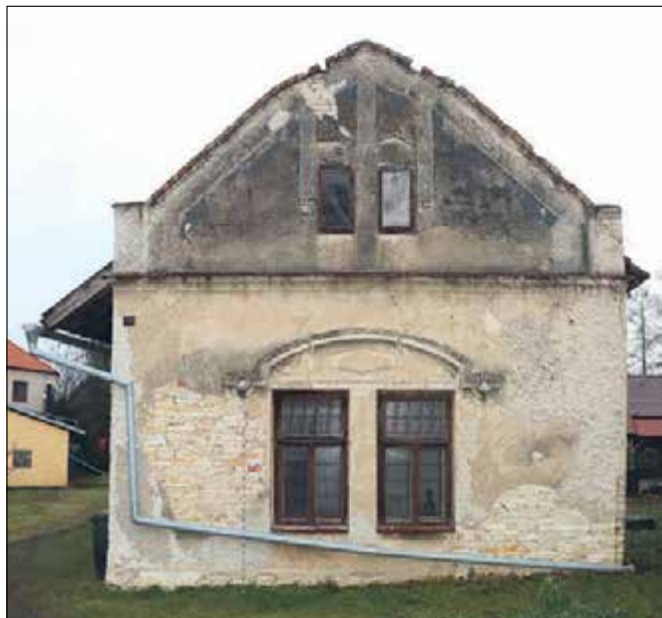
Libice nad Cidlinou (správní obvod obce Poděbrady), dům čp. 45, originálně pojedené uliční průčelí domu čp. 45 s atypickým zalomením štítu a plastickým členěním v duchu geometrické secese. Vzhledem k chystaným razantním stavením úpravám domu byla v závěru roku 2021 provedena dokumentace průčelí, avšak pouze v jeho spodní části. Dokumentace štítu má být umožněna po postavení lešení (foto B. Schmidová).

schválené projektové dokumentaci je navržena obnova členění ze soudobých materiálů. Avšak pomíneme-li zánik originálu a specifické vlastnosti ručně prováděných štuků z tradičních vápenných omítek, dojde v důsledku zateplení fasády především k zásadní proměně proporcí hlavního průčelí, a tedy navzdory obnově členění i ke změně celkového vzhledu a výrazu stavby. V Městci Králové byla postupná obnova střech kostela sv. Markéty završena osazením dvou nových křížů. Kovový kříž nad presbyteriem, zaznamenaný na historických fotografiích, se fyzicky nedochoval, proto byla vyrobena kopie stávajícího kovového kříže na věži. Návrh přesného řešení taktéž nedochovaného kamenného kříže ve vrcholu západního štítu vznikl poměrovým zvětšením kamenného kříže nad vstupem. Překvapivým zjištěním bylo, že oplechování zděného podstavce kamenného kříže nebylo druhotné, jak jsme se domnívali, nýbrž šlo o původní úpravu, o čemž svědčily originálně zazděné latě pro kotvení plechu a staré kované hřebíky. Akce byla finančně podpořena z programu Podpory obnovy kulturních památek prostřednictvím obcí s rozšířenou působností. V interiéru kostela proběhla obnova elektroinstalace a revize osvětlení. Na kostele Zvěstování Panny Marie v Dymokurech pokračovala postupná oprava krovu, stejně jako v předešlých letech finančně podpořená z Havarijního fondu ministerstva kultury.

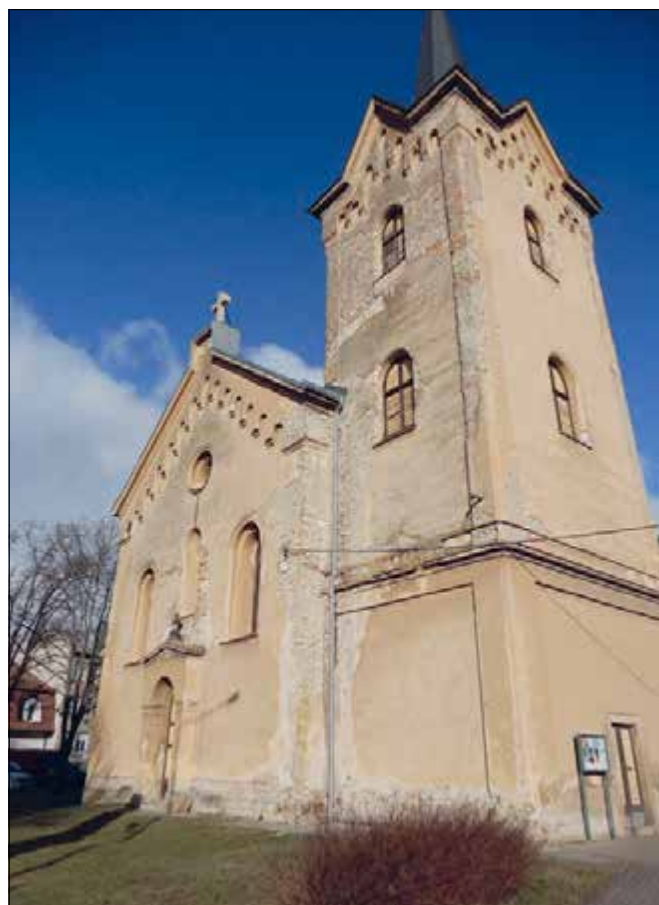
Městec Králové (správní obvod obce Poděbrady), kostel sv. Markéty, postupná oprava střechy kostela byla završena osazením dvou kusů křížů dle historických fotografií. Na fotografii je západní průčelí s nově osazeným kamenným křížem, jehož návrh byl odvozen od menšího kamenného kříže nad vstupem. Během prací bylo zjištěno, že dochované oplechování soklu kříže bylo původní, proto bylo obnoveno. Užití titanziniku bez povrchové úpravy oproti původnímu červeně natíranému plechu vychází z již realizované opravy střechy, pro níž byly zvoleny vláknocementové šablony v kombinaci s přírodním titanzinikem (foto T. Cachová).

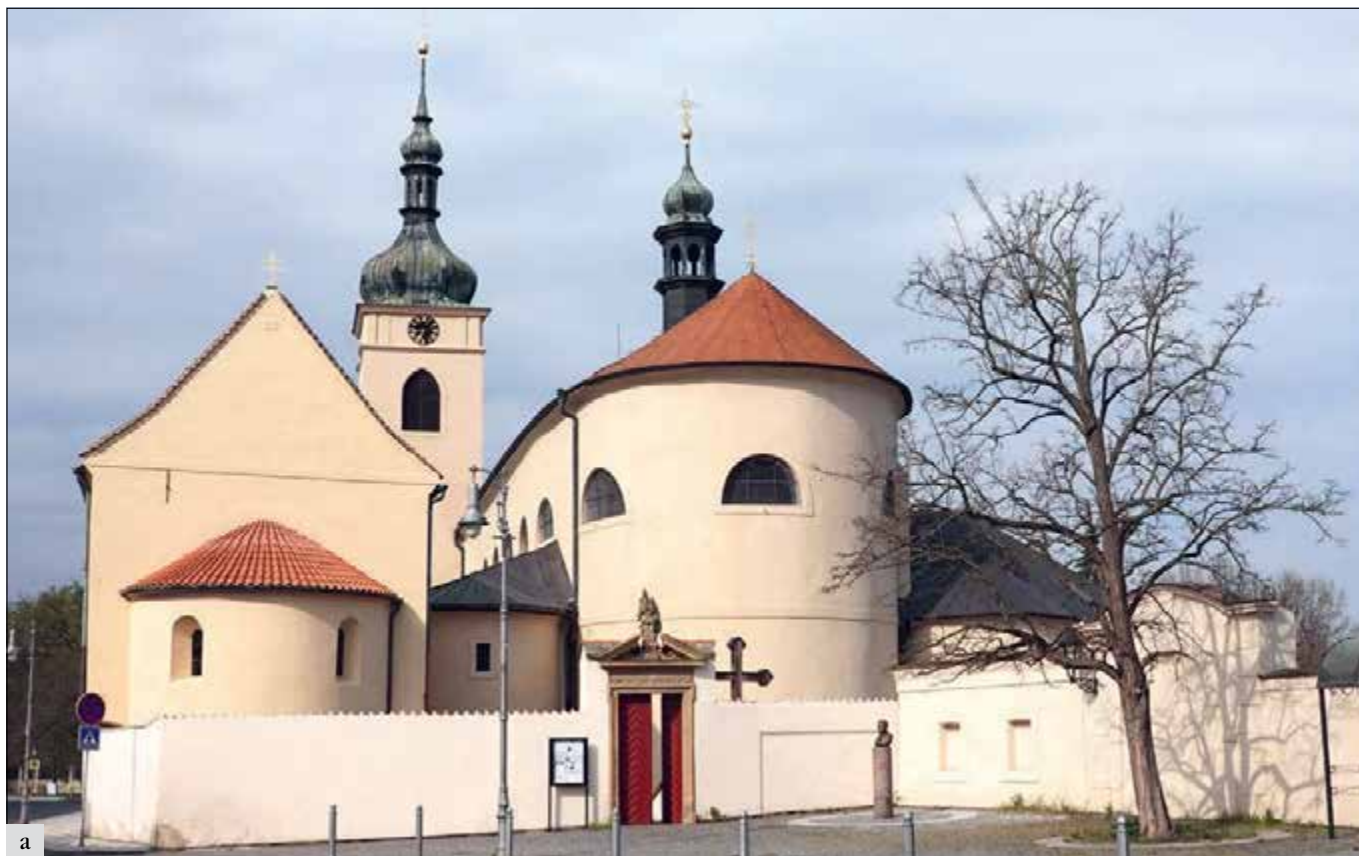
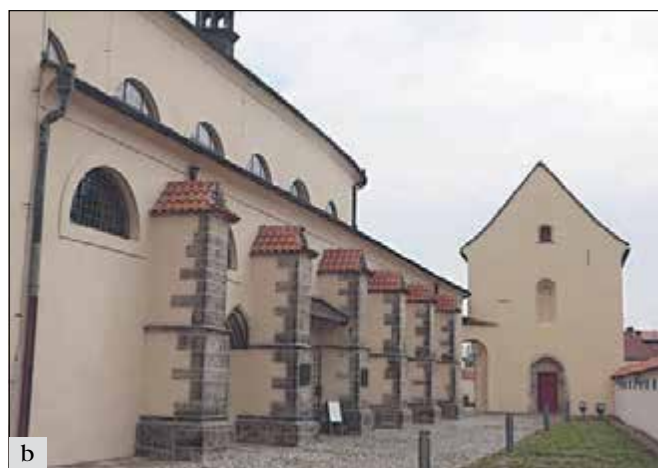
Stará Boleslav (správní obvod Brandýs nad Labem – Stará Boleslav), kostel sv. Václava a sv. Klimenta: a – pohled na obnovené kostely od východu. Fasády kostela sv. Klimenta byly v souladu s názevovou situací odlišeny poněkud tmavším odstínem vápenného nátěru; b – pohled na severní průčelí kostela od severozápadu a západní průčelí kostela sv. Klimenta. Podobu bočního průčelí kostela určuje rytmus opěrných pilířů s vimpěrky s pozdně gotickými figurálními reliéfy. Obnova respektovala poslední velkou historickou obnovu kostela, realizovanou v roce 1900, při které došlo k výměně kamenných kvádrů s ponecháním jejich povrchu v rezné podobě. Této úpravě byl pak přizpůsoben odstín okrového nátěru (foto J. Žižka)

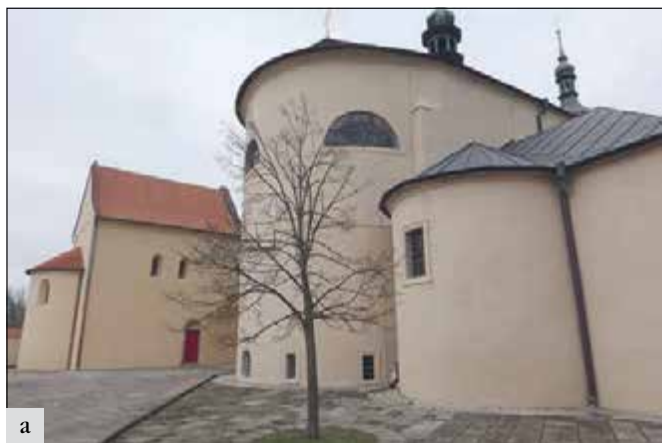
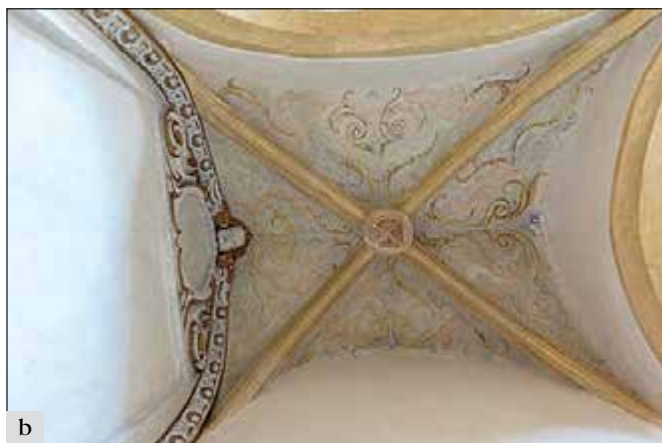
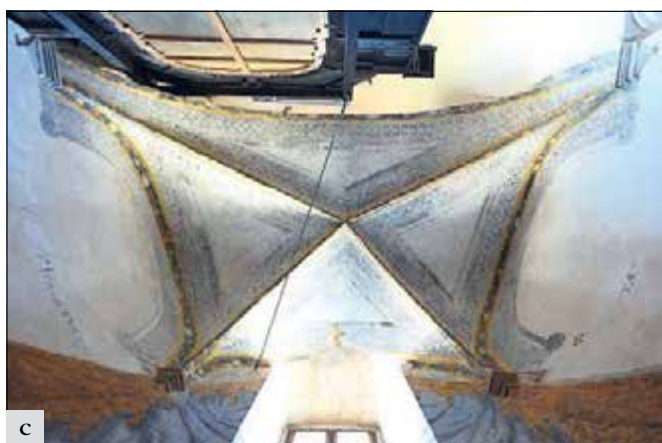
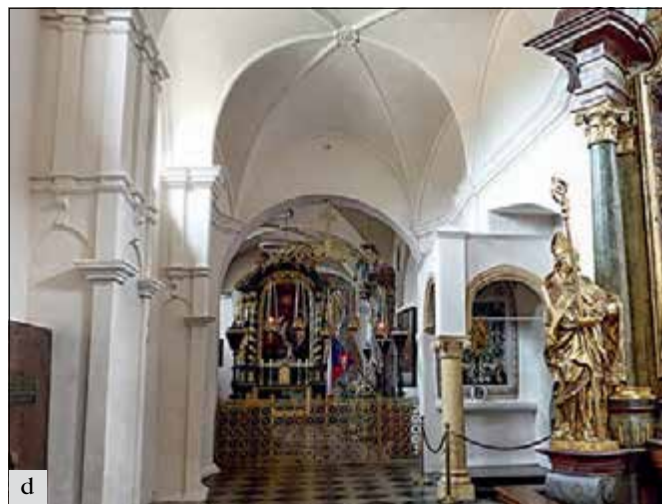
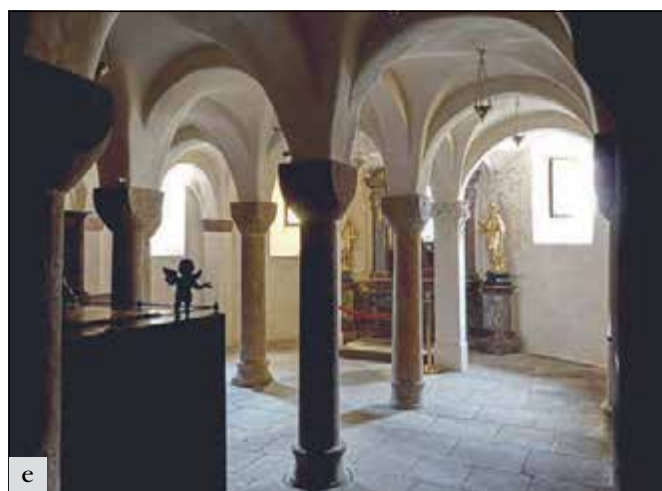
Stará Boleslav (správní obvod Brandýs nad Labem – Stará Boleslav), kostel sv. Václava: a – pohled na apsidy chóru a Vrabské kaple, vlevo kostel sv. Klimenta; b – žebrová křížová klenba baldachýnu s restaurovanou výzdobou. V interiéru kostela byla s ohledem na náleзовou situaci zvolena monochromní výmalba. U baldachýnu, který se svým charakterem přes jiné materiálové provedení spíše řadí k oltářům, byla obnovena barevnost i navenek; c – pohled na restaurovanou výzdobu apsidy Vrabské kaple. Výsledek je určitou syntézou renesanční výmalby s iluzivními konzolkami, ze kterých vyběhají pásy s ornamentem lemující hrany – hřebínky klenby a výzdoby barokní. V barokním období dostala kaple baldachýnovou drapérii, rámuje oltář neznámé podoby, který doplňují pozoruhodné medailony s výjevy ze života sv. Jana Křtitele. Tuto určitou analitiku umožnilo podobné barevné ladění obou vrstev a zejména to, že jedná úprava prakticky nezasáhla do druhé. Renesanční vrstva současně ukazuje bohatost výmalby bočních lodí, obnovených právě kolem roku 1600; d – pohled ze severní boční lodi směrem ke Vrabské kapli po obnově. Klenbu z konce 16. století vynášejí mohutné polopiliře přizděné k obvodové zdi, výrazně členěné drobnou architekturou. Vpravo vystupuje pozoruhodný baldachýn s oltářem Všechných svatých; e – pohled do krypty, v pozadí oltář sv. Kosmy a Damiána. Románské sloupy byly obnoveny spíše konzervativním způsobem a v návaznosti na oltář došlo k restaurování a doplnění bohaté štukové výzdoby rokokového charakteru (foto J. Žižka).

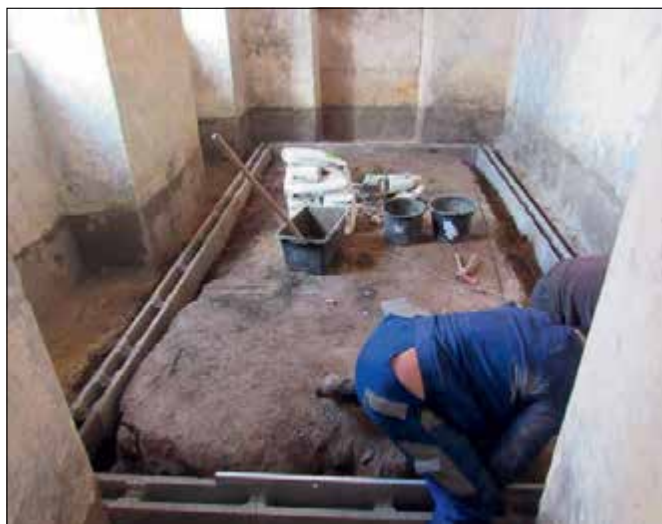
Čelákovice (správní obvod obce Brandýs nad Labem - Stará Boleslav), fara, oprava interiérů přízemí, bylo provedeno odvětrání suterénních konstrukcí podlahy pomocí vzdušných kanálů (foto A. Švejdarová).

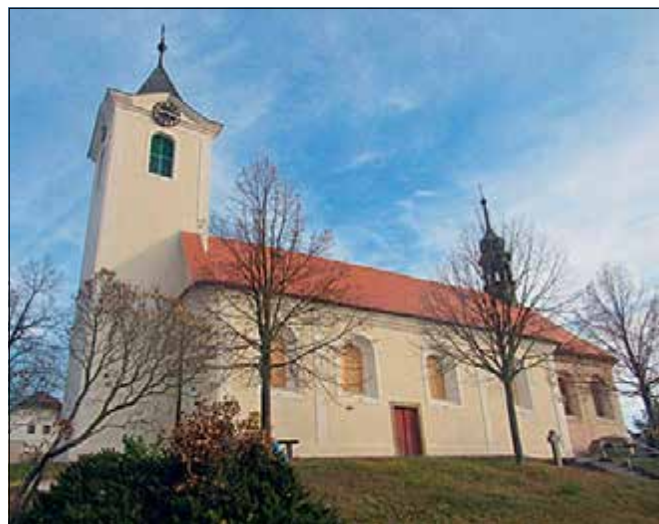
Kostelní Hlavno (správní obvod obce Brandýs nad Labem - Stará Boleslav), kostel sv. Petra v Okovech, oprava jižní fasády včetně nátěru (foto A. Švejdarová).

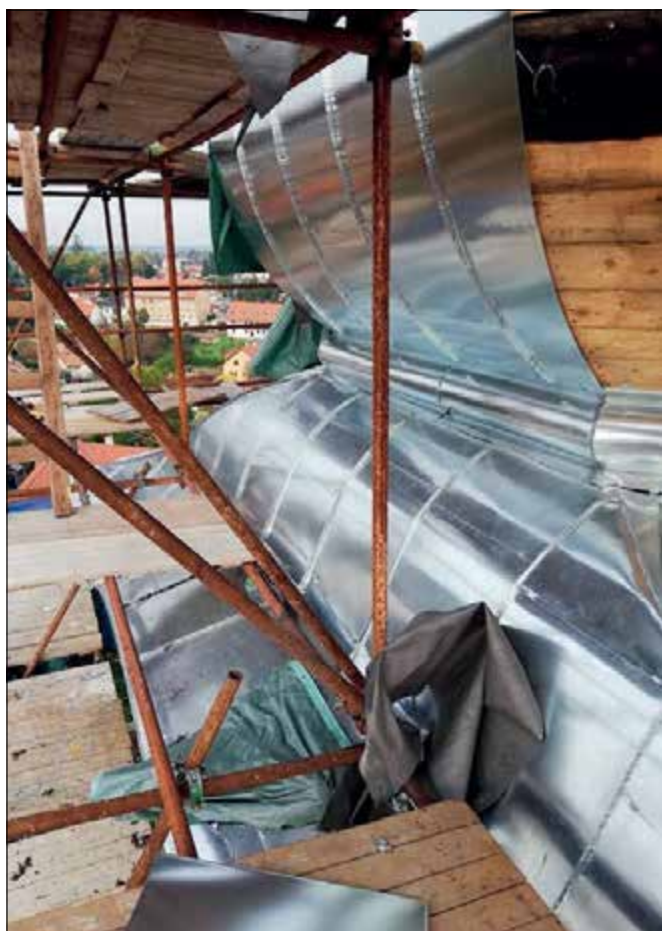
Brandýs nad Labem (správní obvod obce Brandýs nad Labem - Stará Boleslav), kostel Obrácení sv. Pavla, pečlivě a kvalitně provedená oprava plechového opláštění střechy zvonice s bání (foto A. Švejdarová).

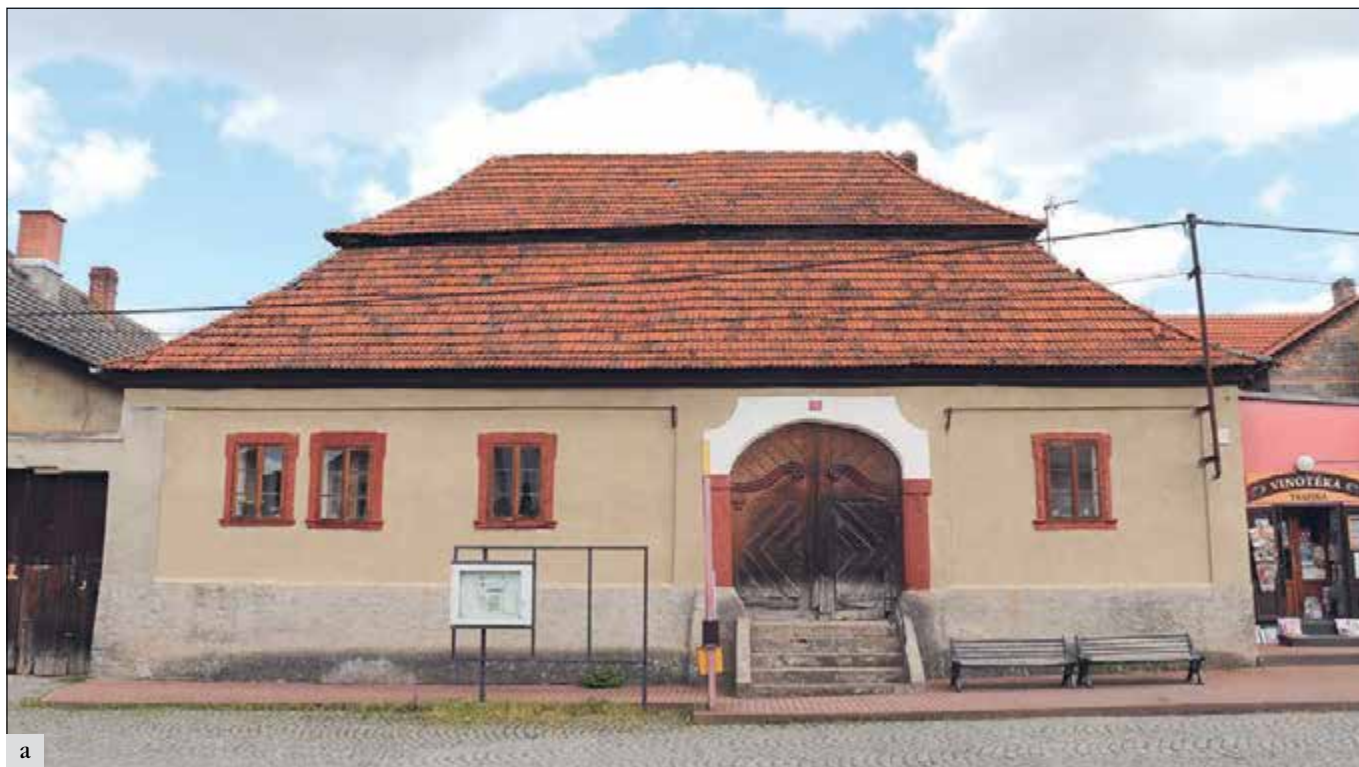
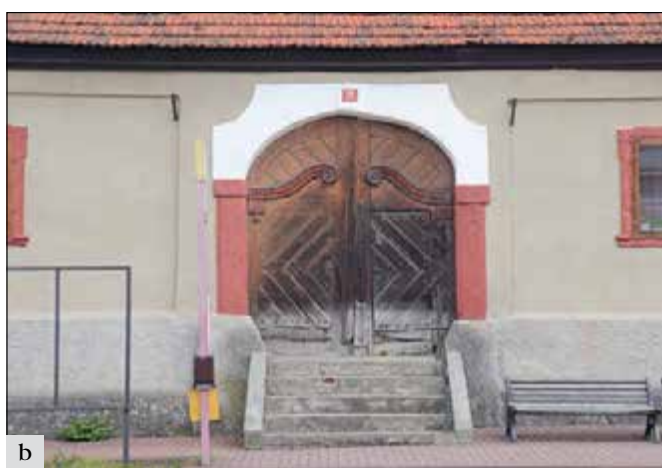
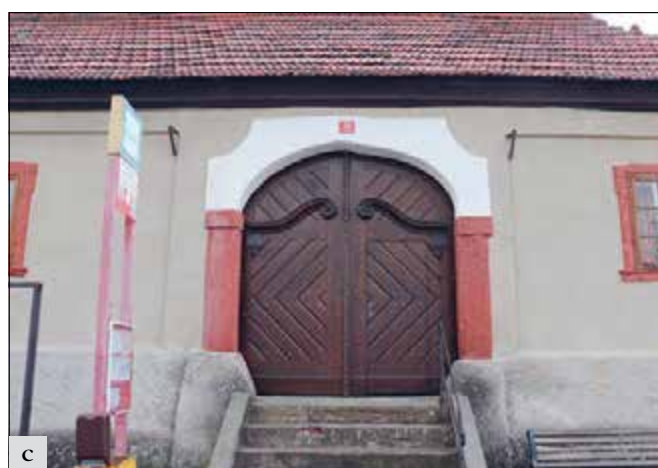
Stříbrná Skalice (správní obvod obce Říčany), dům čp. 10: a – barokní objekt byl v 2. polovině 20. století dotčen některými nevhodnými zásahy. Vedle špatně zvolené úpravy fasád se jedná zejména o úpravu přilehlé komunikace, která byla výrazně snížena a původní vjezd k vratům byl nahrazen schody; b – barokní vrata byla dlouhodobě ve špatném stavu, nefunkční, s rozvolněnými a místy i chybějícími částmi; c – stav vrat po repasi (foto J. Černochová).

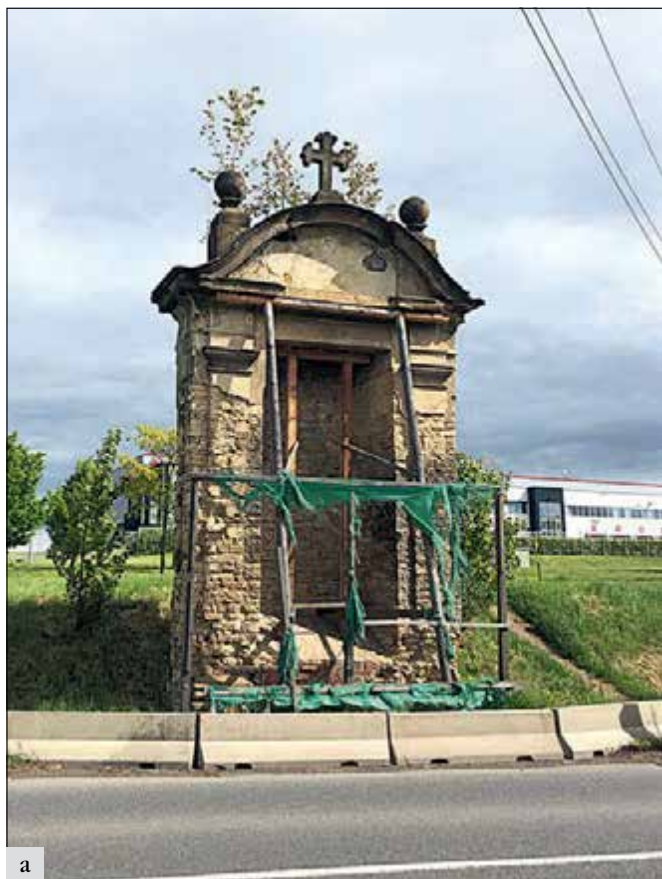
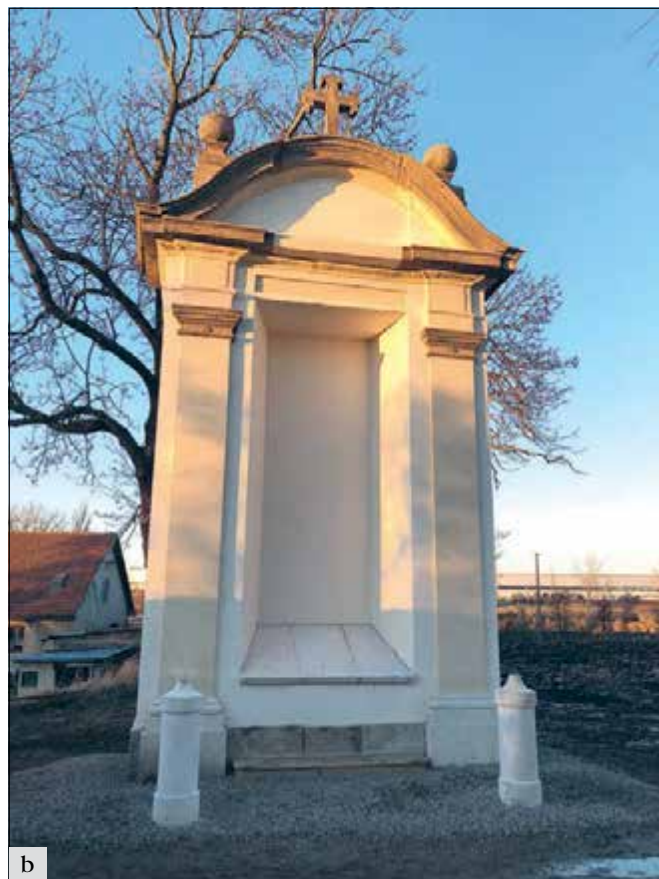
Hostivice (správní obvod obce Černošice), poutní cesta na Hájek, přemístění a obnova kapličky č. XII: a – kaplička před přesunem; b – kaplička po celkové rekonstrukci (foto J. Jenšovský).

obnovou zadní fasády, na které chyběly výrazné štukové prvky a omítka středověho rizalitu. Veškeré prvky byly doplněny. V rámci celkové obnovy poutní cesty do Hájku byla přenesena a celkově opravena kaplička č. XII. Přenesení původně barokní kapličky bylo umožněno kvůli poškození kapličky vlivem silného dopravního provozu. Další kompletně obnovenou kapličkou včetně kamenné sochy v nice je *kaple sv. Jana Nepomuckého v Litovicích*. Nejvíce písemných vyjádření se týkalo návrhu více či méně zdařilých novostaveb a stavebních úprav v *ochranných pásmech Hostivice, Litovice, Průhonice a NKP Levý Hradec*.

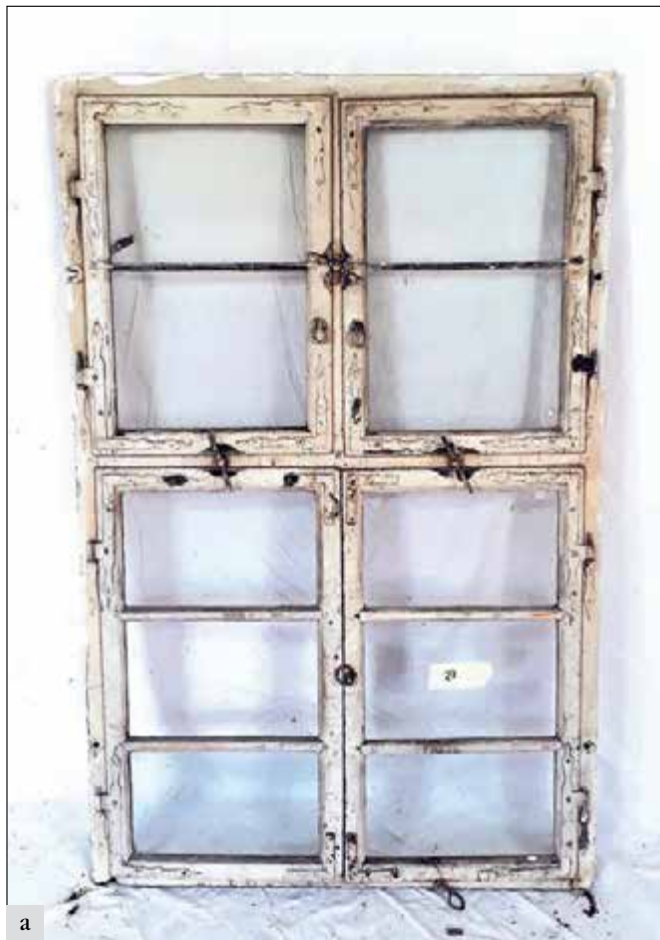
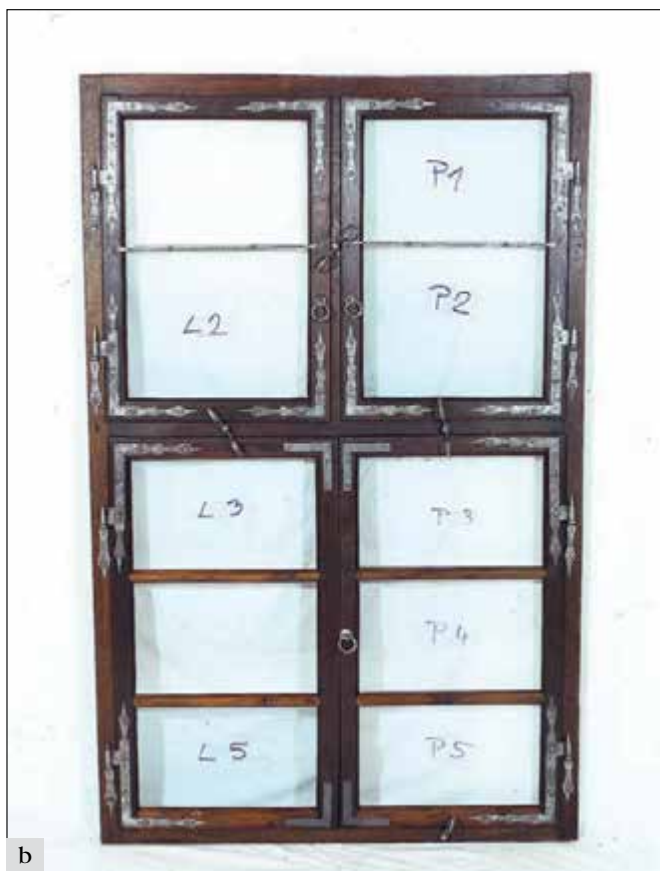
Hájek u Červeného Újezdu (správní obvod obce Černošice), františkánský klášter, západní křídlo: a, b – stav před a po restaurování barokního okna, v rámci koncepce byly respektovány mladší úpravy jako dřevěné příčle ve spodních křídlech a dva novodobé úhelníky (foto D. Raška).

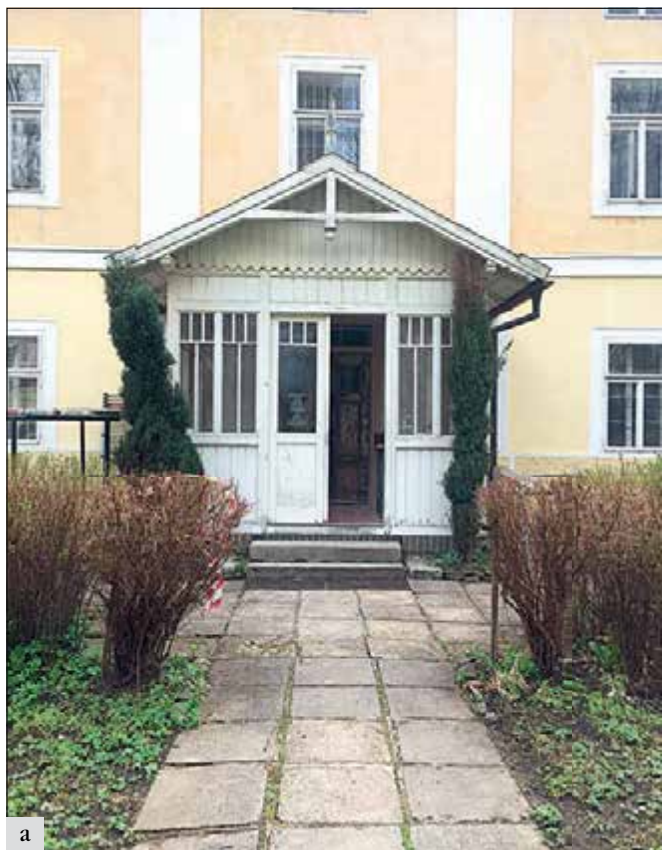
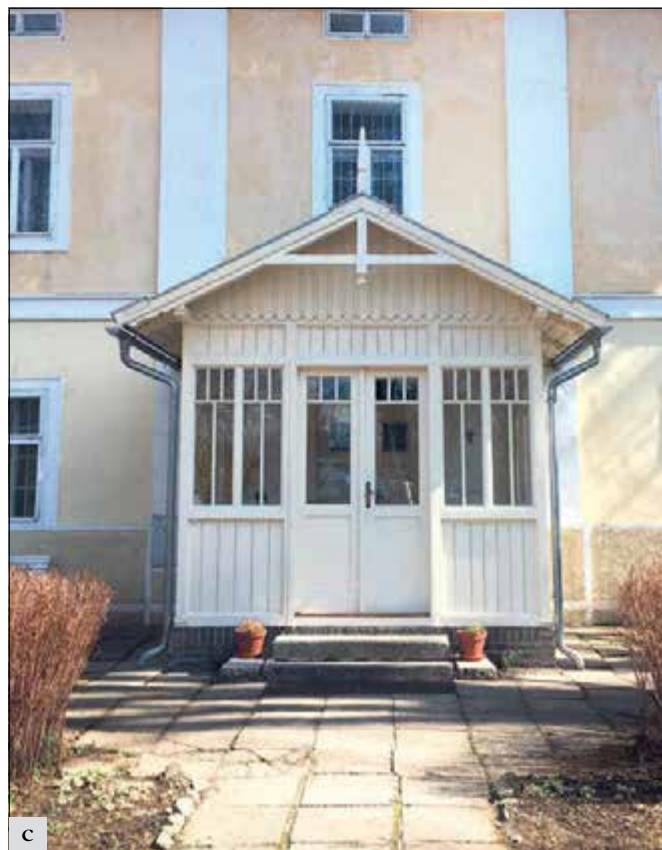
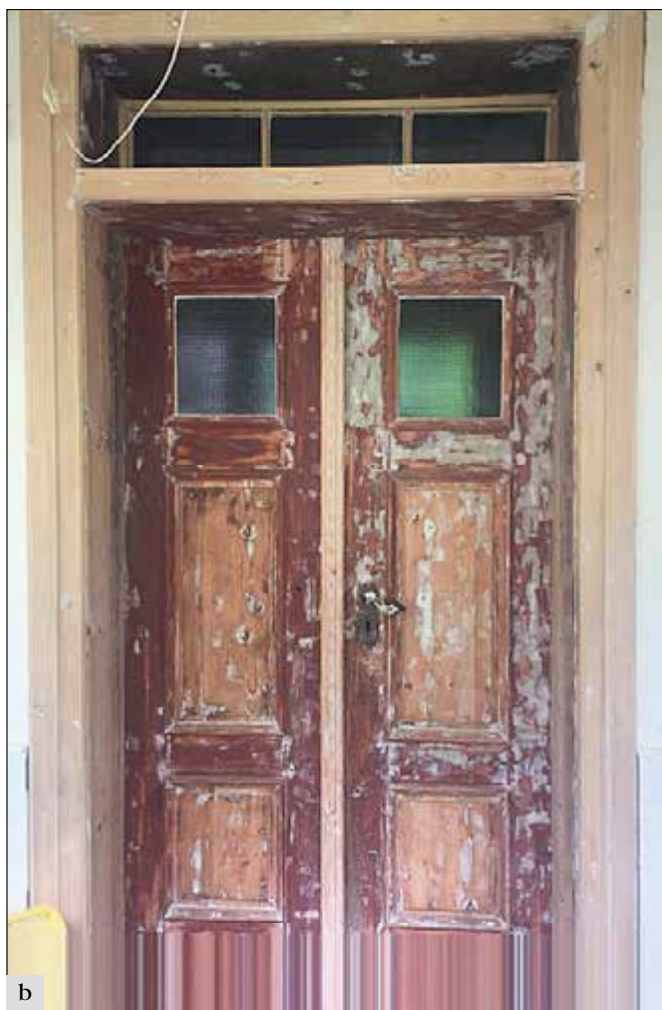
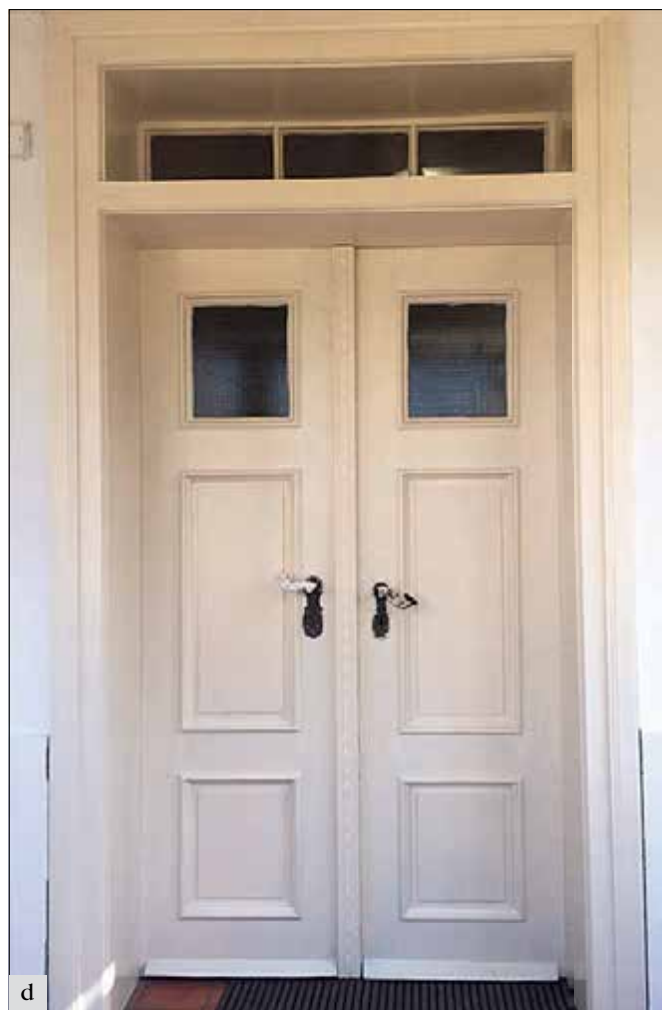
Stará Hut' (správní obvod obce Dobříš), Památník Karla Čapka na Strži: a – stav před započítím prací; b – nález hnědého a okrového rozbarvení původních domovních dveří; c – foto z dubna roku 2022, kvalitní práci prověřila zima; d – respektování barevnosti krycího náteru dveří z doby Čapkova pobytu (foto D. Hofreiterová).

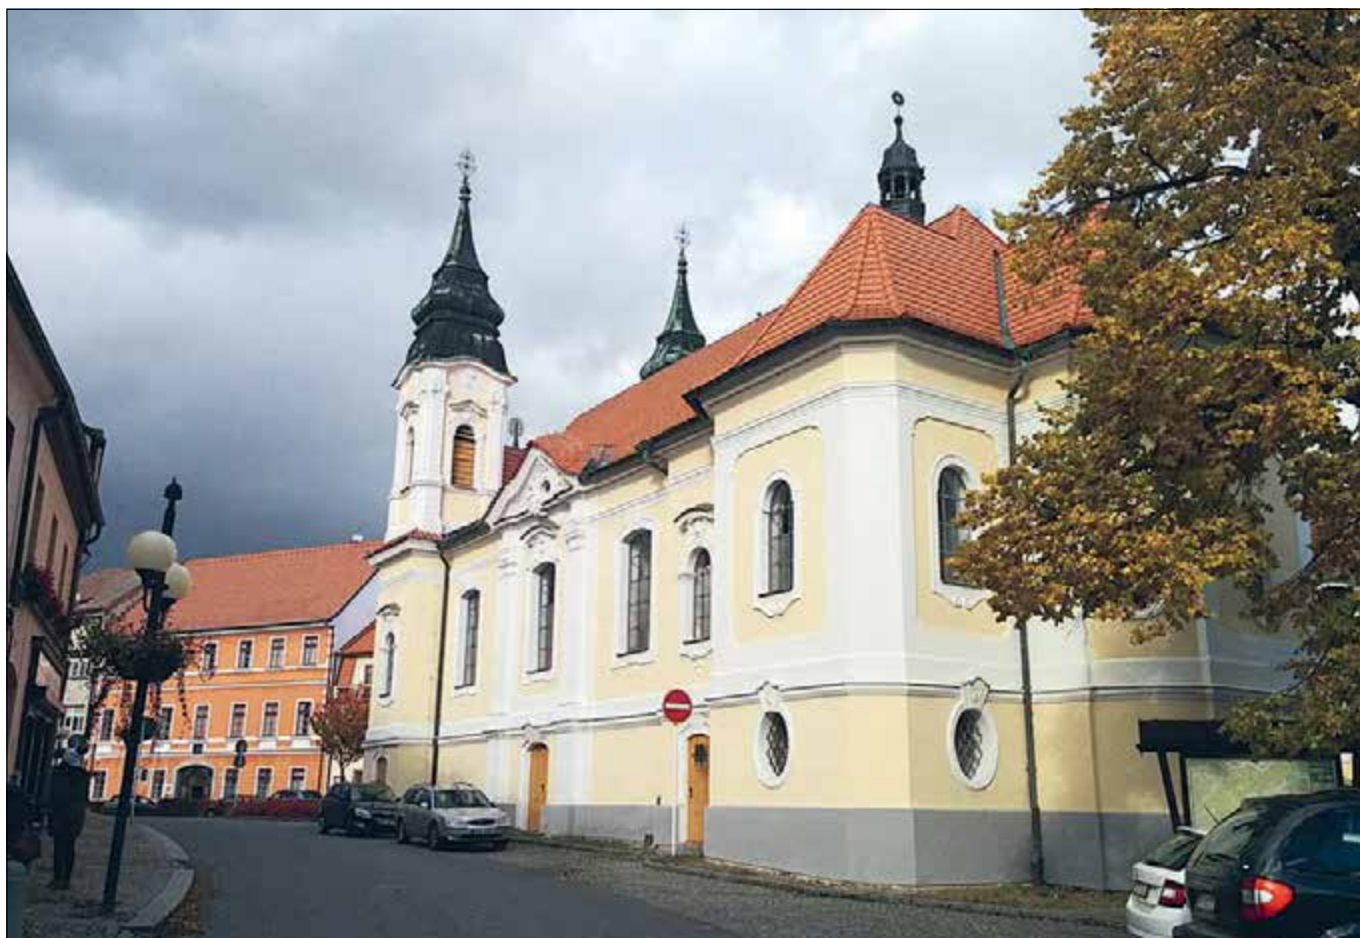
Rožmitál pod Třemšínem (správní obvod obce Příbram), kostel sv. Jana Nepomuckého s opravenou fasádou (foto E. Kosová).

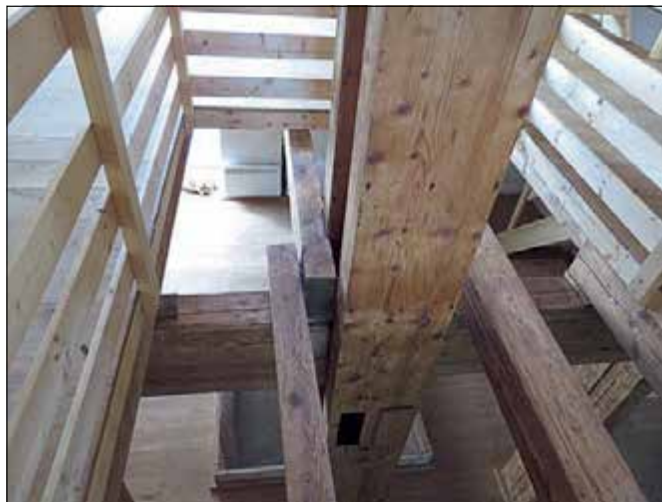
Hvoždany (správní obvod obce Příbram), špýchar, opravená násypka jako součást interiéru (foto E. Kosová).
