ROČENKA 2021

**NÁRODNÍHO PAMÁTKOVÉHO ÚSTAVU
ÚZEMNÍHO ODBORNÉHO PRACOVISŤE STŘEDNÍCH ČECH V PRAZE
PŘÍLOHA ČASOPISU PAMÁTKY STŘEDNÍCH ČECH
2 / 2022**

ČASOPIS NÁRODNÍHO PAMÁTKOVÉHO ÚSTAVU
ÚZEMNÍHO ODBORNÉHO PRACOVIŠTĚ STŘEDNÍCH ČECH V PRAZE
ROČENKA 2021

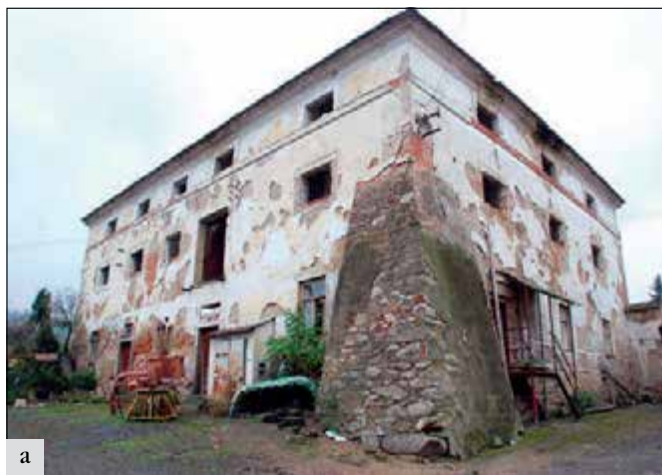
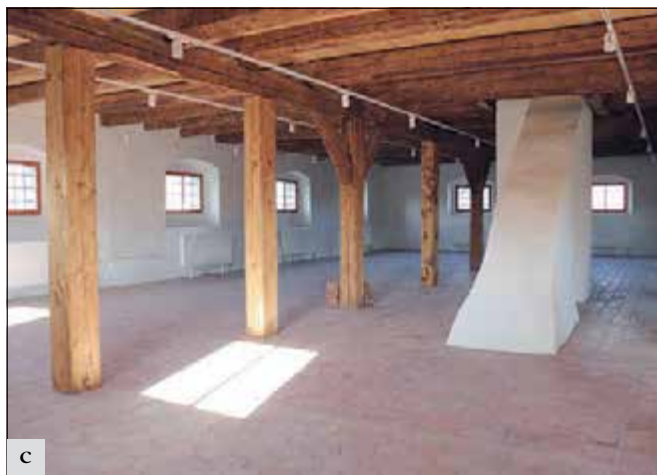
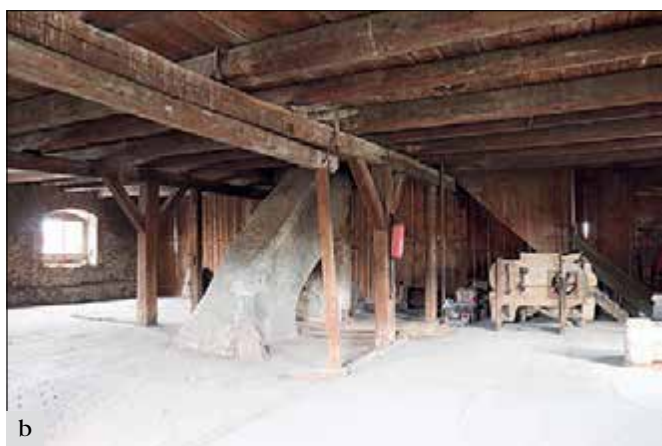
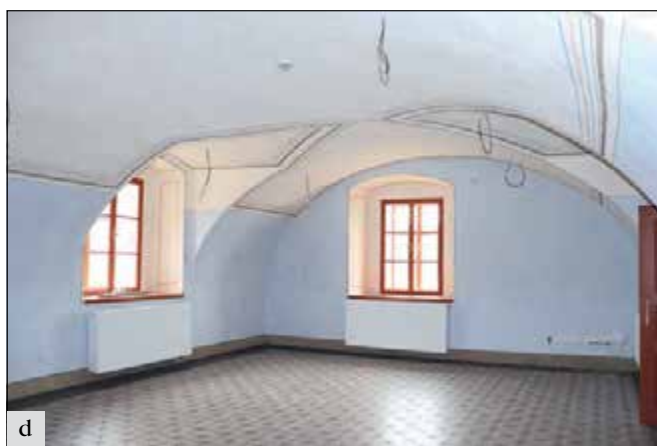
Krásná Hora nad Vltavou (správní obvod obce Sedlčany), sýpka čp. 45: a – stav sýpky v roce 2012 (foto J. Pešta); b – sýpkové patro před zahájením obnovy; c – sýpkové patro po obnově; d – místnost v SV části přízemí s obnovenou výmalbou (foto J. Černochová).

Jednou z nejnáročnějších stavebních obnov na Sedlčansku byla konverze *sýpky čp. 45 v Krásné Hoře nad Vltavou* na městský úřad a výstavní prostory. Jedná se o velký, dvoupatrový objekt s obytným přízemím, který je dominantou náměstí a jehož obnova byla započata v roce 2020. Stávající klasicistní objekt, který je součástí rozlehlého hospodářského dvora, má složitější stavební historii, část jeho jádra je gotického či renesančního původu a při opravách fasád byla zaznamenána barokní etapa tehdy ještě obytného patrového objektu. Před zahájením oprav byl objekt již delší dobu nevyužíván a nacházel se ve zchátralém stavu. Do vlastnictví města se dům dostal až v roce 2019. Po etapě v roce 2020, kdy byly provedeny drobnější úpravy dispozice a bylo započato s opravou interiéru a zastřešení, byla v roce 2021 dokončena obnova střechy, osazeny nové okenní výplně, opraveny byly kované mříže a chybějící doplněny, položeny byly nášlapné vrstvy podlah a ve vytípaných místnostech byla provedena jednodušší linková výmalba interiéru, vycházející z nalezené historické výmalby. V této etapě byla provedena také obnova fasád trojice průčelí, jejich barevnost vycházela z provedených průzkumů, kdy zelená barevnost byla zachycena v několika vrstvách počínaje původní. Práce probíhaly i v okolí objektu, došlo k doklenutí brány do náměstí, jejíž klenba byla odstraněna asi v 70. letech 20. století v souvislosti se zdejším provozem JZD. Díky vstřícnému přístupu města prošla opravou i ohradní zeď a navazující boční brána dvora, které jsou již mimo rozsah KP a které měly být dle původního záměru demolovány a provedena byla také kamenná zádlazba dvora z odseků. Práce probíhají za přispění MMR z programu pro Regeneraci brownfieldů. Velmi významnou akcí, na které je zároveň patrný citlivý přístup majitelů, bylo i pokračování postupné obnovy *zámeckého areálu v Osečanech*. Na *zámku čp. 1* probíhala v roce 2021 oprava zastřešení, podpořená ze Středočeského kraje na obnovu památek pro společenské využití. Vedle opravy krovu a výměny

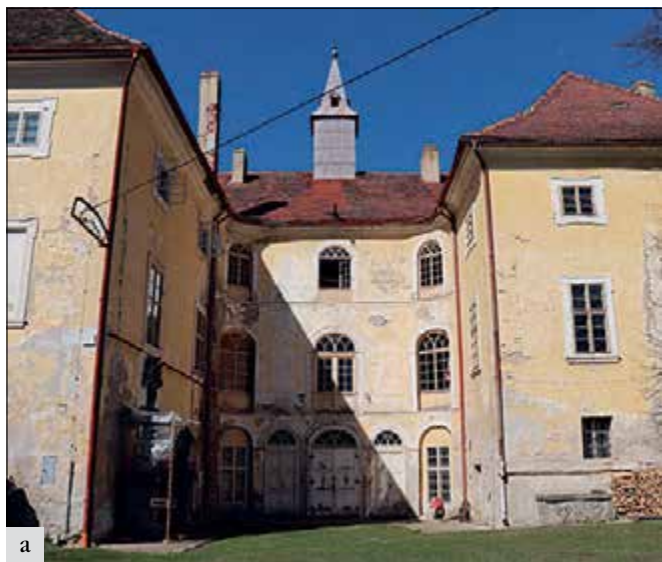
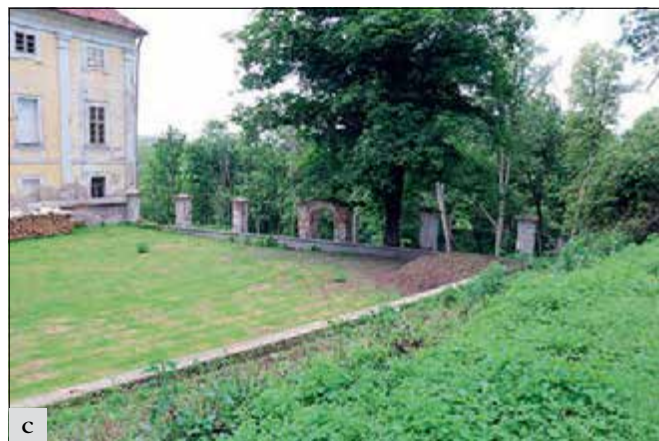
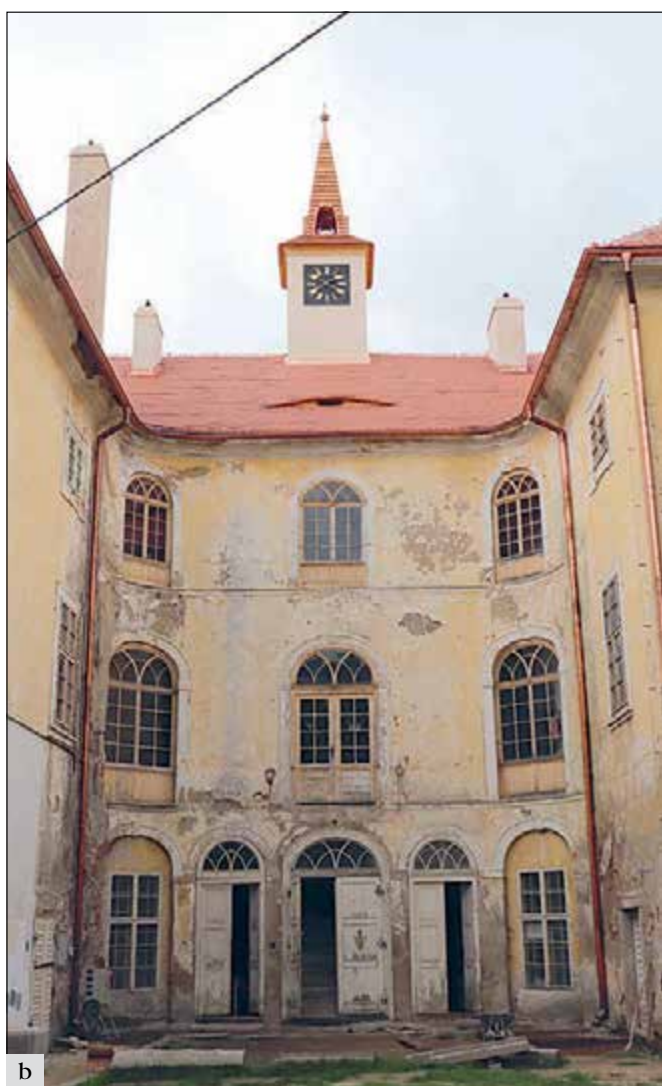
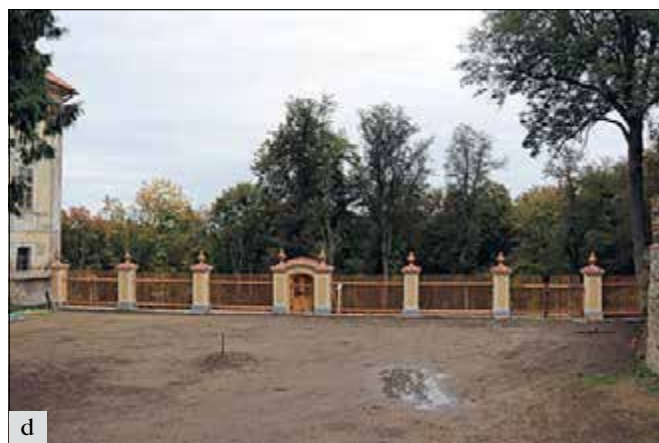
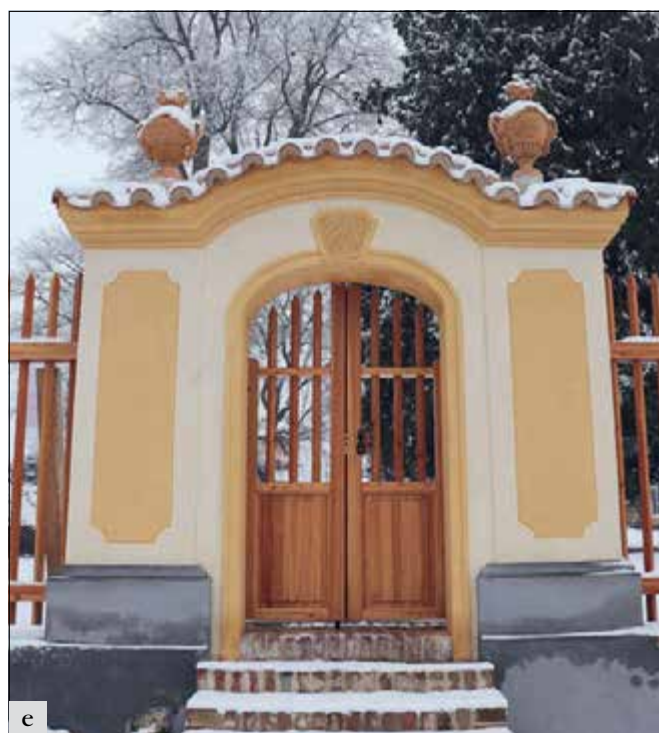
Osečany (správní obvod obce Sedlčany), zámek čp. 1: a – věžička zbudovaná v roce 1958 vzhledově neodpovídala původnímu stavu; b – při opravě krovu a výměně krytiny byla na základě historických fotografií do střechy doplněna i zaniklá volská oka. Stříška komínových hlavic byla provedena z bobrovkové krytiny. Věžička byla upravena do původního vzhledu, který je poměrně dobře doložen na fotografiích z průběhu první poloviny 20. století. Na věžičku byl navrácen šindel, opět osazeny byly také hodiny; c – ohrazení na západní straně dvora před zahájením obnovy v roce 2020. Původní vzhled členění byl značně znejasněn mladšími úpravami; d – při obnově byly obnoveny i vrcholové vázy dle původní, která se dochovala díky částečnému zapuštění v pilastru fasády zámku; e – pod vrstvou mladších omítek byly nalezeny zbytky původního členění. Plasticita zrcadlových ploch pilířků i brány směrem do parku a do dvora byla provedena pomocí naklápěné drážky. Zrcadlové plochy směrem k plotovým výplním byly vyznačeny pouze ryskou, lícová úprava dvouvrstvého klenáku se nedochovala. Po zajištění zbytků původních omítek došlo k doplnění nových jednovrstvých omítek. Vzhledem k tomu, že starší úprava členění komínů zámku, patrná v podkrovní, měla velmi podobné rysy jako historická úprava fasád ohrazení, byl líc vrchního klenáku proveden po vzoru vypichované omítky komínových hlavic (foto J. Černochová).

střešní krytiny byla obnovena volská oka v předpokládaném původním rozsahu a opravou prošly i komínové hlavice. Poměrně náročnou akcí byla i obnova vzhledu věžičky zámku na základě archivních fotografií z konce 19. století až 1. poloviny 20. století. Původní, elegantně působící věžička s vysokou šindelovou střechou, zanikla v roce 1958, kdy byla provedena nová věž, odlišného tvaru a v odlišném materiálovém provedení. Do obnovené věžičky byly následně umístěny hodiny a na její fasádu vložen ciferník v původní poloze. V zámeckém areálu pokračovala obnova barokního oplocení na západní straně, které odděluje nádvoří od zámeckého parku. Oplocení s klenutou brankou a zděnými pilířky po stranách, bylo značně poškozené mladšími úpravami i dlouhodobou neúdržbou. Po předchozí etapě v roce 2020, kdy probíhalo čištění v okolí oplocení, zednické práce a zajištění historických omítek, navázala obnova v roce 2021 obnovou fasád s jednovrstvými omítkami, osazením vrcholových vaz z terakoty a osazením dřevěných plotových výplní. Akce byla podpořena z Fondu obnovy památek Středočeského kraje. V zámeckém areálu v Radíči byla v roce 2021 provedena obnova fasády tzv. pivovarského objektu. Původní omítky této barokní stavby snad ještě s renesančním jádrem, zanikly při výměně oken zřejmě v roce 2009, spolu s omítkami bohužel zanikl i hodnotný kamenný portálek. Na fasádě tak zbylo pouze vysazení říms a hlavic pilastrů ve zdivu, naopak nově přibily výrazně vysazené podokenní římsy a upravený vstupní prostor. Obnova fasády vycházela z dochovaného hrubého vysazení architektonických článků ve zdivu a z fotodokumentace NPÚ. Ve štku se podařilo obnovit také zaniklý portálek, který však musel být uzpůsoben novodobě upravenému vstupnímu otvoru, novotvarem jsou

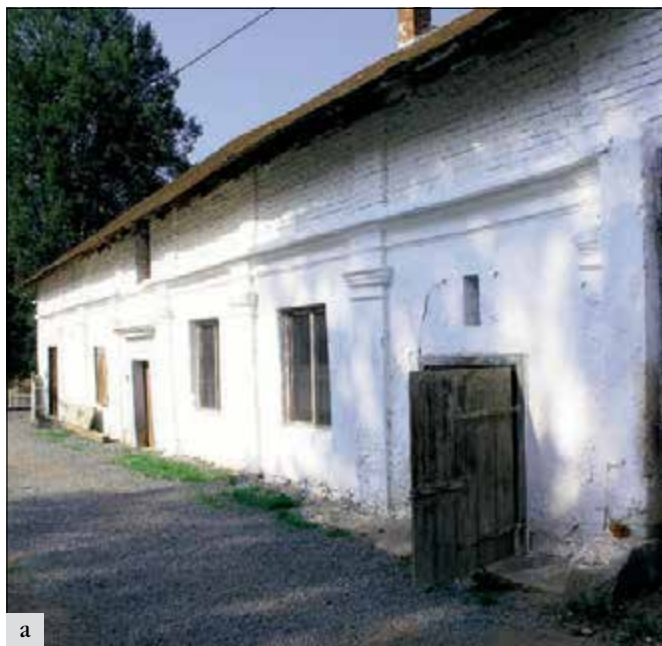
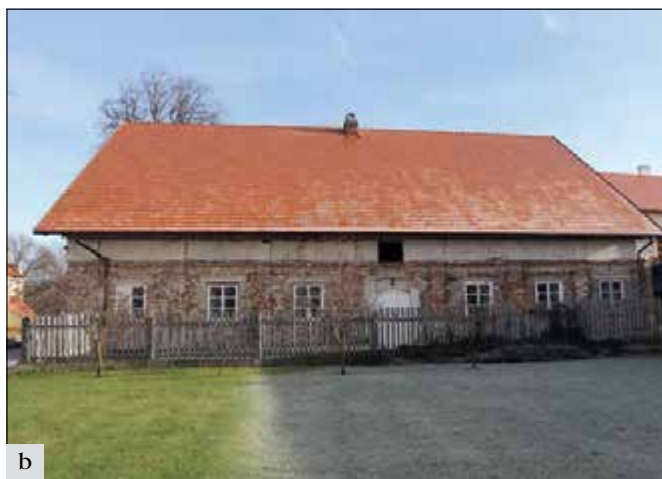
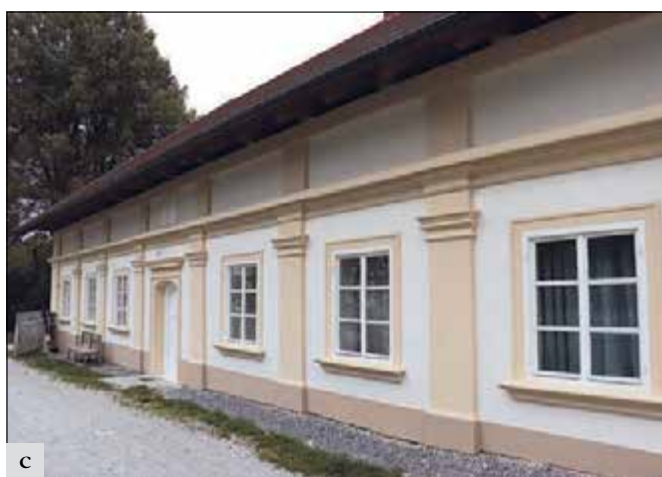
Radič (správní obvod obce Sedlčany), areál zámku čp. 1: a – podoba fasády pivovarského objektu, pořízená při průzkumu v roce 2007 (foto J. Žižka); b – stav objektu před obnovou fasád v roce 2021. Vedle zaniklých omítek je patrná i novodobá úprava vstupu po odstranění kamenného portálu; c – členění římsy bylo obnoveno na základě fotografií pořízených při průzkumu a dle hrubého vysazení. Při obnově portálu, který byl však proveden cihelným vysazením a ze štuku, bylo nutné se vypořádat s upraveným tvarem vstupu. Šambrány a podokenní římsy kolem novodobých okenních otvorů jsou novotvarem, šambrány vycházejí z podoby šambrán ostatních objektů v areálu zámku, tvar podokenních říms je silně ovlivněn tvarem novodobě vysazeného členění při výměně oken (foto J. Černochová).

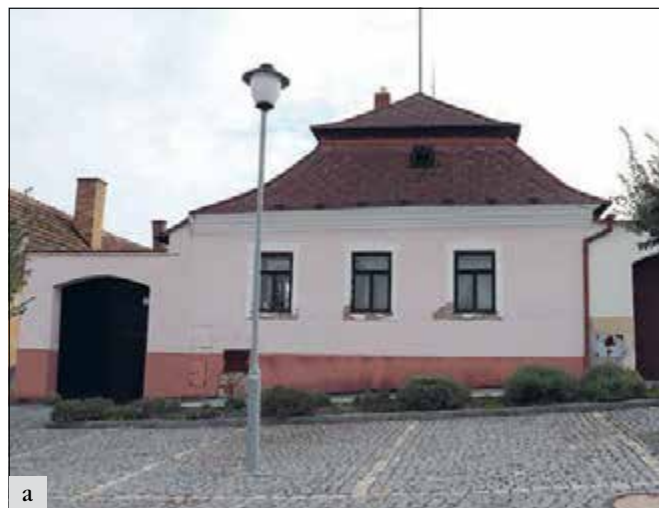
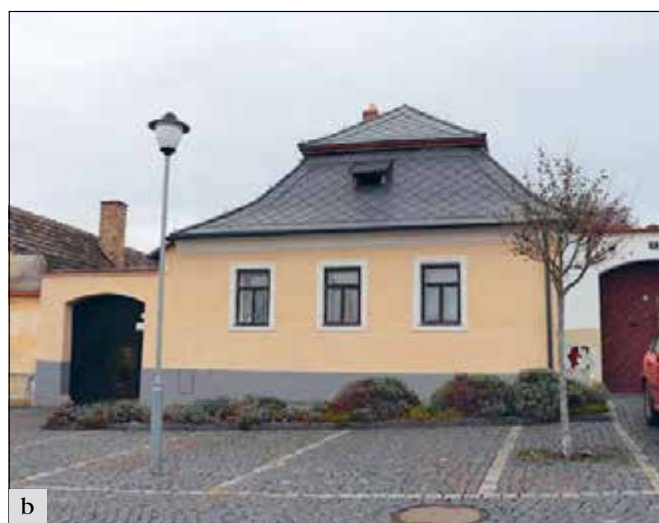
Prčice (správní obvod obce Sedlčany), dům čp. 71: a – stav objektu před opravou zastřešení a opravou fasády hlavního průčelí; b – při opravě fasády byla obnovena původní podoba šambrán, ve zbytcích nalezená při průzkumu (foto J. Černochová).

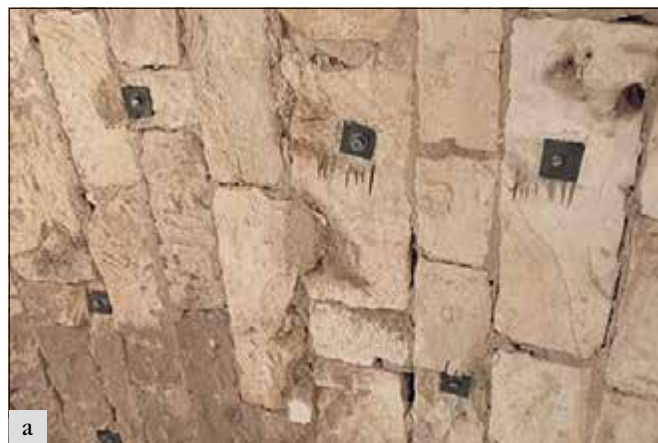
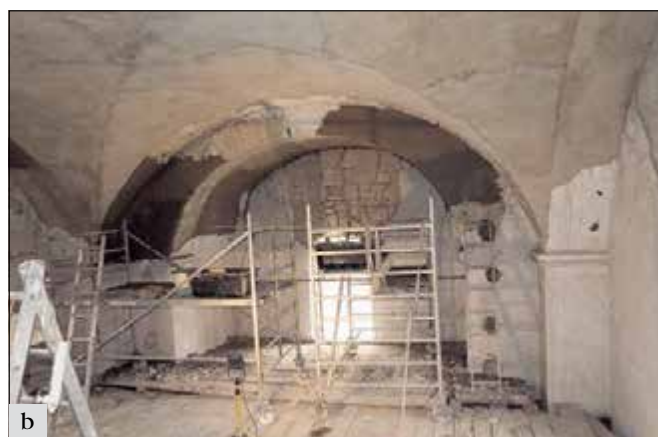
Kněževes (správní obvod obce Rakovník), areál kulturní památky zájezdního hostince čp. 102: a – patrový hospodářský objekt ve dvoře na počátku oprav; b – dokončená etapa oprav hospodářského objektu ve dvoře s rekonstrukcí vjezdových bran, západní pilířové a protilehlé východní s klenutým nadpražím (foto E. Volfová).

ší západní brána se ponechala jako pilířová. Do obou protějškových bran se osazovala nová dvoukřídlová dřevěná vrata. Opravené přízemí bude nově sloužit jako komunitní centrum pro městy a okolí. Práce byly provedeny ve velmi dobré kvalitě. Na farním kostele sv. Jakuba Většího se uskutečnila kompletní oprava klempířských konstrukcí včetně poškozených partií keramické krytiny na střeše hlavní lodi. Předchozí celková oprava střech a fasád kostela proběhla na sklonku 90. let a od té doby nastala řada poruch, které bylo nutné neodkladně řešit. Okapové žlaby byly prorezné, z části chyběly a bylo nutné žlaby a svody vyměnit. Současně se provedlo zakrytí vletových otvorů proti holubům, jejichž přemnožená populace dlouhodobě obývá podkroví kostela a přispívá bohužel k postupné devastaci památky. Na *Krakovci*, na *zřícenině hradu*, se opakovaně konzultoval projekt zpřístupnění hradní kaple po dřevěných schodištích a lávkách umístěných v interiéru. Z několika možných variant, které přicházely v úvahu z hledisek památkářských a provozních, se vybrala nejpřijatelnější. Současně se hledal nejvhodnější způsob prezentace interiéru hradní kaple s položením nové podlahy, zpřístupnění vnitřního okraje presbyteria na arkýři, odděleného ochrannou bezpečnostní kovanou mříží. Jako nejpřijatelnější nášlapná vrstva v lodi se nakonec vybrala kamenná dlažba z desek šestibokého tvaru, opukových, nebo z pískovce. Původní ve zlomcích dochovaná dlažba byla opuková. Na území *OP hradu Krakovce* se konzultovala projektová příprava a následně také sledovaly probíhající opravy několika domů (také příprava novostaveb) a rekreačních objektů. Na území *OP NKP Křivoklát* se uskutečnila řada konzultací projektů přestaveb domů, jejich částečných oprav a stavebních úprav, konzultovaných v průběhu

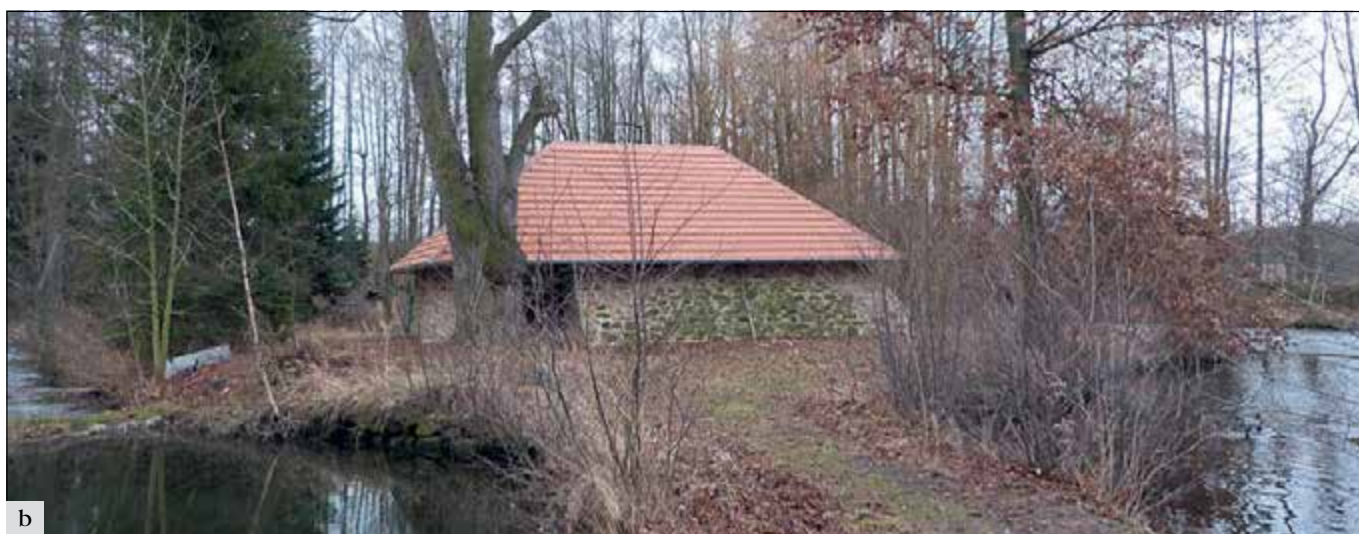
Pšovlky (správní obvod obce Rakovník), sklep na tvrzišti: a – stav obvodového zdiva nad zemí na začátku zednických oprav; b – dokončená oprava s valbovou střechou nad sklepem, krytou pálenými taškami bobrovkami (foto E. Volfová).

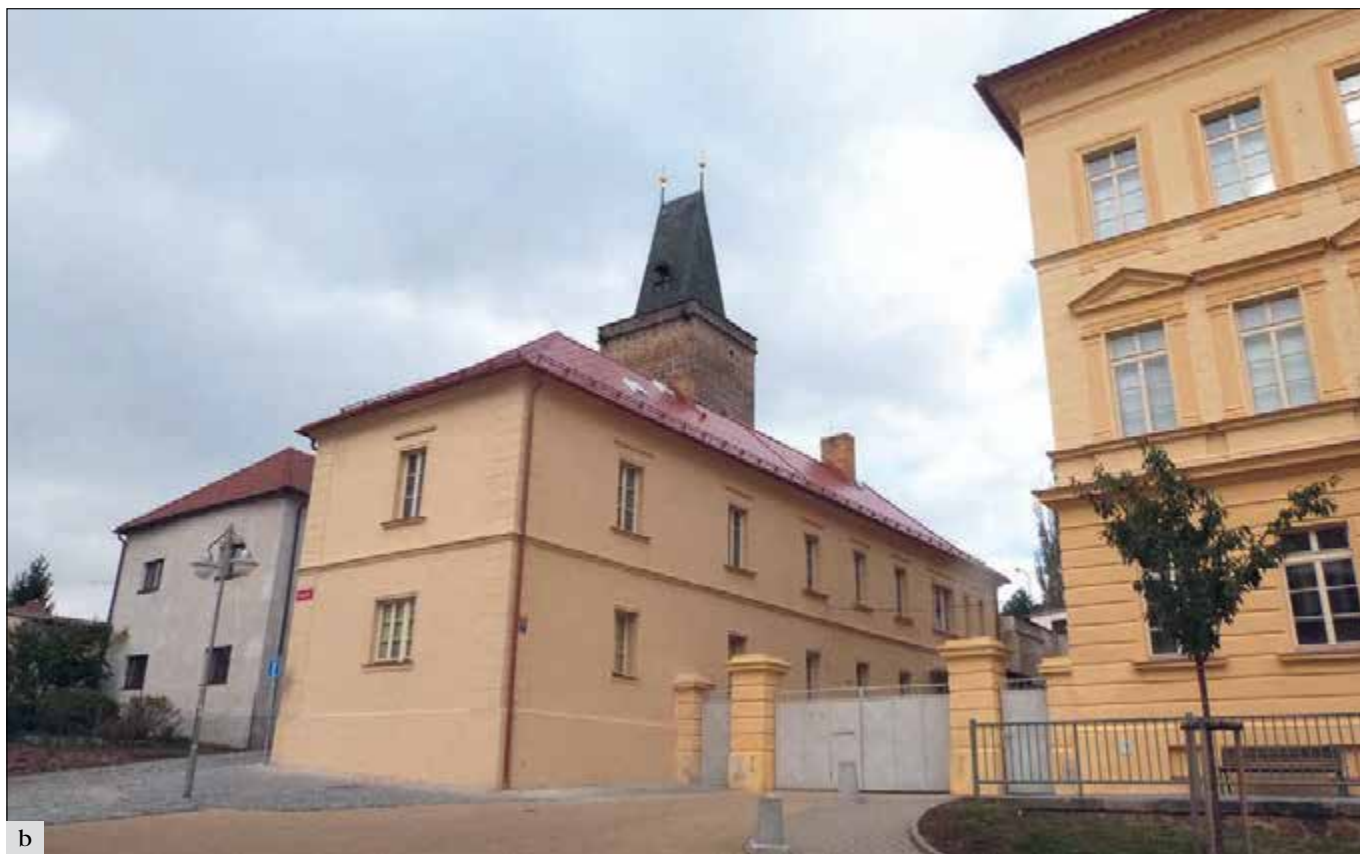
Rakovník (správní obvod obce Rakovník), MPZ, Kamenná ul. 152, dům tzv. Omáčkovny: a – nálezová situace na východní dvorní zdi po otlučení omítek a očištění; b – exteriér Omáčkovny od východu po dokončení oprav (foto E. Volfová).

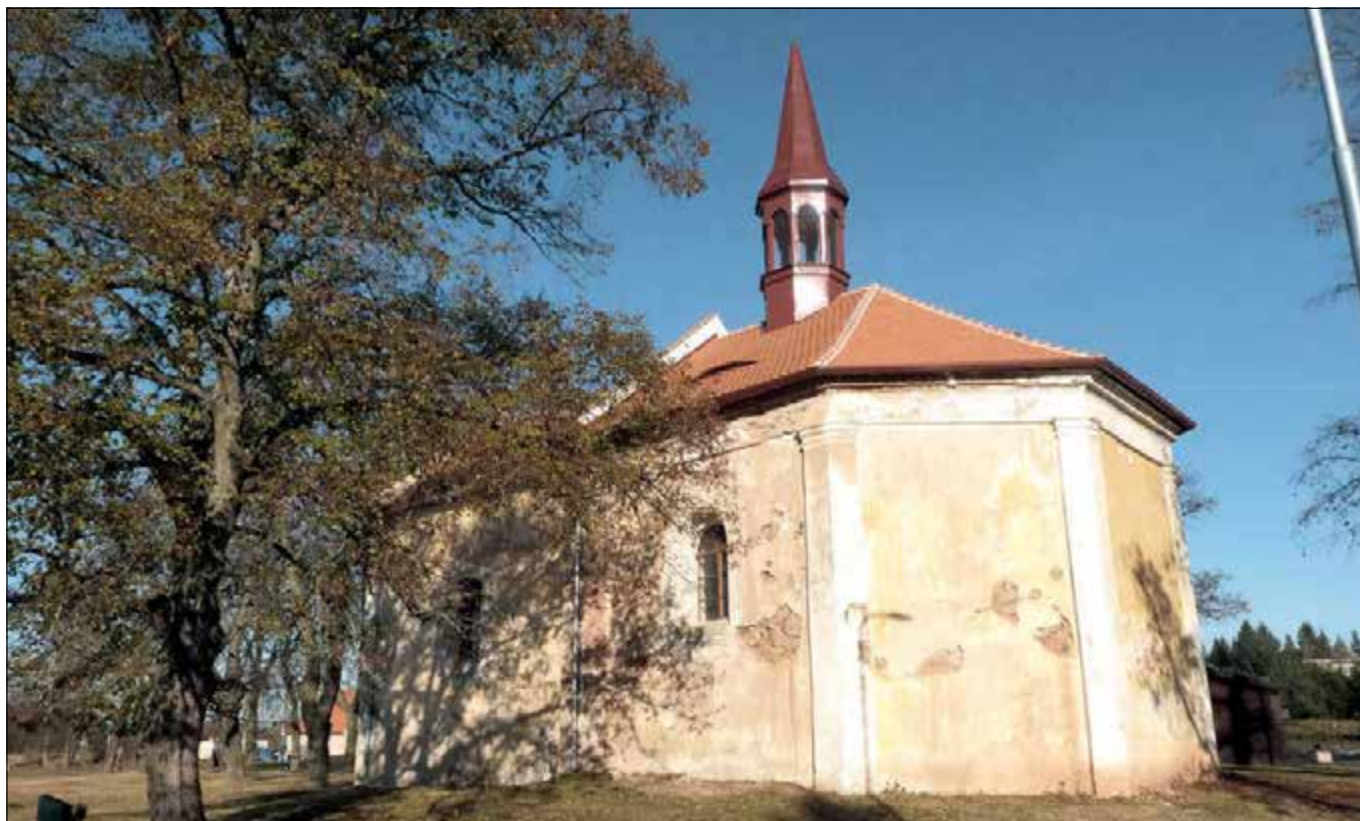
Žďár (správní obvod obce Rakovník), kaple sv. Marka a Martina, dokončená oprava krovu nad presbytářem s položenou novou střešní krytinou z pálených bobrovek (foto E. Volfová).

potřeby okresní knihovny a přestavba dvou sousedních domů, podle projektu ing. arch. K. Zusky. Byla odsouhlasena výroba nových dřevěných špaletových oken smetanové barvy a řada dalších konstrukčních úprav i detailů. Společně s odd. evidencí byla provedena podrobná prohlídka *domu čp. 53* na Husově náměstí s unikátní barevnou keramickou – kameninovou fasádou zachovanou v patře domu vyrobenou ve zdejších keramických závodech na počátku 20. století. Uvažuje se o zpracování návrhu na prohlášení objektu za kulturní památku. Dům má doposud velmi dobře zachované i dvorní křídlo a volný dvorní prostor, což je v současnosti v centru města už poměrně vzácné. V ulici Na Sekyře v *domech čp. 164 a 165* zažádalo družstvo vlastníků o výměnu původních dřevěných prosklených vchodových dveří za nové plastové. Požadavku nebylo možné z památkového hlediska vyhovět, protože navržené řešení nových dveří bylo asymetrické s širokým otvíracím křídlem a vzhledově zcela odlišné od původního řešení. Kvůli nesouhlasnému vyjádření NPÚ se žadatelé odvolali k vyšší instanci – střešním úřadu. Ten však po zvážení celé situace vyjádření NPÚ potvrdil. Uvnitř děkanského *kostela sv. Bartoloměje* pokračovala výměna kamenné dlažby v lodi. Částečně se využila i původní zachovaná pískovcová dlažba. Na území MPZ v Rakovníku pokračovala celá řada oprav městských domů s výměnou střešní krytiny, výměnou okenních výplní a dalšími stavebními úpravami. Projektová dokumentace se průběžně konzultovala. V *Srbčích* na *zámečku* se pokračovalo s opravou krovu a položením střešní krytiny další etapou. Část tesařské vazby jednoduchého hambalkového krovu musela být nahrazena novými trámy z důvodu rozsáhlého poškození hnilobou. Práce byly kvalitně provedeny. Ve *Žďáru* na *kapli sv. Martina a Marka* byla dokončena zdařilá oprava krovu nad presbytářem s položením nové střešní krytiny z pálených bobrovek. Zbývá ještě provést opravu krovu nad lodí kaple.

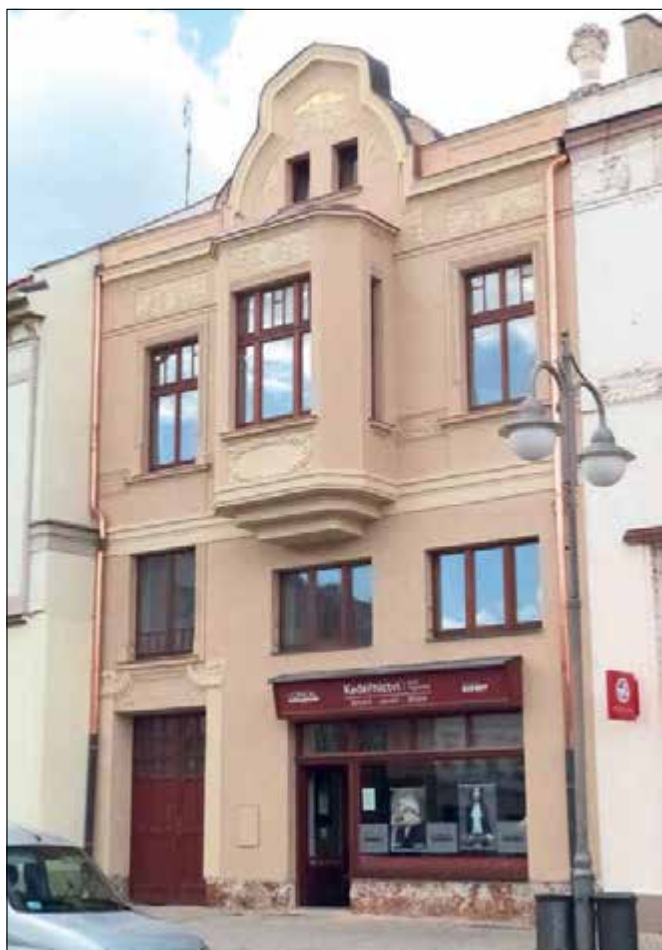
Rakovník (správní obvod obce Rakovník), MPZ, Husovo nám. čp. 114, domovní průčelí po dokončené opravě fasády (foto E. Volfová).

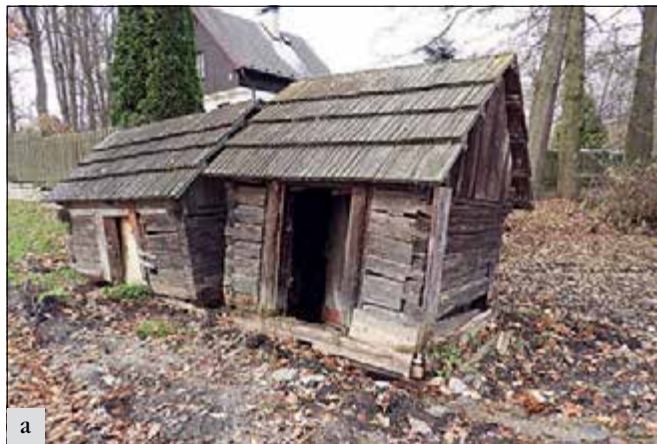
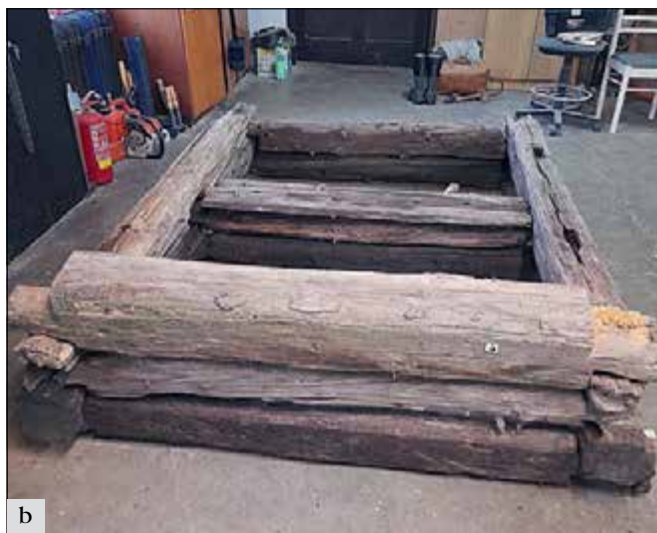
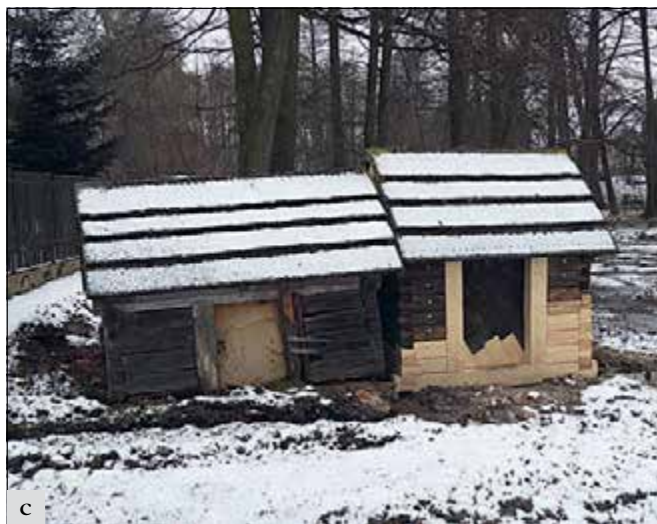
Petrova Lhota (správní obvod obce Vlašim). Roubené haltýře stojící na okraji místního návesního rybníka jsou pozůstatkem někdejšího většího souboru těchto drobných staveb, které sloužily k uchování živých ryb po výlovu okolních rybníků. Každá zdejší usedlost měla svůj vlastní haltýř. Dnes se jedná o zcela unikátní památky, které v lidové architektuře Čech nemají obdoby. V důsledku zabahnění rybníka a úbytku vody došlo k poměrně velkému poškození obou drobných staveb. V roce 2021 byla realizována oprava prvního z haltýřů. Stavba byla rozebrána a přenesena do dílny. Spodní části stavby, které byly trvale pod vodou, byly relativně v dobrém stavu, včetně přepážky dělicí pod vodou stavbu na dvě komory. Partie namáhané kolísáním vodní hladiny byly zcela zničené, stejně jako spodní části dveří a jejich ostění. Druhý haltýř bude obnoven v příštím roce, kdy má být dokončena rovněž rekonstrukce rybníka a oba haltýře budou opět obklopeny vodní plochou (foto J. Berková).

Velkou událostí v oblasti péče o památky lidové architektury na Vlašimsku, které nemá žádné plošně chráněné vesnické sídlo, se stala obnova roubených haltýřů v *Petrově Lhotě*, která je součástí obce *Studený*. V této malebné osadě s tradičními volně umístěnými statky vyplňuje její centrální prostor rybník, na jehož ploše se nacházel soubor drobných roubených stavbiček – haltýřů, v nichž byly drženy ulovené ryby. Z původních čtyř doložených haltýřů jsou do dnešních dní dochovány pouze dva. Jedná se o zcela unikátní lidové stavby, které nemají v rámci kraje, ale ani republiky, známou analogii. V rámci revitalizace a čištění rybníka se naskytlá příležitost zpřístupnit oba haltýře a provést řádnou celkovou tesařskou opravu. Roubené konstrukce obou staveb byly napadeny hnilobou, zasahující zejména patní trámy v rozsahu kolísající vodní hladiny. Trámy nad vodou měly převážně poškození od dřevokazného hmyzu. Roubení trvale uložené pod vodou bylo v relativně dobrém stavu, avšak vlivem dlouhodobého působení vody na povrch dřeva došlo k úbytku dřevní hmoty a rozvolnění rybinových nárožních vazeb. V rámci letošní etapy byl opraven první z haltýřů, náležejících k Lejčkovu statku. Veškeré prvky roubení byly očíslovány, následně rozebrány a převezeny do dílny v Humpolci, kde byly podrobně posouzeny, opraveny či nahrazeny novým dřevem. Na místě byl po odtěžení sedimentu v okolí opraven kamenný základ a následně na něj sestavena opravená roubená konstrukce, na kterou byla osazena sedlová stříška se šindelovou krytinou a bedněným štítem. V rámci obnovy původních dvouplášťových dveří bylo dbáno na zachování maxima jejich původní matérie, proto byla prkna diagonálně bedněného pláště nastavena pouze v nezbytném rozsahu. Druhý z haltýřů bude obnoven v následujícím roce, před dokončením revitalizace vlastního rybníka. Akce byla podpořena z Programu ORP.

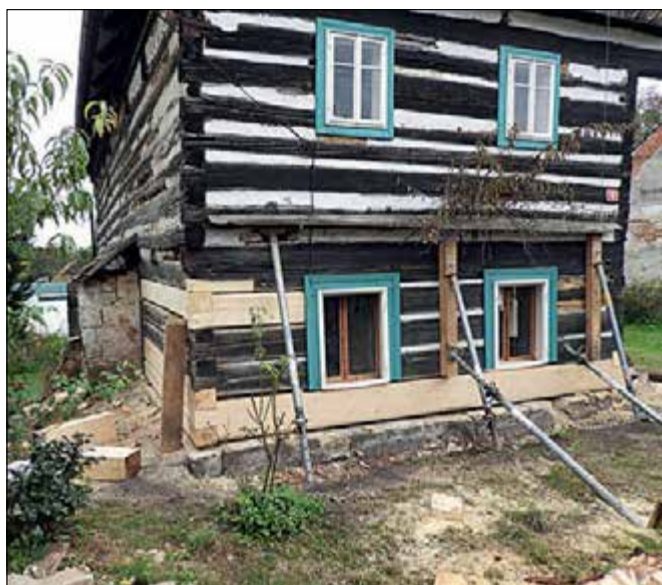
Dobřeň (správní obvod obce Mělník), VPR, roubený dům usedlosti čp. 8, stav v průběhu obnovy po výměně poškozených trámů světnice a před osazením parapetních říms (foto J. Berková).

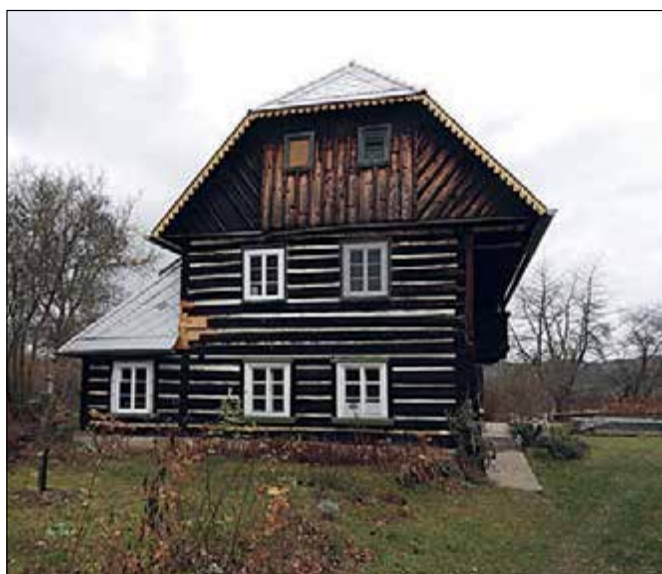
Jestřebice (správní obvod obce Mělník), VPZ, roubený dům usedlosti čp. 5. V rámci realizované obnovy střechy byly provedeny dílčí opravy roubení a doplněny dobové zdobné detaily štítu (foto J. Berková).

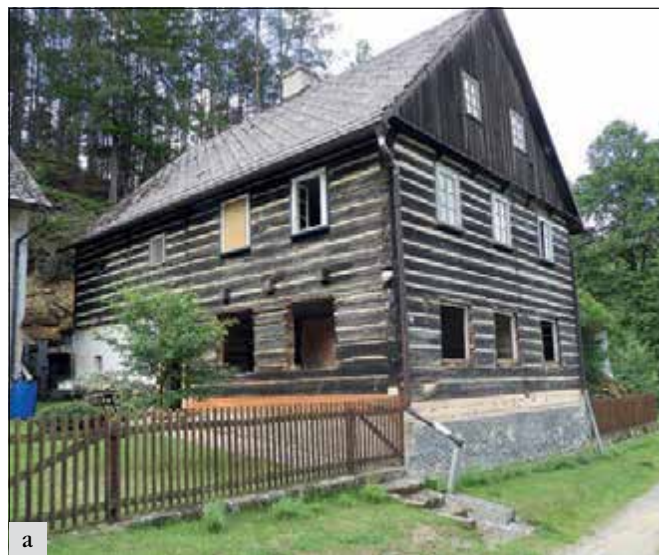
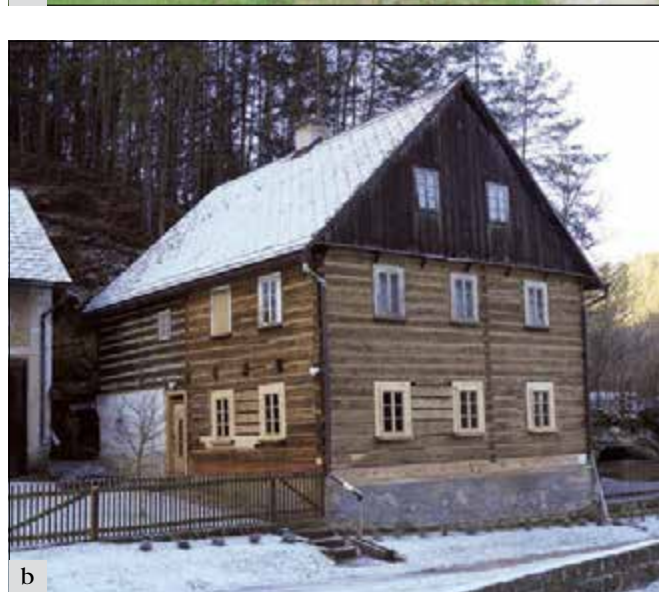
Ráj (správní obvod obce Mělník), roubený dvojtraktový dům čp. 9. Osada na okraji Kokořínského dolu je vyhledávaným turistickým cílem. Její malebné prostředí umocňuje kamenný mostek přes Stříbrník, kaplička vystavěná na skalním bloku a zejména roubené domy, mezi nimiž vyniká velký patrový dům čp. 9. Okna v jeho přízemí byla v 2. polovině 20. století nahrazena velkými dvoukřídlými okny čtvercového formátu, která rušila celkový výraz domu. V rámci obnovy se vlastníkovi podařilo rehabilitovat původní stav s tradičně členěnými okny. Vyřezané části roubení bylo třeba nahradit nově vloženými sloupky. Akce má velmi pozitivní dopad nejen na vzhled stavby, ale také na celkové prostředí této krásné osady (foto J. Berková).

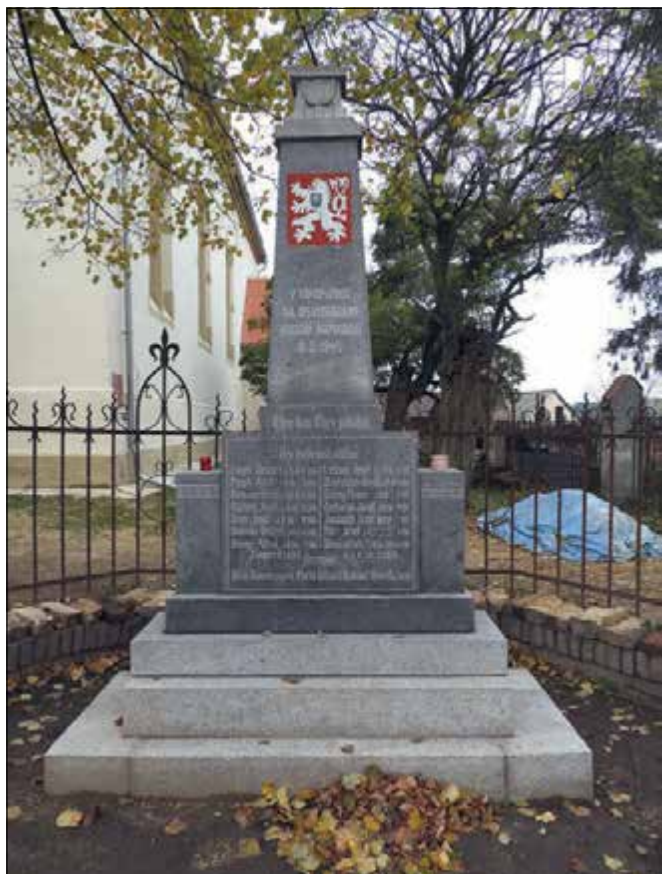
Vidím (správní obvod obce Mělník), VPZ, návěs. Obnova pomníku padlých s částečnou rekonstrukcí původní podoby má velmi pozitivní vliv na prostředí návsi před kostelem. Současně je trvalou připomínkou bouřlivých dějin této vesnice v průběhu 20. století. Stav po opravě a doplnění nalezeného bloku s nápisy padlých (foto J. Berková).

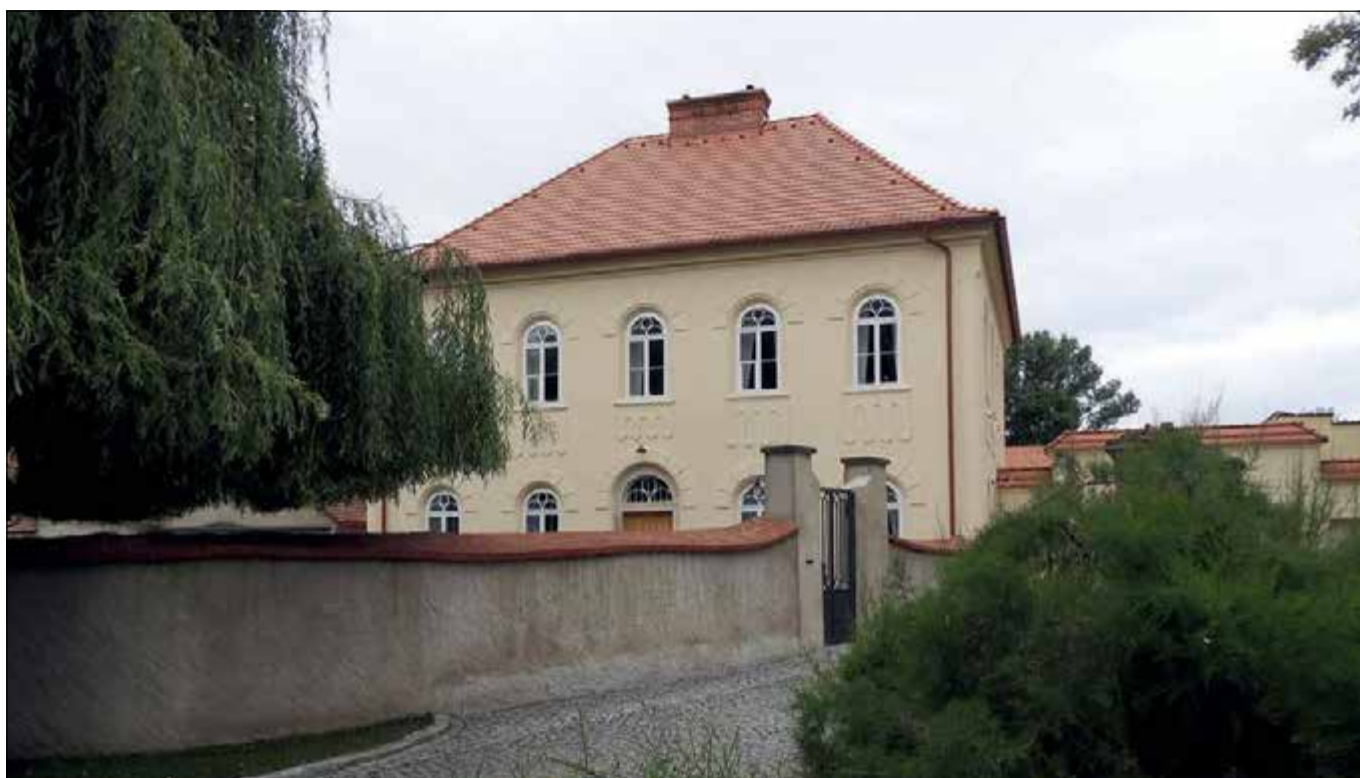
Vrbeno (správní obvod obce Mělník), VPZ, čp. 1. Výstavná budova fary je vedle kostela druhou dominantou návsi. V posledních letech prochází postupnou celkovou obnovou, která byla v loňském roce završena velmi zdařilou obnovou fasády. Akce je o to cennější, že se jedná o stavbu, která není kulturní památkou a vlastník tak veškerou obnovu realizuje bez nároku na finanční příspěvek (foto J. Berková).

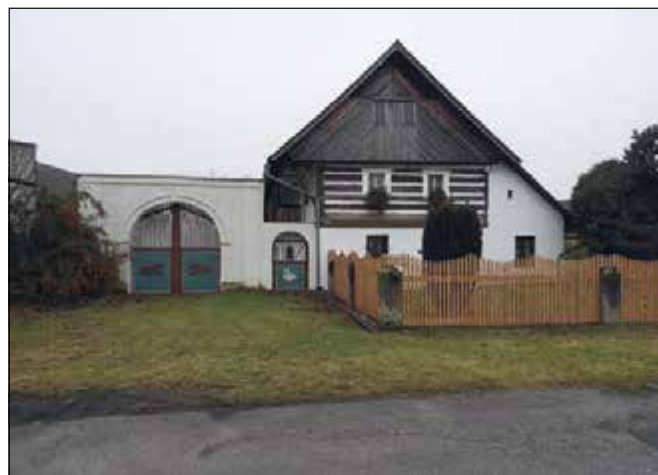
Březinka (správní obvod obce Mladá Boleslav), VPZ, usedlost čp. 19. Návesní průčelí usedlosti bylo obohaceno replikou původního dobového oplocení předzahrádky, provedeného podle dobové fotografie (foto J. Berková).

Na území VPZ *Březinka* byla po delších přípravách realizována rehabilitace dobového oplocení předzahrádky usedlosti čp. 19. Dosavadní novodobé oplocení z plotových dílců osazených do původních pískovcových sloupků mělo výplně s drátěným pletivem napnutým na kovových rámech. V rámci obnovy bylo toto oplocení nahrazeno velmi zdobným dřevěným lačkovým plotem, provedeným jako replika původního oplocení zachyceného na dobové fotografii z přelomu 19. a 20. století. Nový plot velmi pozitivně působí v tradičním prostředí návsi, která v závěru roku ztratila jednu ze svých hlavních dominant – dvojici vzrostlých památných lip, vysazených u brány usedlosti čp. 9. Při vichřici došlo k rozlomení obou lip a jejich pádu do návsi. Přitom byla částečně poškozena rovněž uvedená brána z roku 1842. Její oprava bude úkolem pro příští rok. Ve VPZ *Skalsko* byla realizována rozsahem drobná,

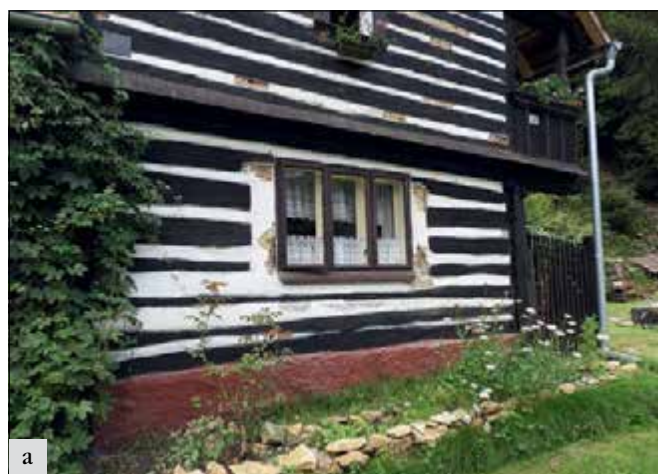
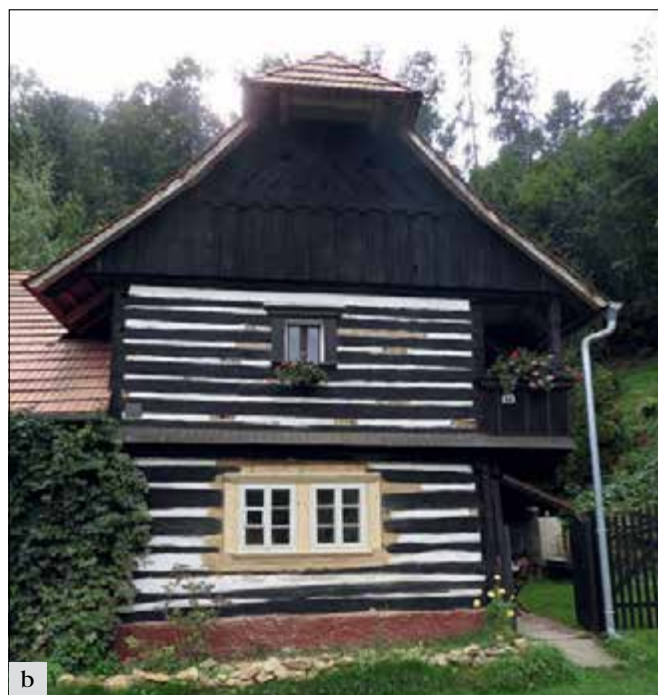
Skalsko (správní obvod obce Mladá Boleslav), VPZ, dům čp. 58. Okenní výplně mají zcela zásadní vliv na celkový výraz stavby. V rámci nevelké dílčí etapy se podařilo rekonstruovat původní podobu oken v přízemí a do jednoho z nich vrátit i vlastníkem nalezená původní okenní křídla (foto J. Berková).

přesto významná akce na domě čp. 58 v chalupnické enklávě u cesty k mlýnu. Tato roubená patrová chalupa je velmi dobře dochovaná včetně řady cenných detailů. Jediný novodobý zásah do jejího vzhledu představovalo trojdílné okno v hlavním průčelí. V rámci akce podpořené z Programu péče o VPZ byla rehabilitována původní podoba průčelí se sdruženými okny členěnými na šest tabulek, doplněnými tradičním trámovým ostěním s profilovanou parapetní i nadokenní římsou. Do ostění byla osazena jedna dochovaná, truhlářsky opravená původní okenní výplň, kterou doplnila její replika. Velkou ztrátou pro cenný soubor památek ve Skalsku je neomluvitelná devastace památkově chráněného domu usedlosti čp. 17, kde vlastník umožnil zahájení plánované obnovy střešního pláště, aniž měl zhotovitel dokončenou přípravu. Došlo tak k sejmutí staré krytiny, oproti závaznému stanovisku také k odstranění původního krovu, a objekt byl ponechán několik měsíců bez zakrytí. V důsledku zatékání byly nenávratně zničeny veškeré vnitřní, převážně hliněné, omítky stropů nad patrem, a to včetně cenné dobové šablonové výmalby a unikátních dřevěných podlah s iluzivními kazetovými parketami. Teprve v závěru roku se podařilo obnovit krov nad obytnou částí domu a provizorně jej zastřešit fólií. Ve věci probíhá řízení, avšak zničené detaily interiéru jsou nenahraditelné. Ve vesnické památkové zóně *Střehom* pokračovala obnova roubeného patrového domu v usedlosti čp. 11. V rámci této etapy byla provedena tesařská obnova roubených konstrukcí na straně do dvora, doplněna okenní ostění s profilovanými římsami a obnoveny hliněné vymazávky vnějšího pláště. Na území VPR *Viška* byla realizována celková obnova pilířové brány v návěsním průčelí usedlosti čp. 7, a to včetně obnovení průvodního tvaru hlavic pilířů. Hlavním přínosem obnovy je však nahrazení novodobých plechových vrat tradičními dřevěnými, jejichž podoba vychází z dobových fotografií. Obnovená brána tak velmi pozitivně doplňuje malebný vzhled celé návsi. Akce byla spolufinancována z Programu péče o VPR a VPZ. Z akcí obnovy kulturních památek mimo plošně chráněná území je nutno zmínit úspěšnou obnovu krovu a výměnu střešní krytiny na roubené stodole v usedlosti čp. 11 v *Bezdědicích*, kde byla dožilá krytina nahrazena režnými pálenými drážkovými taškami.

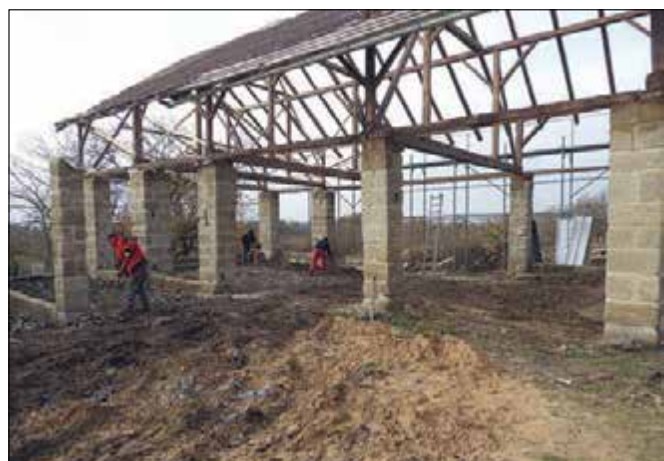
Mušský (správní obvod obce Mnichovo Hradiště), stodola usedlosti čp. 14, stav krátce po obnovení nosné pilířové konstrukce stodoly (foto J. Berková).

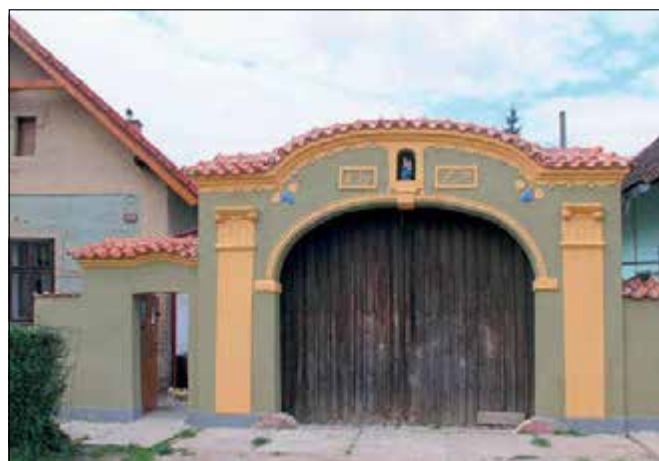
Benátecká Vrutice (správní obvod obce Lysá nad Labem), klasicistní brána u čp 22 – stav po obnově s doplněním štukových prvků včetně čísla popisného a iniciál vlastníka (foto M. Hanzlíková).

Bohatě zdobená klasicistní brána usedlosti čp. 22 v *Benátecké Vrutici* je jedinou zachovanou bránou ve vesnici a jedním z nejhodnotnějších objektů svého druhu ve středním Polabí. Roku 2018 proběhla sanace statických poruch a odvodnění brány, na které navázala v letošním roce obnova fasády se spoluúčastí HP. Před doplněním chybějících štukových prvků bylo nutné provést plošné odstranění novodobých akrylátových nátěrů a cementových vysprávek. Podle fragmentu písmene „N“ a analogií bylo ve štku obnoveno číslo popisné a iniciály vlastníka. Konečné barevné řešení bylo vybráno z variantních návrhů vypracovaných NPÚ ÚOPŠ na základě průzkum fasády, který prokázal jedenáct vrstev barevnosti. V Polabském národopisném muzeu v *Přerově nad Labem* pokračovala obnova transferovaného památkově chráněného

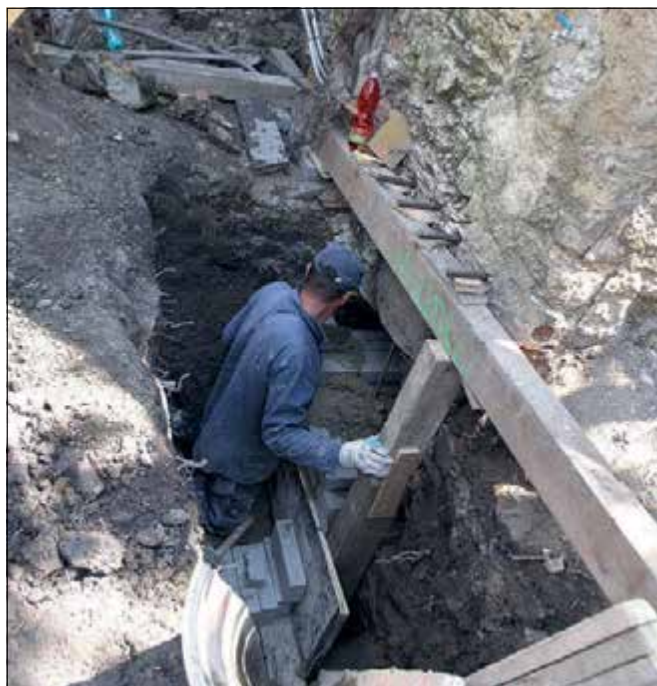
Středokluky (správní obvod obce Černošice), dům v areálu usedlosti čp. 43 – probíhající podezdí zadní části hospodářského dílu, úsek s výrazně poškozeným opukovým zdívem, které bylo nutné před podezděním provizorně vynést pomocí ocelových tyčí a roznašecího trámků (foto M. Hanzlíková).

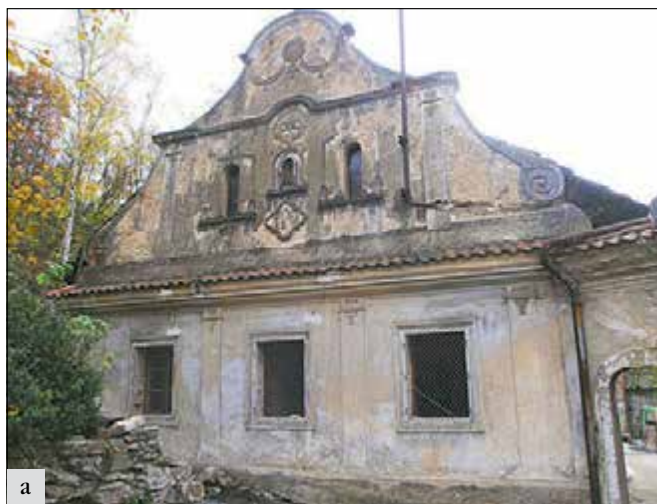
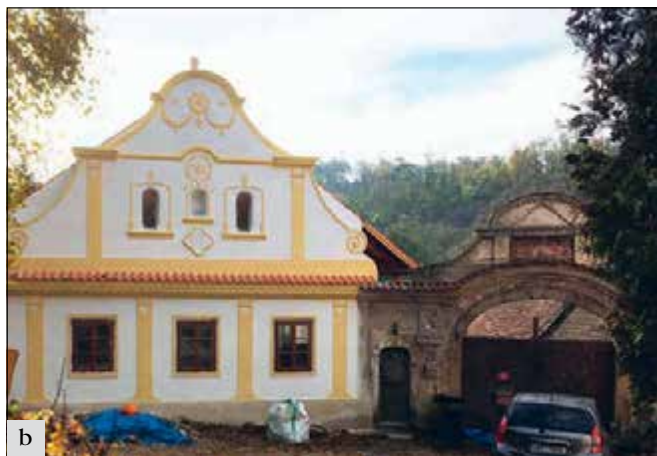
Sázava - Davle (správní obvod obce Černošice), obnova fasády hlavního štítového průčelí klasicistního domu v areálu usedlosti čp. 2; a – stav před obnovou, b – stav po obnově (foto M. Hanzlíková).
