ROČENKA 2021

**NÁRODNÍHO PAMÁTKOVÉHO ÚSTAVU
ÚZEMNÍHO ODBORNÉHO PRACOVISŤE STŘEDNÍCH ČECH V PRAZE
PŘÍLOHA ČASOPISU PAMÁTKY STŘEDNÍCH ČECH
2 / 2022**

ČASOPIS NÁRODNÍHO PAMÁTKOVÉHO ÚSTAVU
ÚZEMNÍHO ODBORNÉHO PRACOVIŠTĚ STŘEDNÍCH ČECH V PRAZE
ROČENKA 2021

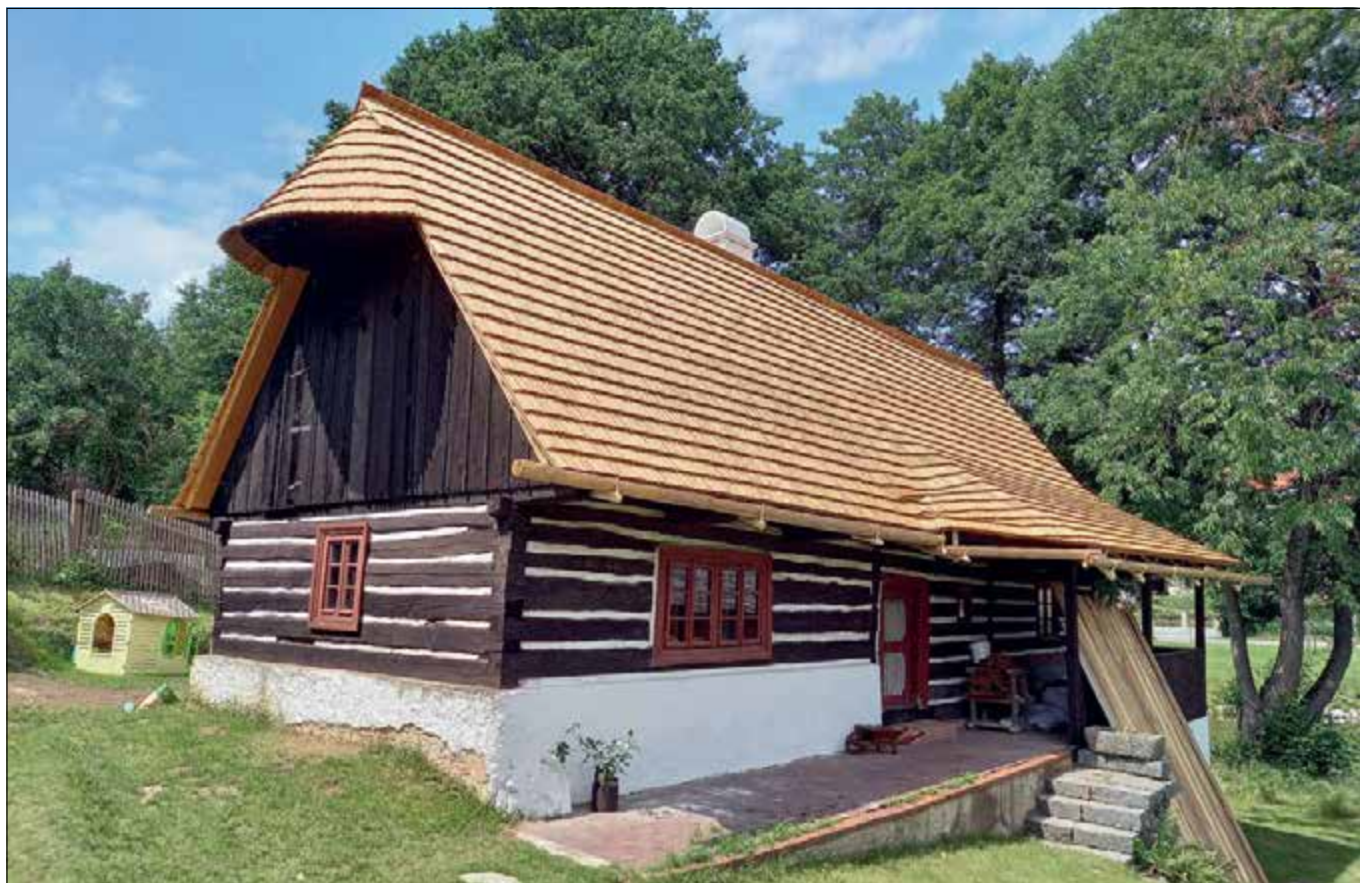
Nová Ves pod Pleší (okres Příbram), roubený dům čp. 18, probíhající obnova střešního pláště ze štípaného šindele (foto O. Hrdlička).

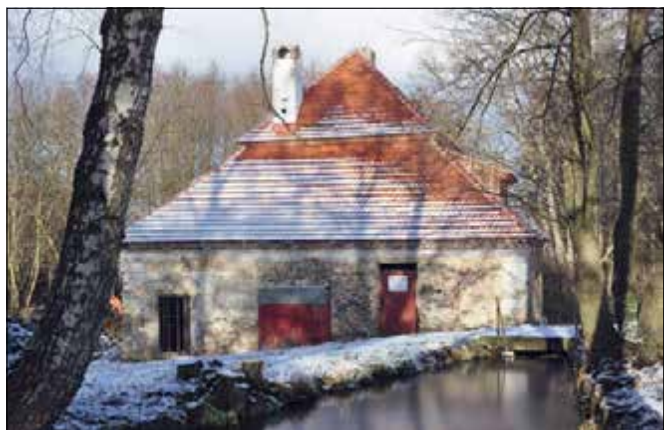
Drahenice (správní obvod obce Příbram), mlýn čp. 23. Celkový pohled na budovu mlýna s dokončenou střechou, stav v prosinci 2021. Oprava střechy je pro dlouhodobě chátrající stavbu nesporně velkým přínosem (foto J. Pešta).

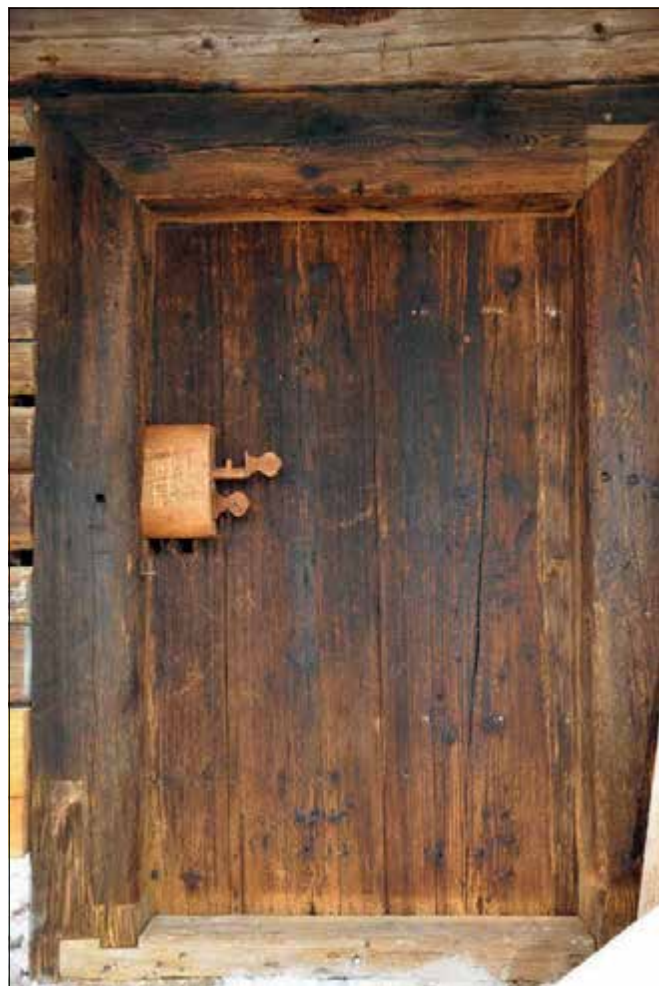
Starosedlský Hrádek (správní obvod obce Příbram), roubená hospodářská stavba u mlýna čp. 4. Detail opraveného portálu s repasovanými dveřmi, na něž byla osazena replika dřevěného zámku, stav v listopadu 2021 (foto J. Pešta).

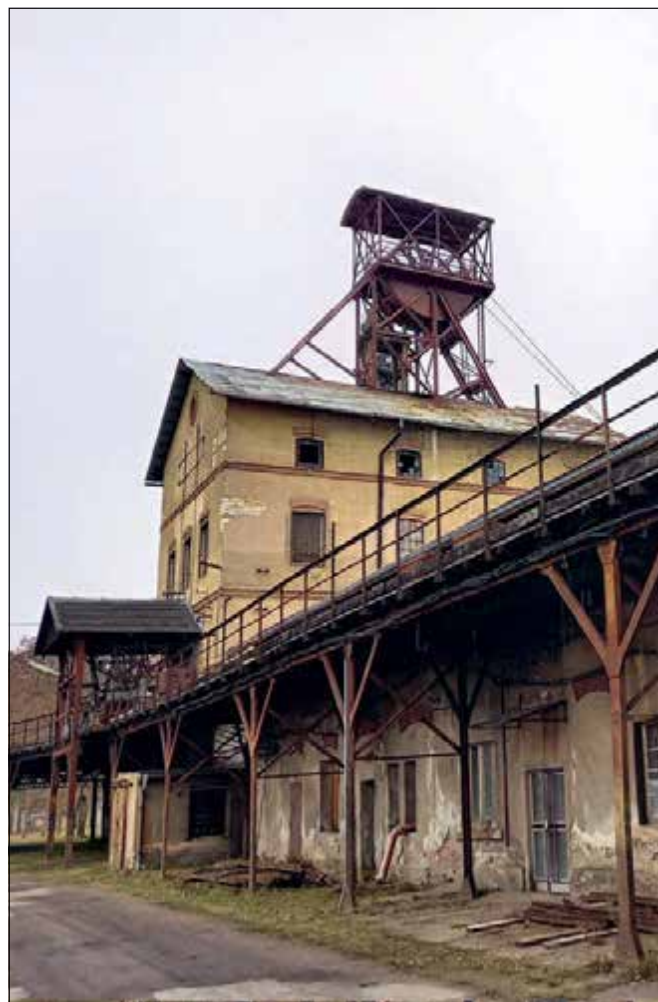
Vinařice (správní obvod obce Kladno), těžní věž Mayrau, stav po dokončení první etapy opravy, listopad 2021 (foto O. Hrdlička).

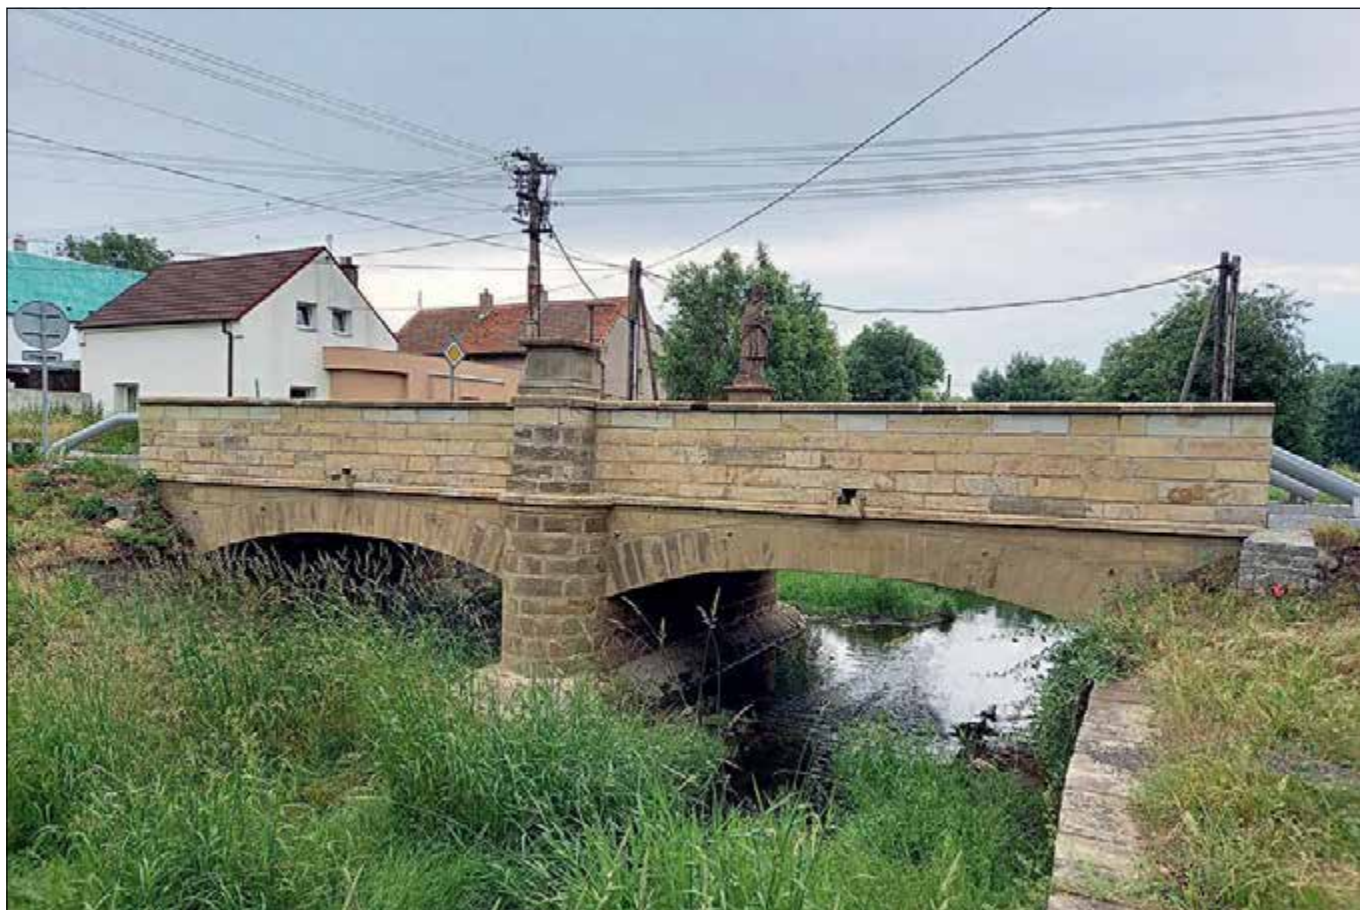
Tmaň (správní obvod obce Slaný), most přes Zlonický potok, stav po dokončení prací. Červen 2021 (foto O. Hrdlička).

Byla dokončena oprava mostu přes *Zlonický* potok v *Tmáni*, zdržená spory s původním dodavatelem a hledáním nového, jež by odvedl kvalitnější práci. Nový dodavatel zajistil odbornou kamenickou firmu, která dokončila opravu v dobré kvalitě. Bylo provedeno spárování kamenných kleneb, poprsních zdí, opěr a pilířů včetně reprofilace poškozených prvků. Celkový dojem z nakonec zdárně dokončené akce kazí ocelové trubky osazené do betonu v místě chodníku, povolené správním orgánem jako ochrana kamenného zábradlí proti jeho poškozování průjezdy nadměrně velké techniky. Ve *Zlonicích* byla dokončena výstavba nového železobetonového mostu přes potok v ochranném pásmu památek *Zlonic*. Původní kamenný most se nacházel v havarijním stavu a nepodařilo se prosadit jeho opravu. V záměru novostavby železobetonového mostu se alespoň podařilo dosáhnout provedení nového zábradlí volně napodobujícího původní a obložení kamenem nových železobetonových opěrných zdí navazující silnice.

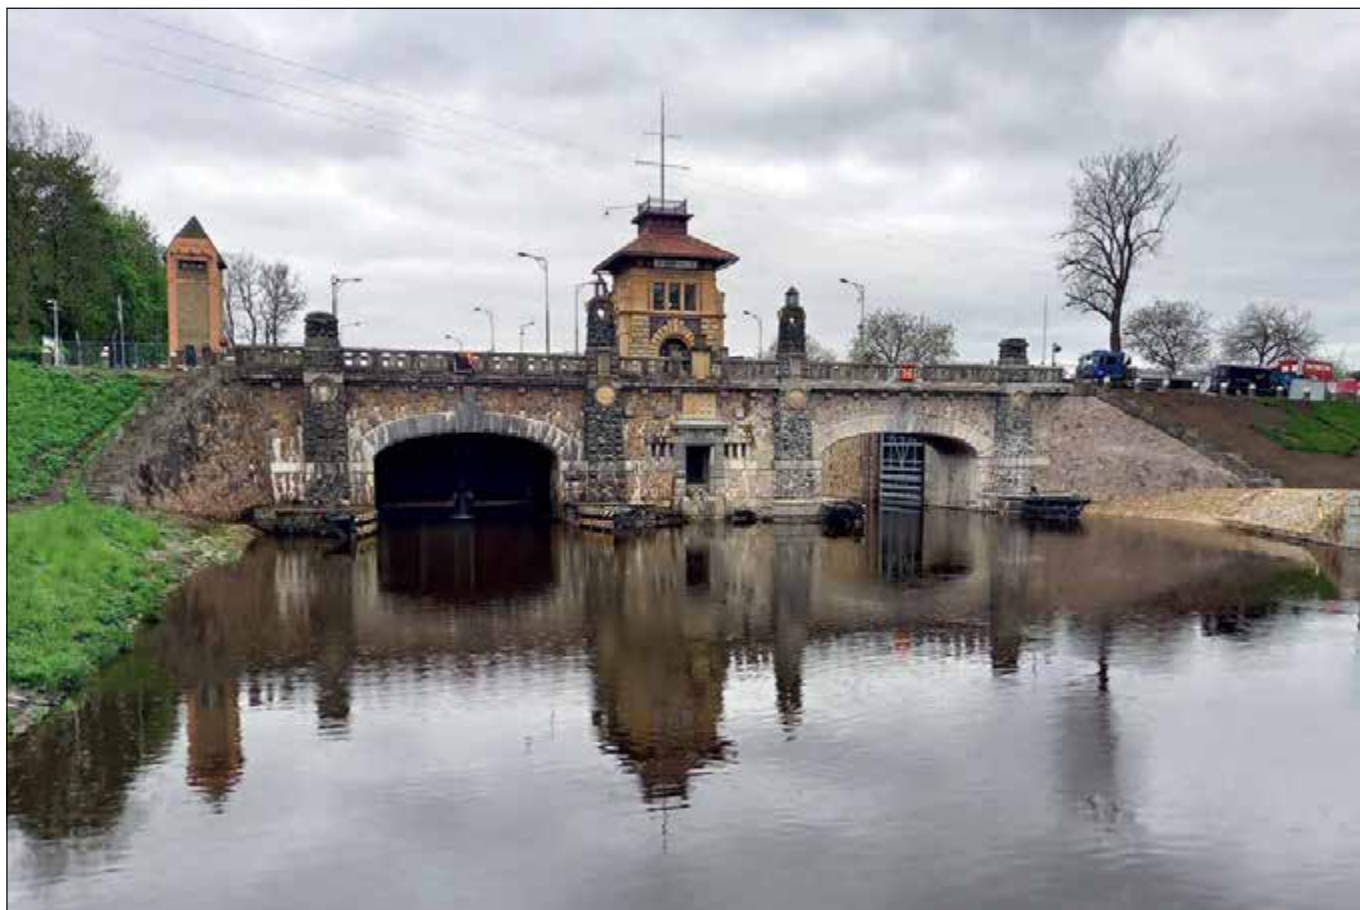
Hořín (správní obvod obce Mělník), zdymadlo vraňansko–hořínského plavebního kanálu, stav po dokončení prací, květen 2021 (foto O. Hrdlička).

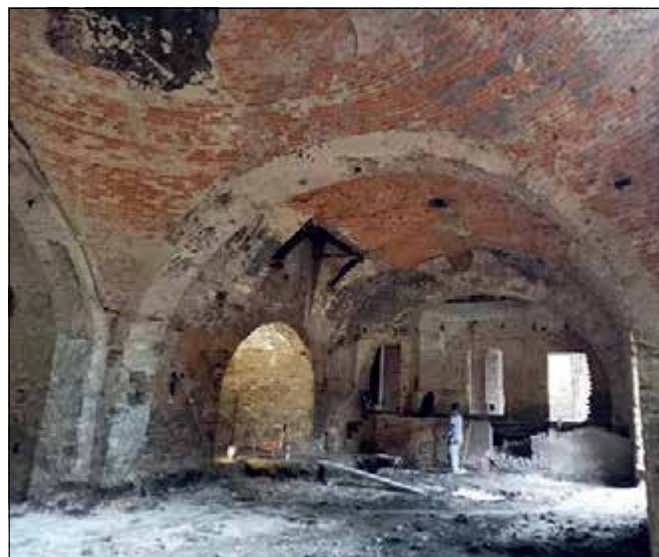
Jince (ORP Příbram), dřevouhelná vysoká pec Barbora, vnitřní prostora huti po zahájení prací, říjen 2021 (foto O. Hrdlička).

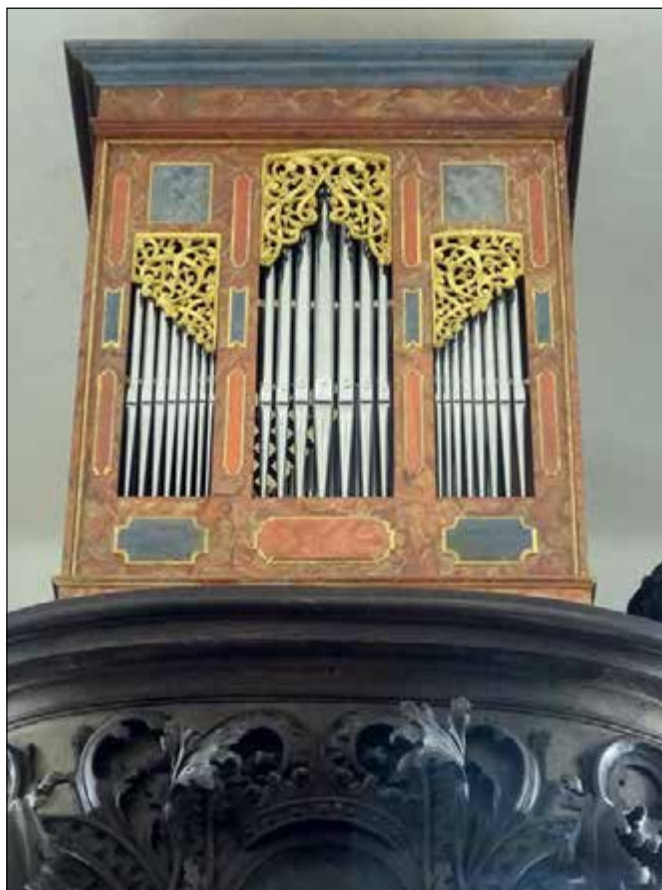
Ratměřice (správný obvod Votice), varhany, počátek 18. století (?), pohled na varhanní skříň s obnovenou původní barevností prospektu, která v sobě ukrývá pozoruhodný nástroj zřejmě z počátku 18. století dosud ne zcela vyjasněného původu (foto M. Kuldová).

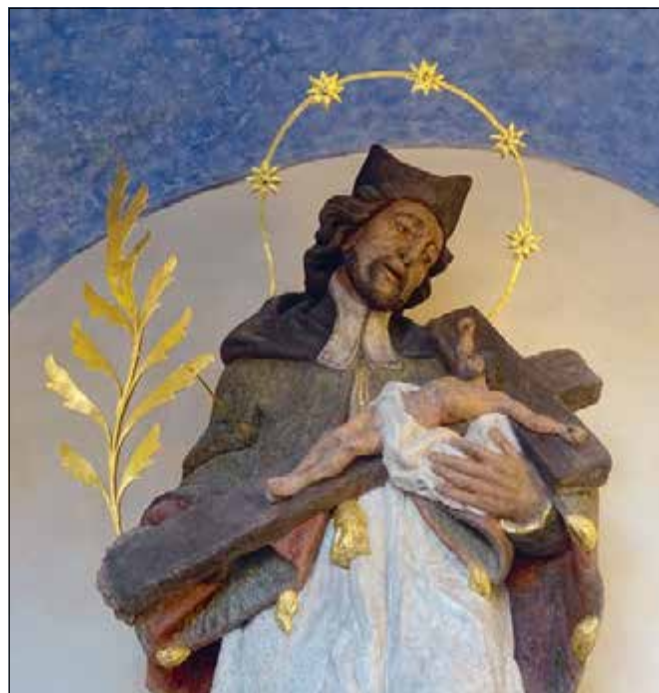
Praskolesy (správní obvod Hořovice), socha sv. Jana Nepomuckého, 1758, pohled na celek sochy, která byla v 19. století obestavěna kapličkou, takže barevné vrstvy sochy se zachovaly ve stavu, který bylo možno restaurovat a barevnost prezentovat (foto M. Kuldová).

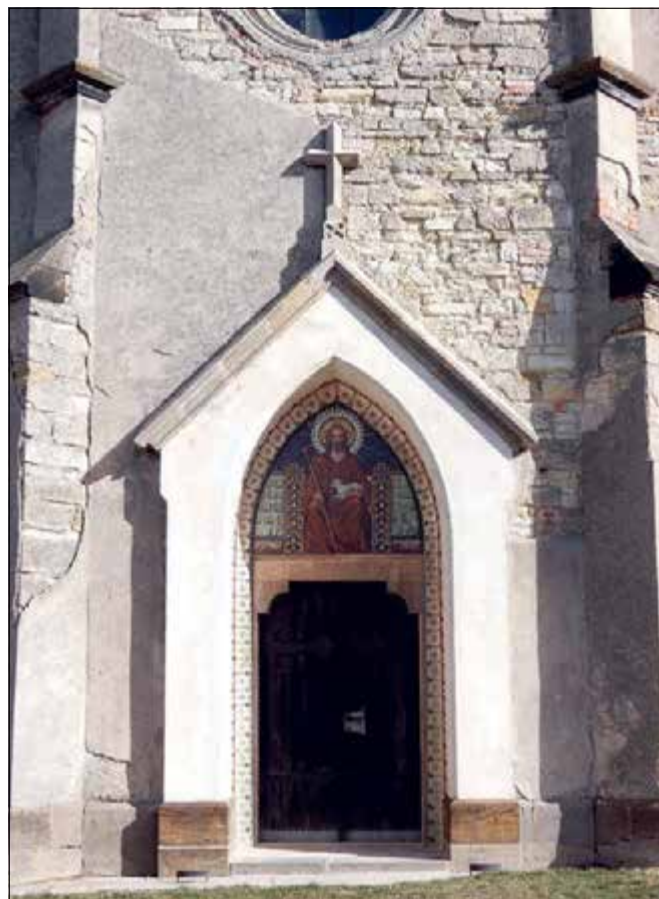
Dolín (správní obvod obce Slaný), vstup kostela sv. Šimona a Judy zdobený mozaikou s námětem Krista jako Dobrého pastýře od Viktora Foerster z let 1907–1908. Ve třech etapách byla postupně zrestaurována mozaika v tympanonu i mozaikové ornamenty v ostění, byla doplněna omítka kolem portálu a ošetřeny kamenné prvky (foto T. Cachová).

Mozaika ve vstupu kostela sv. Šimona a Judy v Dolíně, zpodobňující trůnícího Krista jako Dobrého pastýře, je pokládána za dílo Viktora Foerstera. V. Foerster byl český malíř, který se v Itálii vyučil technice mozaiky a po návratu si v Praze otevřel slavnou mozaikářskou dílnu. Původně středověký kostel prošel obnovou na počátku 20. století a je znám především díky vnitřní secesní výmalbě podle návrhu Karla Vítězslava Maška. Exteriérová mozaika tvořená asi deseti tisíci sklosmaltových kostiček vznikla v letech 1907–1908. Její restaurování, spojené s obnovou vstupu, probíhalo ve třech etapách. V roce 2019 byl proveden přelep mozaiky v tympanonu tvaru lomeného oblouku jutovými pláty, v roce 2020 byla mozaika tympano-

nu transferována do ateliéru, restaurována a navrácena zpět a v roce 2021 byly práce zakončeny restaurováním geometrické mozaikové výzdoby v ostění a celkovou obnovou portálu. Hlavní příčinou poškození mozaiky bylo zatékání a vlhkost, která zapříčinila trhliny i odpouknutí kostiček (tzv. tesser) od podkladu z vápenné malty a v minulosti tak již došlo ke ztrátám mnoha tesser. Od dochovaných zlatých tesser, resp. tesser se zlatou fólií krytou svrchní skleněnou vrstvou, tzv. cartellinou, navíc odpadávala tato svrchní vrstva. Mozaika byla již nejméně jednou restaurována, přičemž došlo k výrazným výměnám tesser po okrajích díla v šířce až 15 cm, aniž by byl respektován způsob skladby a barevnost. Celkově byla mozaika v havarijním stavu. V rámci restaurátorského zásahu bylo nejprve přikročeno ke zkoušce transferu na malém dílu a poté byla celá mozaika tympanonu transferována technikou strappo – tedy bez podkladové malty. Transfer, který je krajním řešením, byl proveden rozřezáním na osm manipulačních dílů. V ateliéru byly tyto díly slepeny a mozaika nejprve očištěna od zbytků malty z rubové strany (lícová zatím zůstávala pod přeplepem). Následovalo vyhodnocení míry nutných výměn tesser. Vyměněny byly především druhotně doplňované tessery po okrajích, což stále probíhalo z rubu mozaiky. Nové sklosmaltové kostičky jsou klasicky štípané a broušené. Část jich pochází z pozůstalosti innsbrucké mozaikářské firmy, část byla zakoupena v Itálii, použito bylo i několik odpadlých tesser nalezených v blízkosti vstupu kostela. Mozaika byla nově osazena na panel, který v budoucnu umožní snazší sejmutí mozaiky k restaurování bez nutnosti jejího rozřezávání. Pro tento panel byl nakonec pro své dobré vlastnosti zvolen zcela novodobý materiál – aerolam. Mozaika byla k panelu opět

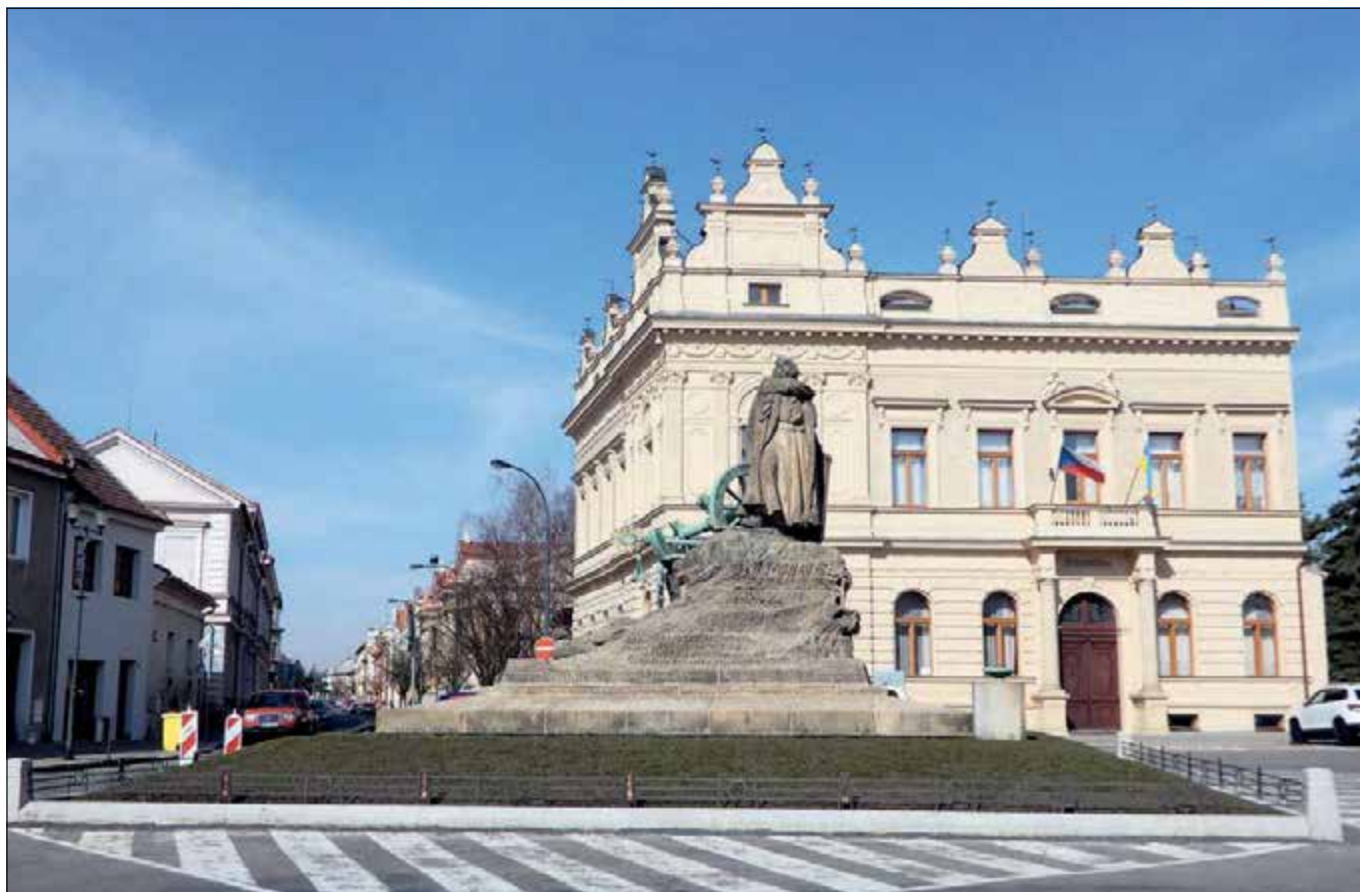
Český Brod (správní obvod obce Český Brod), pomník Prokopa Holého, dílo Karla Opatrného z let 1908–1910. Pomník byl ve dvou etapách zrestaurován a následně proběhla i obnova obruby a oplocení. Nejzávažnější poškození představovala dožilá vnitřní konstrukce kovových prvků, která způsobovala jejich sesedání a namáhání spojů. Pro kámen byla velmi důležitá výměna nevhodné spárovací hmoty a ztenčení černých kruzů (foto T. Cachová).

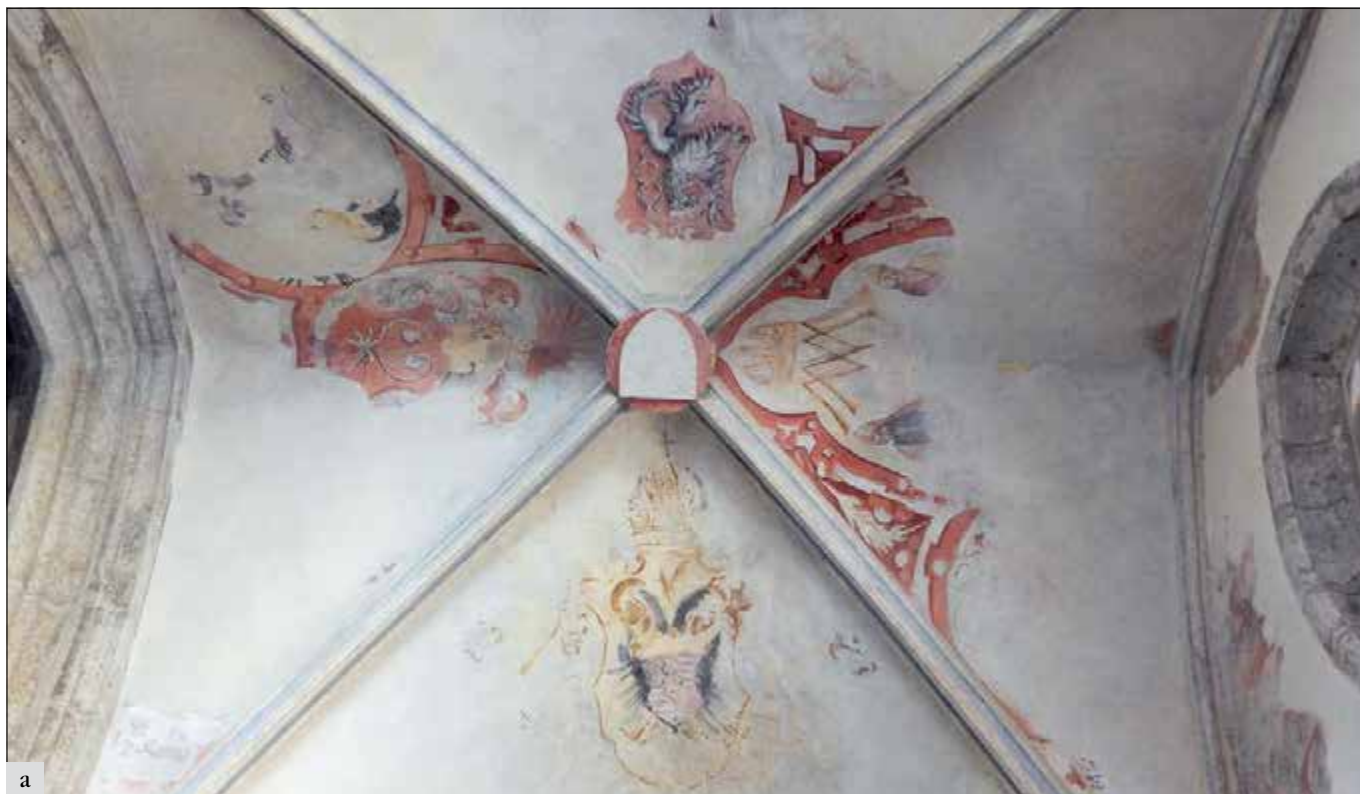
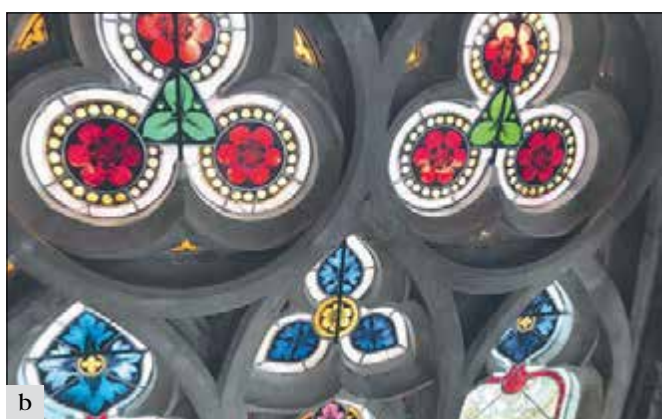
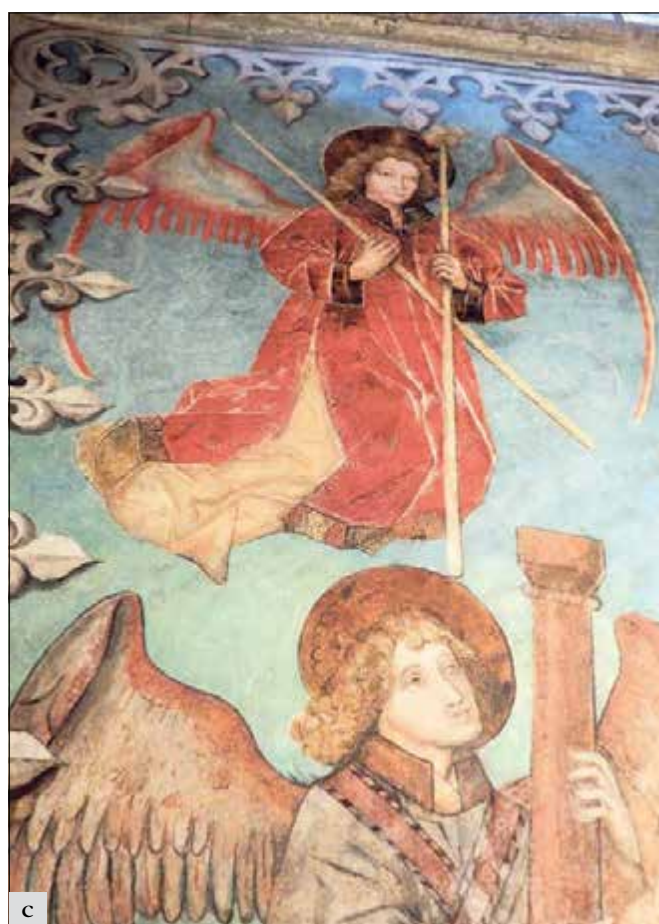
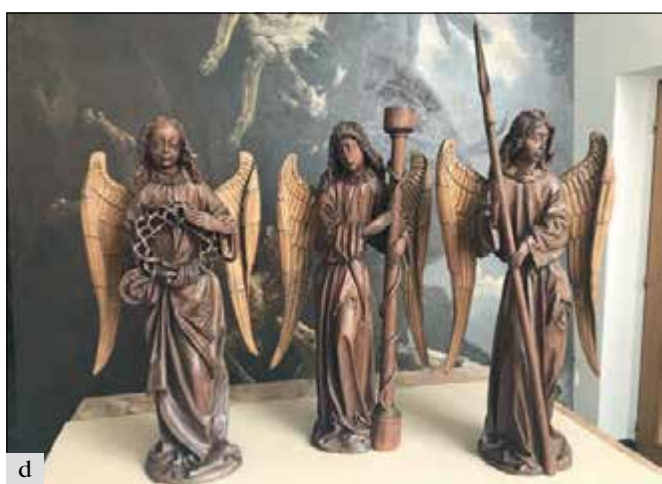
Kutná Hora (správní obvod obce Kutná Hora), kostel sv. Jakuba: a – v rámci celkové obnovy objektu došlo k restaurování nástěnných maleb v interiéru kostela. Jednalo se zejména o malby na Charvátovské kručtě. Fotografie zachycuje stav po restaurování fragmentů maleb znaků na klenbě; b – vitrážová výplň okna na severní straně, detail po restaurování. Součástí akce bylo restaurování vitráží na severní i jižní straně stavby a v presbytáři. Jednotlivá skla byla po restaurování přeložena do nových olověných sítí; c – malby andělů s Nástroji Kristova utrpení v závěru presbytáře po restaurování; d – andělé s Nástroji Kristova utrpení z lavic v kostele sv. Barbory v Kutné Hoře v ateliéru restaurátora. Součástí projektu bylo také vytvoření expozice významných uměleckých děl z církevního majetku, která jsou pro Kutnou Horu charakteristická. Kromě uvedených se jedná ještě o sochu Assumpty z kostela Panny Marie Na Náměti a oltářní křídlo s reliéfem sv. Barbory. Všechna tato díla byla restaurována a vystavena na Charvátovské kručtě (foto L. Maděrová).

Restaurátorské práce v rámci celkové obnovy objektu financované z IROP byly prováděny také v kostele sv. Jakuba v Kutné Hoře. Všechny vitrážové výplně oken v lodi a v presbytáři byly demontovány a restaurovány ve dvou ateliérech. Kromě vitráží z čirých šestihranů byly tedy restaurovány i malované figurální vitraje, kdy byl kladen důraz na maximální zachování původních skel i v případě jejich poškození. Ta byla řešena lepením či spojováním subtilními profily, obecně byla měněna pouze více roztržštěná skla. Mimořádným úkolem bylo restaurování figurálních nástěnných maleb na Charvátovské kruchtě, v závěru za hlavním oltářem i malba Panny Marie Assumpty na pilíři v hlavní lodi. Tyto pozdně gotické malby prošly restaurováním ve čtyřicátých letech minulého století, kdy byly na Charvátovské kruchtě objeveny. Aktuální restaurování spočívalo v čištění, přehodnocení řady tmelů provedených v minulosti a citlivé lokální retuši. V rámci akce byla vytvořena expozice uměleckých děl na Charvátovské kruchtě původně náležících do jiných městských kostelů, která byla restaurována. Jednalo se o sochu Assumpty z kostela Panny Marie Na Náměti, křídlo s reliéfem sv. Barbory z kostela sv. Barbory a sošky andělů s nástroji Kristova utrpení z lavic kostela sv. Barbory.

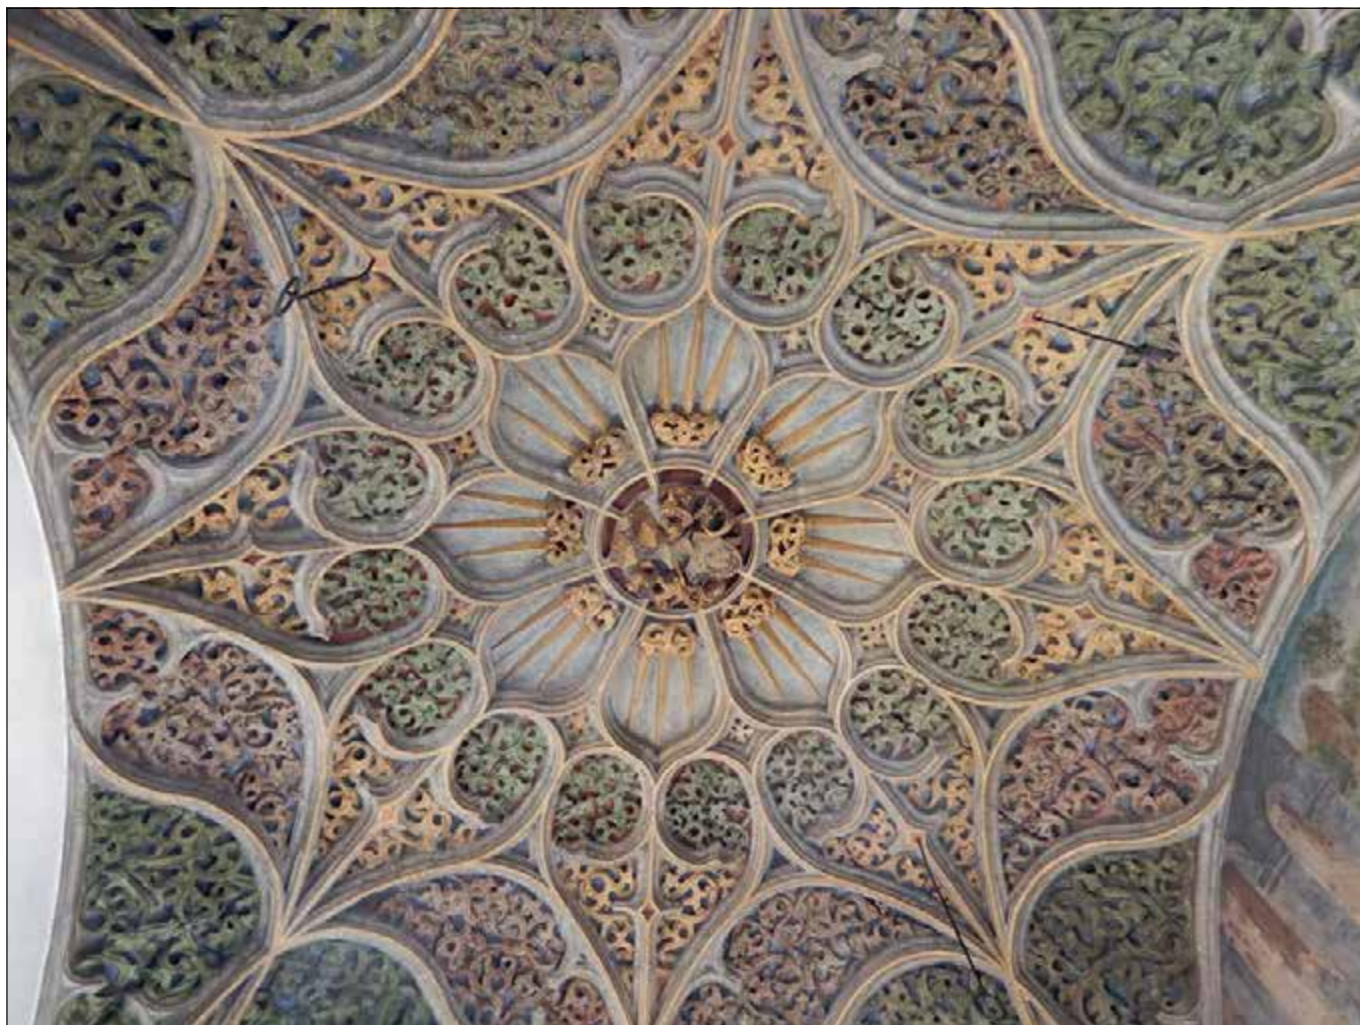
Kutná Hora (správní obvod obce Kutná Hora), Sankturinovský dům, klenba. Součástí obnovy objektu byly restaurátorské práce na kamenných prvcích a nástěnných malbách. Stav po restaurování (foto L. Maděrová).

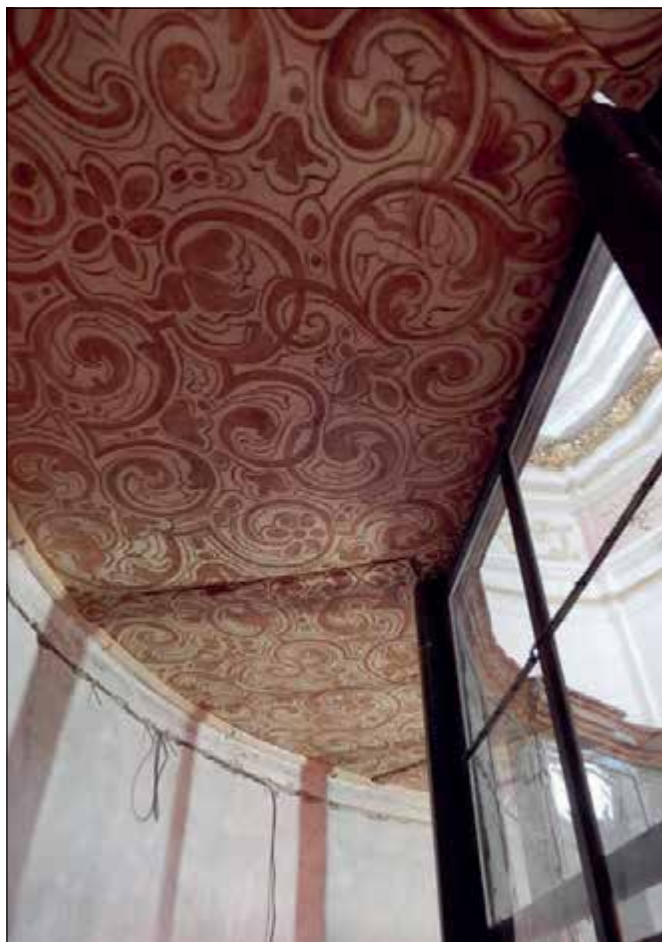
Nové Dvory (správní obvod obce Kutná Hora), kostel sv. Anny. Dlouhodobě probíhající obnova objektu byla svou recentní etapou zaměřena na restaurování oratoře. Mimo prosklené části, kde došlo k výměně ahistorických skel a doplnění chybějících odpovídajícím materiálem, restaurování kování, polychromie, sochařské a řezbářské výzdoby, došlo také k obnově dřevěného stropu s nově odkrytou malbou, která byla restaurována. Stav po zpětném osazení (foto L. Maděrová).

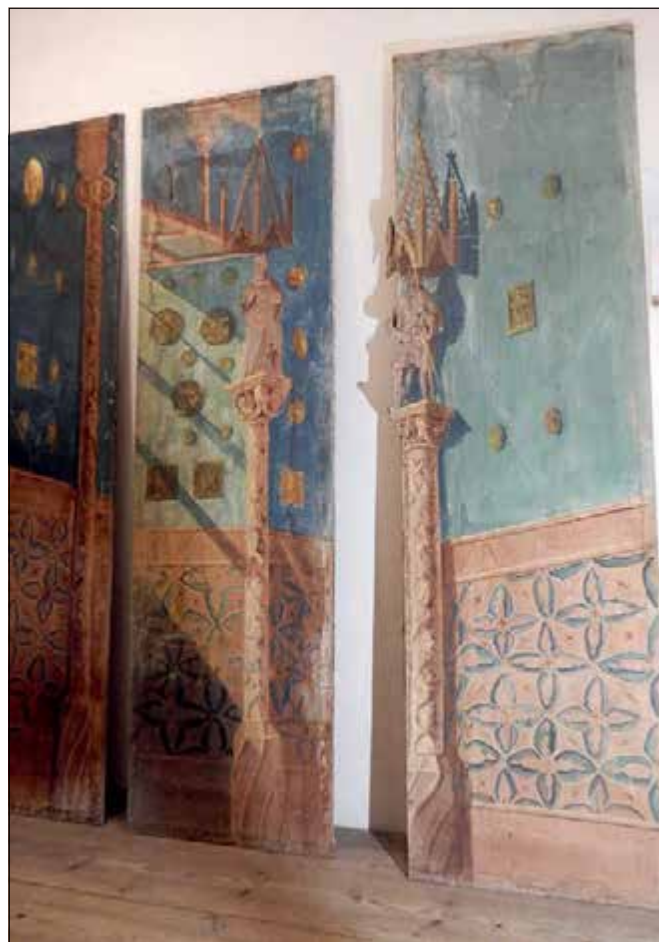
Kačina (správní obvod obce Kutná Hora), zámek, mobiliární fond, divadelní dekorace v procesu restaurování. V letošním roce byla zahájena obnova jevištních dekorací zámeckého divadla několika prvními kusy, podle nichž byla následně nastavena celková koncepce prací (foto L. Maděrová).

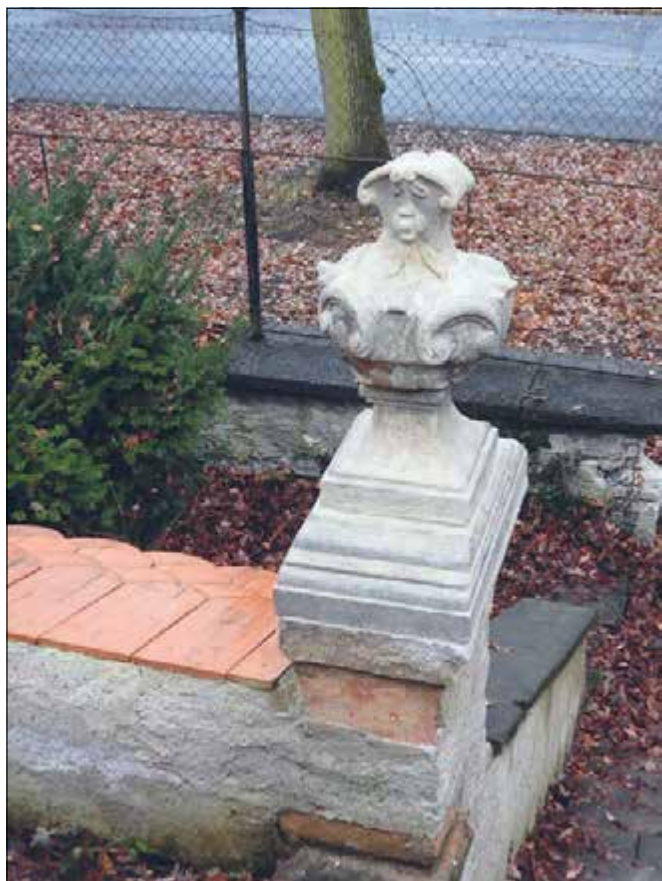
Poděbrady (správní obvod obce Poděbrady), dvojice váz lemujících schodiště mezi terasami pod glorií v areálu dnešní evangelické fary. Vázy se před restaurováním nacházely v torzálním stavu; k dochovaným středním částem byly z přírodního kamene podle fotodokumentace vysekány vrcholové ozdoby i krčky. Profilaci parapetních desek pod vázami bylo třeba částečně plasticky doplnit (foto T. Cachová).

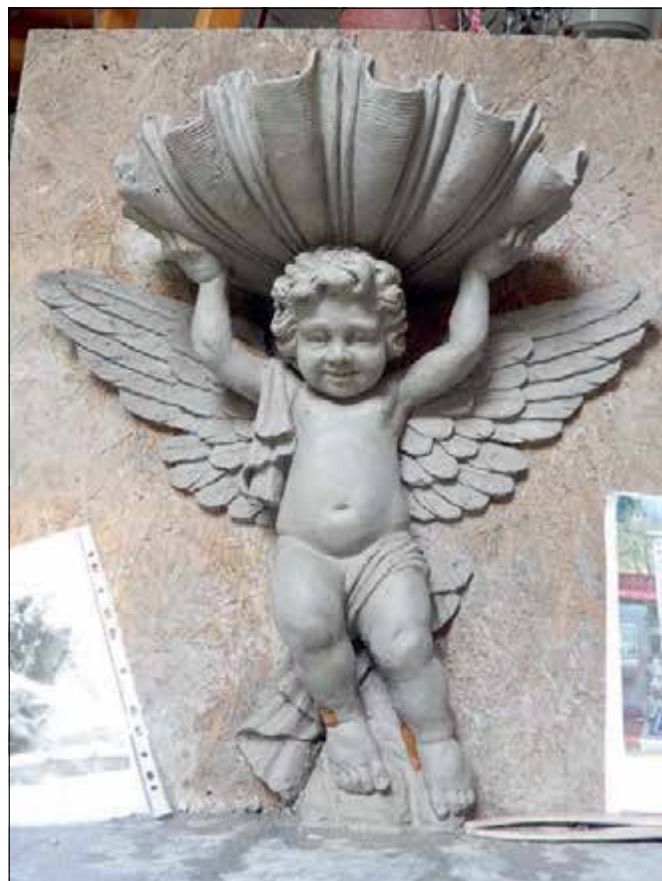
Stará Boleslav (správní obvod Brandýs nad Labem – Stará Boleslav), kašna umístěná při ohradní zdi, model sochy anděla. Jednoduchá architektura kašny umístěná na dvoustupňovém soklu je tvořena stěnou rámovanou kanelovanými pilastry, které vynášejí segmentově vyklenutou římsu. Pod ní je umístěno v kulatém jednoduchém rámu bronzové reliéfní poprsí Krista. Pod ním se nedochovala fontánová nádoba ve tvaru mušle vynášená andílkem. Na základě historické dokumentace byl proveden sochařský model pro vytvoření volné kopie původního díla (foto L. Maděrová).

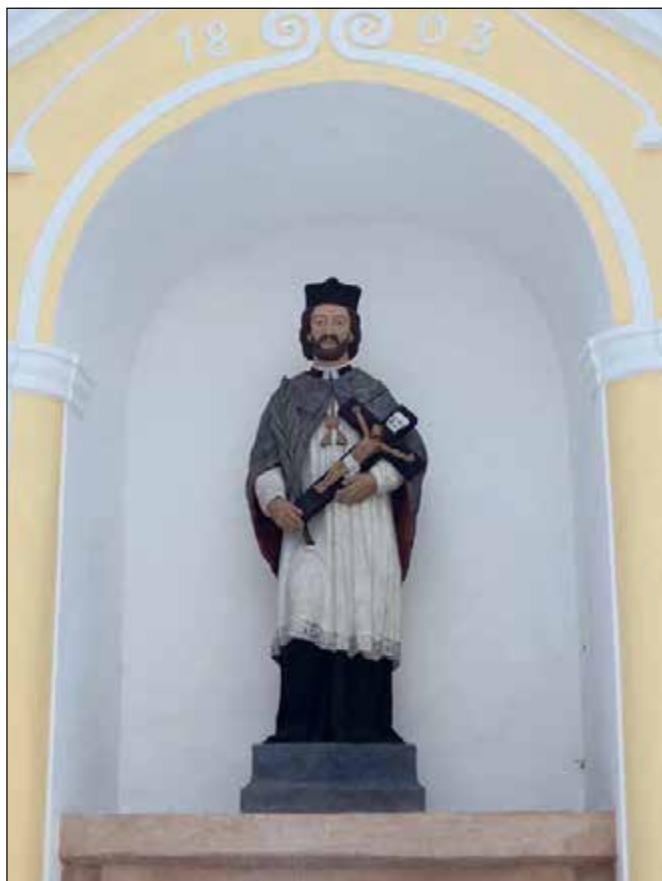
Dřevčice (správní obvod obce Brandýs nad Labem-Stará Boleslav), polychromovaná socha sv. Jana Nepomuckého ve výklenkové kapli. Soše byla v minulosti opakovaně uražena hlava. Nyní byla hlava odlita v umělém kameni podle dochované fotografie nejstarší podoby. Domodelovány byly i chybějící partie (např. část palmety) a barevnost byla lokálně retušována (foto T. Cachová).

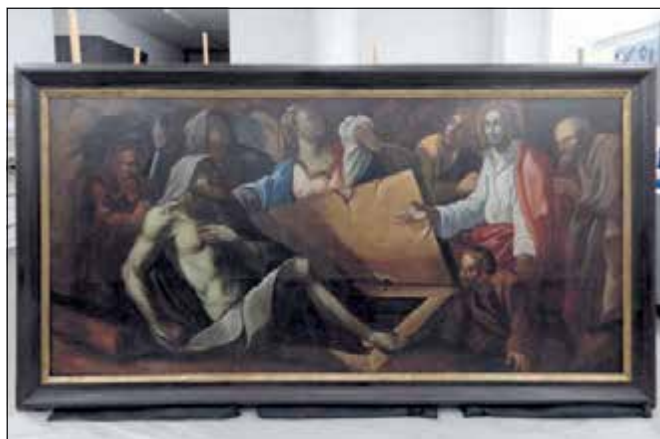
Tursko (správní obvod obce Černošice), obraz Vzkříšení Lazara z kostela sv. Martina, olejomalba od neznámého autora cca z přelomu 17. a 18. století. Malba byla očištěna od ztmavých laků, odpadávající barevná vrstva byla upevněna a bylo vytmeleno a retušováno velké množství drobných defektů. Prořídle plátno muselo být podloženo novým plátnem, avšak podařilo se zachovat původní napínací rám (foto T. Cachová).
