ROČENKA 2021

**NÁRODNÍHO PAMÁTKOVÉHO ÚSTAVU
ÚZEMNÍHO ODBORNÉHO PRACOVISŤE STŘEDNÍCH ČECH V PRAZE
PŘÍLOHA ČASOPISU PAMÁTKY STŘEDNÍCH ČECH
2 / 2022**

ČASOPIS NÁRODNÍHO PAMÁTKOVÉHO ÚSTAVU
ÚZEMNÍHO ODBORNÉHO PRACOVIŠTĚ STŘEDNÍCH ČECH V PRAZE
ROČENKA 2021

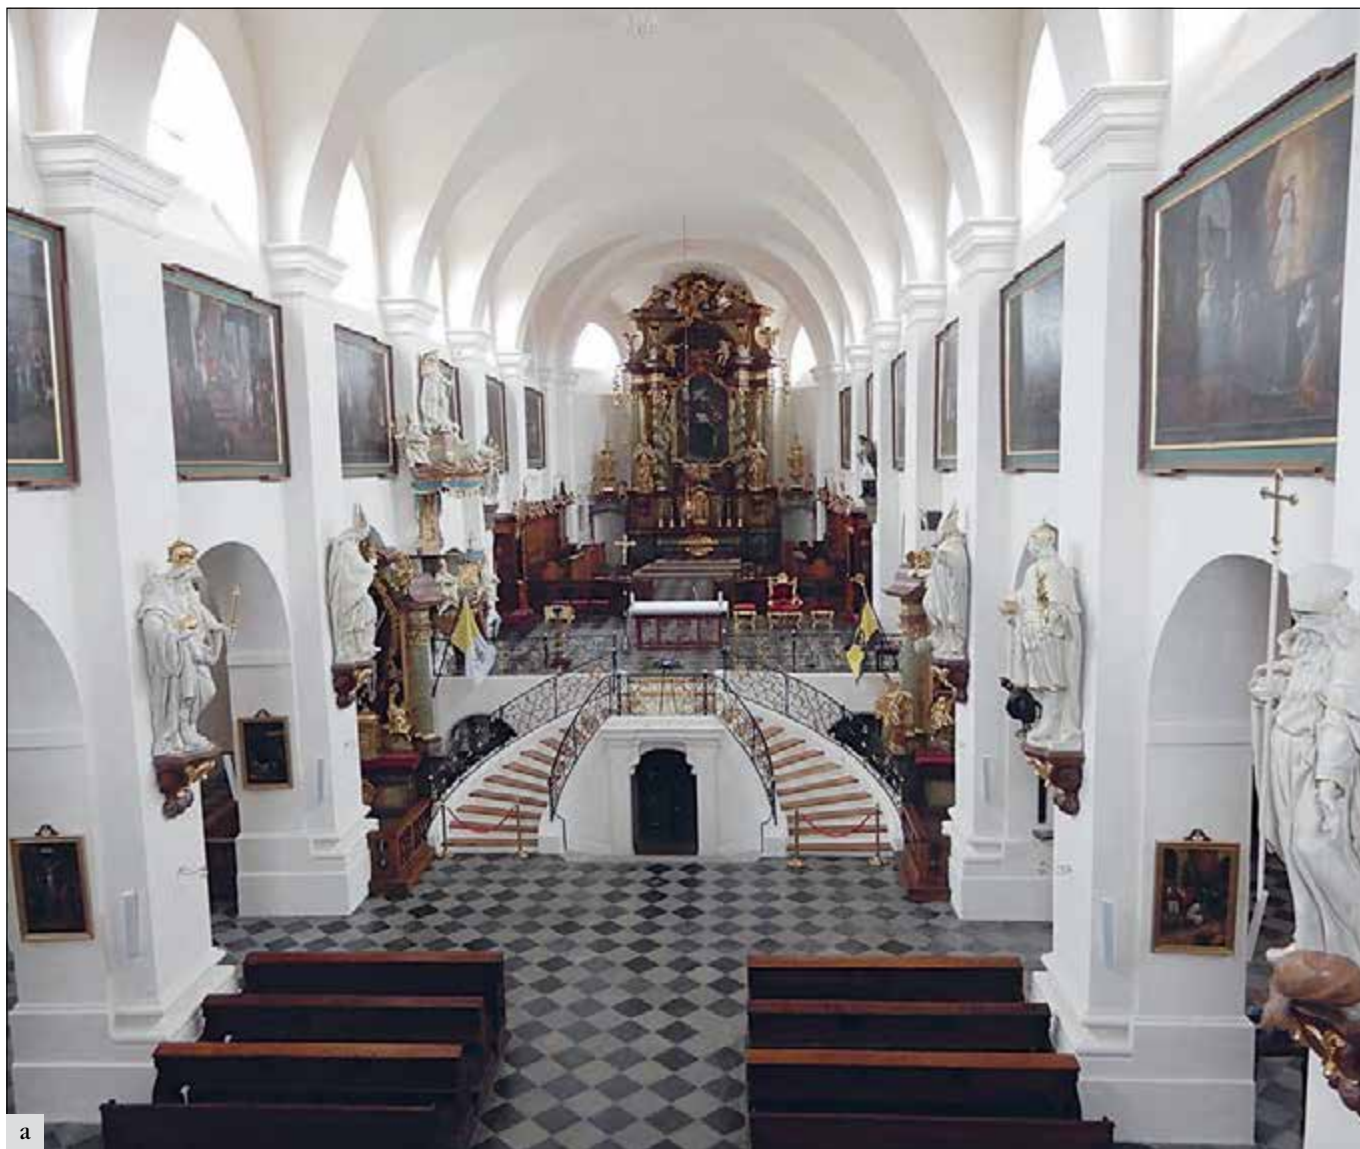
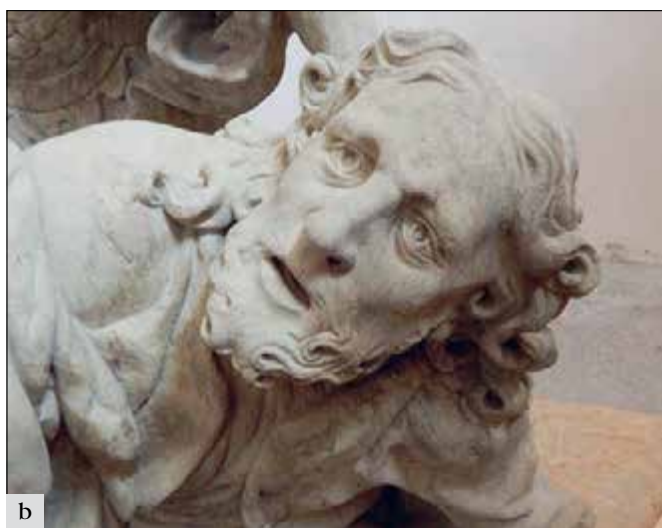
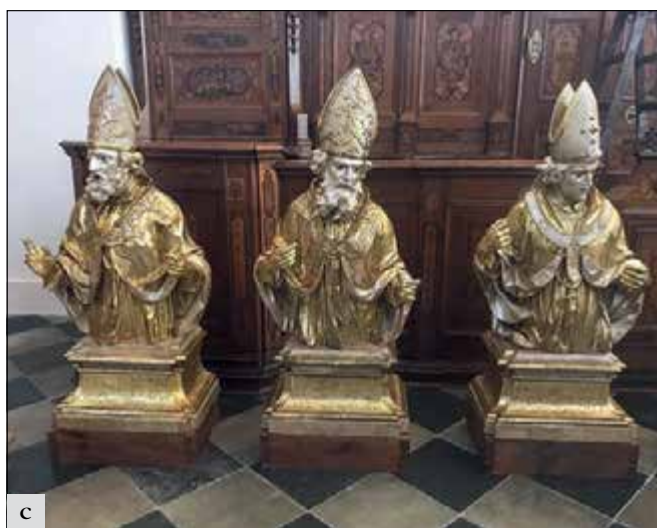
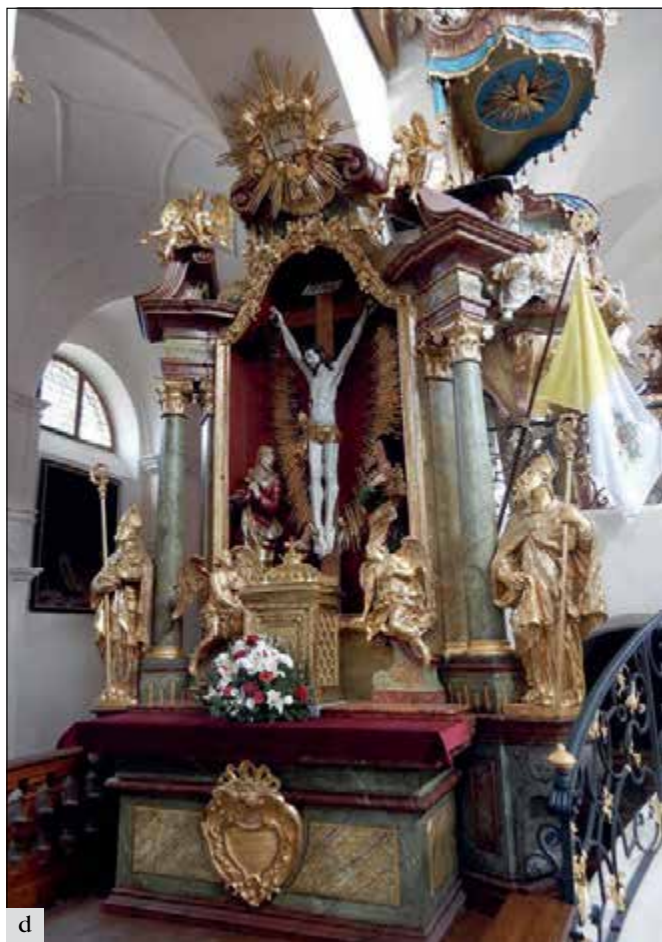
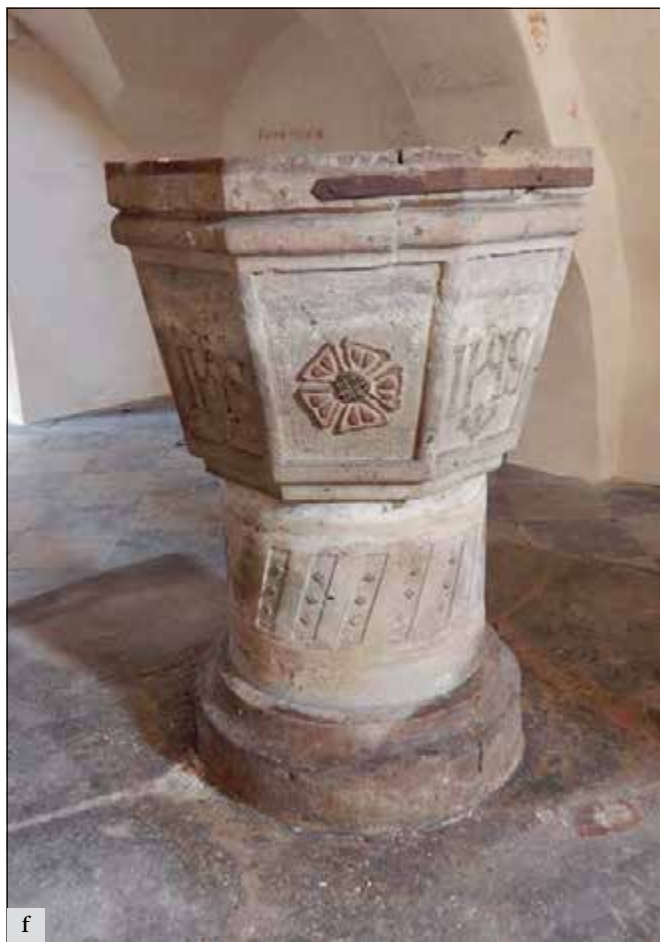
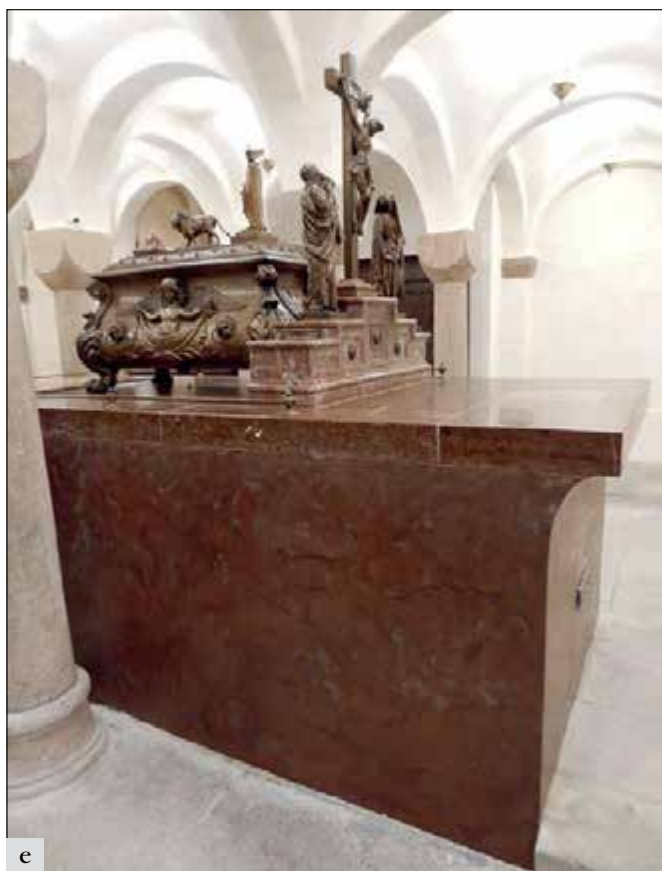
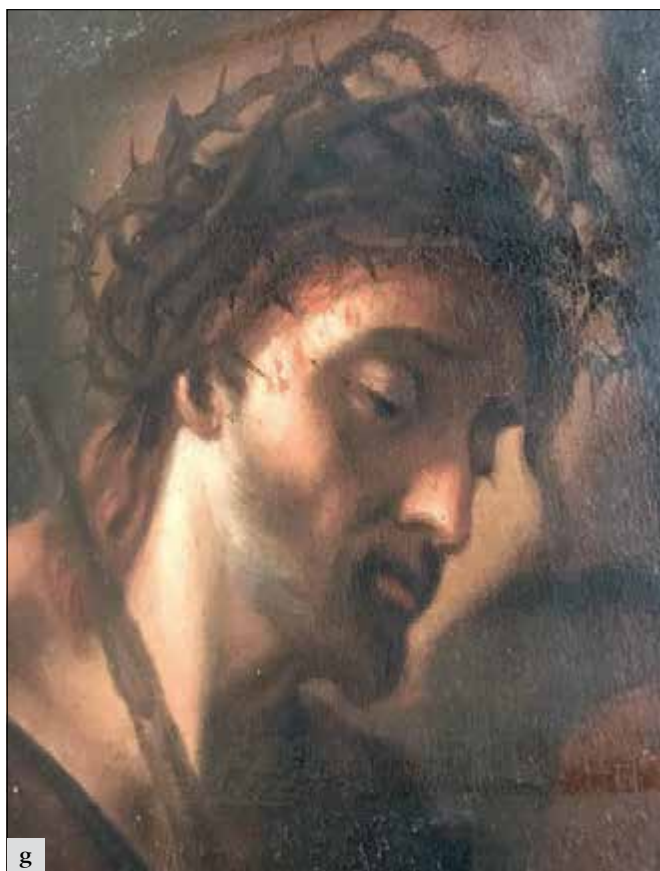
Stará Boleslav (správní obvod Brandýs nad Labem – Stará Boleslav), kostel sv. Václava: a – pohled do interiéru po dokončení prací. V rámci celkové obnovy objektu došlo k restaurování většiny mobiliáře. Jednalo se tak o sochy českých zemských patronů osazených na pilířích hlavní lodi, obrazy Svatováclavského cyklu i veškerý mobiliář umístěný v presbytáři. Mimo to byly restaurovány i uměleckořemeslné prvky přímo související se stavbou jako například zábradlí a mřížze; b – oltář Zavraždění sv. Václava, socha sv. Václava, detail v průběhu restaurování; c – sochy biskupů po restaurování, stav před finálním osazením na původní místa na chórových lavicích; d – boční oltář Ukřižování je situován při pilíři na severní straně hlavní lodi před schodištěm do vyvýšeného presbytáře. Hlavní motiv rokokového oltáře z roku 1778 tvoří sousoší Ukřižování se zázračnou sochou Krista, která je starší, a s asistenčními figurami. Tuto kompozici doplňují sochy andělů a biskupů od P. Prachnera. Oltář vznikl postupně, konečně i polychromie byla doplněna později v roce 1783. Svatostánek je signován Janem Tenglerem a datován rokem 1887. Oltář představuje kvalitní řemeslné postupně doplňované dílo, dokládající trvání účtu k zde vystavenému zázračnému krucifixu. Fotografie zachycuje stav po restaurování; e – podoba dochovaného uspořádání místa tradičně spojovaného s prvotním uložením těla sv. Václava

souvisí s obnovnou činností staroboleslavského nesídelního kanovníka Jana K. Paulyho ve 20. a 30. letech minulého století. Na bocích tumb byly nalezeny fragmenty iluzivního mramorování, které bylo rekonstruováno v barevnosti a kresbě horní kamenné desky, stav po celkovém restaurování; f – kamenná renesanční křtitelnice s fragmenty polychromie v kapli sv. Pěti bratří po restaurování; g – Pašijový cyklus, obraz Ecce homo, detail v průběhu restaurování. Obrazy cyklu jsou zavěšeny v bočních lodích kostela, jejich předlohou byl Pašijový cyklus z malostranského kostela sv. Mikuláše v Praze od Karla Škréty (foto L. Maděrová).

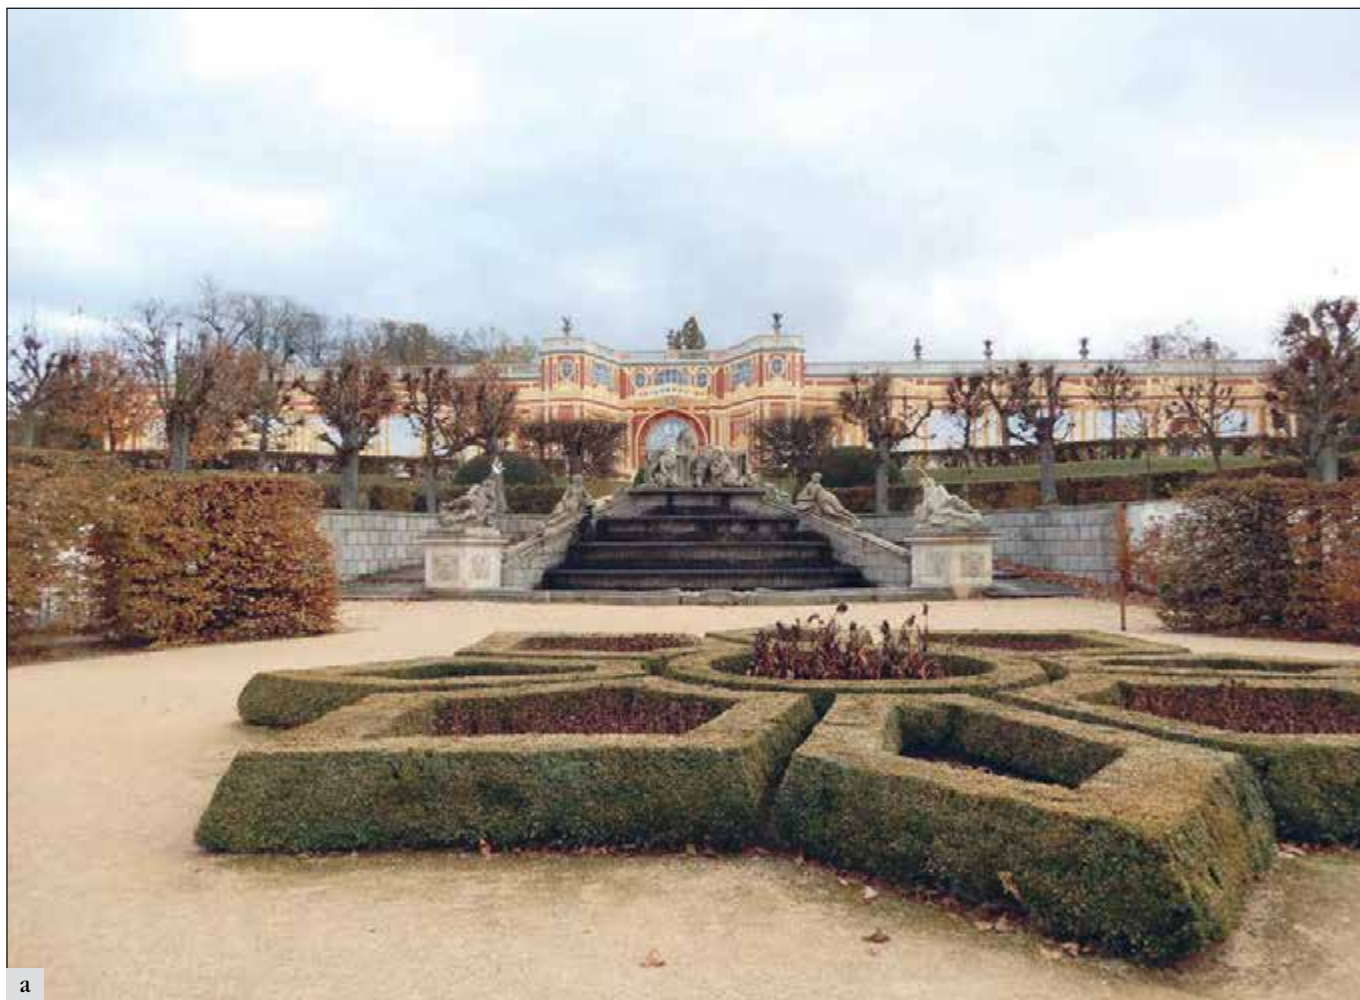
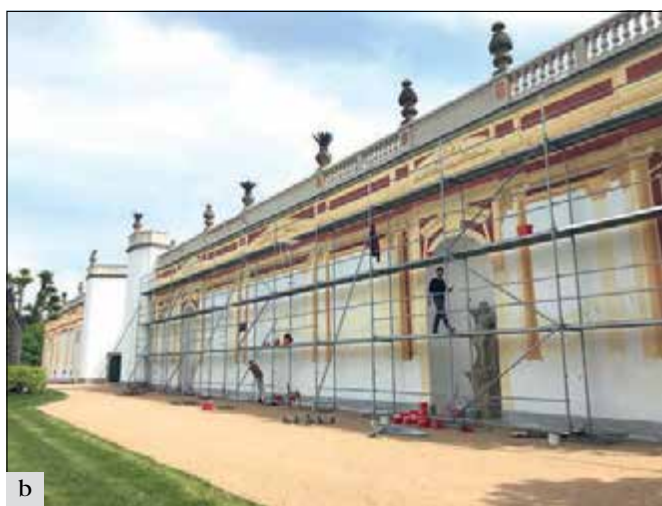
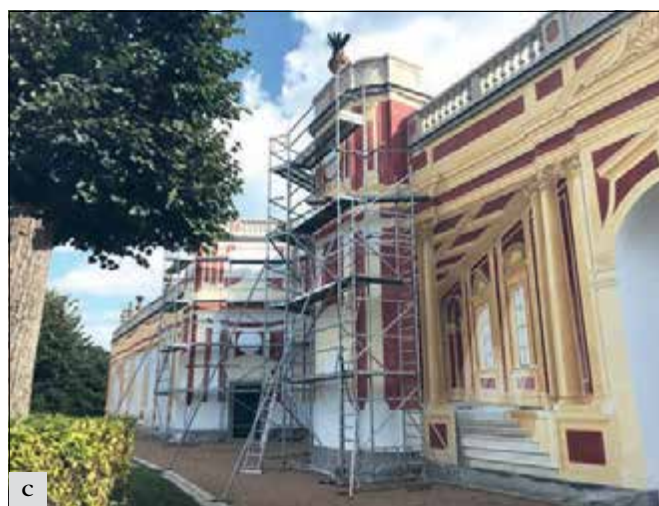
Dobříš (správní obvod obce Dobříš), areál zámku, oranžerie: a – celkový stav po ukončení prací; b – fasáda západního křídla v rozpracovanosti. V rámci provádění prací byla nejprve věnována pozornost prvnímu plánu malby, který tvoří zarámování jednotlivých výjevů zadních plánů, naposled byla malována spodní partie se schodišti; c – střední část v rozpracovanosti (foto L. Maděrová).

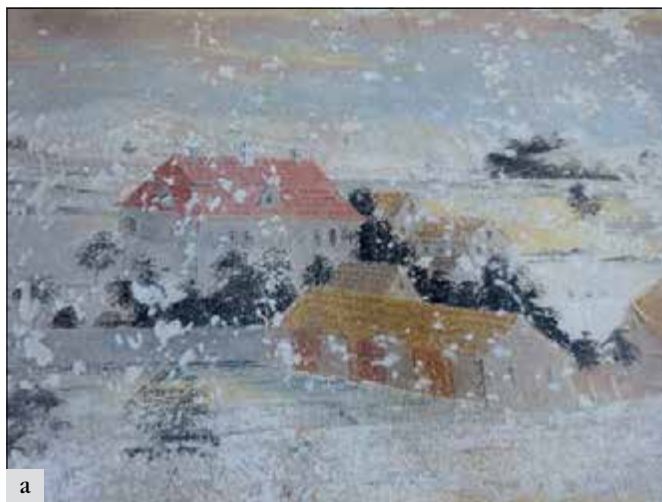
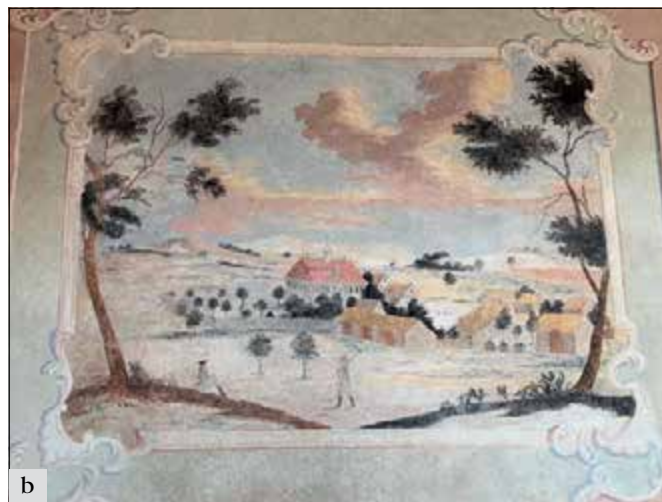
Skrýšov (správní obvod Sedlčany), nástěnná malba z menší rohové místnosti (kolem 1764?), na níž je vyobrazen zámek z blízkého okolí zámku skryšovského – zámku Příčovy: a – stav po odkryvu a před retuší (foto M. Kuldová); b – stav po retuši (foto K. Roden).

V roce 2019 byly při rozšířeném restaurátorském průzkumu objeveny poměrně dobře dochované nástěnné malby v pěti místnostech 2. patře *zámku Skryšov*, a to převážně z doby výstavby zámku (kolem 1764). Jejich restaurování bylo zahájeno v květnu 2021. Jde o pět místností, které zabírají plochu větší podélné poloviny 1. patra situovanou jižně do zahradního průčelí. Napravo jde o Velký sál, který zaujímá dvě pětiny této poloviny patra. Směrem nalevo následují menší místnost Pracovny a Ložnice, rohová místnost je dále dělena do dvou nejmenších místností. Vzhledem k podobě maleb lze s velkou pravděpodobností usuzovat, že jde o malby z doby výstavby zámku. Ve Velkém sále jsou krajiny s figurální stafáží ze zámeckých interiérů a zahrad. Výjevy jsou rámovány rokajemi, mřížkami a sloupy. V Pracovně jde o krajiny s loveckou a jezdeckou tematikou. Lovci a jezdci jsou namalováni v plném pohybu. Výjevy jsou rámovány stylizovanými akanty, volutami a rokaji. V Ložnici jsou uplatněny florální motivy, doplněné prvky architektury i nedominantními postavami. Výjevy jsou uzavřeny do rokajových zrcadel. V Koupelně jsou sice figurální scény statické, jsou však spíše doprovodné, i když zajímavé. Zásadní jsou zde architektury selských i aristokratických sídel, a to i z konkrétních míst v okolí. Výjevy jsou usazeny do zrcadel rámovaných rokaji. Jediná Šatna je zdobena pouze ornamentálními motivy, kde jsou nejvýraznější ozdobné květinové vázy. Restaurátorský průzkum potvrdil přítomnost jedné barevné vrstvy ve všech zmíněných místnostech, a to té nejstarší – z doby výstavby nového zámku kolem roku 1764. Jen v jedné místnosti byly nalezeny fragmenty mladší vrstvy. U Velkého

sálu bylo provedeno několik polí rekonstrukcí maleb, veškeré další restaurování spočívalo v míře dílčích rekonstrukcí iluzivního architektonického členění stěn interiérů pěti místností a míra a způsob provedení retuší. Vzhledem k velkému množství restaurovaných stěn s nástěnnými malbami na restaurování pracoval proměnlivý počet restaurátorů.

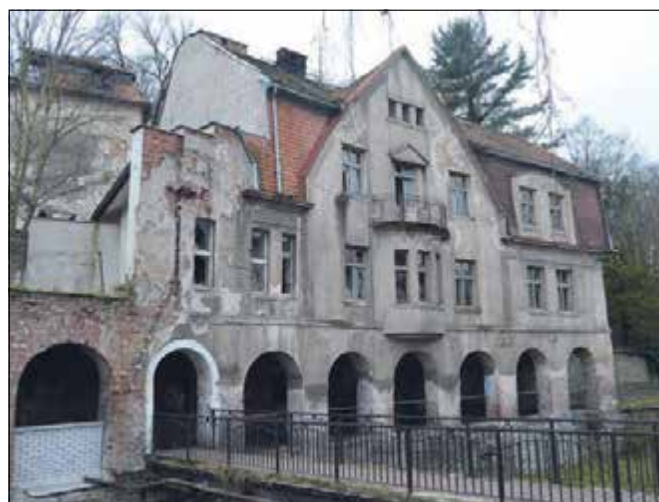
Kutná Hora (správní obvod obce Kutná Hora), obytná budova tzv. Nových mlýnů, ušlechtilá architektura vznikla přestavbou starší budovy se složitým stavebním vývojem a nachází se v pohledově výrazné poloze při hranici městské památkové rezervace, to vše ale nedokáže zabránit její postupující devastaci a nyní již dokonce započala jednání o samotné existenci této cenné stavby (foto J. Mrázek).

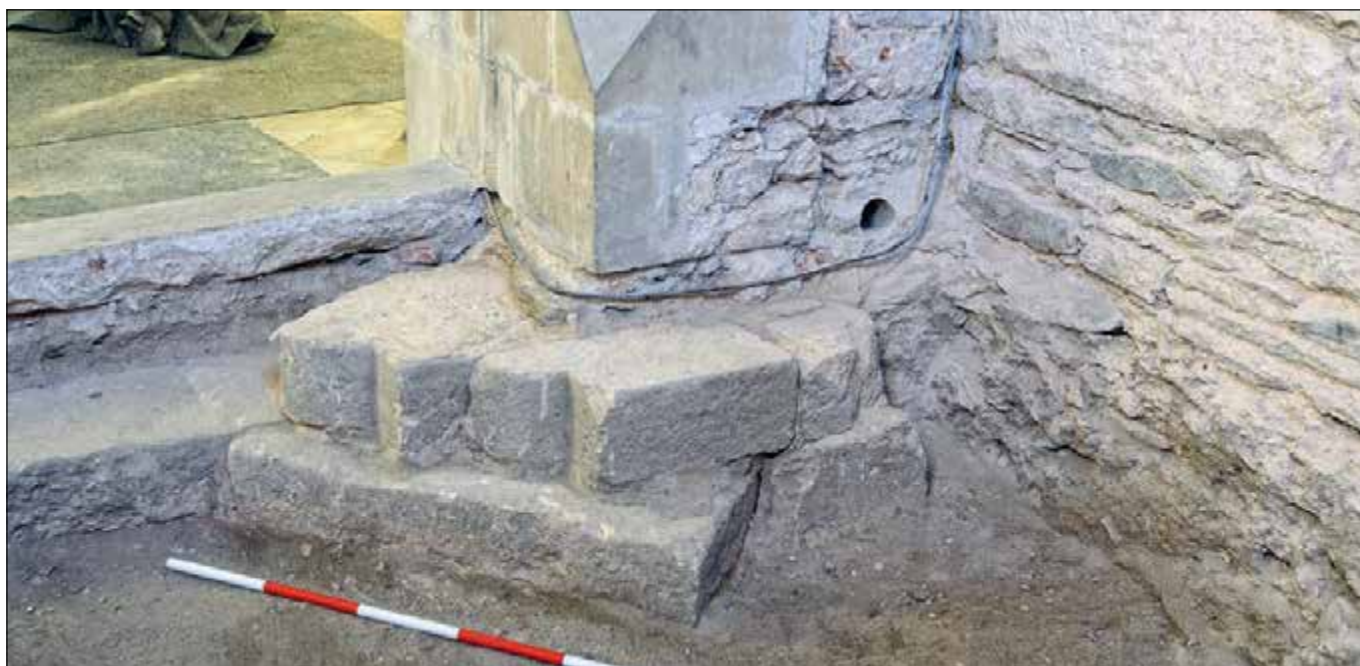
Kolín, chrám sv. Bartoloměje, Kokovská kaple: odhalený fragment kamenného článku staršího gotického portálu (foto Z. Neustupný).

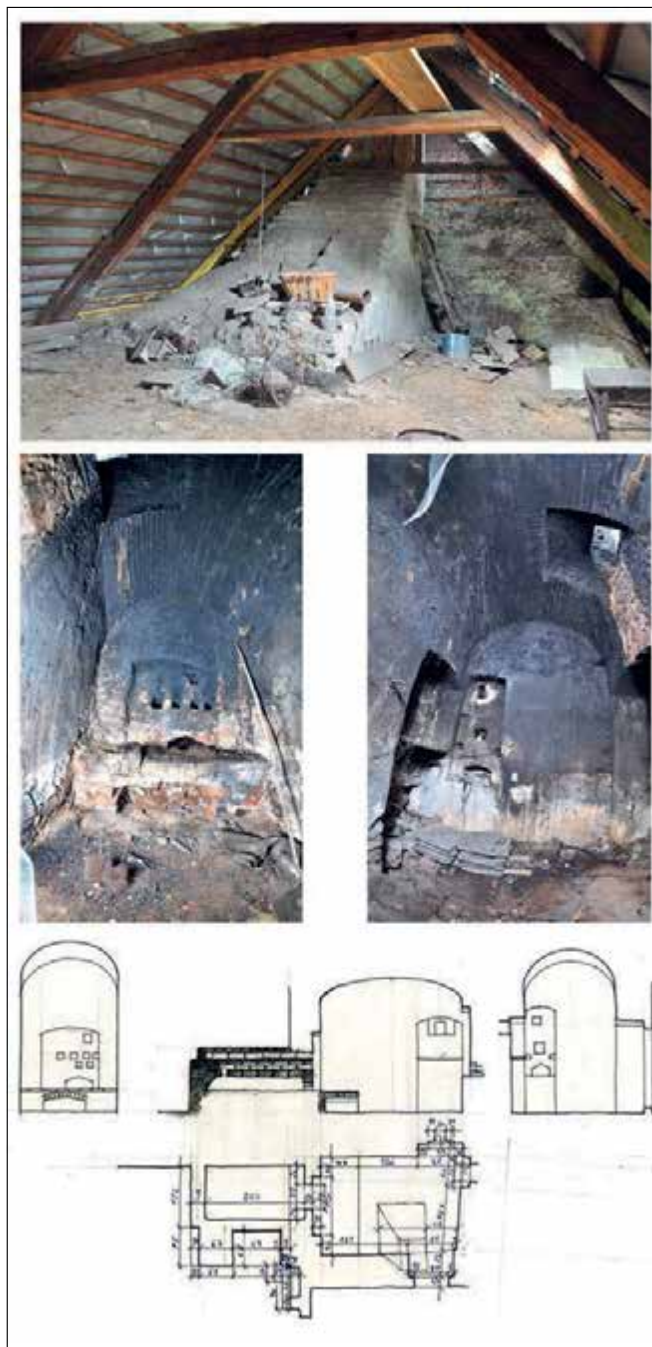
Obděnice (okres Příbram), chalupa čp. 18 - v rámci rozsáhlé dokumentace venkovských obytných domů na jižním Sedlčansku je zvláštní pozornost věnována otopným jednotkám, jejichž jádrem je většinou černá kuchyně. Obrázek představuje dokumentaci mimořádně autenticky dochované kuchyně s obslužnými otvory topenišť světnicového i komorového dílu domu (zaměření a kresba i foto J. Veselý, 1998 a 2021).

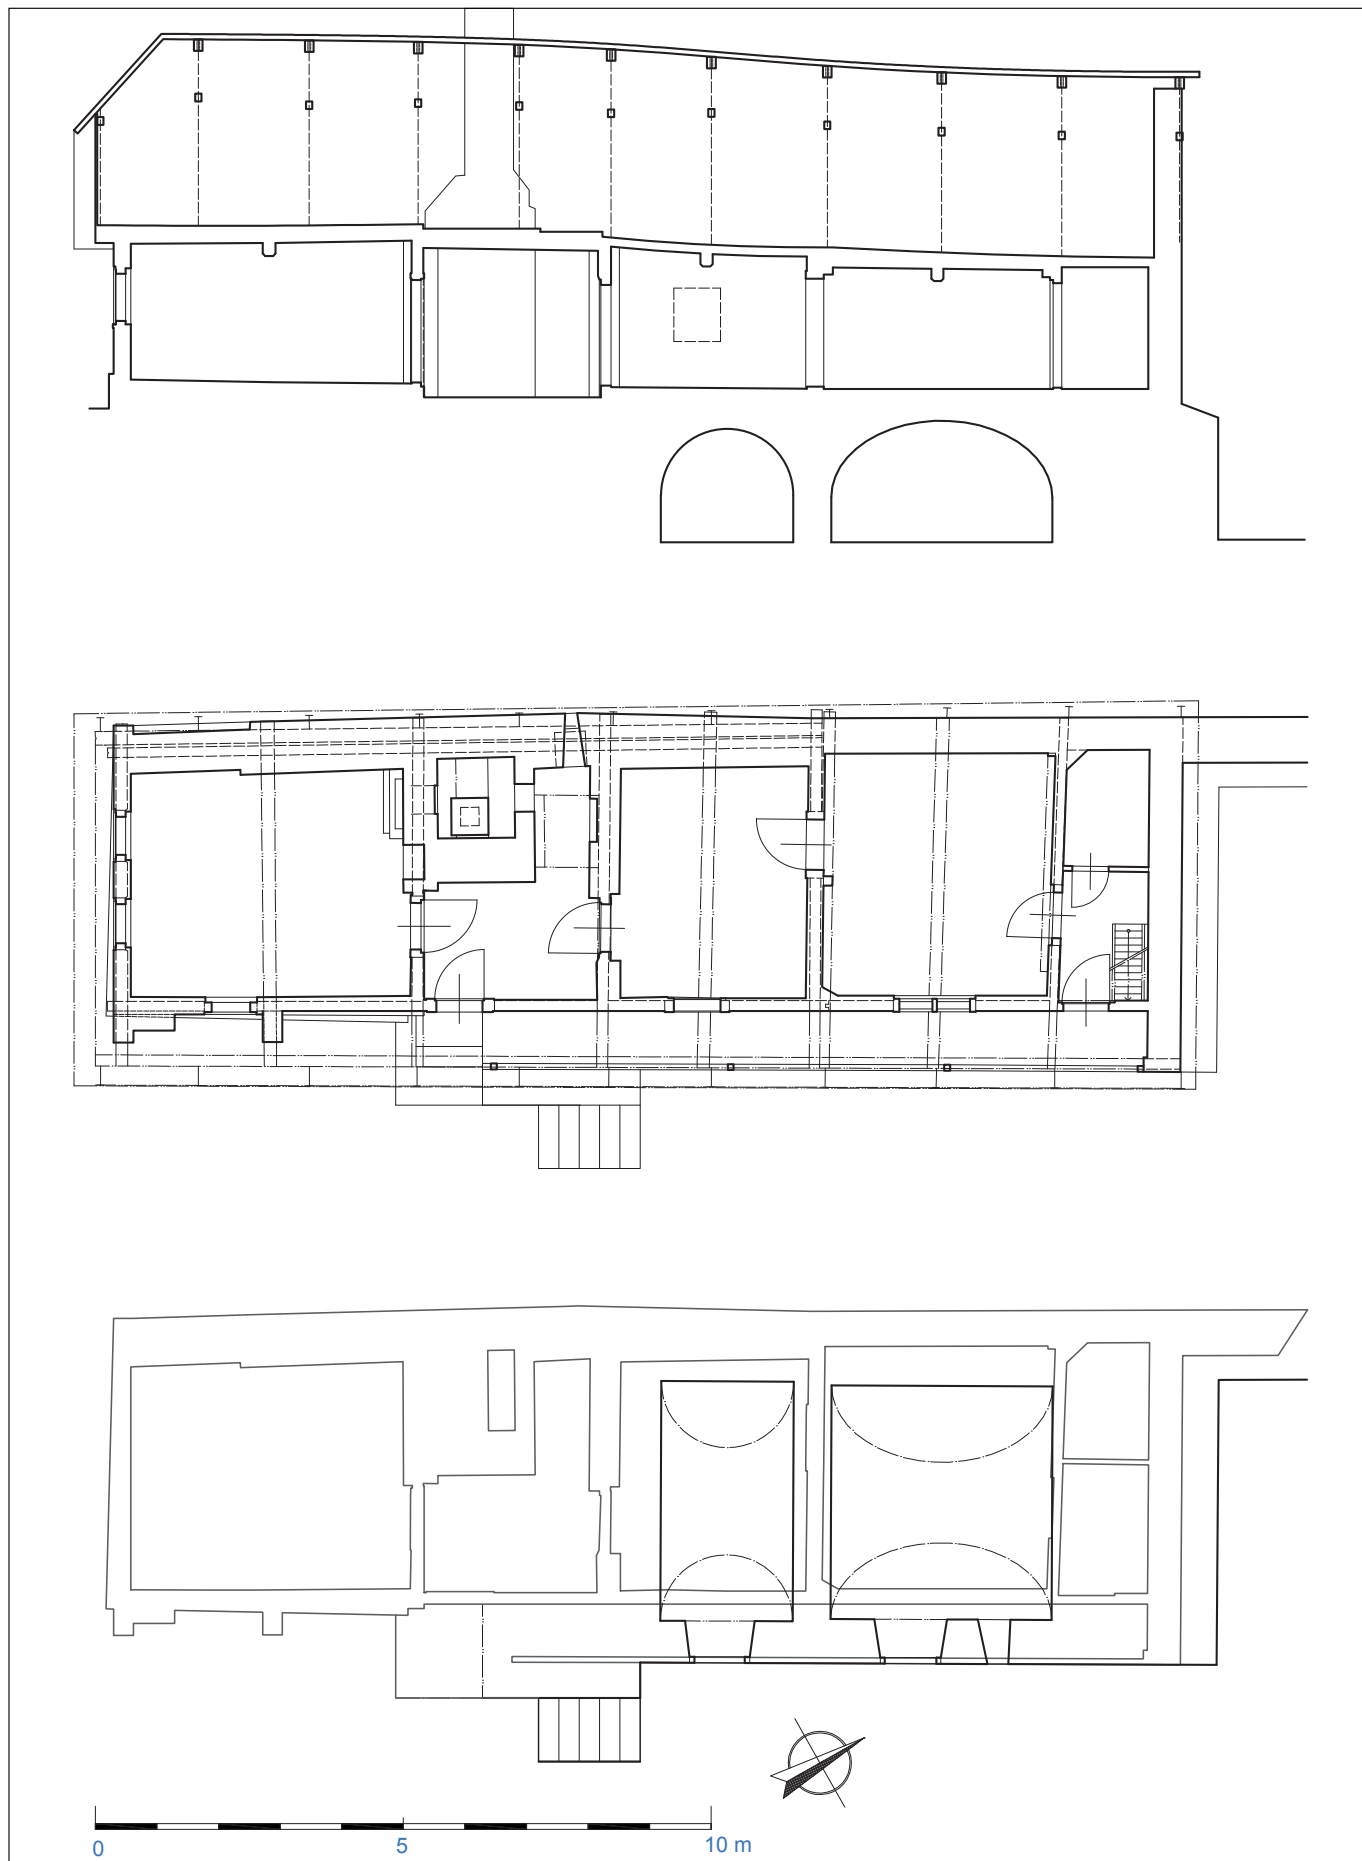
Petrovice (okres Příbram), chalupa čp. 47 - památkově chráněných venkovských chalup není na Sedlčansku mnoho. Tento dům mezi ně patří. V rámci výzkumného cíle DKRVO byla zpracována jeho podrobná měřická dokumentace, umožňující přehledně zkoumat prostorové a konstrukční vztahy. Díky archivní rešerši a dendrochronologické analýze dnes navíc víme, že vznikl jako novostavba na vrchnostenském pozemku v roce 1797 (zaměření a kresba J. Veselý, 2021).

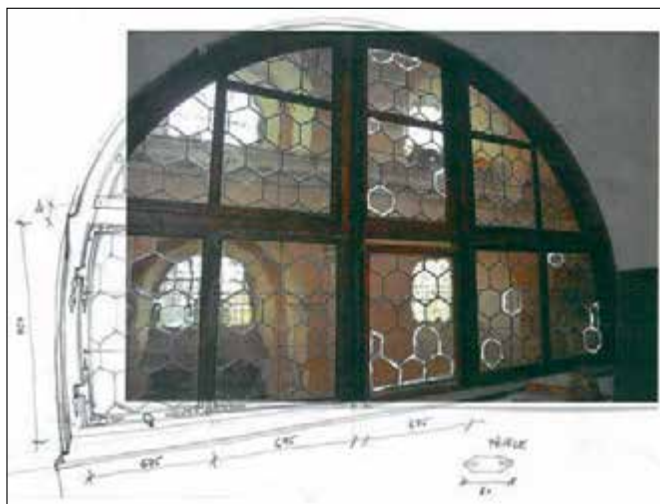
Zásmuky (správní obvod ORP Kolín), františkánský klášter s kostelem sv. Františka Serafinského, dokumentace raně barokní výplně panské oratoře – fotografie rubové strany výplně osazené v západní stěně lodi neorientovaného kostela sv. Františka Serafinského. Oratoř je přístupná z východního ambitu patra konventu kláštera a do prostoru lodi kostela se otevírá širokým obloukem osazeným šestidílným dřevěným oknem, zaskleným šestiúhelníky do olovené osnovy. Čelo výplně je typu rámového dvouetážového retáblu s bohatě řezbářsky pojednanými pilastry, které mají mohutné profilované římsy. Do retáblu je vložený rám oblouku s dotčenou výplní. Světlý rozměr niky klenuté do půloblouku: výška v nejvyšším místě 231 cm, šířka 374,5 cm. Dřevěné příčle s drážkou pro zasklení jsou z profilů šířky 6 cm, se zkosenými hranami, lišta vodící výsvuné křídlo je z profilu 52 × 34 mm. Barokní prosklená výplň byla dokumentována z důvodu její vysoké historické a uměleckořemeslné hodnoty jako truhlářského prvku souvisejícího s výstavbou kostela. Je možné ji tedy datovat do období cca 1694, kdy byla dokončena stavba kostela i konventu. Velice hodnotné je autentické zasklení z roku 1694 z foukaných sklíček tvaru šestiúhelníku, které je dokladem přechodového období historického zasklení s použitím tzv. „bucen“ již do nových forem – šestiúhelníků. Objednavatelem díla byl zcela určitě patron zásmuckého konventu hrabě Adolf Vratislav ze Šternberka. Na obrázku je foto rubové strany výplně dokreslené o chybějící část, bílou jsou vyznačené druhotně zasklené šestiúhelníky (foto s úpravou, D. Havlíková, 2021).

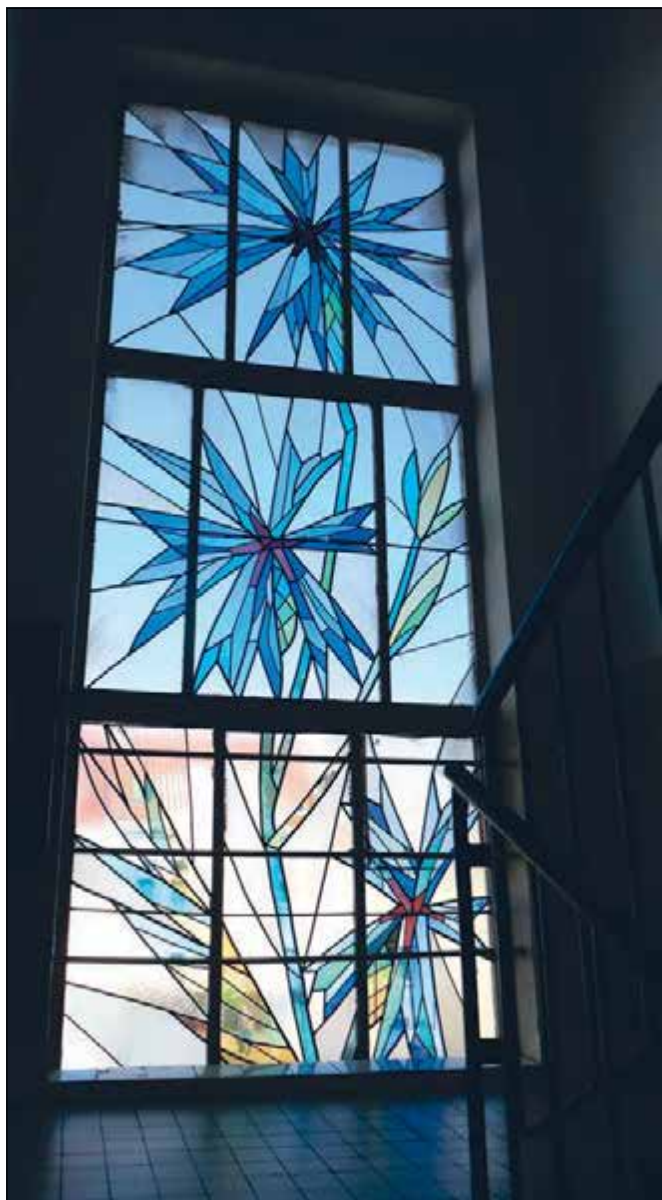
Praha 8, Kobylisy, čp. 254, Čimická 19, schodišťová vitráž v jednom ze dvou bloků postavených ve stylu socialistického realismu podle projektu z roku 1957 pro pracovníky Ministerstva školství. Každý blok má tři vchody se schodišti orientovanými do rušné ulice. Schodišťová okna probíhající po celé výšce budovy jsou zdobena vitrážemi s rostlinnými motivy, nad vstupem jsou drobná mozaiková domovní znamení (slunce, vlaštovky, harfa, jablonoň, holubice a lípa). Domy mají kvalitní břizolitovou omítku zdobenou nutami mezi patry, mezi okny a lemujícími vitrážová okna, vstup je obložen cihelným páskem. Kromě graffiti v parteru a plastových oken jsou všechny prvky intaktní (foto H. Řepková).

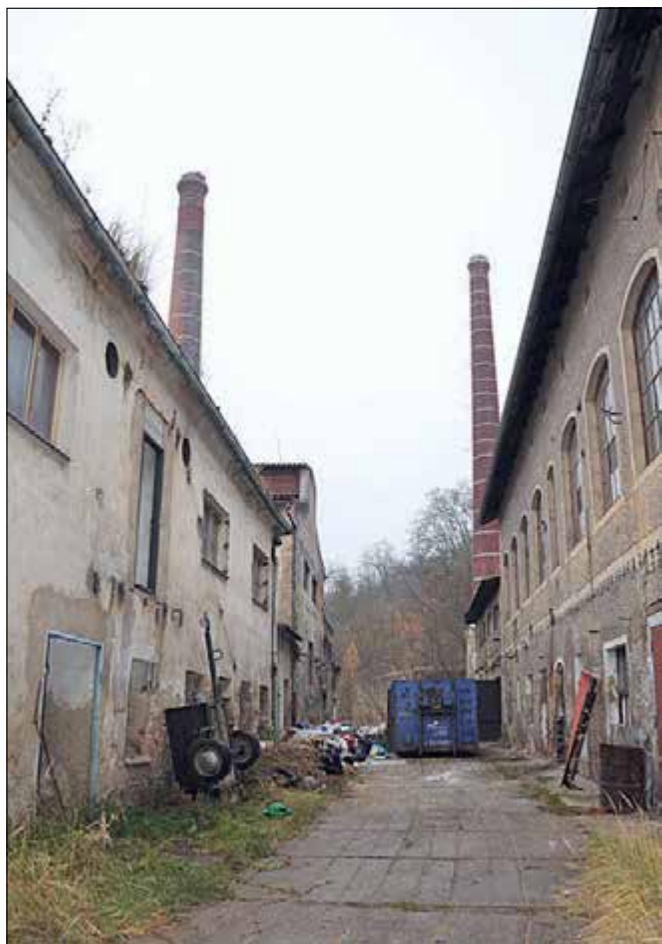
Otovice (správní obvod obce Kladno), areál sklárny, střední část nádvoří, vlevo hutní budova, vpravo patrové dílny (foto E. Volfová).

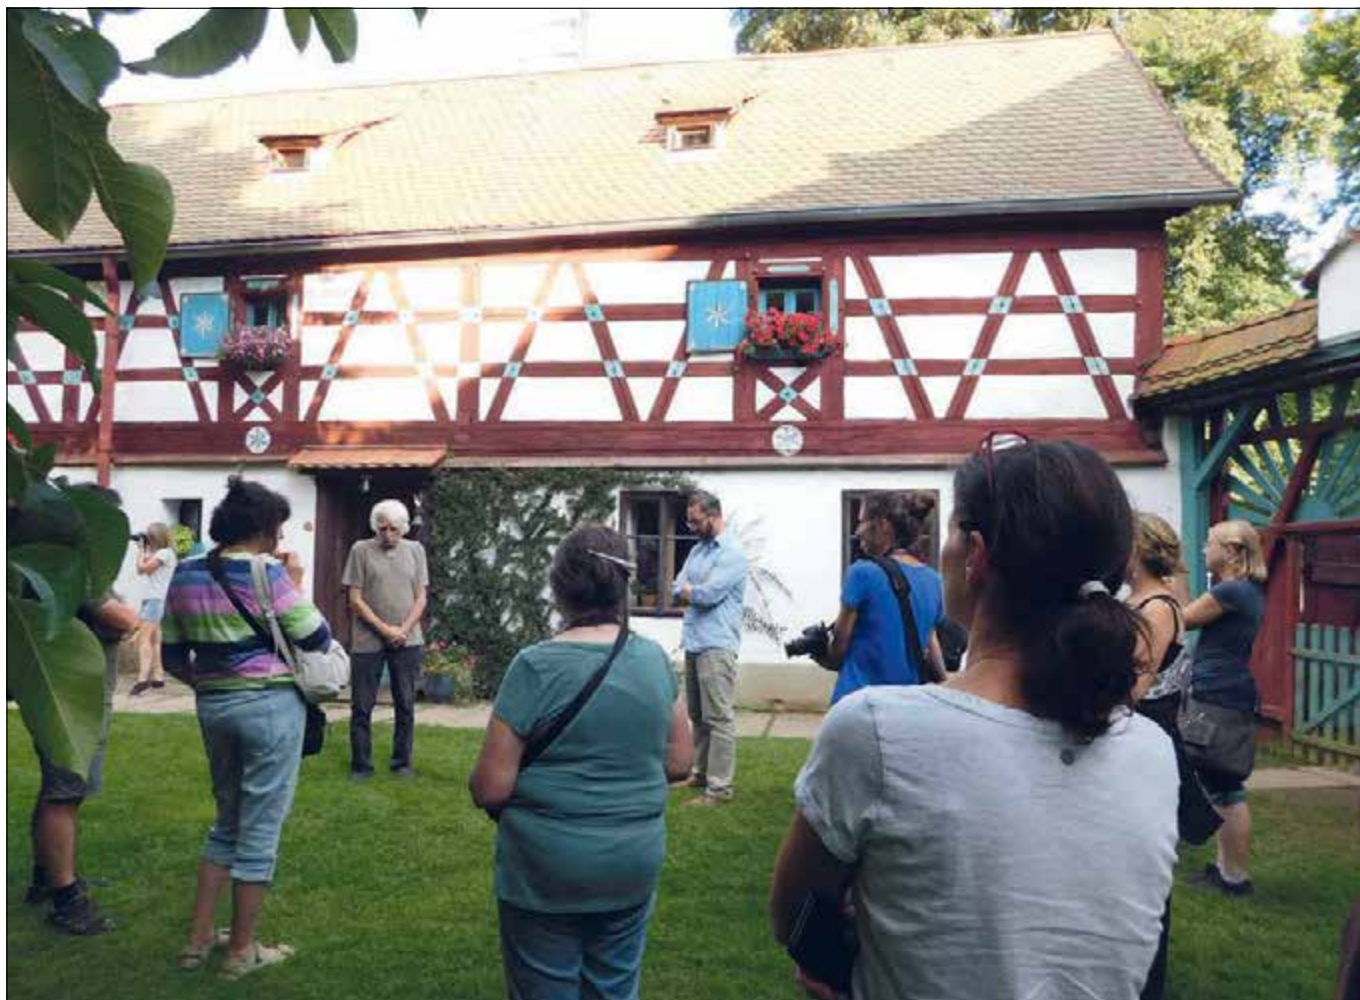
Doubrava, tzv. Rustlerův statek, typický příklad chebské hrázdné architektury, výklad podal kolega Konůpek z ÚOP Loket (foto E. Zápalková)

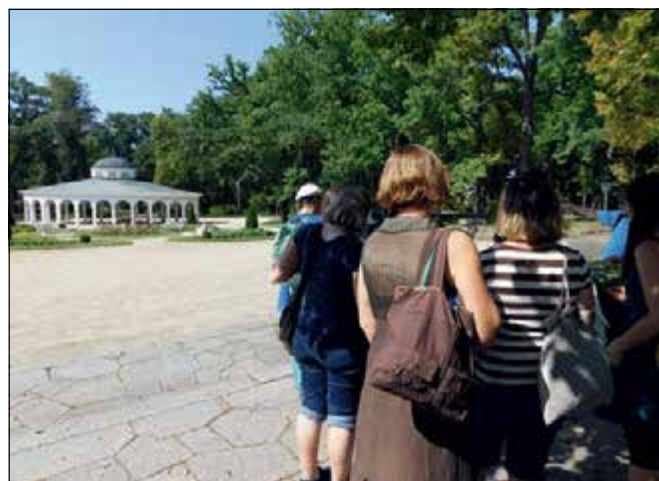
Františkovy Lázně, výklad kolegy Zemana z ÚOP Loket před pavilónem Luisiina pramene, dřevěné klasicistní stavby s novodobou technologií jímání pramene (foto E. Zápalková)

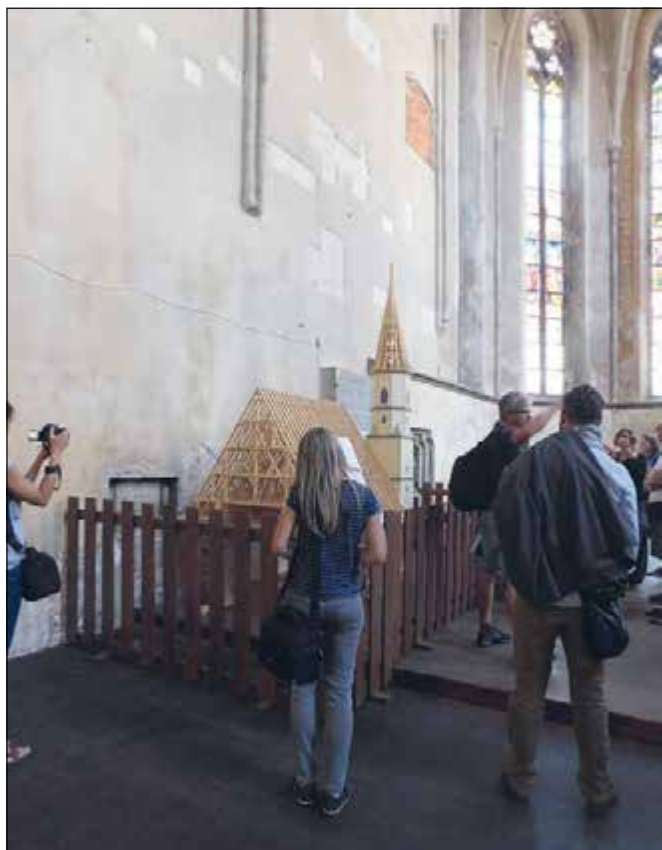
Cheb, bývalý františkánský klášter, kostel Zvěstování Panny Marie, výklad kolegy Pešty u modelu zdejšího raně gotického krovu, nejstaršího na našem území (foto E. Zápalková)

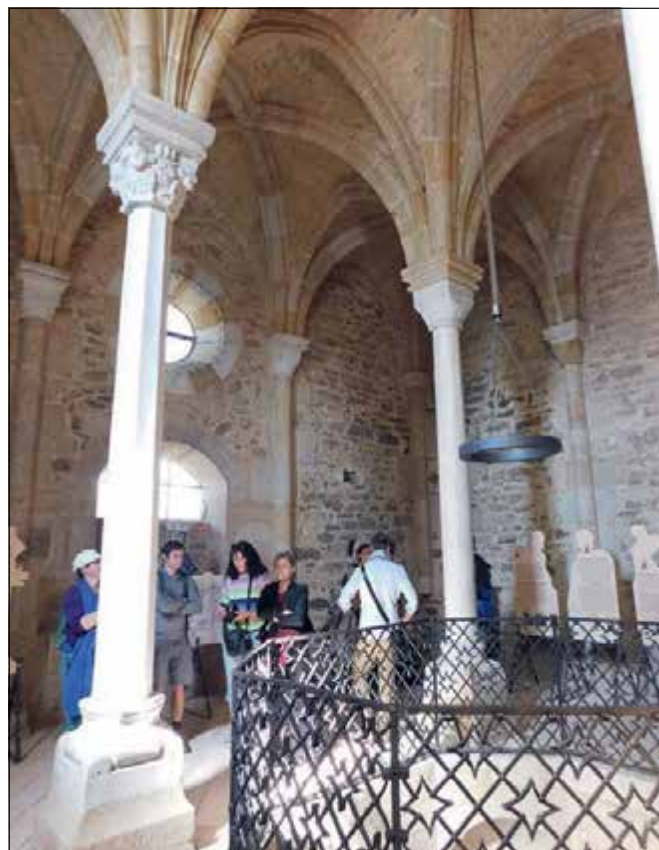
Cheb, kaple sv. Erharda a sv. Uršuly, horní etáž stavby v přechodovém románsko-gotickém slohu (foto E. Zápalková)
