# ROČENKA 2022

**NÁRODNÍHO PAMÁTKOVÉHO ÚSTAVU  
ÚZEMNÍHO ODBORNÉHO PRACOVISŤE STŘEDNÍCH ČECH V PRAZE  
PŘÍLOHA ČASOPISU PAMÁTKY STŘEDNÍCH ČECH  
2 / 2023**

ČASOPIS NÁRODNÍHO PAMÁTKOVÉHO ÚSTAVU  
ÚZEMNÍHO ODBORNÉHO PRACoviŠTĚ STŘEDNÍCH ČECH V PRAZE  
ROČENKA 2022

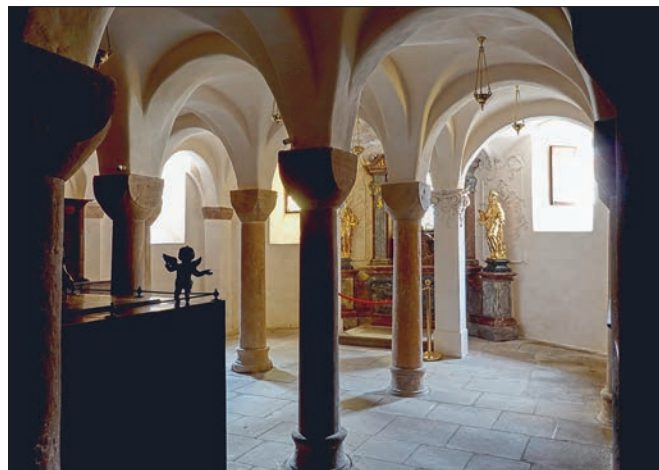
Stará Boleslav, kostel sv. Václava, pohled do krypty po obnově (foto J. Žižka).

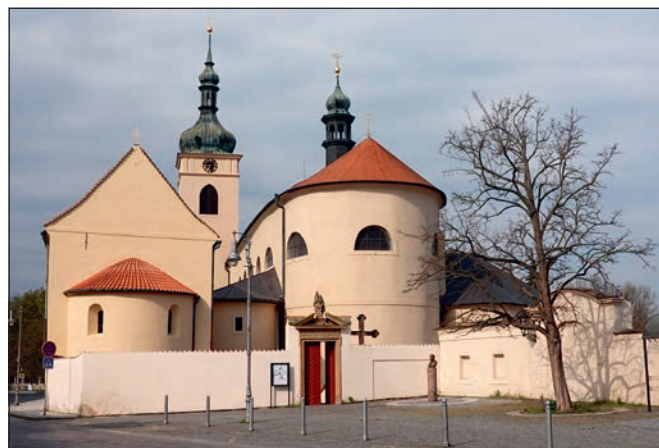
Stará Boleslav (okres Praha-východ), kostely sv. Václava a sv. Klimenta, pohled od východu, stav po obnově (foto J. Žižka).

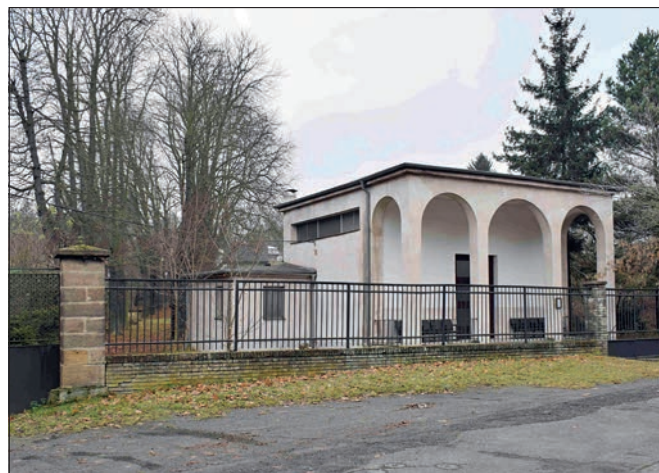
*Kladno (okres Kladno), židovský hřbitov. Autorem plánů pro obřadní síň v Kladně byl Max Gerstl (1897–1982) – český architekt pocházející z vysoce postavené židovské rodiny. Od roku 1926 pracoval pro vlastní architektonickou kancelář v Praze. Mezi jeho realizace patří především pražské výkladce (např. čp. 391/1 na Příkopech, 371/1 v Perlově ulici, dům U Hřebene, úprava výkladce Domu U Černé Matky Boží atp.). V roce 1936 projektoval rodinný dům čp. 1154/IV na Hradčanech. Jeho projekt pro kladenskou obřadní síň je dosud málo známý. Důvodem je zřejmě ztráta původní plánové dokumentace, která byla podle archivních pramenů odevzdána stavebnímu úřadu v Kladně, kde se však nedochovala. Jeho autorství přesvědčivě dokládají archivní záznamy ve výše uvedené knize protokolů (foto Hana Prixová Dvorská).*

*Kladno (okres Kladno), židovský hřbitov: Hřbitov založila židovská náboženská obec v Kladně v roce 1889. Z tohoto roku se dochoval plán na založení hřbitova s domkem hrobníka i oplocením. Dodatečně, v letech 1937–1938 vznikla drobná obřadní síň. Tuto funkcionalistickou stavbu navrhl Max Gerstl. Její realizace byla zadána kladenskému staviteli Jaroslavu Mildorfovi. Na hřbitově se pohřbívalo do konce 2. světové války. Několik málo hrobů je i z 2. poloviny 20. století. Plocha hřbitova se stavbami je dochována ve značně autentickém stavu. Náhrobky nejsou, až na malé výjimky, zásadně poškozeny. Velkou míru autenticity nese také obřadní síň. Dochována je původní dispozice i veškeré architektonické prvky. HPD*

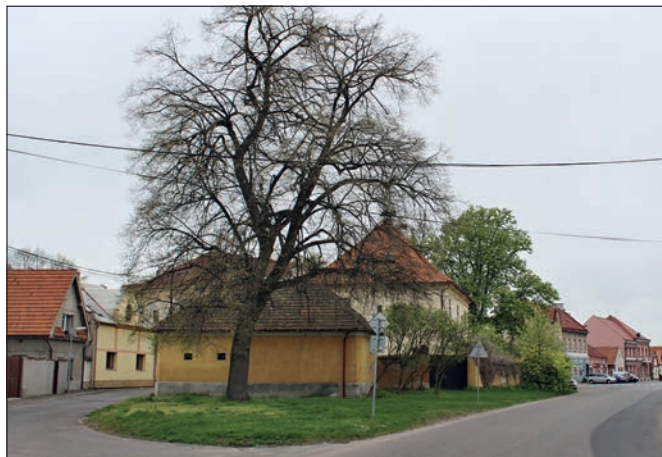
*Libice nad Cidlinou (okres Nymburk), areál katolické fary, celkový pohled od východu. Areál fary obehnaný okrouhlou ohradní zdí s branou a dvěma brankami, doplněný hospodářským stavením se nachází v exponované poloze na mírně vyvýšenině uprostřed obce. Samotné umístění a podoba areálu naznačují jeho pozoruhodnou stavební historii. Na místě dnešní fary se nacházel středověký kostel Panny Marie, postavený patrně na místě starší dřevěné stavby. Kostel byl po požáru v roce 1758 obnoven a znovu vysvěcen roku 1777, ale už tři roky poté byl v rámci josefinských reforem zrušen. Sedm let sloužil jako evangelická modlitebna a mezitím bylo rozhodnuto o jeho konverzi na farní budovu. K přestavbě, při níž byla zachována značná část obvodového zdiva kostela, došlo v letech 1798–1799 (foto A. Jankulíková).*

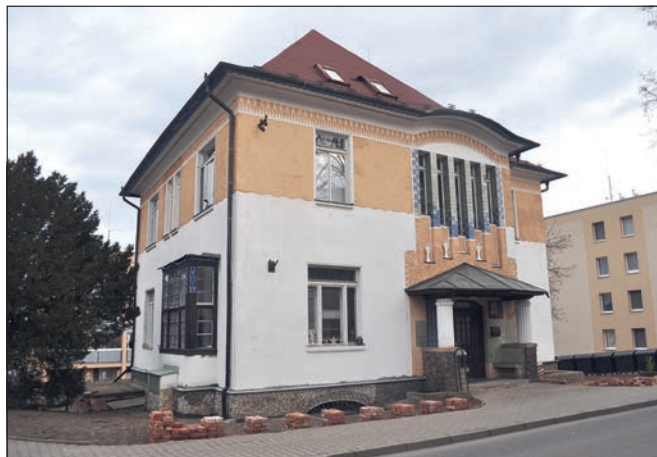
*Mělník (okres Mělník), Žilkova vila čp. 204. Autorem projektu z roku 1906 byl Bohumil Hübschmann v rámci kanceláře Quida Bělského. Fasády charakterizuje spojení hladké omítky s pásy a dekorem z hrubě strukturované omítky, doplněné barevnými akcenty z glazovaných kachlů. Fasády dále určují dřevěné barevně pojaté prvky (arkýř, štíty, zábradlí pavlače) a sokl obložený kamennými oblázky. Nad hlavním vstupem jsou vertikální stupňovité okenní průřezy, osazené barevnou vitraží s motivem páva, stromu a květin. Vila si nechala postavit Marie Neumannová (vdova po doktoru práv), pocházející z vážené mělnické rodiny, která vlastnila dům U Černého orla na náměstí Míru. Ustálené pojmenování vily souvisí se sňatkem dcery majitelky, též Marie, s ThDr. Františkem Žilkou, prof. Husovy evangelické teologické fakulty, překladatelem Nového zákona (foto I. Minář).*

*Mělník (okres Mělník), Žilkova vila čp. 204: Za kulturní památku byla navržena Žilkova vila v Mělníce z let 1906–1907 od významného architekta a urbanisty Bohumila Hübschmanna, žáka speciální školy architektury Otto Wagnera na Akademii výtvarných umění ve Vídni. Značně specifické je umístění vily v jádru Mělníka při okraji městských hradeb, připomínající unikátní vily budované přímo na hradebních baštách na Hradčanech v Praze. Její význam spočívá také v souboru tří Hübschmannových vil v Mělníce. Architekt zde uplatnil Wagnerovu geometrickou transformaci secese v kombinaci s dobově oblíbenými motivy odkazujícími k romantické lidové architektuře. Vila představuje jednu z nejhodnotnějších staveb rodinných domů z rané fáze vývoje moderní vilové architektury v České republice. Vzhledem k tomu, že nejlepší předválečnou českou architekturu vilových staveb reprezentovala díla Jana Kotěry, Františka Roitha, Otakara Novotného či právě*

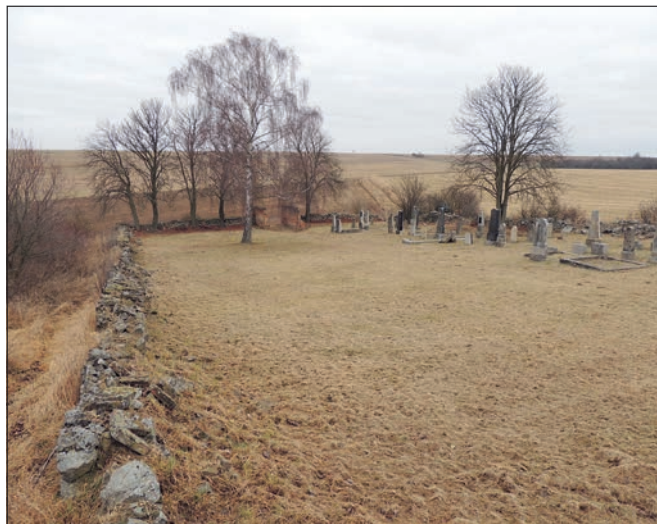
*Rousínov (okres Rakovník), židovský hřbitov.* Hřbitov je položený ve volné krajině mezi obcemi Rousínov a Svinařov, k jejíž náboženské obci původně patřil. Torzálně dochovaná ohradní zeď a márnice spolu s rozmanitým souborem náhrobků na zatravněné ploše hřbitova tvoří areál s výjimečným působivým zasazením v krajině (foto A. Jankulíková).

*Rousínov (okres Rakovník), židovský hřbitov:* Židovský hřbitov vznikl patrně po polovině 19. století. Je areálem s významnou kulturně-historickou hodnotou, který představuje jedinou připomínku zaniklé židovské komunity ve Svinařově a okolí. Několik desítek zachovaných náhrobních kamenů a pomníků je cenným dokladem podoby židovského náhrobku ve venkovském prostředí na konci 19. a na počátku 20. století. Důležitá je také hodnota hřbitova jako prvku kulturní krajiny a pietního místa. AJ

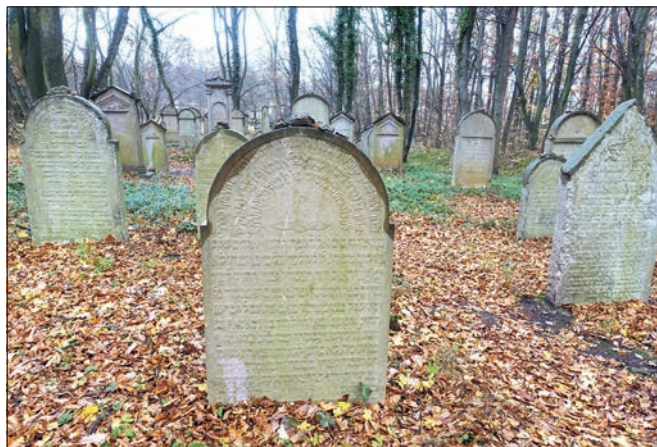
*Třebotov (okres Praha-západ), židovský hřbitov.* Židovský hřbitov o rozloze 5 844 m<sup>2</sup> s ohradní zdí je situován v lese na východní straně Třebotova, západně od vrcholu Kulivé hory a k němu vede také pěší stezka z Černošic. Celkově je na ploše hřbitova zachováno 117 náhrobků neobvyklého stylu a jejich torz, datovaných od roku 1795 do první třetiny 20. století, s kvalitními hebrejskými texty, ale také českými a německými nápisy. Z významných osobností zde byl pohřben rabín Samuel Ballenberger (1772–1854). Pohled na nejhodnotnější skupinu náhrobků ze sliveneckého mramoru s reliéfními nápisy v hebrejštině z 2. poloviny 19. století. Součástí jsou i náhrobky s reliéfní či sochařskou výzdobou se symbolikou odvozenou z židovské tradice a náboženství – s orientálním dekorem, s reliéfy lvů či s žehnajícími dlaněmi kohenů (foto Š. Koukalová).

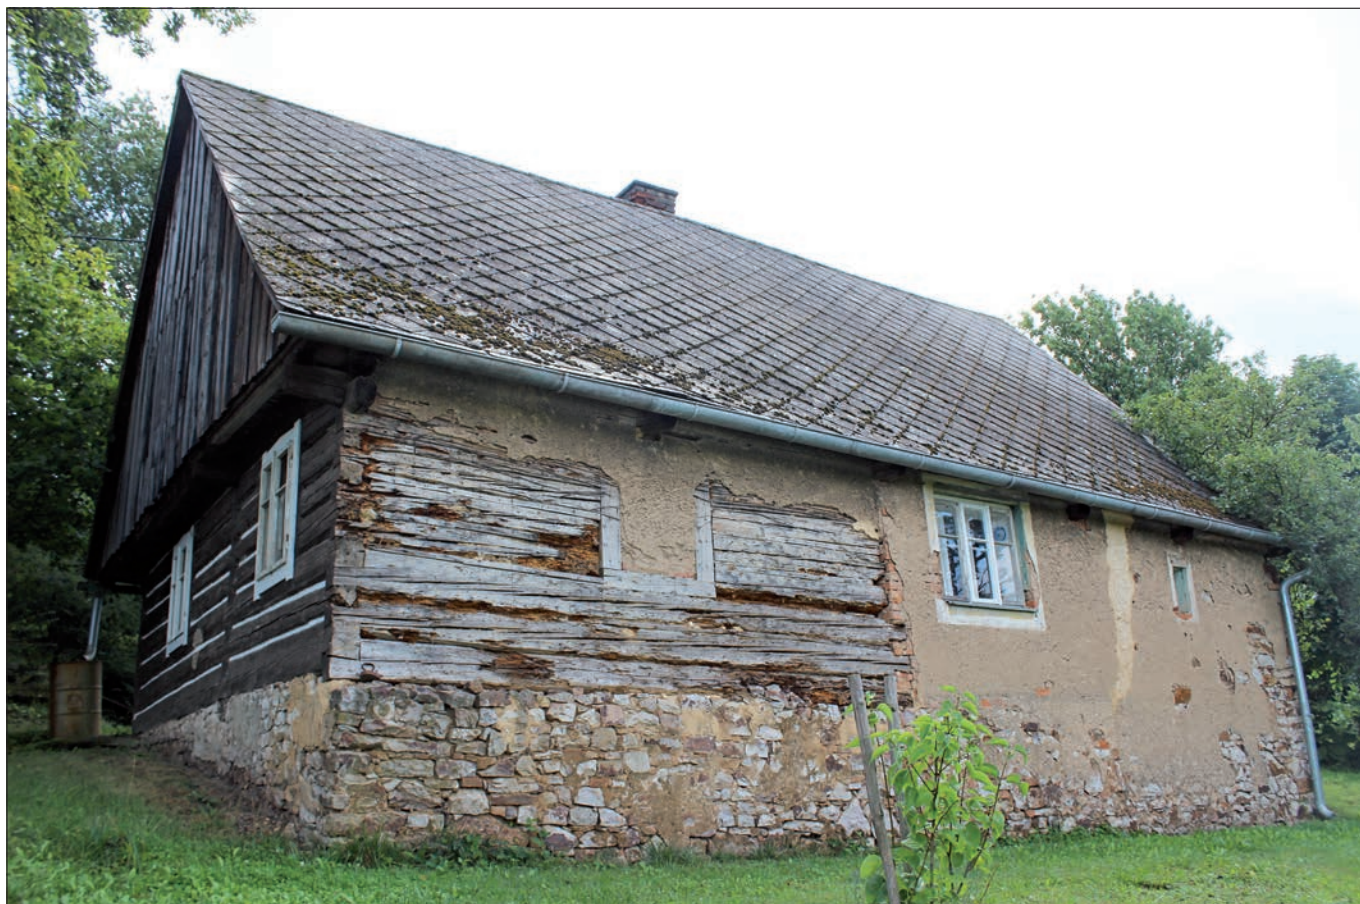
*Kleštěnice (okres Beroun), dům čp. 18, celkový pohled od severozápadu. Částečně roubený dům na podezdívce z lomového kamene obsahuje původní trojdílné jádro, později v jižní části přezděné. Vlevo je patrné severní průčelí s předstupujícím, svísele bedněným štítem a okny do světnice a světničky, dále západní podélné průčelí s roubenou stěnou světničky se zazděným oknem a navazující zděnou částí světničky a komorou. Na celém západním průčelí se nacházejí zbytky hrubé béžové omítky s hladce utaženými obílenými pásy kolem oken (foto A. Jankulíková).*

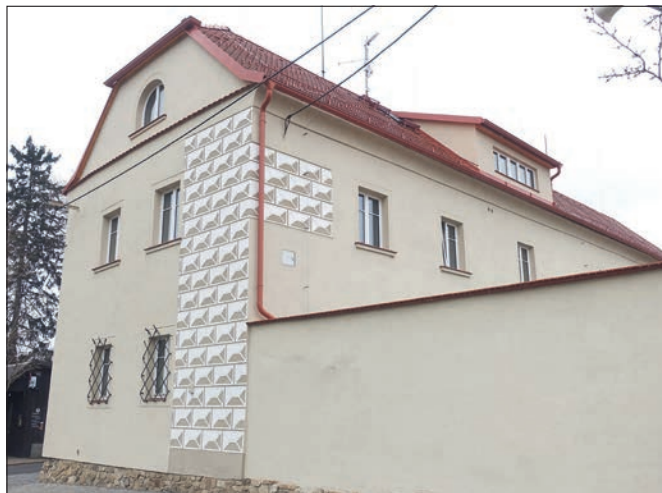
**Olbramovice (okres Benešov), dům čp. 1. Olbramovice, dům čp. 1 se sousední sýpkou je situován v dominantní poloze při bývalé císařské silnici spojující Benešov a Tábor. Obě původně obytné stavby, jejichž renesanční jádra pocházejí z 2. poloviny 16. století, byly součástí poplužního dvora při místní tvrzi (v současnosti zaniklé). Pohled na štítové průčelí domu čp. 1 s pozůstatky sgrafitové výzdoby a ohradní zeď, oddělující hospodářský dvůr od hlavní komunikace. Objekt je nyní po zdařilé rekonstrukci z let 2020–2021, s částečným přiznáním renesanční sgrafitové výzdoby v kombinaci s řemeslně velmi zdařilou replikou do nové omítky a zčásti se zakonzervováním a zakrytím novou omítkou (foto Š. Koukalová).**

Nejstarší stavební fázi domu čp. 1 dokládá z velké části dochované renesanční zdivo, trojice hodnotných valených kleneb a zejména zbytky renesanční sgrafitové rustiky. Obě původem obytné stavby zde de facto zastupují zaniklou tvrz. Reprezentují podobu zemanských či panských hospodářských dvorů, mnohdy poznamenaných razantními úpravami ve druhé polovině 20. století. Nejinak tomu bylo také u domu čp. 1, který prošel v letech 2020–2021 citlivou rekonstrukcí. *ŠK*

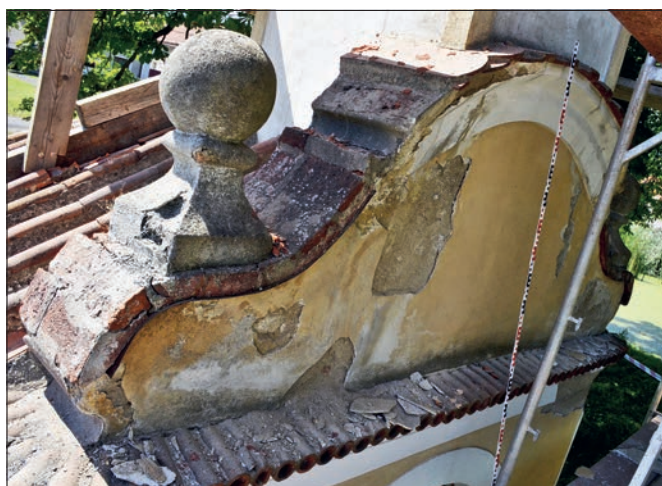
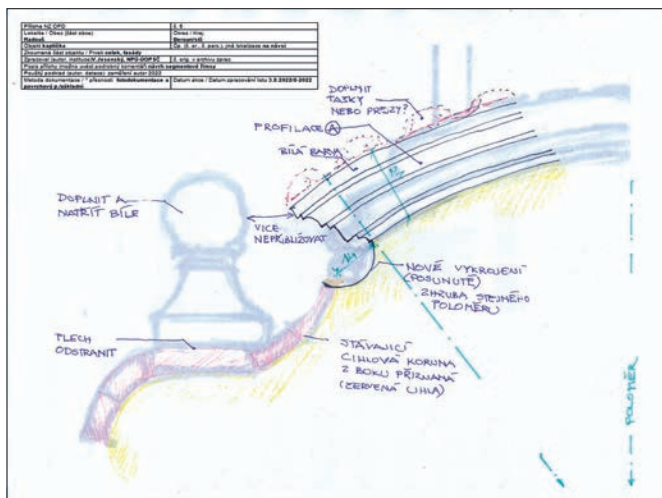
**Hostomice – Radouš (okres Beroun), kaplička čps. 208 – Při doporučení a korigování obnovy fasád došlo i zde k úzké spolupráci památkáře průzkumníka a památkářky garantky. Výsledkem byly i takovéto skici pro praktickou rekonstrukci částí stavby (foto a kresba V. Jesenský, 2022).**

**Hostomice – Radouš (okres Beroun), kaplička čps. 208** – Obnovy fasád a střech podobných drobných vesnických stavebiček probíhají často i proto, že jsou pro vlastníka zvládnutelné. Často však představují náročný úkol právě pro operativní průzkum, který musí hloubkovými metodami odkrýt, zaměřit, zdokumentovat a interpretovat původní architektonické řešení, především profilace prvků a barevnost. Na kapličce v Radouši vzniklé někdy ve 3. čtvrtině 18. stol. byla část krytiny v době socialismu dokonce nahrazena tvůrčím způsobem melioračními trubkami. Řešení dle průzkumu bylo posléze opětovně konzultováno a upřesňováno s památkovou garantkou z našeho pracoviště. *VJ*

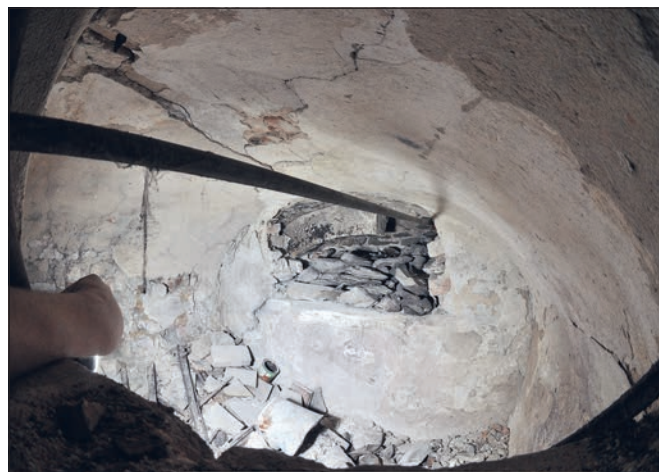
**Kolín (okres Kolín), zámek čp. 545 – Pohled do statickou sondou zpřístupněného klenutého prostoru v síle hradební zdi v přízemí jižního rizalitu západního zámeckého křídla. V průrazu pro táhlo v zadní stěně místnosti je patrná část kamenného ostění portálu (foto J. Veselý, 2022).**

*Kolín (okres Kolín), zámek čp. 545* – Dokumentační práce navázaly na předchozí etapu, která v předchozích letech sledovala obnovu východní fasády západního křídla a restaurování stěn v prostorech tzv. kaple a sousední sakristie. Byly provedeny operativní průzkum a dokumentace prostor v přízemí a prvním patře jižního rizalitu, s kaplí bezprostředně sousedících. Statické sondy do násypů podlah a do mladších zadržek otvorů a prostor známých z historické plánové dokumentace zpřístupnily řadu nových nálezových situací. V přízemí bylo možné dokumentovat klenutý prostor v síle východní zdi rizalitu – raně gotické obvodové hradby, jež se původně otevíral půlkruhově sklenutým kamenným portálem do zaniklého jižního křídla zámku. V patře se v zásypu podlahy objevily náběhy zaniklé gotické bezžebné klenby přízemí. Sondy do tenké cihelné zdi tvořící dnes severní stěnu tamtéž zpřístupnily původní severní stěnu s ústím velkého komína a s rozměrnými nikami otvorů pro obsluhu kamen v kapli a sakristii. Podrobněji bylo možné zaměřit též zadržku niky ve východní stěně místnosti. Zároveň byl z exteriéru prozkoumán i odpovídající úsek vnějšího líce raně gotické hradby, zde však bez výraznějších nálezů. *JaVe*

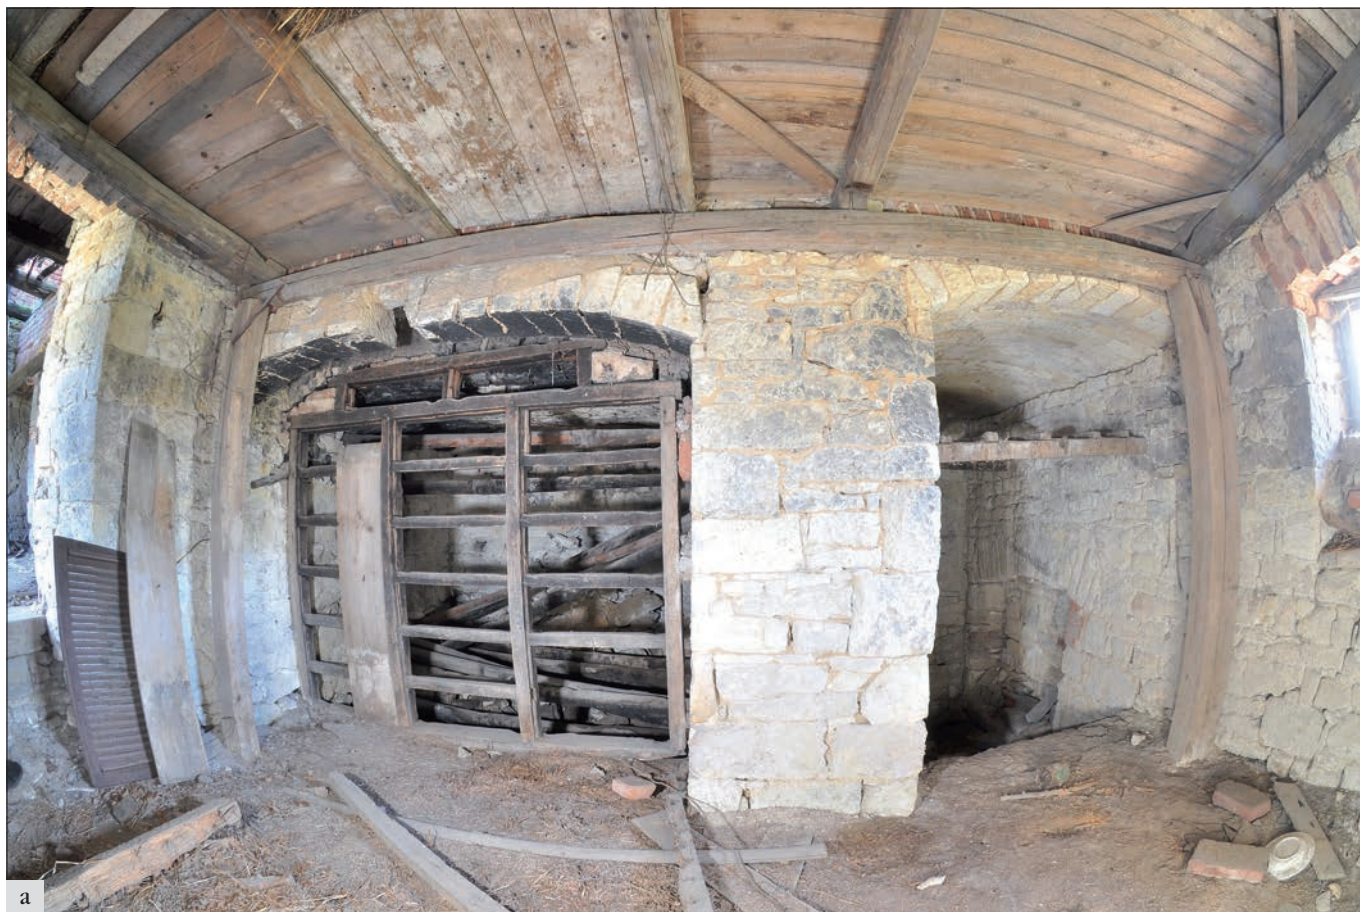
**Kroučová (okres Rakovník), sušárna švestek v areálu usedlosti čp. 20: a – Celkový pohled na západní stěnu síně starší části sušárny. Vlevo dřevěný rám v ústí sušící komory, se zásuvkami pro lísy s ovocem, vpravo vstup do prostoru pro obsluhu vyhřívací pece (foto J. Veselý, 2022); b – Rekonstrukce původní podoby starší části objektu sušárny. Plán ukazuje ideální podobu, včetně nedochované vyhřívací pece, jež byla převzata z publikace Jiřího Trejbalu Třebízské sušárny. Třebíz 1979 (zaměření a kresba J. Veselý, 2022).**

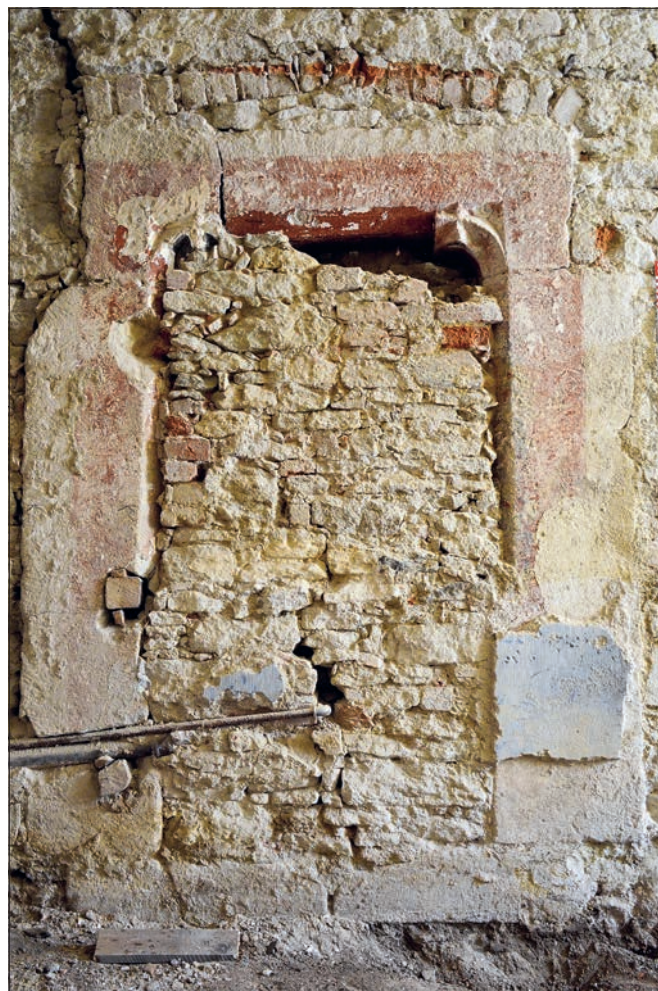
*Kutná Hora, dům Poděbradova čp. 281* – Nálezy hodnotných pozdně gotických architektonických prvků nejsou v Kutné Hoře úplně nečekané. Následuje restaurování nebo zakrývání, ale roli průzkumu je zaznamenat původní stav a kontext nálezů pro zpřesnění interpretace i pro evidenci (foto V. Jesenský, 2022).

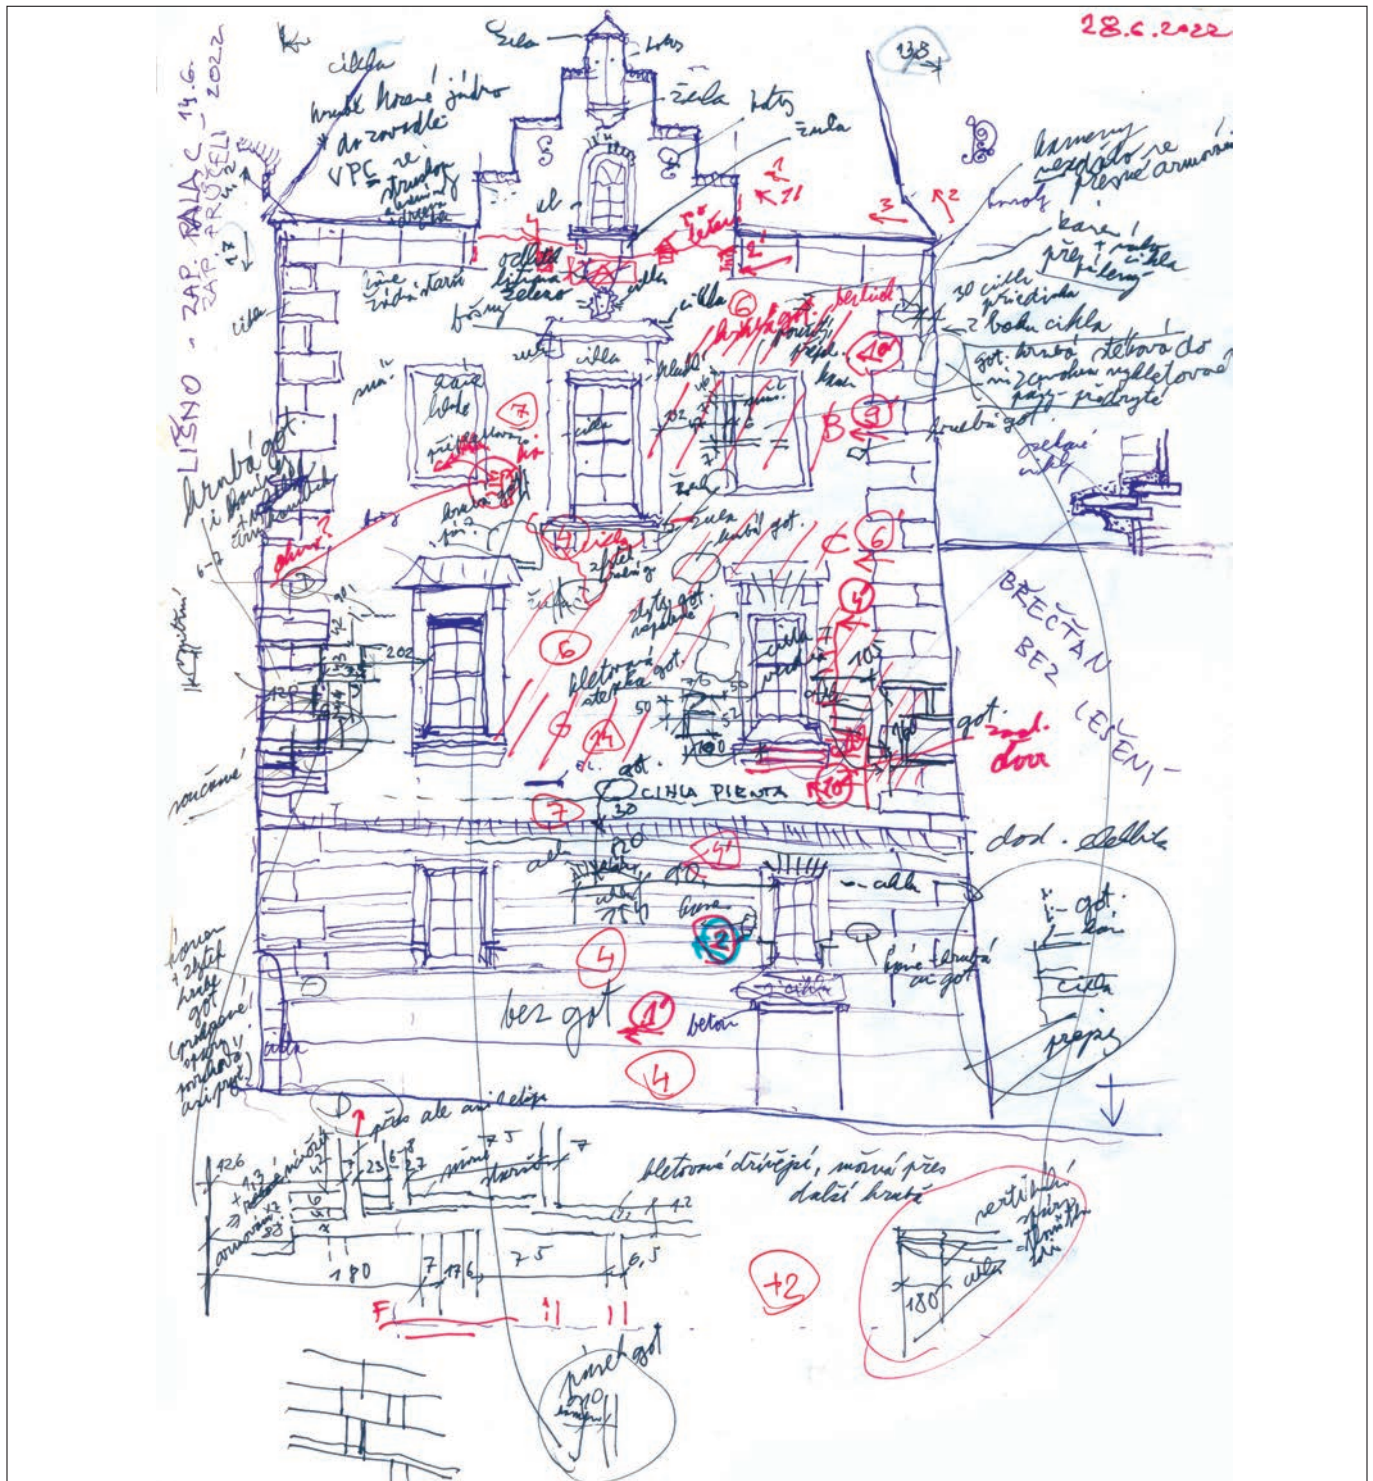
Líšno (okres Benešov), zámek západní palác čp. 1, západní průčelí – Poměrně rozsáhlá, mnohvrstevnatá fasáda s velkým množstvím nálezů od miniaturních zbytků až k velkým plochám středověkých a mladších omítek, zazděných otvorů, ostění i druhů zdíva musí být zaznamenána z lešení v poměrně velkém chvatu. Originální autorské terénní skici mohou pak působit chaoticky, ale spolu s podrobnou fotodokumentací a paměti zpracovatele jsou kupodivu efektivním nástrojem pro zpracování přehledné finální nálezové zprávy a dokumentace (kresba V. Jesenský, 2022).

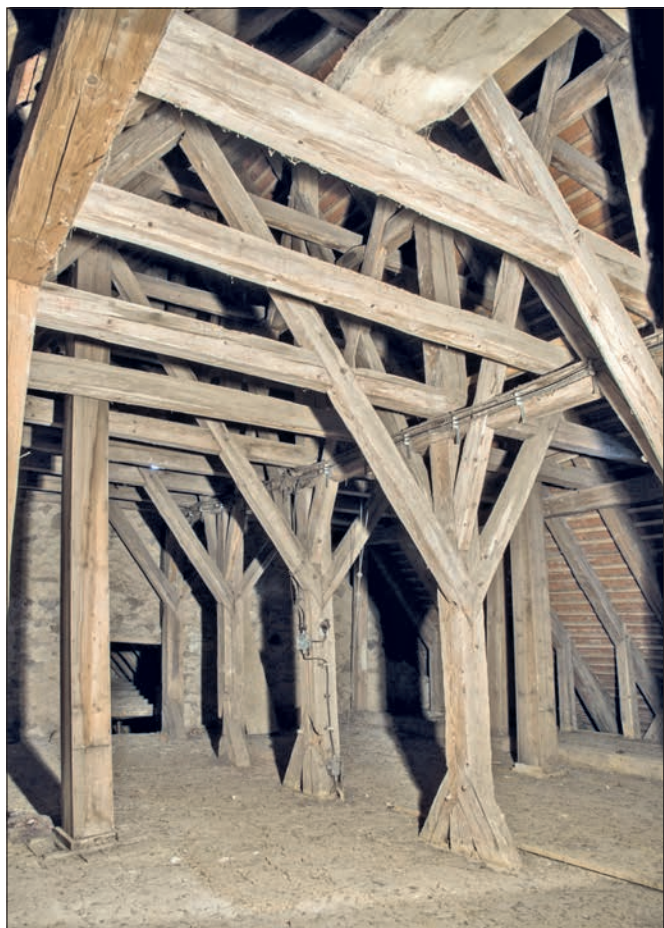
*Nechvalice (okres Příbram), kostel sv. Mikuláše – Krov nad lodí kostela datovaný dendrochronologicky do roku 1476 se velmi podobá krovu nad lodí sedlčanského kostela sv. Martina, který je o 35 let starší. Oba patří k nejhodnotnějším krovovým konstrukcím na Příbramsku (foto J. Veselý, 2022).*

*nad lodí kostela. Z analýzy vyplynulo, že kostel ve stávající podobě vznikl po roce 1269, stávající krov lodi pak byl vystavěn v roce 1476, ale v roce 1714 byl vyměněn celý strop nad lodí včetně vazných trámů krovu a v roce 1874 byl krov dále posílen vložением dvojice stojatých stolic a průvlakem nad středem stropu. Operativní průzkum v roce 2022 se věnoval jednak detailnímu poznání pozdně gotického krovu nad kostelní lodí, jednak dokumentaci a poznání krovu nad presbytářem. Krov nad lodí je typologicky, ale též charakterem tesařské práce a poměrně atypickým způsobem tesařského značení velmi podobný o třicet pět let staršímu krovu nad lodí sedlčanského děkanského chrámu sv. Martina. Krov nad presbytářem je očividně mladší, i on má ale archaický způsob tesařského číslování a byl několikrát upravován v 19. i 20. století. Datovat se dendrochronologicky podařilo pouze mohutné pozednice. Byly vyrobeny z kmenů kácených na přelomu let 1693 a 1694. Jeden z mladších prvků příčného stažení krovu je pak datován do let 1827/28. *JaVe**

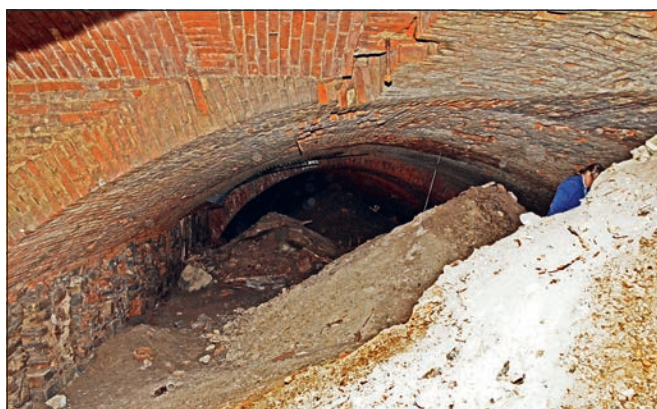
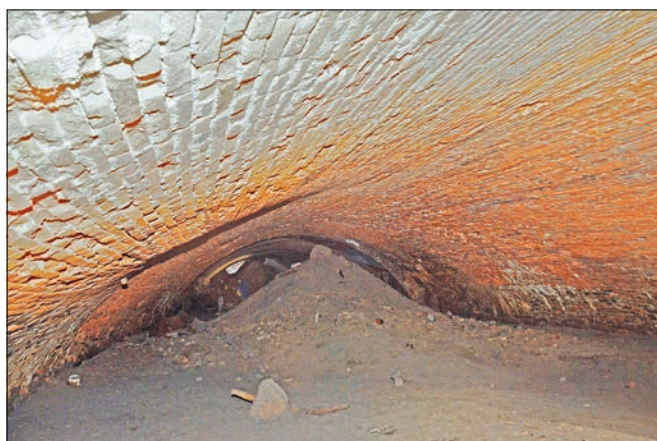
*Nížbor (okres Beroun), zaklenutý náhon bývalých železáren, Stradonická čpp. 2/2, 631 – Zakrývání náhonů klenbami kvůli zamezení promrzání a spadu bylo poměrně časté, ovšem rozsah a rozpětí konstrukce v Nížboru působí dojmem kasemat až hangarů, který je podtržen omezeným přístupem podzemních prostor. Navíc jde o jeden z posledních dokladů výrobních staveb historických železáren. Lepší poznání provozu původního kanálu by přinesla možnost prozkoumání dolních partií a dna, které jsou polozasypány a zaneseny sutí (foto V. Jesenský, 2022).*

*Nížbor (okres Beroun), zaklenutý náhon bývalých železáren, Stradonická čpp. 2/2, 631 – Podíleli jsme se na odhalení podzemního prostoru náhonu zaniklých novohuťských železáren, který sloužil pro pohon kol a posléze turbín hamrů, dmychadel i dalších zařízení a také pro pohon sousedícího mlýna. Mohutně dimenzovaný prostor 11,6 × 83 m zaklenutý valenou cihlovou klenbou byl orientačně zaměřen a podrobně prozkoumán v rámci hledání pozůstatků technologických zařízení. Samot-*

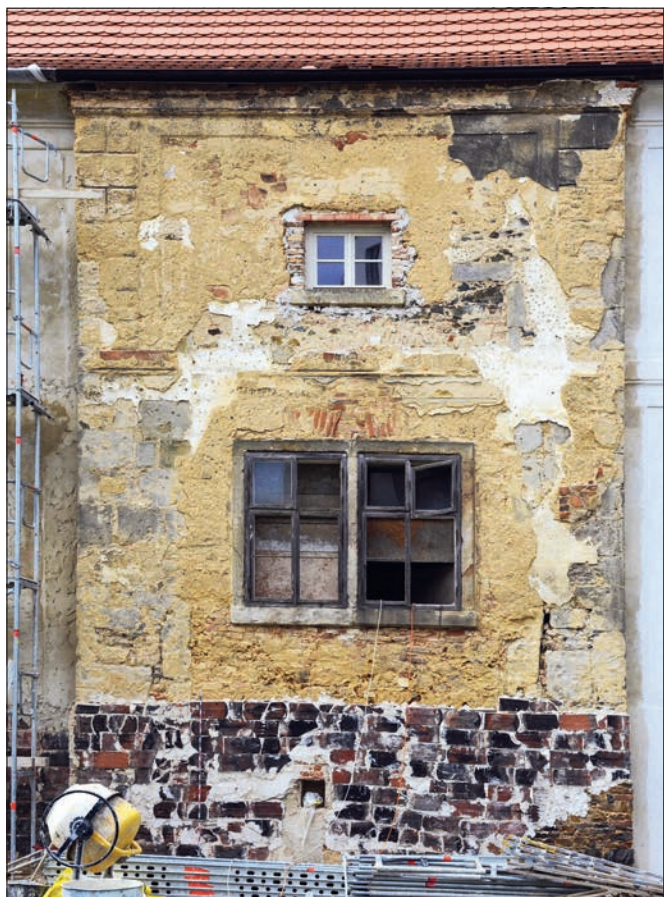
**Pakoměřice (okres Praha východ), zámek, severovýchodní průčelí. Střední rizalit prozrazuje těleso věže původní středověké tvrze s průjezdem do dvora. Na průčelí je patrná zazděná vjezdová brána. Po zdokumentování byly nálezy překryty fasádou rekonstruující barokní stav.**

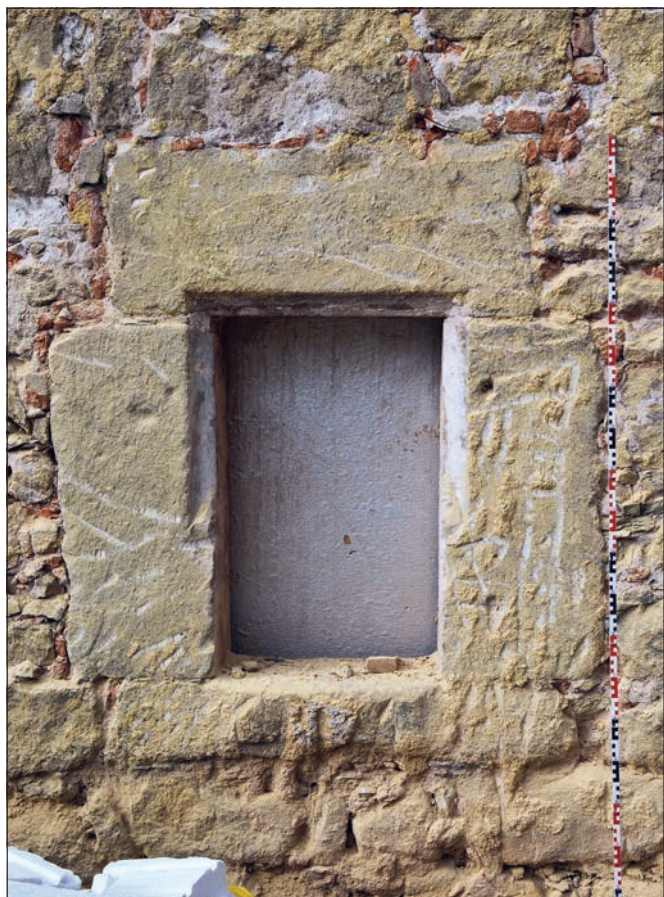
**Rakovník (okres Rakovník), dům Grillova čp. 227** – Odkryté pozdně gotické okno s pískovcovým ostěním je nejen hodnotným památkovým detailem, ale i důležitým pramenem zpřesnění datace i srovnání s analogiemi a zařazení domu do dobové stavební produkce ve městě (foto V. Jesenský, 2022).

**Rakovník (okres Rakovník), dům Grillova čp. 227** – Pro celkovou obnovu obytného domu byl zpracován kvalitní standardní stavebněhistorický průzkum. Ten interpretoval dům jako v jádru pozdně gotický, vzniklý na okraji židovského ghetta, jehož se stal v rámci výrazné barokní přestavby v 18. stol. součástí. Vzhledem k rozsáhlým zásahům do konstrukcí i povrchů stavby byl v rámci obnovy prováděn operativní průzkum a dokumentace. Největším nálezem byla situace gotické východní obvodové zdi, ve které bylo odkryto původní okénko s pískovcovým ostěním. VJ

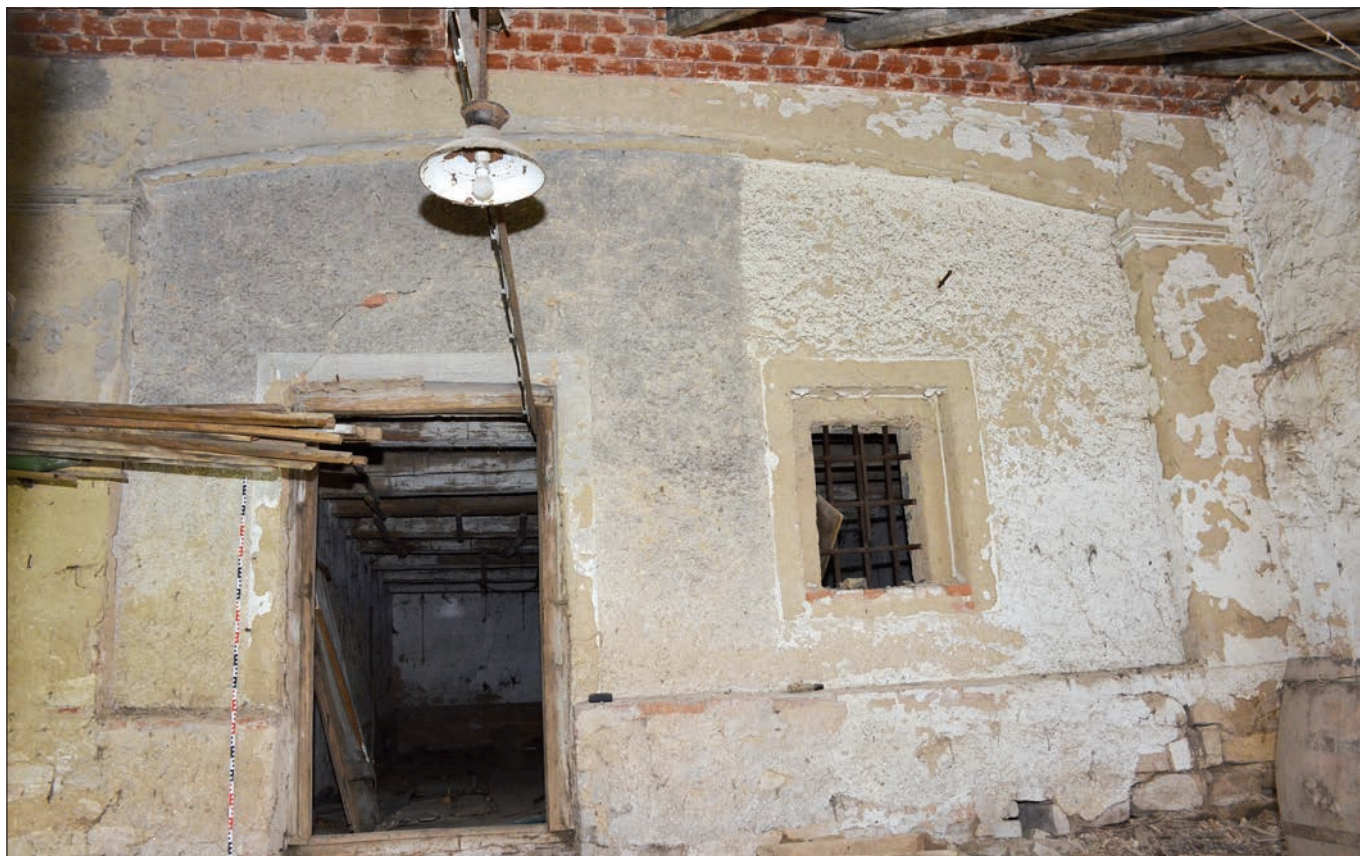
**Tuklaty (okres Kolín), stodola Akátová čpp.1288 – Kvalitní architektonické řešení klasicistních fasád stodoly nebylo pro vlastníka takovou hodnotou, aby hledal kompromis, jak vystavět nový dům a skloubit jej s nějakou formou zachování stodoly nebo alespoň její části. U stavby, která není prohlášenou kulturní památkou, je pak poslední službou památkářů základní dokumentace (foto V. Jesenský, 2022).**

**Tuklaty (okres Kolín), stodola Akátová čpp. 1288** – Průzkum a dokumentace už mohly pouze zaznamenat podobu a detaily stavby, která neměla zásadní závady, přesto podlehla záměru výstavby nového rodinného domu a byla po průzkumu obratem zbořena. Stodola s vestavěnou sýpkou patřila původně k sousednímu domu. Vznikla někdy v 1. pol. 19. stol. a měla zachovány i některé klasicistní prvky členění fasád. Její vaznicový krov měl však podobu již druhé poloviny století, byl tedy pravděpodobně dodatečný. VJ

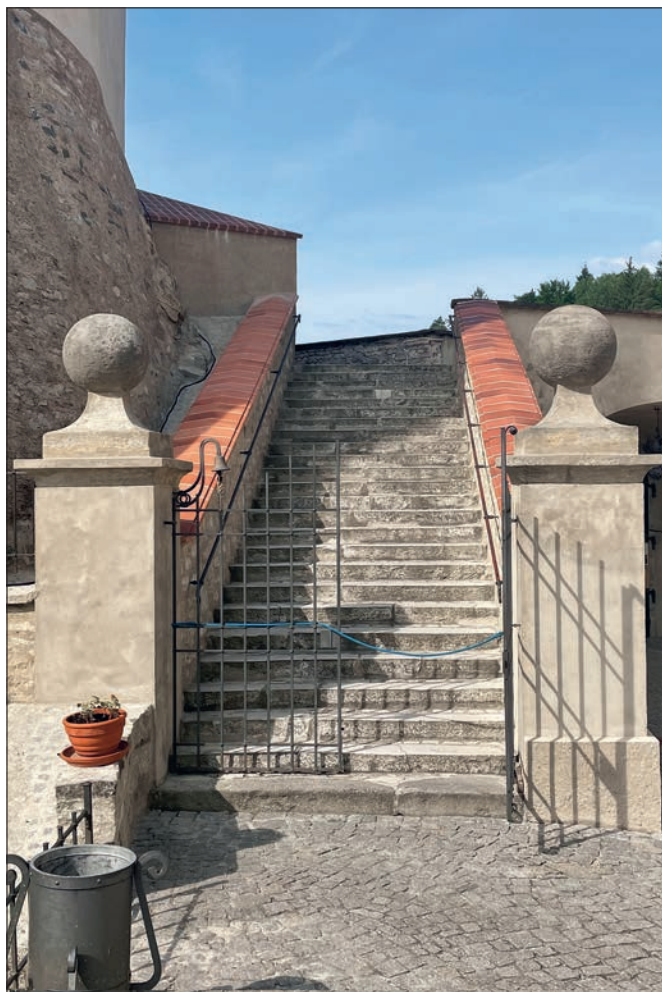
*Český Šternberk (správní obvod obce Benešov), hrad, obnova přístupového schodiště do hradního paláce. Při celkové obnově byla schodiště navržena původní podoba, která byla zachycena na historické kresbě. Šindelové stříšky při patě severní věže a na opěráku byly odstraněny a nahrazeny zakrytím zdi va pálenými tvarovkami. Cihelné zakrytí vnější parapetní zdi bylo také nahrazeno pálenými tvarovkami, stejnými, jaké již byly v minulosti použity u vstupní brány (foto D. Primusová).*

Nejvýznamnější a nejrozsáhlejší obnovou památky ve správním obvodu města Benešova však byla v roce 2022 obnova hradu *Český Šternberk*, kde byla provedena celková obnova vnějšího přístupového schodiště k hlavnímu vstupu hradního paláce. Velmi náročná byla také obnova krovu v západní části hradního paláce, včetně stropů a podlah v místnostech po-

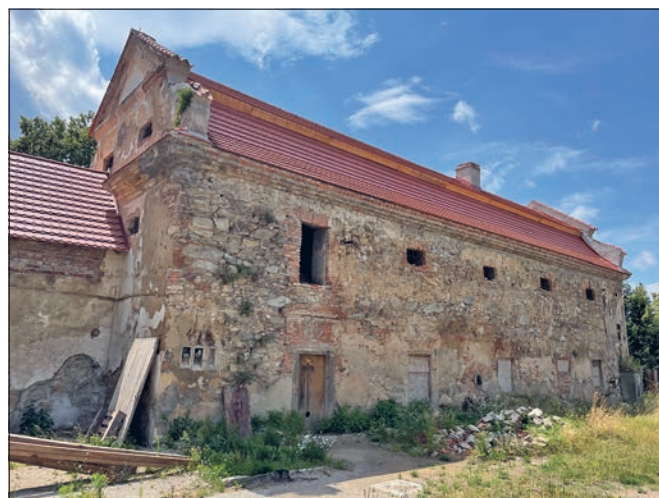
*Chotýšany (správní obvod obce Benešov), areál zámku, barokní sýpka, obnova střechy. V minulém roce byla provedena dlouho plánovaná celková obnova havarijní mansardové střechy barokní sýpky. Barokní krov byl na místě tesařsky opraven, koruna zdi byla vyspravena a zřícená římsa byla vyzděna z cihel v původní profilaci, nakonec byla položena nová krytina z pálených bobrovek (foto D. Primusová).*

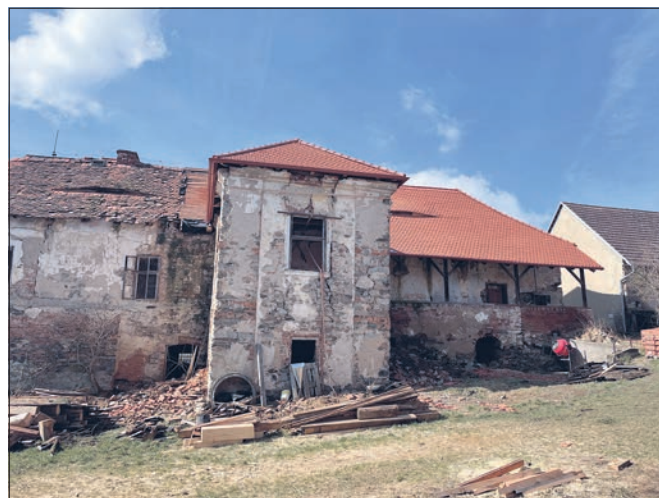
*Mlékovice (správní obvod obce Benešov), tvrz, obnova střechy. Na renesanční tvrzi v Mlékovicích probíhá oprava havarijní střechy, jejíž stav ohrožoval kromě samotné existence objektu i výjimečnou sgrafitovou výzdobu, která je zatékáním poškozována z důvodu nedostatku prostředků a náročnosti tesařské opravy krovu probíhá obnova postupně (foto D. Primusová).*

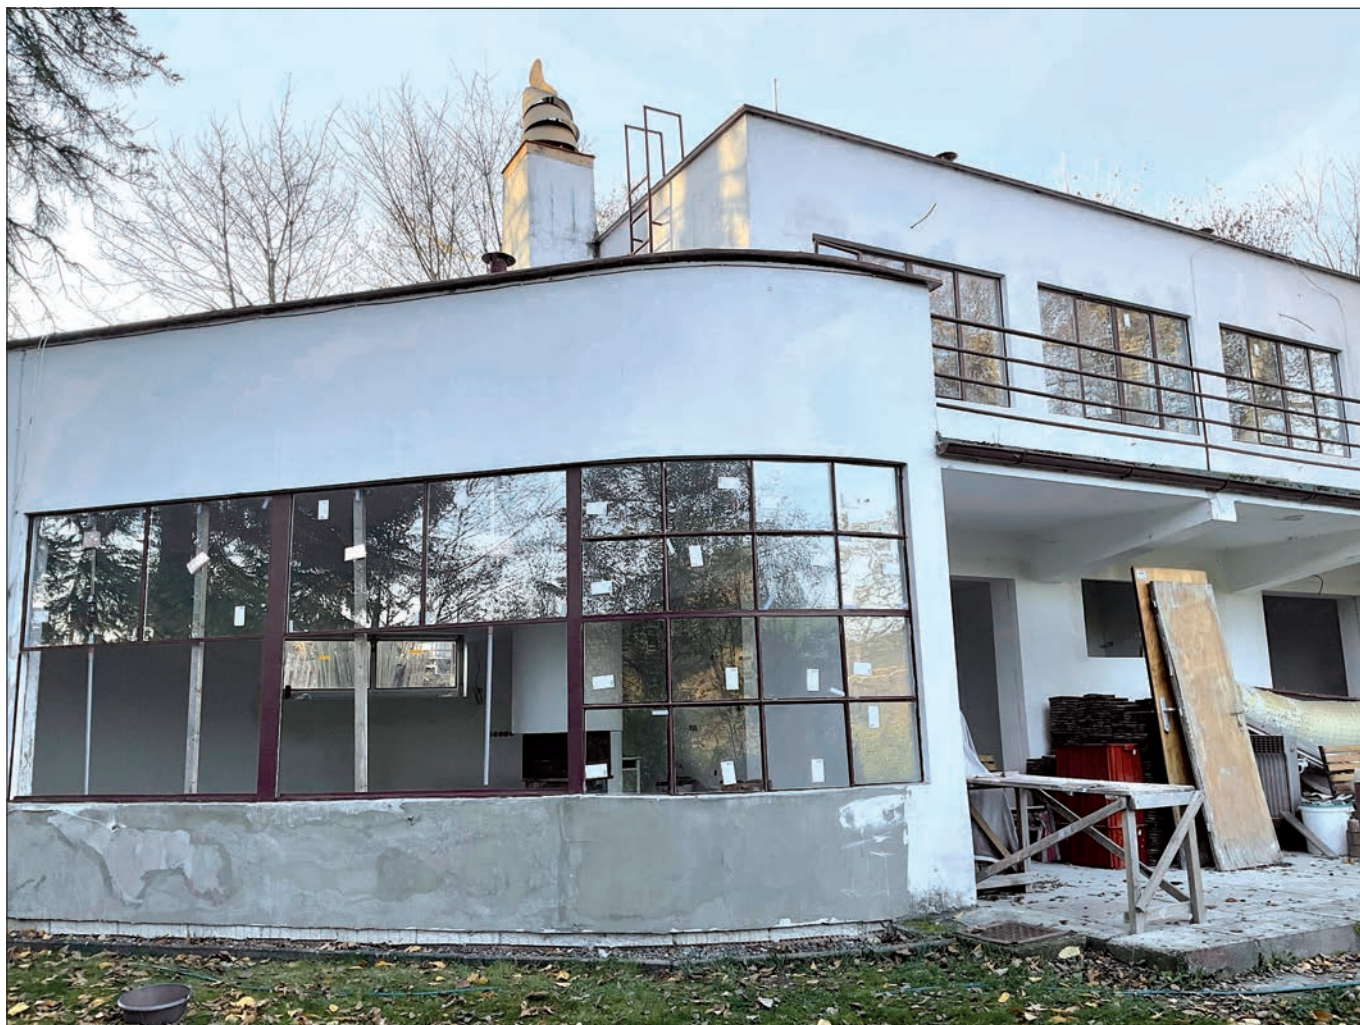
*Sázava (správní obvod obce Benešov), letní vila, čp. 177. Celková obnova funkcionalistické letní vily pro trvalé bydlení si vyžádala úpravu jednoduše zasklených kovových oken pro zlepšení jejich tepelně technických vlastností. Jejich obnova je prováděna příkladně. Kovové rámy křídel jsou citlivě přerušeny a zesíleny. Do profilu jsou vložena jako izolační výplň tenká izolační dvojskla. Lze konstatovat, že taková úprava je přijatelná a je šancí pro splnění dnešních zvýšených nároků v dalších funkcionalistických budovách (foto D. Primusová).*

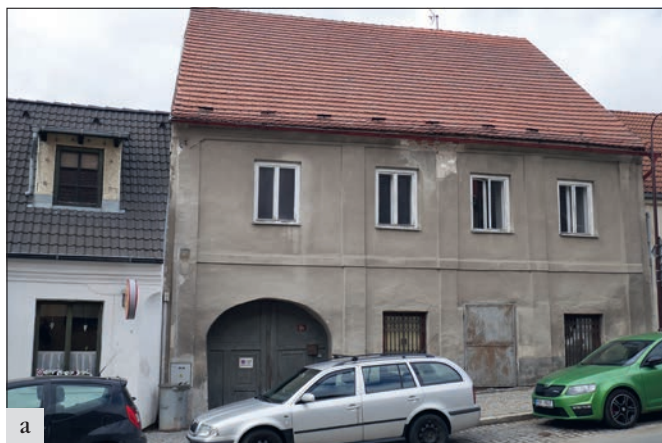
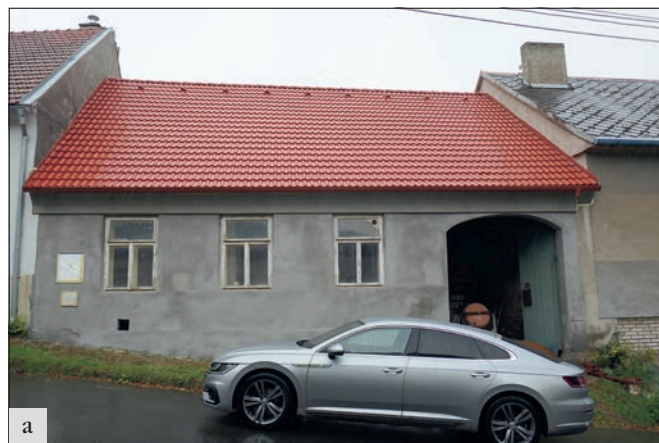
**Načeradec čp. 54 (správní obvod obce Vlašim). Původně klasicistní fasáda byla ve 30. letech opatřena tvrdou omítkou a dvoukřídlymi špaletovými okny. Obnova omítek není zatím na pořadu dne, repliky oken proto byly realizovány ve stejném jednoduchém členění, přínosem k oživení průčelí bylo jejich dvoubarevné provedení s hnědými rámy a křídly v barvě slonové kosti: a – špaletová okna, b – nová jednoduchá dřevěná dvoubarevná okna (foto H. Řepková).**

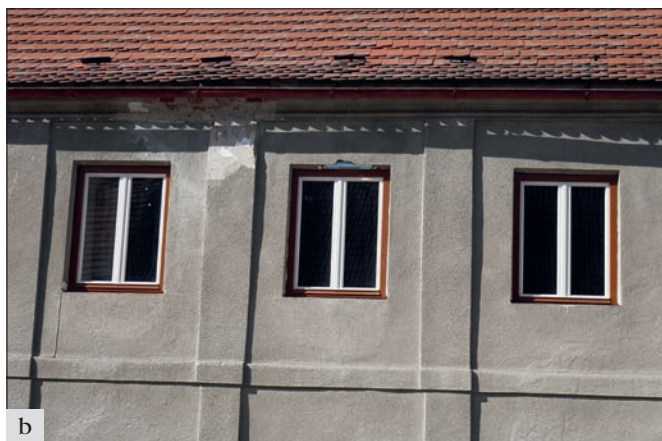
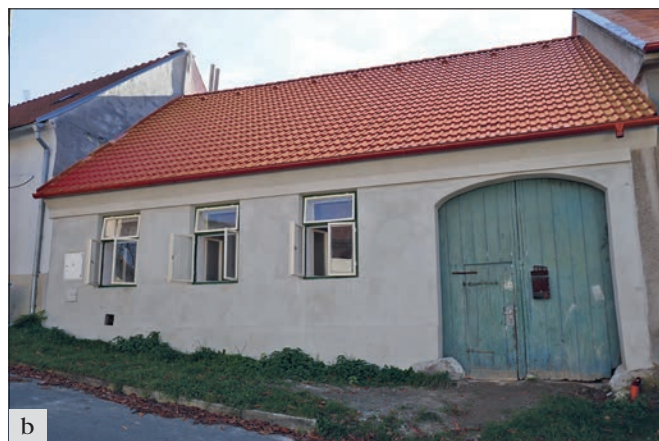
**Načeradec (správní obvod obce Vlašim): a, b – v Karlovské ulici čp. 113 byla provedena repase původních špaletových oken a oprava fasády: a – původní stav; b – stav po repasi (foto H. Řepková).**

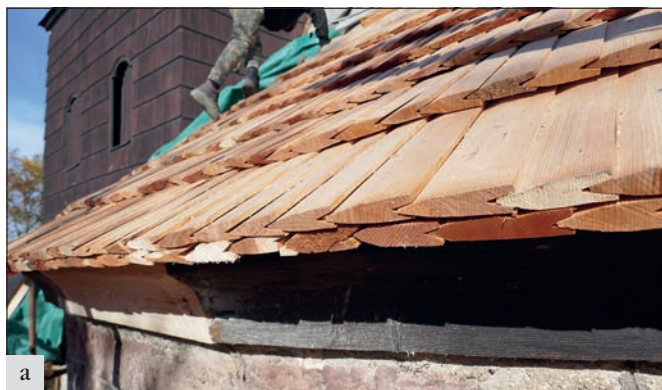
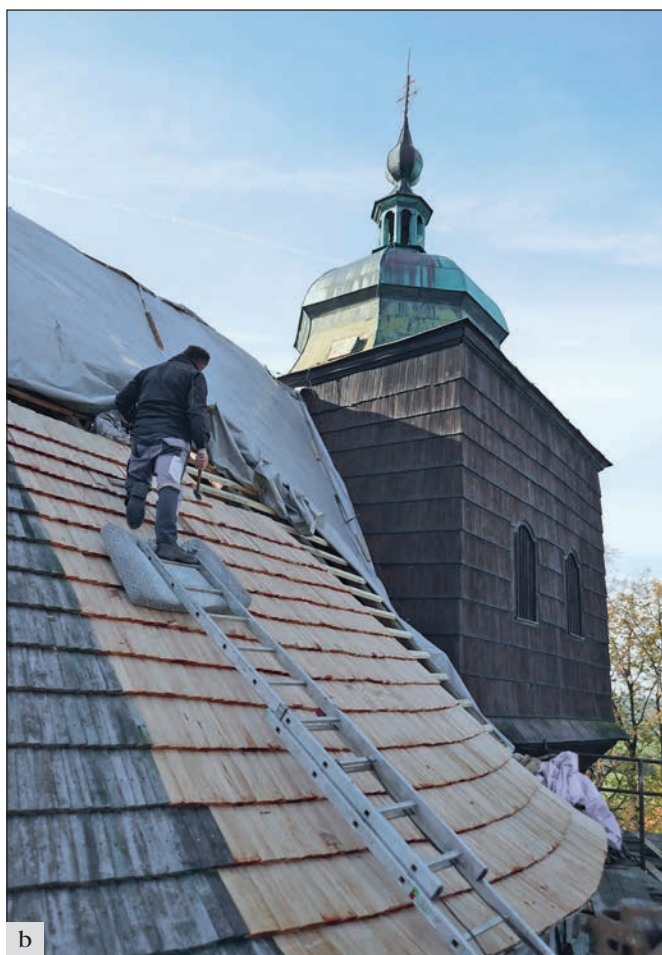
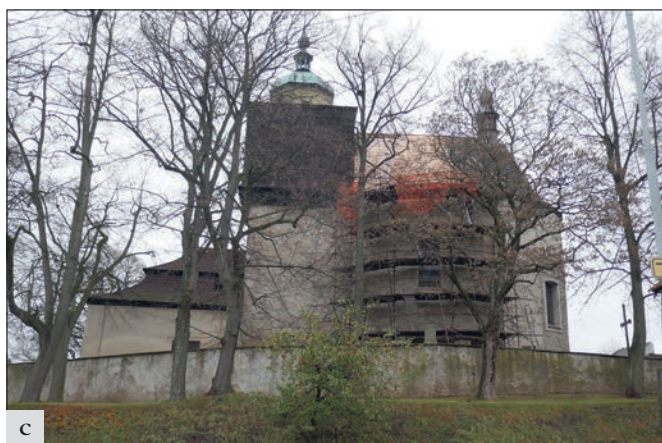
**Pravonín (správní obvod obce Vlašim), kostel sv. Jana Křtitele:** V roce 2022 byla dokončena oprava krovu a výměna šindelové krytiny; a – doplnění římsy; b – probíhající práce, pohled ze severu; c – pohled z jihu na dokončenou poslední etapu (foto H. Řepková).

V *Pravoníně* byla poslední etapou dokončena oprava krovu a výměna krytiny dominanty obce, *kostela sv. Jana Křtitele*. Aby mohl kostel opět fungovat bez omezení, zbývá ještě oprava stropu. K dobrému se obrací situace *zámku Pravonín*, jenž byl na čelním místě seznamu ohrožených památek Vlašimska. Byla dozděna zřícená část průčelí zámku a proveden restaurátorský průzkum. Před obnovou krovu byla sejmuta osmiboká věžička a uskladněna na pozemku.
