# ROČENKA 2022

**NÁRODNÍHO PAMÁTKOVÉHO ÚSTAVU  
ÚZEMNÍHO ODBORNÉHO PRACOVISŤE STŘEDNÍCH ČECH V PRAZE  
PŘÍLOHA ČASOPISU PAMÁTKY STŘEDNÍCH ČECH  
2 / 2023**

ČASOPIS NÁRODNÍHO PAMÁTKOVÉHO ÚSTAVU  
ÚZEMNÍHO ODBORNÉHO PRACoviŠTĚ STŘEDNÍCH ČECH V PRAZE  
ROČENKA 2022

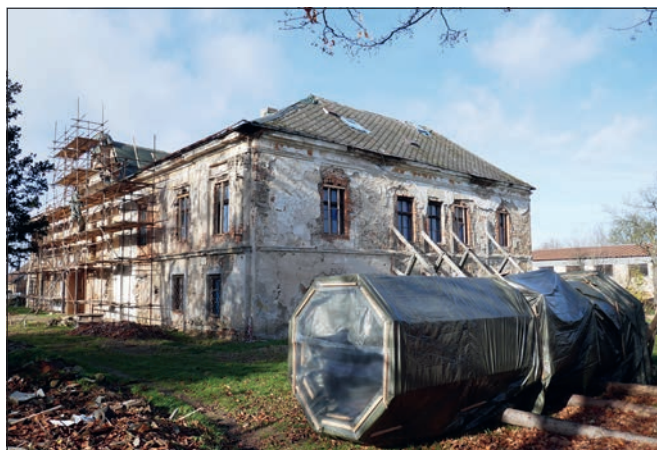
**Pravonín (správní obvod obce Vlašim), zámek:** V roce 2022 byla dozděna zřícená část průčelí zámku. Před obnovou krovu byla sejmuta osmiboká věžička a uskladněna na pozemku (foto H. Řepková).

V *Pravoníně* byla poslední etapou dokončena oprava krovu a výměna krytiny dominanty obce, *kostela sv. Jana Křtitele*. Aby mohl kostel opět fungovat bez omezení, zbývá ještě oprava stropu. K dobrému se obrací situace *zámku Pravonín*, jenž byl na čelním místě seznamu ohrožených památek Vlašimska. Byla dozděna zřícená část průčelí zámku a proveden restaurátorský průzkum. Před obnovou krovu byla sejmuta osmiboká věžička a uskladněna na pozemku.

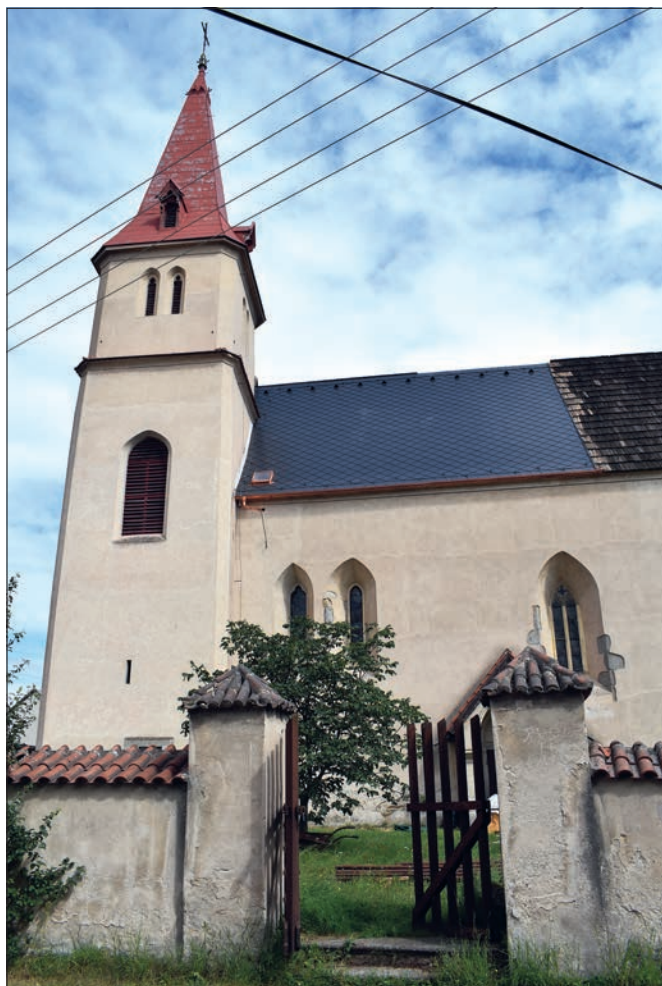
*Arnoštovice (správní obvod obce Votice), kostel sv. Šimona a Judy, obnova střechy. Po dlouhých odkladech byla v tomto roce zahájena oprava havarijní střechy kostela. V rozsahu poloviny plochy střechy byla v tomto roce provedena lokální oprava a posílení krovu a byla položena nová krytina ze šedých vláknitocementových šablon. Tento materiál byl nakonec schválen, protože z důvodu nedostatku finančních prostředků a dožilé šindelové krytiny hrozilo vážné poškození dalších částí této velmi hodnotné památky (foto D. Primusová).*

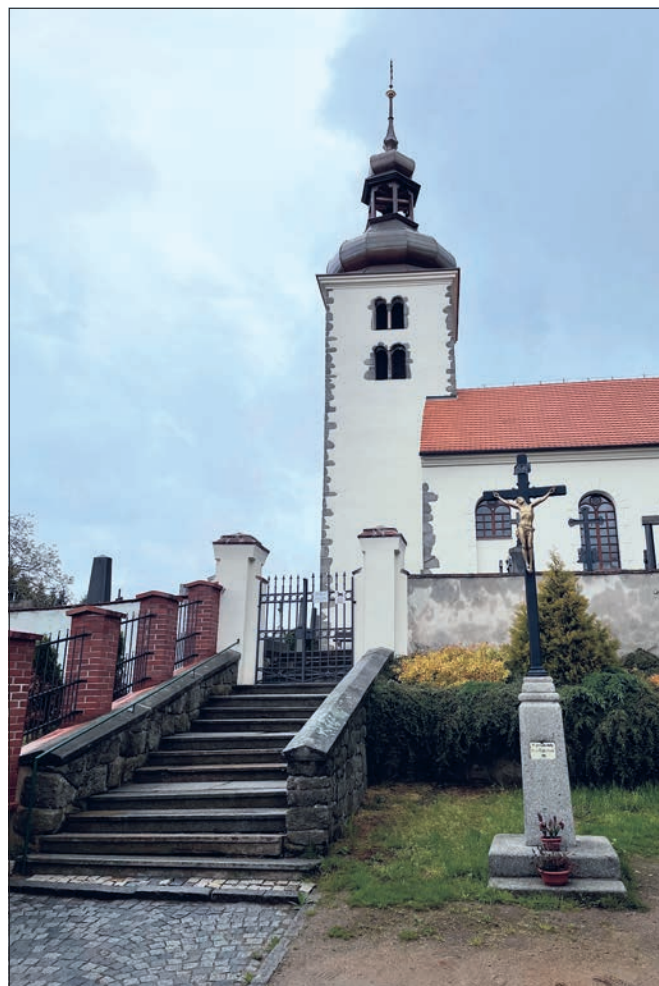
*Olbramovice (okres Benešov), kostel Všechných svatých, obnova pláště a přístupového schodiště. Kromě dokončení obnovy střechy i vnějších omítek celého kostela bylo v tomto roce v areálu kostela podle starých vyobrazení obnoveno vnější přístupové schodiště (foto D. Primusová).*

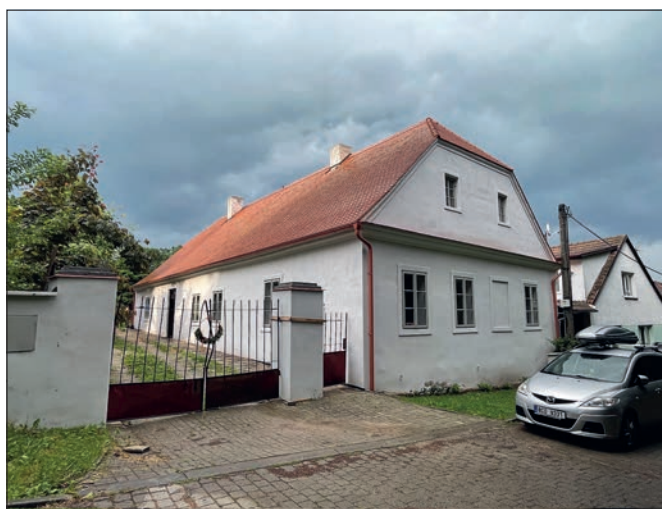
*Neustupov (okres Benešov), fara, celková obnova. Celková obnova fary, která byla ještě nedávno v havarijním stavu a jejíž krytina byla zcela degradovaná, byla v tomto roce téměř dokončena. V minulých letech zde byla opravena střecha a okení výplně. Letos bylo provedeno odvlhčení, statické zajištění a doždění operádků u narušené východní obvodové zdi budovy fary. Téměř dokončené jsou také úpravy interiérů přízemí pro bydlení (foto D. Primusová).*

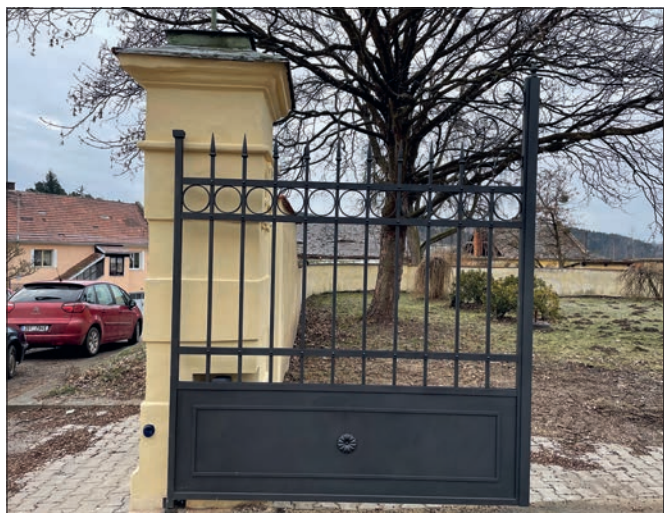
**Vojkov (okres Benešov), zámek, obnova zámecké brány. V předdvorí zámecké budovy byla nefunkční a nevhledná novodobá křídla vrat a branky vyměněna za nová, která byla navržena podle analogických kovových konstrukcí, které se nacházejí v areálu zámku (foto D. Primusová).**

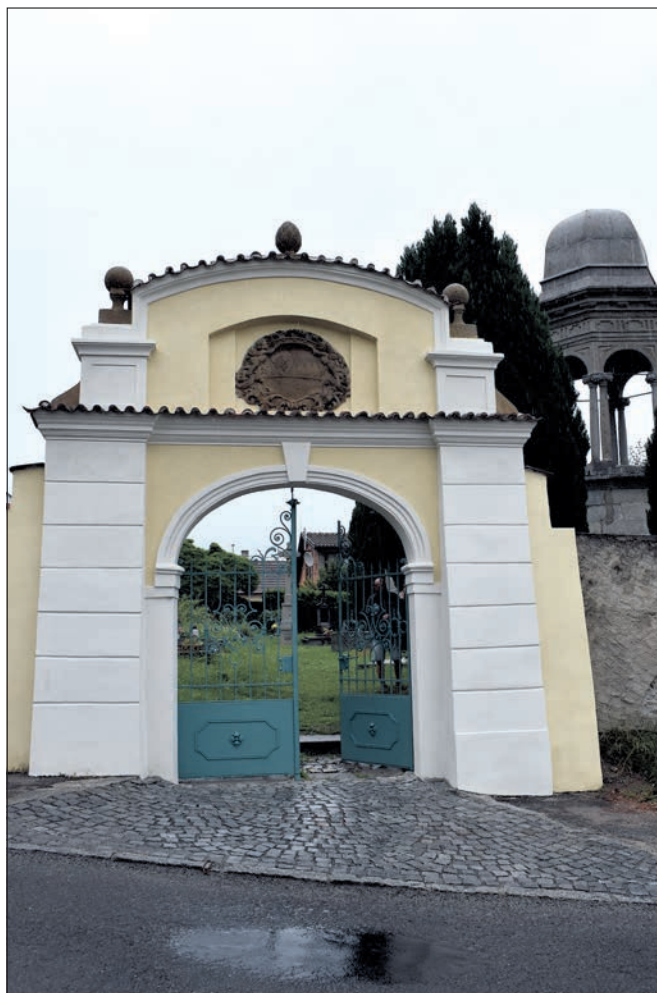
**Votice (správní obvod obce Votice), areál Božího hrobu, brána, celková obnova. Kromě obnovy omítek, zakrytí horních ploch a kovových křídel výplně barokní brány, byly zrestaurovány i kamenné prvky. Opraveny byly také přilehlé úseky ohradní zdi hřbitova, včetně dvou výklenkových kaplí (foto D. Primusová).**

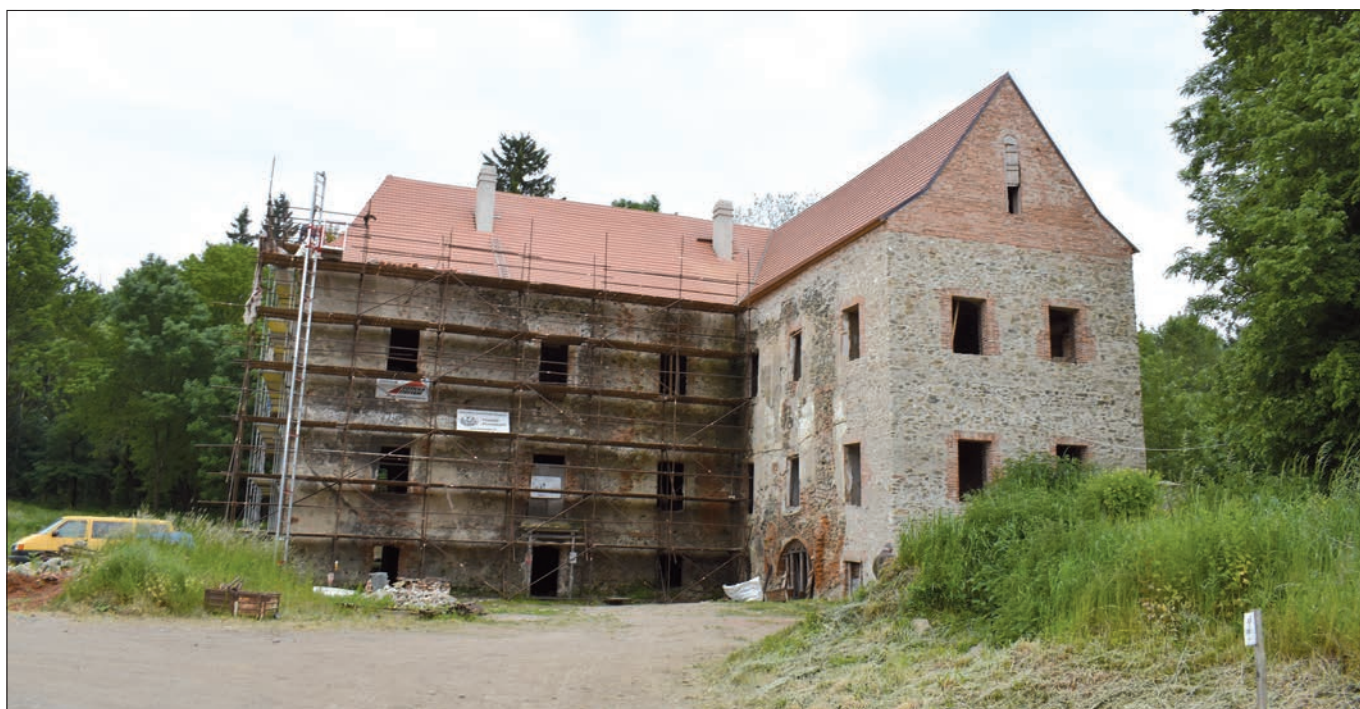
**Zvěstov (správní obvod obce Votice), zámek, celková obnova. Po dostavbě západního křídla byla provedena také obnova střechy západního křídla, čímž byl objekt zachráněn před zánikem. (foto D. Primusová).**

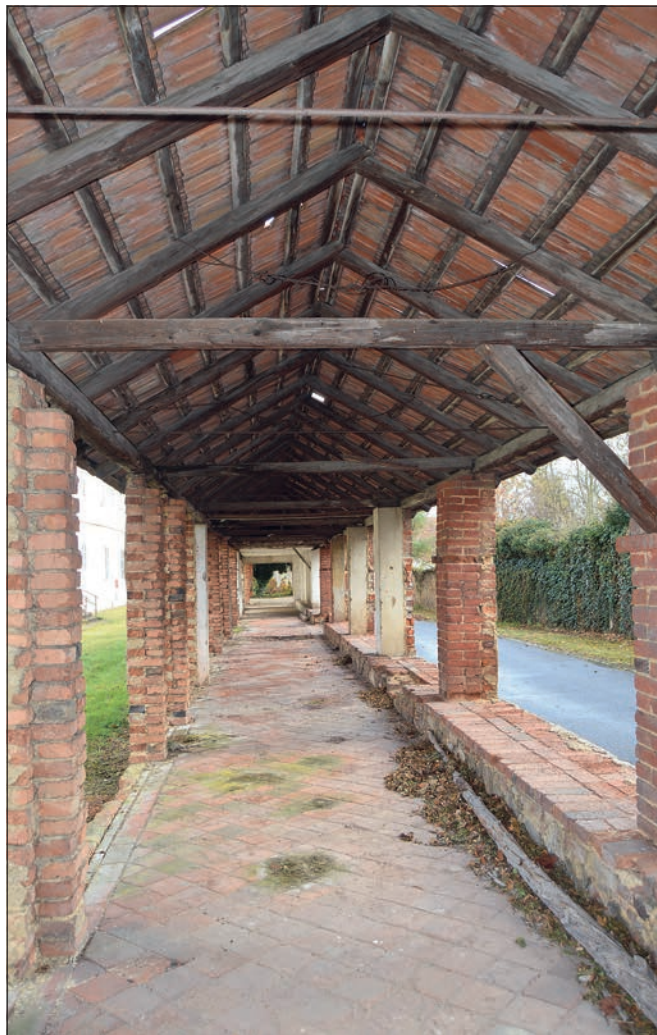
*Lítaň (správní obvod ORP Beroun), zaniklá kolonádová chodba v zámeckém areálu, pohled do interiéru měsíc před nečekanou a neohlášenou demolicí (foto D. Havlíková, únor 2023).*

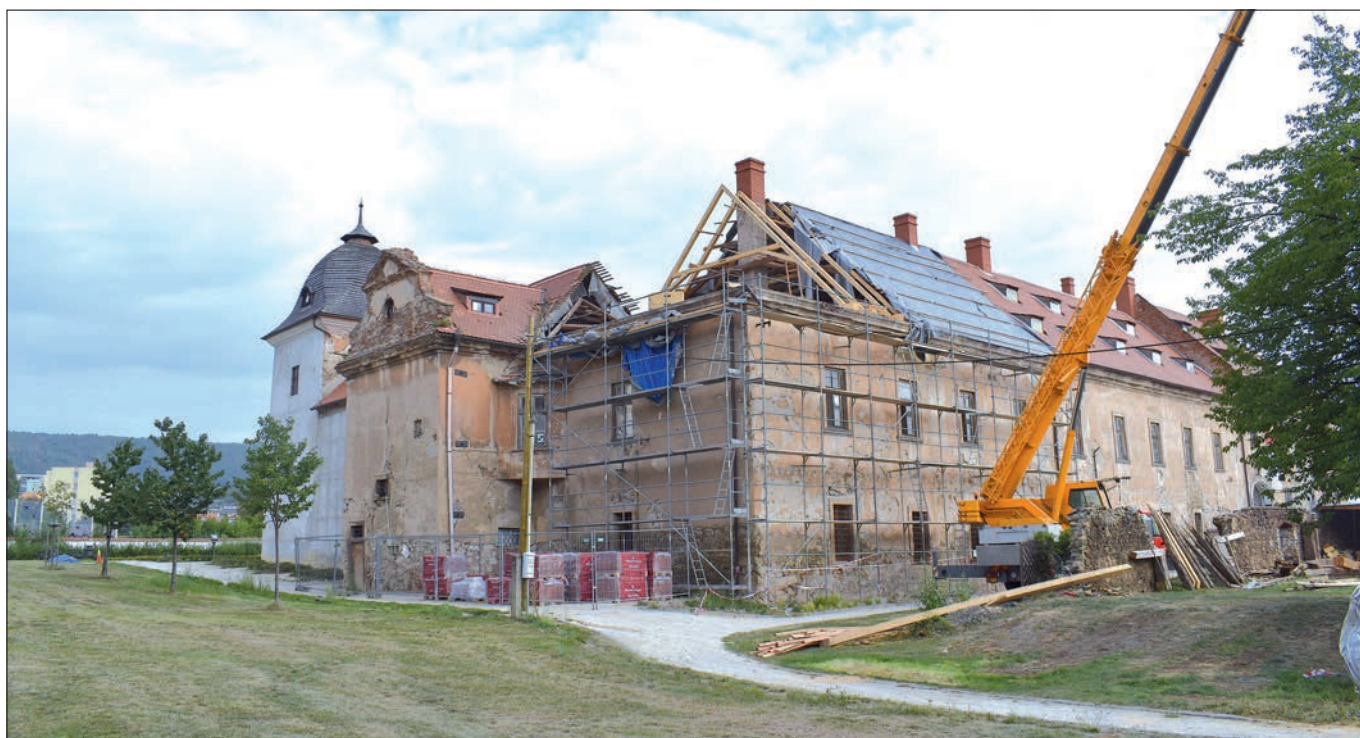
*Králův Dvůr (správní obvod ORP Beroun), jihozápadní nároží zámku, pohled na rozsah rekonstrukce krovu a krytiny v rozpracovanosti (foto D. Havlíková, 2022).*

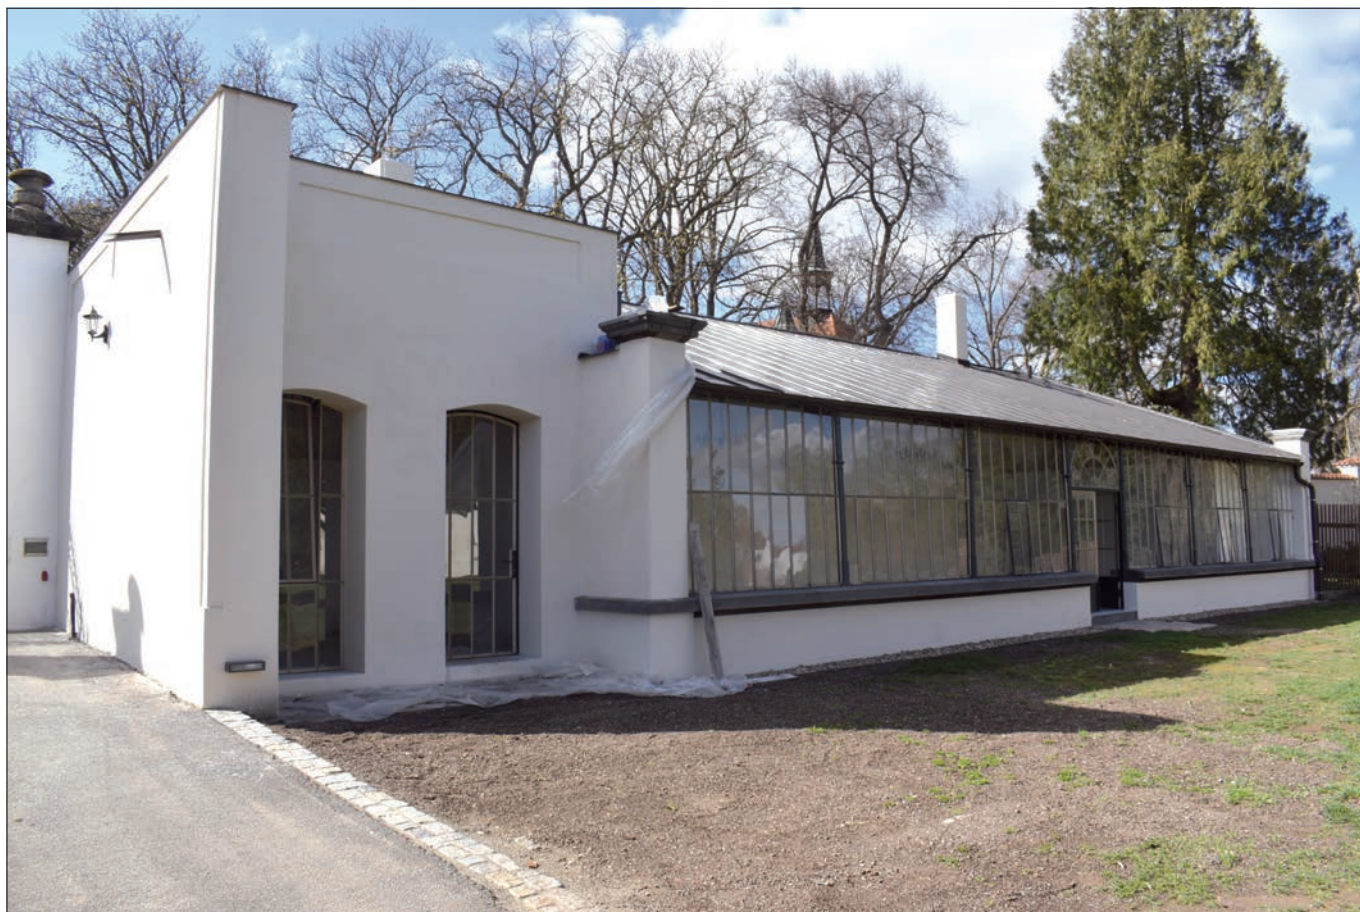
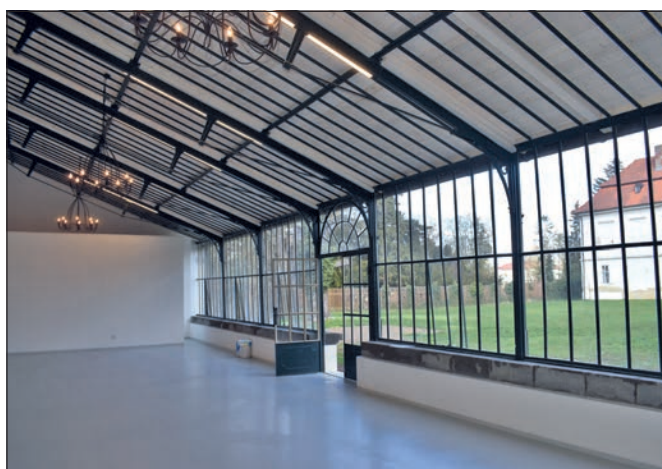
**Liteň (správní obvod ORP Beroun), oranžerie v zámeckém areálu: a – celkový pohled na opravenou oranžerii; b – pohled do interiéru po opravě. Zásadním počinem bylo navrácení kopie vstupních dveří vyhotovených podle archivní fotografie. Původní prosklení střechy se neobnovovalo (foto D. Havlíková, únor 2023).**

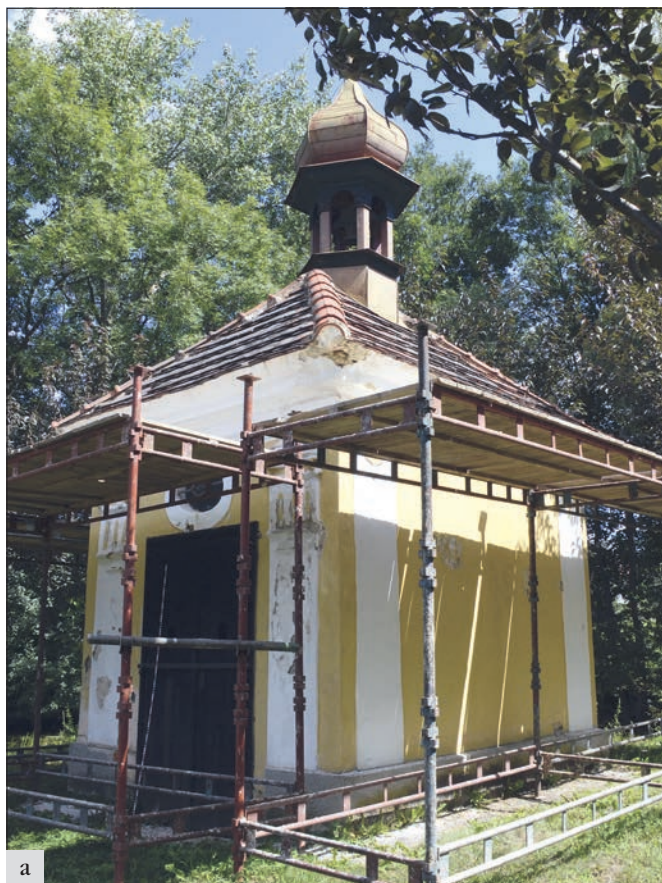
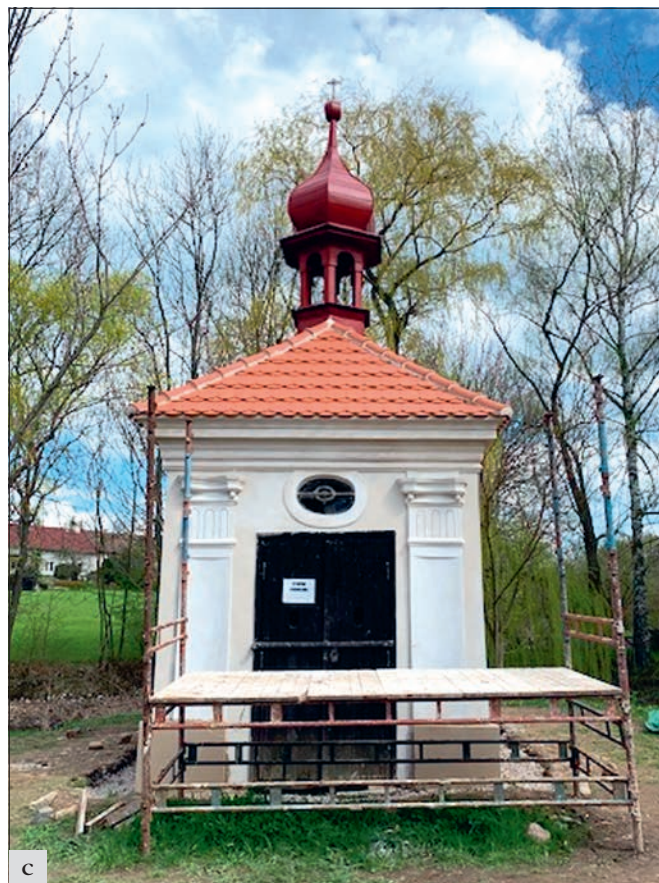
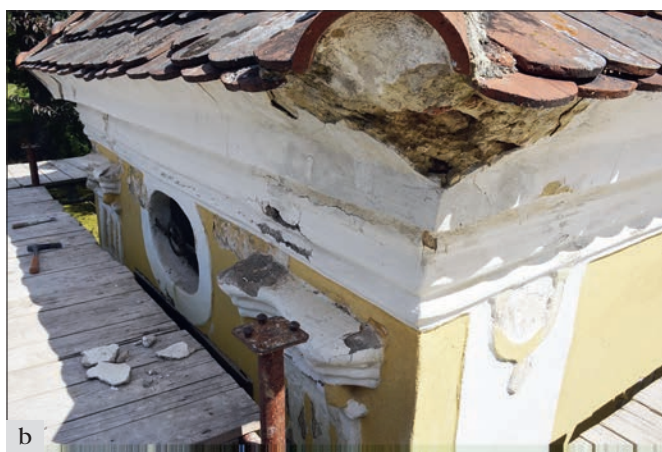
*Kotopeky, část Tihava (správní obvod obce Hořovice), kaplička svatého Jana Nepomuckého: a – stav před zahájením oprav; b – detaily prvků před opravou (srpen 2022, foto V. Jesenský); c – čelní pohled po opravě (foto D. Hofreiterová).*

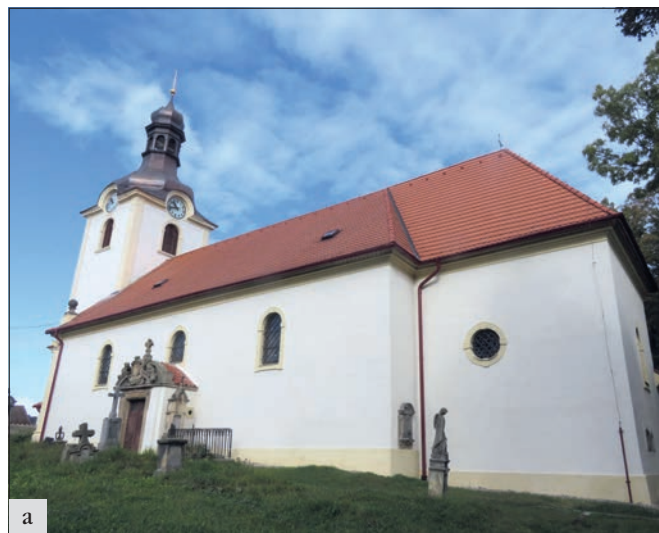
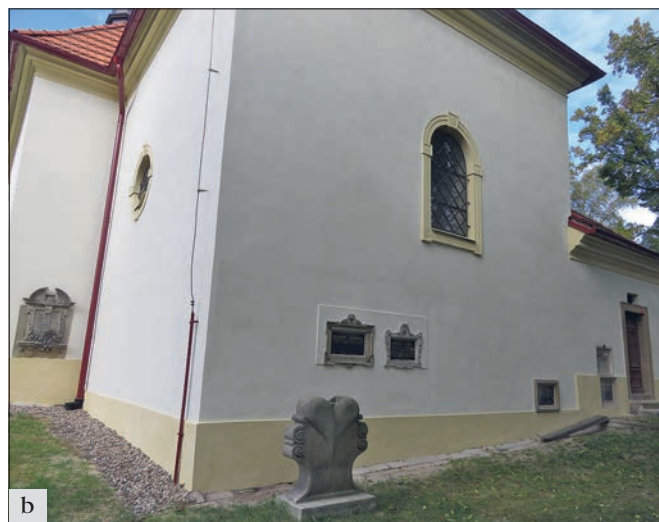
**Družec (správní obvod obce Kladno), kostel Nanebevzetí Panny Marie: a – došlo k opravě fasád na severní, jižní a východní straně. Práce byly provedeny v nejvyšší řemeslné kvalitě, dořešeny byly některé nejasné detaily (podoba soklu, návaznosti na kamenné náhrobky); b – kamenné prvky byly obnoveny restaurátorským způsobem (foto E. Mikešová).**

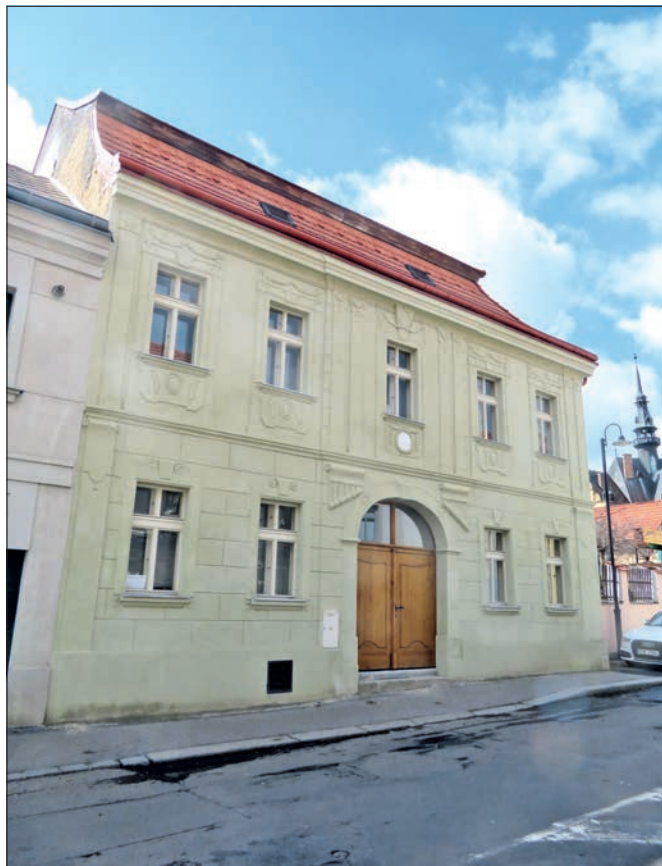
*Slaný, čp. 53. Kvalitní obnova bohaté klasicizující fasády domu čp. 53, KP, která značně utrpěla při posledních nevhodných opravách, provedených na konci minulého století (přetažení, a tedy deformování všech prvků a detailů vrstvou nevhodného materiálového složení). Tato vrstva byla odstraněna a všechny prvky vráceny do původních tvarů, četné profily byly vytaženy podle šablony, barevný odstín vápenného nátěru byl zvolen na základě provedeného průzkumu barevnosti. Završením této obnovy bylo zhotovení nových vrat, které byly provedeny podle původních, již zaniklých, vrat dle historické fotografie (foto E. Mikešová).*

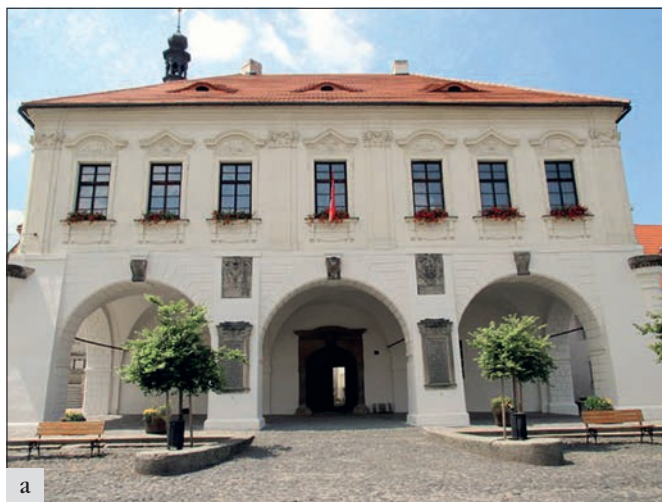
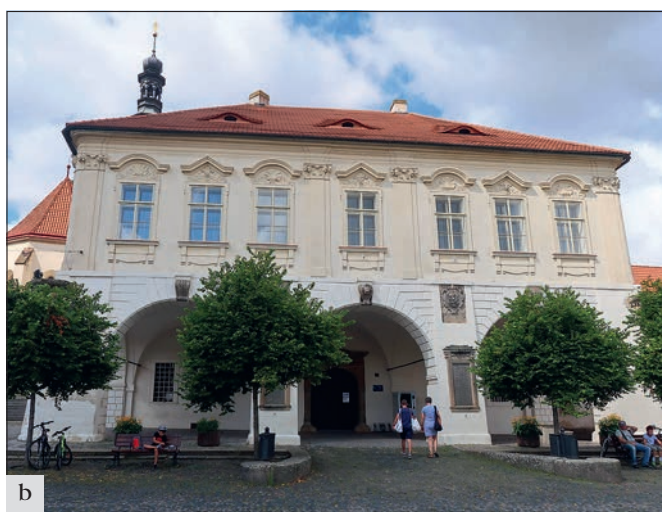
**Velvary (správní obvod obce Slaný), budova radnice čp. 1.** Na budově radnice byla vyměněna okna: a – původní, ve špaletě osazená okna pocházela z 2. poloviny 20. století. Byla sice dřevěná, dělená do křídel, ale dle historických fotografií se jednalo o zjednodušenou úpravu, navíc v odlišné pozici, která výrazně změnila vzhled stavby; b – okna byla vyměněna dle poslední historické úpravy: nová okna, kvalitně truhlářsky provedená, jsou dvojitá, vnější křídla jsou osazena v lici, ven otvírává; bylo pamatováno i na adekvátní kování a potřebné detaily, např. doplnění ventilačních křídének (foto E. Mikešová).

Ve *Velvarech* byly realizovány dvě mimořádné památkové akce. Na budově radnice byla vyměněna okna. Původní, ve špaletě osazená okna pocházela z 2. poloviny 20. století. Byla sice dřevěná, dělená do křídel, ale dle historických fotografií se jednalo o zjednodušenou úpravu, navíc v odlišné pozici, která výrazně změnila vzhled stavby. Budova radnice je jednou z nejzásadnějších staveb náměstí, jedná se o mimořádně cennou historickou budovu. Okna byla vyměněna dle poslední historické úpravy; nová okna, kvalitně truhlářsky provedená, jsou dvojitá, vnější křídla jsou osazena v líci, ven otvíravá; bylo pamatováno i na adekvátní kování a potřebné detaily (např. doplnění ventilačních křídelek). Nové výplně nesmírně pozdvihly vzhled budovy a jsou přínosem pro celý prostor náměstí. Zároveň byla dokončena obnova západní budovy bývalé záložny; jedná se o prvorepublikovou stavbu se společenským sálem. Ač tato budova nemá statut kulturní památky, byla jako celek obnovena na nejlepší kvalitativní úrovni. Základem byl kultivovaný architektonický návrh rekonstrukce. Prostor byl vyčištěn od nevhodných novodobých úprav, v interiéru byly doplněny podlahy z terrazzo, truhlářsky byla zhotovena sálová okna. Zásadní byla obnova pláště, kde byly použity omítky dle původního řešení, tj. ve hmotě probarvované tvrdé strukturované, s příměsí slídy. V rámci MPZ byly ve fázi příprav konzultovány rehabilitace dvou historických staveb (čp. 25, 50), které byly nevhodně upraveny (zjednodušeny) ve 2. polovině 20. století. Na kostele sv. Kateřiny byly vyměněny okapy a svody v nezměněném rozsahu a osazení, a tedy bez pohledových změn.

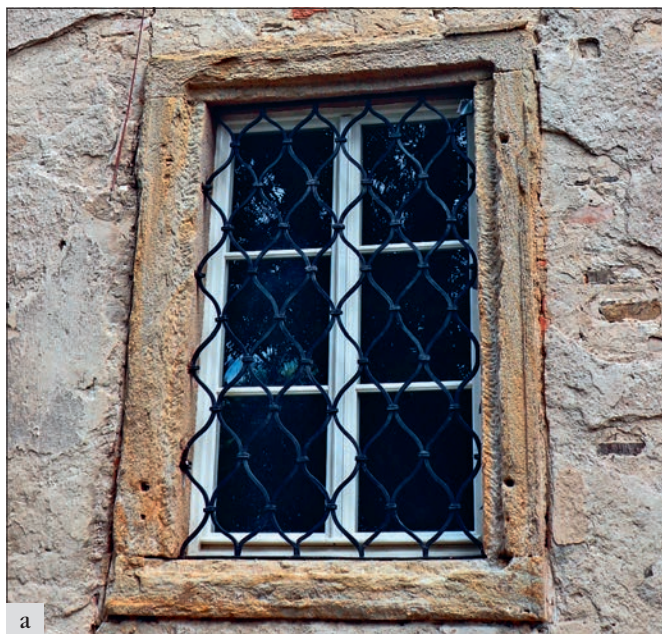
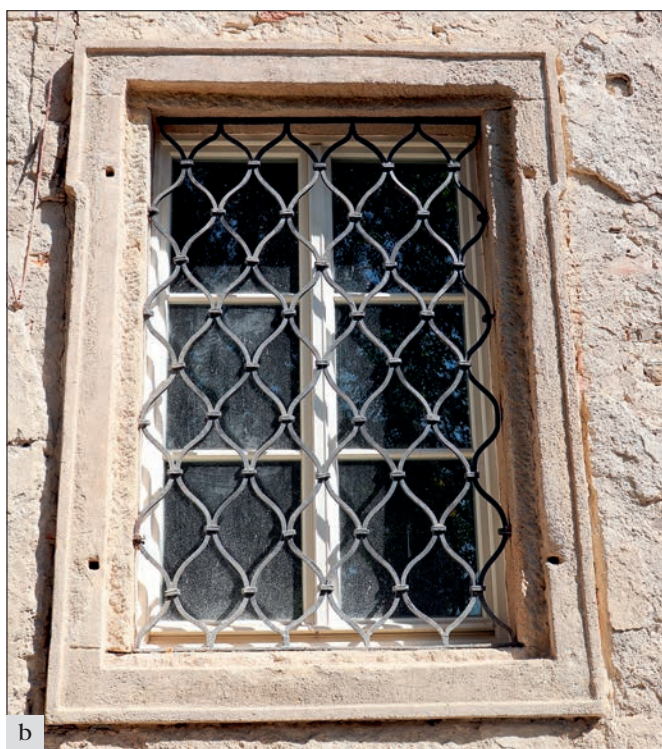
*Tuklaty (správní obvod obce Český Brod), fara čp. 19: a, b – pískovcové ostění na západní fasádě fary před a po restaurování. Ostění byla hloubkově degradovaná, místy již se značným úbytkem originální hmoty. Všechny prvky se nicméně podařilo po očištění zpevnit a doplnit umělým kamenem, aniž by bylo nutné některé z nich vyměňovat. Zároveň bylo dbáno na to, aby byly zachovány přirozené nedestruktivní stopy stáří, stejně jako druhotně vysekané drážky pro nedochovaná, v lici osazená okna a otvory po mřížích. Všechny tyto zdánlivé defekty považujeme za důležitý otisk stavebního vývoje fary, který má být ponechán čitelný i do budoucna (foto B. Schmidová).*

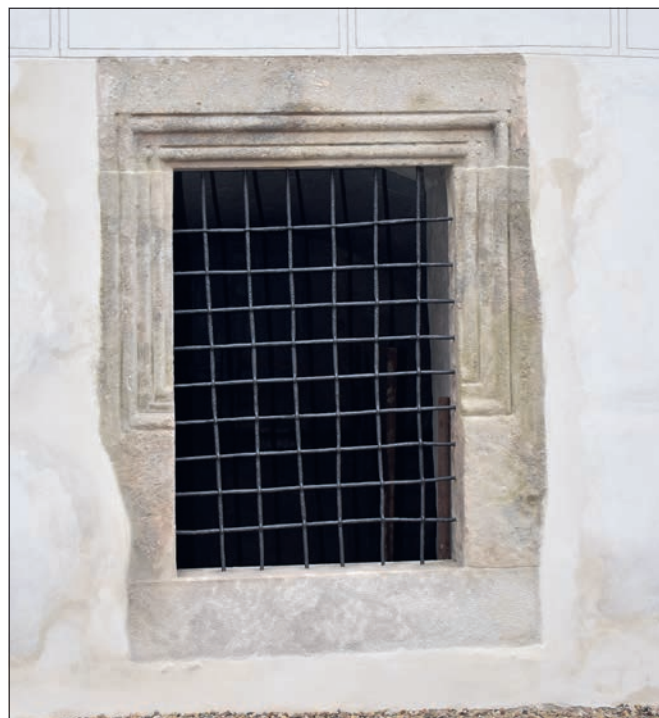
*Kolín (správní obvod ORP Kolín), zámek, Žerotínský palác tvořící západní křídlo. Na fotografii je znázorněno kamenné ostění z pozdně renesanční etapy přestavby hradu na zámek – Pernštejská doba, stav po restaurování (foto D. Havlíková).*

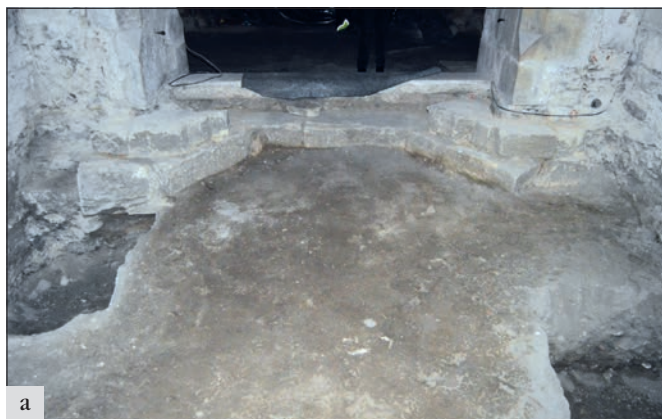
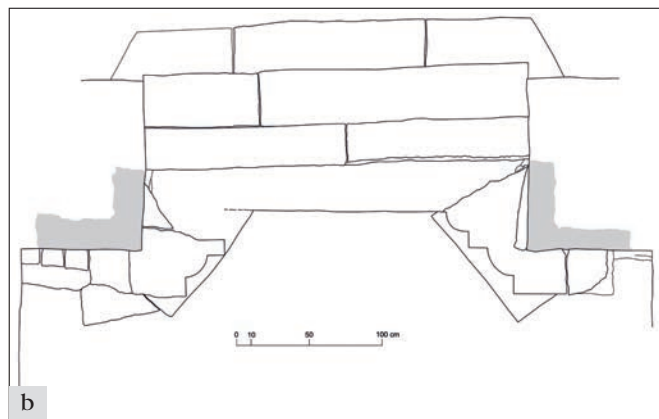
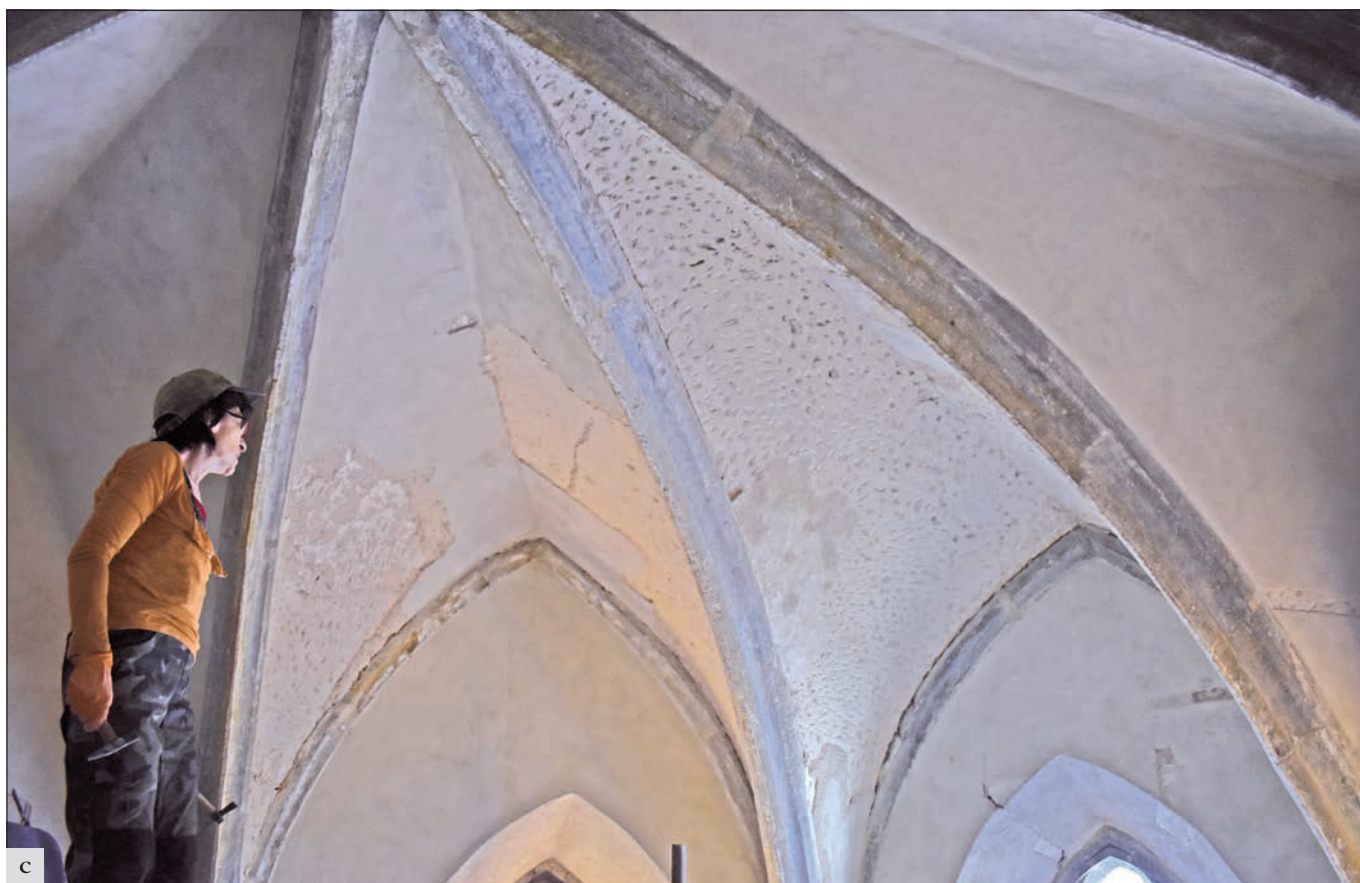
**Kolín (správní obvod ORP Kolín), chrám sv. Bartoloměje: a – interiér Kokovské kaple, nálezná situace odkrytá po sejmutí podlahy a násypu v kapli, byla odhalena patní partie raně gotického portálu (foto D. Havlíková, stav 2021); b – interiér Kokovské kaple, zaměření nalezeného portálu u vstupu do kaple (nákres F. Laval 2021); c – interiér Kokovské kaple, nálezná situace na klenbě odkrytá po částečném sejmutí omítek z přelomu 19. a 20. století. Jsou viditelné pekované barokní omítky, polychromie na žebrech a malovaná bordura kolem žeber (foto D. Havlíková).**

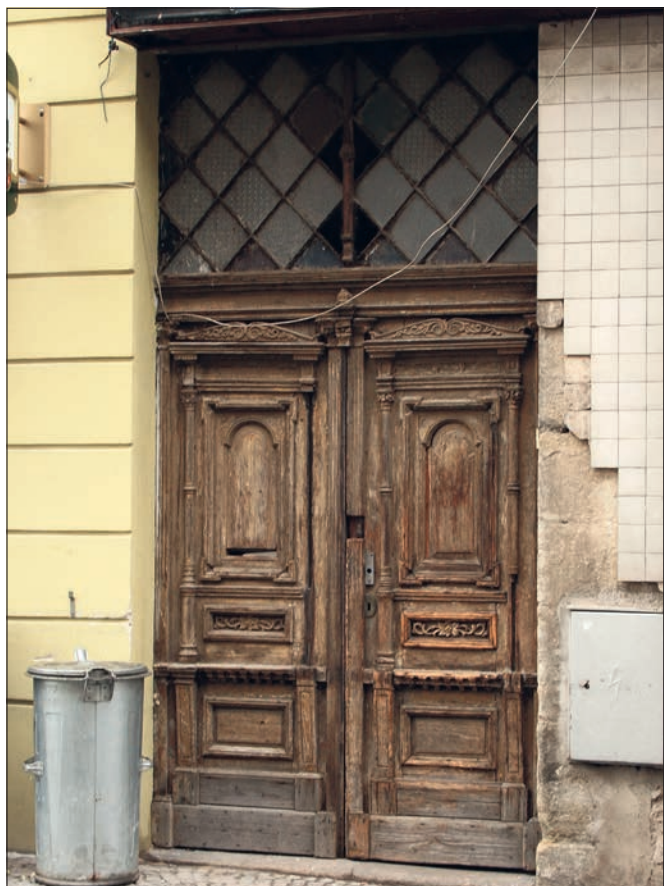
**Kolín (správní obvod ORP Kolín), měštanský dům čp. 70, pohled na autentické domovní dveře z roku výstavby roku 1872 s výraznou plasticitou (foto D. Havlíková 2022).**

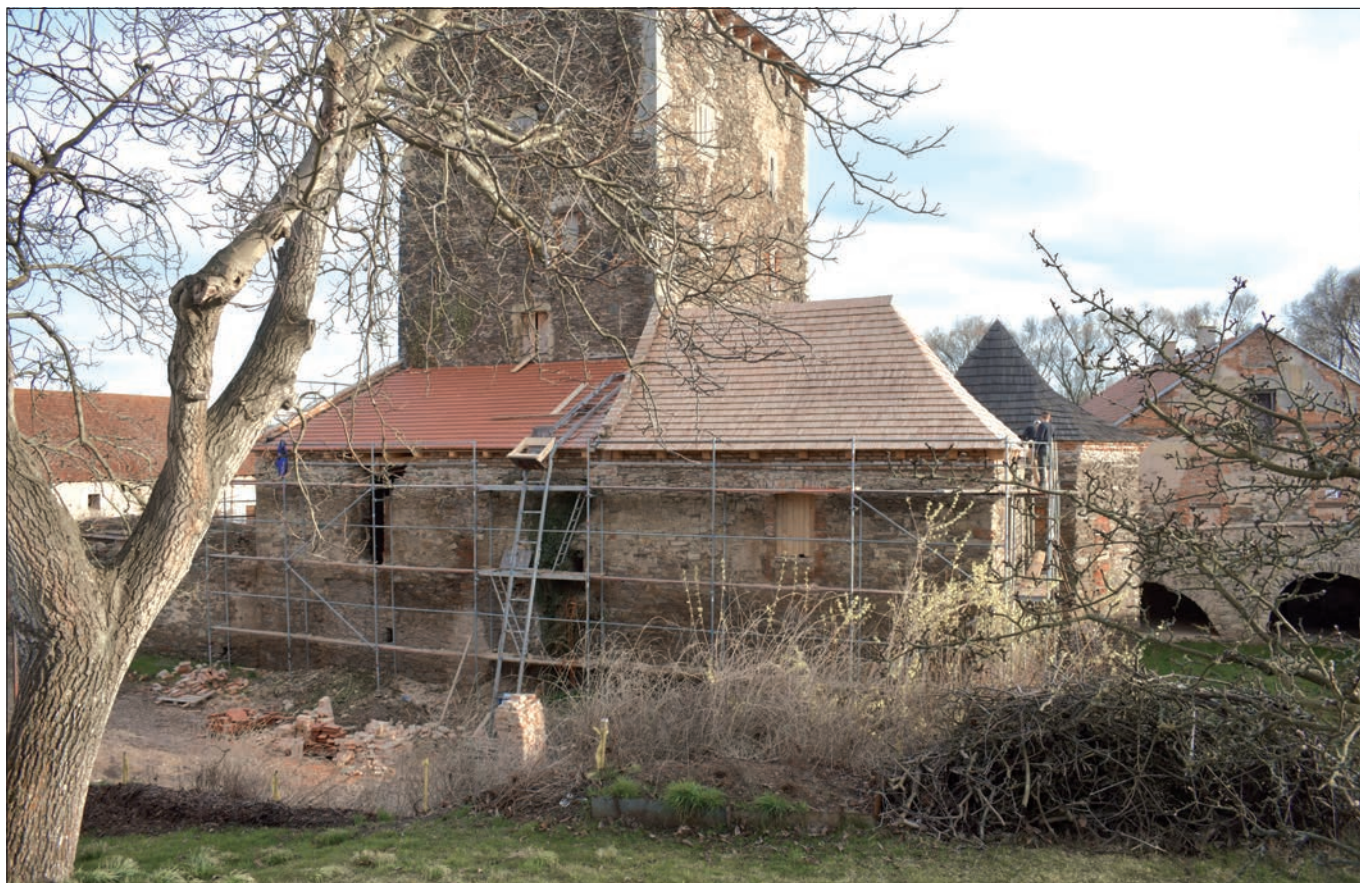
**Hradenině (správní obvod ORP Kolín), rekonstrukce zastřešení severních hospodářských objektů tvrze (foto D. Havlíková, stav ke konci roku 2022).**

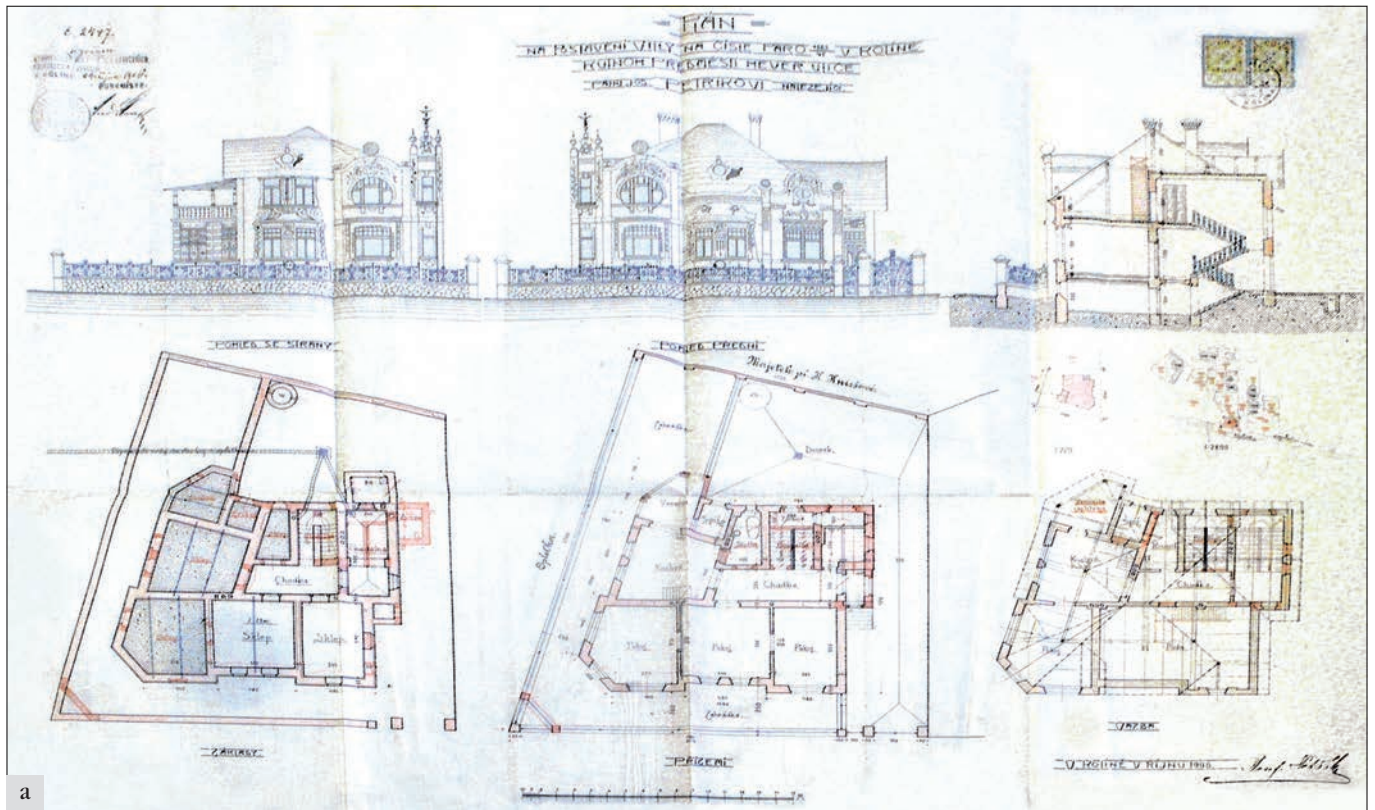
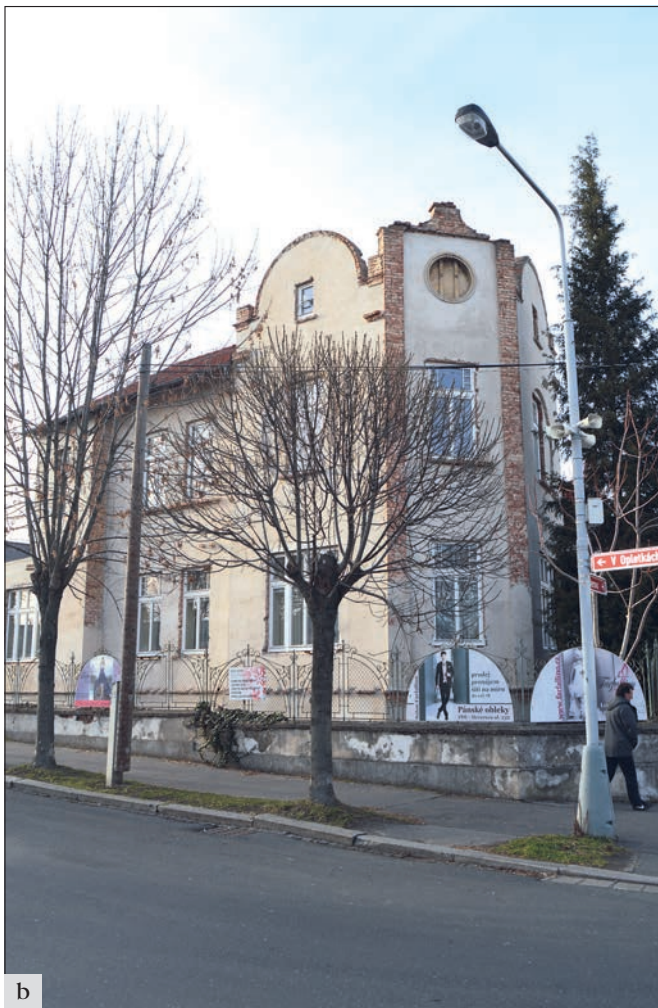
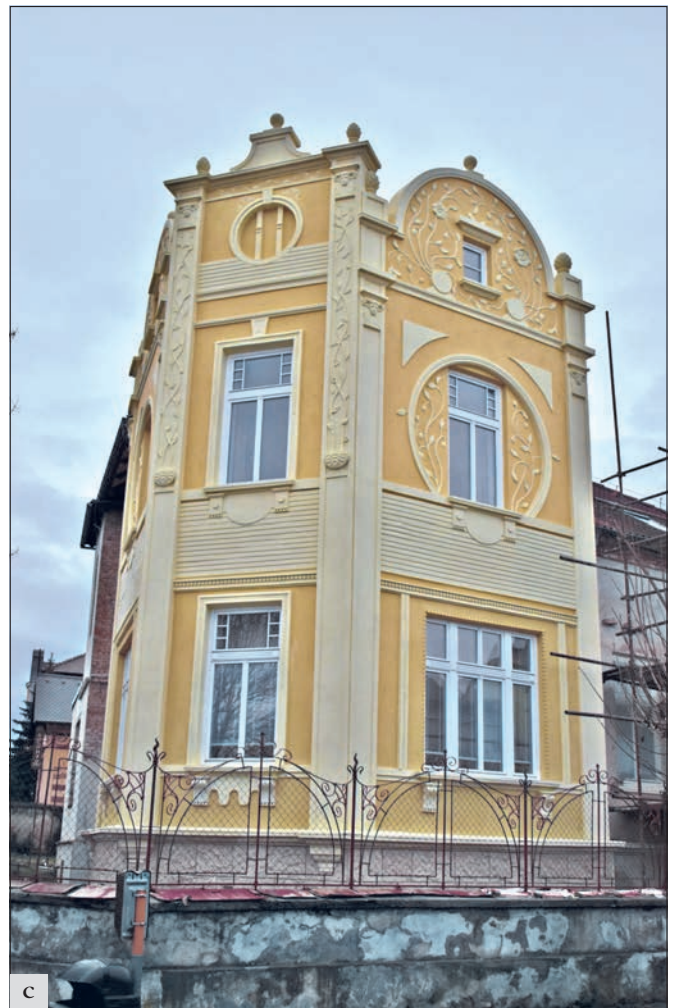
**Kolín IV (správní obvod ORP Kolín), OP, čp. 232: a – historický plán z roku 1905 (foto M. Glosová); b – fotografie nároží po zahájení rekonstrukce sejmutím všech omítek. Bohužel zhotovené šablony při změně majitele zůstaly u původního vlastníka a byly vyhozeny (foto D. Havlíková, 2019); c – rekonstrukce secesní výzdoby dle archivních plánů, barevnost byla na torzu omítky dohledána v okrovém řešení, obnovené řešení bylo zvoleno dle žádosti majitelů ve dvou odstínech (foto D. Havlíková 2022).**

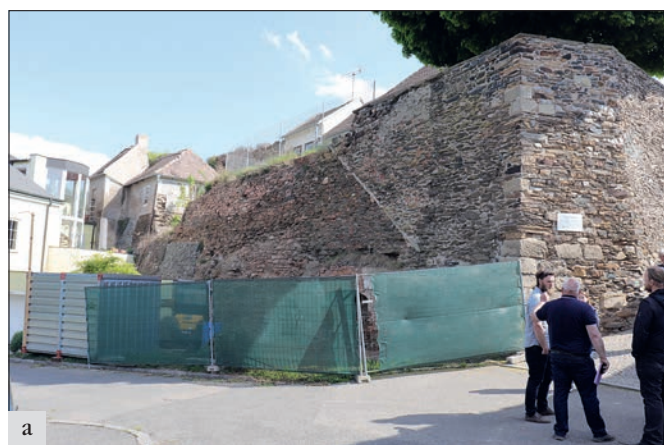
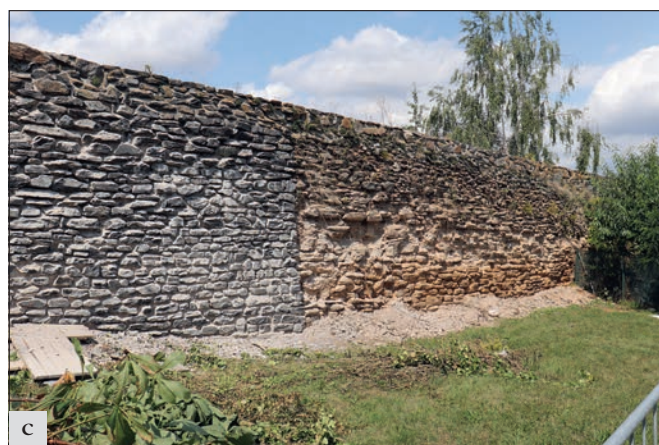
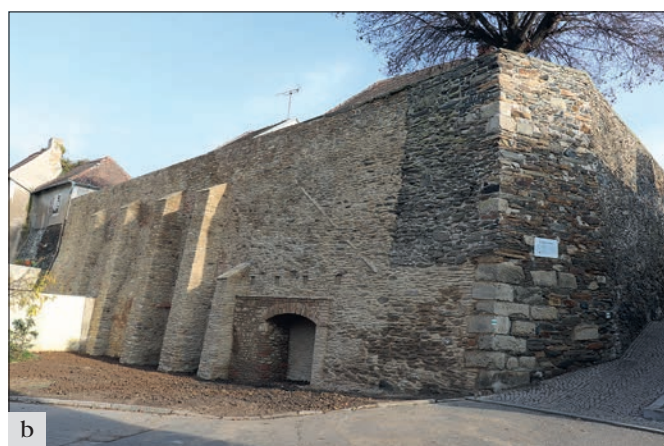
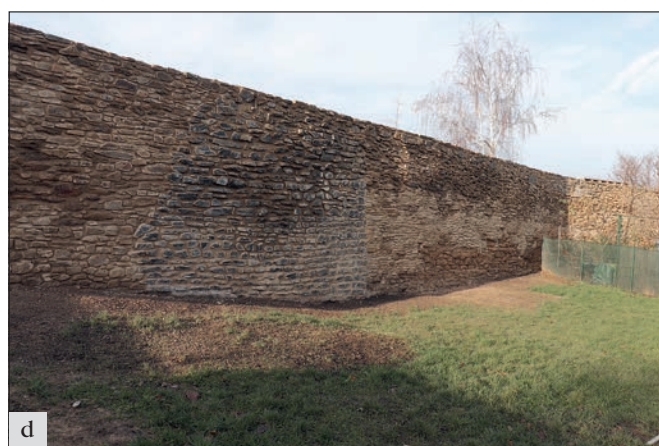
*Čáslav (správní obvod obce Čáslav), úsek hradebního pásma u Žižkovy brány: a – parkánová zeď před zahájením opravy. V pozadí je patrná zborcená část zdi; b – řešený úsek parkánové zdi po opravě a spárování byly respektovány historické zásahy do zdi včetně výběhů kleneb již zaniklého objektu, které jsou dnes patrné mezi přístavěnými opěrnými pilíři; c – vnitřní strana hlavní hradby s přezděným lícem z 80. let 20. století v levé části, na pravé straně jsou patrné dva úseky zdi, přičemž výrazněji narušený byl spodní úsek, zděný z odlišného kamene než je horní část; d – při opravě došlo k dozdění narušeného líce a přespárování zdiva včetně novodobého úseku z markovického modráku (foto J. Černochovej).*

Na území *městské památkové zóny (MPZ)* v *Čáslavi* byla v roce 2022 jednou z nejnáročnějších akcí oprava úseku *hradebního pásma u Žižkovy brány*. Etapa zahrnovala opravu parkánové i hlavní hradby. Opravovaná část parkánové hradby nebyla oproti jiným úsekům městského opevnění téměř zasažena necitlivým zásahem z 80. let 20. století (při kterém opra-

vy probíhaly za pomoci betonu a zcela nevhodného kamene), druhotné zásahy do řešené části parkánové hradby měly souvislost zejména s historickou přístavbou dnes již neexistujícího objektu. Stabilita parkánové hradby byla při současné opravě podchycena pěti opěrnými pilíři a došlo k dozdění zborcené části zdi. Úseky s narušeným či odtrženým lícem byly dozděny, také novodobá vyzdívka z markovického kamene byla nahrazena a celý úsek byl přespárován. Etapou řešení úsek hlavní hradby s dvěma baštami byl již podstatně více narušen novodobými dozdvídkami (především z markovického modráku) i cementovými spárami. Zejména bylo tedy nutné doplnit chybějící líc jedné z bašt a stejně jako u parkánové zdi byl lokálně dozdiván líc hradby, novodobé vyzdívky však byly ponechány a řešený úsek hlavní hradby byl rovněž přespárován. Na spárování byla použita nastavená vápenná malta s důrazem na vhodnou barevnost i zrnitost, na dozdvídky byl použit lokální kámen pocházející ze zbouraných objektů v okolí. V rámci prací došlo k zakrytí obou bašt rovnými dřevěnými stříškami, koruna hlavní hradby bude chráněna zadrnováním. Významnou akcí byla i pokračující obnova interiéru *synagogy* od architekta Wilhelma Stiassnyho, v této etapě byla obnovena zejména interiérová zádlažba z cementových dlaždic a interiérové vstupní výplně, dokončeno bylo také sociální zařízení. Na náměstí *J. Žižky z Trocnova* proběhla celková obnova *klasicistní kašny* za přispění z Programu regenerace MPZ, která vedle restaurátorských prací zahrnovala i práce na statickém zajištění a vložení nové technologie. S novými majiteli byla započata obnova v jádru středověkého domu čp. 18, práce spočí-
