# ROČENKA 2022

**NÁRODNÍHO PAMÁTKOVÉHO ÚSTAVU  
ÚZEMNÍHO ODBORNÉHO PRACOVISŤE STŘEDNÍCH ČECH V PRAZE  
PŘÍLOHA ČASOPISU PAMÁTKY STŘEDNÍCH ČECH  
2 / 2023**

ČASOPIS NÁRODNÍHO PAMÁTKOVÉHO ÚSTAVU  
ÚZEMNÍHO ODBORNÉHO PRACoviŠTĚ STŘEDNÍCH ČECH V PRAZE  
ROČENKA 2022

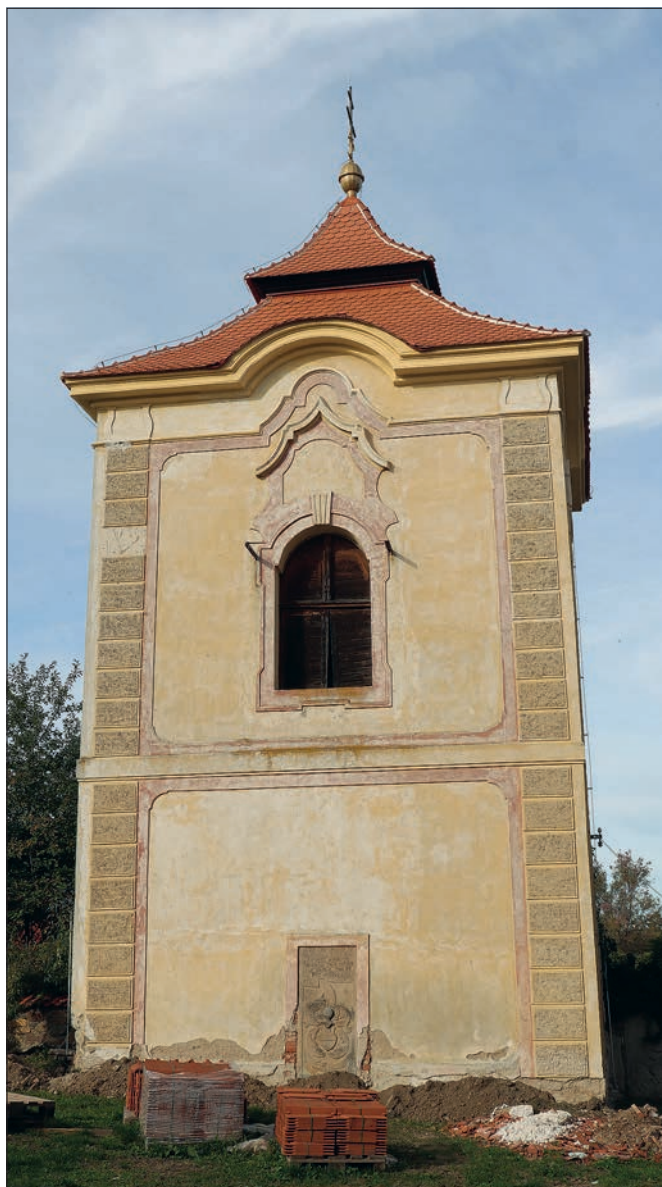
**Kluky (správní obvod obce Čáslav), areál kostela sv. Jana Křtitele: zvonice po opravě krovu a výměně střešní krytiny. Na horní část střechy byla na místo dosavadní falcované krytiny navržena bobrovka (foto J. Černochovej).**

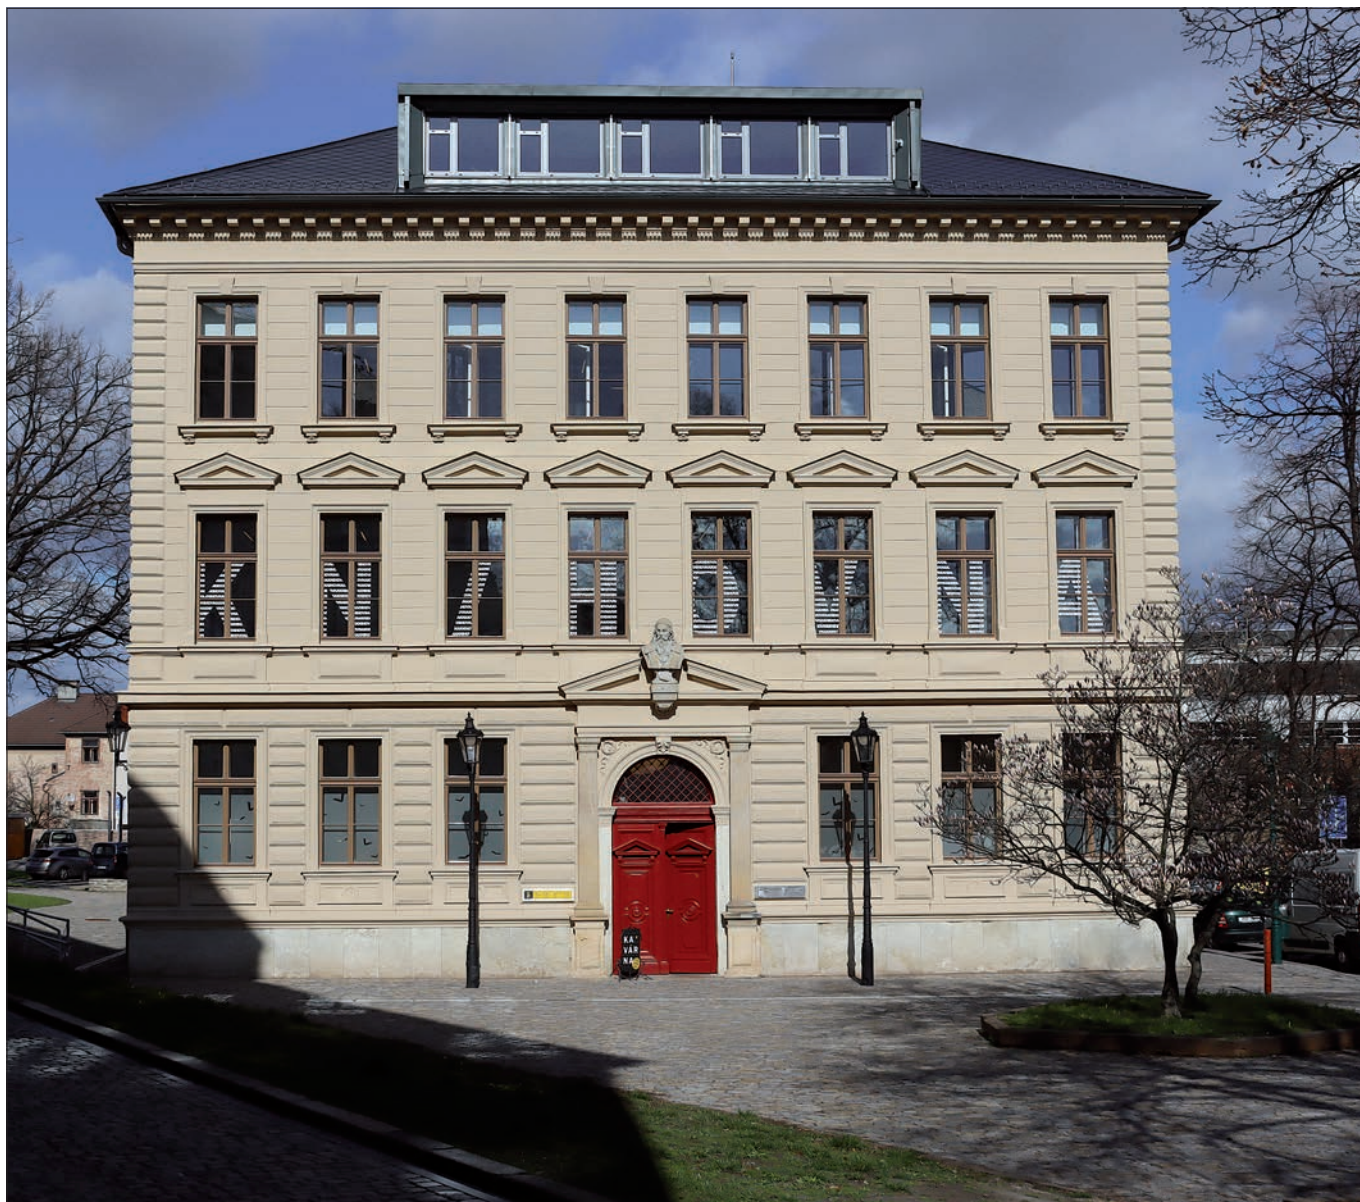
*Kutná Hora, Městská knihovna. Školský objekt postavený v roce 1892 v novorenesančním stylu prošel v letech 2020–2022 celkovou rekonstrukcí. Kvalitně opraveno bylo architektonické členění fasády, kde pozitivní roli sehrála nová špaletová okna s profilovaným poutcem, osazená kopiemi historického zasklení. Novým prvkem exteriéru se staly kubicky tvarované střešní vikýře a přístavba dvou prosklených výtahových těles při boční fasádě, které odráží přístup arch. Jiřího Krejčíka k rekonstrukci, založený na souznění dochované historické struktury objektu s neskrývanou vizualizací nového funkčního řešení (foto A. Pospíšil).*

V městské památkové rezervaci Kutná Hora (památková světového dědictví) byla dokončena a slavnostně otevřena Městská knihovna, která v letech 2020–2022 vznikla rekonstrukcí a adaptací bývalé školy J. A. Komenského. Objekt, postavený v roce 1892 v novorenesančním stylu, byl poslední dvě desetiletí opuštěný. Zlom přišel v roce 2014, kdy se započalo s přípravami akce, v rámci čehož došlo i k prohlášení objektu za kulturní památku. Připomeňme hlavní mezníky rekonstrukce: Z důvodu zvýšení kapacity suterénních prostor bylo požadováno podstatnou část objektu dodatečně podsklepit, proto sehrál prim nejprve archeologický průzkum. V rámci něj byly nalezeny relikty předchozí zástavby, ale také autenticky zachovaná studna písemně doložená již v 16. století, která je ve výsledku prezentována v podlaze konferenčního sálu. Pozitivní roli ve vnějším výrazu objektu sehrála nová špaletová okna s profilovaným poutcem, osazená kopiemi historického zasklení a tabákovým nátěrem. Kvalitně opraveno bylo architektonické členění neorenesančních fasád a provedena oprava střechy. Na počátku rekonstrukce stála studie architekta Jiřího Krejčíka, která odráží architektův přístup k rekonstrukci založený na zachování dochované struktury stavby a jejích detailů, a tam, kde to vyžaduje nová funkce, vložení soudobých prvků, snadno však vizuálně odlišitelných od původního objektu. To je případ zejména osvětlení půdní vestavby prostřednictvím kubicky tvarovaných střešních vikýřů a dále přístavby dvou prosklených výtahových těles při dvorní fasádě. Součástí akce bylo také řešení venkovních ploch za objektem

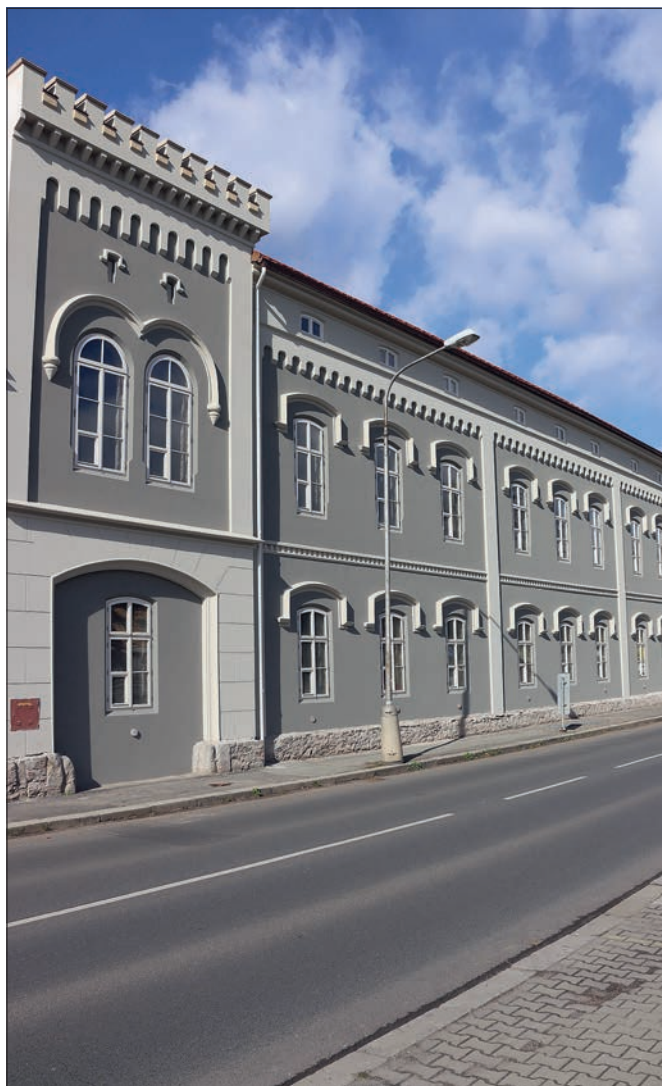
**Kutná Hora, bývalý Tellerův cukrovar. Zcela degradované omítky exponované jižní fasády si vyžádaly rekonstrukci architektonického členění, ukončující prvky cimbuří byly ochráněny deskami z umělého kamene. Pozitivním efektem byl návrat k historické barevnosti kombinující teple šedý a krémový odstín, doložené jak nálezy na chráněné dvorní fasádě, tak i archivně a ikonograficky (foto A. Pospíšil).**

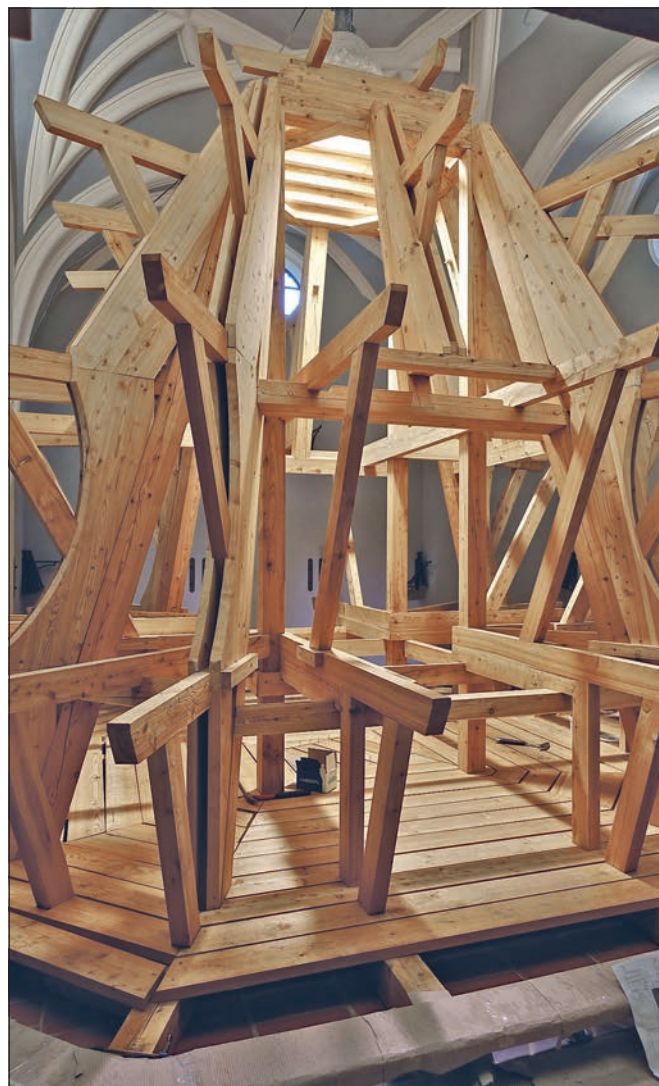
**Kutná Hora – Sedlec (správní obvod Kutná Hora), kaple Věch svatých s kostnicí. Po předcházející stavební obnově uvnitřního prostoru severozápadního pole ossaria došlo v průběhu roku 2022 k výstavbě kosterní pyramidy. Základem je tesařská konstrukce z modřínového a dubového dřeva, ve které spočine přibližně sedm metrů krychlových kosterních pozůstatků, které prošly mechanickou kontrolou a dezinfekcí. Zbývá část objemu bude tvořena dutinami umožňujícími provětrávání konstrukce pyramidy i případnou kontrolu jejich stavu v budoucnosti (foto A. Pospíšil).**

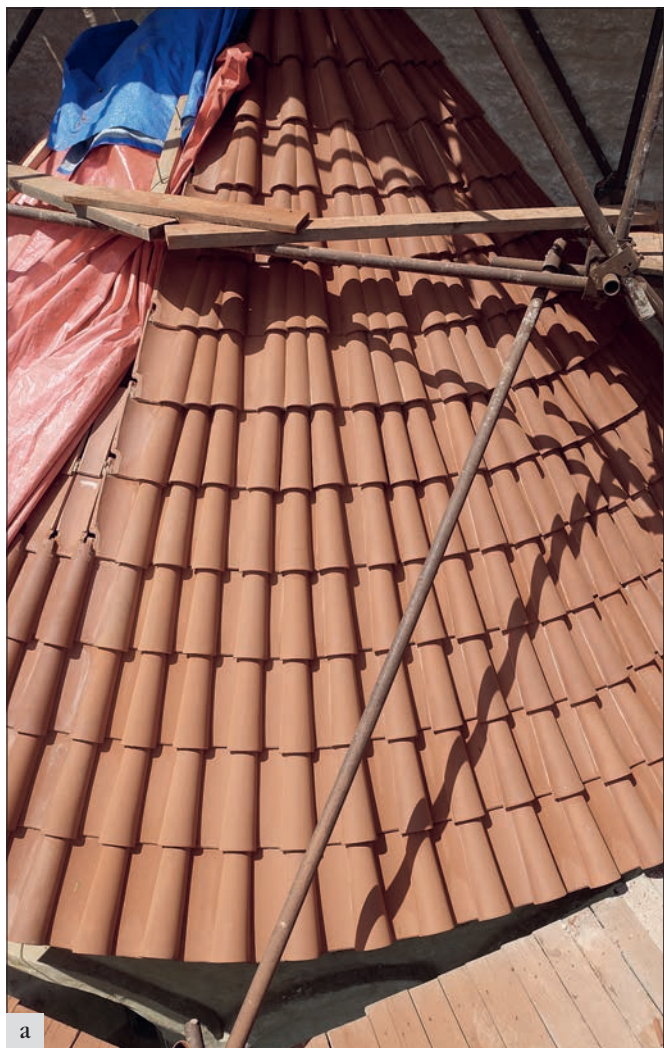
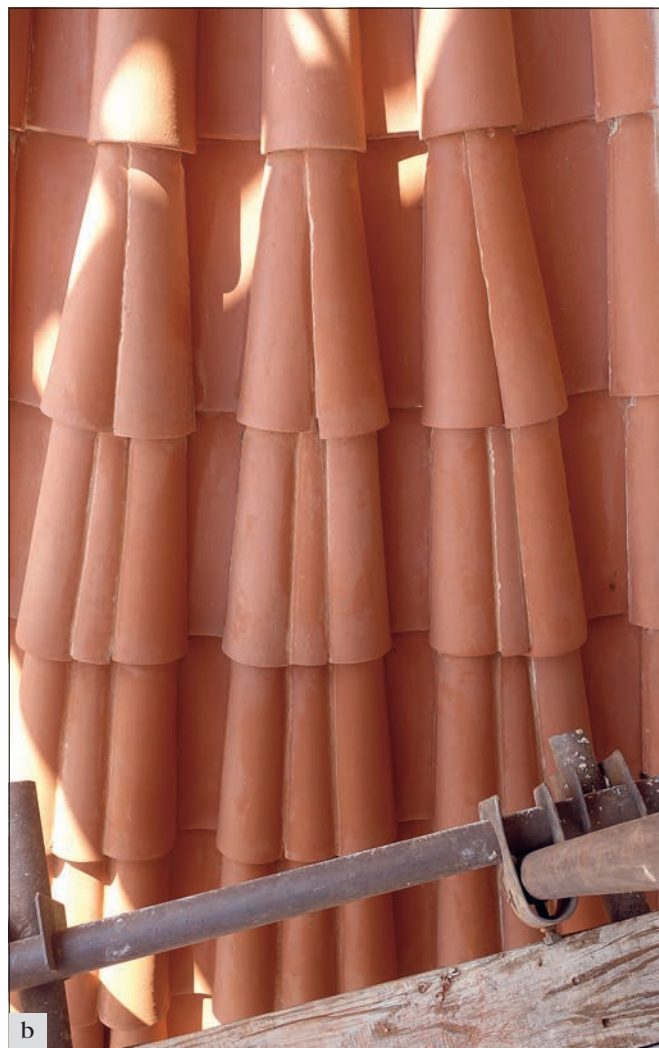
**Jakub (správní obvod Kutná Hora), kostel sv. Jakuba. Románský kostel s dominantní západní věží, podélnou lodí a apsidou prošel v 19. století dvojitou vlnou regotizace: a – v této etapě byla na střechy kostela položena krytina z prejzu, kterou však vystřídal jednoduše kladený dřevěný šindel před třiceti lety; b – návrat prejzové krytiny na střechu apsidy si vynutil charakteristický pokrývačský detail sbíhání krytiny směrem k vrcholu kuželu (foto A. Pospíšil).**

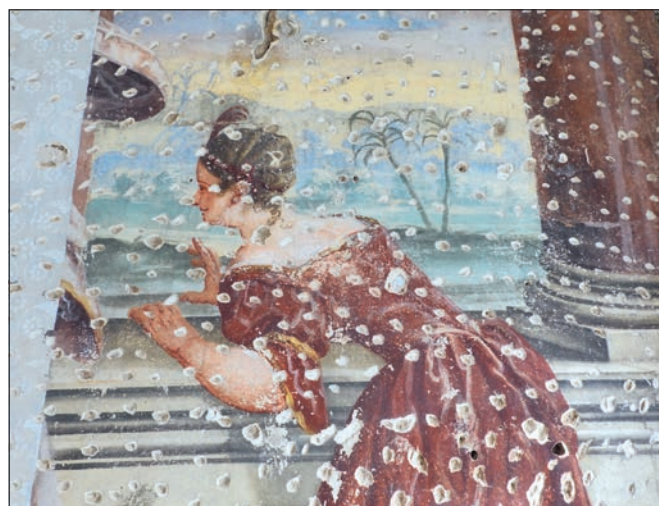
**Kácov (správní obvod Kutná Hora), část odkryté figurální malby v jižním traktu patra po první fázi restaurování – očištění a konzervaci (foto J. Žižka).**

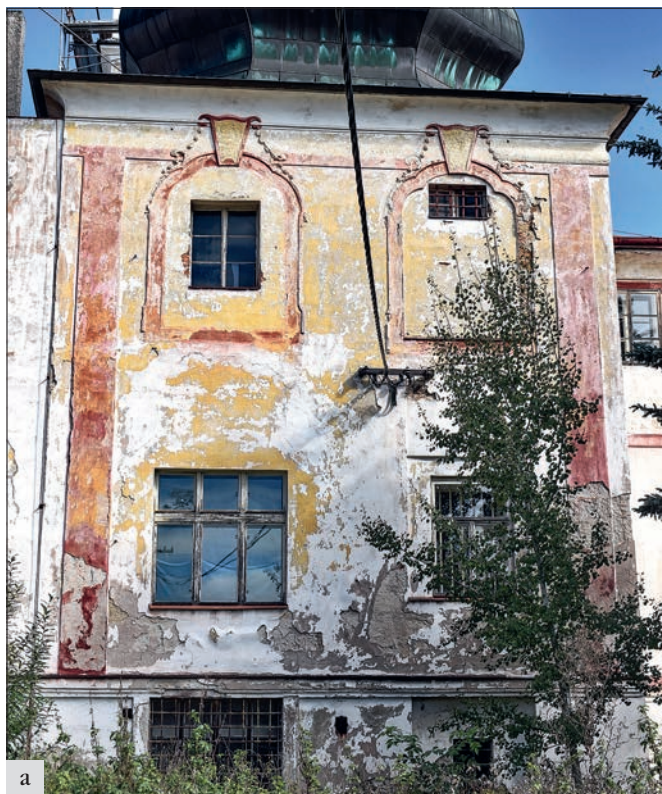
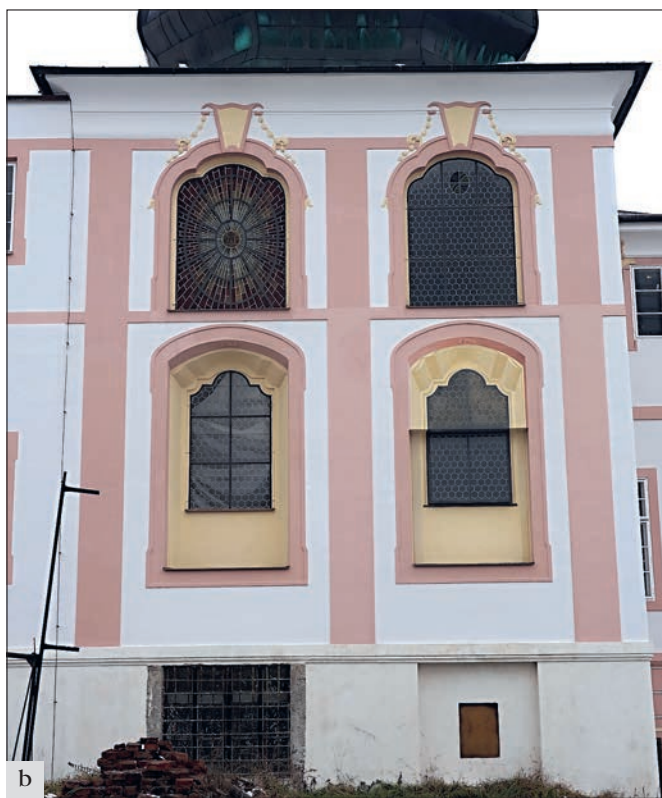
**Kácov (okres Kutná Hora), zámek: a – průčelí západní věže s kaplí a oratoří v roce 2018; b – po obnově v roce 2022 (foto J. Žižka).**

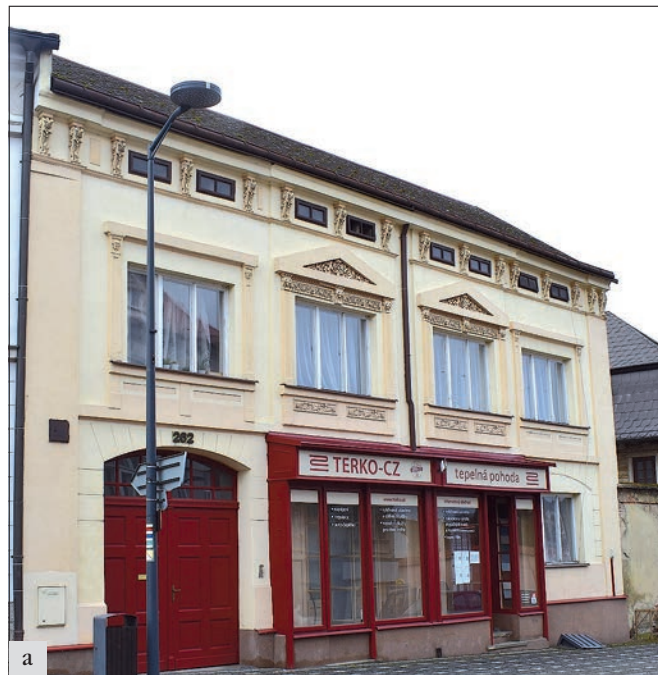
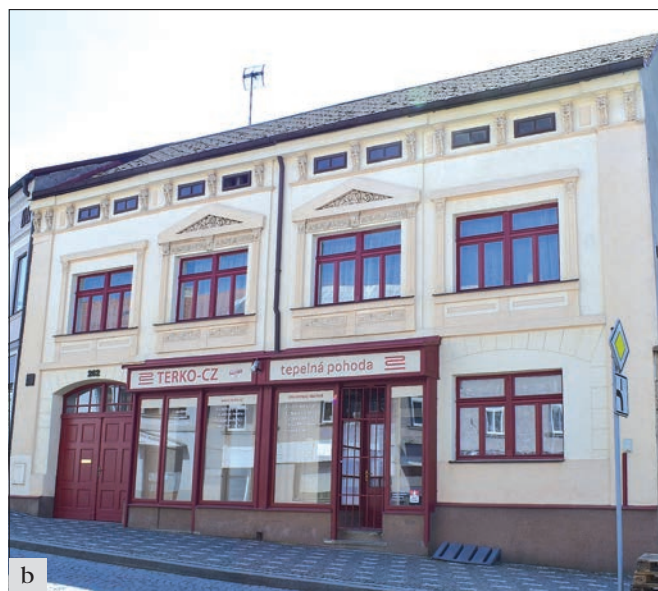
Mšeno, dům čp. 262: a – původní stav; b – stav po obnově (foto P. Kalinová).

Na území MPZ Mšeno byla zaměřena agenda v roce 2022 zejména na obnovy fasád, výplní a střech, tedy běžnou údržbu a obnovu městské zástavby, což lze připsat i nadále podpoře ze strany města formou Fondu regenerace MPZ Mšeno. Z provedených akcí mezi kladně hodnocené náleží obnova výplní na objektu *čp. 262*, kde bylo vlastníkem přistoupeno k vytvoření historizujících sdružených oken s členěním do písmene T,

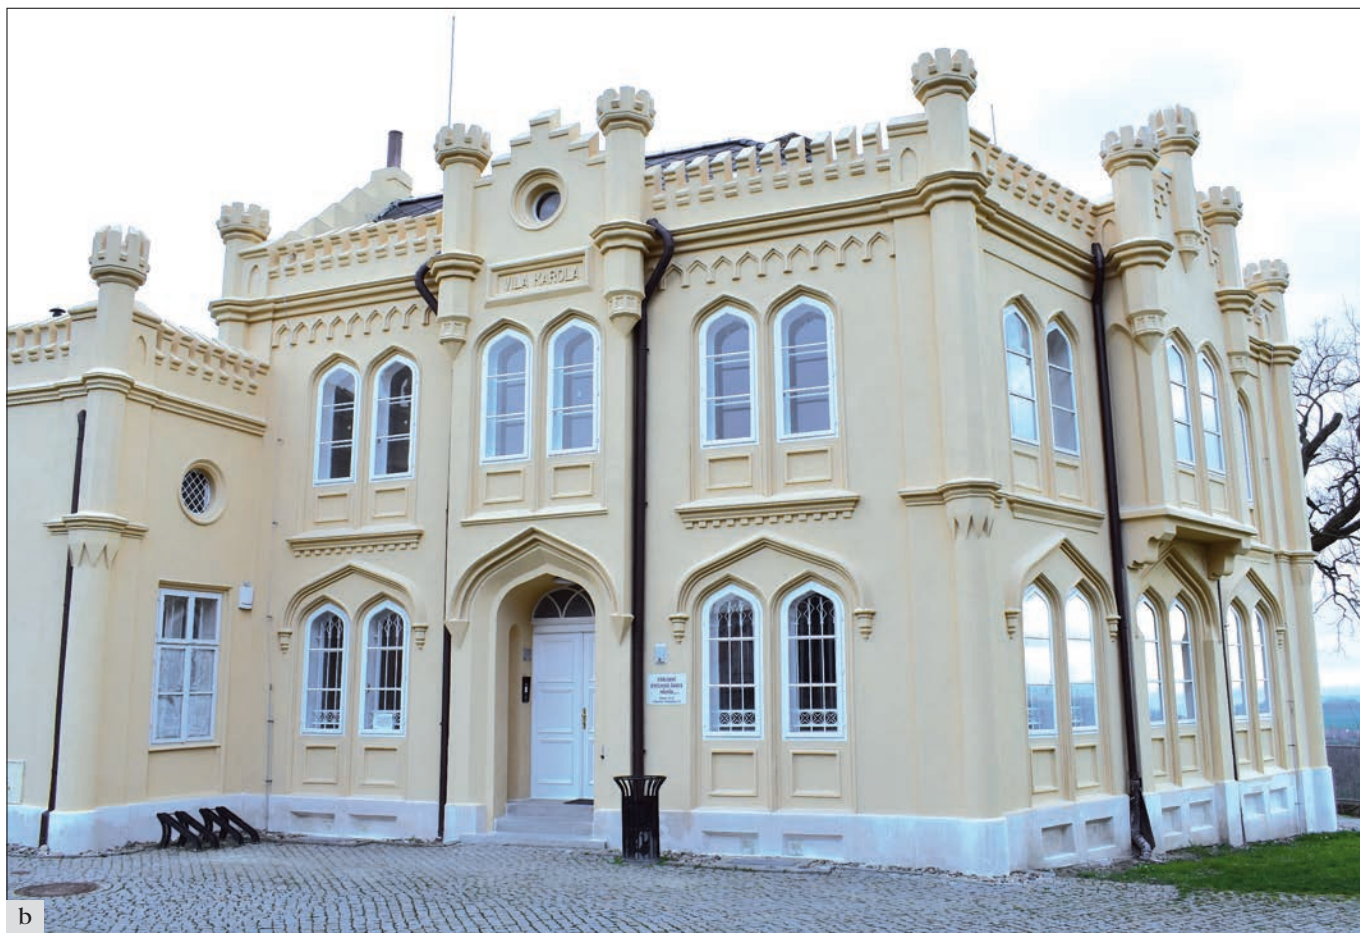
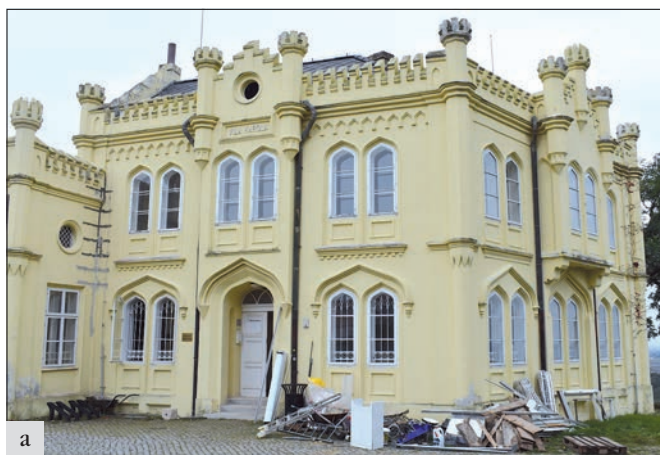
Měseno, vila Karola čp. 40: a – původní stav; b – stav po obnově (foto P. Kalinová).

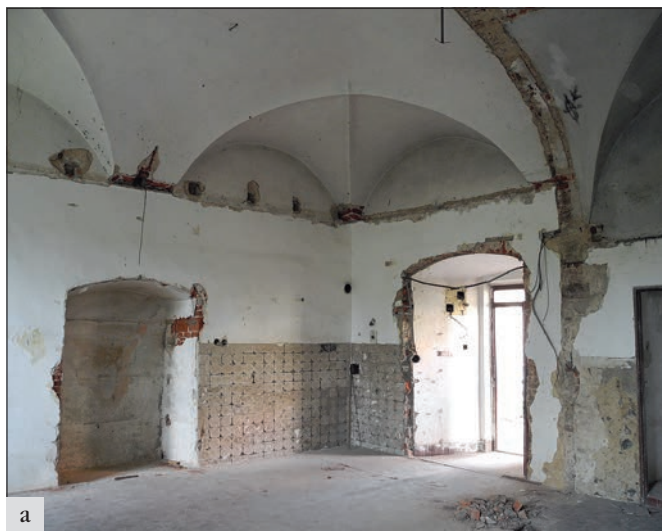
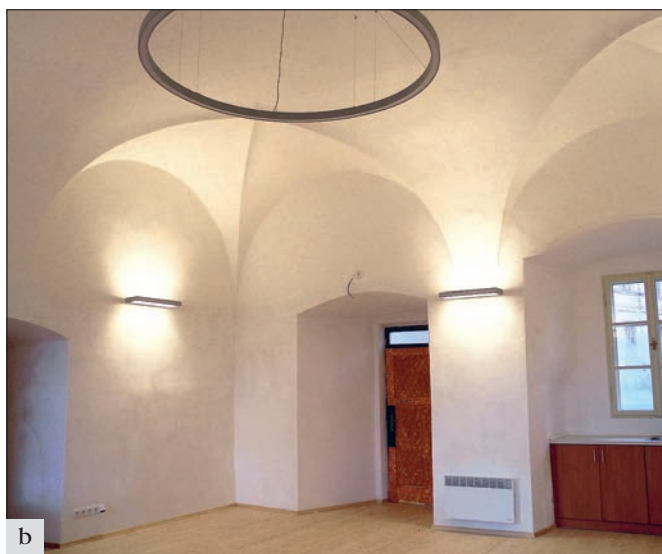
**Bělá pod Bezdězem (správní obvod obce Mladá Boleslav), zámek: a – renesanční prostory v přízemí jižního křídla byly značně devastovány předchozími úpravami a vestavbami, při nichž došlo i k narušení výběhů kleneb; b – při obnově byly doplněny odstraněné výběhy klenby a obnoveno bylo i okno do nádvoří, jehož špaletu zakrývala vestavba (foto E. Vyletová).**

V *Bělé pod Bezdězem* pokračovaly další etapou práce na obnově interiérů zámku. V přízemí jižního křídla byly upravovány místnosti pro umístění základní umělecké školy. Původně klenuté renesanční místnosti byly značně devastovány předchozími utilitárními úpravami, kdy byly pod klenby podvěšena podhledy a provedeny další nevhodné úpravy včetně obkladů a zaslepení některých otvorů. Po odstranění podhledů musely být obnoveny narušené výběhy kleneb. Na základě průzkumu a odhalení původní špalety bylo obnoveno okno směrem do nádvoří. V horním patře severního a části jižního křídla probíhaly práce na obnově Valdštejnského sálu a navazujících místností. Restaurátorským průzkumem byly na stěnách sálu odhaleny částečně dochované renesanční malby se zvířecími motivy a v dalších místnostech dekorativní malba z přelomu 19. a 20. století. Práce zahrnovaly obnovu podlah, truhlářských prvků a zahájeno bylo restaurování malířské výzdoby. Na území památkové zóny probíhaly opravy týkající se výměny střešní krytiny, oken a dveří nebo opravy fasád.

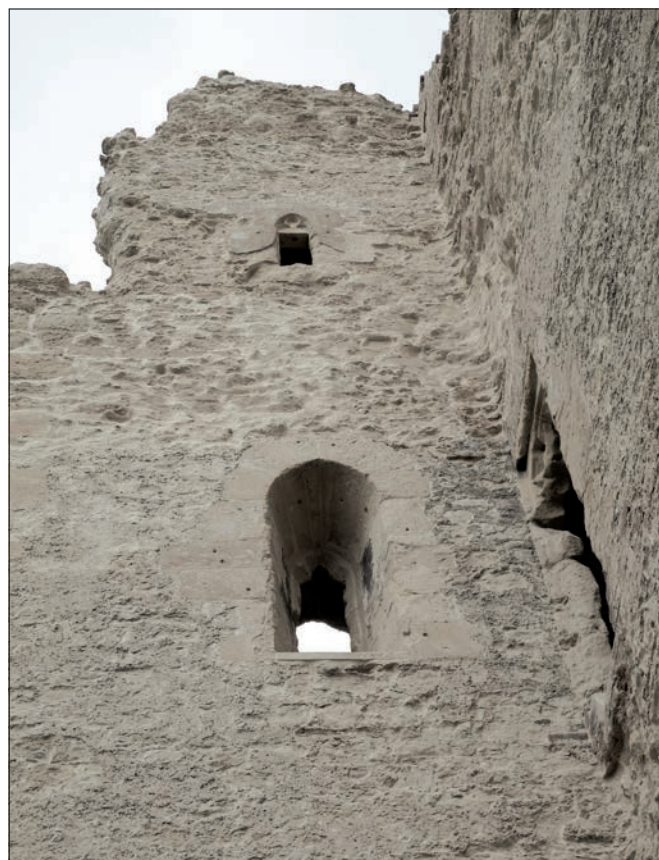
**Dražice (správní obvod obce Mladá Boleslav), zřícenina hradu, detail průčelí torza paláce po zahájení 1. etapy konzervačních prací. Provedeny byly lokální vysprávkky s částečným doplněním v místě destrukce zdiva a obnovou spárování. Práce však byly zahájeny bez požadované úvodní konzultace a prohlídky z lešení, což se nepříznivě projevilo zejména u okenních ostění s kružbami, které byly očištěny bez předchozího upřesnění postupu (foto E. Vyletová).**

Významnou akcí v rámci regionu bylo zahájení konzervačních prací torza gotického paláce *zříceniny hradu Dražice*. Od roku 2007 byla zřícenina hradu vedena na seznamu nejohroženějších nemovitých památek ČR. Konzervace torza paláce byla připravována již před 10 lety, práce se podařilo zahájit až v roce 2022. Problémem je zejména rozsáhlá koroze pískovcového zdiva a postupná degradace mimořádně hodnotných tesaných článků, k nimž patří pískovcová ostění oken s motivem slepých kružeb nebo torzo bohatě profilovaného pískovcového portálu do kaple. Zánik profilace těchto architektonických prvků bohužel znamená i nevratnou ztrátu památkových hodnot. Podle charakteru poškození jednotlivých částí se provádí dozdní větších kaveren ve zdivu až po lokální vysprávky s vyklínováním trhlin, obnova spárování, stabilizace ohrožených míst proti zatékání a také restaurátorská konzervace tesaných prvků. Kromě technických požadavků na zabezpečení stavby je posuzováno i to, aby provedenými zásahy nedošlo ke ztrátám autenticity a poškození vzhledu památky. Průběh prací bohužel provázely některé problémy, týkající se způsobu a kvality prováděných prací. I přes opakované upozornění na nutnost konzultace po postavení lešení byly práce zahájeny bez předchozího projednání a některé postupy musely být v průběhu prací korigovány.

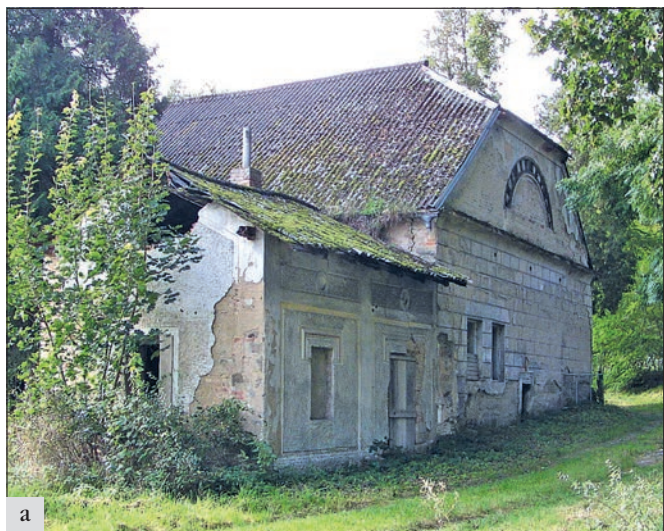
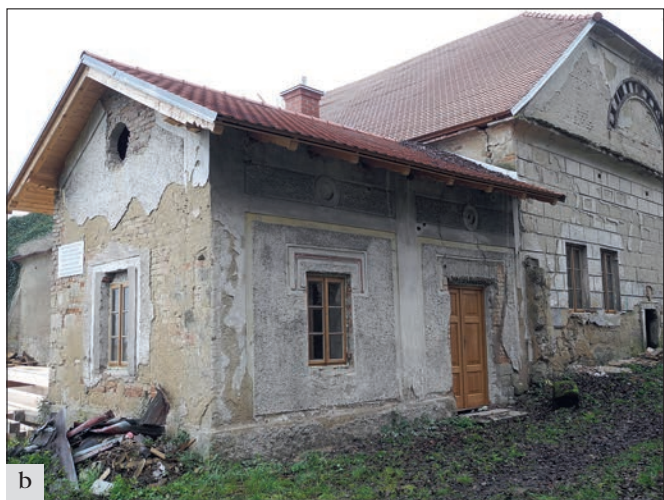
**Březno (správní obvod obce Mladá Boleslav), kočárovna v areálu zámku: a – před opravou byl objekt značně poškozen v důsledku dlouhodobého zatékání; b – v současné době probíhá postupná oprava tesařských konstrukcí s obnovou taškové krytiny a z části již zaniklých truhlářských výplní (foto E. Vyletová).**

V kostele v *Bezdědicích* byly zahájeny přípravné práce statického zajištění a opravy konstrukcí krovu a stropu. V *Březně* pokračovaly v *zámeckém areálu* práce na obnově střechy kočárovny. Práce zahrnovaly kromě tesařských oprav krovu s výměnou krytiny i obnovu truhlářských výplní části objektu. V *kostele sv. Václava* pokračovala oprava fasád na severním průčelí. Důležitou součástí prací je i restaurátorské zajištění kamenných ostění oken s nadokenními římsami, které jsou hloubkově narušeny korozí. U budovy *fary v Dolním Bousově* byla realizována přístavba výtahu. Fara je nyní využívána jako městská knihovna. Přístavba výtahu ukončená v úrovni patra má vnější plášť řešený formou lehké prosklené konstrukce, aby působila ve vztahu k historické budově odlehčeně a transparentně. Na presbytáři *kostela v Řitonicích* byly zahájeny práce obnovy průčelí. Práce zahrnovaly restaurátorské zajištění spodní vrstvy omítky s iluzivními paspartami oken s malovými

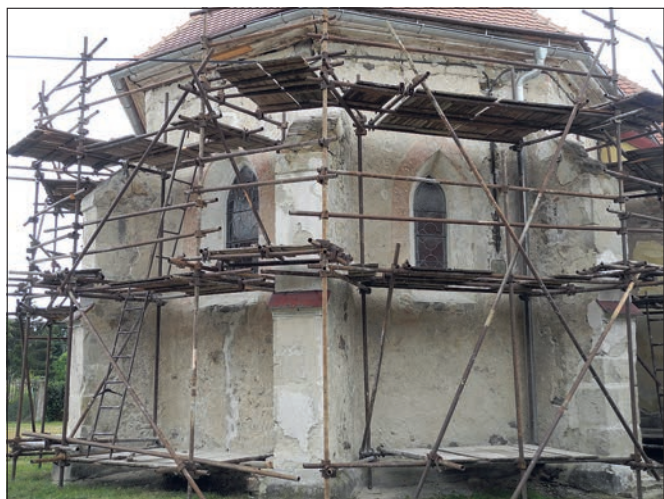
**Řitonic (správní obvod obce Mladá Boleslav), kostel, presbytář v průběhu prací statického zajištění a konzervace omítek. Na průčelí se ve spodní vrstvě zachovala omítka s paspartami oken s iluzivními cihlami, která je cenným dokladem úpravy průčelí presbytáře z předbarokního období. Omítky byly restaurátorský zajištěny. Dále bylo provedeno vyklínování a hloubkové spárování trhlin, u opěráků i částečné znovu osazení uvolněných kvádrů, aby byla zajištěna jejich stabilita a nemusely být prováděny další z památkového hlediska nežádoucí zásahy do zdiva a základů (foto E. Vyletová).**

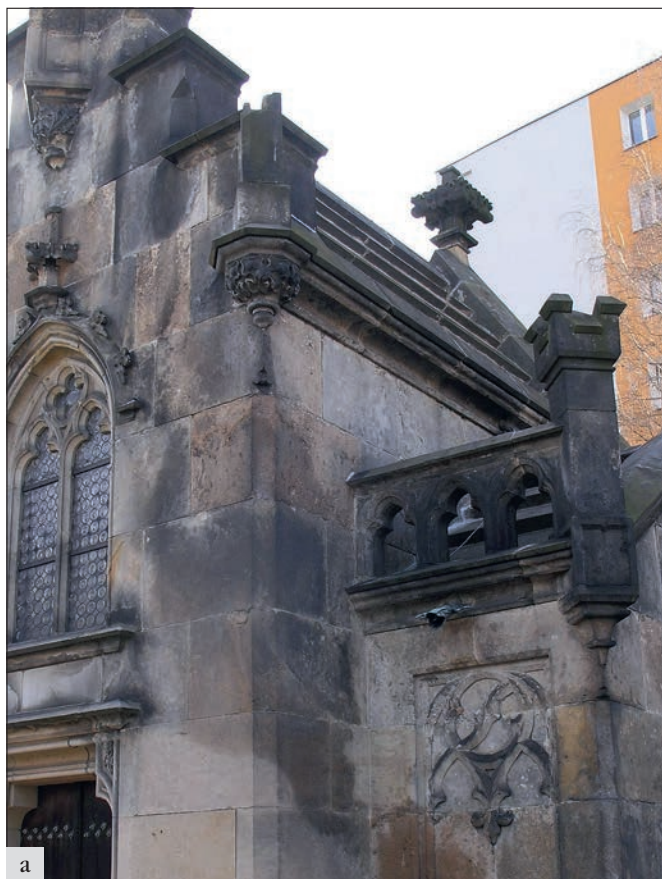
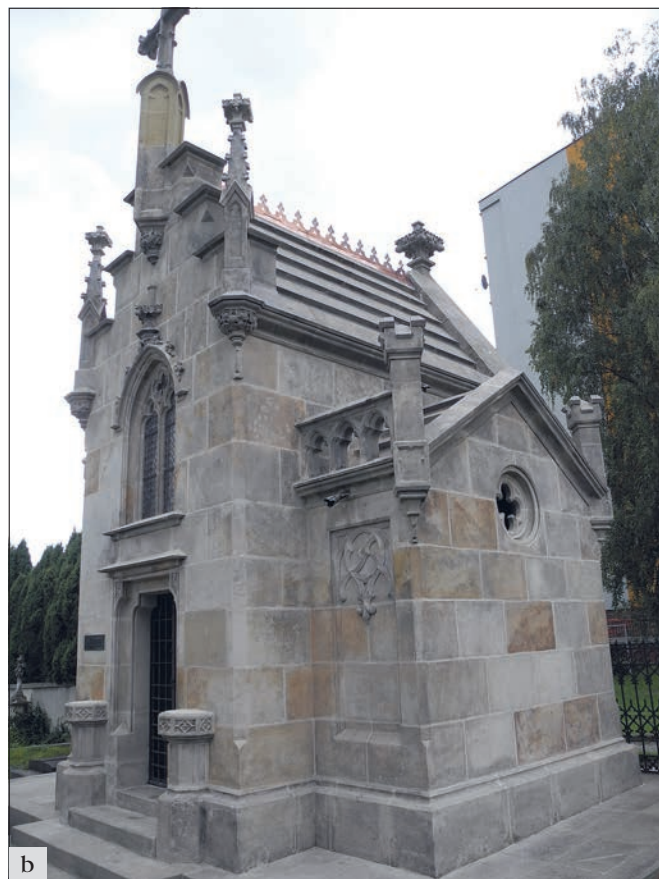
**Mnichovo Hradiště, novogotická hrobka rodin Hendrichovy a Švermovy: a – kamenné průčelí bylo poškozené zatékáním s korozi kamene. Po očištění povrchu vodní párou byla provedena konsolidace kamene, redukce tmavých depozitů a síranových krust s doplněním chybějících částí a spárování. Na střeše byly obnoveny dekorativní plechové prvky podle nálezu části originálu a starších fotografií; b – průčelí po restaurování (foto E. Vyletová).**

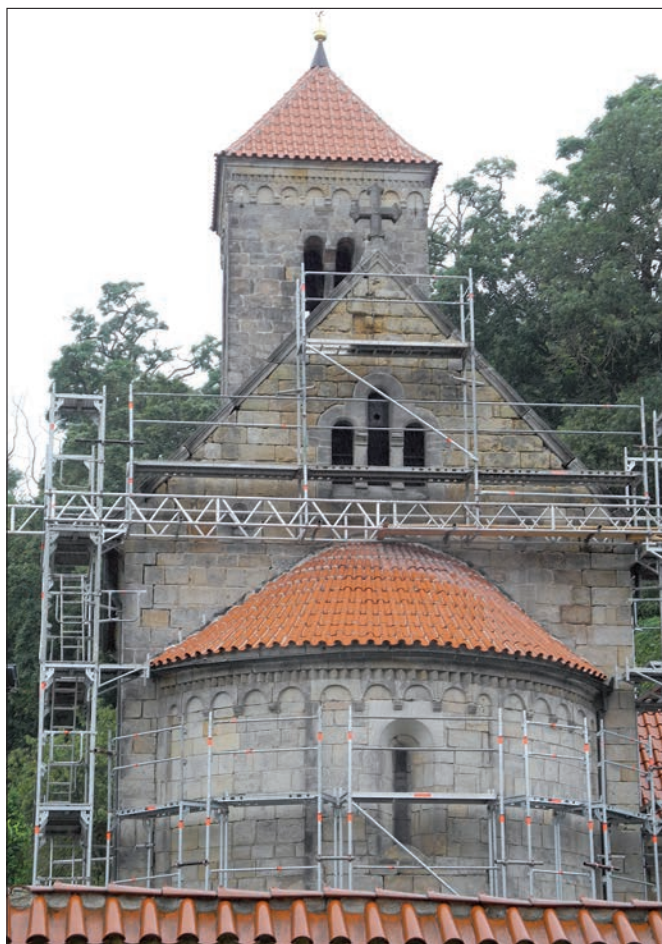
**Mohelnice (správní obvod obce Mníchovo Hradiště), kostel. Zahájeny byly restaurátorské práce na konzervaci kamenného průčelí románského kostela, který byl puristicky obnoven v roce 1876. Fotografie zachycuje průběh prací po odstranění narušené spárovací malty, kterou bylo nutné ve velkém rozsahu obnovit. Také u části kvádrů bylo třeba provést lokální doplňky minerálním tmelem (foto E. Vyletová).**

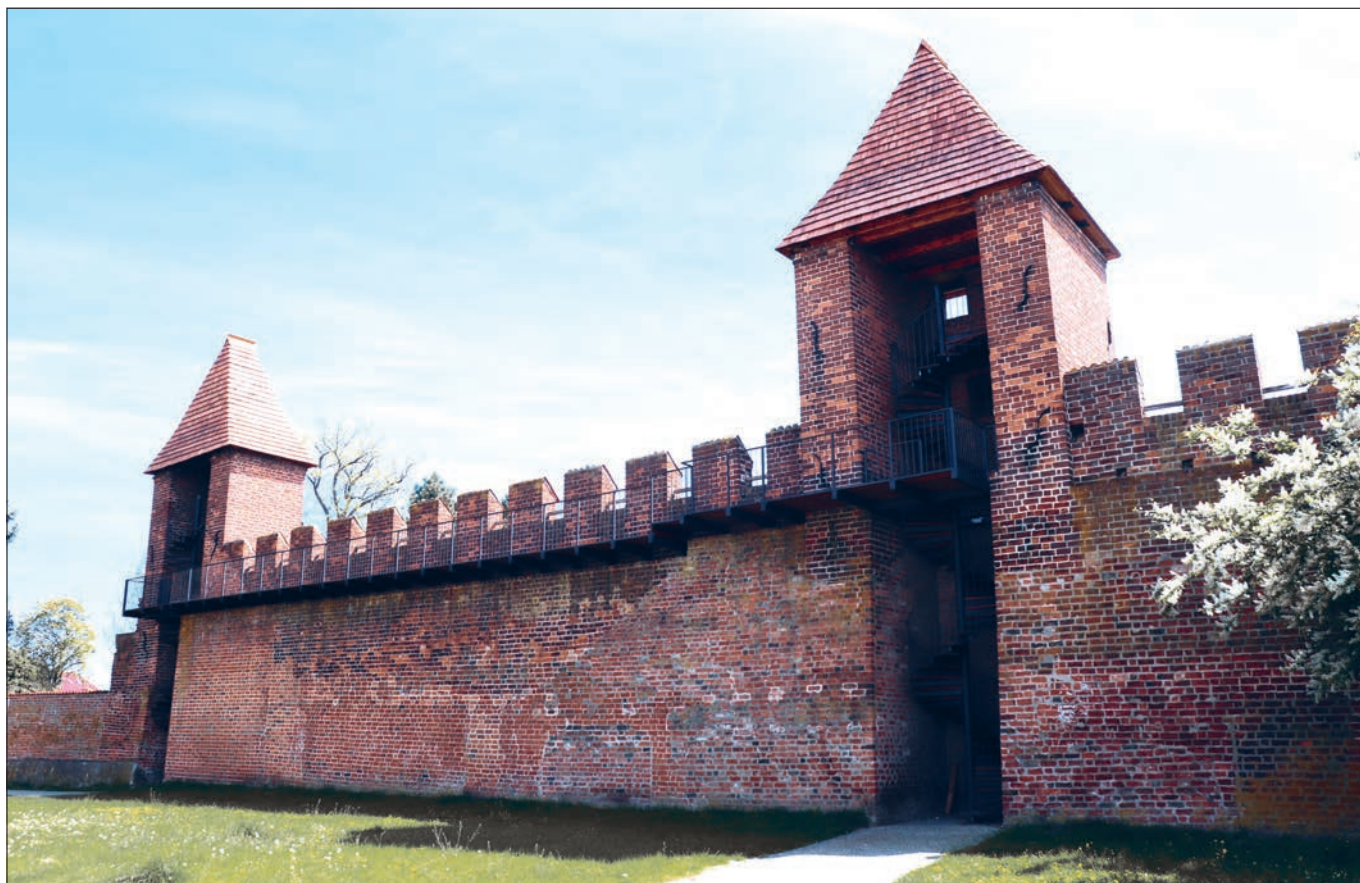
*Nymburk (správní obvod obce Nymburk), městské opevnění: Pohled na úsek hradby v lokalitě Na Rejdišti, kde bylo v roce 2022 realizováno nejprve zpřístupnění dvou věží a mezilehlého pole pomocí točitých schodišť spojených ochozem a následně oprava střech obou těchto věží. Nově vložené konstrukce schodišť a ochozu byly navrženy tak, aby zásahy do zdiva byly minimální. Nosníky ochozu byly vsazeny do kapes, které ve zdi navrhl a nechal zhotovit při rekonstrukci na počátku 20. století stavitel Ludvík Labler pro jím zamýšlený, avšak nerealizovaný dřevěný ochoz. Volba soudobého materiálového provedení byla vedena ani ne tak snahou jasně odlišit další časovou vrstvu, ale spíše dosáhnout co nejsubtilnější, a tedy co nejméně rušivé konstrukce. Domníváme se, že i přes složitý průběh prací bylo tohoto záměru nakonec dosaženo (foto B. Schmidová).*

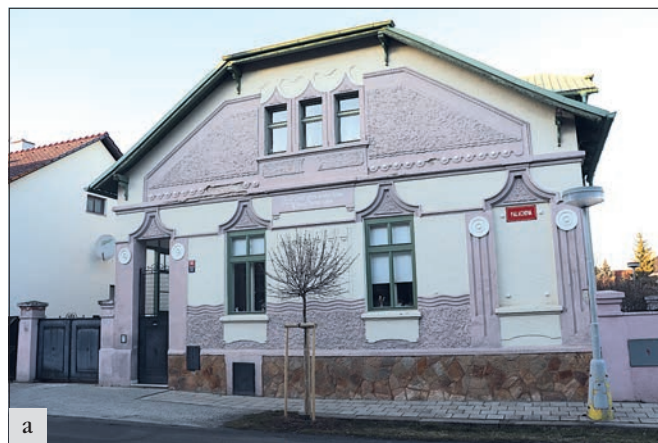
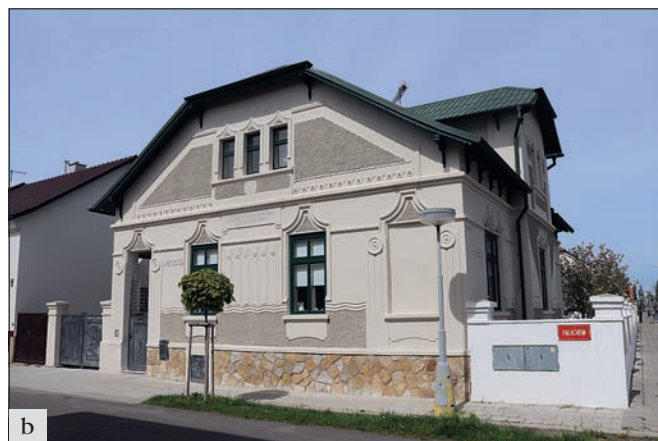
*Poděbrady (správní obvod obce Poděbrady), dům čp. 185 v ulici Palachova: a – stav objektu před započatím obnovy fasády. Původní fasáda byla v minulosti celoplošně převrstvena tvrdou stříkanou omítkou. Současní majitelé provedli již dříve její opravu, avšak pouze formou lokálních vysprávek a obnovy fasádního nátěru. Fialový odstín vznikl až druhotně změnou originální zemité šedé barvy, která měla být vybrána na základě průzkumu barevnosti. Tvrdá stříkaná omítka byla před zahájením aktuální obnovy lokálně narušená či zcela odpadlá, originální štukové omítky byly v podstatě celoplošně hloubkově degradované; b – v rámci celkové obnovy v roce 2022 musela být fasáda z velké části očištěna na zdivo a plastické členění bylo vytvořeno nové podle pečlivého zaměření a sejmutí veškerých profilací. Byl též znovu proveden průzkum barevnosti, který však nebyl zcela průkazný. Vzhledem ke zjištěnému a s ohledem na složitost členění bylo nakonec zvoleno velmi decentní rozbarvení v tónech šedookrové, které mělo pouze podpořit přirozené zvýraznění hrubě strukturovaných ploch. Majitelé se však na poslední chvíli bez vědomí orgánů památkové péče rozhodli pro podstatně výraznější rozbarvení (foto B. Schmidová).*

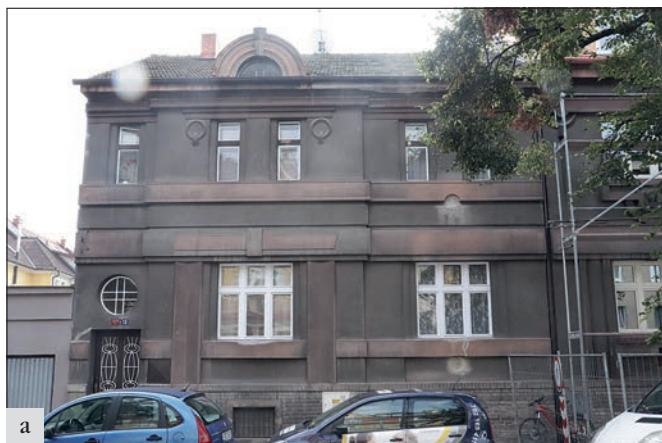
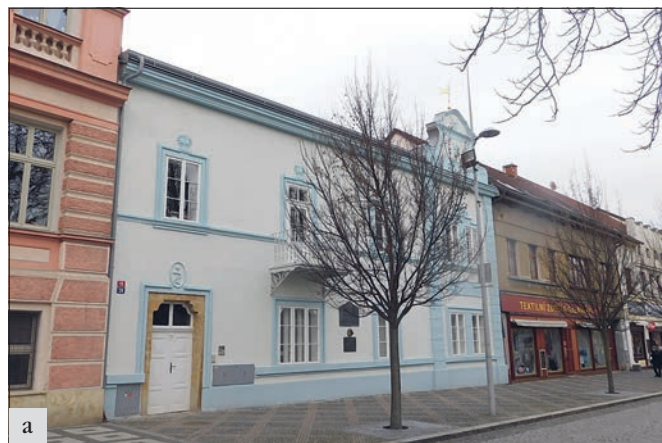
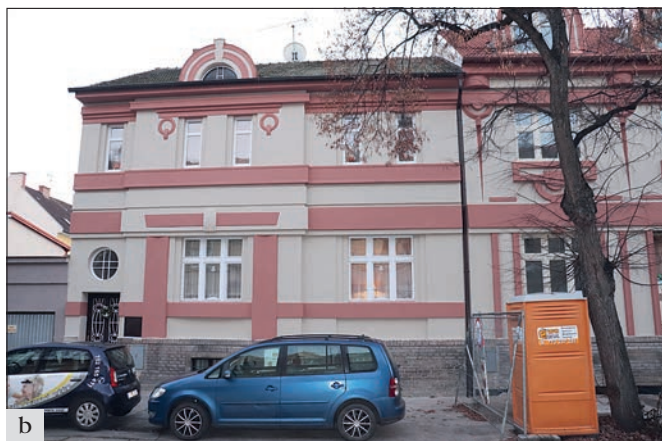
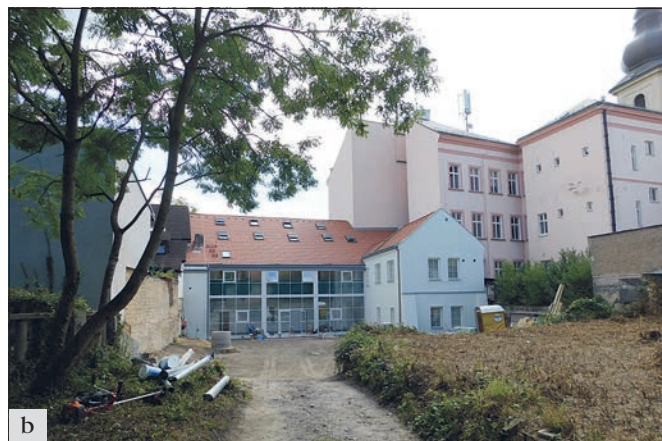
**Poděbrady (správní obvod obce Poděbrady), dům čp. 177 v ulici Tyršova: a – stav objektu před obnovou fasády. Ta původně pracovala s kombinací režného zdiva z vápenopískových cihel v rozsahu soklu a minerální strukturovanou omítkou probarvenou ve dvou odstínech – šedookrové a cihlově červené. Jde o řešení, které je pro architekturu meziválečného a těsně poválečného období zcela charakteristické a v MPZ Poděbrady poměrně časté; b – strukturované omítky obecně trpí silným znečištěním, což vede bohužel vlastníkovi k pocitu, že jsou ošklivé, kazí vzhled domu a je potřeba je opravit novým nátěrem. Toto řešení však kromě změny barevnosti zcela potírá původní architektonický záměr a specifičnost daného typu staveb (foto B. Schmidová).**

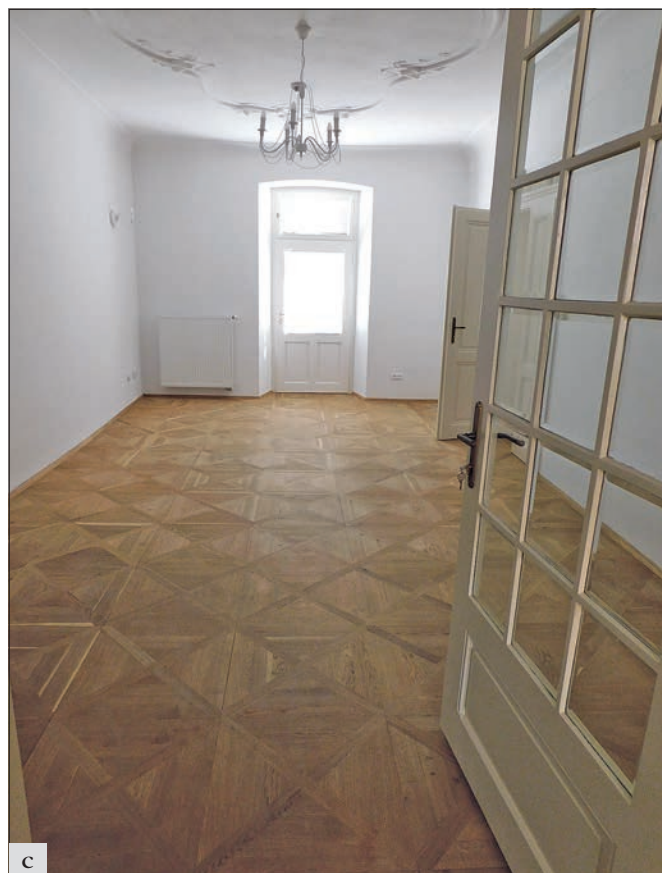
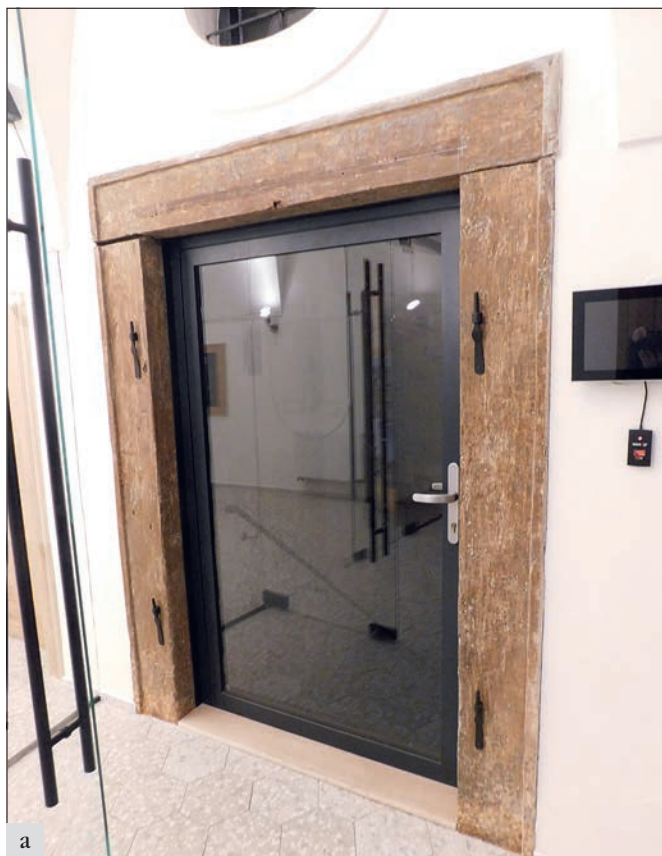
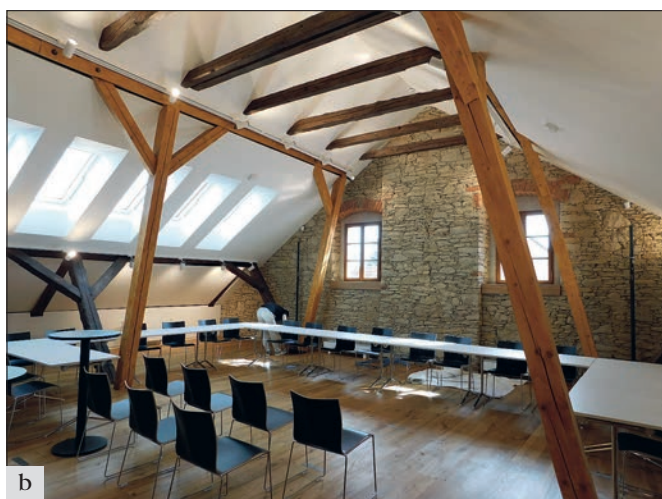
**Lysá nad Labem (správní obvod obce Lysá nad Labem), Jedličkův dům čp. 13 po obnově: a – jižní průčelí z náměstí B. Hrozného; b – severní dvorní strana s novou ocelovo-skleněnou stěnou; c – pohled do parádního pokoje s historickými obložkovými dveřmi, parketami, rokokovými kamny a štukovým stropem s novými osvětlovacími tělesy (foto E. Zápalková).**

Rok 2022 byl v tomto ORP zejména ve znamení opravy a adaptace dvou objektů v majetku Města Lysá nad Labem, šlo o *měšťanský Jedličkův dům čp. 13* a o *starou radnici čp. 23*. V tomto roce byla dokončena rok a půl trvající rekonstrukce Jedličkova domu, který byl dlouhou dobu bez využití. V rámci jeho adaptace na Komunitní centrum, při které se nově využije i půdní prostor pro potřeby sousední Základní školy, byly provedeny nezbytné vyklizecí práce, odstraněny novodobé příčky a novodobá sociální zařízení, při těchto pracích byly v první řadě hájeny a následně restaurovány cenné prvky jako byly dvojce kachlová kamna, dřevěné parkety vídeňských křížů, stropní podhled se štukovým zrcadlem s plastickým listovým a páskovým dekorem, historické obložkové dveře s kazetovými křídly a čtyři sádrové reliéfy s figurálními náměty legionářů z dvacátých let 20. století, zasazené po stranách dvou dveřních vstupů. Byla provedena oprava krovu systémem pro

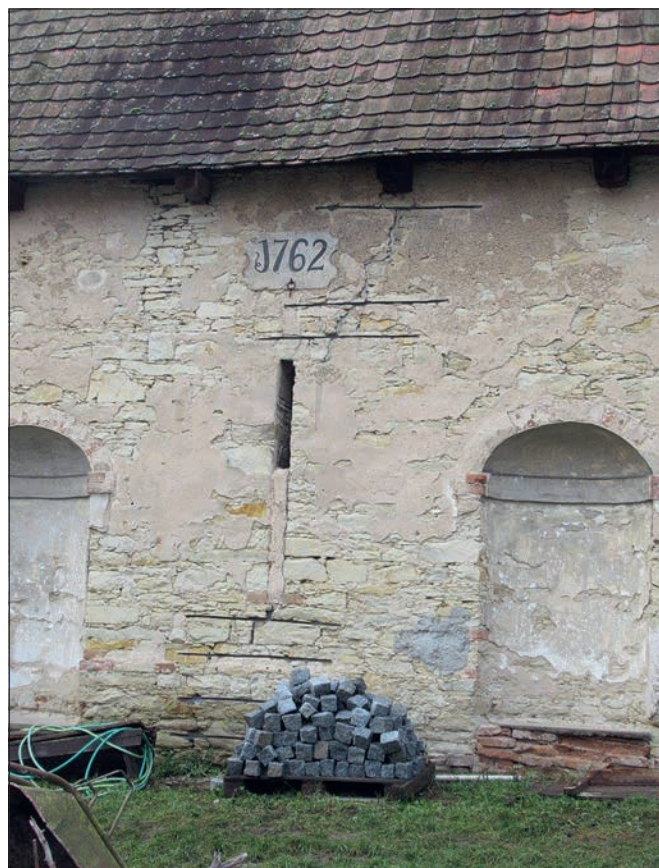
*Lysá nad Labem (správní obvod obce Lysá nad Labem), stodola v areálu fary čp. 7, pohled na východní obvodovou zeď s výklenky a s datací 1762 po statickém zajištění svislé trhliny vodorovnými helikálními výztužemi.*
