# ROČENKA 2022

**NÁRODNÍHO PAMÁTKOVÉHO ÚSTAVU  
ÚZEMNÍHO ODBORNÉHO PRACOVISŤE STŘEDNÍCH ČECH V PRAZE  
PŘÍLOHA ČASOPISU PAMÁTKY STŘEDNÍCH ČECH  
2 / 2023**

ČASOPIS NÁRODNÍHO PAMÁTKOVÉHO ÚSTAVU  
ÚZEMNÍHO ODBORNÉHO PRACoviŠTĚ STŘEDNÍCH ČECH V PRAZE  
ROČENKA 2022

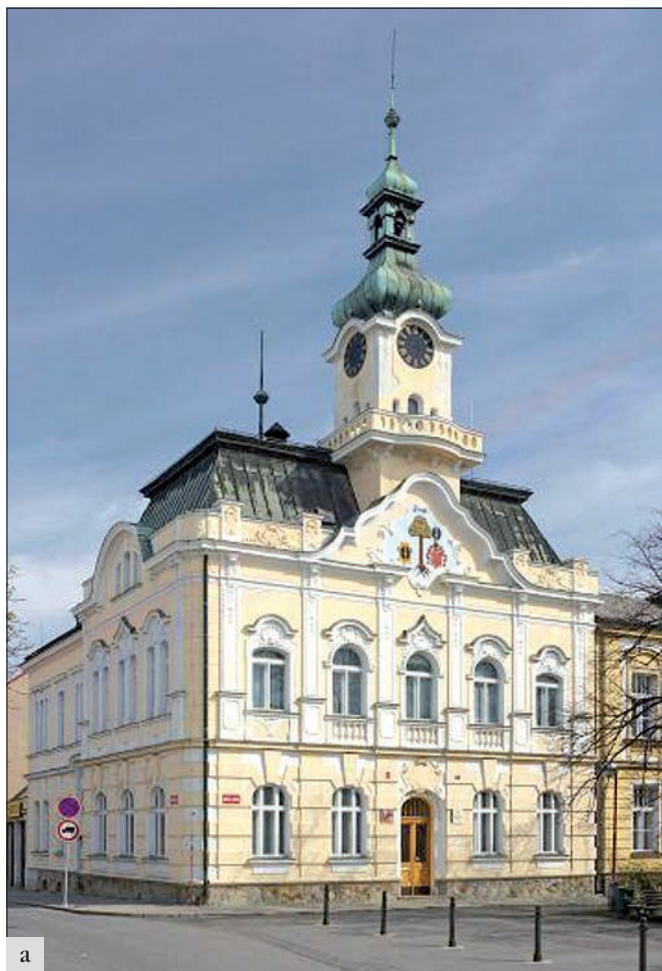
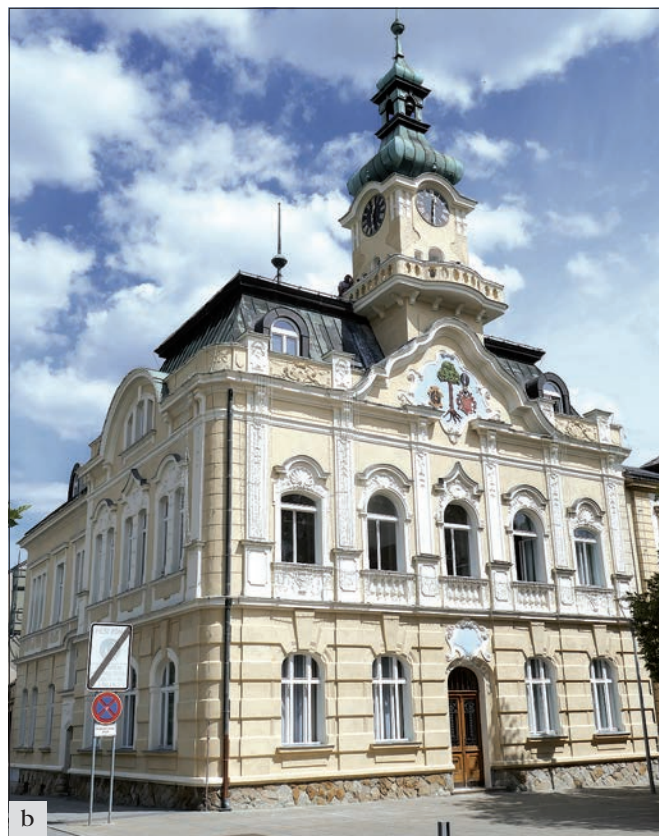
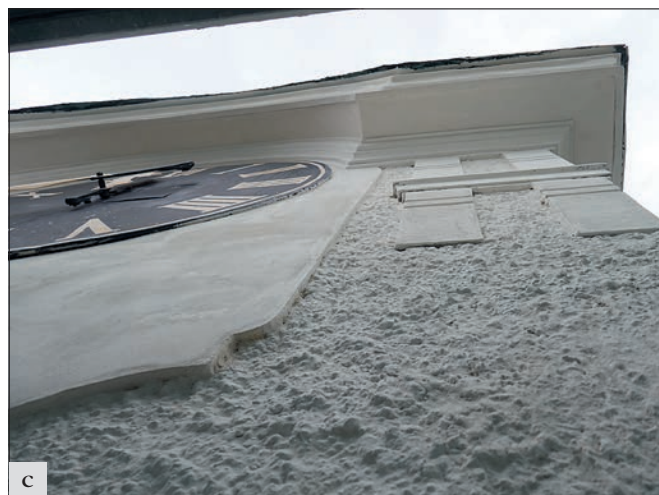
*Čelákovice (správní obvod obce Brandýs nad Labem – Stará Boleslav). Novobarošní radnice byla v posledních desetiletích výrazně rozbarvená. Průzkum z lešení odhalil původní monochromní šedou barvu. Nebylo však možné se k ní vrátit. Podařilo se zklidnit pruhované nároží a vrátit tektonickou logiku hodinové věže, jejíž „barevné“ působení bylo původně založeno pouze na kontrastu hladkých a hrubých ploch; a – radnice před obnovou (foto D. Braunstein); b – po obnově; c – struktura omítek v horní části věže (foto H. Řepková).*

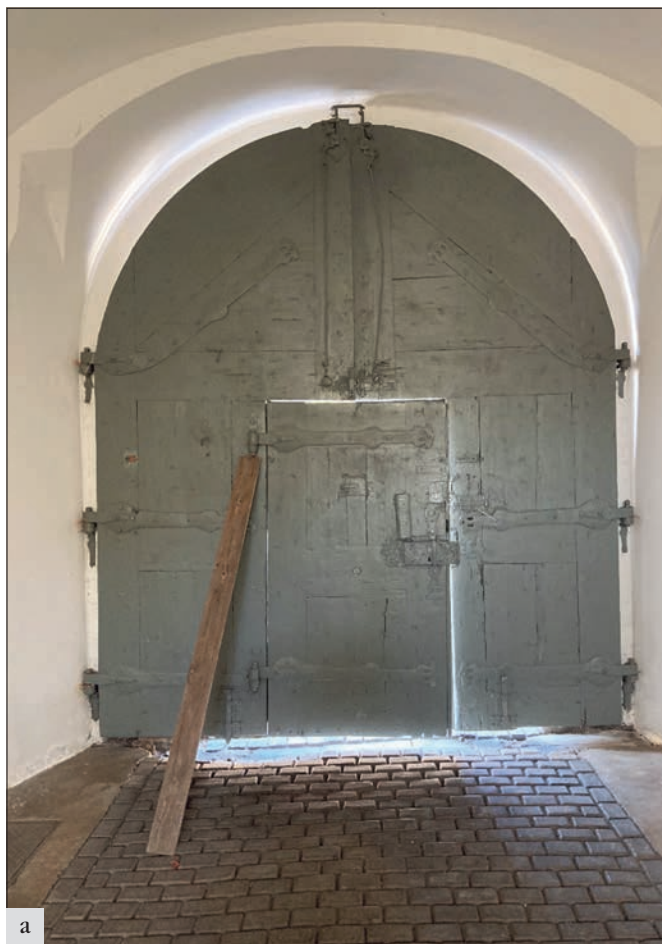
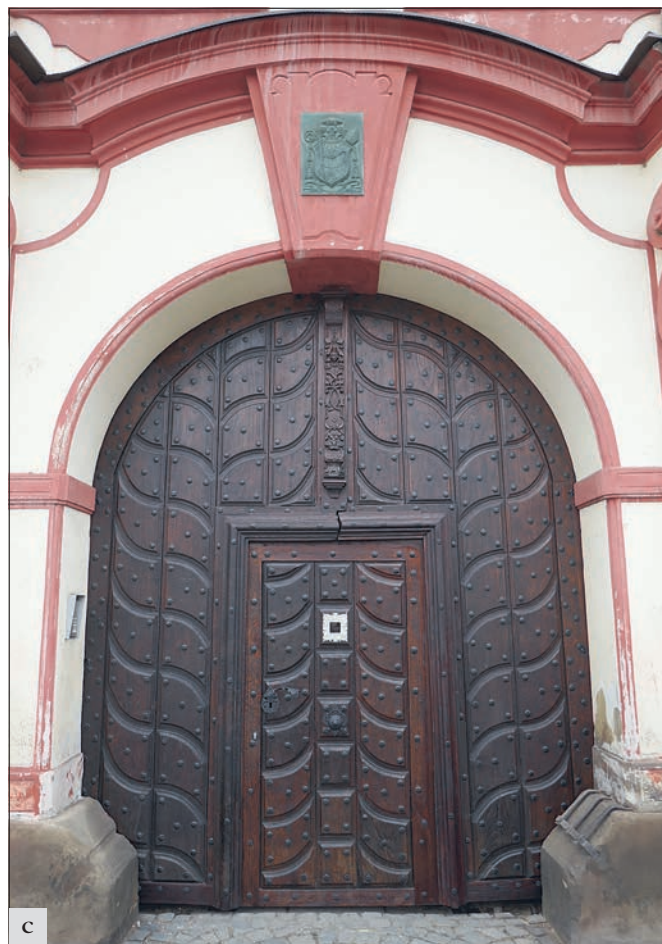
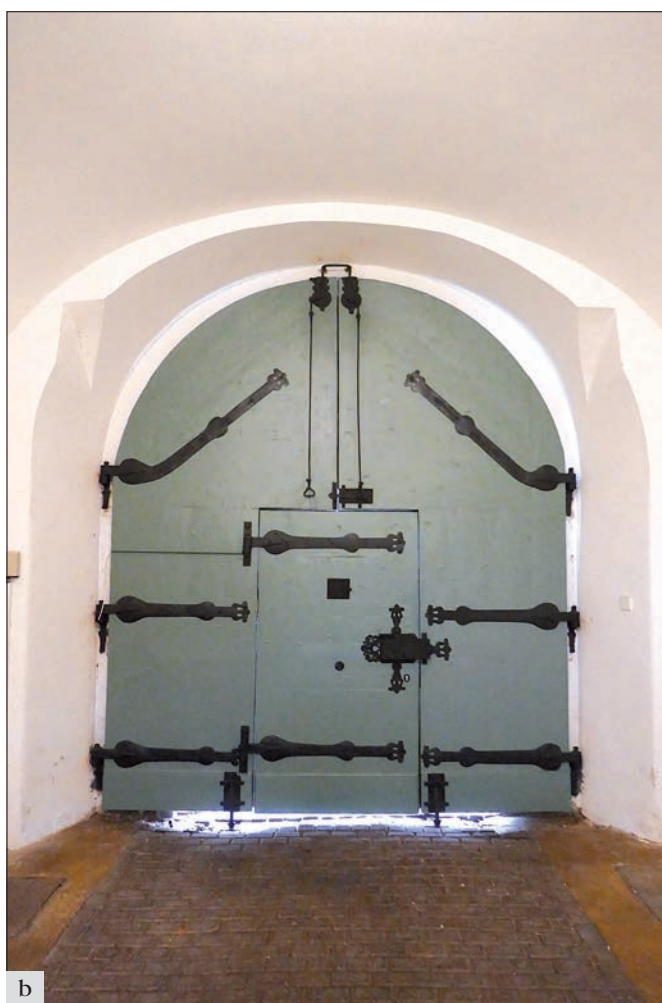
*Stará Boleslav (správní obvod obce Brandýs nad Labem – Stará Boleslav). V roce 2022 proběhla obnova svlakových uličních i dvorních vrat kanovnické rezidence: a, b – hlavní vrata zevnitř před a po obnově; c – vrata zvenku po obnově, d – detail kování (foto H. Řepková).*

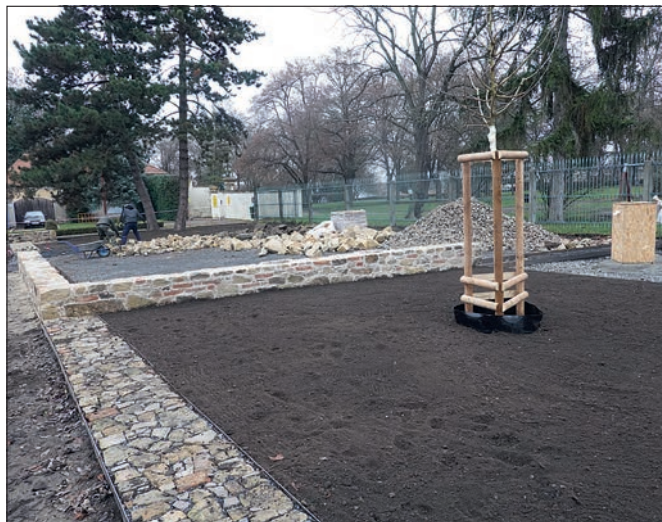
**Brandýs nad Labem (správní obvod obce Brandýs nad Labem – Stará Boleslav), úpravy tzv. Plantáže na předzámčí. Zdivo a dlážděné pásy naznačují barokní budovy předzámčí zbořené na počátku 60. let 20. století. Šířku zdiva ověřil archeologický sondážní průzkum, struktura zdiva z místního kamene byla vyzkoušena na vzorcích (foto J. Žižka).**

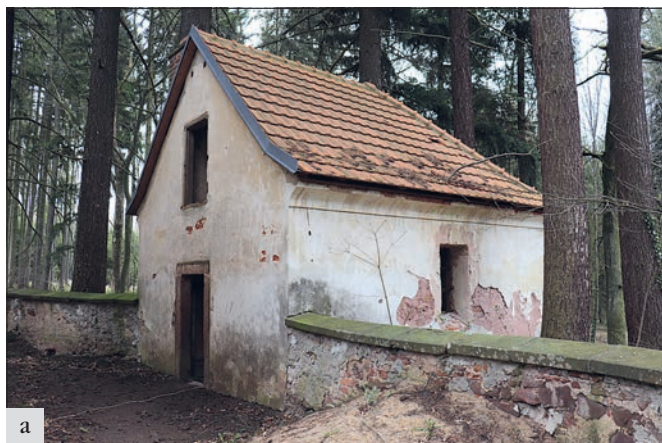
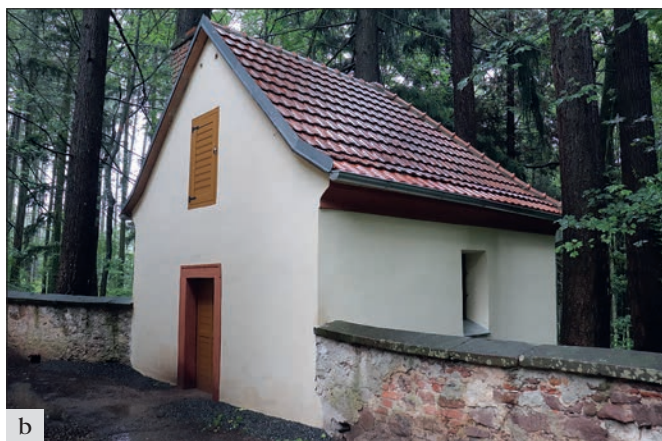
*Aldašín (správní obvod obce Říčany), kostel sv. Jiří: a – objekt márnice před obnovou fasád a interiéru; b – objekt po dokončení obnovy. Barevnost fasády byla volena dle barevnosti kostela (foto J. Černochová).*

V *areálu kostela sv. Jiří v Aldašíně* proběhla v roce 2022 oprava fasád i interiéru márnice. V interiéru byl opraven strop, položena cihelná dlažba a opraveny omítky. Opraveny byly také okenní výplně a nově vyrobeny dveře a dvířka do podstřeší. Barevnost všech výplní byla stanovena na základě původního odstínu okenních výplní. Barevnost opravené fasády byla sjednocena s barevností již obnoveného kostela. V *Říčanech* na *kostele sv. Petra a Pavla* pokračovala další etapa opravy fasády, opravováno bylo severní průčelí a východní průčelí s presbytářem. Stejně jako v předešlé etapě bylo nutné opravit zejména narušené dílenské výroky – šambrány a spodní partie fasády. V *areálu zříceniny hradu v Říčanech* je výhledově uvažováno vytvoření prostoru pro moderní vzdělávání pro Muzeum Říčany, město Říčany pro tuto akci připravilo architektonickou soutěž, k posuzování jednotlivých návrhů bylo následně přizváno NPÚ. Na *zámku ve Štíříně* probíhaly dílčí stavební úpravy především provozního charakteru.

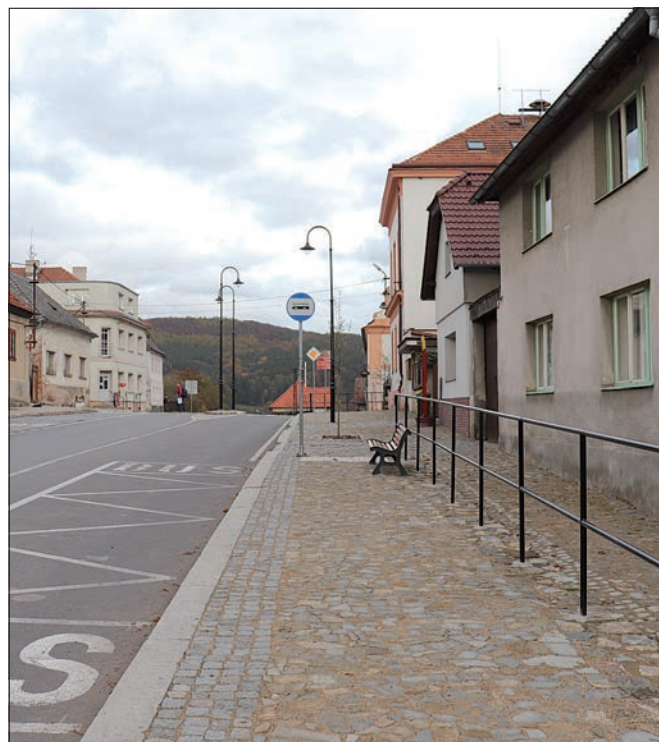
*Stříbrná Skalice (správní obvod obce Říčany), OP. V souvislosti s rekonstrukcí průtahu obcí byla přilehlá zádlažba pochozích komunikací v rozsahu ochranného pásma i v jeho prostředí provedena z kamenných odseků na místo stávajících asfaltových povrchů a betonové zámkové dlažby. Při akci byl kladen důraz na využití všech původních kamenných obrub a další kamenné zádlažby. Problematický byl výběr veřejného osvětlení, které by splňovalo jak technické požadavky na nasvětlení komunikací a přechodů, tak vyhovovalo i po estetické stránce do historického prostředí. Zvoleno bylo osvětlení firmy Rosa Elstav OW Led (foto J. Černochová).*

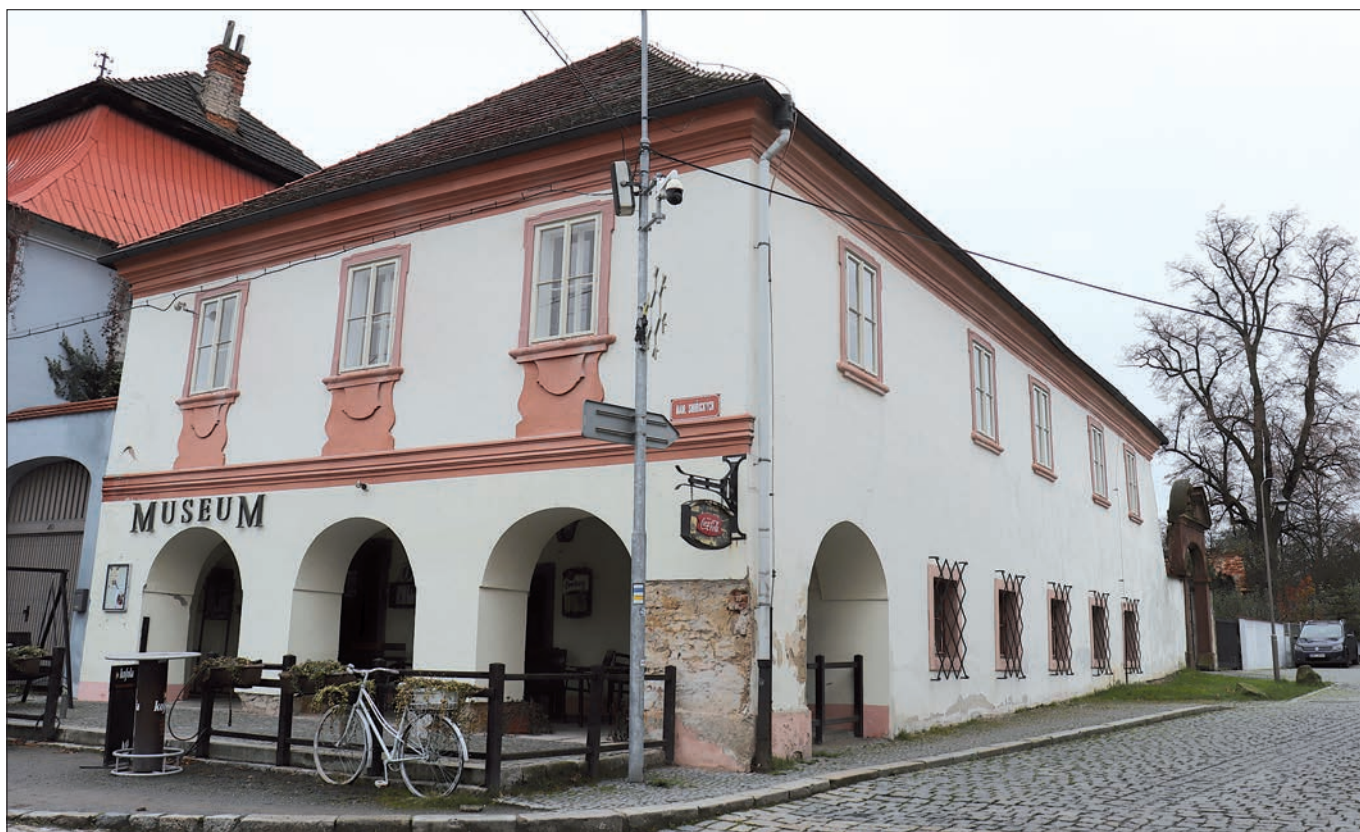
*Kostelec nad Černými lesy (správní obvod obce Říčany), městské muzeum čp. 41. Na objektu byla osazena jednoduchá, zdvojená okna z 2. pol. 20. století. Při výměně oken v úrovni 1. patra byla navržena původní podoba dvojitých oken, provedených dle archívni fotografie z počátku 20. století (foto J. Černochová).*

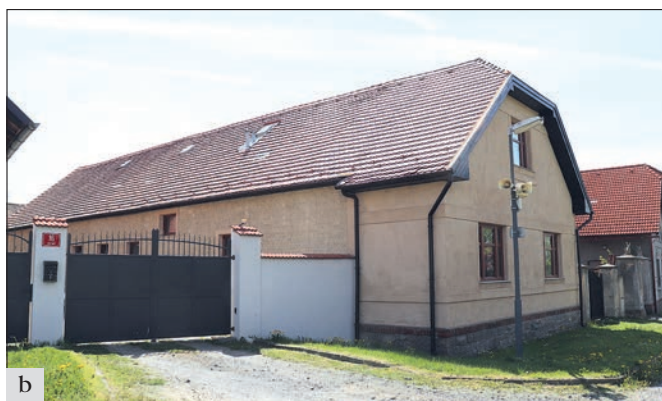
*Svatbín (správní obvod obce Říčany), OP, dům čp. 35: a – doživající rezná prvorepubliková fasáda z probarveného štuk; b – při opravě fasády bylo původní řešení respektováno, probarvený štuk dodala firma Premix. Absenci nátěru bylo možné zachovat přirozený vzhled, zejména charakteristickou živost povrchu (foto J. Černochová).*

tive obnova původních převýšených okenních otvorů a jejich osazení adekvátními dřevěnými výplněmi. Mezi významné opravy na území ochranných pásem v ORP Říčany patří také obnova fasády čp. 35 ve Světíně. Fasáda prvorepublikového domu byla s povrchovou úpravou z režného štuk. Při opravě bylo přistoupeno k zachování tohoto řešení a pro finální úpravu fasády byl zvolen probarvený štuk od firmy Premix. Mimo kulturní památky a území s plošnou památkovou ochranou probíhal ve spolupráci s obcí dílčí památkový dohled při opravě zvoničky v centru Hradových Střimelic.

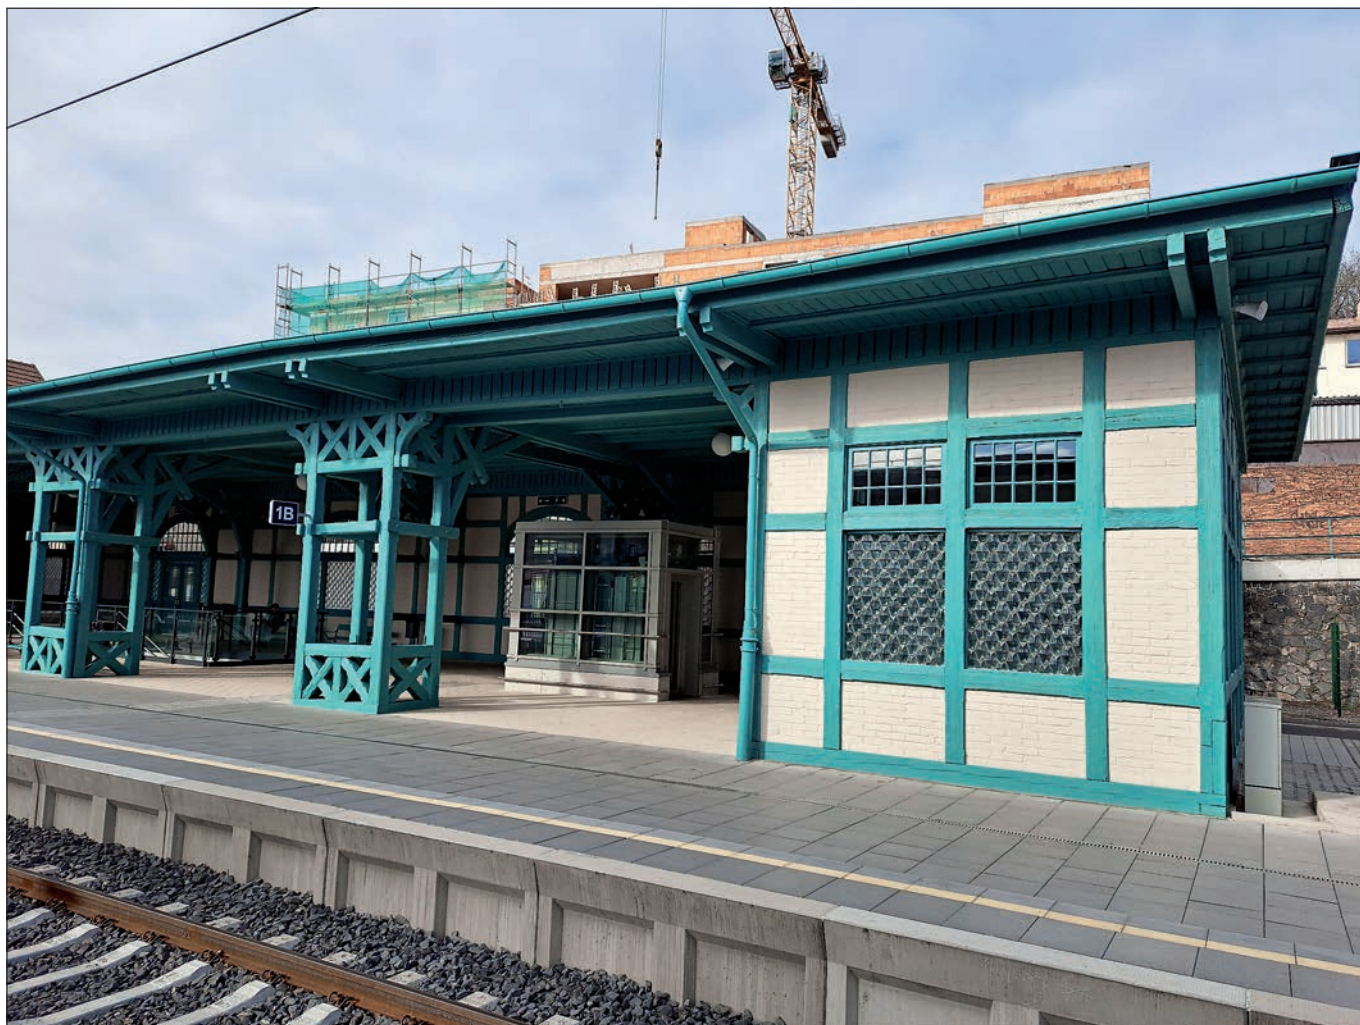
*Roztoky u Prahy (správní obvod Černošice), celkový pohled na letní čekárnu nádraží po celkové obnově (foto A. Musilová).*

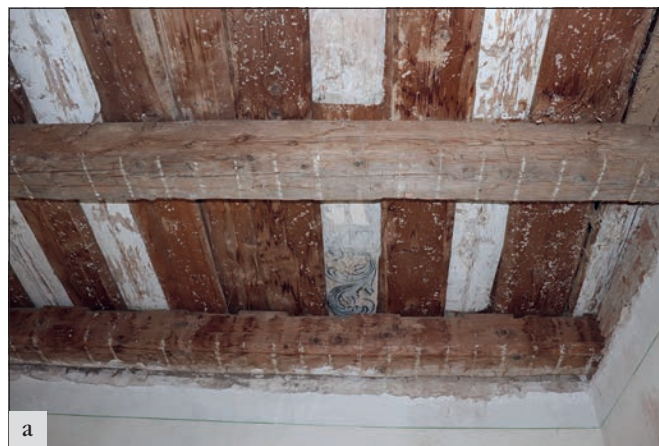
*Osečany (správní obvod obce Sedlčany), zámek čp. 1: a – drůhotně poskládaný strop z několika místností ve 2. patře zámku před zahájením obnovy; b – stav po restaurování a přeskládání záklopových prken (foto J. Černochovej).*

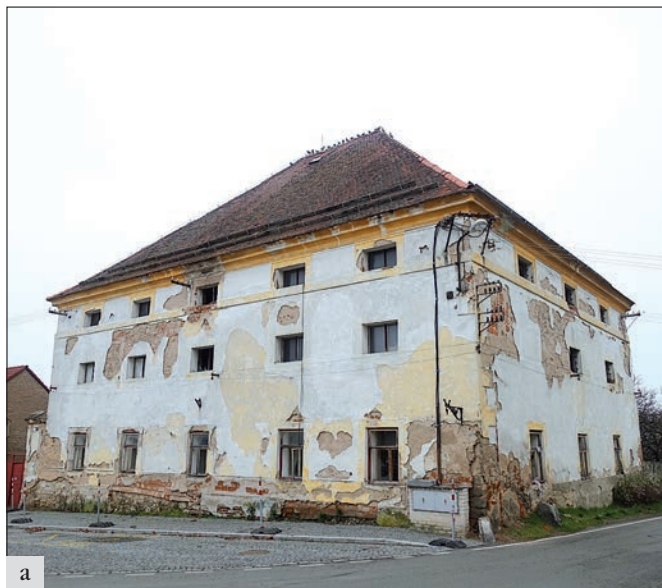
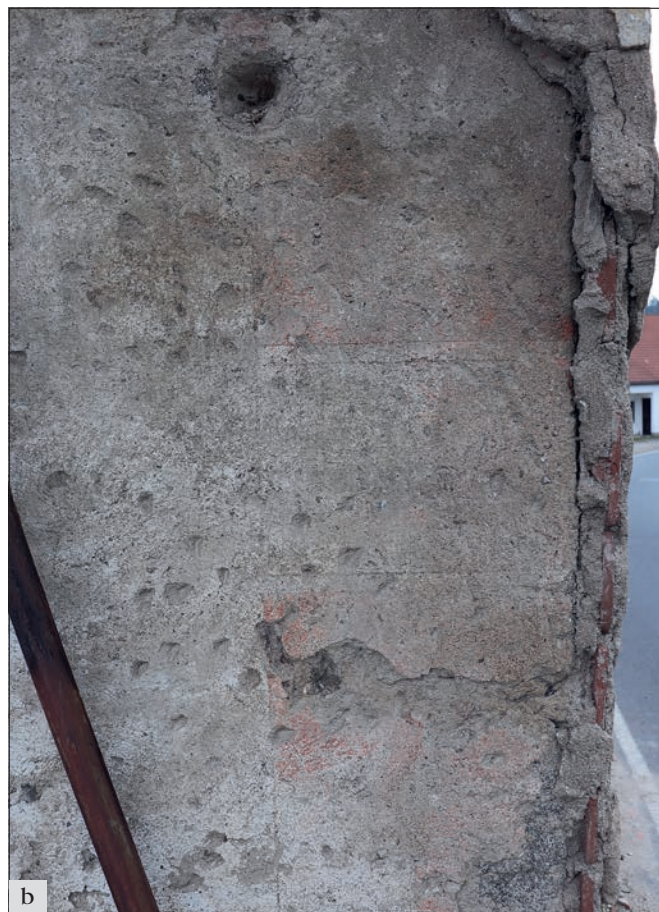
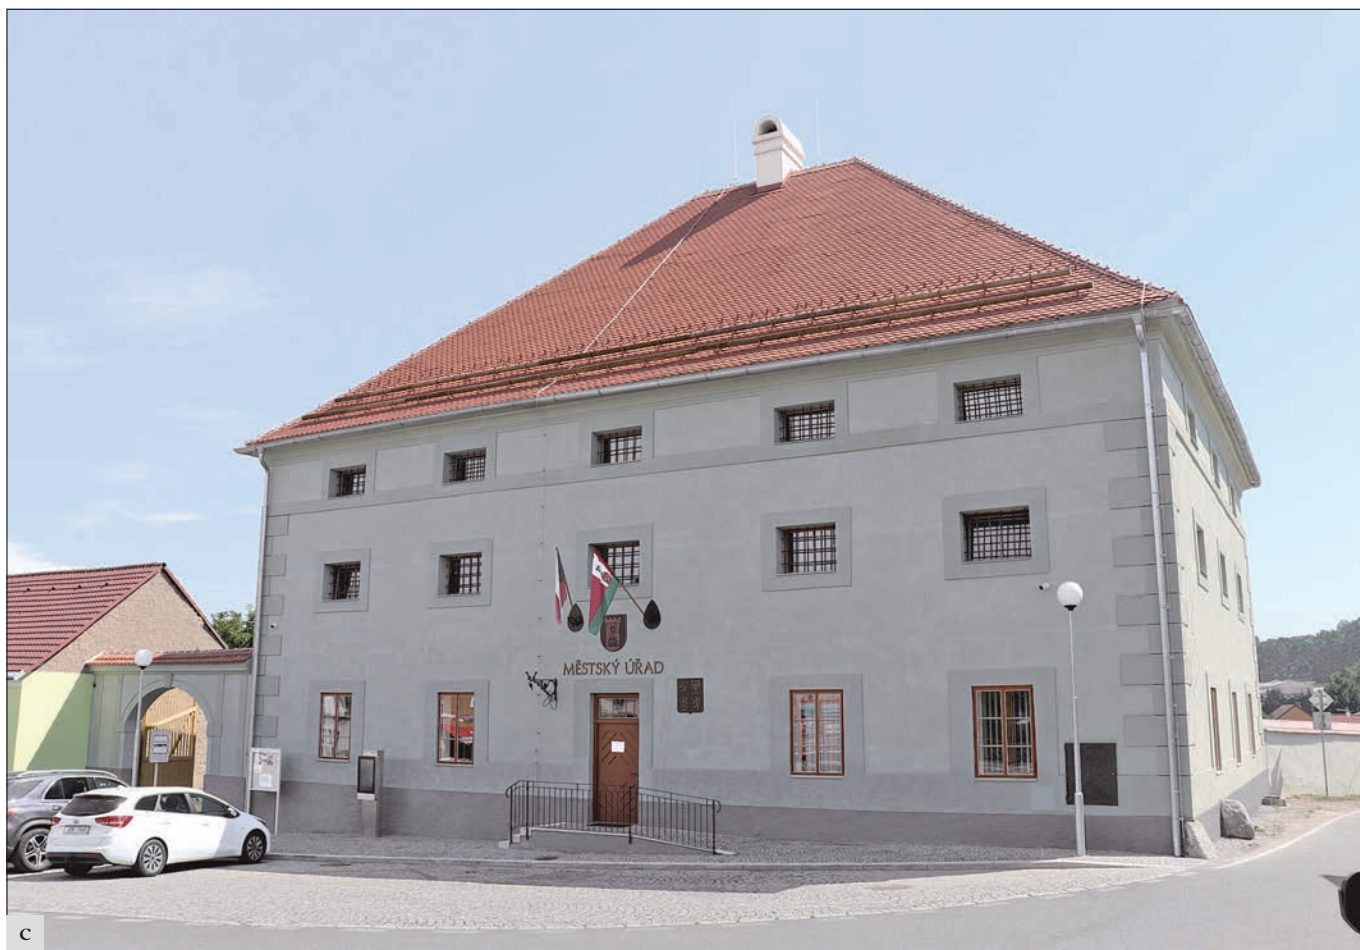
*Krásná Hora nad Vltavou (správní obvod obce Sedlčany), sýpka čp. 45: a – objekt před zahájením obnovy; b – při opravě fasády byly nalezeny zbytky omítek zřejmě raně barokního původu s iluzivním členěním, na snímku je ryté nárožní kvádrování; c – do sýpky byl po dokončení obnovy přemístěn městský úřad (foto J. Černochová).*

V roce 2022 byla dokončena konverze *sýpky čp. 45 v Krásné Hoře nad Vltavou* na městský úřad s výstavními prostory, která probíhala s finanční podporou MMR z programu pro Regeneraci brownfieldů. V této etapě byla dokončena celková oprava interiéru i obnova fasády. Obnova *zámku čp. 1 v Osečanech* pokračovala zejména v interiéru, akce byla podpořena převážně dotačním titulem PZAD a část u zámecké kaple také z programu MZe SZIF. Obnova se týkala především třech místností druhého patra a práce zahrnovaly mimo jiné opravu podlah, obnovu malovaného dřevěného stropu, restaurátorskou obnovu nalezené výmalby jedné z místností i opravu a doplňování historických dveří a opravu oken budoucí knihovny. Před severním průčelím zámku byla s využitím nalezených kamenných desek vybudována kašna a na nádvoří byl podél fasád položen chodník z historické šestiboké dlažby. V průběhu výkopových prací u zámku byla v prostoru teras nalezena historická kanalizace, ta byla po kontrole archeologů zpět zasypána. V areálu zámku pak probíhala i oprava interiéru obytné části objektu *čp. 66*, který je součástí hospodářského dvora. V zámeckém areálu v *Radiči čp. 1* byla dokončena obnova fasády i oprava zastřešení barokní *sýpky*, práce opět probíhaly ve vysoké kvalitě, pomocí jednovrstvých omítek, doplňovaných k historickým soudržným omítkám. Opravena byla také střecha a fasáda *východního křídla stodoly*. Také na *zámku čp. 1 ve Skryšově* pokračovala obnova interiéru s příspěvím z programu PZAD. V úrovni 1. patra byla ve většině místností dokončena obnova podlah včetně parket a oprava omítek. Dokončeno bylo také restaurování nalezených hodnotných maleb. V přízemí pokračovaly práce na opravě omítek a podlahového souvrství. Ve *Vysokém Chlumci čp. 14*, na objektu

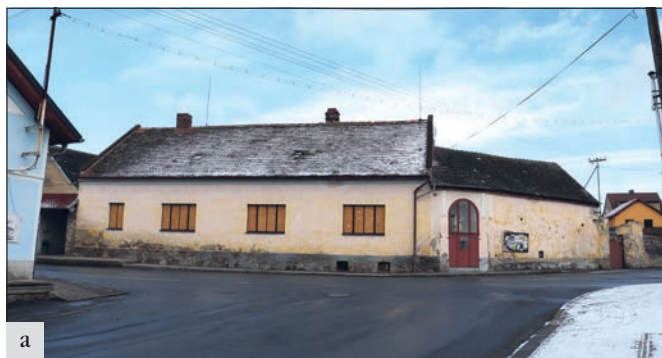
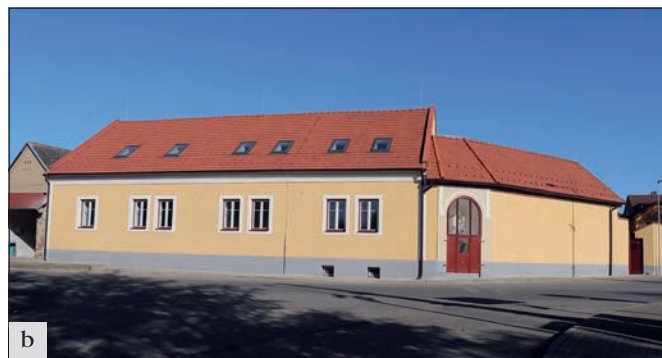
**Jesenice (správní obvod obce Sedlčany), dům čp. 43 s vetknutou výklenkovou kapličkou, ve které je kulturní památka socha sv. Jana Nepomuckého: a – objekt před zahájením obnovy; b – objekt, který je ve vlastnictví obce, byl opravou přeměněn na bytový dům (foto J. Černochová).**

bývalé správní budovy panství, byla zahájena oprava fasády. V *Jesenici* probíhala celková obnova objektu *čp. 43*, ve kterém je zakomponována kulturní památka – *výklenková kaplička se sochou sv. Jana Nepomuckého*. Dlouhodobě nevyužívaný objekt byl upraven na byty. Při opravě byla kaplička z hmoty domu vyčleněna odlišným barevným pojednáním. U samotného objektu pak došlo zejména k úpravě druhotně upravených okenních otvorů a doplnění adekvátního členění fasády, které pomohlo k rehabilitaci výrazu historického objektu. Na střechu *kapličky sv. Jana Nepomuckého v Jeřichovicích* byl doplněn chybějící kříž a makovice.

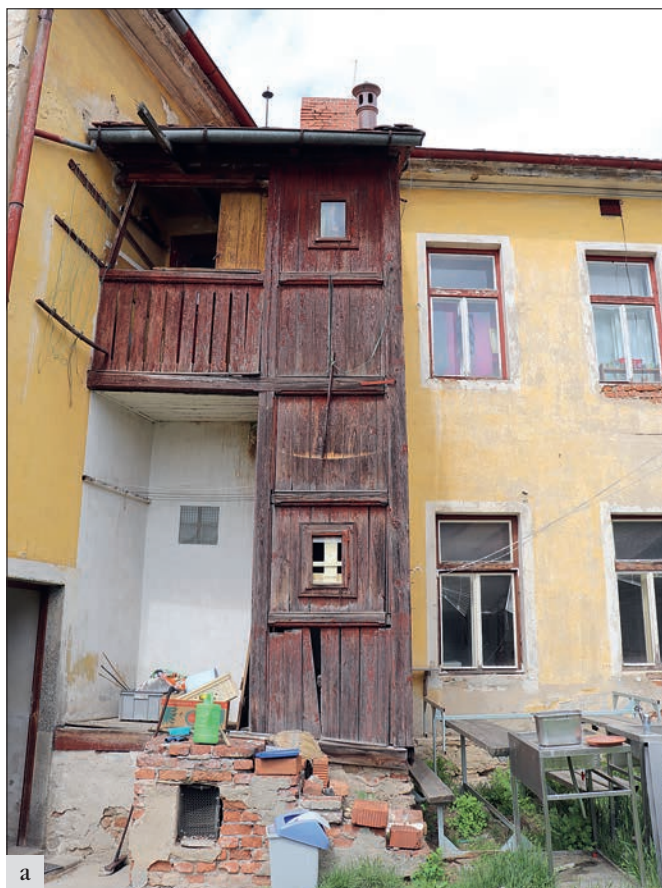
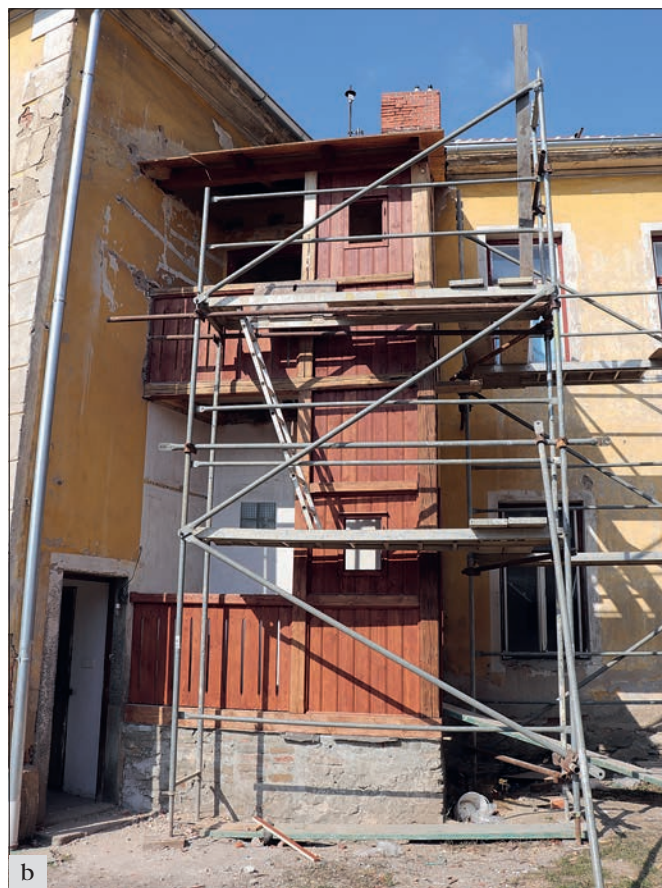
**Sedlec-Prčice (správní obvod obce Sedlčany), MPZ, Prčice čp. 98: a – historicky nedílnou součástí objektu byl záchodový přístavek; b – přístavek po obnově (foto J. Černochová).**

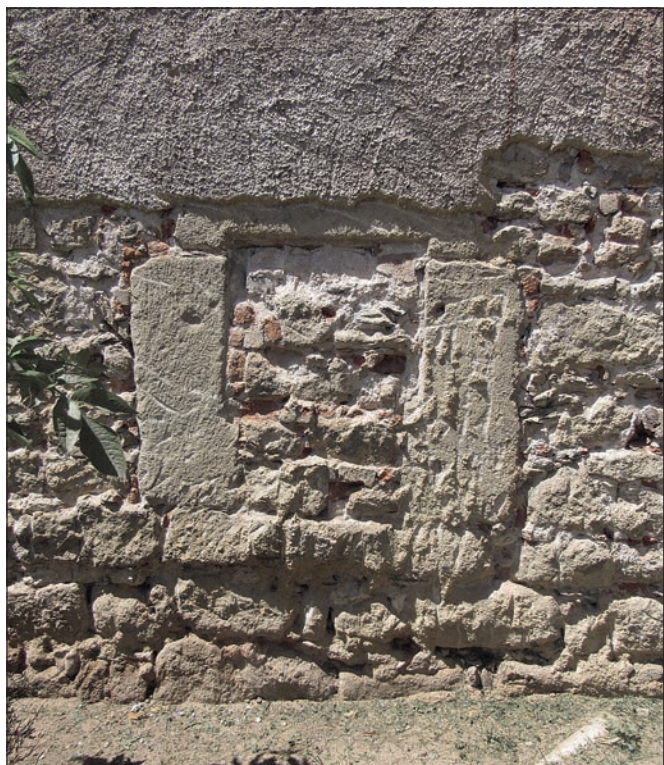
**Rakovník (správní obvod obce Rakovník), dům čp. 227, nález gotického ostění (foto D. Konstatská).**

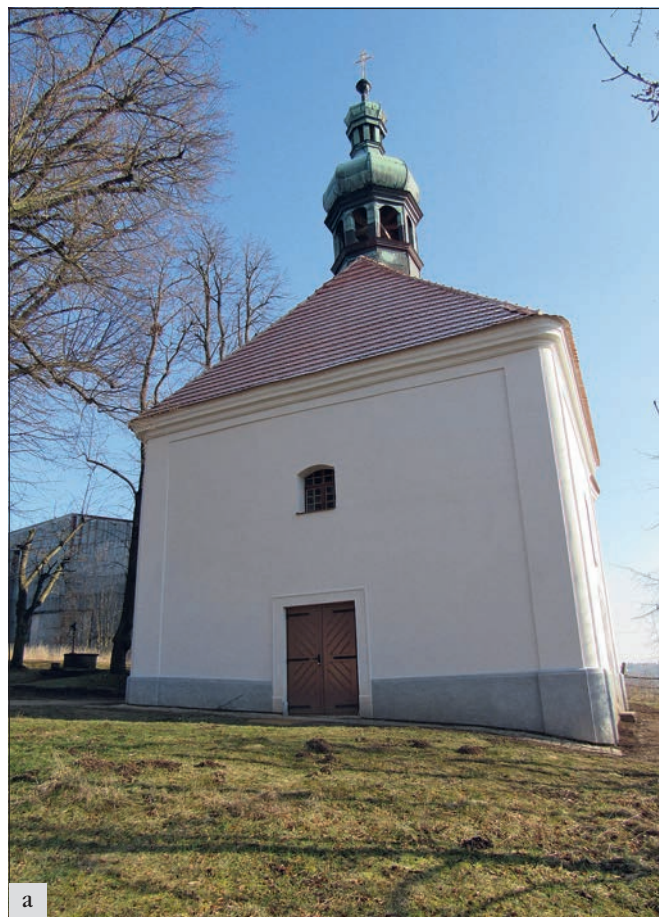
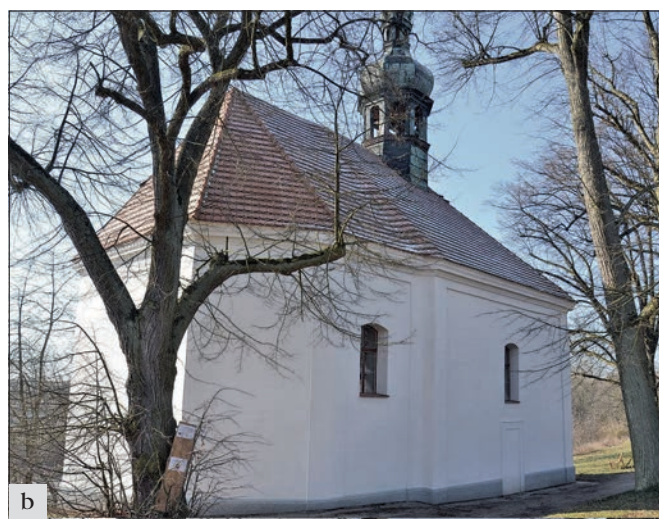
**Čistá (správní obvod obce Rakovník), kaple sv. Anny, obnova fasády, výměna okenních výplní: a - severní fasáda; b - čelní fasáda s novými vstupními dveřmi (foto D. Konstatská).**

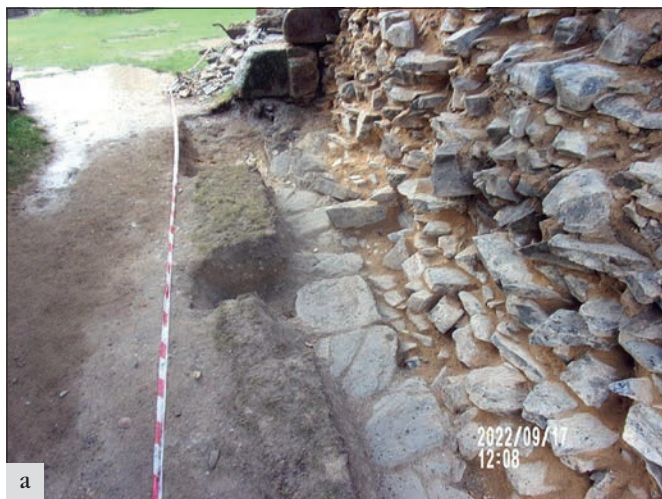
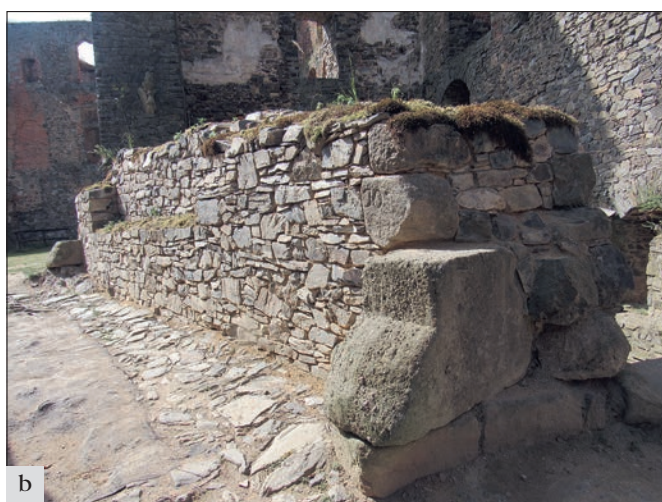
**Krakovec (správní obvod obce Rakovník), a – obnova částečně zřícené zídky mezi 1. a 2. nádvořím s nálezem štětových dlažeb, jejichž skřívka pokračuje k hlavní bráně (foto M. Bergel); b – obnovená zídka s první vrstvou zadrnování (foto D. Konstatská).**

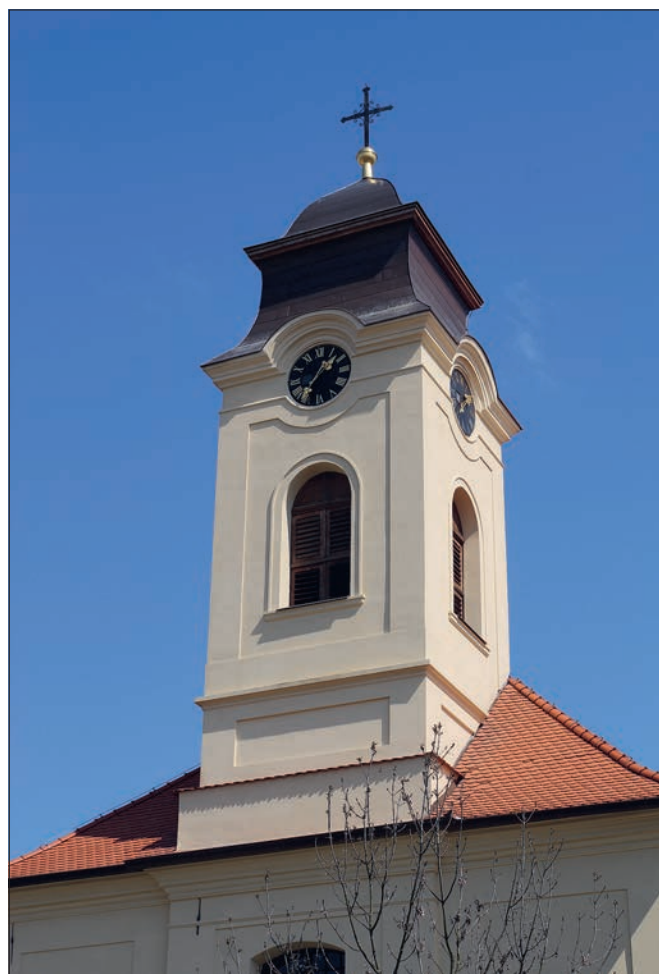
*Kostelní Lhota (správní obvod obce Nymburk). Kostel před opravou působil celkem nevábně a jeho vzhled výrazně pozvedla poslední oprava. Znehodnocené členění fasád bylo velice zdařile obnoveno podle nákresů Ing. Markéty Gottwaldové na základě starých fotografií. Prosadila tu i jednobarevnost, která je v tomto případě patřičná a přispívá k vizuální celistvosti průčelí (foto V. Láška).*

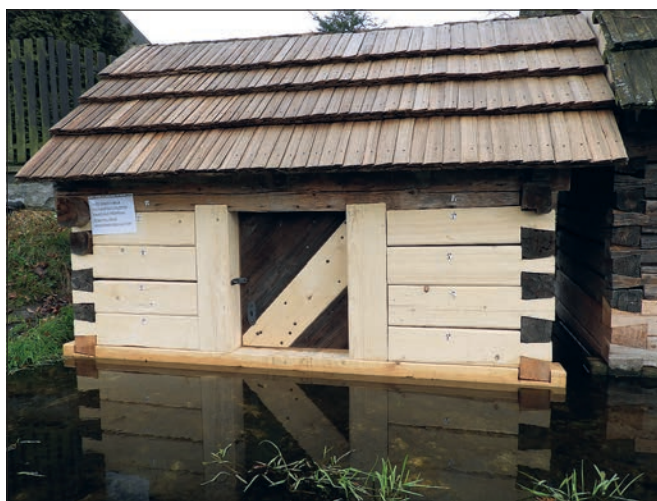
*Petrova Lhota (správní obvod obce Vlašim). Roubené haltýře stojící na ploše návesního rybníka jsou unikátními součástmi lidového stavitelství středních Čech. Jsou pozůstatkem někdejšího většího souboru těchto drobných staveb, které sloužily k uchování živých ryb po výlovu okolních rybníků. V důsledku zanesení rybníka bahnem a úbytku vody došlo k poměrně velkému poškození obou drobných staveb. V roce 2022 došlo na celkovou obnovu druhého z nich. Stavba byla rozebrána a přenesena do dílny. Spodní části stavby, které byly trvale pod vodou, byly ponechány na svém místě. Čelní stěna objektu byla zcela zničena hnilobou a působením dřevokazného hmyzu a bylo nutno přikročit k rozsáhlým výměnám. Práce bylo nutno dokončit před opětovným napuštěním vyčištěného rybníka (foto J. Berková).*

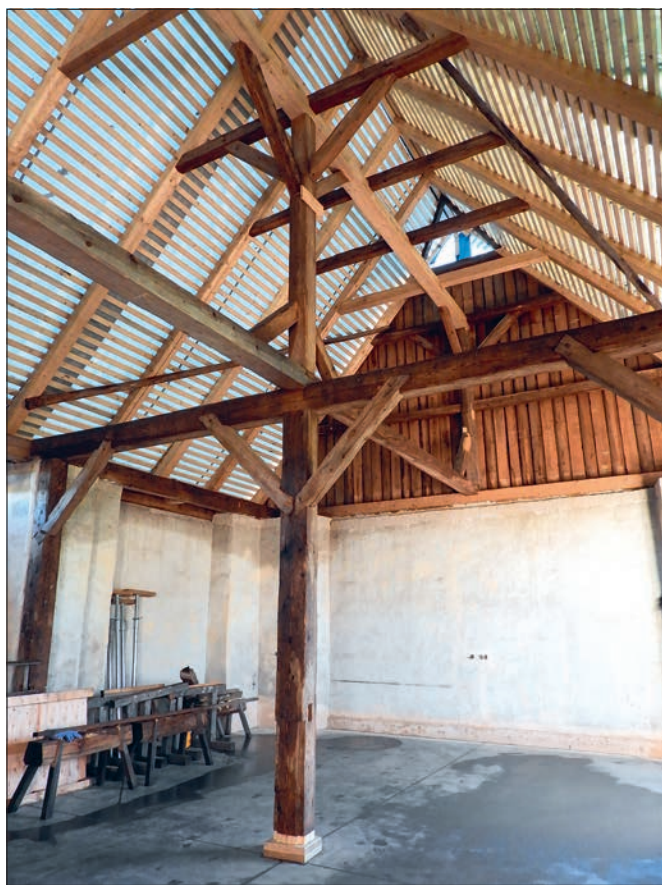
*Bylany* (správní obvod obce Kutná Hora), areál bývalého vodního mlýna, zvaného Feldekův. Díky novému vlastníkovi byla zahájena postupná celková obnova areálu, která započala záchranou stodoly, jejíž krov hrozil zřícením. V rámci obnovy se podařilo zachránit část nosných prvků a hambalků, vaznice a krokve musely být zcela nahrazeny novými. Stav po dokončení tesařských prací (foto J. Berková).

V areálu bývalého Feldekova vodního mlýna čp. 79 v *Bylanech* byla zahájena tolik potřebná celková obnova doposud předchozími vlastníky velmi zanedbaných objektů. První etapa byla zaměřena na obnovu zcela havarijního krovu na stodole. V důsledku dlouhodobého zatékání byl původní ham-

balkový krov se středovou vaznicí z konce 18. století ve zcela havarijním stavu. Musel být proto rozebrán a poškozené prvky v rozsahu téměř všech krokví, několika hambalků a středové vaznice byly nahrazeny novými tesanými trámy provedenými podle původních prvků. Na znovu postavený opravený krov bude na počátku následujícího roku položena krytina z druhotně použitých vyříděných starých tašek bobrovek, které si nový vlastník zajistil. V *Kutné Hoře* byla realizována obnova a dostavba poškozených kamenných ohradních zdí areálu Těšitelova mlýna, zvaného též *Dänemark*. V rámci akce byly s vysokou řemeslnou kvalitou dozděny popadané části zdíva a upravena koruna zdí. Ve VPZ *Losiny* pokračovala obnova usedlosti čp. 2, zaměřená na obnovu krovu, stropů a výměnu krytiny na objektu chléva, který navazuje na obytné stavení. Stará pálená drážková krytina z 30. let byla nahrazena novou stejného druhu.

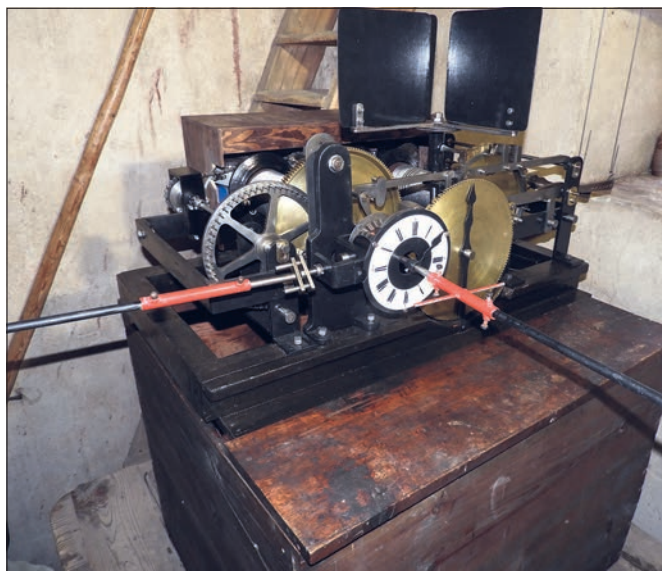
**Vidím (správní obvod obce Mělník), kostel sv. Martina. V návaznosti na předchozí obnovu ciferníků věžních hodin z roku 1878 byla provedena celková oprava původního hodinového stroje (foto J. Berková).**

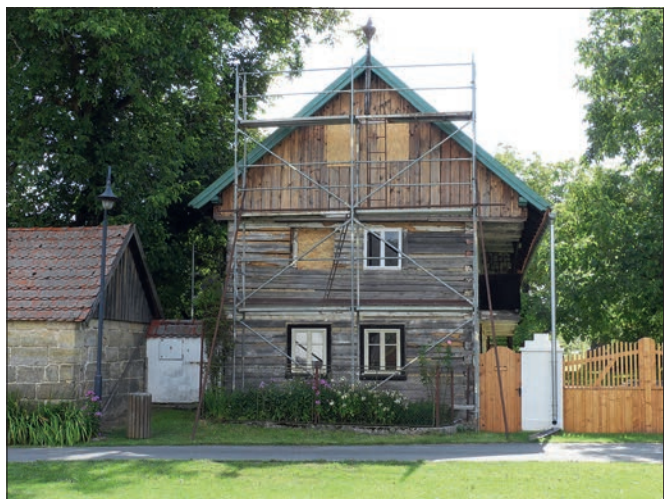
*Víska (správní obvod obce Mladá Boleslav), VPR. Dům usedlosti čp. 7 – stav hlavního průčelí před zahájením obnovy, jejímž cílem byla rehabilitace stavu z roku 1921, kdy došlo k výrazné změně podoby průčelí v souvislosti s výměnou krovy a krytiny (foto J. Berková).*

Ve vesnické památkové zóně *Střehom* byla realizována obnova mostu u stavidla místního rybníka. V rámci prací byly opraveny mostní opěry, které jsou součástí výpusti rybníka a vyměněna dřevěná mostovka. Na území VPR *Víska* byla realizována oprava roubené obvodové stěny hlavního průčelí domu čp. 4, kde byly spodní partie stěny včetně patního trámu napadeny dřevokaznými škůdci. Hlavní akcí na území VPR však byla velmi zdařilá obnova hlavního průčelí domu čp. 7,

kteří stojí uprostřed východní strany návsi. Roubená patrová stavba pocházející v jádru z přelomu 18. a 19. století byla zásadním způsobem upravena ve 20. letech 20. století v souvislosti se změnou spalné střešní krytiny za tašky, což vedlo k výměně krovy a změně jeho sklonu a doplnění štítu o dobové zdobné prvky, jakými byla předsazená ozdobná dřevěná výplň ve vrcholu štítu zakončená makovičkou. S touto změnou souvisela rovněž úprava stěny hlavního průčelí, kdy bylo roubení pře-

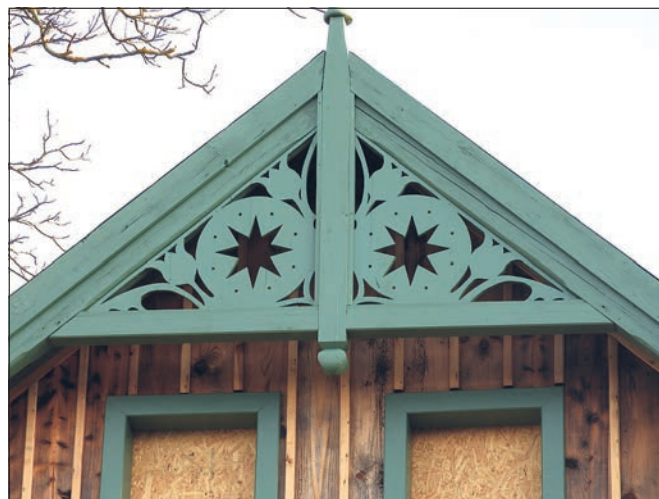
*Víska (správní obvod obce Mladá Boleslav), VPR čp. 7. Detail ozdobné výplně ve vrcholu štítu, jejíž ornamentální řezba byla rekonstruována na základě dochovaných dobových fotografií (foto J. Berková).*

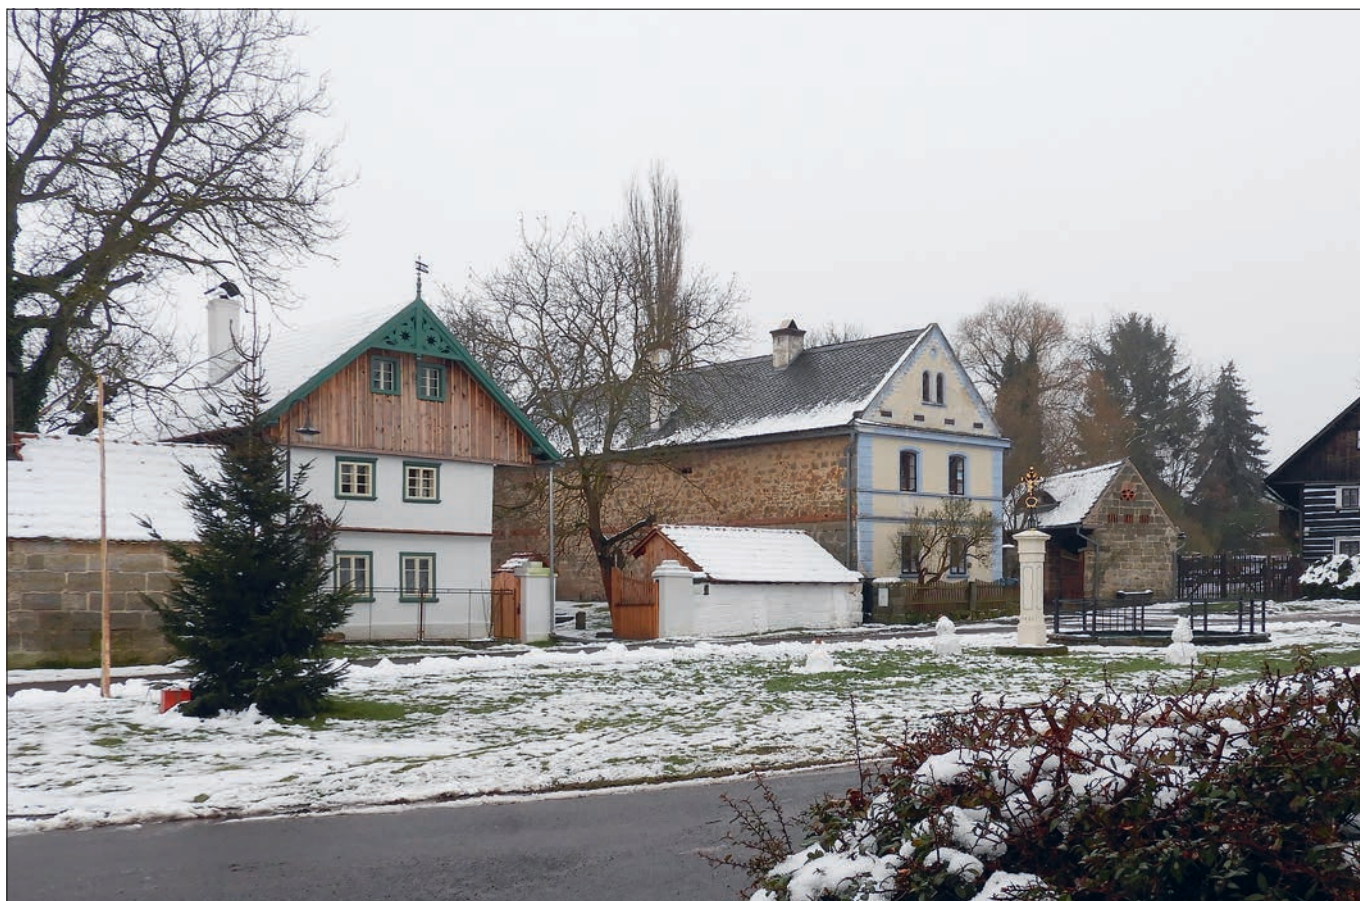
*Víska (správní obvod obce Mladá Boleslav), VPR. Dům usedlosti čp. 7, stav průčelí po dokončení obnovy. V rámci akce byla na roubené stěny vrácena štuková omítka s lizénami v nárožích, doplněna ostění oken s navrácením profilovaných říms a menších oken s členěnými křídly. Novodobá makovička byla nahrazena hrotnicí s replikou původní korouhve s datací (foto J. Berková).*

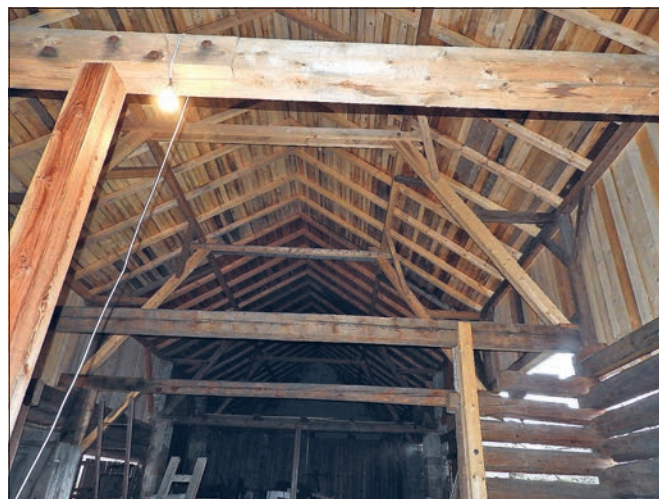
*Loukov, (správní obvod obce Mnichovo Hradiště), VPZ, stodola v usedlosti čp. 28. Krov nad roubenou částí stodoly byl ve zcela havarijním stavu a vyžádal si poměrně značný rozsah výměn. V následujícím roce bude na plně bednění položena krytina z vláknocementových šablon, která již kryje mladší polovinu stodoly, jejíž krov byl obnoven před několika lety (foto J. Berková).*
