# ROČENKA 2022

**NÁRODNÍHO PAMÁTKOVÉHO ÚSTAVU  
ÚZEMNÍHO ODBORNÉHO PRACOVISŤE STŘEDNÍCH ČECH V PRAZE  
PŘÍLOHA ČASOPISU PAMÁTKY STŘEDNÍCH ČECH  
2 / 2023**

ČASOPIS NÁRODNÍHO PAMÁTKOVÉHO ÚSTAVU  
ÚZEMNÍHO ODBORNÉHO PRACoviŠTĚ STŘEDNÍCH ČECH V PRAZE  
ROČENKA 2022

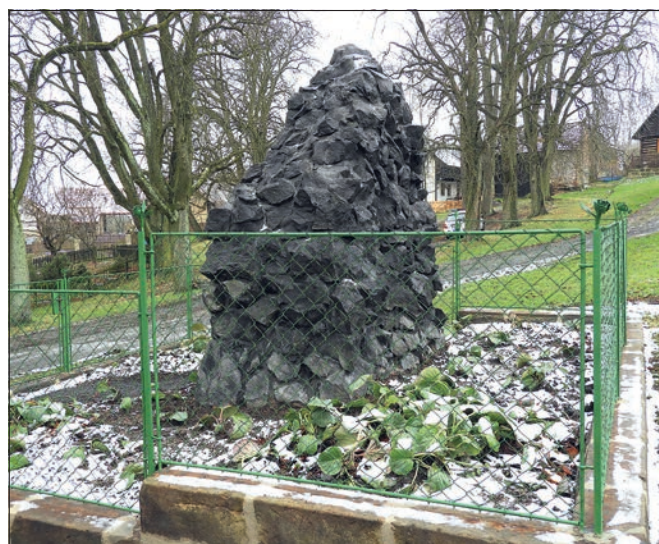
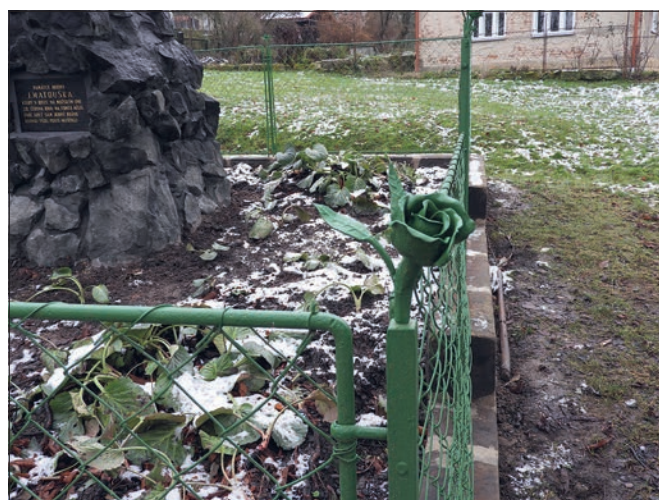
*Mušský (správní obvod obce Mnichovo Hradiště), VPR. Pomník padlým v první světové válce stojí uprostřed návsi již od 30. let 20. století. Po celou tuto dobu nebyl ve větším rozsahu opravován. Je postaven z místního lomového čediče a ohrazen oplocením, které dnes vnímáme jako hodnotný dobový prvek. V rámci obnovy bylo dbáno na důsledné zachování jeho původní podoby (foto J. Berková).*

V prostoru návsi byla s podporou Programu péče o VPR a VPZ realizována celková obnova pomníku obětí první světové války. Mohyla, postavená ve 30. letech 20. století místními občany z místního lomového čediče, doplněná nápisovou deskou, byla restaurátorsky opravena a přespárována. Velký podíl prací zabírala rovněž celková obnova dobového kovového oplocení s rámovými výplněmi z pletiva, osazenými do kovových sloupků zakončených kovovými růžemi. Oplocení muselo být demontováno, v dílně repasováno a doplněno o chybějící zdobné prvky a zpětně osazeno na přezděnou podezdívku z pískovcových kvádrů. Povrch byl podle původního stavu opět opatřen zelenou krycí barvou. V sousedství pomníku byla zahájena dlouho očekávaná obnova a revitalizace vodní nádrže, tzv. kalu, která by měla přinést rehabilitaci tradiční podoby a odstranění betonových prefabrikátů, kterými byl zpevněn břeh při poslední obnově realizované asi v 80. letech 20. století.

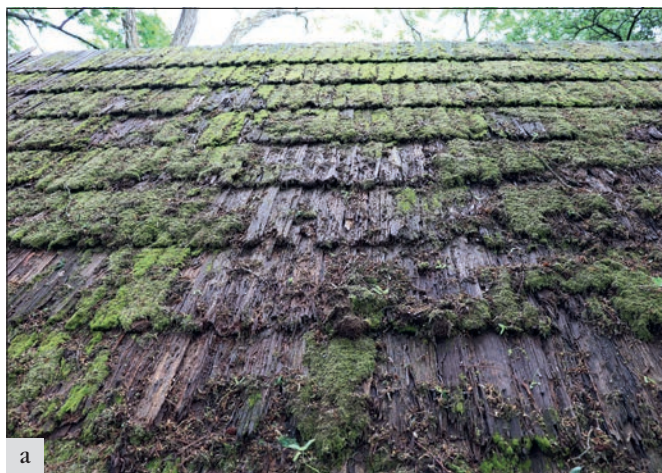
*Jevany (správní obvod obce Říčany), areál Fantovy vesnické usedlosti. Výměnek přenesený z Národopisné výstavy československé z roku 1895: a – detail stavu šindelové krytiny před obnovou; b – celkový pohled po obnově střešního pláště (foto M. Hanzlíková).*

drobné stavby přenesené z národopisné výstavby. Šindelová krytina s půlkulatým zdobným zakončením jednotlivých šindelů v celé ploše střechy byla zcela dožilá, pokryta mechem a rozsáhle poškozena hnilobou. Nový střešní plášť ze štípaného šindele respektuje romantickou úpravu se zdobným zakončením. Vzhledem k atypickým úpravám stavby ve druhé polovině 20. století bylo nutné nově vyřešit přesah střešních rovin nad štíty v návaznosti na napojení šindelových stříšek kabřinců ve vrcholech obou lomenic, aby zůstal zachován charakteristický ráz stavby.

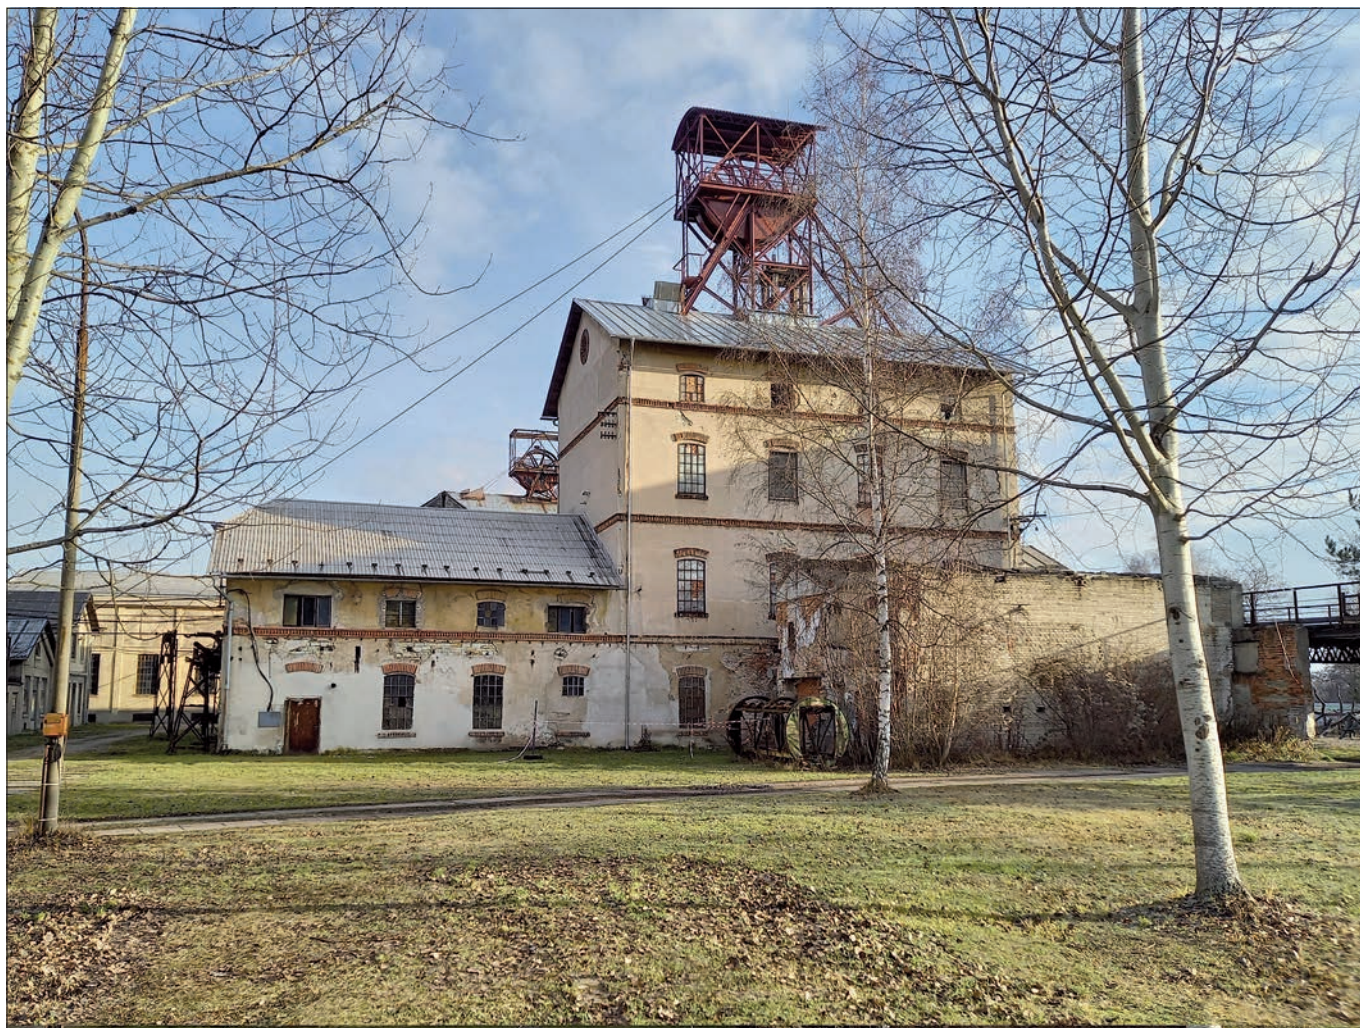
*Vinařice (správní obvod obce Kladno), těžní věž Mayrau, stav po dokončení druhé etapy opravy – výměně střešní krytiny, listopad 2022 (foto O. Hrdlička).*

Ve *Vinařicích*, v hornickém skanzenu Mayrau proběhla další etapa celkové konzervace a zajištění těžní věže v jámové budově Mayrau. V této etapě byla provedena výměna zkorodované střešní krytiny z vlnitého plechu nad jámovou budovou včetně opravy krovu. Byla obnovena původní krytina z falcovaného zinkového plechu na dřevěném bednění, střecha tak získala svoji původní podobu. Nosná konstrukce krovu je tvořena ocelovými nýtovanými půleliptickými šikmými nosníky, na ně jsou uloženy vlašské krokve stejného provedení. Na vodorovné krokve jsou po spádu položeny šikmé dřevěné foš-

ny a vodorovně prkna. Ocelová konstrukce byla očištěna, odrezána, prohnuté prvky byly narovnány, chybějící doplněny. Následně byl celý ocelový krov natřen základním epoxidovým a vrchním polyuretanovým nátěrem v odstínu suříku, kterým byly ocelové konstrukce v areálu dolu historicky opakovaně přetírány a dnes je již z ekologických důvodů nedostupný. Na střechu byl doplněn výlezový poklop pro přístup na těžní věž. V příštím roce by měly práce pokračovat konzervací ocelové konstrukce těžní věže v podstřešní části.

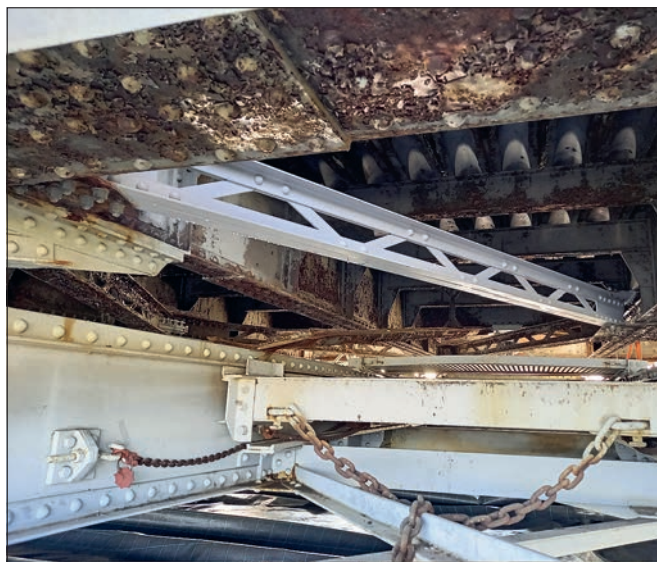
*Miřejovice (správní obvod obce Kralupy nad Vltavou), most přes Vltavu, stav po dokončení opravy dolní části mostovky, červen 2022 (foto O. Hrdlička).*

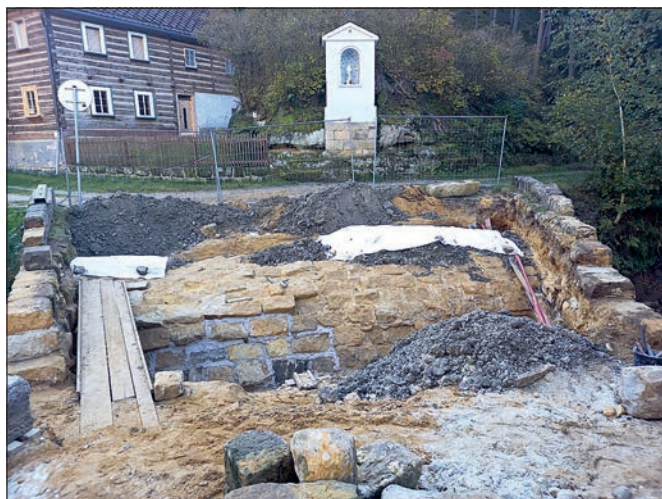
**Ráj u Mšena (správní obvod obce Mělník), mostek přes Pšovku, stav po odhalení rubu klenby, říjen 2022 (foto O. Hrdlička).**

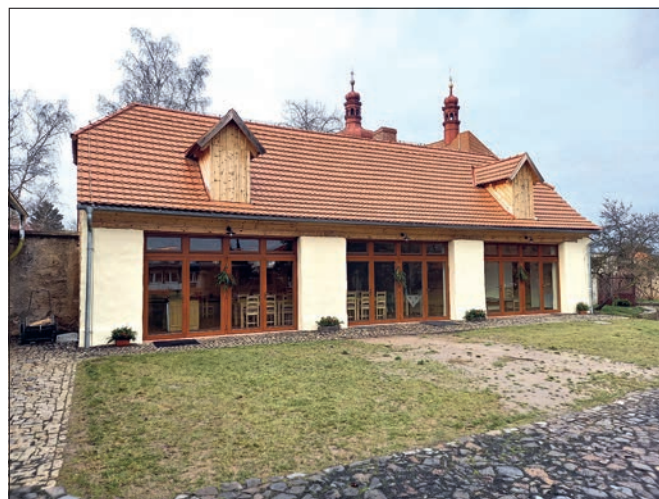
**Mnichovo Hradiště (správní obvod obce Mnichovo Hradiště), areál děkanství, kočárová kolna po obnově, listopad 2022 (foto O. Hrdlička).**

V areálu děkanství v Mnichově Hradišti byla dokončena obnova kočárové kolny se změnou užívání na kulturní a sociální zázemí pro pořádání společenských setkání. V objektu byl opraven krov, položena nová střešní krytina z bobrovek, zřízeny dva seníkové vikýře za účelem prosvětlení podkroví. V místě bývalých tří vrat byly osazeny prosklené stěny s dveřmi. Uvnitř objektu byly provedeny nové větrané podlahy, položena dlažba z topinek, opraveny a očištěny příznané vazné

trámy, plnicí současně funkci trámů stropních pro budoucí využití půdy. Byla provedena novodobá vestavba hygienických zařízení, zřízeno nové dřevěné schodiště do podkroví. Větší část přízemí je tvořena společenskou místností s kuchyní a nově vystavěnou pecí, která zároveň objekt vytápí. Do další etapy zbývá dokončit fasádu, provést zpevněné plochy v okolí. V areálu děkanství je dále plánována na příští rok oprava hospodářských objektů.

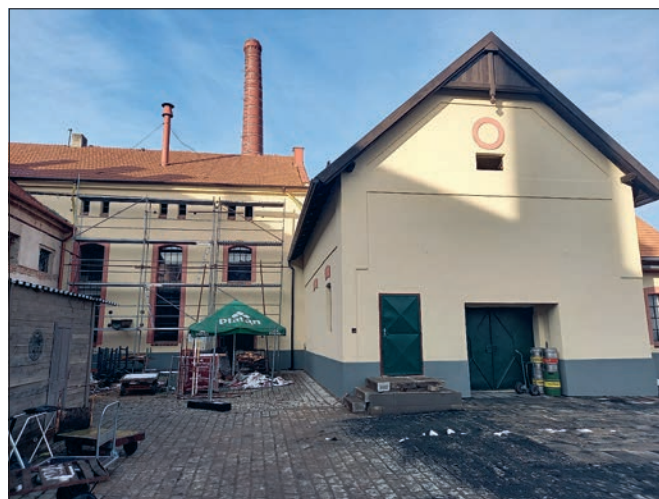
**Kostelec nad Černými lesy (správní obvod obce Říčany), pivovar, obnovená fasáda varny, říjen 2022 (foto O. Hrdlička).**

V Kostelci nad Černými lesy byla zahájena rozsáhlá oprava pivovaru, která bude probíhat i do následujícího roku. Byly provedeny drenáže a odvlhčení podlahy sladovnického humna, znovu položeny podlahové kameny do vrstvy šterku, opraveny omítky. Byl opraven a doplněn ocelový krov varny, tvořený vzpěradlovou konstrukcí spojenou vodorovnými táhly. Ten byl v době socialismu poničen vyřezáním jedné plně vazby pro umístění technologie. Shodou dobrých okolností se vyřezaná část krovu dochovala, byla proto zpět doplněna. Na krovu byla položena nová střešní drážkovaná krytina, stejná jako na

ostatních částech pivovaru. Kompletně byla obnovena fasáda varny, nově natřena dle původní barevnosti včetně barevného odlišení okenních šambrán, záklenků, rohových bosází, byly doplněny nedochované cihelné parapety z druhotně použitých cihel. Ve stejném duchu proběhla oprava fasády chladičích štoků, výtahu a lednic. V severozápadní části objektu byla odstraněna novodobá přístavba elektrické rozvodny a nahrazena dostavbou provedenou v souladu s architektonickým řešením celého pivovaru. Uvnitř objektu dále probíhala oprava technologického vybavení, jako jsou kompresory, parní stroje, transmisy atd. včetně částečného zprovoznění pro výstavní účely.

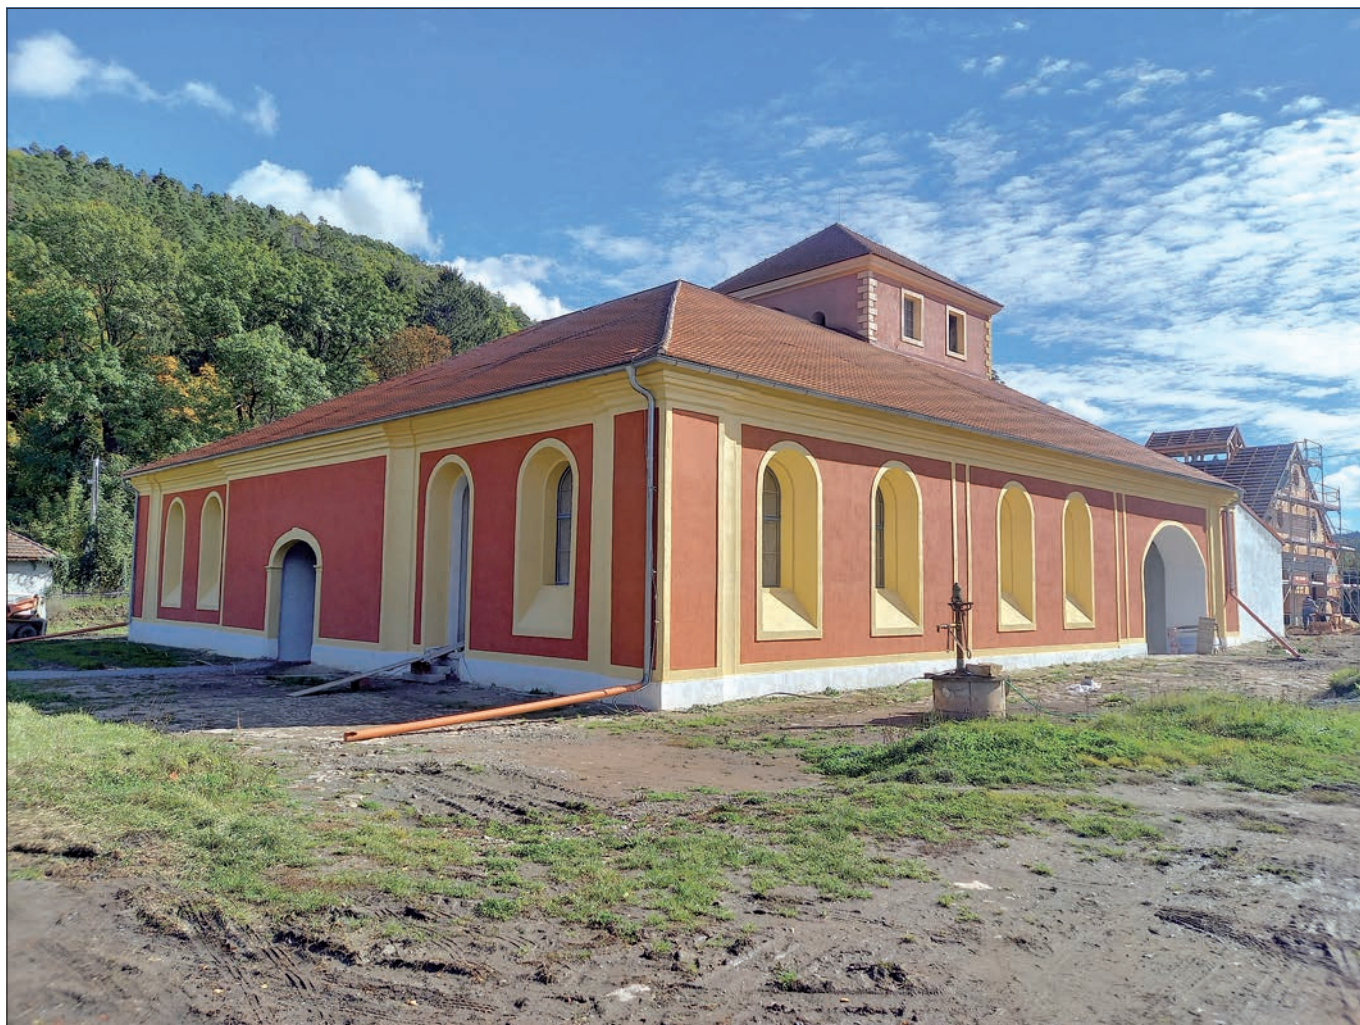
*Jince (správní obvod obce Příbram), dřevouhelná vysoká pec Barbora, fasáda objektu po obnově, říjen 2022 (foto O. Hrdlička).*

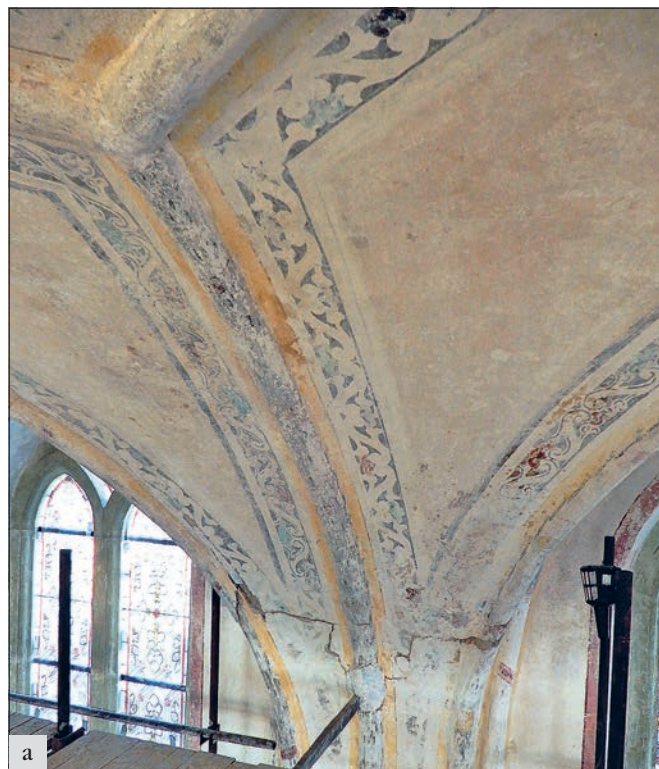
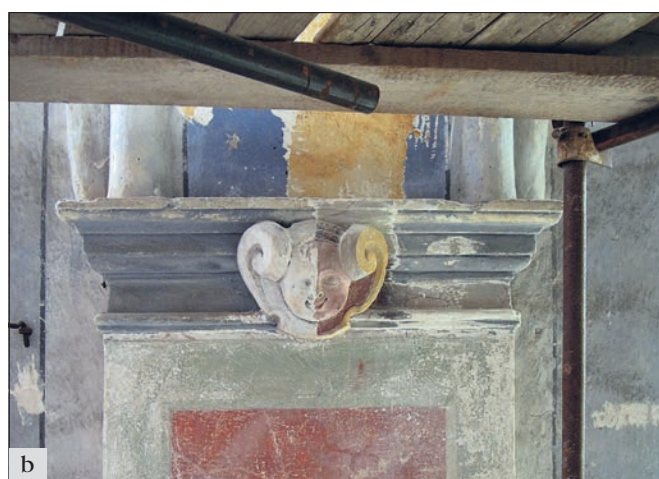
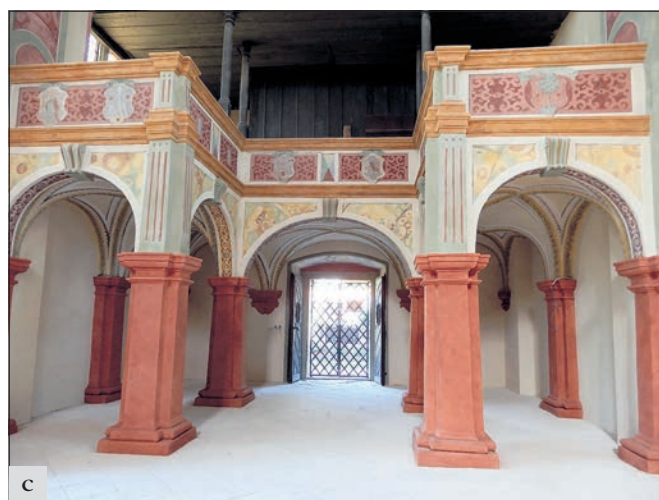
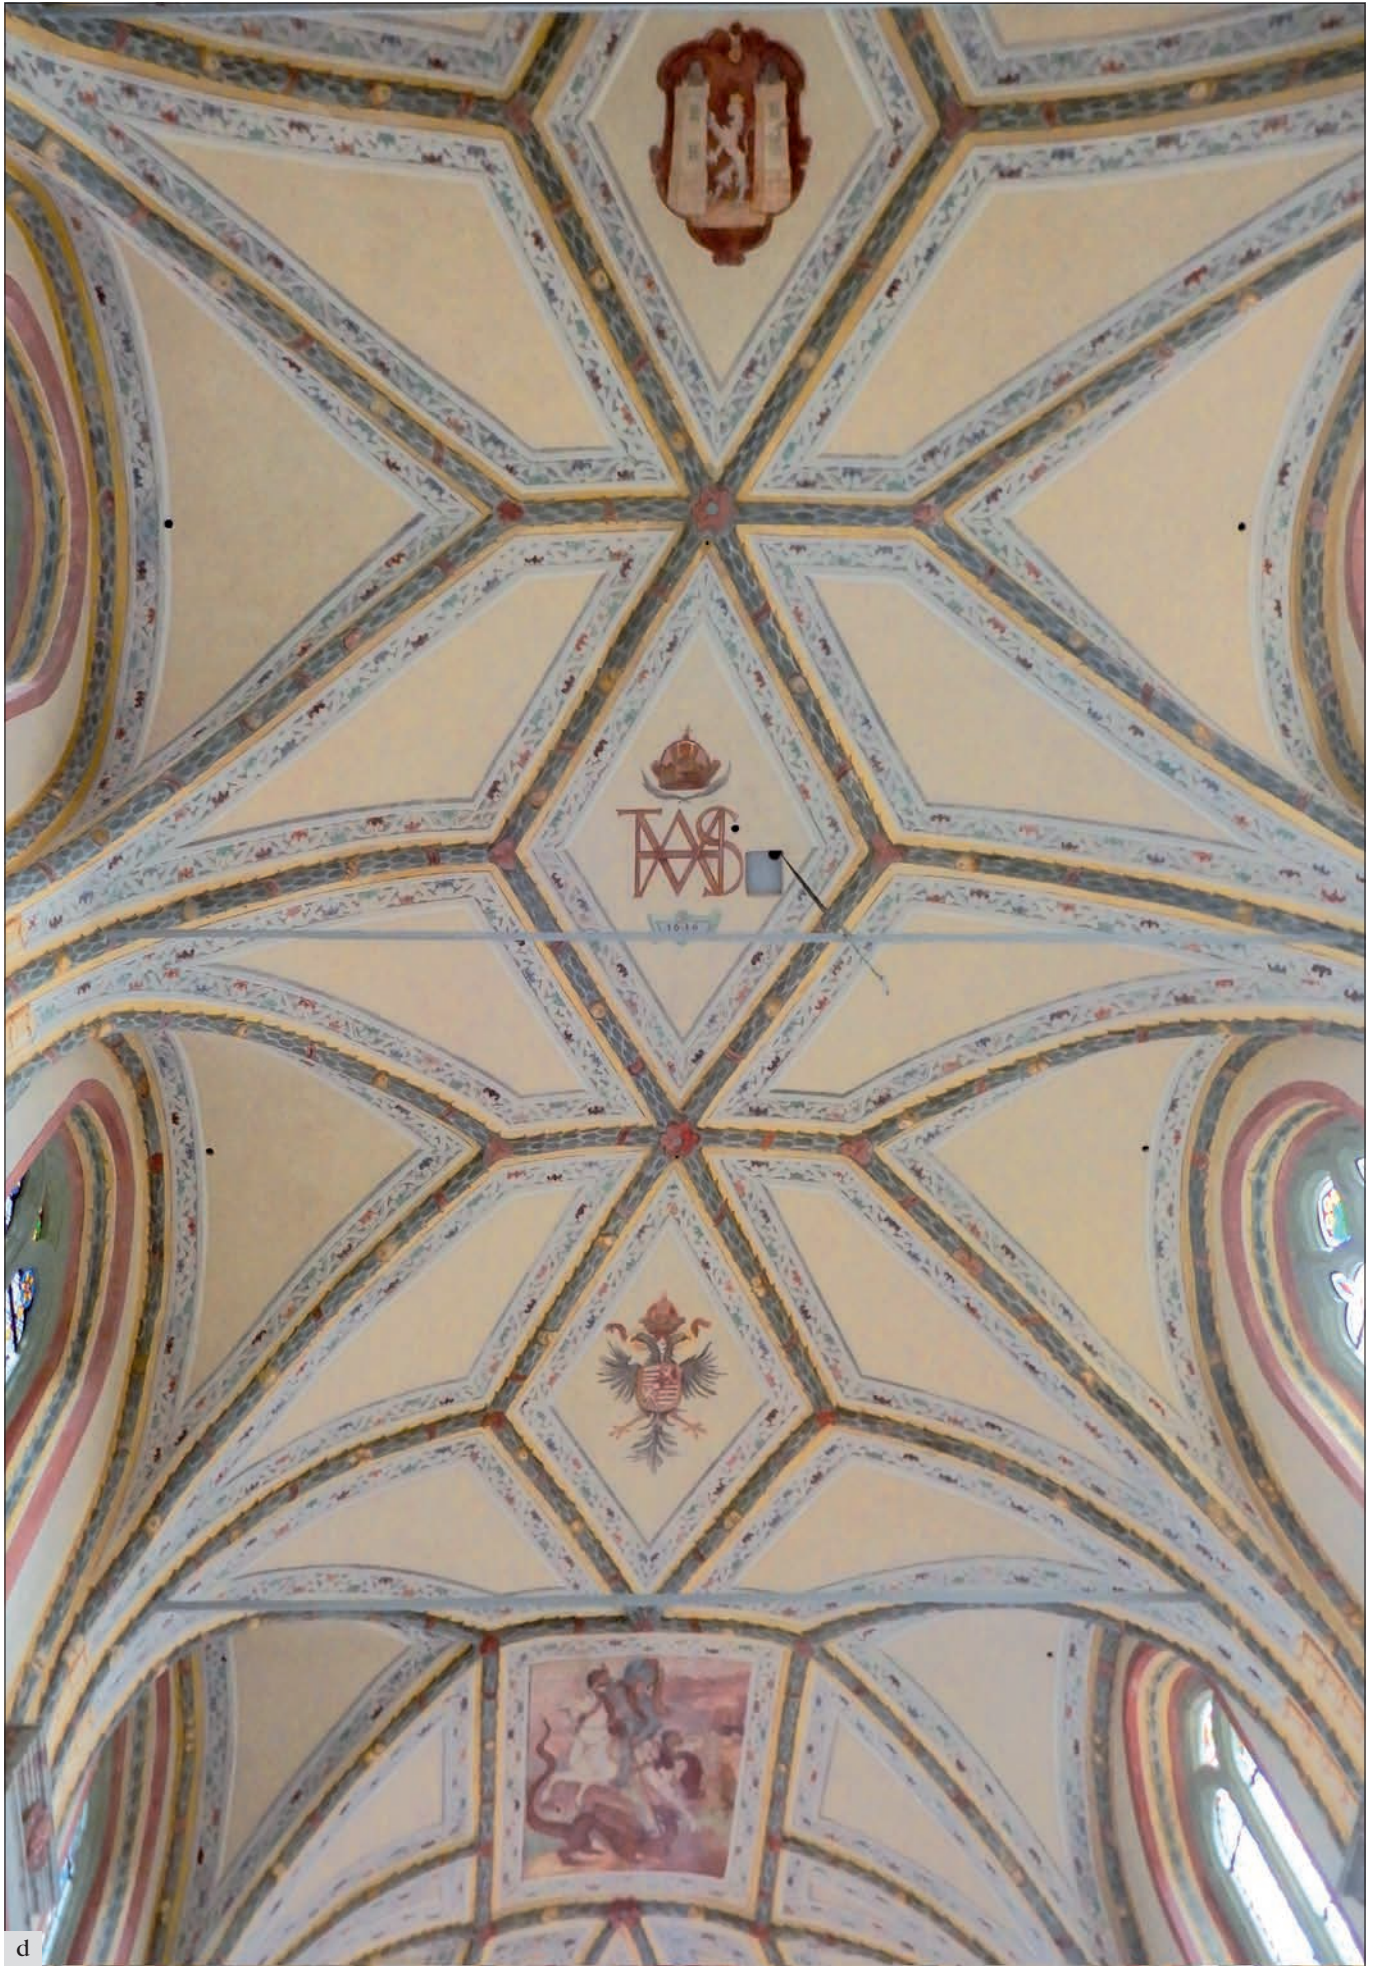
*Velvary (správní obvod Slaný), kostel sv. Jiří: a – odkryv renesančních malovaných ornamentů na klenbě; b – odkryv původní polychromie na jedné ze štukových andílčích hlaviček zdobících hlavice pilastrů; c – kručka s malovanými rodovými znaky velvarských měšťanů a Santiniho Malvazione; d – celkový pohled na klenbu po dokončení restaurátorských prací (foto T. Cachová).*

Příběh restaurování maleb v kostele sv. Jiří započal již v roce 1913, kdy zahájil odkryvy malíř Václav Kejmar. Jeho práce přerušila první světová válka. Při pohledu z časového odstupu se však ukazuje, že odložení odkryvu v plném rozsahu přineslo do jisté míry užitek; odkryvy z počátku 20. století zde totiž byly např. prováděny nešetrně odmyváním vodou, po níž místy zůstaly na klenbě stékance. Nečekané přerušení prací však zároveň způsobilo, že již odkryté části zůstaly nedočistěné a nezafixované. To bohužel vedlo k degradaci pigmentů a postupnému zapíjení nečistot, které již není možno zcela odstranit. Dříve odkryté části proto lokálně mají oproti těm nově odkrytým mírně odlišné odstíny barev, což bylo řešeno barevnou retuší. Současné znalosti umožňují provedení také konzervace maleb po odkryvech, díky níž se proces degradace pojiv a pigmentů sníží na minimum.

Motivy maleb lze rozdělit na figurální výjev se sv. Jiřím, zabíjejícím draka, rodové či městské znaky a dekorativní výmalbu. V polích síťové žebrové klenby se kromě zmíněného sv. Jiří na koni nalézá habsburský znak – dvouhlavá orlice, jméno císaře Matyáše s korunou a znak města Velvary. Za pozornost ale stojí zejména znaky významných velvarských měšťanů (konkrétně jde o pět primátorů města a sedm dozorujících nad stavbou kostela) a stavitele Malvazioneho. Ty se nacházejí na pilastrech v lodi a na zábradlí krucht a zároveň lze některé z nich najít v plastickém provedení přímo na fasádách velvarských měšťanských domů, které patřily příslušným rodinám. (Kručka přitom byla do lodi kostela vložena druhotně, ale zřejmě velmi krátce po vzniku kostela.) Na žebrech chrámové klenby jsou vymalovány vavřínové listy ovíjené malovanou stuhou a doplněné ovocem (tento motiv není v renesančních malbách nijak ojedinělý.) Ostatní malovanou výzdobu tvoří kvalitní ornamenty. Také iluzivní mramorování na pilastrech a v podkruchtí má vysokou uměleckořemeslnou hodnotu.

Spolu s odkryvem maleb je třeba zmínit ještě odkryv polychromie na štukové reliéfní výzdobě hlavic pilastrů v lodi i presbytáři. Tu tvoří netradiční andílčí hlavičky, pojaté téměř až jako maskarony, dále dva festony s ovocem a v místech nad kruchtou pak lebka a proti ní hlava, která bývá interpretována jako tvář Kristova, nebo případně jako portrét stavitele Malvazioneho.

Stav interiéru kostela sv. Jiří před obnovou byl špatný. V klenbě se nacházely statické trhliny, zdivo tu navíc neslo stopy po zatékání a s vlhkostí byly spojené plísně. V soklové

partii se zase nacházely novodobé tvrdé omítky, které napomohly vysokému zavlhčení zdiva, zasolení a napadení zelenou řasou. Proto bylo nejprve ve spodních partiích dočasně odhaleno zdivo kvůli vyschnutí a byly aplikovány odsolovací zábaly. Dále byly provedeny nezbytné práce z hlediska zajištění statiky klenby, jako vyplnění trhlin injektážemi a zpevnění nerezovými výztuhami. Kovaná táhla, která byla kolem roku 1670 zasazena do patek klenby, aby stahovala obvodové zdi kostela, byla ošetřena a natřena světlým odstínem, aby při pohledu na malovanou klenbu nepůsobila rušivě. Ohrožené části maleb byly fixovány k podkladu, lokálně byly upevňovány i omítkové vrstvy. Dále proběhlo čištění maleb, konzervace, tmelení a barevné retuše. K větší míře rekonstrukce maleb docházelo u velkých celků, kde byla původní podoba odvoditelná z dochovaných originálů, naopak chybějící neznámé detaily např. u měšťanských znaků doplňovány nebyly.

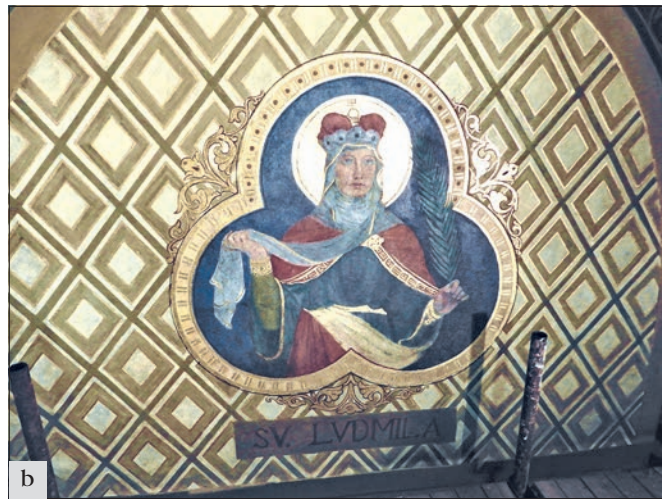
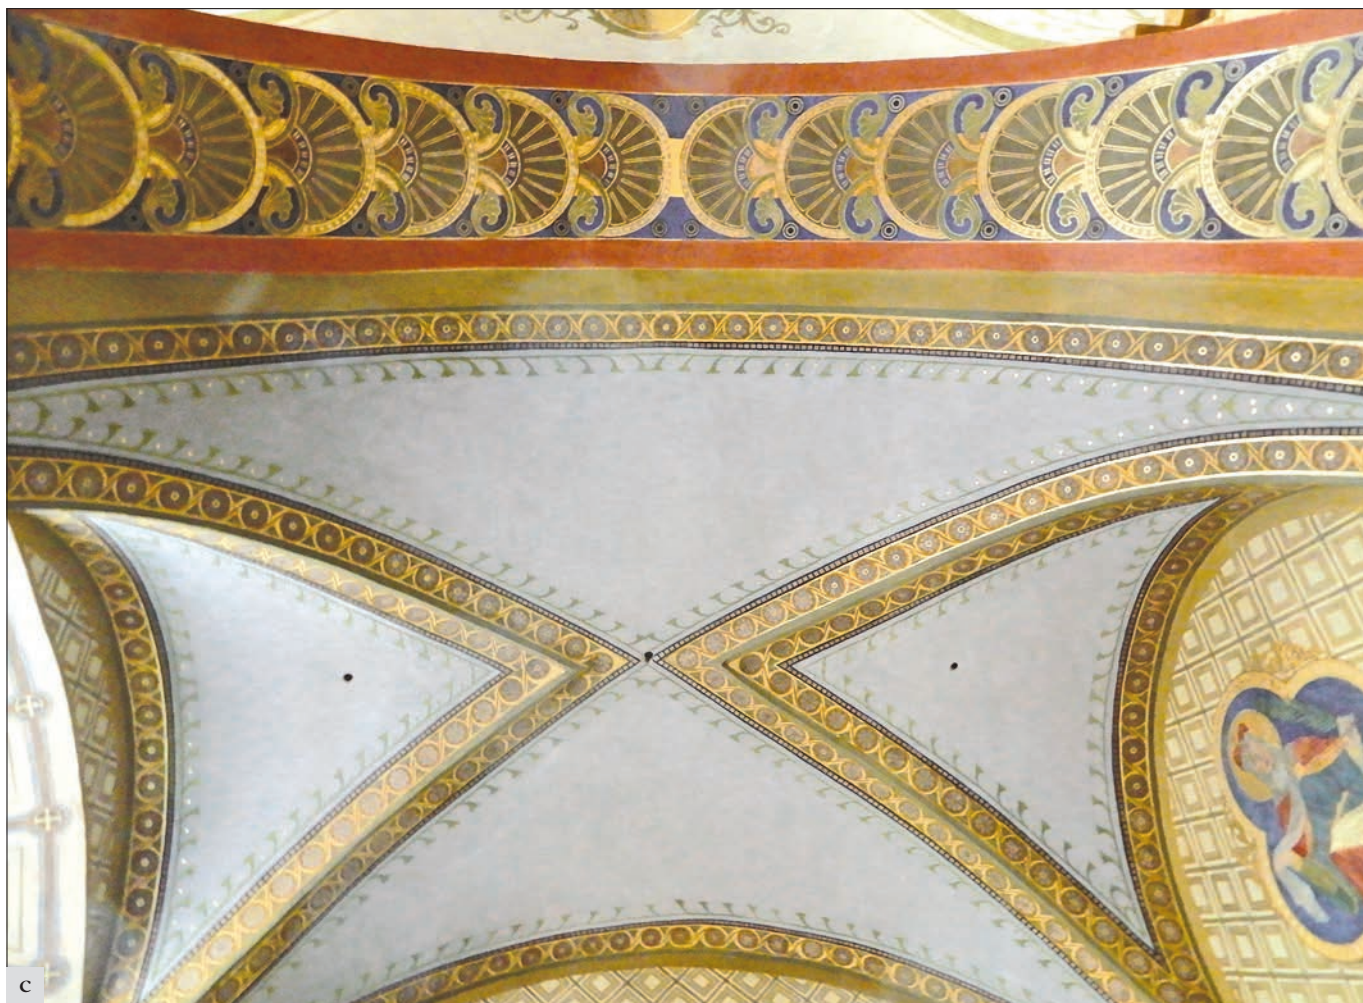
Kolín (správní obvod Kolín), kostel Nejsvětější Trojice, boční kaple sv. Josefa: a – pohled na jižní stěnu kaple s odkrytým nápisem vytvořeným v době druhé světové války. Před restaurováním byl nápis zatřený a šablonovou výmalbu pod ním zakrýval bílý přetěr; b – detail s vyobrazením sv. Ludmily po restaurování; c – pohled na klenbu a vstupní záklenek s vějířovitým motivem, odvozeným z velmi podobného motivu v kapli sv. Benedikta v klášterním kostele v Beuronu (foto T. Cachová).

Před restaurováním již byly malby silně ohroženy, malovaná vrstva byla na řadě míst odpuklá od podkladu a hrozila pádem. Její upevňování i upevňování samotné omítky však muselo být mnohokrát opakováno a mnohdy se vrstvy začaly znovu uvolňovat i poté, co proběhla fixáž různými materiály, tmelení a barevná retuš. Obtížné bylo také počáteční a průběžné čištění sprášujícího se hlinkového povrchu a ještě výrazně problematičtější pak byla práce na klenbě, kde v minulosti došlo k zatékání a zasolení zdiva i omítky. Zde byla nutná injektáž a vyklínování závažnější trhliny.

Samostatnou problematikou bylo restaurování lunet východní a jižní stěny kaple, pojednaných zlaceným geometrickým ornamentem. Na východní stěně již v minulosti došlo k překrytí ornamentu druhotnou vrstvou shodného motivu, ovšem kompozičně posunutého a v tmavším odstínu. (Mladší vrstva byla tentokrát podložena hrubším štukem, který měl zajistit lepší soudržnost malby s podkladem.) Navíc před provedením novější vrstvy došlo k zazdění otvoru vprostřed lunety a starší vrstva malby se proto v tomto místě nenacházela, což vylučovalo odkryv starší vrstvy, která přitom byla provedena kvalitněji a především se zlacením vzácnou technikou na tzv. mordant. (Mordant je historicky používaný voskopryskyřičný podklad, jehož přesný způsob výroby dnes není znám a práce s ním bývala kvůli rychlému tuhnutí vosku velmi obtížná.) V této technice bylo provedeno i zlacení na jižní lunetě. Nakonec bylo rozhodnuto překrýt obě vrstvy na východní lunetě rekonstrukcí, která ji barevně přiblíží sousední lunetě, pouze zlacení bylo nakonec provedeno náhražkou zlata – bronzem.

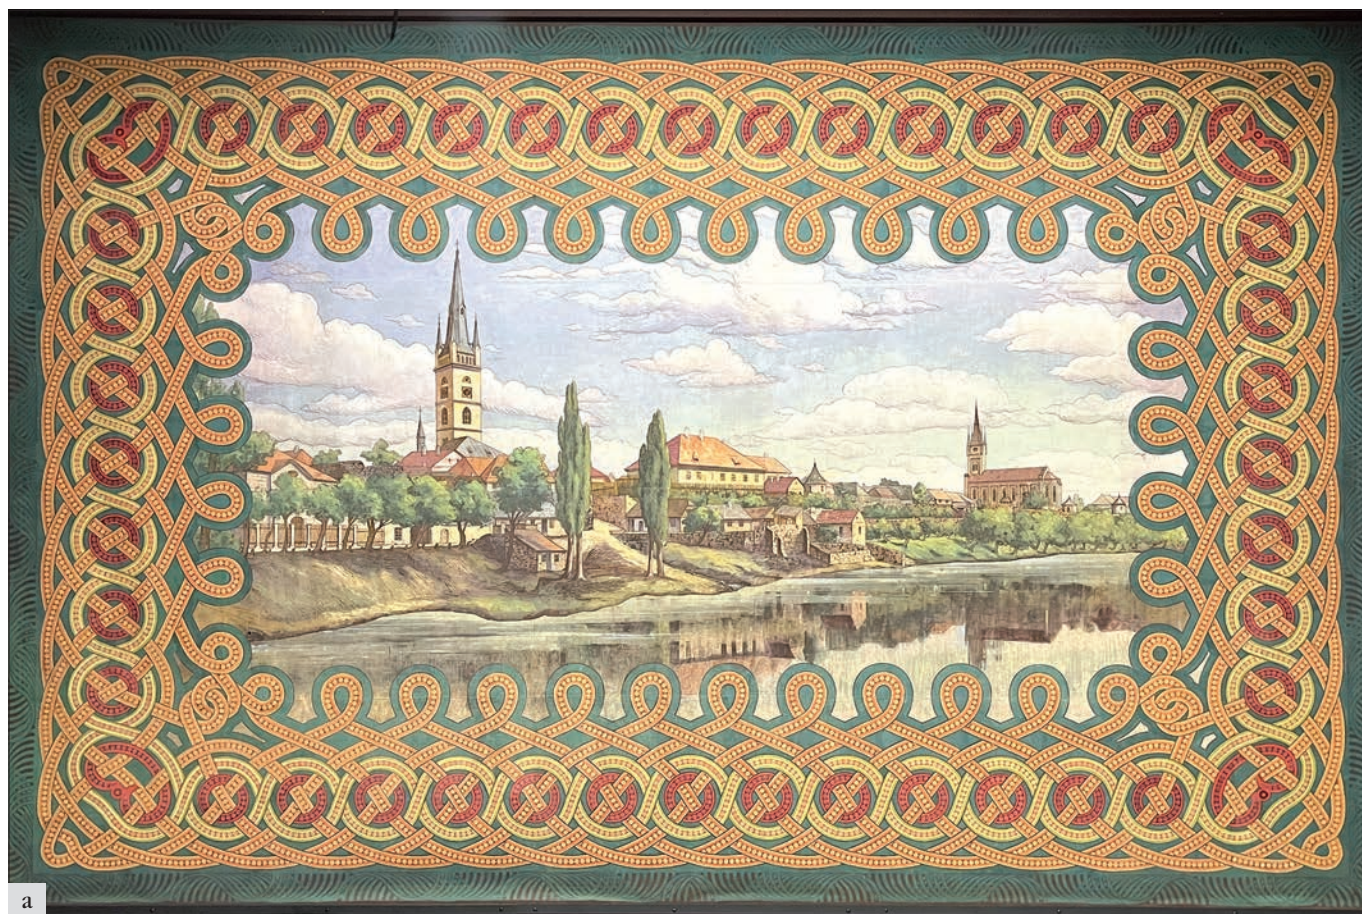
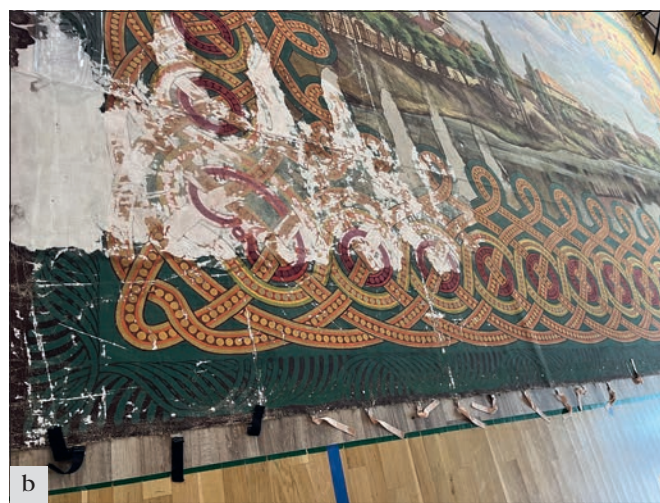
*Čáslav (správní obvod Čáslav), Dusíkovo divadlo, opona: a – stav po restaurování a zavěšení v divadle. Opona o rozměrech 508,5 × 794 cm je dílem čáslavského rodáka ak. mal. Antonína Růžičky z roku 1924; b – stav díla před restaurováním byl havarijní. Opona byla uložena v nevhodném prostředí a dále vystavována ve zmenšeném formátu s přehnutými a zaloznými okraji. Po rozvinutí byly vzniklé překlady velmi výrazné, lokálně došlo vlivem zatečení k sražení plátěné podložky a zásadním úbytkům barevné vrstvy (foto L. Maděrová).*

V *Čáslavi* byla restaurována historická opona *Dusíkova divadla*, která se tak mohla vrátit zpět po několika desítkách let. Jedná se o dílo místního rodáka akad. mal. Antonína Růžičky (1887–1951) z roku 1924, který byl žákem Vojtěcha Hynaise na pražské Akademii, sám se stal profesorem v roce 1913. Opona byla v letech 1995 až 2017 vystavena v expozici Městského muzea Čáslav, kde však byly vzhledem k nedostatečné velikosti prostoru okraje plátna přehnuty a založeny. Před tím byla opona skladována v nevhodných prostorech na půdě divadla, kde došlo k jejímu výraznému poškození díky zatečení. Její stav před zahájením restaurátorských prací tak byl velmi špatný. Pro transport na pracoviště restaurátorky byla opona o rozměrech 508,5 × 794 cm navinuta na pomocný válec. Malba vodorozpustnou klišovou temperou byla realizována na plátě-

né podložce sešité z pěti vodorovných pásů. Šití bylo lokálně uvolněné a pruhy se od sebe oddělovaly. Vzhledem k vystavení plátna vlhkosti došlo na několika místech k jeho sražení. V těchto partiích byla také výrazně poškozena malba. V bočním nasvícení bylo patrné výrazné zvlnění plátna a vertikální zlomy, které vznikly v souvislosti s vystavením opony v muzeu. Opona byla čistěna z lícové i rubové strany pryžemi Wishap v kombinaci s moučným těstem. Chemické čištění bylo možné provádět až po zafixování a vyrovnání malby. Fixáž barevné vrstvy byla prováděna postupným nástřikem želatinou s přísadkou hřebíčkového oleje v kombinaci s postupným vyrovnáváním zvlněné malby aktivací pojiva párou s následným zatížením přes ochrannou vrstvu. Dále byl vyroben pravouhlý dřevěný rám, přes který docházelo k postupnému a opakovanému vypínání sraženého plátna. Perforace plátna byly zaclepeny hedvábnými záplatami připevněnými z rubu obarvenými do hnědého odstínu. Z líce byly větší defekty vyplněny záplatami z lněného plátna připevněnými pomocí polyamidového prášku. Dále probíhalo tmelení a barevná retuš, která ve velmi poškozených partiích přecházela v rekonstrukci prováděnou částečně přes šablonu. Vzhledem k tomu, že opona měla být umístěna a zavěšena zpět v divadle, bylo třeba zpevnit její horní i spodní okraj. Toho bylo docíleno přiřehlením dvou pruhů nového plátna nahoře i dole, do kterých potom byly kotveny dřevěné lišty. Po instalaci opony v Dusíkově divadle byla slavnostně odhalena veřejnosti.

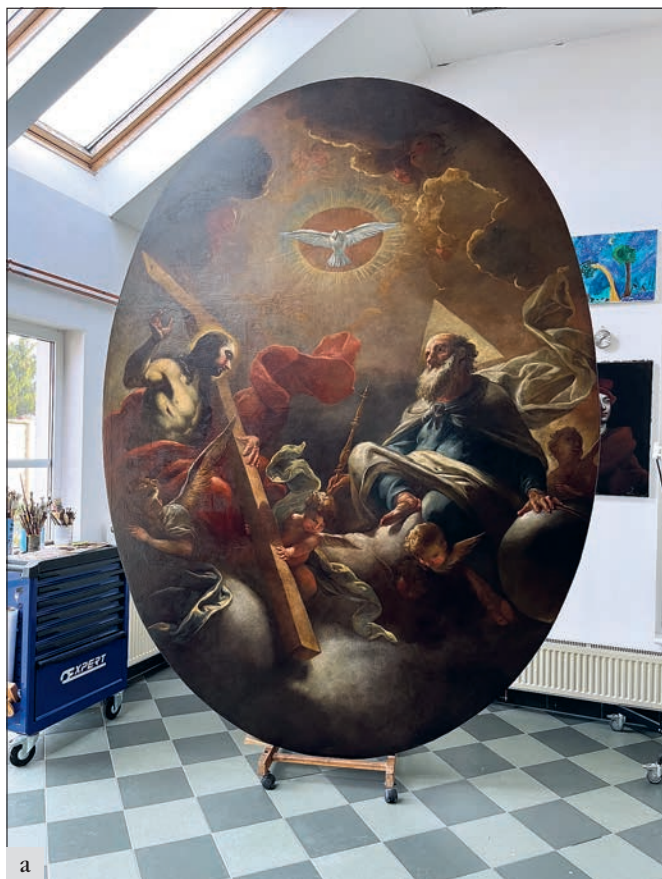
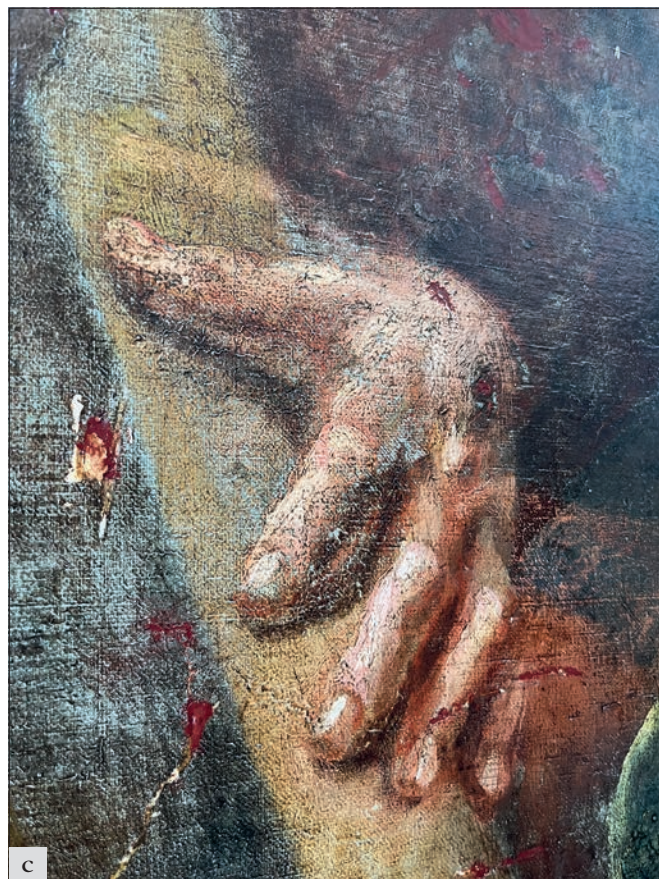
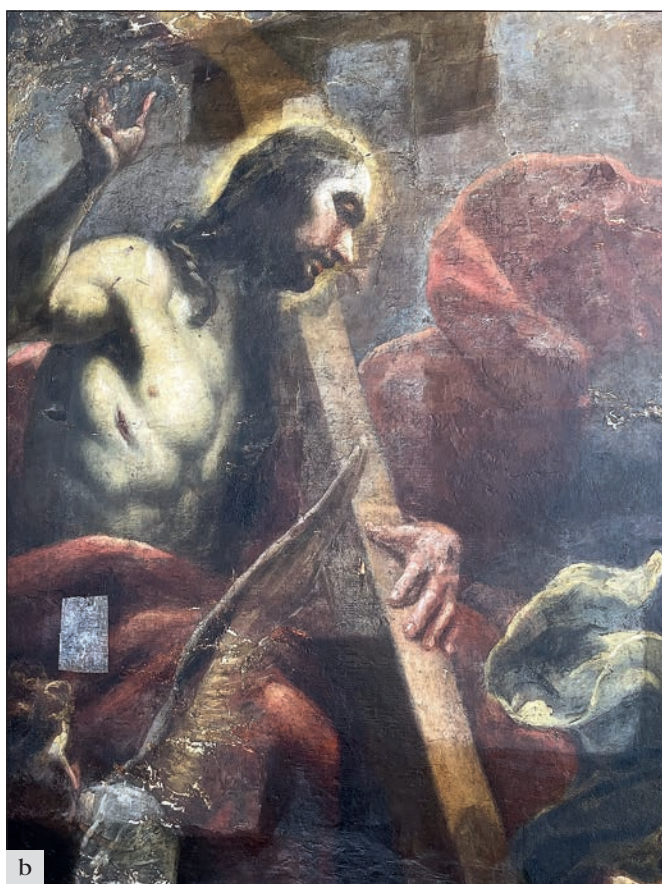
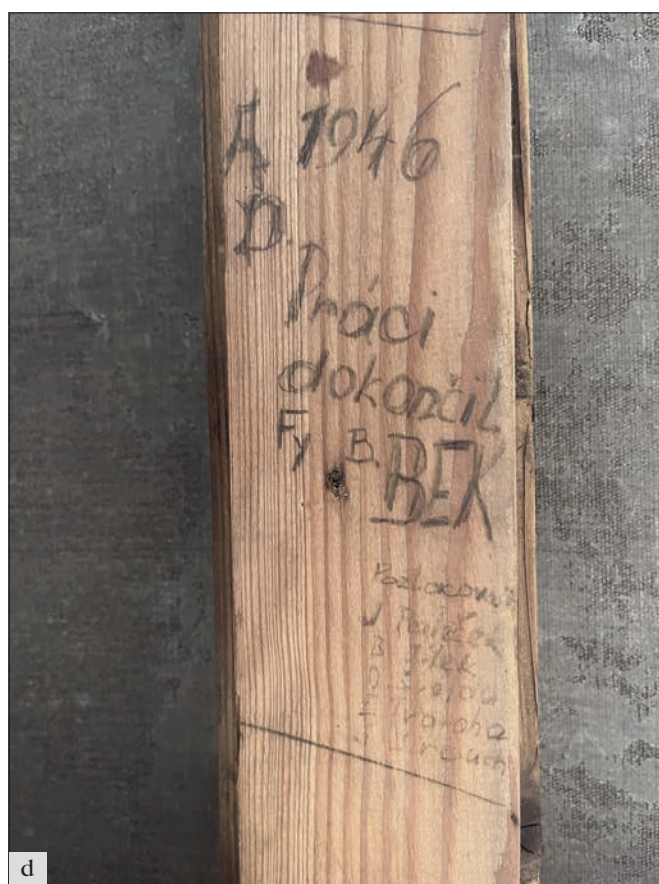
**Kutná Hora (správný obvod Kutná Hora), kostel sv. Jakuba, hlavní oltář, obraz Nejsvětější Trojice. Jedná se o pozdní dílo Petra Brandla z roku 1734, původně určené pro kostel Nejsvětější Trojice, v roce 1770 umístěné v nástavci hlavního oltáře kostela sv. Jakuba; a - stav po restaurování; b - v rámci restaurátorského průzkumu byly doloženy autorské změny v malbě (pentimenti) spočívající v úpravě pozice hlavy Krista, břevna kříže, postavení prstů; c - obraz byl v havarijním stavu, který byl z větší části způsoben předchozím restaurátorským zásahem, kdy došlo k nevratným ztrátám barevné vrstvy patrné ve vztahu s chybně provedenou rentoalází. Na fotografii je patrný šedý podklad v partiích, kde se originální malba nedochovala; d - na zadní straně napínacího rámu obrazu byly zachovány nápisy vztahující se k pracím prováděným v kostele v 19. a 20. století. (foto L. Maděrová).**

V rámci projektů IROP byly v tomto roce restaurovány dva obrazy od Petra Brandla, které vznikly na konci jeho života, kdy setrval v Kutné Hoře. Jedním z nich byl obraz *Nejsvětější Trojice* z nástavce hlavního oltáře *kostela sv. Jakuba v Kutné Hoře*. Oválný obraz o rozměrech 321 × 236 cm je olejomalbou na plátně z roku 1734. V rámci restaurátorského průzkumu byly doloženy četné pentimenty. Nejvíce změn bylo prove-

deno na postavě Krista. Došlo k posunu hlavy, celého břevna kříže. Dále byly provedeny drobné úpravy v partii prstů ruky a upravena velikost zemské sféry. Plátno pod malbu bylo připraveno tradičně s červenohnědým jednovrstvým podkladem, následovala vrstva bílé barvy a potom další ve světle šedém odstínu. Na takto připravený podklad byla prováděna malba. Pouze malba Krista v inkarnátech má jako podklad nikoliv šedý odstín, ale tělový tón.

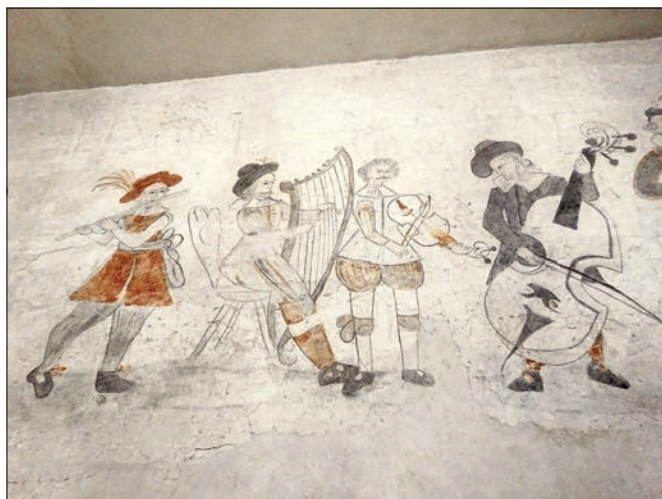
**Komorní Hrádek (správní obvod Benešov), nástěnná malba představující výjev se čtyřmi muzikanty hrajícími na dobové nástroje v 1. patře tzv. Starého zámku (v místnosti zvané: „Sborovna“), která je součástí velmi různorodého a zajímavého ikonografického souboru, byla základně restaurátorsky zajištěna při poslední celkové opravě zámku. Nyní byla pozdně renesanční malba dočištěna, vymelena v místech peků a velmi jemně zčistěna retuší (foto M. Kuldová).**

Před patnácti lety byla dokončována celková obnova zámku *Komorní Hrádek* (okres Benešov, správní obvod Benešov). Během ní i po ní došlo k několika etapám restaurování jednotlivých místností maleb renesančních, pozdně renesančních, barokních a rokokových. Poslední místností s nezrestaurovanou nástěnnou malbou zůstala tzv. Sborovna v 1. patře tzv. Starého zámku. Přesněji malby z této místnosti čekaly na dokončení restaurování. Malby byly při předchozí opravě z důvodů komplikovaných stavebních zásahů transferovány a opětovně osazeny. Výchozím stavem pro rok 2022 byly malby restaurátorsky zajištěné, avšak v místech peků nevytmelené a nedoretušované. Malby ze závěru 16. století jsou ikonograficky zajímavé svou pestrostí. Ač jde o naivní formu malby, jsou jejím prostřednictvím zobrazeny náměty z vyšší společnosti (muzikanti, dámy a pánové ve společnosti) a momenty evropských dějin (turecký vojenský stan, exotická zvířata či personifikace Evropy – Císařství (?)). Intenzita tmelení byla volena tak, aby malby zůstaly viditelné, avšak neubrala na původní působivost. Dokončením restaurování maleb této místnosti Komorního Hrádku nastává pro tuto památku etapa preventivní péče a účinné údržby.

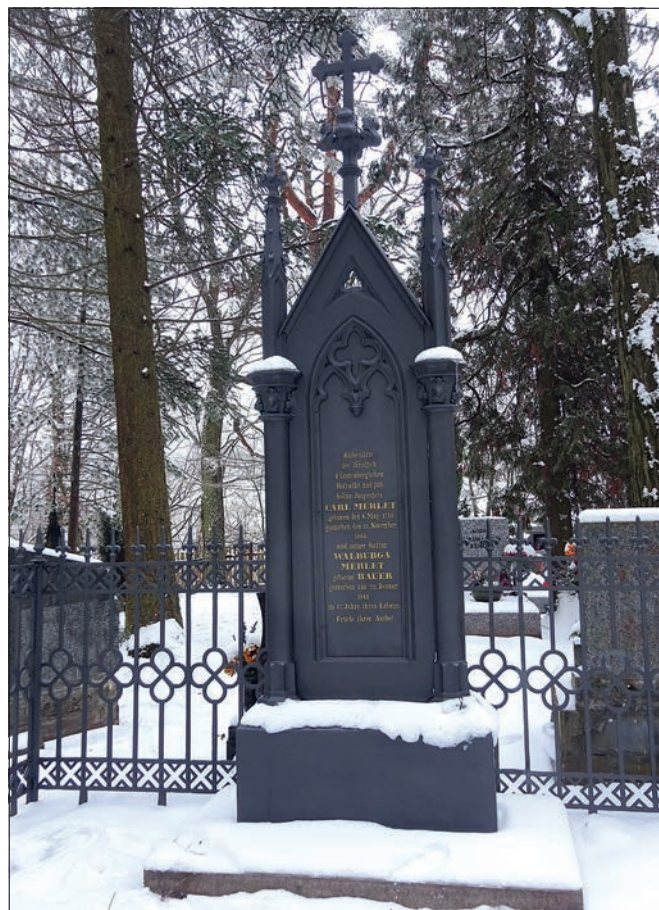
**Nový Jáchymov (správní obvod Beroun), litinový náhrobek zakladatele lesního hřbitova Františka Dittingera († 1839) je zajímavý především v kontextu dalších litinových náhrobků zdejšího mimořádného hřbitova. Probíhá zde postupně a v návaznosti na možnost získání dotací i pozvolné restaurování jednotlivých litinových náhrobků. Na snímku je náhrobek po dokončení restaurování (foto M. Kuldová).**

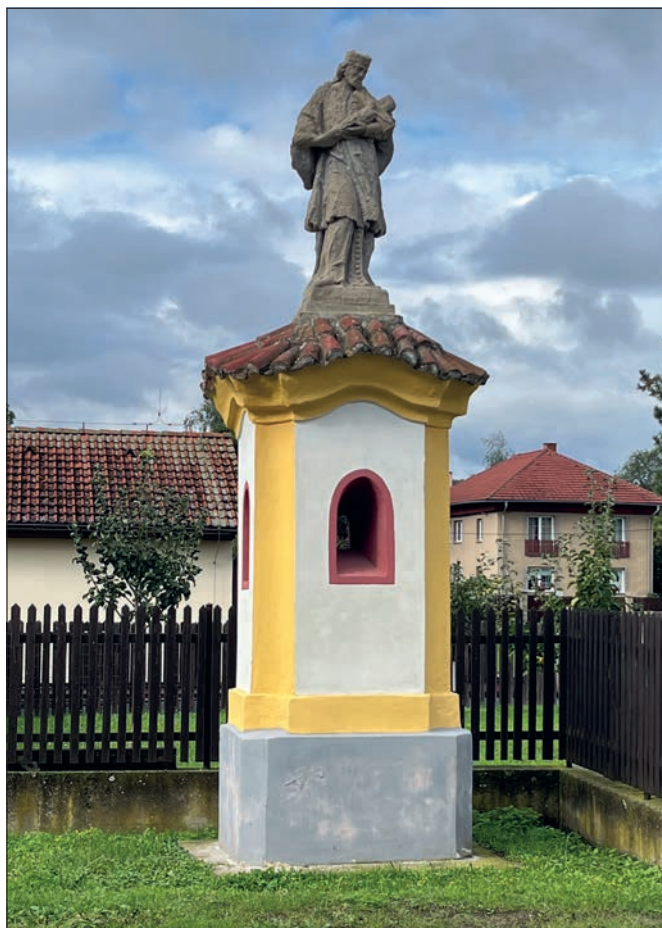
*Nová Lhota (správní obvod Čáslav), kaple se sochou sv. Jana Nepomuckého, socha sv. Jana Nepomuckého po restaurování a zpětném osazení na architekturu (foto L. Maděrová).*

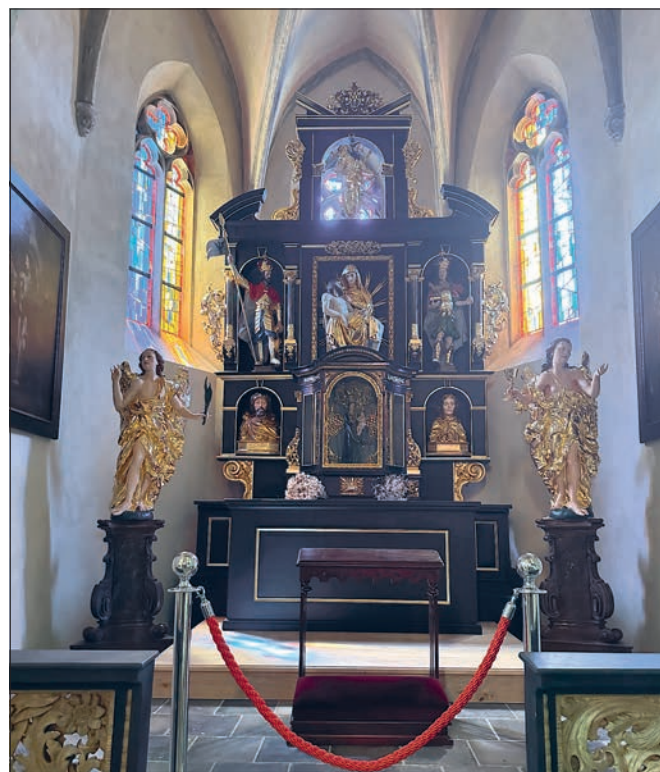
*Kolín (správní obvod obce Kolín), kostel sv. Bartoloměje, Kokovská kaple, stav po dokončení prací. V rámci projektu IROP došlo k restaurování vitráží i veškerého mobiliáře v kapli. To zahrnuje především oltář, který je jako celek výsledkem práce bratrů Jana a Ladislava Kamarýtových z roku 1966. Na samotné oltářní architektuře jsou využity materiály typu překližky či plechu, který vytváří klenby nik. Řezby a sochy jsou použity druhotně (foto L. Maděrová).*
