# ROČENKA 2022

**NÁRODNÍHO PAMÁTKOVÉHO ÚSTAVU  
ÚZEMNÍHO ODBORNÉHO PRACOVISŤE STŘEDNÍCH ČECH V PRAZE  
PŘÍLOHA ČASOPISU PAMÁTKY STŘEDNÍCH ČECH  
2 / 2023**

ČASOPIS NÁRODNÍHO PAMÁTKOVÉHO ÚSTAVU  
ÚZEMNÍHO ODBORNÉHO PRACoviŠTĚ STŘEDNÍCH ČECH V PRAZE  
ROČENKA 2022

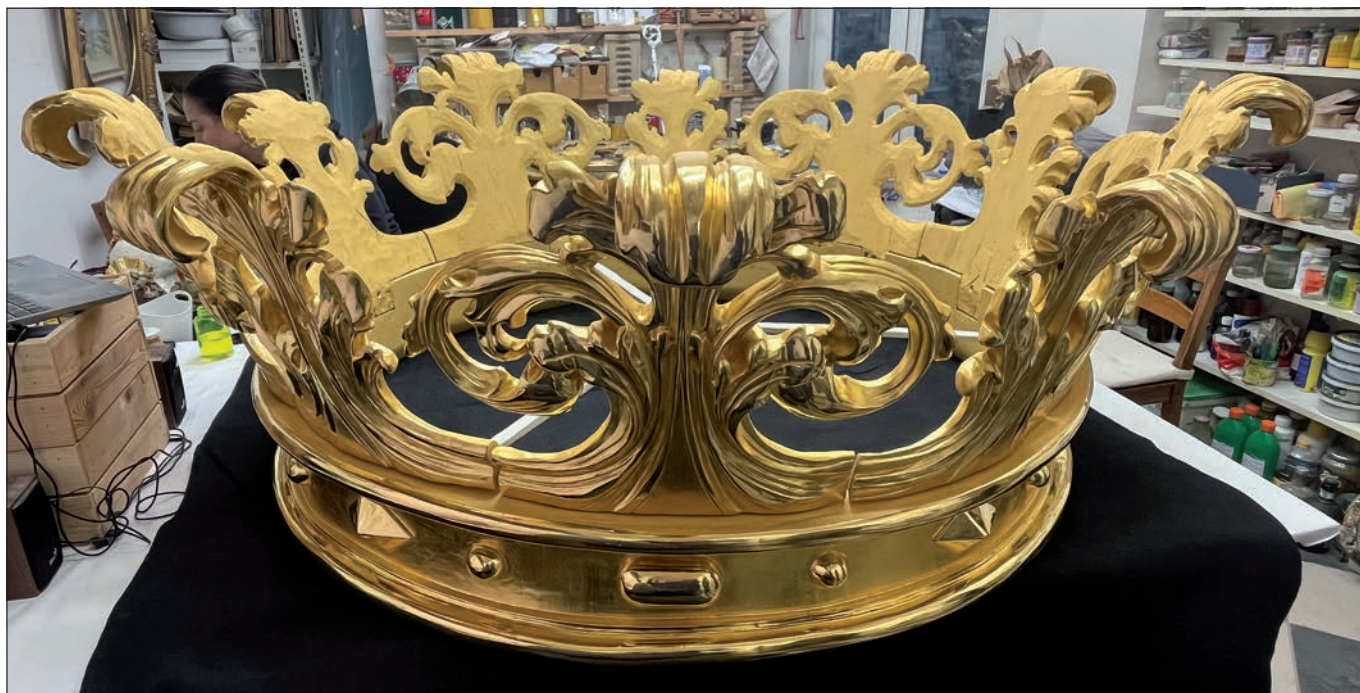
*Sedlec (správní obvod Kutná Hora), kostnice, koruna umístěná nad vrcholem SZ pyramidy z kosterních pozůstatků, stav po restaurování. V souvislosti s rozebráním jedné ze čtyř pyramid umístěných v rozích prostoru sedlecké kostnice byla demontována a restaurována také dřevěná zlatěná koruna, která ji opticky završuje. Koruna byla ve velmi špatném stavu, značně narušená dřevěná hmota nesla pouze fragmenty povrchové úpravy. Zlacení tak muselo být celoplošně rekonstruováno (foto L. Maděrová).*

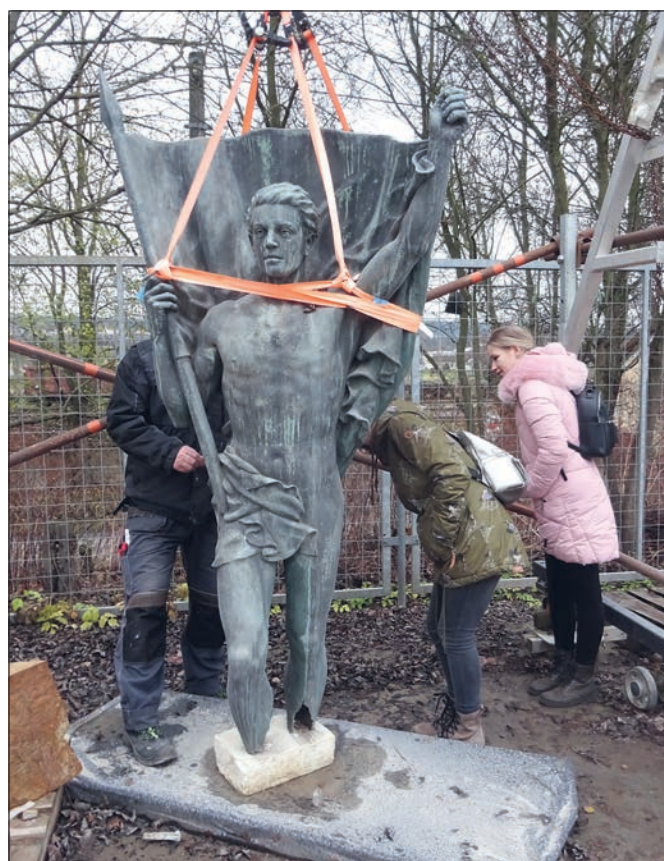
**Příbram (správní obvod Příbram)**, pomník padlých, 1927, socha je dílem Jana Štursy, kterou po sochařově smrti dokončil Václav Šára. 1. 7. 2021 byla socha poškozena pádem stromu až do náklonu sochy, který byl téměř rovnoběžný se zemí. Zásadní opravný zásah spočívá v doplnění chybějících částí nohou mezi lýtky a chodidly sochy a zejména z vložení zpevňující konstrukce do celé postavy sochy, což se neobešlo bez hledání vhodného místa (na zádech postavy) k vyříznutí pro vložení této konstrukce (foto M. Kuldová).

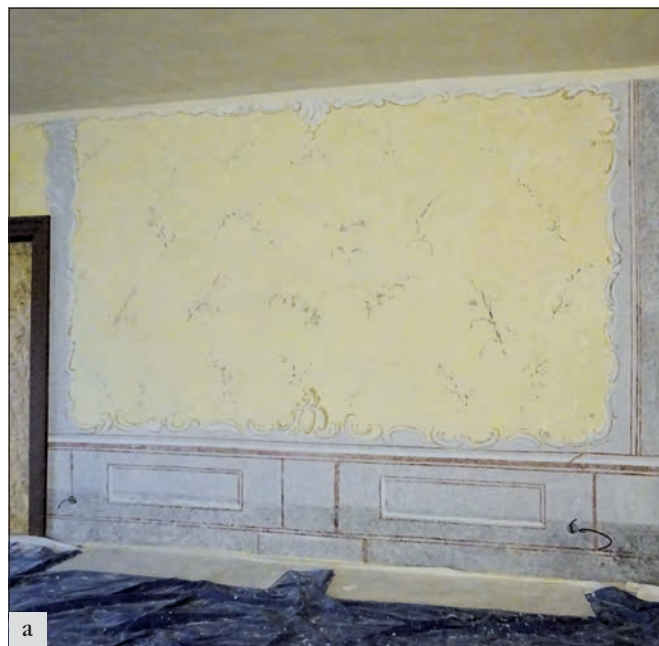
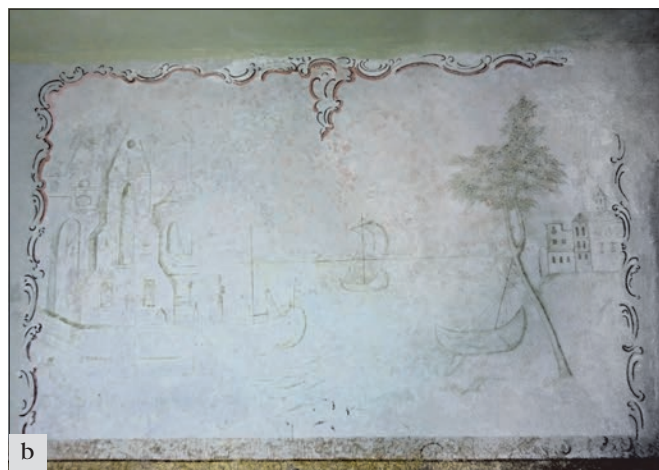
**Osečany (správní obvod Sedlčany)**, zámek, nástěnná malba místnosti č. 302 v 2. patře zámku, nástěnné malby, kolem 1750. V roce 2022 byly odkryta a restaurována barokní výmalba velkého sálu. Právě tato výmalba prokázala dřívější existenci této místnosti jako dvou malých místností, které byly vymalovány zcela rozdílně, jedna dekory pohozených květů se stonky na žluté půdě, druhá štětcovou kresbou (fantazijního?) města s katedrálou a přístavem (foto M. Kuldová).

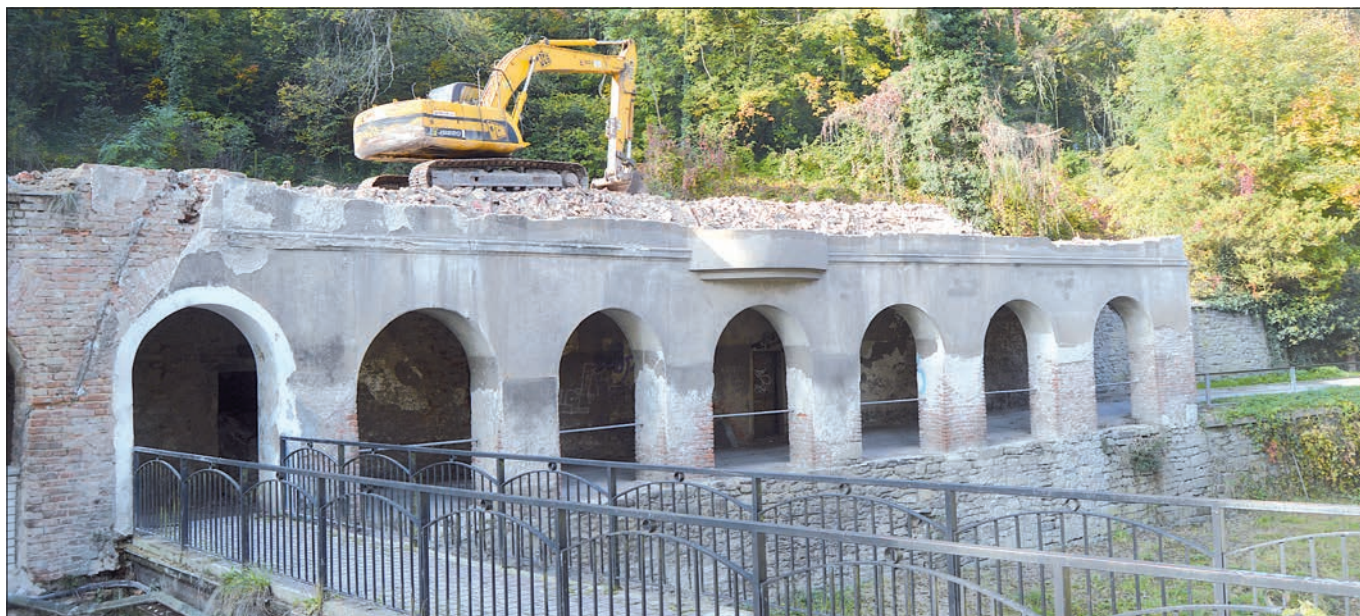
*Kutná Hora, Nové mlýny, zbytečnou demolicí poškozený historický areál v samé blízkosti starého města s jeho dominantami je nyní předmětem úvah o nové rozsáhlé výstavbě (foto J. Mrázek).*

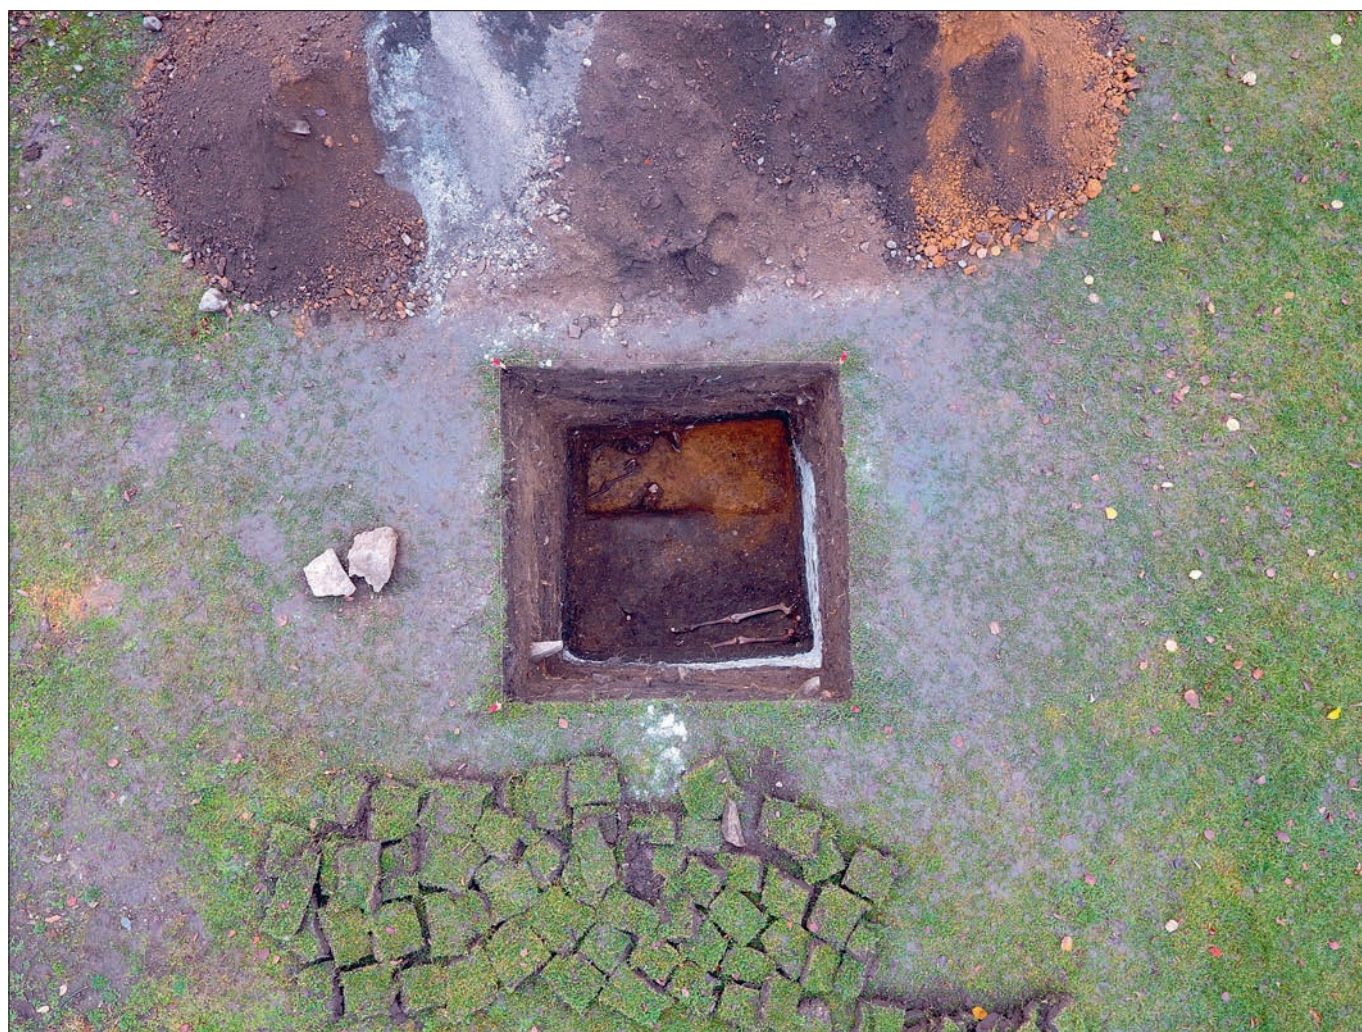
*Sázava, k. ú. Černé Budy (okres Benešov), Sázavský klášter, Severní zahrada, sonda 1. V severozápadním koutu sondy jsou patrné dolní končetiny kostrového hrobu (foto Z. Neustupný).*

zamýšleného uložení retenční nádrže, vsakovacího objektu a přeřadového potrubí, tj. zařízení, která souvisí s projektem odvlhčení objektu bývalých koníren. Čtvercová sonda S1 o ploše 200 × 200 cm položená 5 m severových. od severovýchodního nároží bývalých koníren, zachytila souvrství pozdního a vrcholného středověku a okolo nivelety 308,50 m n. m. narazila na hrobové jámy, zahlubující se do rostlého podloží. Celkem bylo rozpoznáno nejméně 7 pohřbů, z toho jeden ve formě neanatomicky uložených dlouhých kostí. Na základě charakteru výplní hrobových jam a stratigrafické situace lze stáří zachyceného pohřbívání odhadovat na závěr 12. a 1. pol. 13. století.

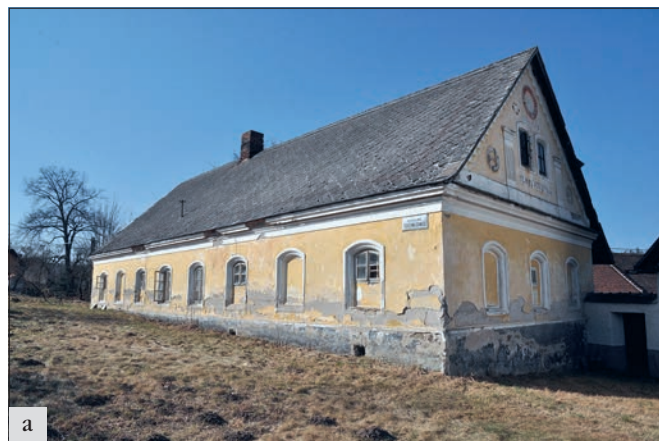
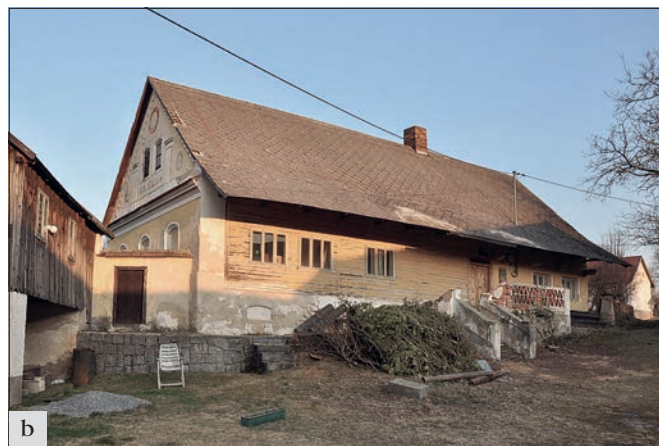
*Mokřany (okres Příbram), obytný dům usedlosti čp. 1. Štukové fasády zděné části velkého selského domu s vročením 1881 a iniciálami majitelů ve štítě představují jeden z nejhodnotnějších příkladů zděné venkovské architektury konce 19. století na Sedlčansku. Dům zároveň obsahuje starší roubené jádro, které na starších základech vzniklo roku 1795. K zajímavostem stavby patří také to, že byla v rámci výstavby v roce 1881 užitá na dvorní straně užitá roubená technologie. Pro své nesporné hodnoty je dům nyní navržen k prohlášení za kulturní památku: a – pohled na štukové fasády domu od severovýchodu; b – pohled na dvorní fasádu s roubenou konstrukcí od západu (foto J. Veselý, 2022).*

*Mokřany (okres Příbram), usedlost čp. 1 – Dům představuje jeden z nejhodnotnějších příkladů lidové architektury závěru 19. století na jižním Sedlčansku. V rámci přípravy výstavy bylo provedeno jeho celkové zaměření, fotodokumentace a zevrubný průzkum. Byl určen rozsah konstrukcí z roku 1795 ve světnici a ve sklepech a identifikovány zajímavé starší oken-*

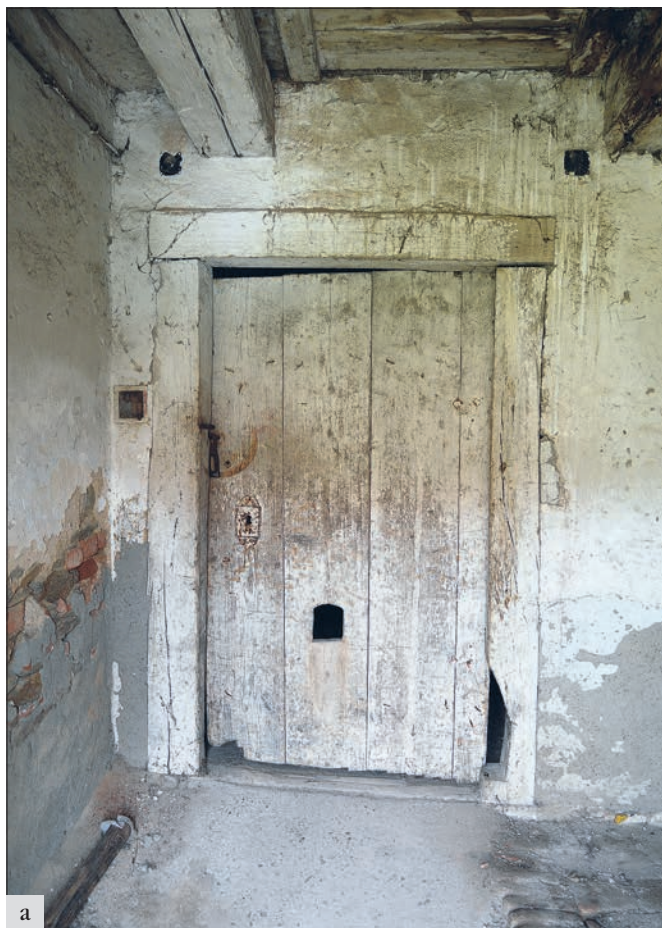
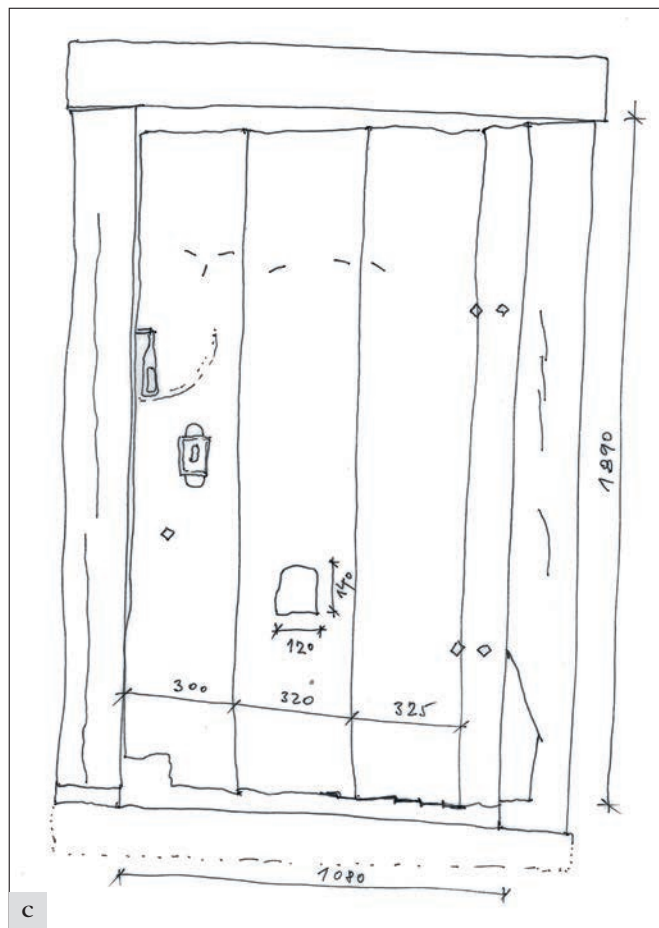
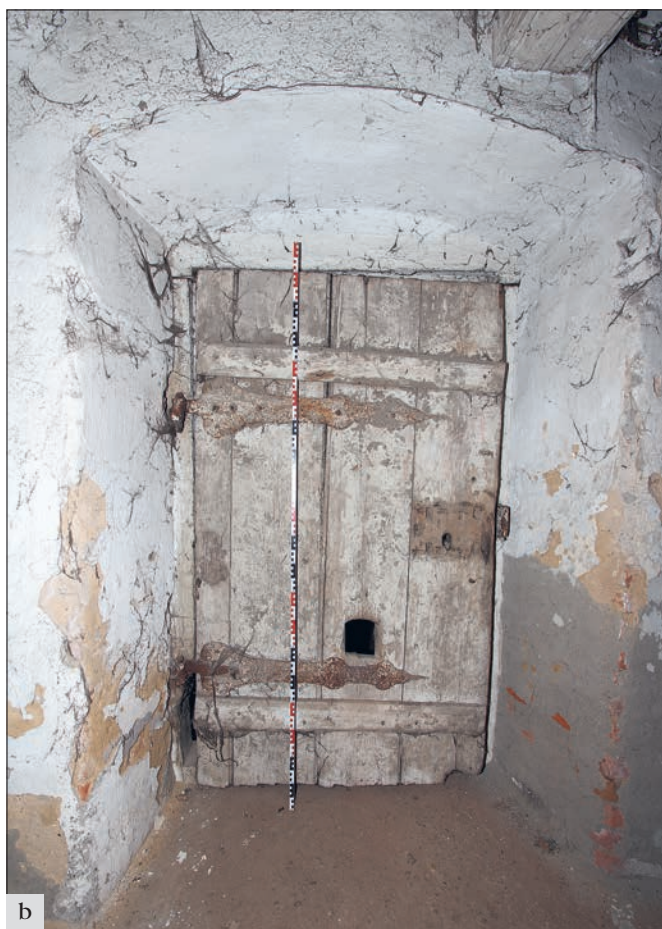
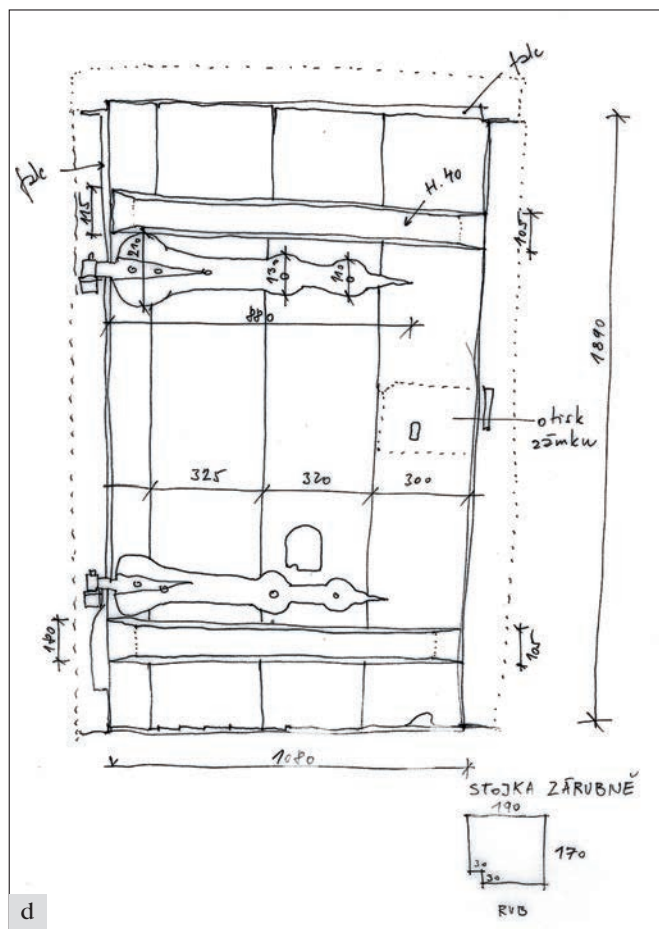
Plaňany (okres Kolín), budova bývalé sýpky: a - pohled na lícovou stranu dveřní výplně v interiéru v přízemí; b - pohled na rubovou stranu dveřní výplně v interiéru v přízemí; c - skica lícové strany dveřní výplně v interiéru v přízemí, d - skica rubové strany dveřní výplně v interiéru v přízemí (foto a kresby D. Havlíková).

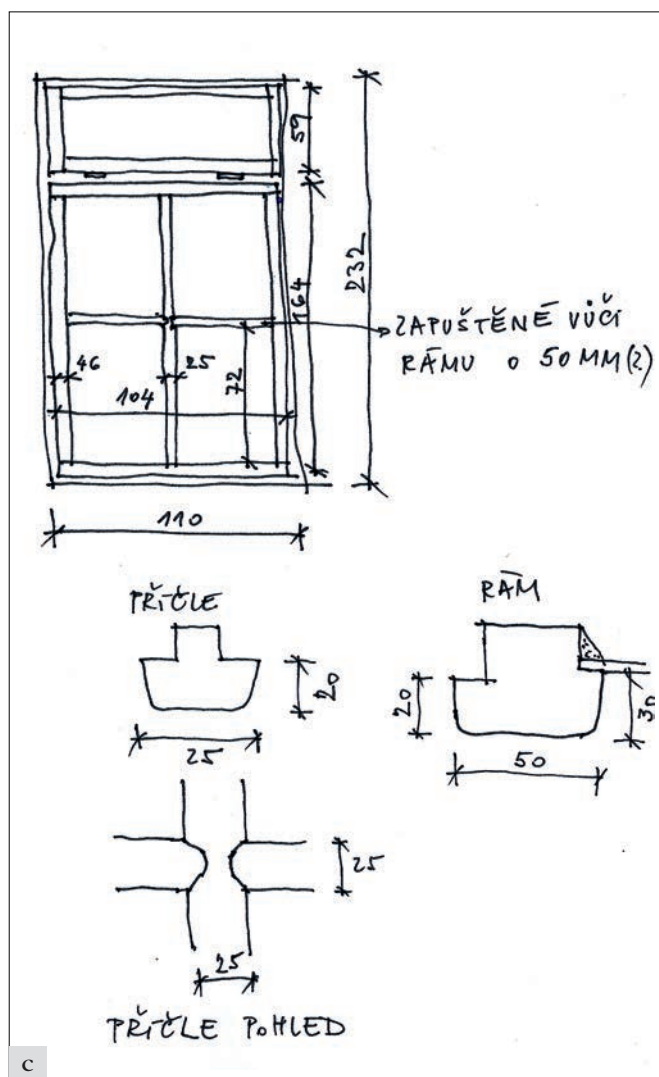
*Praha, budova bývalého Burzovního paláce, Vinohradská 2: a – celkový pohled na severovýchodní fasádu s vyznačením dokumentovaných okenních výplní; b – pohled z podesty schodiště na vnitřní stranu předmětných oken v patře; c – skica pořízená v terénu (foto a kresba D. Havlíková).*

*Praha, 1. etapa dokumentace významných pražských domů – Burzovní palác – Parlament – Národní muzeum:* Dvoukřídlé špaletové okno s pevným příčником oddělující dolní čtyřtabulkové křídlo od horního neděleného sklopného křídla. Okno je osazeno na podestě hlavního schodiště, kde tvoří s dalšími dvěma kusy osvětlovací prvek prostoru před nástupem do výtahu. Okna jsou rámována kamenným obložním včetně stěn schodiště. Stejná okna se nacházejí i v sousedních místnostech a obdobná, stejného provedení avšak jiného rozměru a konstrukčního řešení i ve velkém sálu. Okenní křídla mají profilaci a řemeslné provedení odpovídající truhlářské produkci 30. let 20. století.

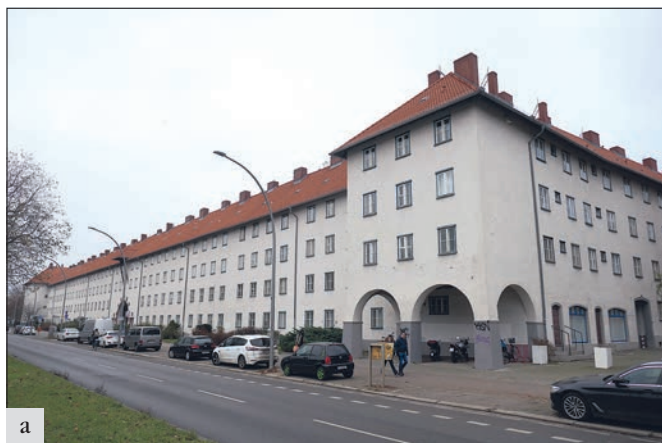
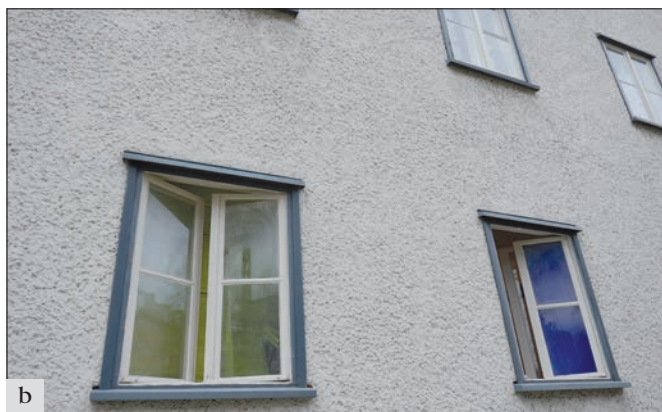
*Berlín, běžnou meziválečnou výstavbu reprezentuje např. obytný blok na Olga-Benario-Prestes Strasse 1-13 s průjezdy, průchody, podloubím a pár obchůdky v parteru. Dřevěná dovnitř otevíravá okna v líci fasády jsou chráněna nadokenními žimšičkami: a – celek, b – detail oken (foto H. Řepková).*

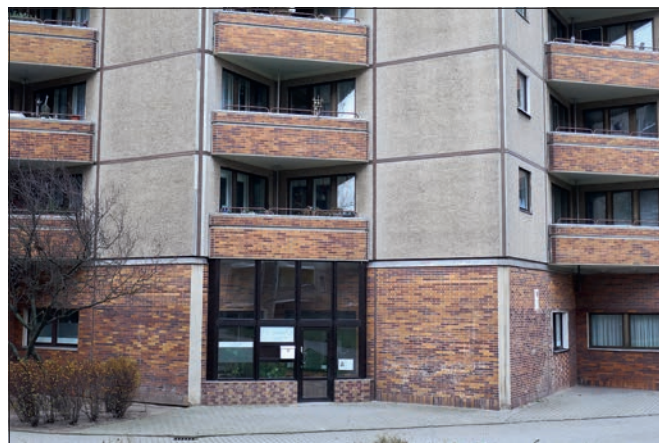
*Berlín, nevelký panelový soubor Ernst-Thälmann Park s devatenáctipatrovými věžovými a osmipatrovými deskovými domy byl zbudován na přelomu 80. a 90. let. Obsahuje obchodní ulici a plaveckou halu, mateřská škola se nachází v parteru bytového domu. Berlínský památkový úřad připravuje jeho památkovou ochranu: detail parteru (foto H. Řepková).*
