Specializovaná mapa

Středověká venkovská sakrační architektura

Výstava společně s kritickým katalogem vznikla jako jeden z výstupů pětiletého výzkumného projektu NAKI II „Proměna středověkého venkovského kostela jako symbolu duchovní tradice a lokální identity“. Cílem projektu bylo zkoumat, poznat a definovat faktory, které vývoj středověkého venkovského kostela formovaly od jeho vzniku až po současnost, a interpretovat, jakým způsobem se na stavbě projevovaly. V rámci projektu byly zkoumány kostely v současných okresech Děčín, Ústí nad Labem, Litoměřice a Louny, přičemž s ohledem na předpokládaný objem získaných dat bylo zvoleno jejich zpracování do výsledné publikace a výstavy pouze pro okres Louny. Poznatky z lokalit zbylých okresů je plánováno publikovat v následujících letech. Ve snaze o komplexní postihnutí rozsáhlé problematiky byl výzkum lokalit zvolen jako interdisciplinární, zahrnující poznatky specialistů z různých oborů zabývajících se zkoumáním stavebního díla.

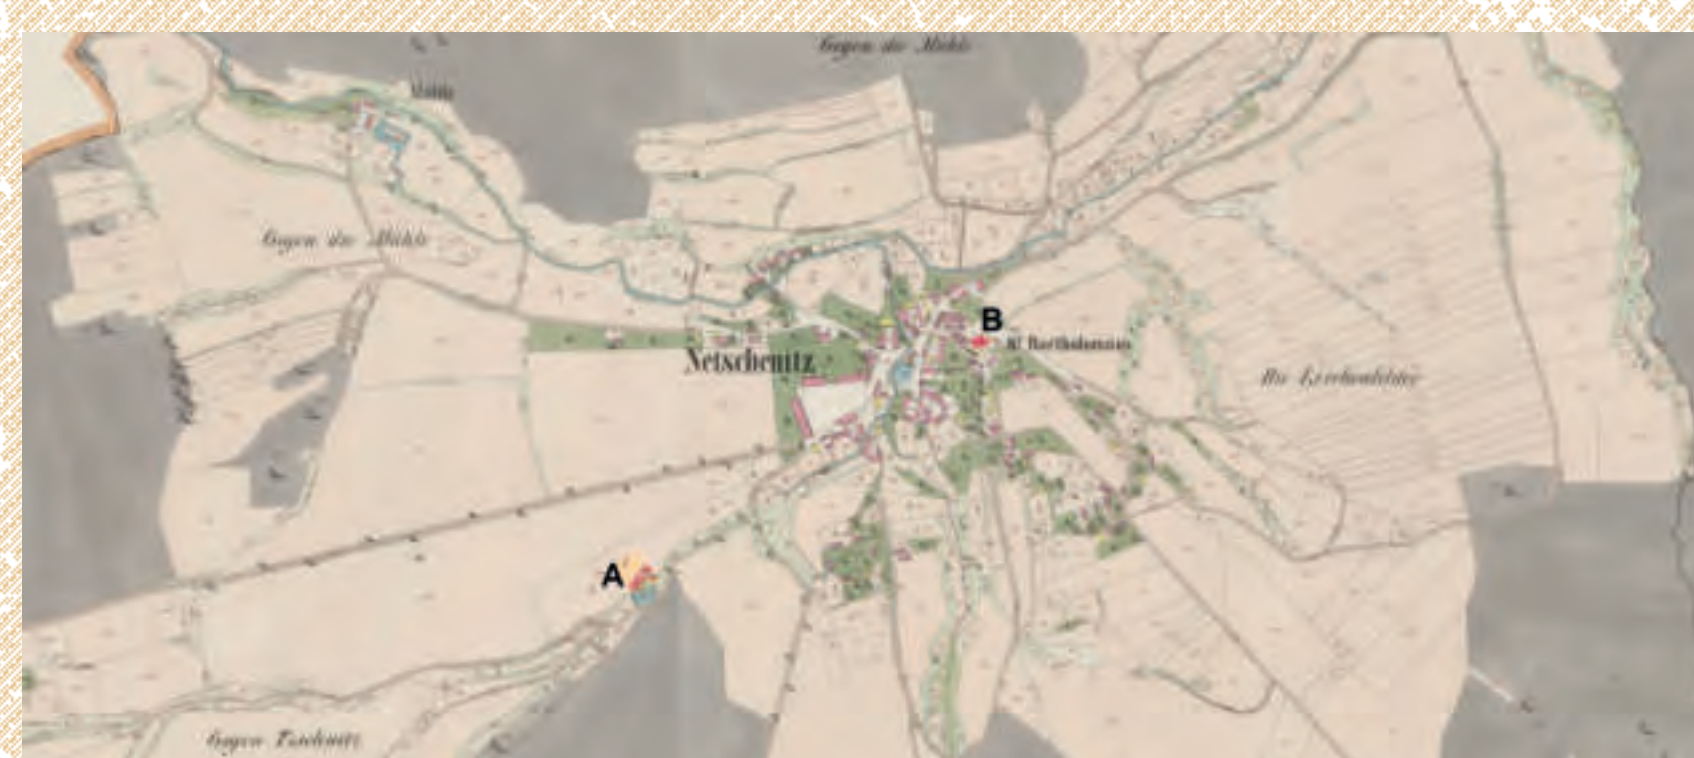
Nečermice (okr. Louny) – sídelní komora v pahorkatině Dízbán s místem raně středověkého pohřbívání v bývalé chlévě (A) a kostelem sv. Bartoloměje z první poloviny 14. století (B) na císařském otisku mapy stabilního katastru. Zdroj: <http://archivnimapy.cuzk.cz/>; upravil: Vojtěch Peksa.

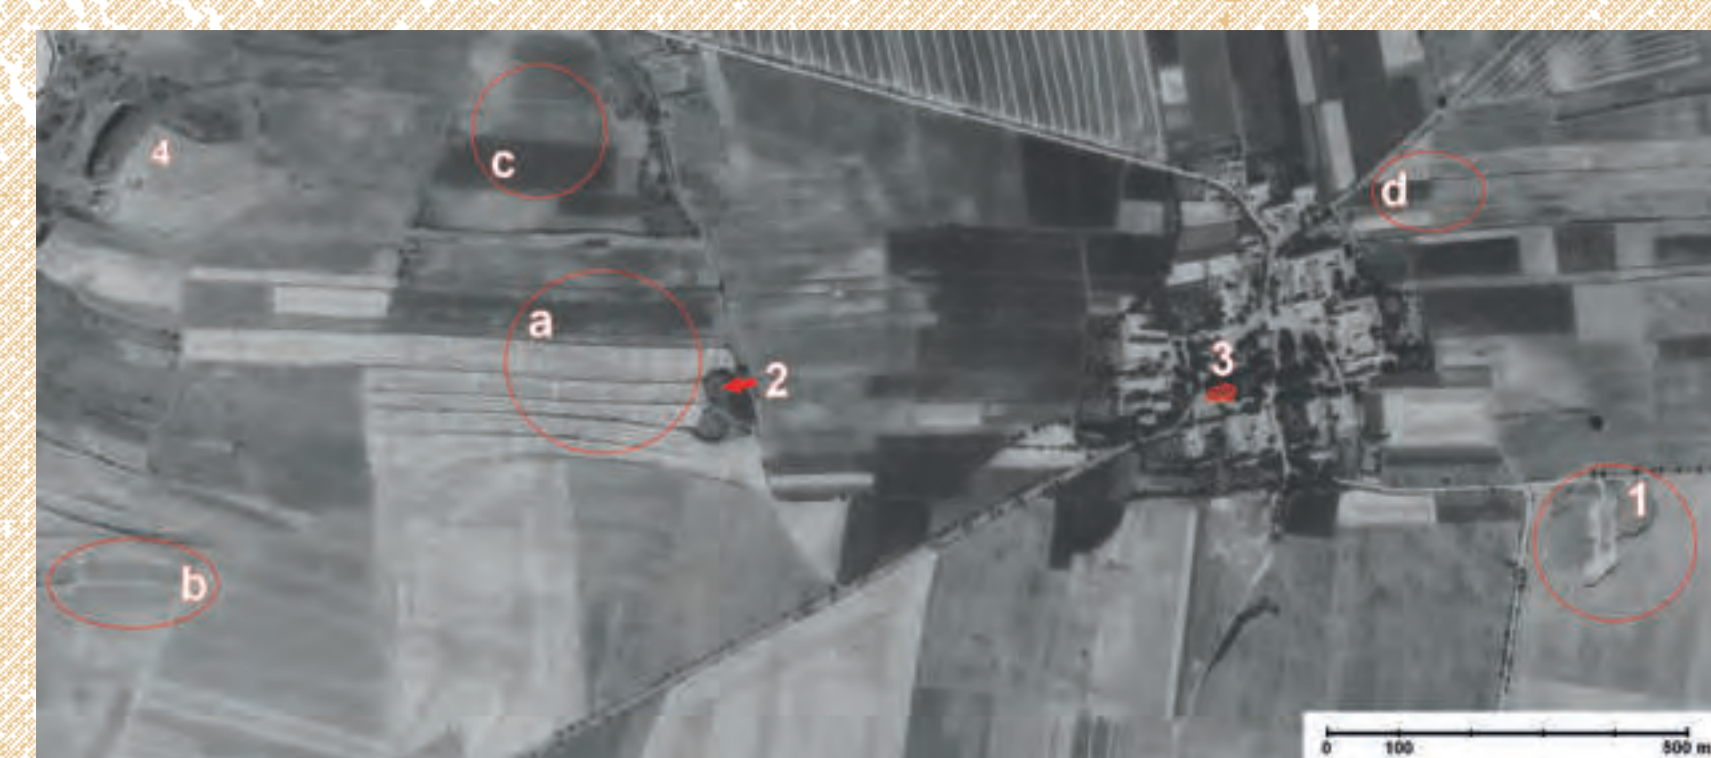
Pšov (okr. Louny), území s archeologickými nálezy na leteckém snímku z roku 1952: 1 – pískovna a její okolí odkud pochází nálezy raně středověkých hrobů; 2 – „starý Pšov“ (šipka ukazuje umístění staršího románského kostela ze druhé poloviny 12. či první poloviny 13. století); 3 – kostel sv. Kříže a Všech svatých postavený v roce 1765 na návisi; 4 – hradiště Rubín; a, b, c, d – plochy sběru raně středověké keramiky dokládající sídelní aktivity v 10. až 13. století. Zdroj: <https://ags.cuzk.cz/archiv/>; upravil: Vojtěch Peksa.

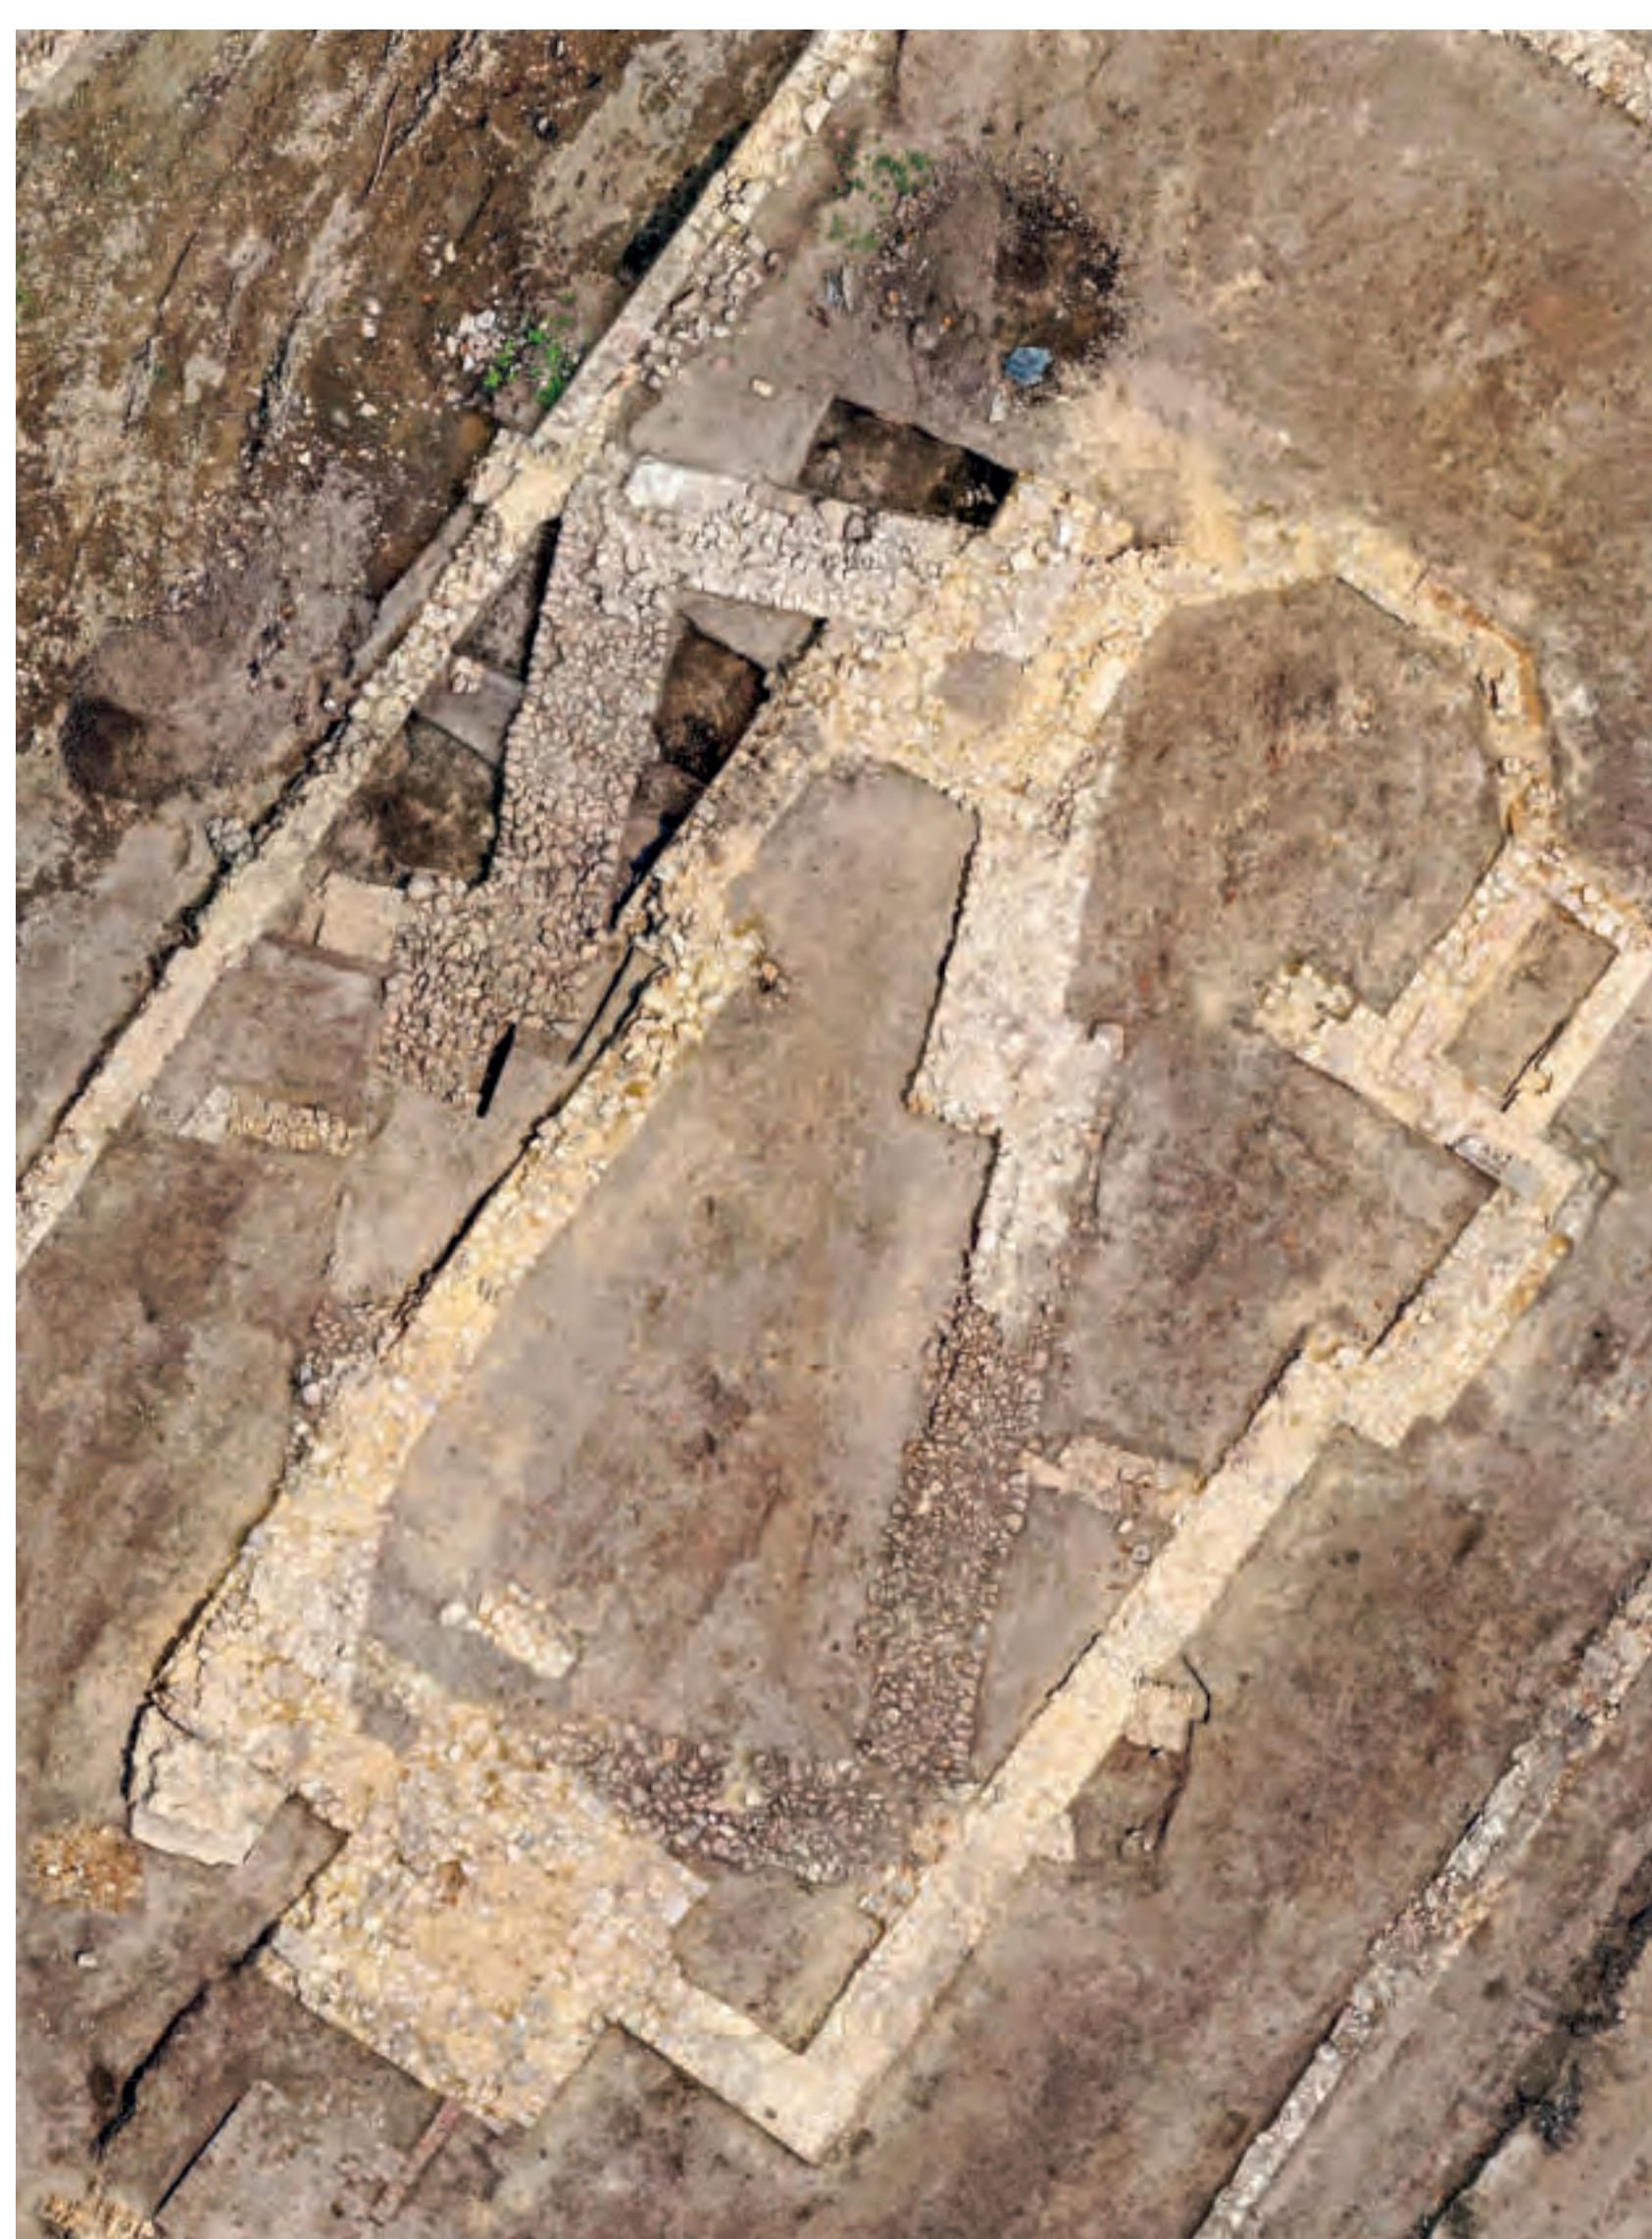
Letecký snímek archeologicky zkoumaných reliktů dvou fází kostela sv. Mikuláše a Michaela v Libkovicích, 2019. Zdroj: archiv ÚAPPSCZ, v. v. i.

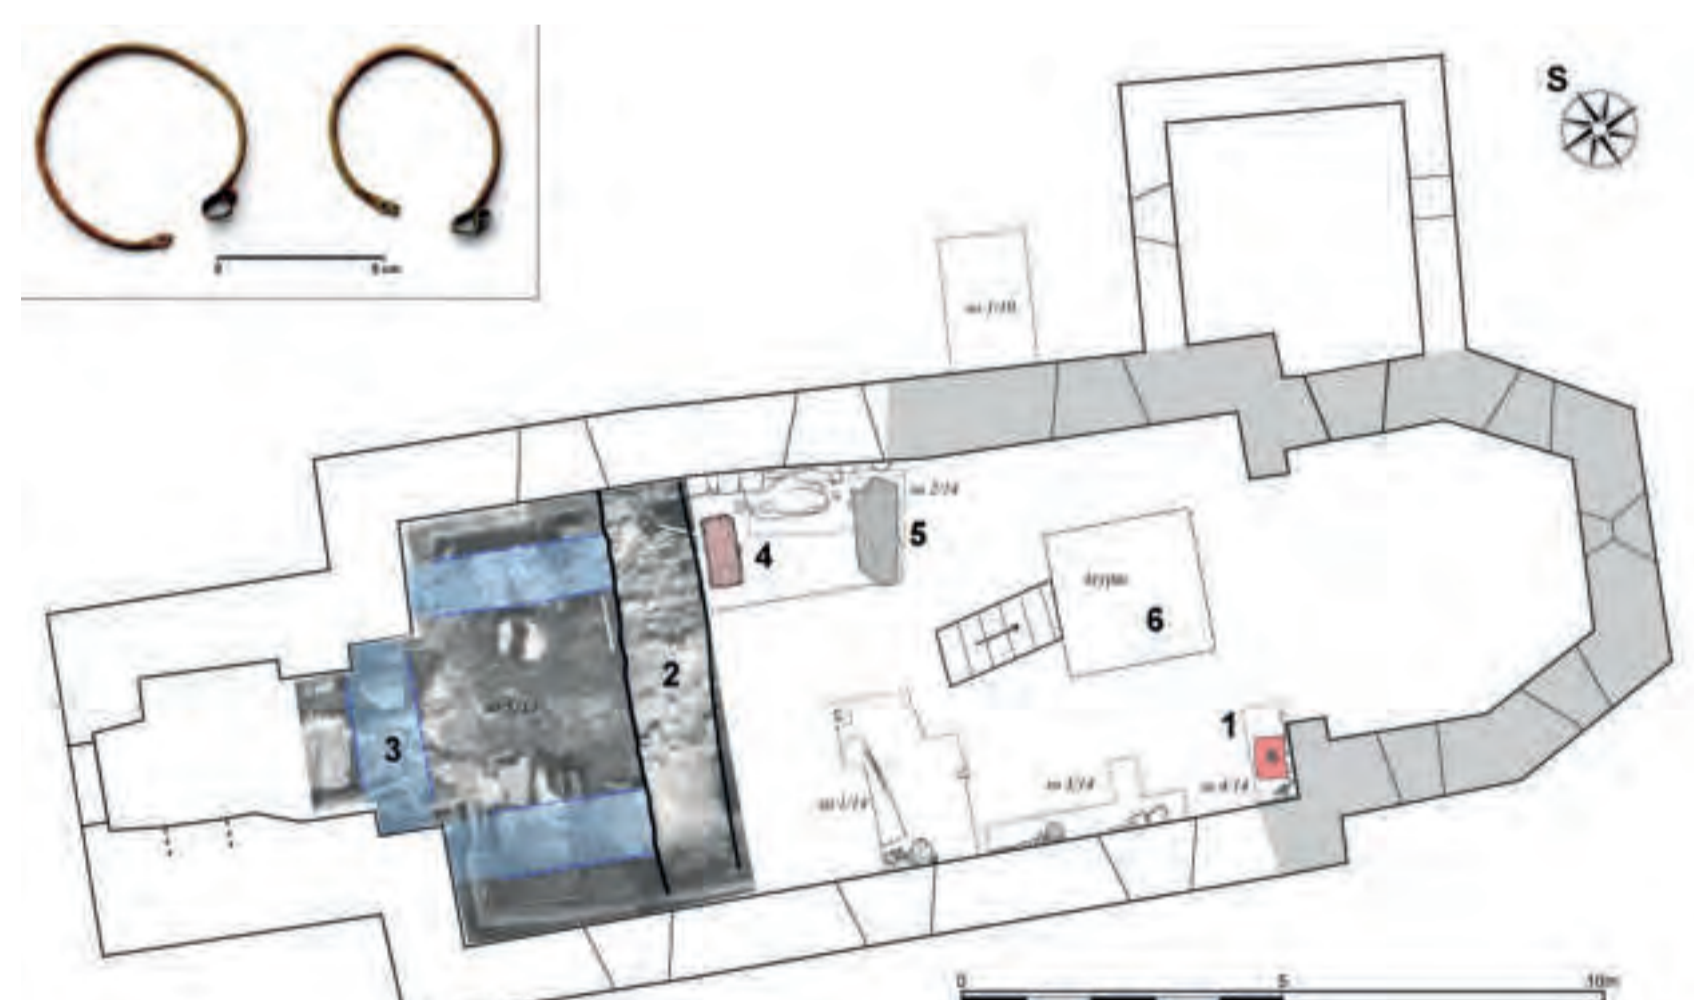
Líbny (okr. Louny), celková nálezná situace v kostele sv. Jiljí postaveném v 1. polovině 14. století: 1 – hrob datovaný do 12. století porušený základem kostela a obsahující dvě esovité zúženice (ve výjevu); 2 – základ středověké západní zdi lodi; 3 – základ starší věže nejspíše z pozdního středověku; 4 – dřevěná kovaná bedna z raného novověku uložená pod úroveň podlahy; 5 – kamenný náhrobní kámen; 6 – novověké krypta. Zaměření: Jaroslav Skopec; plán připravil: Vojtěch Peksa.

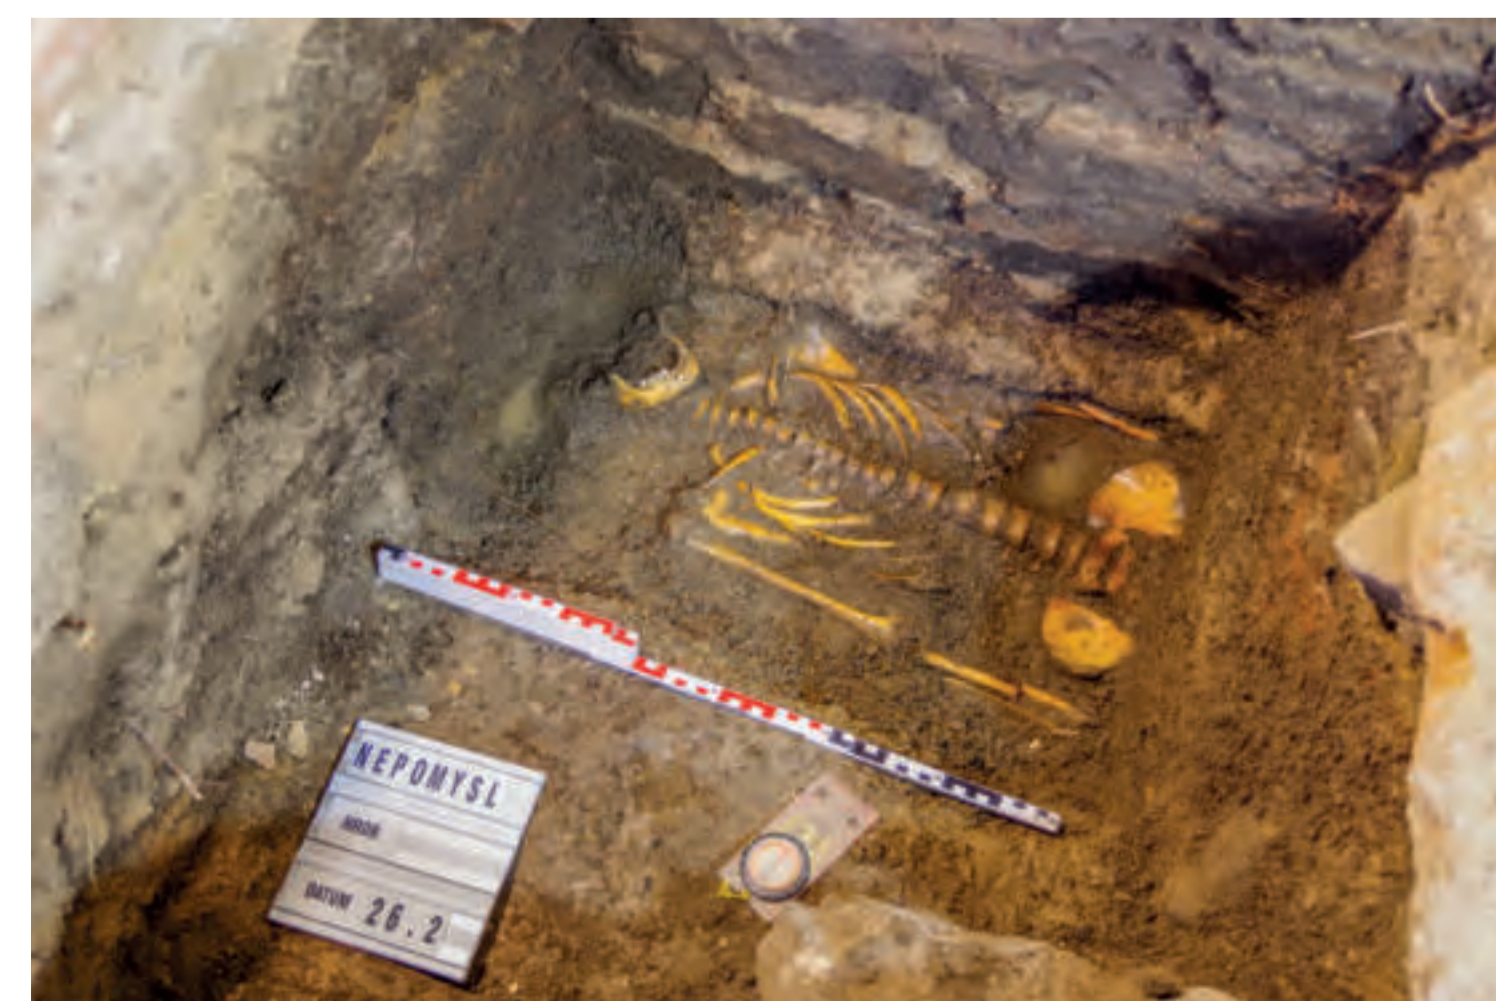
Nepomyšl (okr. Louny) – kostel sv. Mikuláše, sonda 4. Hrob nedospělého jedince datovaný radiokarbonovou metodou do druhé poloviny 13. století. Kamenný kostel, jehož základem byl hrob porušen, byl postaven v 50.–60. letech 14. století. Foto: Vojtěch Peksa.

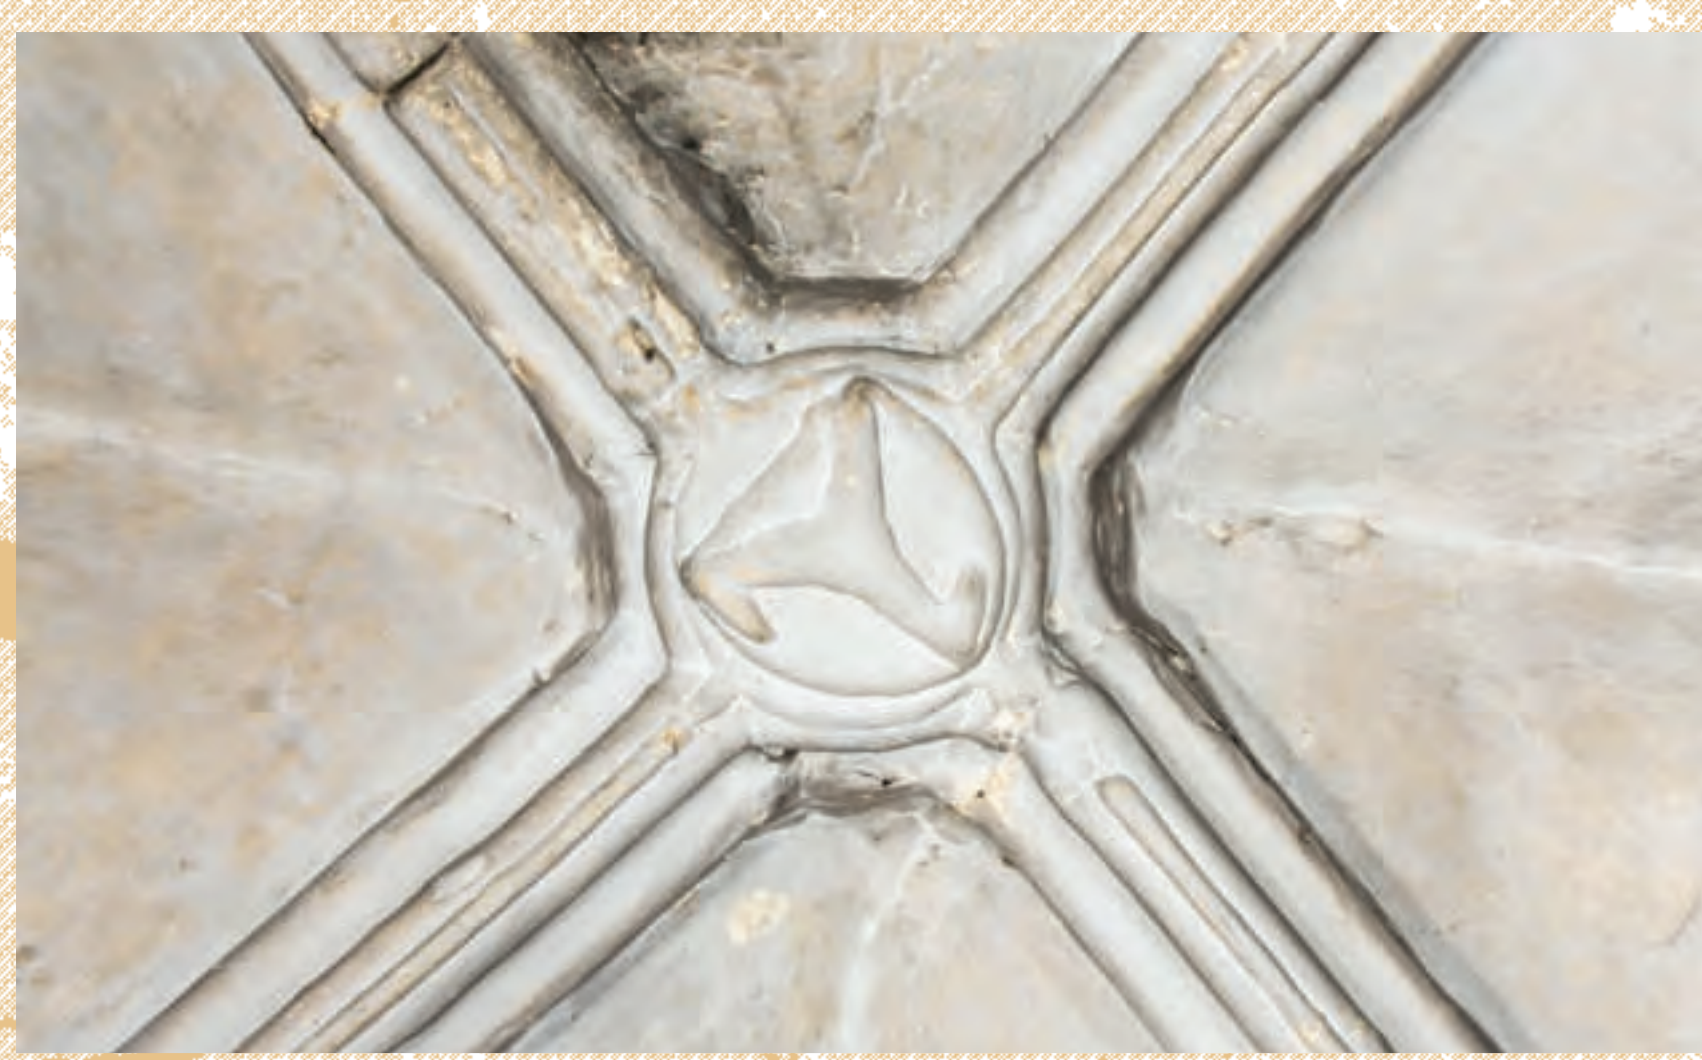
Svorník klenby v podvěží kostela v Opočně nese heraldický symbol hříče, znamení společné pro široký rozrod nižší šlechty na Lounsku v předhusitské době. Mezi navič pravděpodobně patřili i Hrzek a Jan z Opočna, kterým roku 1358 patřilo patronátní právo kostela. Foto: Marta Pavlíková, 2018.

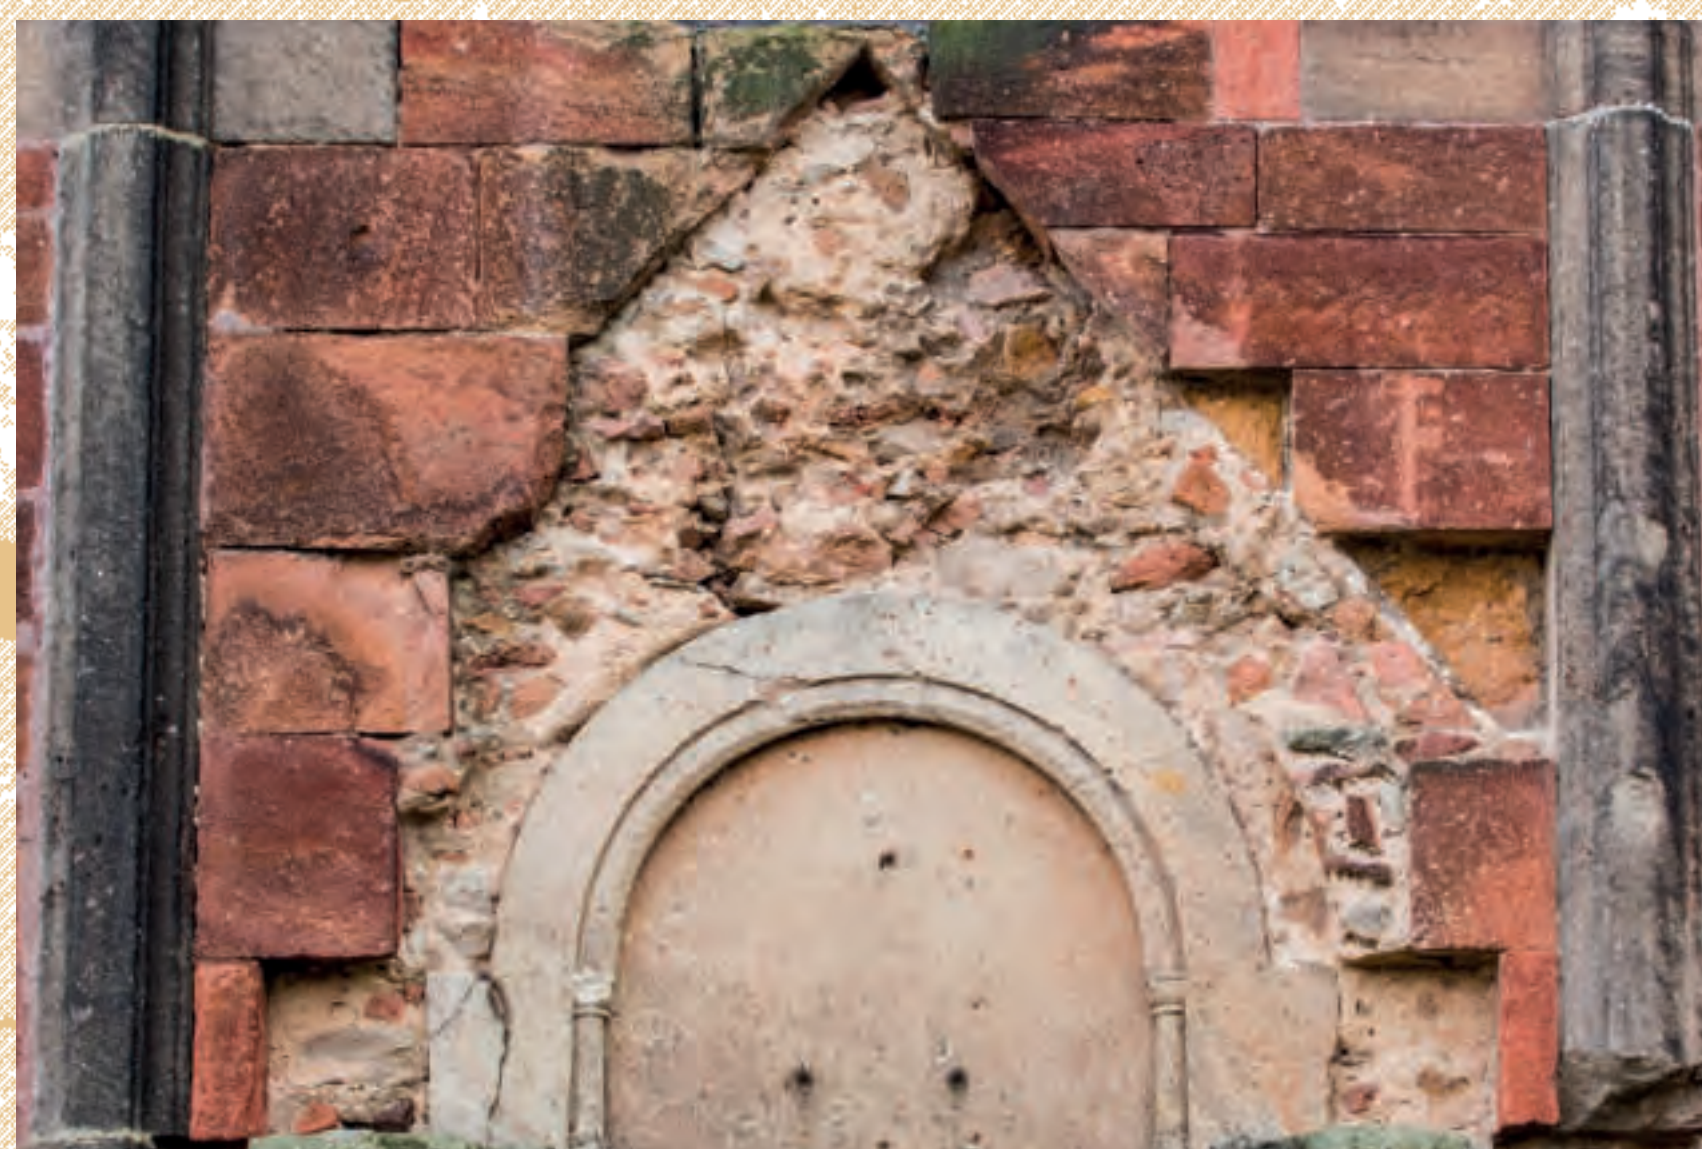
Vroutek, odhalená část jádrového zdiva v místě odstraněného vimperku jižního portálu lodi. Foto: Kateřina Neumannová, 2016.

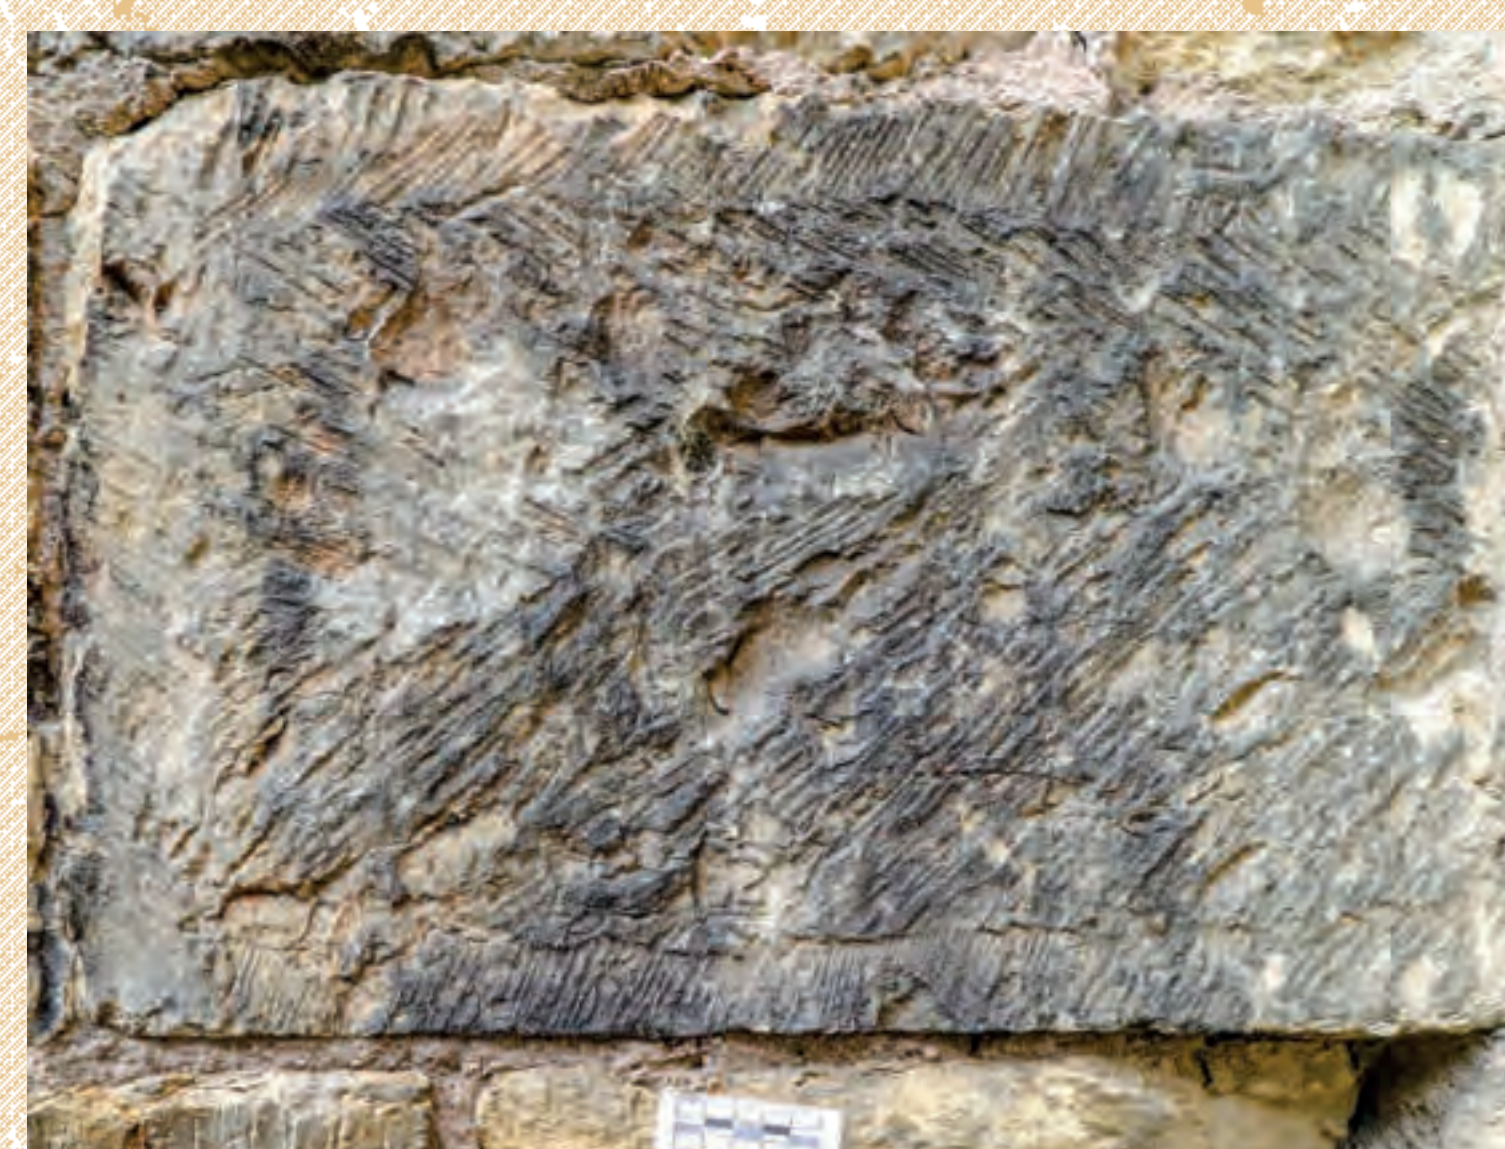
Libčevce, kvádr na jímání exteriérovém lici lodi. Ukázka typického líce pozdně románského kvádrů nesoucího charakteristické stopy po finálním přerovnání dlátem, kterým byla nejprve zhotovena i obvodová stezka. Foto: Michal Cihla 2019.

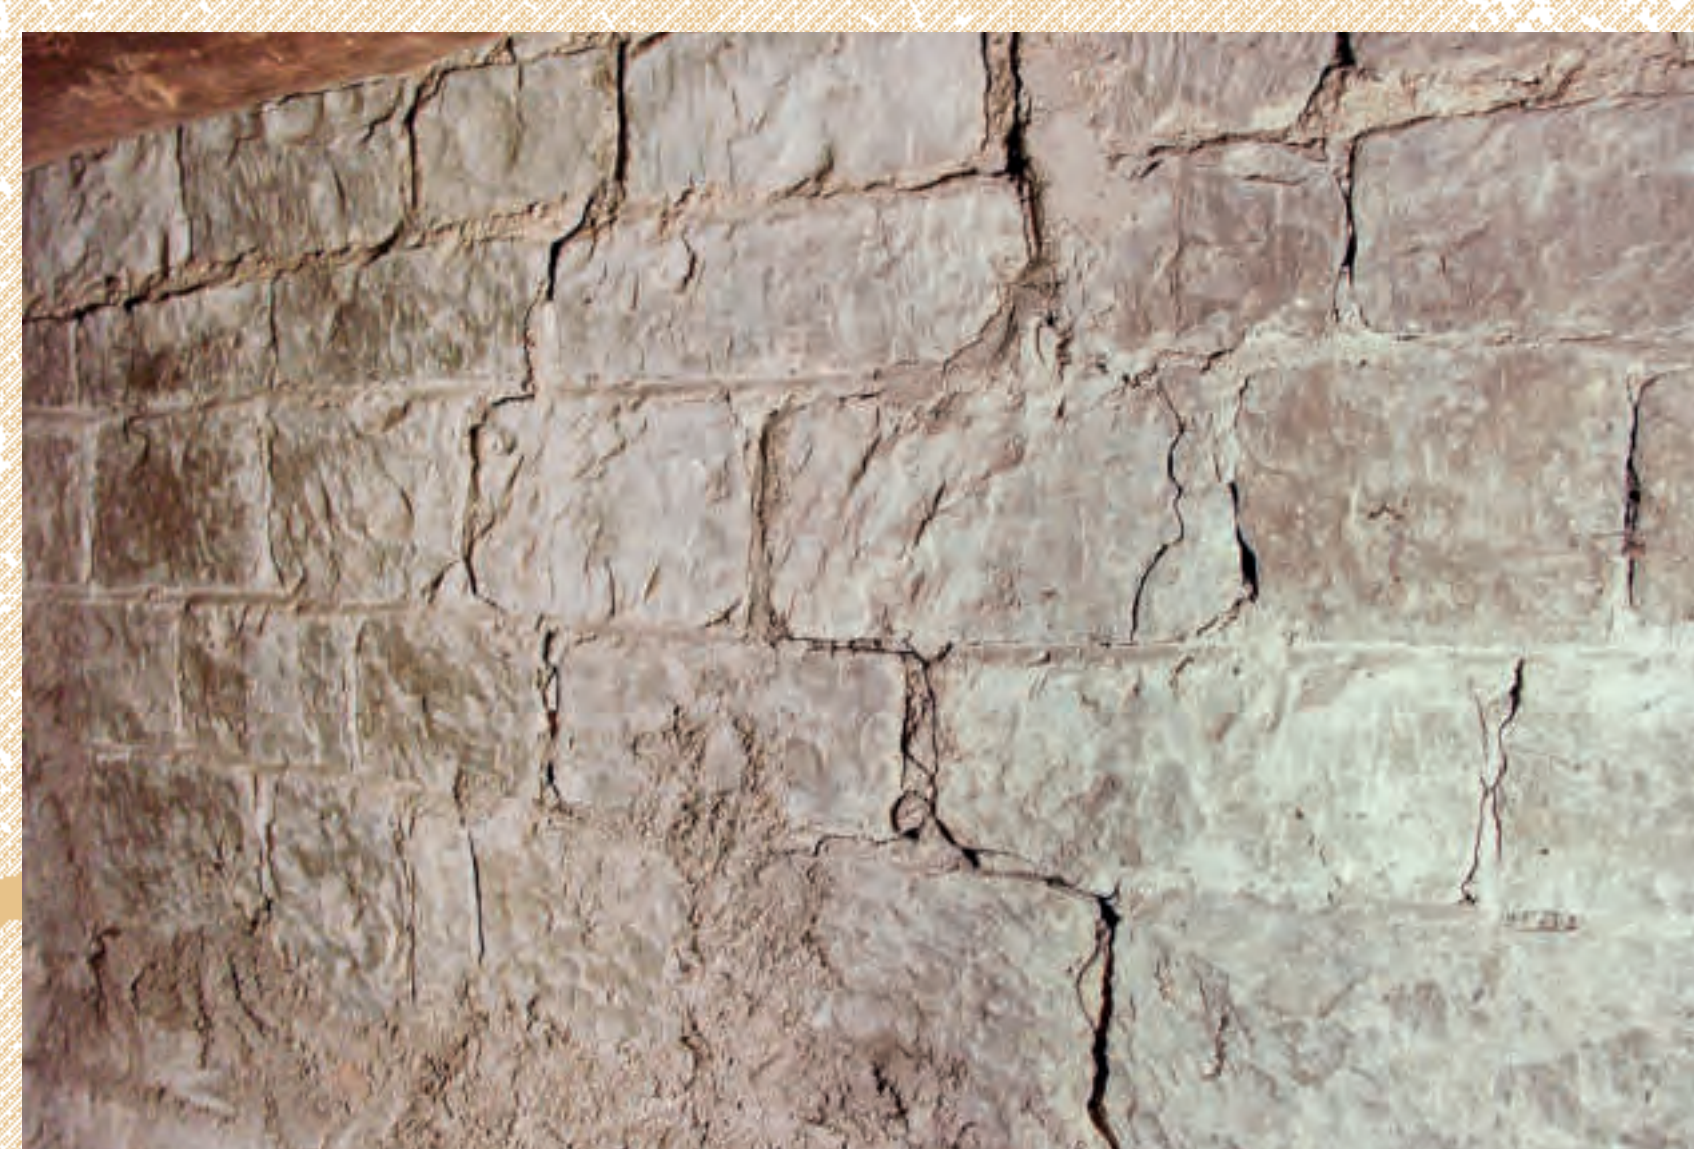
Rané, kvádrkové zdivo v interiéru prvního patra věže s dobře patrnou úpravou spár tzv. padřezáváním. Foto: Jaroslav Skopec, 2008.

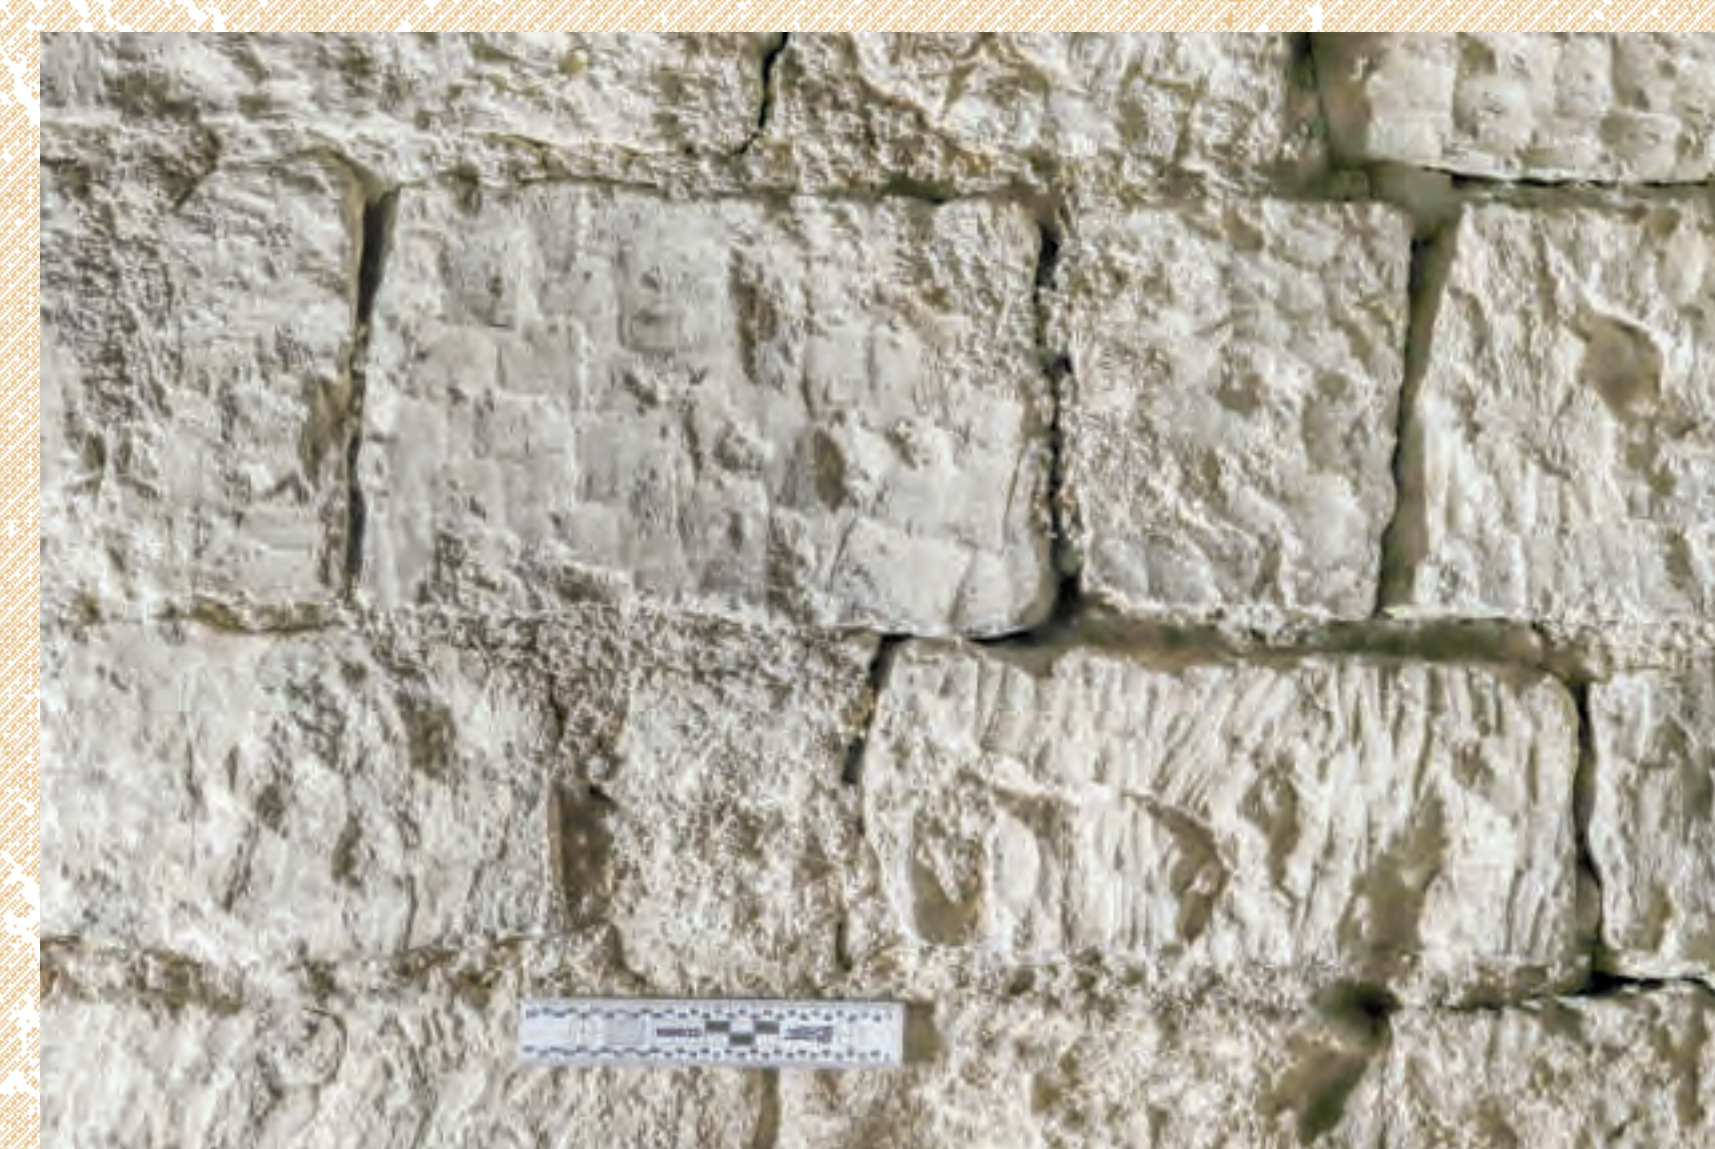
Rané, detail opracování kvádrů v interiéru prvního patra věže. Foto: Michal Cihla, 2019.

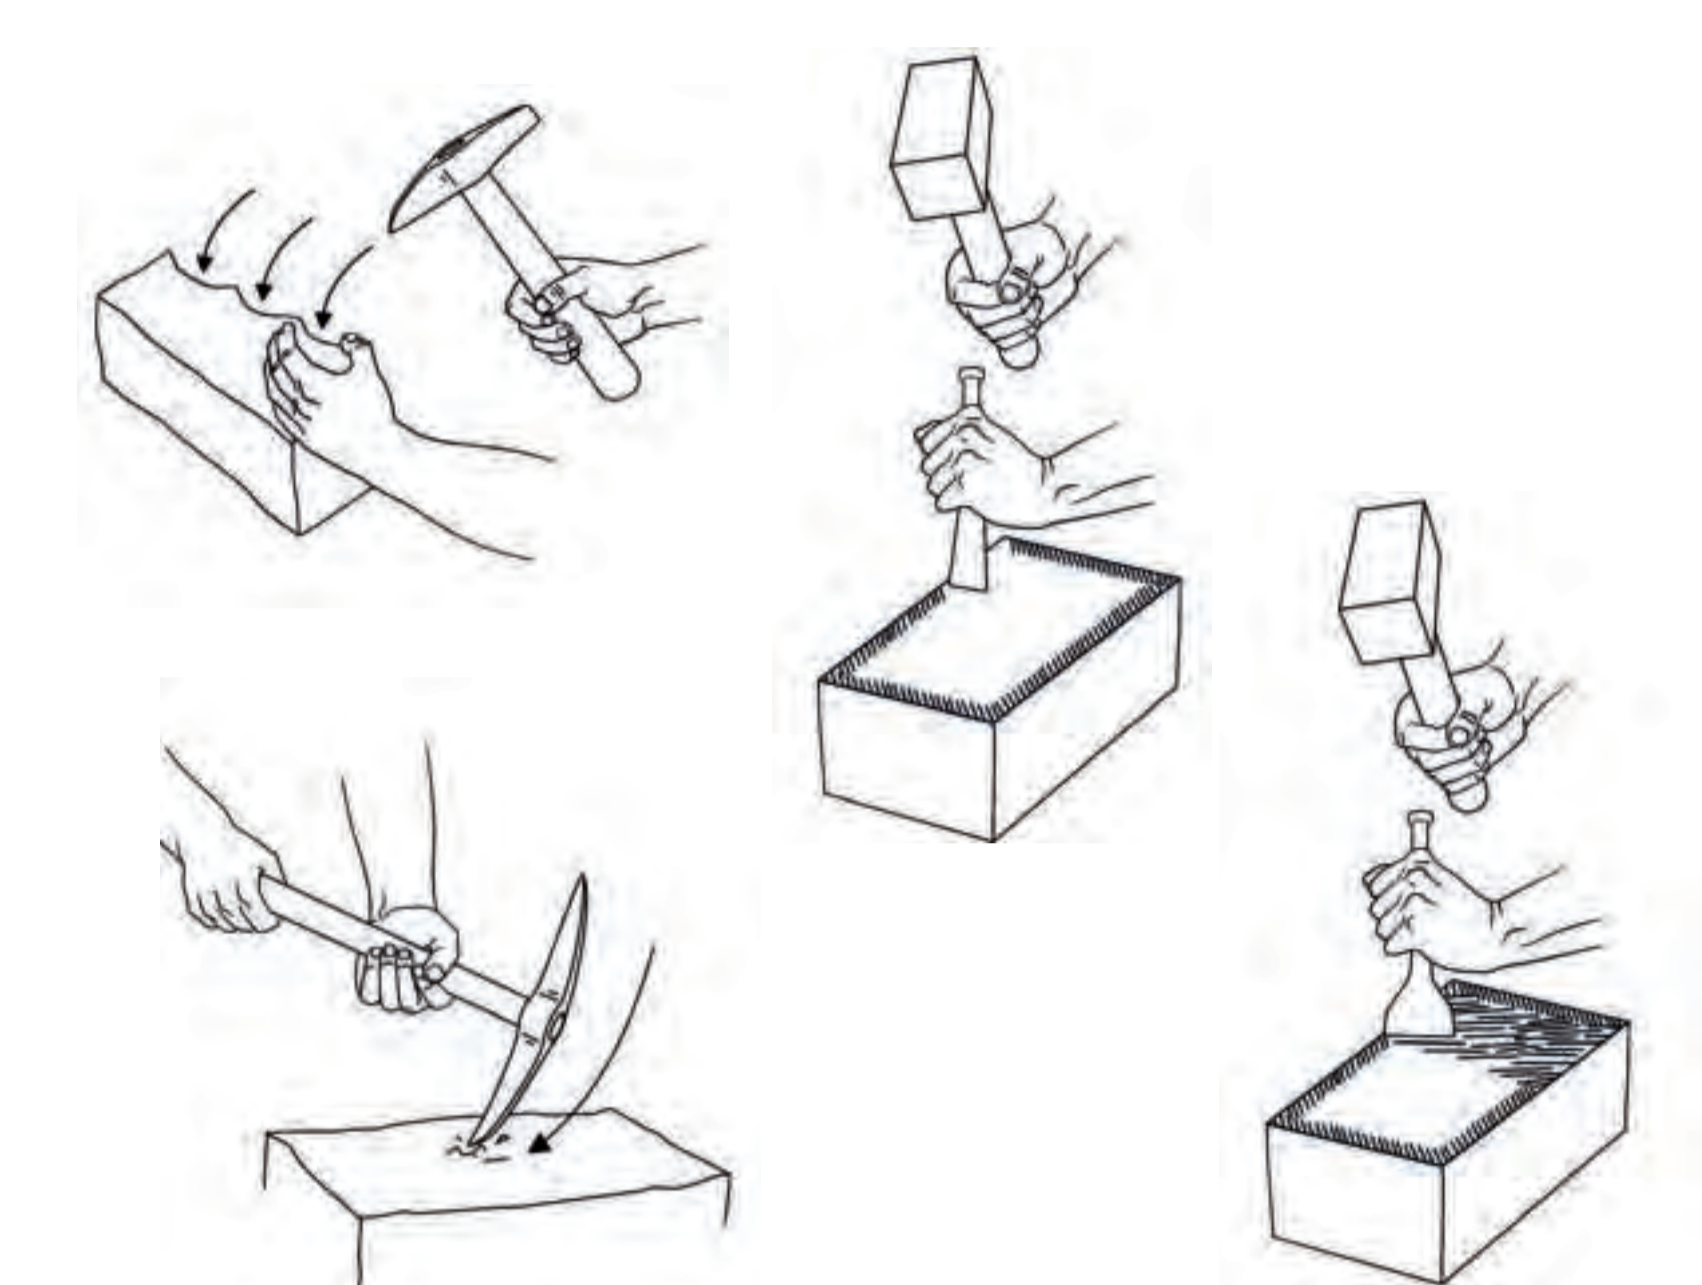
Fáze zpracování líce pozdně románských kvádrů. Kvádr byl nejprve nahrubo opracován dvojspicem a poté byla dlátem zhotovena obvodová stezka udávající rovinu lícové plochy. Následně byl přebytečný materiál odebrán opět dvojspicem a plocha finálně přerovnána dlátem. Autor kresby: Anna Musilová, 2022.
