Specializovaná mapa

Středověká venkovská sakrační architektura

Výstava společně s kritickým katalogem vznikla jako jeden z výstupů pětiletého výzkumného projektu NAKI II „Proměna středověkého venkovského kostela jako symbolu duchovní tradice a lokální identity“. Cílem projektu bylo zkoumat, poznat a definovat faktory, které vývoj středověkého venkovského kostela formovaly od jeho vzniku až po současnost, a interpretovat, jakým způsobem se na stavbě projevovaly. V rámci projektu byly zkoumány kostely v současných okresech Děčín, Ústí nad Labem, Litoměřice a Louny, přičemž s ohledem na předpokládaný objem získaných dat bylo zvoleno jejich zpracování do výsledné publikace a výstavy pouze pro okres Louny. Poznatky z lokalit zbylých okresů je plánováno publikovat v následujících letech. Ve snaze o komplexní postihnutí rozsáhlé problematiky byl výzkum lokalit zvolen jako interdisciplinární, zahrnující poznatky specialistů z různých oborů zabývajících se zkoumáním stavebního díla.

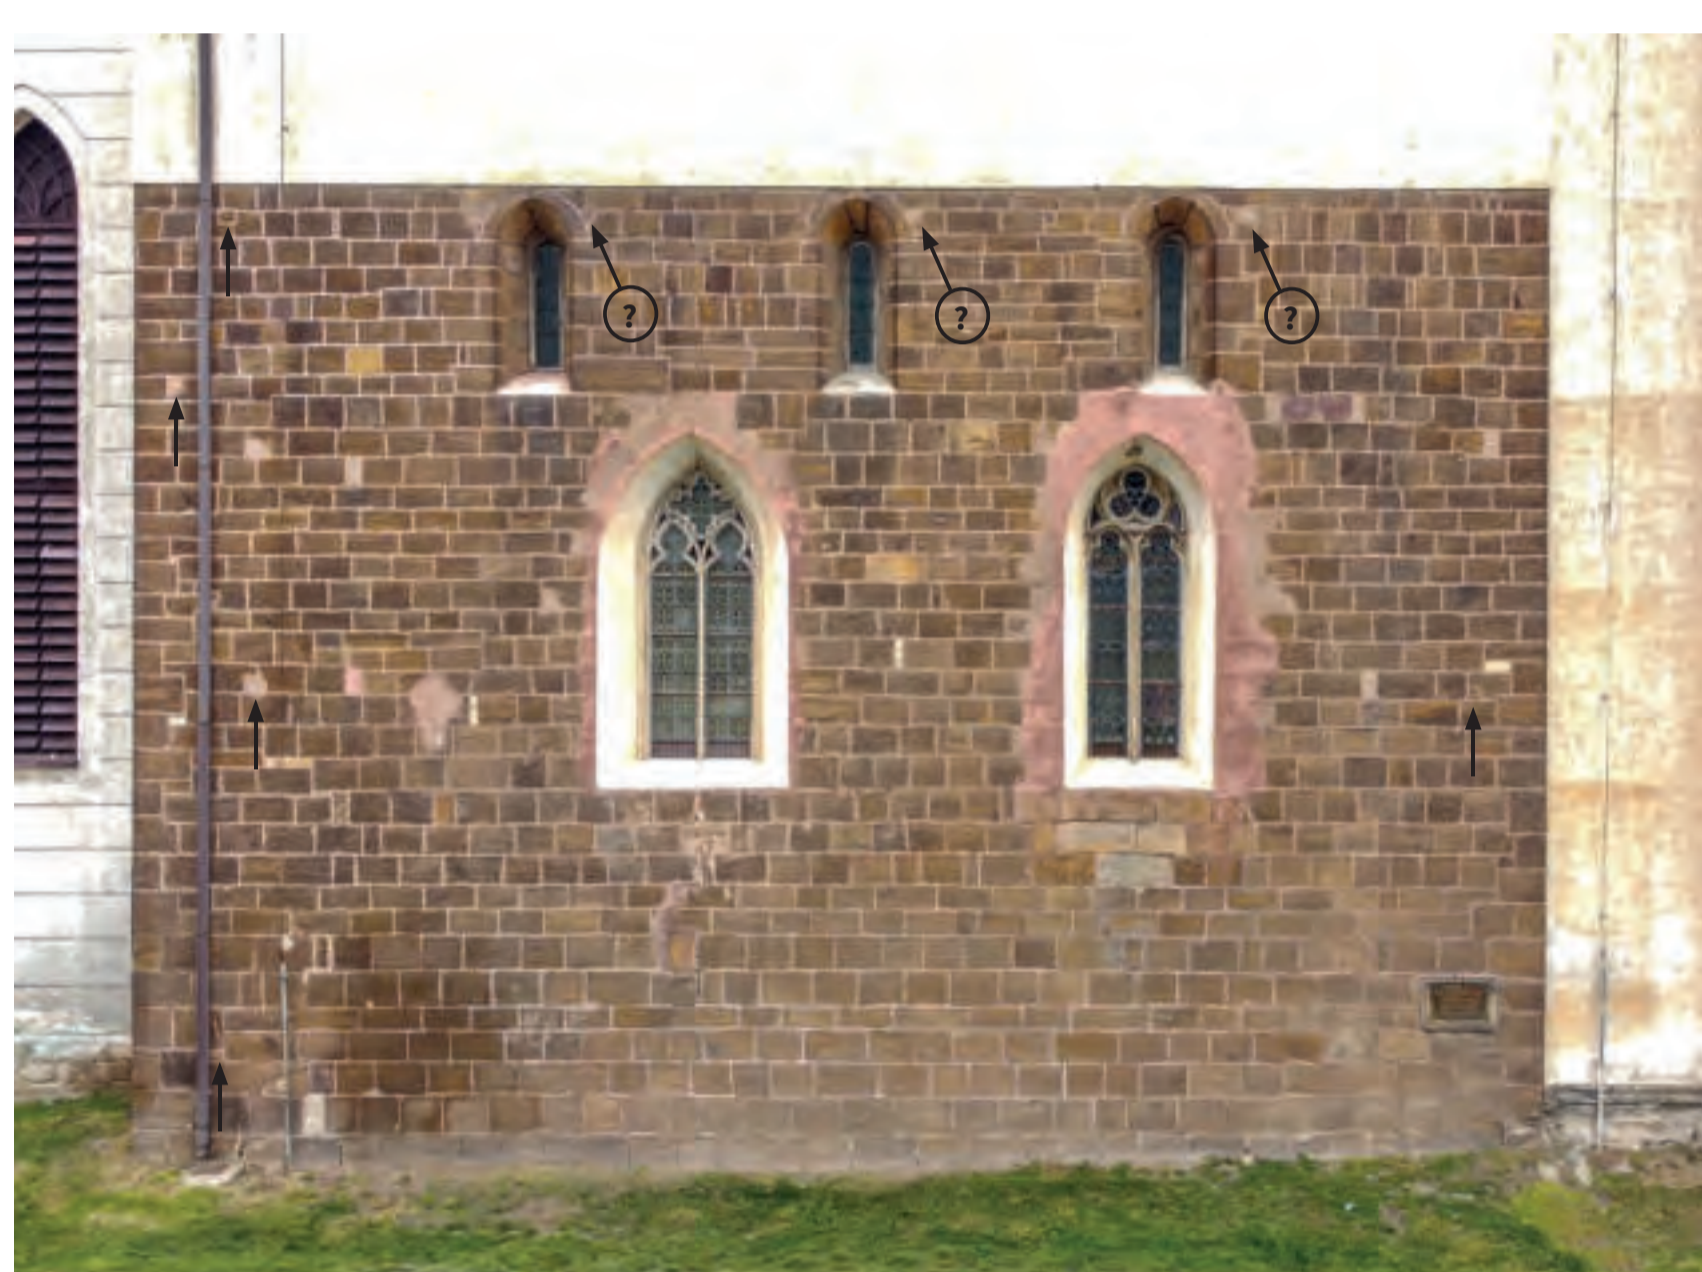
Stavětín, jižní průčelí lodi s odhaleným románským kvádrovým lícem zdiva s vyznačenou polohou zazděných kapes po trámčích stavebního lešení. Foto: Petr Hasil, 2021.

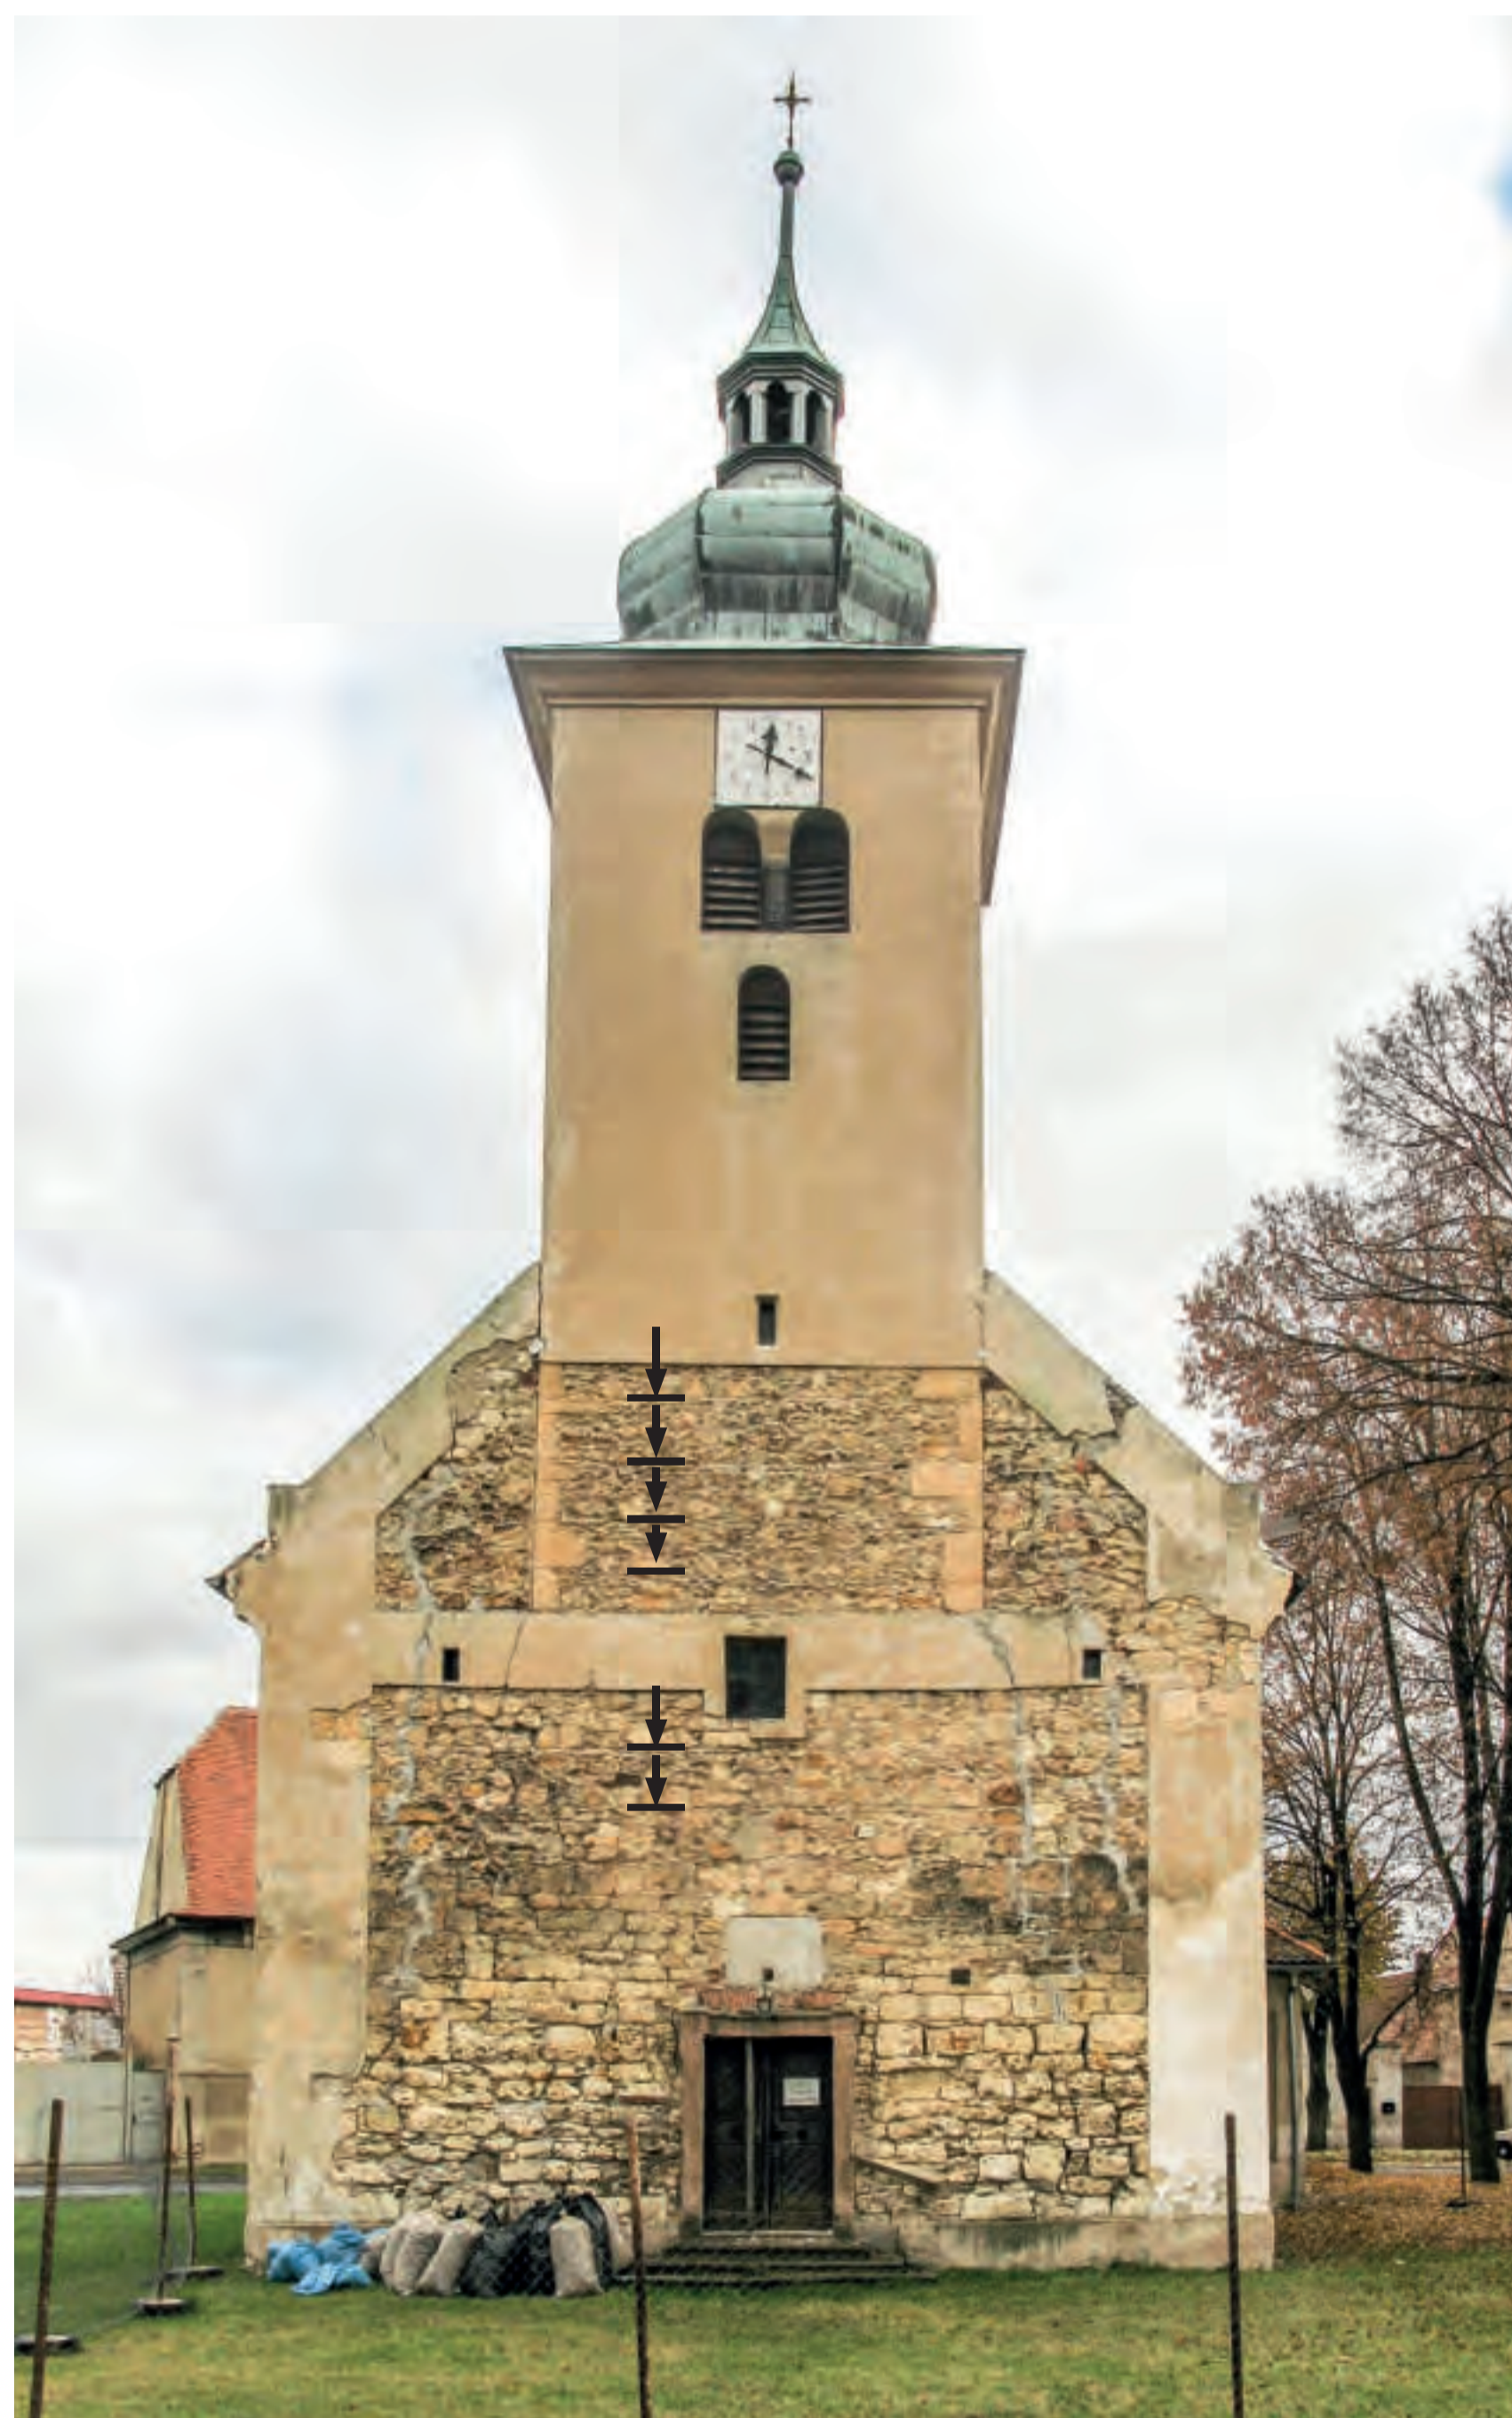
Lenešice, západní průčelí kostela s vyznačenými horizontálními liniemi oddělujícími jednotlivé zdící úseky v lomovém zdivu. Foto: Vojtěch Peksa, 2007.

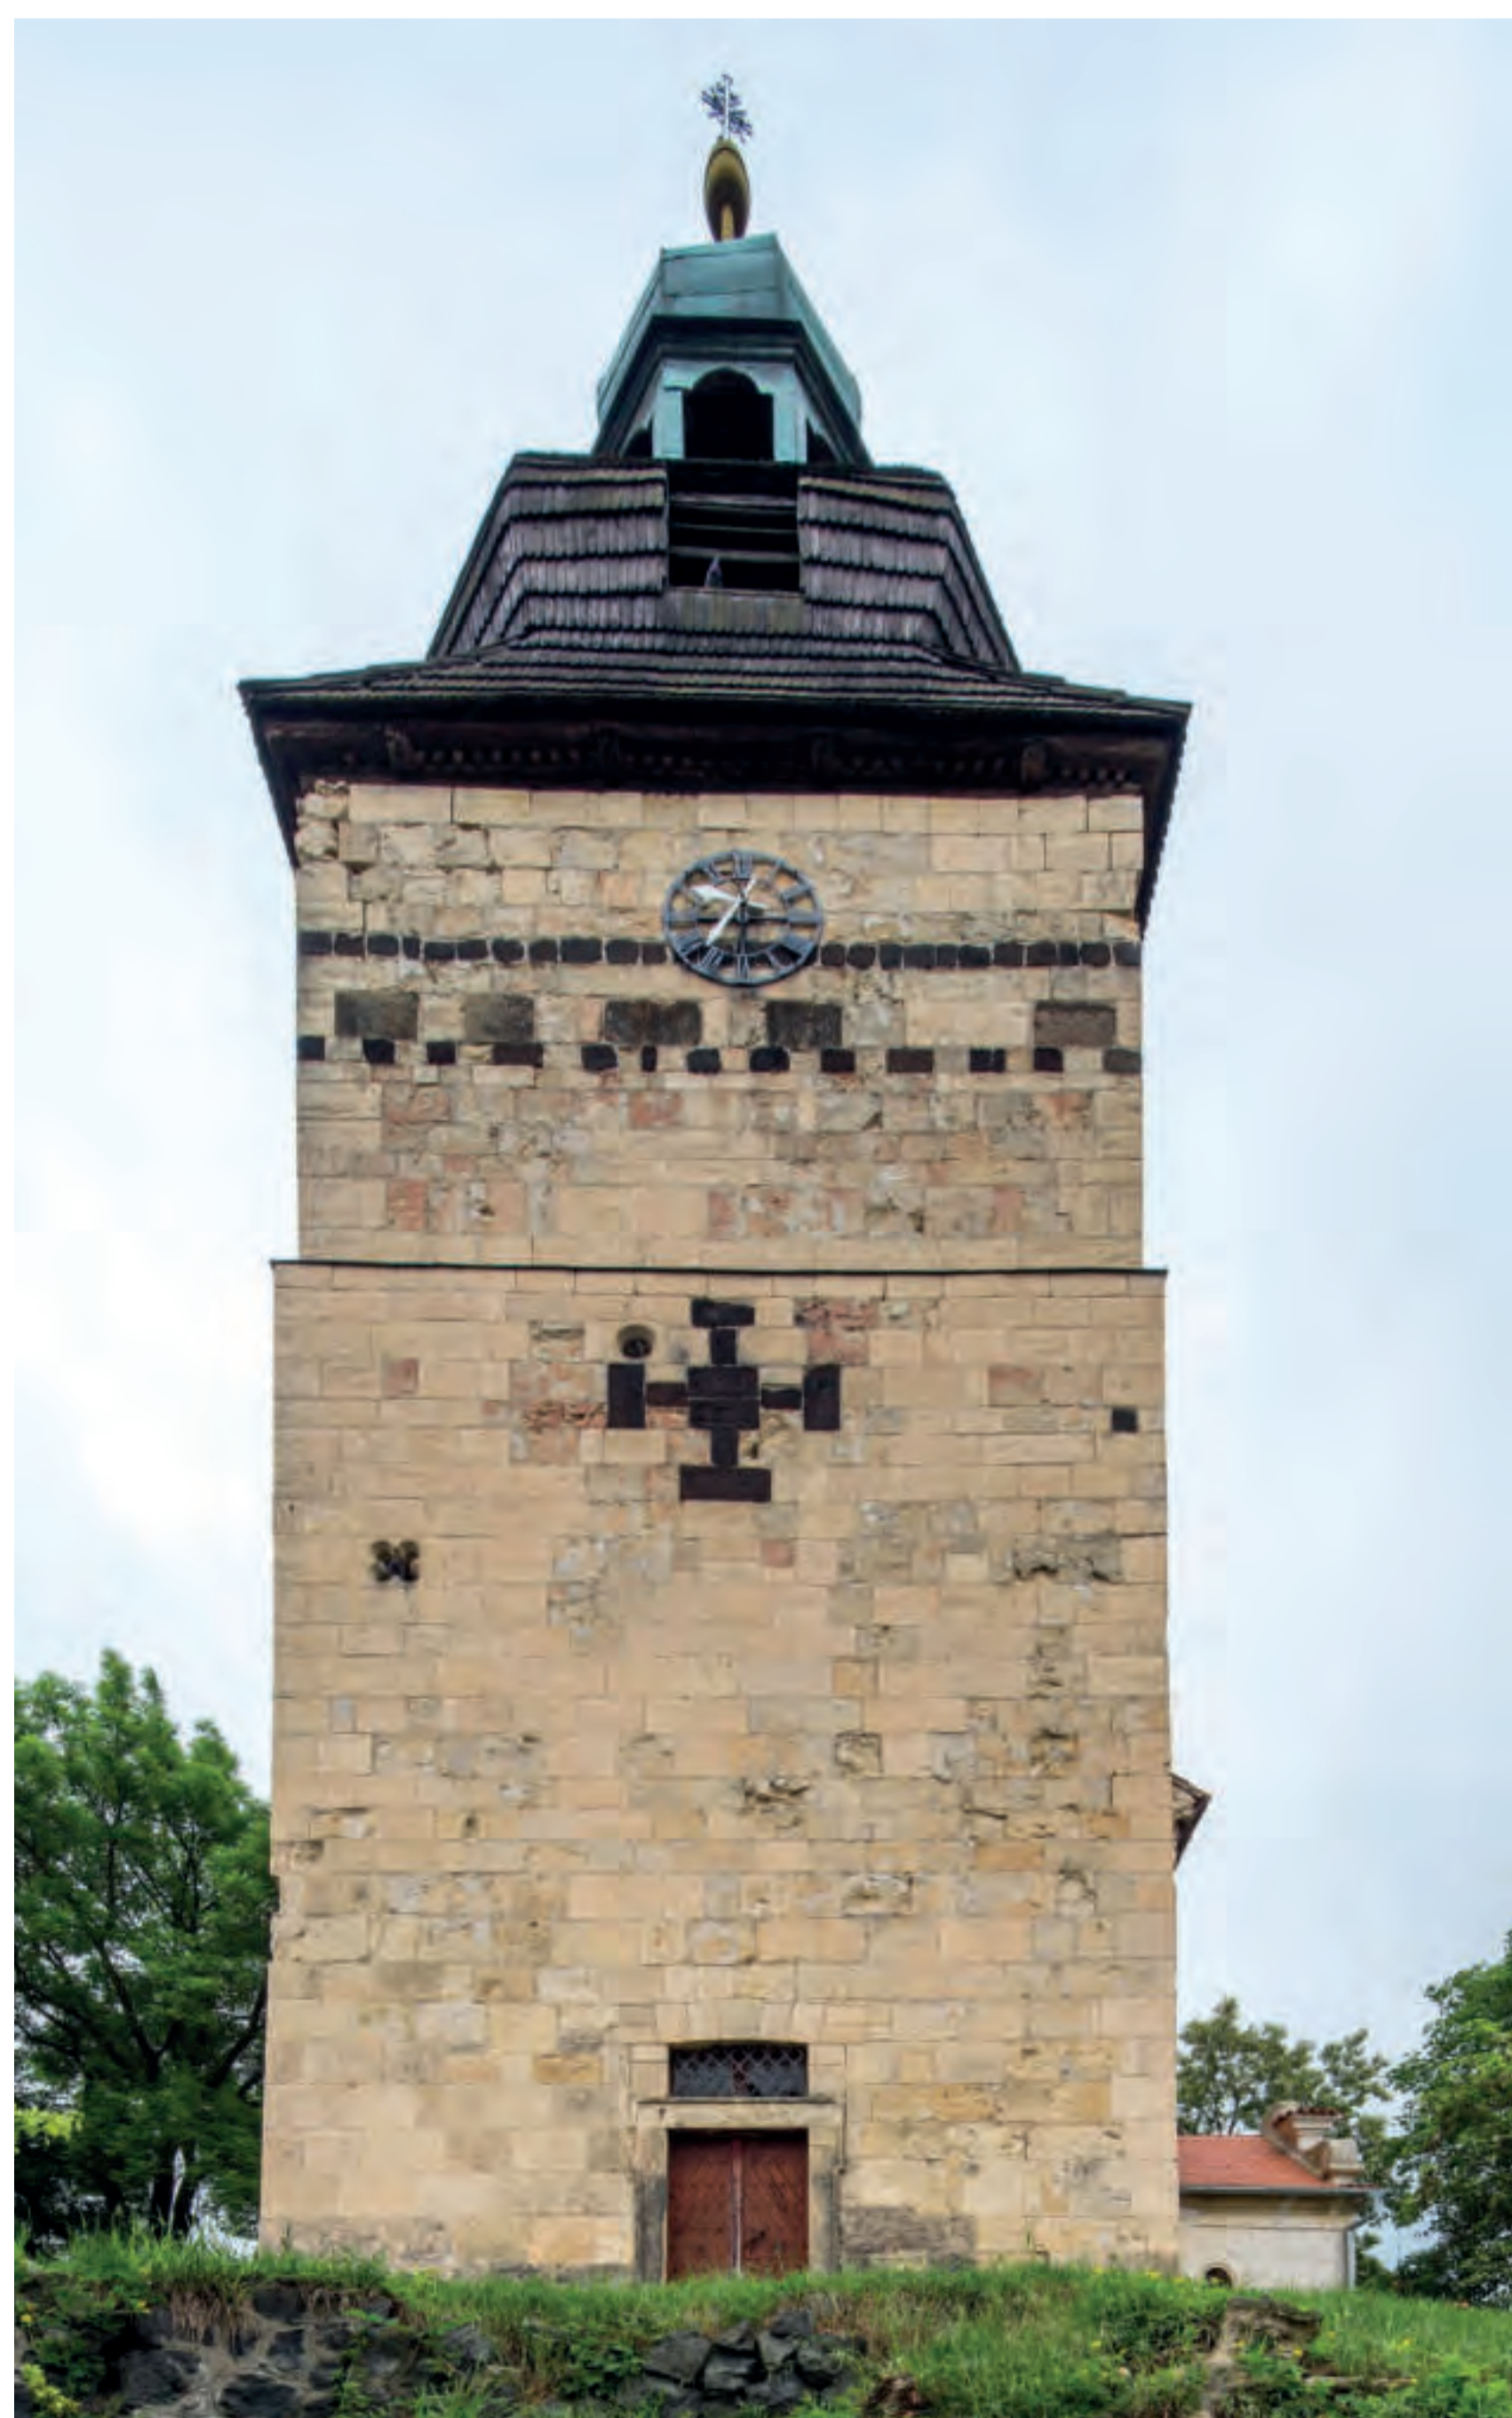
Libčevce, západní průčelí věže s berlíčkovým křížem a lodami vyskládanými z odlišné barevného kamene. Foto: Marta Pavlíková, 2014.

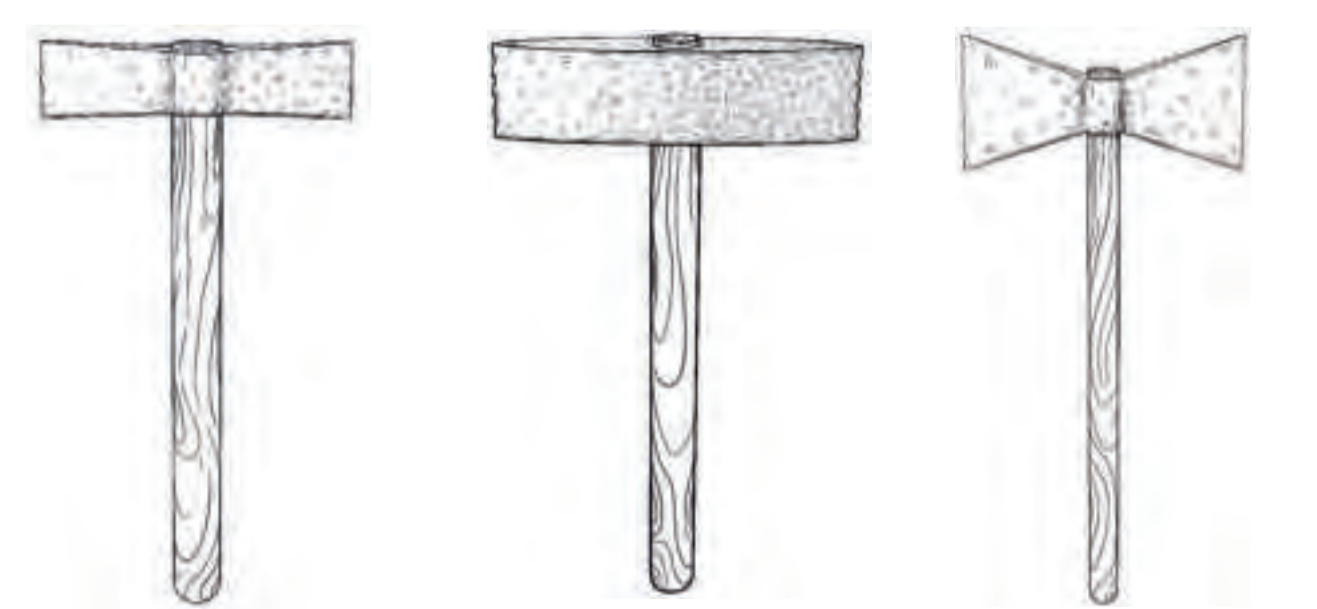
Gotické sekery. Topůrkové sekery s plochými zuby jsou typickými nástroji gotického období. Většinou se šířka ostří pohybuje mezi 5 až 10 cm. Autor kresby: Anna Musilová, 2022.

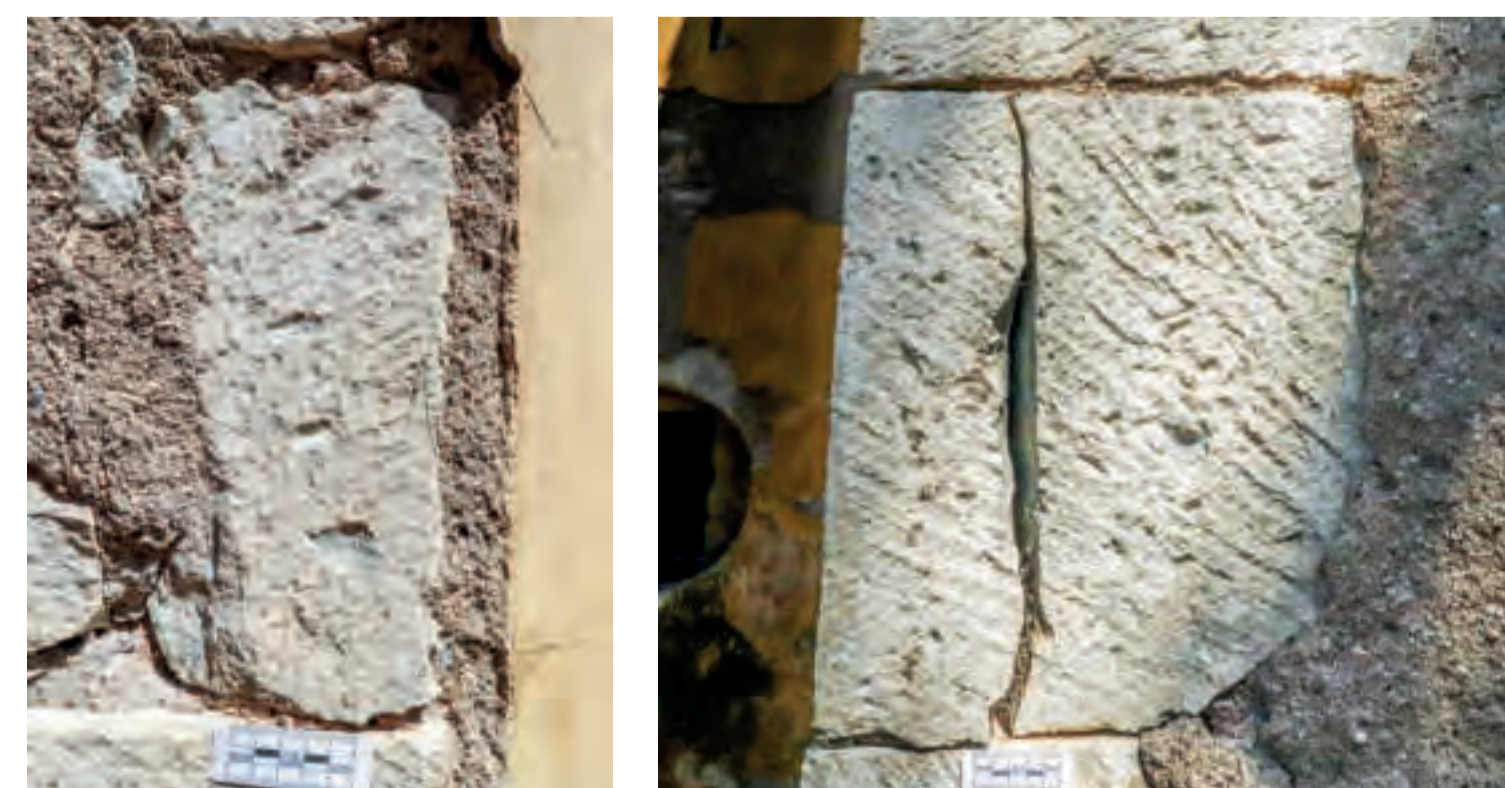
Staňkovic, kvádry nárožní armování lodi. Dva příklady typického líce gotického kvádrů nesoucího charakteristické stopy po finálním přerovnání sekerou s plochými zuby. Na levém kvádru je patrná úzká obvodová stezka zhotovená pomocí dláta s rovným ostřím. Foto: Michal Cihla, 2019.

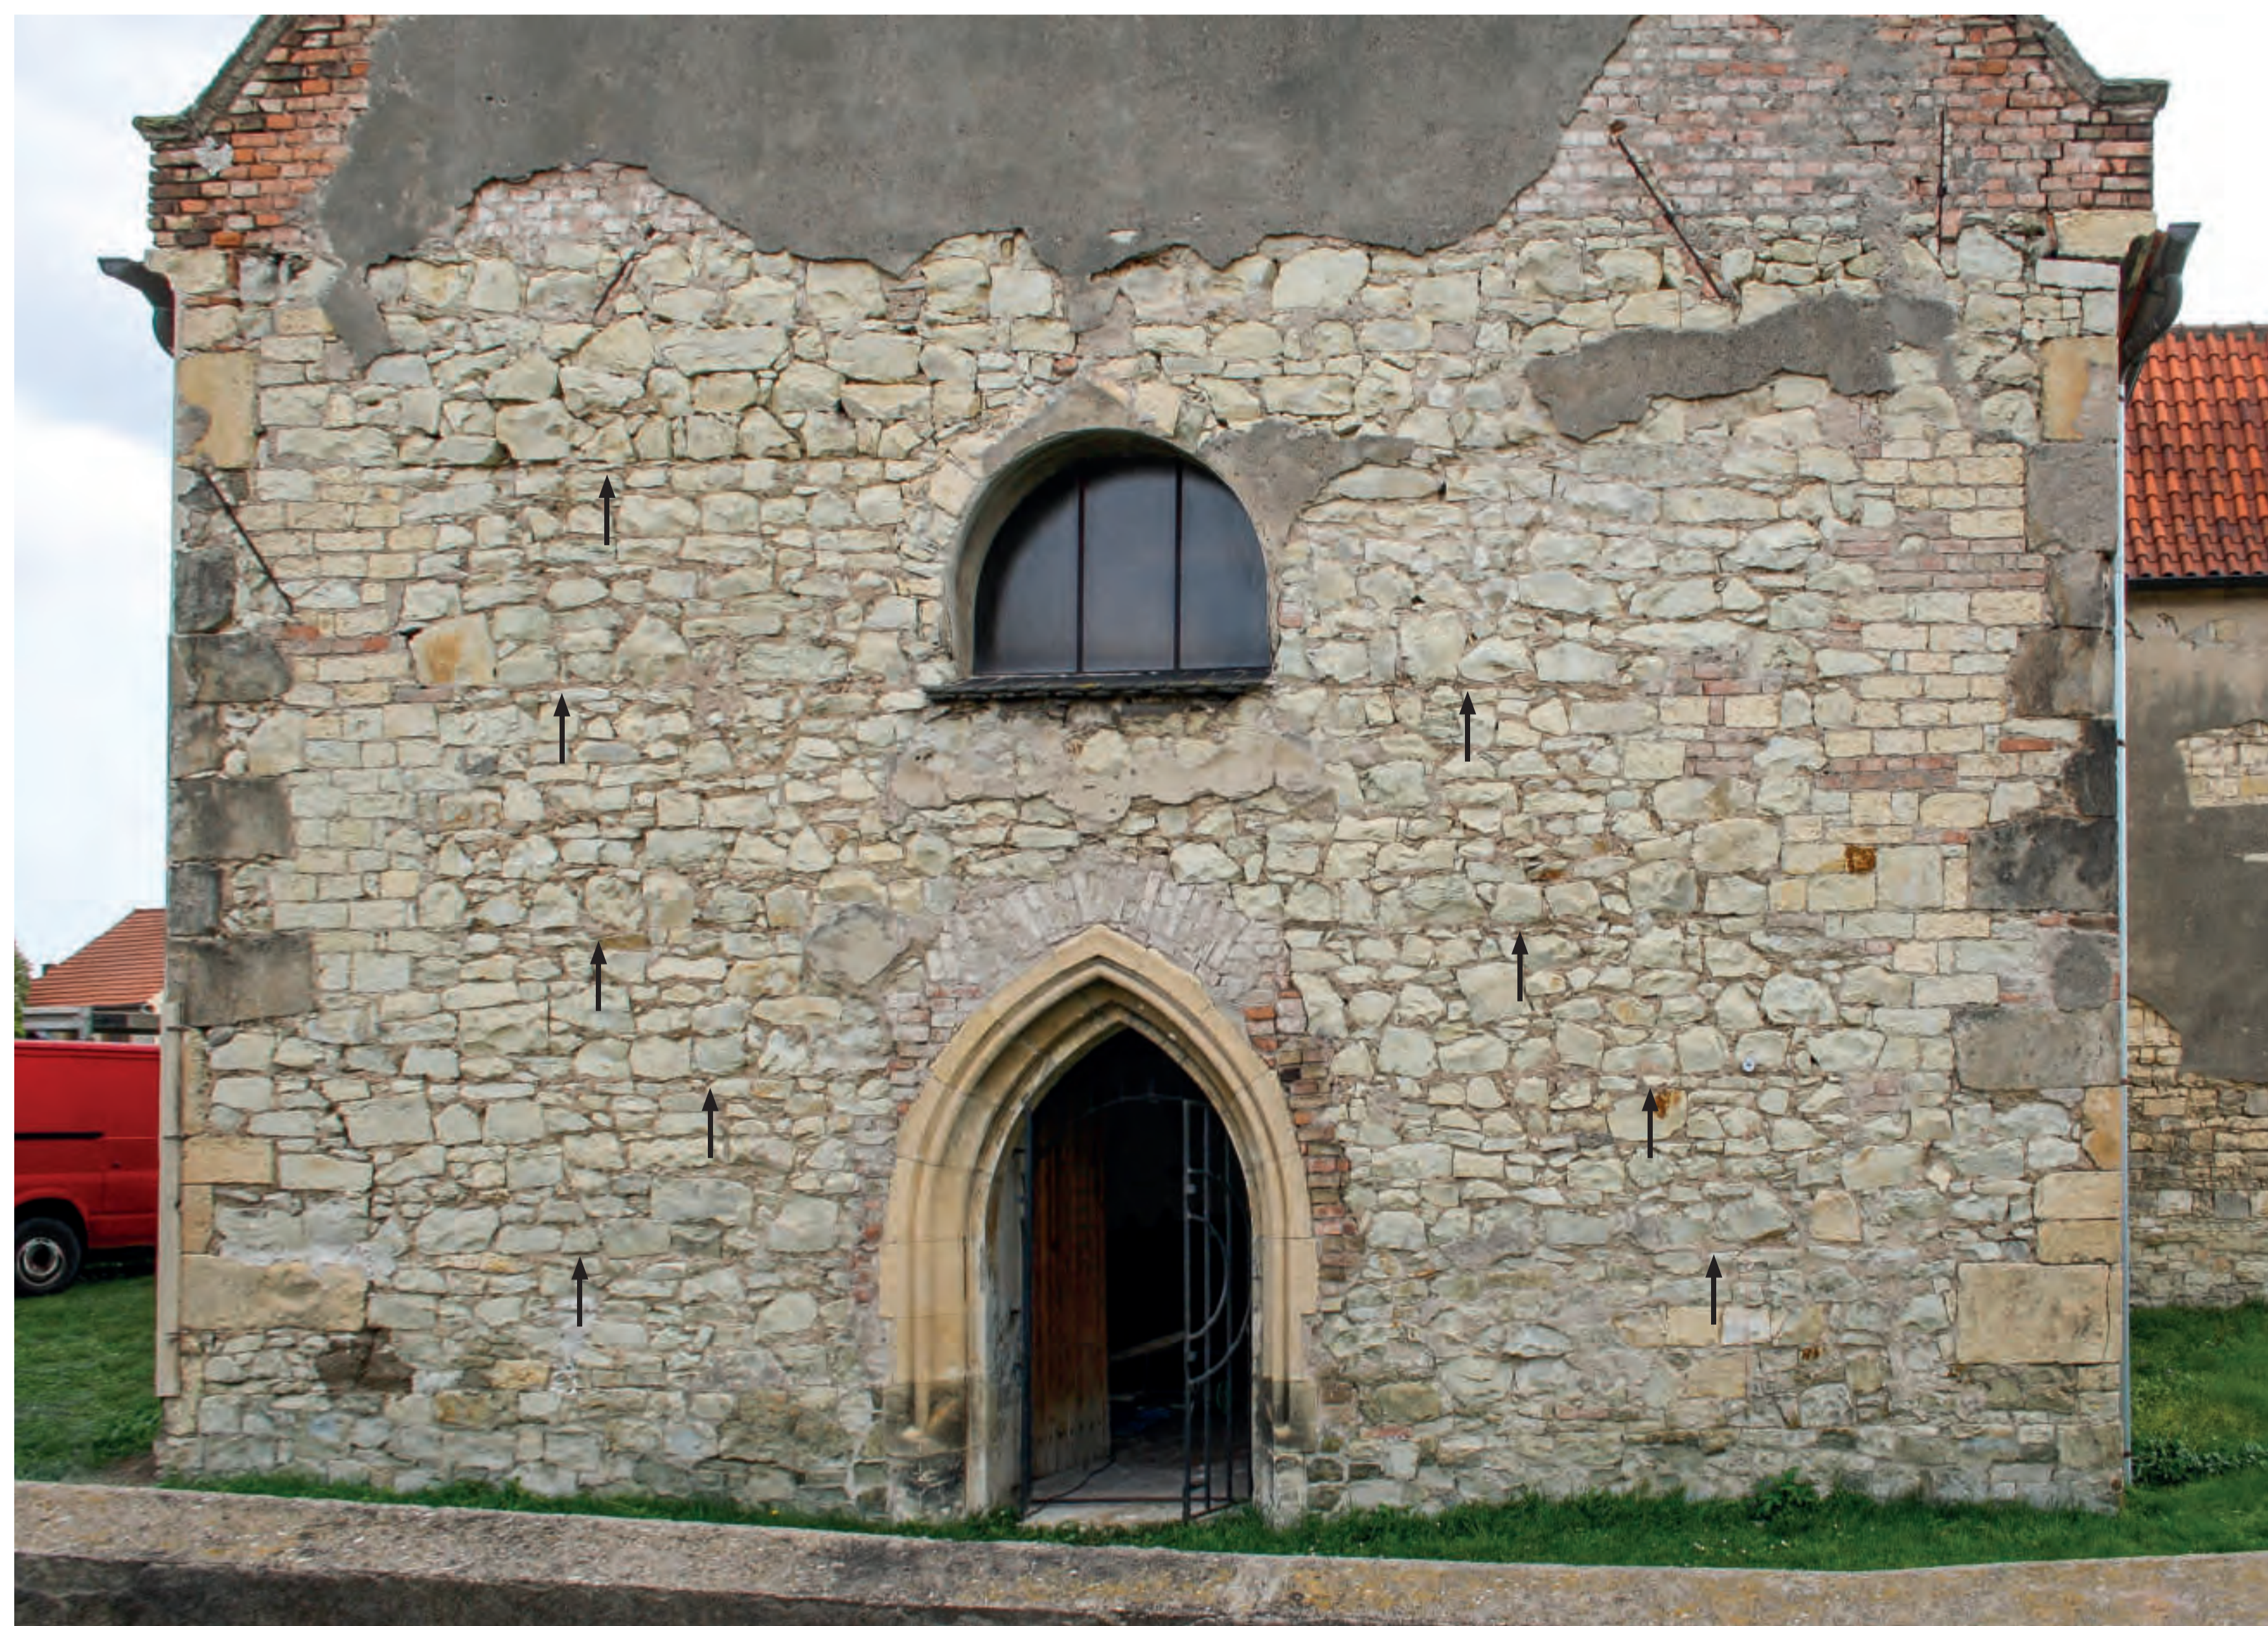
Dobroměřice, západní průčelí lodi s patrným přezděním nároží a zejména s horizontálními liniemi v lomovém zdivu oddělujícími jednotlivé pracovní úseky. Foto: Jaroslav Skopec, 2017.

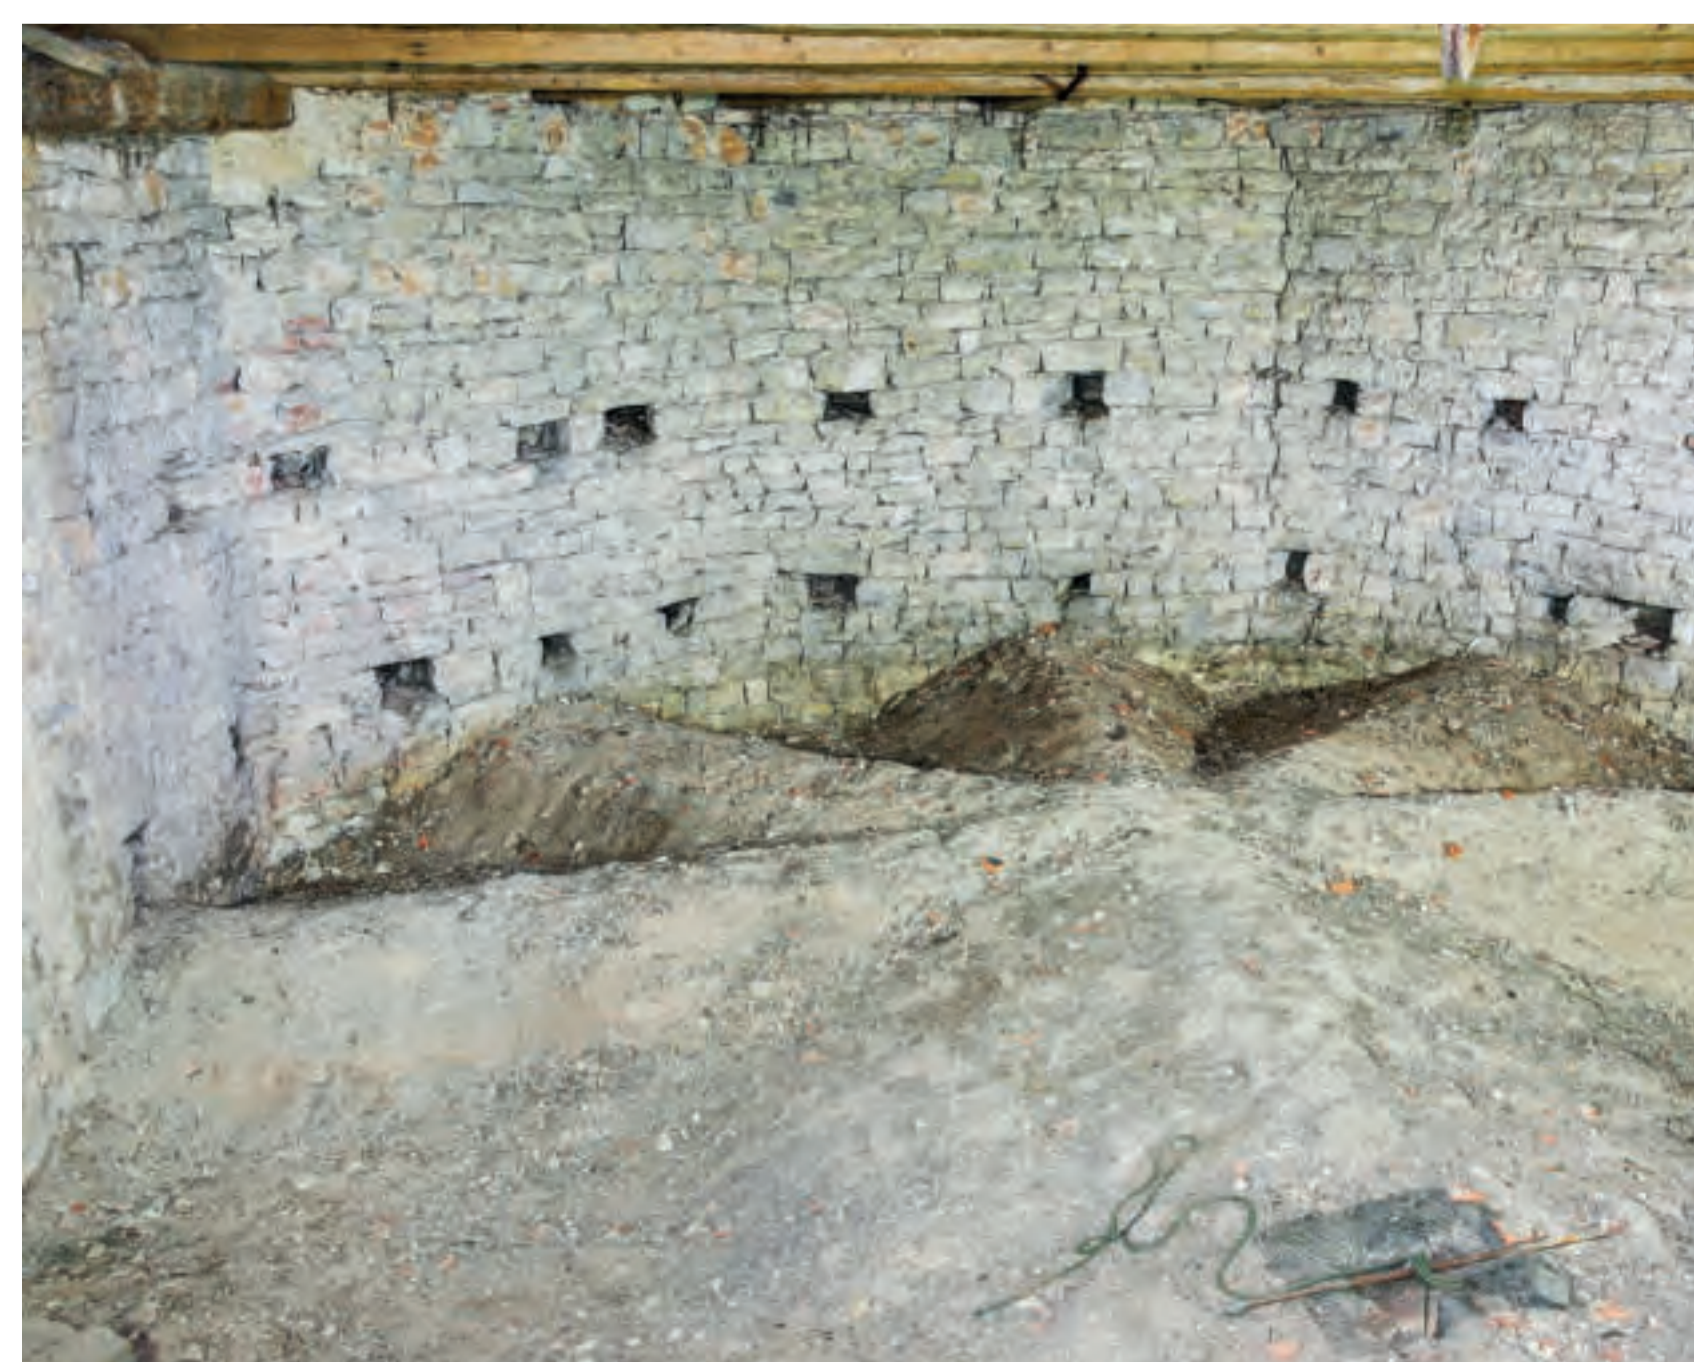
Smolnice, naděždíka obvodového zdiva presbytáře nad úrovní klenby s patrným systémem pravidelně rozmístěných kapes po trámčích lešení. Foto: Kateřina Neumannová, 2015.

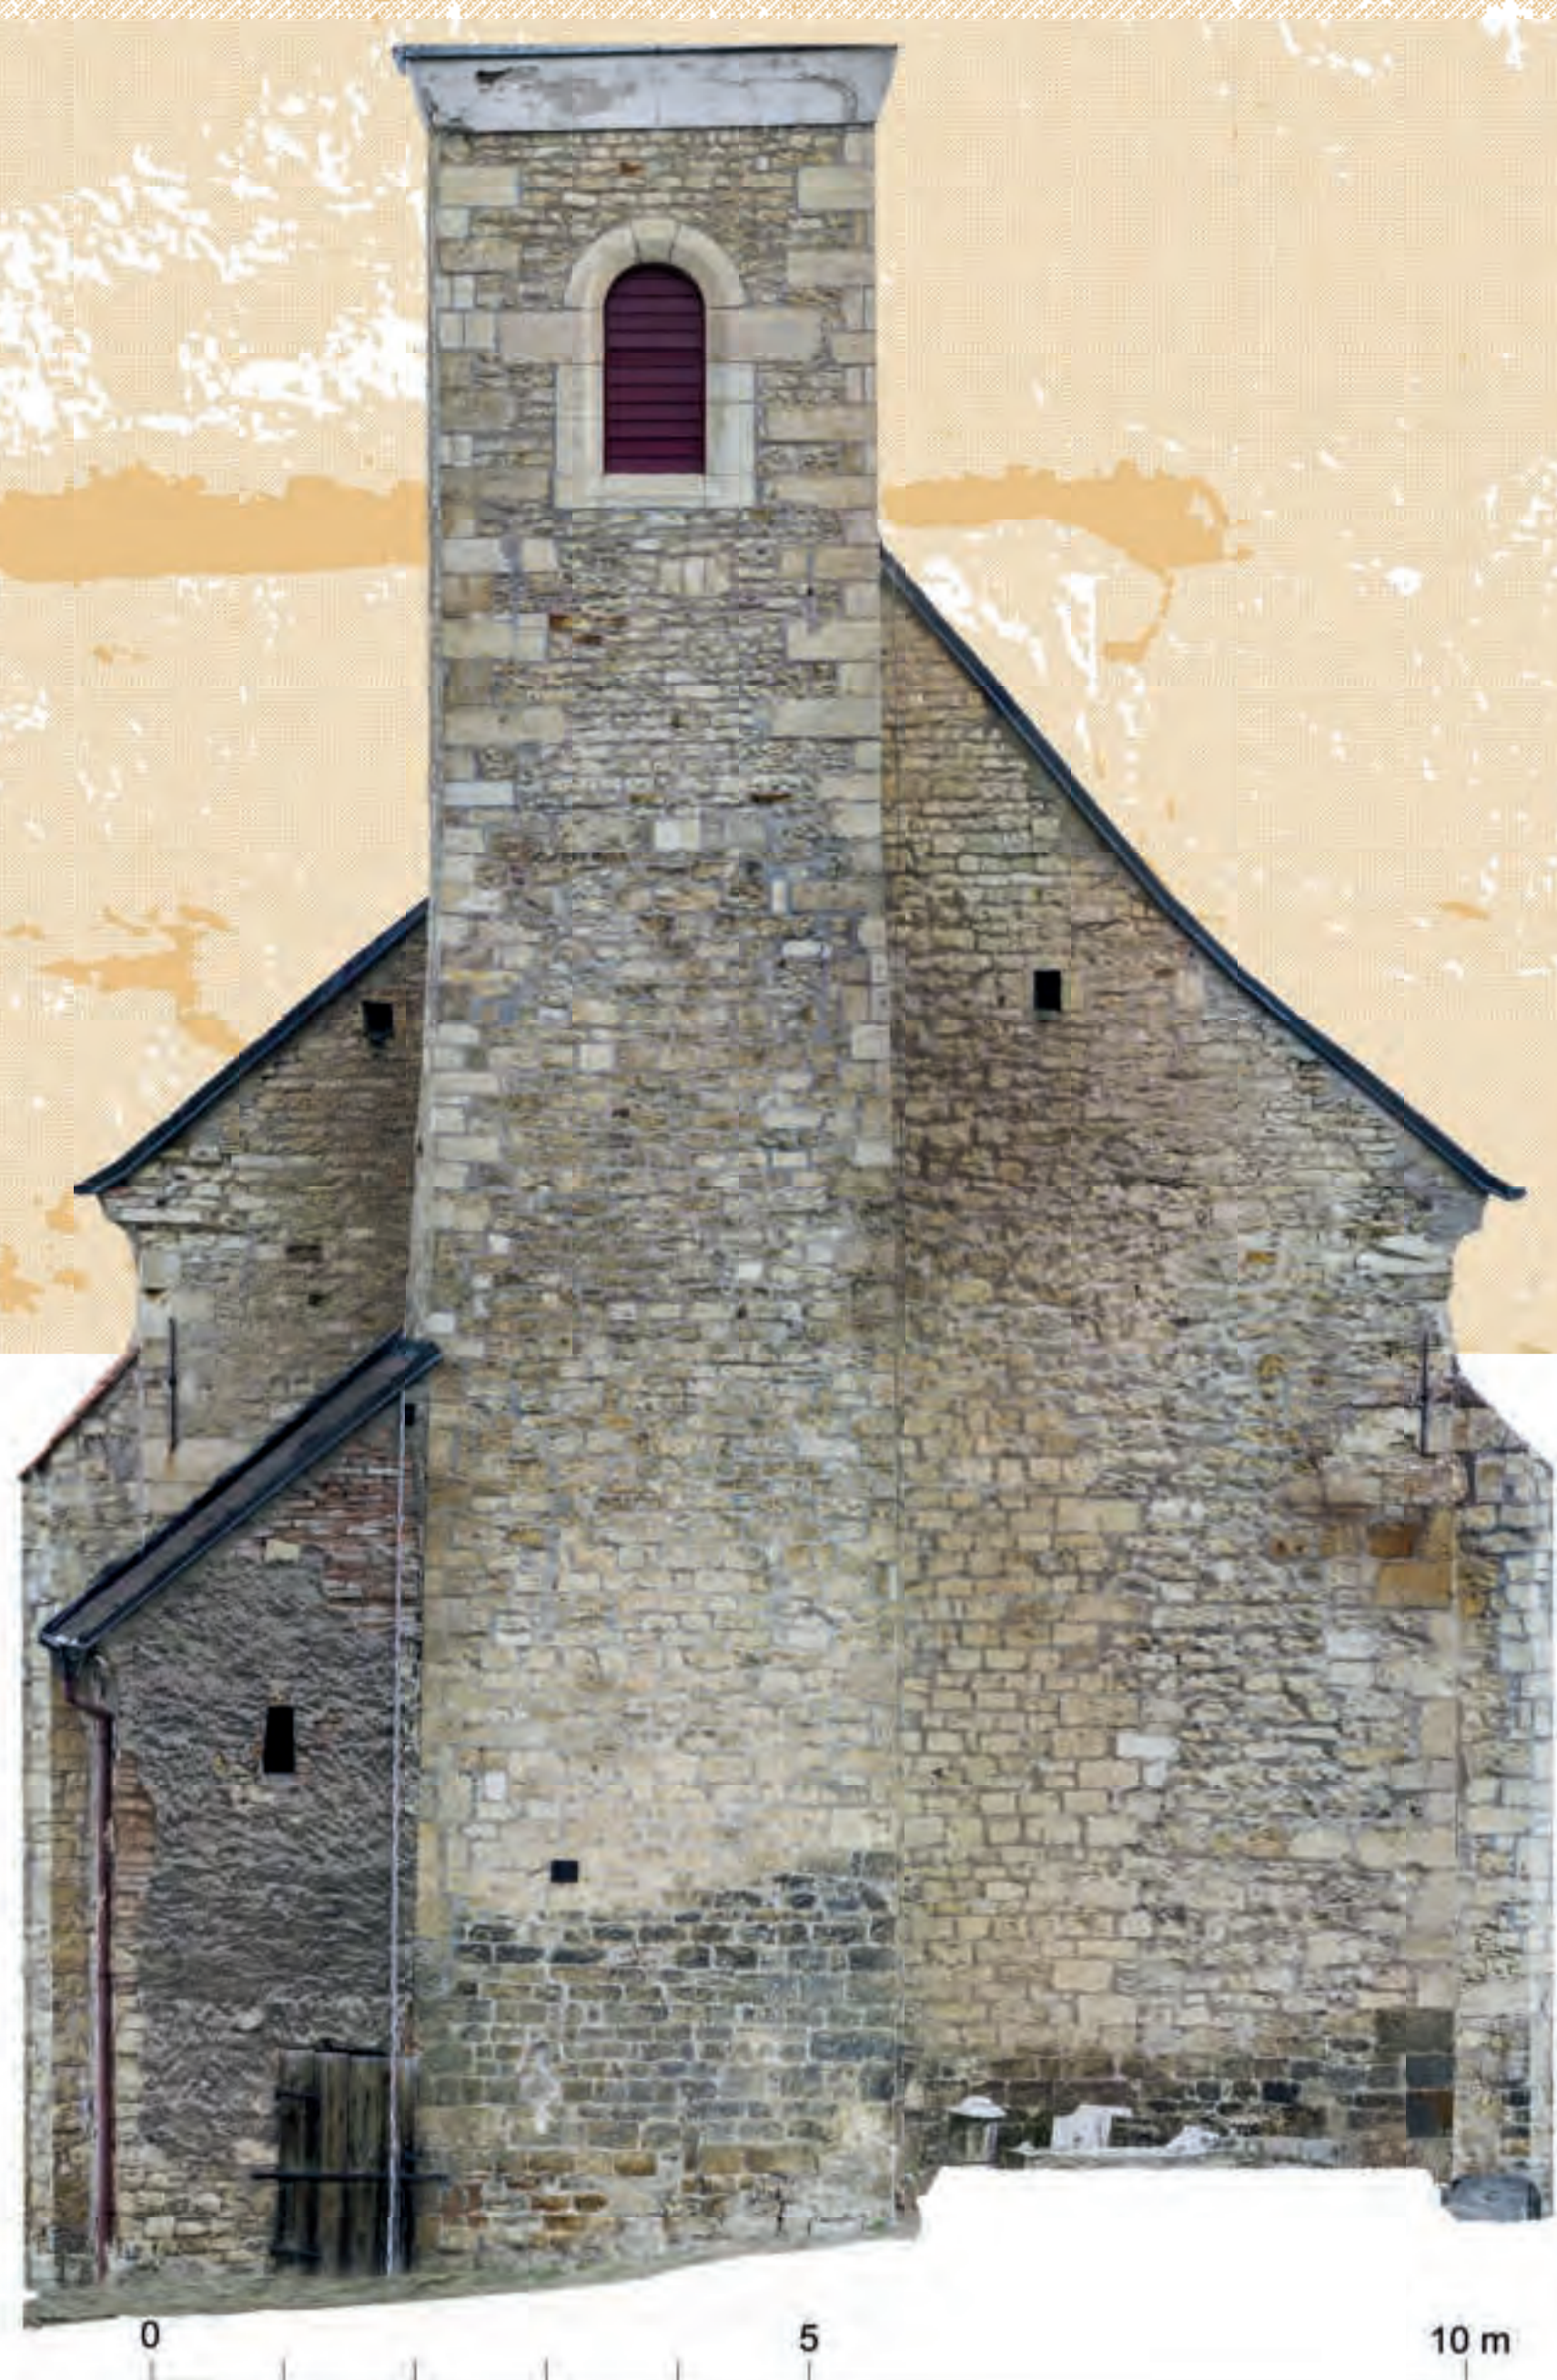
Raná, kostel Všech svatých, druhá polovina 12. století. Fotogrammetrický pohled na jihozápadní průčelí se šítem střechy. Autor fotooplánu: Jaroslav Skopec, 2021.
