Specializovaná mapa

Středověká venkovská sakrační architektura

Výstava společně s kritickým katalogem vznikla jako jeden z výstupů pětiletého výzkumného projektu NAKI II „Proměna středověkého venkovského kostela jako symbolu duchovní tradice a lokální identity“. Cílem projektu bylo zkoumat, poznat a definovat faktory, které vývoj středověkého venkovského kostela formovaly od jeho vzniku až po současnost, a interpretovat, jakým způsobem se na stavbě projevovaly. V rámci projektu byly zkoumány kostely v současných okresech Děčín, Ústí nad Labem, Litoměřice a Louny, přičemž s ohledem na předpokládaný objem získaných dat bylo zvoleno jejich zpracování do výsledné publikace a výstavy pouze pro okres Louny. Poznatky z lokalit zbylých okresů je plánováno publikovat v následujících letech. Ve snaze o komplexní postihnutí rozsáhlé problematiky byl výzkum lokalit zvolen jako interdisciplinární, zahrnující poznatky specialistů z různých oborů zabývajících se zkoumáním stavebního díla.

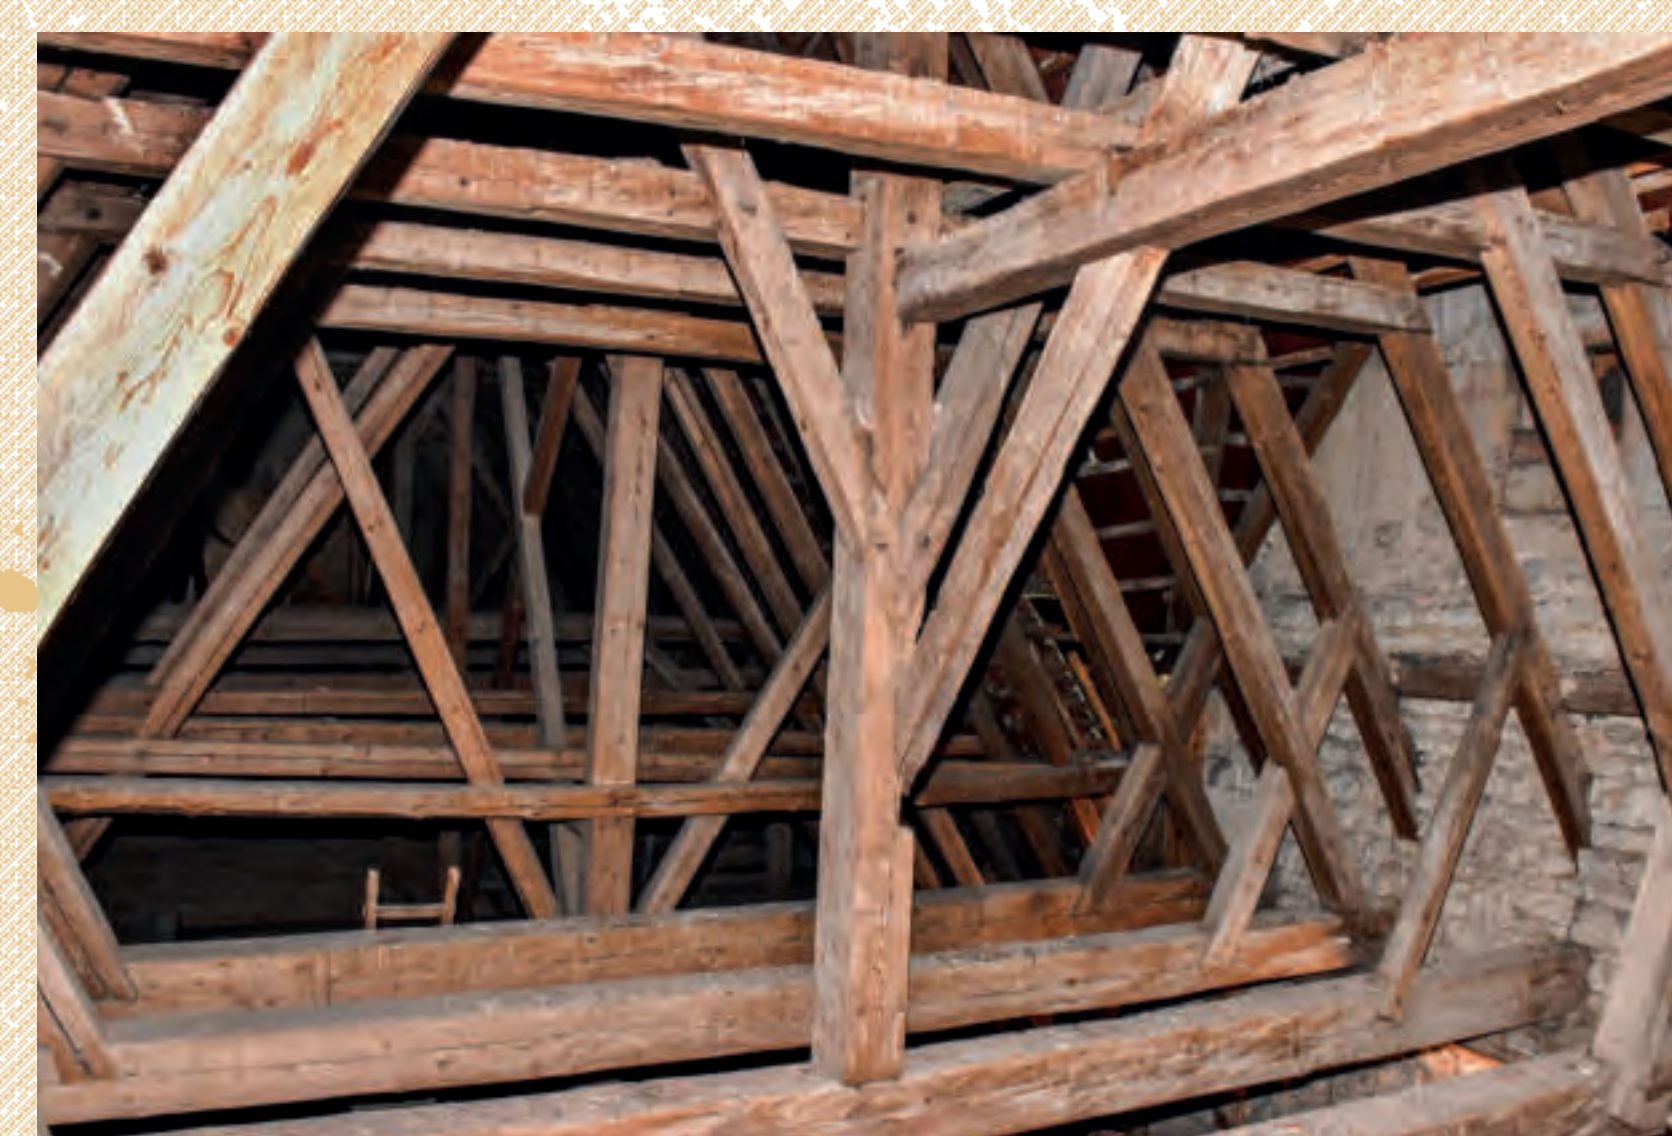
Smolnice, kostel sv. Bartoloměje, krovy datované 1373/74 (d). Celkový pohled od východu do krovy presbytáře i lodi. Foto: Michal Panáček, 2019.

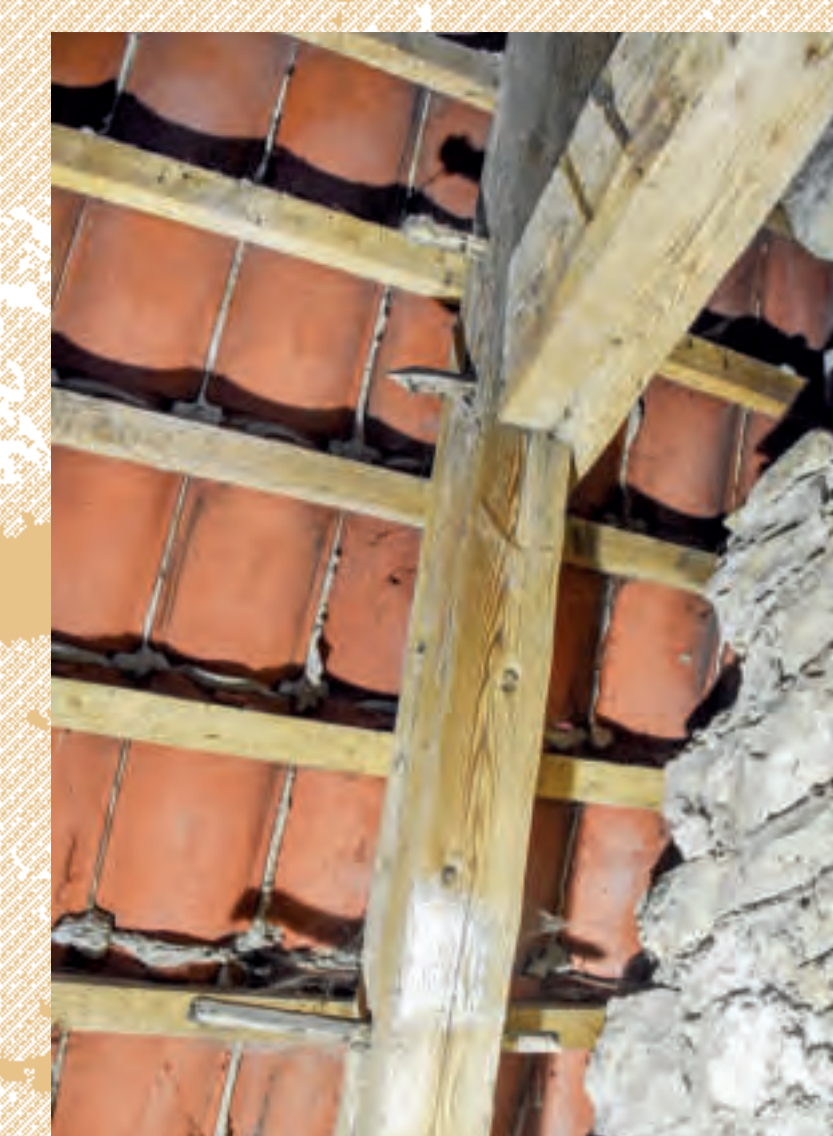
Smolnice, kostel sv. Bartoloměje, krovy datované 1373/74 (d). Gotický montážní žebřík na krokvi první příčné vazby krovy lodi od západu v pohledu od severovýchodu. Foto: Michal Panáček, 2019.

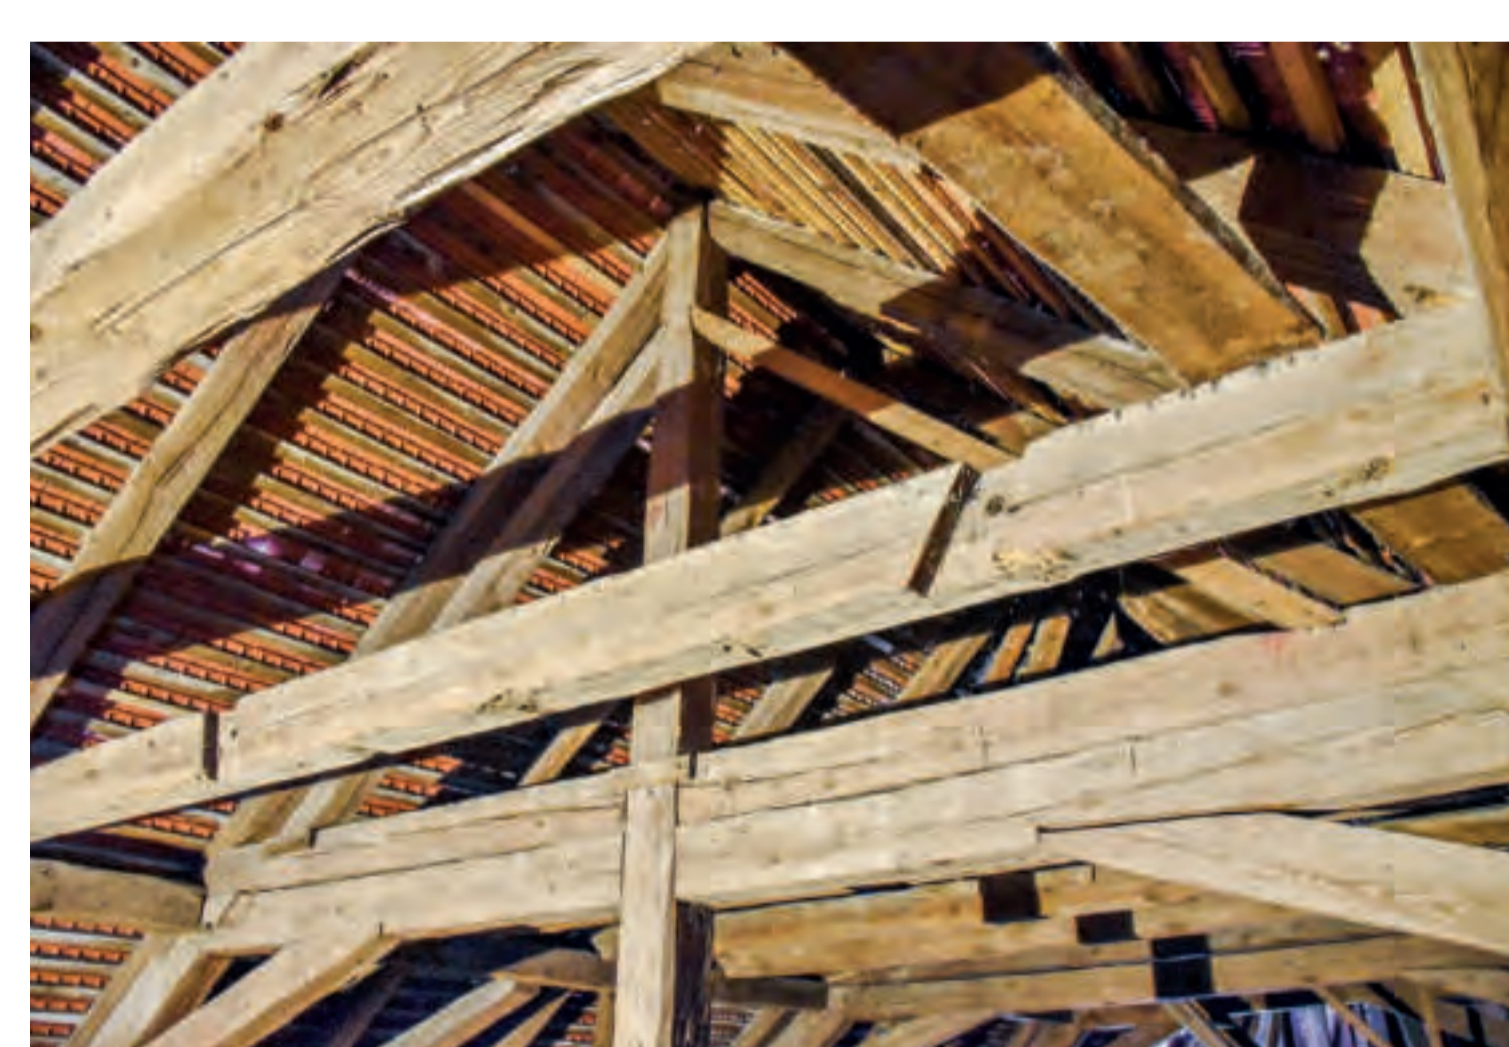
Vinařice, kostel sv. Jiljí, krov lodi. Krokev druhotně použita jako hambalek pocházející z pozdně gotického krovy datovaného 1439/40 (d). Foto: Michal Panáček, 2018.

Z průběhu 15. století najdeme pouze fragmenty tři krovů použité druhotně v mladších konstrukcích. V kostele sv. Jiljí ve Vinařicích byla jako dnešní hambalek krov lodi druhotně použita původně krokev se dvěma zrcadlově obrácenými rybinovitými dlaby a tesařským značením. Krokev pochází z krovy pozdně středověké přestavby kostela před polovinou 15. století. Borové dřevo na výrobu krokev bylo pokáceno na přelomu let 1439/40 (d). Přibližně ze stejné doby je i zachovaný průvlak původně uprostřed podpírající

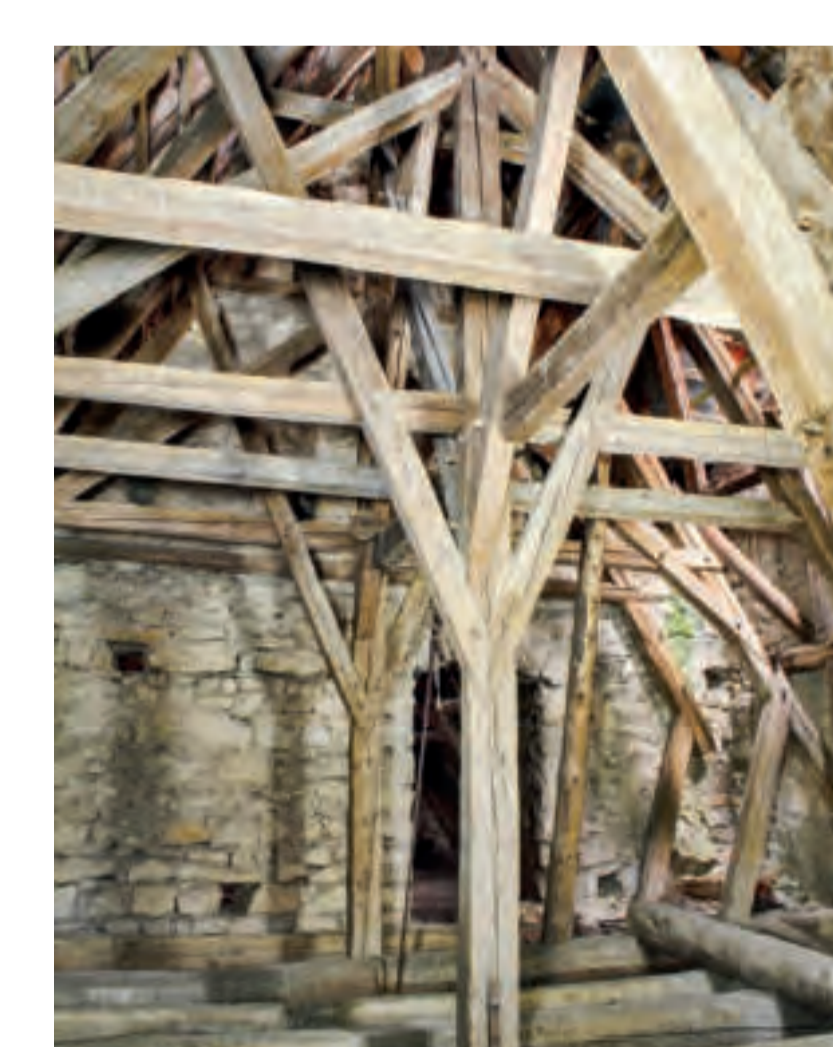
Bitoveves, kostel sv. Michaela, krov presbytáře datovaný pravděpodobně 1510–1512 (d) v pohledu od jihovýchodu. Foto: Jaroslav Skopec, 2018.

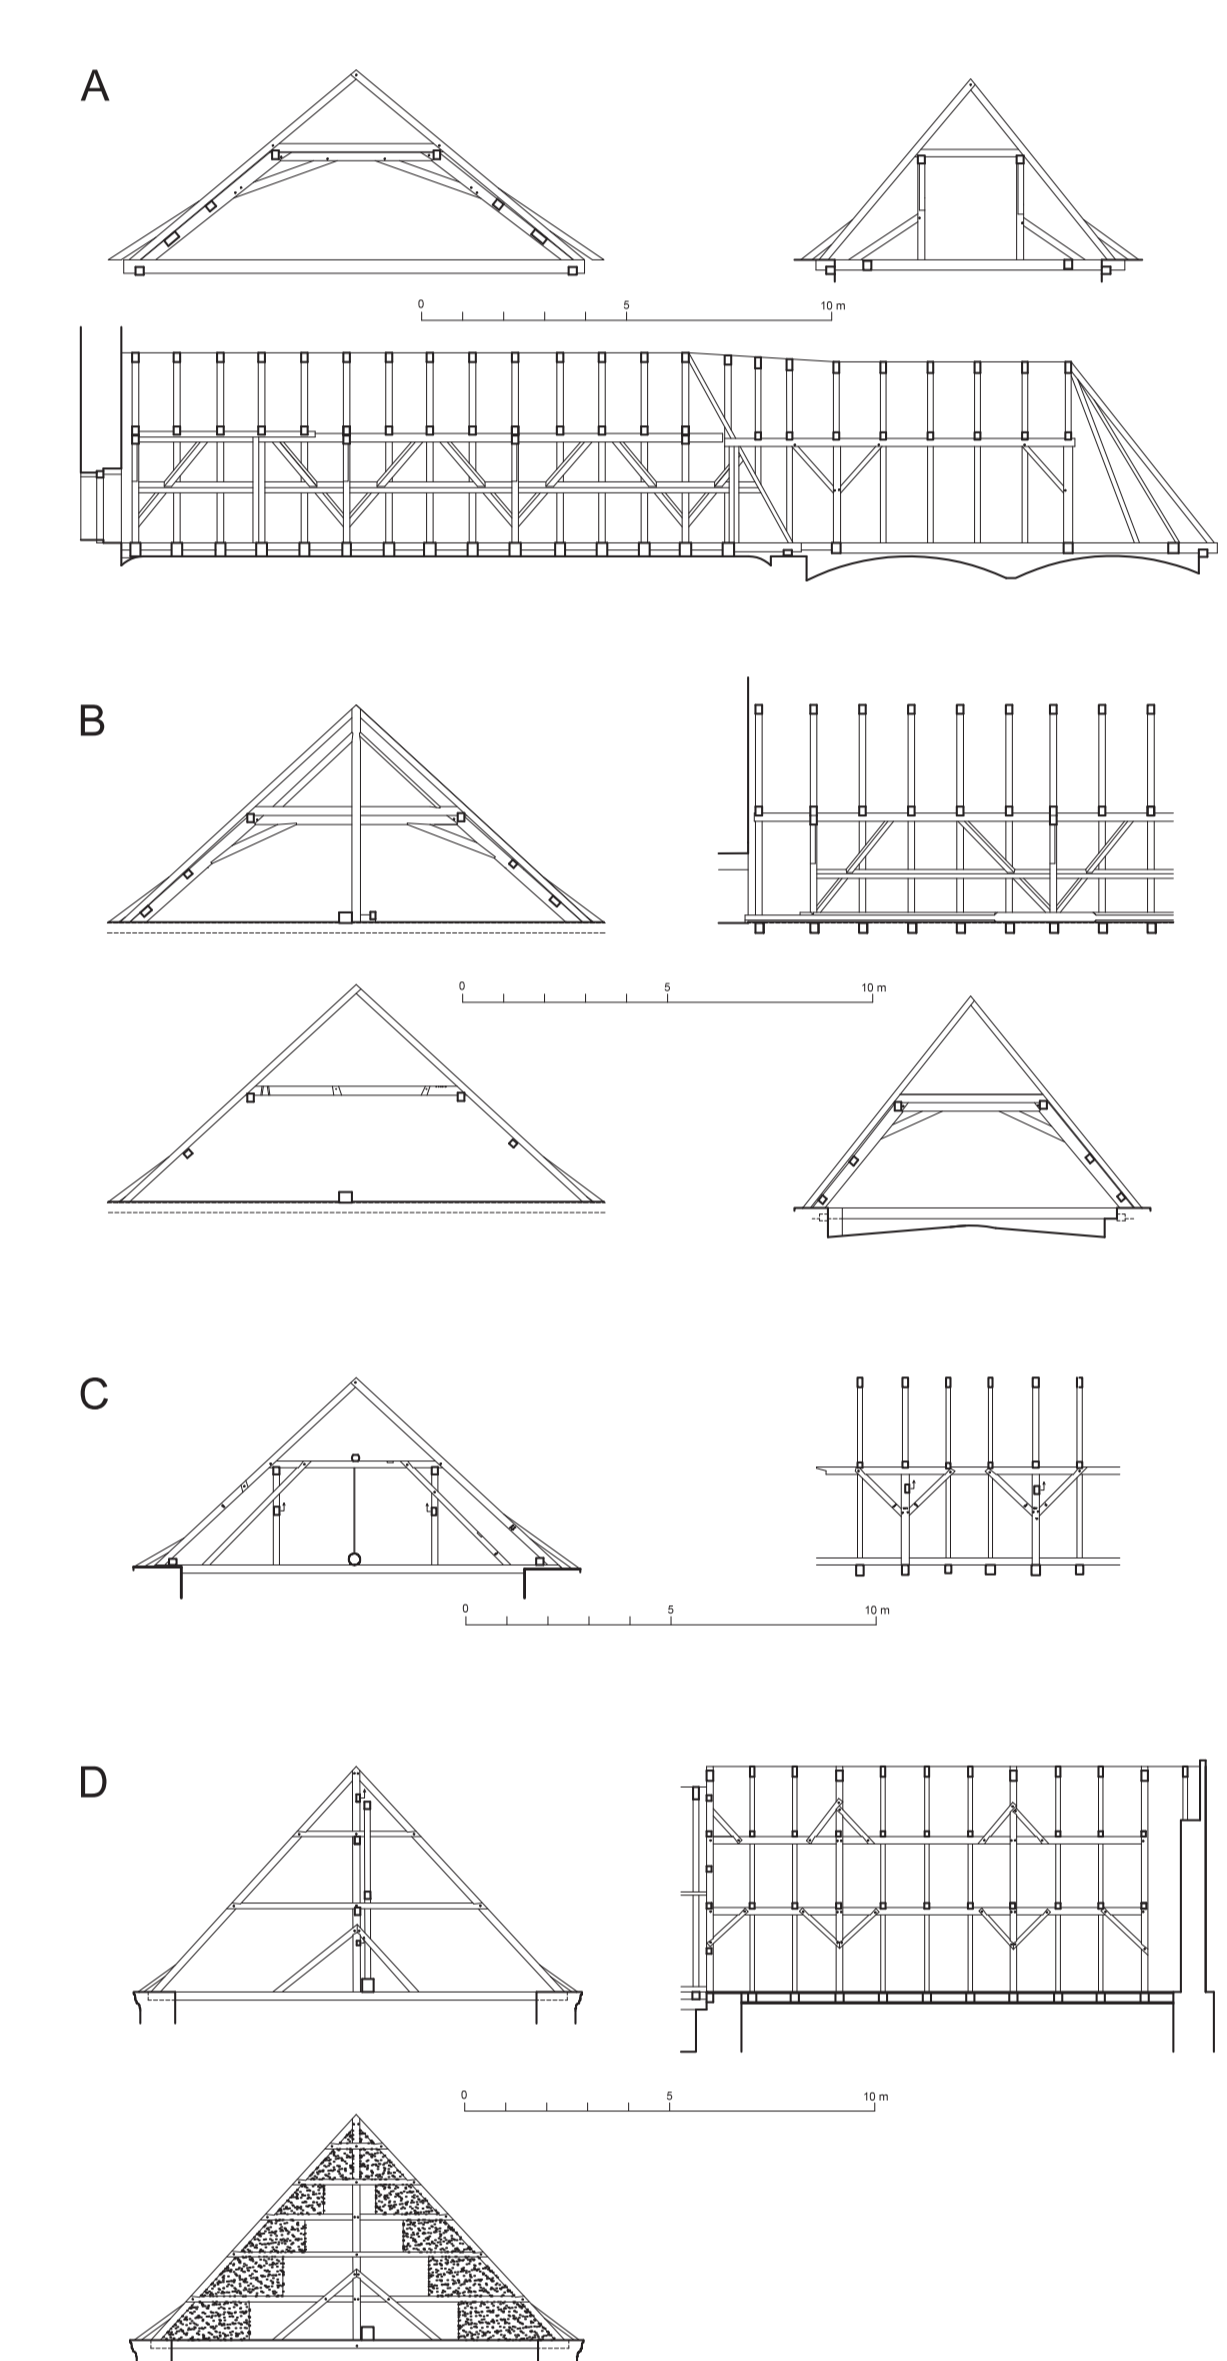
Krovy první poloviny 18. století.
A – Nepomyšl, krov lodi a presbytáře 1704/05, 1705/06 (d). Zaměření a kresba: Petr Bažant, 2019.
B – Vinařice, krov lodi a presbytáře 1714/15, 1715/16 (d). Zaměření a kresba: Petr Bažant, 2018.
C – Kněžice, krov lodi a presbytáře 1746/47 (d). Zaměření a kresba: Miroslav Nový, 2018.
D – Minice, krov lodi 1726/27 a 1727/28 (d). Zaměření a kresba: Petr Bažant, 2018.

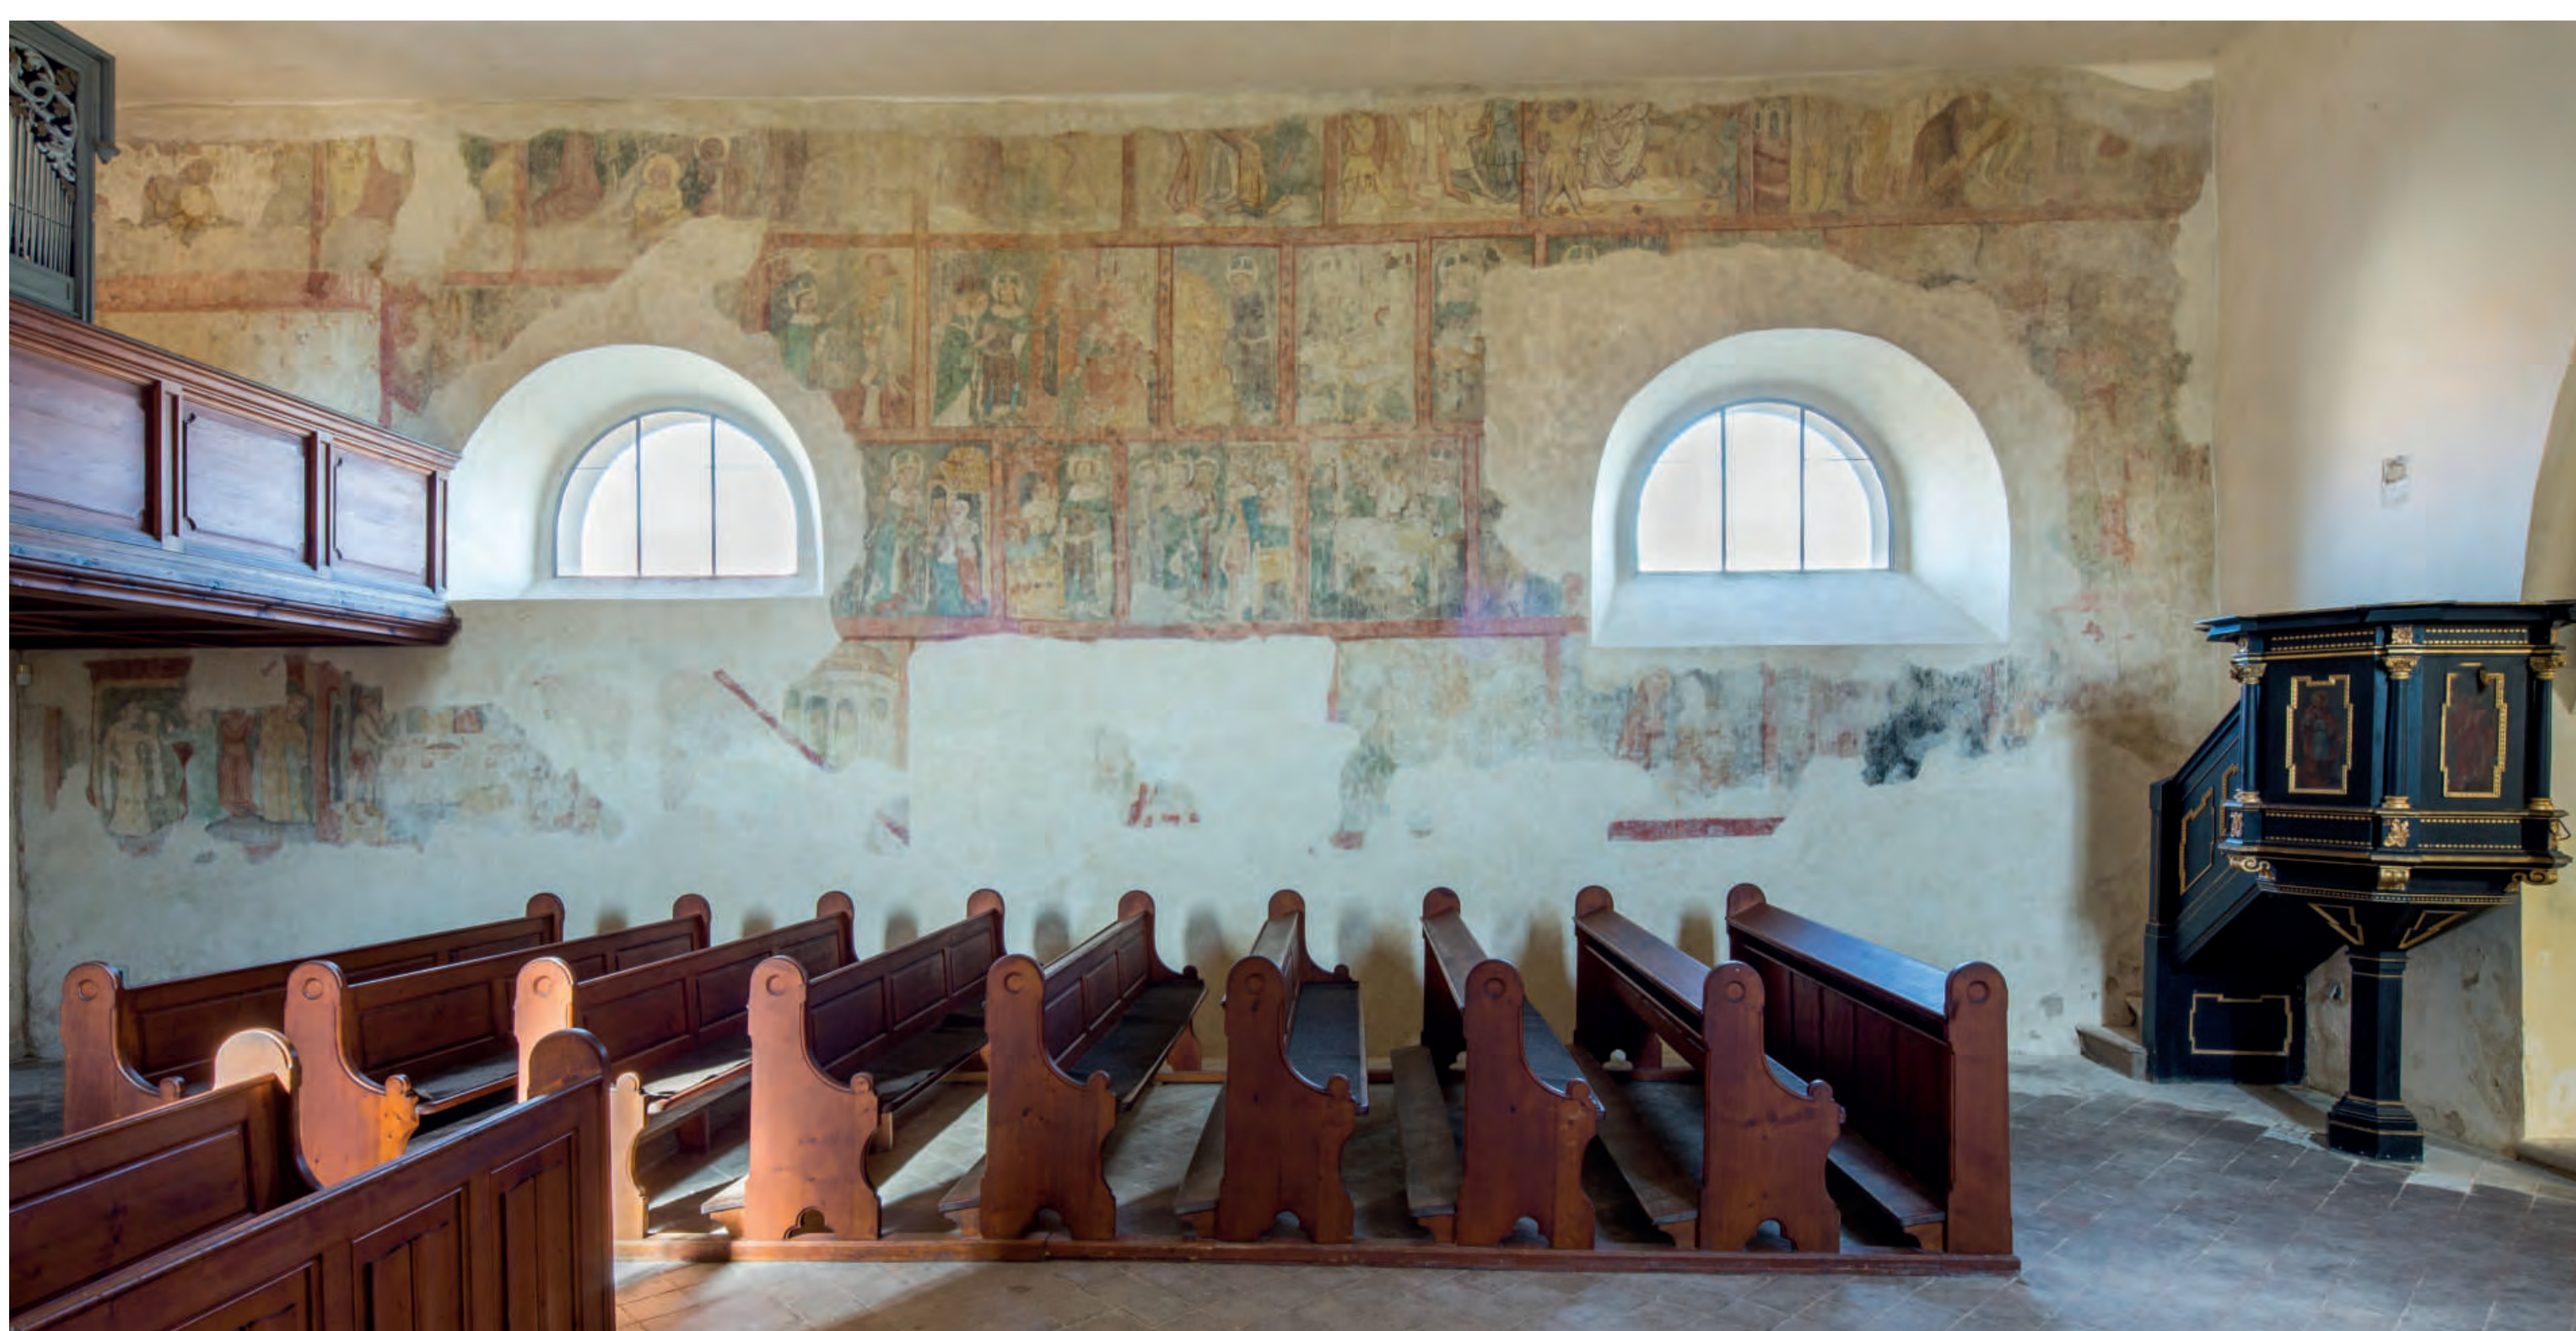
Severní stěna lodi kostela sv. Matouše v Dobroměřicích, poškození maleb z důvodu přestavby. Foto: Marta Pavlíková, 2018.

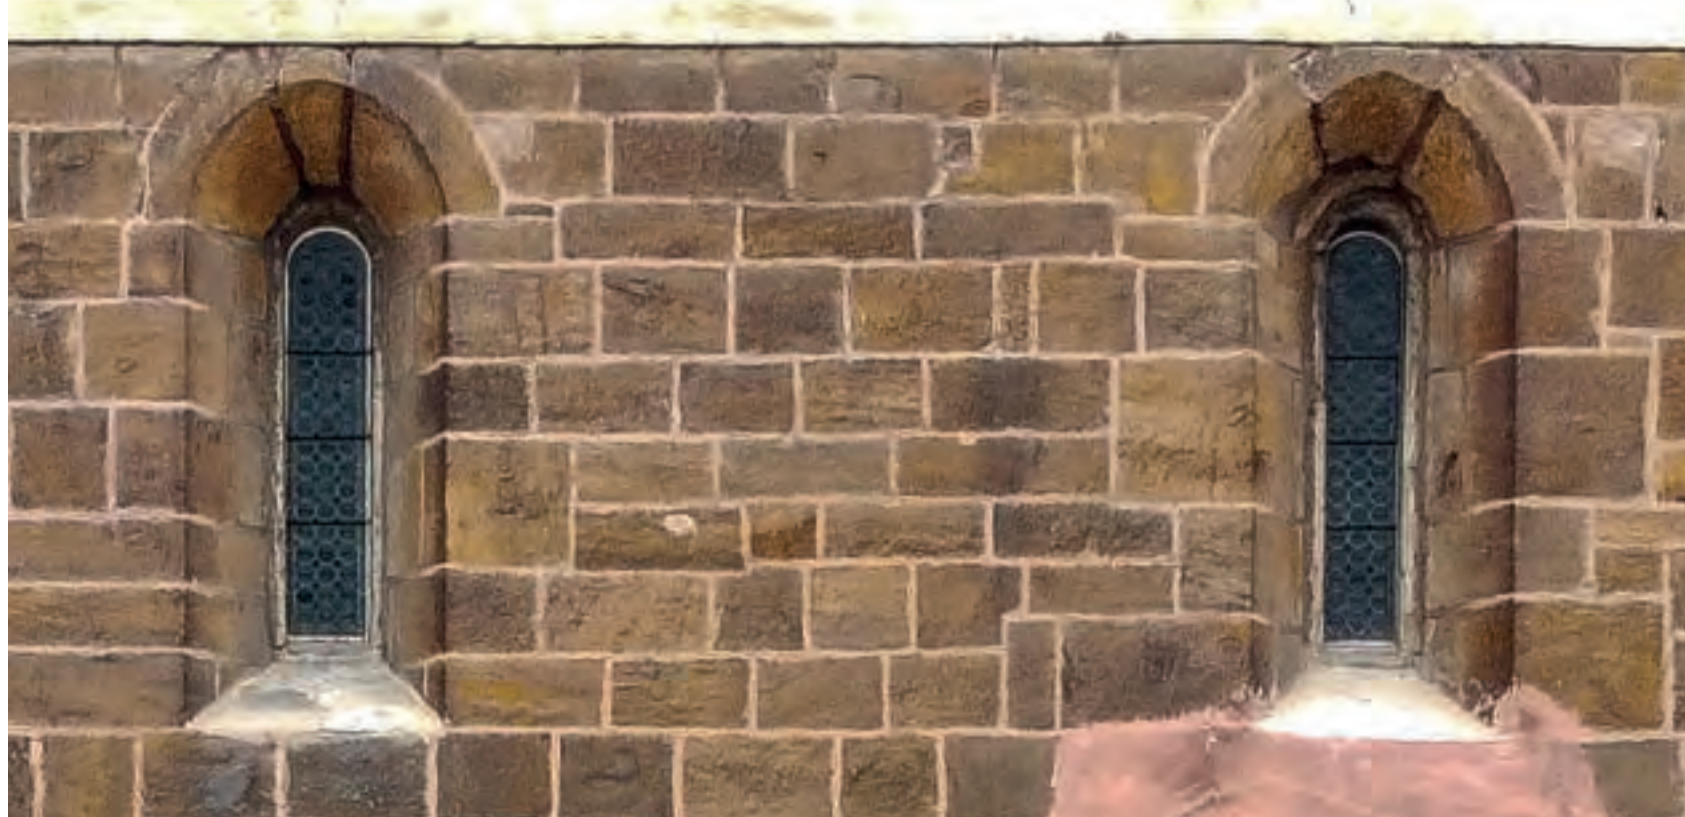
Slavětín, střední a východní okenní otvor horní etáže jižní strany lodi v pohledu od jihu. Foto: Petr Hasil, 2021.

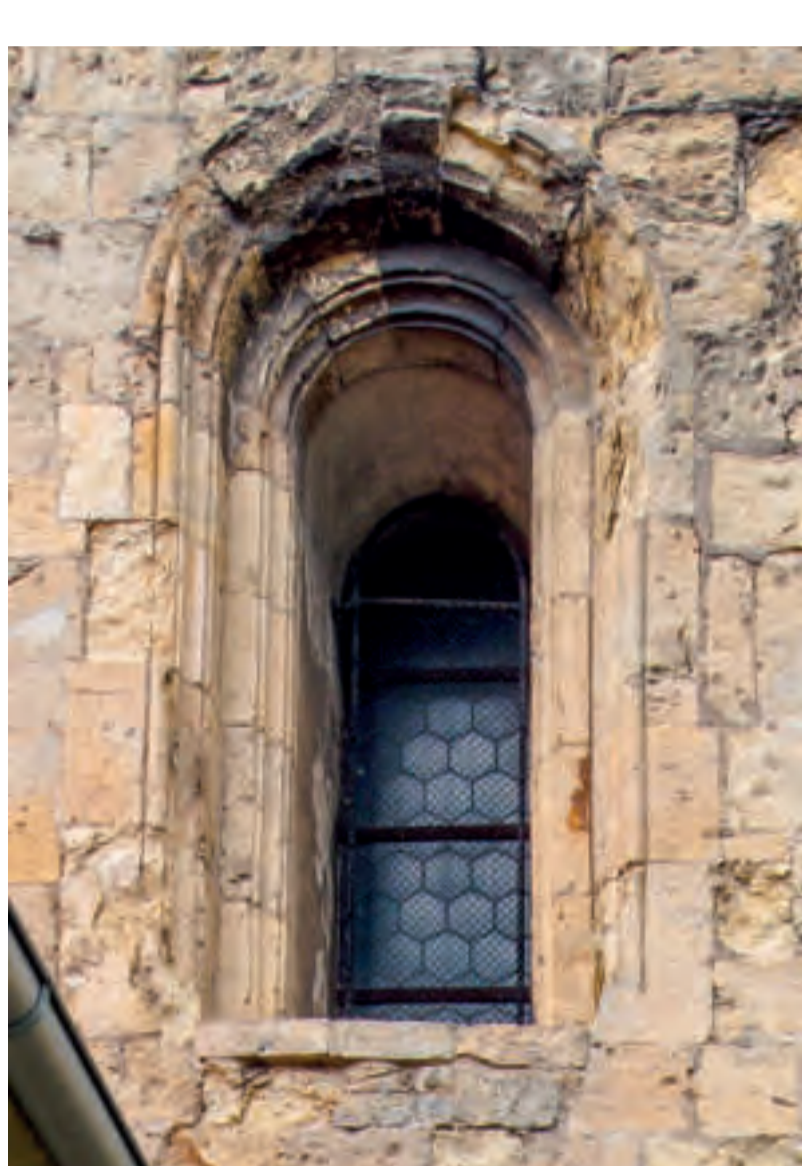
Libčeves, čelní pohled od jihu na jihovýchodní okenní otvor lodi. Foto: Marta Pavlíková, 2014.

Otvory určené k osvětlení interiéru byly vždy položeny co nejvýše a soustředěny především do lodi a presbytáře. Vlastní okenní otvor se nacházel přibližně uprostřed tloušťky zdi, navazovaly na něj niky, které měly zpravidla dovnitř a ven nálevkovitě rozevřené špalety. Ty mohly být zcela jednoduché, bez členění, nebo s pravoúhlými ústupky svloženými pruty (Vroutek) či s profilovanými hranami (Libčeves).

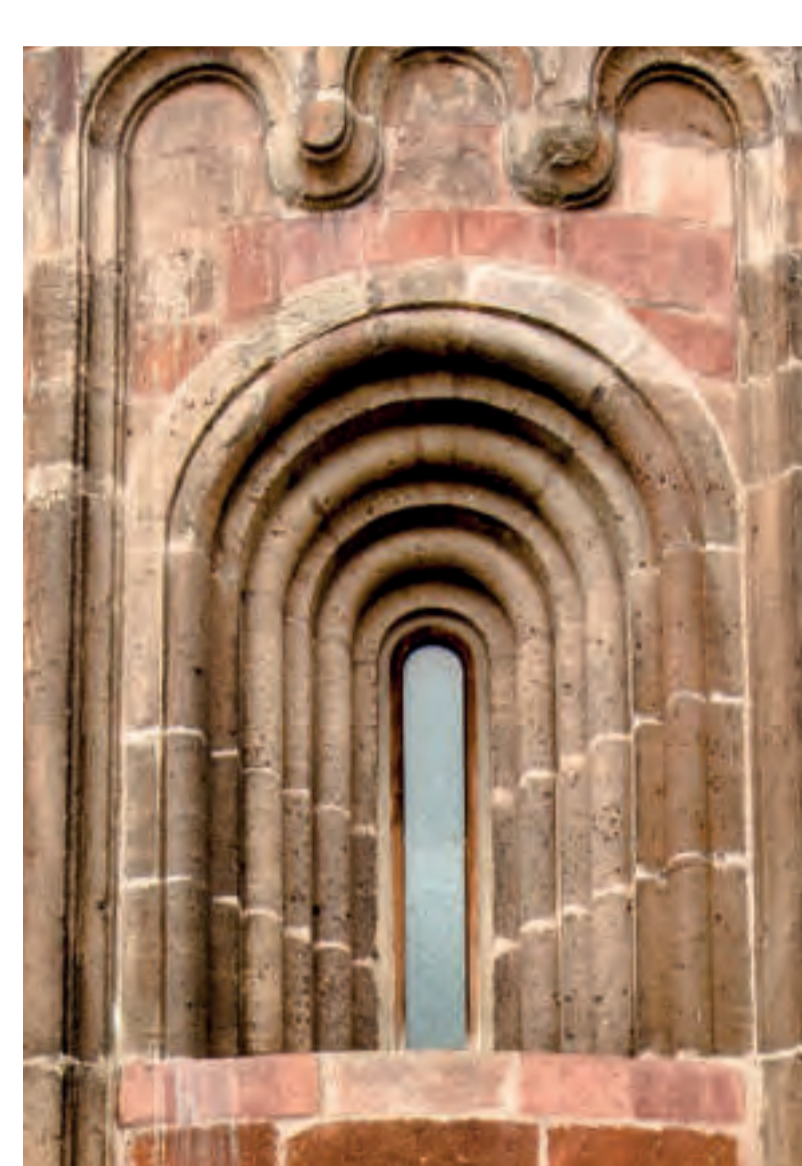
Vroutek, čelní pohled od východu na východní okenní otvor apsidy. Foto: Kateřina Neumannová, 2016.

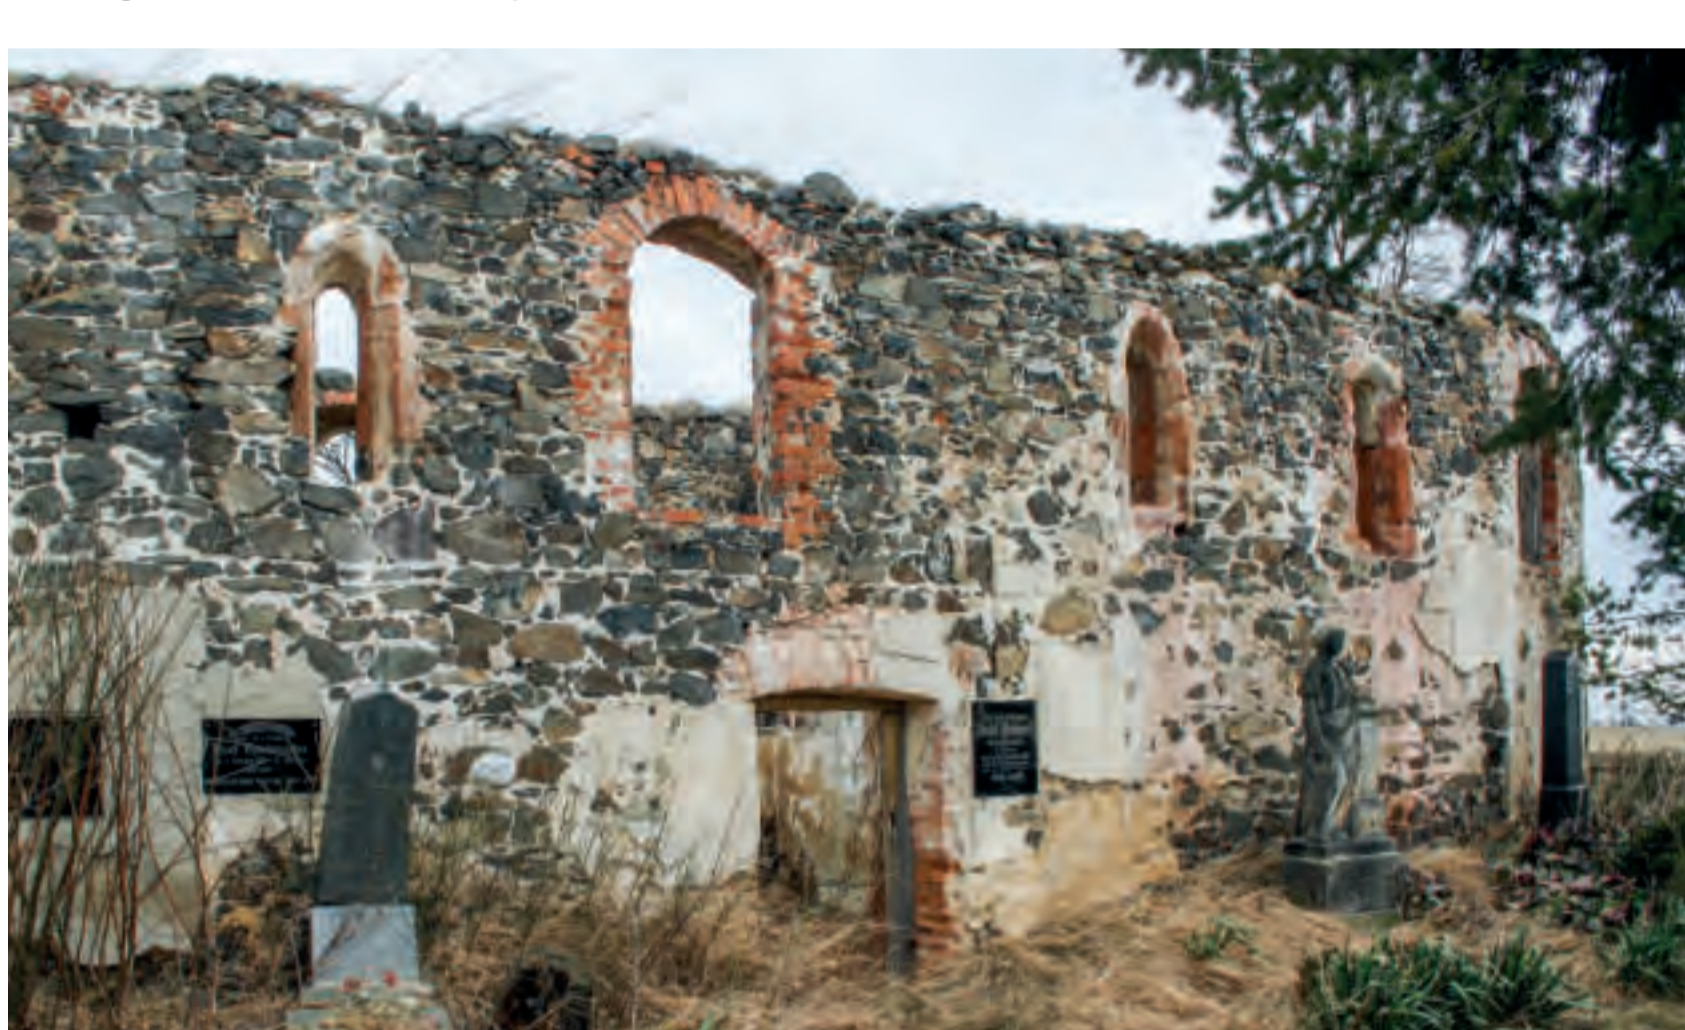
Chotěbudice, jižní průčelí lodi v pohledu od jihozápadu s patrnou trojicí hrotitých okenních otvorů. Foto: Jaroslav Skopec, 2012.

Okenní otvory raně gotického období jsou zastoupeny jen v nemnoha případech. V lodi jsou stále malé a vysoko situované, naopak v presbytářích jsou již užívány rozměrnější hrotité okenní otvory umístěné uprostřed tloušťky zdi. Navazují na ně niky s rozevřenými špaletami a hrotitými záklenky. Šíře otvorů umožňovala jejich členění středním prutem na dva díly, nad nimiž byla umístěna kružba, která je dochována pouze ve Vrbně nad Lesy.

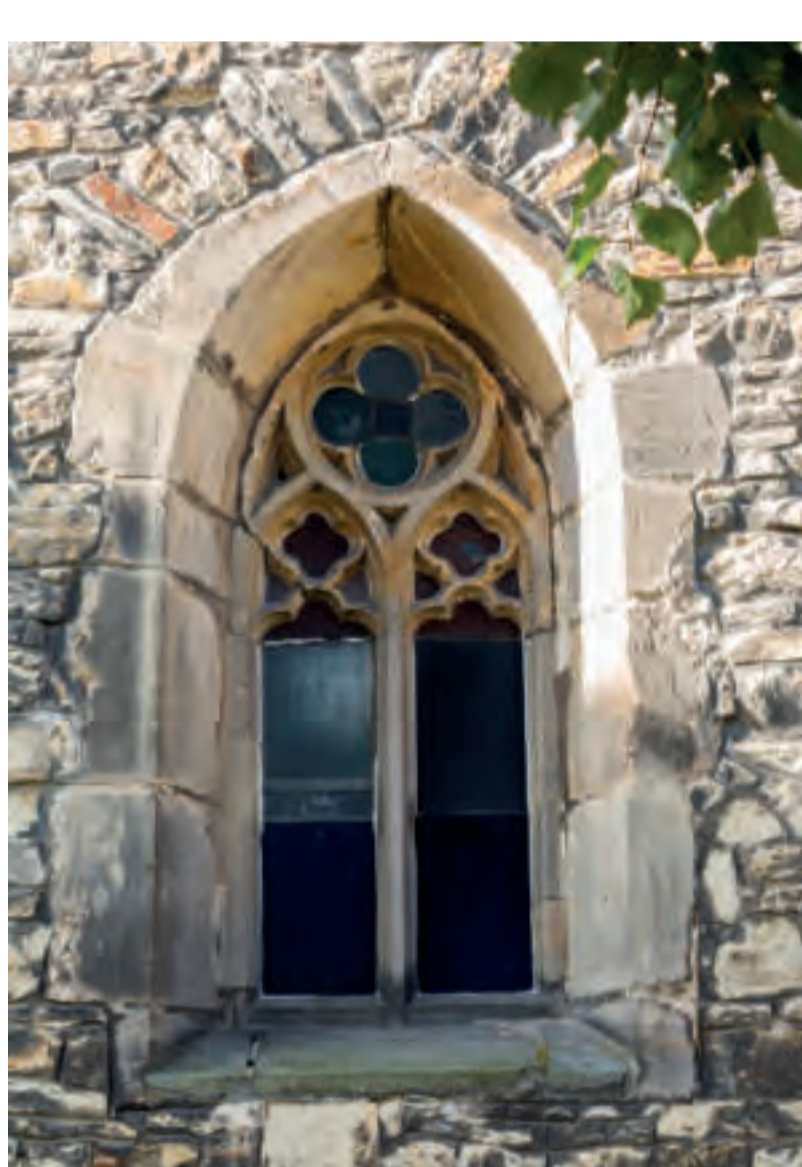
Vrbno nad Lesy, čelní pohled od východu na východní okenní otvor presbytáře. Foto: Marta Pavlíková, 2019.

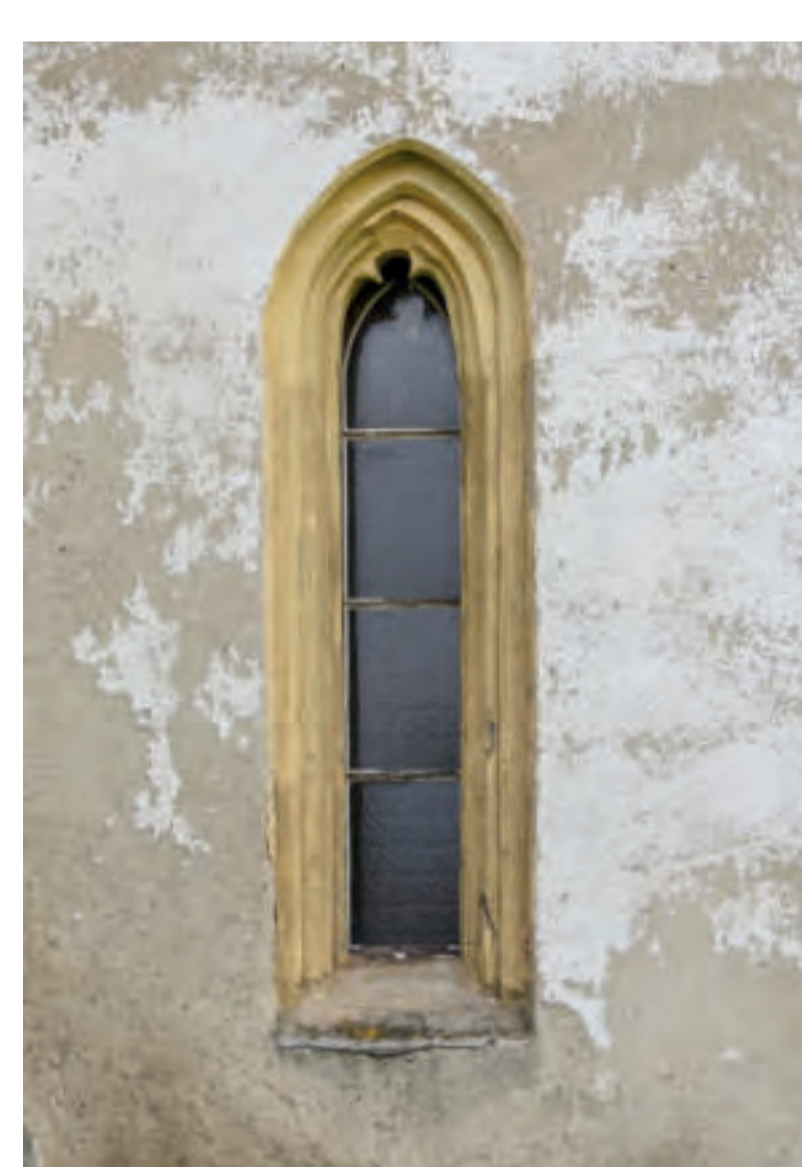
Dobroměřice, čelní pohled od východu na východní okenní otvor sakristie. Foto: Tomáš Brož, 2013.
